INFORME DE EVALUACIÓN DEL RIESGO ORIGINADO POR LLUVIAS INTENSAS EN LOS CENTROS POBLADOS DE REQUE, LAS DELICIAS Y MIRAFLORES, DISTRITO DE REQUE, PROVINCIA CHICLAYO, DEPARTAMENTO DE LAMBAYEQUE

DICIEMBRE -2017

**Centro Nacional de Estimación, Prevención y Reducción del Riesgo de Desastres
CENEPRED**

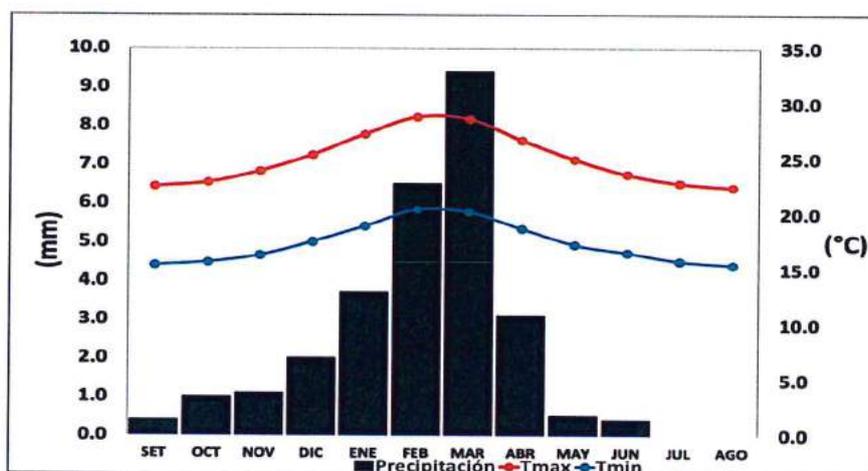
Grafico N° 25: Comportamiento temporal de la temperatura del aire y precipitación promedio en la estación meteorológica Reque

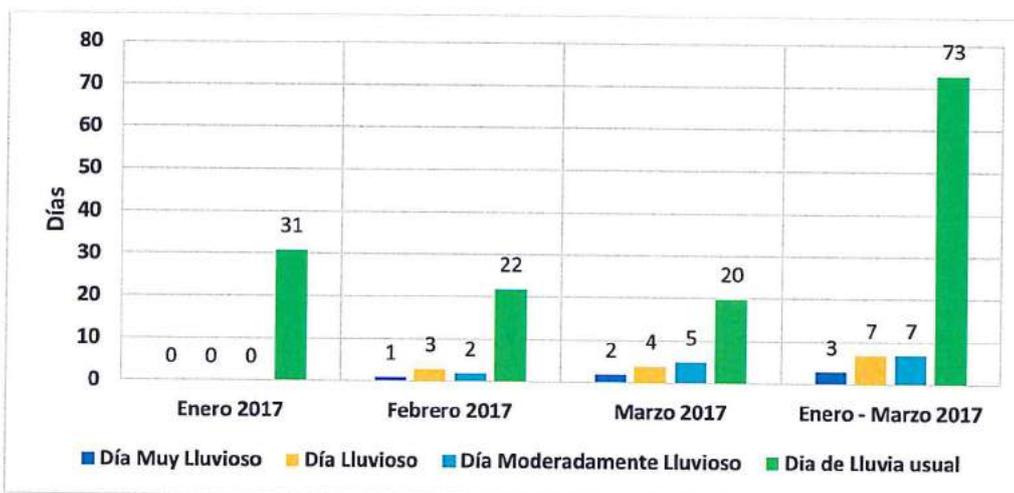
Gráfico N° 26: Frecuencia de lluvias extremas durante El Niño Costero 2017 para el centro poblado Reque, Las Delicias y Miraflores

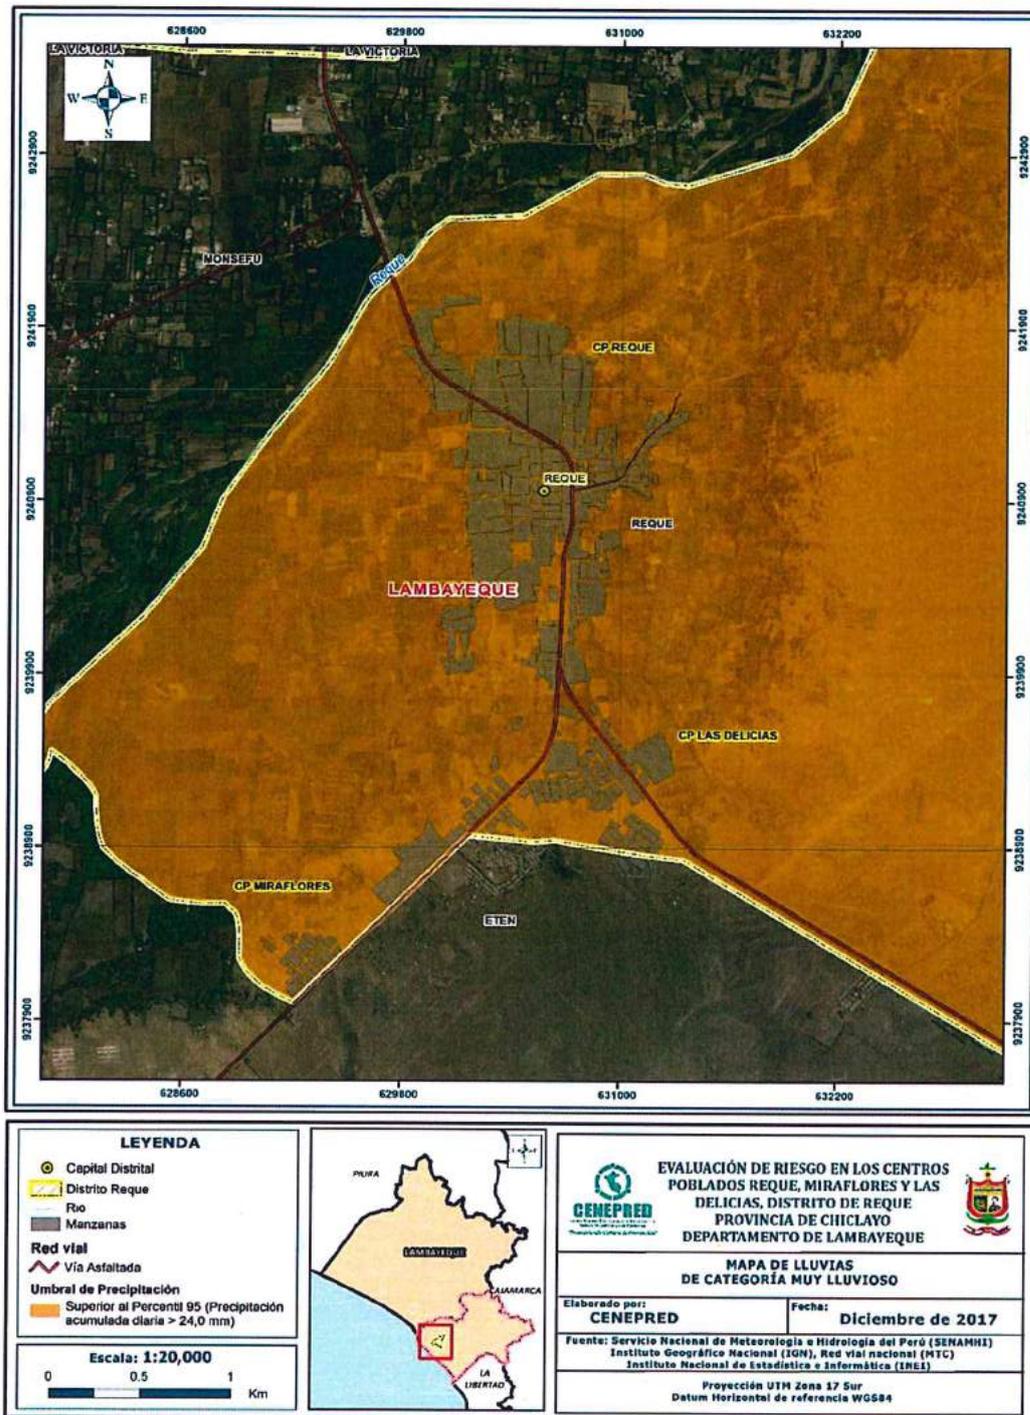
Mapa N° 5: Caracterización de extremos de precipitación para el distrito de Reque

El mapa N°05, muestra la caracterización de lluvias extremas, el cual comprendió la comparación de la máxima precipitación diaria durante "El Niño Costero 2017", con sus respectivos umbrales de precipitaciones categorizándolo como "Muy Lluvioso" debido a que la máxima lluvia estuvo comprendida entre los 24,0 y 30,6 mm en un día, llegando a registrar 29,8 mm el 12 de marzo.
