INFORME DE EVALUACIÓN DE RIESGO POR DESBORDE DEL RÍO SECHÍN E INUNDACIÓN PLUVIAL EN EL CENTRO POBLADO DE CASMA, DISTRITO Y PROVINCIA DE CASMA, DEPARTAMENTO DE ANCASH

JUNIO - 2017

**Centro Nacional de Estimación, Prevención y Reducción del Riesgo de Desastres
CENEPRED:**

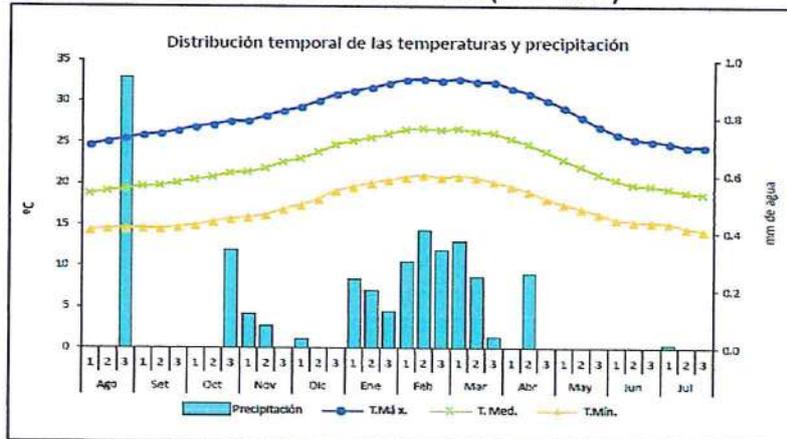
Gráfico N° 10 – Distribución Temporal de temperaturas y precipitación de la estación Buena Vista (1981 -2010)

La temperatura máxima promedio del aire presenta fluctuaciones durante los meses de verano e invierno, oscilando sus valores entre 24,5 a 32,6°C a lo largo del año; los mayores valores suelen registrarse entre los meses de diciembre y abril, y disminuyen entre mayo y agosto. En cuanto a la temperatura mínima del aire, presenta similar comportamiento que la temperatura máxima, con valores promedio que fluctúan entre 14,4 a 20,8°C.

Respecto al comportamiento de las lluvias, los acumulados de las lluvias promedio no son significativos en gran parte del año, sin embargo, suele presentarse entre los meses de enero y abril. Para el primer trimestre del año las lluvias totalizan aproximadamente 2,2 mm.

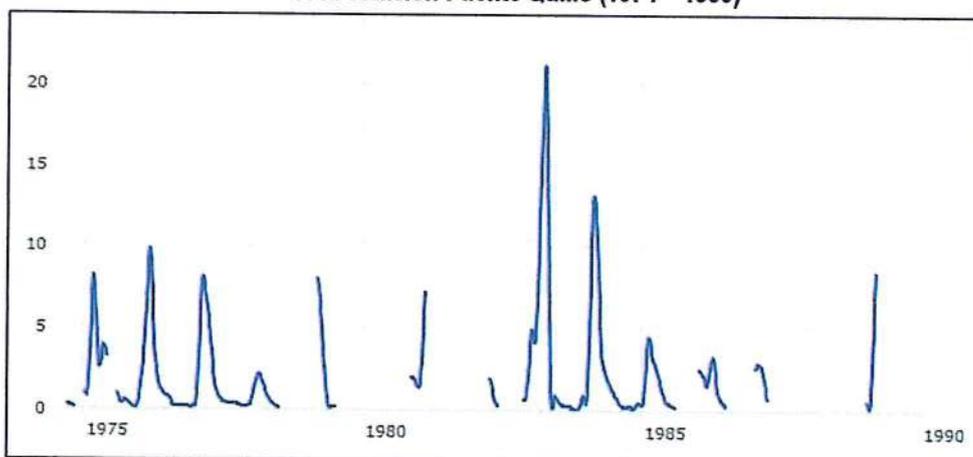
Gráfico N° 11 – Distribución Gráfica de Caudales promedio anual de la estación Puente Quillo (1974 – 1990)

- Los registros máximos de caudal corresponden a los meses marzo, siendo el registro promedio de 6.30 m³/s. Mientras que los registros mínimos de caudal corresponden a los meses de octubre, siendo el menor registro promedio de 0.23 m³/s.

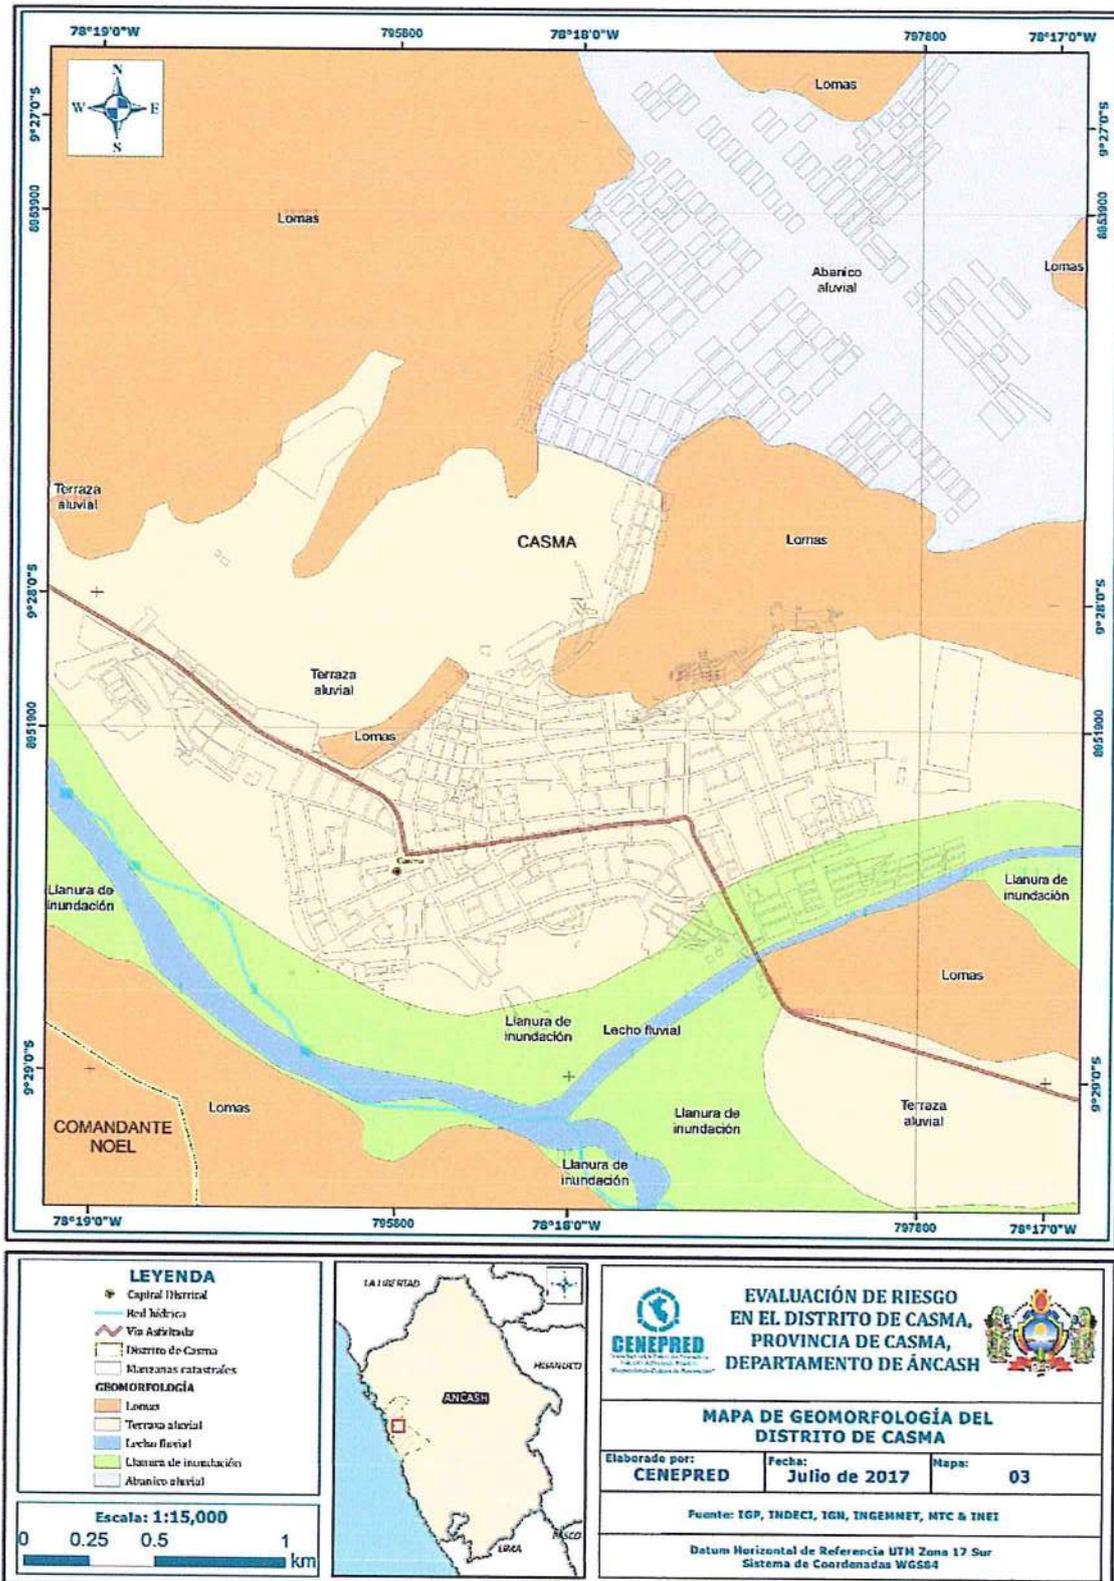
Figura N° 02 – Mapa Geomorfológico

De acuerdo al estudio de Zonificación Sísmica – Geotécnica de la ciudad de Casma, elaborado por el Instituto Geofísico del Perú (IGP) el año 2016. El distrito y ciudad de Casma se encuentra emplazado sobre el abanico aluvial del río Sechín, siendo posible reconocer las siguientes unidades geomorfológicas:

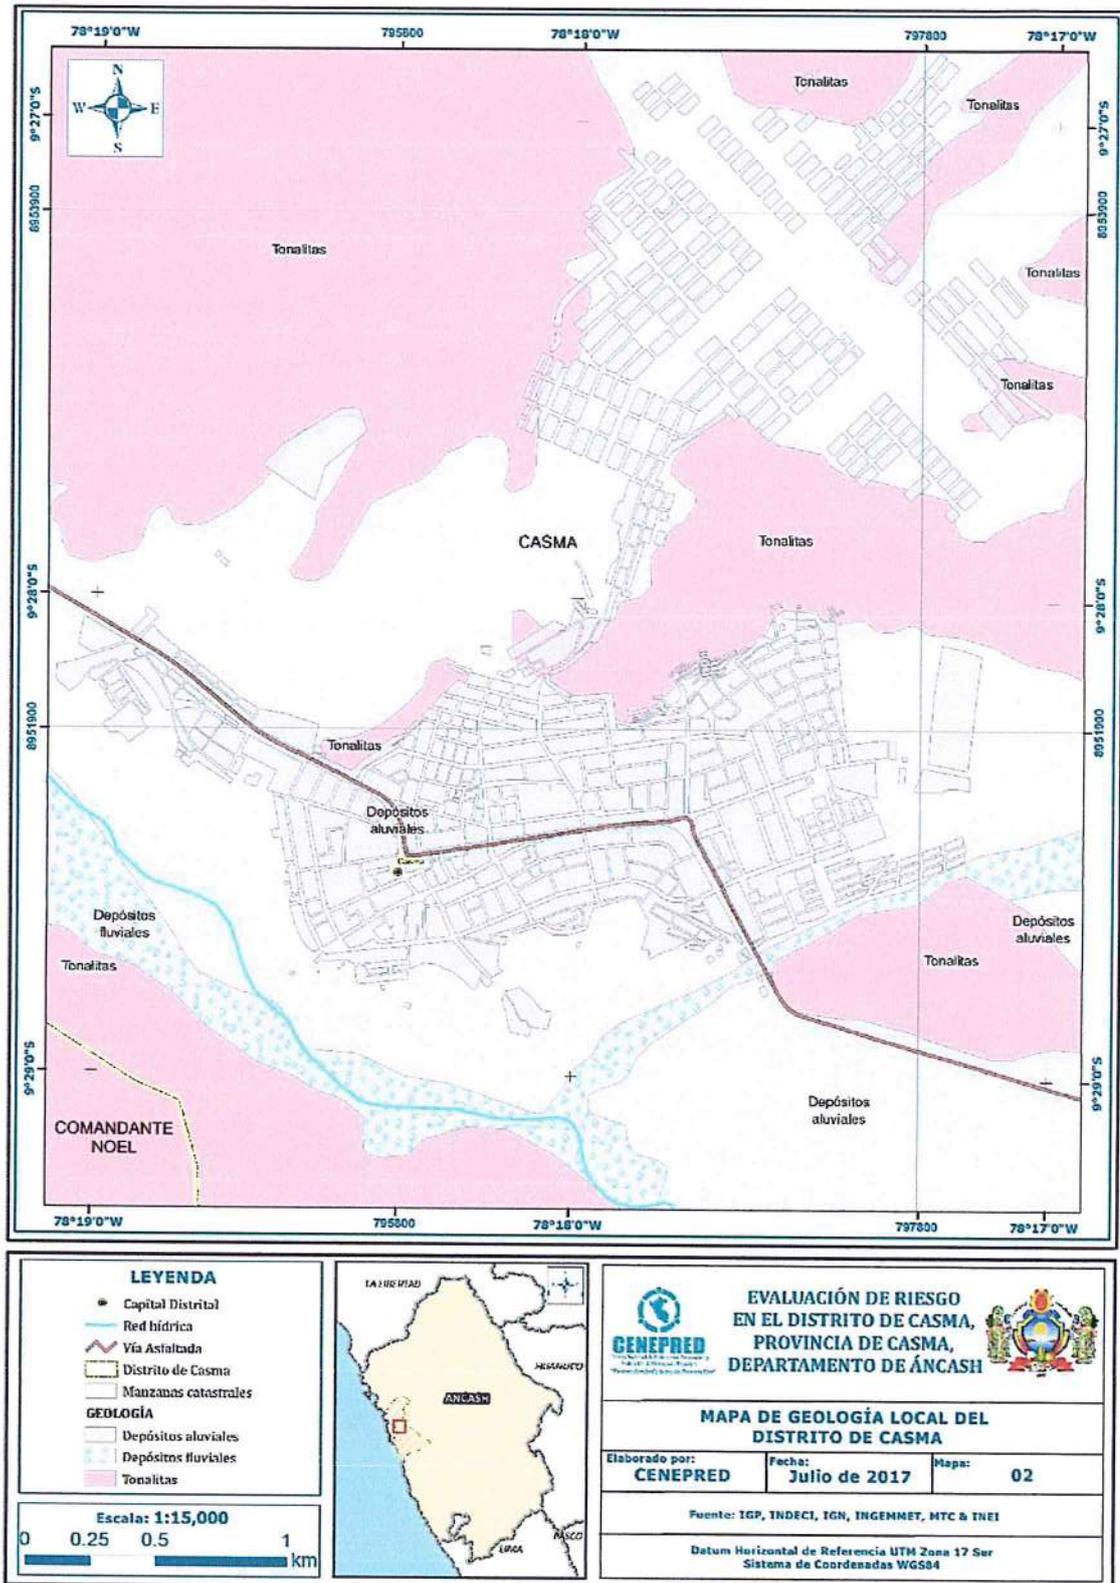
Figura N° 03 – Mapa Geológico

De acuerdo al estudio de Zonificación Sísmica – Geotécnica del área urbana de la ciudad de Casma, elaborado por el Instituto Geofísico del Perú (IGP) el 2016, el ámbito de estudio se encuentra comprendido dentro de una zona configurada por presentar depósitos aluviales, depósitos fluviales y tonalitas. Ver figura N° 03.
