INFORME DE EVALUACIÓN DEL RIESGO ORIGINADO POR LLUVIAS INTENSAS DE LOS CENTROS POBLADOS DE SAN ANTONIO Y LAS PALMERAS, DISTRITO DE POMALCA, PROVINCIA DE CHICLAYO, DEPARTAMENTO DE LAMBAYEQUE

DICIEMBRE -2017

**Centro Nacional de Estimación, Prevención y Reducción del Riesgo de Desastres  
CENEPRED**

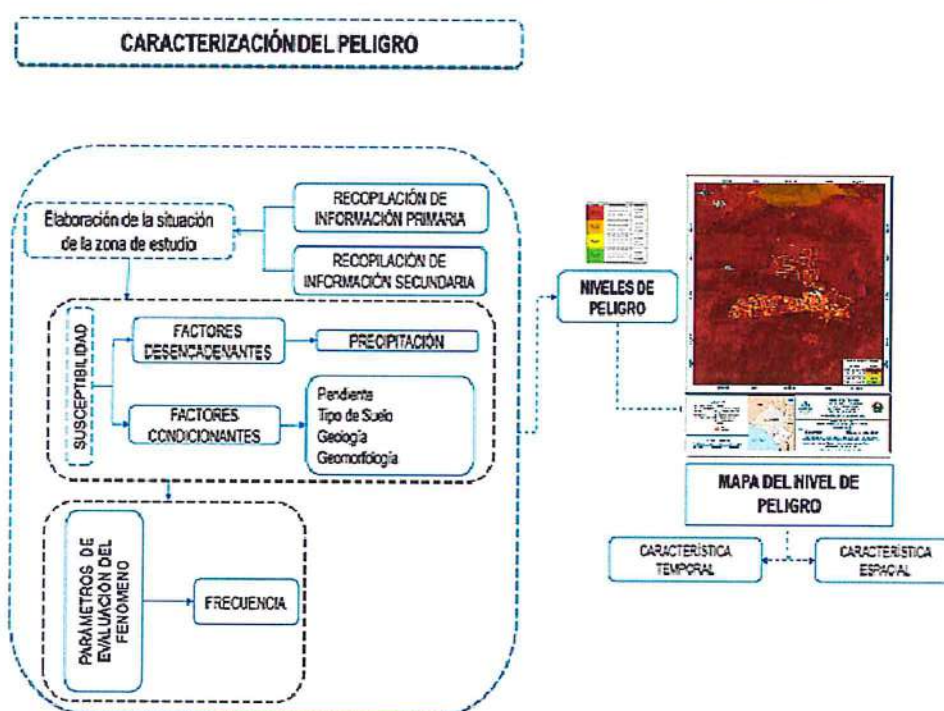
Figura N° 2: Metodología general para determinar el nivel de peligrosidad

Para determinar el nivel de peligrosidad por el fenómeno natural de lluvias intensas se utilizó la siguiente metodología descrita en la figura N° 3.
