INSTITUTO GEOLÓGICO MINERO Y METALÚRGICO
DIRECCION DE GEOLOGIA AMBIENTAL

**MOVIMIENTOS EN MASA EN LAS QUEBRADAS
JACTAY, TINGORAGRA LA FLORIDA Y LLICUA, Y
SU INFLUENCIA EN LA CIUDAD DE HUÁNUCO**
(Distritos: Huánuco y Amarilis)

POR:
BILBERTO ZAVALA CARRIÓN

ENERO 2006

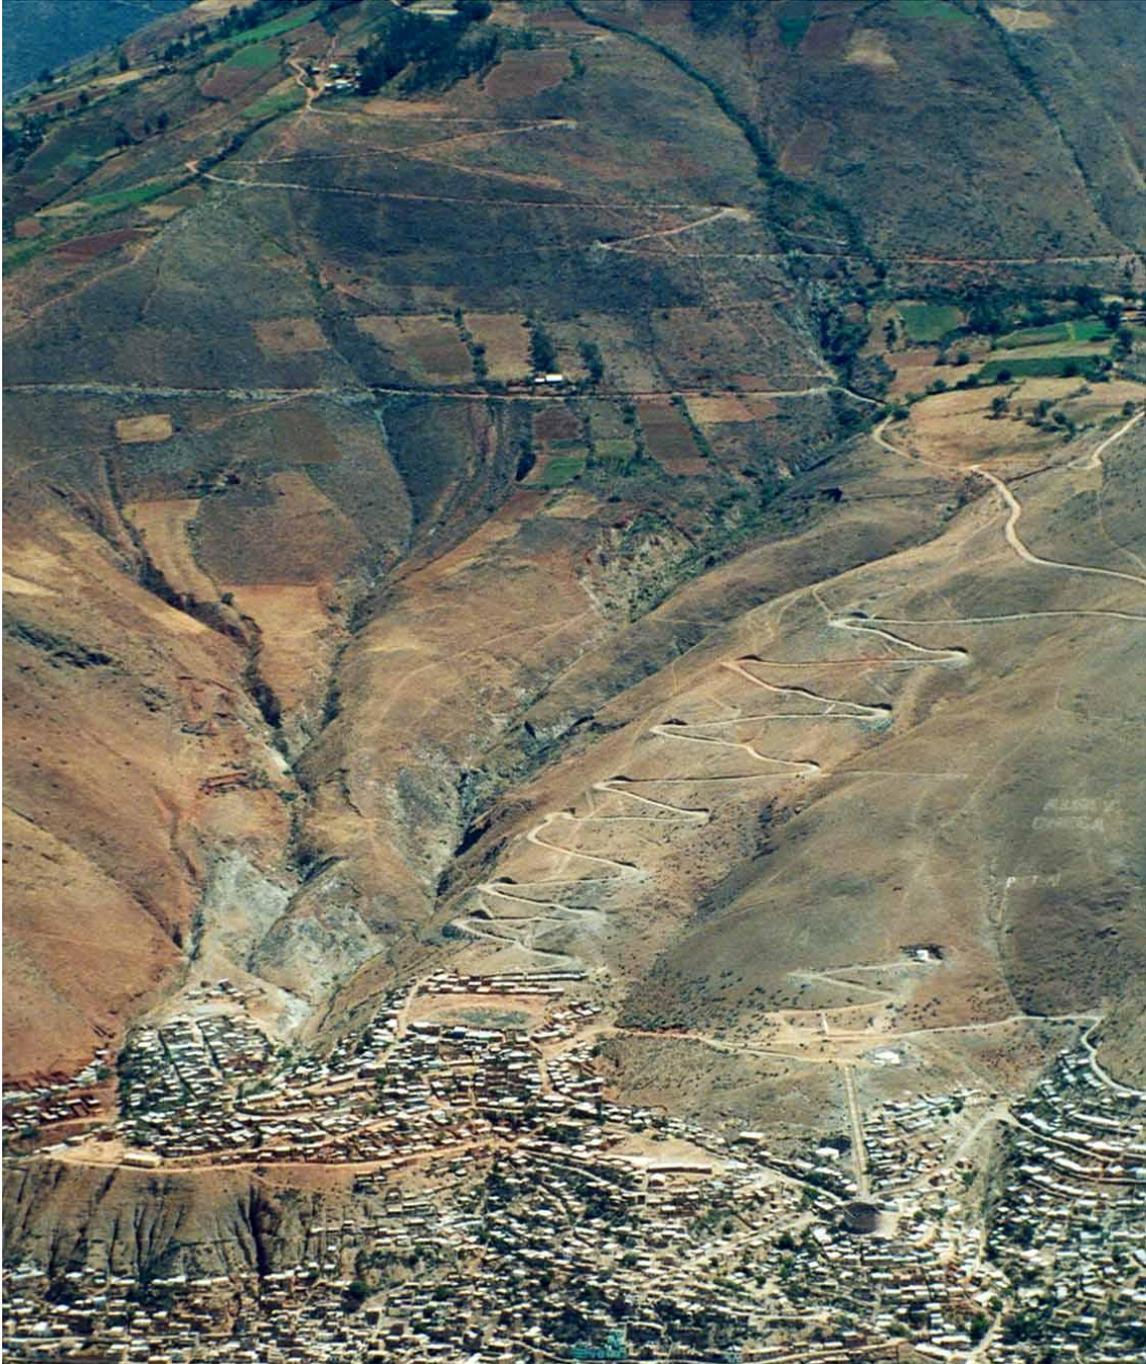
Foto N° 1 Vista panorámica de la quebrada Jactay, donde se distinguen los procesos de cárcavas y deslizamientos activos, así como la ocupación del suelo. Se distingue en la parte inferior de la foto el sector de Pampa Blanca, remanente de una terraza aluvial antigua disectada.

Deslizamientos traslacionales (Fichas 1, 2 y 3): Se trata de tres deslizamientos activos ubicados en la cárcava derecha y centro de la cuenca, que presentan escarpas o asentamientos de terreno de forma semicircular a recta en dirección cara libre a la cárcava (Ver Foto N° 1 y 2).

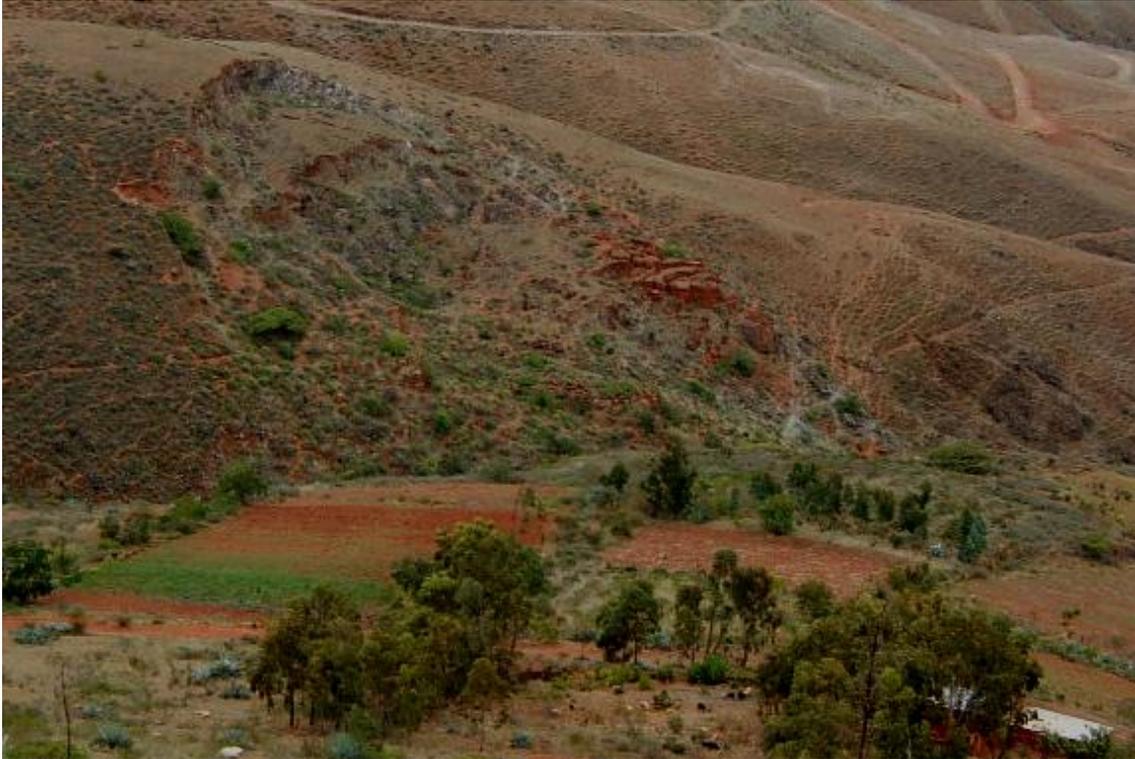
Foto N° 2: Vista hacia el norte que muestra una zona de deslizamiento activo en la margen izquierda de la quebrada Jactay. Nótese el tipo de suelo residual aprovechado por áreas de pastos y cultivos.

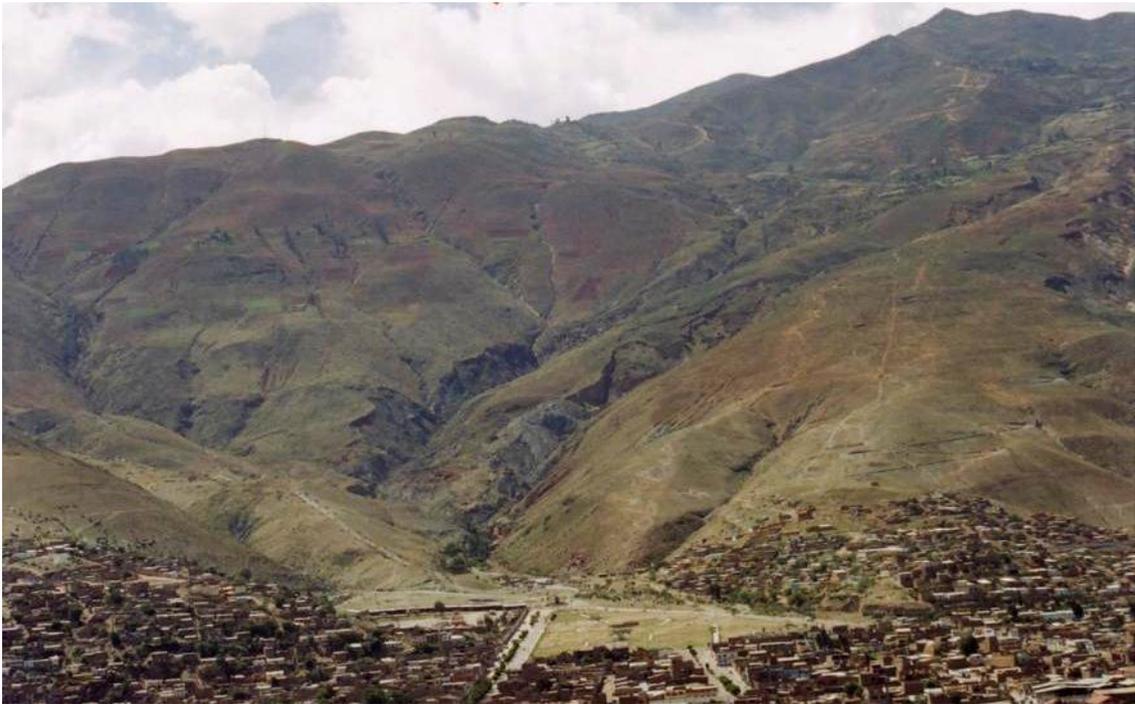
Foto N° 3 Vista de la quebrada Tingoragra-Rondos donde se pueden apreciar los procesos de deslizamientos y derrumbes en las tres cárcavas principales. En la parte inferior de la foto el sector de Puellas, un terreno ligeramente inclinado que representa un abanico antiguo ocupado por una importante población.

La microcuenca de Tingoragra-Rondos presenta tres cárcavas muy desarrolladas tanto en suelo residual como en substrato rocoso, donde se han inventariado 14 ocurrencias de movimientos en masa, entre derrumbes, deslizamientos, cárcavamiento y flujos de detritos (Ver Foto N° 3).

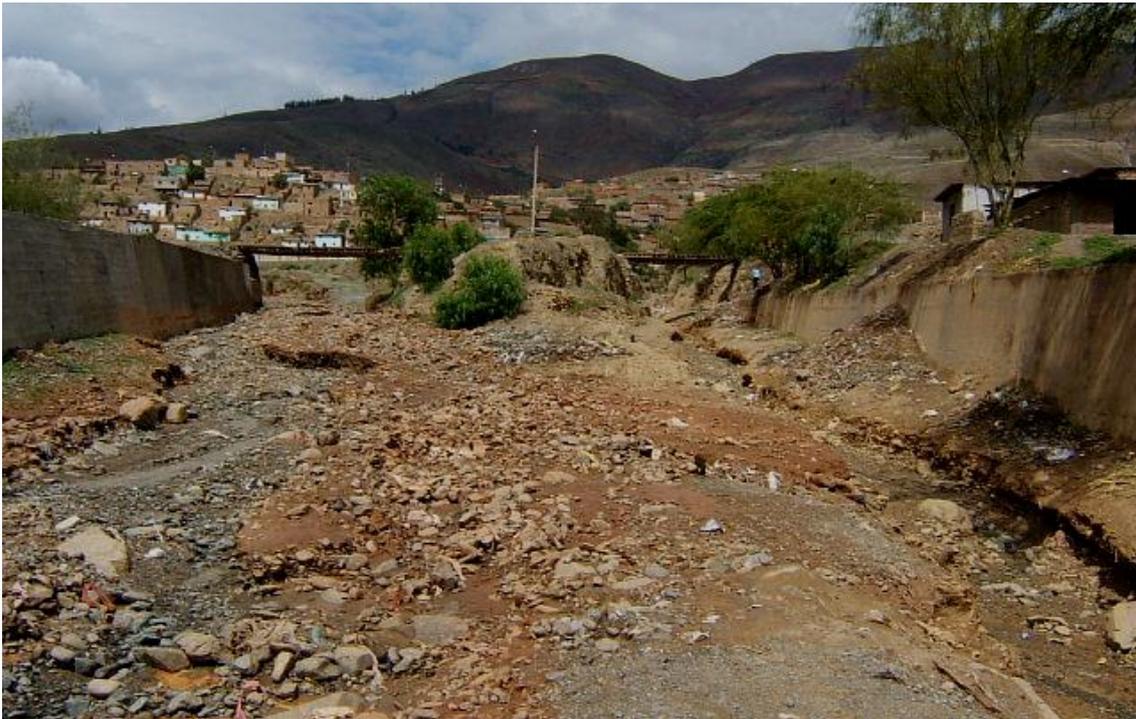
Foto N° 4 Vista de la confluencia de las quebradas Tingoragra y La Florida, aguas arriba de la avenida Huallayco. Se distingue el material reciente de los últimos huaycos.

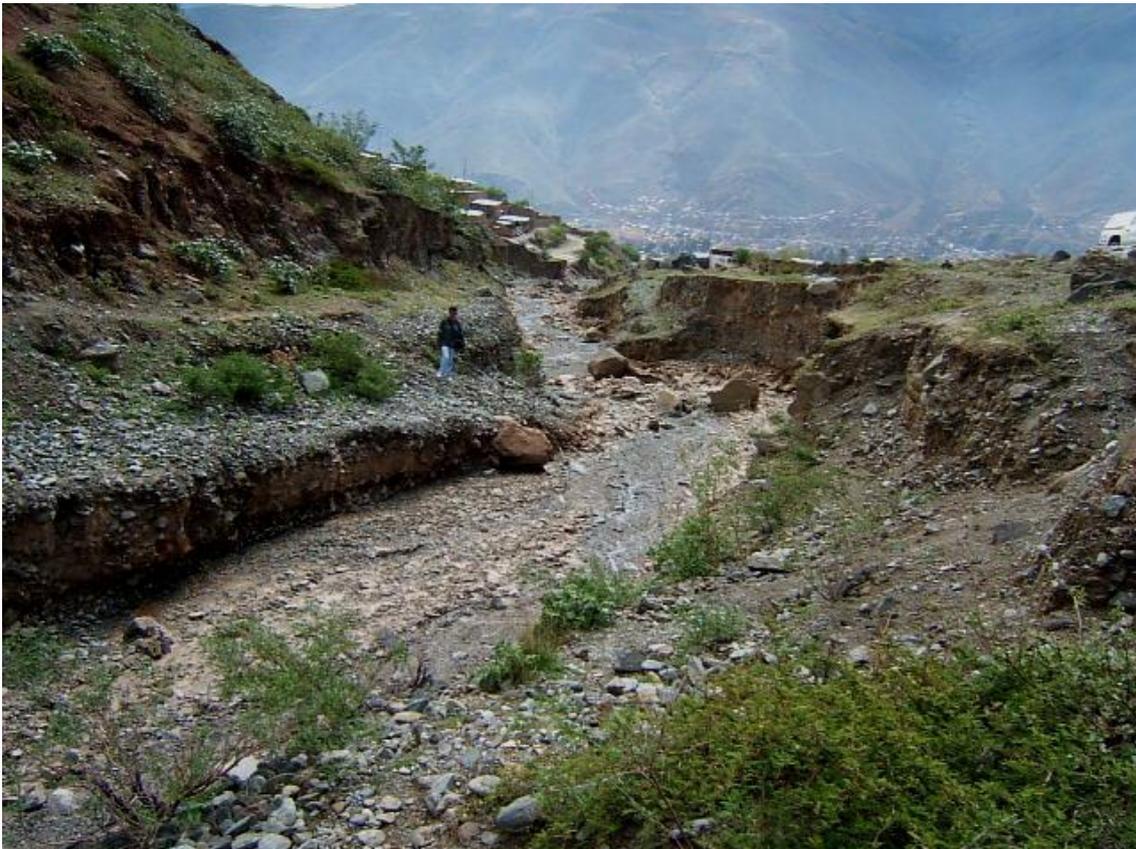
Foto N° 5 Vista aguas abajo de la quebrada Tingoragra. Se aprecian niveles o terrazas de origen proluvial (huaycos), superficiales, superiores a los 2 m.

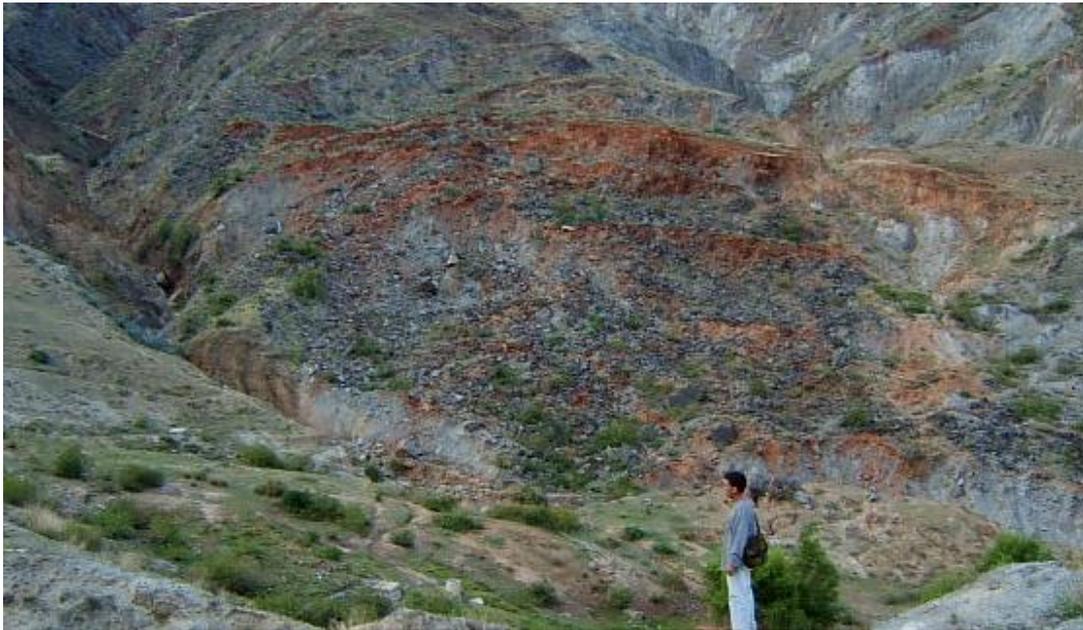
Foto N° 6 Deslizamiento que afecta el substrato rocoso, proceso identificado en la parte media-inferior de la quebrada Tingoragra.

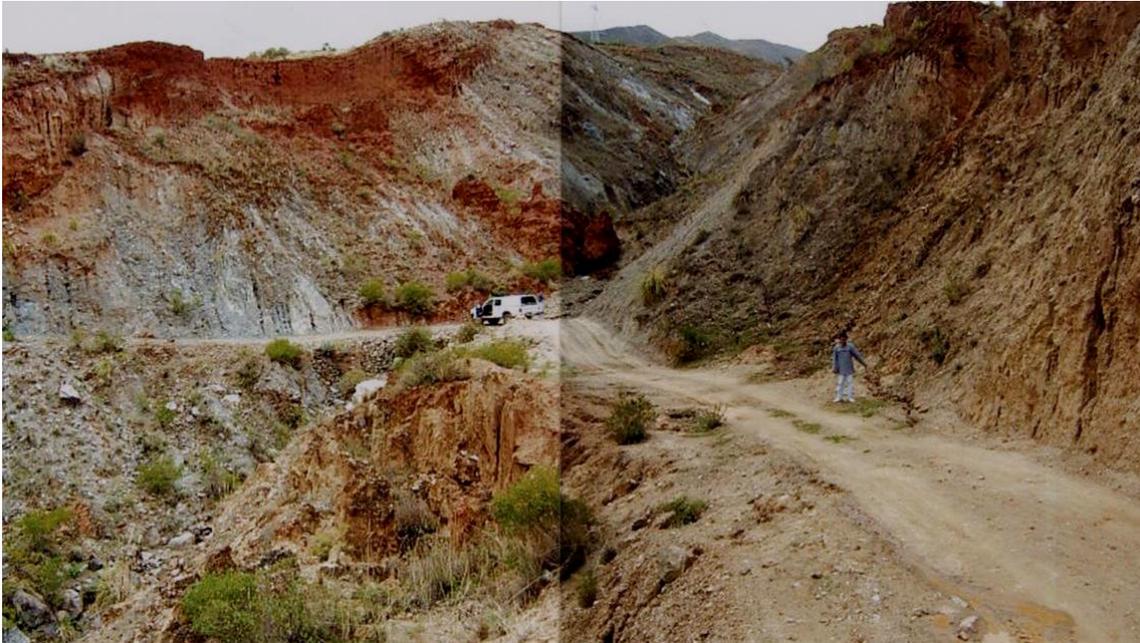
Foto N° 7 Deslizamiento que afecta tramo de la trocha hacia Rondos y Nauyán. Nótese el cabalgamiento y agrietamiento en la carretera y los asentamientos en ambas márgenes (cárcava izquierda quebrada Tingoragra-Rondos).

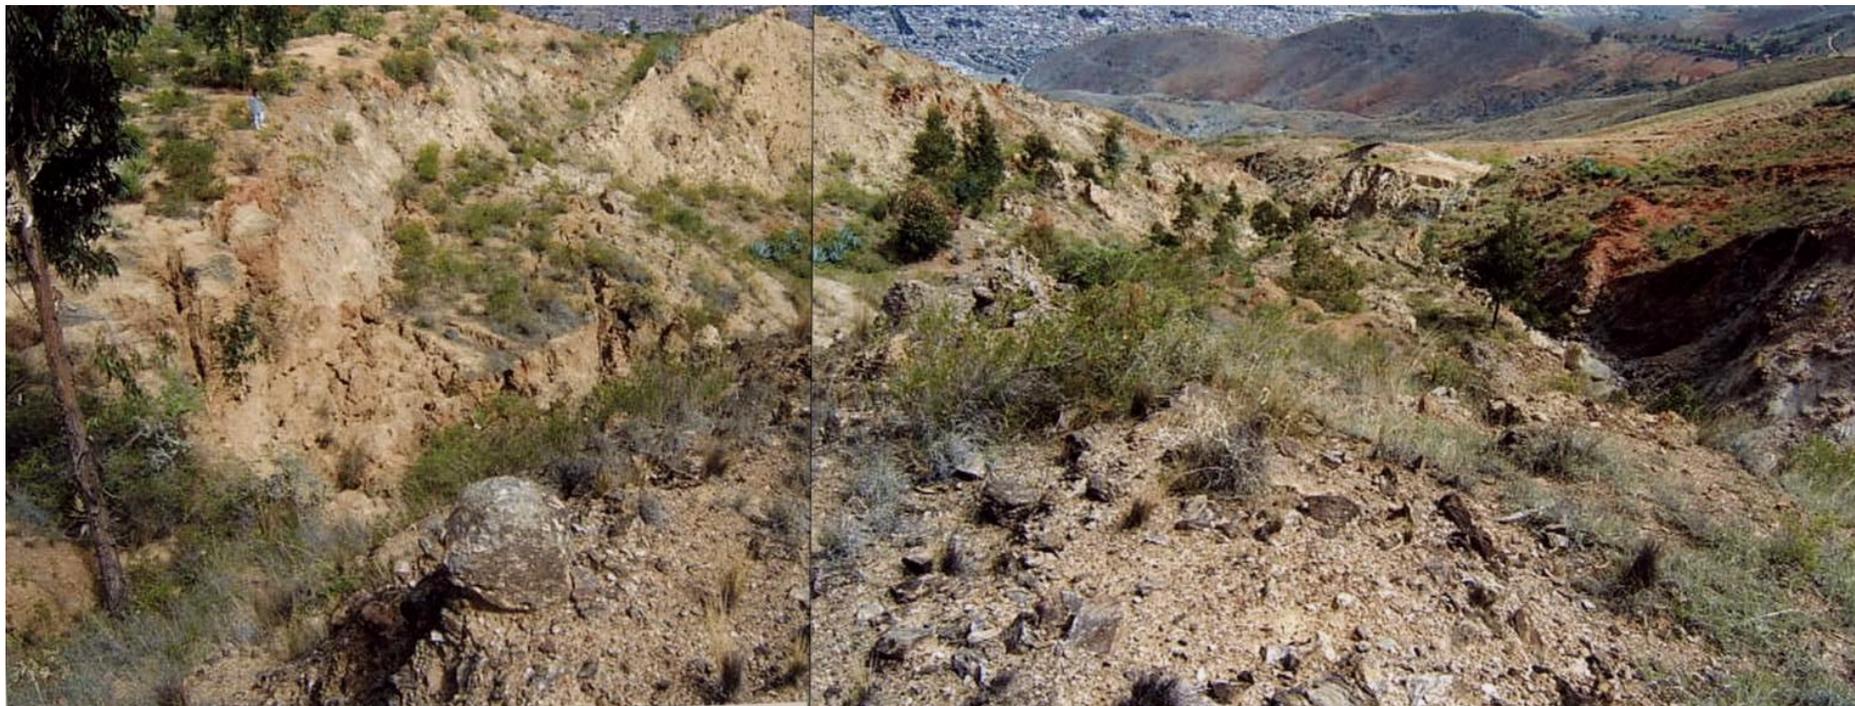
Foto N° 9 Deslizamiento traslacional en la cárcava derecha de la quebrada Tingoragra-Rondos; apréciase los saltos de terreno así como la naturaleza del proceso activo, donde involucra un suelo pedregoso..

Se aprecian además desviaciones parciales del cauce de la quebrada. Particularmente el evento identificado como número 27 (Foto N° 9) presenta un comportamiento complejo con desplazamientos en dos direcciones (longitudinal y transversal).

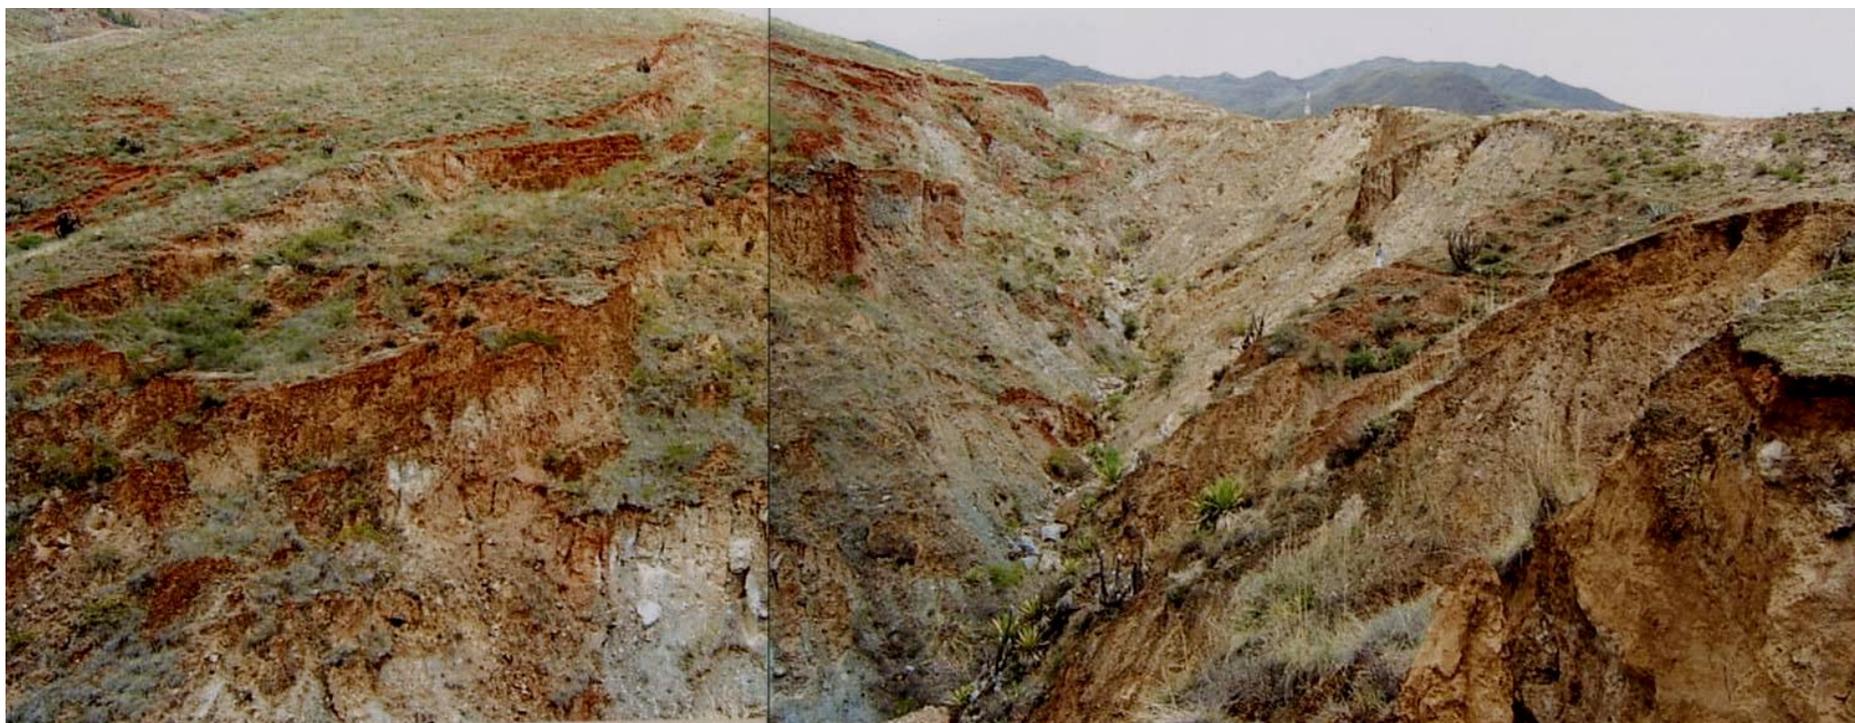
Foto N° 10 Escarpas de deslizamiento longitudinales en la cárcava izquierda de la quebrada Tingoragra-Rondos que involucra suelo residual. La vegetación es escasa con arbustos y pastos naturales.

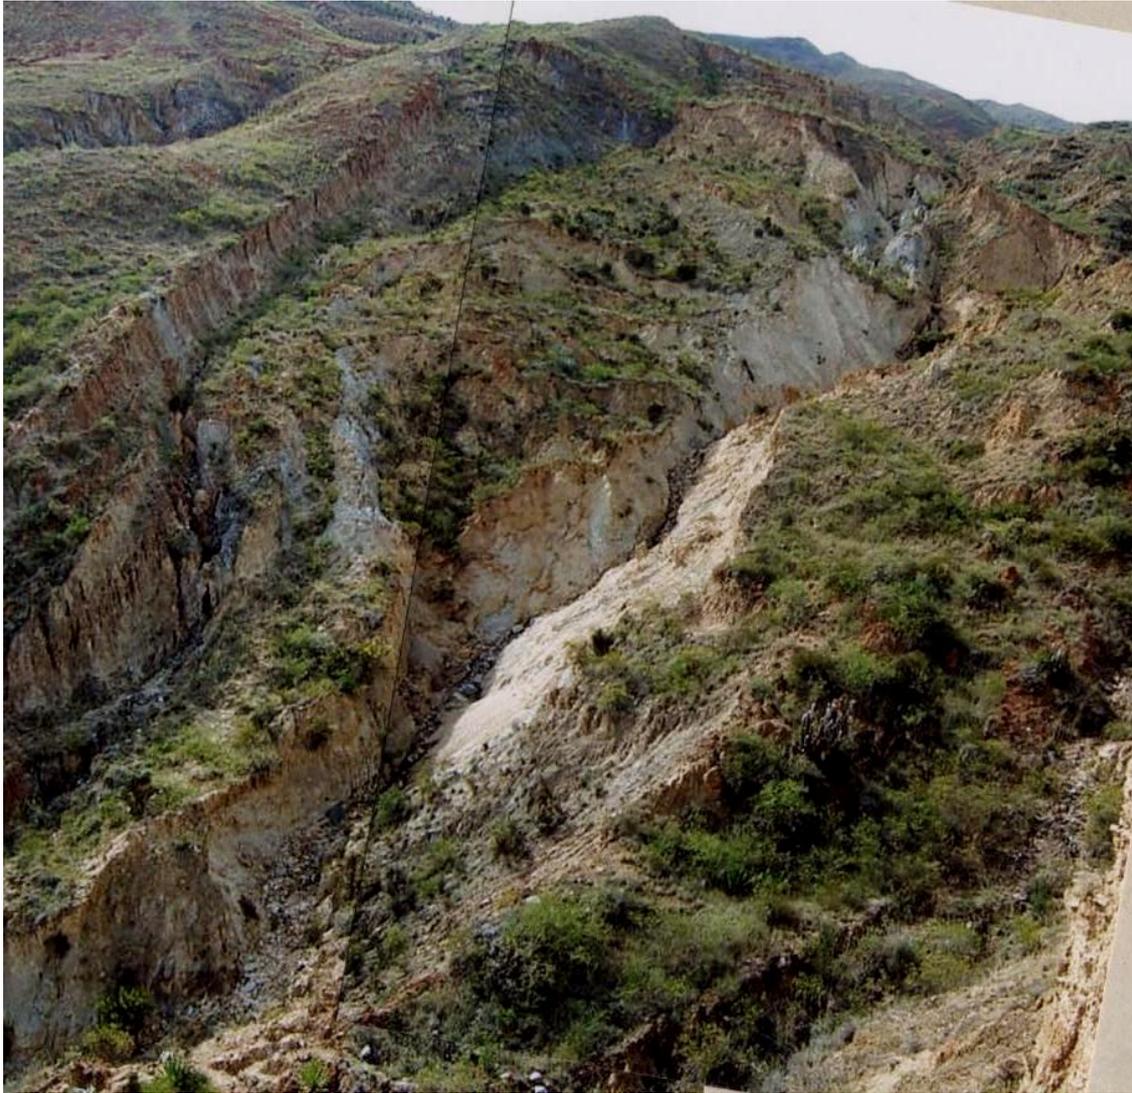
Foto N° 11 Vista aguas arriba en la cárcava central de la quebrada Tingoragra-Rondos que muestra una zona de deslizamiento complejo con movimientos longitudinales y transversales al carcavamiento.

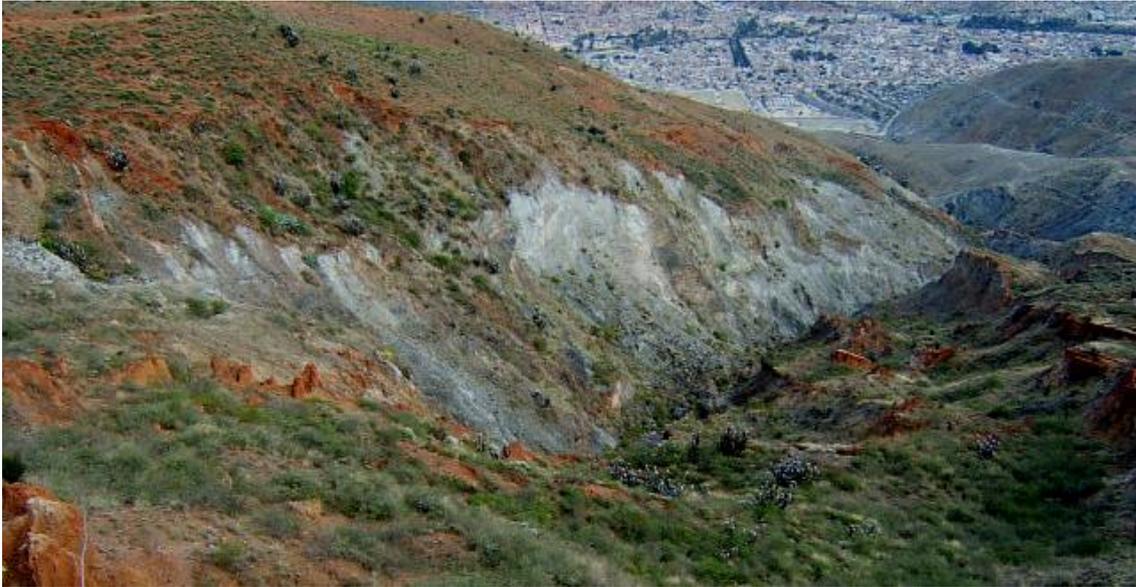
Foto N° 12 Vista aguas abajo en la cárcava izquierda de la quebrada Tingoragra, con procesos de derrumbes que involucran substrato meteorizado.

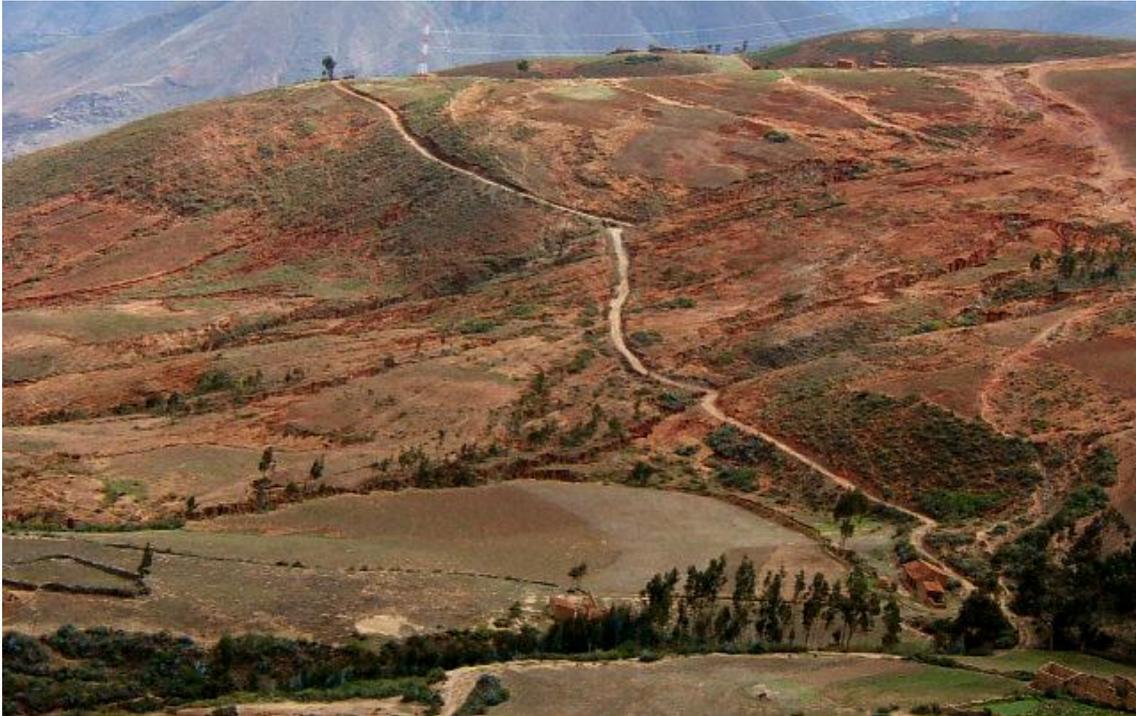
Foto N° 13 Vista hacia el suroeste sobre la trocha carrozable entre Rondos y Nauyán. Nótese el proceso de erosión en surcos y cárcavas sobre las laderas con suelo residual.

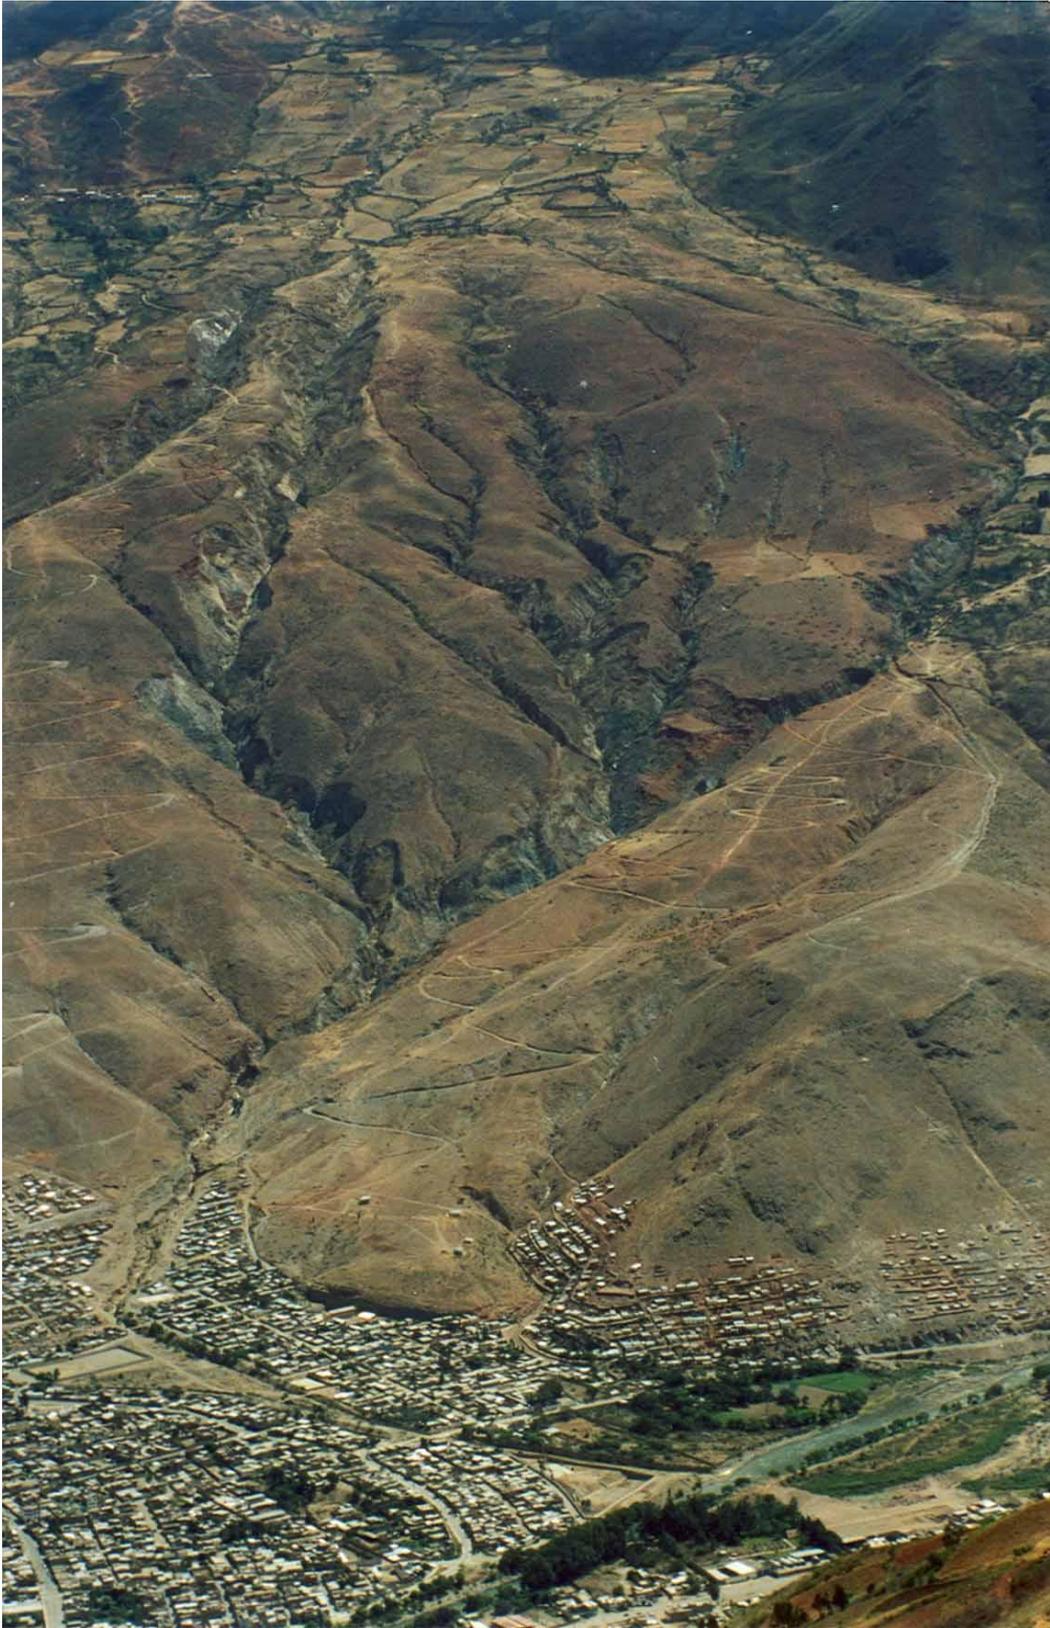
Foto N° 14 Vista de la quebrada La Florida donde se aprecia una mayor erosión en la parte central; derrumbes y deslizamientos son apreciados en sus márgenes. En la parte inferior derecha de la foto el sector de Huayopampa, susceptible a inundaciones.

Inundaciones y Erosión Fluvial ocasionales a excepcionales por desbordes del río Huallaga: Los sectores de Huayopampa (al norte) así como entre aguas arriba de Pillcomarca (Cuartel del ejército) y la Universidad de Huánuco, por su morfología son frecuentemente afectados por inundaciones y erosión fluvial. Estas áreas donde la ocupación urbana ha encajonado el río, colocándose defensas con enrocados y muros de tierra, tanto viviendas como terrenos de cultivo ubicadas sobre terrazas bajas del río Huallaga son susceptibles. (Ver Fotos N° 14, 31 y 32).

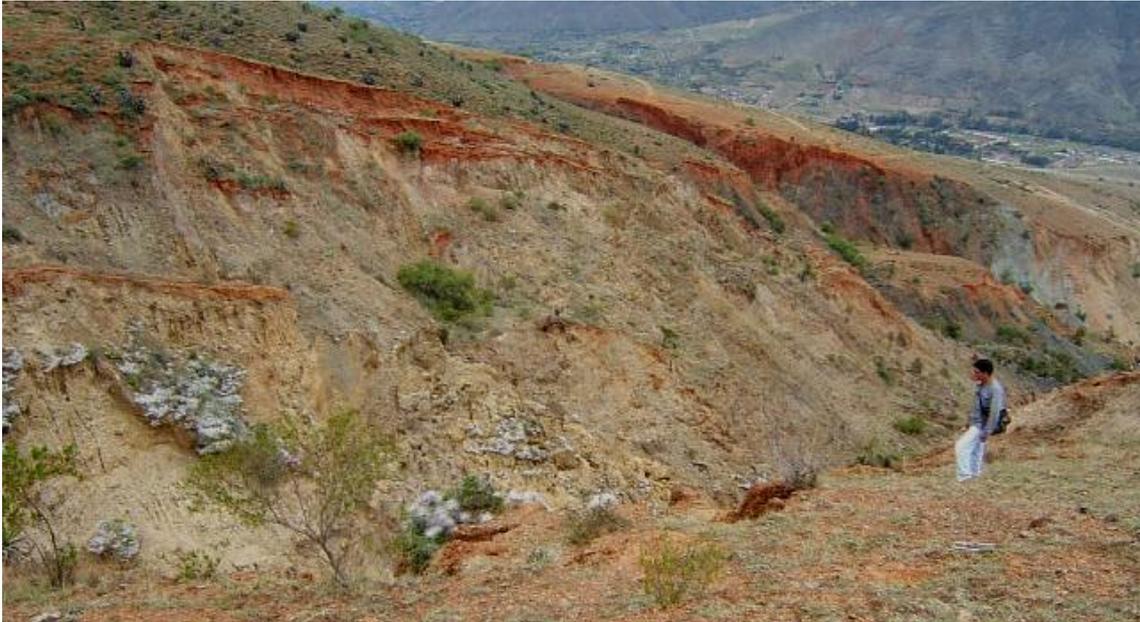
Foto N° 16 Deslizamiento complejo que muestra movimiento rotacional y traslacional, cárcava central de la quebrada La Florida.

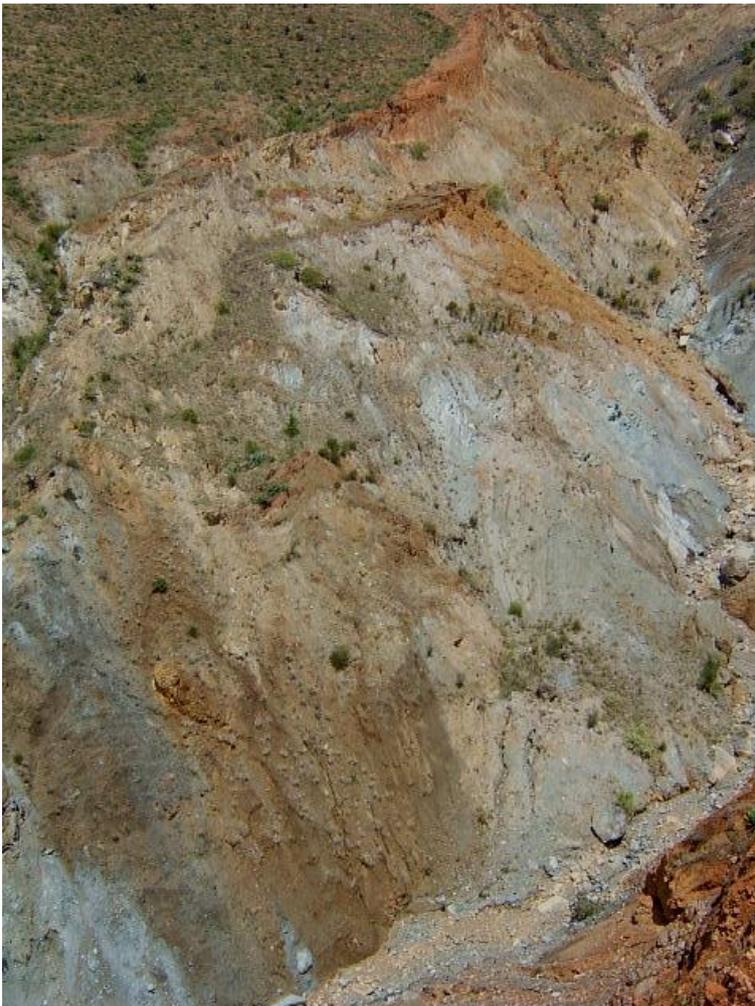
Foto N° 17 Deslizamiento traslacional que muestra movimientos frescos de material con obstrucción y desviación del cauce de la quebrada La Florida (lado izquierdo y centro).

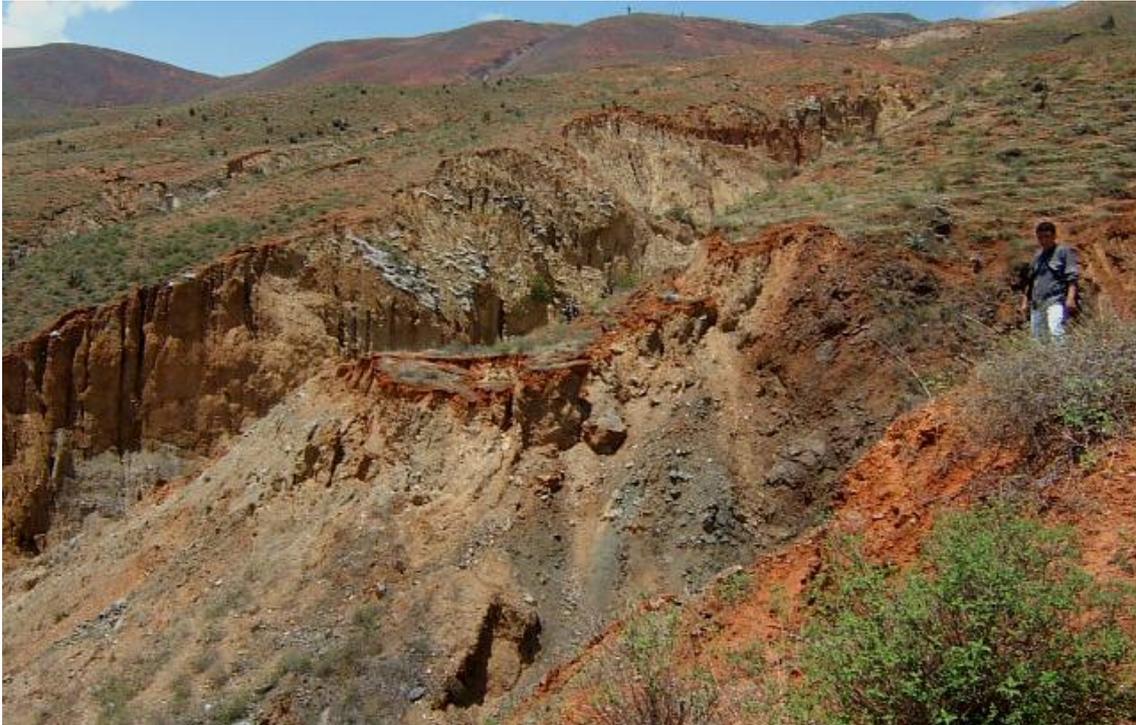
Foto N° 18 Deslizamiento en la cárcava izquierda de la quebrada La Florida. Saltos de terreno recientes transversales a la cárcava principal.

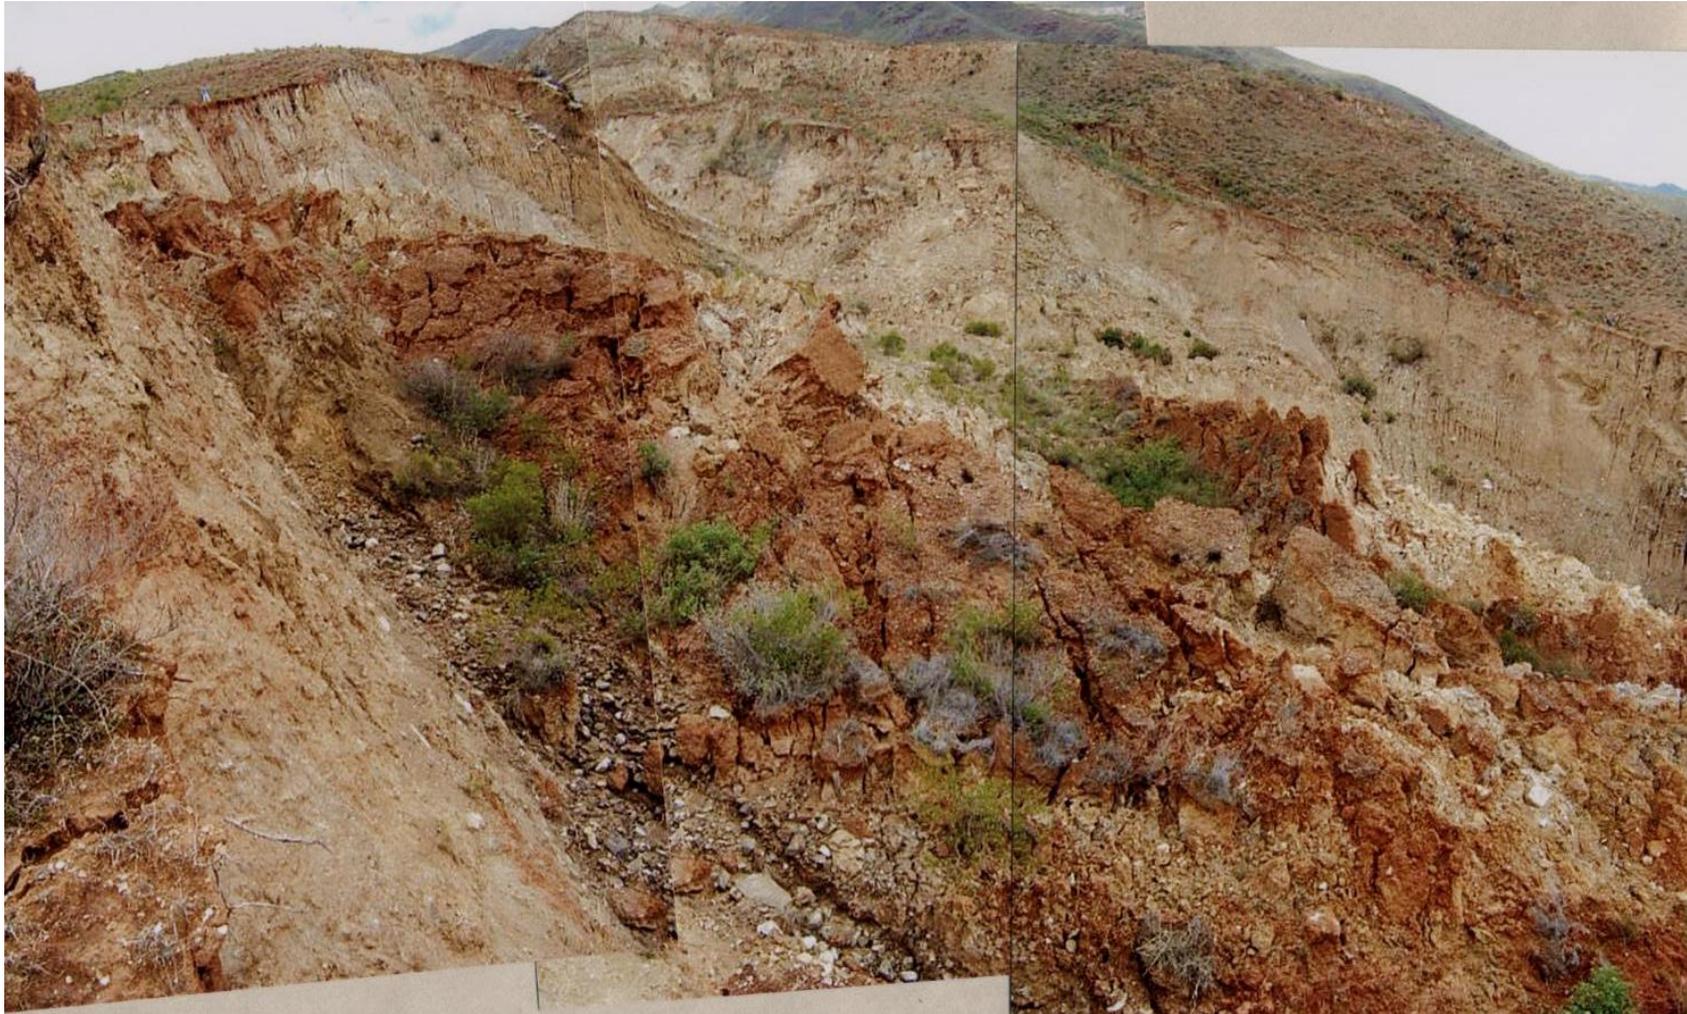
Foto N° 19 Vista panorámica de un deslizamiento rotacional en la cárcava derecha de la quebrada La Florida. Se aprecia claramente el salto principal, la naturaleza del material deslizado y su avance retrogresivo. Zona Crítica para generación de flujos aguas abajo si el material llegará a saturarse con lluvias excepcionales.

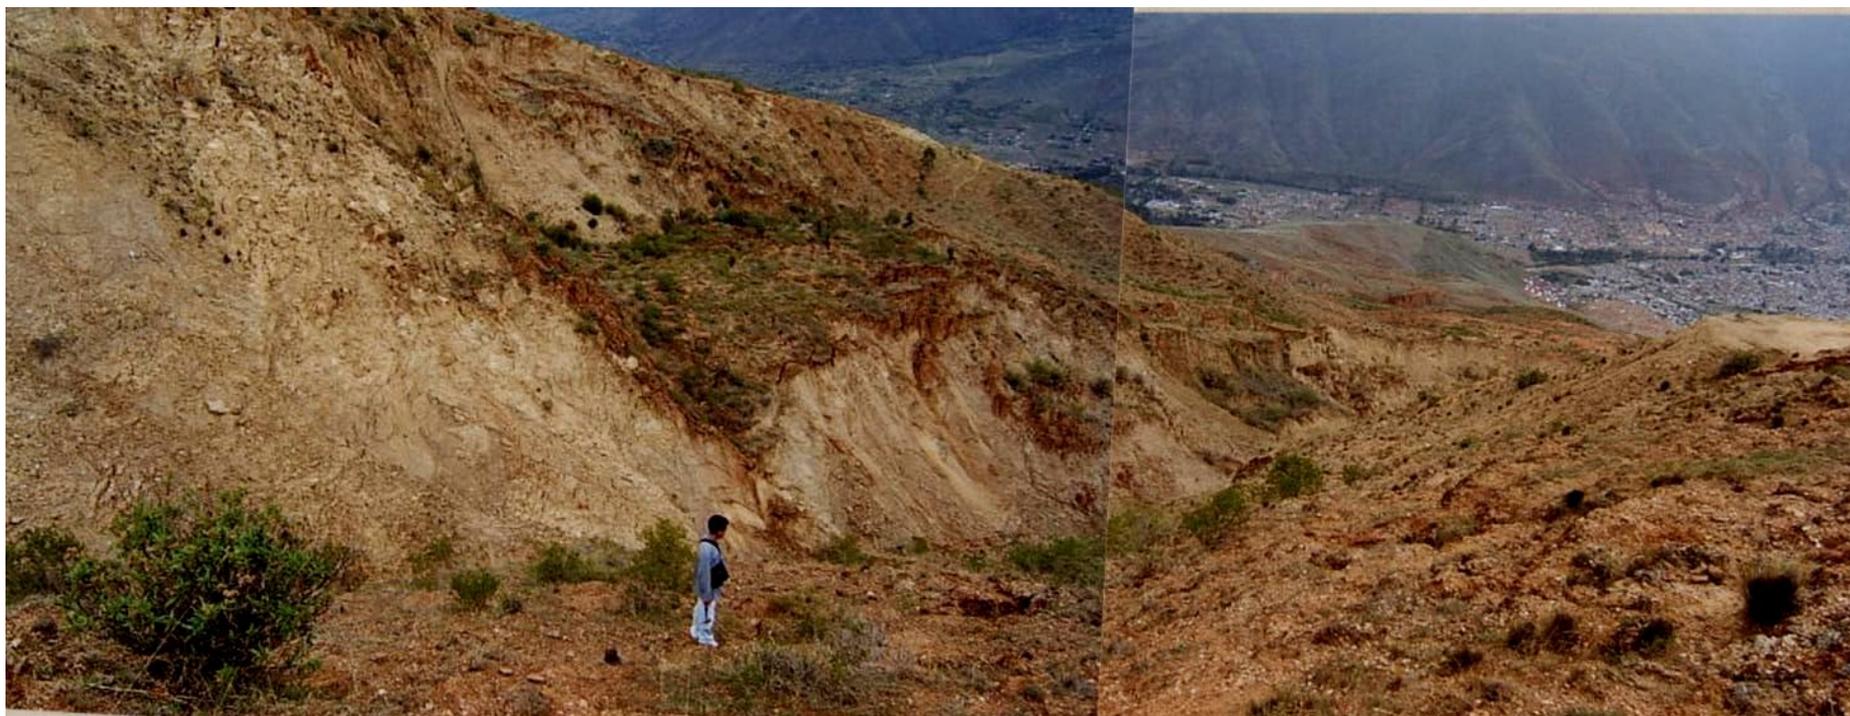
Foto N° 20 Ejemplo de otro deslizamiento de tipo rotacional en la cárcava derecha de la quebrada La Florida. Se aprecia la superficie de deslizamiento cóncava así como aparentemente, procesos de asentamientos de hace algunos años con reactivaciones recientes en la cara libre a la quebrada. Zona con alto potencial para generación de huaycos.

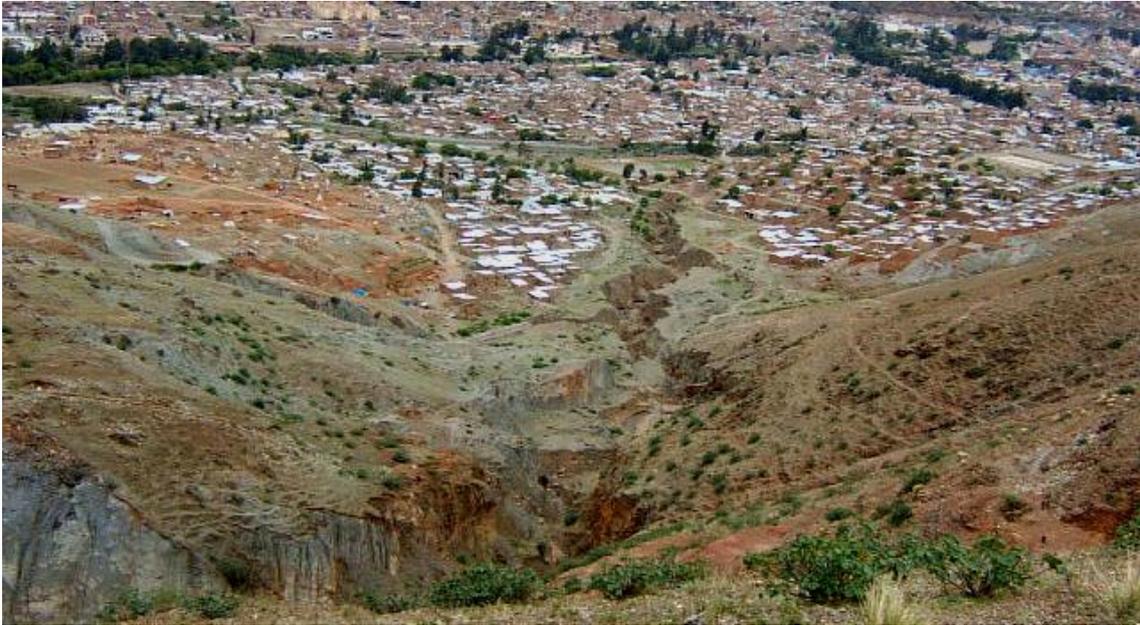
Foto N° 21 Vista aguas debajo de la quebrada La Florida donde se muestra el abanico de un huayco antiguo ocupado por asentamientos humanos en ambas márgenes.

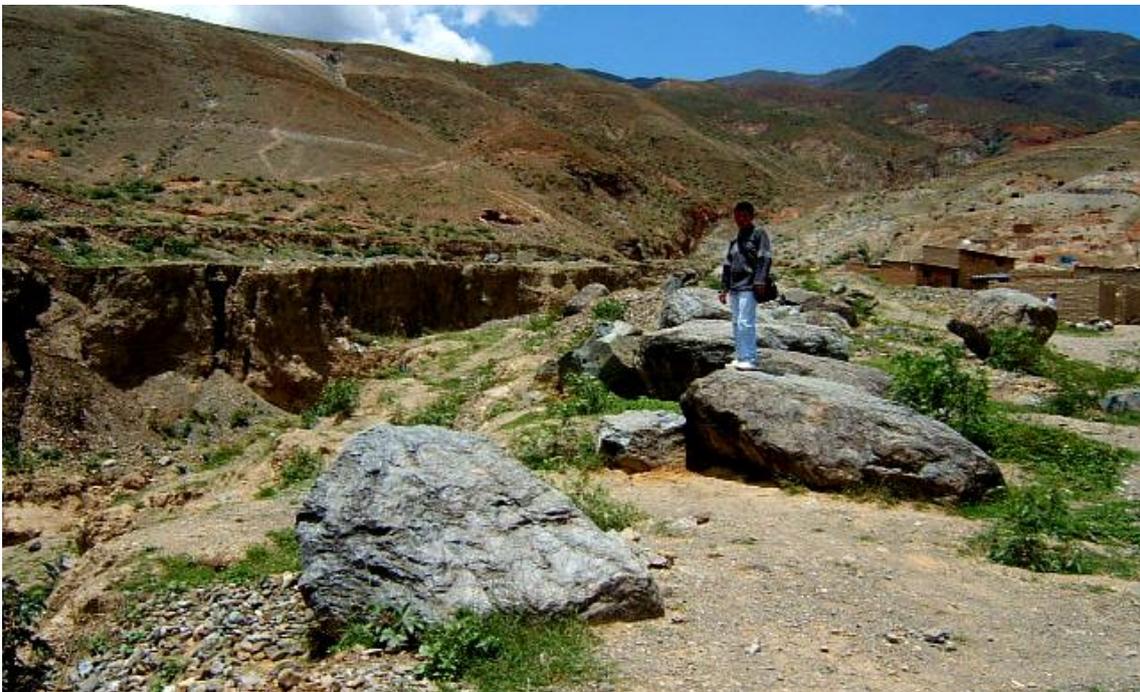
Foto N° 22 Sector del AA. HH. Leoncio Prado Ampliación donde se aprecia la morfometría de los depósitos y el tamaño de los bloques arrastrados por huaycos antiguos.

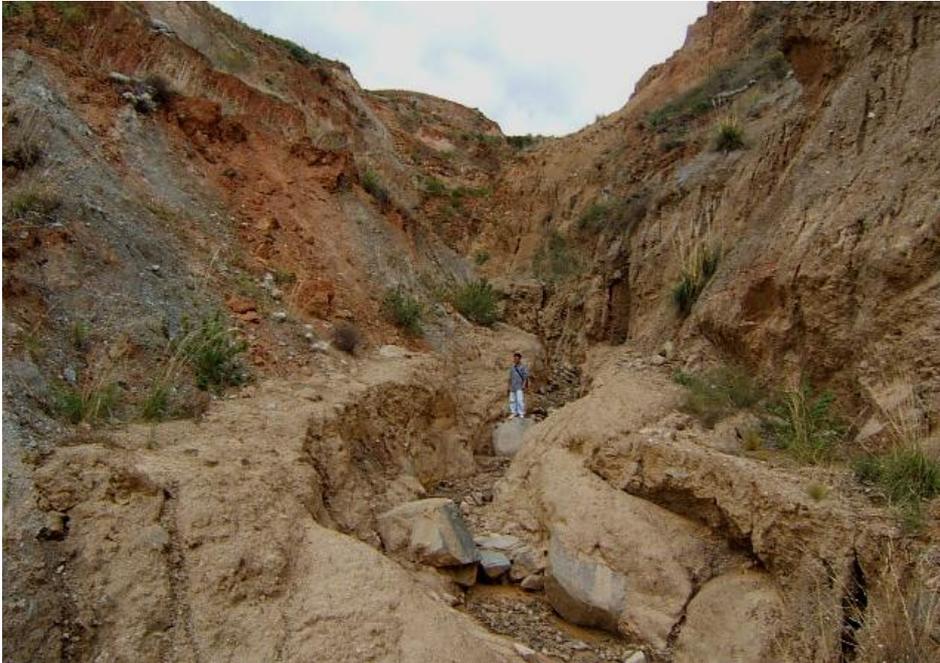
Fotos 23 y 24 Vista del sector medio de la quebrada La Florida (cárcava derecha), donde se puede apreciar material de huayco reciente en las paredes y fondo del cauce, así como la naturaleza de estos. Este material podría ser removido u arrastrado con una lluvia fuerte. En este sector existe un área inestable grande (deslizamientos), que podría ser incorporada, generando un flujo de gran dimensión.

A lo largo de la quebrada (sector medio) se puede distinguir material de flujo reciente proveniente de los deslizamientos en sus márgenes (Ver Foto 23), cuya altura está entre 1.50 a 2.00 m, englobando bloques de roca con diámetros de 1.00 a 1.50 m en una matriz arcillo-limosa, así como obstrucciones en el cauce (Ver Fotos N° 24),
