INSTITUTO GEOLÓGICO MINERO Y METALÚRGICO
DIRECCION DE GEOLOGIA AMBIENTAL

**MOVIMIENTOS EN MASA EN LAS QUEBRADAS
JACTAY, TINGORAGRA LA FLORIDA Y LLICUA, Y
SU INFLUENCIA EN LA CIUDAD DE HUÁNUCO**
(Distritos: Huánuco y Amarilis)

POR:
BILBERTO ZAVALA CARRIÓN

ENERO 2006

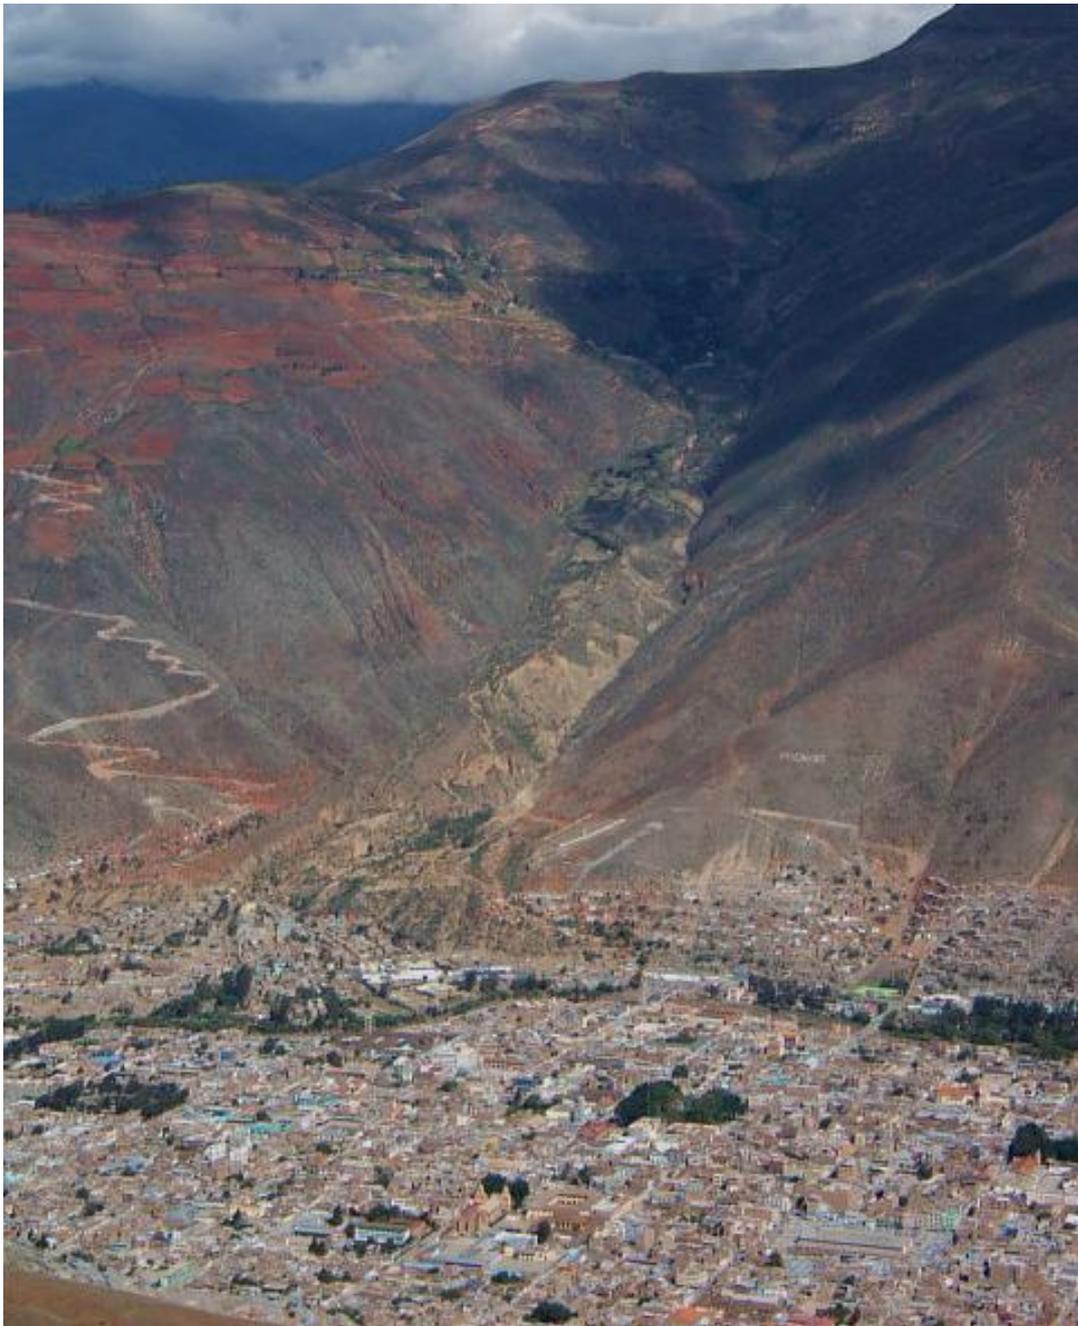
Foto N° 25 Vista de la quebrada Llicua, donde se distingue la pendiente fuerte de sus laderas, y los depósitos de remoción más antiguos afectados por erosión, así como la ocupación antrópica de su abanico.

La microcuenca de la quebrada Llicua se ubica al este de la ciudad de Huánuco y presenta una forma más o menos alargada, desarrollada entre los 1900 y 3450 msnm (Foto N° 25). Sus laderas presentan una pendiente moderada a fuerte con inclinaciones entre 25° y 40°. La pendiente del cauce en la cárcava principal oscila entre 16° y 26° en el tramo superior mientras que en el abanico se tiene pendientes entre 4° y 7°.

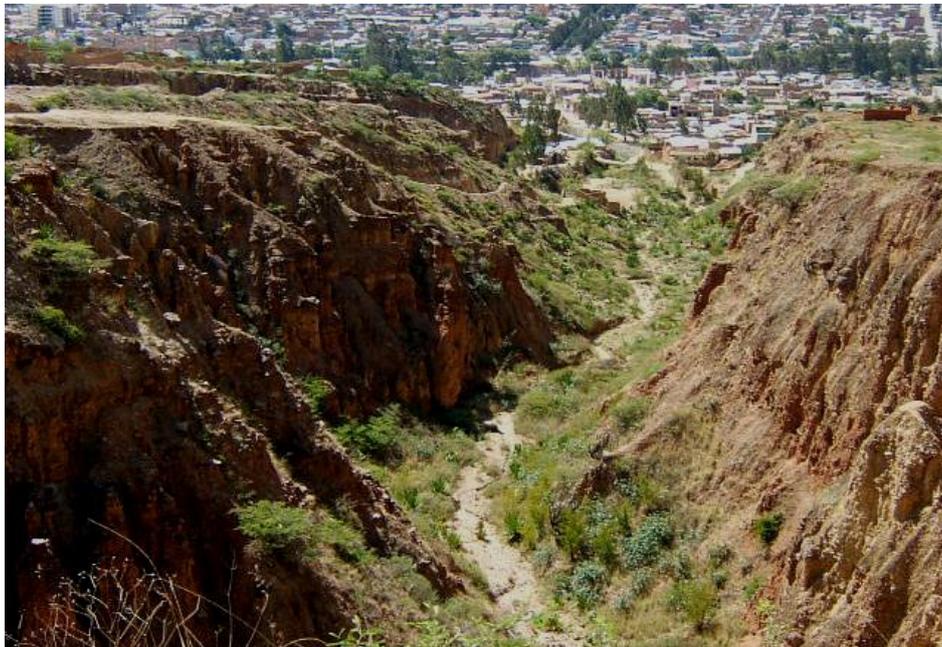
Foto N° 26 Vista de la quebrada Llicua aguas abajo donde se aprecia el cauce principal angosto de la quebrada que corta depósitos de huayco antiguos; hacia el fondo parte del abanico.

El cauce actual de la quebrada es angosto con 10 a 15 m de ancho y profundo, que presenta dos a tres ramales hacia aguas arriba (Foto N° 26); uno de ellos más pequeño baja por el sector del AA HH Canteras de Llicua, en el cual se está construyendo un muro de contención o defensa. El cauce principal desciende por el lado izquierdo del abanico el cual se encuentra encauzado en la parte inferior (Ver Foto N° 27).

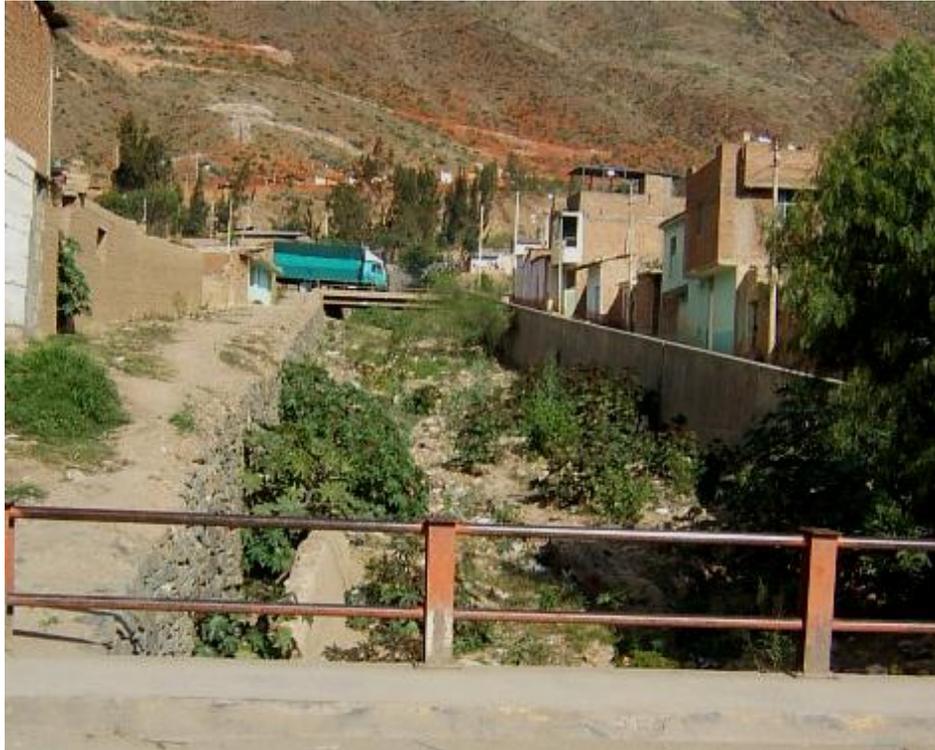
Foto N° 27 Vista aguas arriba de la quebrada Llicua desde la carretera a Tingo María, la cual se ha encauzado en su tramo final.

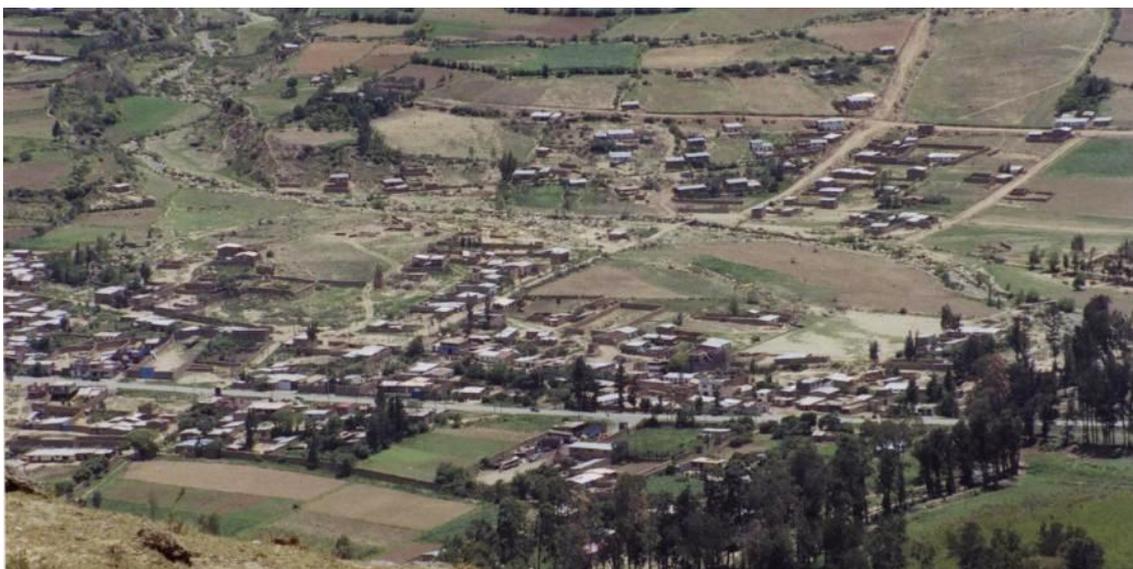
Foto N° 29 Vista aguas arriba del sector de La Esperanza donde se distingue la curva en el cauce de la quebrada que produjo un huayco reciente.

En el área aún se puede distinguir el material de huayco con bloques de roca de hasta 2 m de diámetro y el sector de reboce del flujo (Foto N° 29). La versión de los pobladores y los datos encontrados destacan el desborde de una laguna en la cuenca superior de donde se inició el flujo, generando daños aguas abajo.

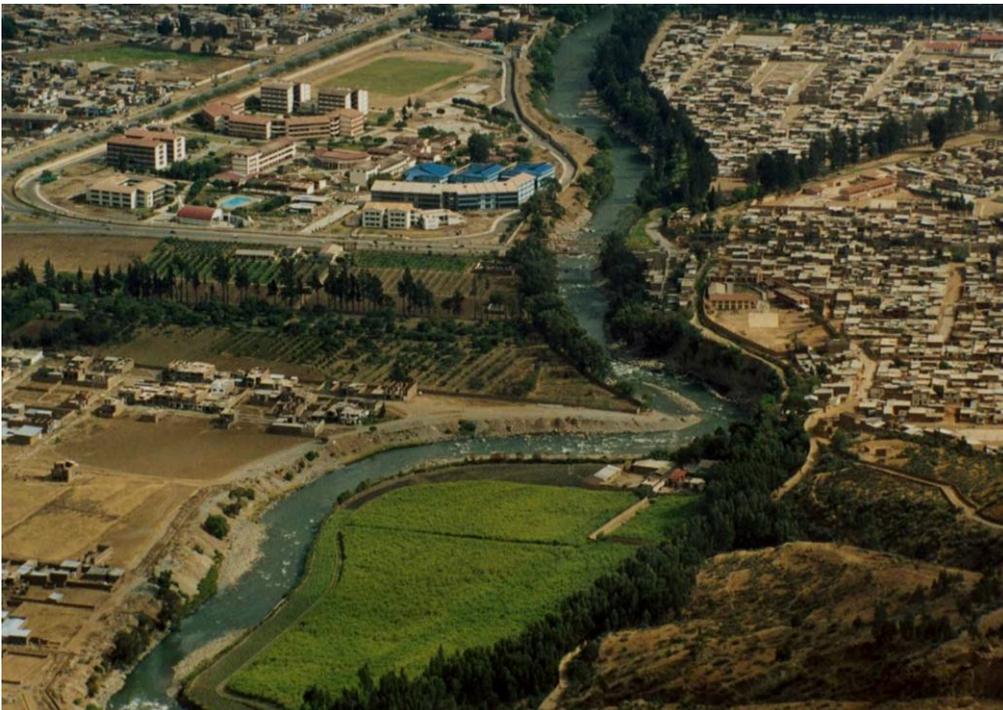
Foto N° 31 Vista aguas abajo del río Huallaga en el sector de la Universidad de Huánuco, cauce divagante, encajonado susceptible a inundaciones excepcionales y erosión fluvial.

Inundaciones y Erosión Fluvial ocasionales a excepcionales por desbordes del río Huallaga: Los sectores de Huayopampa (al norte) así como entre aguas arriba de Pillcomarca (Cuartel del ejército) y la Universidad de Huánuco, por su morfología son frecuentemente afectados por inundaciones y erosión fluvial. Estas áreas donde la ocupación urbana ha encajonado el río, colocándose defensas con enrocados y muros de tierra, tanto viviendas como terrenos de cultivo ubicadas sobre terrazas bajas del río Huallaga son susceptibles. (Ver Fotos N° 14, 31 y 32).

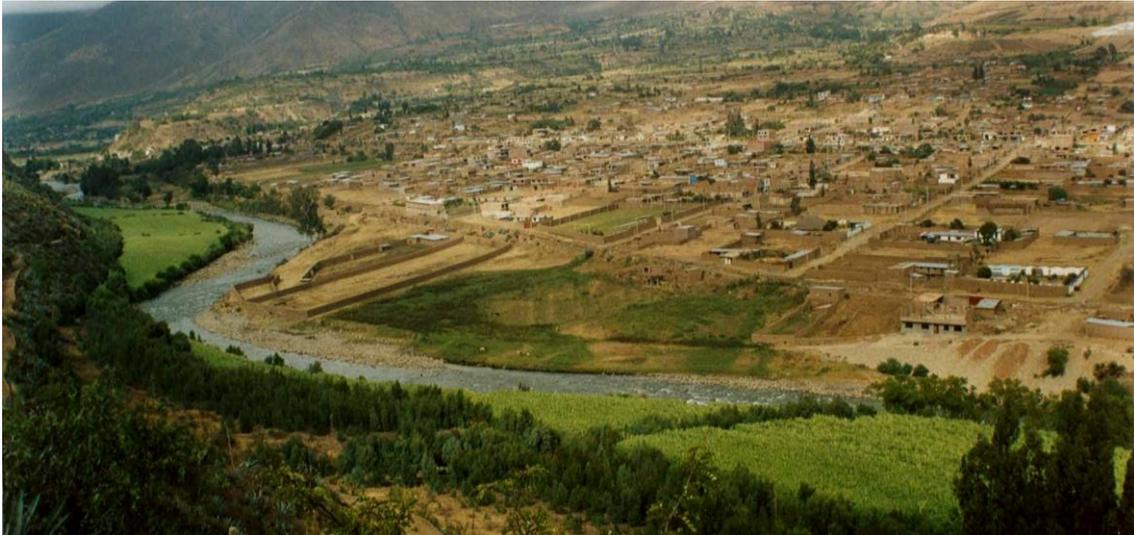
Foto N° 32 Sector de Pillcomarca, terraza baja susceptible a inundaciones excepcionales a ocasionales.

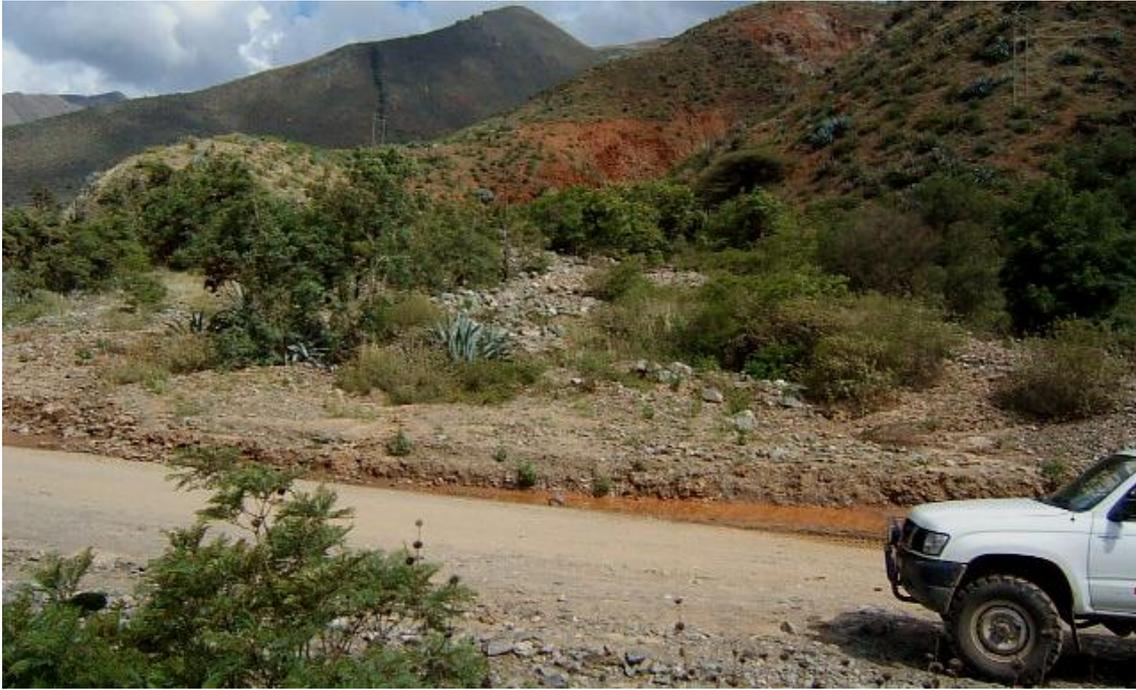
Foto N° 33 Tramo de la carretera Huánuco-La Unión frecuentemente afectada por huaycos que interrumpen el tráfico normal.

Huaycos cerca a Kotosh: En el Km 4+000 de la carretera a La Unión (Foto N° 33), periódicamente ocurren huaycos que afectan un tramo de 150 m de la carretera. En este sector se distingue el depósito de un huayco de mayor dimensión el cual produjo una desviación del cauce del río Higuera cuya área es de 350 x 500 m. Gran parte de la ladera en este sector presenta problemas de cárcavas en el sector superior.

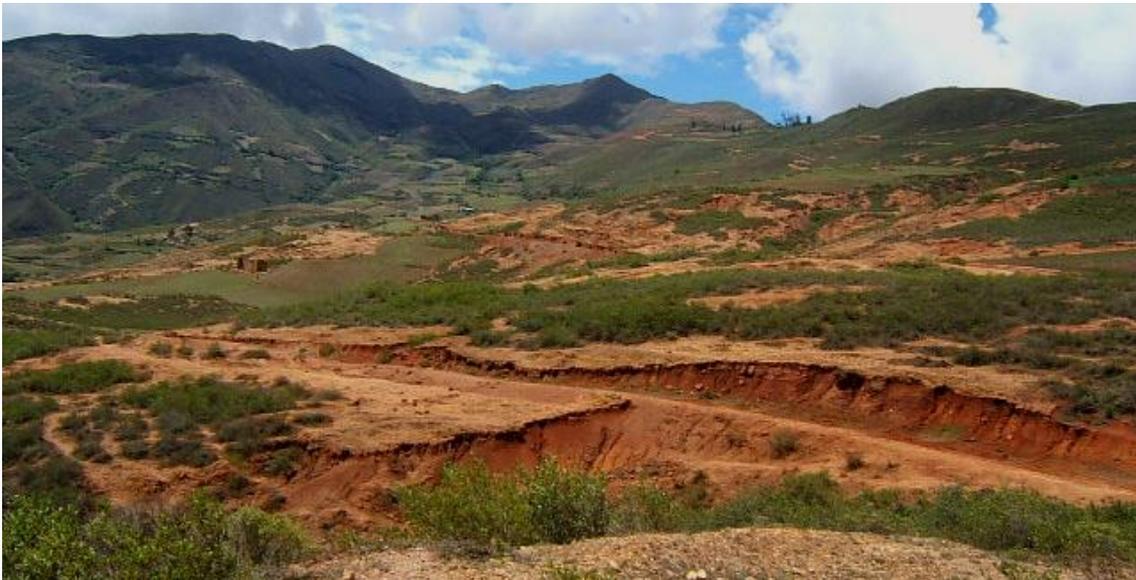
Foto N° 34 Vista hacia el oeste sobre la trocha carrozable Jactay-Chacmapampa, afectada por surcos y cárcavas. En este sector se tiene un espesor de suelo residual importante.

Erosión de laderas: Cárcavas y surcos en las laderas del cerro Jactay que afectan trocha carrozable hacia el caserío de Chacmapampa (Foto N° 34). En este sector se aprecia una gran cobertura de suelo residual muy susceptible a la erosión pluvial.
