Informe Técnico N° A6651

Prospección Geofísica aplicando el Método de Tomografía Eléctrica, en el área del distrito de El Agustino

Provincia de Lima, región Lima

MAYO 2014

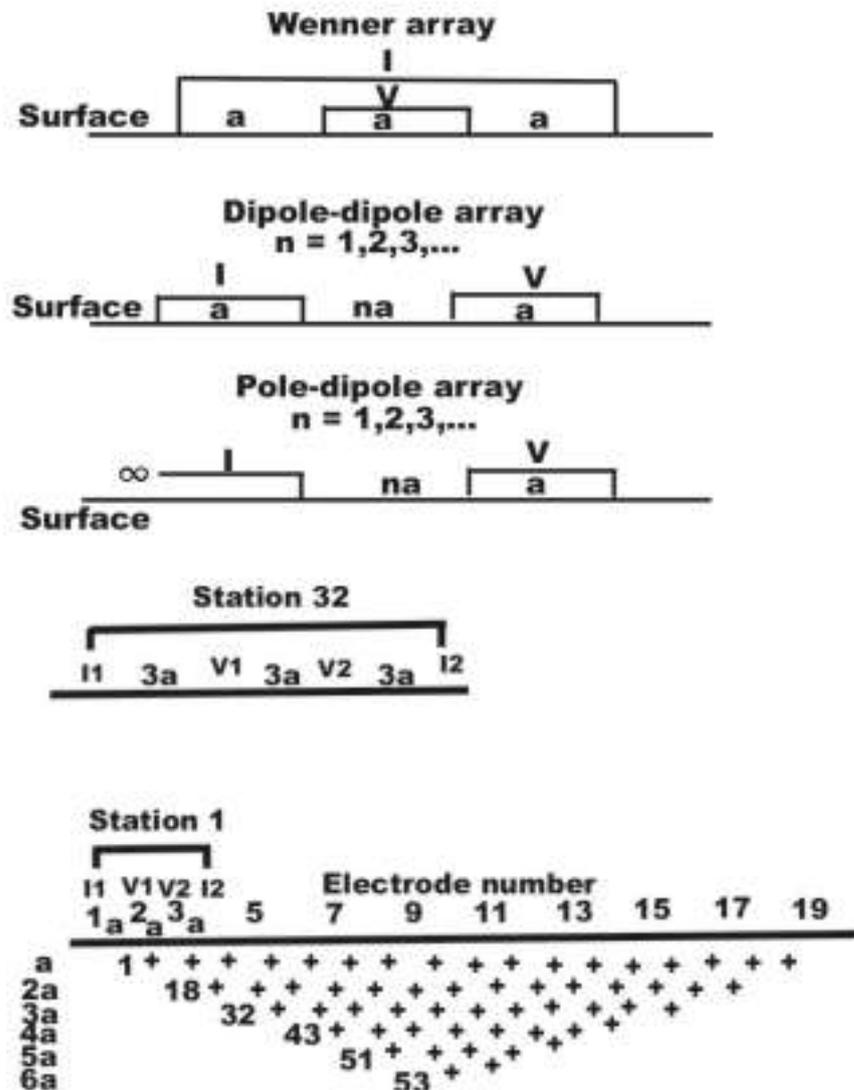
Figura 2: Configuración electrónica Wenner 2D con 48 electrodos utilizado en el presente estudio

El método dispone de diferentes configuraciones y para el presente estudio se aplicó la configuración Wenner – 2D (Figura 2), con emplazamientos de 48 electrodos, espaciados de 5 m entre los electrodos, con una longitud total de datos en una corrida de 240 m que ofrecen ventajas como:

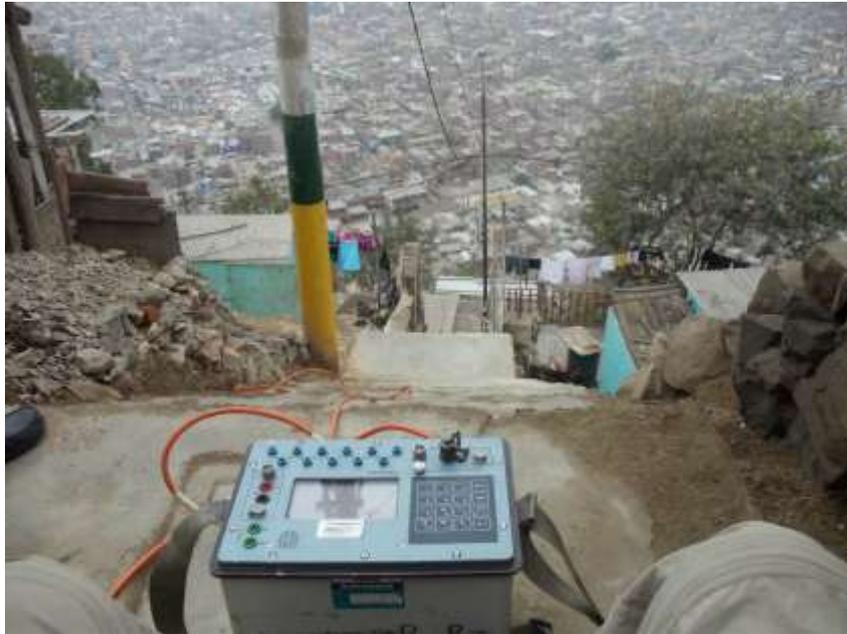
Foto 1

Equipo Empleado (Foto 1)

- Sistema Syscal Iris
- 48 electrodos de potencial

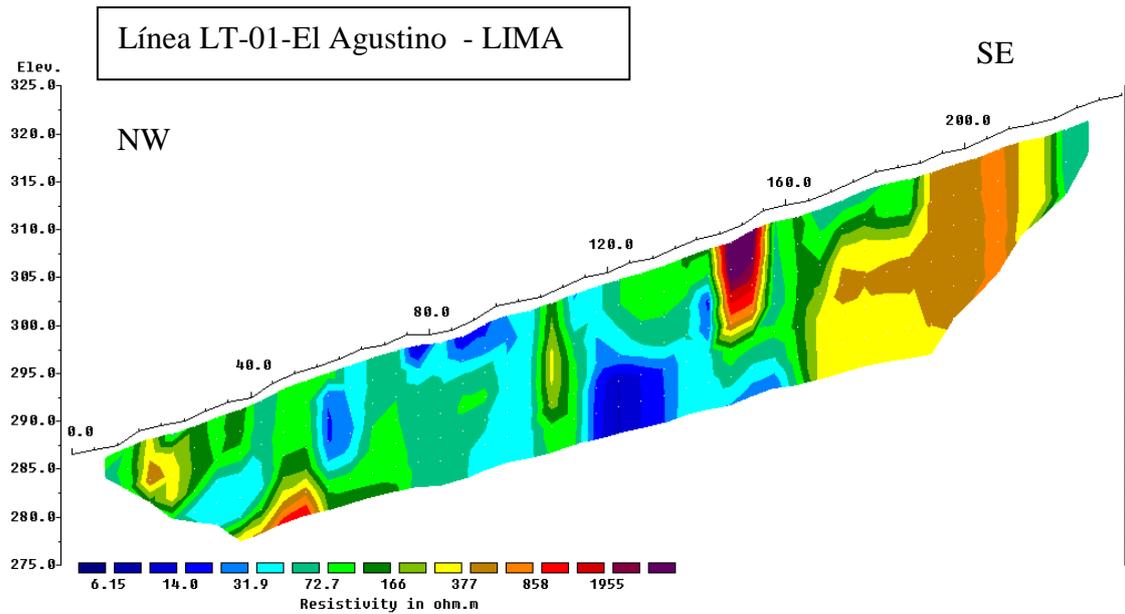
LÍNEA LT-01.- Línea con rumbo W-E., se localiza en el pasaje Atahualpa, se inicia de la parte baja (sector oeste). Se ha determinado zonas de baja y moderada resistividad. Las bajas resistividades menores a 50 Ohm-m representan zonas conductivas y roca alterada y/o fracturada, como la localizada entre los puntos 110 y 130 m del perfil; asimismo se ha determinado zonas anómalas de Alta Resistividad con valores de mayores a 850 Ohm-m ubicados entre los puntos 143 a 155 m, estas pueden estar relacionado a la presencia de alguna alcantarilla de la zona. En este perfil no se ha determinado anomalía importante que relacione, en profundidad, con la presencia de socavones y/o galerías.

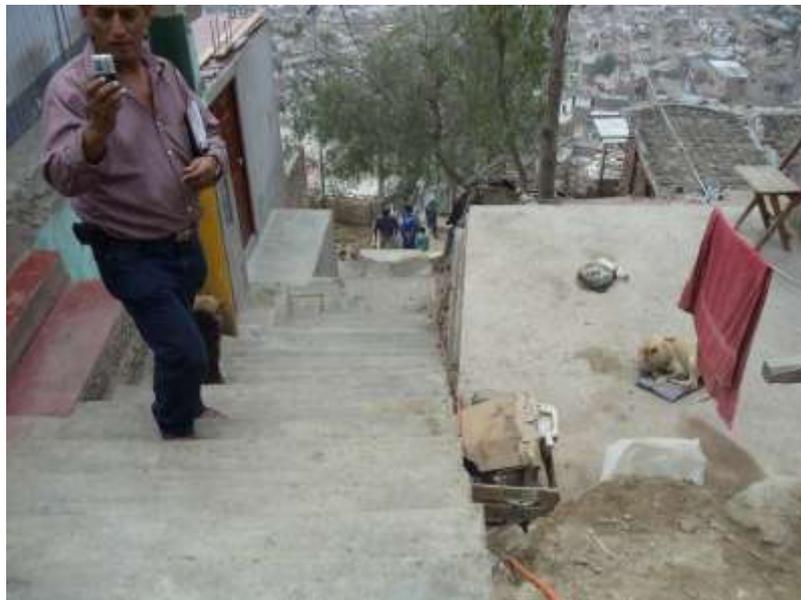
Fotografía 2: Ubicación de la línea LT-01 distrito de El Agustino – LIMA.

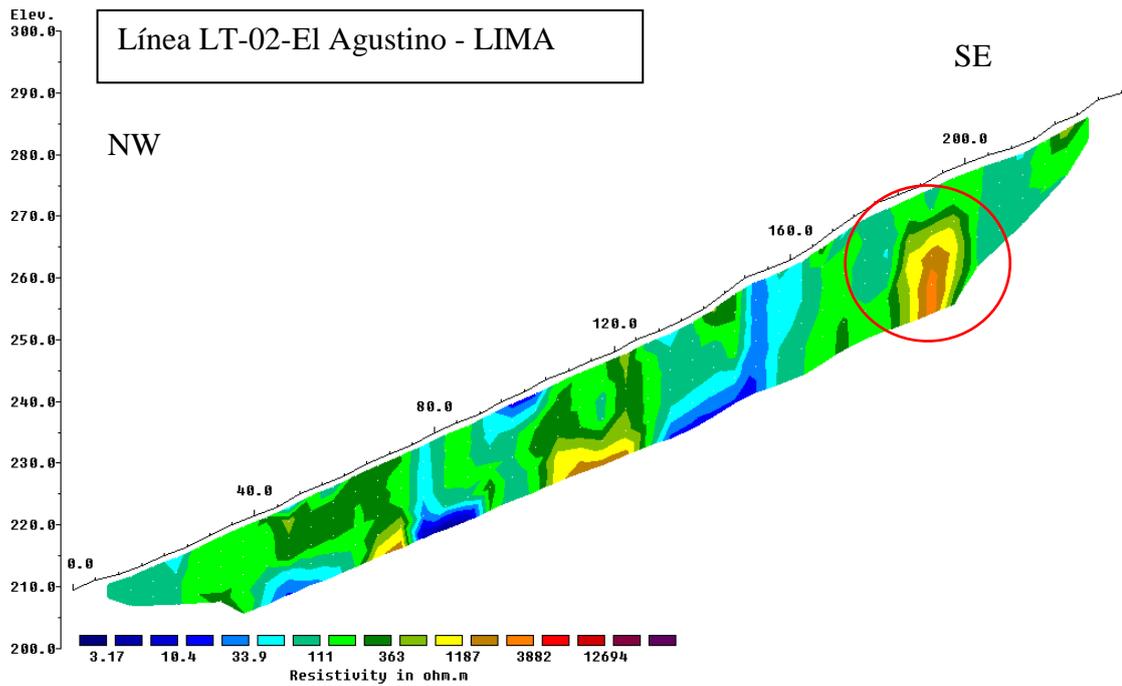
LÍNEA LT-02.- Se localiza en el pasaje Ramón Castilla, línea con rumbo NW-SE se inicia de la parte baja. Se ha determinado zonas de baja y moderada resistividad. Las bajas resistividades menores a 50 Ohm-m representan zonas conductoras y roca alterada y/o fracturada, como la anomalía entre los puntos 148 y 160 m del perfil. Asimismo se ha determinado zonas anómalas de Alta Resistividad con valores de mayores a 1200 Ohm-m ubicados entre los puntos 182 a 198 m, que posiblemente está relacionado a la presencia de un espacio vacío (socavón y/o galería) a profundidades del orden de los 5 a 6m.

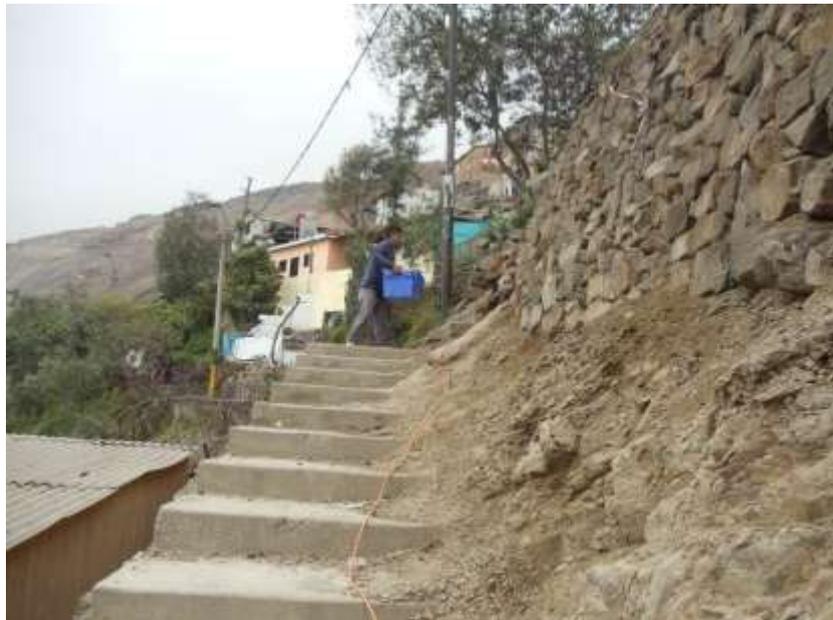
Fotografía 3: Ubicación de la línea LT-02 distrito de El Agustino – LIMA.

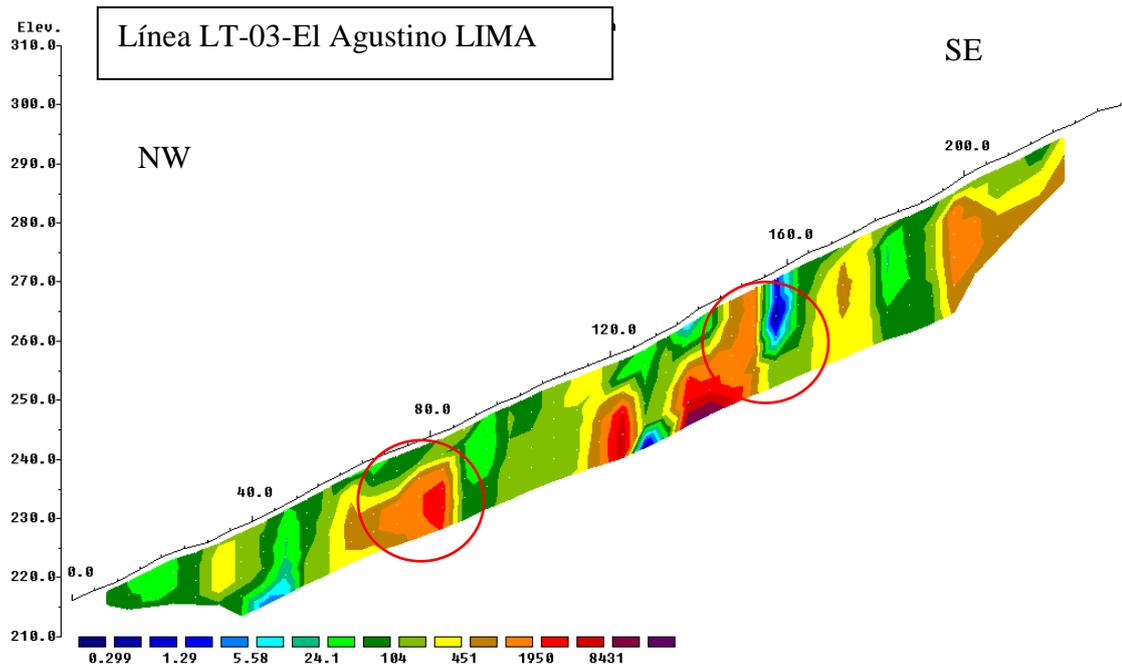
LÍNEA LT-03.- Se localiza en el pasaje Primero de Mayo, se inicia de la parte baja. Se ha determinado zonas de baja y alta resistividad. Las bajas resistividades menores a 50 Ohm-m representan zonas conductivas y roca alterada y/o fracturada, como la anomalía entre los puntos 148 y 160 m del perfil. Asimismo se ha determinado zonas anómalas de Alta Resistividad con valores de mayores a 1000 Ohm-m ubicados entre los puntos 150 a 158 m, puede estar relacionado a la presencia de un espacio vacío (socavón o galería) y otra anomalía a 4 m de profundidad entre los puntos 55 a 80 m.

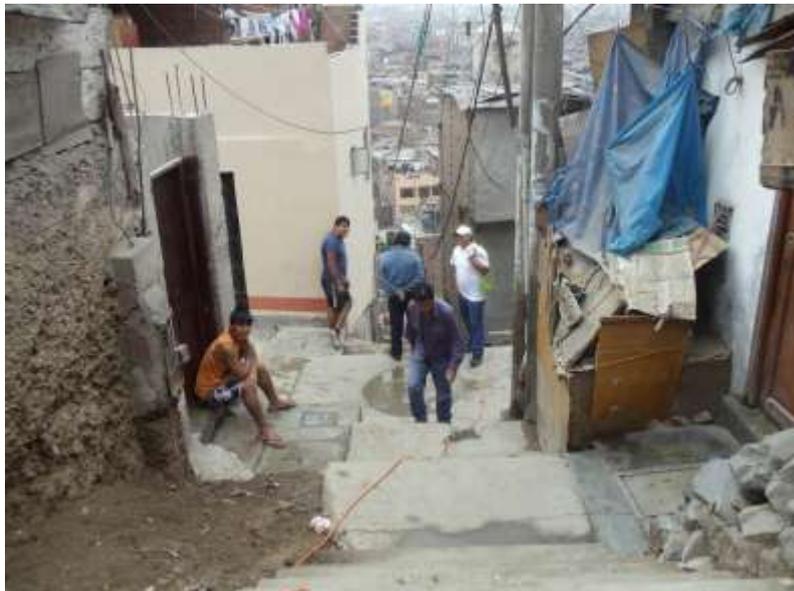
Fotografía 4: Ubicación de la línea LT-03 distrito de El Agustino – LIMA.

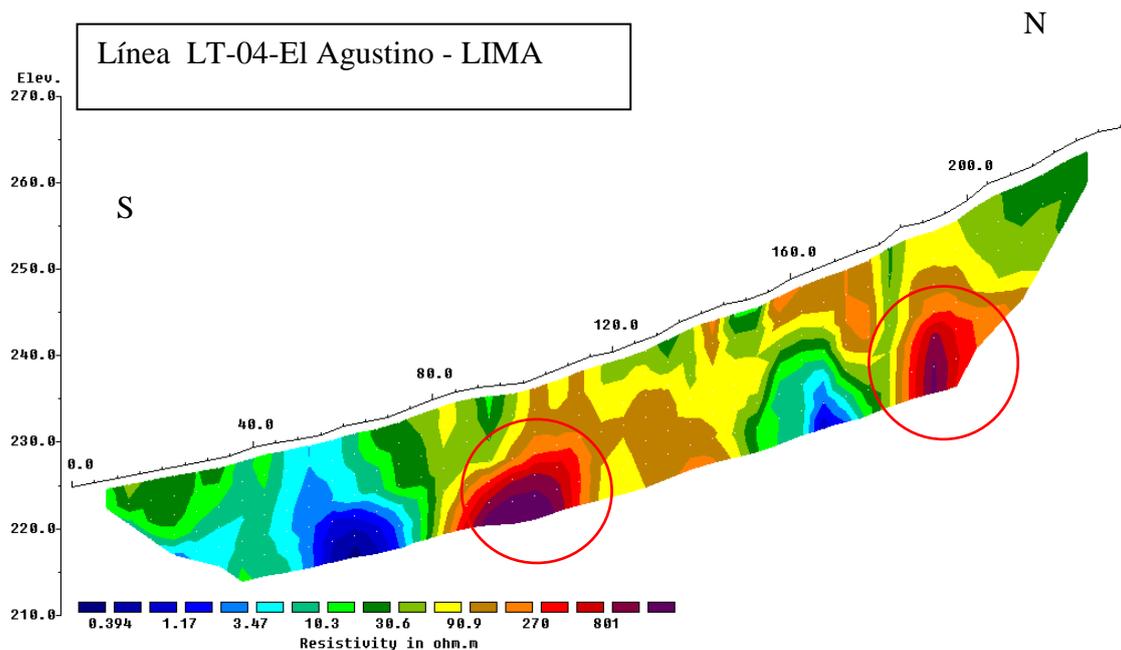
LÍNEA LT-04.- Se localiza en el pasaje Tres de Mayo, se inicia de la parte baja en sector sur de la línea. Se ha determinado zonas de baja y moderada resistividad. Las bajas resistividades menores a 50 Ohm-m representan zonas conductoras relacionadas a roca alterada y/o fracturada, como la localizada entre los puntos 40 a 62 m del perfil. Asimismo se ha determinado dos (02) zonas anómalas de Alta Resistividad con valores mayores a 700 Ohm-m, una ubicada entre los puntos 80 a 110 m, que pueden estar relacionados a la presencia de un espacio vacío (socavón o galería) a una profundidades de 6 m; y la otra ubicada entre 170 a 180 m del perfil y a profundidades del orden de los 5 m.

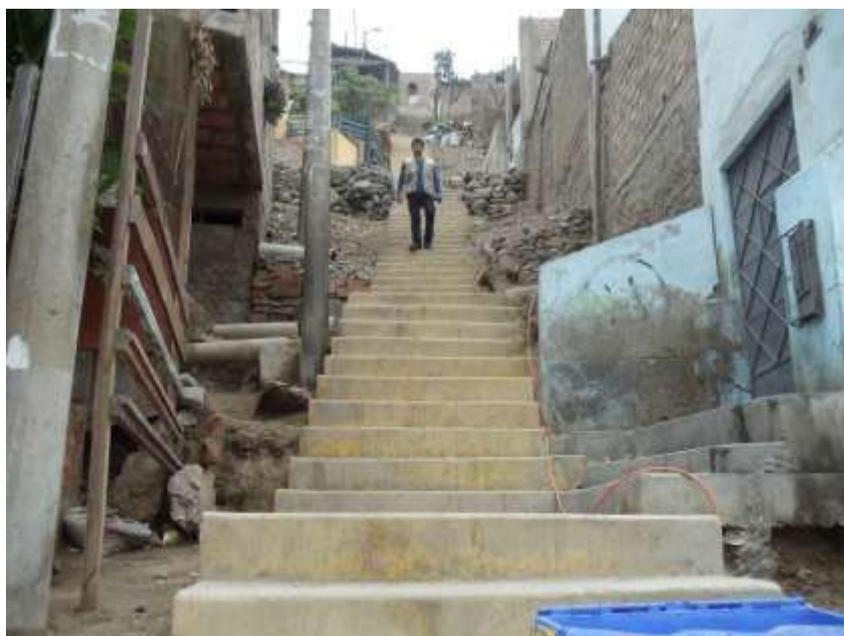
Fotografía 5: Ubicación de la línea LT-04 distrito de El Agustino – LIMA.

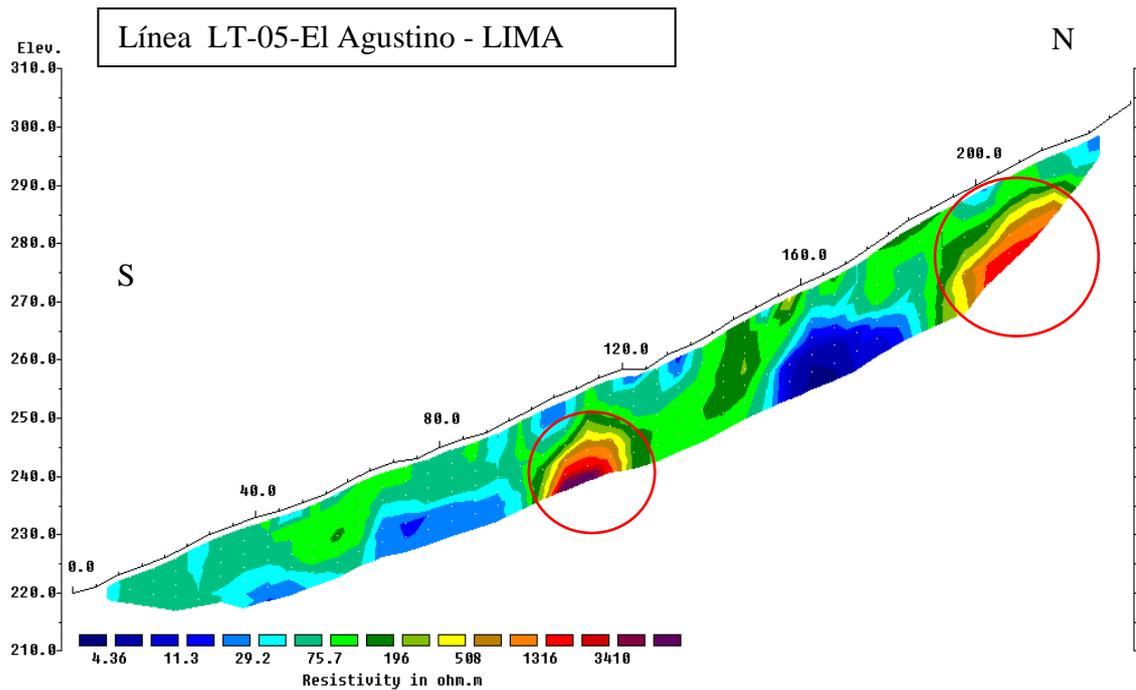
LÍNEA LT-05.- Se localiza en el Jr. Junín y Trujillo, se inicia de la parte sur y baja de la línea. Se ha determinado zonas de baja y alta resistividad. Las bajas resistividades menores a 30 Ohm-m representan zonas conductivas como roca alterada y/o fracturada, como la localizada entre los puntos 140 a 175 m del perfil a profundidades de 4 a 10 m. Asimismo se han determinado dos (02) zonas anómalas de Alta Resistividad con valores de mayores a 1000 Ohm-m; uno ubicado entre los puntos 95 a 115 m, y que puede estar relacionado a la presencia de un socavón o galería a profundidades de 6 m; y la otra se presenta entre 180 a 215 m del perfil a profundidades del orden de los 5 m a 9 m.

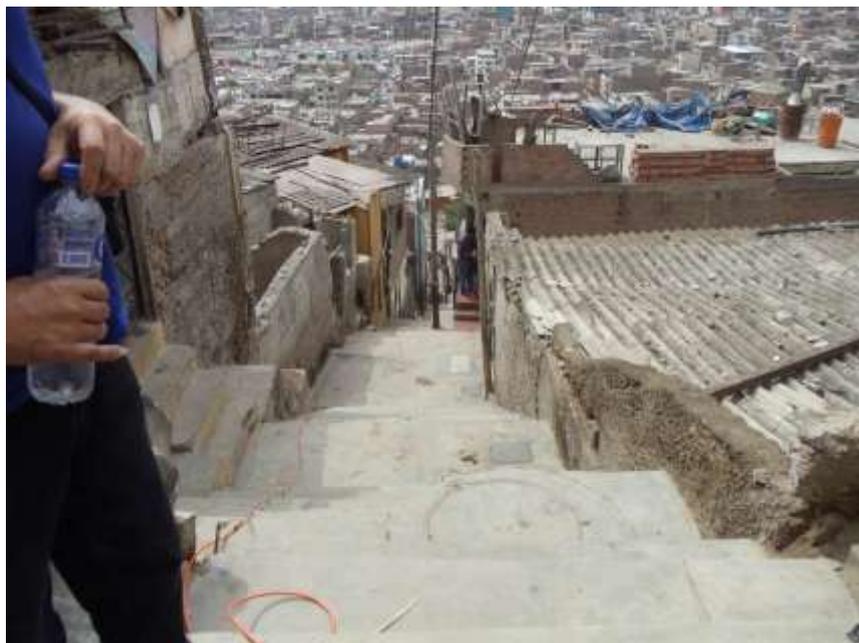
Fotografía 6: Ubicación de la línea LT-05 distrito de El Agustino – LIMA.

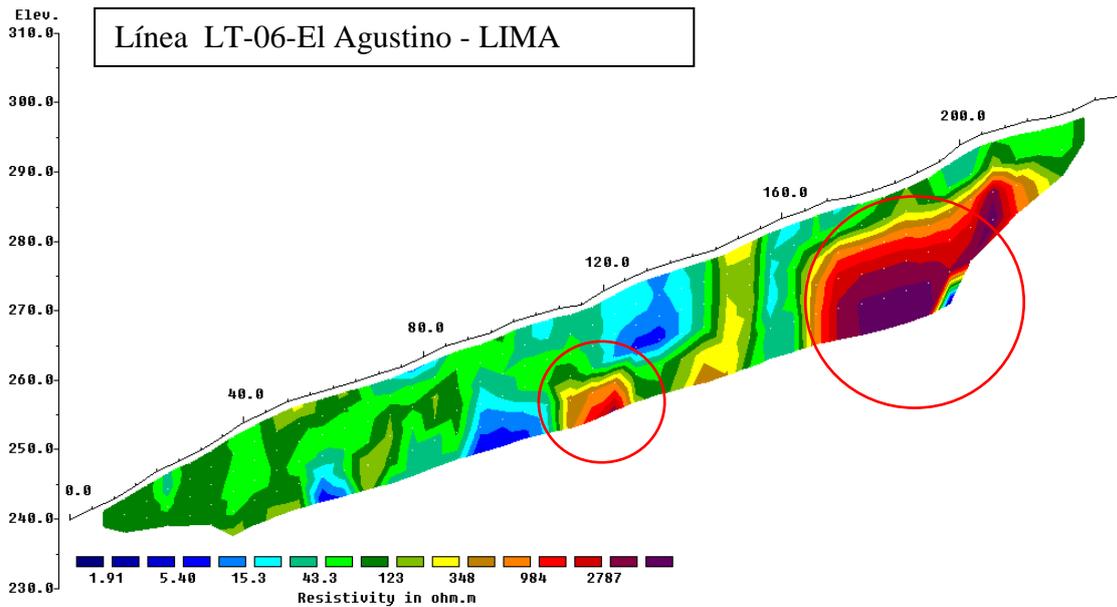
LÍNEA LT-06.- Se localiza en el Jr. Buenos Aires, se inicia de la parte sur y baja de la línea. Se ha determinado zonas de baja y alta resistividad. Las bajas resistividades menores a 20 Ohm-m, representan zonas conductivas que corresponden a rocas alteradas y/o fracturadas, como la anomalía superficial entre los puntos 120 a 133 m del perfil. Asimismo se ha determinado dos (02) zonas anómalas de Alta Resistividad con valores de mayores a 800 Ohm-m ubicados entre los puntos 160 a 204 m, a profundidades de 5 m y 115 a 120 m, a 12 m de profundidad; esta pueden estar relacionados a la presencia probable de un espacio vacío (socavón o galería).

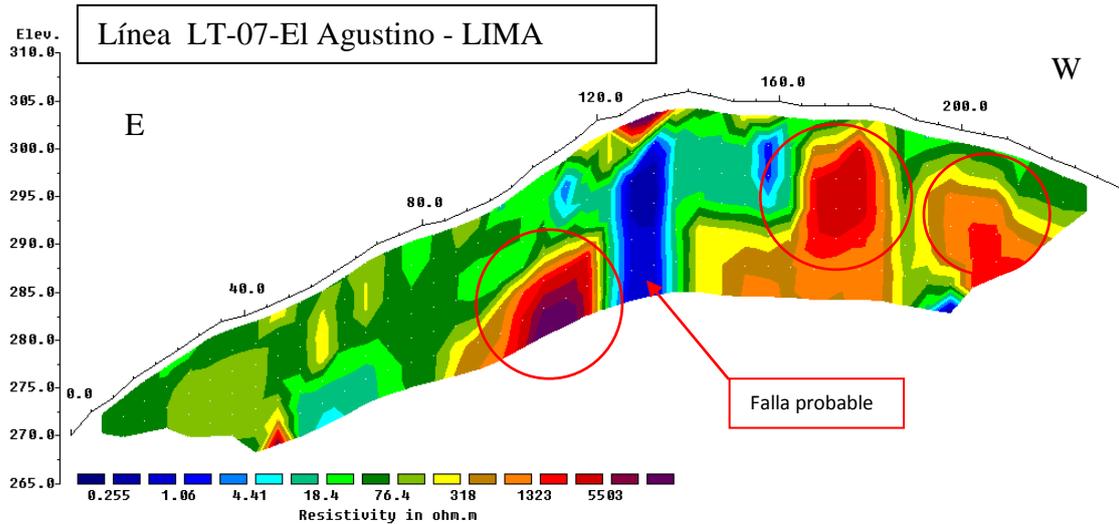
LÍNEA LT-07.- Se localiza en Prolongación 3 de Mayo, se inicia de la parte Este y baja de la línea. Se ha determinado zonas de baja y alta resistividad. Las bajas resistividades menores a 10 Ohm-m representan zonas conductoras y roca alterada y/o fracturada, como la anomalía entre los puntos 195 a 135 m del perfil. Se ha determinado una probable falla en el punto 120m. Asimismo se ha determinado tres (03) zonas anómalas de Alta Resistividad con valores de mayores a 900 Ohm-m, que pueden reflejar la presencia de socavones o galerías, ubicados entre los puntos 80 a 120 m, a profundidades de 12 m a 16 m; otra anomalía más superficial entre 160 m a 190 m del perfil a profundidades del orden de los 3 a 5 m que merecen ser verificadas; así como la anomalía adyacente a la anterior ubicada a partir de 195 m, abierto hacia el oeste a profundidades de 7 a 12 m.

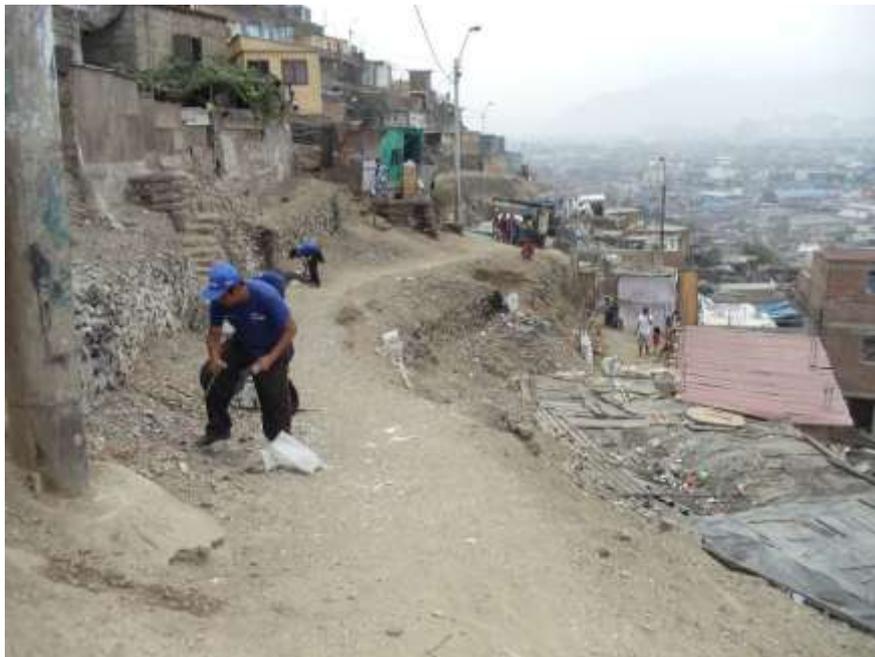
Fotografía 8: Ubicación de la línea LT-07 distrito de El Agustino – LIMA.

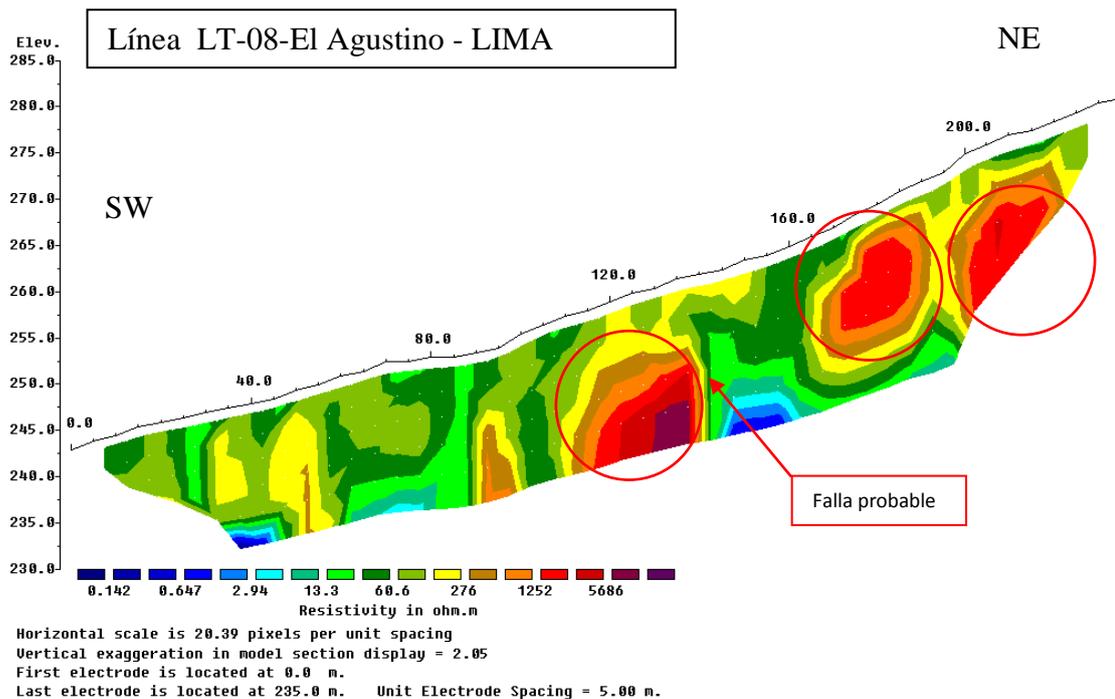
LINEA LT-08.- Se localiza en Prolongación 3 de Octubre, se inicia de la parte Este y baja de la línea. Se ha determinado zonas de baja y alta resistividad. Las bajas resistividades menores a 5 Ohm-m representan zonas conductivas y roca alterada y/o fracturada y se localiza muy puntualmente entre los 35m y 45 m del perfil; así como entre 130 a 150 m. Se ha determinado una probable falla en el punto 130m. Asimismo se han determinado tres (03) zonas anómalas de Alta Resistividad con valores de mayores a 1200 Ohm-m, ubicados en tres sectores, el primero entre los puntos 105 a 135 m, el segundo entre los puntos 160 a 187m; la tercera entre los puntos 190 y 215 m y que muy probablemente pueden estar relacionados a la presencia de socavones o galerías. Se ubican a profundidades de Z=3 m a Z=8 m que merecen ser verificadas.

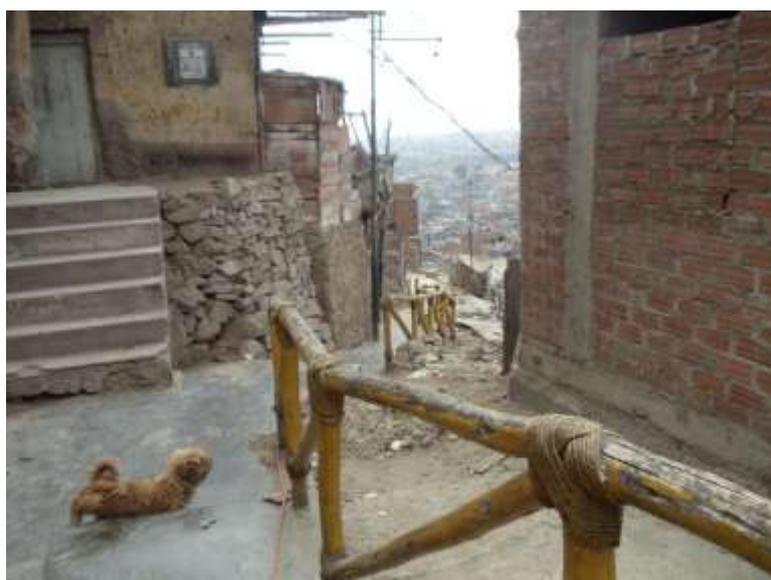
Fotografía 9: Ubicación de la línea LT-08 distrito de El Agustino – LIMA.
