RESOLUCIÓN DIRECTORAL N° 008 -2013-ANA-DEPHM

Que, en el marco del Plan Operativo Institucional 2013 esta Dirección programó la elaboración del estudio denominado "Tratamiento de Cauce del Río Chillón para el Control de Inundaciones";

ARTÍCULO 1°.- Aprobar el estudio "Tratamiento de Cauce del Río Chillón para el Control de Inundaciones" que forma parte integrante de la presente resolución.

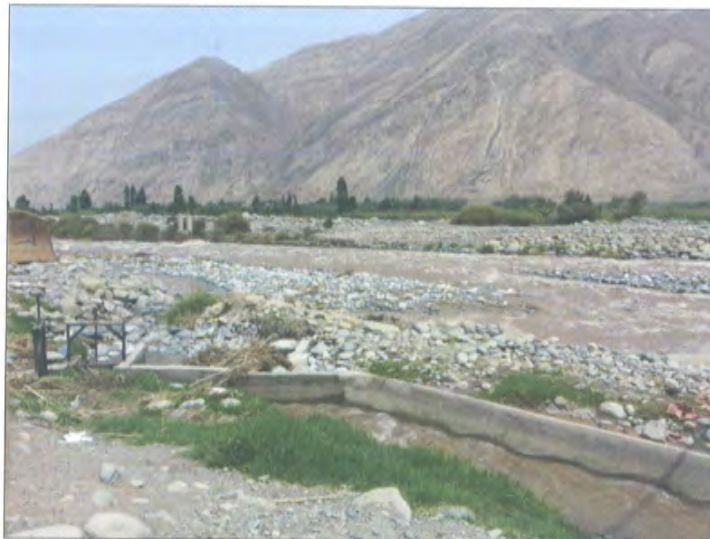
Figura 6. Captación directa para riego: se observa falta de mantenimiento

En las figuras 6 y 7, se muestra las estructuras de captación en el río Chillón.

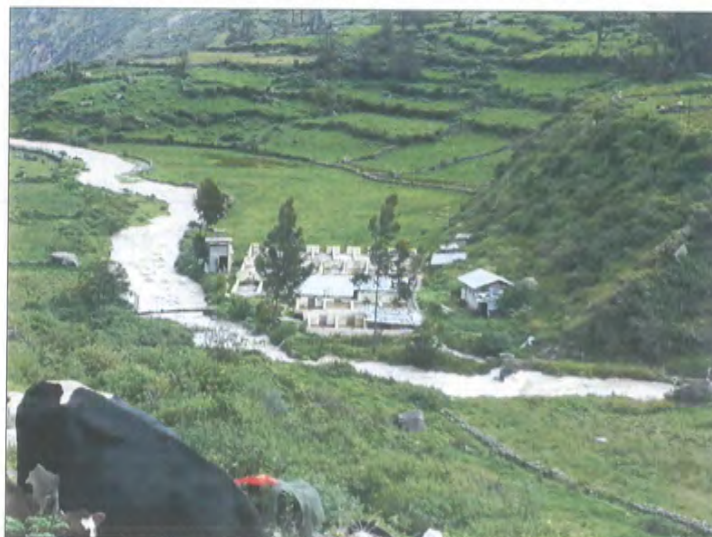
Figura 7. Captación directa para una piscigranja, inundación y sedimentación de las pozas del criadero de peces

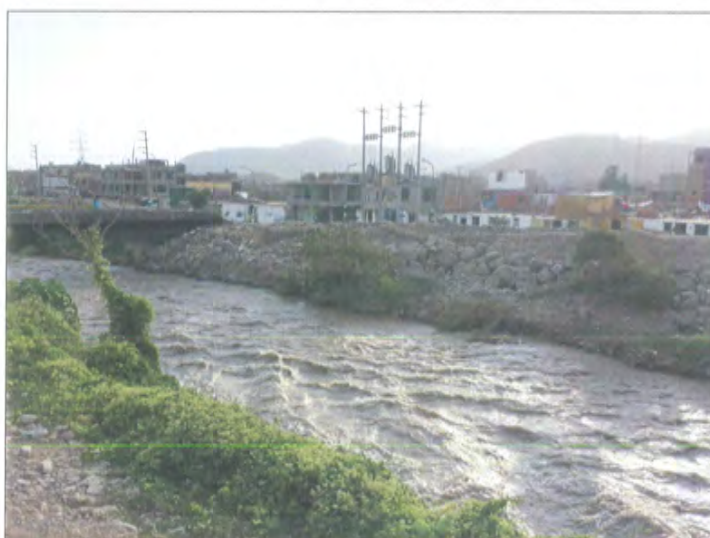
Figura 9. Tramos de defensa con piedras al volteo cuyo fin es evitar la erosión lateral

En las figuras 8, 9 y 10, se muestra las estructuras de defensa ribereñas en el río Chillón.

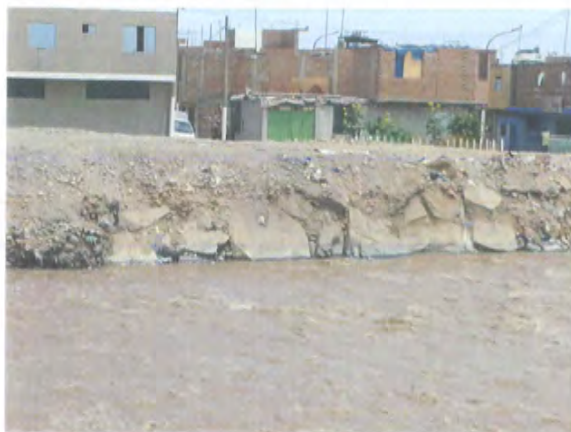
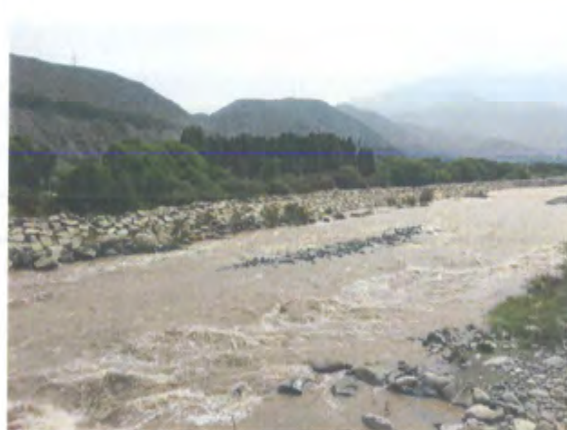
Figura 10. Construcción de defensa con roca grande acomodada, construida en tramo recto del curso del río, donde tiene mejor comportamiento a la fuerte velocidad de arrastre y contención

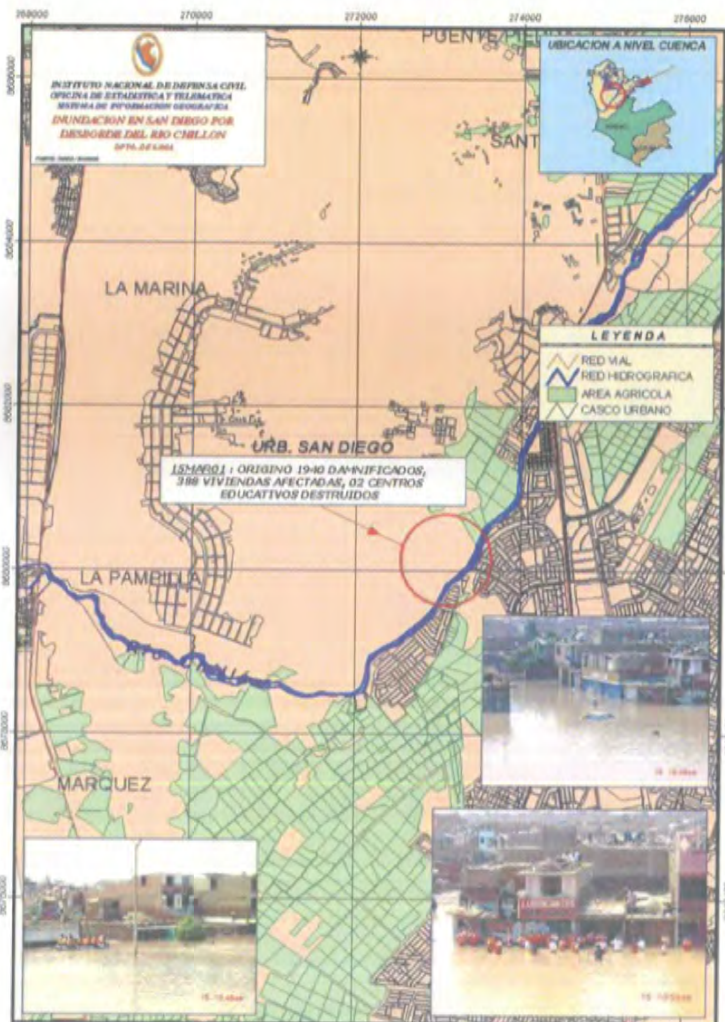
Figura 1. Inundación de la Urb. San Diego, distrito de San Martín

Una de las principales inundaciones se dio el 15 de marzo del 2001, el río se desbordó hacia la urbanización San Diego, distrito de San Martín de Porres, departamento de Lima. El caudal del río fue en promedio de 80 m³/s, el nivel del agua fue entre 4 y 5 metros. Los daños fueron considerables: 1940 damnificados, 388 viviendas inundadas con lodos (INDECI).

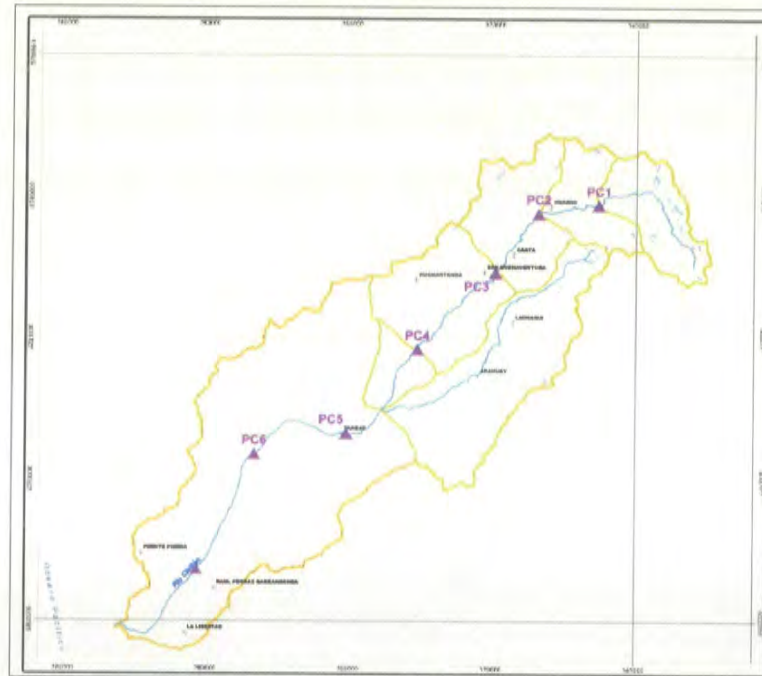
Figura 3. Ubicación de los Puntos de Control

Se requiere caudales en diferentes sectores de la cuenca, para establecer los parámetros hidráulicos del río. Cada sector estará identificado mediante un Punto de Control.

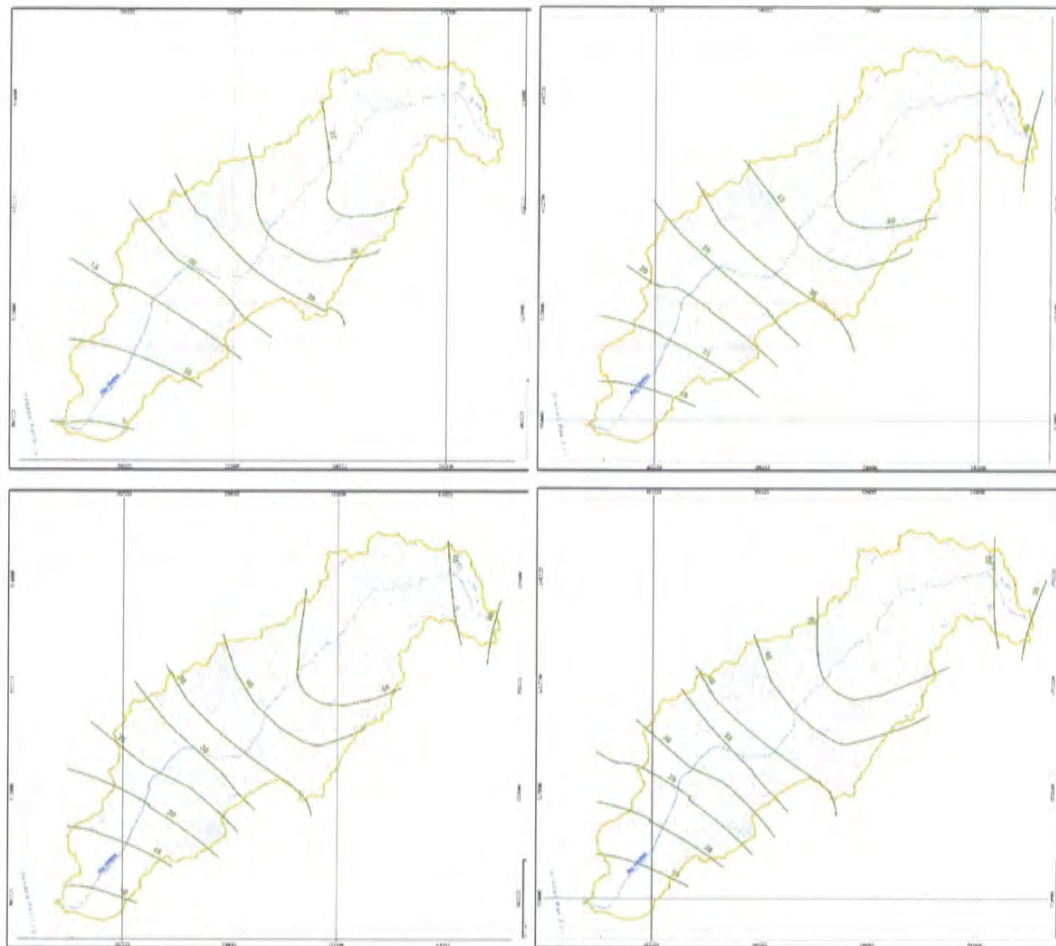
Figura 4. Isoyetas para 10, 25, 50 y 100 años de periodo de retorno

En la figura 4, se muestra las isoyetas para 10, 25, 50 y 100 años de periodo de retorno.

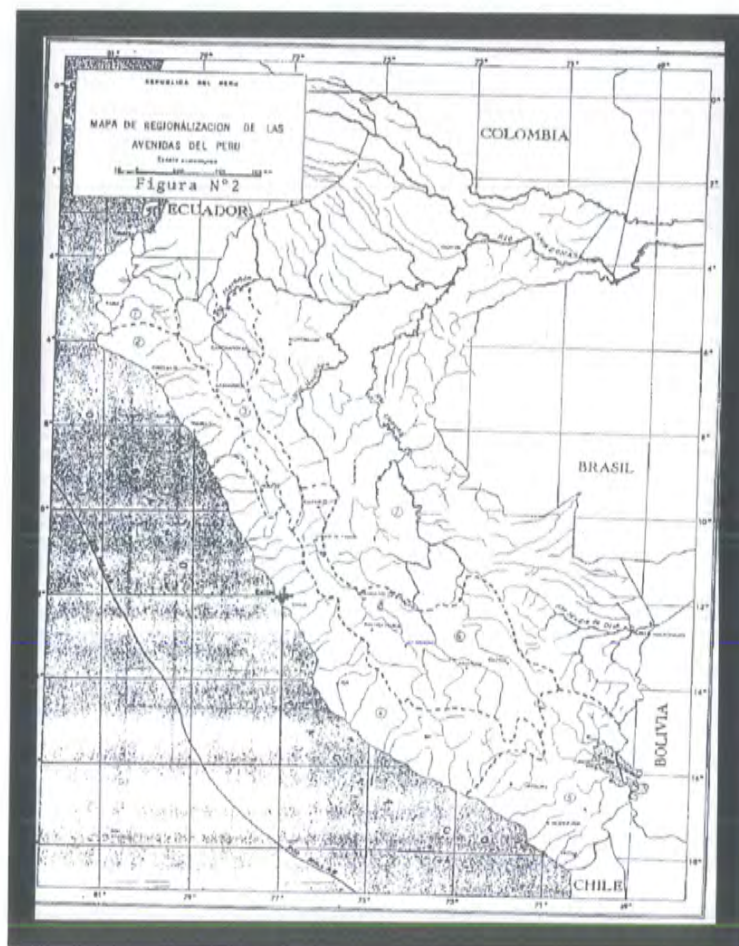
Figura 5. Mapa de Regionalización de las Avenidas del Perú

En el cuadro 4, se muestra los valores de los coeficientes para cada región del Perú. En la figura 5, se muestra la regionalización de avenidas del Perú.

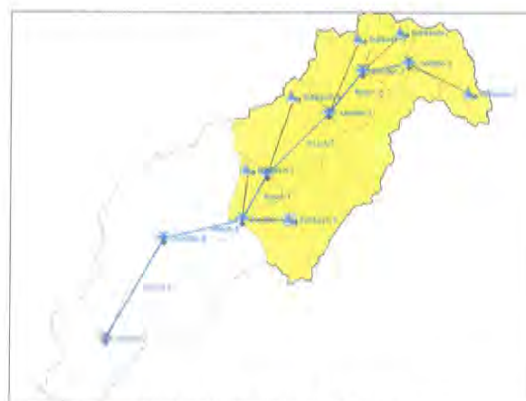
Figura 6. Modelo de cuenca

Se diseñó en base a las subcuencas originados por los puntos de control.

- Pérdidas iniciales, se aplicó el modelo de la Curva Número (CN), del Servicio de Conservación de Suelos de EE.UU. (SCS).
- Transformación de lluvia. Se empleó el método del hidrograma unitario del SCS.
- De acuerdo a las características de la zona húmeda de las subcuencas, la CN varía entre 71 y 77.

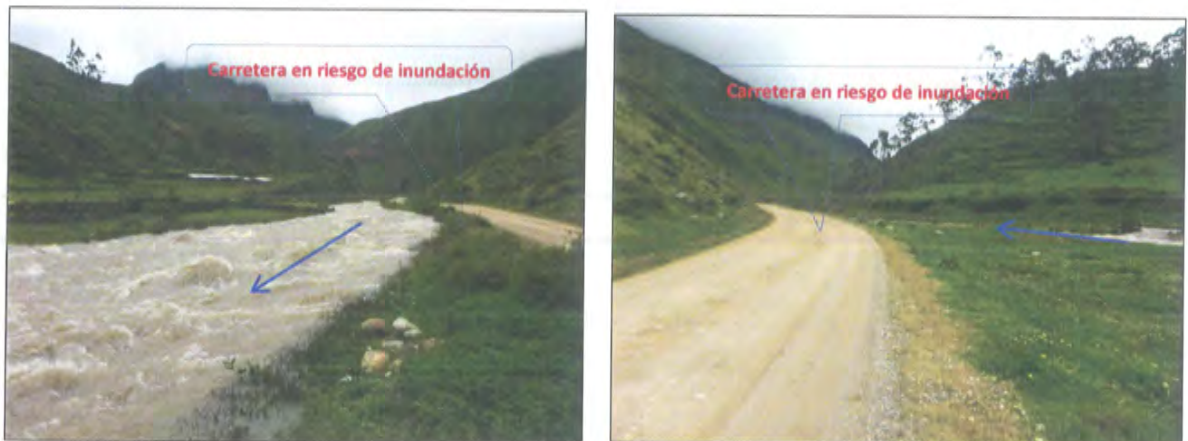
Figura 1. Carretera Carabaylo-Canta en riesgo de inundación y erosión del río Chillón

N°	Margen	Sector	Amenaza	Elementos expuestos y efectos	UTM (X)	UTM (Y)
1	I	Huaros	Inundación y erosión	Daños de carretera Lima-Canta, en 1500m	329903	8738247
2	I-D	Huaros	Inundación y erosión	Daños carretera Lima-Canta, puente y Piscigranja, en 1000m	328792	8737893
3	I-D	Santa Rosa de Acochata	Inundación	Afecta 2 Ha de cultivos y puente peatonal (fuente INGEMMET)	324800	873590

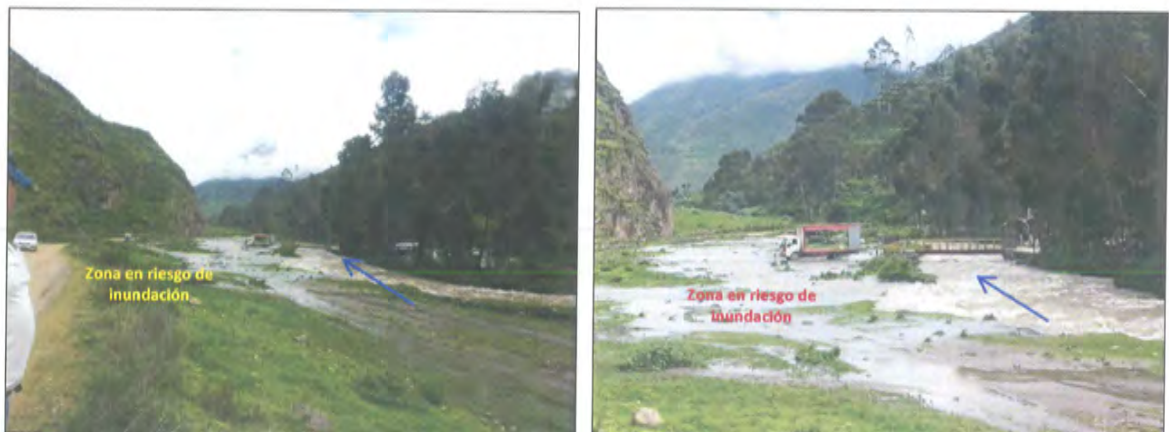
Figura 2. Carretera Carabaylo-Canta y piscigranja en riesgo de inundación

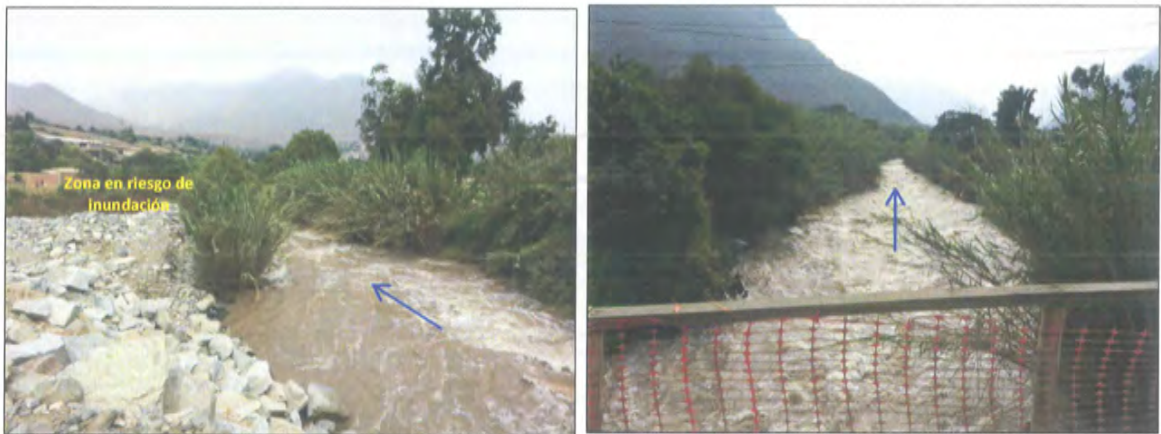
Figura 3. Puente Yangas en riesgo y áreas de cultivos

N°	Margen	Sector	Amenaza	Elementos expuestos y efectos	UTM (X)	UTM (Y)
6	I-D	Picullo	Inundación (fuente INGEMMET)	Afectación de 10 Ha.	308012	8717038
7	I-D		Inundación (fuente INGEMMET)	Afectación de 4 Ha.	305962	8711488
8	I-D	Pucará	Inundación (fuente INGEMMET)	Afectación de 6 Ha y 300 metros de carretera Lima-Canta.	302363	8707238
9	I-D	Puente Yangas	Inundación y erosión	Daños del puente, acceso al centro poblado de Yangas y afectación de 3 Ha de cultivo.	297464	8706360
10	I-D	Cocayalta	Inundación y erosión	Daños del puente y 100 m de la vía de acceso y 2 Ha de cultivo	292501	8708177
11	I-D	Puente Macas	Inundación y erosión	Daños en el poblado de Santa Rosa	290564	8707989
12	I-D	Puente Zapan	Inundación y erosión	Daños del puente e interrupción de la vía al pueblo de Zapan.	288765	8706229
13	I-D	Puente Trapiche	Inundación y erosión	Daños del puente Trapiche, 150 m vía Lima-Canta y 1 Ha de cultivo.	285951	8703027

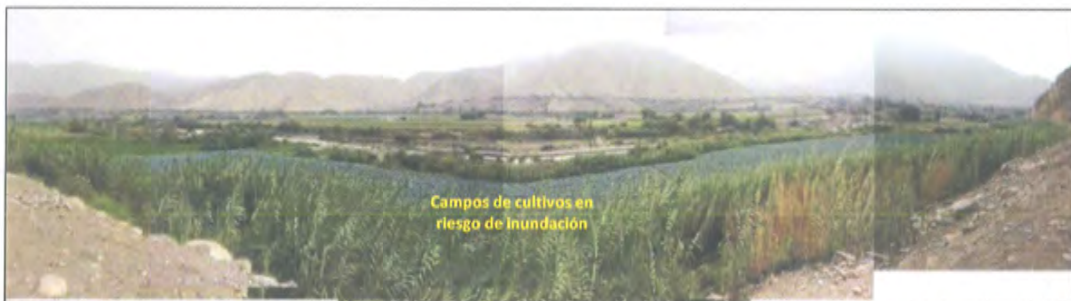
Figura 4. Cultivo en riesgo de ser inundado en la zona Cocayalta

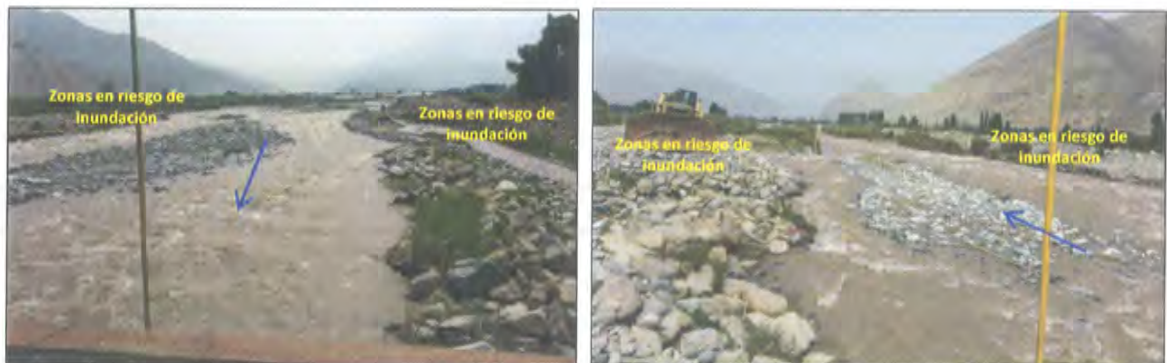
Figura 6. Puente Trapiche, vías de acceso y cultivo en riesgo

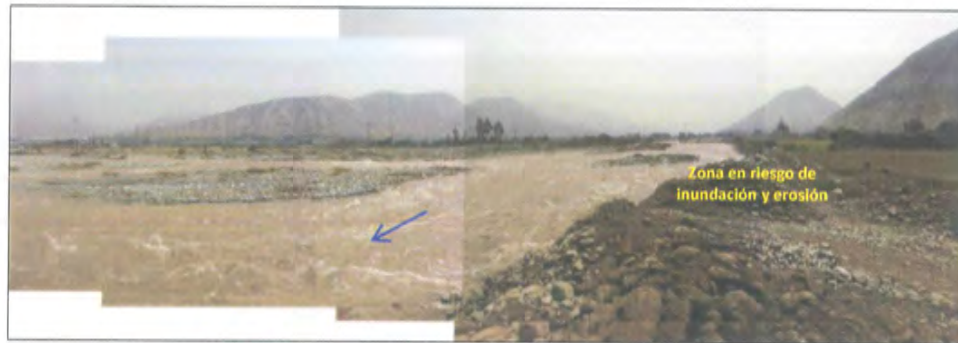
Figura 7. Punto crítico en el sector Valle Chillón-El Olivar

N°	Margen	Sector	Amenaza	Elementos expuestos y efectos	UTM (X)	UTM (Y)
14	I-D	Valle Chillón-El Olivar	Inundación y erosión	Daños carretera Lima-Canta y 16 Ha de cultivo	285236	8702294
15	I-D	Cochicorral (fuente: INGEMMET)	Inundación	Afectación de 30 Ha de cultivo y viviendas	281893	8693176
16	I-D	Huacoy	Inundación y erosión	Daños en 500 m de vía y zona urbana en expansión.	280723	8690360
17	I-D	Chaperito	Inundación y erosión	Daños en 1000 m de vías, viviendas de expansión urbana y 15 ha de cultivos	278927	8687750
18	I-D	Roma (fuente: INGEMMET)	Inundación y erosión	Daños en 750 m de vías, viviendas de expansión urbana y 80 ha de cultivos	277367	8685762

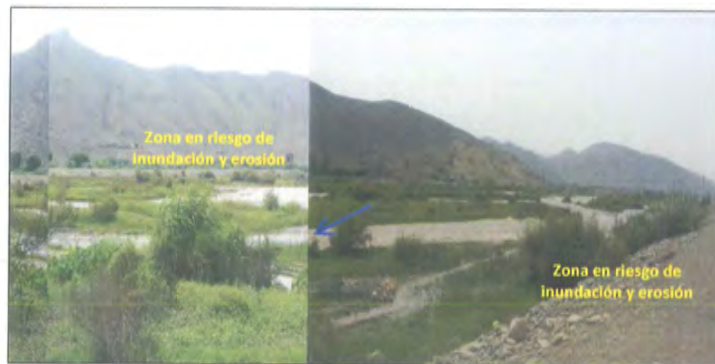
Figura 8. Punto crítico en el sector Huacoy

e. Distrito de Carabaylo. Se ha identificado 5 puntos o zonas críticas de inundación, en los sectores El Olivar, Cochicorral, Huacoy, Chaperito y Roma, que podría afectar a la población ribereña, vías de expansión urbana y áreas de cultivo.

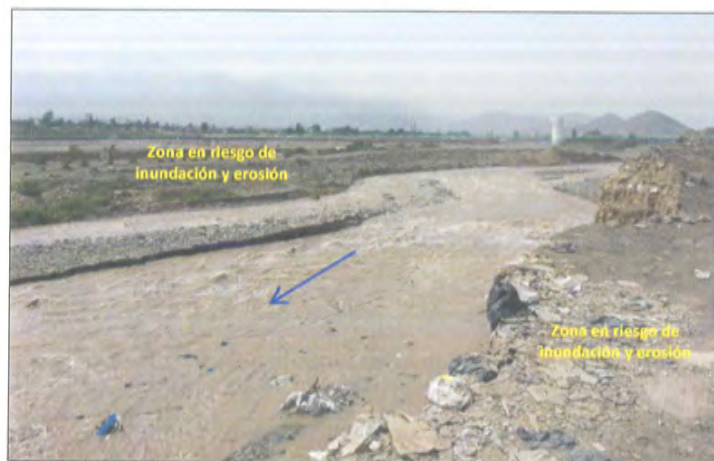
Figura 9. Punto crítico en el sector Chaperito

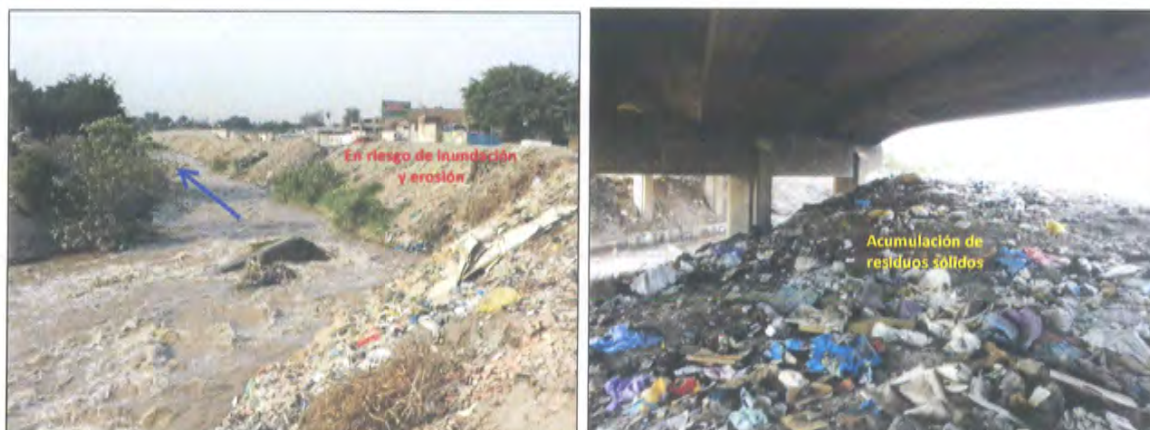
Figura 10. Puntos críticos en el sector de Lomas de Chillón

N°	Margen	Sector	Amenaza	Elementos expuestos y efectos	UTM (X)	UTM (Y)
19	I	Lomas de Chillón	Inundación y erosión	destrucción de vías y viviendas	274252	8681758
20	D	Pro	Inundación y erosión	destrucción de vías y viviendas	273320	8680047

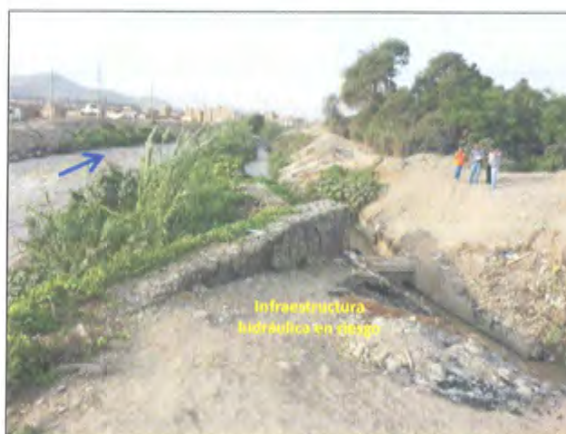
Figura 11. Punto crítico en el sector Pro, infraestructura de riego en riesgo

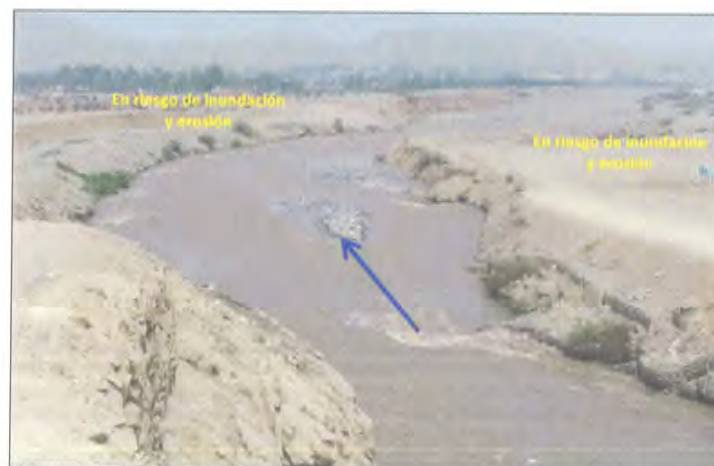
Figura 12. Punto crítico en el sector Puente Inga

N°	Margen	Sector	Amenaza	Elementos expuestos y efectos	UTM (X)	UTM (Y)
21	I-D	Puente Inga	Inundación y erosión	Daños de vías, viviendas y 3.5 Ha de cultivo	271631	8678072
22	I-D	Chuquitanta	Inundación y erosión	Daños de vías, viviendas y 3.5 Ha de cultivo	270324	8678280

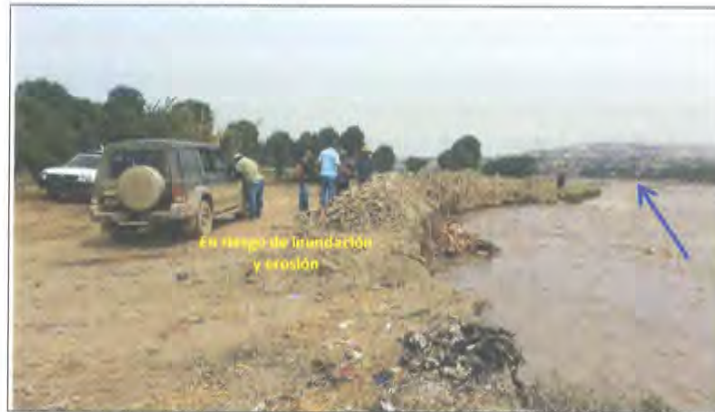
Figura 13. Punto crítico en el sector Chuquitanta

f. Distrito de Ventanilla-San Martín de Porres. Se ha identificado 2 puntos o zonas críticas de inundación y/o erosión, en los sectores Puente Inga y Chuquitanta, poniendo en riesgo a viviendas, vías de acceso y áreas de cultivo.

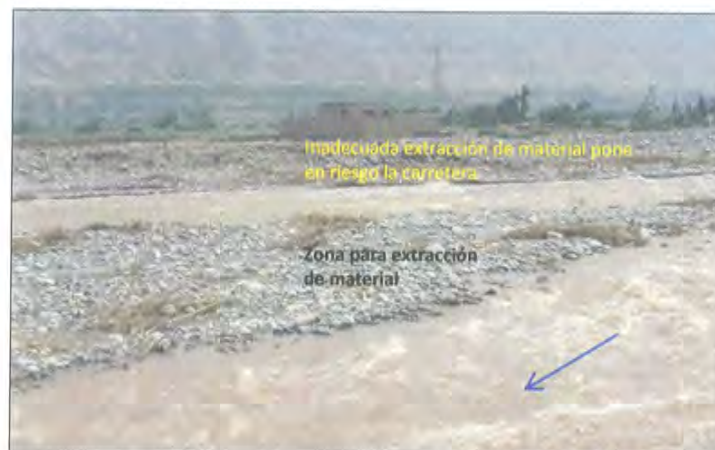
a. Sector Valle Chillón. En este sector se ha identificado una inadecuada extracción de material de acarreo que está poniendo en riesgo la carretera Lima-Canta, ubicado a 500 metros del poblado Buenavista y la coordenadas X:285236, Y:8702294. Se puede aprovechar un área de 2000 m², material entre 0.5 a 2 pulgadas de diámetro, con una profundidad de corte de 1 metro.

Figura 15. Extracción de material de acarreo, sector Valle Chillón

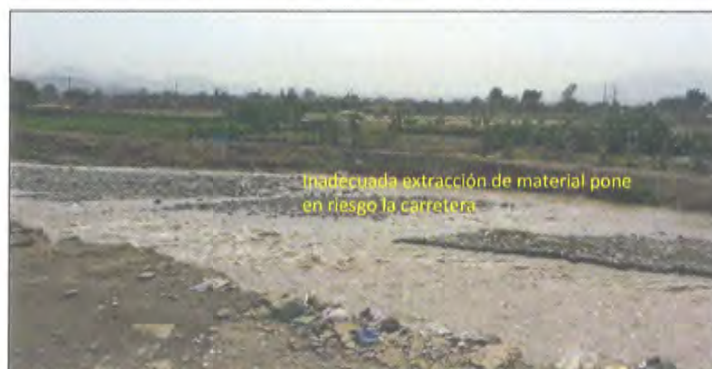
b. Sector Chaperito. La inadecuada extracción de material de acarreo está poniendo en riesgo la carretera Lima-Canta y el puente de la piscigranja, ubicado en la coordenada X: 278927, Y: 8687750. Se puede aprovechar un área de 2000 m², material entre 0.5 a 2 pulgadas de diámetro

Figura 16. Extracción de material de acarreo, sector Chaperito

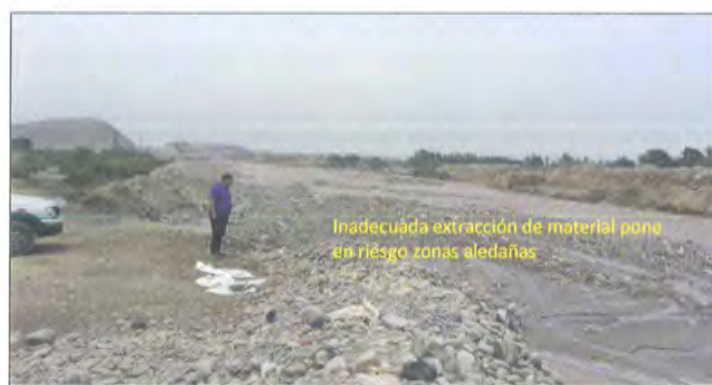
c. Sector Chuquitanta. La extracción de material de acarreo en este sector es inadecuado, ocasiona que el flujo se oriente hacia una margen, poniendo en zonas aledañas; ubicado en la coordenada X: 270610, Y: 8678296. Se puede aprovechar un área de 3000 m², material entre 0.5 a 2 pulgadas de diámetro.

Figura 17. Extracción de material de acarreo, sector Chuquitanta

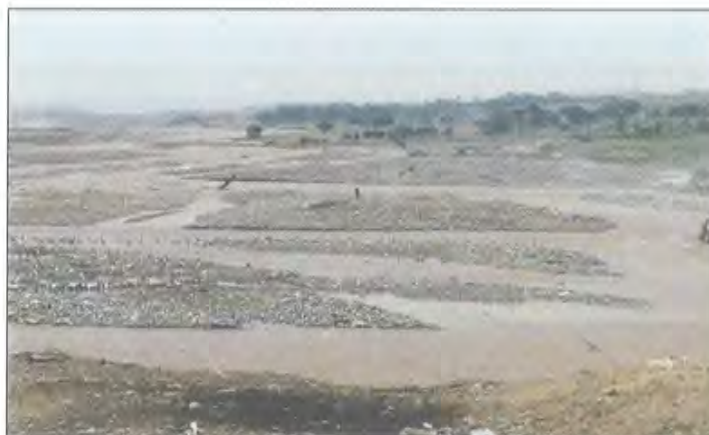
d. Sector Ventanilla. La extracción de material de acarreo en este sector es inadecuado, ocasiona que el flujo no tenga una dirección definida y se oriente por diferentes brazos, esto pone en riesgo zonas aledañas; ubicado en la coordenada X: 269684, Y: 8678573. Se puede aprovechar un área de 4000 m², material entre 0.5 a 2 pulgadas de diámetro.

Figura 18. Extracción de material de acarreo, sector Ventanilla

Como una medida de prevención ante inundaciones y erosión los gobiernos locales deberían señalar los lugares en el río donde se presenten las acumulaciones de material de acarreo, que vienen ocasionando la reducción de la caja hidráulica del río.

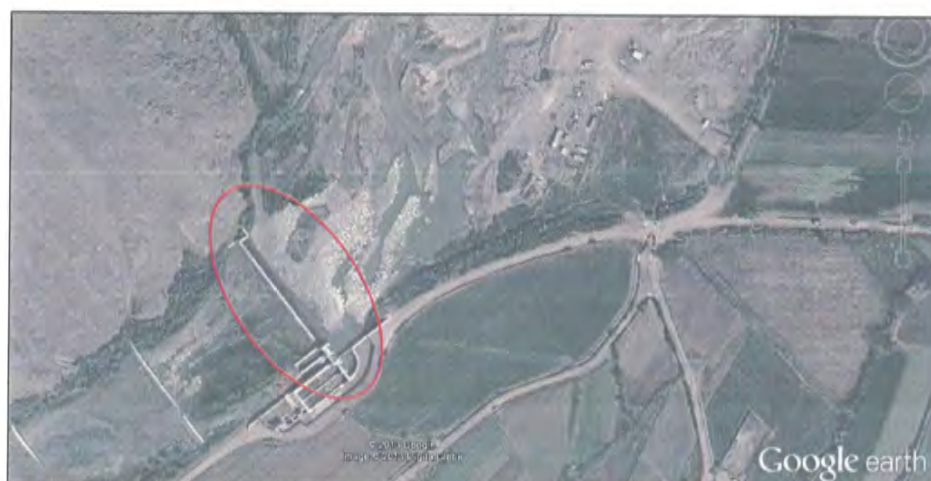
- **Estructuras viales de cruce e hidráulicas.** Los puentes y bocatomas de alguna forma modifican el ancho de un río en ese tramo (figura 24).

Figura 24. Existencia de estructuras hidráulicas

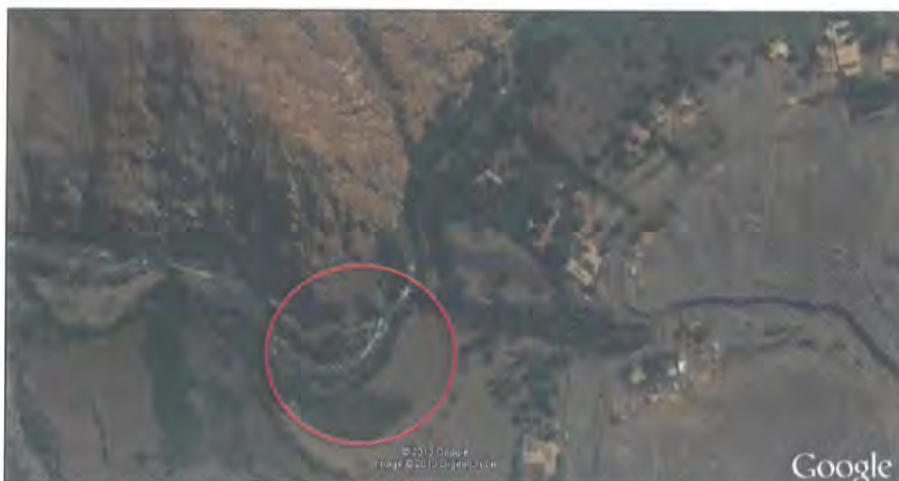
- **Predios agrícolas.** Se ha tenido en cuenta la propiedad privada, para no generar conflictos con los propietarios.
- **Estrangulaciones naturales.** Existen tramos del río con presencia de zonas rocosas que definen de manera natural el ancho del río, el cual no puede ser modificado.

Figura 25. Estrangulaciones naturales y predios agrícolas

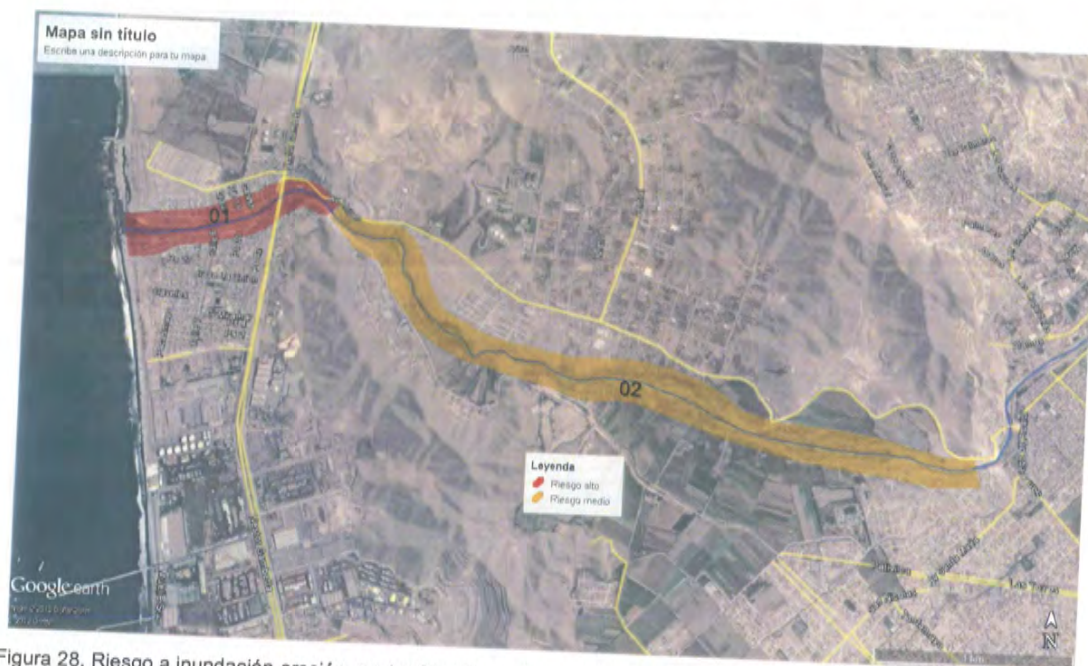
Figura 28. Riesgo a inundación-erosión, sector 01 y 02, en los distritos del Callao, Ventanilla y San Martín.

En la zona baja de la cuenca se presentan los riesgos medio a nivel alto y en la zona media de la cuenca, se presentan riesgos bajos a medios. En las figuras 28 al 32, se muestran el riesgo a inundación y erosión por sector.

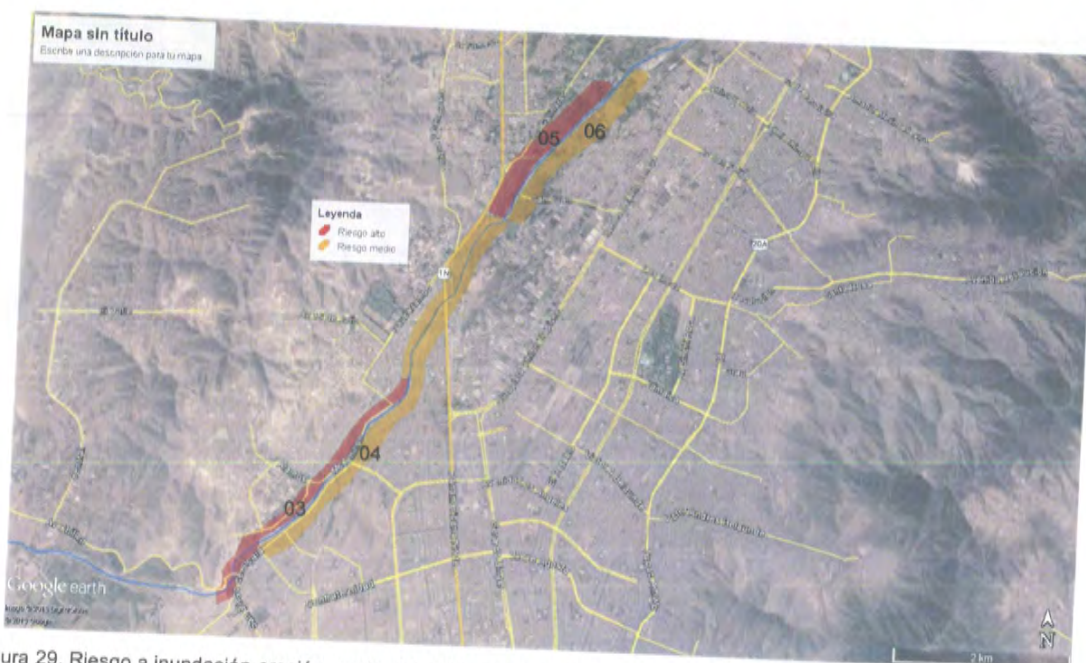
Figura 29. Riesgo a inundación-erosión, sector 03 al 06, en los distritos de Puente Piedra, Comas y Los Olivos

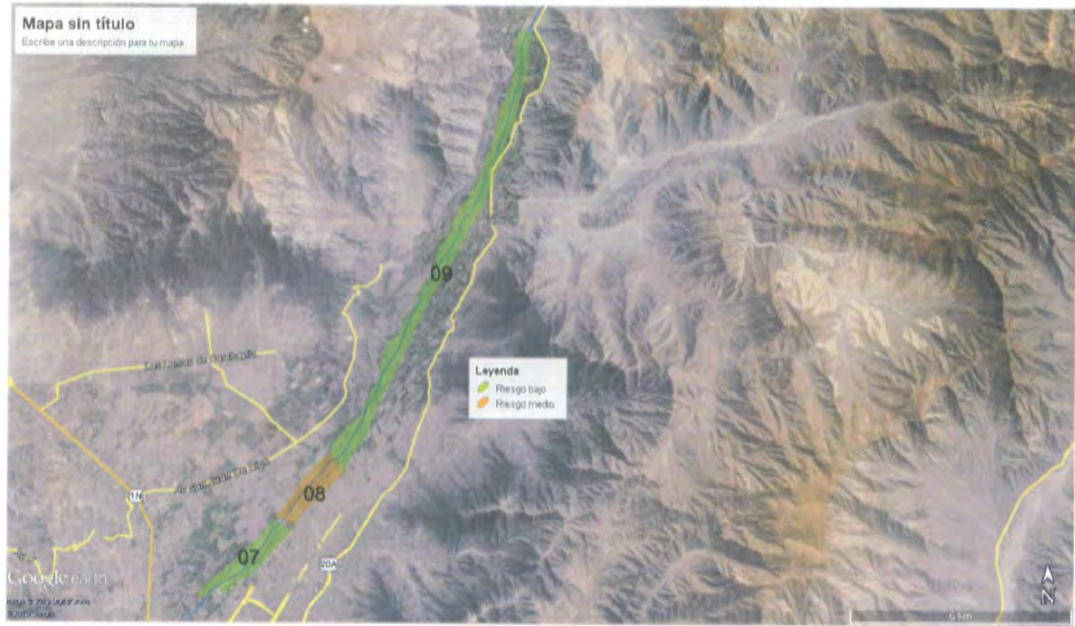
Figura 30. Riesgo a inundación-erosión, sector 07 al 09, en el distrito de Carabayillo

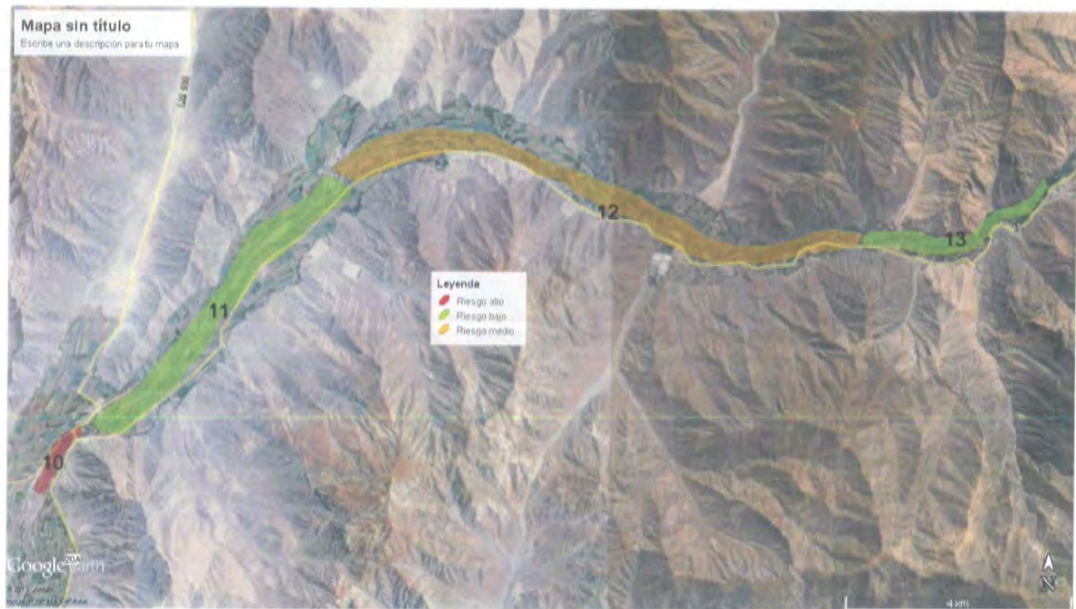
Figura 31. Riesgo a inundación-erosión, sector 10 al 13, en el distrito de Santa Rosa de Quives

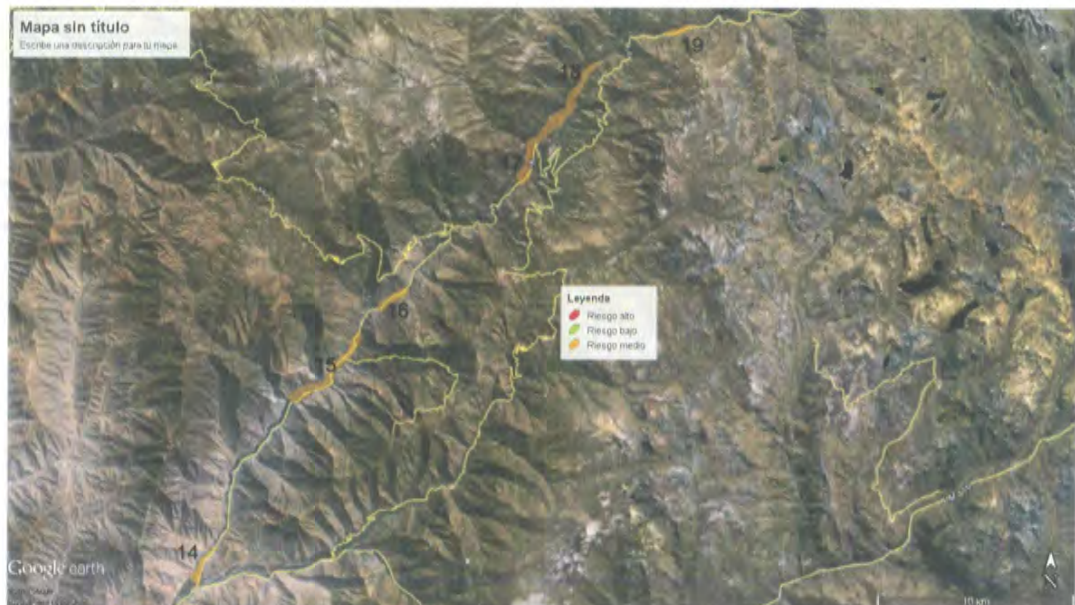
Figura 32. Riesgo a inundación-erosión, sector 14 al 19, en los distritos de Santa Rosa de Quives, Huamantanga, Lachaqui, San Buenaventura, Canta y Huaros

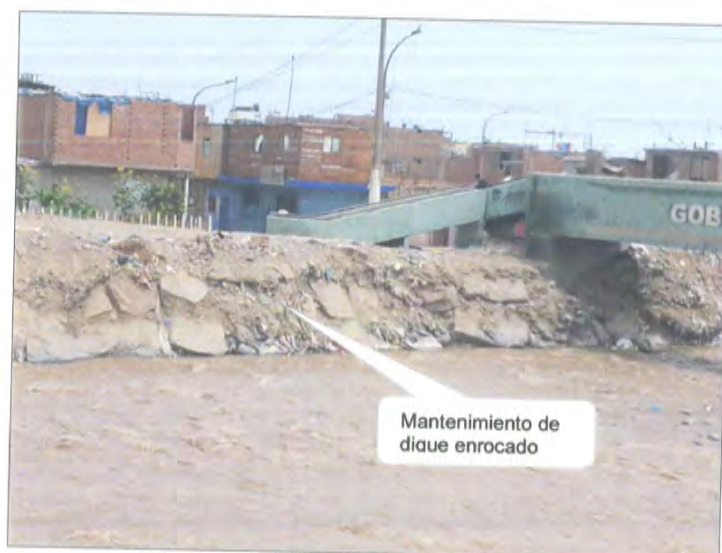
2. **Mantenimiento de dique enrocado o gaviones.** Se propone esta actividad en aquellos tramos donde existen defensas ribereñas en regular o buen estado de conservación y que requiere mantenimiento periódico, de preferencia después de cada avenida o cuando sea necesaria.

Figura 34. Mantenimiento de dique enrocado

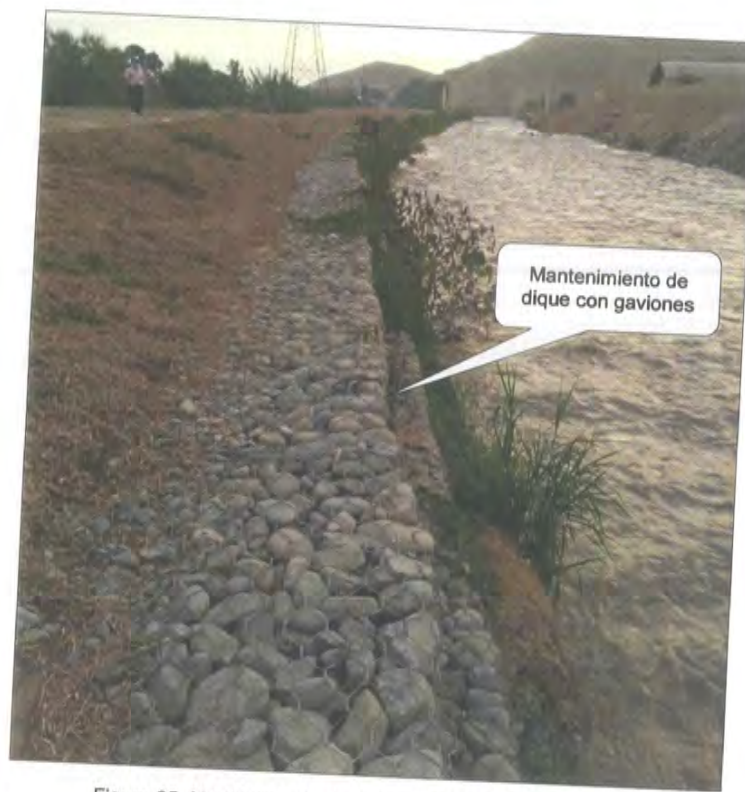
Figura 35. Mantenimiento de dique con gaviones

Estas estructuras fallan por asentamientos y deformaciones que experimenta la estructura debido a sollicitaciones por socavación del suelo de fundación, o por excesiva exigencia que supera la elongación a que están sometidos los alambres electrosoldados de los gaviones antisocavantes.

Para las reparaciones se deben practicar rellenos de puntos socavados y reposición de los gaviones colapsados, para el efecto se deben desatar las cajas falladas y volver a rellenarlas con piedra del tamaño recomendado 6" a 8".

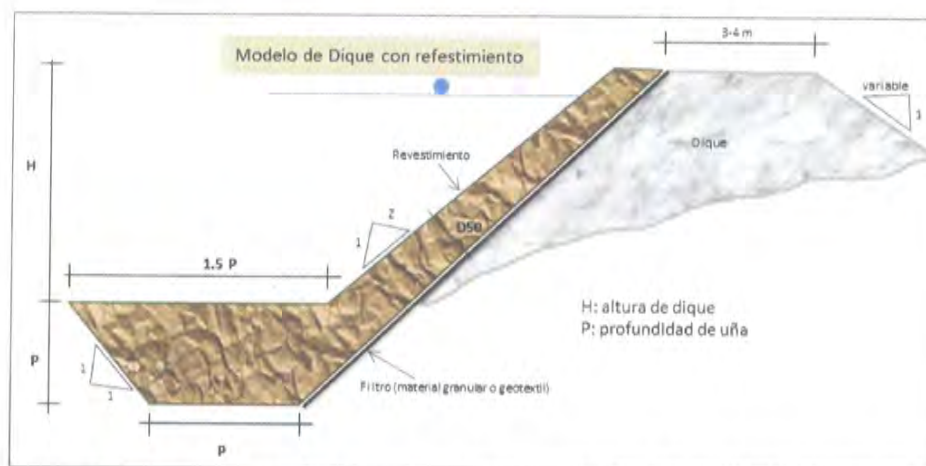
3. **Conformación de diques y defensas vivas.** Hay tramos del cauce con dique de tierra y otros tramos que requiere conformar diques con material propio, que no es prioritario revestir con roca, gavión u otro material; en ambos casos deben ser complementadas con defensas vivas con especies arbustivas o forestales.
4. **Reforestación de faja marginal.** Como parte de la delimitación de la faja marginal, las áreas aledañas deben ser reforestadas como una medida de protección del recurso hídrico y de la población.
5. **Construcción de diques.** Con la finalidad de protección principalmente poblaciones, se propone la construcción de diques revestidos con roca, gaviones, tapetes de concreto u otro material adecuado.

Figura 36. Construcción de dique y protección con revestimiento de roca, gavión u otro material

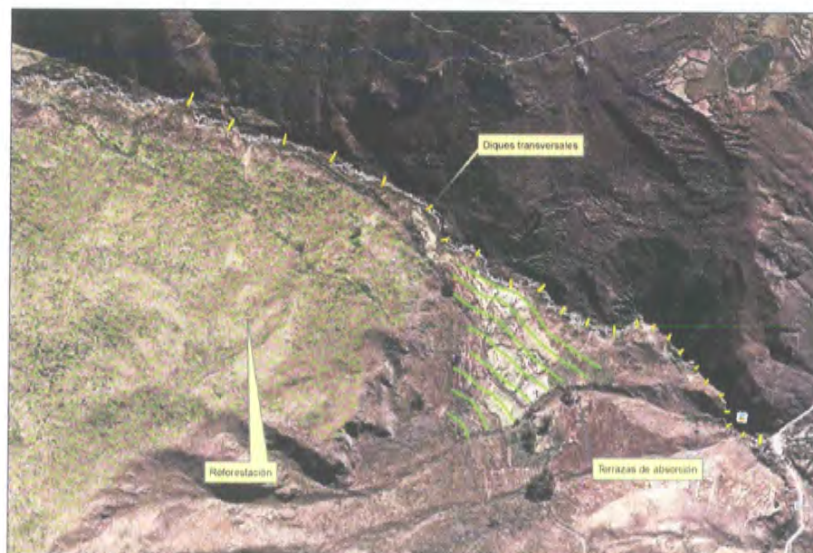
Figura 39. Obras de control y conservación de suelos

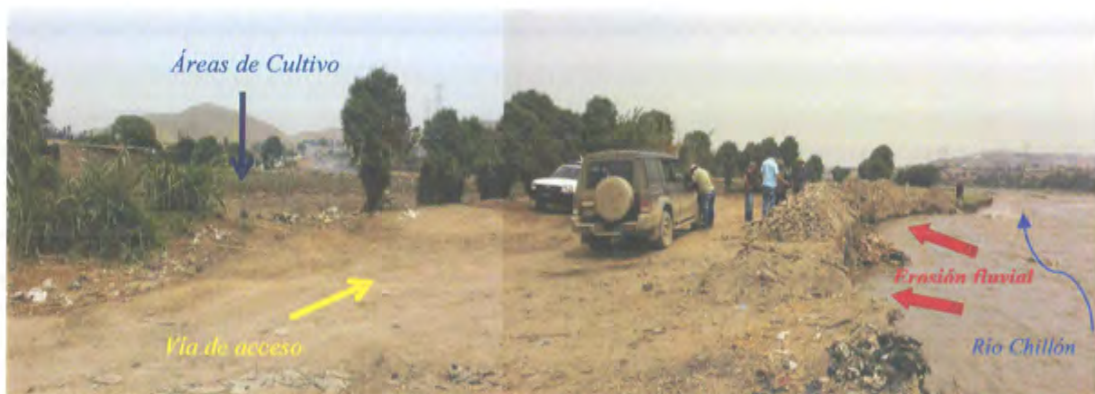
Figura 10. Sector Chuquitanta

19/03/2013. Imagen del Sector Chuquitanta (punto de riesgo N° 61), en el distrito de San Martín de Porres, margen izquierda del río Chillón, zona vulnerable a inundación por la erosión del río Chillón. El impacto ambiental de las obras de protección será positivo para el medio socioeconómico, se protegerán las áreas de cultivo y la vía de acceso de la zona en beneficio de la población. No existe en esta zona flora y fauna silvestre.

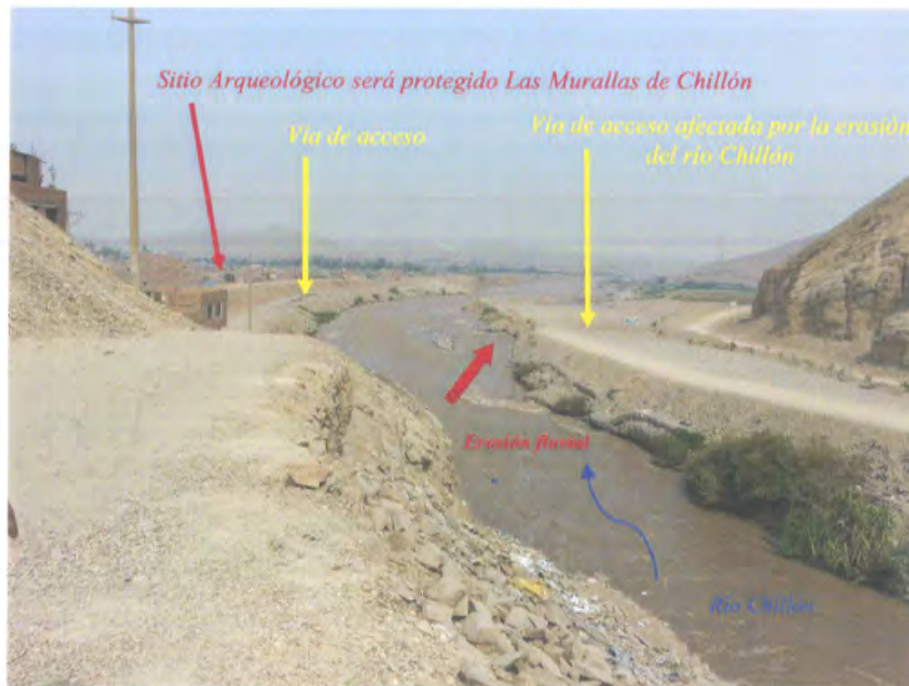
Figura 12. Sector Puente Inga

19/03/2013. Otra Imagen del Sector Puente Inga (punto de riesgo N° 59), en el distrito de Ventanilla, margen derecha del río Chillón y en el distrito de San Martín de Porres en la margen izquierda, zona vulnerable a inundación del río Chillón. Las obras propuestas en el estudio (Conformación de dique y defensas vivas) generará un impacto ambiental positivo para el medio socioeconómico en ambas márgenes y en el aspecto cultural se preservará el Sitio Arqueológico Las Murallas de Chillón, (margen izquierda del río Chillón), se generará empleo temporal. No existe en esta zona flora y fauna silvestre.

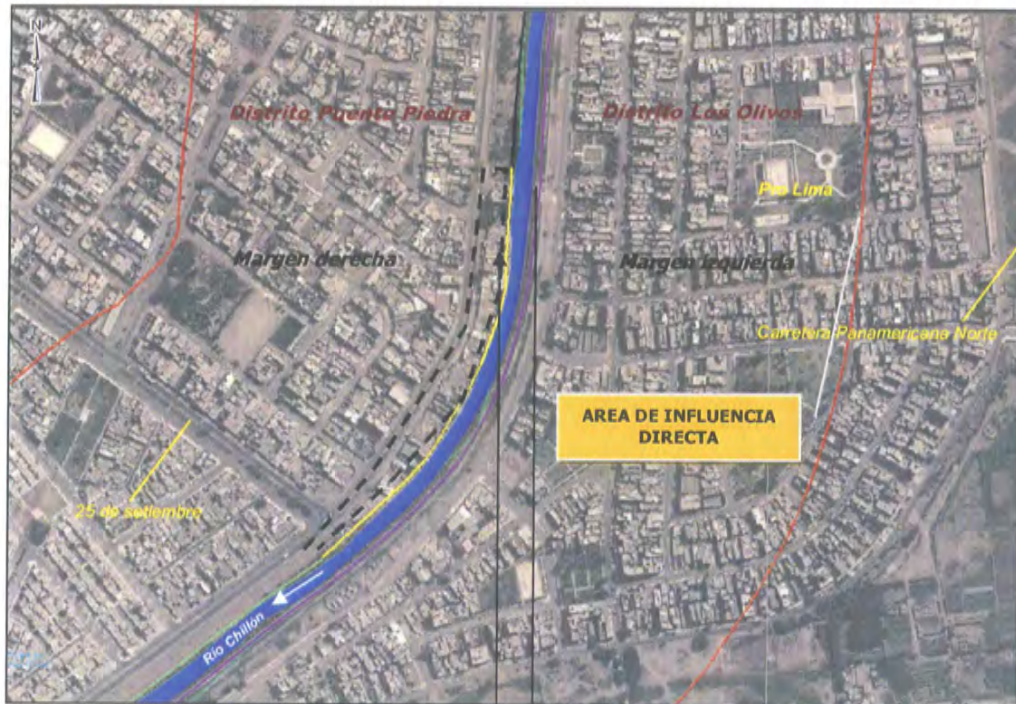
Población vulnerable ante inundación.

Puente Peatonal que comunica los distritos de Lo Olivos y Puente Piedra.

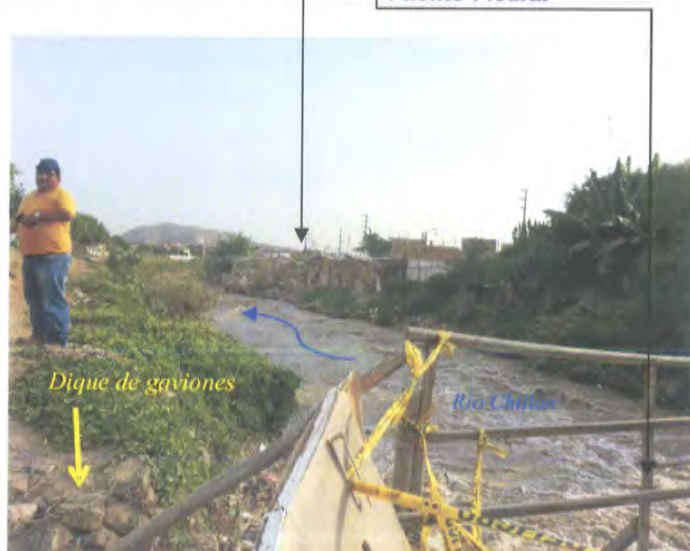
Figura 13. Sector Malecón Chillón

19/03/2013. Imagen del Sector Malecón Chillón (aguas arriba del punto de riesgo N° 55), en el distrito de Puente Piedra, margen derecha del río Chillón, zona vulnerable a inundación del río Chillón. El impacto ambiental de las obras de protección propuestas en el estudio (construcción de dique) será positivo para el medio socioeconómico, se protegerán asentamientos urbanos y el puente peatonal, y se generara empleo temporal. No existe en esta zona flora y fauna silvestre.

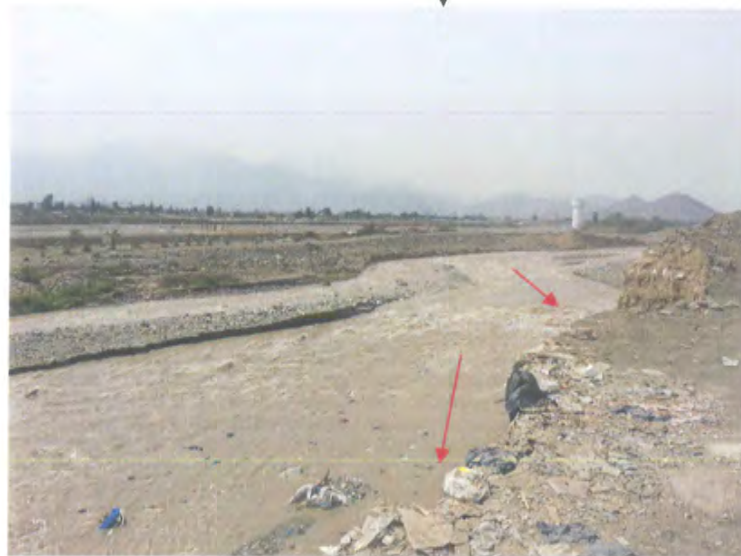
Figura 15. Sector Chaperito

19/03/2013. Imagen del Sector Chaperito (aprox. 600 m. aguas arriba del Punto de riesgo N° 40), en el distrito de Carabaylo, margen derecha del río Chillón, creciente cambio de uso de suelo por Lotizaciones y zona de expansión urbana vulnerable a inundación. En su margen izquierda se observa la erosión fluvial. Las medidas estructurales en esta zona generan un impacto ambiental positivo en el medio físico, se evitara que siga erosionando el suelo. No existe en esta zona flora y fauna silvestre.
