RESOLUCIÓN DIRECTORAL N° 008 -2013-ANA-DEPHM

Que, en el marco del Plan Operativo Institucional 2013 esta Dirección programó la elaboración del estudio denominado "Tratamiento de Cauce del Río Chillón para el Control de Inundaciones";

ARTÍCULO 1°.- Aprobar el estudio "Tratamiento de Cauce del Río Chillón para el Control de Inundaciones" que forma parte integrante de la presente resolución.

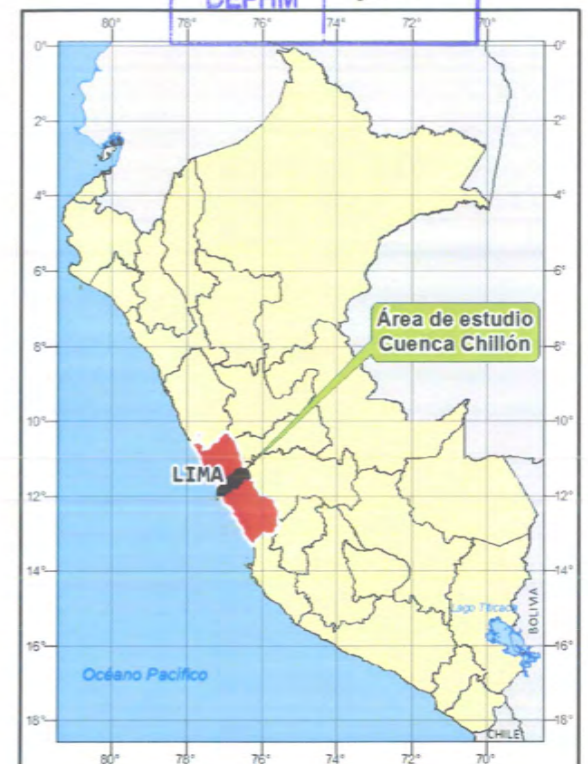
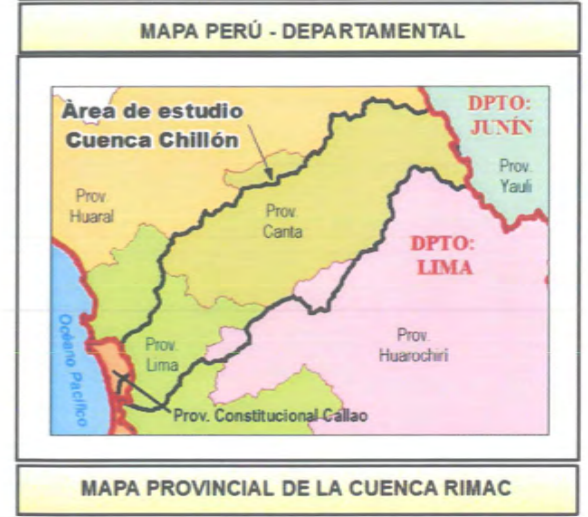
Departamento: LIMA	Provincia: CANTA	Distrito: Santa Rosa de Quives
SIG Ing: S. Quiñones	Elaborado Ing: S. Quiñones	Revisado Ing: T. Alfaro A.
Aprobado Ing: W. Echevarría	Fecha: Julio 2013	FIGURA: 23

**Propuesta de medidas estructurales
Sector Sta. Rosa de Quives, Km 50**

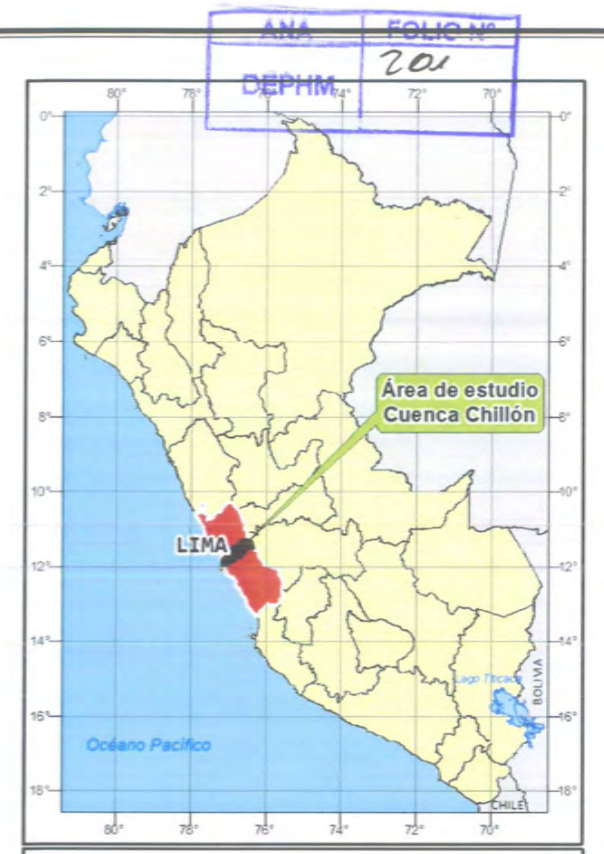
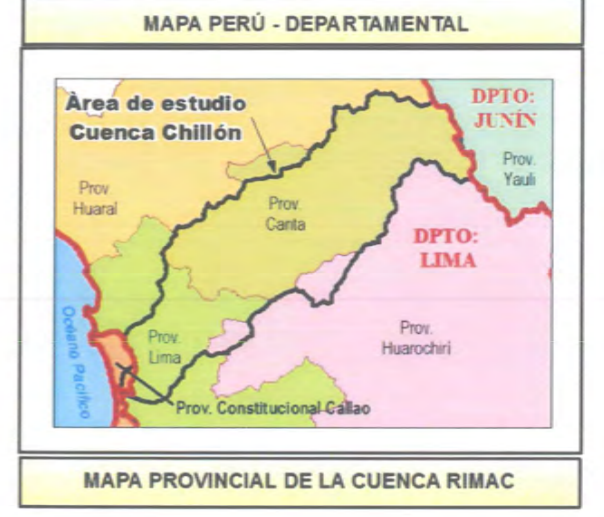
Departamento: LIMA	Provincia: CANTA	Distrito: Santa Rosa de Quives
SG: Ing. S. Quiñones	Elaborado: Ing. S. Quiñones	Revisado: Ing. T. Alfaro A.
Aprobado: Ing. W. Echevarría	Fecha: Julio 2013	FIGURA: 24

Propuesta de medidas estructurales Sector Sta. Rosa de Quives, Km 50

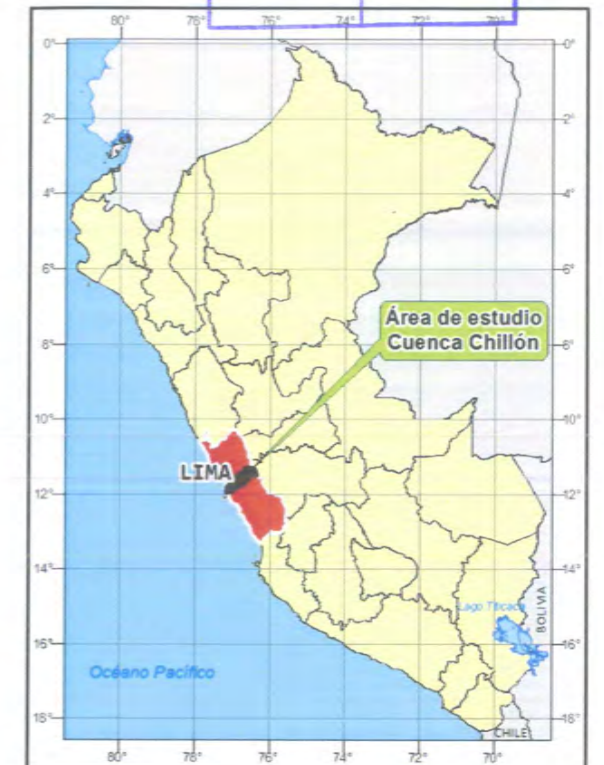
Departamento: LIMA	Provincia: CANTA	Distrito: Huaros-Canta
SG: Ing. S. Quiriones	Elaborado: Ing. S. Quiriones	Revisado: Ing. T. Alfaro A.
Aprobado: Ing. W. Echevarría	Escala: 1/1250	FIGURA: 27
Fecha: Julio 2013

**Propuesta de medidas estructurales
Sector Huaros-Canta: Km 100**
