**MAPA DE PELIGROS DE LA CIUDAD DE
YURACYACU**

INFORME FINAL

**PROYECTO INDECI – PNUD PER / 02/ 051
CIUDADES SOSTENIBLES**

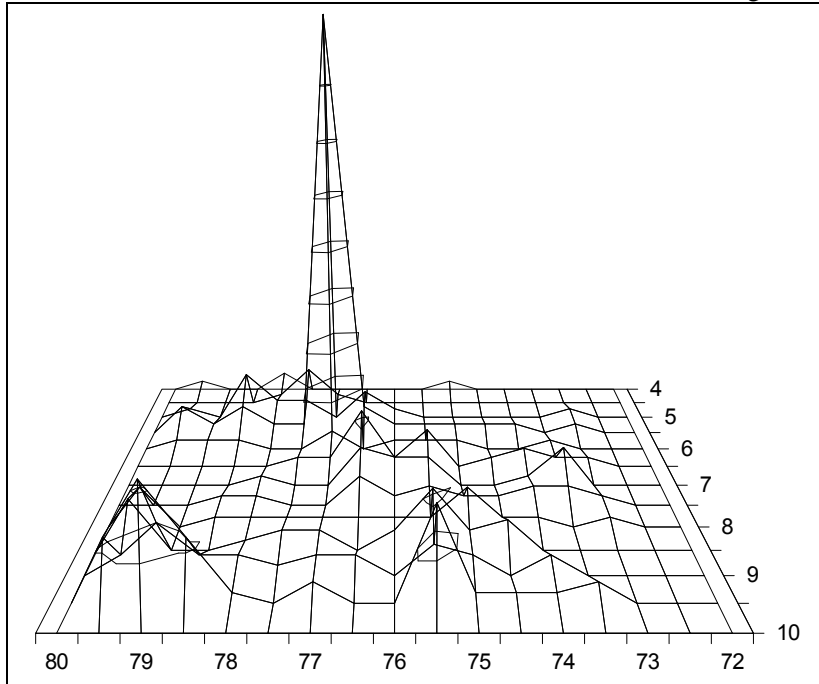
Fig. 2. Vista tridimensional de la actividad sísmica (Distribución Espacial) de la región San Martín y áreas vecinas, para sismos con profundidades focales de 0 á 33 km. La tercera dimensión representa el número total de sismos ocurridos en una célula de 0.5° x 0.5°, para el área comprendida entre las Longitudes 73° Oeste á 80° Oeste, y las Latitudes 4°Sur á 10°Sur.

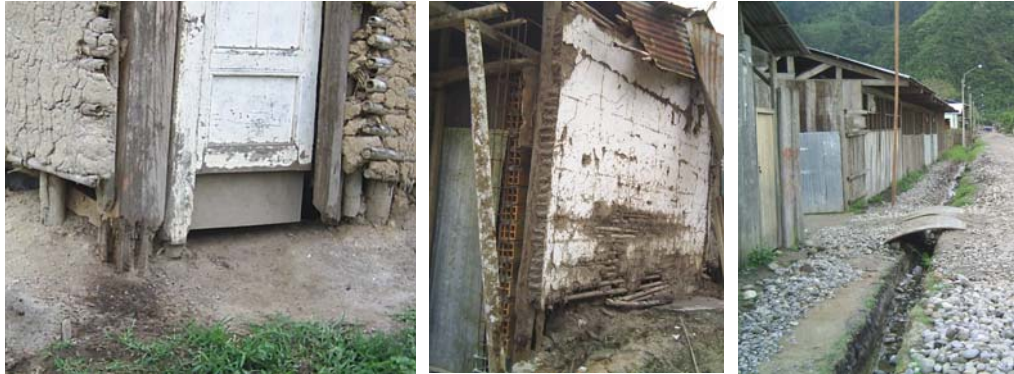
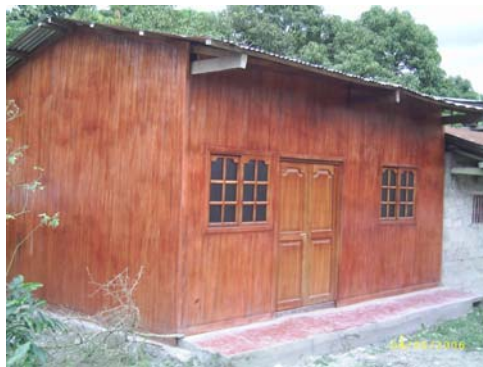
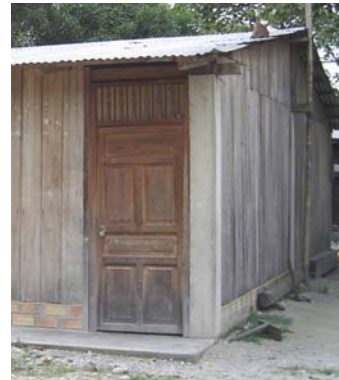
- La ejecución de los aleros debe proteger la madera y caña de las lluvias (aún cuando se presenten con vientos).

- Ejecutar las cunetas de evacuación pluvial correspondientes a fin de evitar que las aguas de lluvias que discurren por el entorno de la vivienda, mojen o humedezcan el suelo de la misma y los elementos de madera en contacto el suelo.
- Ejecutar las columnas de madera a colocarse en el suelo con una capa de protección de brea, y embebidas en el concreto de la cimentación (e caso no se usen conectores metálicos).
- Los pisos deberán levantarse encima del nivel natural del suelo en 0.20 m como mínimo, por corresponder a zonas lluviosas.

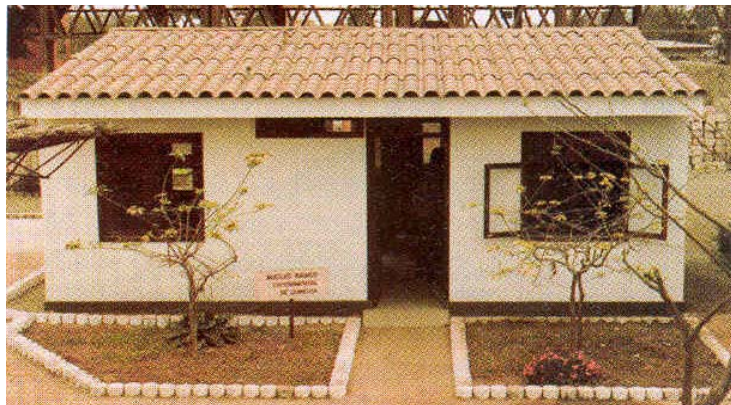
Fig. 6.6. Casa modelo de quincha construida en ININVI.

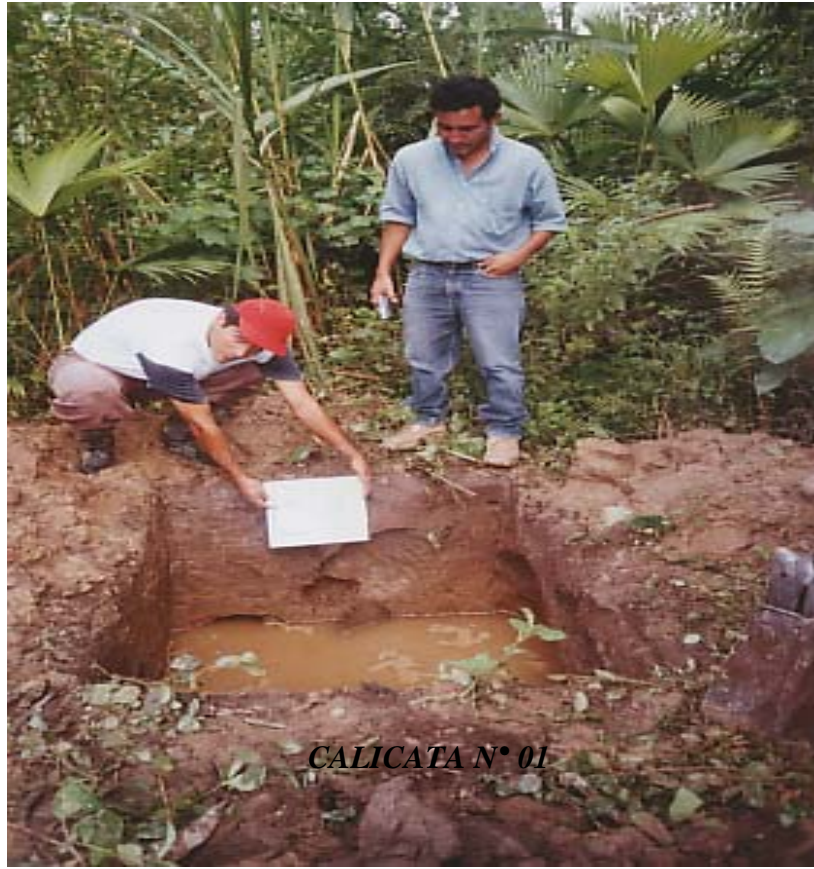
CALICATA N° 01

I	<p><i>Suelo arcilloso color negro con mezcla de material en descomposición y raíces, suelo con olor característico</i></p>
II	<p><i>El suelo es un limo con presencia de arcilla con 88.82 % de finos , color marrón con trazas de arcilla amarillo-gris con una resistencia al corte deficiente, de consistencia suave de compresibilidad media de finos de baja Plasticidad, trabajado con humedad natural de campo.</i></p>
III	<p><i>Suelo arenoso limoso con mezcla de arcilla y limo con presencia de agua, arena suelta, de grano medio a fino, no plástico con 21.75% de finos con LL = 20.98% ,color marrón con trazas de arcilla gris, con resistencia corte de regular a buena, arena saturada</i></p>

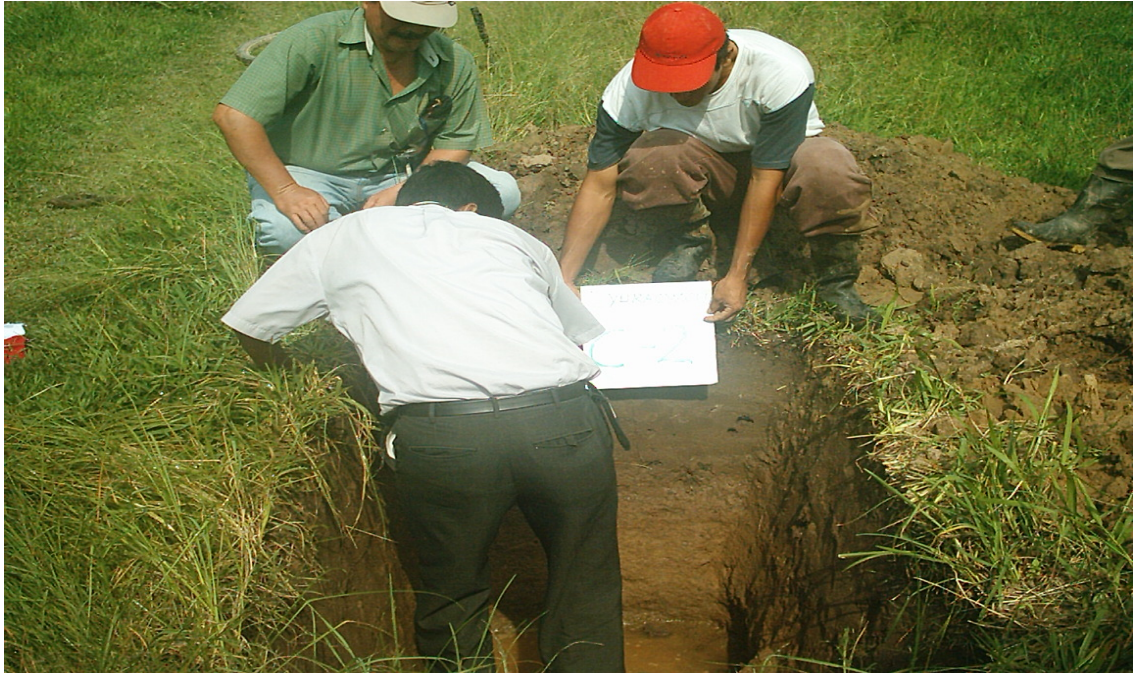
CALICATA N° 02

I	<i>Suelo arcilloso color negro con mezcla de material en descomposición y raíces, suelo con olor característico</i>
II	<i>Suelo arcilloso inorgánico en estado natural de consistencia blanda, arcilla delgada con arena, plasticidad media con 73% de finos , LL = 24.94% ,color marrón con trazas de arcilla gris, con una resistencia al corte de regular de compresibilidad y expansión mediana a elevada en condición saturada</i>
III	<i>Suelo arenoso limoso con mezcla de arcilla y limo con presencia de agua, arena suelta, de grano medio a fino, no plástico con 13.27% de finos con LL = 19.54% ,color marrón con trazas de arcilla gris, con resistencia corte de regular a buena, arena saturada</i>

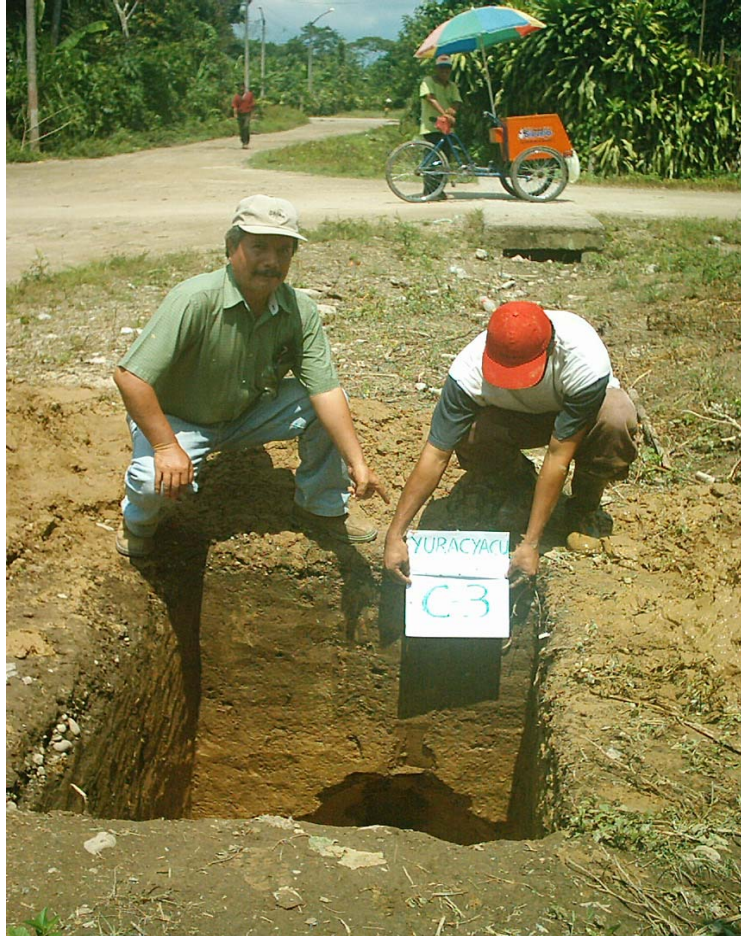
CALICATA N° 03

I	<i>Suelo arcilloso color negro con mezcla de material en descomposición y raíces, suelo con olor característico</i>
II	<i>Suelo arcilloso inorgánico en estado natural de consistencia blanda, arcilla delgada con arena, plasticidad media con 74% de finos , LL = 30.39% ,color marrón con trazas de arcilla gris, con una resistencia al corte de regular de compresibilidad y expansión mediana a elevada en condición saturada</i>
III	<i>Suelo arenoso limoso con mezcla de arcilla y limo con presencia de agua, arena suelta, de grano medio a fino, no plástico con 12.18% de finos con LL = 11.44% ,color blanquecino con trazas de limo blanquecino, con resistencia corte de regular a buena, arena saturada</i>

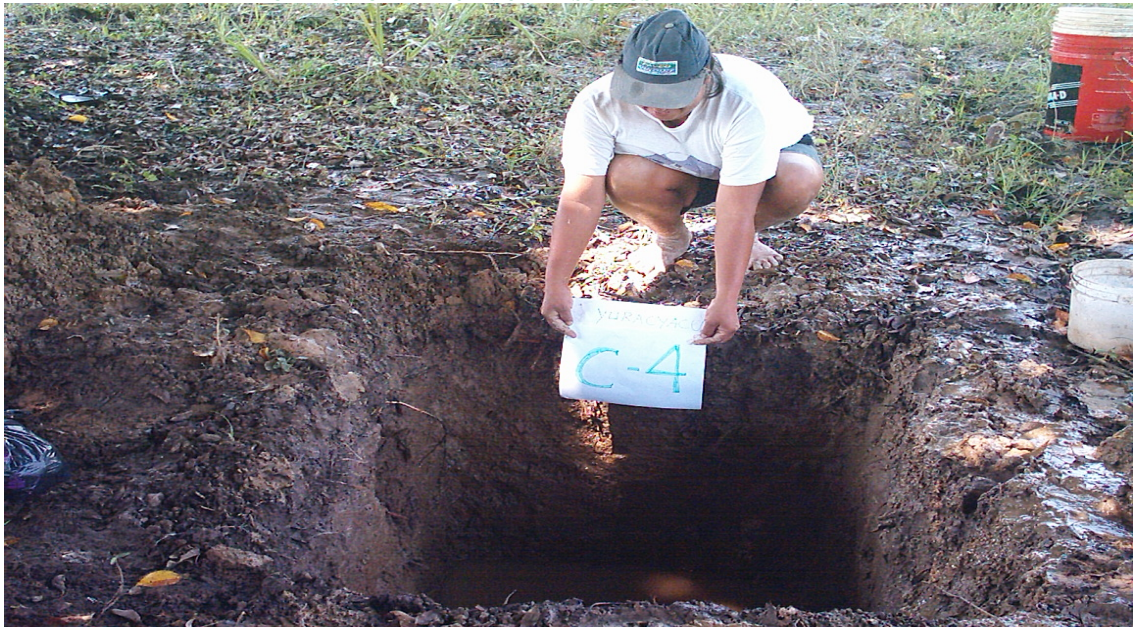
CALICATA N° 04

I	<i>Suelo arcilloso color negro con mezcla de material en descomposición y raíces, suelo con olor característico</i>
II	<i>Suelo arcilloso inorgánico en estado natural de consistencia blanda, arcilla delgada con arena, plasticidad media con 96% de finos , LL = 45.03% ,color marrón con trazas de arcilla gris, con una resistencia al corte de regular de compresibilidad y expansión mediana a elevada en condición saturada</i>
III	<i>El suelo es una grava arcillosa mezcla de arena y limo, arcilla mal graduado con 12.57 % de finos , LL= 19.31% con matriz arcillosa de color grisáceo con una resistencia al corte buena, de compacidad media no plástico, trabajado con humedad natural de campo.</i>

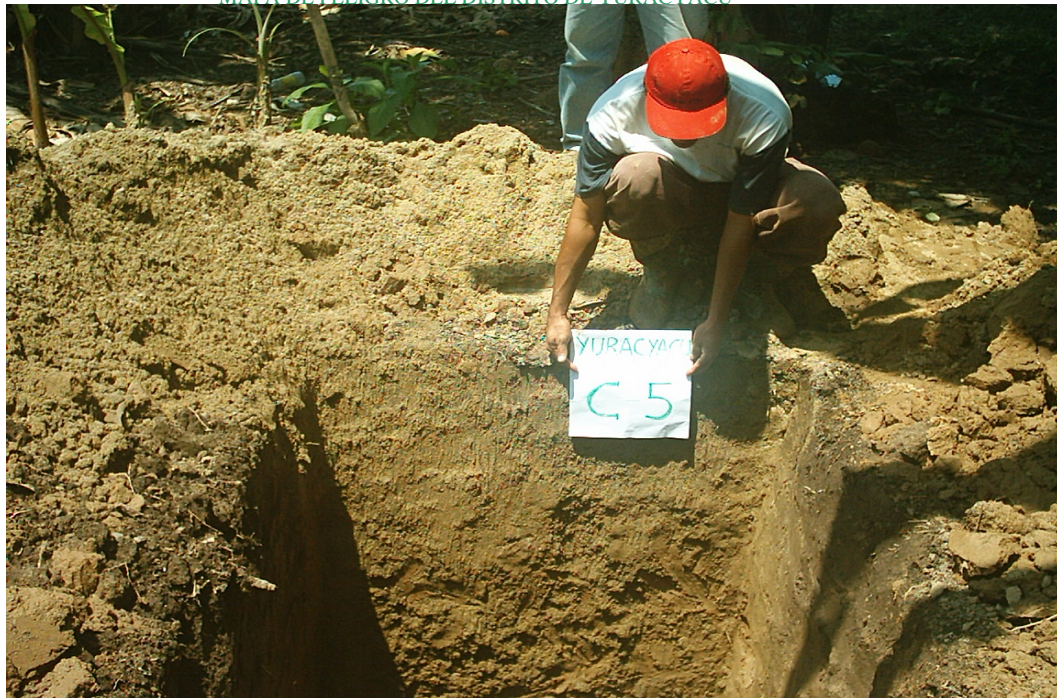
CALICATA N° 05

I	<p><i>Suelo arcilloso color negro con mezcla de material en descomposición y raíces, suelo con olor característico</i></p>
II	<p><i>Suelo arcilloso inorgánico en estado natural de consistencia blanda, arcilla delgada con arena, plasticidad media con 96% de finos , LL = 45.03% ,color marrón con trazas de arcilla gris, con una resistencia al corte de regular de compresibilidad y expansión mediana a elevada en condición saturada</i></p>
III	<p><i>Suelo arenoso de compacidad suelta, de 0.40 metros</i></p> <p><i>El suelo es una grava arcillosa mezcla de arena y limo, arcilla mal graduado con 15.39 % de finos , LL= 21.53% con matriz arcillosa de color grisáceo con una resistencia al corte buena, de compacidad media no plástico, trabajado con humedad natural de campo.</i></p>

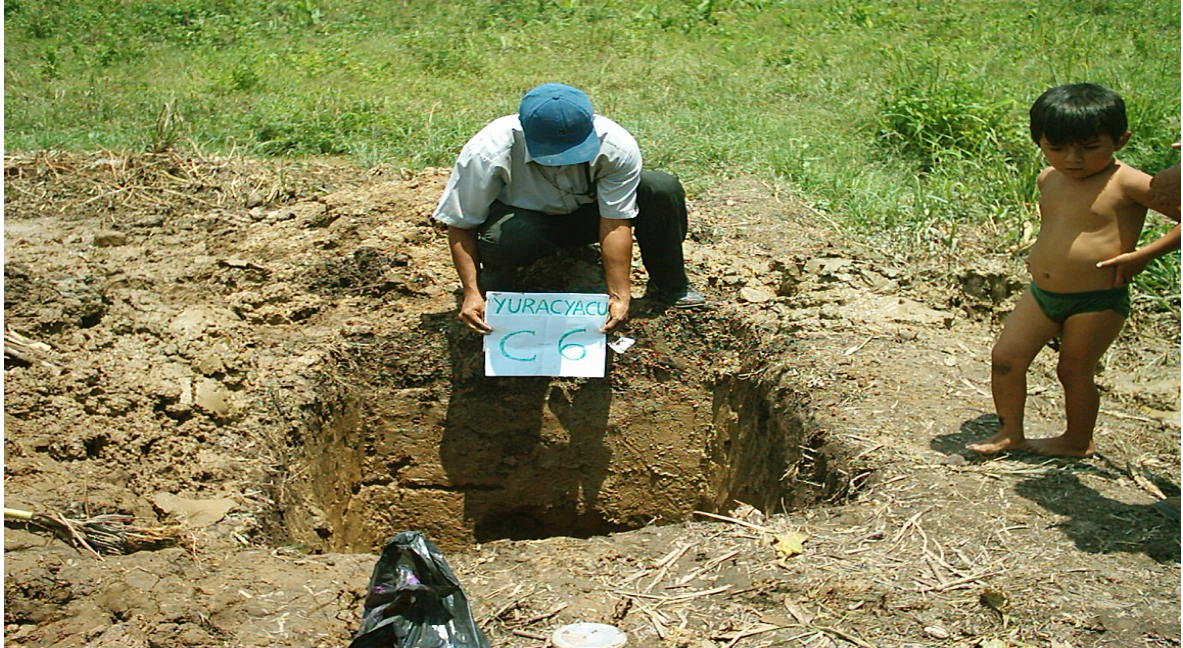
CALICATA N° 06

I	<p><i>Suelo arcilloso color negro con mezcla de material en descomposición y raíces, suelo con olor característico</i></p>
II	<p><i>Suelo arcilloso inorgánico en estado natural de consistencia blanda, arcilla delgada con arena, plasticidad media con 98% de finos , LL = 33.78% ,color marrón con trazas de arcilla gris, con una resistencia al corte de regular de compresibilidad y expansión mediana a elevada en condición saturada</i></p>
III	<p><i>Suelo arenoso de compacidad suelta, de 0.40 metros</i></p> <p><i>El suelo es una grava arcillosa mezcla de arena y limo, arcilla mal graduado con 12.18 % de finos , LL= 18.54% con matriz arcillosa de color grisáceo con una resistencia al corte buena, de compacidad media no plástico, trabajado con humedad natural de campo.</i></p>

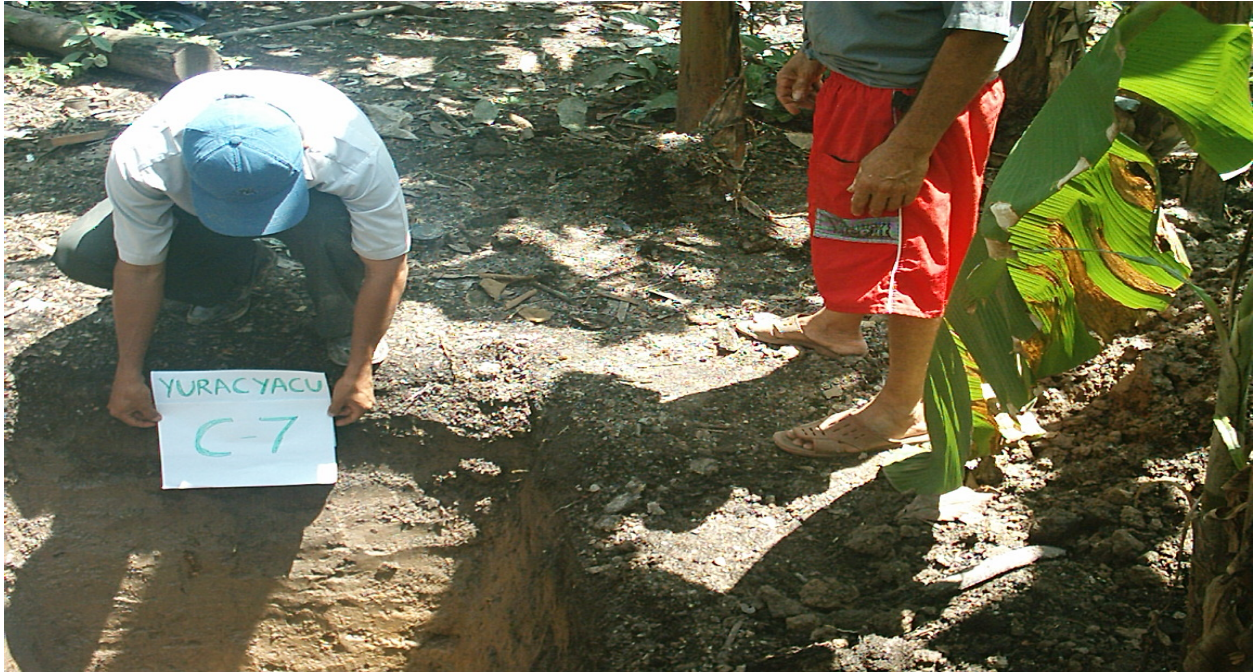
CALICATA N° 07

I	<i>Suelo arcilloso color negro con mezcla de material en descomposición y raíces, suelo con olor característico</i>
II	<i>Suelo arcilloso inorgánico en estado natural de consistencia blanda, arcilla delgada con arena, plasticidad media con 96% de finos , LL = 33.41% ,color marrón con trazas de arcilla gris, con una resistencia al corte de regular de compresibilidad y expansión mediana a elevada en condición saturada</i>
III	<i>Suelo arenoso limoso con mezcla de arcilla y limo con presencia de agua, arena suelta, de grano medio a fino, no plástico con 18.03% de finos con LL = 20.33% ,color marrón con trazas de arcilla gris, con resistencia corte de regular a buena, arena saturada</i>

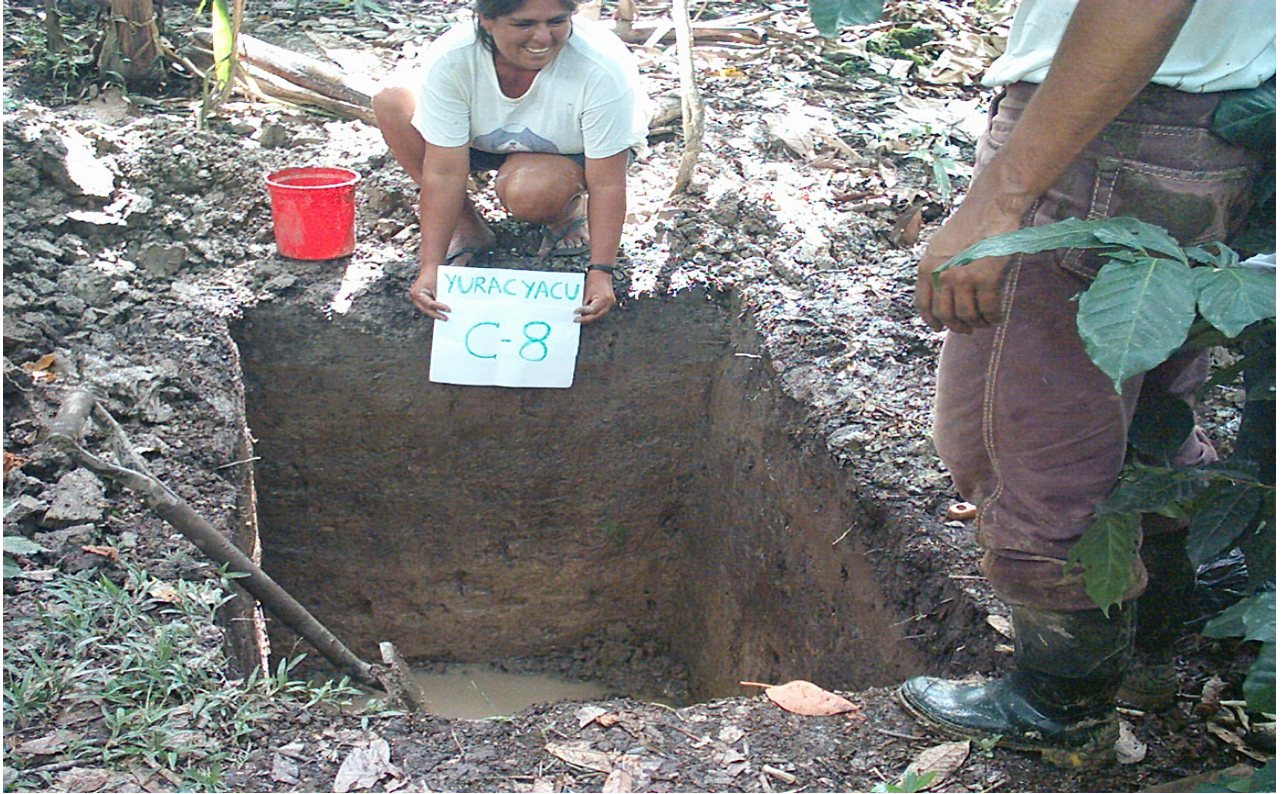
CALICATA N° 08

I	<i>Suelo arcilloso color negro con mezcla de material en descomposición y raíces, suelo con olor característico</i>
II	<i>Suelo arcilloso inorgánico en estado natural de consistencia blanda, arcilla delgada con arena, plasticidad media con 92% de finos , LL = 30.62% ,color marrón con trazas de arcilla gris, con una resistencia al corte de regular de compresibilidad y expansión mediana a elevada en condición saturada</i>
III	<i>Suelo arenoso limoso con mezcla de arcilla y limo con presencia de agua, arena suelta, de grano medio a fino, no plástico con 12.11% de finos con LL = 21.77% ,color marrón con trazas de arcilla gris, con resistencia corte de regular a buena, arena saturada</i>

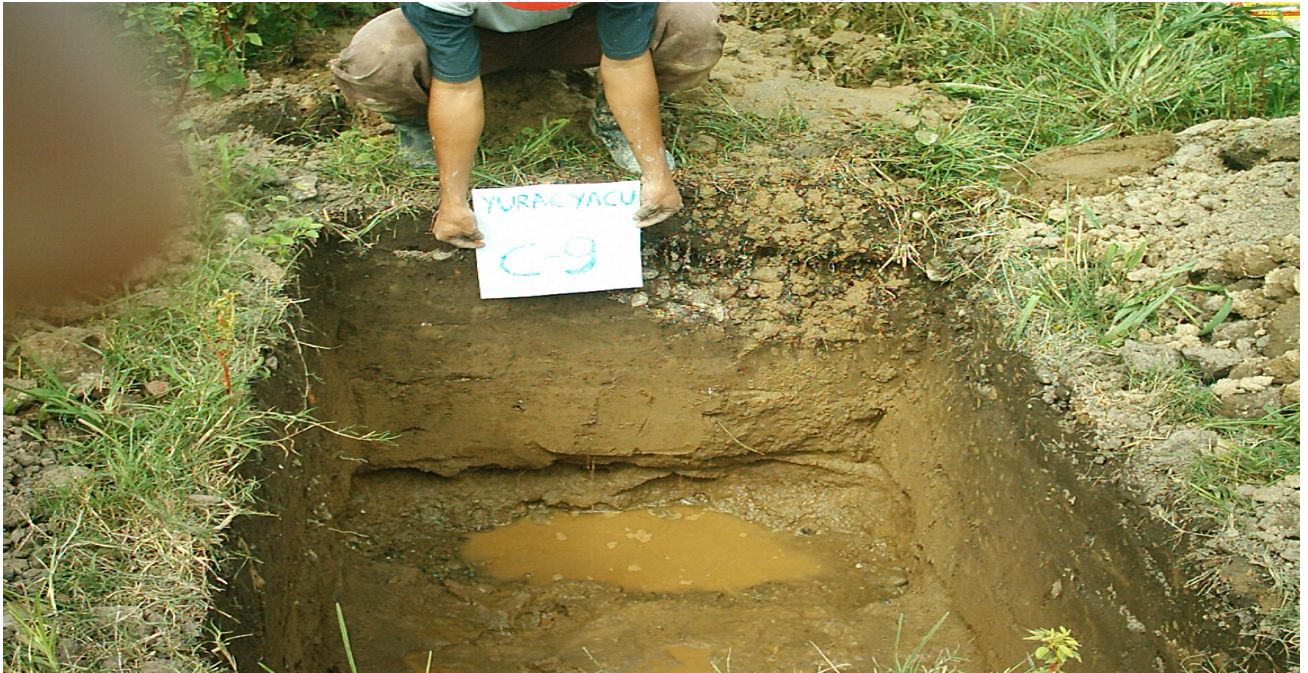
CALICATA N° 09

I	<i>Suelo arcilloso color negro con mezcla de material en descomposición y raíces, suelo con olor característico</i>
II	<i>Suelo arenoso limoso con mezcla de arcilla y limo con presencia de agua, arena suelta, de grano medio a fino, no plástico con 31.80% de finos con LL = 22.53% ,color marrón , con resistencia al corte de regular a buena, arena saturada</i>
III	<i>El suelo es una grava arcillosa mezcla de arena y limo, arcilla mal graduado con 12.78 % de finos , LL= 19.53% con matriz arcillosa de color grisáceo con una resistencia al corte buena, de compacidad media no plástico, trabajado con humedad natural de campo.</i>

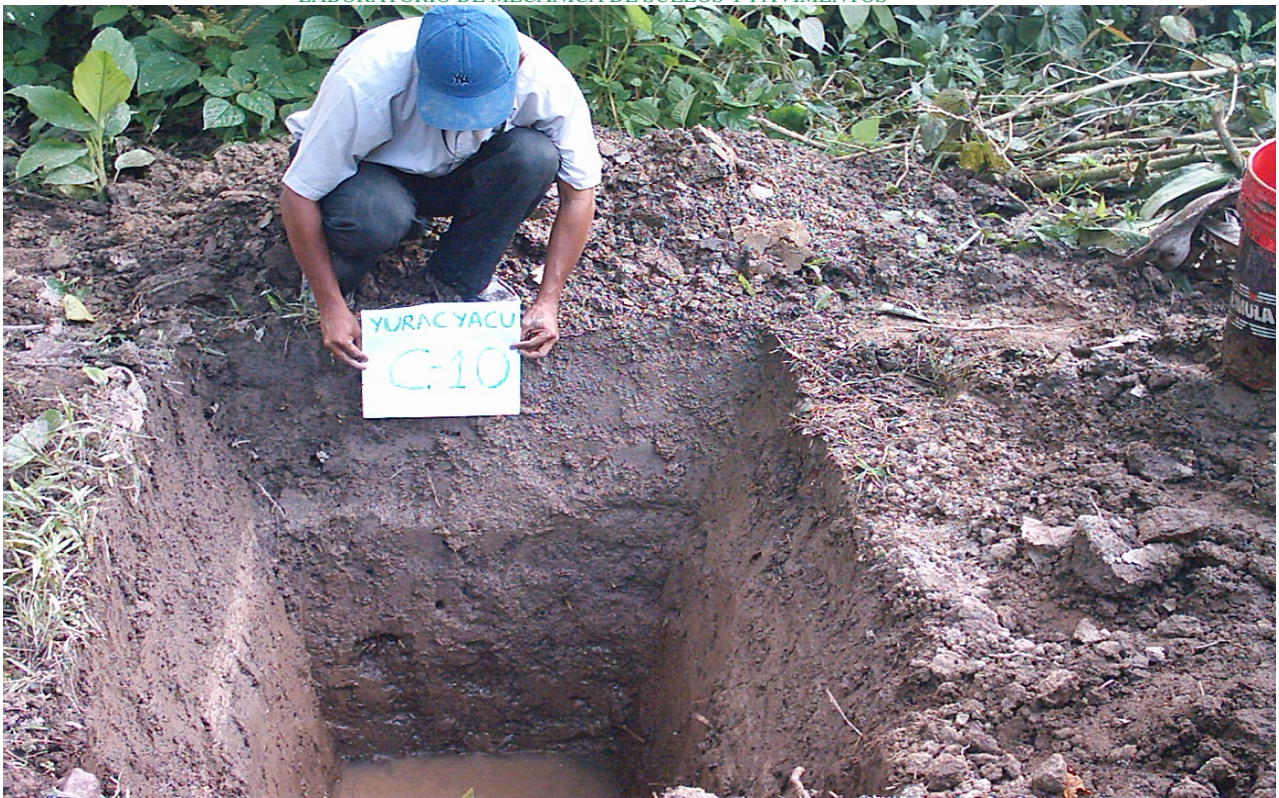
CALICATA N° 10

I	<p><i>Suelo arcilloso color negro con mezcla de material en descomposición y raíces, suelo con olor característico</i></p>
II	<p><i>Suelo arcilloso inorgánico en estado natural de consistencia blanda, arcilla delgada con arena, plasticidad media con 92% de finos , LL = 30.62% ,color marrón con trazas de arcilla gris, con una resistencia al corte de regular de compresibilidad y expansión mediana a elevada en condición saturada</i></p>
III	<p><i>Suelo arenoso limoso con mezcla de arcilla y limo con presencia de agua, arena suelta, de grano medio a fino, no plástico con 13.08% de finos con LL = 24.12% ,color marrón con trazas de arcilla gris, con resistencia corte de regular a buena, arena saturada</i></p>
