**PROYECTO INDECI PNUD PER/02/051  
CIUDADES SOSTENIBLES**

**“MAPA DE PELIGROS PLAN DE USOS DEL SUELO Y  
MEDIDAS DE MITIGACIÓN ANTE DESASTRES DE  
LA CIUDAD DE SAN RAMÓN”**

**CIUDAD DE SAN RAMÓN  
VOLUMEN I - INFORME FINAL**

**DICIEMBRE 2007**

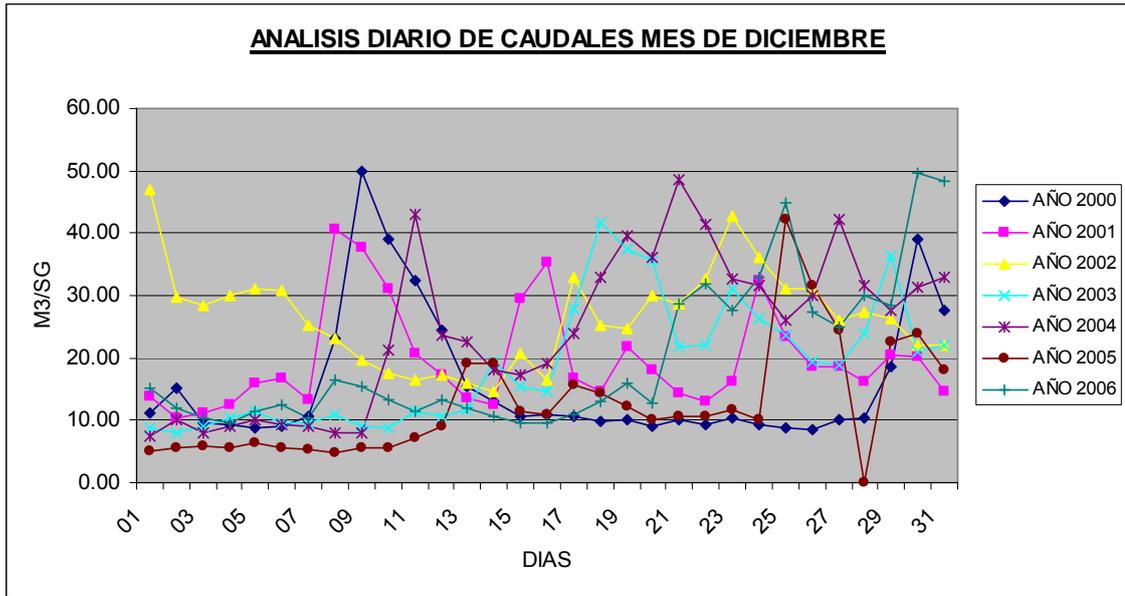
**Cuadro N° 19 y Gráfico N° 08  
CAUDALES DIARIOS EN PERIODO DE MAXIMAS AVENIDAS (M3/S) - TARMA**

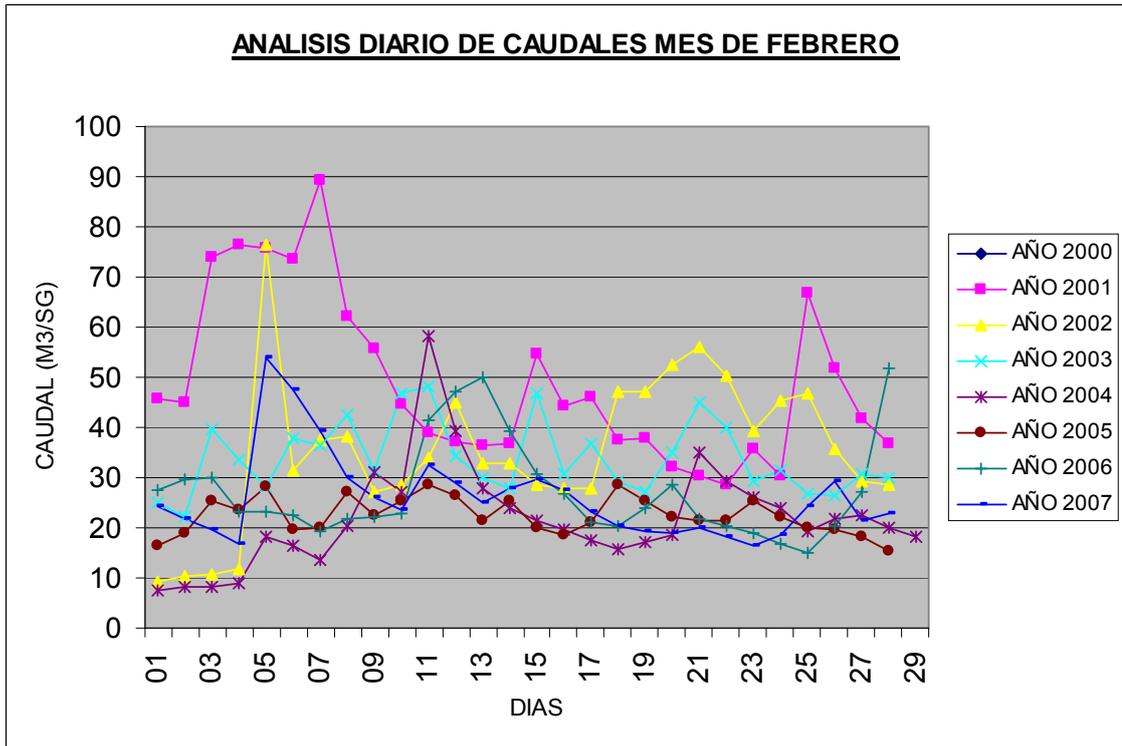
**Cuadro N° 21 y Gráfico N° 10  
 CAUDALES DIARIOS EN PERIODO DE MAXIMAS AVENIDAS (M3/SG) - TARMA**

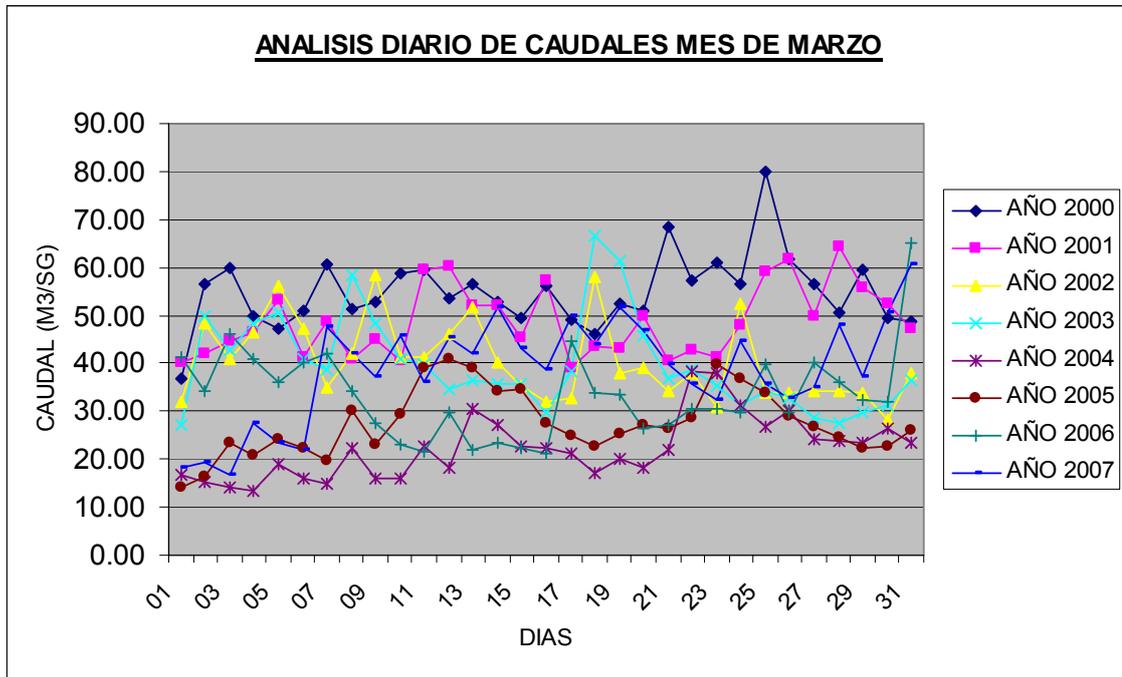
**Cuadro N° 22 y Gráfico N° 11  
CAUDALES DIARIOS EN PERIODO DE MAXIMAS AVENIDAS (M3/SG) - TARMA**

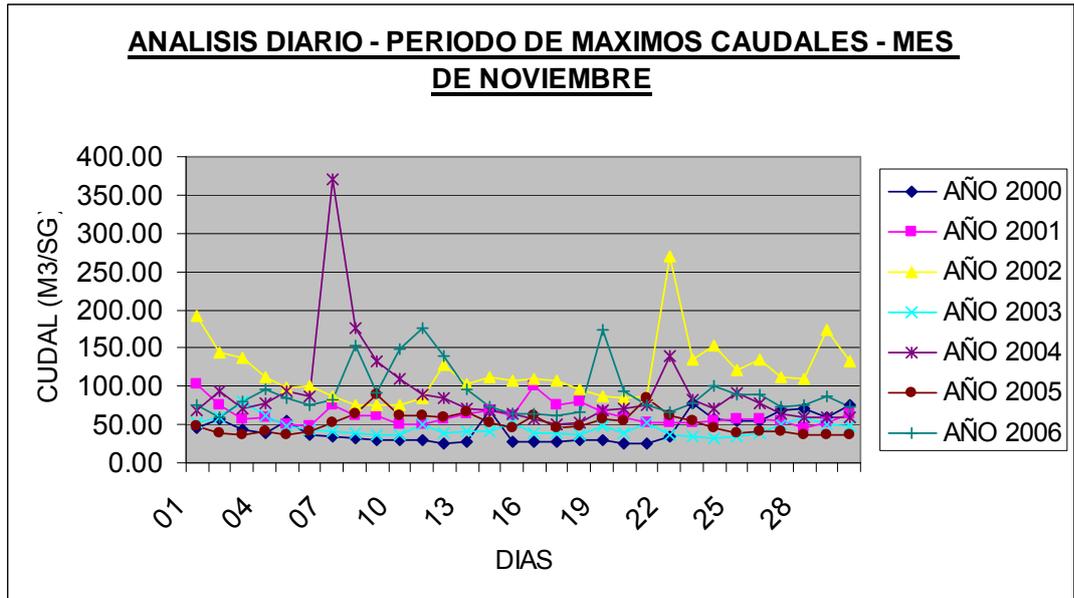
**Cuadro N° 25 y Gráfico N° 14  
CAUDALES DIARIOS EN PERIODO DE MAXIMAS AVENIDAS (M3/SG) - TULUMAYO**

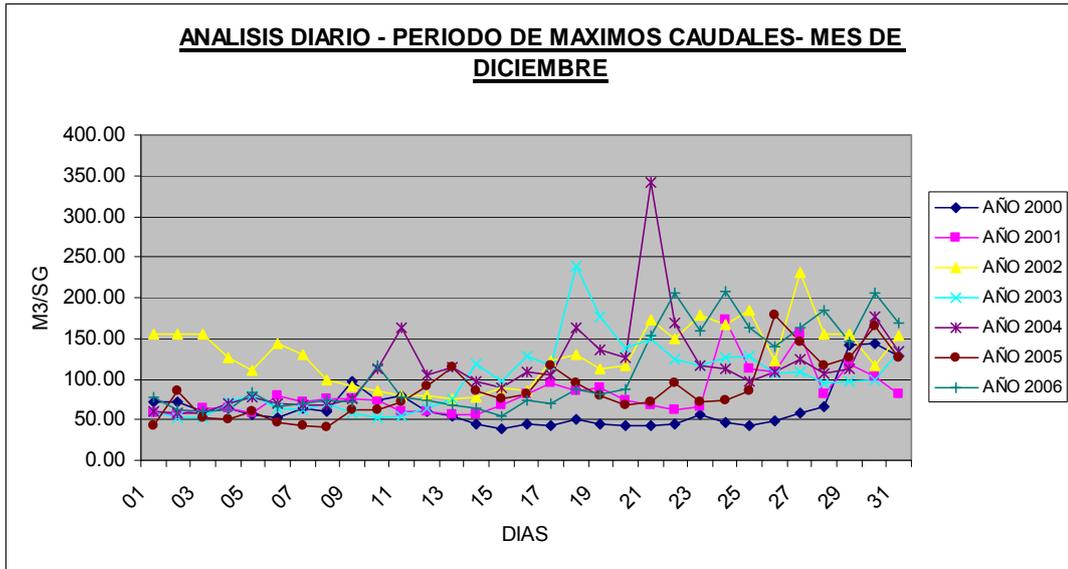
**Cuadro N° 26 y Gráfico N° 15  
CAUDALES DIARIOS EN PERIODO DE MAXIMAS AVENIDAS (M3/SG) - TULUMAYO**

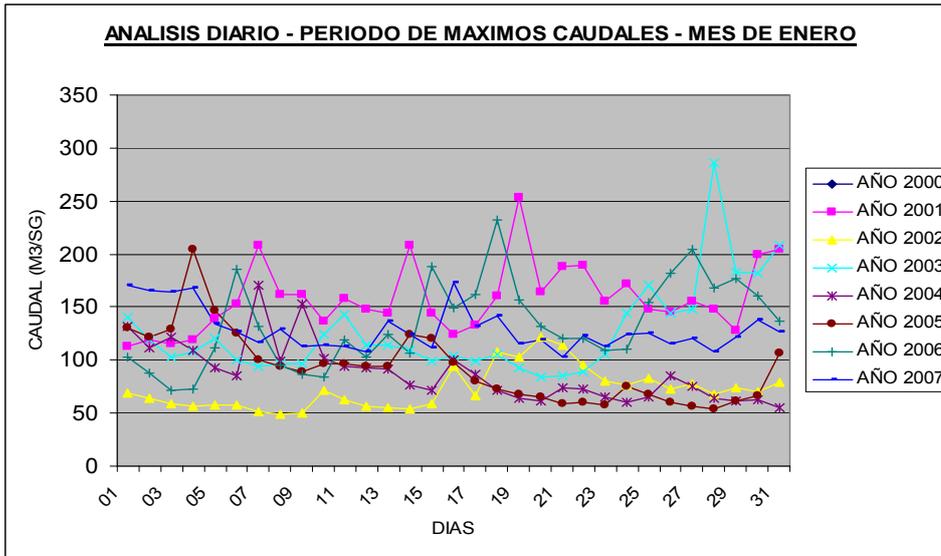
**Cuadro N° 27 y Gráfico N° 16  
 CAUDALES DIARIOS EN PERIODO DE MAXIMAS AVENIDAS (M3/SG) - TULUMAYO**

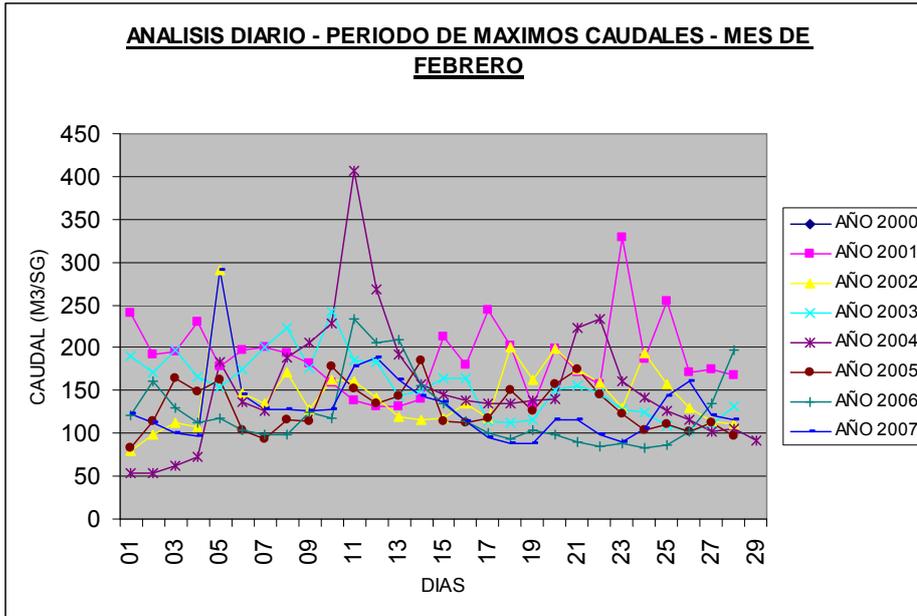
**Cuadro N° 28 y Gráfico N° 17**  
**CAUDALES DIARIOS EN PERIODO DE MAXIMAS AVENIDAS (M3/SG) - TULUMAYO**

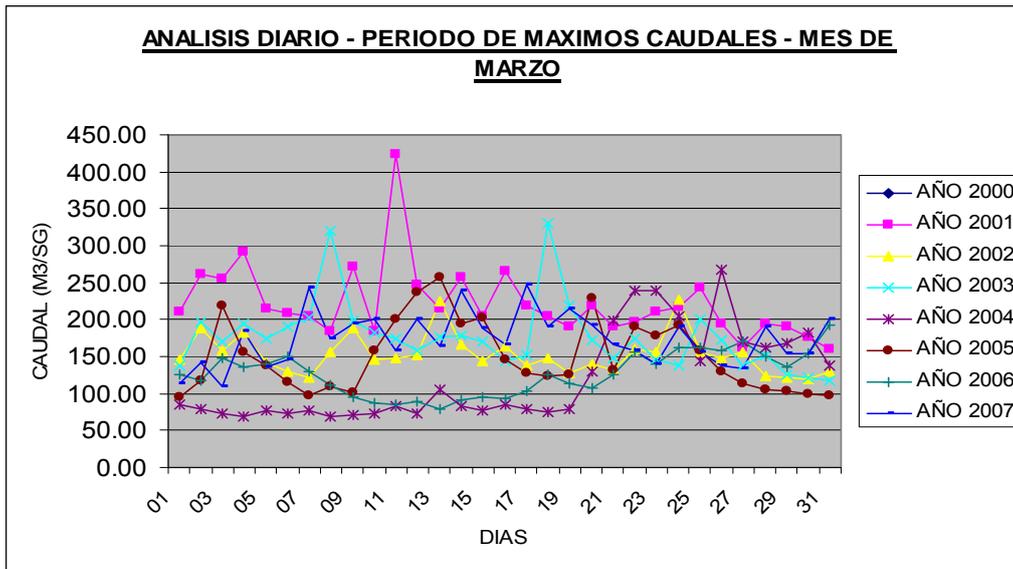
**Cuadro N° 29 y Gráfico N° 18**  
**CAUDALES DIARIOS EN PERIODO DE MAXIMAS AVENIDAS (M3/SG) - TULUMAYO**

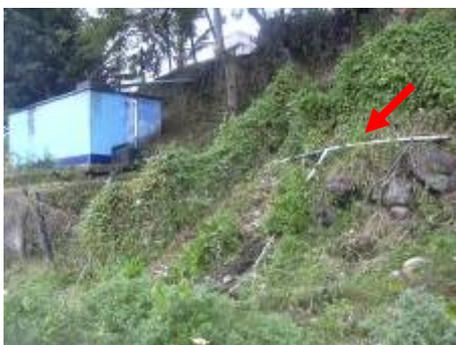
Foto N° 27 : Reservorio y tubería expuesta

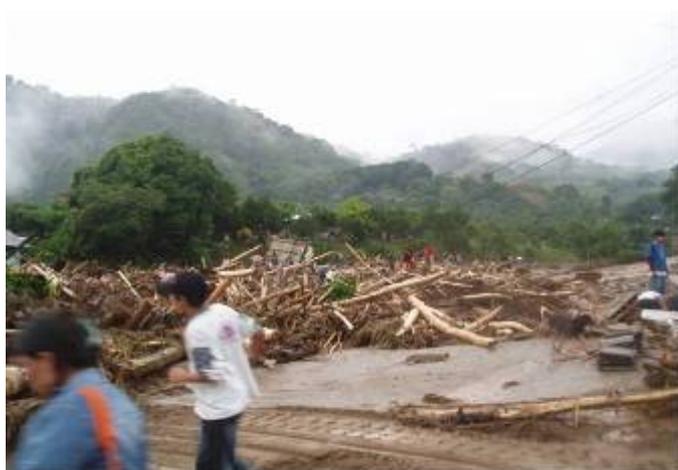
Foto N° 33 : Postes y redes BT enterrados en Huacará.

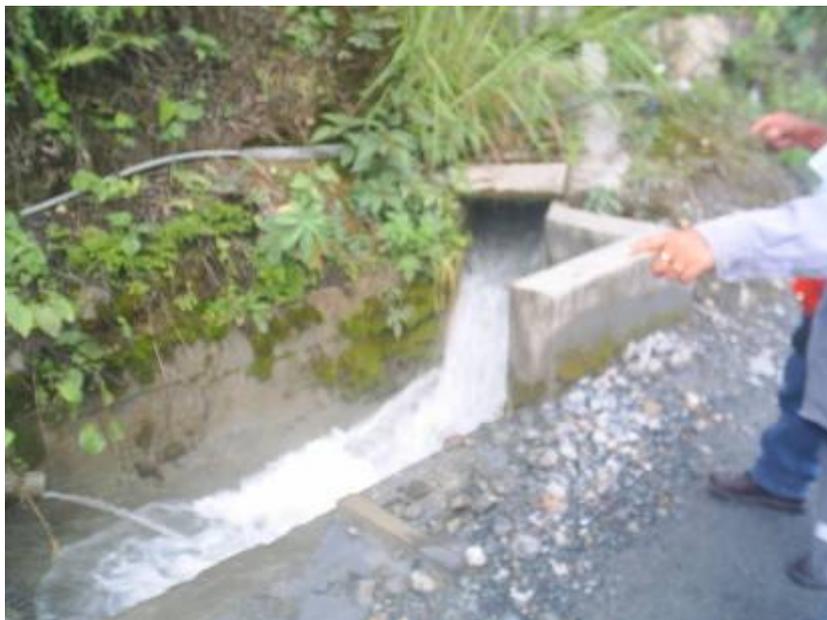
Foto N° 55 : Cuneta de descarga de relaves decantados de SIMSA

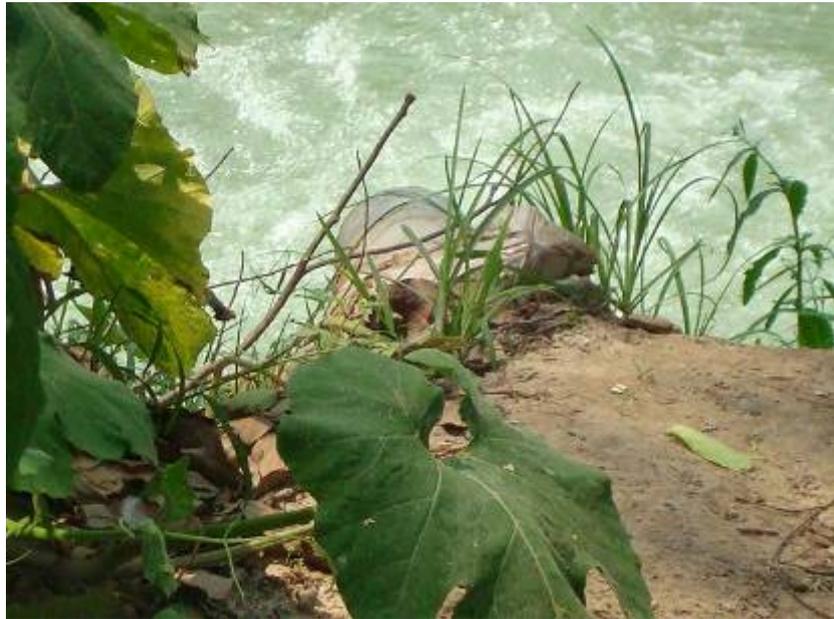
**Foto N° 56 : Vertimiento de desagües domésticos al río Tarma**

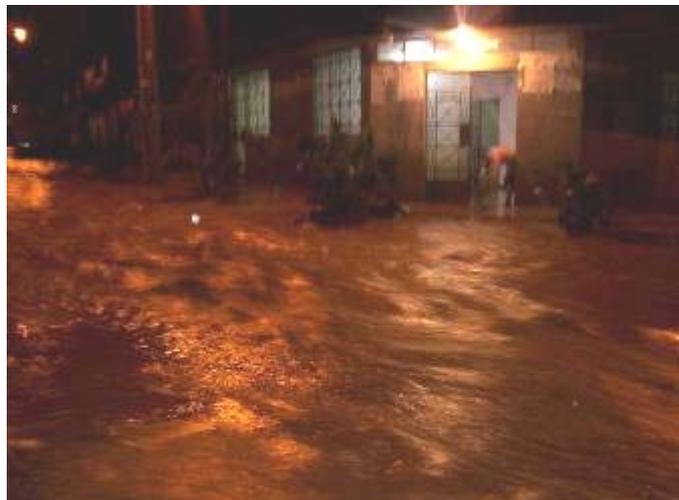
Foto N° 72 : Flujo de lodos en el casco urbano central

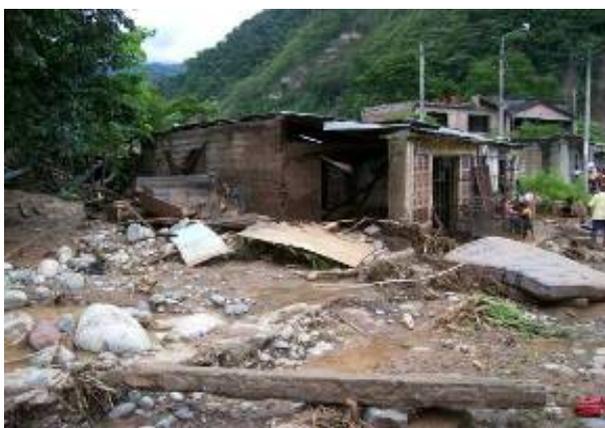
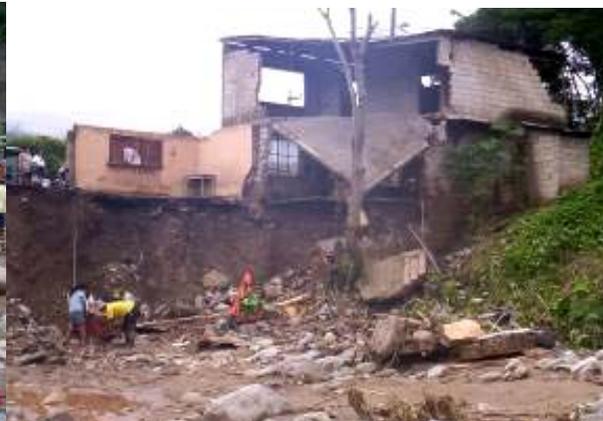
Fotos N° 75 y 76 : Inmuebles colapsados y afectados por flujos de lodo y detritos

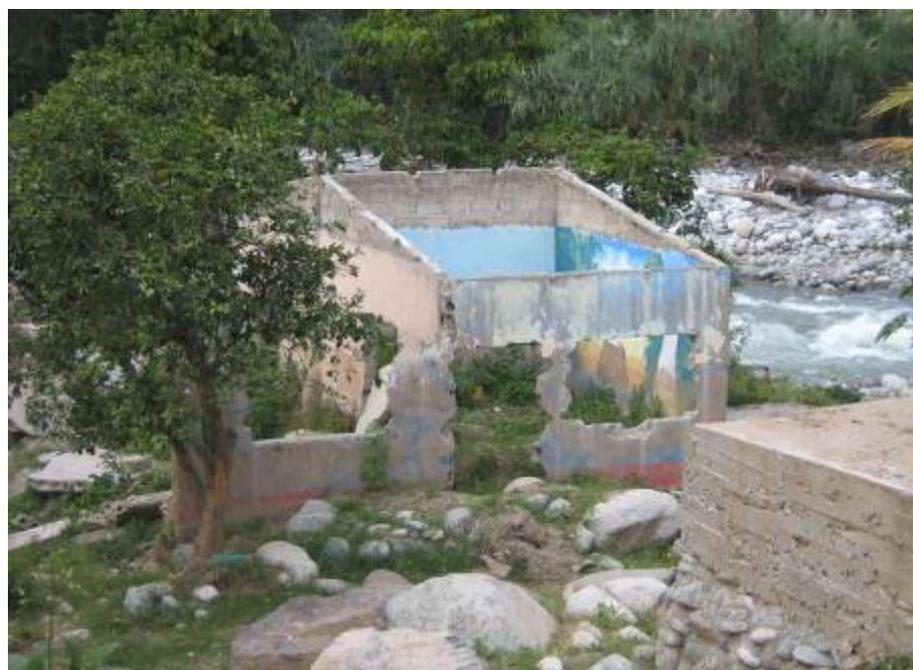
Foto N° 77 : Vivienda destruida en Malecón Tarma por el flujo de lodo y detritos de la Qda. HUacará.

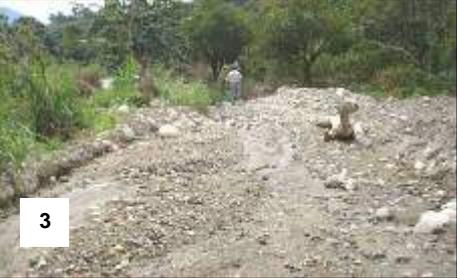
<ol style="list-style-type: none"> <li>1. Zona a proteger con roca.</li> <li>2. Reemplazar por badén</li> <li>3. Descolmatación y defensa ribereña</li> </ol>
<b>TEMPORALIDAD</b>	<b>PRIORIDAD</b>
A corto plazo	Primera

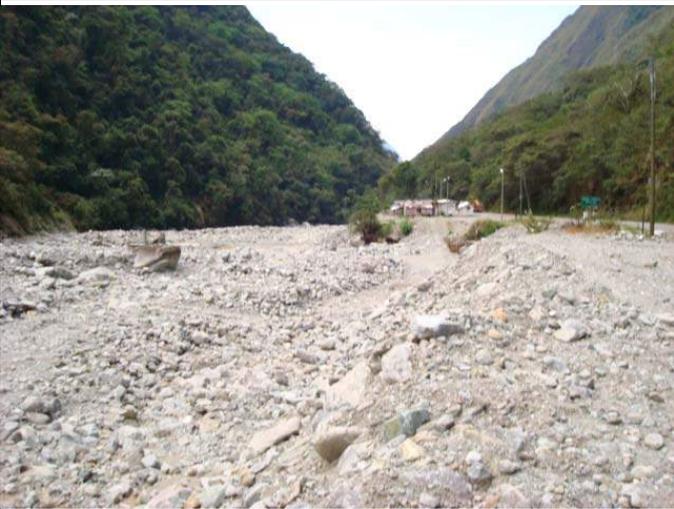
<p style="text-align: center;">Vista aguas abajo del cauce río Tarma (desde qda. Yanango) zona de potencial desborde</p>
Distrito de San Ramón, río Tarma, qda. Yanango – San José de Utcuyacu.	
<b>OBJETIVOS:</b>	
<ul style="list-style-type: none"> <li>▪ Plantear la solución para detener la creciente erosión de la margen derecha, ubicada entre la qda. Yanango y el anexo San José de Utcuyacu.</li> <li>▪ Descolmatar el cauce del río y con el material de corte conformar el dique semicompactado y disponer el enrocado acomodado.</li> <li>▪ Preservar la integridad de las familias del anexo de San José de Utcuyacu, ubicadas a un costado de la Carretera Central.</li> <li>▪ Evitar que la carretera central pueda ser cortada en una avenida extraordinaria.</li> <li>▪ Recortar un promontorio rocoso en la margen izquierda.</li> </ul>

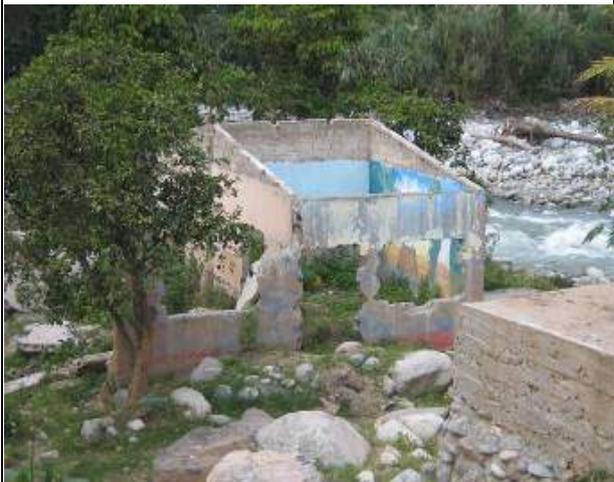
A.H. Malecón Tarma afectado por erosión fluvial del río Tarma y flujo de lodo y detritos de la Qda. Huacará. 22/01/2007
