Informe Técnico N° A6796

PELIGROS GEOLÓGICOS EN EL SECTOR DE HUARCAS

Región Ayacucho
Provincia Vilcas Huamán
Distrito Acomarca
Paraje Huarcas

FEBRERO
2018

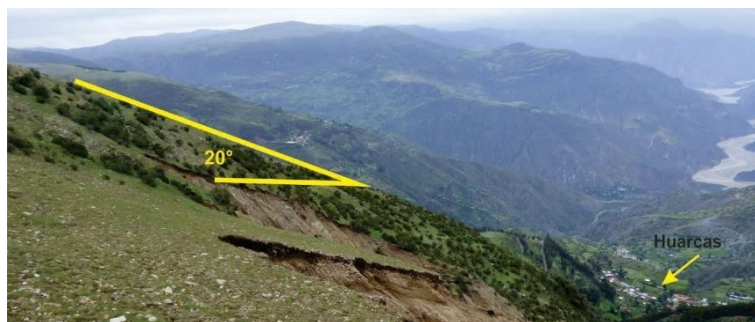
Foto 1. Parte de la quebrada Huarcas, donde las laderas presentan una pendiente de 20° .

Las laderas adyacentes presentan pendientes tienen valores entre 20° a 30° , varían según la litología, donde se tienen limoarcillitas es más suave, mientras que en las zonas con areniscas son de hasta 30° (fotos 1 y 2).

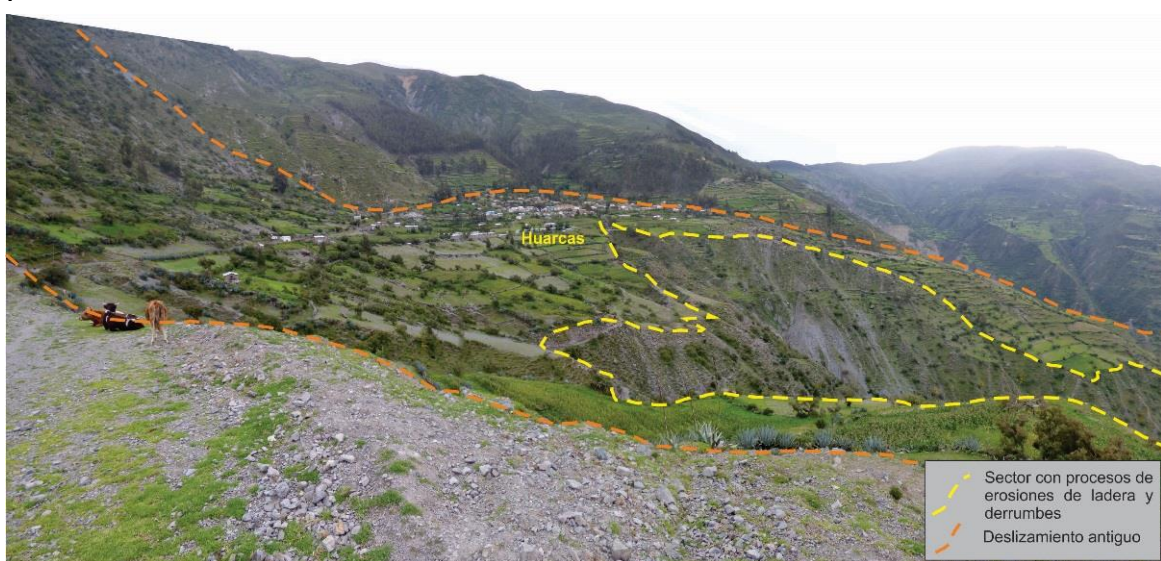
Foto 3. Sector Huarcas. Se distingue una zona plana, ligeramente convexa de un depósito de movimiento en masa antiguo que típica un deslizamiento.

Los deslizamientos antiguos ocurridos en el pasado geológico reciente, han generado depósitos que cerraron el cauce de la quebrada Huayramahuayco; sobre uno de estos está asentado el poblado de Huarcas (foto 3 y figura 3).

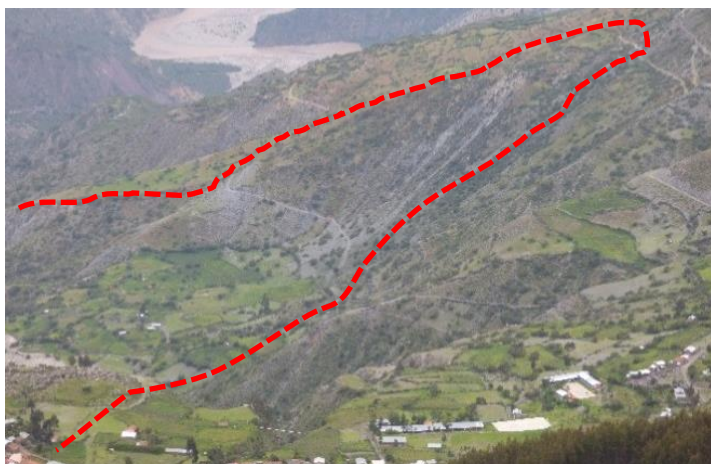
Estos eventos son mega-deslizamientos de tipo rotacional; con escarpas de longitudes comprendidas entre 1000m y 600m, de formas semicirculares y elongadas. Algunos de los deslizamientos presentan escarpe único. Los saltos de las escarpas principales están erosionados por procesos de cárcavas.

Foto 4. Megadeslizamiento antiguo (Escarpa en líneas rojas), que represo a la quebrada Huayramahuayco.

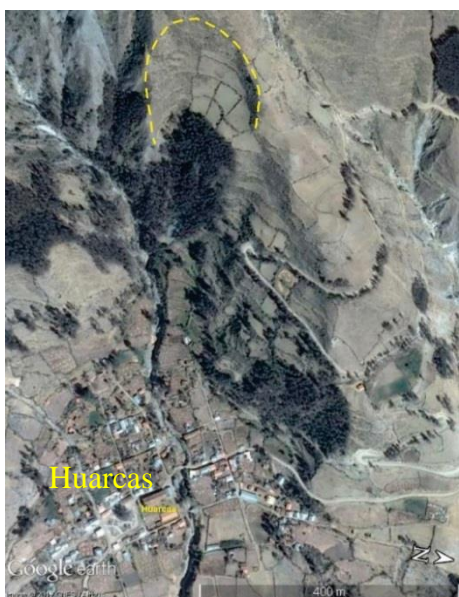
Se aprecia además cicatrices de antiguos deslizamientos, que de una manera u otra han modelado el relieve en Huarcas.

Figura 5. Se aprecia la cicatriz de un deslizamiento antiguo (Línea amarilla).

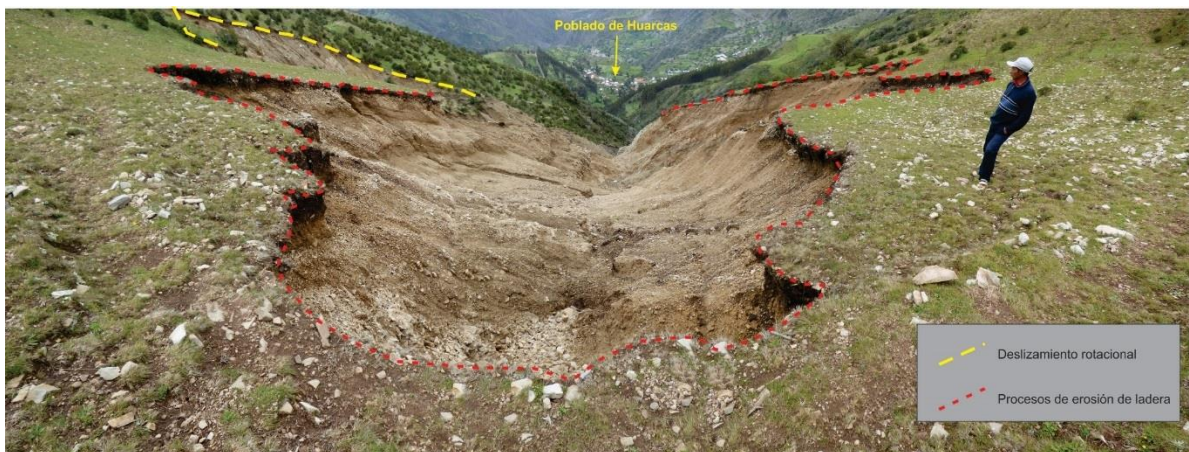
- a) Deslizamiento rotacional. Se presentó en la cabecera de la margen izquierda de la quebrada Huayramahuayco, posee un escarpe de 70 m, con salto variable entre 10m a 5m y es de forma semicircular (fotos 6 y 7). El factor detonante del evento fueron las precipitaciones pluviales presentadas en el periodo lluvioso del 2016.

- Rocas conformadas por limoarcillitas con areniscas moderadamente meteorizadas, y moderadamente fracturadas, de mala calidad.
- La intercalación de limoarcillitas y areniscas, permite que el agua se infiltre en las areniscas y se retenga en las limoarcillitas, saturando al terreno.
- Incremento del peso de la masa inestable, por la saturación del terreno.
- El buzamiento de los estratos rocosos a favor de la pendiente (N25°E), permite que la masa inestable se genere a favor de la pendiente.
- Pendiente del terreno, mayor del 20°, permite que la zona inestable se deslice pendiente abajo.

Foto 6. Procesos de derrumbes y deslizamientos en las nacientes de la quebrada.

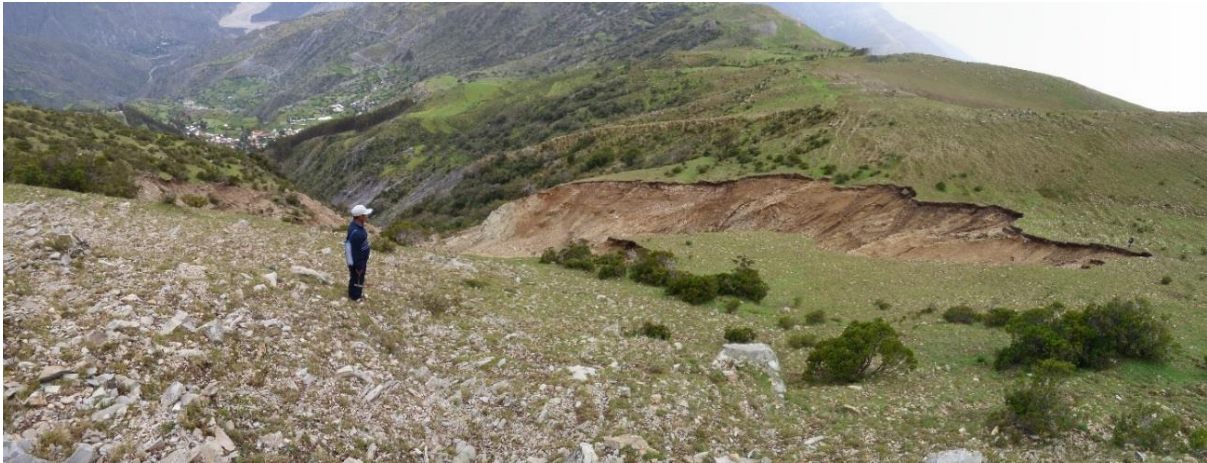
Foto 7. Zona inestable, cabecera de la quebrada, hacia la parte baja se muestra el poblado de Huarcas.

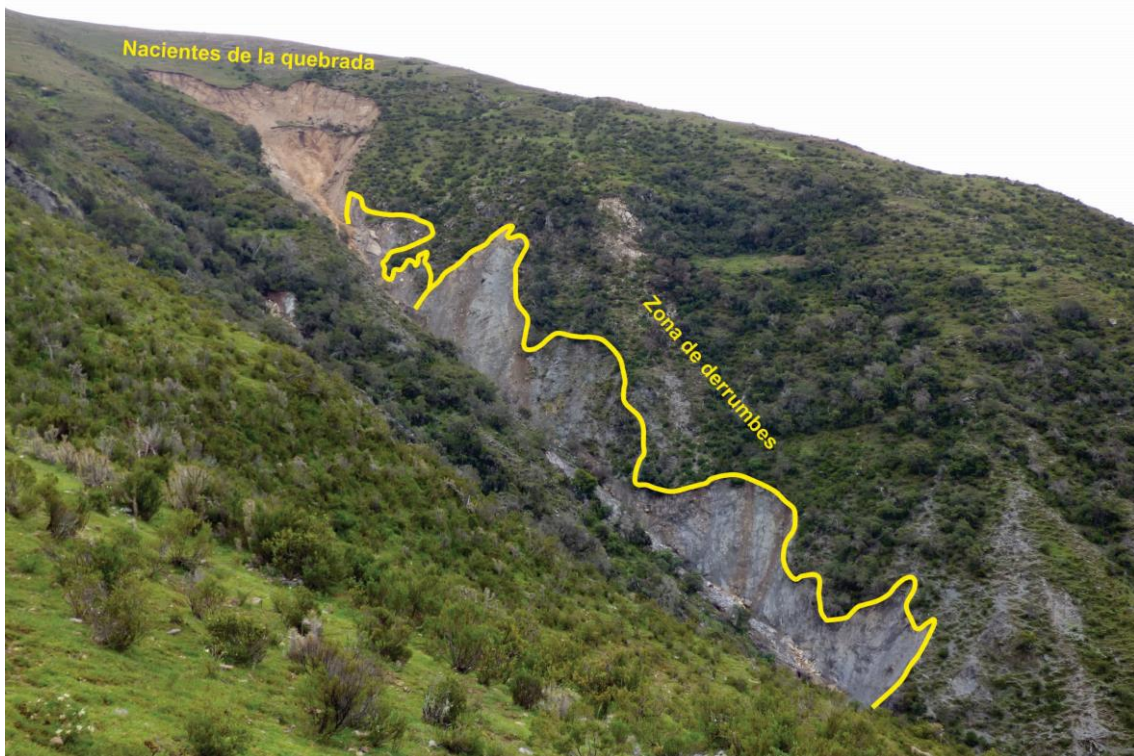
Foto 8. Se observa la cabecera de la quebrada y parte de la margen izquierda, se aprecian procesos de derrumbes.

Sector	Imagen setiembre 2013	Imagen junio 2016
Cabecera de la quebrada (foto 8; figura 6)	Presencia de derrumbes y deslizamientos.	Se aprecia el incremento de derrumbes en la margen izquierda. En la cabecera se amplió el deslizamiento y los derrumbes.
Parte superior-media de la quebrada	Presencia de derrumbes en ambas márgenes	Se reactivaron y se incrementaron los derrumbes.
Parte de la desembocadura de la quebrada (figura 7).	Presencia de una planicie formada por un antiguo flujo de detritos	Sobre este antiguo depósito se aprecia un nuevo flujo de detritos.

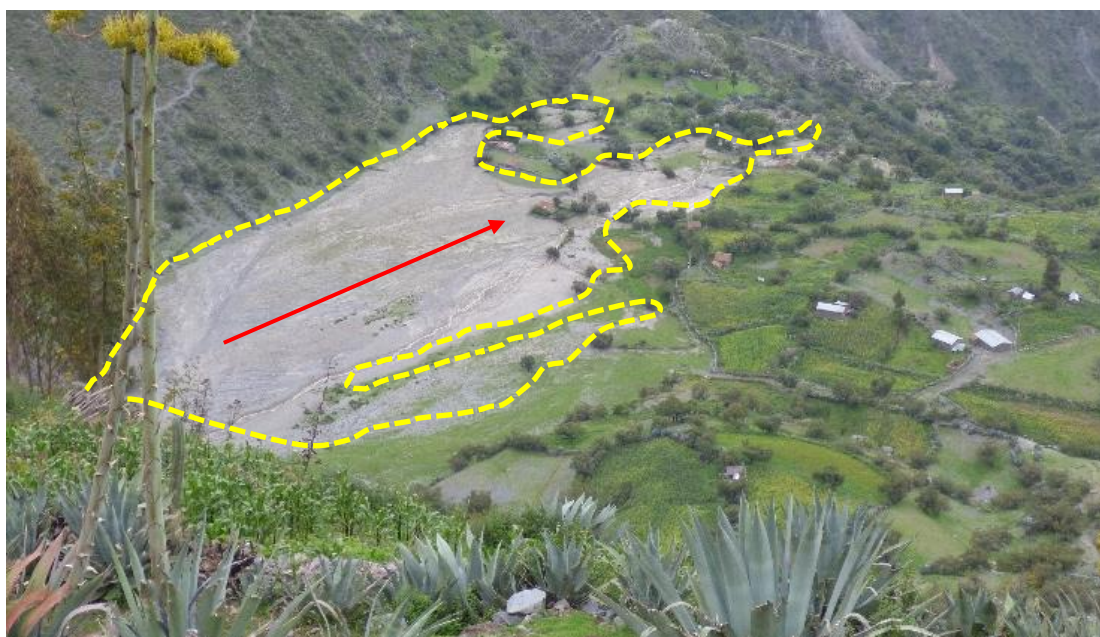
El huaico está conformado por un depósito de gravas, bloques, englobados en matriz areno-limosa.

Foto 9. Depósito generado por el flujo de detritos (2016), que discurrió por el antiguo depósito del deslizamiento.

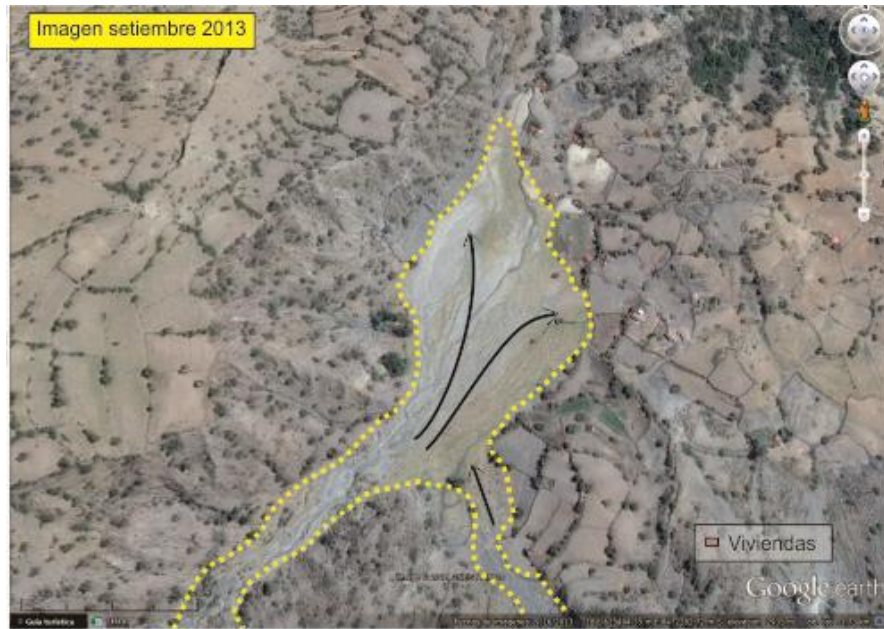
- Seis viviendas, terrenos de cultivo, puentes peatonales y carrozables. Las viviendas afectadas se encuentran en el sector Pampa, donde se explayó el flujo.

Figura 8. Se muestra las viviendas ubicadas dentro del depósito y en las inmediaciones del depósito reciente que fueron afectadas

- Es necesario que las viviendas ubicadas en el borde de la quebrada Huayramahuayco, en el borde de la quebrada S/N y del sector Pampa, sean reubicadas (figuras 8 y 9), porque de generarse eventos de mayores dimensiones serían afectadas.

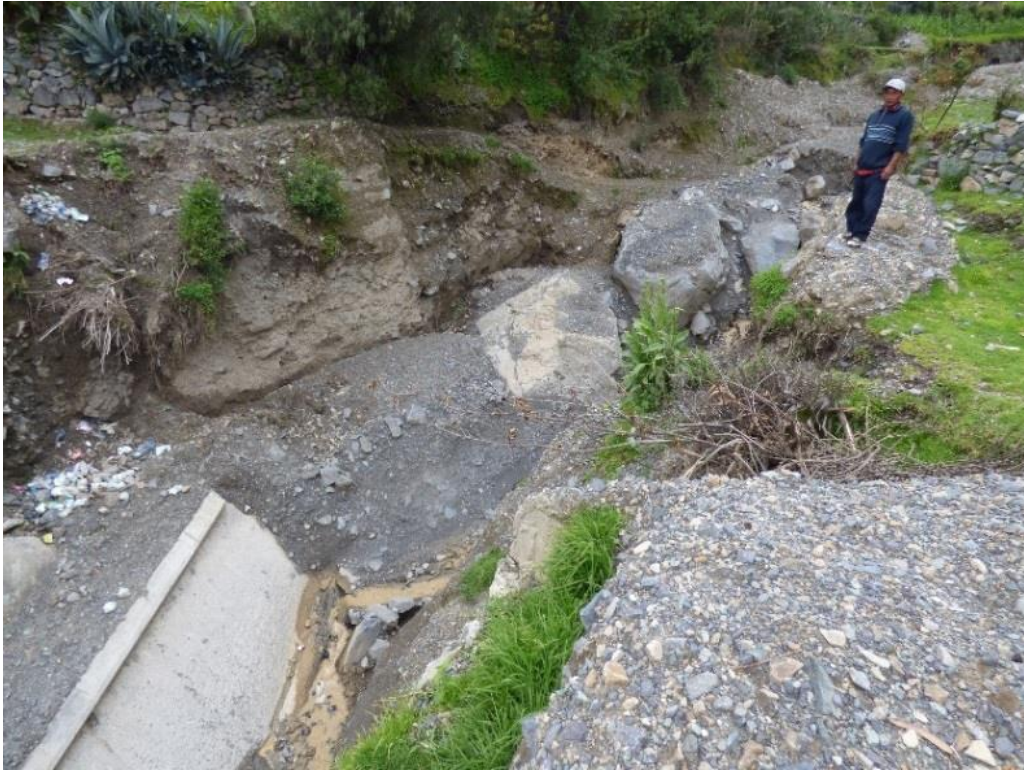
- Las viviendas que están en el borde de la quebrada, no fueron afectadas, pero ante un evento de mayor dimensión pueden ser afectadas.
- El paso del flujo generado en el 2016, destruyó completamente dos puentes peatonales y afectó otro más (fotos 10 y 11); sobre este último destruyó las barandas de seguridad.

Foto 10. Puente peatonal destruido, por la erosión lateral del paso del flujo de detritos.

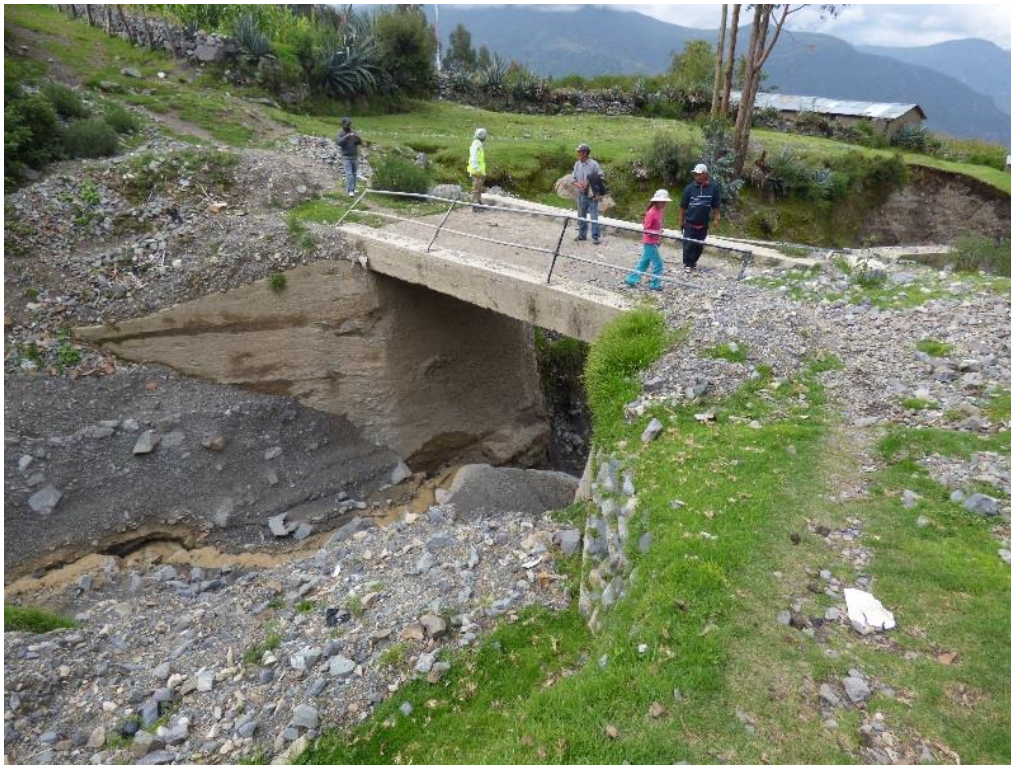
Foto 11. Puente peatonal afectado, por la erosión lateral por el paso del flujo de detritos.

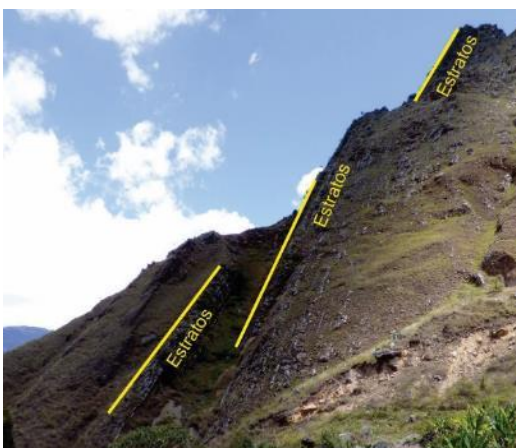
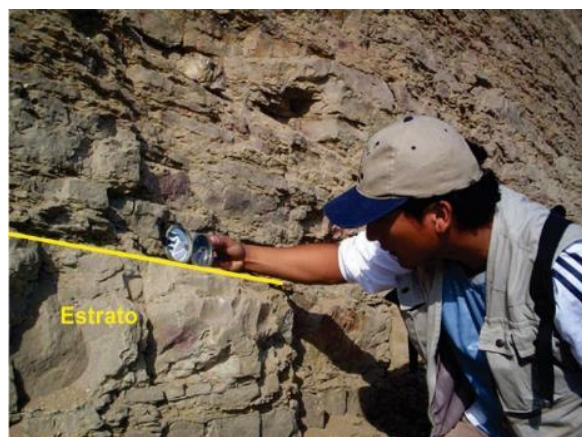
g) Fotos 12 y 13. Buzamiento de los estratos (líneas amarillas indican la inclinación).

Angulo que forma la recta de máxima pendiente de un plano con respecto a la horizontal y puede variar entre 0° y 90° (PMA: GCA, 2007). (Fotos 12 y 13).
