PROGRAMA PRESUPUESTAL 068 "REDUCCIÓN DE VULNERABILIDAD Y ATENCIÓN DE EMERGENCIAS POR DESASTRES"

IDENTIFICACIÓN DE PUNTOS CRITICOS CON RIESGO A INUNDACIONES EN RÍOS Y QUEBRADAS 2017

Lima, Marzo 2018

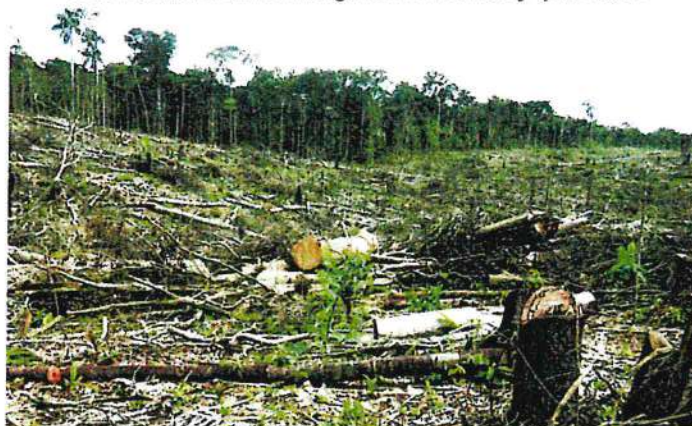
Imagen 02:
Deforestación de las márgenes de los ríos y quebradas

La deforestación de los márgenes de los ríos y quebradas en la selva y sierra, por parte del hombre viene ocasionando la conversión de superficies de bosques a la producción de monocultivos locales, hacen que el suelo pierda su capacidad de absorción y el agua escurra, arrastrando sedimentos, directamente a los cursos de agua, y reduciendo la sección de la caja hidráulica.

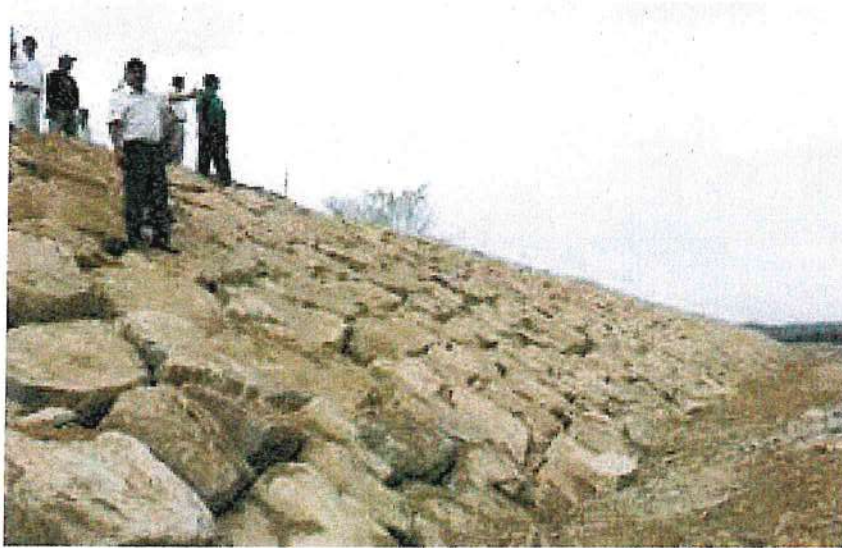
Imagen 05:
Conformación de dique enrocado

Esta actividad consiste en la protección de un sector del río a fin de evitar el desborde y erosión a causa del flujo del agua. La protección se podría realizar con: rocas, gaviones, concreto, geobolsas, geotubos y otros.

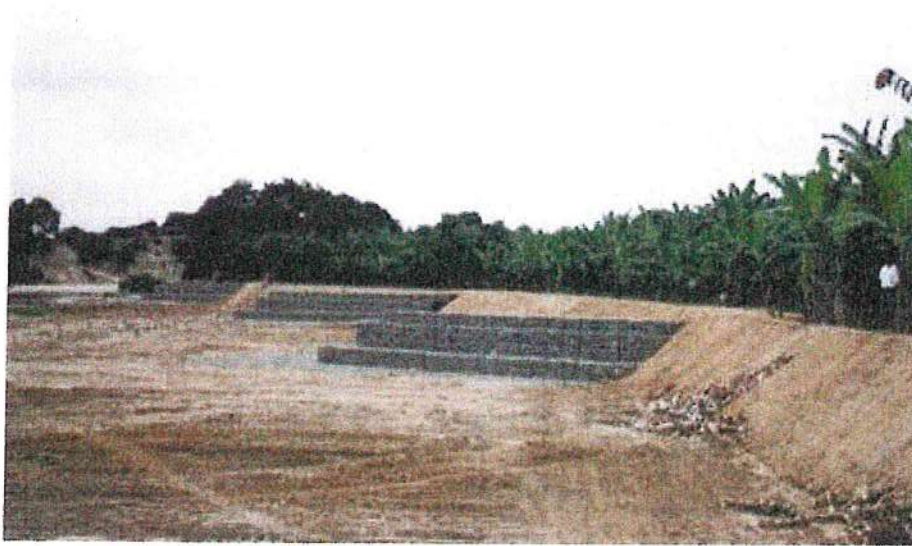
Imagen N° 09:
Protección con espigones de gaviones

Esta actividad consiste en la protección de un sector del río a fin de evitar el desborde y erosión a causa del flujo del agua. La protección se podría realizar con estructuras transversales al flujo del agua, a través de espigones de roca, gaviones, acero y otros

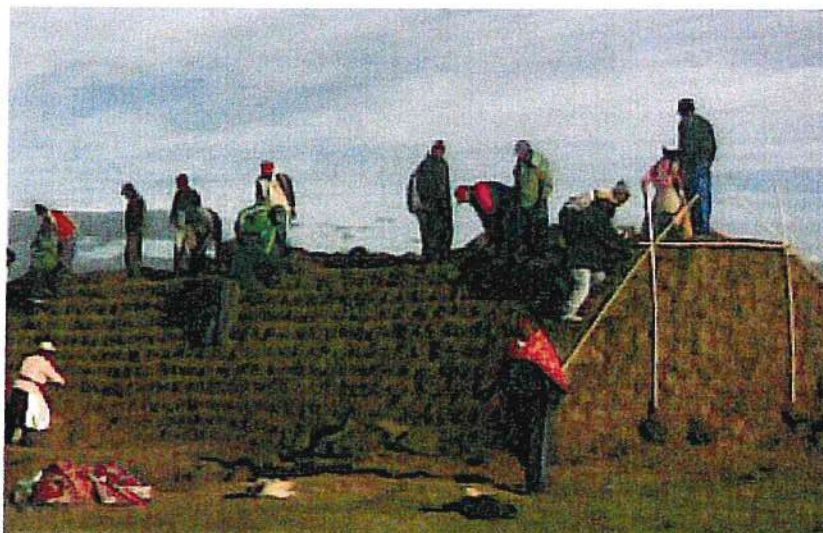
Imagen N° 14:
Dique de bloques vegetativo

Consiste en la instalación de muros laterales y disipadores de energía utilizando piedra y rollizos para reducir la velocidad del flujo y controlar los sedimentos.

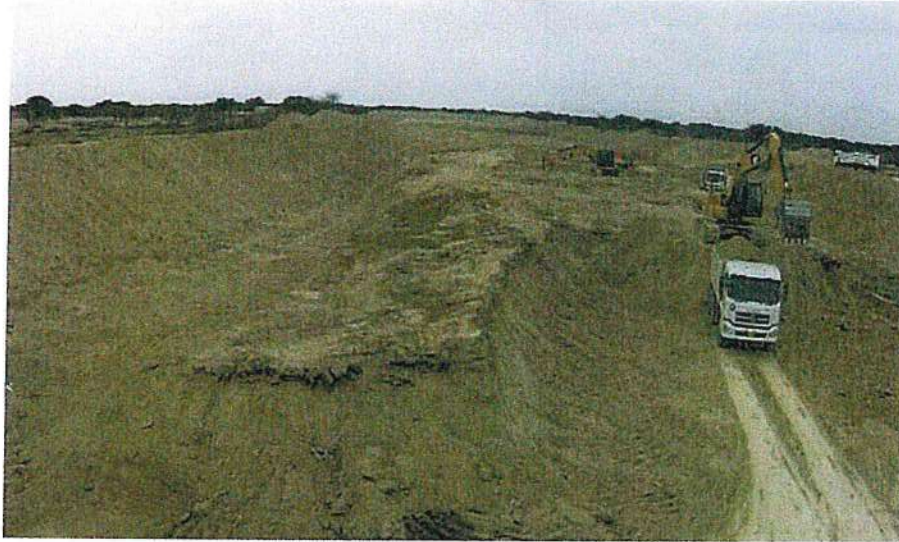
Imagen N° 15:
Extracción de material sedimentado de cauce

Esta actividad consiste en la extracción del material que es transportado por el río en la temporada de lluvias, el cual se deposita en el cauce del mismo, reduciendo la caja hidráulica de la misma.

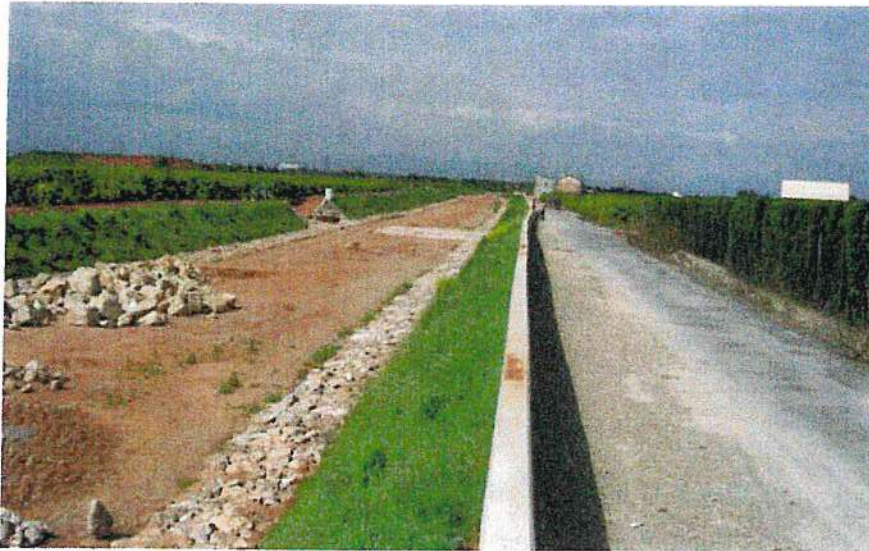
Imagen N° 17:
Vista de protección con plantaciones

Reforestación: Implementación de áreas de arborización en ambas márgenes de los ríos en la zona baja y media del río. Este Programa debe ser considerado en los Planes de Desarrollo de los gobiernos regionales y locales.

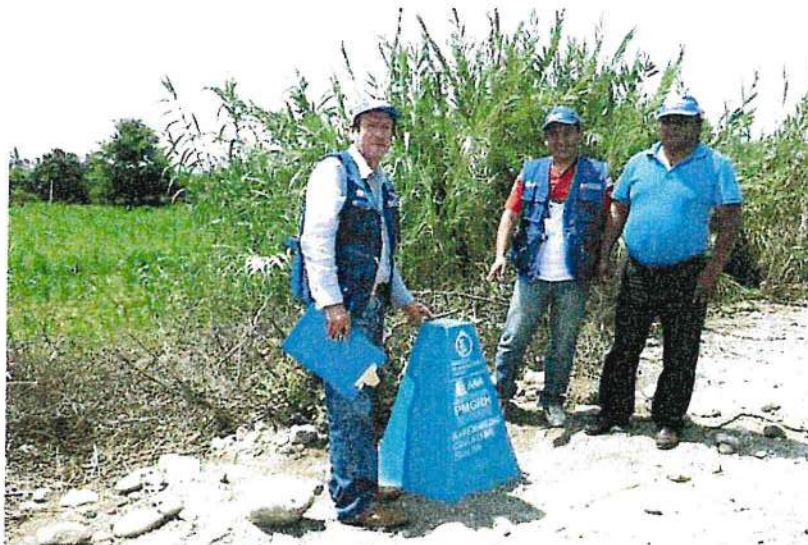
Imagen N° 18:
Hito de faja marginal

- Resoluciones Administrativas, emitidas por la Autoridad Local de Agua; donde se especifiquen respetar el ancho estable del río, caudales máximos de diseño, entre otros parámetros o variables.
- Programa de capacitación y sensibilización, sobre Alerta Temprana, Gestión de Riesgos ante inundaciones, simulacros, etc. Este programa debe ser promovidos por el Gobierno Regional, Local, Sectores y entidades privadas.

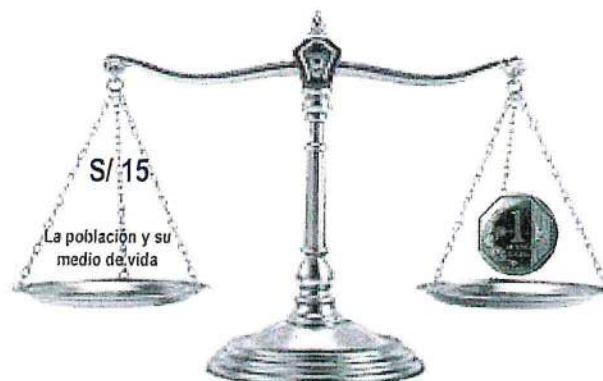
Imagen 22:
Relación de Daños Evitados

evitando el gasto de 15 soles; indicador referente que justifica económicamente la intervención (es) en actividades de prevención.

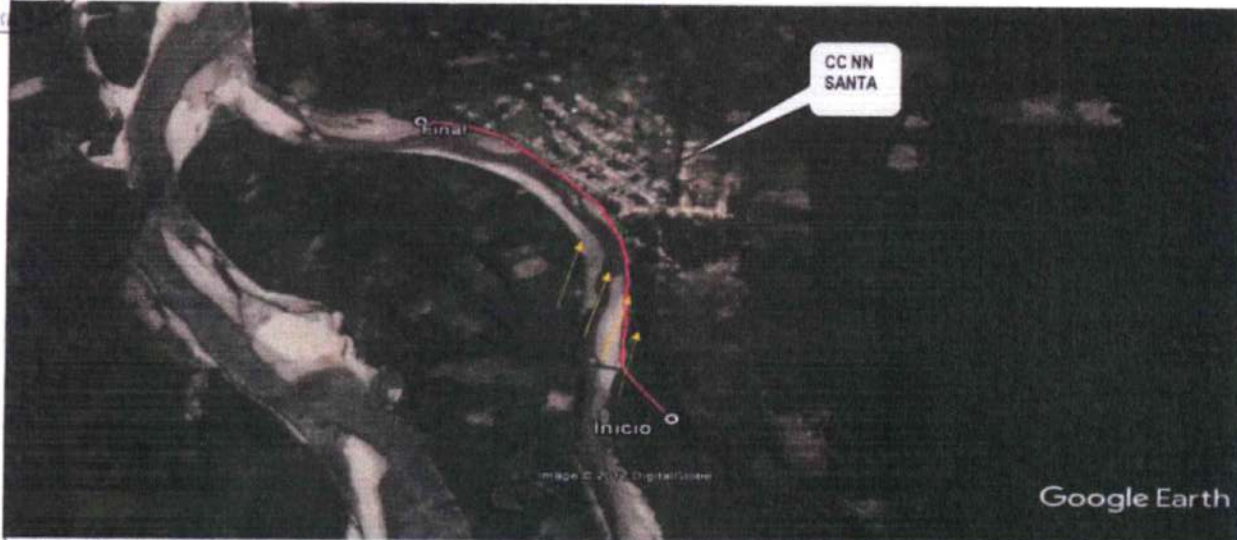
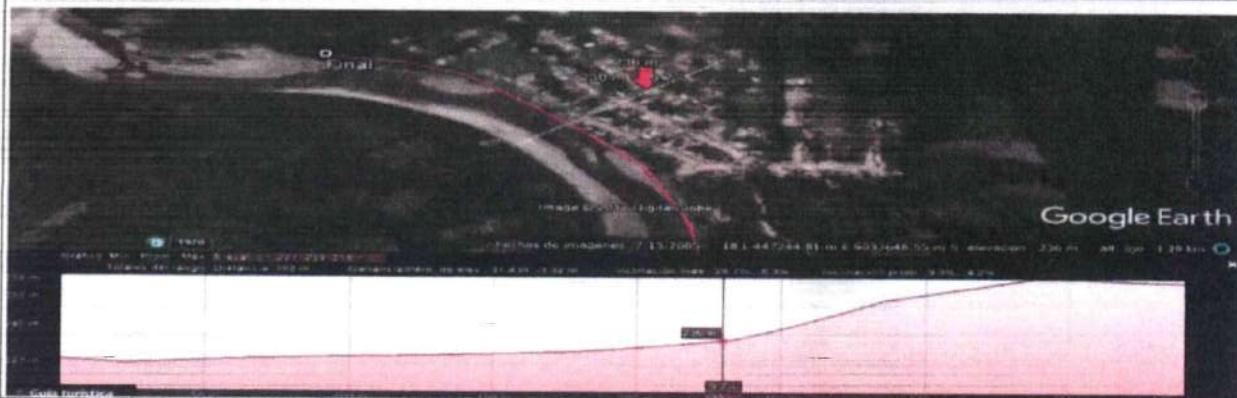
VII-ESQUEMA DE PROPUESTA TÉCNICA.

El tramo (zona de la CC.NN. Santa Rosa), del río Aguaytia en Estudio, tiene un cause semiestable, con una pendiente de fondo que varía entre 0.0006 a 0.0008, con una gran capacidad de transporte de sólidos en tiempo de crecidas y disminuyendo dicha capacidad en estiaje, la que genera colmatación de sólidos fino, como la arena y piedras de canto rodado menores de 10 cm.

Considerando que el gavión más extenso que se va a utilizar es de 10,00 metros, por lo que se considera solicitar una faja marginal de 25 metros.

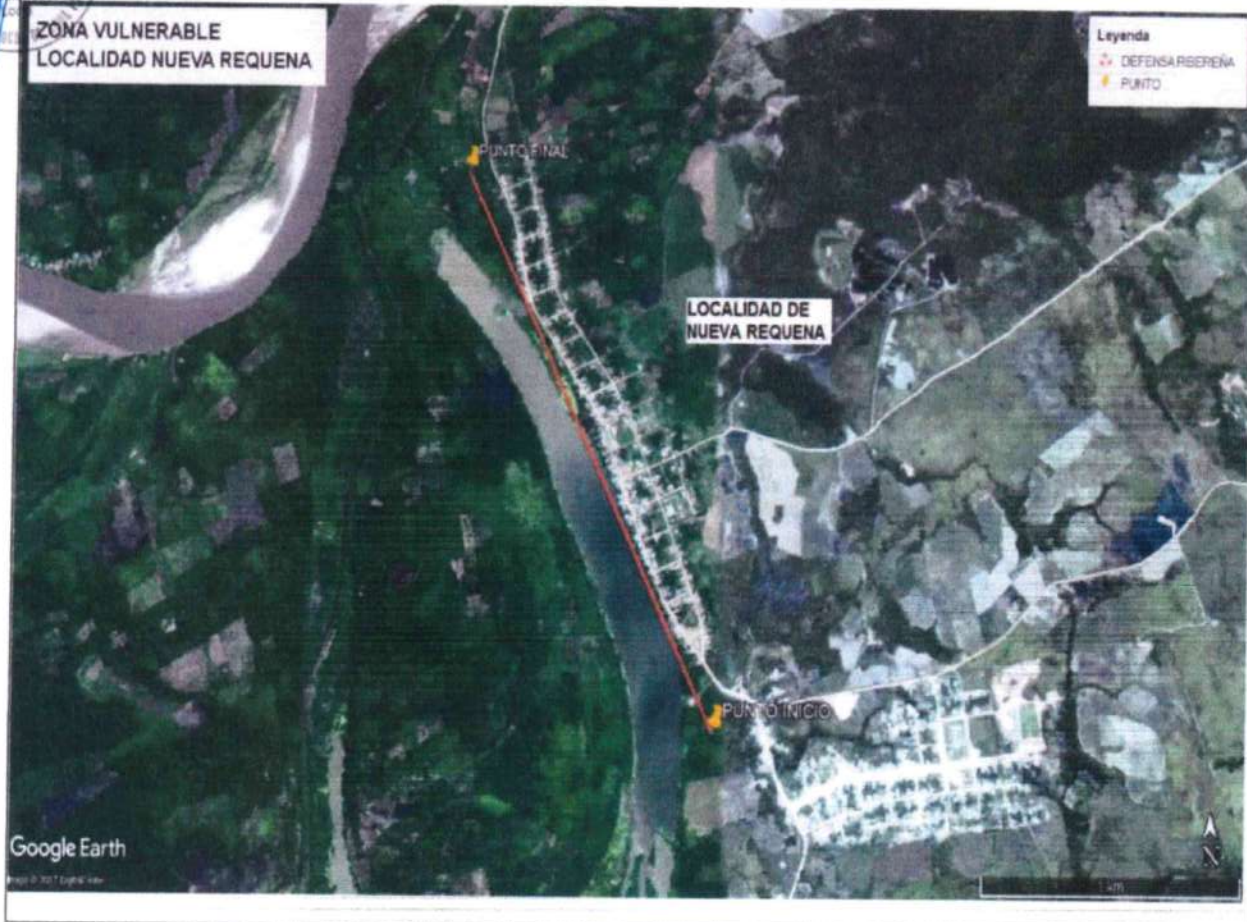
VII.-ESQUEMA DE PROPUESTA TÉCNICA:

El cauce total relativamente ancho y extendido del río Aguaytia en las zonas críticas en estudio, como consecuencia de la inestabilidad fluvial, cambio de cause y creciente de río así como aumento de caudal y como consecuencia se anegan las parcelas de cultivo ocasionando pérdidas cuantiosas y encareciendo los productos.

Considerando que el gavión más extenso que se va a utilizar es de 10.00 metros, por lo que se considera solicitar una faja marginal de 25 metros.

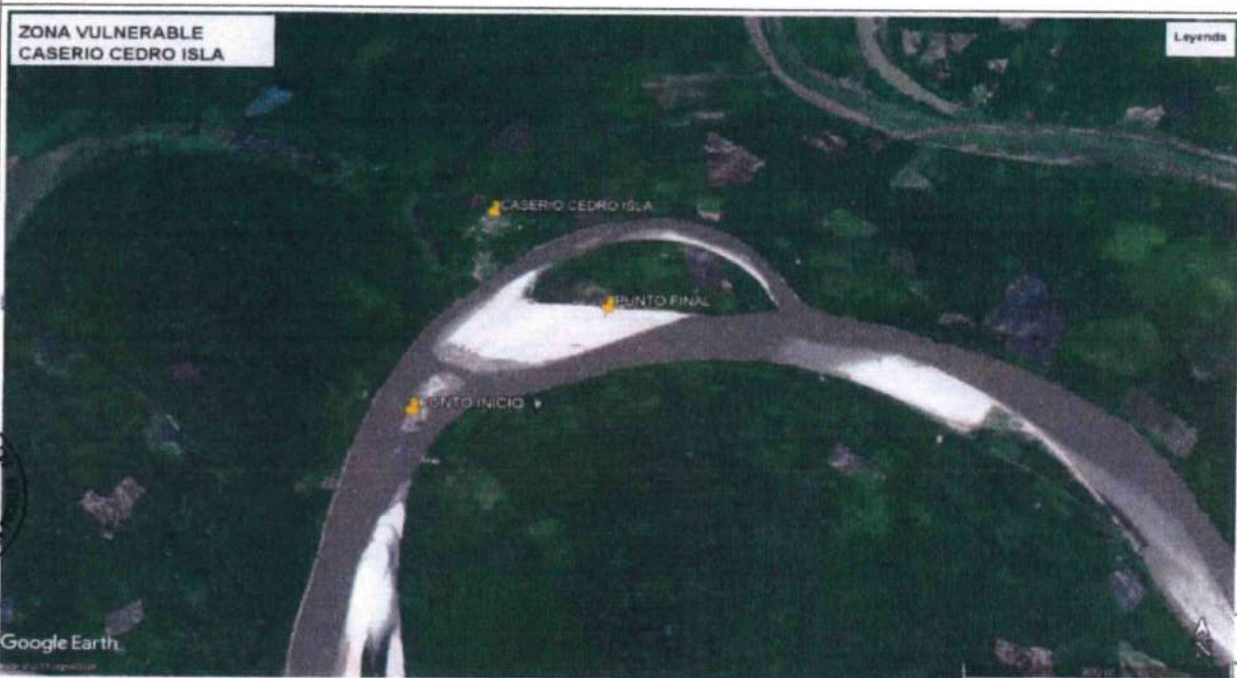
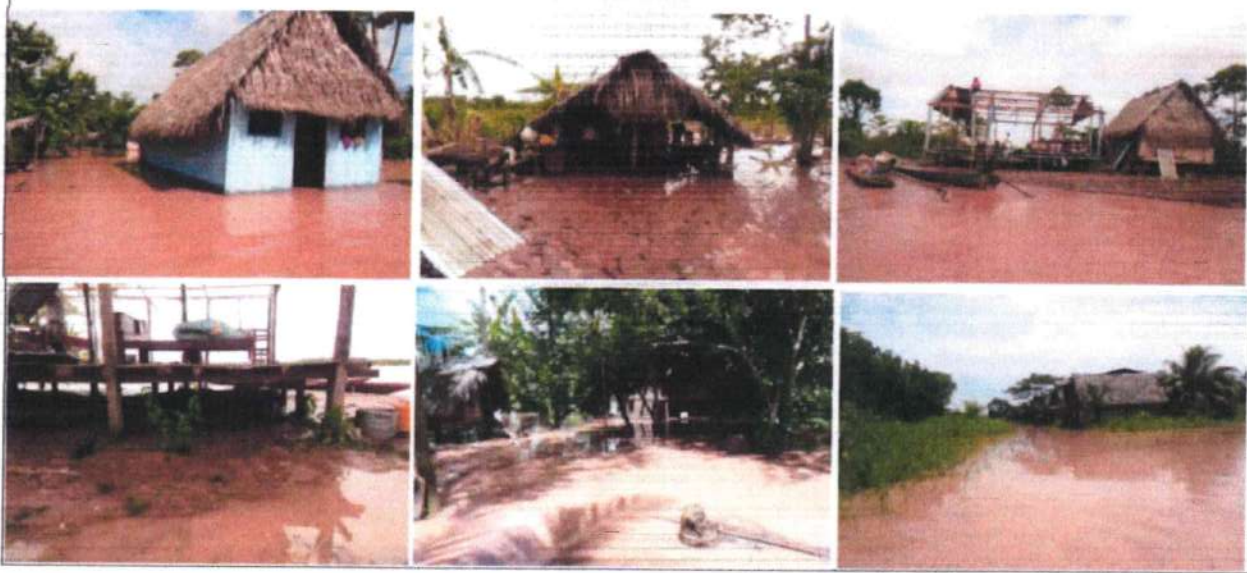
VII.-ESQUEMA DE PROPUESTA TÉCNICA:

El riesgo es el desborde del río en cualquier momento del día o la noche, tomando por sorpresa a los pobladores del referido caserío, afectando directamente el área agrícola instalada y el centro poblado.
CUANTIFICACIÓN DE LOS DAÑOS:
VIVIENDAS DE MATERIAL RUSTICO AFECTADAS 12 VIVIENDAS
VIVIENDAS DE MATERIAL DE MADERA COLAPSADAS 10 VIVIENDAS
TOTAL VIVIENDAS AFECTADAS 22
ÁREA AGRÍCOLA APROXIMADA 80 HAS DE CULTIVOS DE PAN LLEVAR (PLATANO, FREJOL ARROZ MAIZ, ETC)

- La señalización de la faja marginal del río Aguaytia en coordinación con el Gobierno Regional de Ucayali y la Municipalidades Distrital de Nueva Requena, cuya jurisdicción abarcan el cauce del río Aguaytia.
- Asimismo, en coordinación con la Defensa Civil, promover una campaña de capacitación a las Municipalidades, organizaciones de usuarios de agua (Juntas y Comisiones), para que asuman la responsabilidad con el cuidado y mantenimiento de las defensas ribereñas.
- Reforestación de la Ribera y camino de vigilancia.

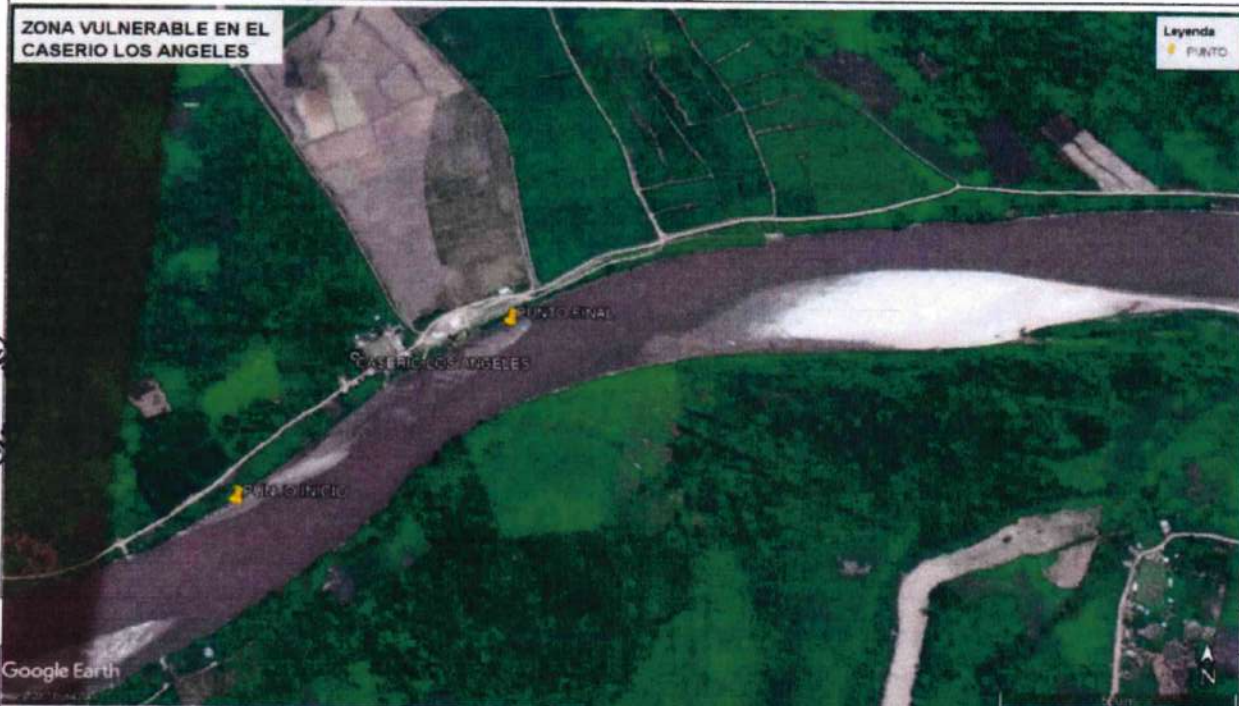
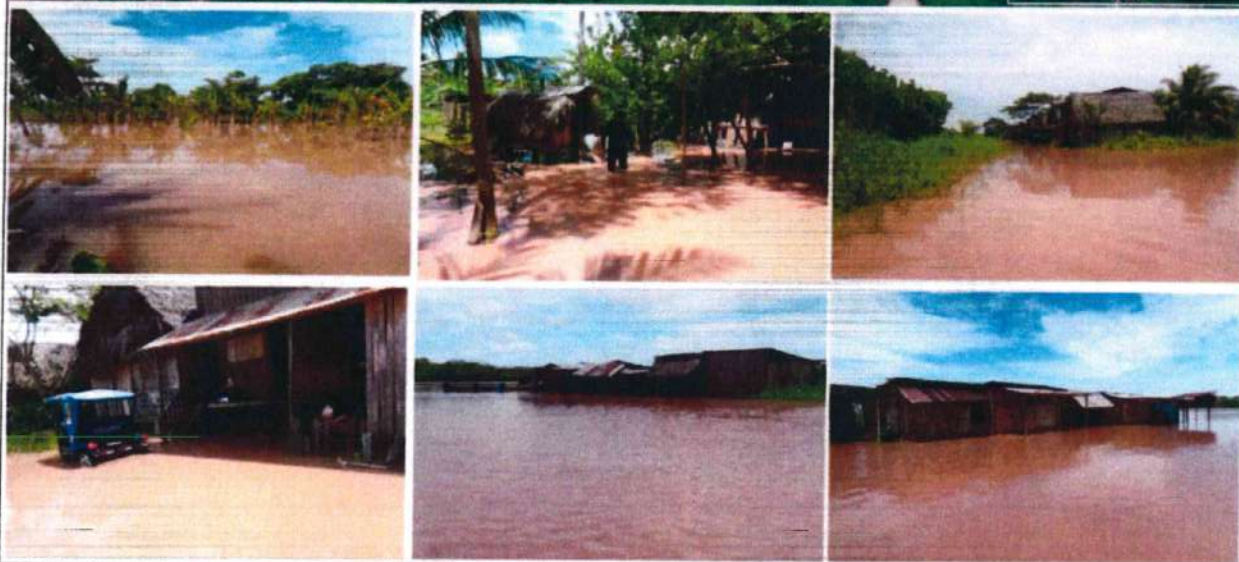
VII. ESQUEMA DE PROPUESTA TÉCNICA:

El riesgo es el desborde del río en cualquier momento del día o la noche, tomando por sorpresa a los pobladores del referido caserío, afectando directamente el área agrícola instalada y el centro poblado.
 VIVIENDAS DE MATERIAL RUSTICO AFECTADAS 18 VIVIENDAS
 VIVIENDAS DE MATERIAL DE MADERA COLAPSADAS 13 VIVIENDAS
 TOTAL VIVIENDAS AFECTADAS 31
 AREA AGRICOLA APROXIMADA 190 HAS DE CULTIVOS DE PAN LLEVAR (PLATANO, FREJOL ARROZ MAIZ, ETC)
 INFRAESTRUCTURA PUBLICA : 01 ESCUELA

ZONA VULNERABLE EN EL CASERIO LOS ANGELES

- La señalización de la faja marginal del río Aguaytia en coordinación con el Gobierno Regional de Ucayali y la Municipalidades Distrital de Nueva Requena, cuya jurisdicción abarcan el cauce del río Aguaytia.
- Asimismo, en coordinación con la Defensa Civil, promover una campaña de capacitación a las Municipalidades, organizaciones de usuarios de agua (Juntas y Comisiones), para que asuman la responsabilidad con el cuidado y mantenimiento de las defensas ribereñas.
- Reforestación de la Ribera y camino de vigilancia.

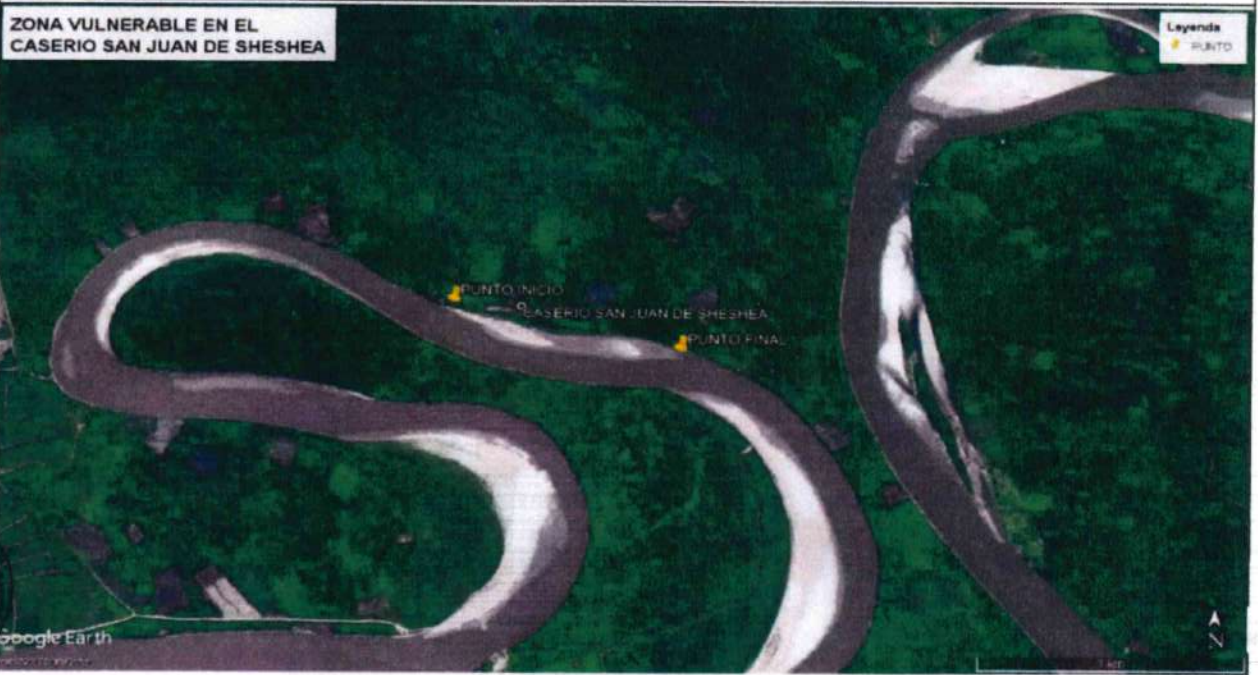
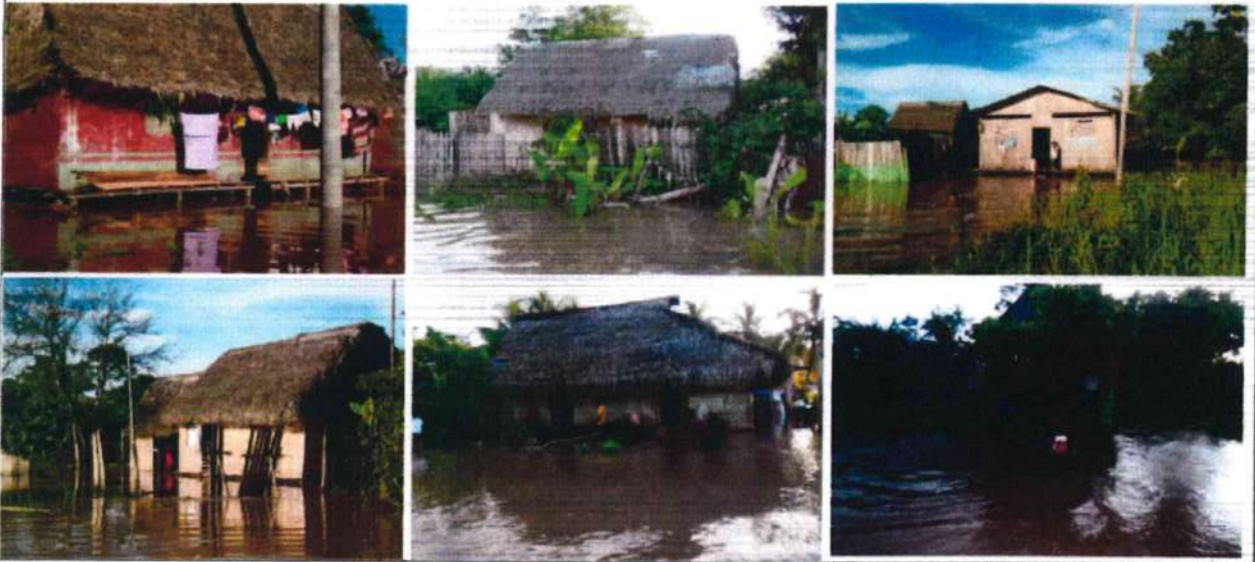
VII.-ESQUEMA DE PROPUESTA TÉCNICA:

VIVIENDAS DE MATERIAL RUSTICO AFECTADAS 13 VIVIENDAS
 VIVIENDAS DE MATERIAL DE MADERA COLAPSADAS 08 VIVIENDAS
 TOTAL VIVIENDAS AFECTADAS 21
 AREA AGRICOLA APROXIMADA 120 HAS DE CULTIVOS DE PAN LLEVAR (PLATANO, FREJOL ARROZ MAIZ, ETC)

- La señalización de la faja marginal del río Aguaytia en coordinación con el Gobierno Regional de Ucayali y la Municipalidades Distrital de Nueva Requena, cuya jurisdicción abarcan el cauce del río Aguaytia.
- Asimismo, en coordinación con la Defensa Civil, promover una campaña de capacitación a las Municipalidades, organizaciones de usuarios de agua (Juntas y Comisiones), para que asuman la responsabilidad con el cuidado y mantenimiento de las defensas ribereñas.
- Reforestación de la Ribera y camino de vigilancia.

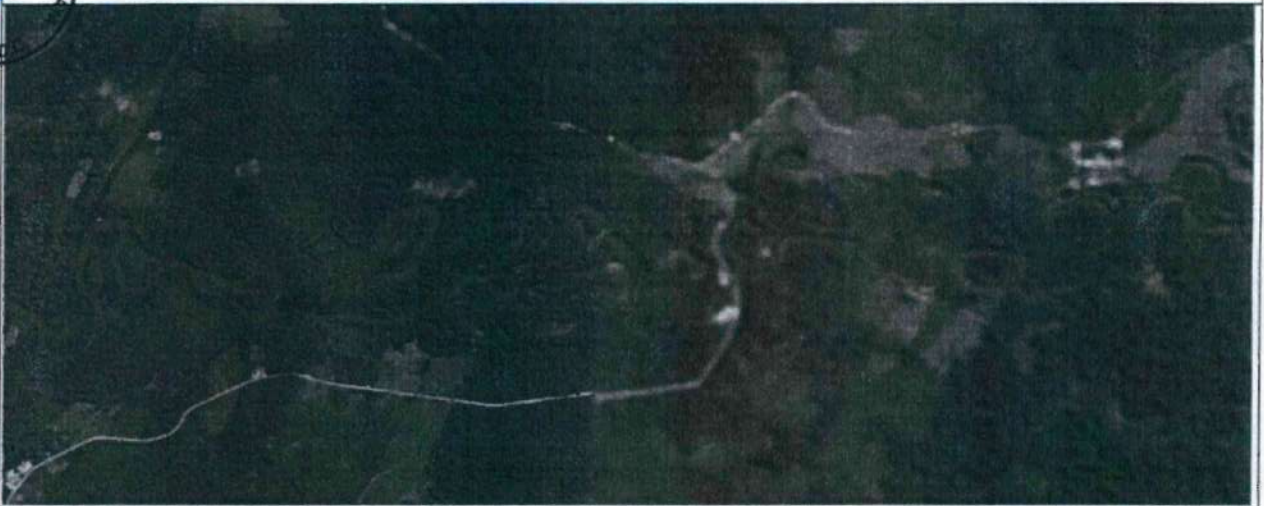
VII.-ESQUEMA DE PROPUESTA TÉCNICA:

El mayor daño causado por el colapso del puente Cumaria es que dejaría aislados a las comunidades de Bolognesi, Nueva Italia y Breu donde el transporte de pasajeros y carga es la actividad que dinamiza la economía de la zona donde se comercializa productos de pan llevar (yuca, plantano, mani, cacao) y madera entre otros.
