Informe Técnico N° A6801

DESLIZAMIENTO EN EL SECTOR SICLLAPATA

Región Cusco
Provincia Paruro
Distrito Paruro
Paraje Albazo Tóccana

**FEBRERO
2018**

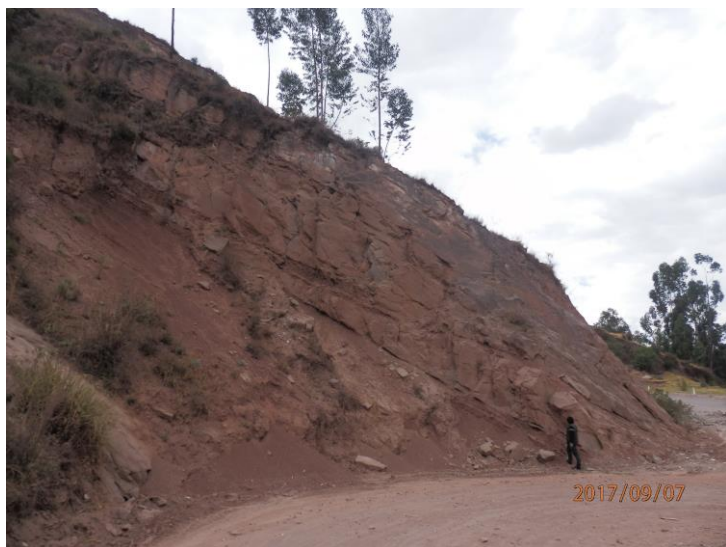
Fotografía 1, Vista tomada con dirección sureste, se observa afloramiento formado por lutitas y limolitas lacustres de la Formación Paruro (coordenadas 191473 E; 8477374 S)

- Un substrato rocoso conformado por lutitas limolitas y areniscas, poco consolidadas y poco resistentes (foto 1) cubierto por material detrítico removido por el deslizamiento antiguo.
- Laderas de montañas con una pendiente promedio 30°.
- La actividad antrópica: corte de talud.
- Las precipitaciones pluviales intensas que se presentan entre los meses de diciembre -abril, funcionan como detonante.

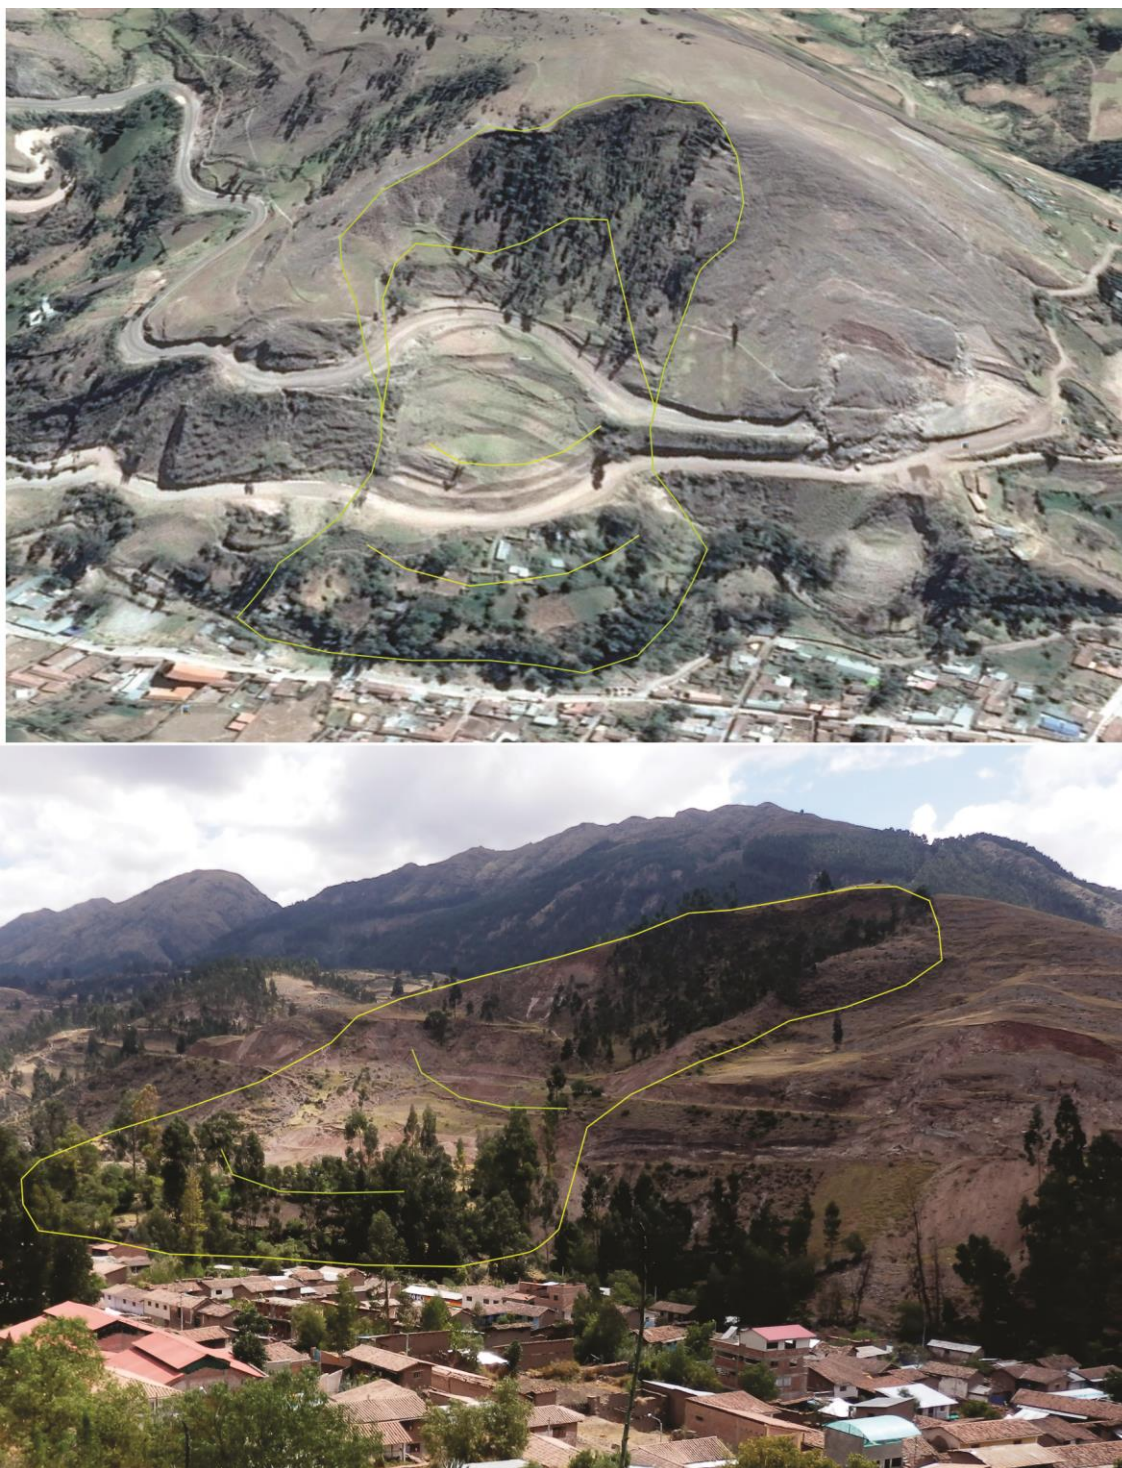
El deslizamiento antiguo, presenta un escarpe principal poco notorio, con una longitud de 354 m aproximadamente, y de salto vertical de 10 m, distancia de la corona al pie de deslizamiento es 490 m, (figura 4), cubiertos por vegetación de tipo arbustos.

Figura 4. Se observa imagen y foto del deslizamiento antiguo

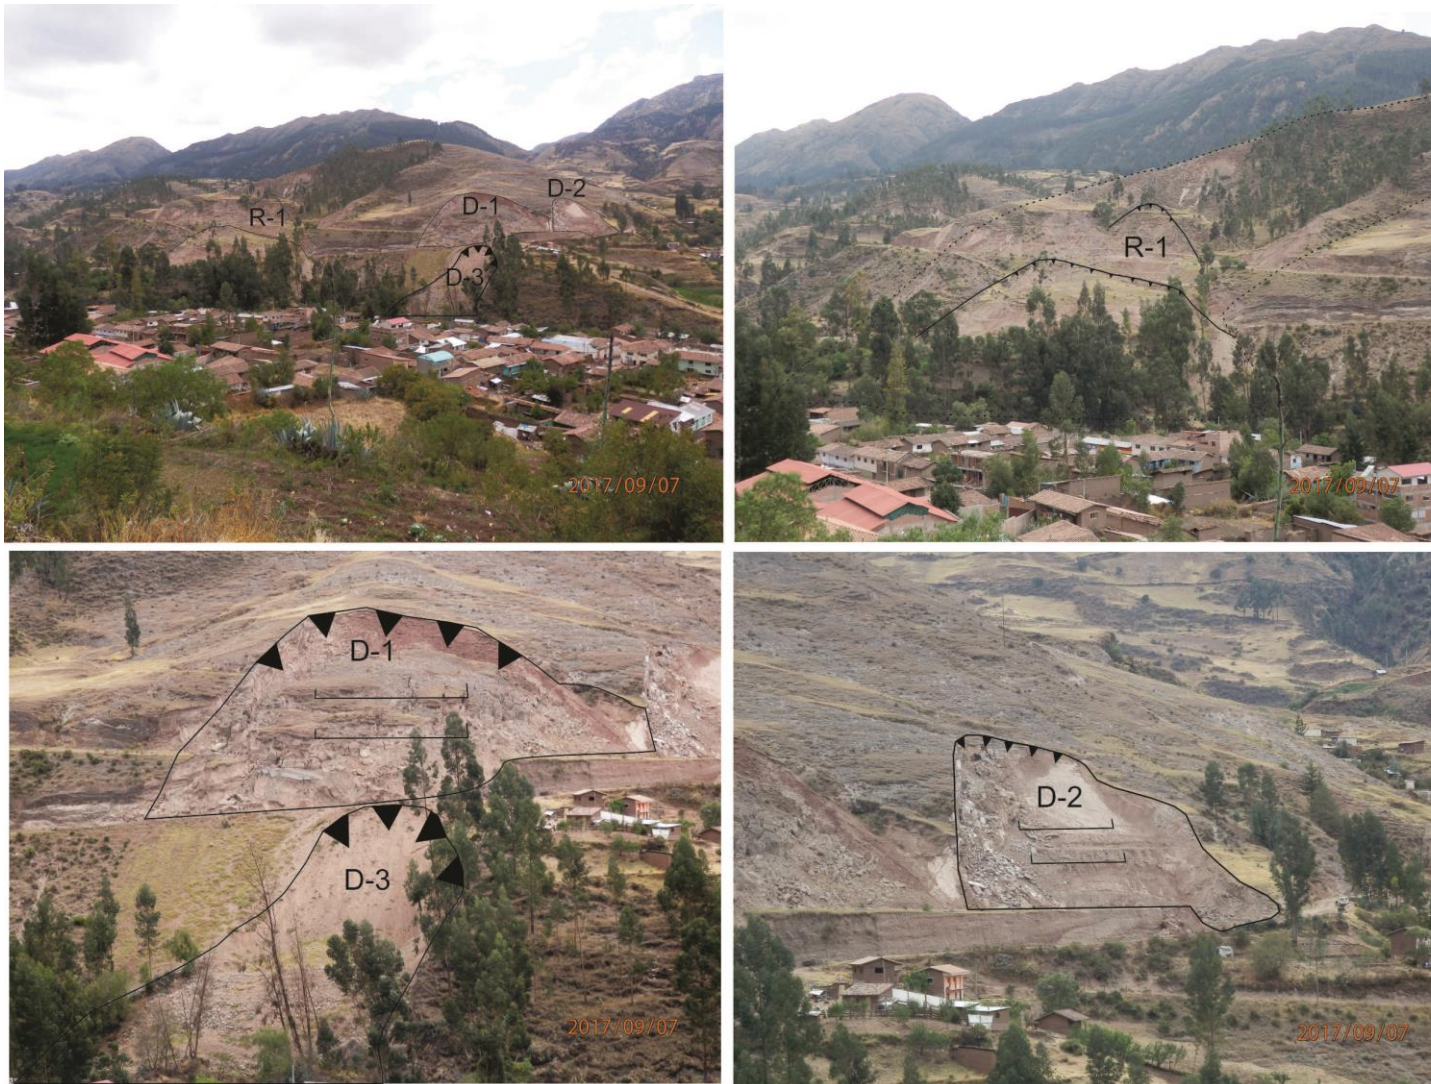
Descripción de la reactivación y de nuevos eventos: en forma general se describe la reactivación del evento ocurrido como un movimiento en masa con velocidad de desplazamiento lento (fotografía 1), a continuación, detallamos los sectores reactivados:

Fotografía 2 Se observa la ubicación de los eventos y reactivaciones descritas.

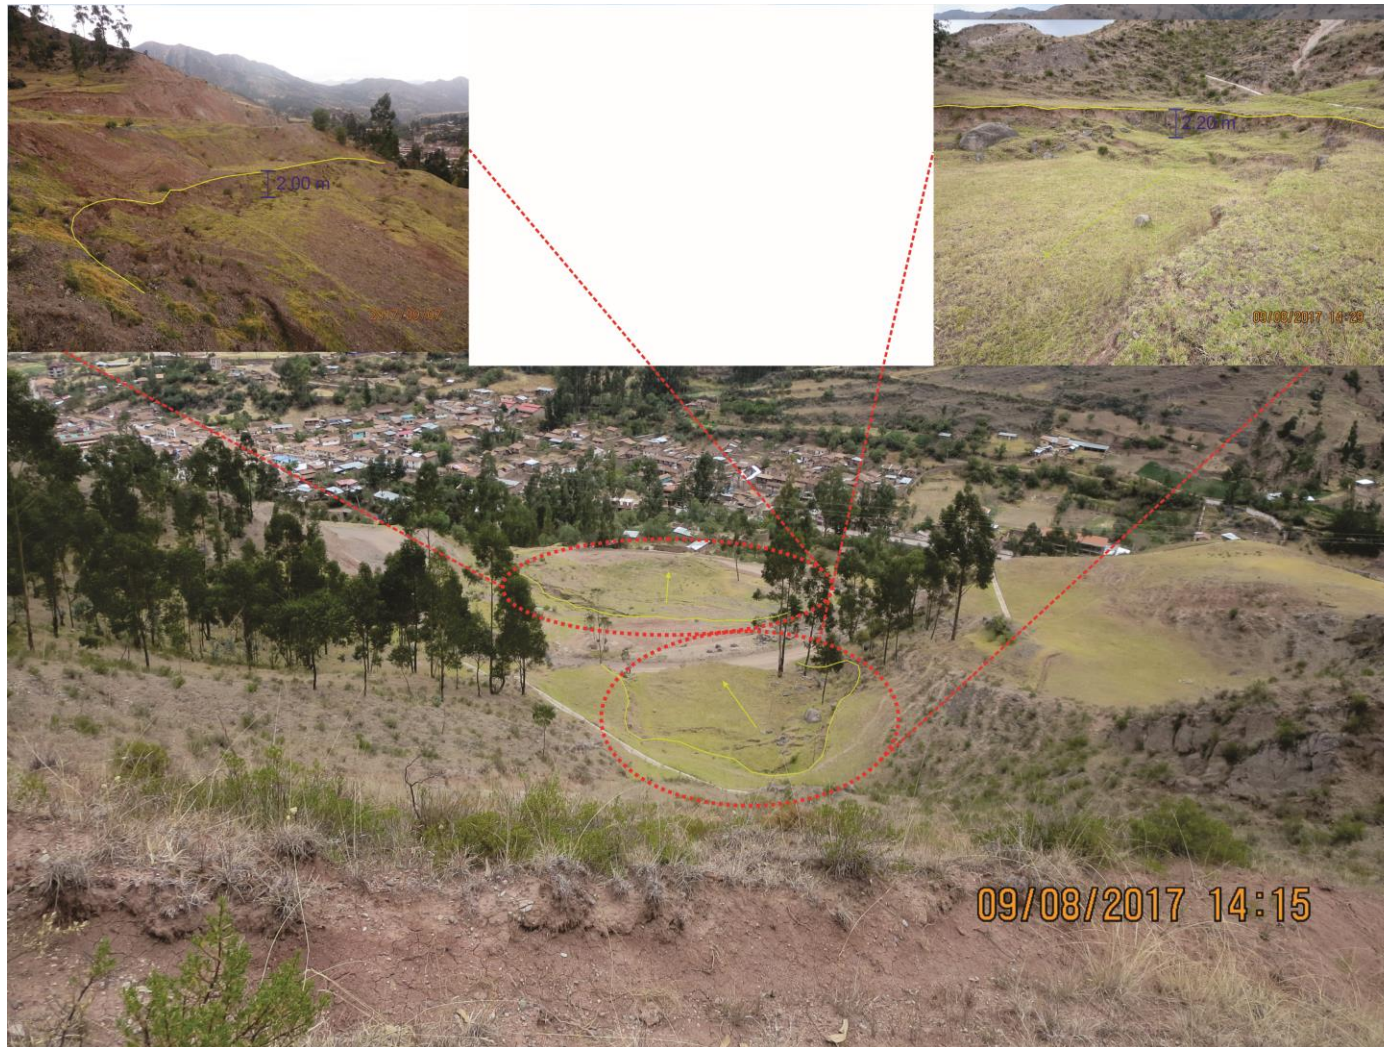
- **R-1, Reactivación en la masa desplazada del evento antiguo**, la cual presenta agrietamientos de forma irregular continua con longitudes de 206 m y 160 m, salto vertical que alcanza hasta 2.20 m y 2.00 m consecutivamente, dentro del cuerpo desplazado se observa agrietamientos transversales con longitud que varía entre 1 m a 4 m, aberturas que

varían entre 0.05 y 0.20 m y profundidad que puede alcanzar hasta 1.5 m. (foto 3), ver también perfil transversal A-A' en la figura 6.

Fotografía 3. Evento R-1, reactivación en el cuerpo de evento antiguo, se observa agrietamientos que afectan cunetas de coronación y tramo de vía Yaurisque – Paruro

- El área reactivada R-1, presenta dos agrietamientos de 206 m y 160 m de longitud y un salto vertical de 4 m y 3 m, consecutivamente, generando daños a la infraestructura vial.

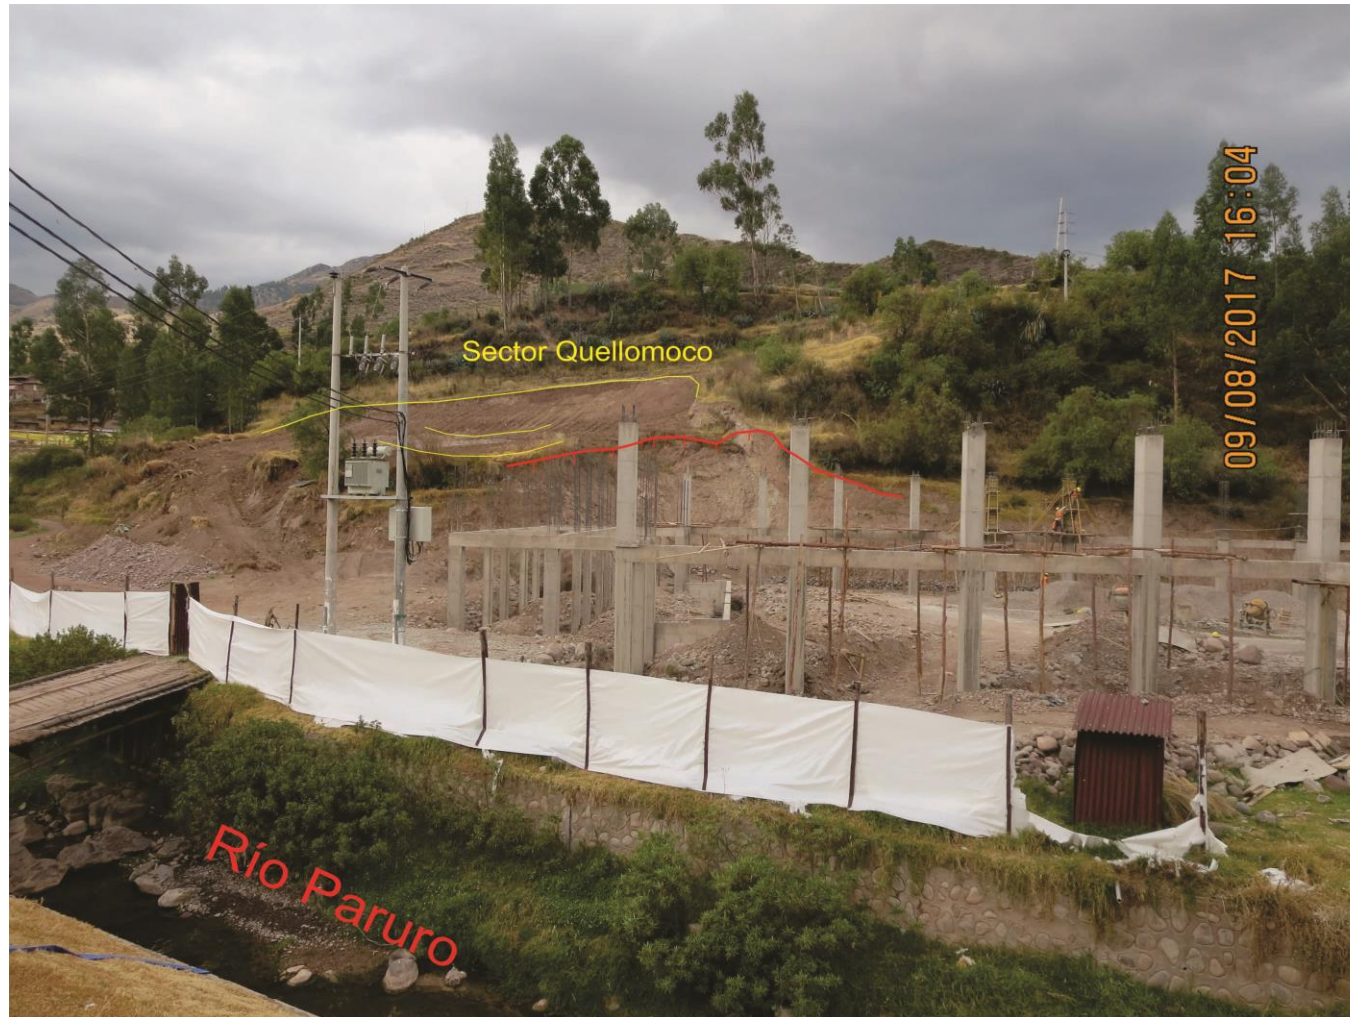
- **R-2, Reactivación de evento antiguo, en el sector Quellomoco**, la cual presenta agrietamiento de forma irregular discontinua con longitud de 42 m, salto vertical de 3.00 m, también cabe mencionar que al pie de la ladera se realizaron trabajos de corte de talud, generando inestabilidad (foto 4).

Fotografía 4. Vista tomada con dirección noreste, se observa reactivación de evento (R-2), la presencia de agrietamiento de forma irregular continua con una longitud de 42 m (línea de color amarillo) y un salto vertical hasta de 3 m, también se puede observar al pie de la ladera se realizaron labores de corte de talud (línea de color rojo)

- La reactivación R-2 del sector Quellomoco, presenta agrietamientos de 42 m de longitud y un salto vertical de 3 m, debilitado por labores realizados de corte de talud al pie de la ladera.

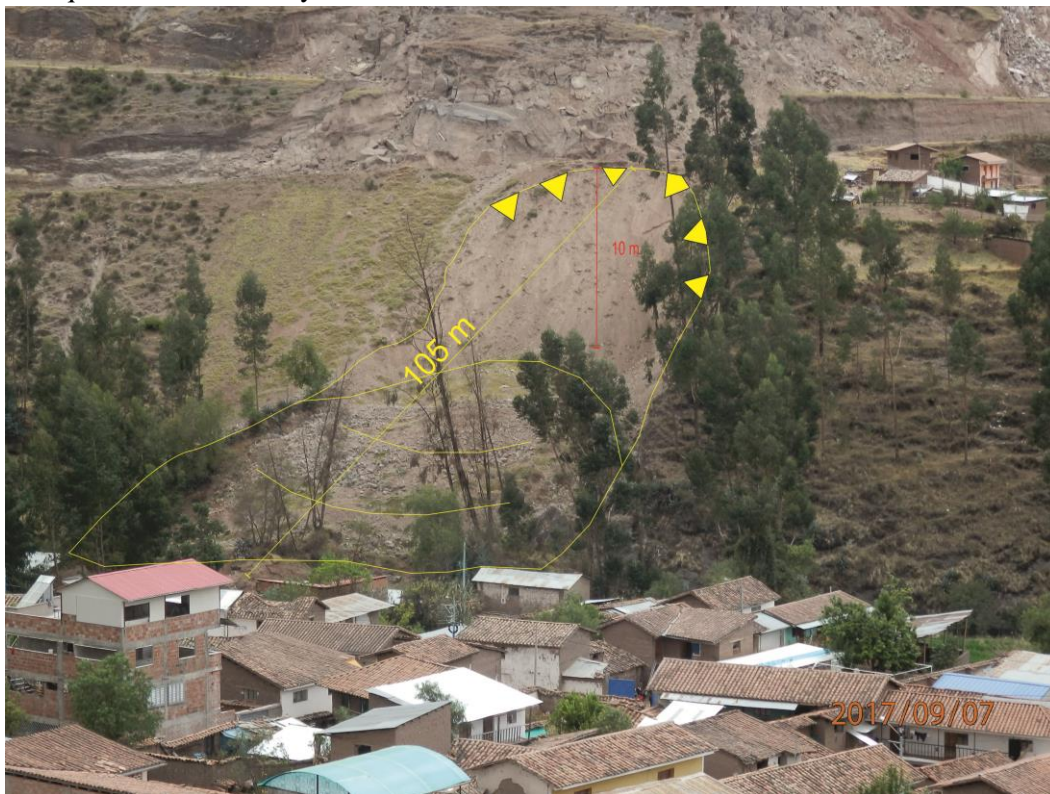
- **D-3. deslizamiento de tipo traslacional**, ocurrido el año 2017, ubicado entre las coordenadas: 191835 E: 8477122 S, talud inferior de la carretera Yaurisque – Paruro, presenta 65 m de escarpe principal, salto vertical de 10 m aproximadamente, con una longitud del escarpe principal al pie de 100 m, velocidad lenta y una dirección de desplazamiento norte 222° (foto 7), ver perfil transversal C-C' en la figura 7.

Fotografía 7. Vista del evento (D-4), ubicado a la margen izquierda del río Paruro, talud inferior de la vía Yaurisque – Paruro, se observa el deslizamiento ocurrido el año 2017.

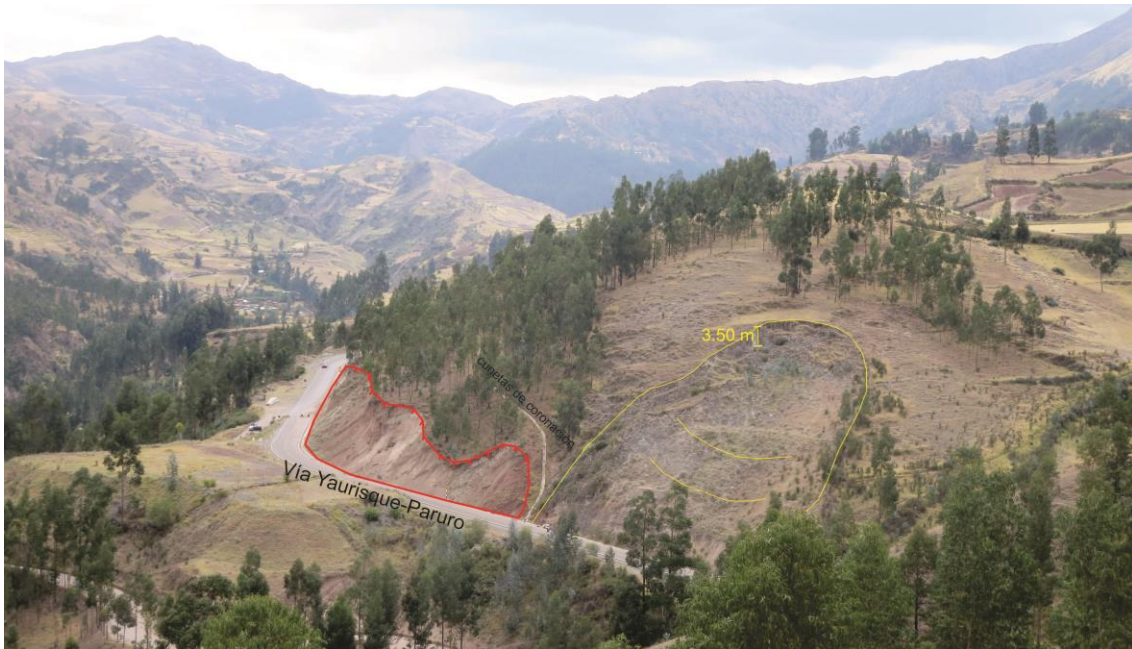
- **D-4, deslizamiento de tipo traslacional**, ocurrido el año 2017, ubicado entre las coordenadas: 191522 E: 8477878 S, talud superior de la carretera Yaurisque – Paruro, presenta 42 m de escarpe principal, salto vertical de 3.5 m aproximadamente, con una longitud del escarpe principal al pie de 82 m, velocidad lenta y una dirección de desplazamiento norte 156°. (foto 8), También ocurren derrumbes que afectan tramo de vía.

Fotografía 8. Vista del evento (D-4), ubicado en el talud superior de la vía Yaurisque-Paruro, se observa la ocurrencia de un deslizamiento que afecta el tramo de vía asfaltada.

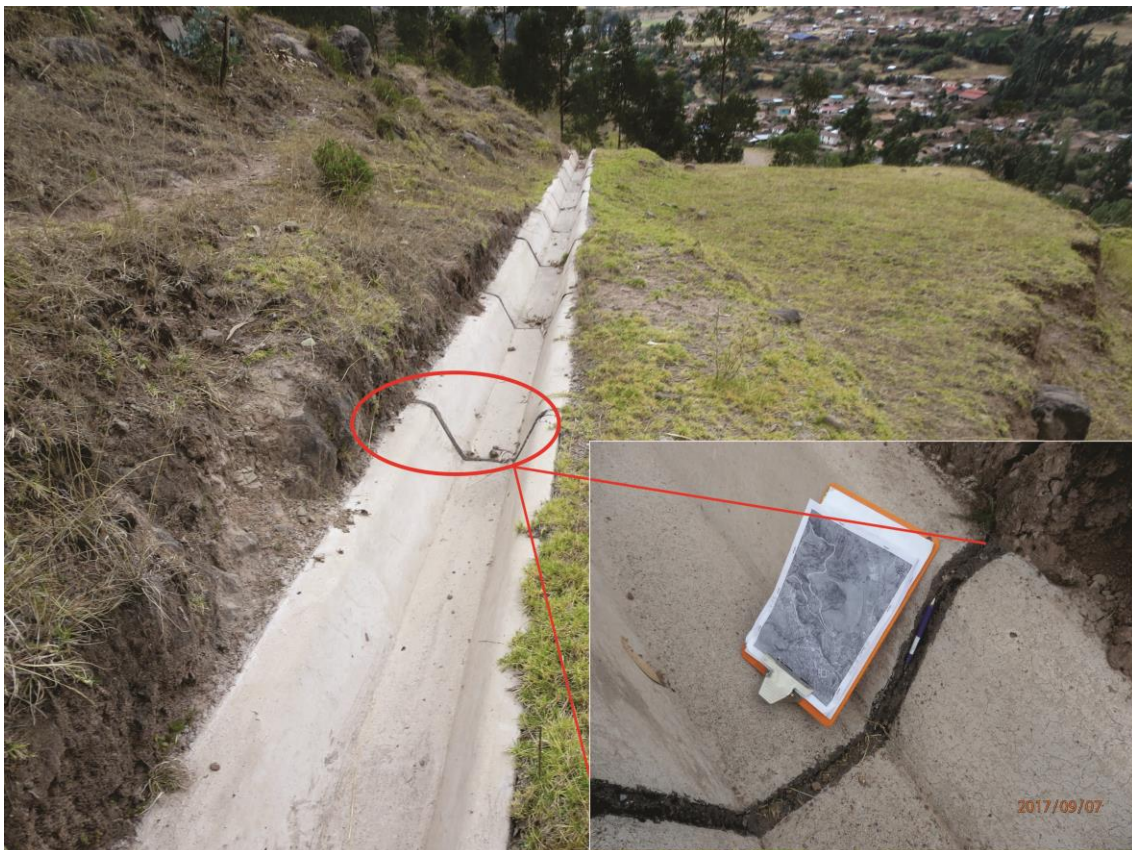
- La reactivación y eventos recientes afectó tramo de vía Yaurisque – Paruro,
- Cunetas de coronación (fotografía 9).
- Terrenos de pastoreo. (fotografía 10)

Fotografía 9. Vista de la infraestructura (cuneta de coronación) afectada por la reactivación del deslizamiento (D-1).

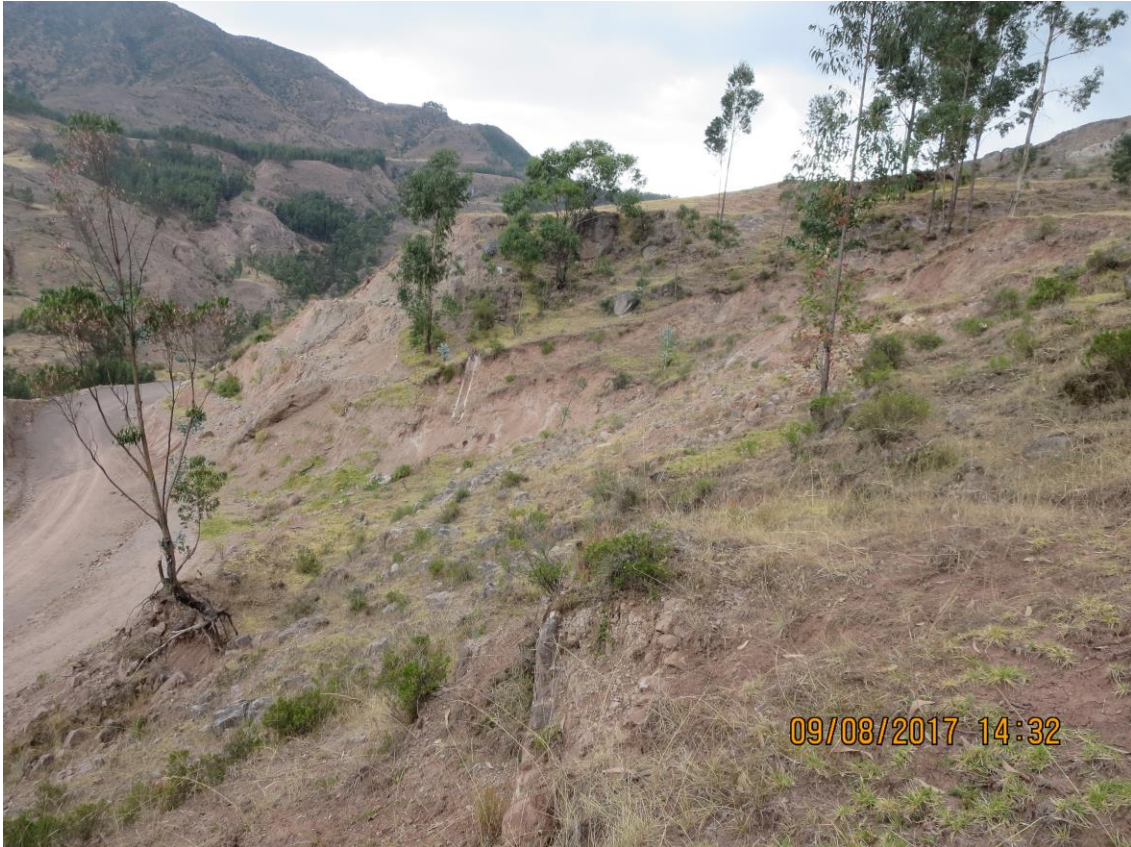
Fotografía 10. Vista con dirección noroeste, se observa el evento reactivado, que afecta tramo de vía y terrenos de pastoreo.

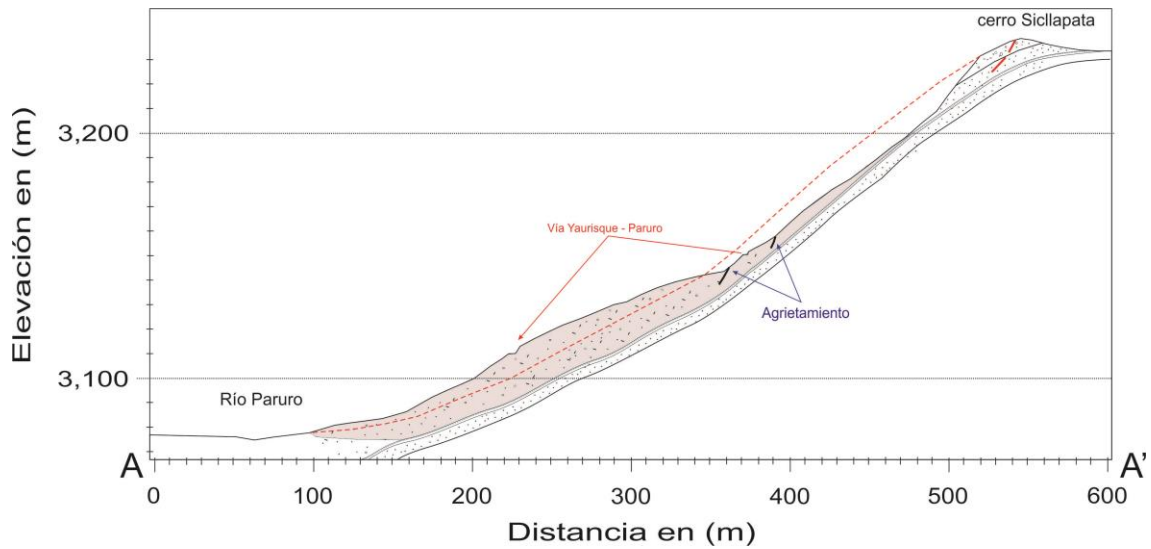
Figura 6. Perfil transversal de antiguo deslizamiento (R-1), la reactivación en el antiguo cuerpo desplazado, presenta agrietamientos con saltos verticales que alcanzan hasta de 3 m.

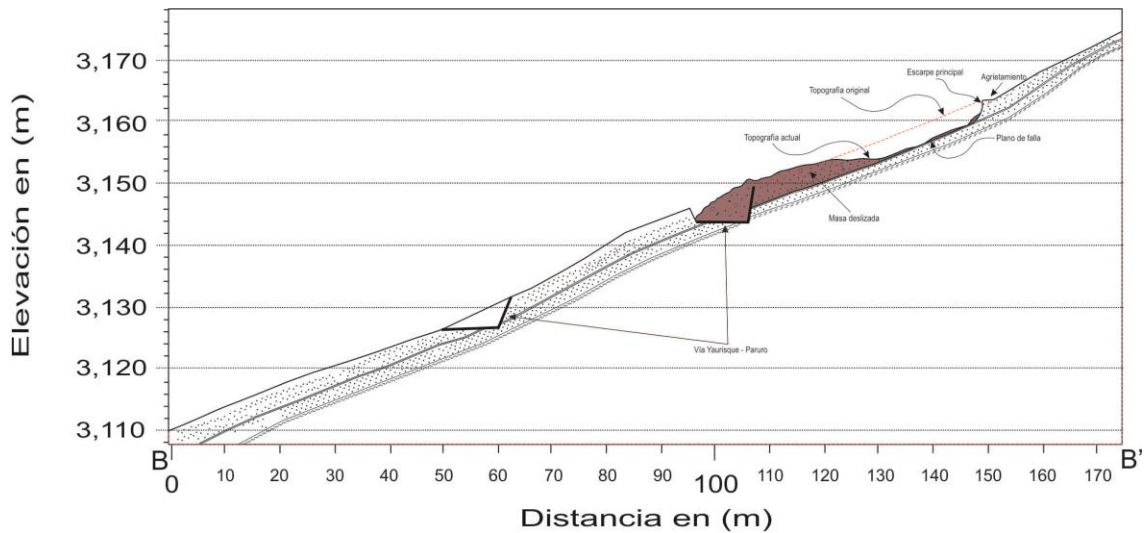
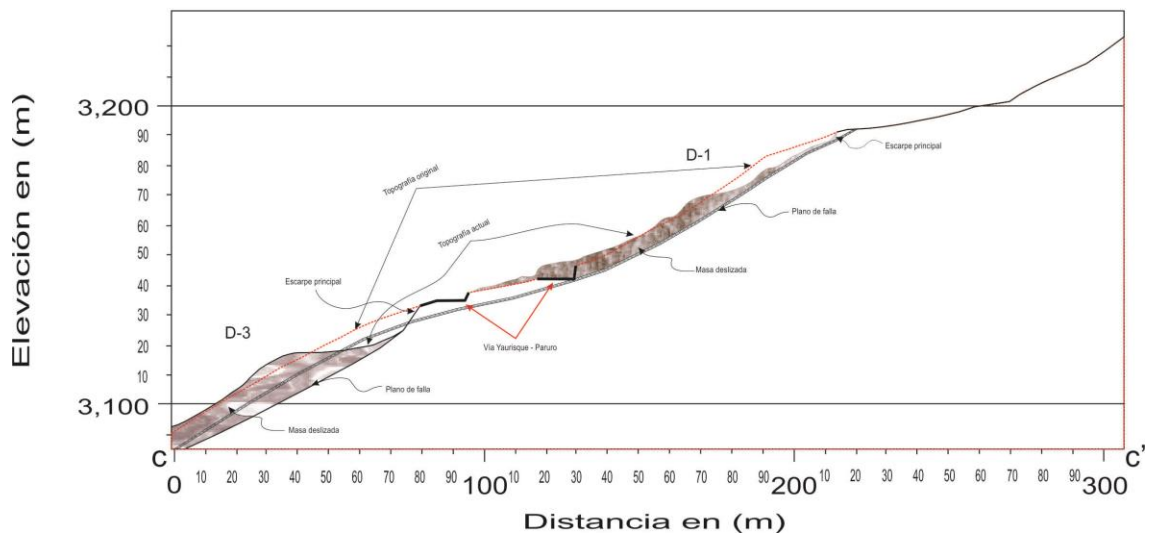
Figura 7. Perfil transversal de los deslizamientos activados el año 2017 (B-B' y C-C').

- **D-1, Deslizamiento ubicado en la ladera del cerro Sicllapata**, en la margen izquierda del evento antiguo, talud superior de la carretera Yaurisque – Paruro, ocurrido el 2017. Presenta 135 m de escarpe principal de forma irregular continua, salto vertical que varía entre 3 m a 0.5 m, con una longitud del escarpe principal al pie de 100 m, una superficie de separación de 10 m y con una velocidad lenta y una dirección de desplazamiento de norte 200°. al pie de talud se realizaron labores de corte de talud con la finalidad de ampliar la vía. (foto 5), ver perfil transversal C-C' en la figura 7.

- **D-2, deslizamiento de tipo traslacional**, ocurrido el año 2017, ubicado en la margen izquierda del deslizamiento (D-1), presenta 96 m de escarpe principal de forma irregular continua, salto vertical que varía entre 1 m a 0.1 m, con una longitud de escarpe principal al pie de 45 m, con velocidad lenta y una dirección de desplazamiento de norte 200°. al pie de talud se realizaron labores de corte de talud con la finalidad de ampliar la vía. (foto 6), ver perfil transversal B-B' en la figura 7.

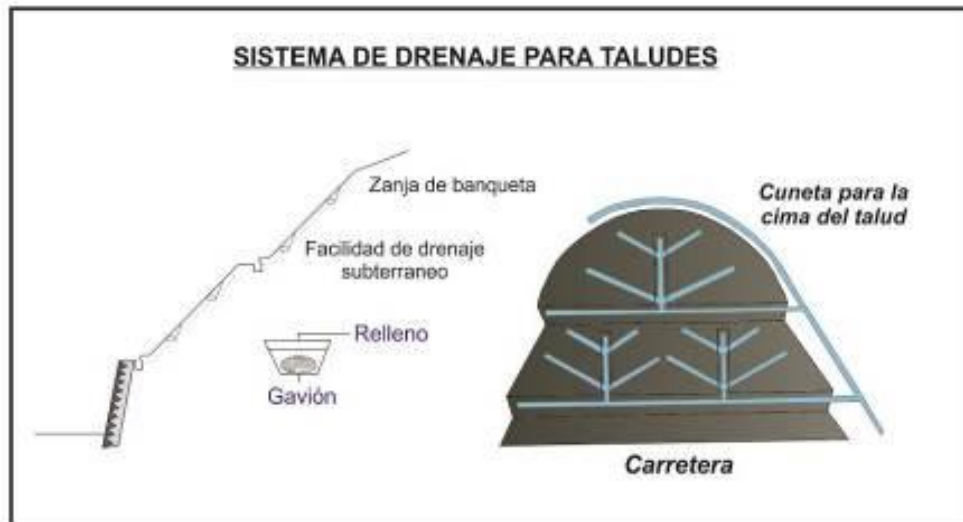
Para disminuir la infiltración de agua en las áreas grandes arriba del talud, se construyen canales colectores en Espina de Pescado, los cuales conducen las aguas colectadas fuera de las áreas vulnerables del talud, entregándolas generalmente a los canales en gradería o torrenteras (figura 9). Estos canales deben impermeabilizarse adecuadamente para evitar la re-infiltración del agua.

Figura 9. Sistema de drenaje tipo espina de pez.

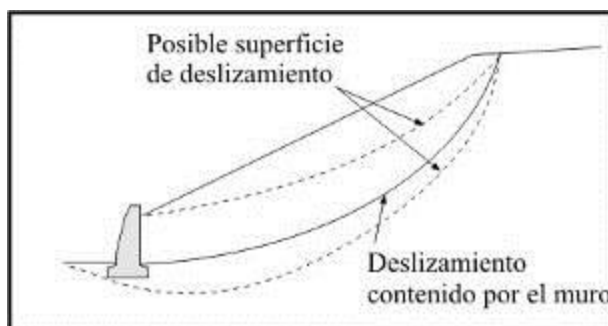
Los muros se emplean frecuentemente como elementos resistentes en taludes (figura 12).

Figura 12. Contención de un deslizamiento mediante un muro (tomado de INGEMMET, 2000).

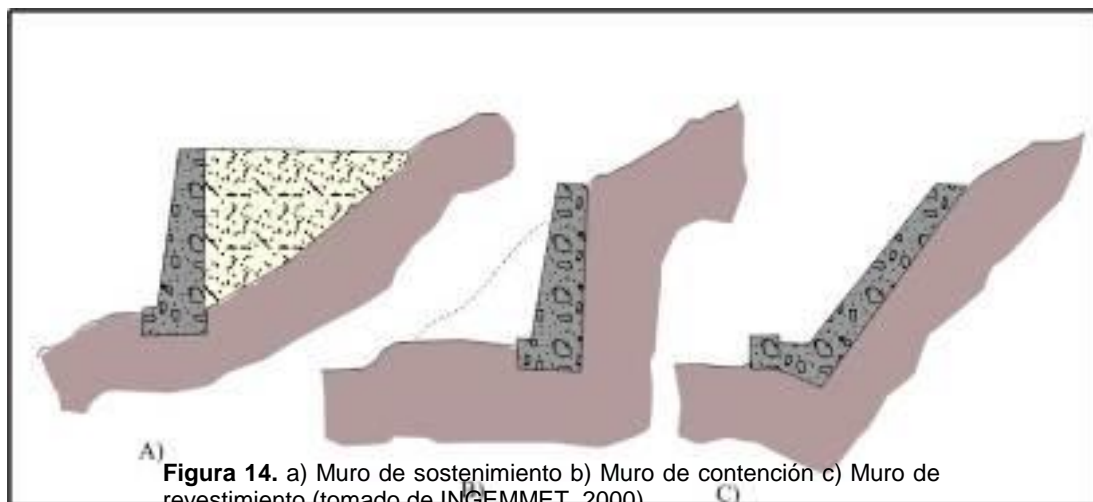
Muros de revestimiento: Su misión consiste esencialmente en proteger el terreno de la erosión y meteorización además de proporcionar un peso estabilizador.

Figura 14. a) Muro de sostenimiento b) Muro de contención c) Muro de revestimiento (tomado de INGEMMET, 2000)
