DIRECCIÓN DE GEOLOGÍA AMBIENTAL Y RIESGO GEOLÓGICO

INFORME TÉCNICO N° A6724

EVALUACIÓN GEOLÓGICA E HIDROGEOLÓGICA DEL SECTOR AGUAS CLARAS

(Sector Aguas Claras, Distrito de Pardo Miguel, Distrito de Pardo Miguel,
Provincia de Rioja - Región San Martín)

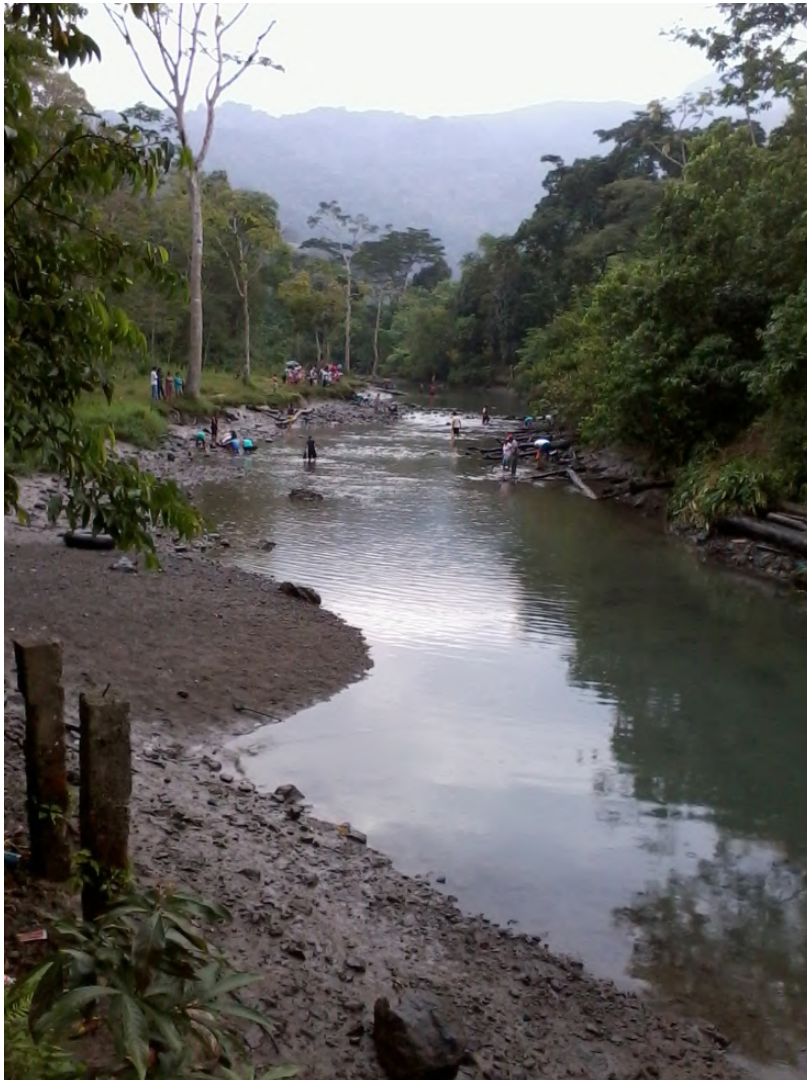
Foto N° 01: Descenso del caudal del Río Aguas Claras, (31 de enero del 2016).
Fuente: Alcalde de la comunidad de Aguas Claras (fuente: Agente Municipal de la comunidad Aguas Claras).

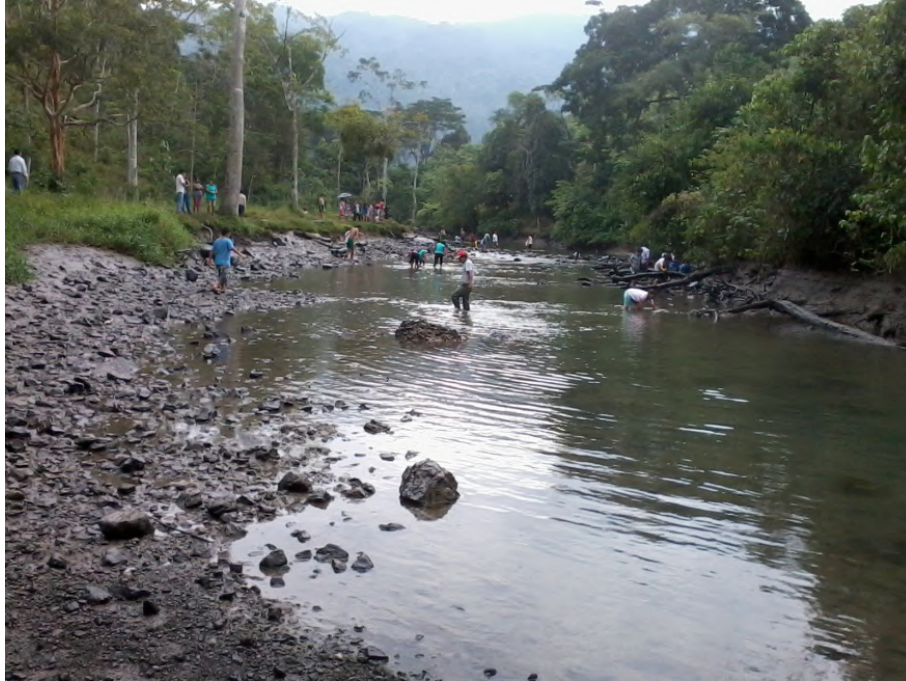
Foto N° 02: Descenso del caudal del Río Aguas Claras, (31 de enero del 2016).
Fuente: Agente municipal de la comunidad de Aguas Claras.

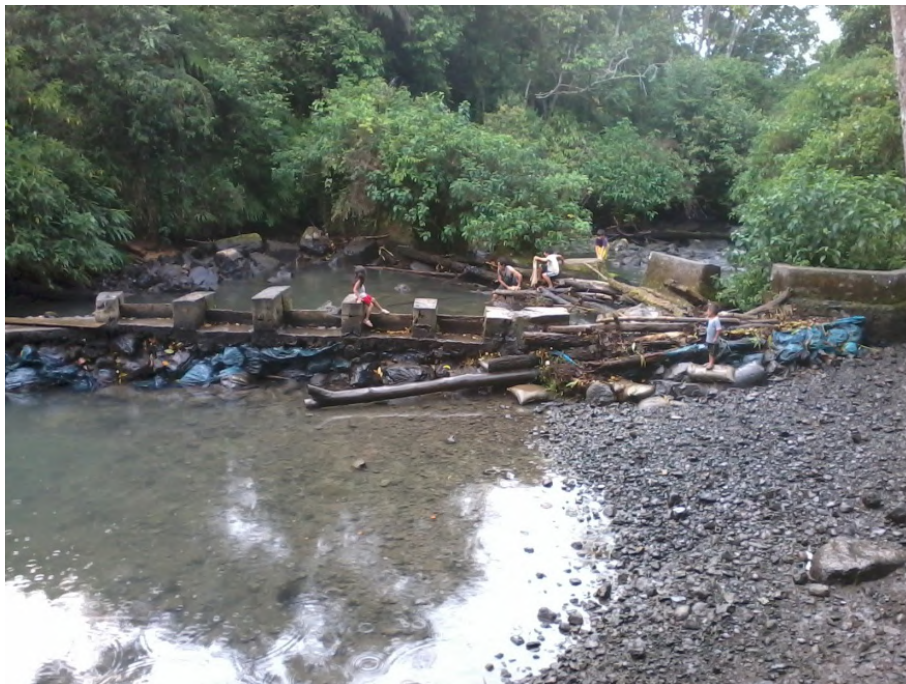
Foto N° 03: En el descenso del caudal del Río Aguas Claras, llego a perder su caudal casi en su totalidad, (31 de enero del 2016).
Fuente: Agente Municipal de la comunidad de Aguas Claras.

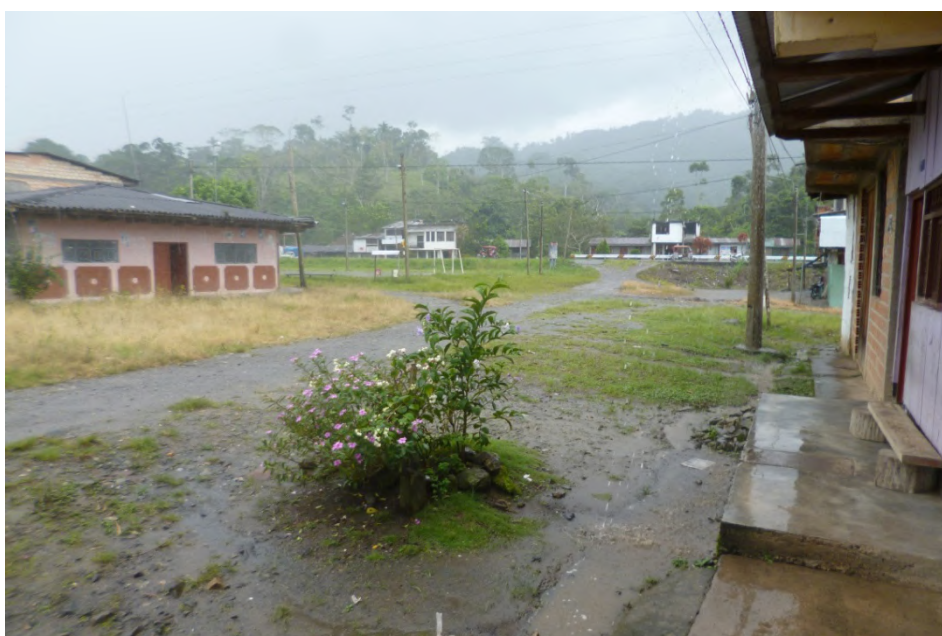
Foto N° 04: Precipitaciones en el poblado de Aguas Claras (Marzo).

La precipitación total anual es de 1800 mm, la máxima mensual (Marzo) es de 250 mm y la mínima mensual es de 145 mm. Las precipitaciones pluviales son más intensas entre diciembre a mayo (foto N° 04), y disminuyen evidentemente entre los meses de junio a noviembre, siendo en esta etapa su frecuencia muy variable; dichas precipitaciones se originan por las masas de aire húmedo y la alta nubosidad proveniente de la región amazónica, también incide mucho el gran volumen de evapotranspiración.

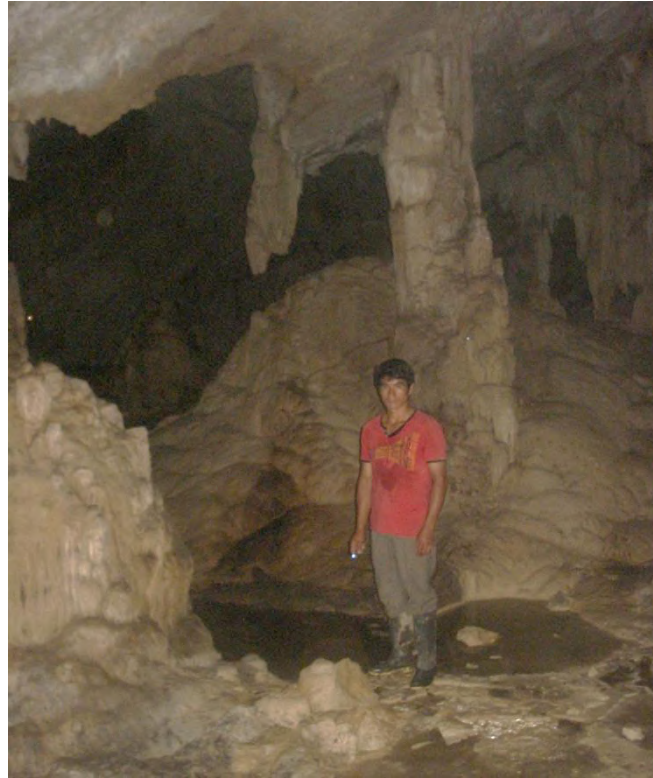
Los procesos kársticos encontrados en el área de Aguas Claras son de tipo subterráneo, se identificó cavernas, ductos subterráneos, con presencia de flujos de agua, el río Aguas Claras nace de este proceso, (foto N° 05).

Foto N° 05: Cavernas con evidencias de filtraciones de agua subterránea que alimentan los caudales del río Aguas Claras, que se encuentran conectadas bajo una red de galerías kársticas con conductos como grietas y fisuras, que albergan a los flujos de agua subterránea.

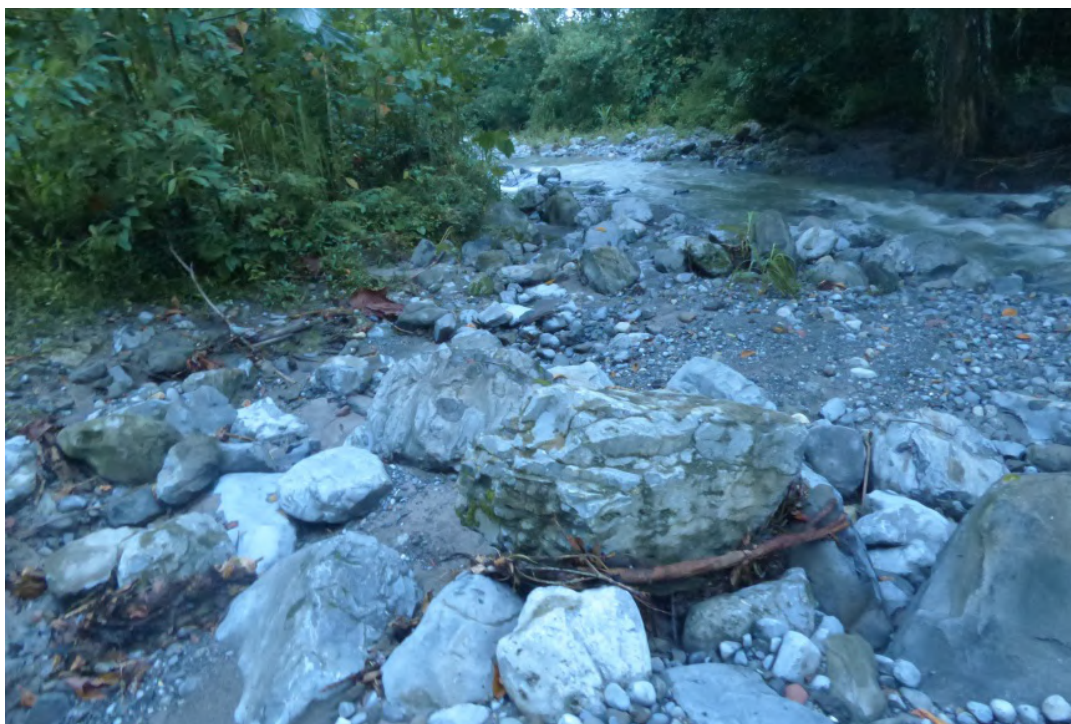
Corresponden a estas geoformas la unidad de piedemonte aluvial, que corresponde a las porciones de terreno que se encuentran dispuestas a los costados del río Aguas Claras y el río Seco, en los cuales se depositan sucesivamente material de forma subredondeada y subangulosa, (foto N° 08).

Foto N° 08: Cauce del río Seco, muestra los depósitos.

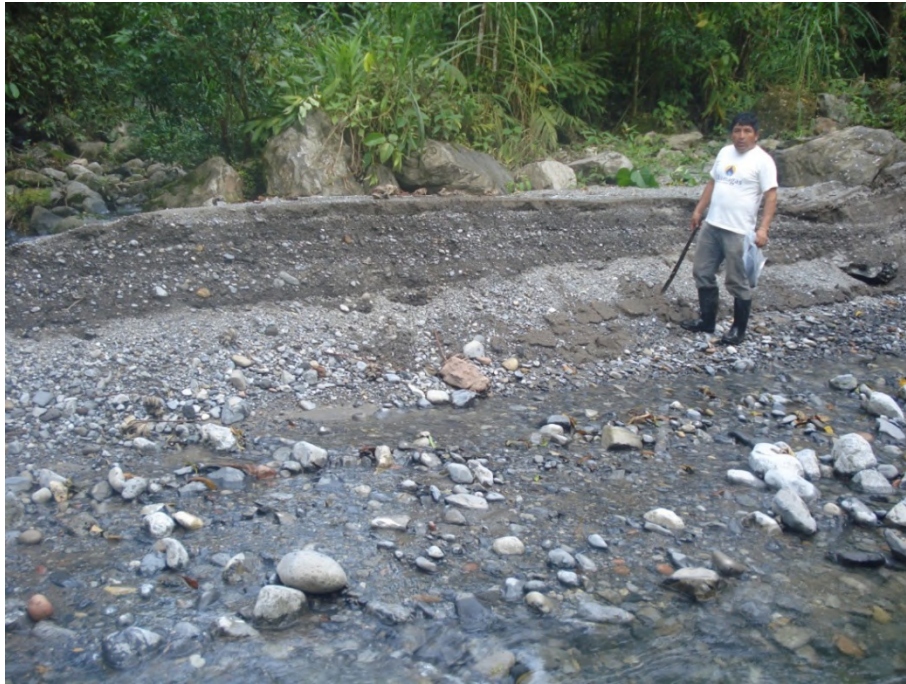
Todos estos depósitos están asociados a procesos de flujos superficiales con erosiones socavamientos en los lechos de los ríos, de materiales heterogéneos entre gravas, limos, y arcillas. (Foto N° 09, 10).

Foto N° 09: Depósitos de materiales entre gravas y arenas en el río seco.

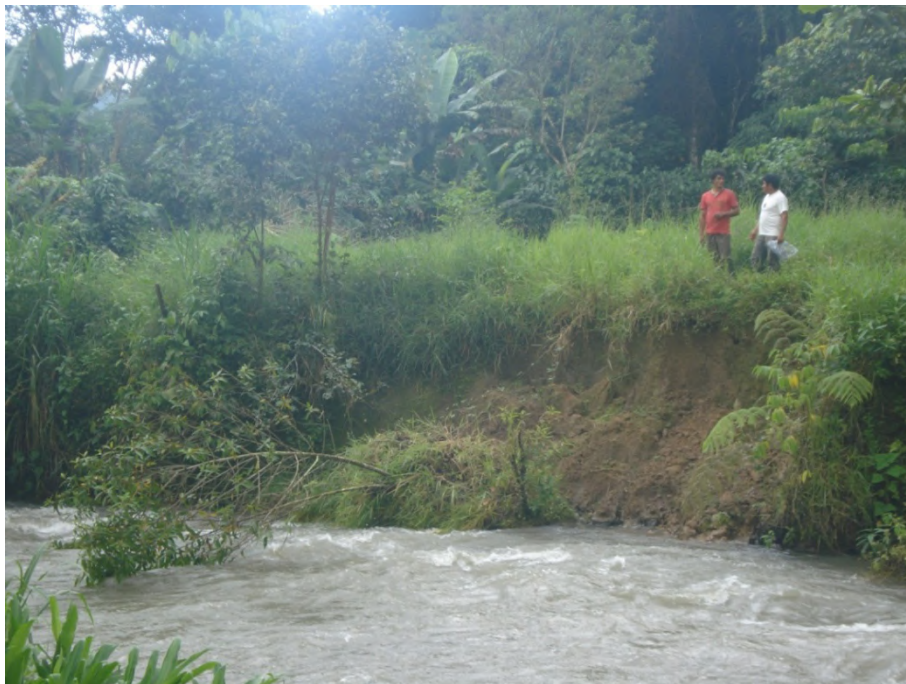
Foto N° 10: Socavamiento en el lecho del río Aguas Claras por los fuertes caudales.

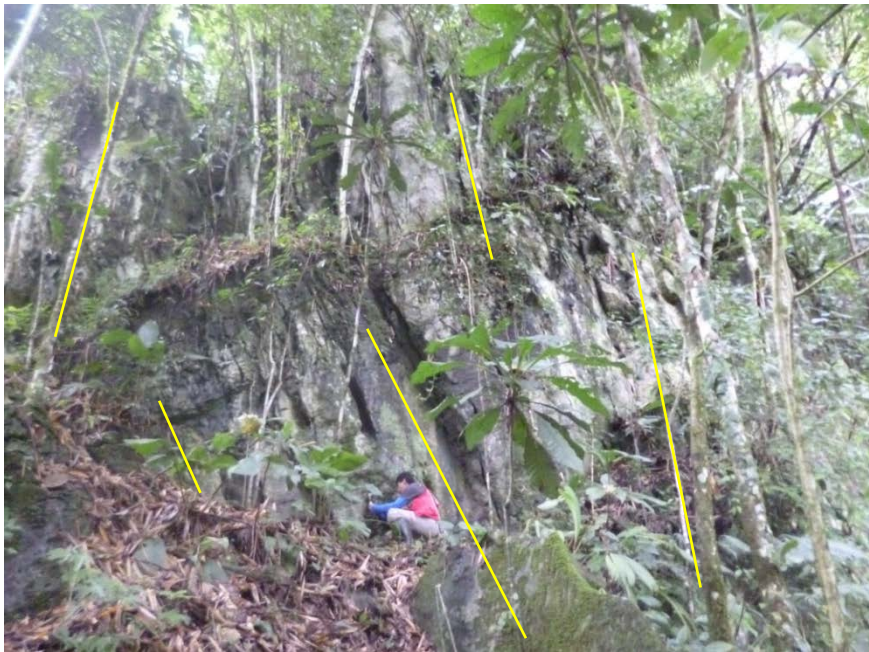
La Formación Chambará del sector estudiado, puede subdividirse en dos miembros. El miembro inferior está constituido por calizas en capas de 1 a 3 metros de espesor, formadas por estratos que contienen generalmente abundantes nódulos e inclusiones silíceas de forma irregular, son bastante resistentes, de apariencia maciza, sin embargo en algunos lugares se observan abundantes cuevas y depresiones; además, forma farallones y escarpas empinadas muy características. Las calizas son de color gris a gris oscuro con coloraciones superficiales beige a marrón claro.

Foto N° 11: Afloramiento de paquetes de calizas con una estratificación irregular propia del miembro superior de la Formación Chambara.

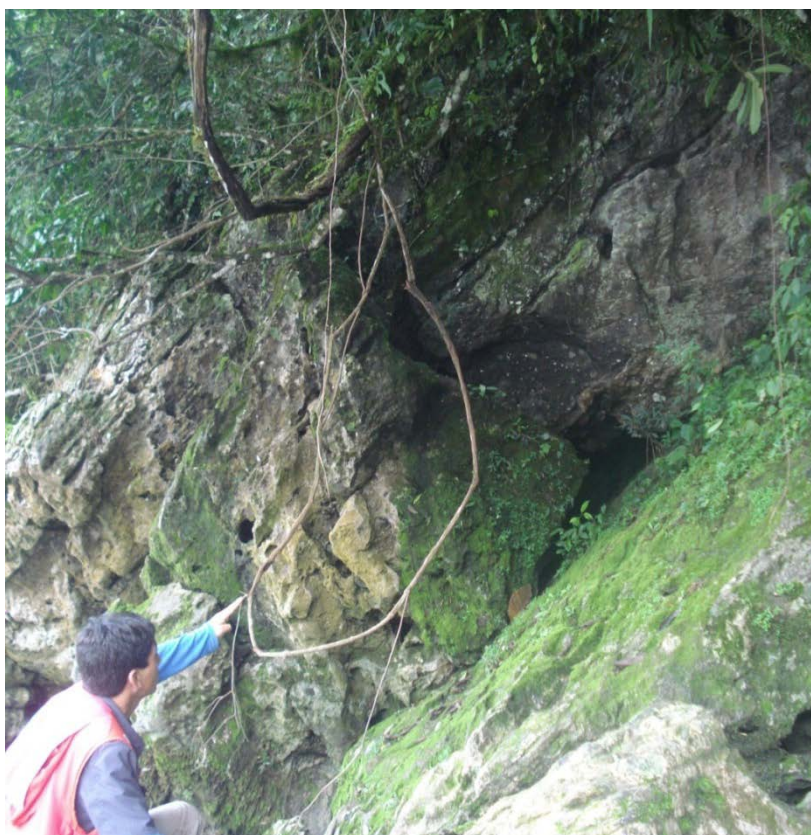
La Formación Aramachay consiste de calizas y limoarcillitas color marrón oscuro, intercaladas con calizas grises a negras, bituminosas, limoarcillitas calcáreas color marrón oscuro en estratos tabulares de 5 a 40 cm; diferenciables por su menor resistencia a la erosión y porque superficialmente presentan coloraciones cremas, de aspecto terroso, especialmente en las áreas áridas, otro componente distintivo es la abundancia de amonites y en algunos caso bivalvos.

Foto N° 12: Evidencia de afloramiento de calizas, bien erosionadas, cubiertas de densa vegetación, a orillas del río Mayo, perteneciente a la Formación Aramachay.

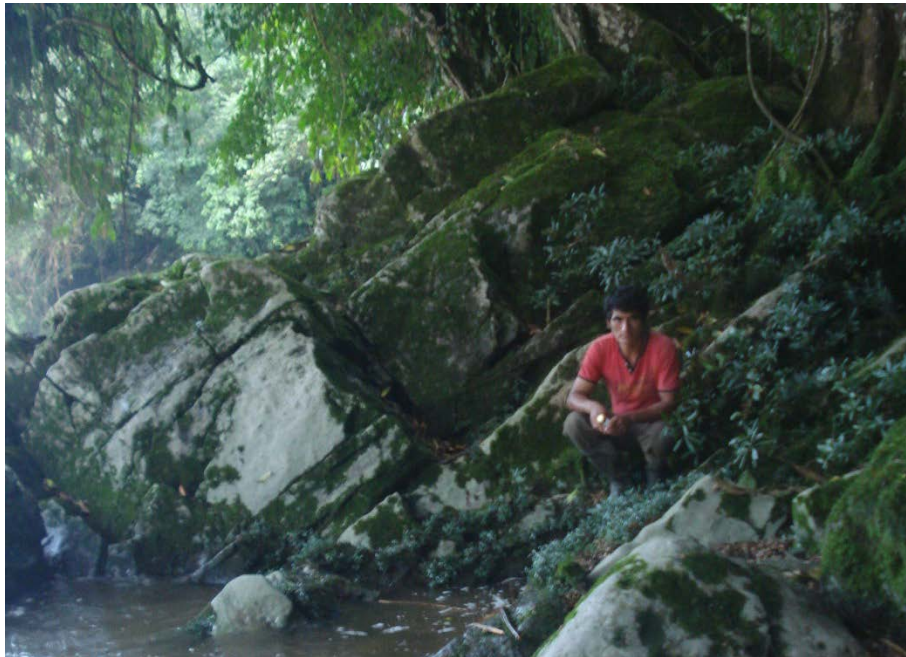
Foto N° 13: Estratos de calizas de la Formación Condorsinga, presenta dirección SO - NE con buzamiento de 45° al E, cerca de la desembocadura del río Aguas Claras.

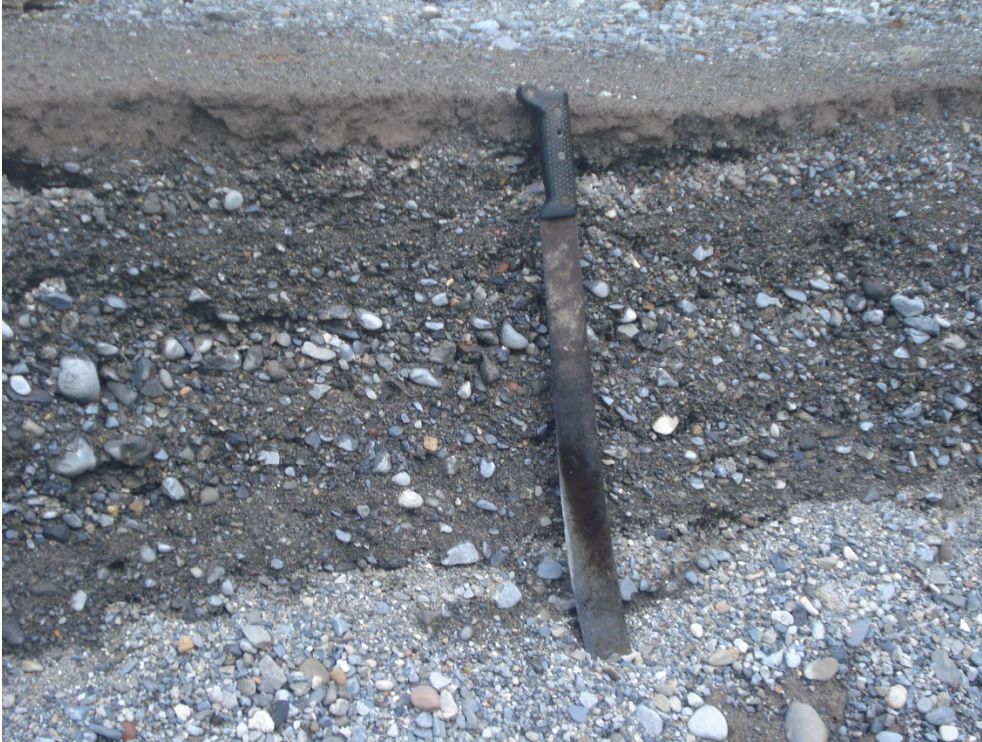
Foto N° 14: Deposito aluvial, en el lecho del río Seco, clasificado como acuífero poroso no consolidado (APNC).

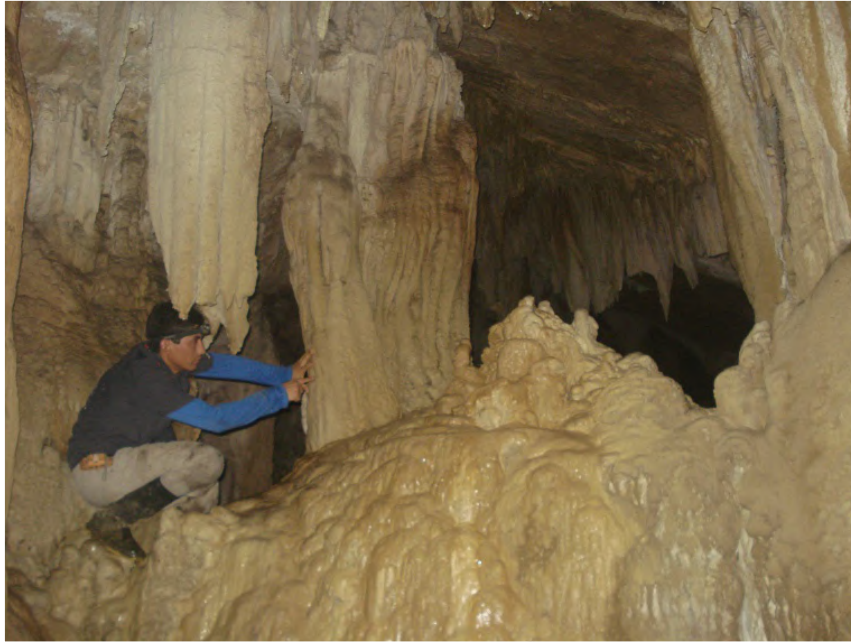
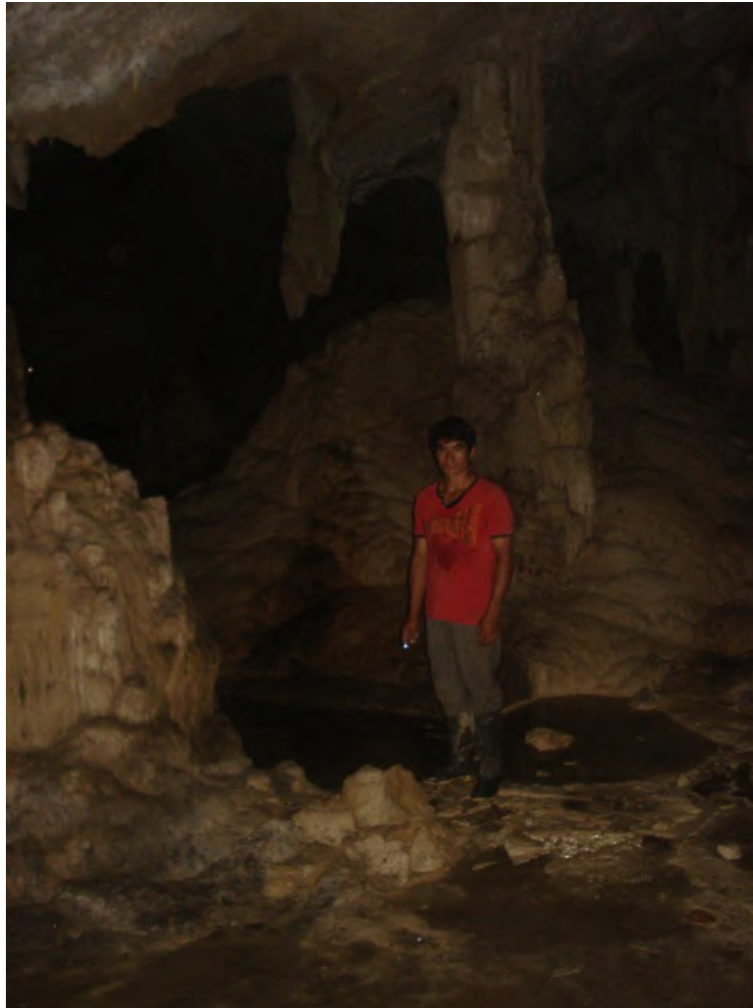
Los materiales carbonatados del Triásico – Jurásico incluyen calizas, calizas bituminosas, calizas micríticas, biomicríticas, formando un conjunto hidrogeológico que presenta una alta porosidad y una elevada permeabilidad, debido a una densa red de fisuración y sobre todo a un gran desarrollo de oquedades interconectadas que favorecen la circulación de las aguas. Esta unidad hidrogeológica engloba a las siguientes formaciones: Chambará, Aramachay, Condorsinga, que se comportan como acuíferos fisurados kársticos, fotos N° 15, 16, 17 y 18.

Fotos N° 15 y 16: Ambientes kársticos, cavernas interconectadas con filtraciones en el techo formando estalactitas (izquierda), y acumulación de charcos y escorrentía en el suelo (derecha).

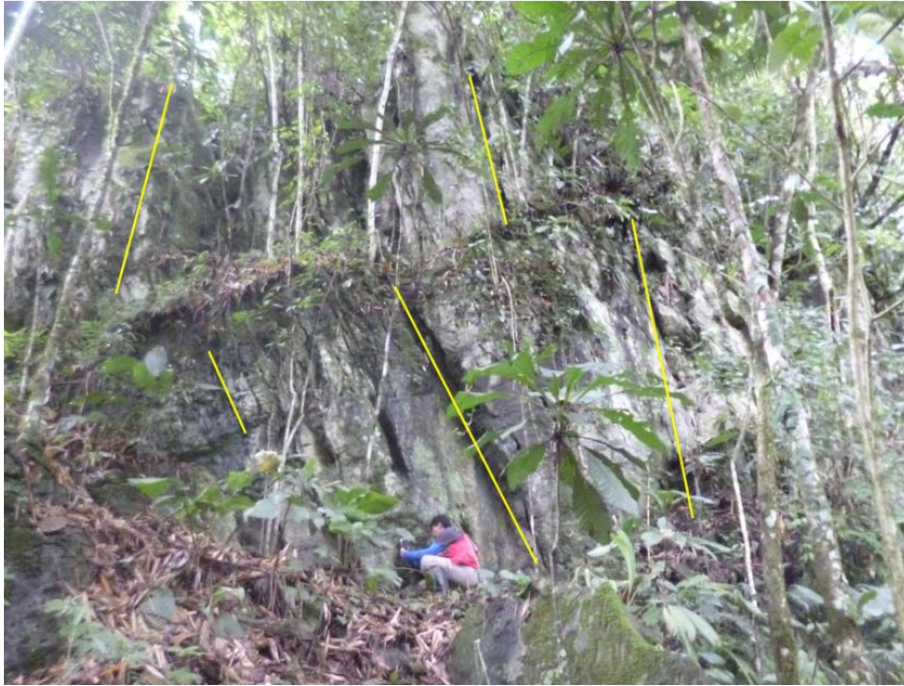
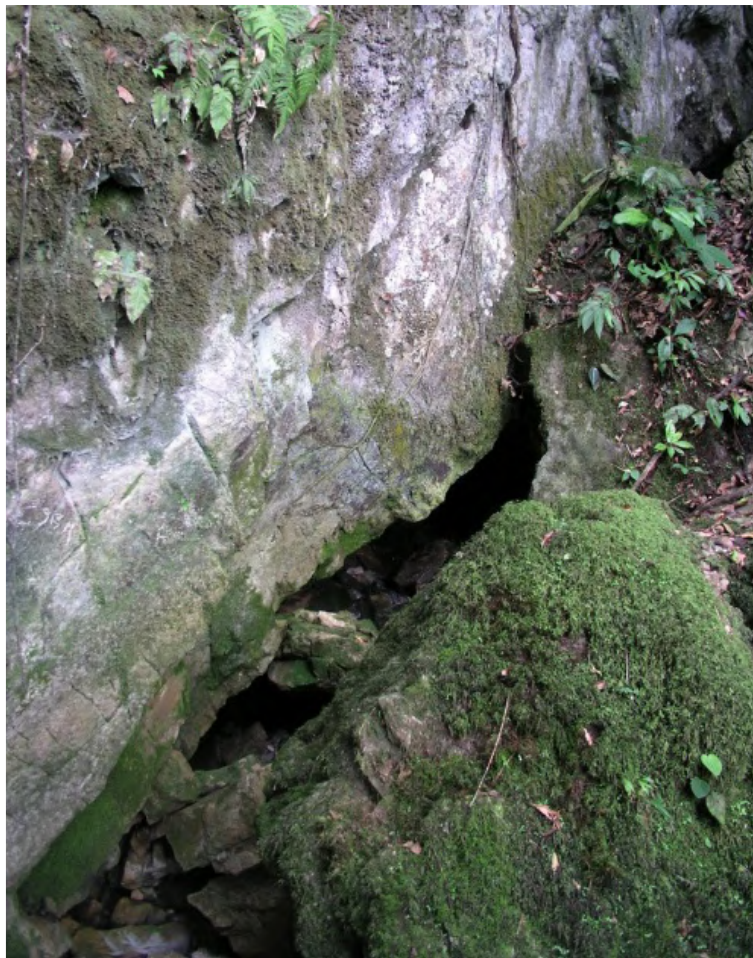
Fotos N° 17 y 18: Fracturas y fisuras que ayudan a la filtración de las aguas de precipitación (izquierda), grietas por donde resurge el agua en temporadas de lluvia (derecha; Fuente: IRD-Francia, Instituto de Investigación para el Desarrollo).

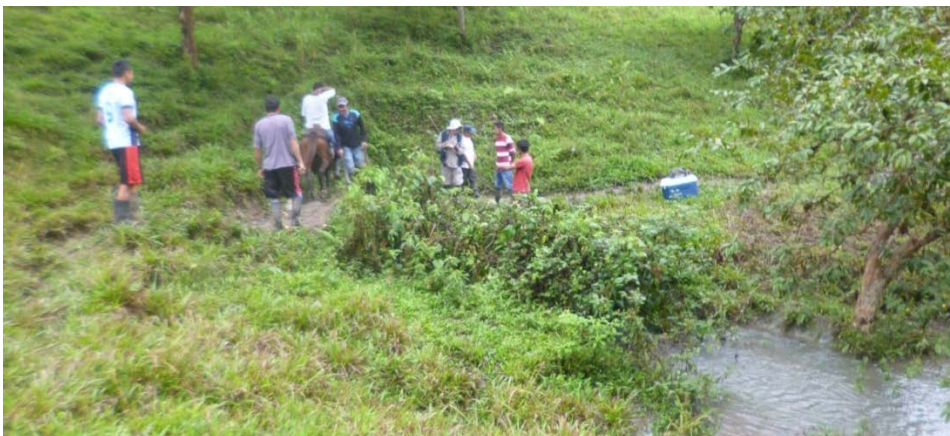
Foto N° 19: Participación de la población en los trabajos de campo, toma de parámetros fisicoquímicos del manantial Aguas Claras 1 (49844-002).

En el inventario de las fuentes de agua subterránea, el registro considera la medida de los siguientes parámetros tomados en situ, con la participación de la población como observadores y colaboradores en los trabajos en campo, fotos N° 19, 20 y 21:

- a) Parámetros físico-químicos, (Conductividad eléctrica, pH, TDS).
- b) Parámetros organolépticos, (Temperatura, otros).
- c) Parámetros hidráulicos, (Caudal).

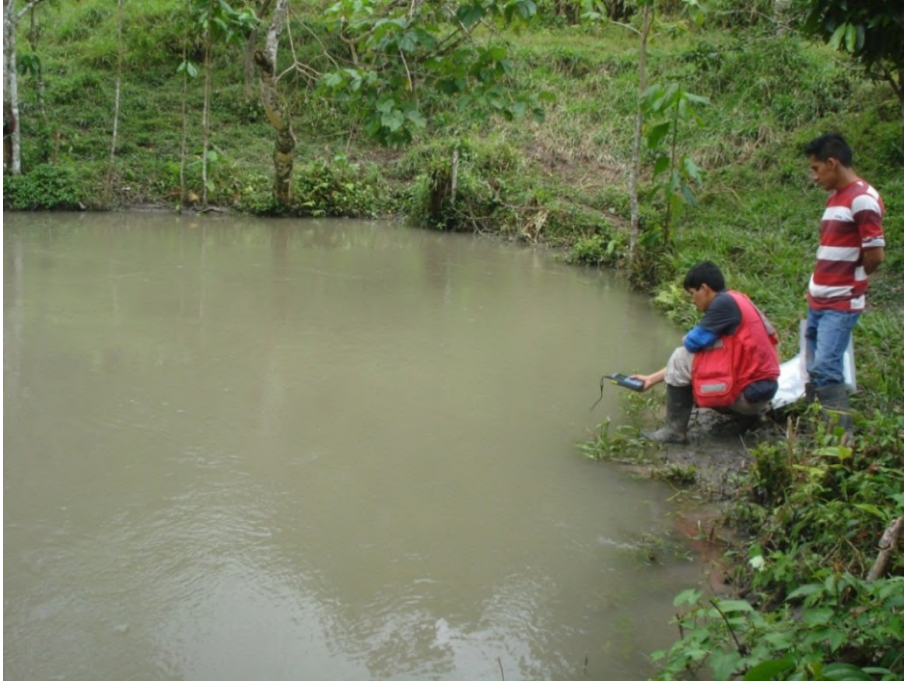
Foto N° 20: Toma de parámetros fisicoquímicos en situ de la resurgencia Aguas Claras 2 (49844-003), la surgencia muestra una alta turbidez de sedimentos, tornando las aguas un aparente color gris oscuro.

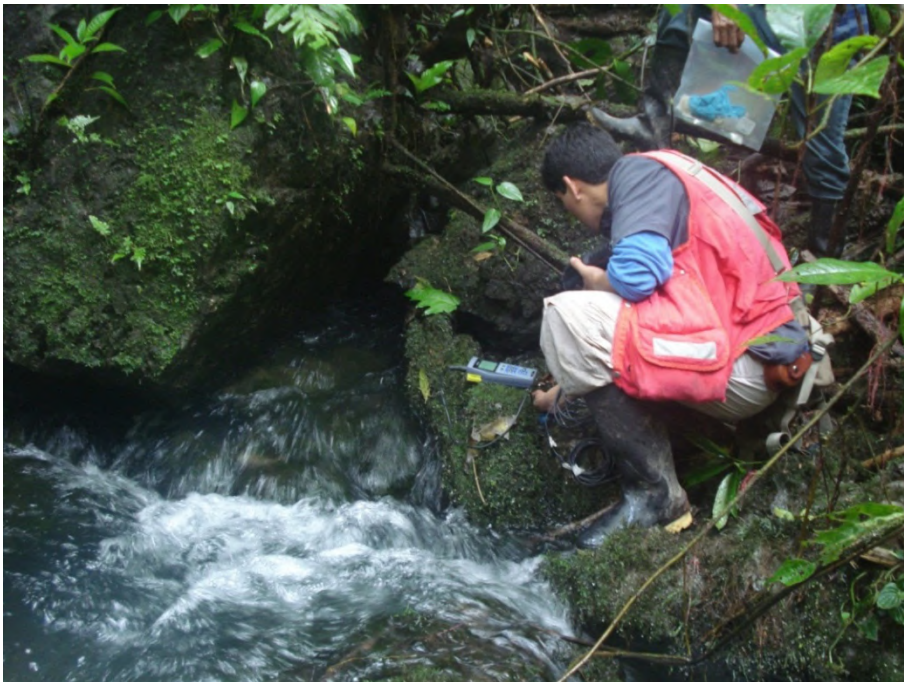
Foto N° 21: Toma de parámetros fisicoquímicos del manantial Naciente 2 (49844-004), de caudal aproximado de 80 Lt/s, uno de los 2 manantiales donde nace el río Aguas Claras.

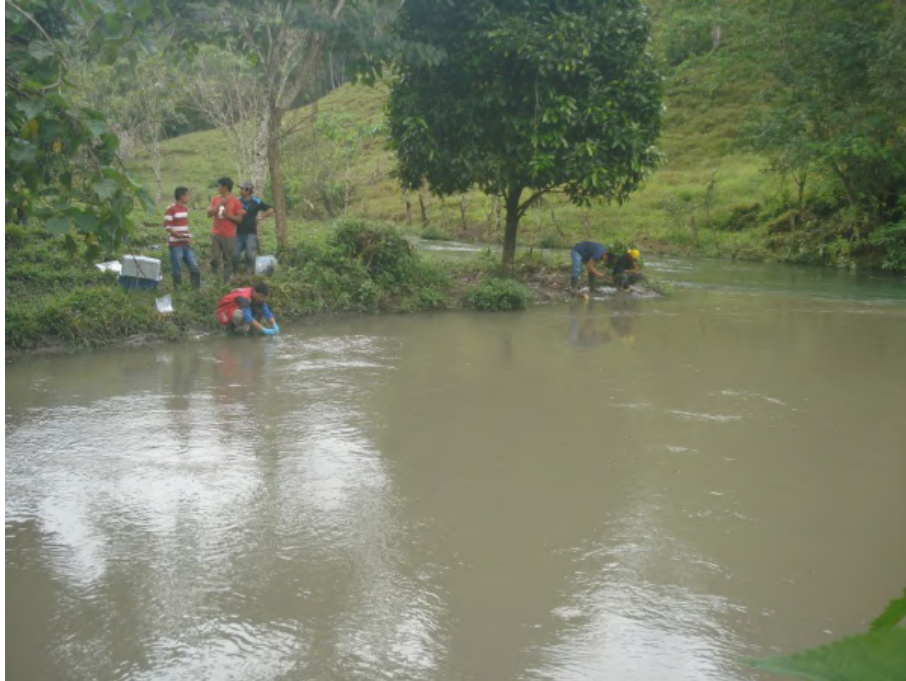
Los manantiales Naciente 1 (49844-001) y Naciente 2 (49844-004), dan el origen al río Aguas Claras, pero, sus aportes son mínimos, sus medidas de caudales mediante el método de la cubeta, aproximadamente son de 60 L/s y 80 L/s respectivamente, (fotos N° 22 y 23), haciendo un total de 140 L/s, durante su recorrido se evidencian surgencias con aportes mínimos como el manantial Aguas Claras 1 (49844-002), de 20 L/s, foto N° 24; sin embargo el aporte real que recibe el río Aguas Claras, es en su interior, adoptando el comportamiento de un río ganador, en diferentes tramos de su recorrido, de unos 2 Km, hasta su desembocadura al río Mayo, con un caudal aproximado de 7 m³/s (aforo del 13 de junio del 2015 por el IRD Francia (Instituto de Investigación para el Desarrollo), foto N° 25, siendo su principal aporte la resurgencia Aguas Claras 2 (49844-003), quien además del caudal aportado, levanta una turbidez ocasionando el aparente cambio de coloración de las aguas del río, generada por los movimientos internos en los ductos kársticos que generaron remoción de sedimentos y causaron la preocupación de los pobladores, fotos N° 26 y 27.

Foto N° 26: Resurgencia Aguas Claras 2 (49844-003), donde se nota el considerable cambio de caudal del río Aguas Claras, por el aporte de la resurgencia, muestra una coloración gris oscura, producto de la remoción de sedimentos en el arrastre interno de los ductos kársticos.

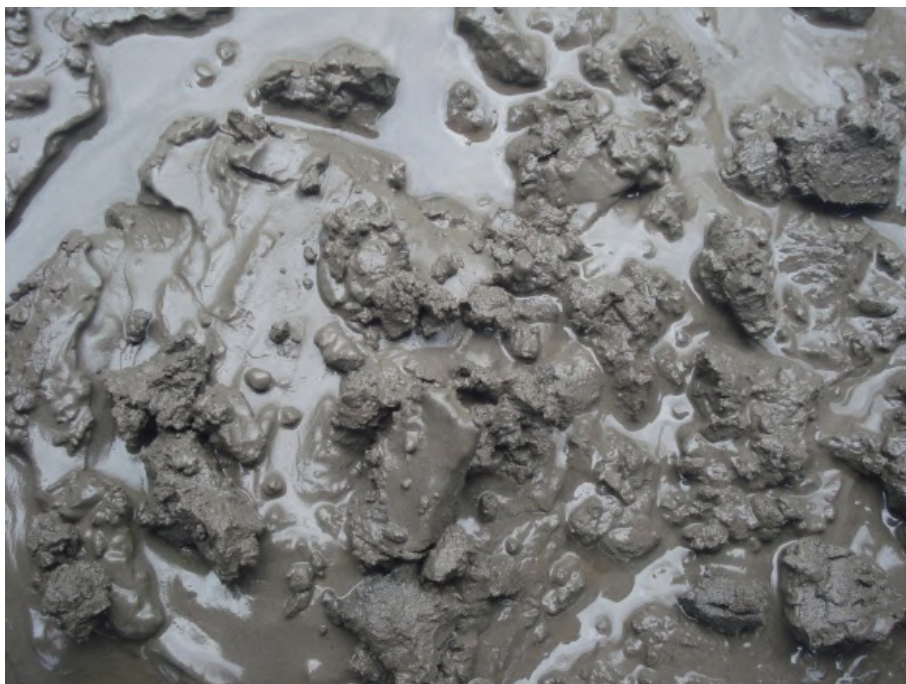
Foto N° 27: Acumulación de los sedimentos arrastrados por la resurgencia Aguas Claras 2, que se deposita en ambas márgenes del río y en mayor cantidad, alrededor de la resurgencia.

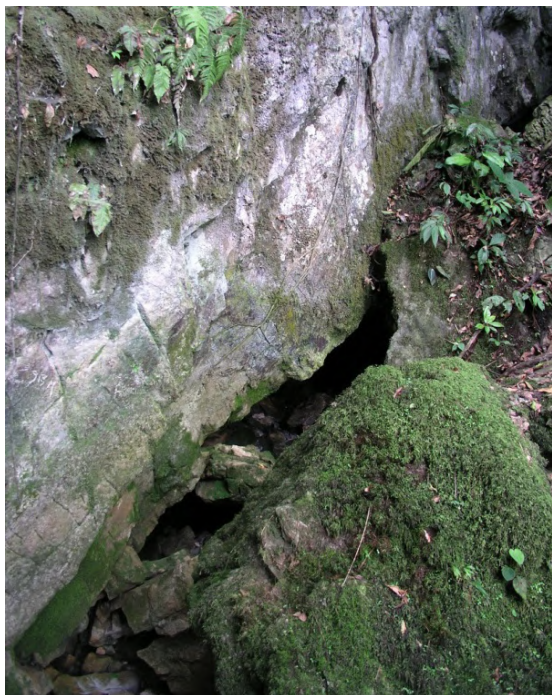
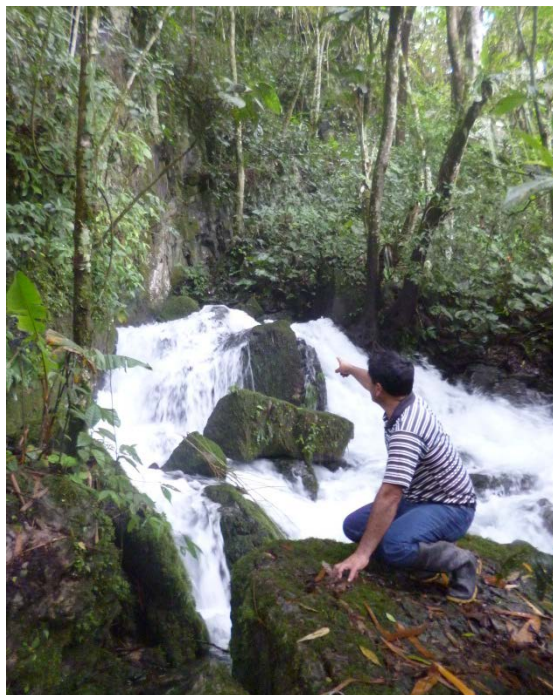
En otro sector del área de estudio se registró la resurgencia La Grieta (49844-009), foto N° 28, donde presenta un caudal considerable, que solo surge en temporada de

lluvias, foto N° 29, recorriendo un drenaje de aproximadamente 250 metros y llegando a desaparecer por completo entre fisuras y grietas en el interior de un tragadero, fotos N° 30 y 31, produciendo inundaciones, fotos N° 32 y 33, y saturaciones de conductos kársticos en el interior del terreno, cubierto por depósitos sedimentarios, evidenciándose fluctuaciones por las resurgencias, foto N° 34.

Foto N° 28: Resurgencia La Grieta (49844-009) en temporada seca. (Fuente IRD) Foto N° 29: Resurgencia La Grieta (49844-009) en temporada de lluvias.

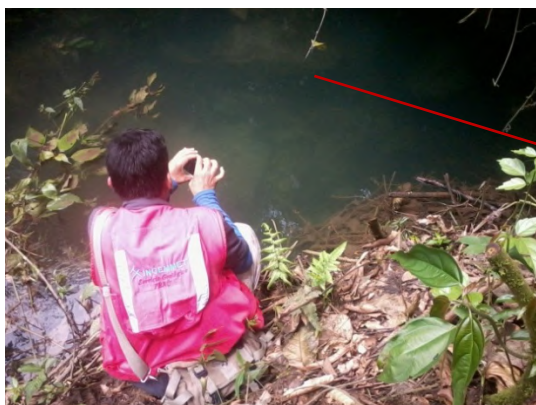
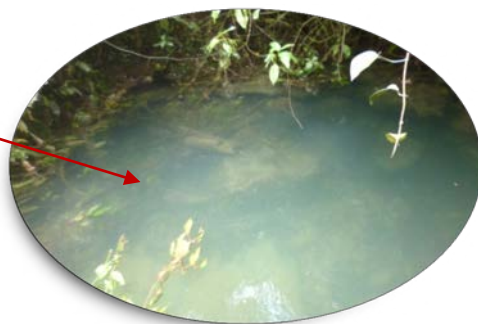
Fotos N° 30 y 31: Tragadero de la resurgencia La Grieta (49844-009), el agua se pierde en el fondo de la escorrentía por medio de fisuras y grietas en el interior.

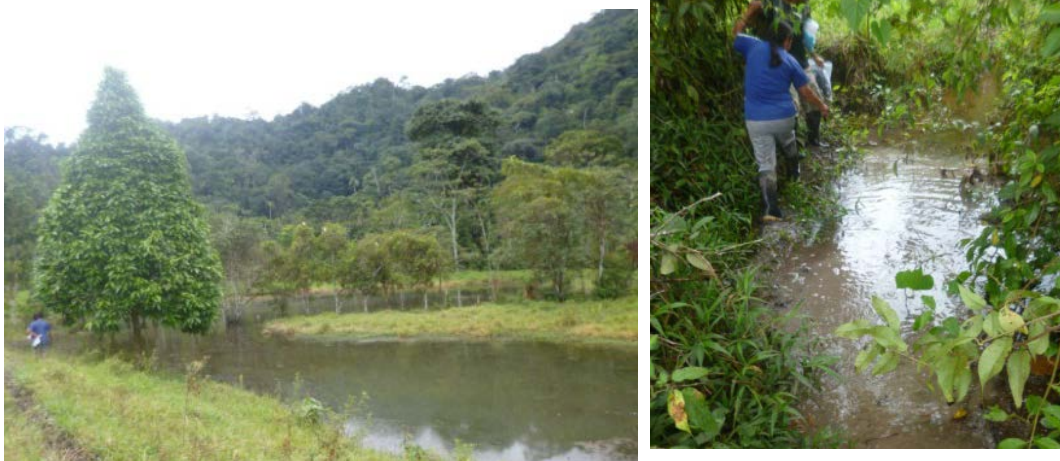
Fotos N° 32 y 33: Inundaciones producidas por el desborde de la resurgencia La Grieta, saturación del terreno por las precipitaciones, afectando senderos y áreas verdes.

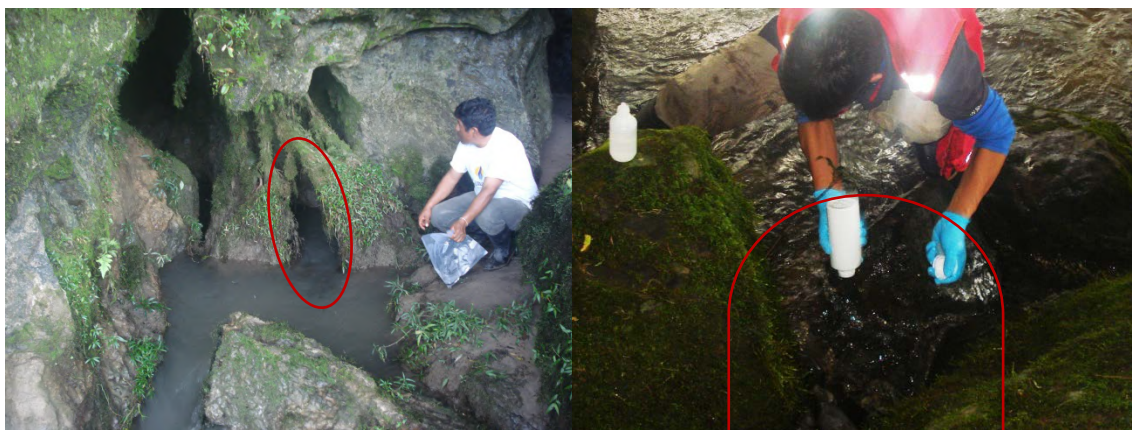
Otros registros importantes del inventario de fuentes son las surgencias de los manantiales que se evidencian a orillas del río Mayo, Orilla 1 (49844-005) y Orilla 3 (49844-006), fotos N° 35 y 36, y que surgen a través de fracturas, grietas, conductos y fallas que se encuentran en el interior de la zona de estudio, siguiendo las direcciones de flujo que se visualizan en el mapa de inventario de fuentes, figura N° 07.

Foto N° 35 (Izquierda): Manantial Orilla 1 (49844-005), Foto N° 36 (Derecha): Manantial Orilla 3 (49844-006); ambos manantiales surgen de grietas y conductos kársticos, en las orillas del río Mayo, nótese el cambio transparencia del agua en los manantiales, al cambio del aparente color marrón grisácea del río por la turbidez y correntada.

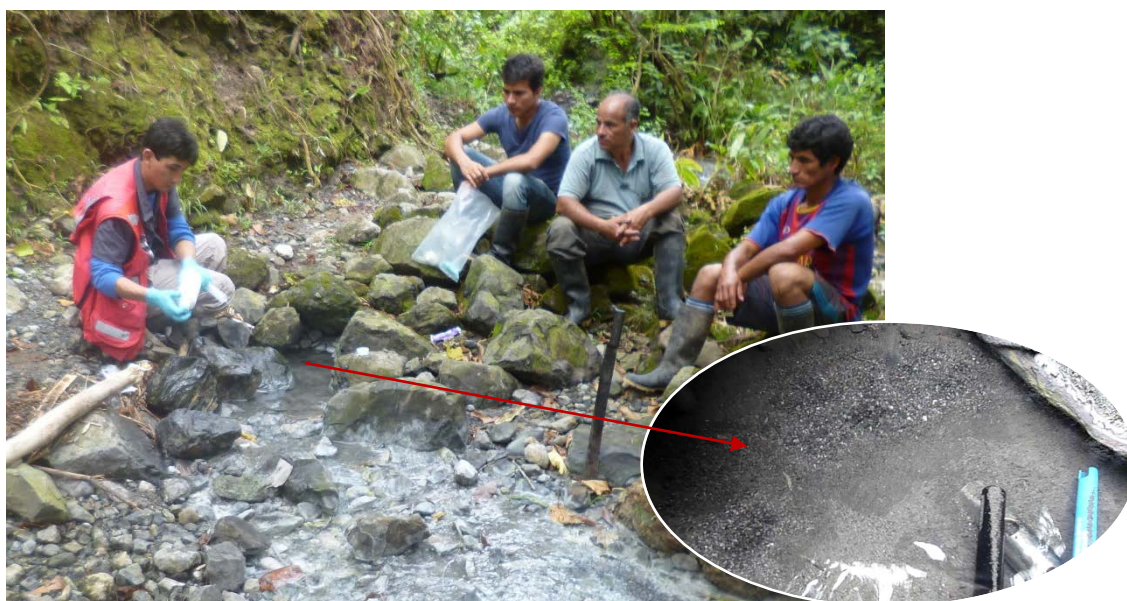
A unos 50 metros aproximadamente del manantial Orilla 3 (49844-006), se encuentra el manantial Orilla 2 (49844-009), que presenta características particulares, como elevada conductividad eléctrica de 3900 $\mu\text{S}/\text{cm}$, evidenciándonos el alto contenido de minerales disueltos en comparación con las otras fuentes, esto debido a que representa a aguas subterráneas de mayor profundidad y recorrido de sus flujos, de olor penetrante, con precipitados de sulfuro, de color blanco característico, que surge a presión, levantando burbujas y removiendo el material de grava del depósito superficial, fotos N° 37 y 38.

Fotos N° 37 y 38: Manantial Orilla 2 (49844-009), surge del suelo, removiendo el material de grava y finos, de temperatura ($T^{\circ}= 20.1^{\circ}\text{C}$) y conductividad eléctrica

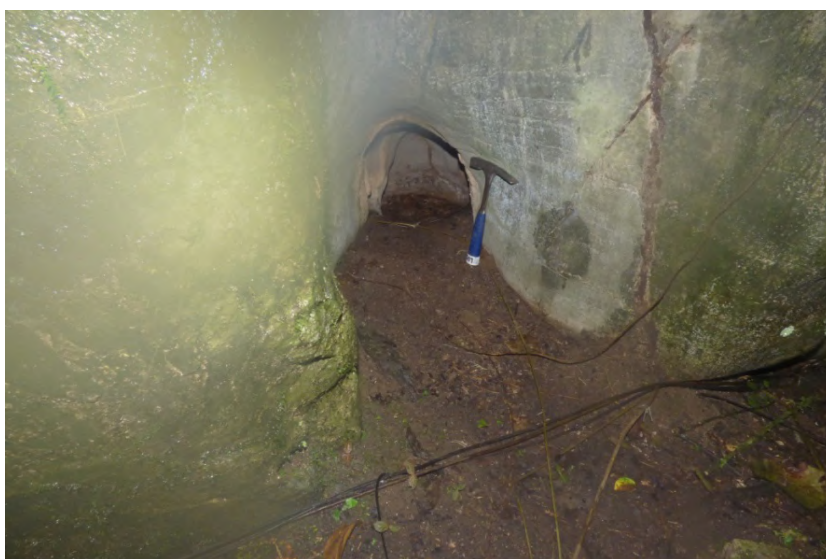
Foto N° 42: Sumidero identificado en la caliza.

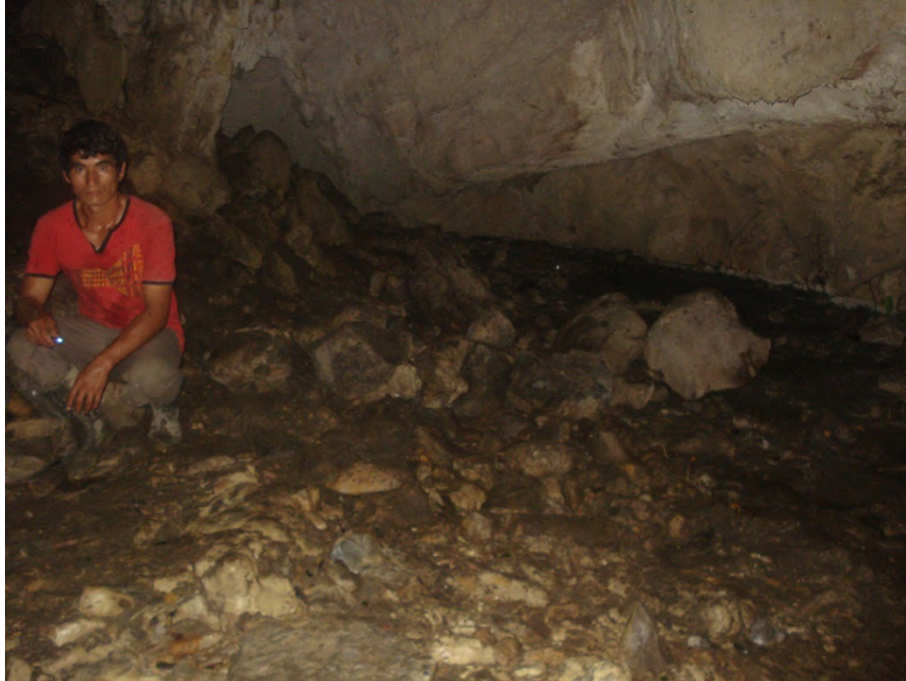
Los ruidos percibidos, se originarían por el fracturamiento de la roca, colapso de la caverna y por el choque entre bloques de rocas colapsadas; entonces, los temblores son producto de las ondas generadas por el fracturamiento de la roca y el impacto de los bloques caídos en el interior de la caverna. Sin embargo no se descarta la necesidad de seguir realizando investigaciones en la zona para determinar puntualmente la zona donde se originan estos movimientos sísmicos.

Foto N° 44: Desprendimiento de bloques de diferentes dimensiones en el interior de las cavernas, observándose ambientes de aproximadamente entre 4 a 5 metros de altura, con presencia de estalactitas, estalagmitas y flujos subterráneos.

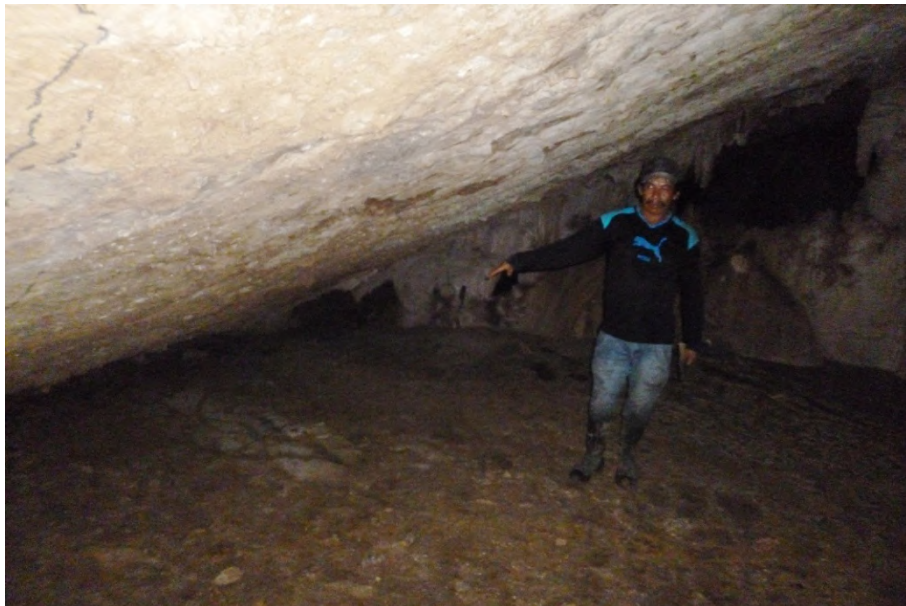
Foto N° 45: Inclinación de los estratos de caliza que favorece al desprendimiento de bloques, en el interior de la caverna, estos estratos tienen una inclinación de 35° en la dirección EO.
