INFORME TÉCNICO N° 040-2018-ANA-AAA.PA-ALA.BAP-AT/JIPQ

ASUNTO : Solicita ser incluido en la base de datos como zona de alto peligro a inundación del Distrito Kimbiri, Provincia de La Convención, Región Cusco.

INFORME N° 26-2018-PRH/ACV

ASUNTO : Remito Ficha de identificación de poblaciones vulnerable por acción de río/quebrada

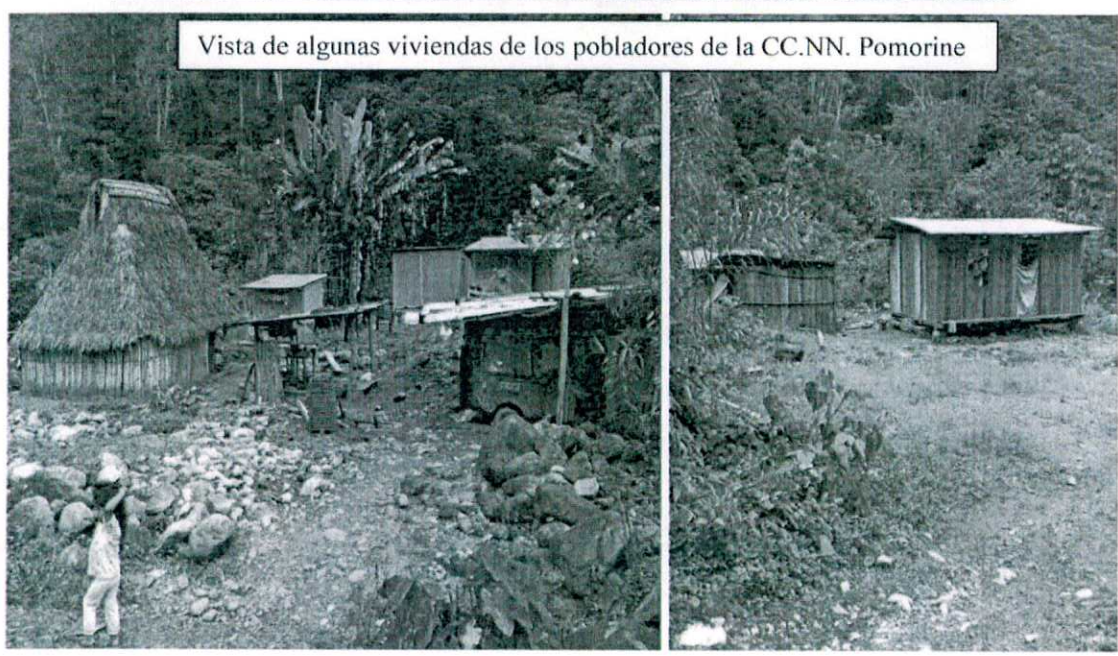
- Se constató que la Comunidad Pomorine se ubica en la margen derecha del río Kimbiri, en las coordenadas UTM WGS84 18s E: 641887, N: 8607801 y altitud 1124 msnm, cuenta con una población aproximada de 126 personas (entre niños y adultos) y 23 viviendas, las que están en peligro de inundación por el incremento del caudal del río Kimbiri, que conduce un caudal aproximado de 4.5 m³/s. Cuyo peligro está asociado a las características del río en mención, que el cauce presenta una pendiente promedio de 10%, ancho del cauce entre 10 a 28 metros, talud en la zona de desborde entre 1.60 a 2.80 metros y su morfología rectilínea, hacen que constantemente el cauce del río se colmate, ocasionando desborde del río Kimbiri y su posterior inundación de la Comunidad Pomorine. La zona vulnerable al desborde del río y posterior inundación, se ubica en las coordenadas UTM WGS84 18s E: 642210, N: 8607805 y altitud 1152 msnm, margen derecha, un tramo de aproximadamente de 80 metros con taludes arriba mencionados, que podría causar daños a la zona urbana Comunidad Nativa de Pomorine, daños a las áreas de cultivo (cacao, cítricos, yuca, plátano, papaya, especies forestales), carretera (aproximadamente 200 metros, trocha carrozable), entre otros.

Foto N° 01 y 02. Se observa la zona vulnerable a desborde del río Kimbiri y la Comunidad Nativa de Pomorine.

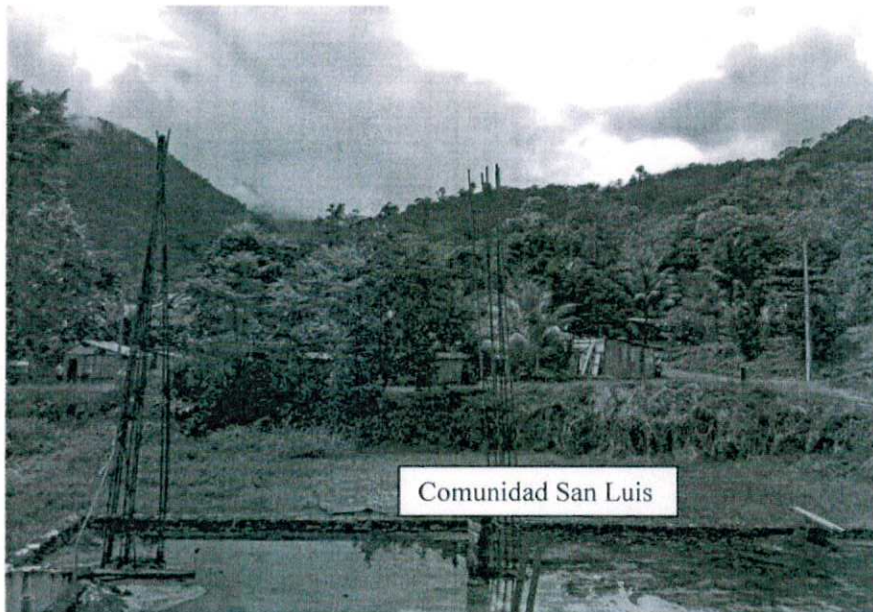
- Se constató que la Comunidad San Luis en la Margen Izquierda del río Kimbiri, en las coordenadas UTM WGS84 18s E: 638667, N: 8607457 y altitud 926 msnm, cuenta con una población aproximada de 168 personas (entre niños y adultos) y 37 viviendas, las que están en peligro la erosión permanente del talud colindante con la comunidad, causado por el incremento de caudal del río Kimbiri, que conduce un caudal aproximado de 5.1 m³/s (en la zona constatada). Cuyo peligro está asociado a las características del río en mención, que el cauce presenta una pendiente promedio de 8%, ancho del cauce entre 16 a 39 metros, talud en la zona de erosión hídrica 3 metros y su morfología rectilínea, hacen que constantemente el cauce del río se colmate, ocasionando deterioro del talud y su posterior erosión, que podría deteriorar la plataforma donde se ubica la comunidad. La zona vulnerable y con erosión permanente, se ubica en las coordenadas UTM WGS84 18s E: 638677, N: 8607552 y altitud 904 msnm,

margen derecha, un tramo de aproximadamente de 120 metros con taludes arriba mencionados, que podría causar daños a la zona urbana Comunidad de San Luis, daños a las áreas de cultivo (cacao, cítricos, yuca, plátano, papaya, especies forestales), entre otros.

Foto N° 03 y 04. Se observa la Comunidad San Luis y la zona en constante erosión hídrica a causa del río Kimbiri.

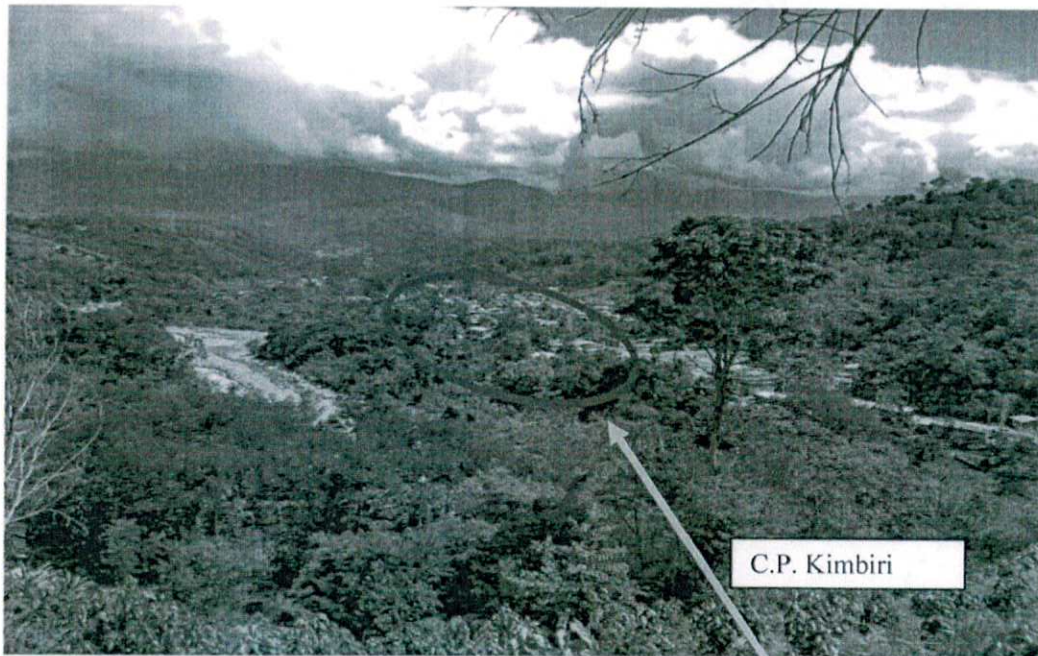
- Se constató que el Centro Poblado de Kimbiri Alto, se ubica en la Margen Derecha del río Kimbiri, en las coordenadas UTM WGS84 18s E: 635636, N: 8607011 y altitud 763 msnm, y la localidad de Miguel Grau Margen Derecha del río Kimbiri, en las coordenadas UTM WGS84 18s E: 633322, N: 8605591 y altitud 658 msnm, cuentan con una población aproximada de 2700 personas (entre niños y adultos) y 620 viviendas, las que están en peligro de inundación por el incremento del caudal del río Kimbiri, que conduce un caudal aproximado de 7.6 m³/s (en las coordenadas descritas). Cuyo peligro está asociado a las características del río en mención, que el cauce presenta una pendiente promedio de entre 8 a 10%, ancho del cauce entre 20 a 70 metros, altura de talud en las zonas de desborde es 1.60 m en promedio y su morfología rectilínea, hacen que constantemente el cauce del río se colmate, que ocasionaría desborde del río Kimbiri y su posterior inundación de las localidades de Kimbiri Alto y Miguel Grau. La zona vulnerable al desborde del río y posterior inundación, se ubica cotas arriba del C.P. de Kimbiri Alto, en las coordenadas UTM WGS84 18s E: 636096, N: 8607011 y altitud 763 msnm, margen derecha, un tramo aproximadamente de 110 metros con taludes arriba mencionados, que podría causar daños a la zona urbana del C.P. Kimbiri Alto, daños a las áreas de cultivo (cacao, cítricos, yuca, plátano, papaya, especies forestales), carretera (aproximadamente 600 metros, afirmado), puente (puente roca, 23 m), infraestructura pública (01 I.E. nivel inicial, 01 I.E. nivel primario, 01 I.E. nivel secundario, 01 puesto de salud, local comunal, local de CUNA MAS), entre otros. Asimismo se constató que en la zona con coordenadas UTM WGS84 18s E: 633322, N: 8605591 y altitud 658 msnm, existe vulnerabilidad a inundación de la localidad Miguel Grau margen derecha del río, que podría causar daños sustanciales a las viviendas de los pobladores, que en su mayor parte se ubican en la faja marginal.

Foto N° 07 y 08. Vista panoramica del Centro Poblado de Kimbiri Alto (margen derecha del río Kimbiri) y la zona vulnerable a inundaciones (puente Roca).

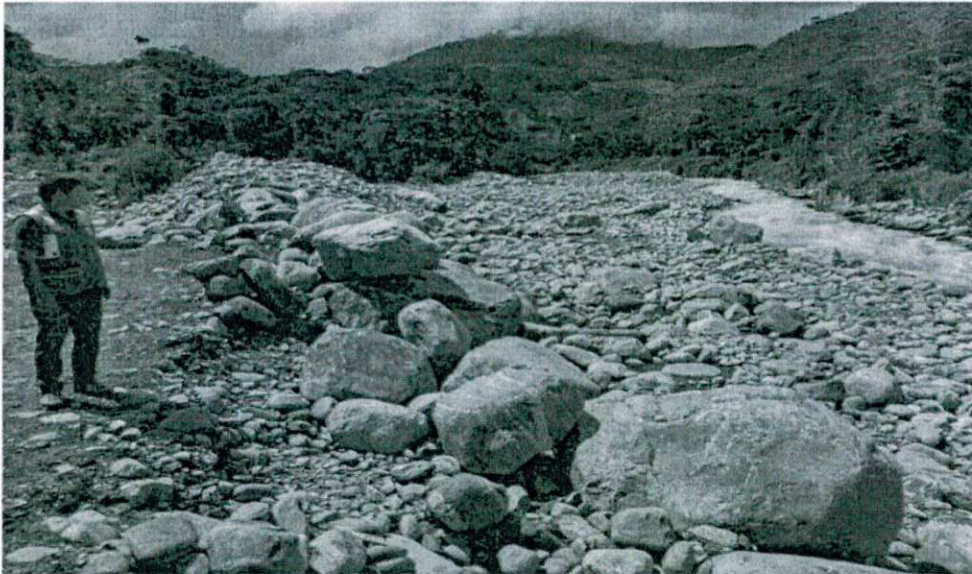
Foto N° 09. Se observa cauce colmatado del río Kimbiri.
