**INFORME TÉCNICO N° 038-2018-ANA-AAA.PA-ALA.BAP-AT/JIPQ**

**ASUNTO** : Solicita ser incluido en la base de datos como zona de alto peligro a inundación del Distrito Santa Rosa, Provincia de La Mar, Región Ayacucho.

Por medio de la presente me dirijo a usted, para hacerle llegar el informe técnico respecto a acciones de inspección ocular, realizada con fin de identificar zonas vulnerables a inundaciones por acción del río Comumpiari, jurisdicción del Distrito de Santa Rosa, Provincia de La Mar, Departamento de Ayacucho.

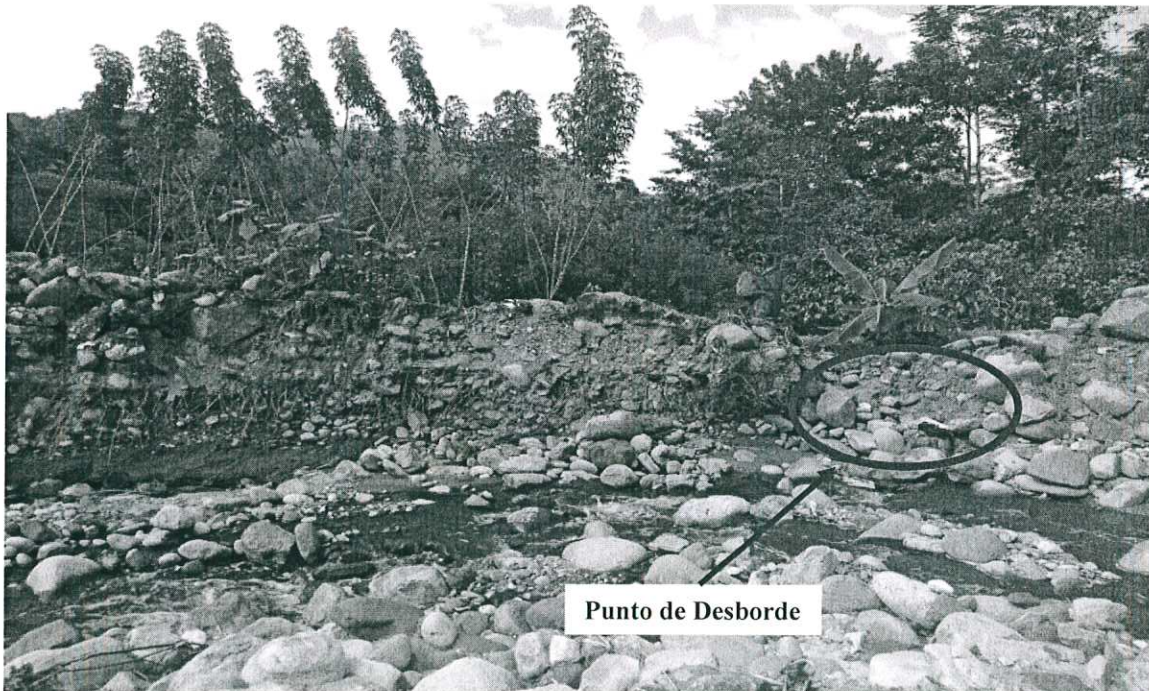
- Cotas abajo de las viviendas, en las coordenadas E: 642374 m, N: 8596019 m y altitud 669 msnm se evidencia desborde del río a una altura de talud de 2.85 m, afectando a áreas de cultivo de cacao, cítricos, yuca, plátano y especies forestales.

Foto N° 02. Se observa el punto de desborde y los cultivos que fueron afectados.

- Según la verificación de campo desarrollada se aprecia que las defensas naturales del cauce del río vienen siendo erosionadas, conllevando a que los terrenos aledaños (con áreas de cultivo, viviendas) se encuentren vulnerables a ser inundados; por ello es necesario la ejecución de obras de defensa ribereña y descolmatación en el río Comumpiari en ambas márgenes en el tramo identificado.

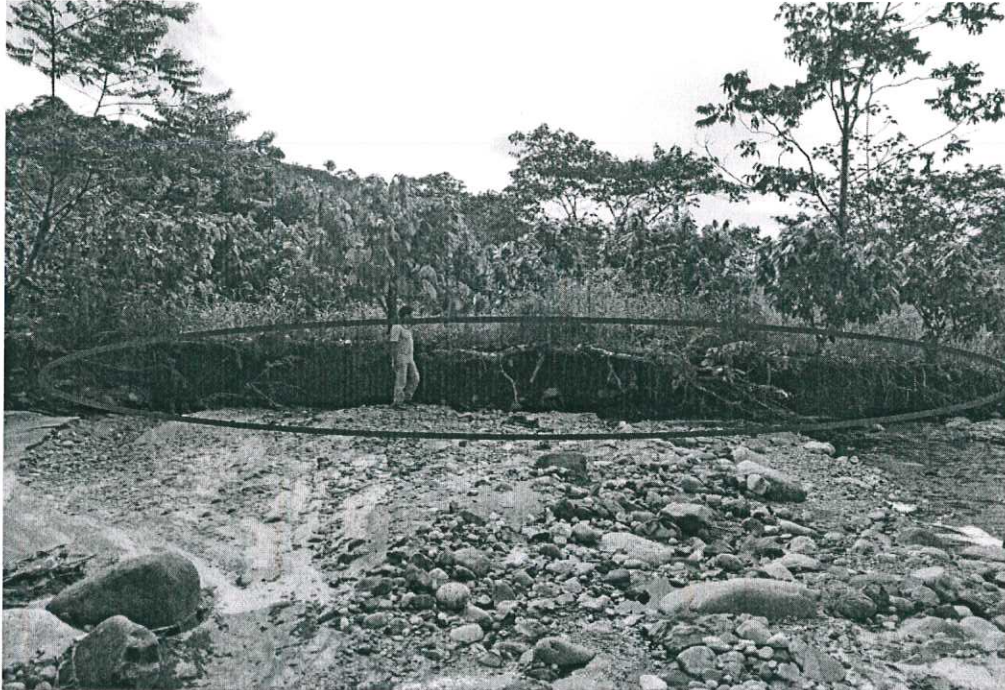
- En las coordenadas E: 642337 m, N: 8596146 m y altitud 653 msnm, se evidenció daños a los cultivos de cacao por la erosión, afectando plantas enteras y en otros casos las raíces.

Foto N° 04. Se Oberva cultivos de caco y plátano afectados por la erosión.

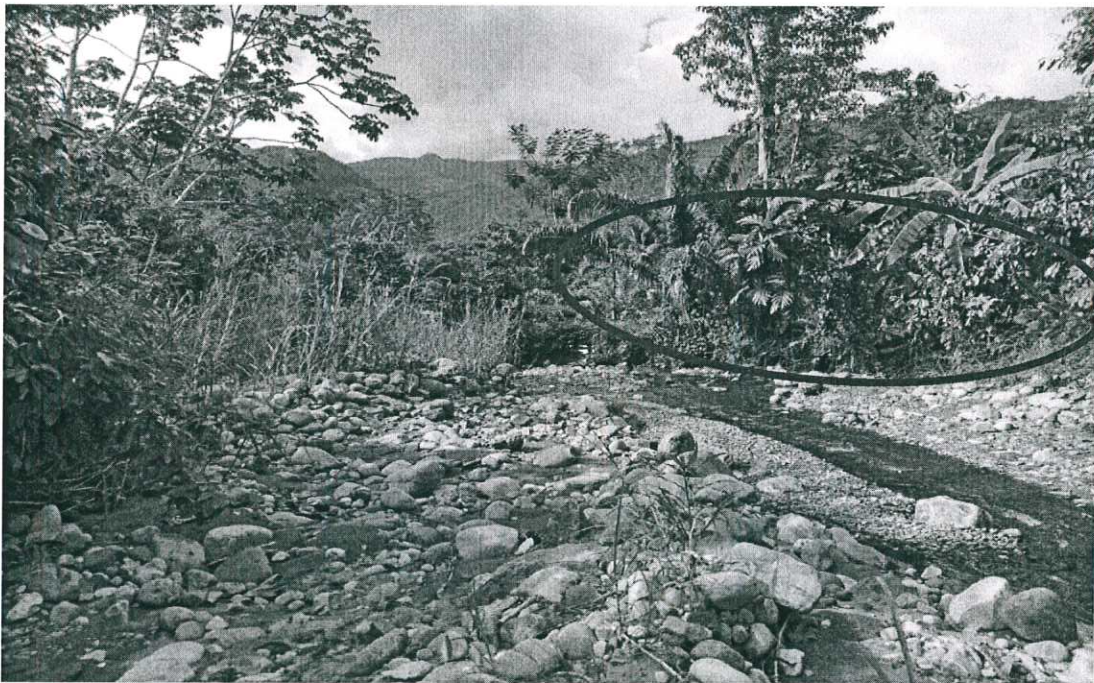
Foto N° 05. Se Oberva cultivos de caco, plátano, especies forestales afectados.

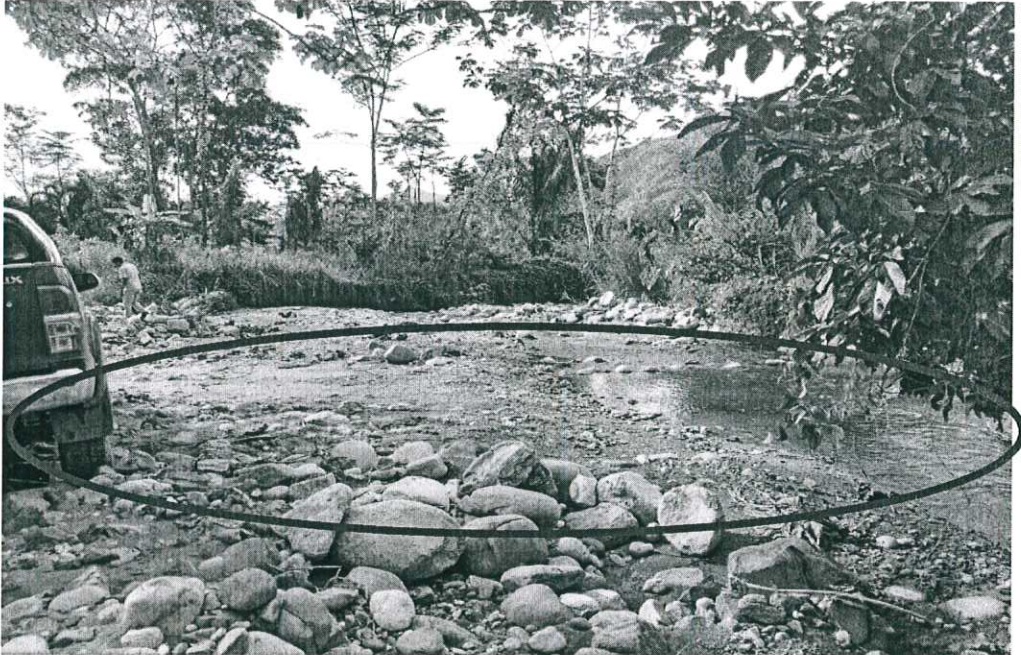
- En las coordenadas E: 642347 m, N: 8596415 m y altitud 637 msnm, se evidenció el cruce de carretera (trocha carrozable) por el río Comumpiari, donde se observa que el ancho del cauce es 30 m, el cual limita la transitabilidad. Asimismo se observa a 20 m cotas abajo de la carreta tres viviendas de adobe y techo de calamina, ubicados a pocos metros del río, el cual se encuentra en riesgo a inundaciones.

Foto N° 06. Se observa la carretera afectado por la erosión hídrica.

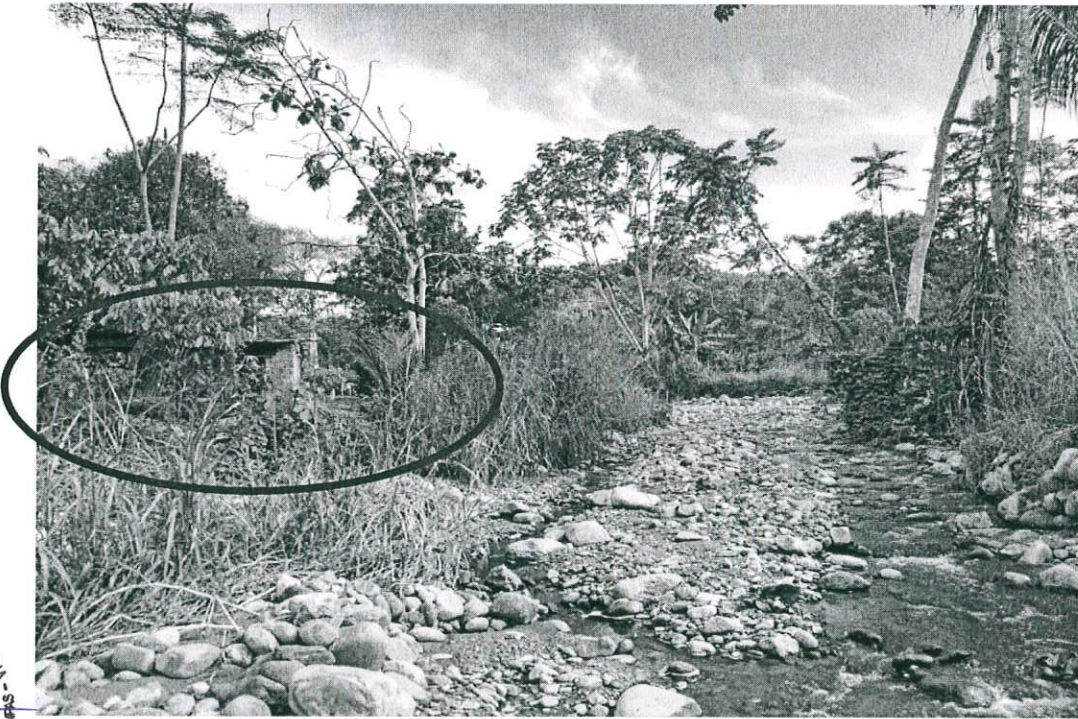
- Cotas abajo del puente Comumpiari, en las coordenadas E: 642385 m, N: 8595855 m y altitud 673 msnm, se observa dos viviendas de adobe y techo de calamina a pocos metros del río, que evidentemente se encuentran en riesgo a inundaciones.

Foto N° 07. Se observa viviendas vulnerables a pocos metros del río comumpiari.

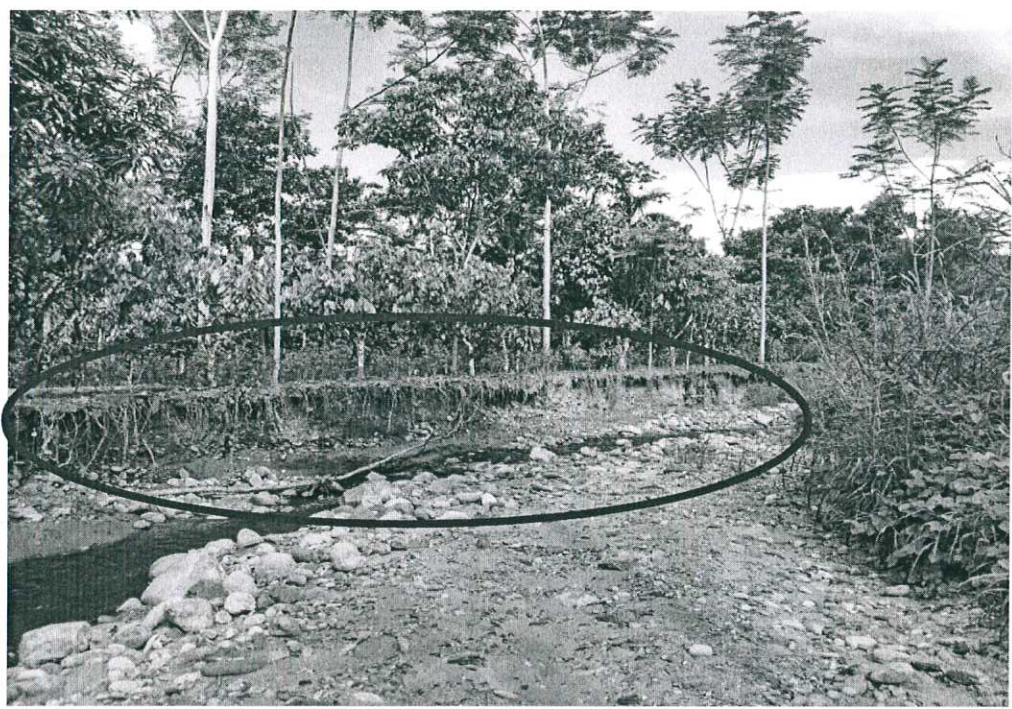
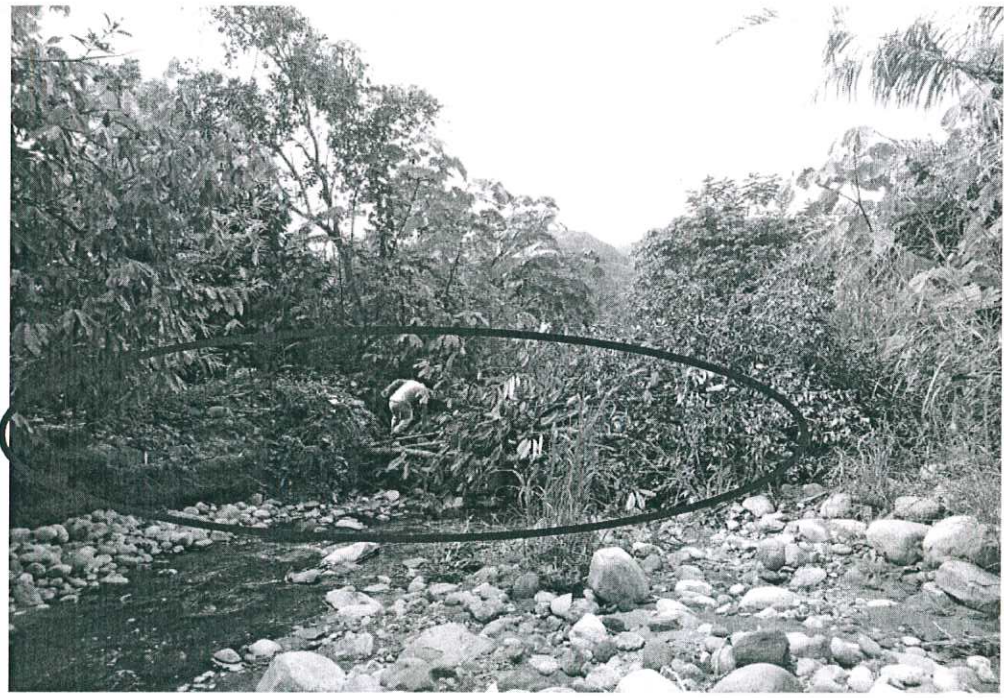
Foto N° 08 y 09. Se observa cultivos de cacao afectados por la erosión del río.

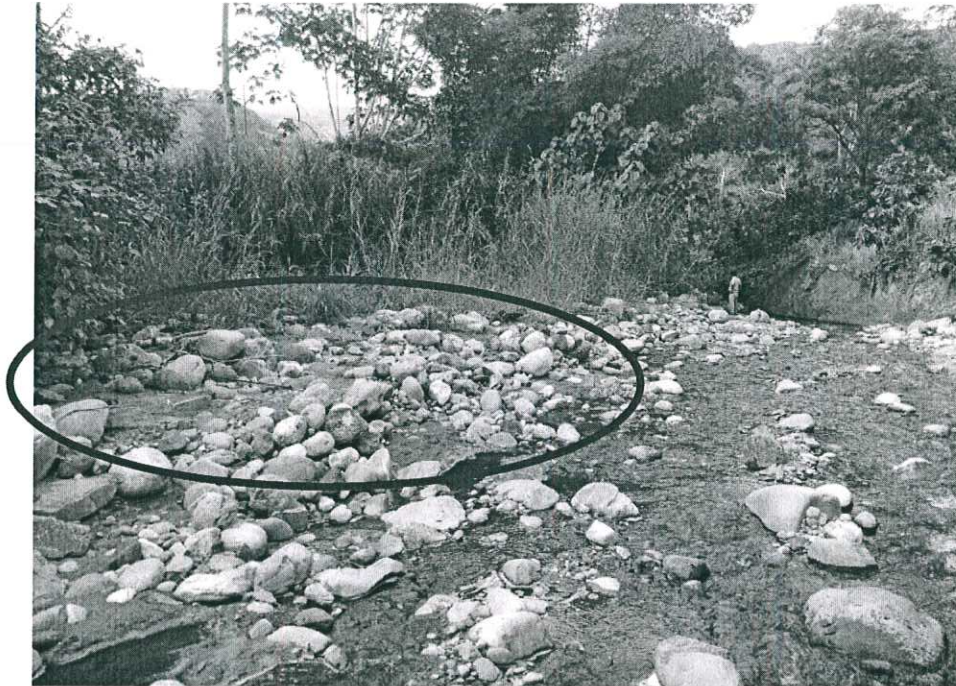
- Cotas abajo del cruce de carretera, en las coordenadas E: 642366 m, N: 8596616 m y altitud 634 msnm se evidencia desborde del río a una altura de talud de 0.65 m, afectando a áreas de cultivos ya mencionados.

Foto N° 10. Se observa punto de desborde, que afecta a los cultivos.

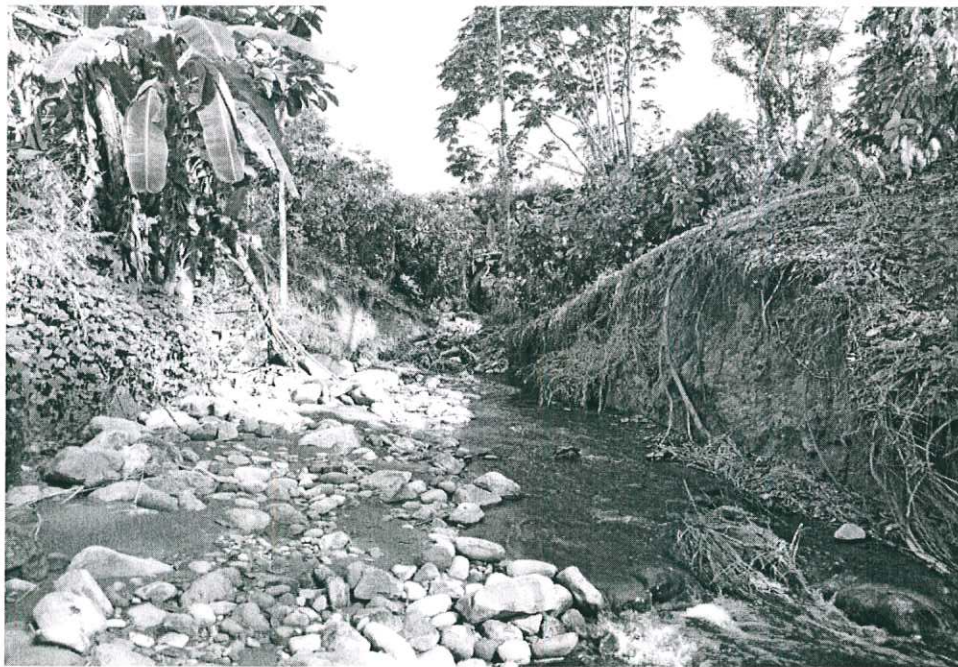
- El punto final del recorrido se encuentra en las coordenadas E: 642358 m N: 8596690 m y altitud 623 msnm, donde cotas abajo se evidencia suelos firmes levemente erosionados.

Foto N° 11. Se observa el punto final del recorrido, cauce descolmatado.
