# El riesgo de desastres en el centro poblado Huamaní

Diagnóstico participativo

**Proyecto COVIPRED (GIZ)**  
(Construcción de Viviendas Sismorresistentes y Prevención de  
Desastres)

Ica, marzo del 2011

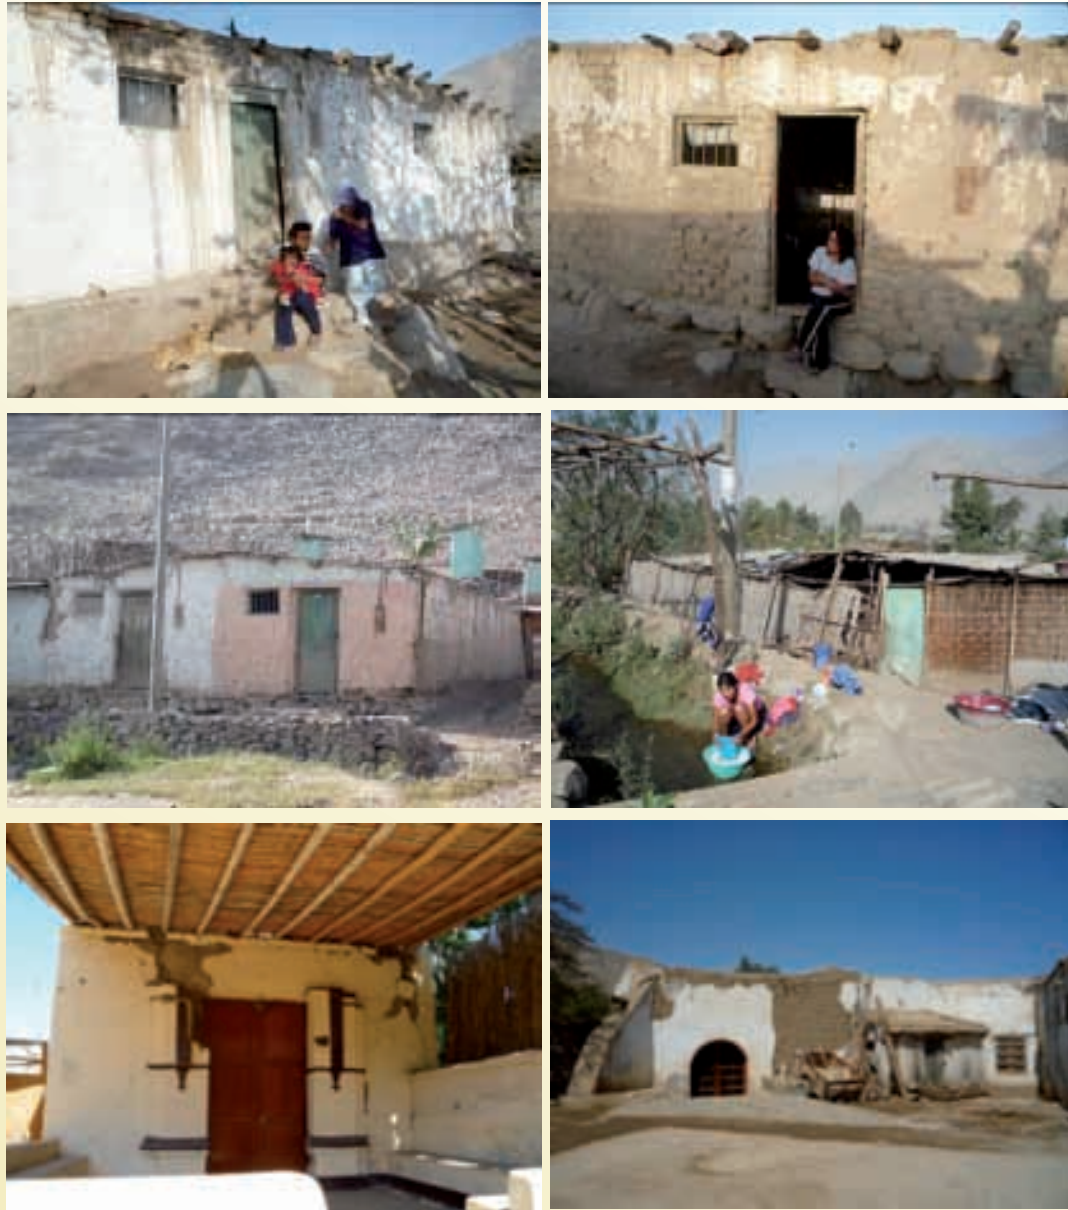
Figura 4: Fotos que muestran viviendas precarias de Huamaní

Las viviendas son rústicas con paredes de adobe o quincha, pisos de tierra y techo de esteras, cañas y torta de barro. La mayoría de ellas resultaron afectadas por el sismo del año 2007 y las familias se quedaron sin lugar seguro para cobijarse.
