### INFORME TÉCNICO N° 091-2018- ANA-AAA.CF-ALA.CHRL/JLTV

**Asunto** : situación del cauce río Chillón – Comas y Puente Piedra

**Referencia** : CUT 100705-2018

**Fecha** : 07 de junio del 2018

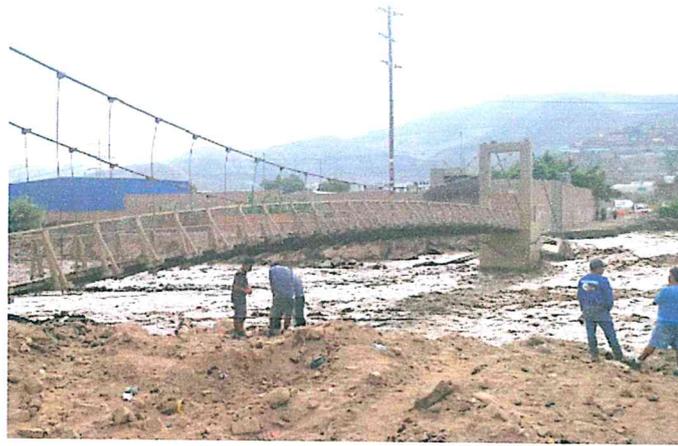
## Cae puente sobre río Chillón que comunicaba Comas y Puente Piedra

El puente Tambo Río, que se ubica entre los distritos de Comas y Puente Piedra, colapsó debido al ímpetu de las aguas del río Chillón, que también se desbordaron afectando a por lo menos 50 familias de la zona.

El puente Tambo Río no tiene más de 10 años de construido; no obstante, sus bases cedieron por la fuerza del Chillón.

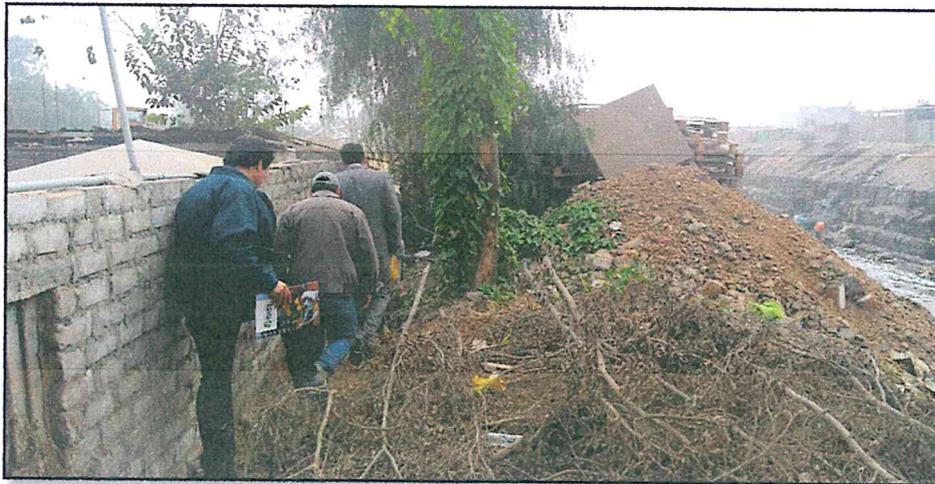
Iniciamos el recorrido aguas arriba de la panamericana norte, por la margen derecha ingresando por un portón de un terreno que no habían construcciones, sin embargo se encontró gran cantidad de escombros arrojados a la faja marginal e incluso se ha estrangulado el cauce del río.

La faja marginal estaba obstruida por estar ocupada con arrojado de escombros.

NO HAY LIBRE TRÁNSITO EN ESTE PUNTO DE LA FAJA MARGINAL

- ✓ Retirar el material de escombros de la construcción en ambas márgenes, que vienen ocupando el cauce del río y su faja marginal.
  - ✓ Monumentar los hitos de la faja marginal y que el Gobierno Local solicite ocupar estas áreas para actividades de reforestación, en coordinación con la Autoridad Nacional del Agua.

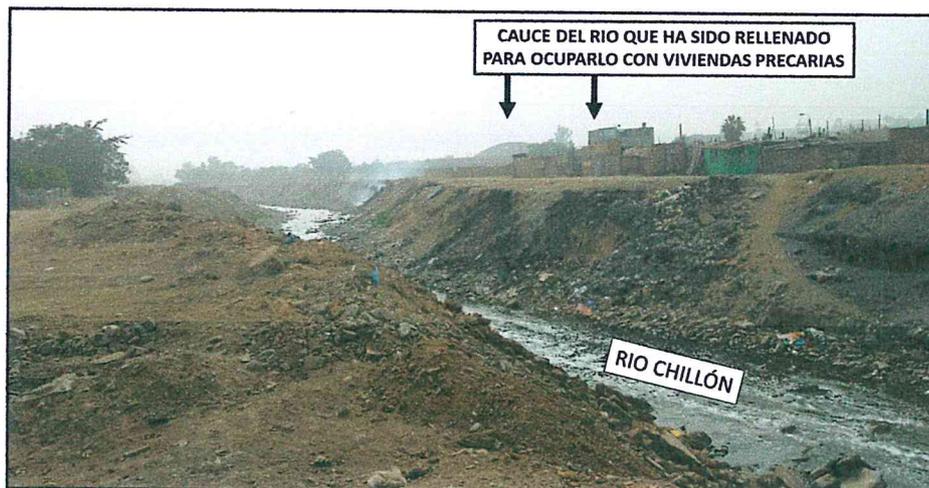
En la parte de margen izquierda en Comas, se observó viviendas precarias instaladas sobre material de relleno, que estarían ocupando parte del mismo cauce del río Chillón, es decir en ambas márgenes el río ha sido ocupado y su cauce estrangulado.

- ✓ Que los Gobiernos Locales inicien el procedimiento para retirar a las poblaciones de la faja marginal y del cauce que se encuentran instaladas sobre relleno, contando con participación de otros entes competentes que permita llevar a cabo esta actividad, a fin de no generar conflictos sociales.

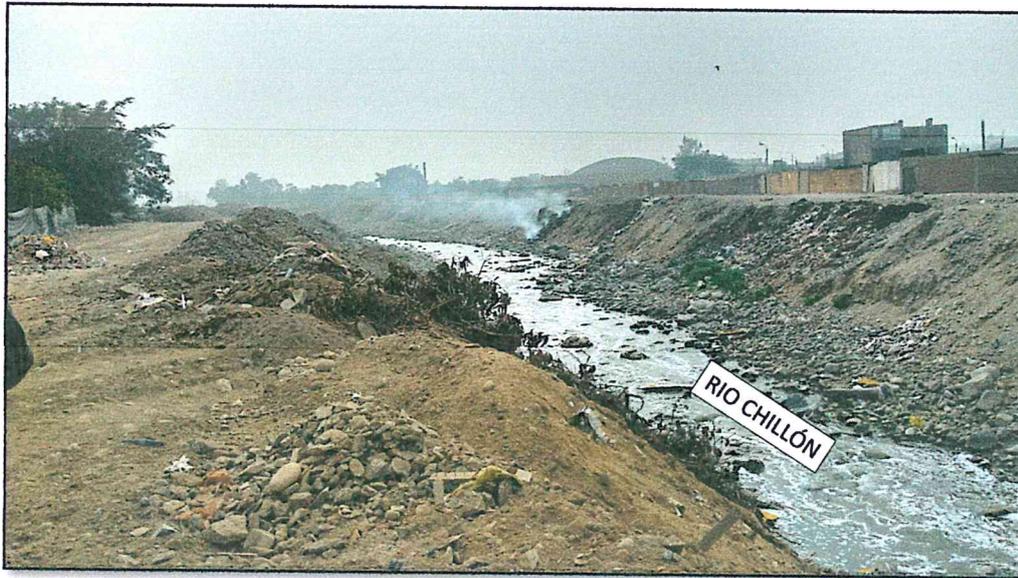
Según manifestaban los representantes de los gobiernos locales, la población de la zona había tomado como medida de protección el arrojar escombros de la construcción durante la ocurrencia del fenómeno del Niño Costero, en vista que no existen defensas ribereñas.

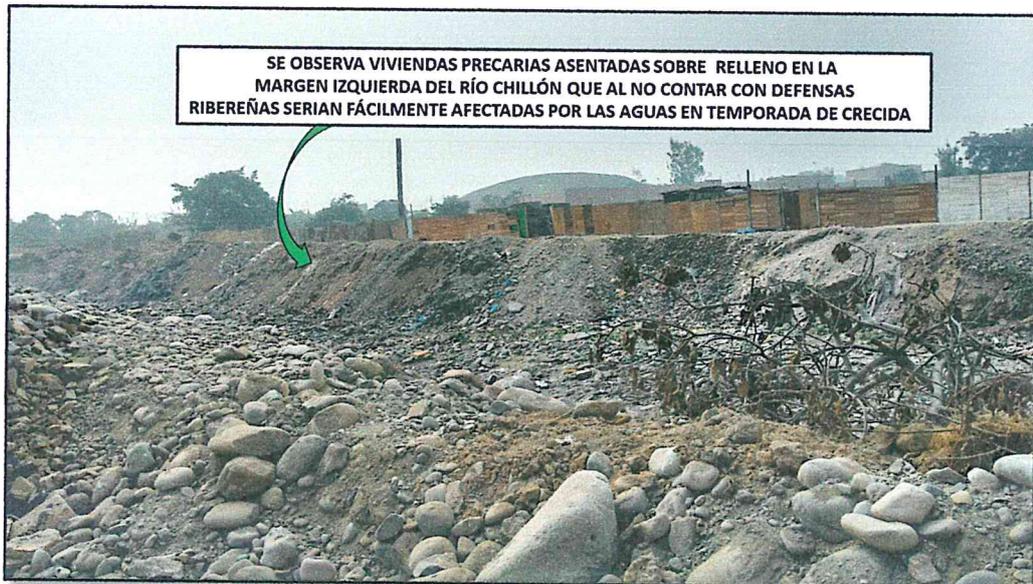
En el recorrido llegamos a un punto nuevamente que no permitía el paso, por estar material acumulado en una distancia lineal de aproximadamente 150 m. (274358E – 8692076N WGS84)

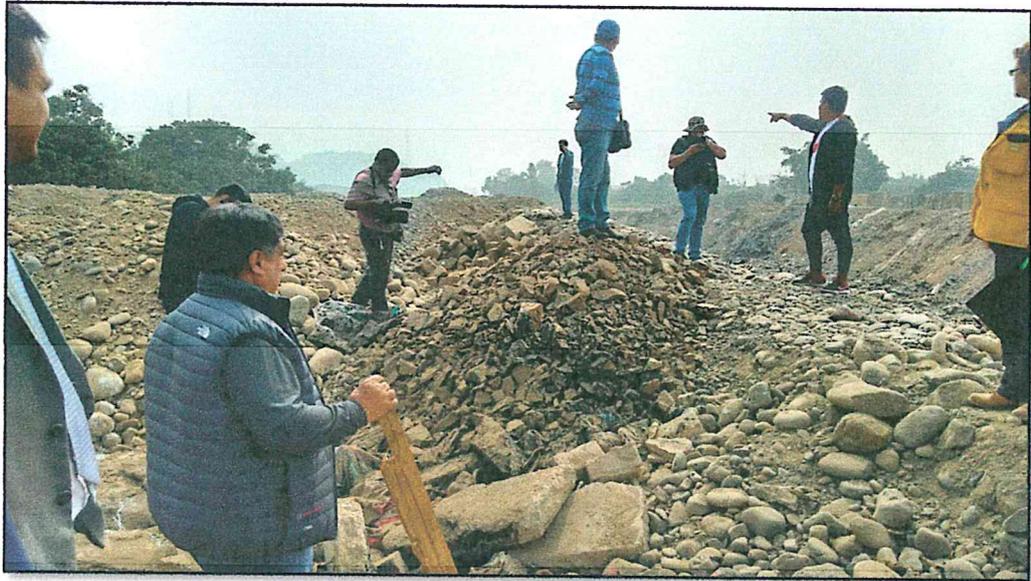
FAJA MARGINAL QUE NO PERMITE EL LIBRE TRANSITO AL ESTAR OCUPADA CON ESCOMBROS

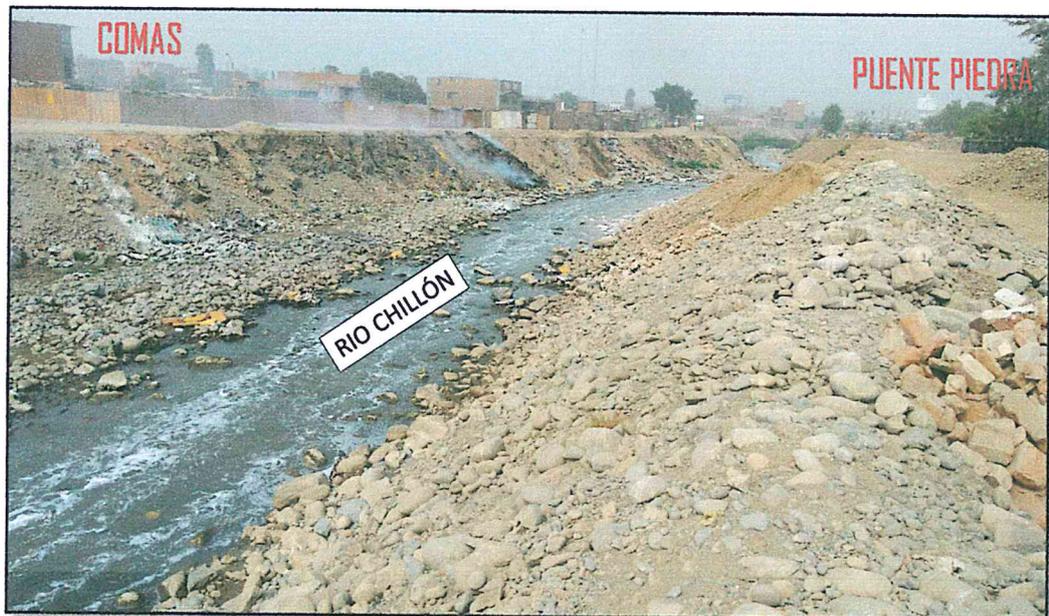
A continuación tenemos una vista aguas abajo del cauce del río Chillón, el cual está ocupado en ambas márgenes por arrojado de los materiales de la construcción, que origina su estrangulamiento, y este material al ser no consolidado es arrastrado aguas abajo cuando el caudal del río se incrementa.

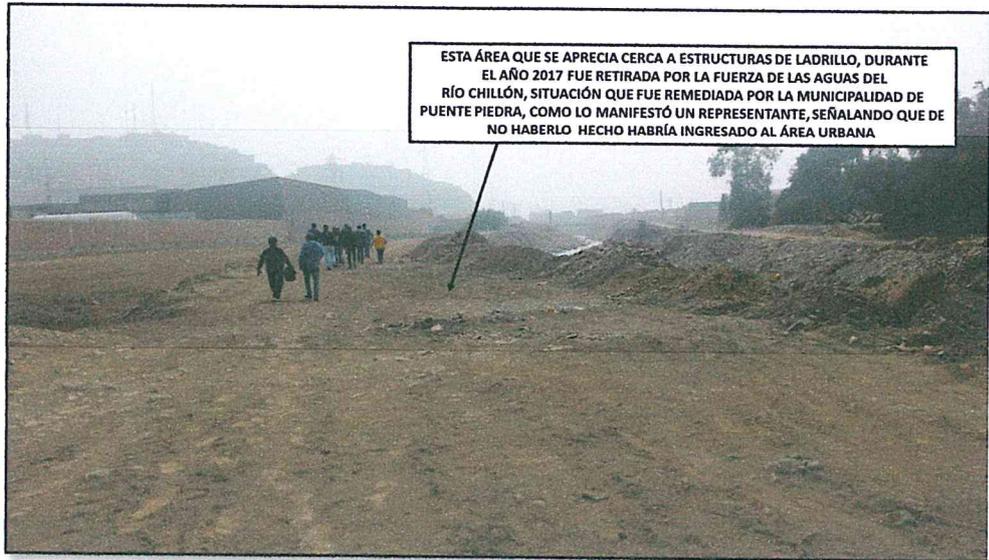
Se llegó en el recorrido al puente Tambo Rio, el cual fue severamente afectado tal como lo podemos apreciar y fue materia de reportajes de la prensa, ya que numerosas personas transitan por el, que une a los distritos de Comas y Puente Piedra y que aguas arriba en la margen izquierda presenta una gran acumulación de material de escombros de la construcción.

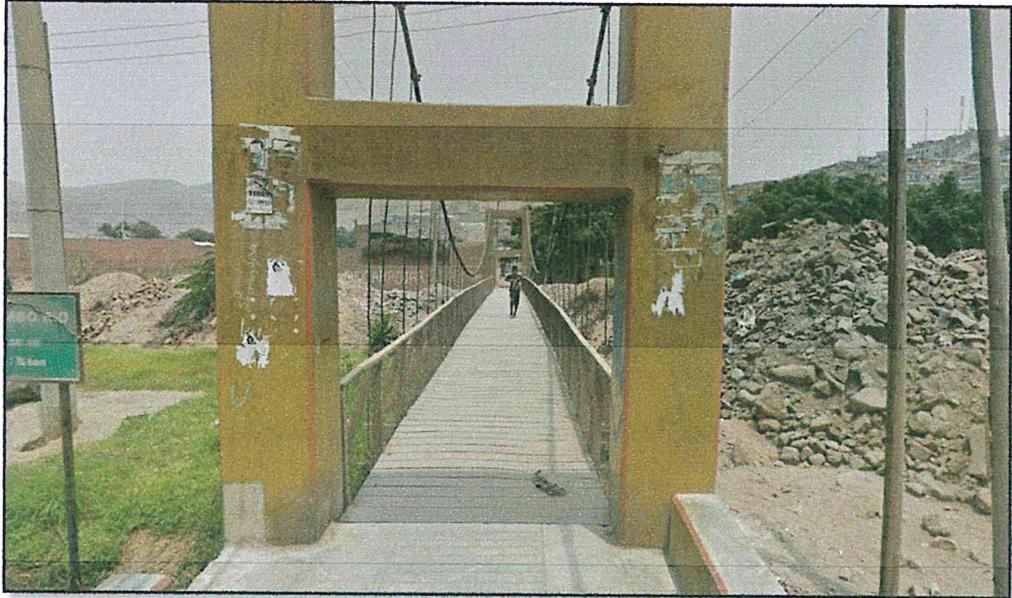
**PUENTE TAMBO RÍO ANTES DE LA OCURRENCIA DEL FENÓMENO DEL NIÑO COSTERO**

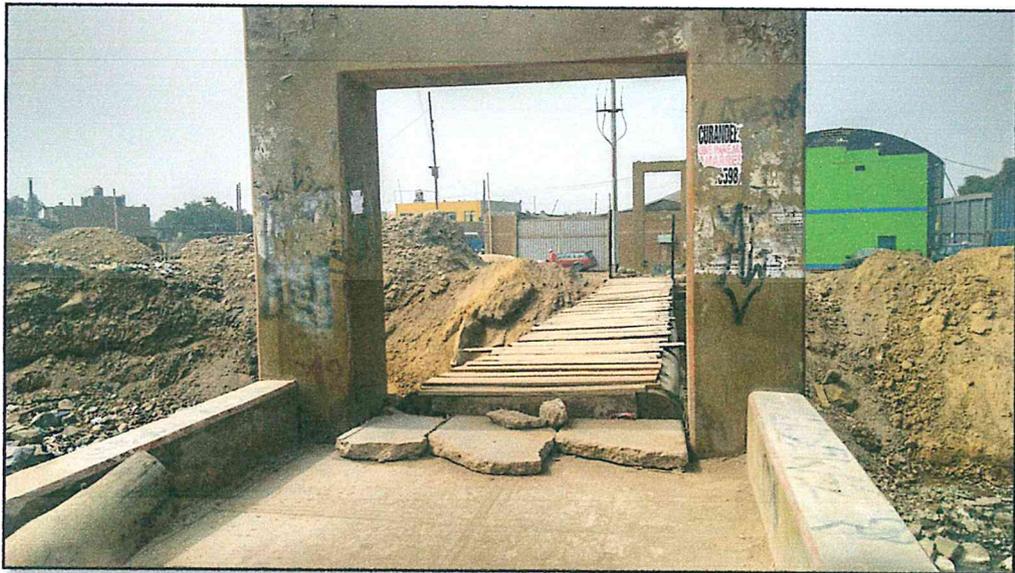
**PUENTE TAMBO RÍO AFECTADO POR EL INCREMENTO DEL CAUDAL DEL RÍO EN EL AÑO 2017**

Aguas arriba de este puente, en la margen izquierda en Comas, existe una gran acumulación de material de escombros de la construcción, que en este año 2017 ocasionó que el flujo de las aguas del río Chillón se direccionara hacia la otra margen en Puente Piedra.

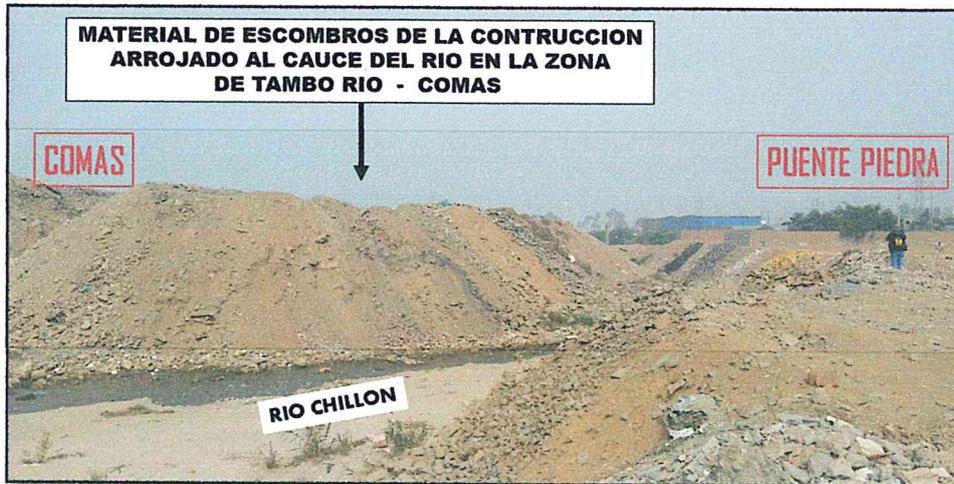
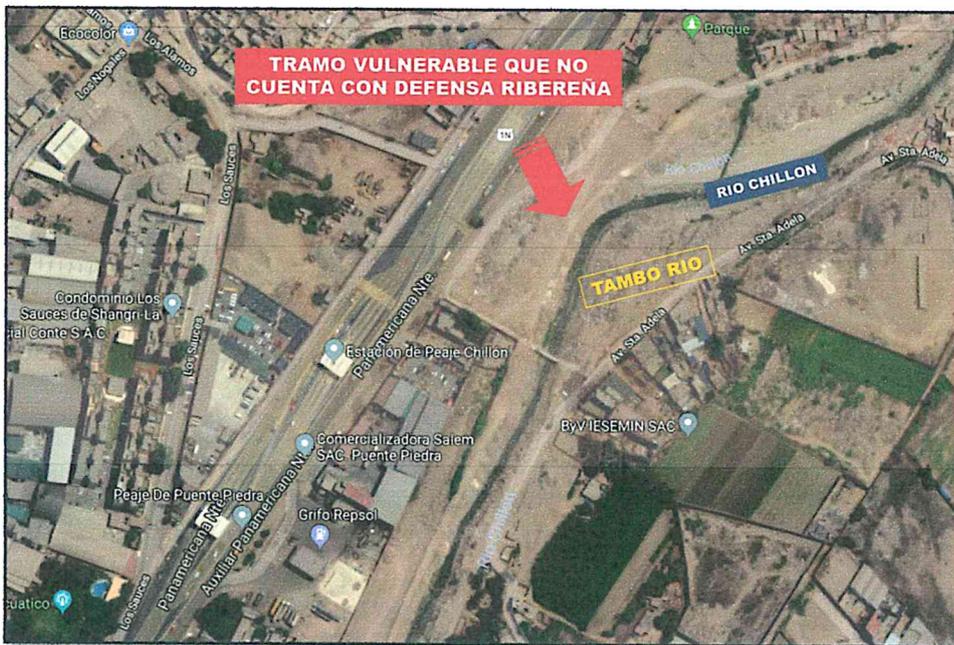
El aumento del caudal [río Chillón](#) provocó esta mañana el colapso del puente Tambo Río que une los distritos de Comas y Puente Piedra. La crecida del río produjo además la caída de postes de luz, por lo que se cortó el fluido eléctrico en varias zonas del distrito.

El desborde ha afectado a más de 100 familias en esa zona y ocasionó que los cimientos en la parte izquierda del puente cedan ocasionando que la estructura quede colgando de un lado. Además el incremento del caudal del río ocasionó que uno de los márgenes del caudal quedé a desnivel con el puente.

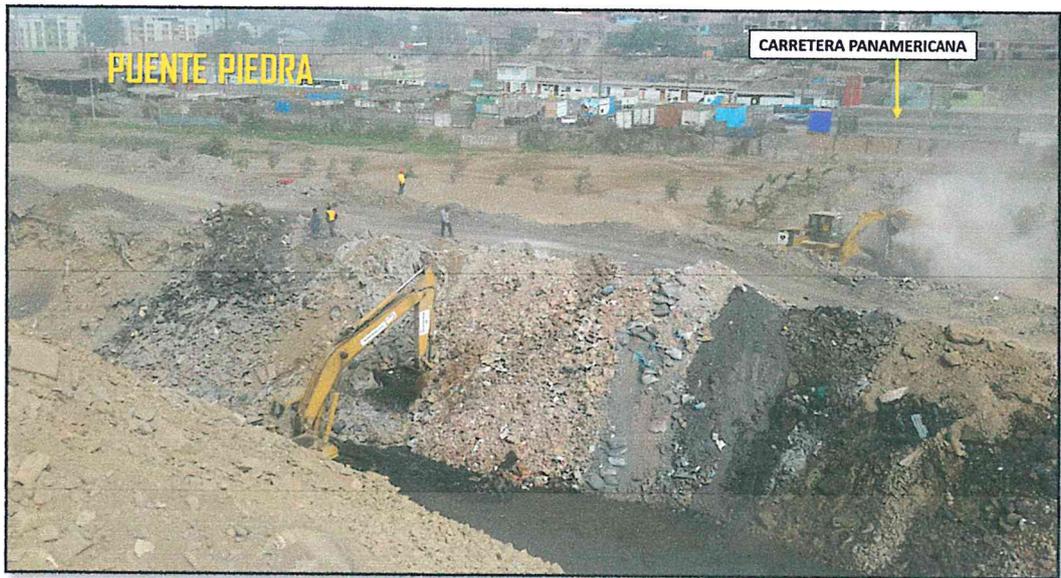
Es necesario señalar que este punto de Tambo Río, ha sido materia de trabajos en conjunto por parte de la MANCOMUNIDAD años atrás, sin embargo al no contar con una defensa ribereña ha sido difícil contener la acción del caudal del río, y contribuye al constante arroj de escombros de la construcción en la zona, situación que es muy difícil de controlar.

MAQUINARIA DE LA MANCOMUNIDAD TRATANDO DE RETIRAR EL MATERIAL EN LA ZONA DE TAMBO RIO (2016)

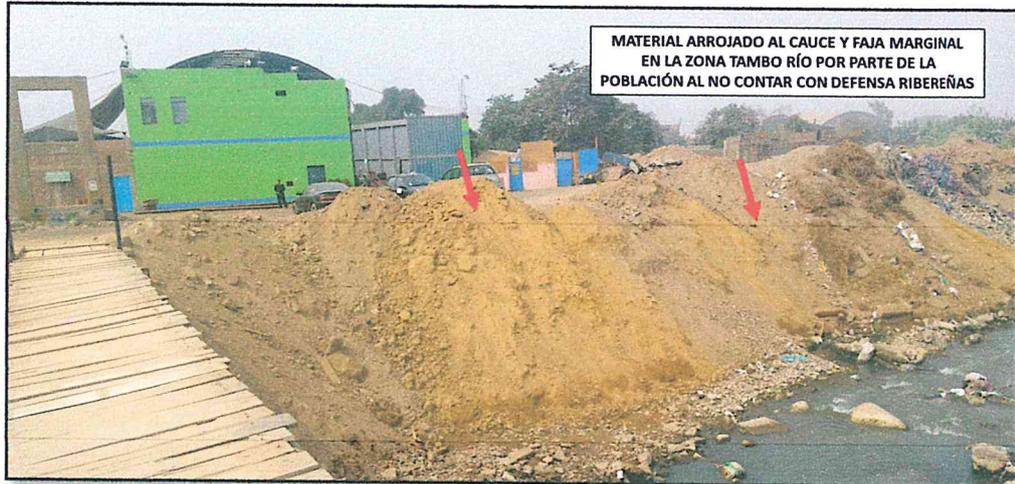
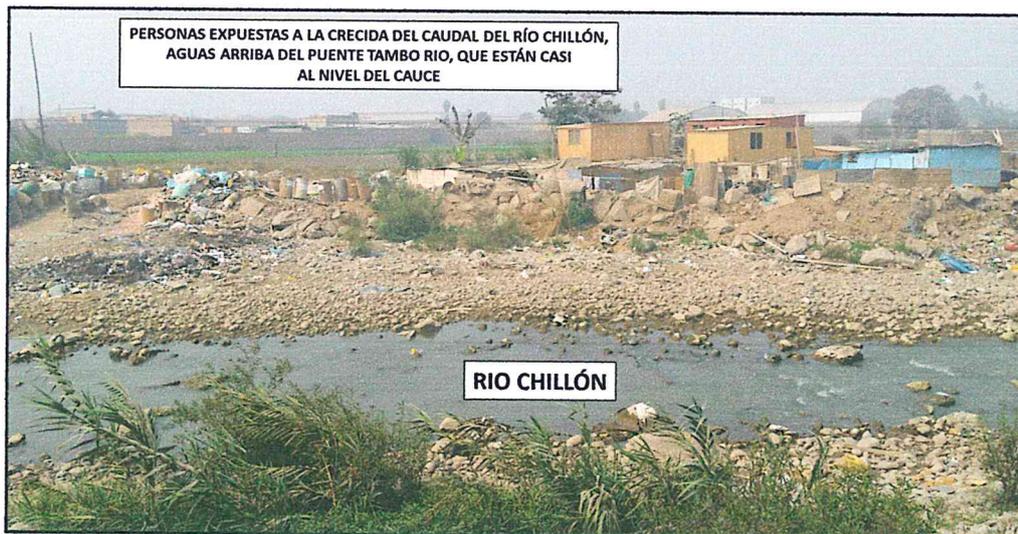
Aguas arriba la situación empeora, ya que familias vienen ocupando áreas de la faja marginal y del cauce, donde el nivel del río Chillón está casi similar al terreno que ocupan estos pobladores, que desarrollan actividades ilegales como el reciclaje, y están expuestas a inundaciones.

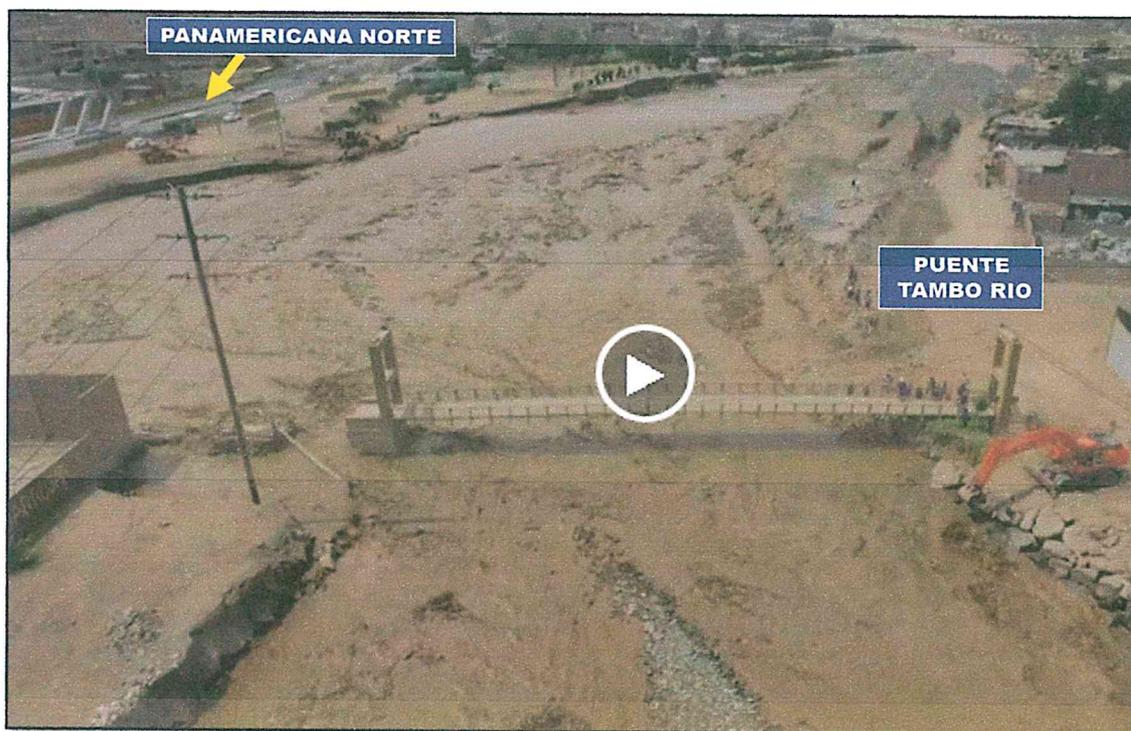
- b) De acuerdo al párrafo anterior, de producirse nuevamente un evento extraordinario en las condiciones actuales del río Chillón en el tramo visitado, ocasionaría daños a la población asentada colindante con esta fuente natural en ambos distritos, e incluso la amenaza iría hacia la POBLACION URBANA alejada del río, situación que sería muy grave, por lo que debe llevarse a cabo una estimación de riesgo. En la siguiente imagen podemos ver la magnitud del crecimiento del caudal del río y la amenaza hacia la zona urbana.

**SE OBSERVA LA FUERZA DE LAS AGUAS CUYO FLUJO VA EN DIRECCION HACIA LA CARRETERA PANAMERICANA NORTE, QUE TUVIERON QUE HACER ESFUERZOS CON MAQUINARIA PARA CONTENERLO, Y QUE ACTUALMENTE HA SIDO RELLENADO CON MATERIAL NO CONSOLIDADO, SITUACION QUE ES GRAVE DE OCURRIR OTRO EVENTO EXTRAORDINARIO, Y SE OBSERVA QUE UN PILAR DEL PUENTE QUEDO PRACTICAMENTE EN EL MEDIO DE LAS AGUAS**

- e) Ante lo visto en el recorrido de campo, es **NECESARIO CONSTRUIR DEFENSAS RIBEREÑAS** para ambas márgenes a fin de salvaguardar la integridad de la población, las cuales deberán contar con un expediente técnico, que servirá para la autorización por parte de la Autoridad Nacional del Agua, sin embargo es necesario llevar a cabo actividades previas como:
