INFORME TÉCNICO N° 015-2018-ANA-AAA.MDD-AT/CAQN

ASUNTO : Emitir opinión para la determinación de puntos críticos en la faja marginal del río Inambari, margen derecha donde se ubica el centro poblado Sarayacu.

FECHA : Puerto Maldonado, 05 de julio del 2018

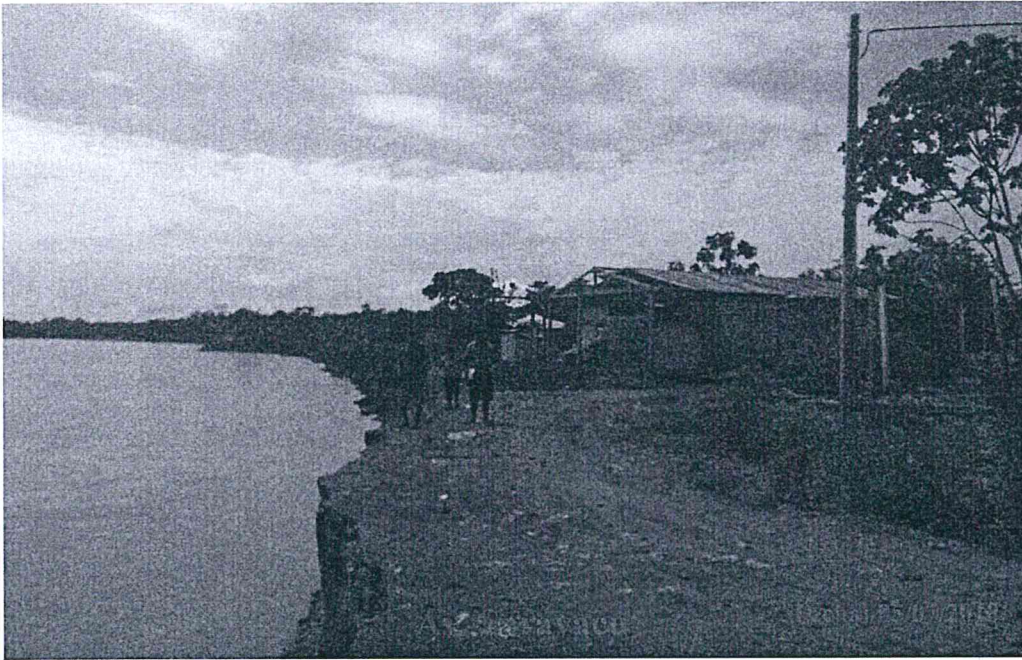
Foto 01

Punto crítico (coordenadas UTM WGS 84: 387 059 m-Este; 8 584 920 m-Norte).

Observación 01: Margen derecha del río Inambari (foto mirando aguas abajo), la Av. Sarayacu fue el ingreso al centro poblado de Sarayacu, se observa viviendas en colapso, otros propietarios desmontan sus viviendas de madera. Sistema de energía eléctrica y alumbrado público afectado y dos postes de concreto cayeron al río, red de agua potable afectado.

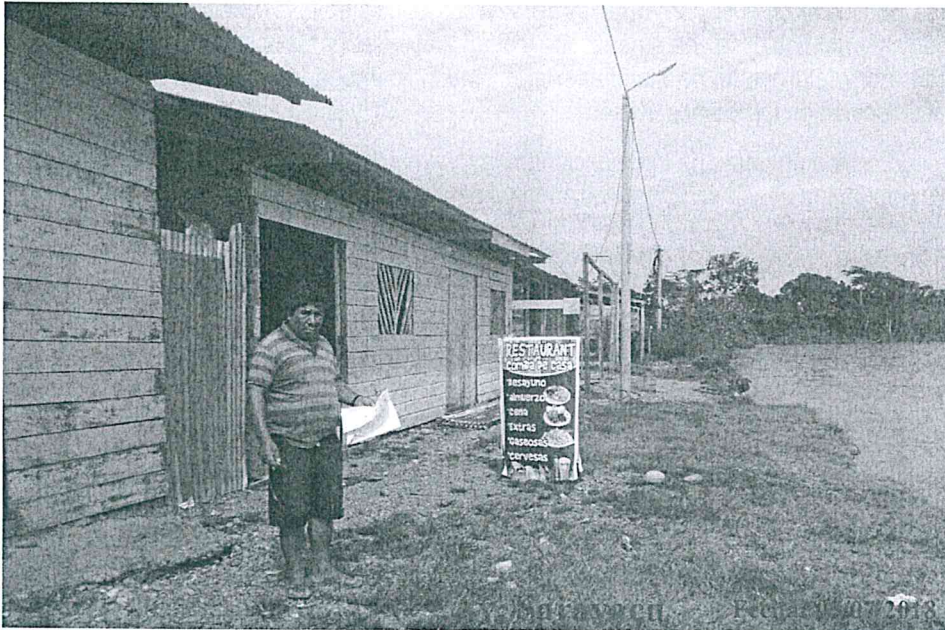
Foto 03

Vivienda y restaurant de la Manzana "O", Lote N° 05, de propiedad de la Señor Alberto Alanya Romero, y viviendas colindantes de la Av. Sarayacu, también la red de energía eléctrica y alumbrado público y la red de agua potable expuestos al peligro y el inminente colapso hacia las aguas del río.
