PROGRAMA CIUDADES SOSTENIBLES

ACTUALIZACION DEL MAPA DE PELIGROS, PLAN DE
USOS DEL SUELO ANTE DESASTRES Y MEDIDAS DE
MITIGACION DE
**CHINCHA ALTA, PUEBLO NUEVO, GROCIO
PRADO, SUNAMPE Y ALTO LARÁN**

INFORME FINAL

MAYO 2008

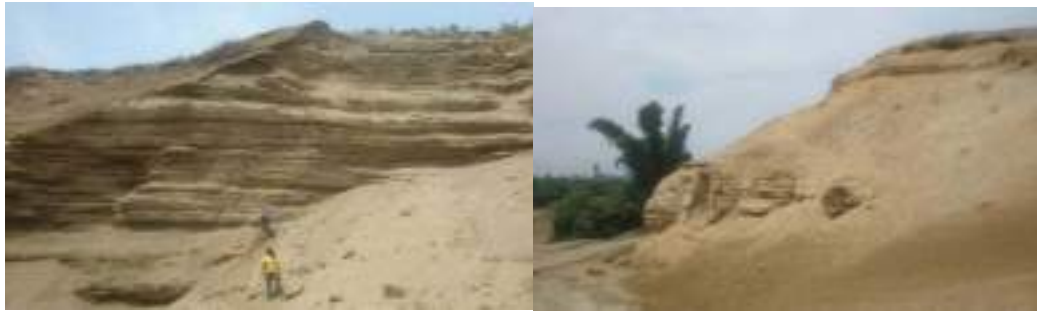
FOTO Nº 01: Vista de corte de la Formación Topará donde se levanta columna estratigráfica. Vista mirando hacia el SE.
 FOTO Nº 02: Vista de Afloramiento de la Formación Topará hacia el S de Sunampe.

La base de esta unidad (Gráfico N° 04) está compuesta por areniscas finas poco compactas con alternancias de limo-arcillitas de color beige (Ver Fotos 01 y 02). Es frecuente encontrar nódulos de arenas y laminaciones oblicuas. La parte media se tiene predominantemente areniscas finas a medias amarillentas poco compactas con laminaciones oblicuas y paralelas. En este nivel se presentan muchos canales con relleno de gravas que gradan a gravillas y arenas gruesas. La dirección de estos canales es N - S. Hacia el tope de esta unidad se presentan gravas con una matriz de arena fina y capitas de sal, lo que le da cierto grado de compactación. Las gravas se alternan con niveles de areniscas medias a gruesas con exoluciones de sal, que al igual que en el caso de las gravas le da a las areniscas un grado de compactación aparente. Finalizando la columna se encuentran alternancias de limo-arcillitas con bancos delgados de gravillas. Ver Grafico N° 04.

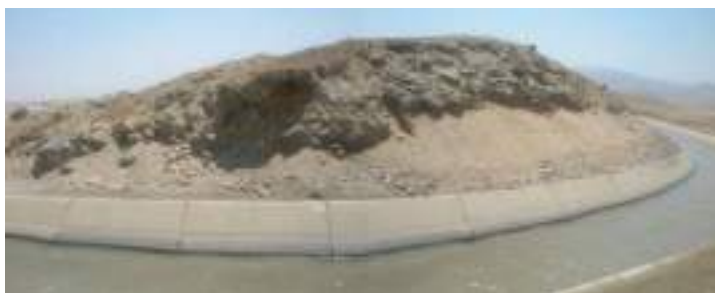
FOTO N° 03: Vista de gravas de depósito aluvial antiguo

Aluvial Qal-1: Presenta un desnivel de 1 a 2 m. con respecto a los depósitos aluviales recientes. Está conformado por gravas sub-angulosas con matriz areno limosa, con coloración grisácea a anaranjada. Ver Foto N° 03. Los clastos de las gravas son generalmente intrusivos. Estos sedimentos se hallan compactados por las exoluciones de sal y afloran al SE de Pueblo Nuevo y al NO de Alto Larán. Hacia el sur se encuentra limitada por la terraza Tf-1, ya que no se observan afloramientos pasando el desnivel de dicha terraza.

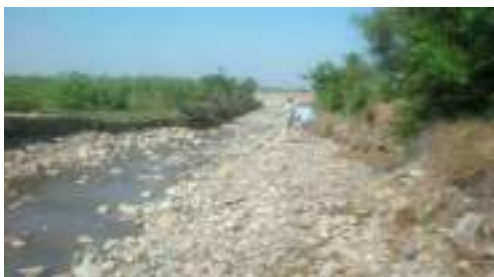
FOTO N° 04: Vista panorámica del lecho del río (Tf-0). Vista hacia el S de Larán

Corresponde al lecho actual de los ríos Matagente y Chico, presenta anchos variables entre 300 y 500 m., aunque se angosta en la zona de Chincha Baja a tan solo 100 m. Litológicamente está conformada por conglomerados fluviales en una matriz areno limosa, con algunos lentes de arcillas. En esta terraza generalmente se dan inundaciones a causa del desborde del cauce del río en épocas de lluvia. Ver Foto N° 04.

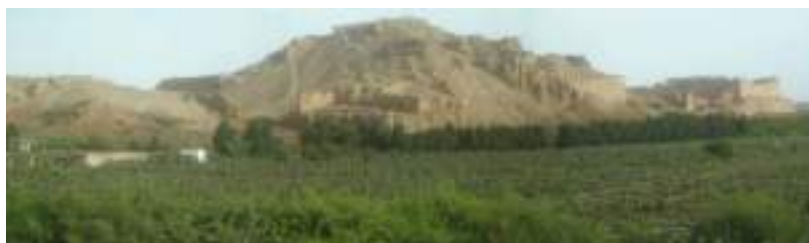
FOTO N° 05: Vista panorámica de Tf-1. Huaca asentada sobre afloramiento de formación Topará, vista hacia el NW de Chincha Baja.

Presenta un desnivel de 1,5 m. con respecto a la terraza Tf-0. Es la terraza fluvial de mayor extensión con un ancho que varía de 1 a 2 Km., en Tambo de Mora. Está compuesta por limo-arcillitas con algunos lentes de arenas finas y en menor proporción gravas. En esta terraza es frecuente encontrar afloramientos de la Formación Topara que resaltan en la morfología plana que caracteriza a esta terraza. Ver Foto N° 05.

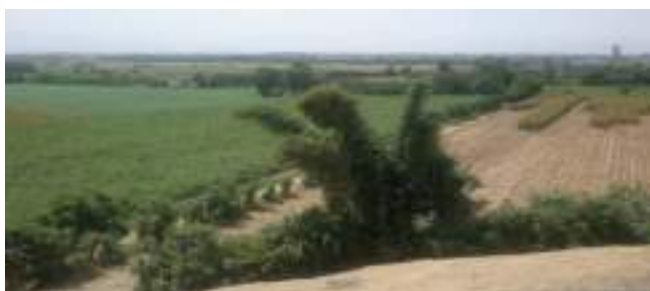
FOTO N° 06: Vista panorámica de Tf-3 localizada en Condorillo Bajo, la parte sur de Chincha Alta

Presenta un desnivel de hasta 10 m con respecto a la terraza Tf-2. Es de poca extensión en comparación con las terrazas anteriores, tiene un ancho de hasta 800m. Por la morfología plana propia de estas terrazas, es posible ver a manera de lomadas, afloramientos de depósitos aluviales cartografiados como aluviales antiguos Qal-1. Litológicamente es similar a las terrazas Tf-1 y Tf-2 pero con una mayor presencia de gravas. Sobre esta terraza se encuentra asentada Condorillo Bajo y la parte sur de Chincha Alta. Ver Foto N° 6.

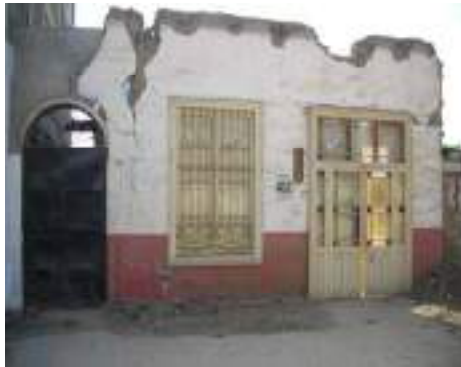
Sector 7 – Chinchá Alta

Vivienda de adobe colapsada ubicada en la tercera cuadra de la Calle Lima, Distrito de Chinchá Alta, quedando en pie algunos muros como la fachada. Esta vivienda muestra cierta antigüedad.

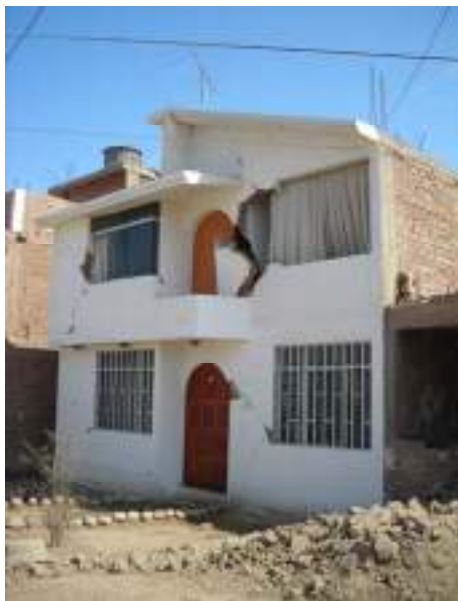
Sector 11 – Chinchá Alta

Vivienda de albañilería confinada severamente dañado, ubicada en la Urb. El Olivar, al oeste del núcleo urbano de Chinchá Alta. Las deficiencias en diseño se perfilan como principal motivo de afectación, como sucedió en las viviendas colindantes a ésta.

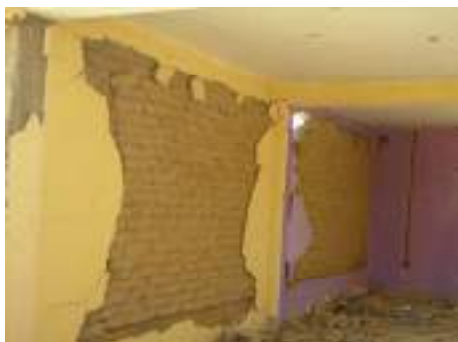
Sector 5 – Pueblo Nuevo

Vivienda de material heterogéneo: muros de adobe y concreto en vigas y columnas, que se ubica en el límite del barrio de San Isidro. Estas viviendas tipificadas como construcciones mixtas pierden rápidamente rigidez al desmoronarse los muros, problema de colapso en varias viviendas de la zona.

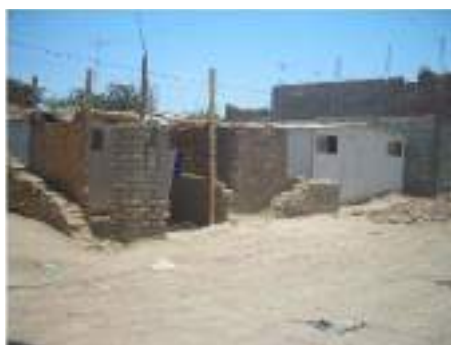
Sector 7 – Chíncha Alta

La principal afectación en edificaciones de material noble ha sido en los parapetos y voladizos, tal como se muestra en este predio ubicado en las calles Ayacucho y Pisco en Chíncha Alta.

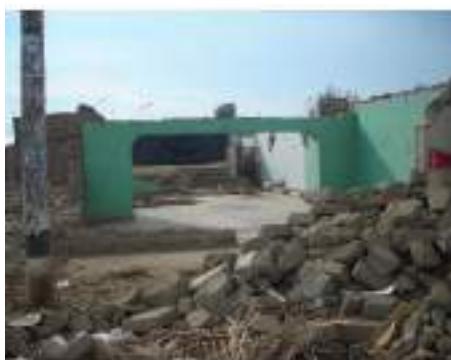
Foto N° 07

Viviendas de adobe colapsadas Av. América

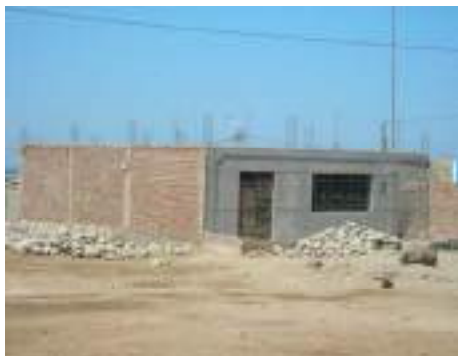
Sector 2 – Alto Larán

Vivienda de ladrillo ubicada en el AH. San Luis, no presenta daño estructural aparente. Este comportamiento es característico en las viviendas de ladrillo de planta regular y de un piso.

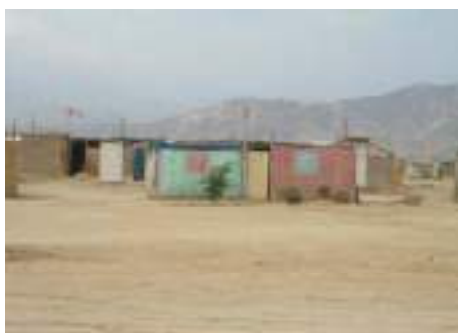
Sector 17 – Pueblo Nuevo

Vivienda de esteras ubicadas en la UPIS Satélite Primavera. Este tipo de viviendas no presentan daños considerables por el sismo. Los posibles daños han sido subsanados.

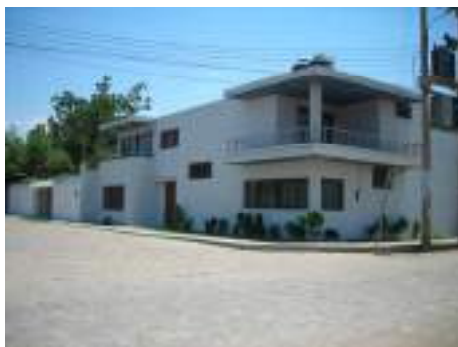
Sector 04 – Chinch Alta

Vivienda de ladrillo ubicada en la Urb. Las Viñas, no presenta aparentemente daños considerables por el sismo, solo fisuras en esquinas o vanos, debido al diseño.

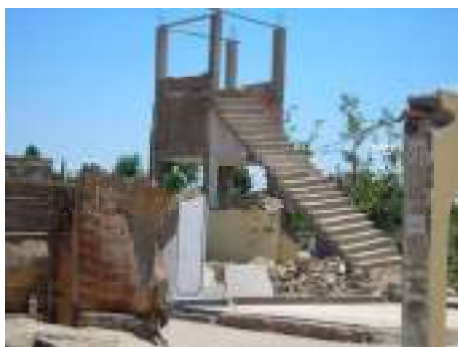
Sector 05 – Sunampe

Vivienda de construcción mixta adobe - ladrillo, ubicada a cuatro cuadras de la Plaza de Armas de Sunampe. Se puede apreciar parte de la estructura de ladrillo, a diferencia de la parte construida de adobe, destruida en su totalidad. Este tipo de construcción se presenta en la zona periférica de Sunampe.

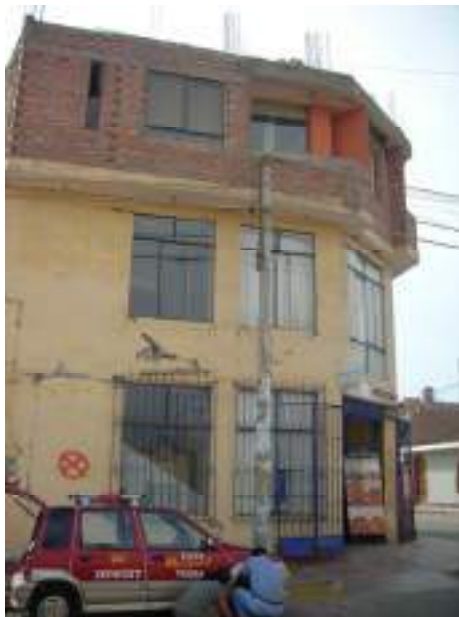
Sector 03 – Grocio Prado

Vivienda de ladrillo ubicado en la Av. 28 de Julio, a dos cuadras de la Plaza de Armas de Grocio Prado con deficiencias en diseño y sistemas constructivos.

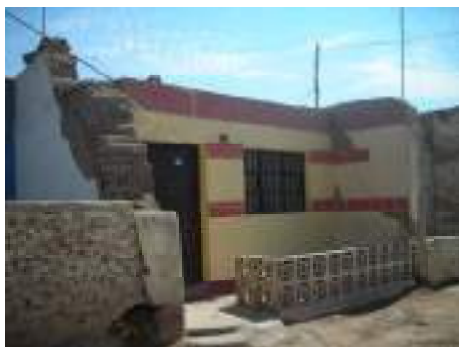
Sector 03 – Alto Larán

Vivienda de adobe ubicada a dos cuadras de Alto Larán, presenta daños considerables, sin llegar a colapsar.

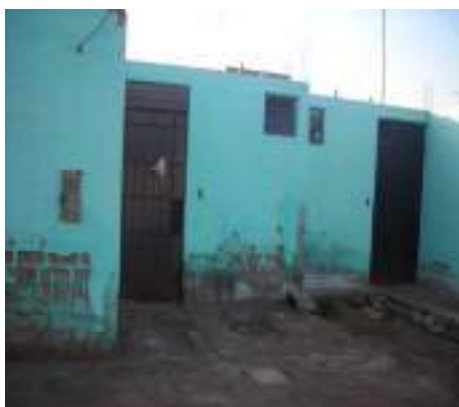
Sector 02 – Pueblo Nuevo

Viviendas de ladrillo de un piso ubicado en la Urb. Fernando León de Vivero, con daños menores ante el sismo, presentando afectación por salinidad del suelo.

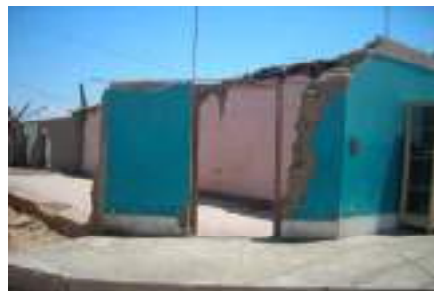
Sunampe: Sector 5

Ubicada en la calle Primavera cerca de la Plaza de Armas de Sunampe
Caso típico en zonas como Sunampe, Alto Larán y Grocio Pardo, parte de la vivienda ha colapso el resto ha quedado habitable.

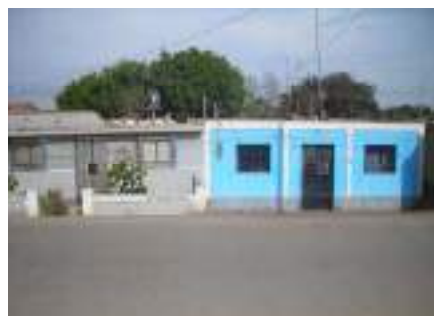
Grocio Prado: Sector 3

Casos excepcionales de ligera afectación en viviendas de adobe y ladrillo, ubicadas en la Av. Melchorita.

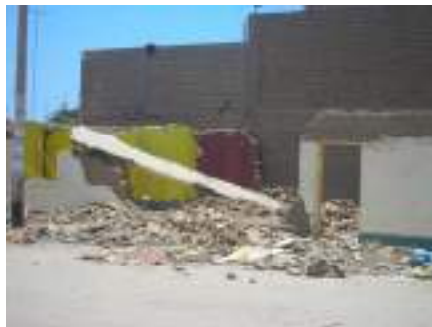
Chincha Alta: Sector 14

Av. Bom Bom Coronado: Colapso total de vivienda de adobe y vivienda de ladrillo sin afectación aparente

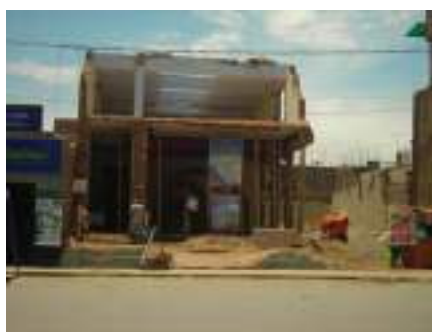
Pueblo Nuevo: Sector 12

Edificación nueva de ladrillo con severa afectación, por falla en los sistemas constructivos. Vista del Municipio de Pueblo Nuevo.

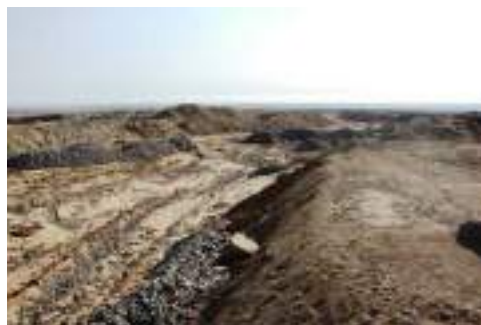
Flujos de lodo recientes en la quebrada Huatiana. Esta quebrada se reactivó el 2006 y la última semana de febrero del presente año (dos veces). En la actualidad, la quebrada está canalizada en su desembocadura, por los trabajos en una cantera de agregados.

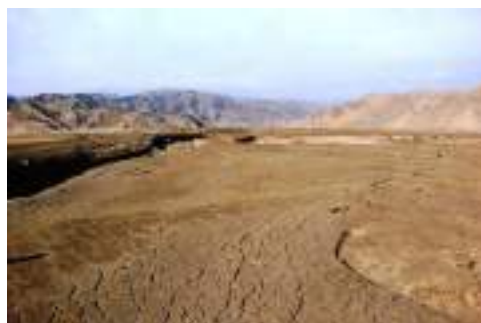
Cuenca baja de la quebrada Huatiana, se observan el "historial" de flujos de lodo de la quebrada. Comprobando así, la actividad excepcional de la misma. Se distinguen hasta 5 eventos entre históricos y recientes (últimos 50 años).

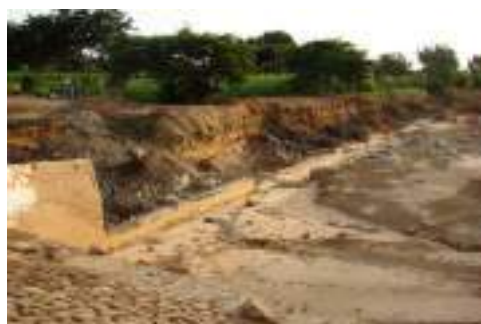
Cauce de la quebrada Huatiana en las cercanías de las tierras de cultivo. En esta zona cambia de denominación, llamándose quebrada Chillón. Obsérvese el flujo de lodo de febrero último.

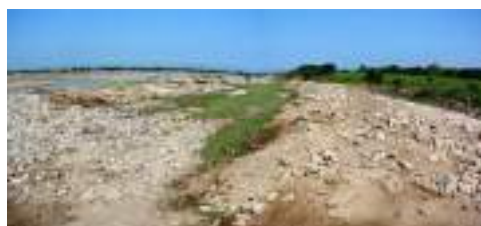
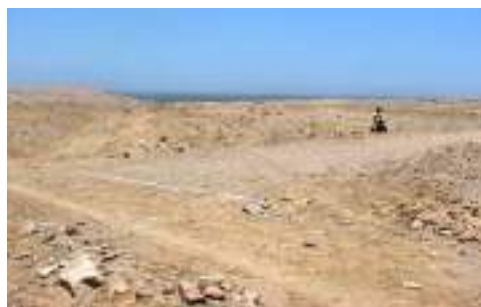
Aspecto actual de la quebrada Culebrilla. No se tiene indicios de reactivación de flujos de lodo o detritos (huaycos) en los últimos 50 – 60 años. Se considera que la actividad de esta quebrada está ligada a precipitaciones muy excepcionales en su cuenca alta.

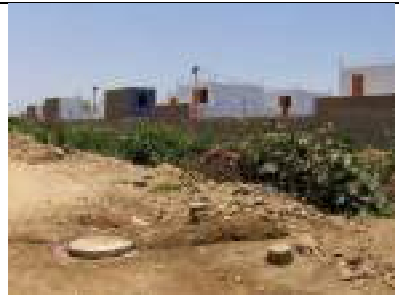
2.3 BENEFICIARIOS
			Toda la población del área de estudio.
3.	FORMULACIÓN DEL PROYECTO		
	3.1 DESCRIPCIÓN DEL PROYECTO		3.3 TIEMPO DE EJECUCIÓN
	El proyecto consistirá en la ubicación y remoción de los tramos afectados, previa excavación. Se instalarán las tuberías de agua con reformulaciones de diseño y material constitutivo. Se arreglarán las conexiones secundarias o domiciliarias de darse el caso. Luego se realizarán las pruebas de funcionamiento y se cerrarán las aberturas con la posterior pavimentación de las vías de circulación y construcción de veredas, de darse el caso.		4 meses

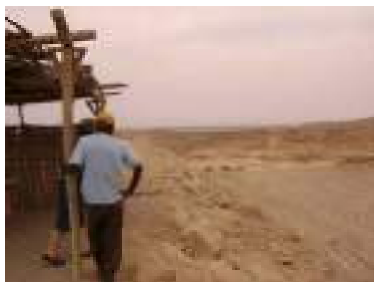
2.3 BENEFICIARIOS	
		Población de los cinco distritos en estudio.	
3. FORMULACIÓN DEL PROYECTO			
3.1 DESCRIPCIÓN DEL PROYECTO		3.3 TIEMPO DE EJECUCIÓN	
<p>* Diseño hidrológico, hidráulico y geotécnico, para la construcción de un sistema de protección y derivación de la quebrada Huatiana hacia la quebrada Chillón; con el objetivo de el flujo de agua y mterai al suelto activado por descargas pluviales en la parte alta no afecten el área de estudio.</p> <p>* Construcción de Obras de Defensa y Derivación de la quebrada Huatiana hacía la Chillón, tomando en cuenta los resultados obtenidos en los estudios básicos (hidrología, hidráulica y geotecnia). Por las características propias del emplazamiento de la quebrada Huatiana; la Defensa se estima ha de ser construida con concreto ciclópeo F'c=140 Kg/cm2, con una altura aproximada de 3.0 m. una longitud estimada de 300.00 m.</p>		Tres Meses

3.2 OBJETIVO GENERAL		FOTO	
Eliminación de los problemas de inundación, flujos de lodo y detritos, que puede ocasionar la quebrada Huatiana sobre la ciudad de Pueblo Nuevo y Chincha Alta en épocas de lluvias extraordinarias.

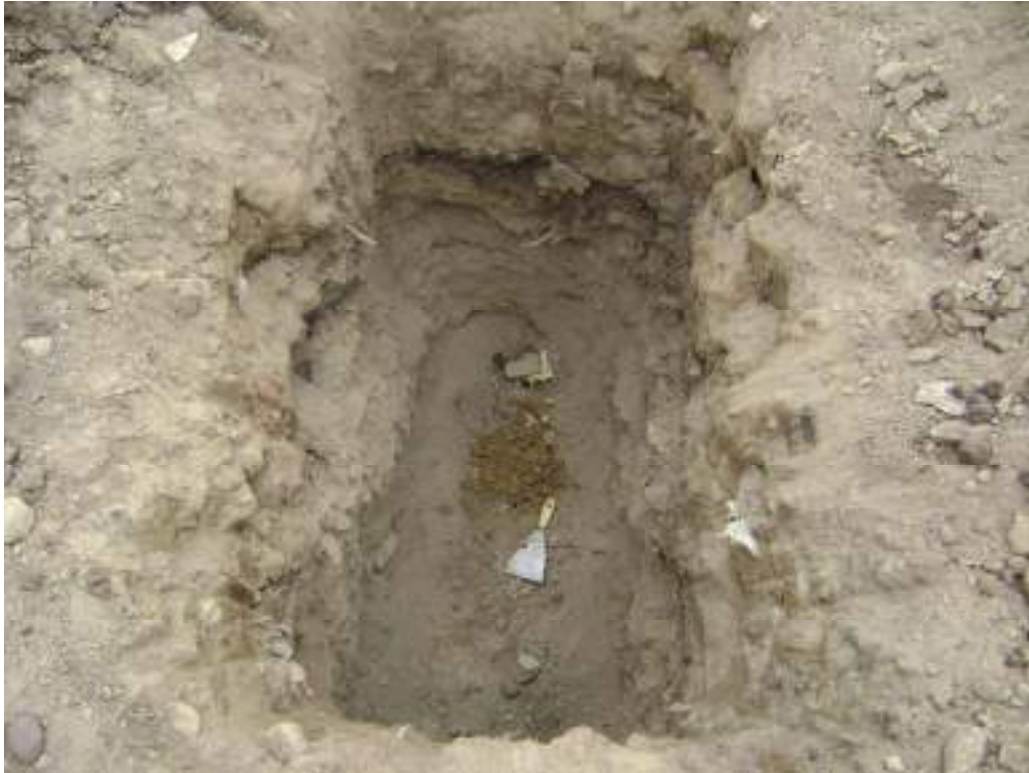
FOTO N° 01: Calicata N° 01, ubicado al lado izquierdo de la carretera Chincha Alta-Alto Larán. Como cobertura se nota la presencia de desmonte y basura, el material del fondo corresponde a un suelo limo arenoso.

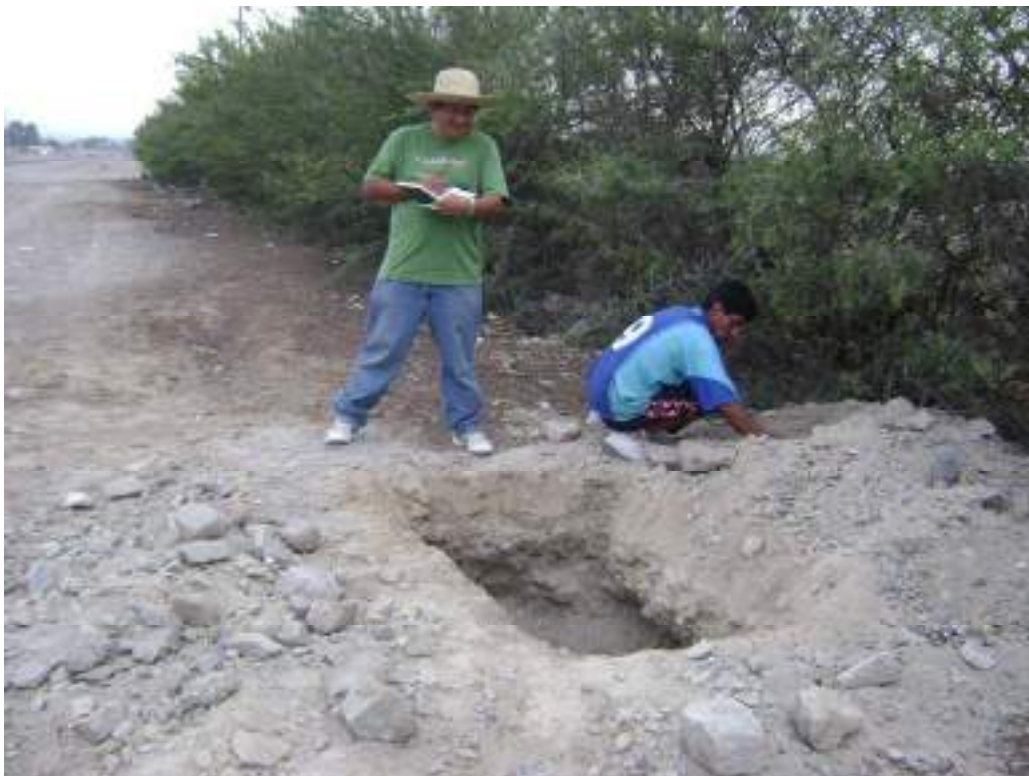
FOTO N° 02: Calicata N°04, ubicado al lado derecho de la carretera Chincha Alta-Alto Larán, a la altura de la UPIS Santa Ana de Alto Larán, nótese el material de arena mal graduada con limo y grava.

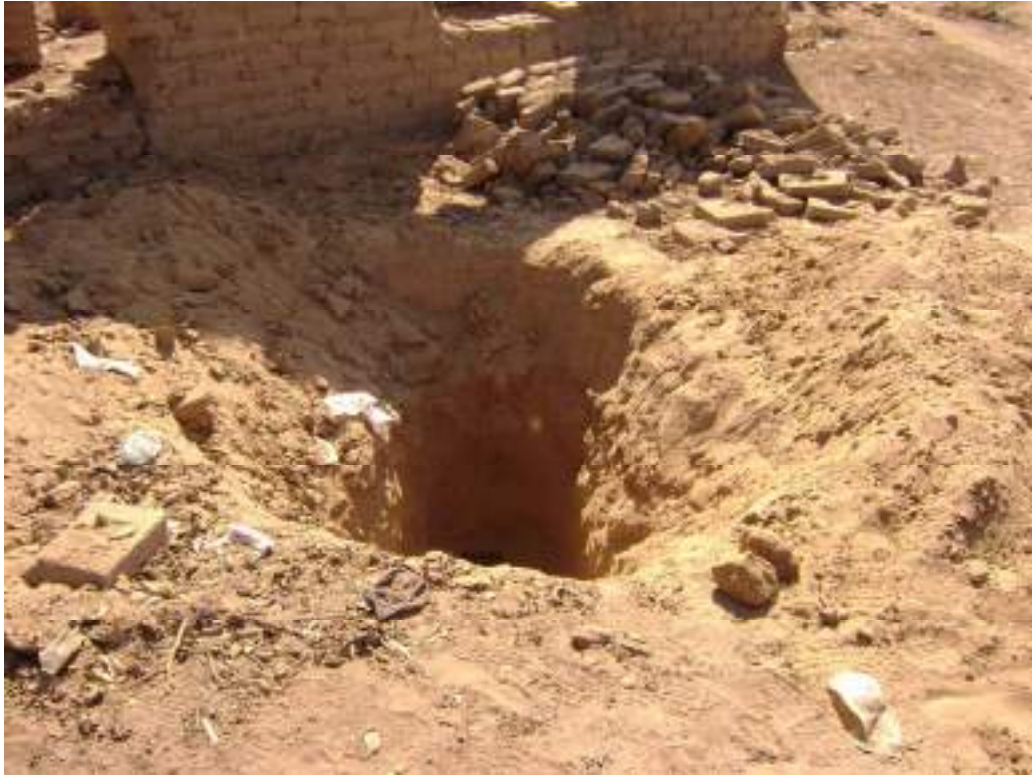
FOTO N° 03: Calicata N°09, ubicado en Grocio Prado, el material corresponde a un suelo areno limoso, que no contiene piedras.

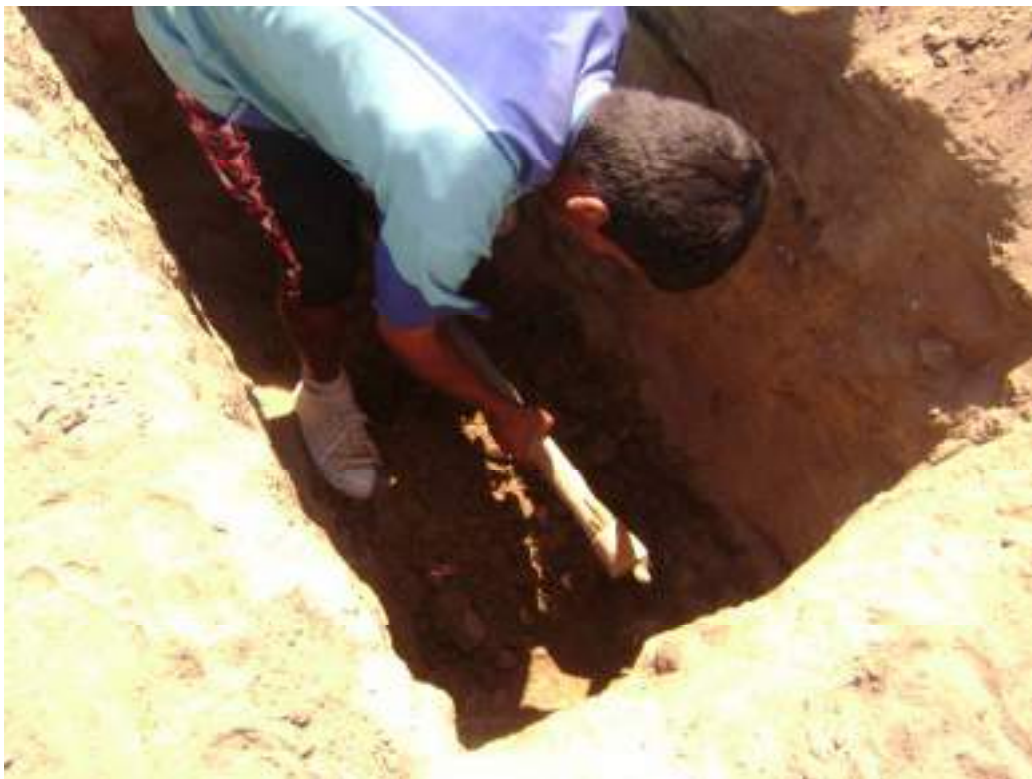
FOTO N° 04: Excavación de la Calicata N°10, ubicado en Grocio Prado, al lado izquierdo del canal Yataco, corresponde a un material areno limoso, no muestra piedras.

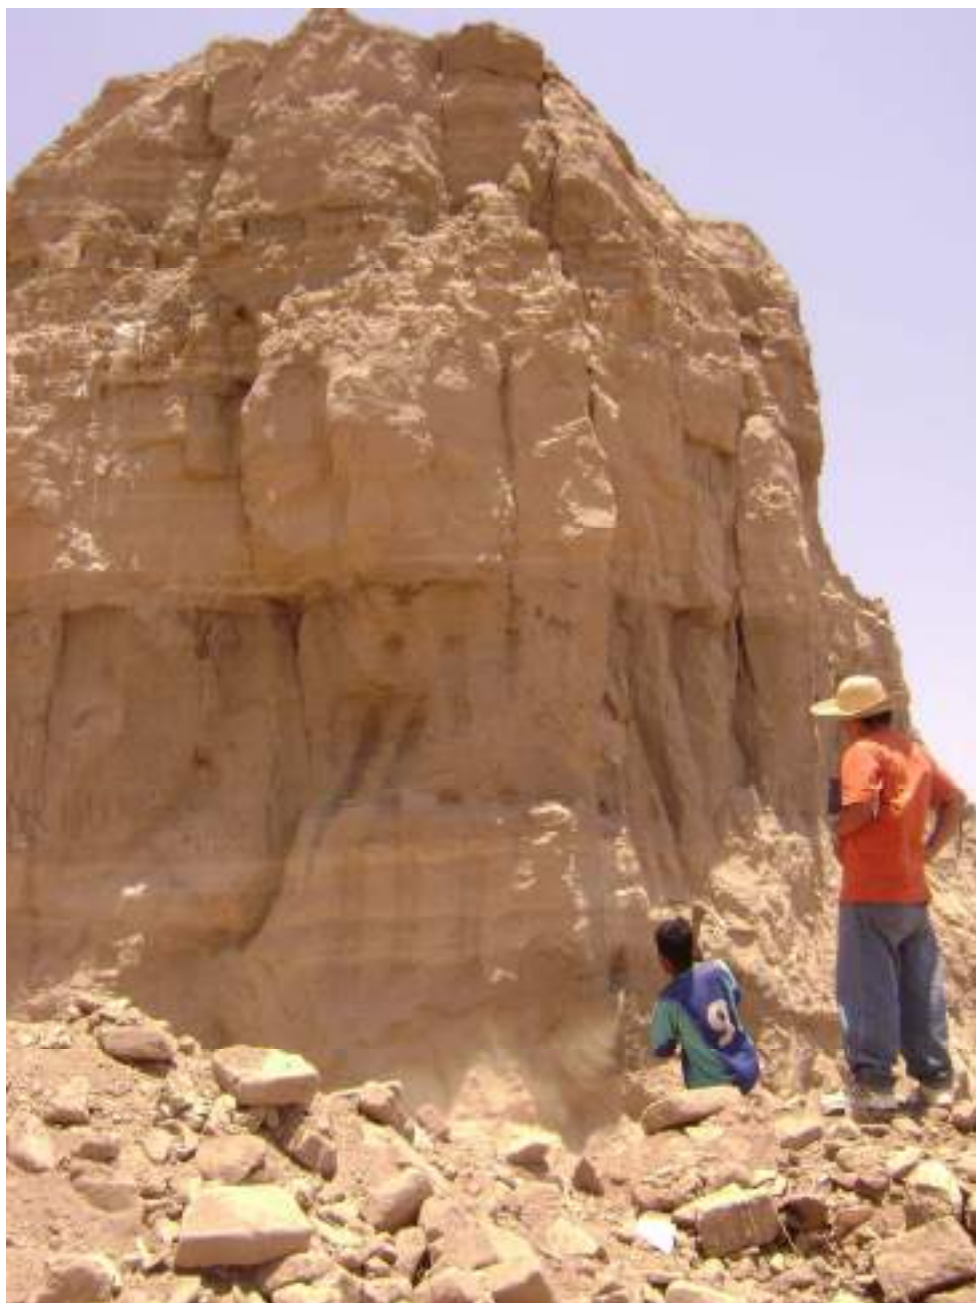
FOTO N° 05: Acantilado de Sunampe, a la altura de la bajada del Socorro, aquí se puede apreciar la formación Topará sobre la cual se encuentra emplazada toda la zona de estudio.

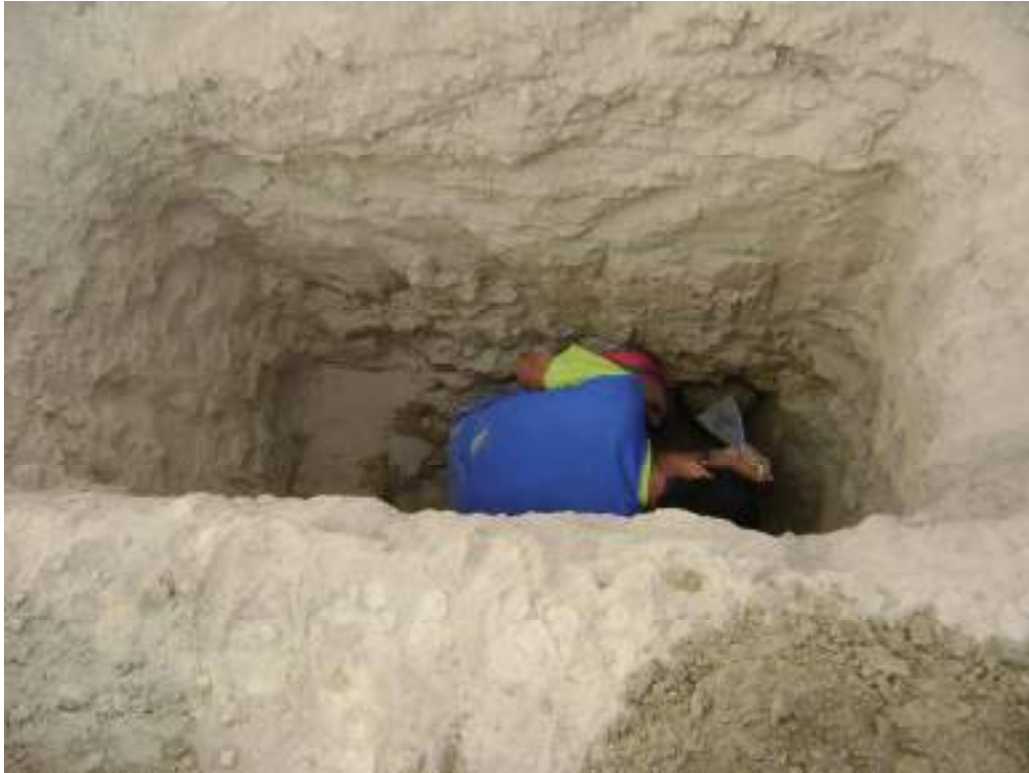
FOTO N° 06: Calicata N°15, ubicado en San Ignacio de Sunampe, el material corresponde a un suelo limo arenoso, en la vista se aprecia la extracción de muestra para el ensayo de corte directo.

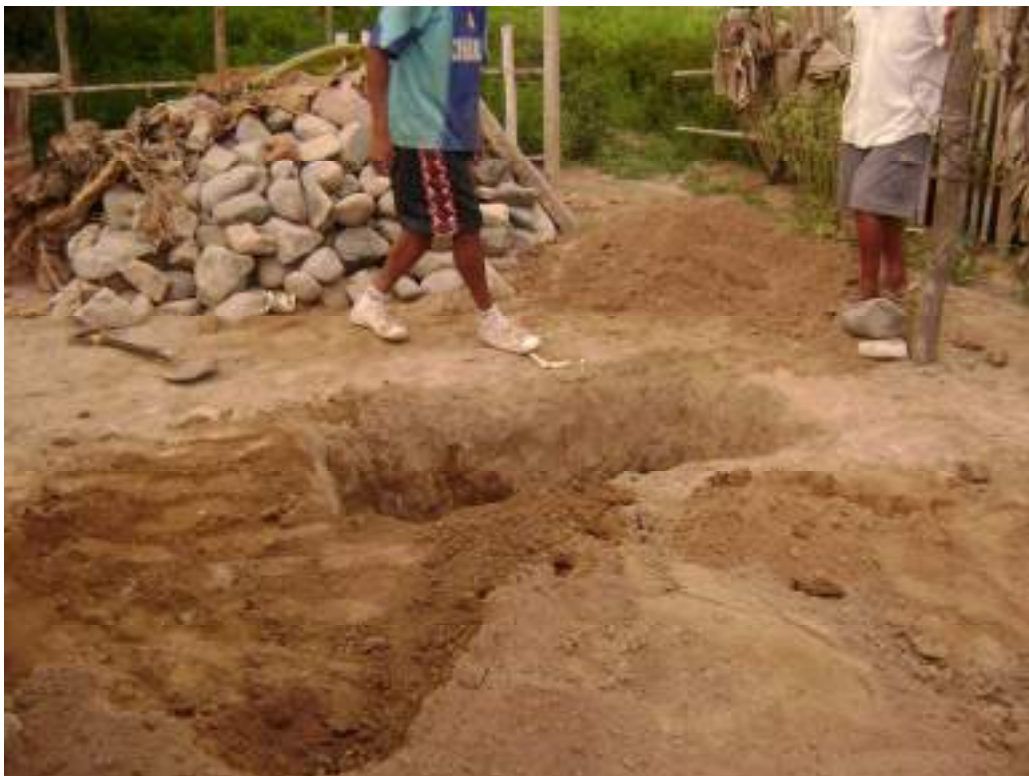
FOTO N° 07: Calicata N°16, ubicado en el Bosque de Sunampe, el suelo corresponde a un material areno limoso, sin piedras.

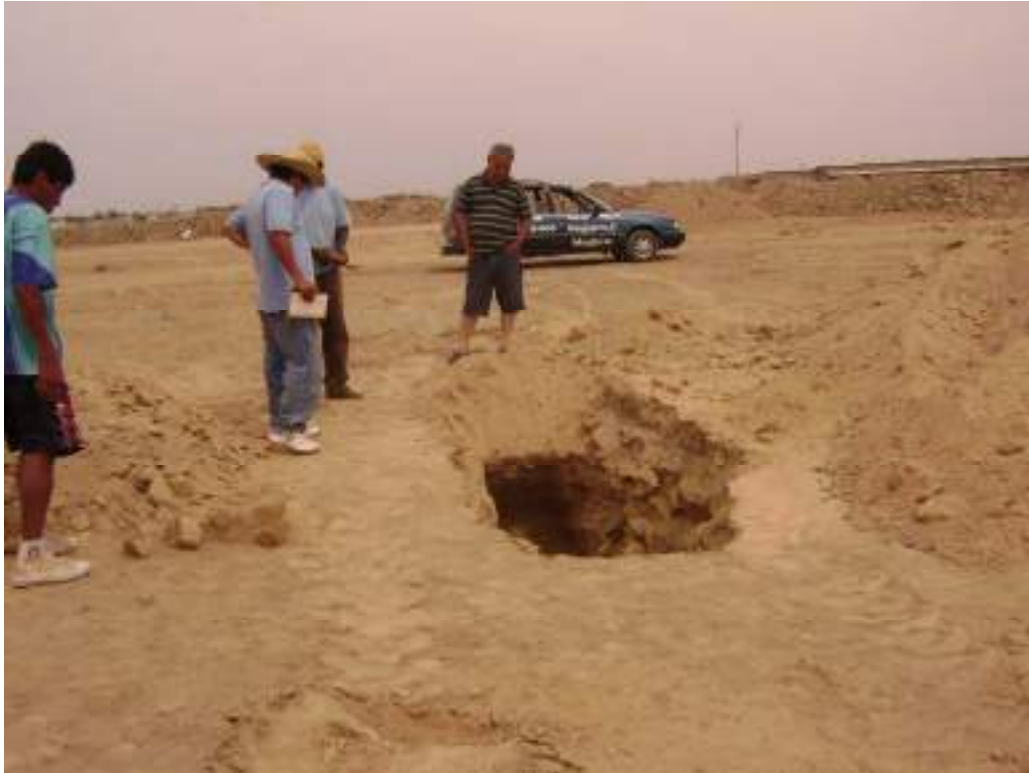
FOTO N° 08: Calicata N°25, ubicado frente a la fábrica textil IPASA en Pueblo Nuevo, el suelo corresponde a un material areno limos que no contiene piedras.

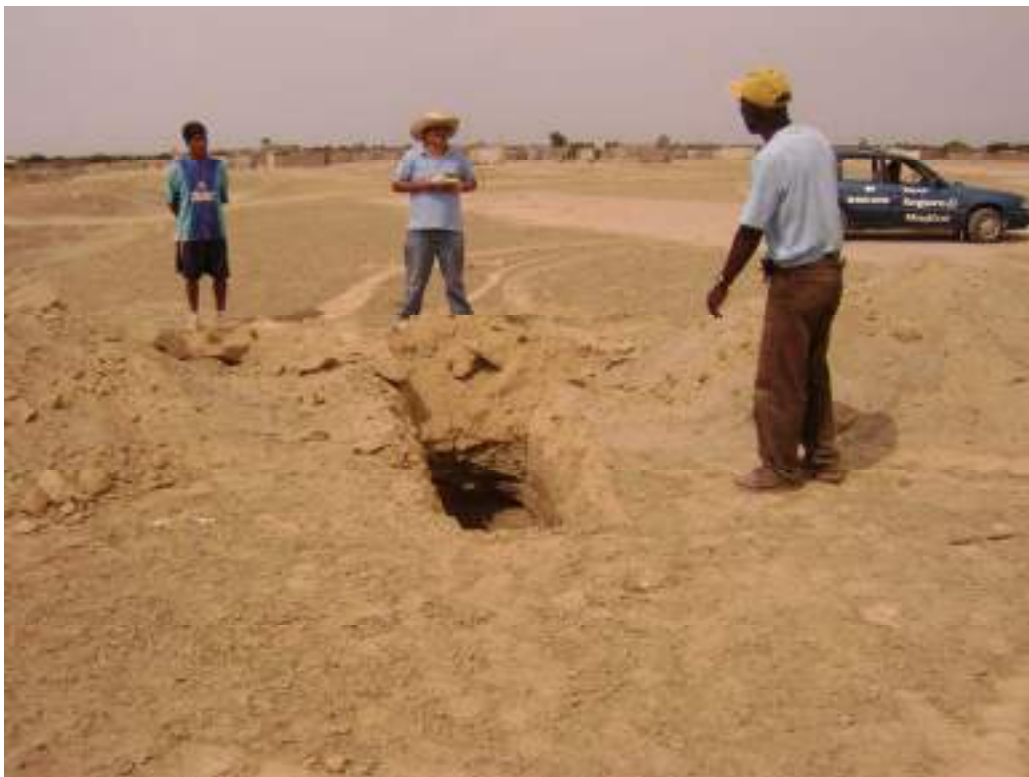
FOTO N° 09: Calicata N° CP1, ubicado en el área de expansión de Pueblo Nuevo, corresponde a un suelo areno arcillo limoso, sin piedras.

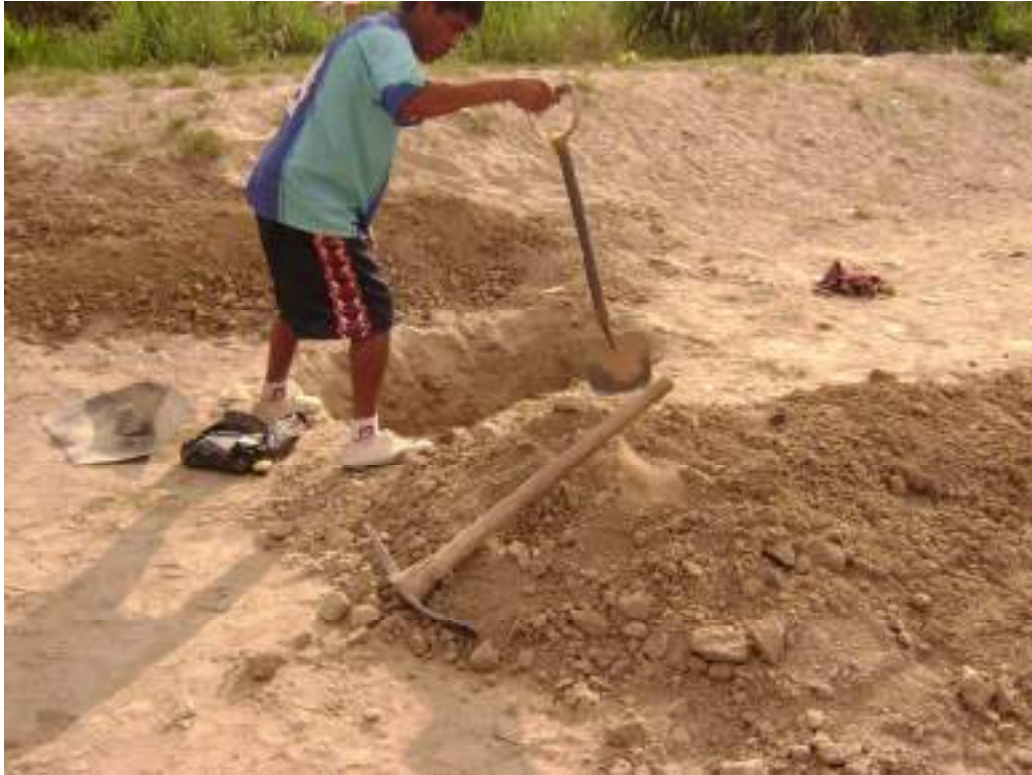
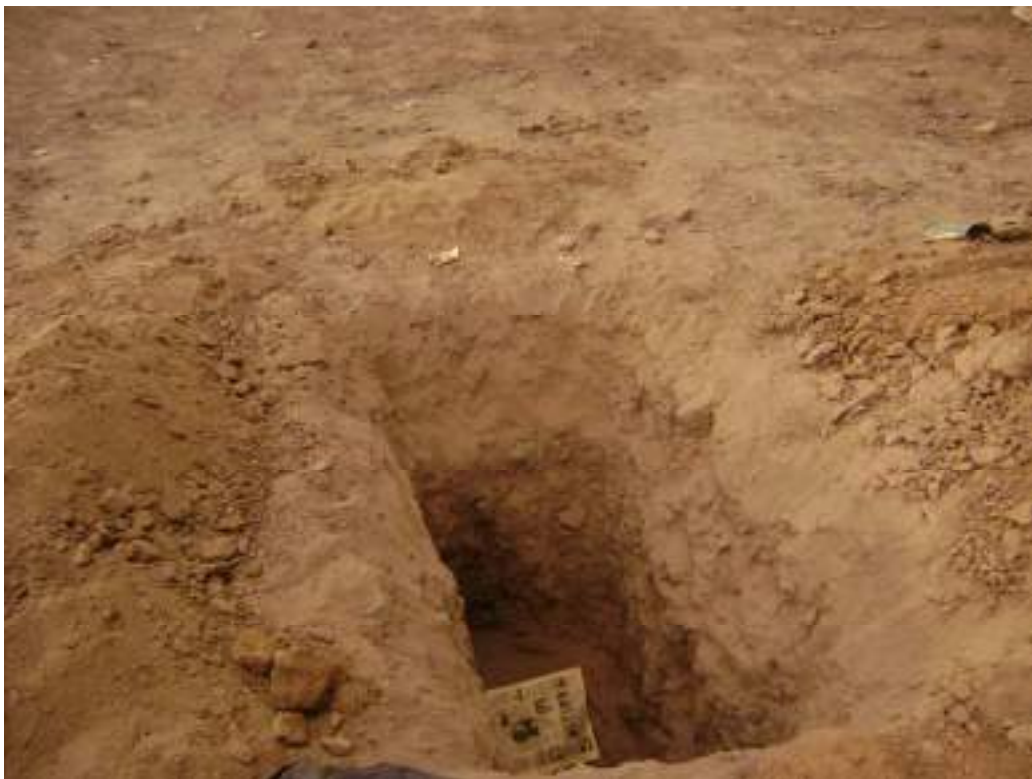
FOTO N° 10: Las dos fotos corresponden a la Calicata N°23, ubicado en Cruz Blanca, futuro mercado de Chincha Alta, el material corresponde a un suelo arcillo arenoso.

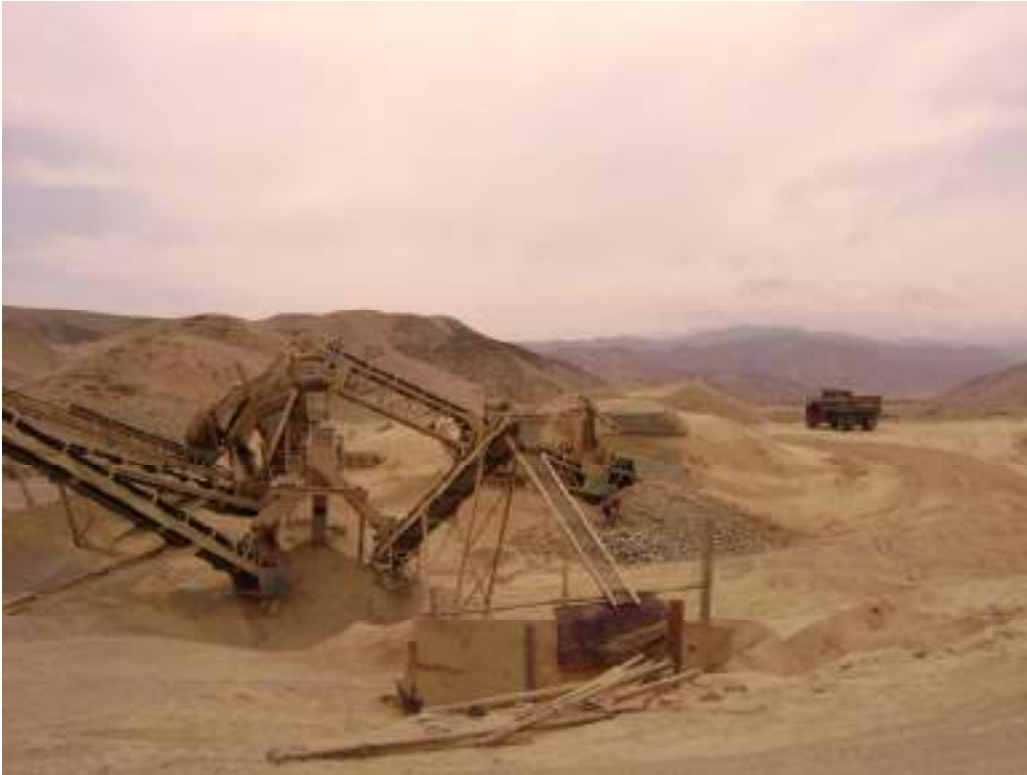
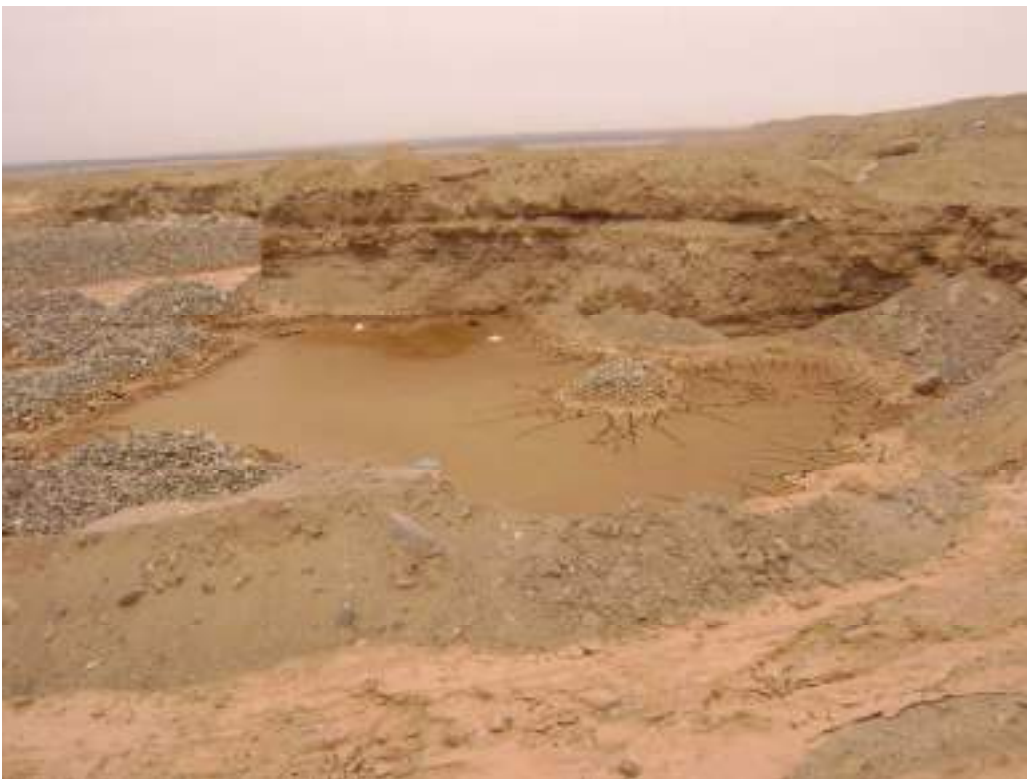
FOTO N° 12: Las dos fotos corresponden a la cantera ubicada al pie de la quebrada Huatianá, se puede apreciar la gran cantidad de material gravoso, que dejó como cobertura algún, evento extremo, que va perdiendo su potencia a medida que se avanza a la ciudad de Chincha Alta.
