Informe Técnico N° A6820

# PELIGROS GEOLÓGICOS EN EL CASERÍO PORONGOS

Región Cajamarca  
Provincia Chota  
Distrito San Juan de Licupís  
Paraje Porongos

JULIO  
2018

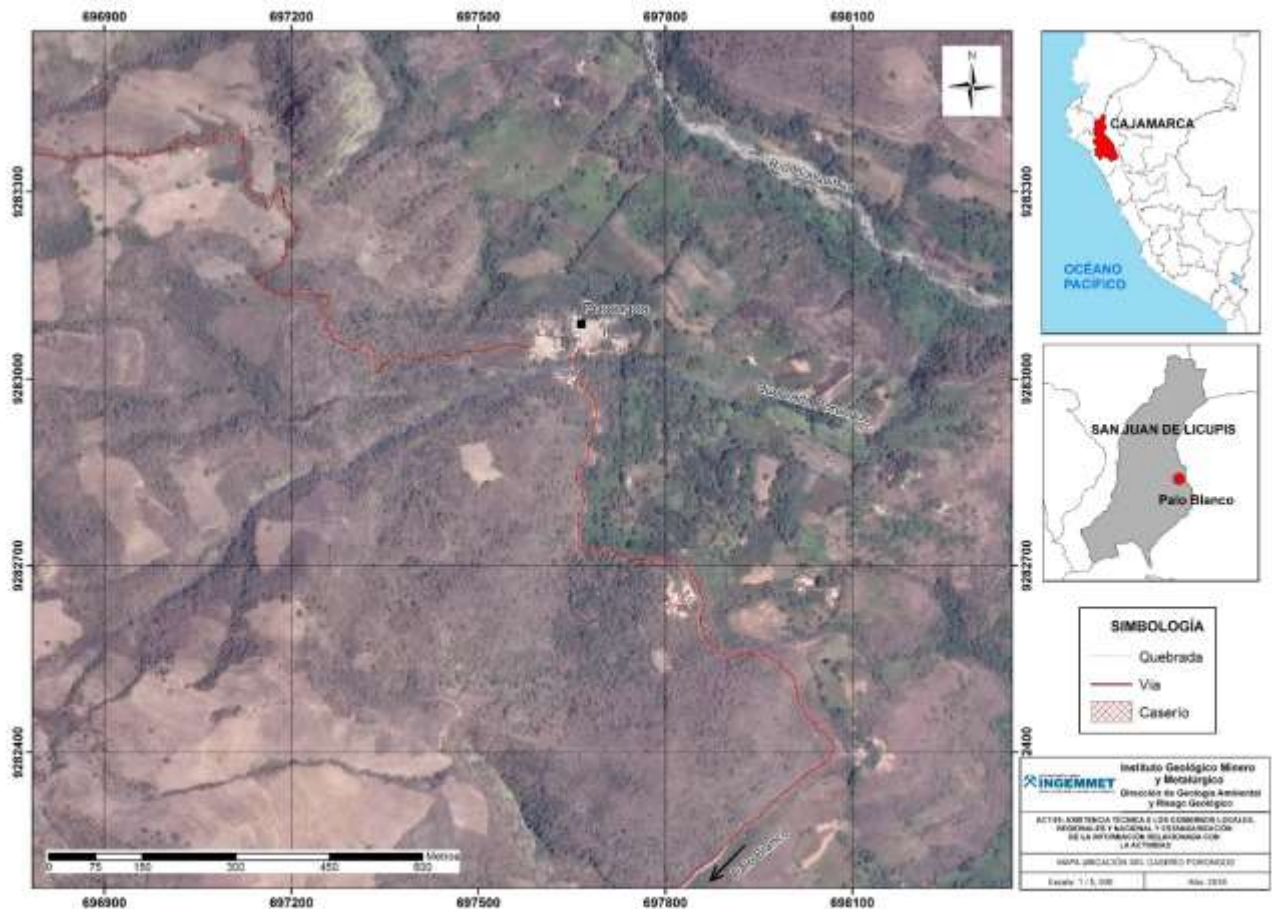
Figura 01: Mapa de ubicación del caserío Porongos

El caserío Porongos, políticamente se encuentra ubicado en el distrito San Juan de Licupís, provincia Chota y departamento Cajamarca; en las coordenadas centrales UTM (WGS 84-Zona 17 Sur), Figura 01:

<b>CASERÍO PORONGOS</b>	
Norte	9 283 070
Este	697 655
Altitud	1211 m.s.n.m.

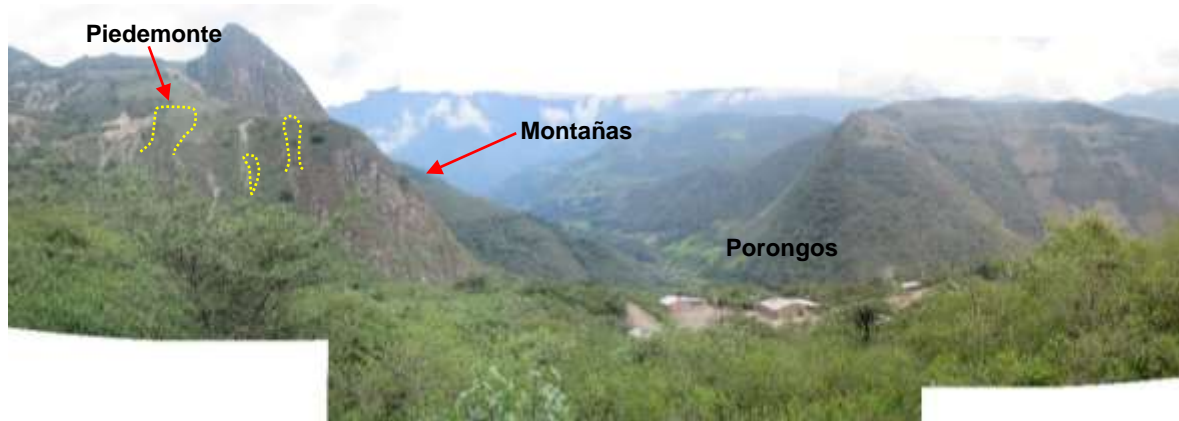
Su morfología es usualmente convexa y su disposición es semicircular a elongada en relación a la zona de arranque o despegue del movimiento en masa, Foto 01.

Relieve con pendientes EN las laderas que varían entre moderadas a medianamente abruptas (20° a 35°). Las cimas son suaves y se encuentran estructuralmente plegadas donde aún se conservan rasgos de las estructuras originales (anticlinales y sinclinales), a pesar de haber sido afectadas por procesos de denudación, Foto 01.

Foto 01: Vista panorámica del caserío Porongos ubicado sobre las laderas de montañas y piedemonte coluvio-deluvial en la parte alta

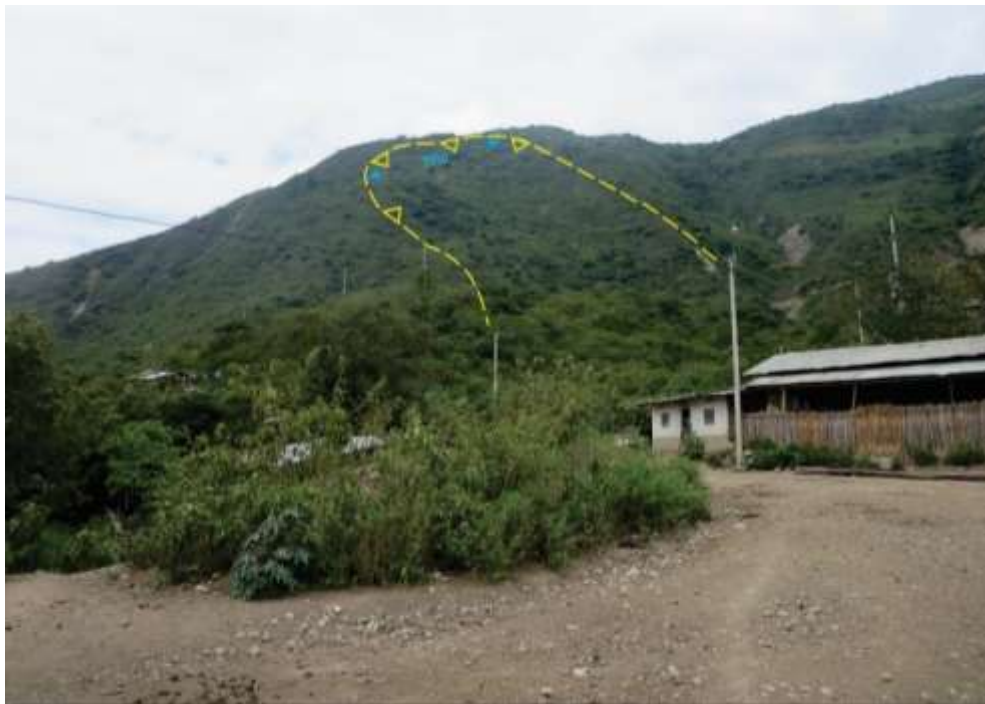
Este evento fue identificado al SO del caserío Porongos, se trata de un deslizamiento traslacional antiguo, Foto 02. Se caracteriza porque la masa deslizada se movió a lo largo de una superficie de falla plana, con una escarpa de 37m de ancho y se desplazó 58m. aprovechando la estratificación de los estratos a favor de la pendiente, dejando un escarpe casi vertical. No se identificó grietas debido a la cobertura vegetal

Foto 02: Vista del deslizamiento antiguo, se localiza en la parte alta del caserío Porongos

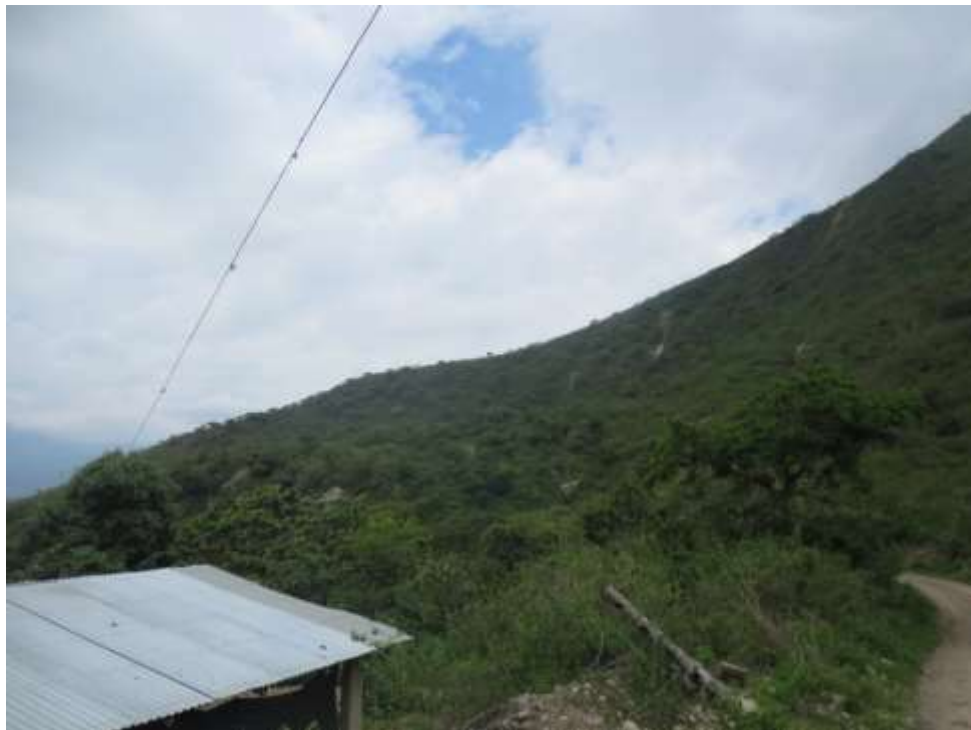
El sector presenta un evento antiguo de tipo avalancha de rocas, se observa un escarpe poco notorio, cuyo deposito se caracteriza por presenta bloques sueltos en superficie, de hasta 5m de diámetro, con material fino derivado parcialmente de rocas fragmentadas e incorporadas en su trayectoria (foto 03). La zona presenta una superficie de pendiente comprendida entre 35° a 50°, por donde el material rocoso se desplazó pendiente abajo.

Foto 03: Bloques ubicados en la ladera que evidencian una avalancha de rocas antigua en el caserío Porongos

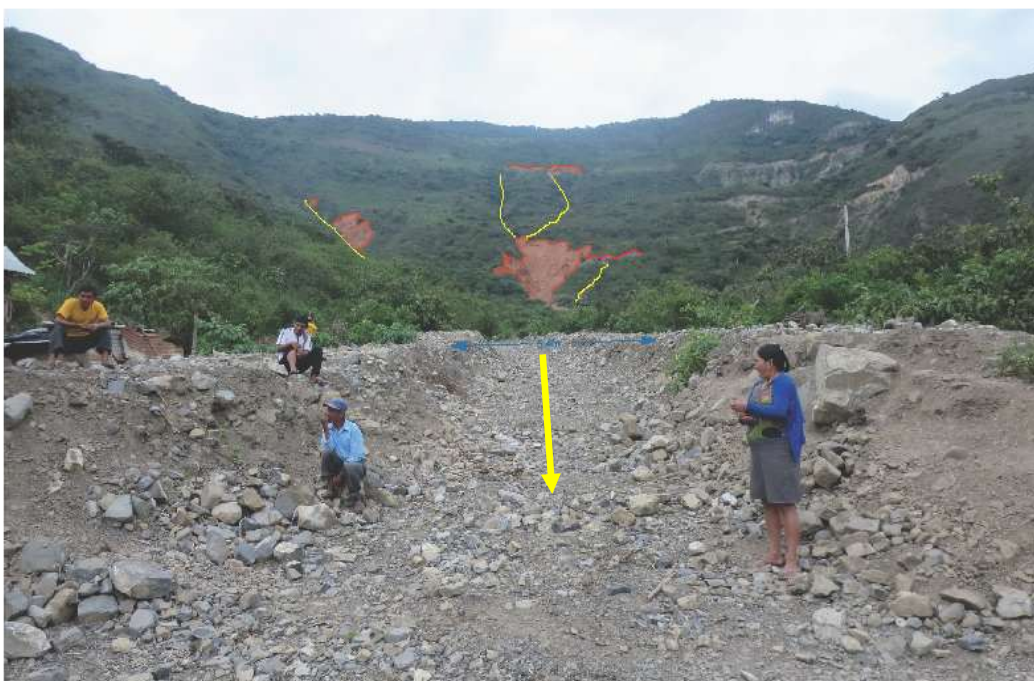
La zona de arranque se ubicó en la parte alta de la quebrada Porongos. en cuyas laderas florán rocas de fácil erosión. Lluvias excepcionales movilizaron, el material frágil que se canalizó por el cauce, Debido a la pendiente fuerte del terreno, el material movilizado adquirió mayor velocidad y poder erosivo, provocando erosión lateral en ambas márgenes, ocasionando derrumbes que aportaron material suelto a la masa desplazada. Llegando a desplazar hacia la parte baja, donde se encuentra el poblado. Foto 04.

Estos flujos fueron detonados por las precipitaciones pluviales registradas en el mes de marzo de 2017.

- La pendiente del terreno en la parte alta entre 30° a 45°.
- El substrato rocoso, conformado por areniscas limolíticas y lutitas; lo que evidencia que es un substrato poco resistente.
- Material suelto que ante lluvias intensas se satura, es decir retiene el agua que facilita su remoción aguas abajo.

**Detonante:** Intensas precipitaciones.

Foto 04: Flujos de detritos canalizados por la quebrada Porongos y que afectaron al caserío del mismo nombre. La flecha amarilla indica la dirección del flujo. Hacia la cabecera de la quebrada varias zonas de arranque de derrumbes o caídas de detritos que fueron incorporados y canalizados al cauce principal produciendo un huaico. Microcuenca con recepción amplia. Se distingue también material suelto en los taludes inferiores de la carretera en varios desarrollos de la misma vía.

3. Encauzar el cauce principal de la quebrada Porongos, retirando material del lecho de la margen derecha del sector Porongos. Considerar siempre que estos lechos secos se pueden activar durante periodos de lluvia excepcional caso del Fenómeno El NIÑO.

4. Realizar la implementación de un sistema de drenaje pluvial desde la cabecera de la quebrada mediante canales impermeabilizados y así evitar la infiltración de aguas. para evitar el proceso flujo de detritos.

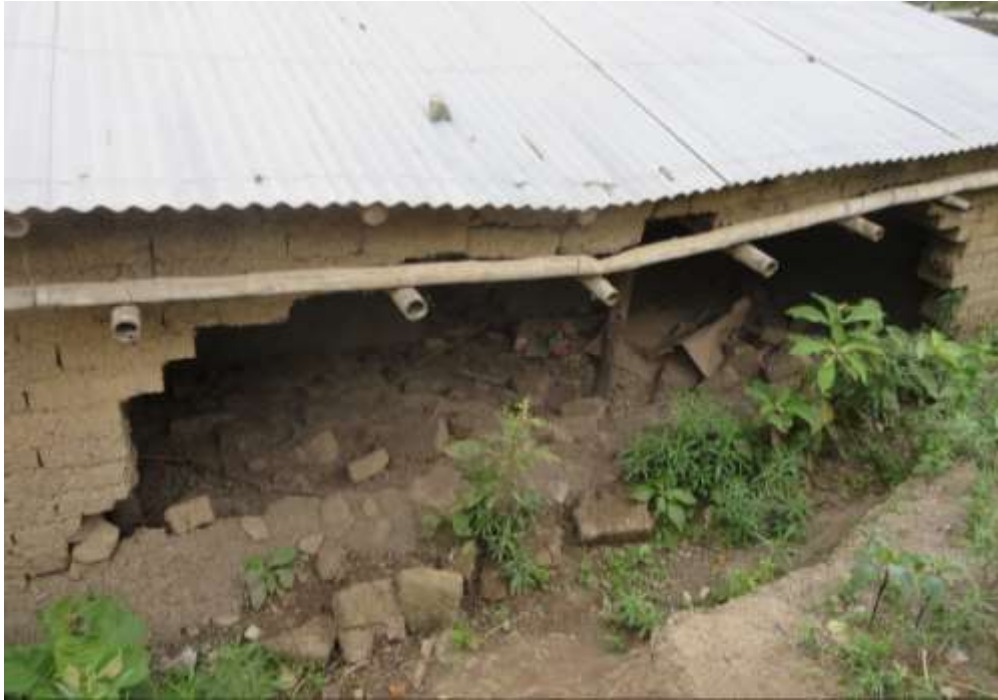
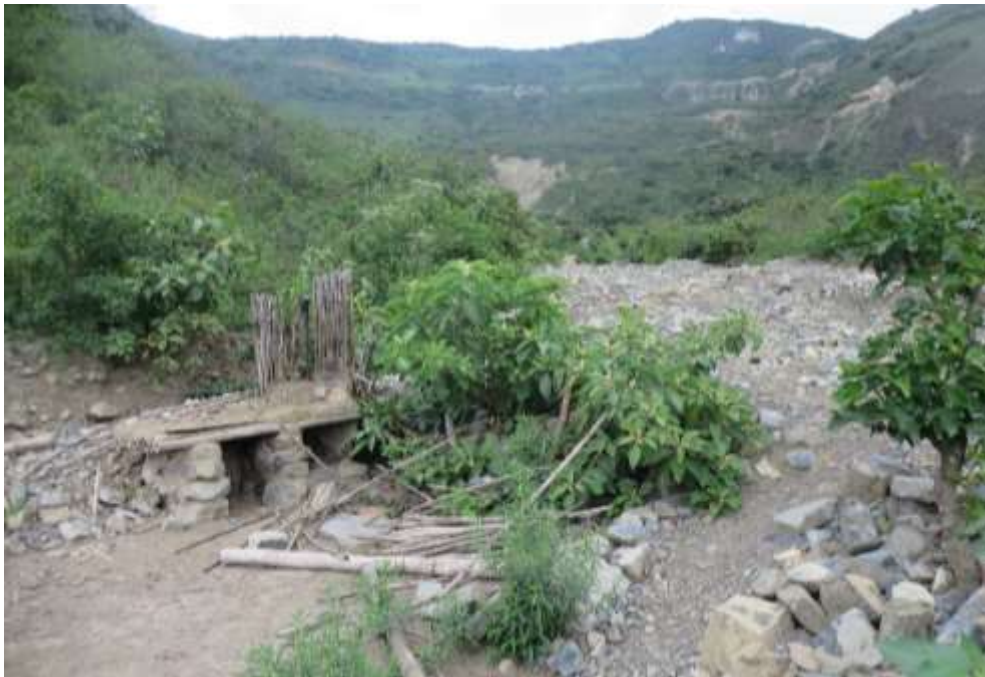
Los flujos de detritos afectaron la vía de acceso al caserío Porongos, viviendas y el local de Pronoei. Fotos 05 y 06.

Foto 05: Local provisional del Pronoei en el caserío Porongos afectado por los flujos de detritos, se ubica en la margen izquierda de la quebrada Los Porongos.

Foto 06: Vivienda próxima a la quebrada Porongos y destruida por los flujos de detritos.

5. Reubicar las viviendas del caserío Porongos. que cumplan con condiciones geográficas y que no tenga exposición a peligro.
6. Los trabajos deben ser dirigidos y ejecutados por profesionales con conocimiento y experiencia en el tema.

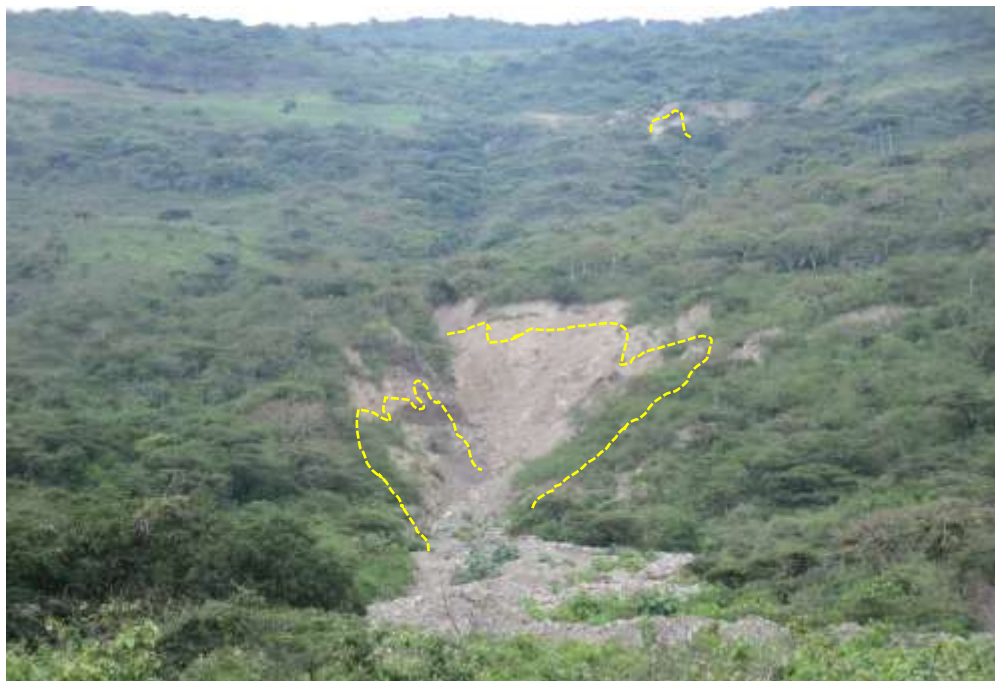
Los derrumbes se localizan al sur oeste del caserío los Porongos con un escarpe principal de 2 a 10m.de longitud desde la zona de arranque, de forma irregular de hasta 10m. de longitud. (Foto 07). El material se movilizó 100m. pendiente abajo en dirección a la quebrada del mismo nombre.

Estos movimientos en masa ocurren como desprendimientos de masas de suelo, detritos o combinaciones de estos materiales, aportando material que serán movilizados por los flujos de detritos.

- La pendiente del terreno en la parte alta entre 30° a 45°.
- El substrato rocoso, conformado por areniscas limolíticas y lutitas; lo que evidencia que es un substrato poco resistente.
- Causas antrópicas (deforestación o corte de talud).

**Detonante:** El factor detonante para la generación de derrumbes, fue la intensa lluvia registrada durante el mes de marzo de 2017.

Foto 07: Derrumbes (línea punteada amarilla) en la parte alta de la quebrada Porongos que aportaron material a los flujos de detritos

1. No es recomendable realizar la reubicación del caserío Porongos en el área propuesta por los pobladores.
2. Realizar un trabajo de reforestación, en las laderas de los cerros, con árboles que tengan raíces verticales o subverticales, para mejorar la cobertura vegetal existente, y de esta forma evitar el impacto de las gotas de lluvia directamente sobre el terreno que pueda producir pérdida de suelo y reducir la infiltración de agua en el suelo.

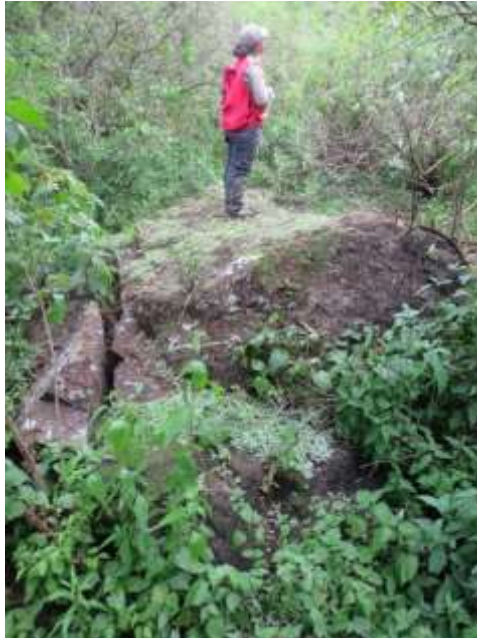
Se identificó depósitos de avalancha de rocas antigua, Foto 08, con bloques de hasta 5 m de diámetro.

Dicha **zona no es recomendable** para la reubicación, porque tiene un depósito de avalancha de rocas antiguo conformados por materiales inconsolidados e inestables.

Foto 08: Bloques producto de la avalancha de rocas identificado en la posible zona de reubicación

Estos eventos se podrían reactivar ante movimientos sísmicos o por lluvias intensas, por ser cuerpos inestables. La pendiente de la ladera es de 30° a 45°, se observan bloques medianamente fracturados.<sup>4</sup>
