Informe Técnico N° A6812

EVALUACIÓN GEOLÓGICA Y GEODINÁMICA DEL DESLIZAMIENTO DE CHACLANCAYO

Región Ancash
Provincia Huaylas
Distrito Pamparomás

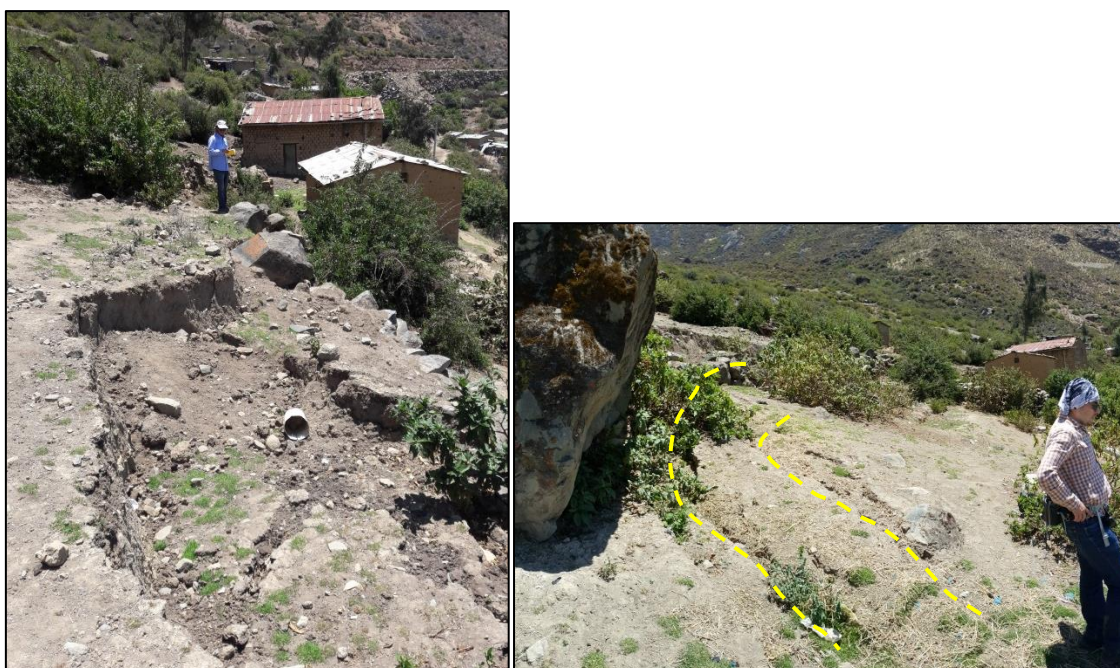
El deslizamiento de Chaclancayo, presenta 2 escarpes importantes, el principal de ellos ubicado a 3099m, tiene aproximadamente 40m de diámetro y un desnivel o salto de 0.5 - 1m., al pie de este escarpe se ha desarrollado un sistema de varias grietas tensionales de dirección aproximada N-S, con aperturas de hasta 5cm (Fotos 2 y 3).

Foto 2: Corona del escarpe principal. **Foto 3:** Grietas tensionales debajo del escarpe principal.

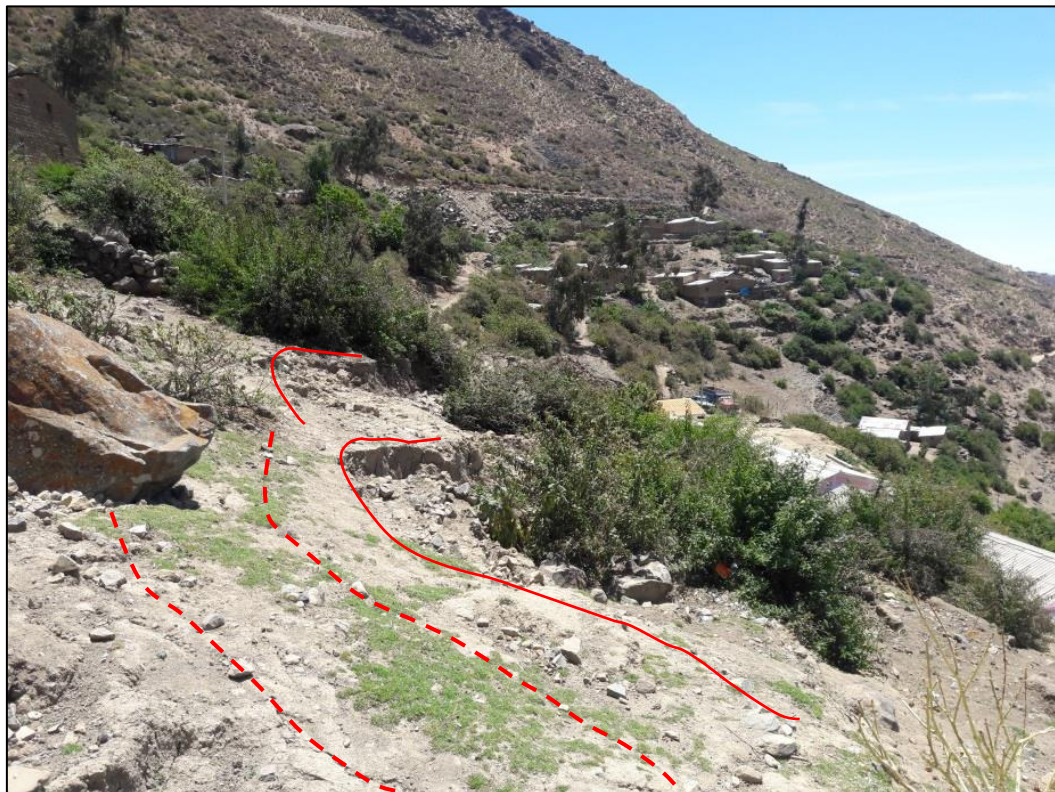
Foto 5: Grietas tensionales detrás del escarpe secundario.

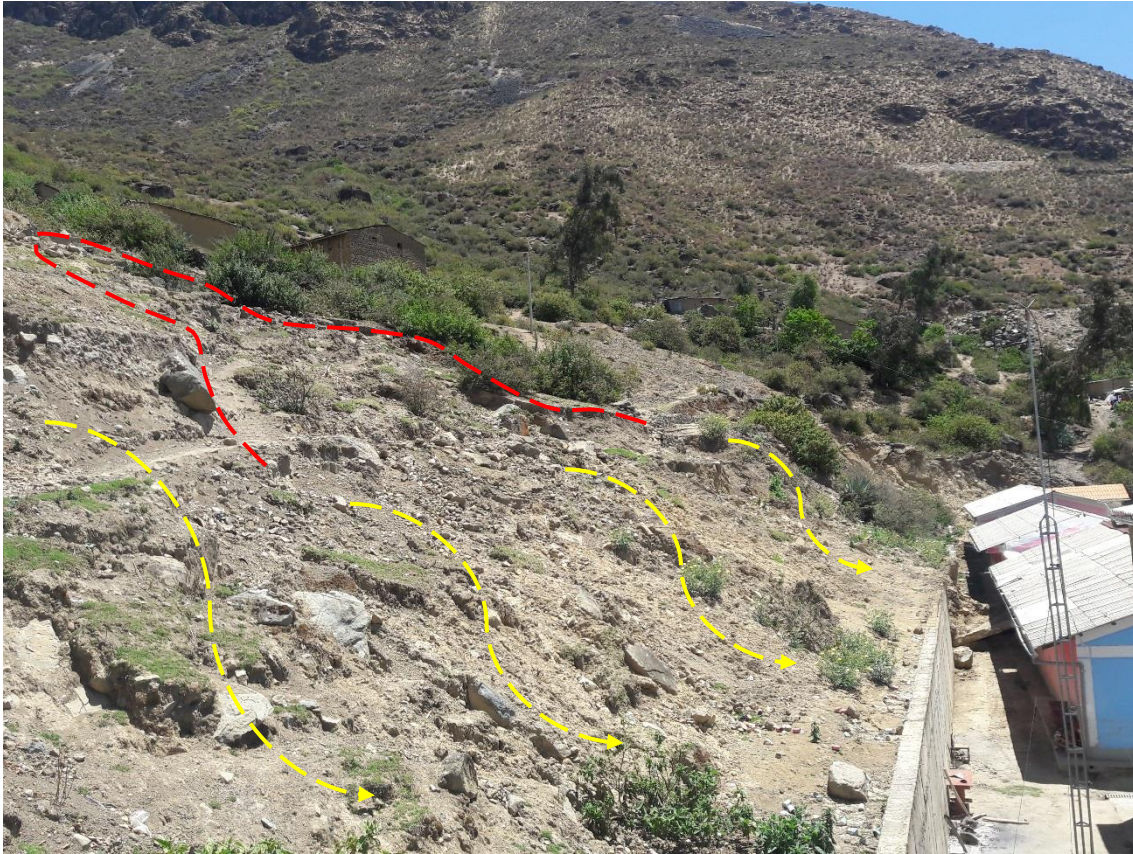
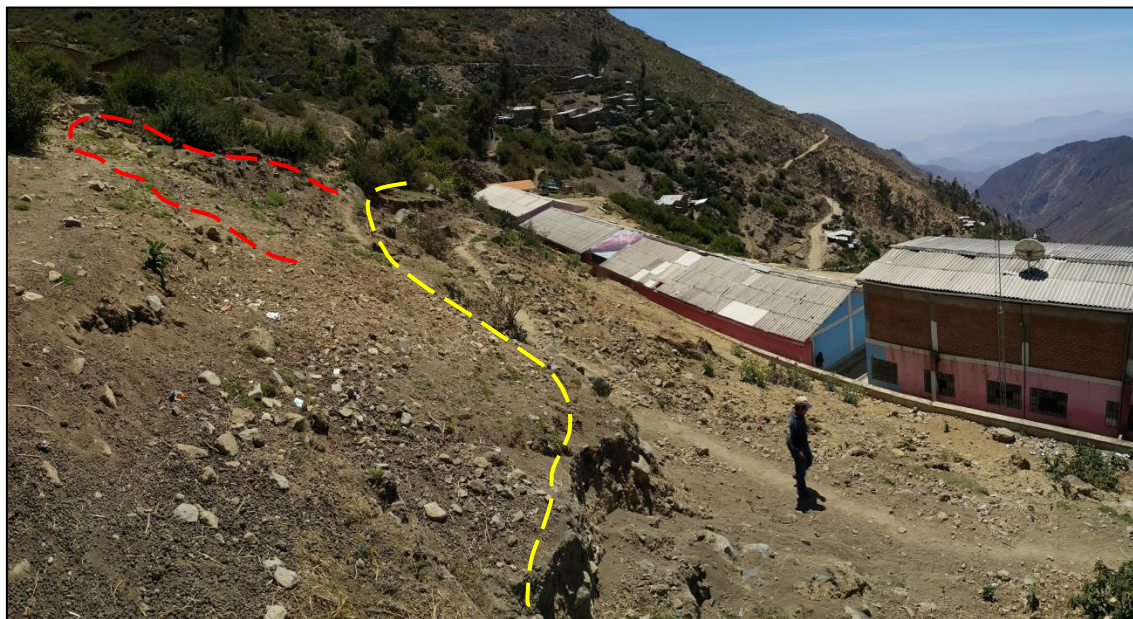
Al pie del deslizamiento de Chaclancayo, transversal a su dirección de desplazamiento, se reactivó un escarpe de erosión de 120m de largo aproximadamente, este escarpe se formó cuando realizaron el corte de talud para la

construcción de la I.E. Andrés Pascual (Fotos 6 y 7), este corte a pesar de contar con un muro de contención de concreto de 2.5m de alto, debilitó la ladera haciéndola muy susceptible a la erosión y a colapsos frente a sismos o intensas precipitaciones pluviales, como las ocurridas en marzo del 2017.

Fotos 6 y 7: Escarpe de erosión activo al pie del escarpe secundario del deslizamiento de Chaclancayo (línea roja).

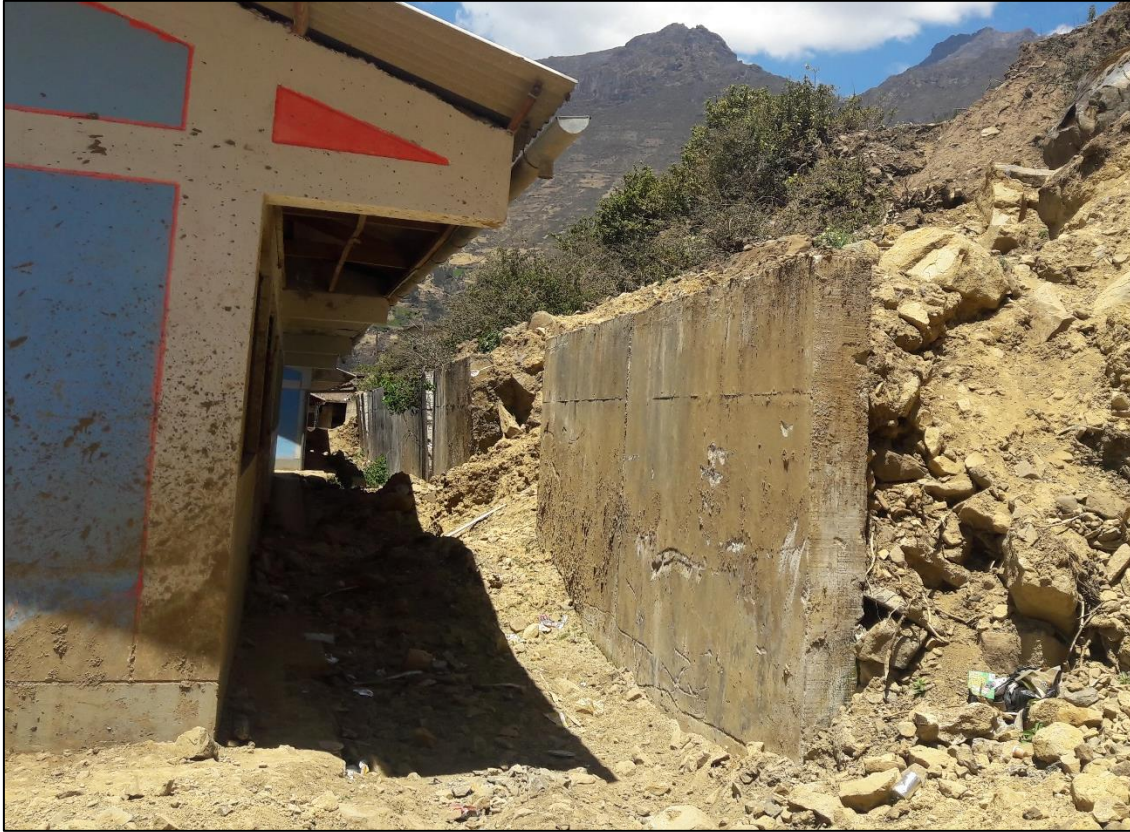
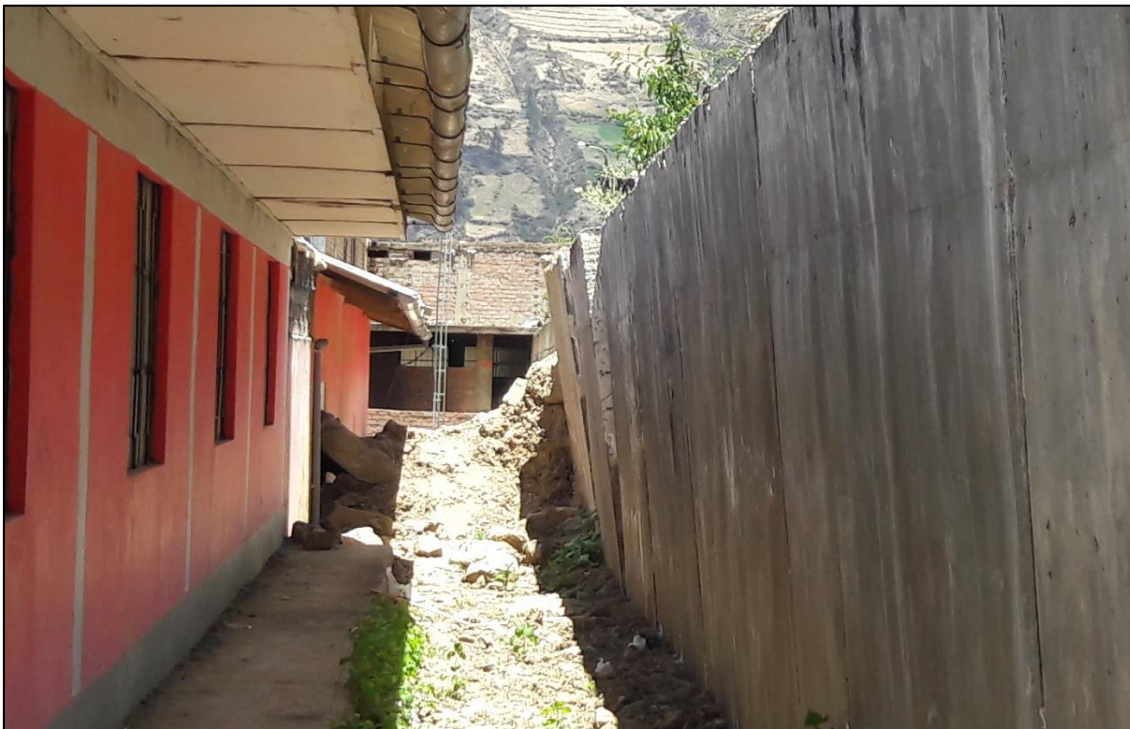
A lo largo de este escarpe, se reactivaron localmente varios segmentos, provocando derrumbes y asentamientos de entre 0.5–2m de desnivel, los cuales afectaron el muro de contención, inclinándolo y hasta haciéndolo colapsar en 2 tramos (Fotos 8 y 9).

Fotos 8 y 9: Muros de contención inclinados y colapsados a espaldas de la I.E. Andrés Pascual.

- El muro de contención de la I.E. Andrés Pascual, fue dañado y colapsado en dos sectores, debido no solamente a la activación del deslizamiento de Chaclancayo, sino de la activación de derrumbes y asentamientos originados en el escarpe posterior al muro.

- Considerando que el deslizamiento de Chaclancayo, es un fenómeno geodinámico **activo** y muy susceptible a la erosión y que, además, su estabilización natural puede llevar varios años. Se requiere de manera urgente realizar tratamientos de estabilización para prevenir futuros desastres. En la sección siguiente denominada “Medidas Correctivas”, se proponen algunas sugerencias para la estabilización del deslizamiento de Chaclancayo.

- Se debe considerar la posibilidad de reubicar la I.E. Andrés Pascual, ya que durante los periodos lluviosos el deslizamiento de Chaclancayo, puede sufrir algunas reactivaciones.

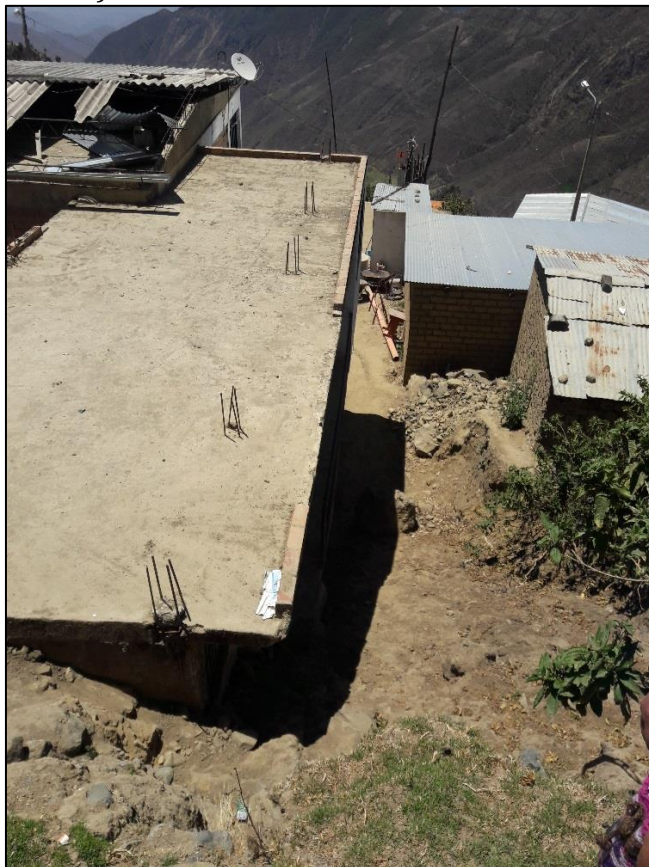
Adicionalmente, a los flancos de estos fenómenos se observaron dos torrenteras o flujos de lodo, la más septentrional, provocó el colapso de algunos materiales sueltos entre las viviendas aledañas y la estructura principal de la I.E. Andrés Pascual (Foto 10). La segunda torrentera, ubicada al extremo sur que colecta gran cantidad de las escorrentías superficiales de la vertiente norte del Cerro Coronilla, desfoga gran cantidad de estas aguas provocando flujos de detritos y lodo que afectaron la I.E. Andrés Pascual (Foto 11).

Foto 10: Flujo de lodo, en el extremo norte de la zona de estudio.

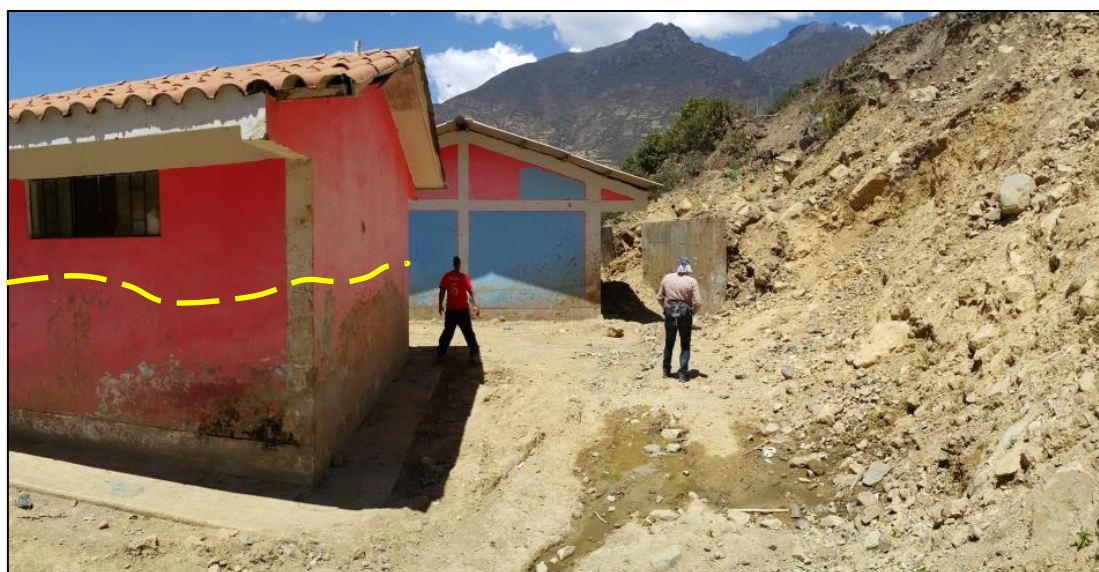
Foto 11: Marcas dejadas en los muros de los baños y aulas de la I.E. Andrés Pascual, en el extremo sur de la zona de estudio.

- Se debe diseñar un sistema de drenaje de aguas provenientes de la escorrentía superficial, evacuándolas hacia la torrentera natural del extremo sur de la zona de estudio, la cual debe estar canalizada.

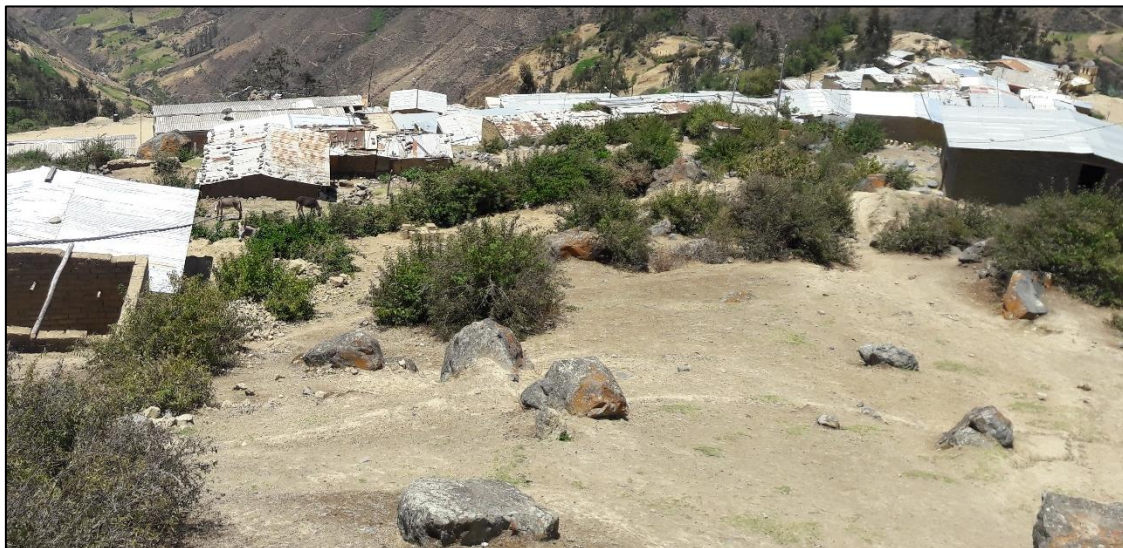
La existencia de depósitos inconsolidados antes descritos (coluviales), originados por antiguos derrumbes acumulados en la ladera norte del cerro Coronilla, son susceptibles a la erosión superficial (Foto 12).

Foto 12: Depósitos coluviales en la vertiente norte del cerro Coronilla, susceptibles a la erosión.

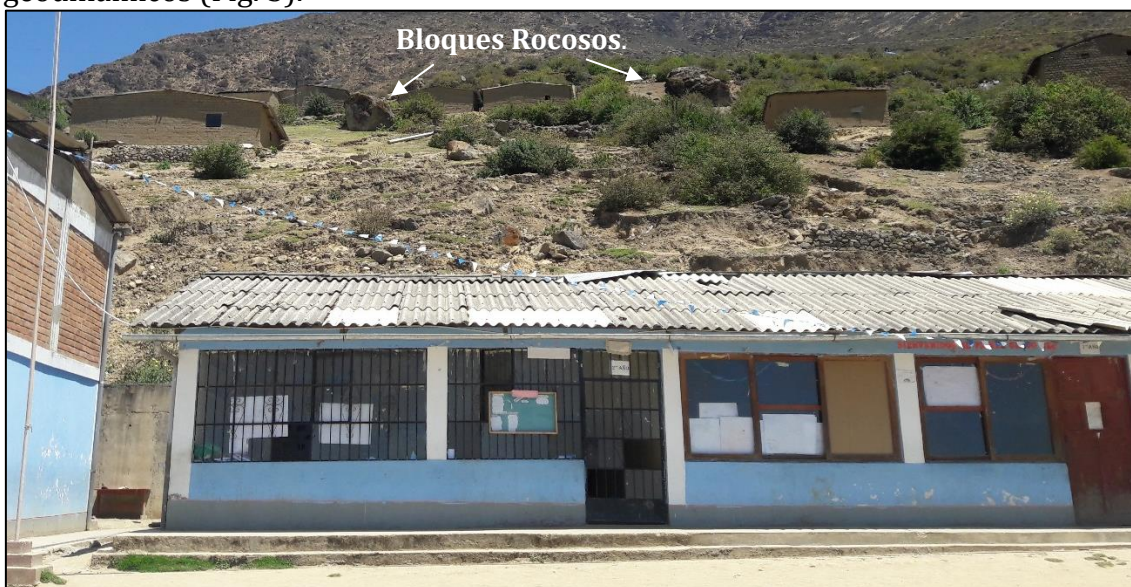
Foto 13: Construcción de nuevas viviendas sobre depósitos coluviales.

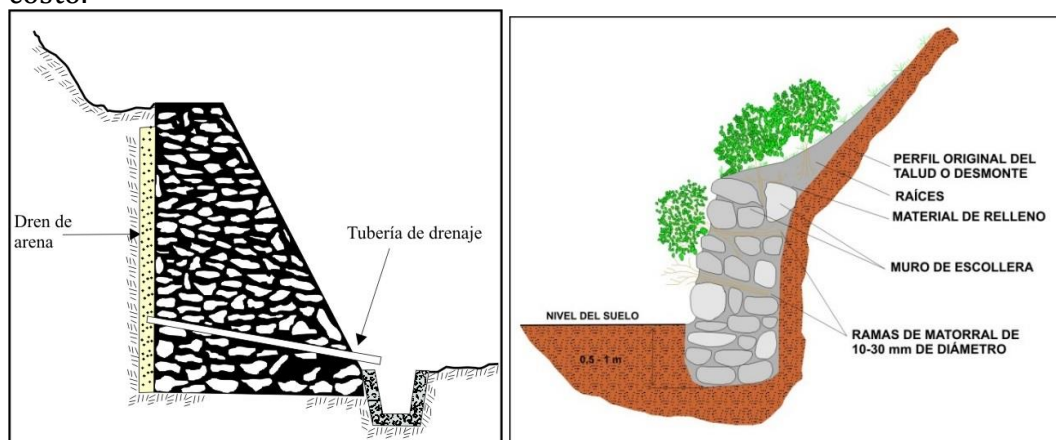
Muros de gravedad: Son los muros más antiguos, son elementos pasivos en los que el peso propio es la acción estabilizadora fundamental (Figuras 15, 16 y 17).

Figura 15 A). Muros de gravedad de piedra seca. **Figura 15 B)** Muros de gravedad de piedra argamasa.
