Informe Técnico N° A6826

PELIGROS GEOLÓGICOS EN EL BARRIO CARNICHE Y LOS OLIVOS

Región Cajamarca
Provincia Cutervo
Distrito Cutervo
Barrio Carniche y Los Olivos

AGOSTO
2018

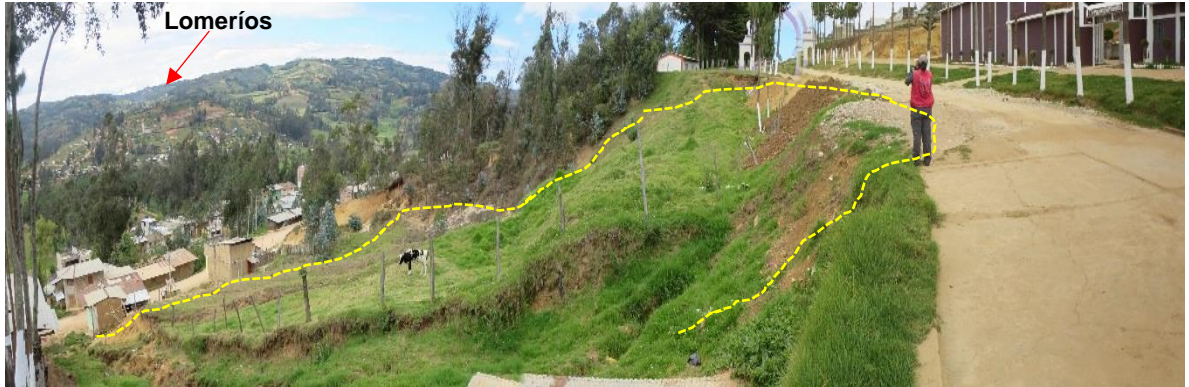
Corresponde a las acumulaciones de ladera, originadas por procesos de movimientos en masa del tipo deslizamientos, derrumbes, avalanchas de rocas y/o movimientos complejos. Generalmente, los depósitos inconsolidados a ligeramente consolidados muestran una composición litológica homogénea, tratándose de depósitos con corto recorrido relacionados a las laderas superiores adyacentes. Su morfología es usualmente convexa y su disposición es semicircular a elongada en relación a la zona de arranque o despegue del movimiento en masa, Foto 01.

Elevaciones naturales del terreno con desnivel inferior a 300 m, con cimas amplias, redondeadas y alargadas, con pendientes entre 10 a 20°, Foto 01. Litológicamente se componen de rocas sedimentarias tipo areniscas, limolitas y lutitas.

Foto 01: Vista panorámica de un depósito coluvio-deluvial en el barrio Carniche y Los Olivos, producto de un deslizamiento; así mismo la morfología de colinas al fondo.

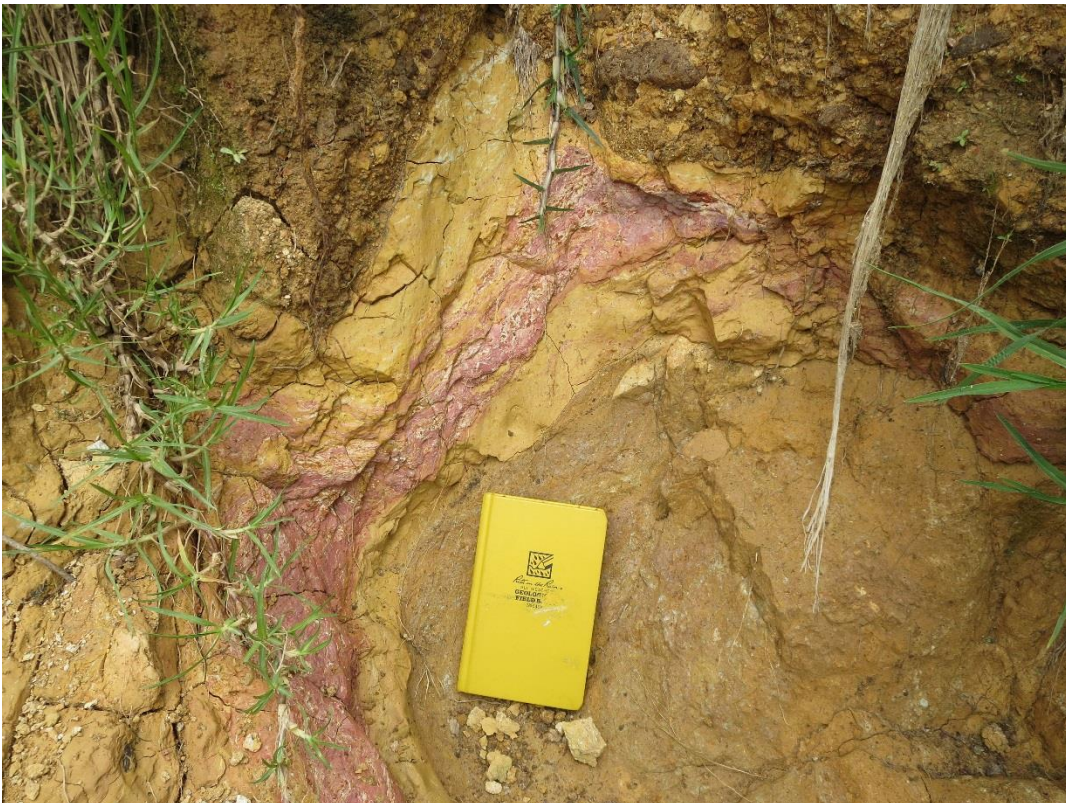
En el cuadrángulo de Cutervo, el Grupo Pulluicana está representado por 600 m. de areniscas, limolitas de color beige y rojo amarillentas y lutitas con intercalaciones de calizas nodulares, que alcanzan en promedio 600 m. Foto 02.

Foto 02. Detalle de limolitas de color beige y rojo amarillentas identificadas en el barrio Carniche y Los Olivos

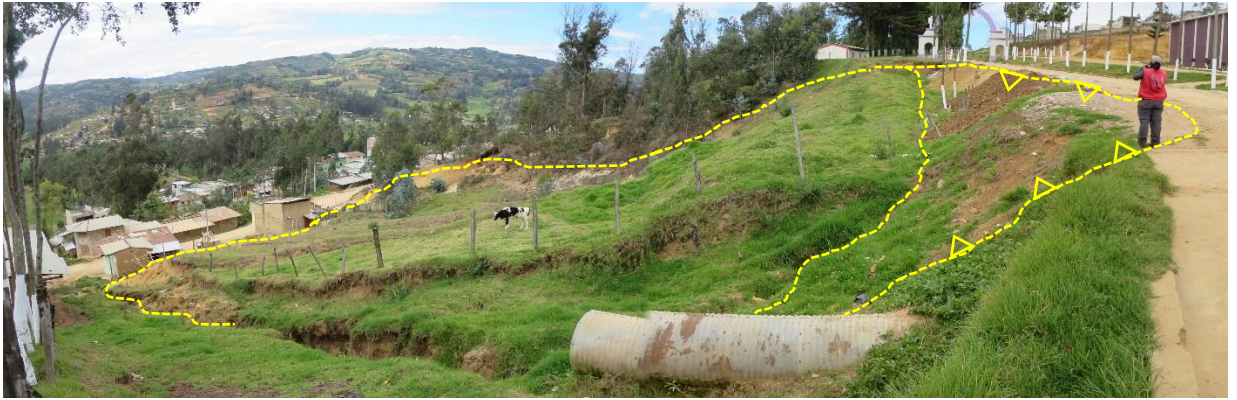
El deslizamiento de tipo rotacional que afecta esta zona, se inició en las laderas de los lomeríos, debido a las intensas precipitaciones pluviales (lluvias) registradas durante el mes de marzo de 2017. La infiltración de aguas de lluvias en el terreno, saturaron el suelo generando su desplazamiento predominantemente a lo largo de una superficie de falla y a favor de la pendiente. Presenta un escarpe semicircular con una longitud de 61 m y salto vertical de 4 m, Foto 03. También se observaron agrietamientos en la masa deslizada con aberturas de hasta 15 cm, Foto 04.

Foto 03: Vista panorámica del deslizamiento rotacional en el Barrio Carniche y Los Olivos

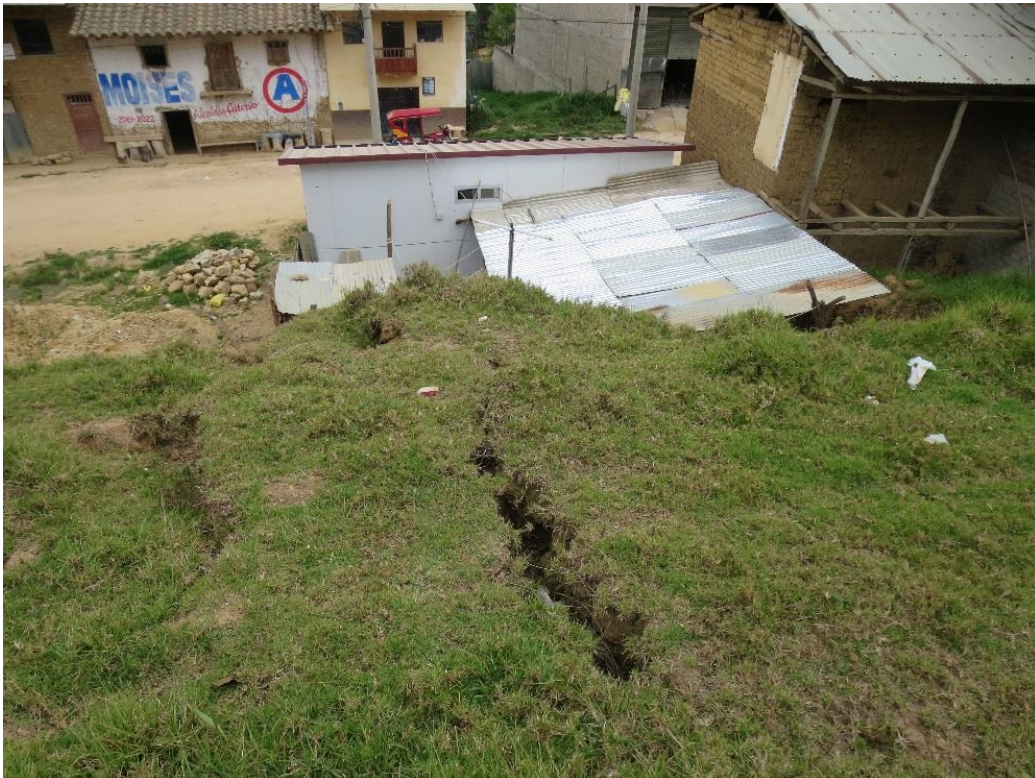
Foto 04: Agrietamientos transversales al cuerpo del deslizamiento, con abertura de hasta 15 cm

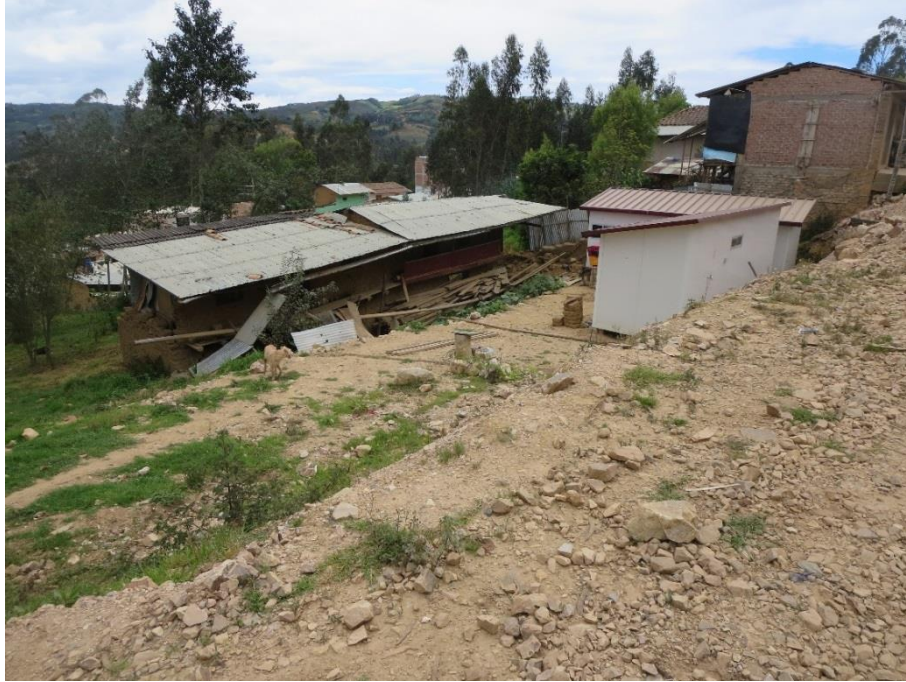
- El deslizamiento producido en el barrio Carniche y Los Olivos ocasionó:
- 06 viviendas destruidas, Fotos 05 y 06.
- 03 vías afectadas, Foto 07.

Foto 05: Viviendas afectadas por el deslizamiento, así como las viviendas temporales

Por tal motivo, es recomendable realizar la reubicación de las viviendas destruidas.

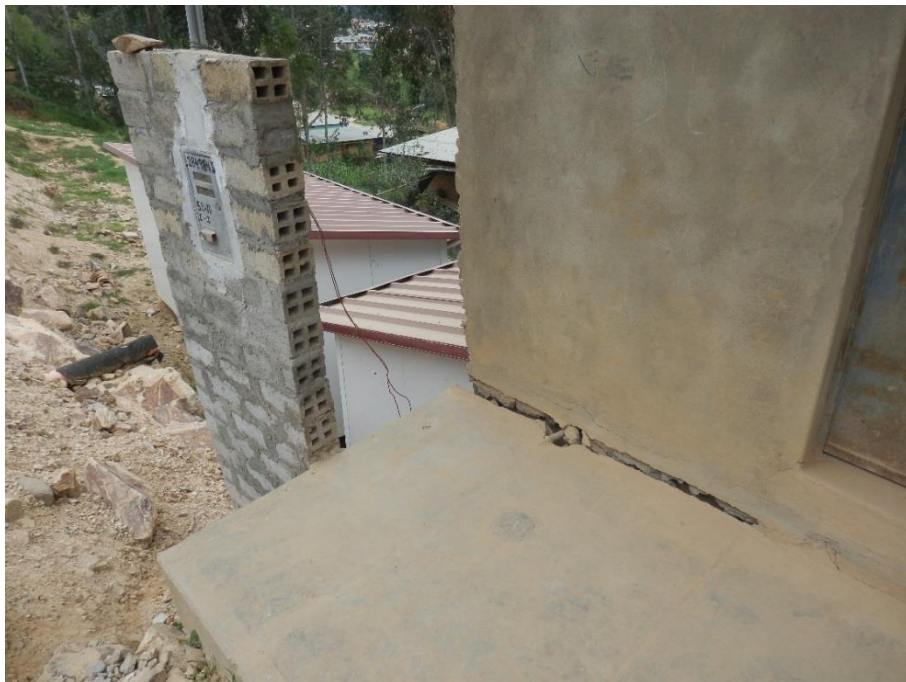
Foto 06: Vivienda afectada por el movimiento del deslizamiento

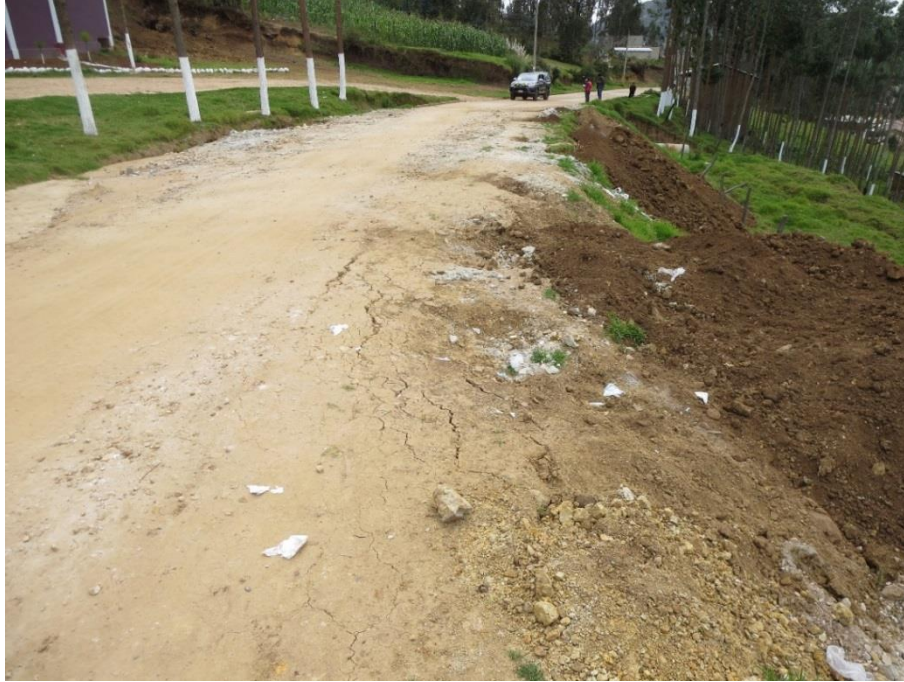
Foto 07: Agrietamientos en la vía de acceso a la ciudad de Cutervo, frente al cementerio privado Nuevo Mundo.

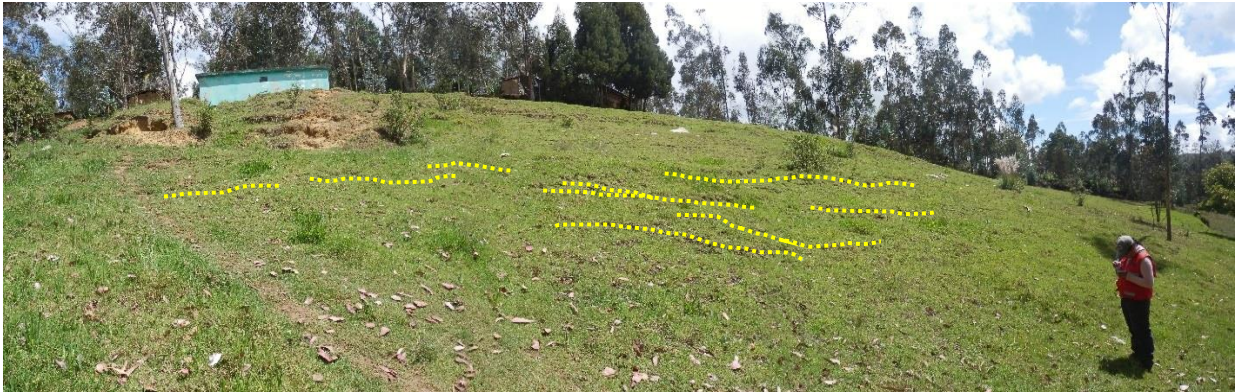
Las reptaciones de suelo identificadas presentan longitudes de hasta 36 m y saltos de hasta 50 cm, Foto 08.

Foto 08: Reptación de suelos identificado en la parte alta del cementerio privado Nuevo Mundo.

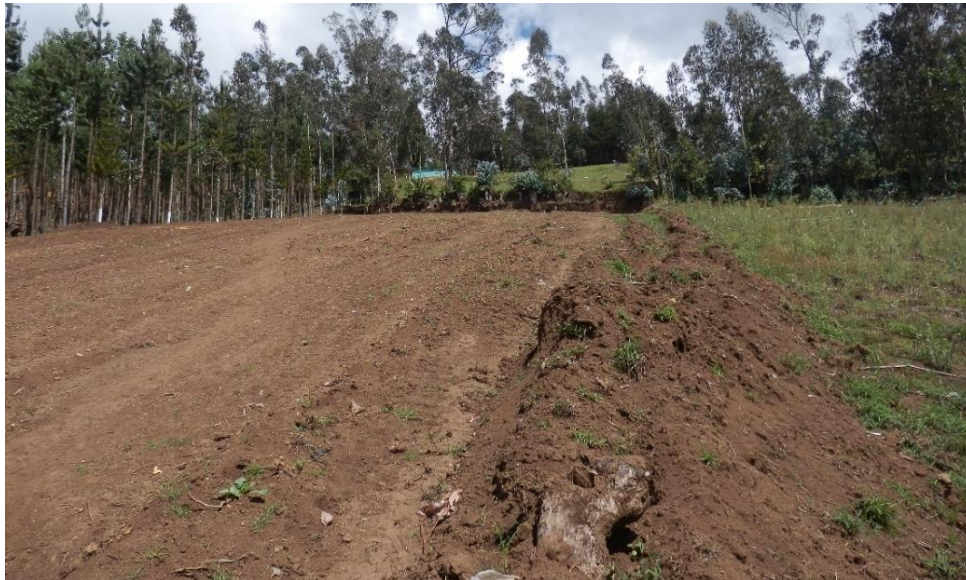
Es importante mencionar que los factores antrópicos como la deforestación y corte de talud, influyen en la inestabilidad del terreno favoreciendo la ocurrencia de este tipo de movimientos en masa, Foto 09.

Foto 09: El paso de maquinaria pesada sobre el terreno.

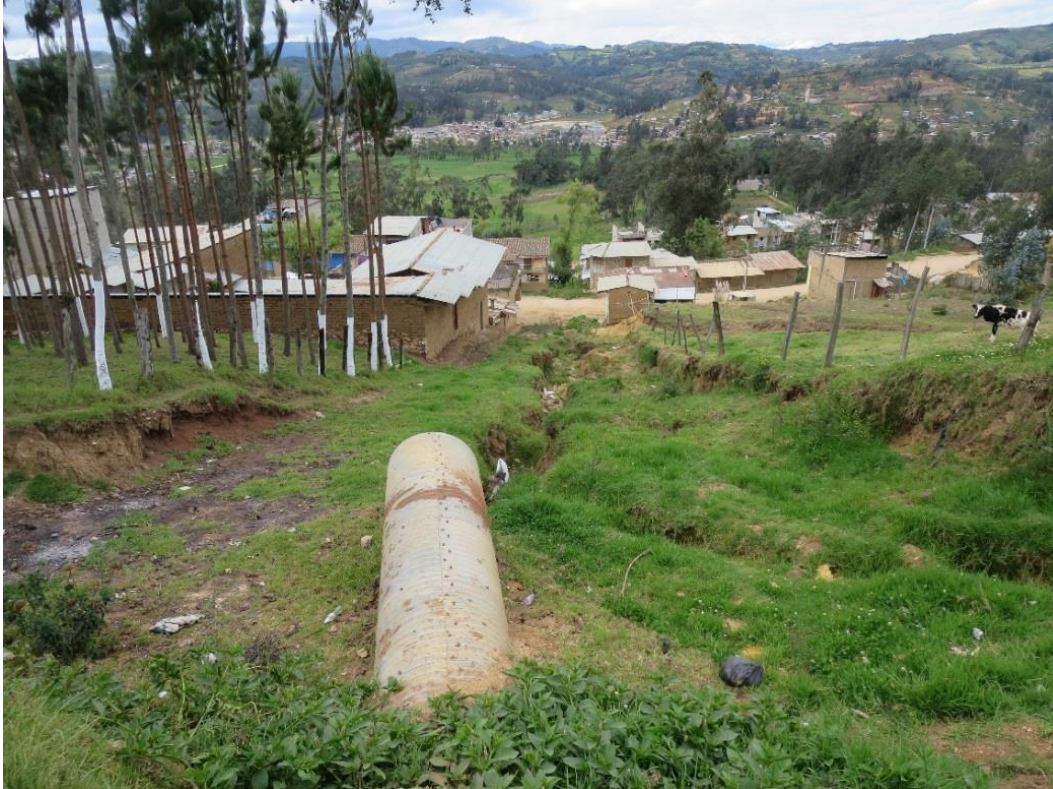
En el Barrio Carniche y Los Olivos, las aguas de escorrentía se canalizan a través de tuberías que desfogon en las laderas, estas aguas erosionan el terreno generando cárcavas y asentamientos (producidos por la saturación del suelo), estos procesos afectan viviendas, calles, zonas de pastizales, etc., Foto 10.

Foto 10: Cárcavas y asentamientos en las laderas del Barrio Carniche y Los Olivos
