INFORME TECNICO
GEOLOGIA AMBIENTAL y RIESGO GEOLÓGICO

ZONAS CRÍTICAS POR PELIGROS GEOLÓGICOS EN LA SUBCUENCA CANTO GRANDE

Primer Reporte

DIRECCIÓN DE GEOLOGÍA AMBIENTAL Y RIESGO GEOLÓGICO

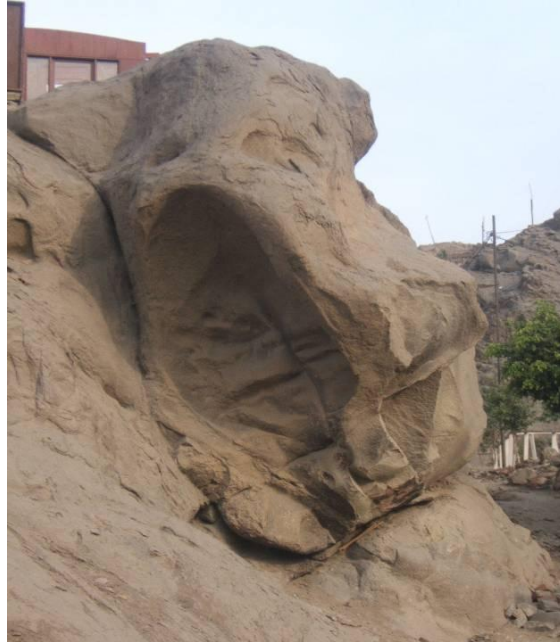
La superunidad Santa Rosa está representada por cuerpos tonalíticos - dioríticos y tonalítico-granodioríticos emplazados con posterioridad a los gabros y dioritas de la Superunidad Patap, a los que intruye con contactos definidos casi verticales. Asimismo intruye a las secuencias mesozoicas del Grupo Casma. (Palacios et al., 1992). Los afloramientos rocosos de esta unidad tienen una coloración gris pardusca y presentan formas peculiares debido a los procesos de erosión y meteorización que ocurren en las paredes rocosas de moderada o gran inclinación, en donde se observan oquedades redondeadas (Gutiérrez, 2008; foto 1).

Foto 1. Exfoliación en monzogranitos de la superunidad Santa Rosa. (Fuente INGEMMET 2009)

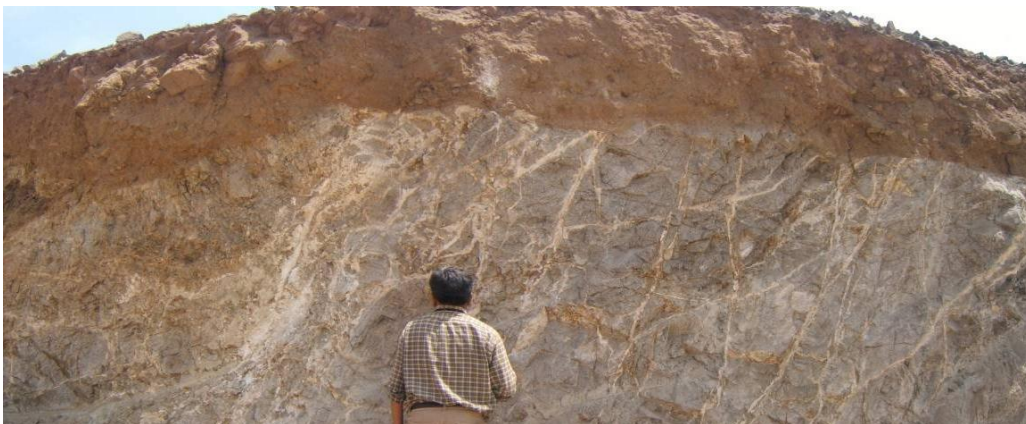
En muchos sectores de la subcuenca, las estructuras, se muestran cubiertas por depósitos recientes y/o antrópicos, lo que hace que se tenga pocas evidencias de sus desplazamientos. Sin embargo, en la parte alta de la quebrada Media Luna se han podido observar brechas de falla (foto 3), de coloración gris blanquecina con evidencias de panizo, en un macizo rocoso completamente fracturado, que demuestra el desplazamiento de una estructura.

Foto 3. Brechas de falla, evidencias de la actividad estructural en la subcuenca Canto Grande. (fuente: INGEMMET, 2009)

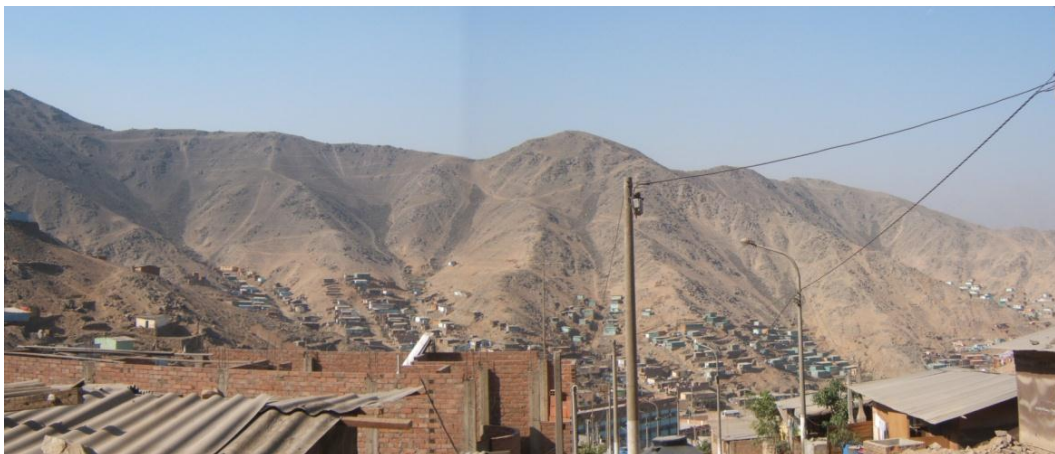
La zona de estudio está representada por una cadena de cerros con altitudes entre los 800 y 1400 m.s.n.m. y pendientes que van desde los 25° hasta los 55°. Se encuentra constituida por formaciones volcánicas sedimentarias (Grupo Casma) y por macizos ígneos correspondientes al Batolito de la Costa. (Superunidades Patap y Santa Rosa). Presenta una topografía abrupta y está disectada por numerosas quebradas y el río Rímac. Los procesos geodinámicos superficiales de esta unidad originan torrenteras (relieves de origen volcánico sedimentario) y caídas de rocas (foto 4).

Foto 4. Unidad Geomorfológica de Relieve de Montaña. Nótese como las partes más bajas de esta unidad se encuentran pobladas. (fuente: INGEMMET, 2009)

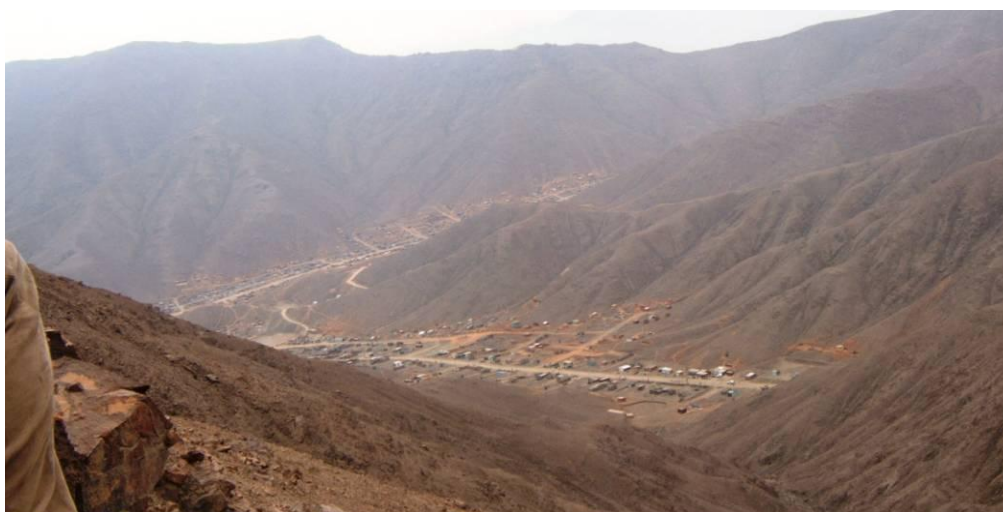
Está representada por los cauces del curso principal y quebradas tributarias. Presenta superficies suaves a levemente inclinadas y está ocupada totalmente por la zona urbana, lo que ha modificado su morfología local, a excepción de la parte alta de la quebrada. (foto 5). En esta unidad se han inventariado la mayor cantidad de flujos de detritos antiguos.

Foto 5. La Unidad Geomorfológica Zona de Valle. Unidad que presenta los valores de menor pendiente. Vista desde la quebrada Media Luna hacia el SW. (Fuente. INGEMMET 2009)

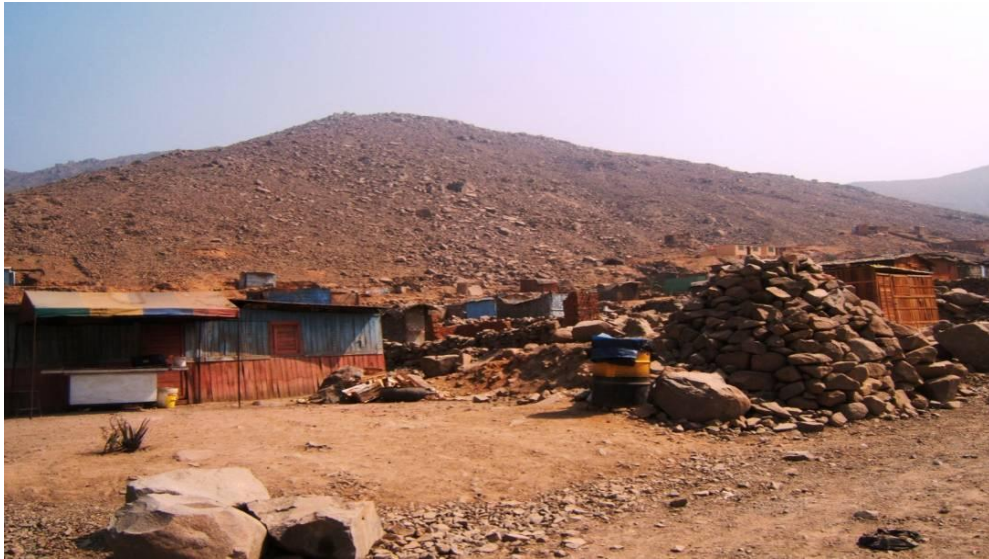
Son afloramientos intrusivos de poca elevación, con pendientes suaves a moderadamente inclinadas (15° a 25°), que se hallan dentro del cauce de la subcuenca Canto Grande, y que han quedado como remanentes de los procesos denudativos. (foto 6) Se observan en la Av. Lloque Yupanqui y Sinchi Roca, transversales a la Av. Pachacutec, en las avenidas paralelas a la Av. Naciones Unidas (margen derecha de la quebrada Canto Grande), en la Av. Río Grande, Bayovar 3^{era} zona, Av. Mariátegui, en las inmediaciones de las avenidas Jena y República de Polonia (margen izquierda de la quebrada Canto Grande). Sus alturas se encuentran entre los 250 y 350 m. Se caracteriza por presentar caídas de roca con depósitos tipo canchal.

Foto 6. Unidad geomorfológica de colina. Obsérvese los bloques sueltos de rocas, producto de los procesos de meteorización. (Fuente. INGEMMET 2009)

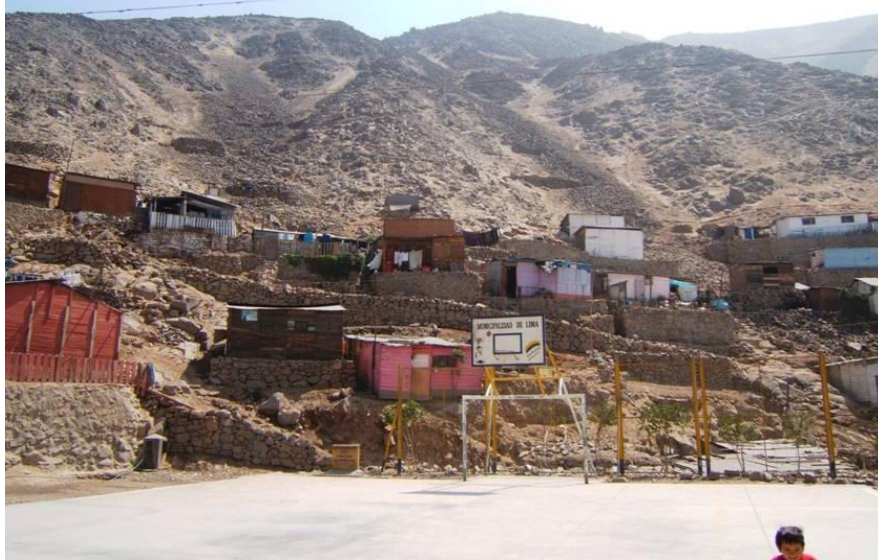
Están representados por la acumulación de los depósitos coluvio- deluviales en las laderas (foto 7). Se ubican al pie de los cerros que rodean a la quebrada, presentando pendientes suaves (entre los 10° a 15°). Esta unidad está sujeta a fuertes procesos erosivos y a la generación de caídas de rocas.

Foto 7. Zona de depósitos de piedemonte, propensa a caídas de rocas. Asentamiento Humano Nueva Jerusalén. Fuente: INGEMMET, 2009

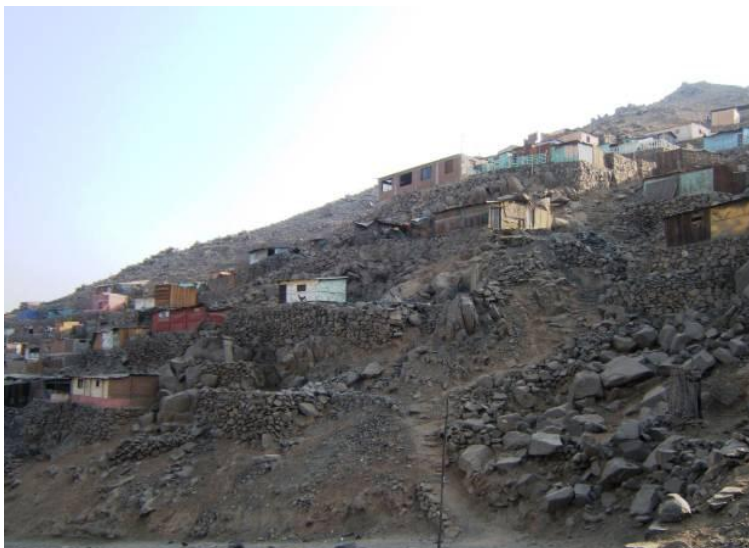
En muchos casos estos procesos son originados debido a la actividad antrópica. La construcción de pircas genera una cantidad de bloques potencialmente inestables.

Foto 7. Zona predispuesta a las caídas de rocas debido a la construcción inadecuada de viviendas sobre pircas. A.H. Nuevo Amanecer. (Fuente. INGEMMET 2009)

10	154731065	Caidas de rocas	Quebrada Media Luna (Avenida Naciones Unidas , Perú)	<p>Mejorar el sistema constructivo de las bases de las viviendas (pircas). No seguir construyendo en las laderas, sobre todo en las que tienen pendientes mayores a 40° Construir muros de contención.</p>

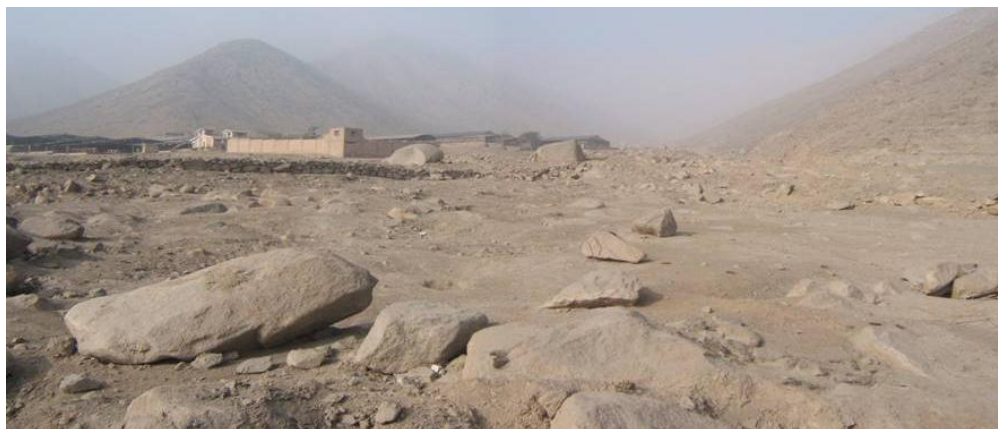
Los huaycos que se presentan en la subcuenca Canto Grande (foto 8) tienen una edad de aproximadamente 11 500 años. En estos flujos, es característica la predominancia de los bloques en relación a las gravas.

Foto 8. Obsérvese la presencia de bloques en el flujo de detritos de la quebrada Vizcachera. (Fuente: INGEMMET, 2009)

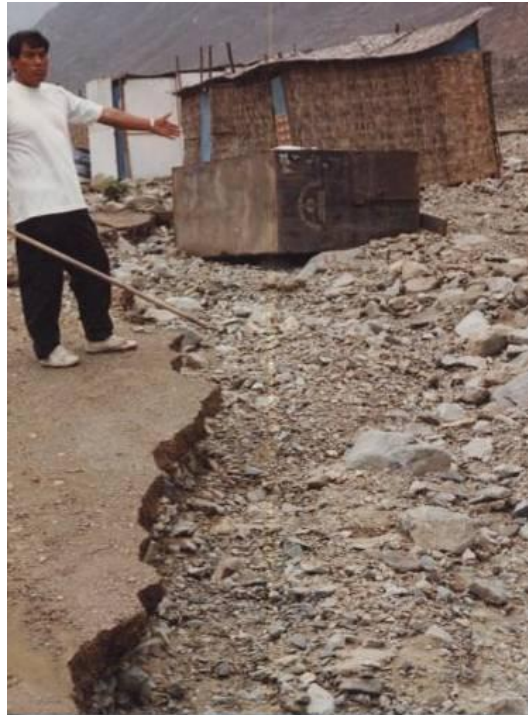
En las dos vertientes principales de la zona de estudio (quebradas Media Luna y Canto Grande) se observan secuencias típicas de huaycos compuestas por bloques subangulosos de tamaños irregulares dispuestos de manera desordenada. Además en las vertientes secundarias ubicadas al noreste de la quebrada (Comunidad San Antonio de Jicamarca, límite con la Av. Naciones Unidas) se observan bloques irregulares en matrices limosas, ubicados en capas superpuestas. En general toda esta diferencia de tamaños indica la variación de energía de estos procesos.

Foto 9. Materiales acarreados por los huaycos en la quebrada Media Luna (Fuente. Comunidad Campesina Jicamarca, 2002).

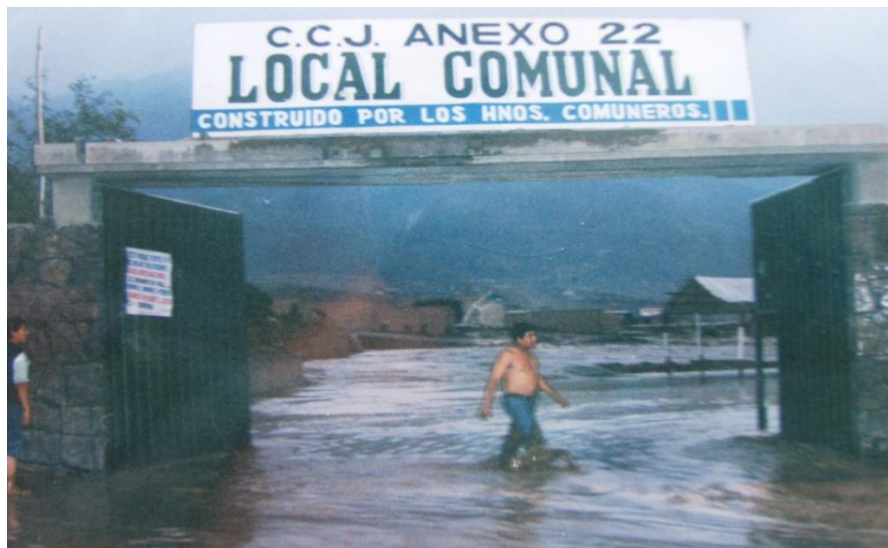
En los últimos años, la ocurrencia de lluvias excepcionales, algunas relacionadas con el Fenómeno “El Niño”, han afectado directamente a la parte alta de la subcuenca Canto Grande (Jicamarca, Anexo 22, quebrada Media Luna) tal como sucedió en el 2002 (fotos 9 y 10), cuando se produjo la destrucción de viviendas precarias y estructuras de material noble.

Foto 10. Flujo de detritos que en el 2002 llegó a destruir viviendas precarias ubicadas en el lecho de la quebrada Media Luna (Fuente. Comunidad Campesina Jicamarca, 2002).

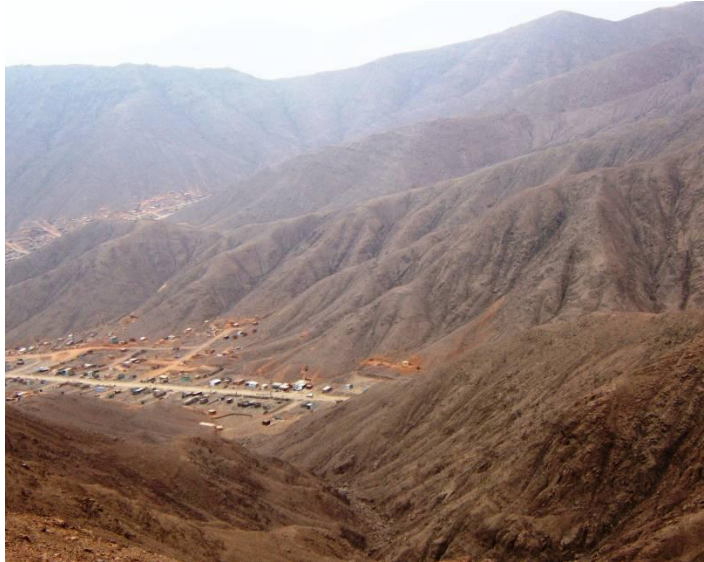
Este proceso se presenta en la zona de estudio como surcos y cárcavas. Su ocurrencia está ligada a la facilidad con que se erosionan las rocas volcánico-sedimentarias del Grupo Casma y a la intensidad y frecuencia de las lluvias excepcionales. Estos factores en conjunto producen material suelto que llegan a los cauces de las quebradas secundarias, influyendo frecuentemente en la ocurrencia de otros procesos de remoción en masa como caídas de rocas y huaycos. Esto se observó por ejemplo en las nacientes de la quebrada Media Luna (foto 11).

Foto 11. Erosión de laderas en forma de surcos en las nacientes de la quebrada Media Luna. (Fuente: INGEMMET, 2009)

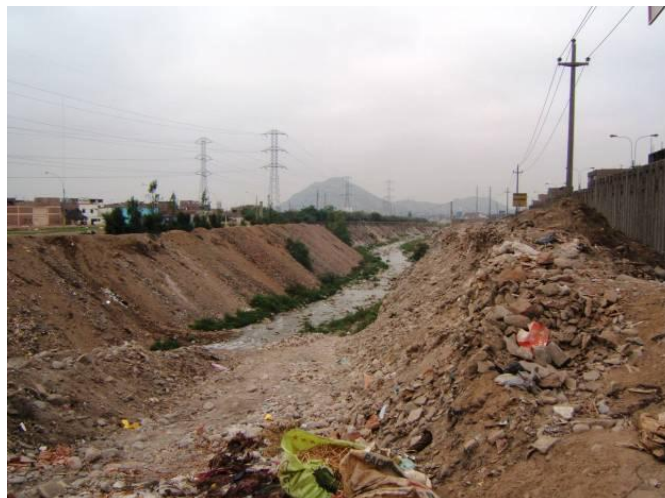
En la zona de estudio, este proceso se produce por la acción fluvial del río Rímac que durante su recorrido, ha erosionado sus márgenes y ha depositado materiales, formando terraplenes. El otro problema es la acumulación de desmonte y basura en las terrazas fluviales. Estos materiales han reducido el ancho del cauce y son susceptibles a ser arrastrados ante el incremento del caudal del río Rímac, durante la generación de lluvias excepcionales. Este problema puede observarse en las inmediaciones de la Av. Gran Chimú (Zarate-San Juan de Lurigancho; foto 12).

Foto 12. Terraplenes hechos de depósitos de basura y desmonte, que son erosionados por los procesos de erosión fluvial. (Fuente: INGEMMET, 2009)

Nro.	Código BDGR	Peligro geológico	Paraje/Zona	Recomendaciones
1	15484104	Erosión fluvial	AV. Gran Chimú (Entre las avenidas: Lanzon y Contisuyo)	Mejorar los terraplenes, estos están contruidos con acumulaciones de desmonte. Se debe impedir el arroj de desmonte y basura al cauce del río. Ejecutar campañas de sensibilización a los moradores de las riberas, para evitar que arrojen sus desperdicios al cauce del río.
2	154731192	Caidas de rocas	AAHH Huanta y La Loma de Canto Grande	<p>Ante un sismo de gran magnitud muchas de las caídas de rocas podrían activarse y las viviendas ubicadas sobre terraplenes colapsarían. En algunos casos se han construido estructuras pero la mayoría son insuficientes en el caso de caídas de rocas. Dentro de las recomendaciones más importantes están:</p> <p>Mejorar el sistema constructivo de las bases de las viviendas (pircas). No seguir construyendo en las laderas, sobre todo en las que tienen pendientes mayores a 40° Construir muros de contención Dequinchar los bloques sueltos en las laderas, esto implica un bajo costo y puede prevenir accidentes En los AAHH se deben señalar vías de evacuación en caso de sismo.</p>
