INSTITUTO GEOFÍSICO DEL PERÚ

EVALUACIÓN DEL PELIGRO GEODINÁMICO, SÍSMICO Y GEOFÍSICO EN EL CERRO PUCRUCHACRA

Lima - Perú
2012

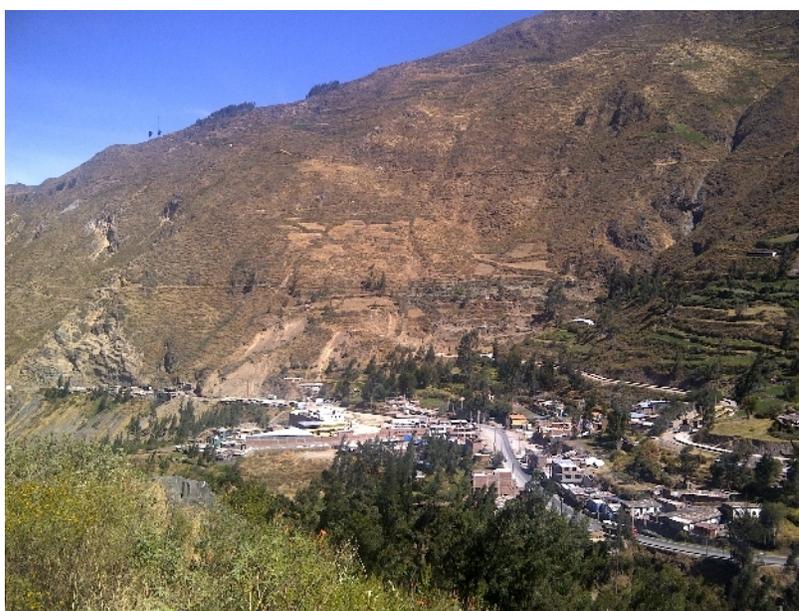
Figura 1.- Vista panorámica del Cerro Pucruchacra, Distrito de San Mateo.

En agosto del 2011, la ladera del Cerro Pucruchacra que forma parte del flanco derecho del valle del río Rimac (Figura 1), a la altura del km 92 – km 93 de la Carretera Central y aledaña a la localidad de San Mateo, se produjo un deslizamiento de tierra que interrumpió el tránsito vehicular y por ende, las comunicaciones por una lapso de tiempo de hasta 2 días. En diciembre del mismo año, los trabajos de campo realizados por INGEMMET evidenciaron la presencia de un gran número de grietas de diversas longitudes y dimensiones de abertura, distribuidos a diferentes niveles de altura, y que en conjunto describían la inestabilidad de la ladera.

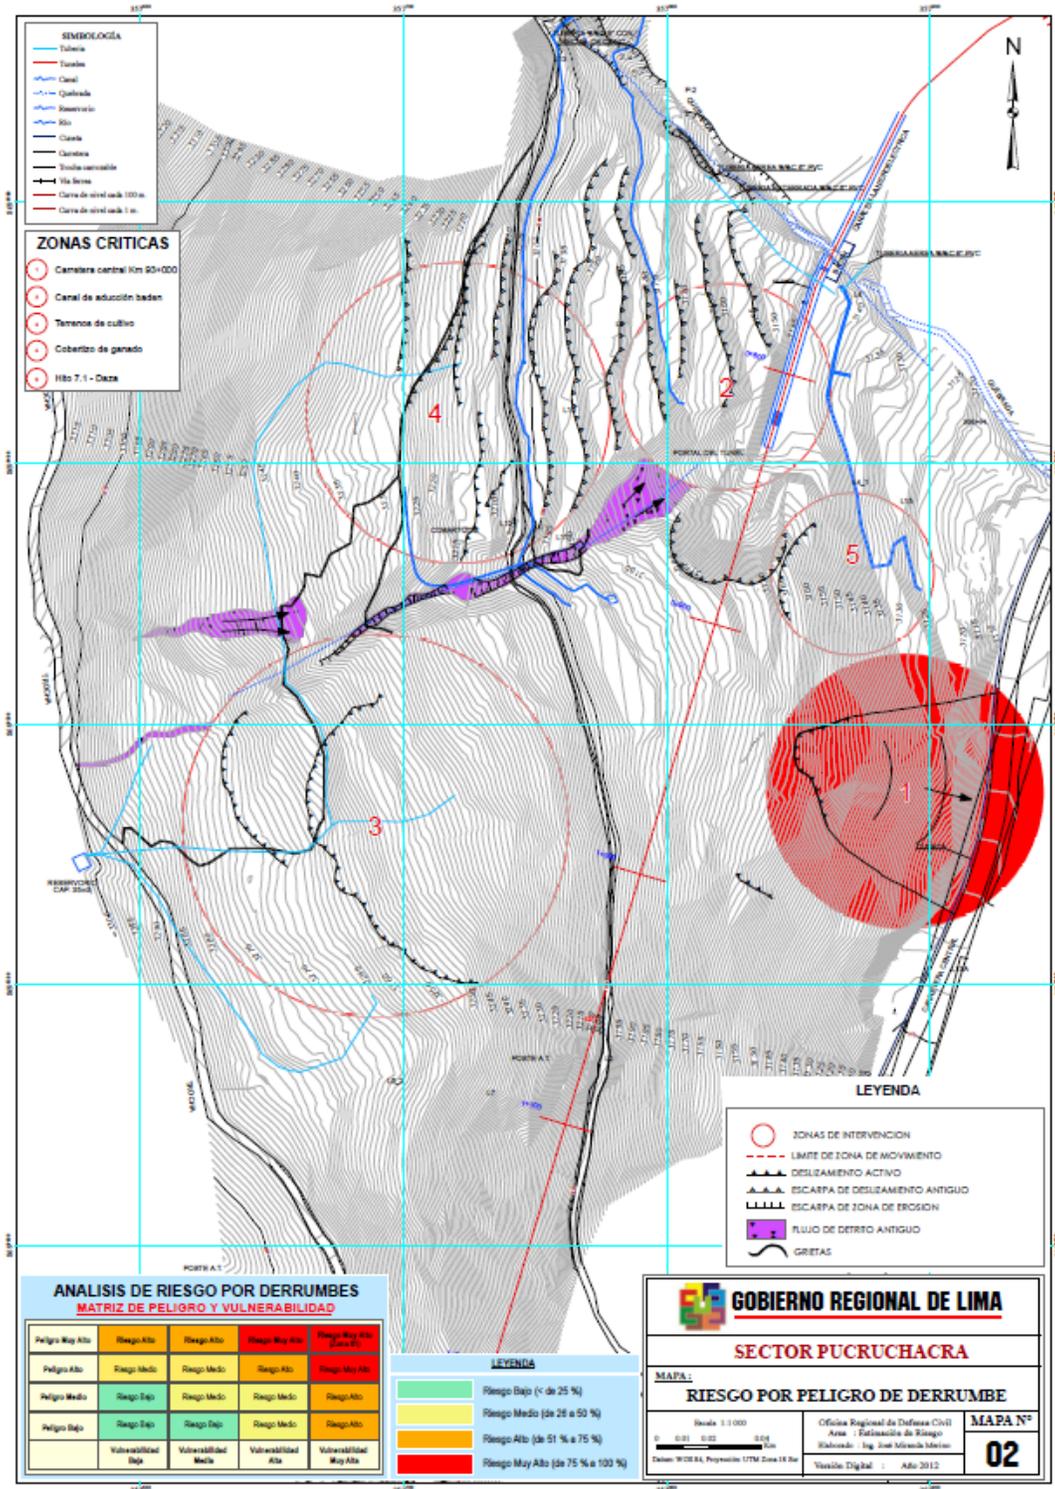
Figura 2.- Mapa de la ladera del Cerro de Pucruchacra sobre el cual se indica con círculos la presencia de las 5 zonas críticas identificadas por el Gobierno Regional de Lima (GRL). Ver Anexo.

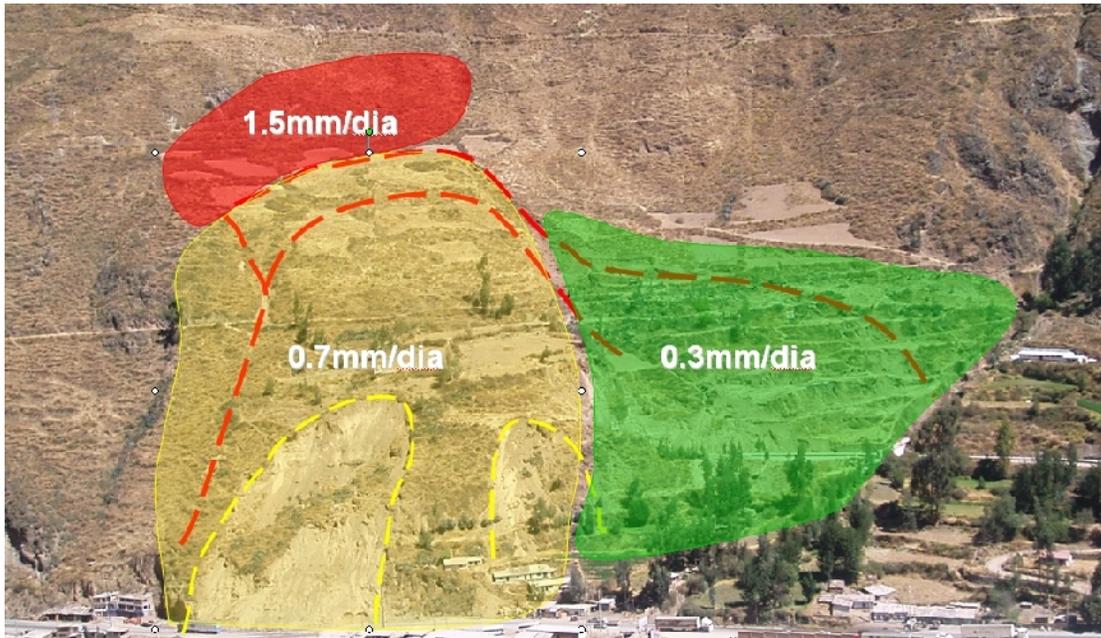
Figura 3.- Imagen de la ladera del Cerro de Pucruchacra (Fuente, presentación oral de Minera Corona) indicando las áreas en la cuales se ha identificado la velocidad de desplazamiento de la masa sedimentaria.

baja de la Zona Norte, los desplazamientos serían del orden de 0.3mm/día (Figura 3). De acuerdo al diferencial observado, se indica que la parte alta de la Zona Sur, presenta mayor inestabilidad. Posteriormente, en una nueva presentación a cargo de la misma empresa en el local de INDECI (31/10/12), se indica que en los últimos meses los desplazamientos presentan valores más estables, del orden de 0.7 mm/día en toda el área de estudio. Es importante que estos parámetros continúen siendo evaluados.

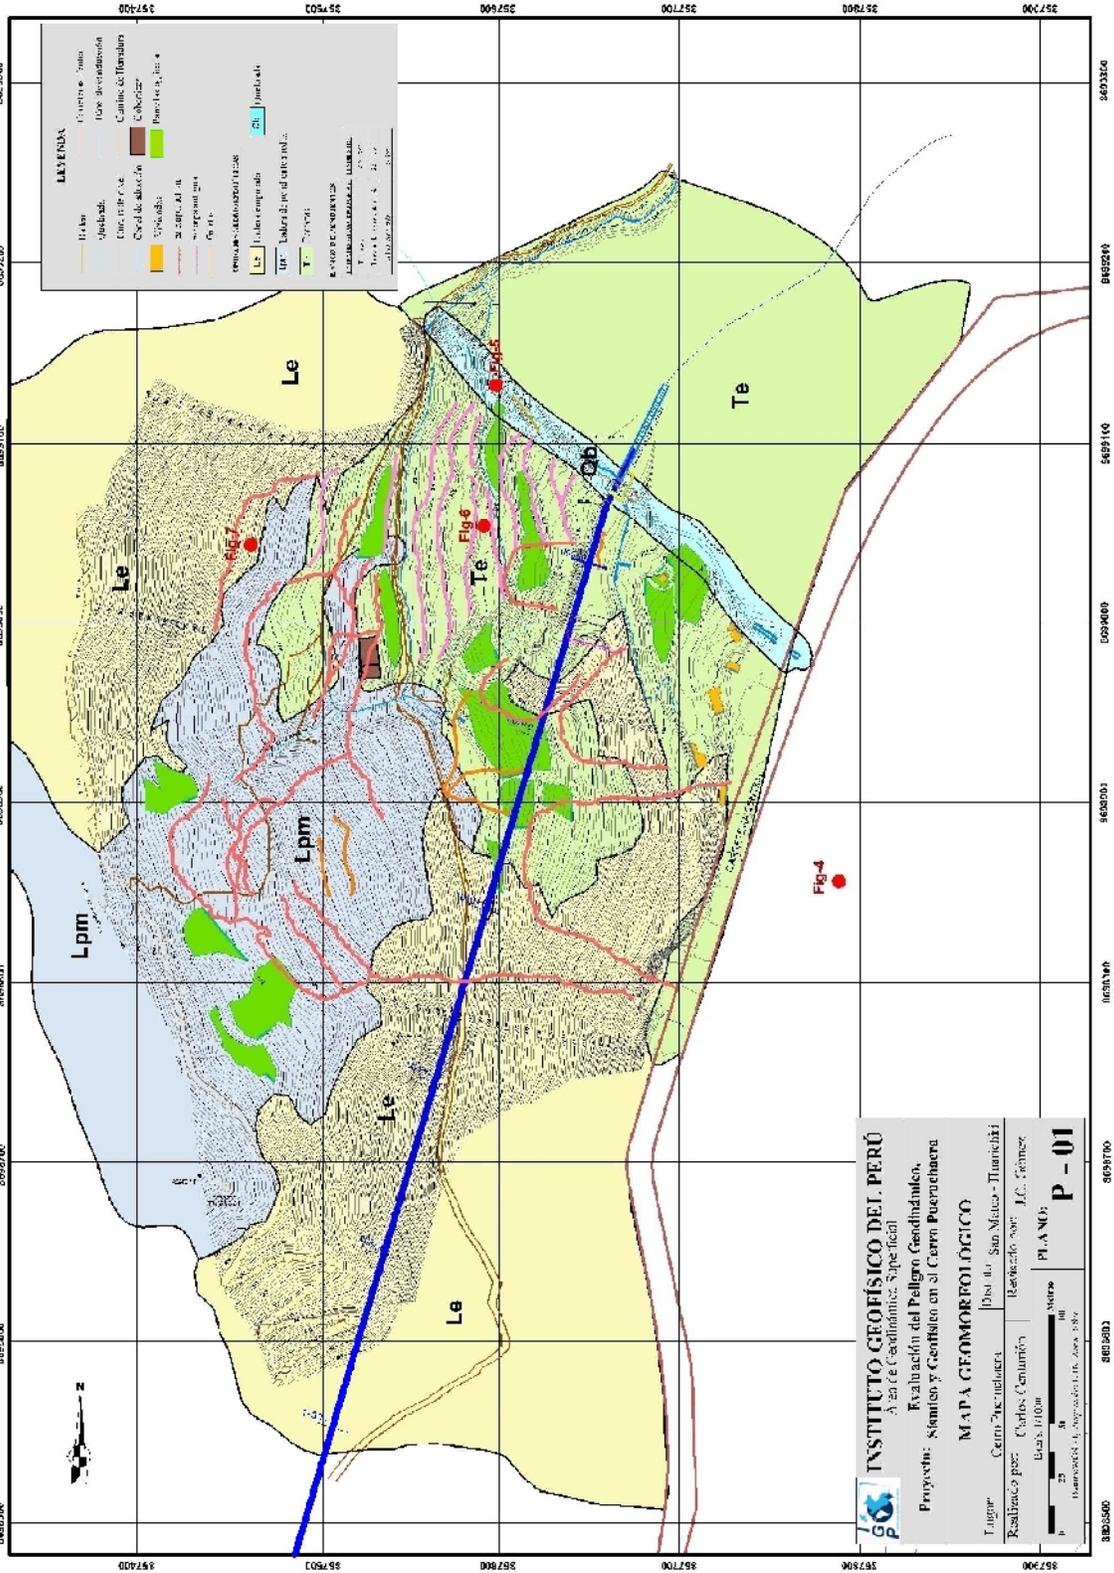
Figura 4: Mapa geomorfológico para el Cerro Pucruchacra. Ver Anexo.

En el área de estudio se ha identificado la existencia de tres unidades geomorfológicas relacionadas a 3 rangos de pendientes identificados en un modelo de elevación digital (MDE) que fue construido utilizando el software ARGIS y cuyo detalle se muestra en la Tabla 1. En base al análisis de pendientes, las características de estas unidades son:

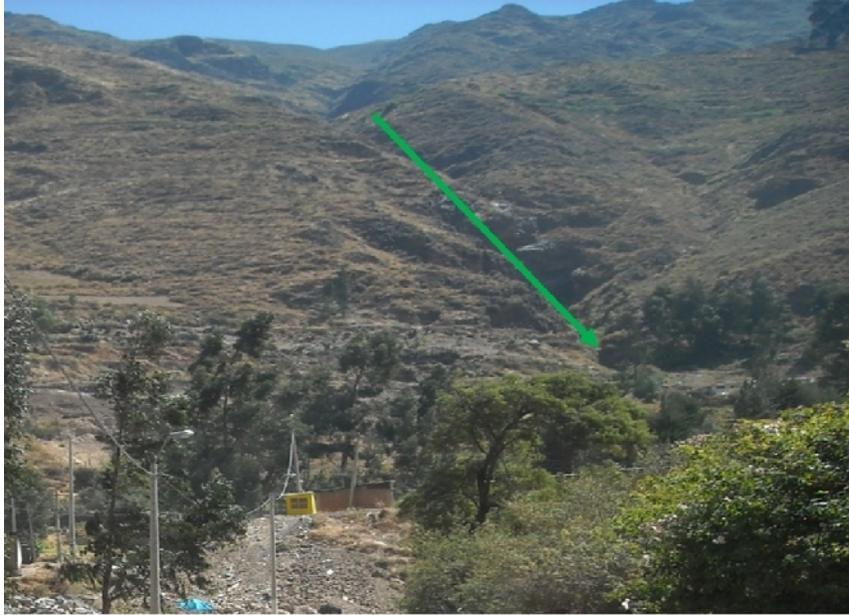
Figura 5: Cabecera de la Quebrada Chahuatupe, que presenta una pendiente mayor a 25° (Figura 4)

.-Quebradas: Esta unidad geomorfológica comprende la quebrada Chahuatupe ubicada entre las cotas 3100 y 3260 m.s.n.m., en donde se emplaza un canal de concreto que permanece seco la mayor parte del año, discurriendo agua solo en épocas de fuertes precipitaciones en el sector andino. La pendiente es mayor a 25° , Figura 5.

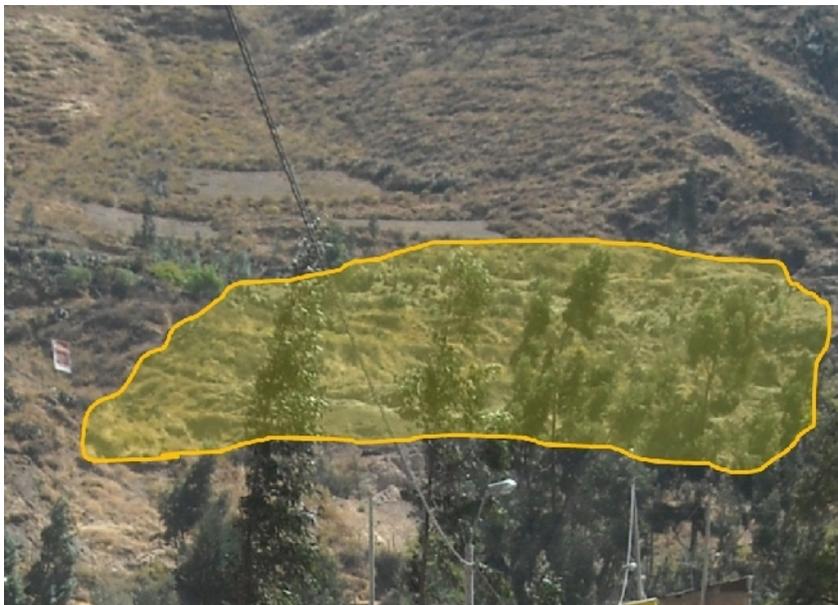
Figura 6: Terrazas en la parte media de la ladera del Cerro Pucruchacra, las cuales se utilizan en labores agrícolas (Figura 4)

.- **Terrazas:** Se han formado por la acumulación de depósitos coluviales y aluviales producto de un deslizamiento antiguo que ha modificado la topografía de la ladera del Cerro Pucruhacra entre las cotas 3100 y 3220 m.s.n.m, Esta unidad presenta un rango de pendientes entre los 0° y 25° . Las zonas deslizadas con pendientes menores a 25° son utilizadas como parcelas agrícolas, Figura 6.

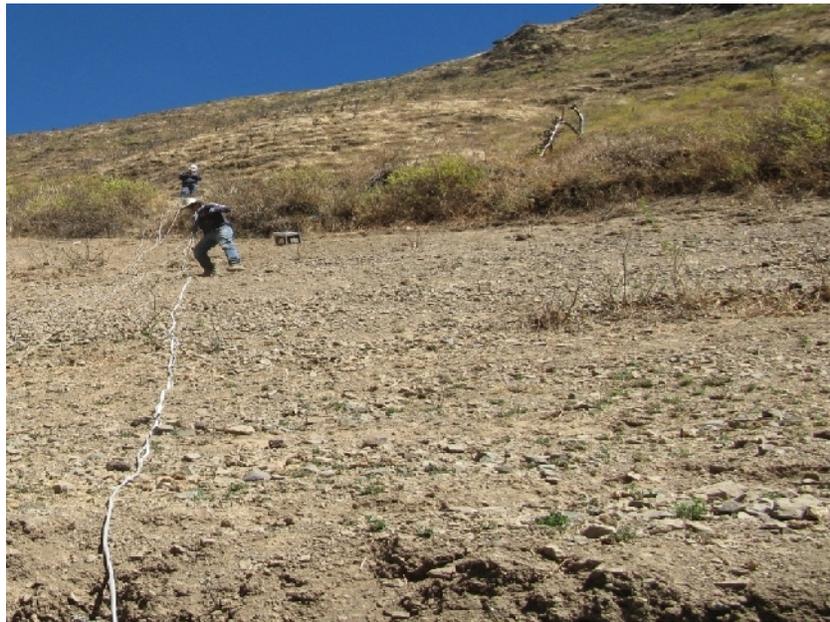
Figura 7: Parte alta de la ladera Pucruhacra con pendientes mayores a 35° (Figura 4)

.- **Ladera empinada y de pendiente media:** Las laderas empinadas se localizan en la parte alta del Cerro Pucruhacra entre las cotas 3220 y 3350 m.s.n.m. y en el sector del deslizamiento activo que llega hasta la Carretera Central. En el primer caso, las pendientes son mayores a 35° ; mientras que, en el segundo las pendientes están entre 25° y 35° , estando estas zonas ubicadas en la parte central de la ladera, Figura 7.

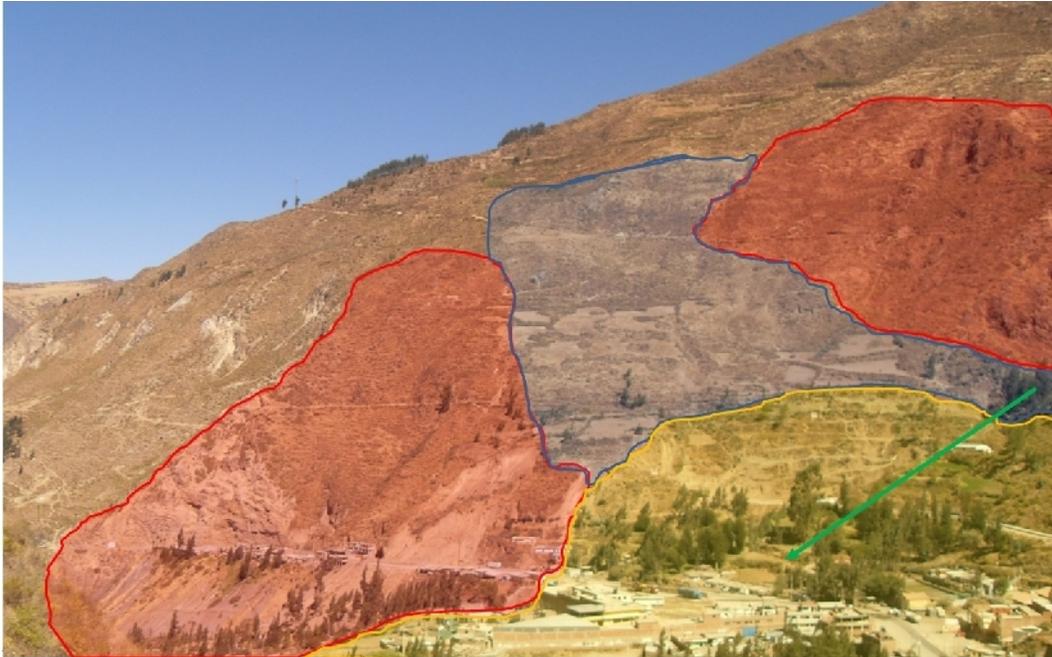
Figura 8: Vista panorámica de la ladera del cerro Pucruhacra en la cual se diferencian zonas de pendientes altas en rojo, pendientes medias en azul y terrazas de color amarillo

En la Figura 8, se presenta una vista panorámica de la ladera del Cerro Pucruhacra en la cual se puede observar los diferentes tipos de pendientes presentes en su ladera.

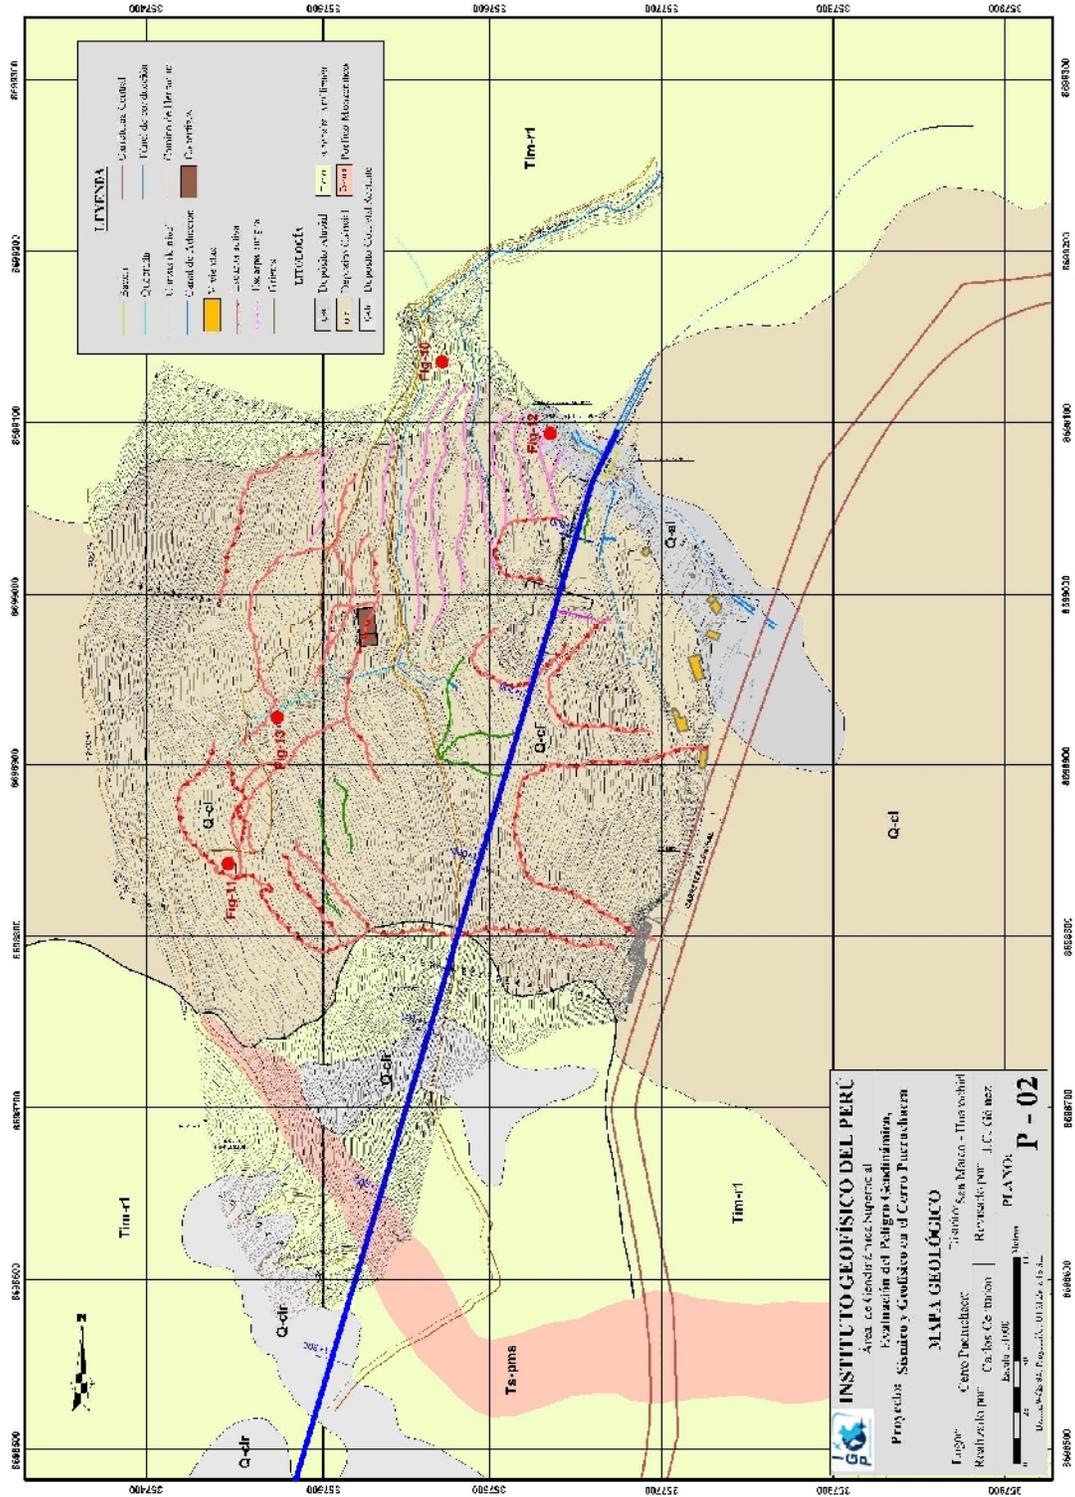
Figura 9: Mapa geológico para el Cerro Pucruchacra. Ver Anexo.

La ladera Este del Cerro Pucruhacra se emplaza sobre la unidad lito-estratigráfica denominada Grupo Rímac compuesta por rocas volcánico-sedimentarias, instruidas por un cuerpo pórfido monzonítico cubierto por depósitos superficiales no consolidados del Cuaternario (depósitos aluviales, coluviales y proluviales principalmente), tal como se muestra en la Figura 9.

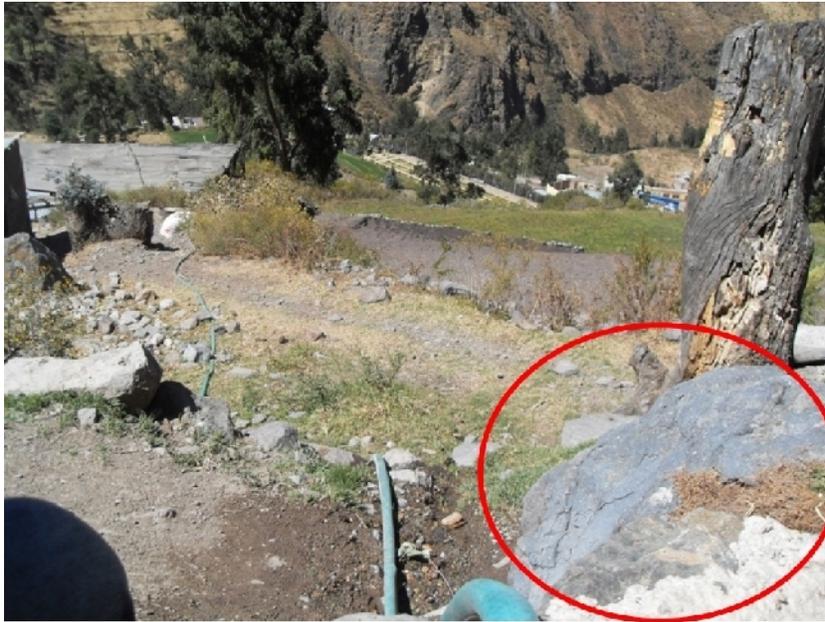
Figura 10: Afloramiento rocoso con meteorización tipo argilítica de color verde grisáceo oscuro del grupo Rímac (Figura 9)

.- Grupo Rímac: Está conformado por una secuencia de derrames lávicos y rocas piroclásticas de composición andesítica del Paleógeno. La andesita se presenta de dos formas: al sur de la ladera, en las inmediaciones de una torre de transmisión eléctrica, tiene una coloración gris amarillento debido a las alteraciones hidrotermales, además de estar moderadamente meteorizada e intensamente fracturada, y en la parte alta de la Quebrada Chahuatupe se presenta de color verde grisáceo oscuro, muy duras, levemente meteorizadas con patinas de óxido y moderadamente fracturada, ver Figura 10.

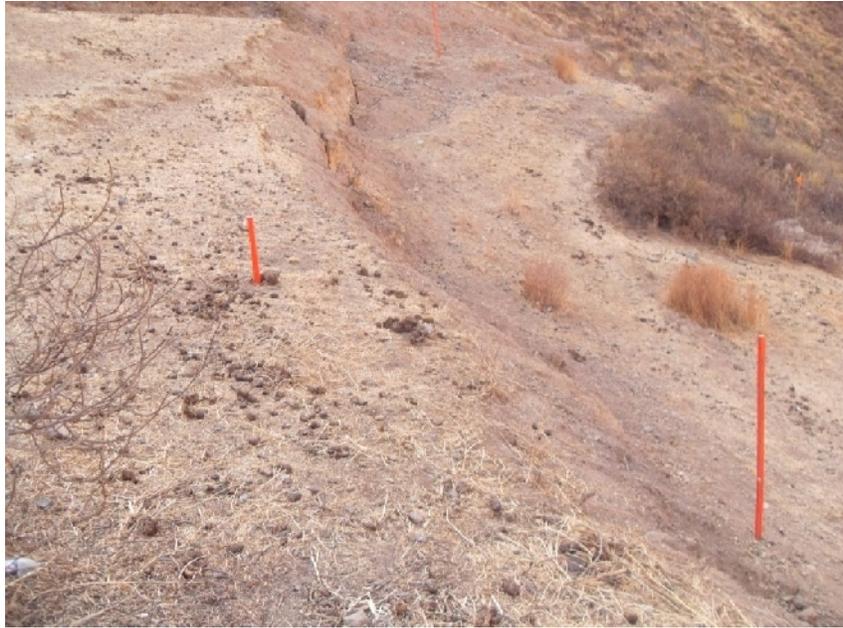
Figura 11: Depósitos coluviales en la parte de la ladera, sector cobertizos (Figura 9)

.- Depósitos Coluviales (Q-cl): Corresponden a materiales producto de deslizamientos con espesores no mayores a 20 m, que cubren gran parte de la zona de estudio y sobreyacen al basamento rocoso de la ladera. Estos depósitos están constituidos por fragmentos de roca andesítica heterométricas de 20" de diámetro en promedio (angulosas a subangulosas), además de presentar una matriz fina arenosa y limoarcillosa. Son materiales permeables, inconsolidados e inestables, Figura 11.

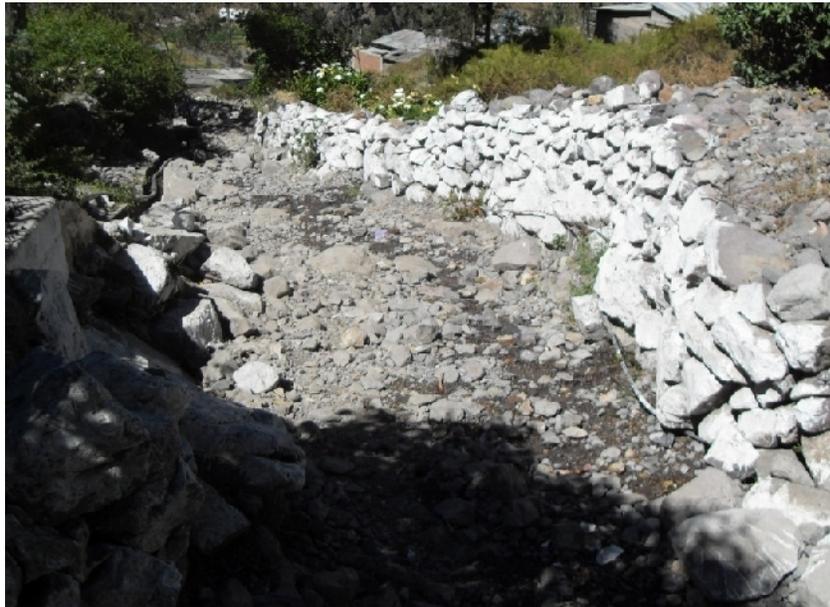
Figura 12: Depósitos aluviales conformados por fragmentos de rocas con matriz areno limosa en la quebrada Chahuatupe (Figura 9)

.- Depósitos Aluviales (Q-al): Constituidos por acumulaciones de bloques de roca andesítica y gravas con formas que van de subangulosas a angulosas y matriz areno limosa. Estos depósitos son conformados por la activación de la quebrada Chahuatupe en temporada de lluvias, Figura 12.

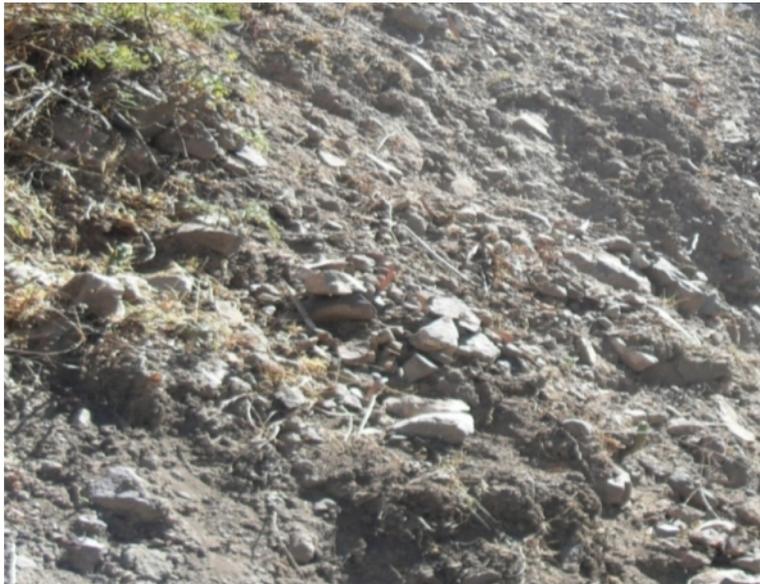
Figura 13: Depósitos proluviales en la parte baja de la quebrada Pucruyacra, en las inmediaciones de cobertizos (Figura 9)

Depósitos Proluviales: Se encuentran en la parte baja de la quebrada Pucruyacra entre las cotas 3170 y 3310 m.s.n.m. uniendo una franja de 60 m aproximadamente. Están constituidos por material suelto, poco consolidados, de naturaleza volcánica-sedimentaria con un espesor promedio de 0.80 m, presentando bloques de 0.25 m de diámetro con matriz arenosa limosa, de forma subangulosas con una distribución irregular y evidenciando un corto acarreo. El origen de estos materiales es debido a la deposición conformada por el acarreo de flujos detríticos, Figura 13.

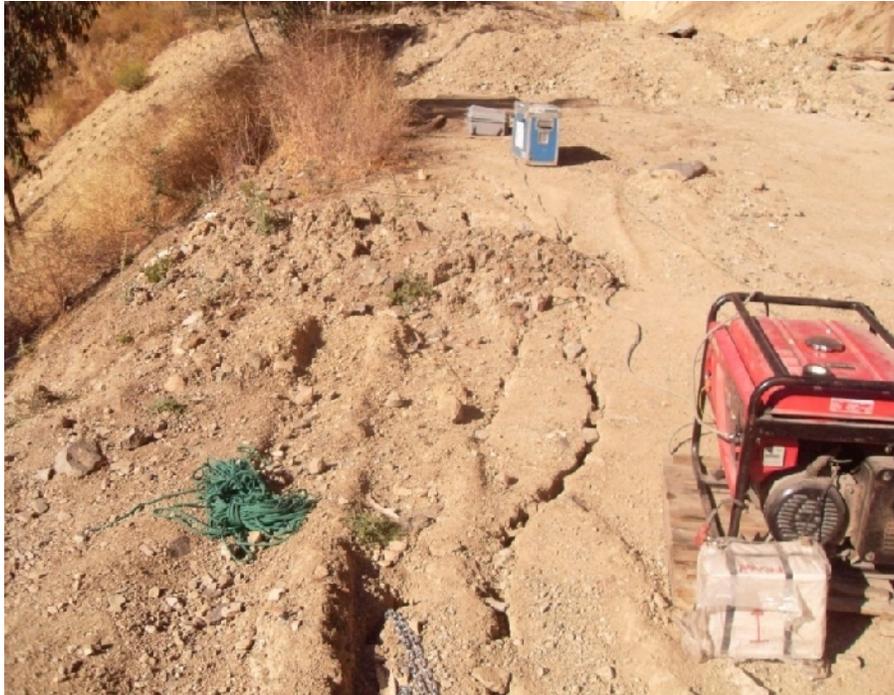
Figura 14: Agrietamientos paralelos a la orientación del canal de aducción que afectan al suelo arenoso limoso, sector el badén en la cota 3145 m.s.n.m. (Figura 9)

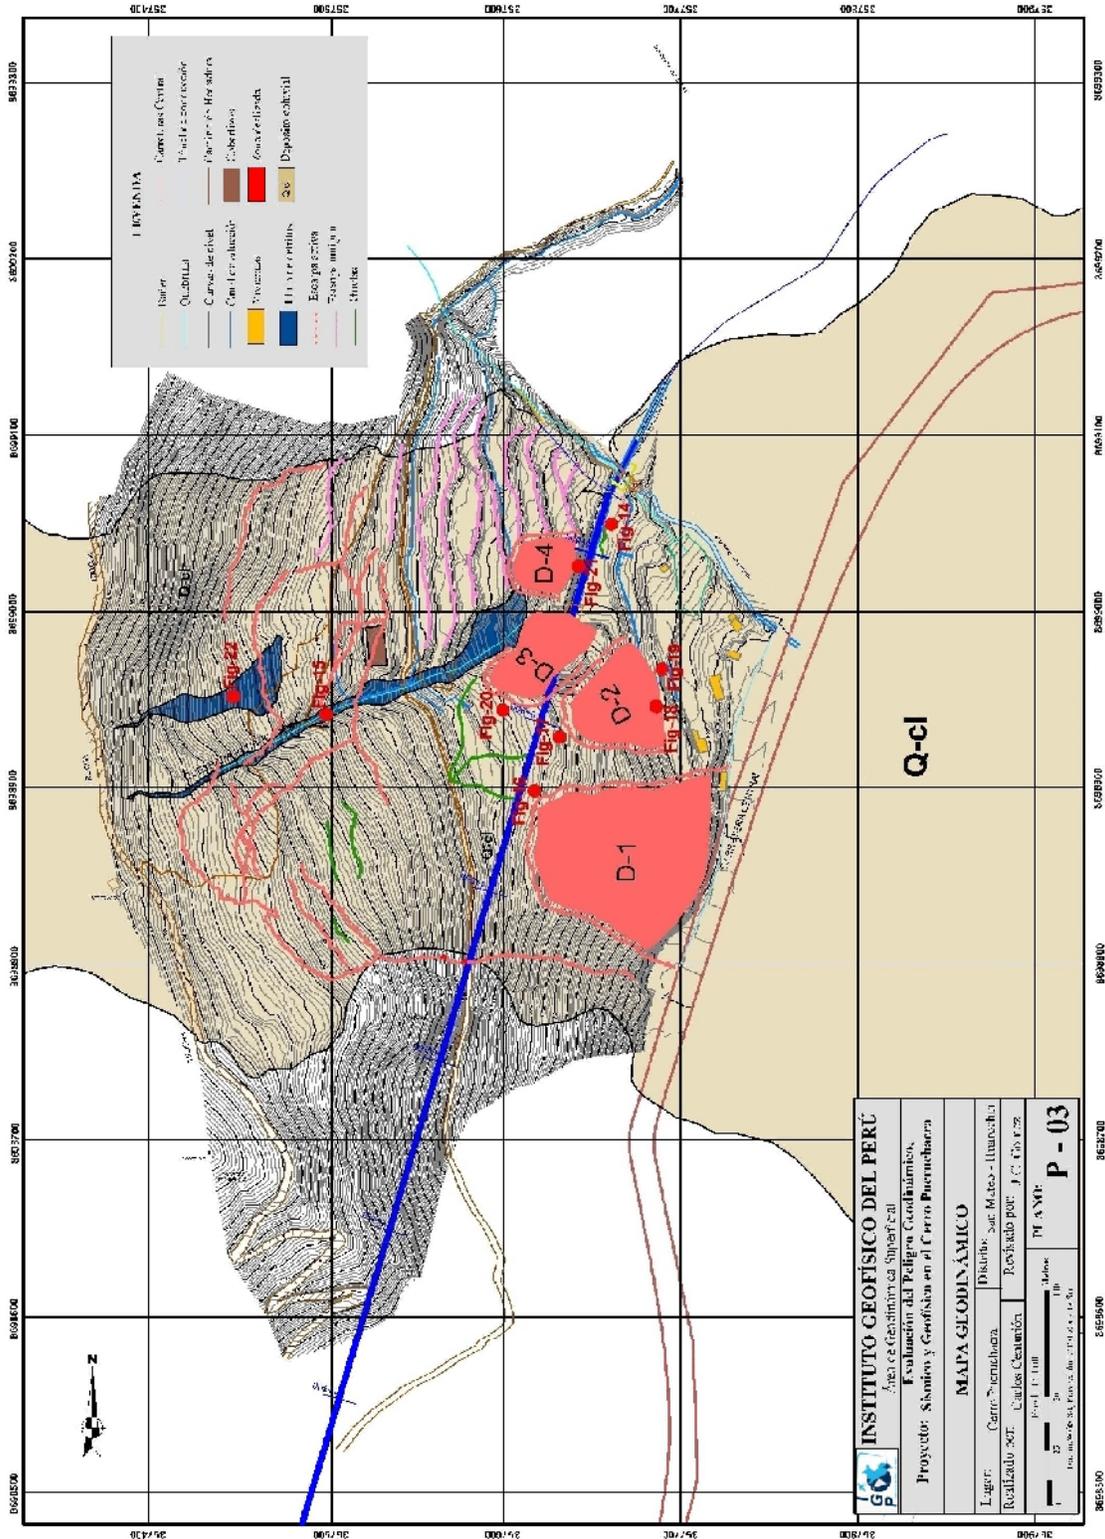
Figura 15: Mapa geodinámico para el Cerro Pucruchacra y distribución espacial de los cuatro deslizamientos activos en el Cerro Pucruchacra

.- El primer deslizamiento (D-1) se encuentra próximo a la Carretera Central (Figura 16); el segundo evento (D-2) se encuentra en la zona de asentamiento de las viviendas (Figura 17 y 18) y caída de rocas cerca de la ladera (Figura 19); el tercero (D-3) se encuentra en la parte alta del portal de entrada del túnel (Figura 20) y el último (D-4), en la parte baja de las terrazas ubicada en el extremo derecho del canal de aducción en las inmediaciones del badén (Figura 21).

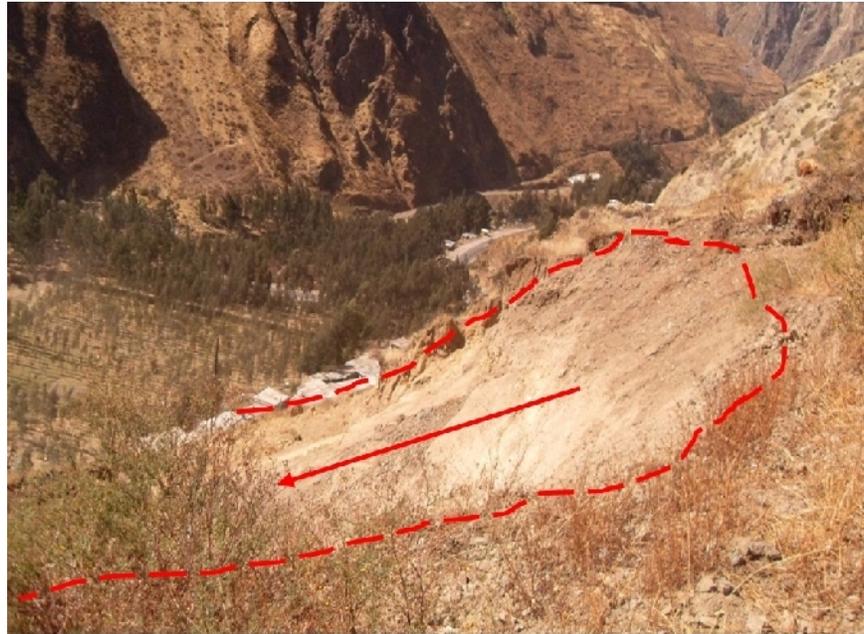
Figura 16: Vista desde la parte alta del deslizamiento (D-1) producido el 16 de agosto del 2011, que afecta el talud hasta la Carretera Central (Figura 15)

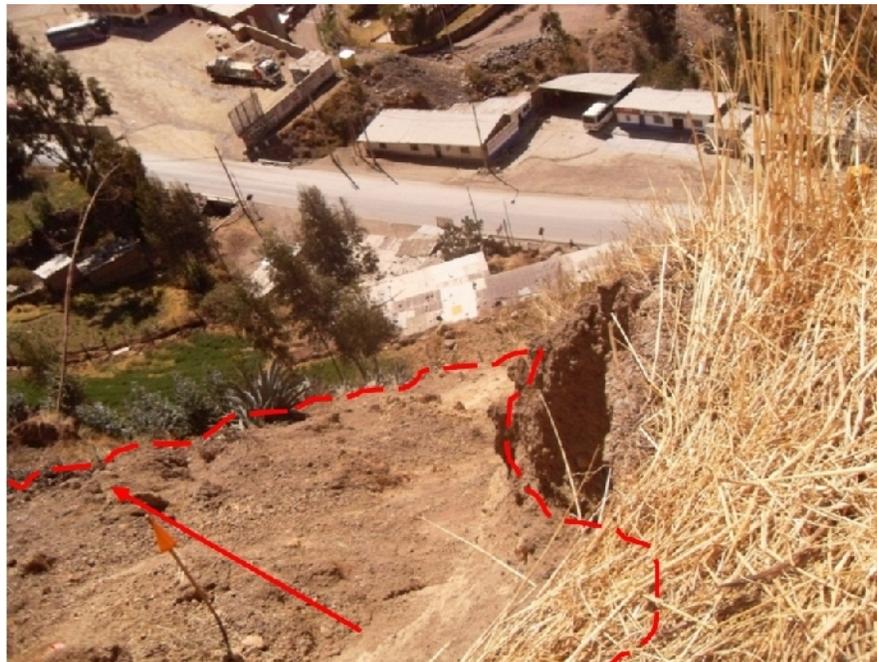
Figura 17: Vista del deslizamiento (D-2) ubicado en el extremo norte de la Quebrada Chahuatupe, donde se asientan viviendas contiguas a la Carretera Central (Figura 15)

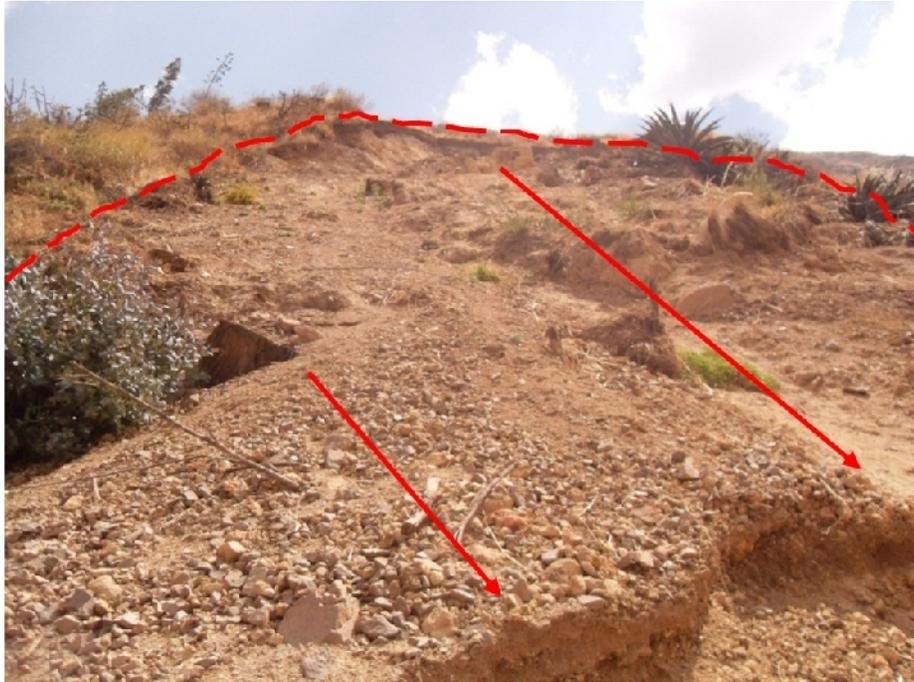
Figura 18: Otra vista del deslizamiento (D-2), que muestra la escarpa activa y materiales inconsolidados (Figura 15)

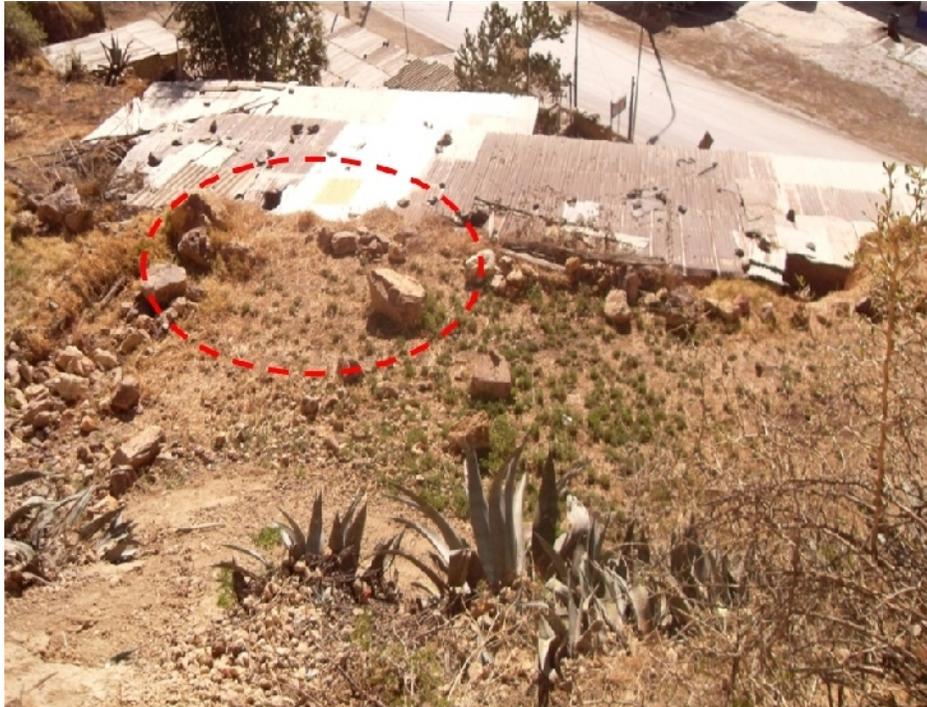
Figura 19: Desprendimiento de rocas que afectan a las viviendas ubicadas en el extremo Norte de la quebrada Chahuatupe (Figura 15)

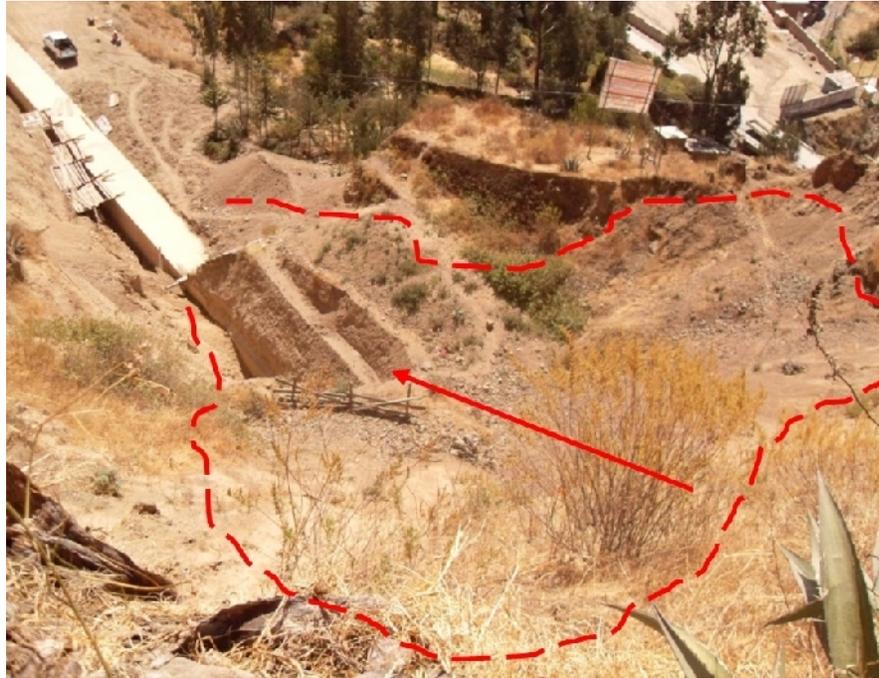
Figura 20: Deslizamiento (D-3) que afecta al canal de aducción, se localiza en la parte alta de la portada del túnel (Figura 15)

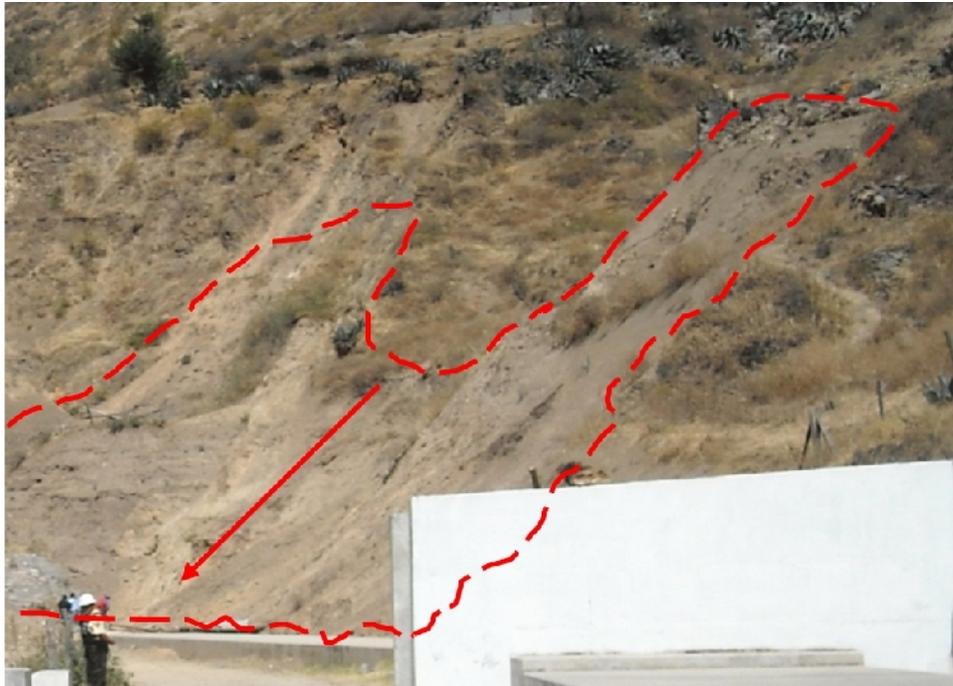
Figura 21: Deslizamiento (D-4) ocurrido en el extremo Norte del canal de aducción, donde se hicieron trabajos de estabilización de la ladera (Figura 15)

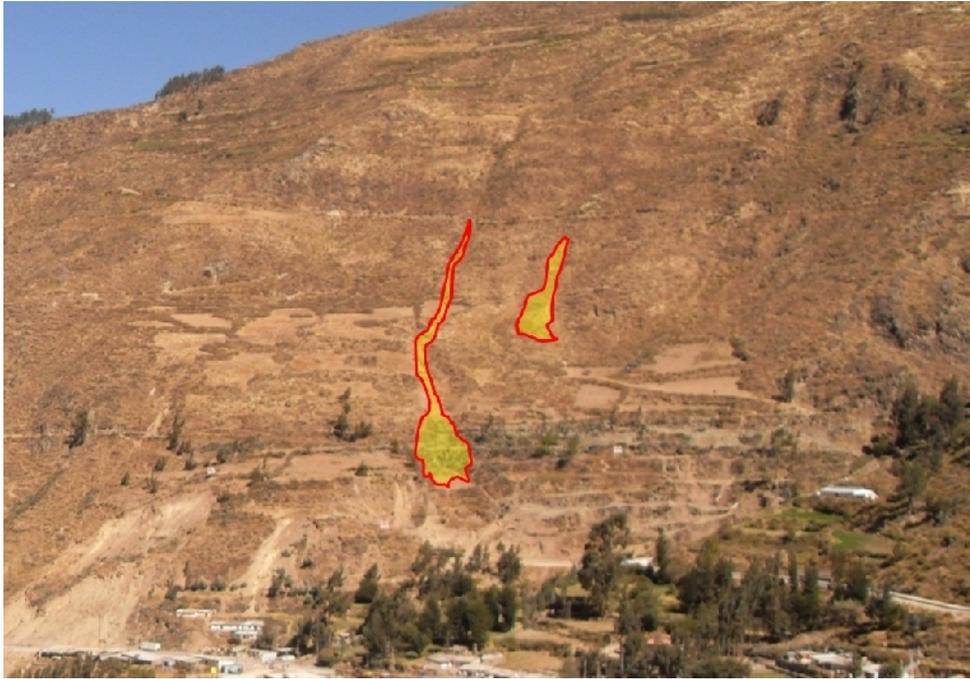
Figura 22: Depósitos de flujos de detritos que está constituido por materiales de origen proluvial (Figura 15)

.- Flujo de detritos: Estos eventos están asociados a las precipitaciones pluviales, como factor detonante para la reactivación de posibles flujos. En la Quebrada Pucruhacra se ha inventariado la existencia de dos flujos de detritos ocurridos en el pasado. En el futuro, fuertes precipitaciones podrían activar estos depósitos por presentar fragmentos de rocas y material inconsolidado, Figura 22.

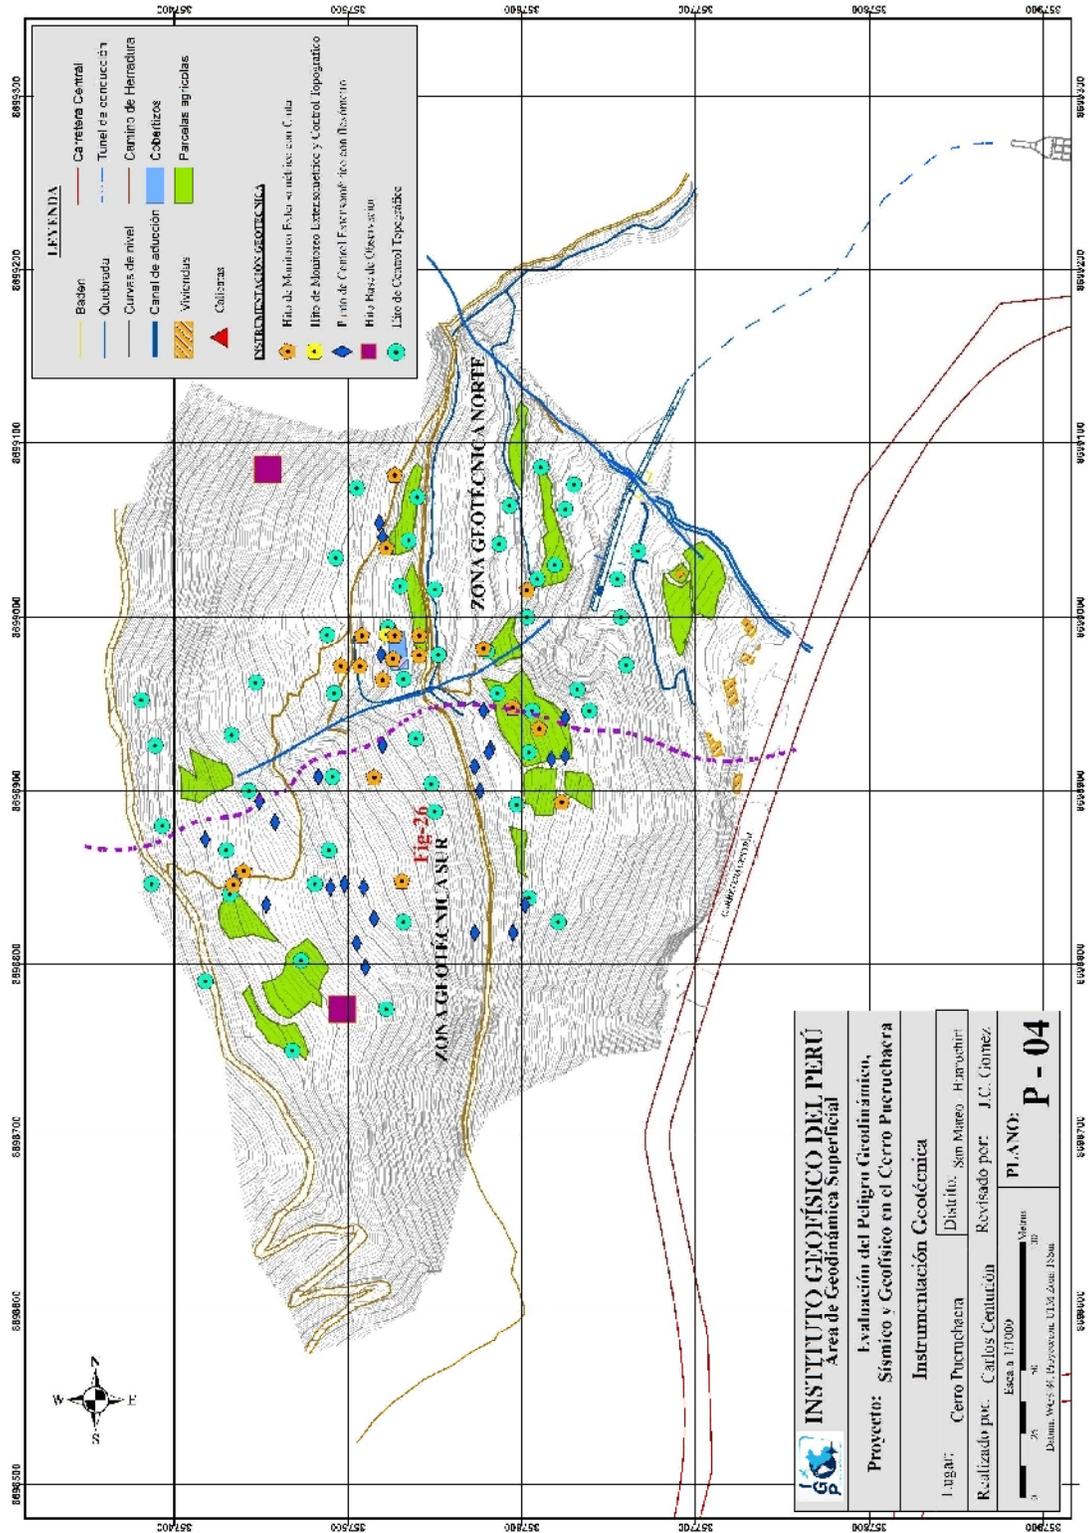
Figura 23: Mapa del Cerro Pucruchacra con la ubicación de los puntos geotécnicos

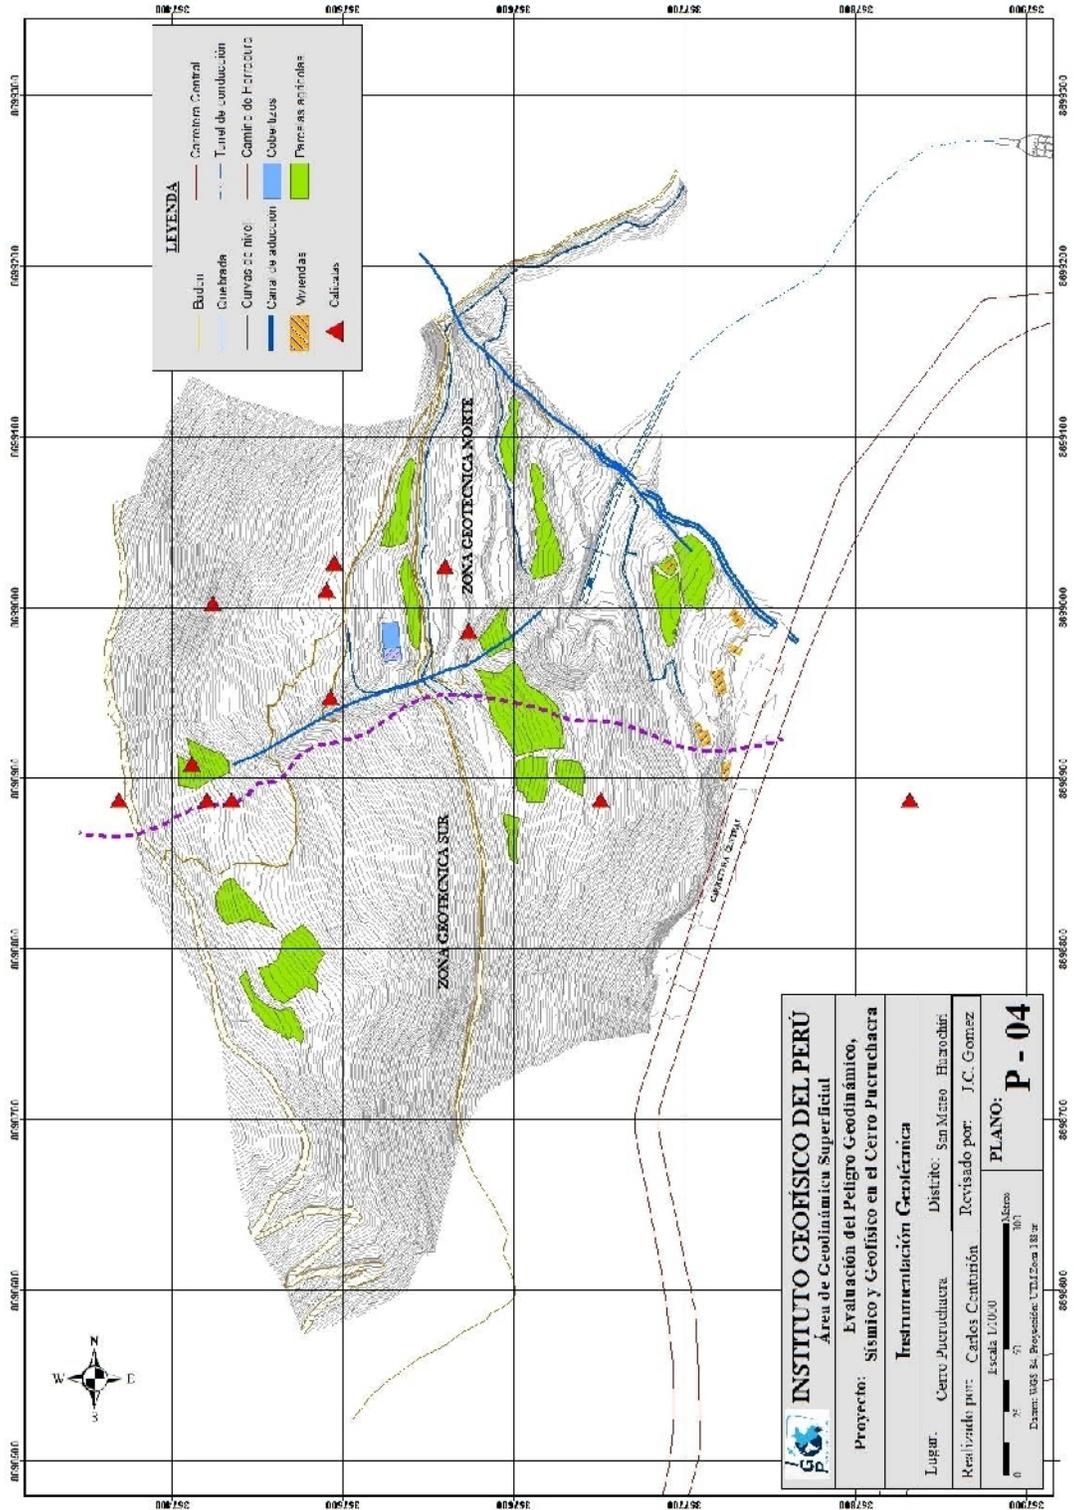
Figura 24: Distribución espacial de las calicatas realizadas por SVS Ingenieros S.A.C. en la ladera del Cerro Pucruchacra.
