INSTITUTO GEOFÍSICO DEL PERÚ

EVALUACIÓN DEL PELIGRO GEODINÁMICO, SÍSMICO Y GEOFÍSICO EN EL CERRO PUCRUCHACRA

Lima - Perú
2012

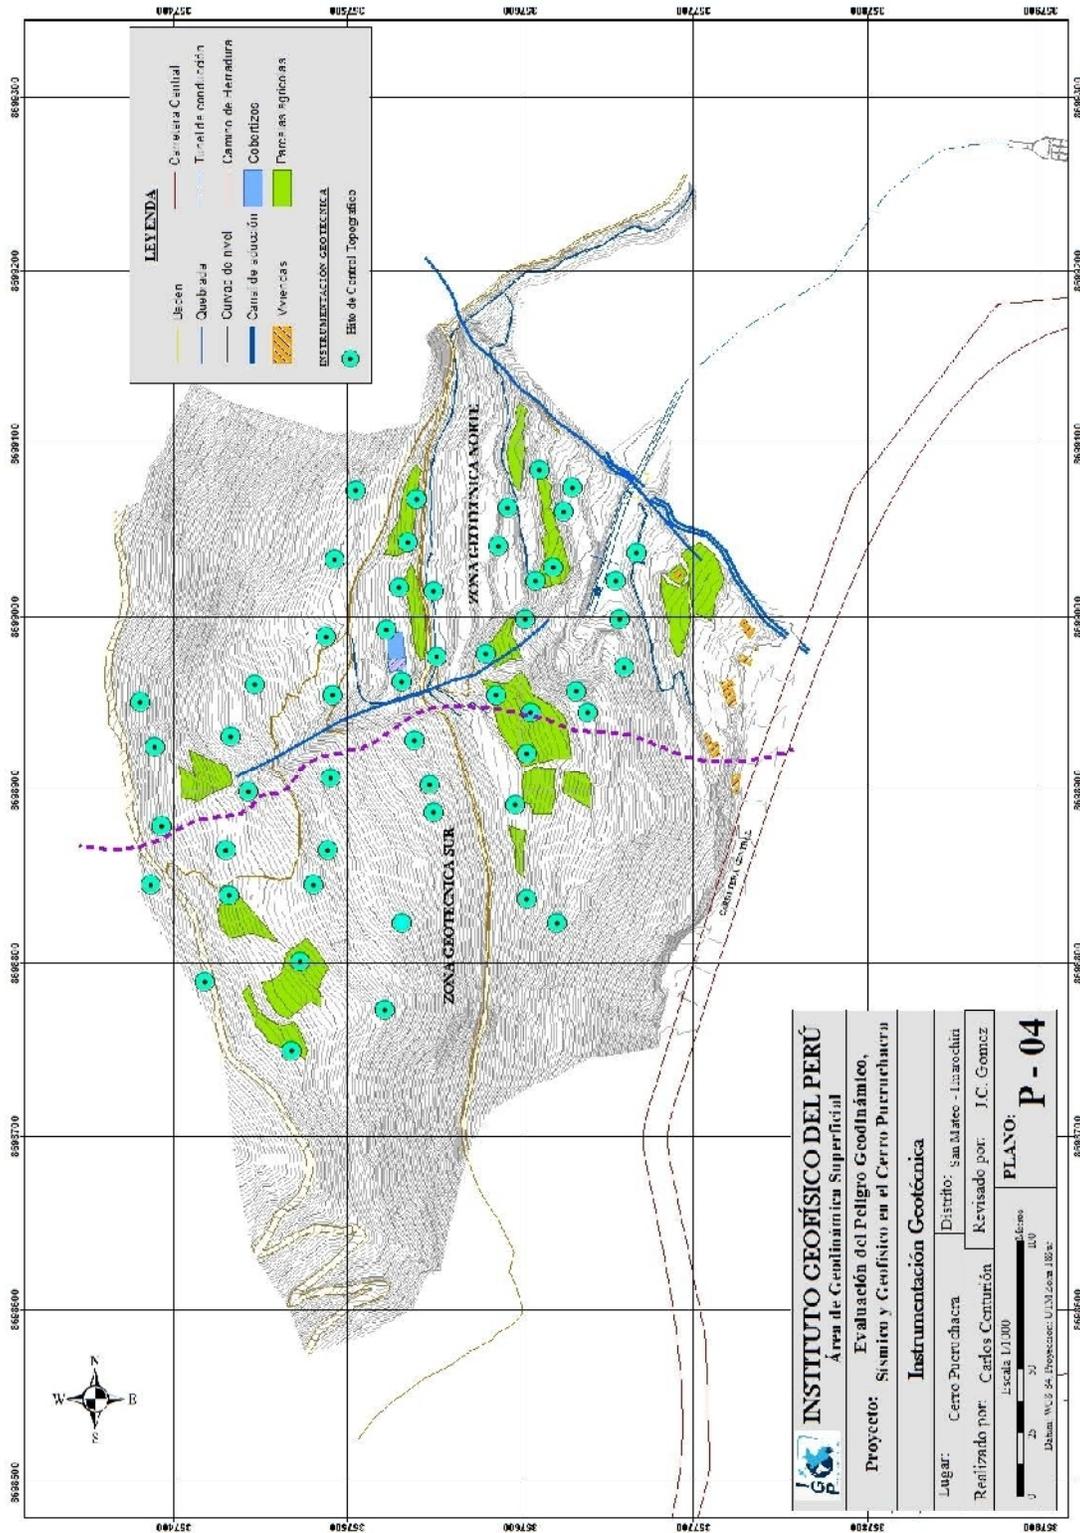
Figura 25: Distribución espacial de 52 hitos de control topográfico realizadas por SVS Ingenieros S.A.C.

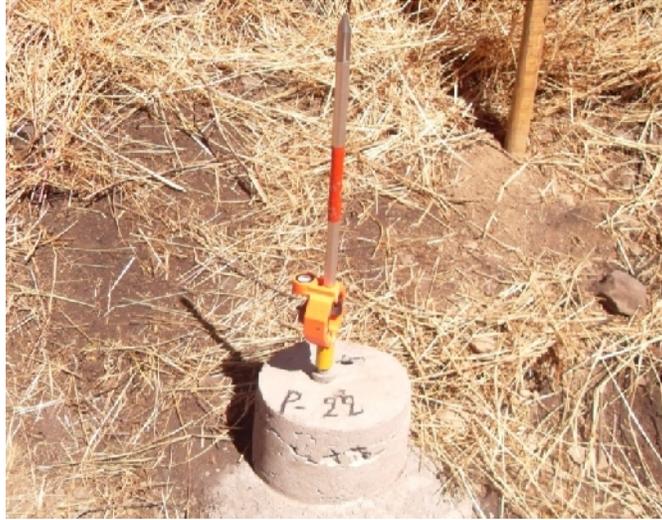
Figura 26: Hito de control topográfico reconstruido en la zona de cobertizos.

- Hitos de control topográfico: Se inventariaron 52 hitos de control topográfico cuyo orden correlativo va de P-1 hasta el P-65 (Figura 26 y Tabla 3). La información corresponde a los meses de agosto y setiembre del presente año, posterior a estos meses, no se dispone de información.

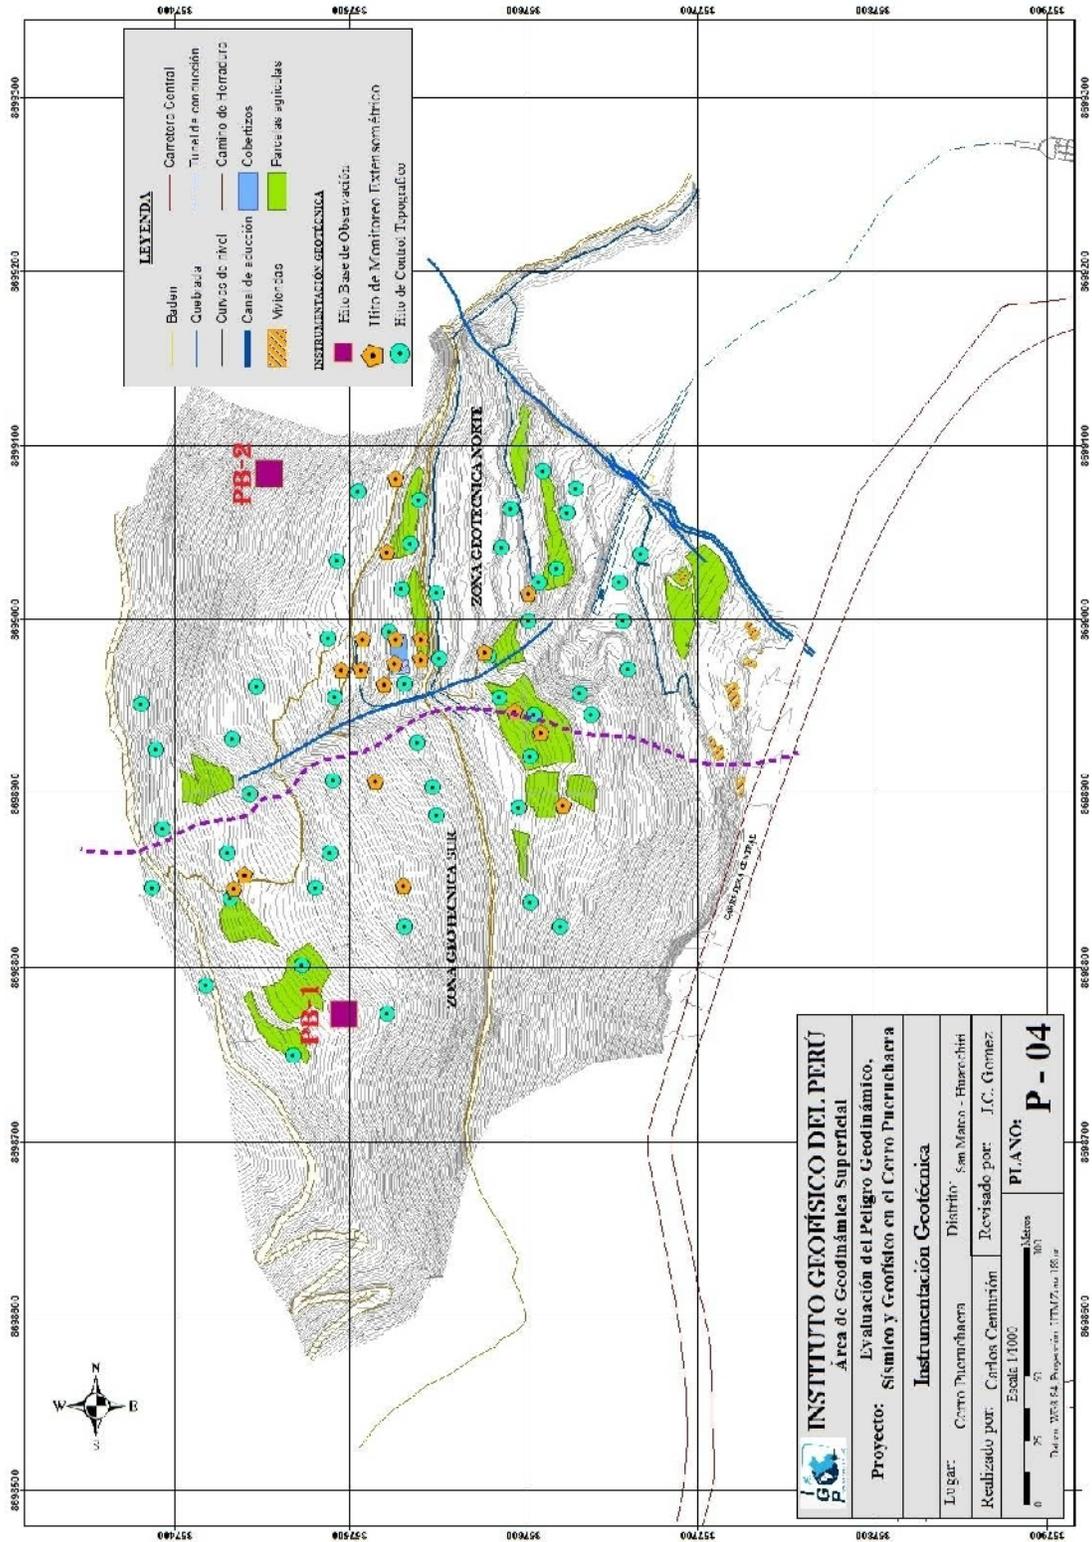
Figura 27: Distribución espacial de los 2 hitos permanentes de observación, SVS Ingenieros S.A.C.

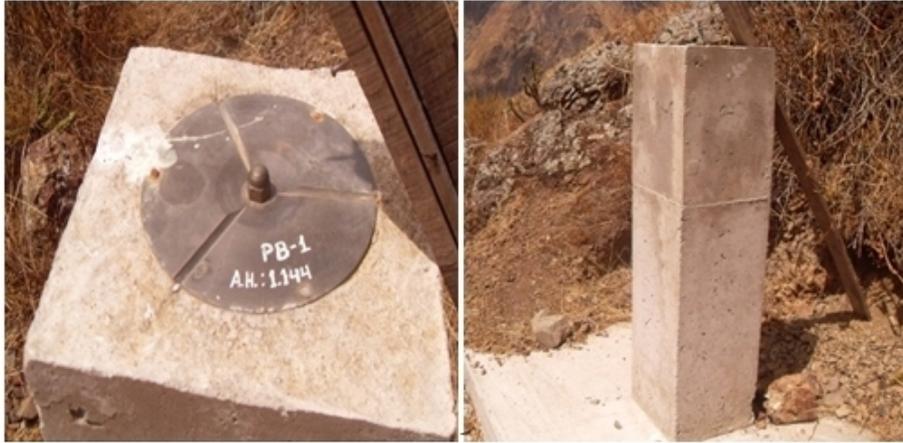
Figura 28: Hito estación base PB-1 ubicado en la zona geotécnica sur.

- Estaciones Base: Se ha identificado la existencia de 2 estaciones base de un total de 4 existentes (Figura 27, **Tabla N 4**), las otras dos según, informe de SVS, se ubican en la otra margen del río Rímac. Cabe resaltar que las estaciones Base PB-1 y PB-2 se encuentran instaladas en la zona del deslizamiento (Figura 28) y no en un punto estable, generando la obtención de tasas de movimiento posiblemente erradas, lo cual explicaría las velocidades convergentes mostradas en la Figura 3, sin que se evidencie esta convergencia en el terreno. Para el monitoreo topográfico se ha empleado una Estación Total con Teodolito Modelo GPT-7501 y con precisión angular directa de 1" segundo. Estos puntos están amarrados a los BMS de la Central Hidroeléctrica de Huanchor.

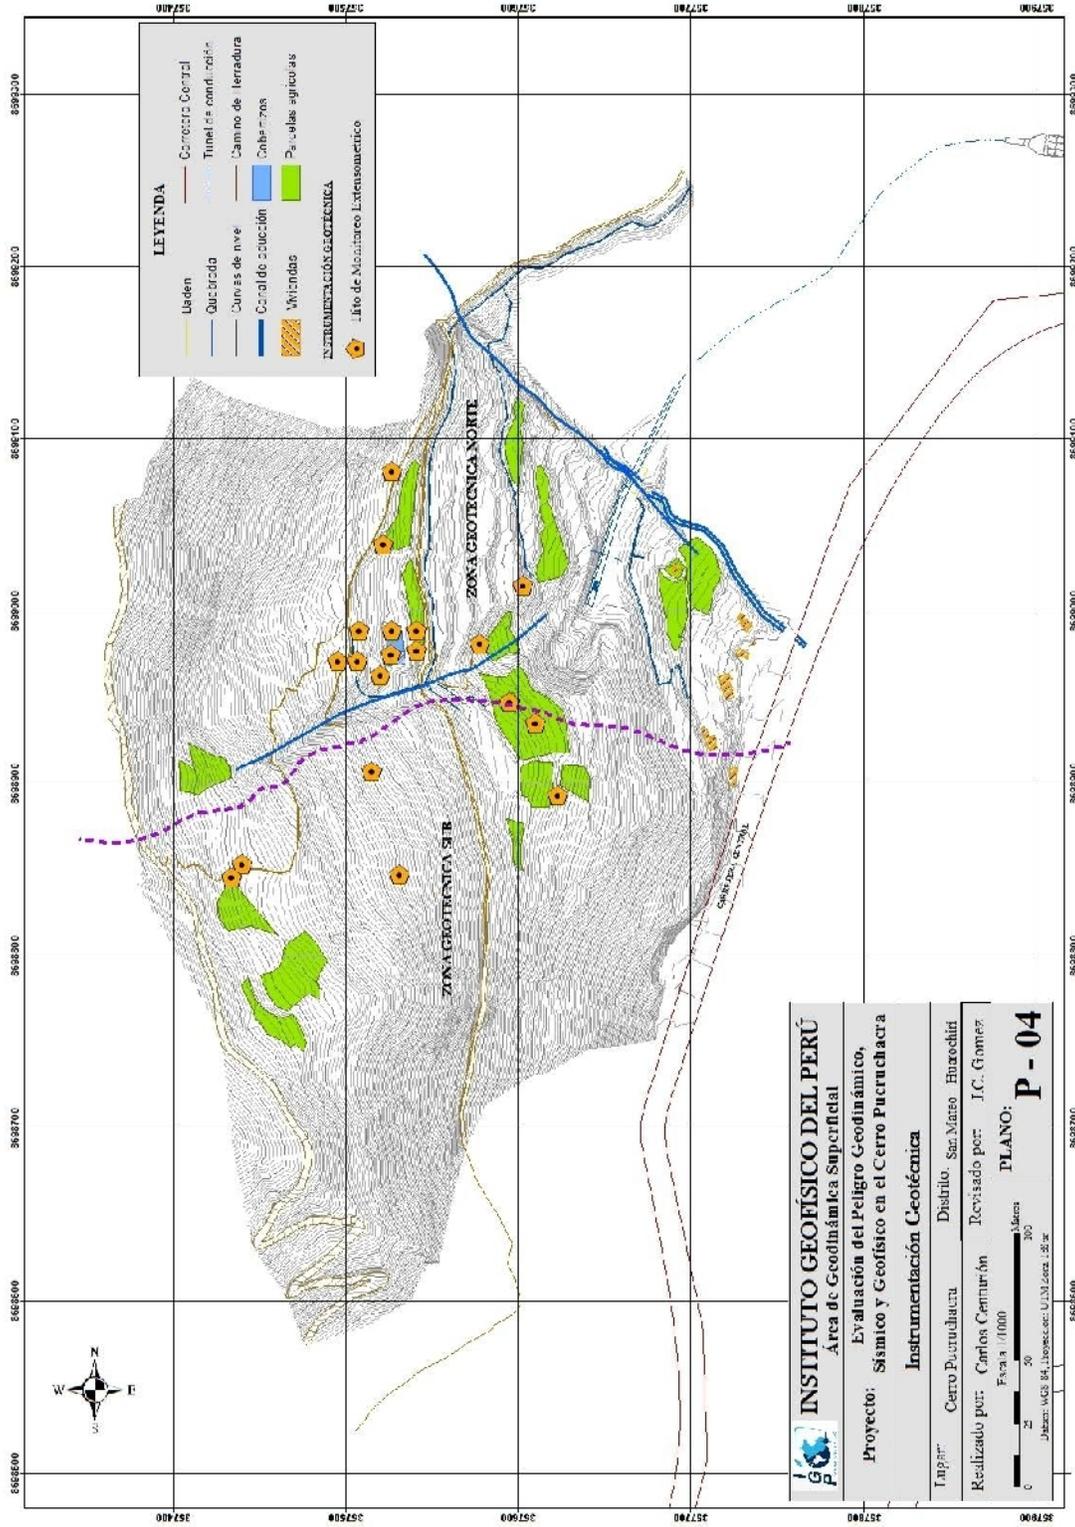
Figura 29.- Distribución espacial de los 19 puntos de monitoreo extensométrico con cinta realizadas por SVS Ingenieros S.A.C.

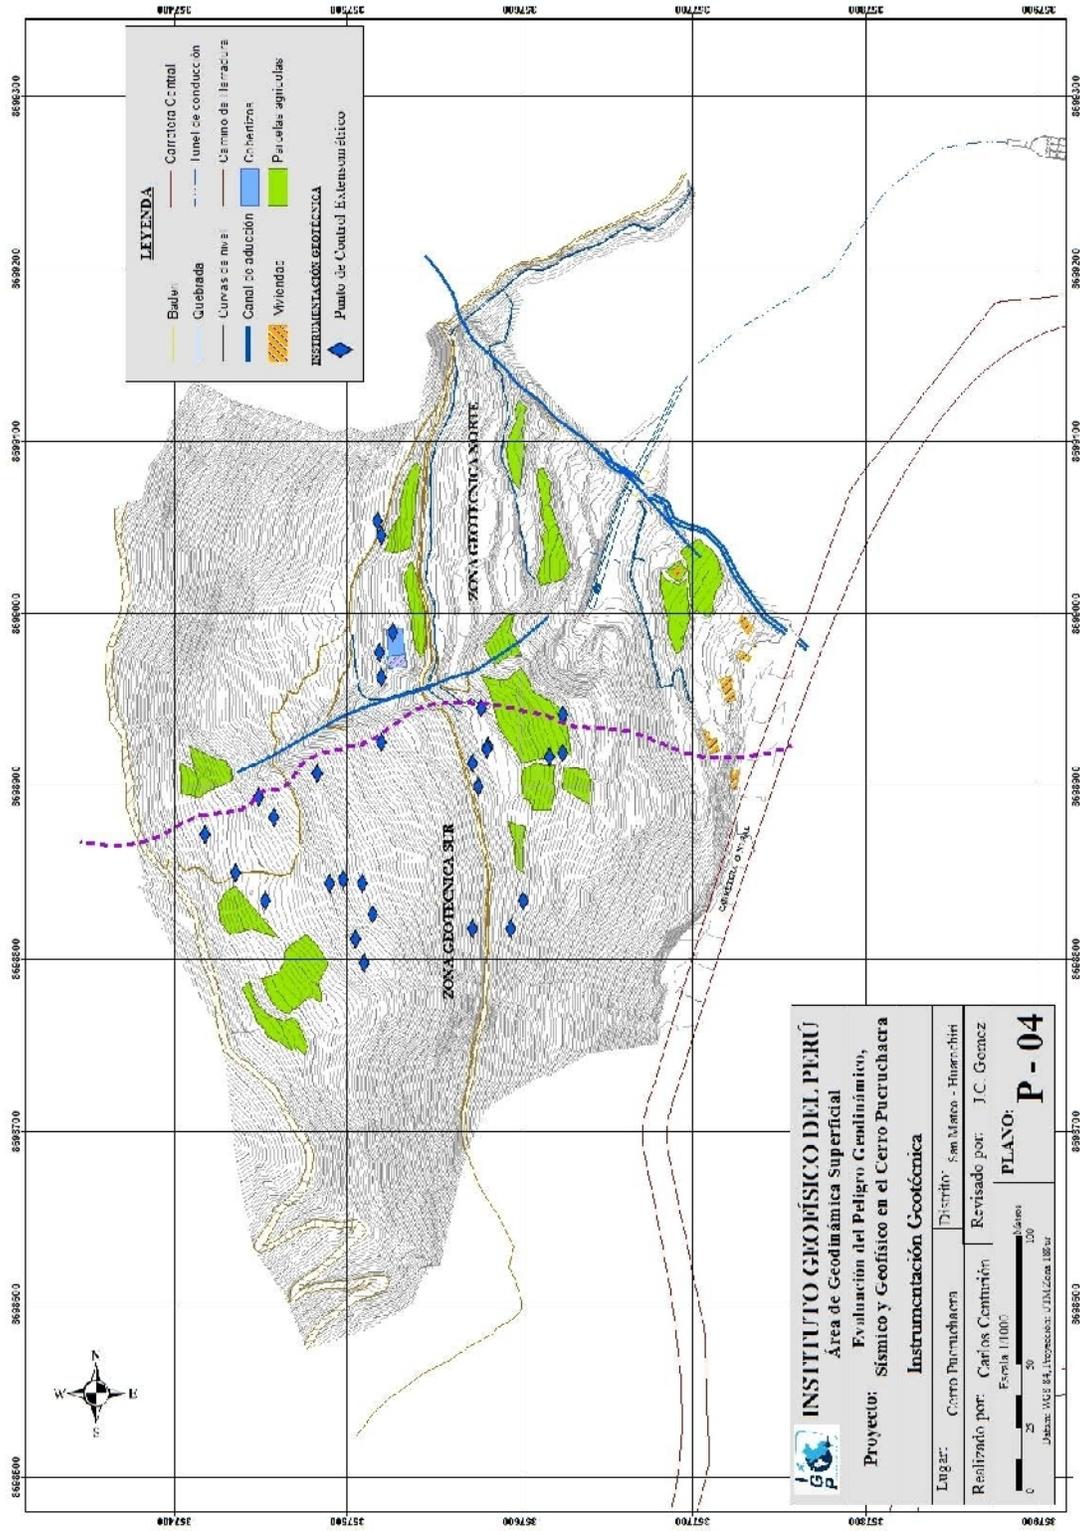
Figura 30: Distribución espacial de los puntos de control extensométrico con flexómetro realizada por SVS Ingenieros S.A.C.

.-Puntos de control extensométrico: Esta técnica de monitoreo se utiliza para medir las dimensiones de las aberturas superficiales del terreno y el desnivel que experimentan las grietas ubicadas en toda la ladera del Cerro Pucruchacra. En las dos zonas geotécnicas (Norte y Sur), en donde la ladera del Cerro Pucruchacra está siendo afectada por agrietamientos del suelo que forman parte del proceso de activación de los deslizamientos, SVS ha colocado hitos para monitorear las deformaciones del terreno mediante el uso de extensómetros de cinta (Tabla 5, Figuras 29 y 31) y lecturas manuales a través de un reloj indicador. Los puntos de control son medidos con flexómetros (Tabla 6), tal como se observa en las Figuras 30 y 32.

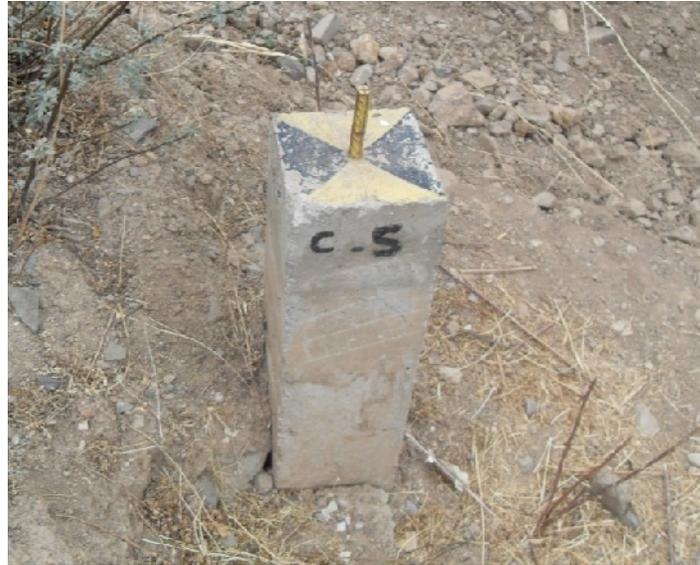
Figura 31.- Hito de monitoreo con extensómetro de cinta

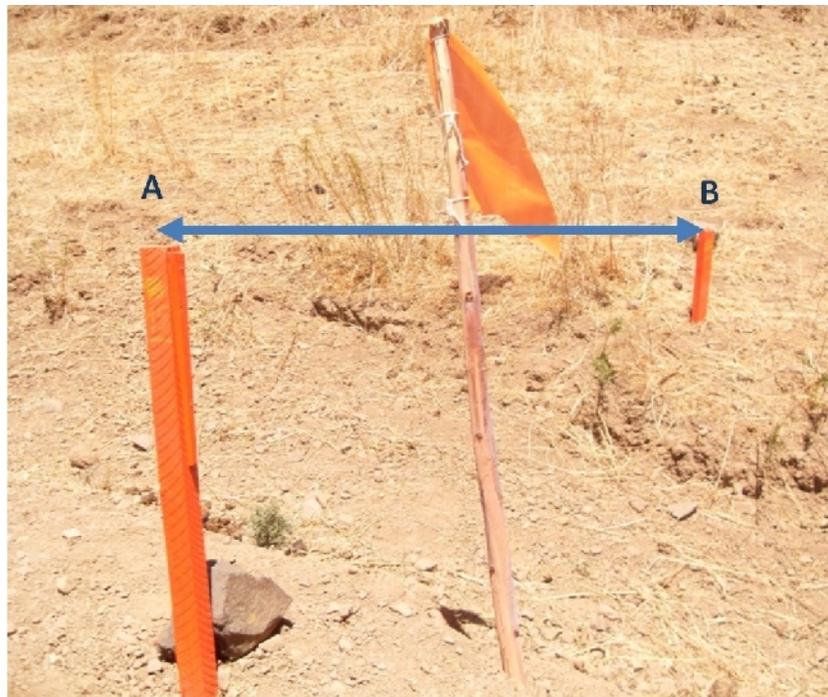
Figura 32: Punto de monitoreo de apertura de agrietamientos con flexómetros de cinta

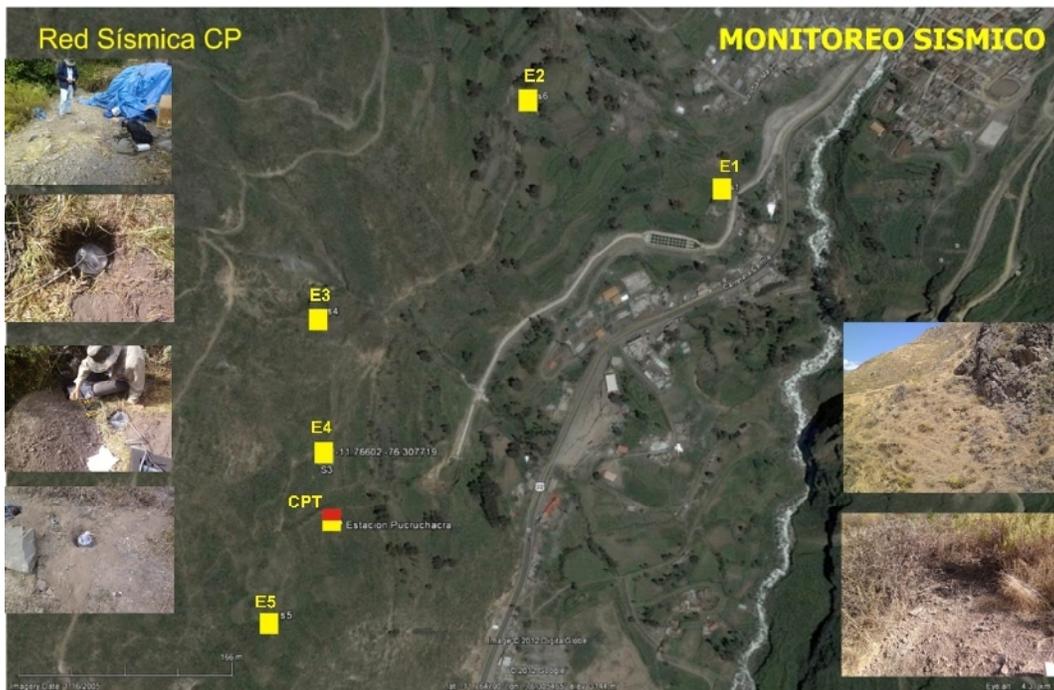
Figura 34: Distribución espacial de las estaciones sísmicas que integraron la red sísmica temporal del Cerro Pucruchacra.

Para el monitoreo sísmico del Cerro Pucruchacra, se ha hecho uso de 6 estaciones sísmicas de banda ancha con registro en velocidad a fin de registrar los eventos sísmicos que puedan tener su origen en las fallas geológicas presentes entorno al área de estudio. Según la Figura 34, las estaciones fueron instaladas cubriendo el área de estudio a fin de lograr una aceptable cobertura azimutal. En el punto codificado como CPT (Figura 35), además de una estación sísmica se ha considerado otra de aceleración de alta resolución a fin de registrar actividad microsísmica.

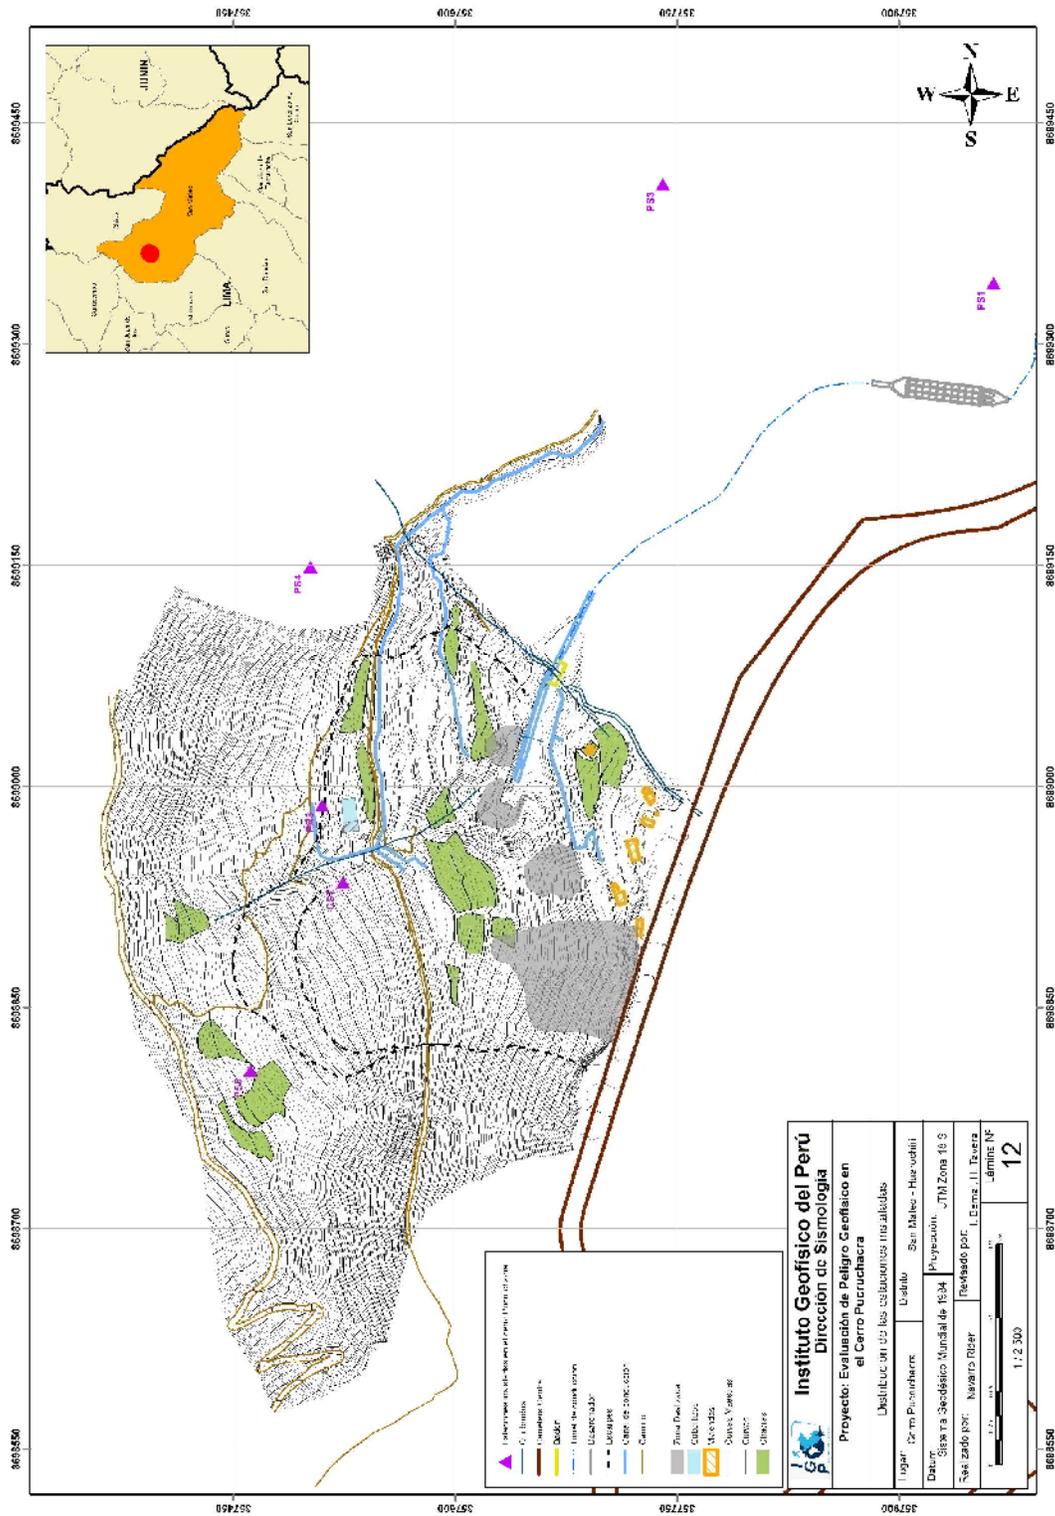
Figura 35: Red temporal de estaciones sísmicas en el Cerro Pucruchacra.

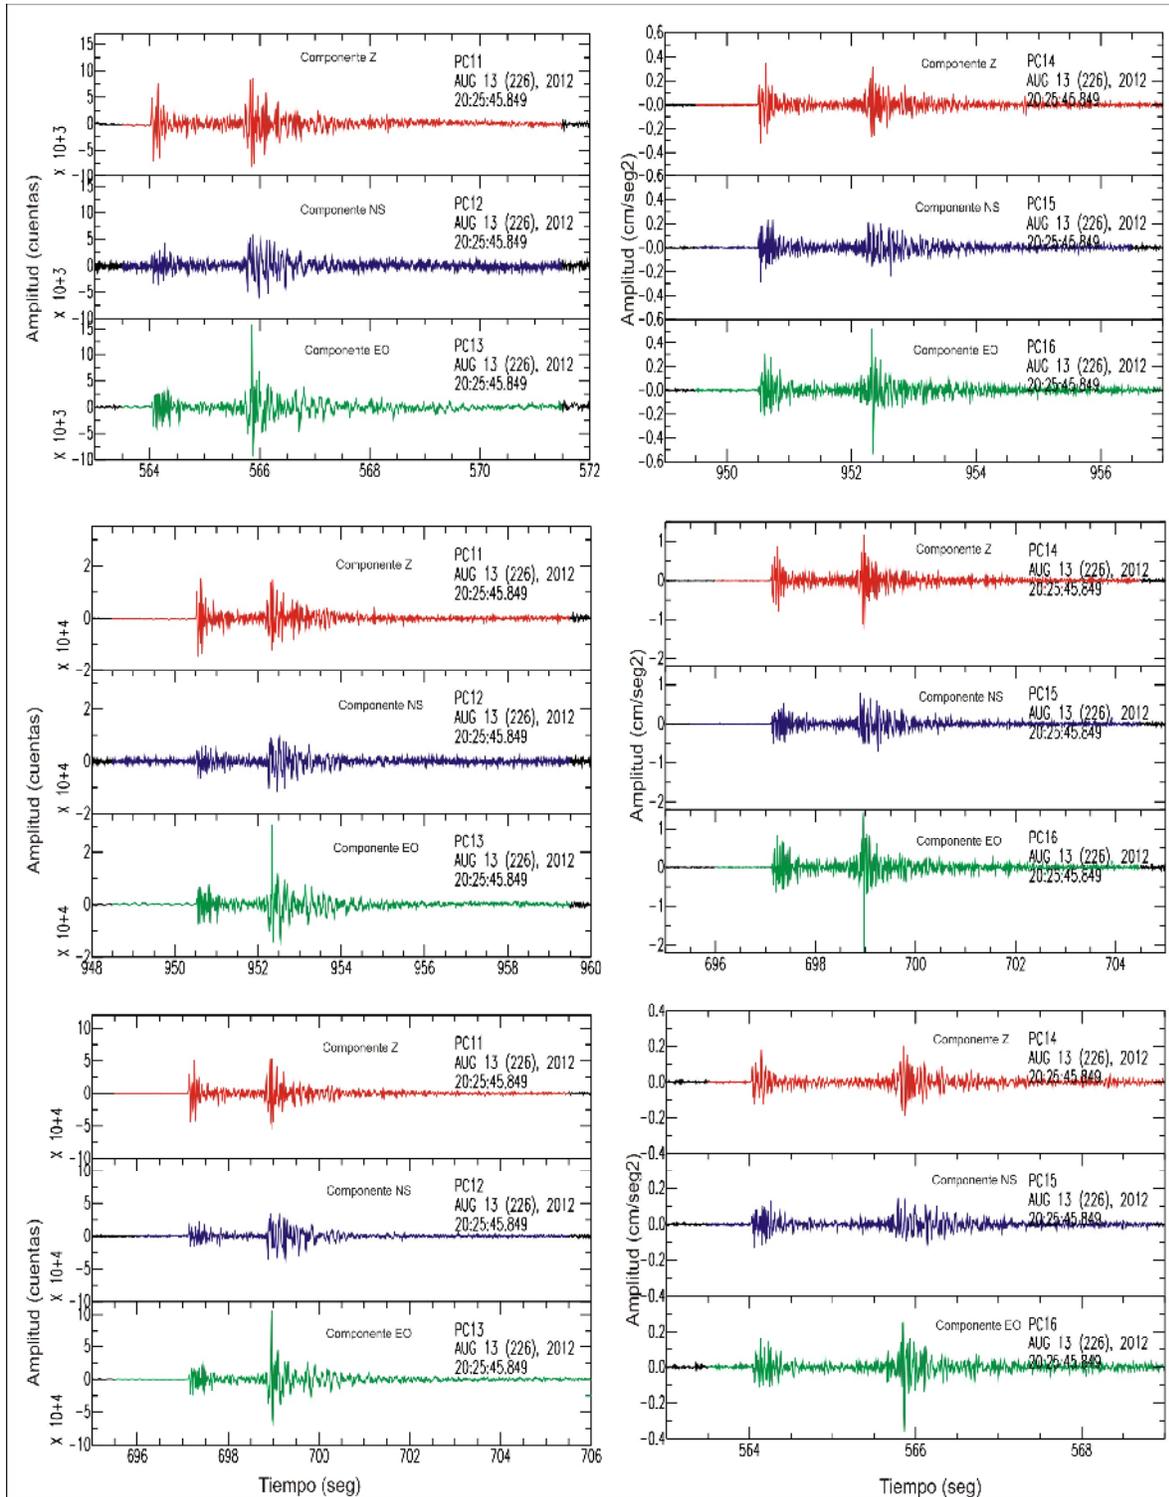
Figura 36: Registros en velocidad y aceleración correspondiente a tres eventos microsísmicos ocurridos entorno al Cerro Pucruchacra.

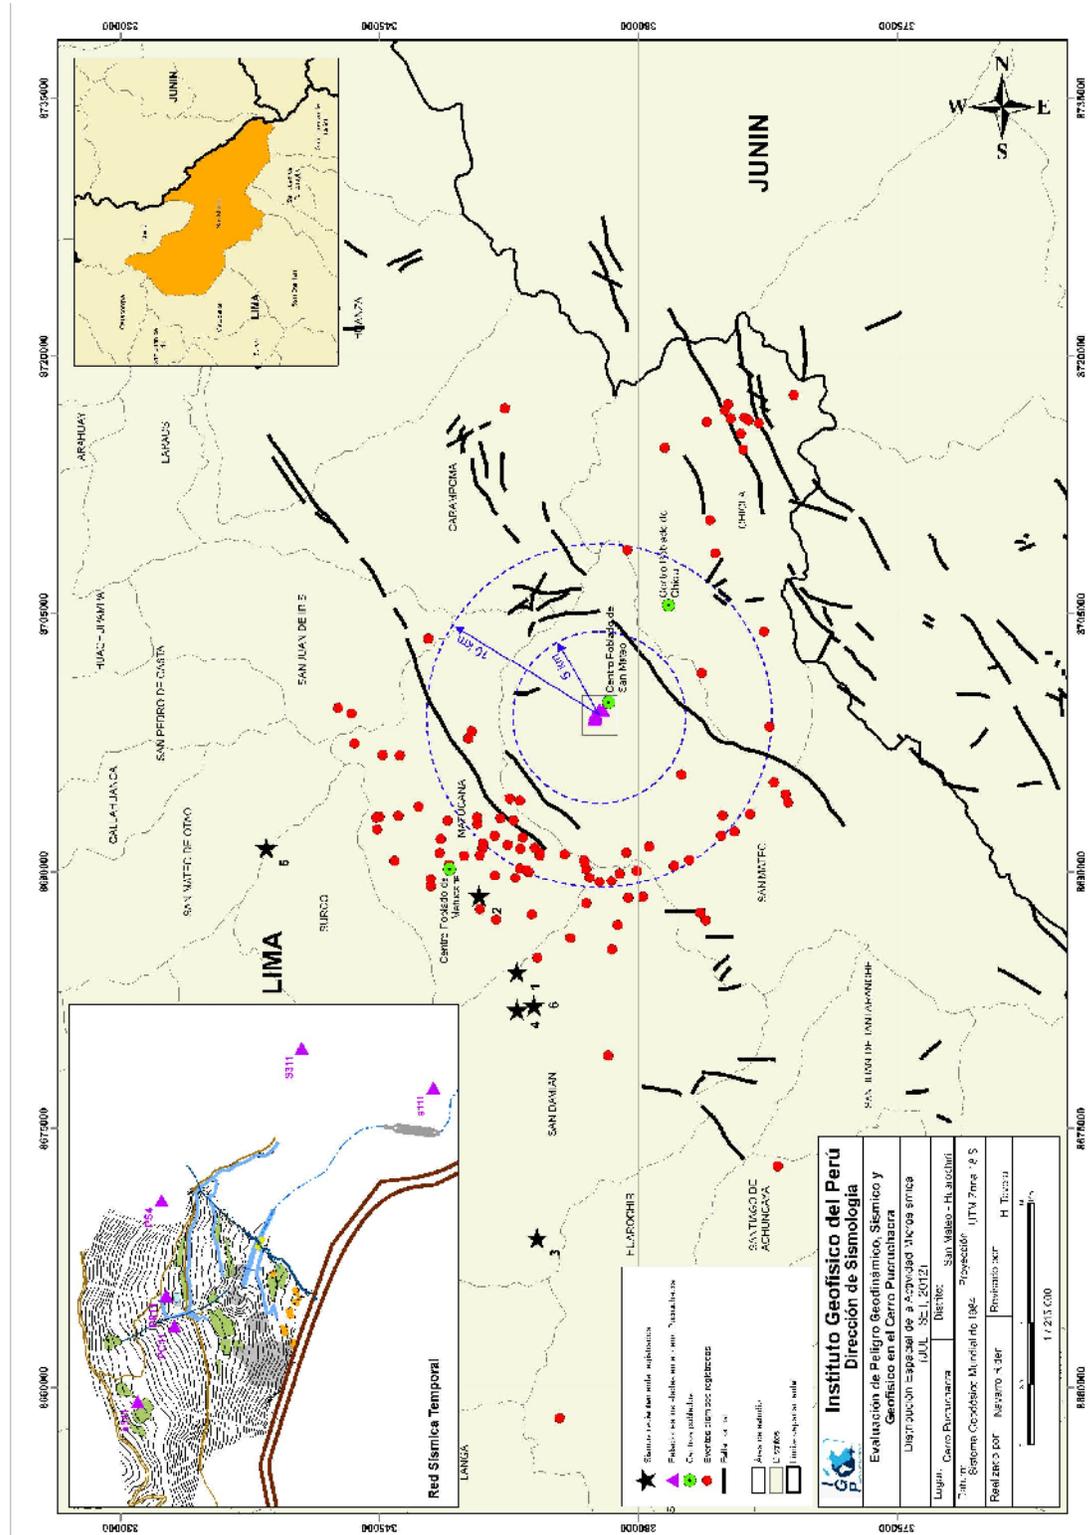
Figura 37: Mapa de distribución espacial de los microsismos registrados por la red sísmica local del Cerro Pucruchaca.

En la Figura 37 se presenta el mapa de distribución espacial de la sismicidad local y la ubicación de las principales trazas de fallas geológicas identificadas en el área de estudio (INGEMMET, 2012). Obsérvese que los epicentros de los microsismos registrados se concentran básicamente entorno a una traza de la falla de tipo normal de 30 km de longitud (en dirección NO-SE) a la que llamaremos “falla Pucruchaca”. Esta traza de falla se ubica en el extremo sur-oeste del Cerro Pucruchacra a una distancia de 8 km del área de estudio; es decir, lo suficiente como para dar origen a sismos que puedan originar posibles procesos dinámicos con la ocurrencia de sismos de magnitudes moderadas.

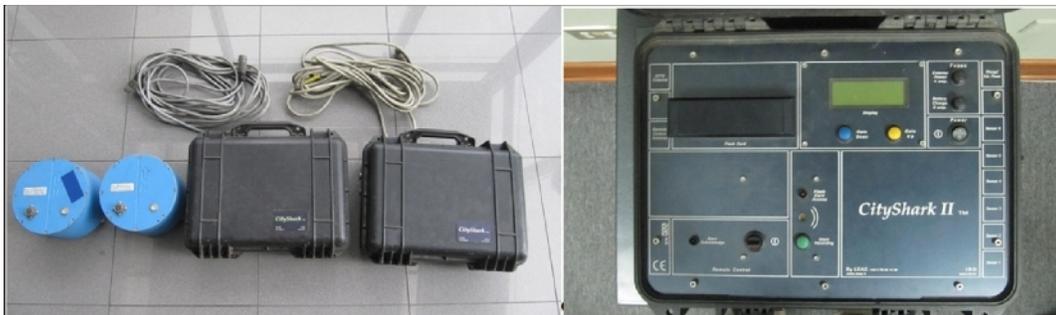
Figura 39: Equipo sísmico utilizado para el registro de vibración ambiental: sensores Lennartz (2N) y registrador CityShark

El registro de señales de VA se ha obtenido de manera puntual siguiendo una malla de puntos construida de acuerdo a la geomorfología del área de estudio. Para tal objetivo, se ha hecho uso de sismómetros de tres componentes ortogonales (vertical, Norte-Sur, Este-Oeste) Marca Lennarzt, Modelo LE-3D/5s con un rango dinámico de 140Db y banda de frecuencias que fluctúa entre 0.2 y 40 Hz. El registrador es de Marca LEAS (Modelo City Shark II), el cual registra a 200 muestras/segundo (Figura 39). El equipo sísmico permite visualizar la información registrada en cada punto,

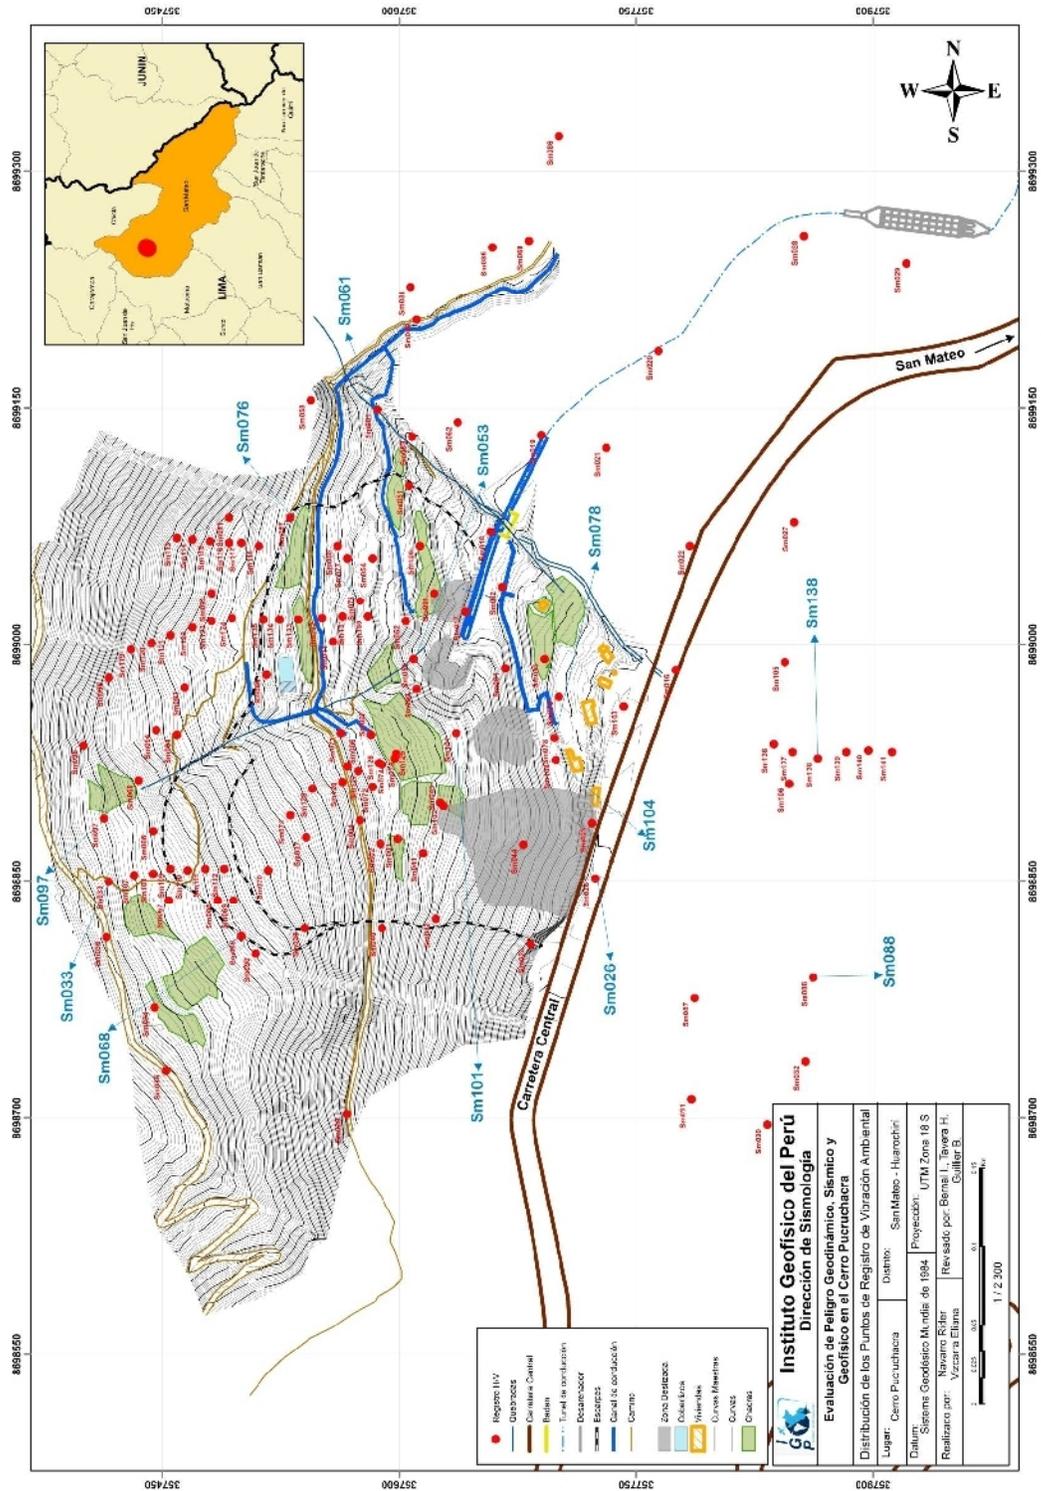
Figura 40: Mapa del Cerro de Pucruchacra y distribución de puntos donde se registró señales de vibración ambiental (ver Anexo)

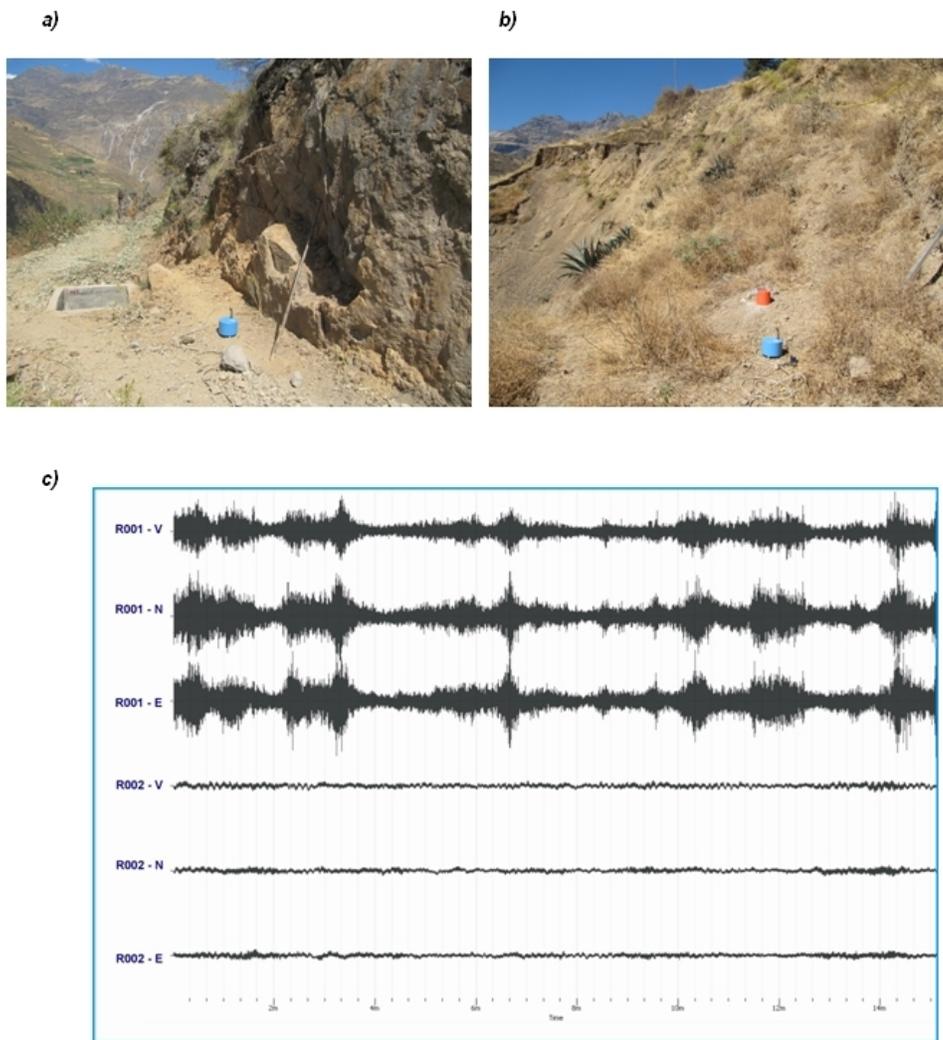
Figura 41: (a,b), Imágenes de la disposición del equipo sísmico para el registro de VA. (c), ejemplos de registros de vibración ambiental obtenidos sobre una zona inestable y en roca. Obsérvese las diferentes amplitudes registradas en cada punto.

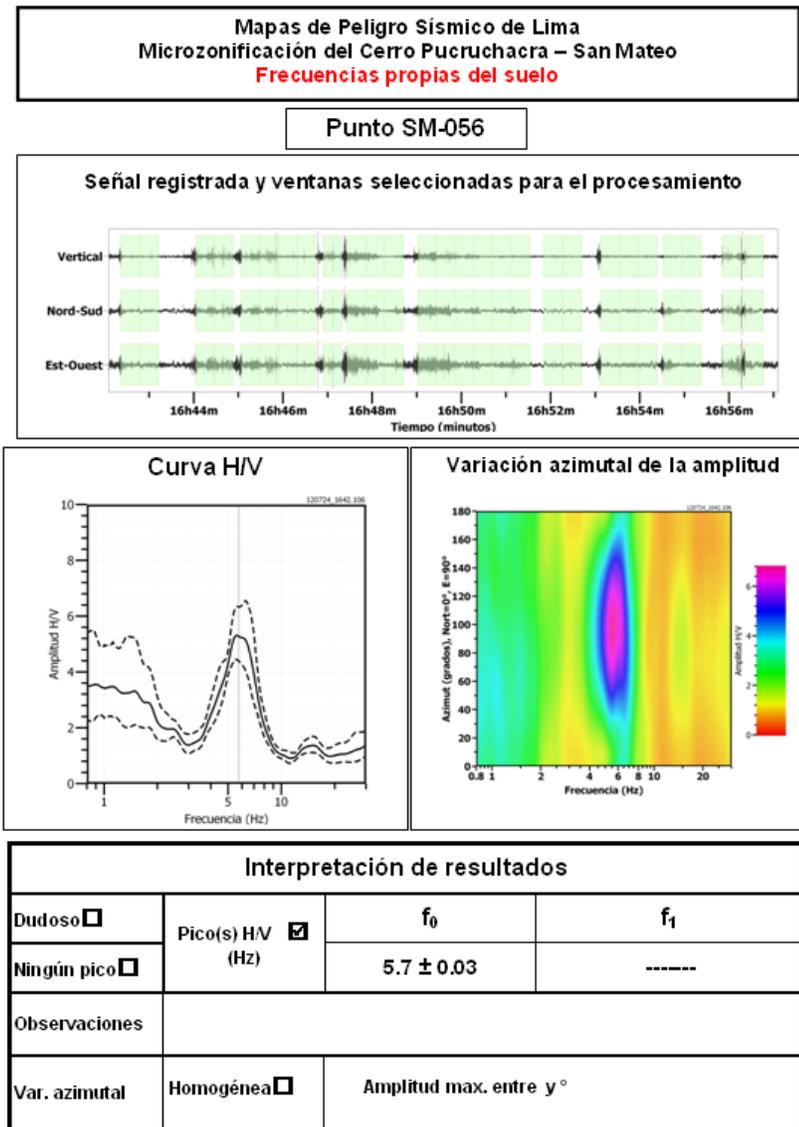
Figura 42: Ejemplo de la ficha H/V en la cual se recopila la información registrada y analizada. Arriba, señal registrada; Medio; espectro H/V en línea gruesa y su desviación estándar en línea discontinua. Espectrograma y Abajo: resultados.

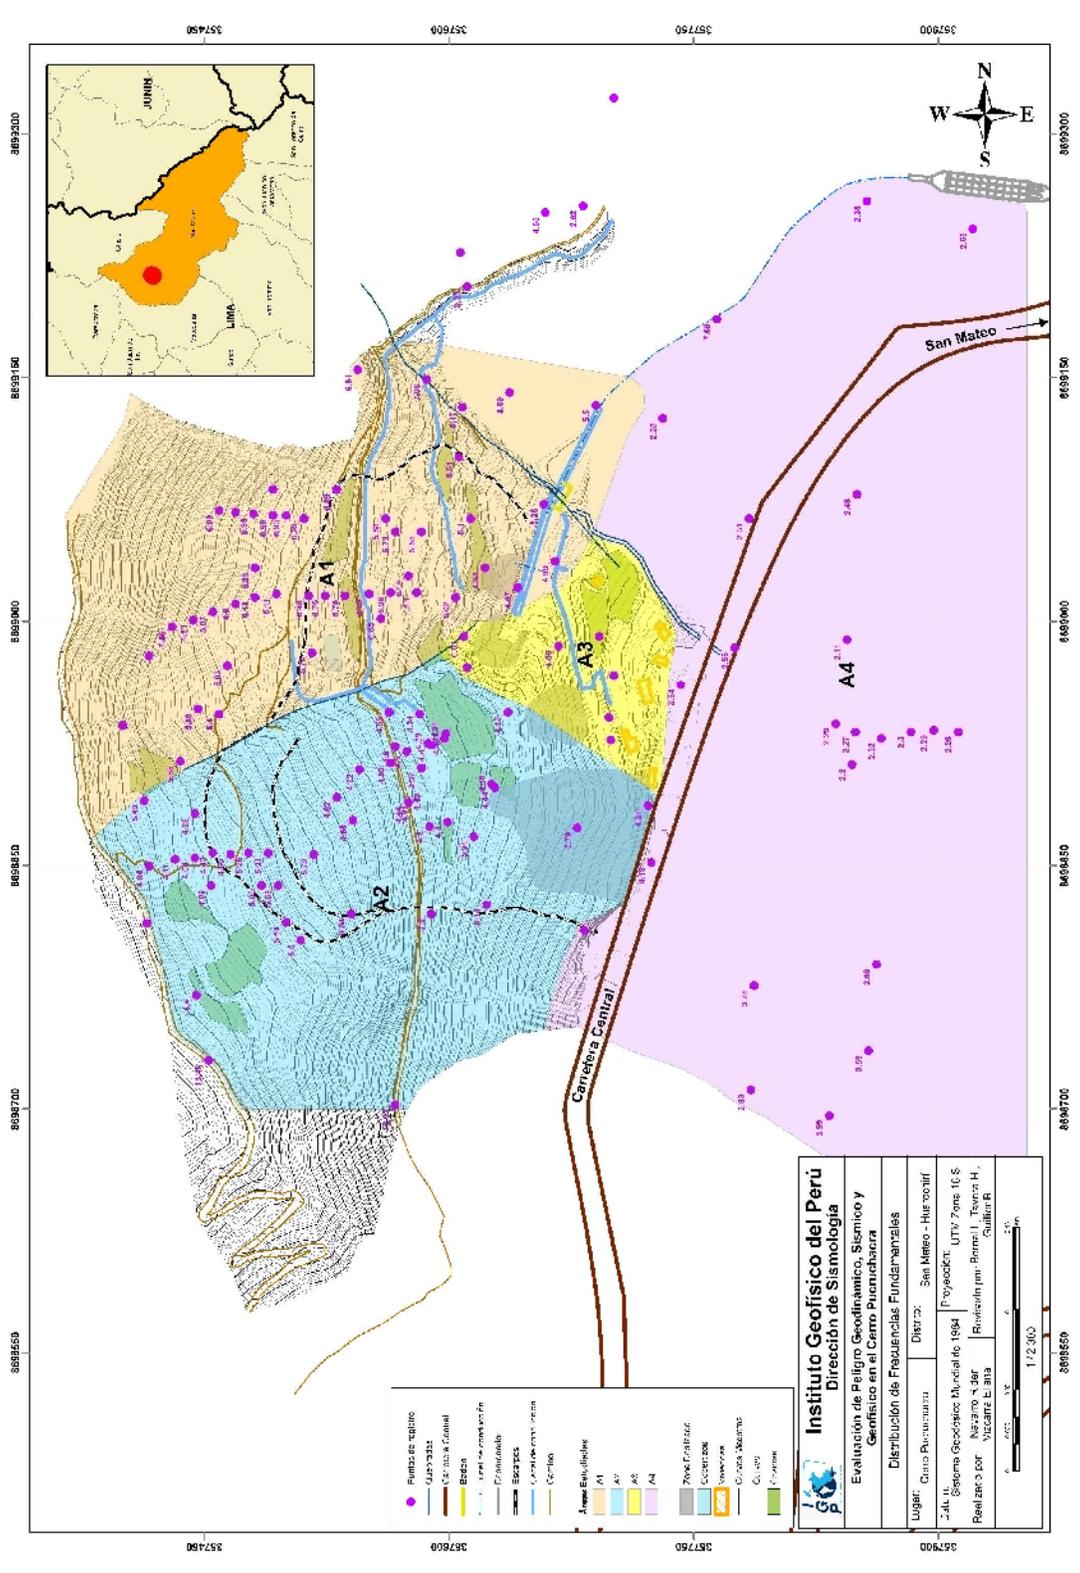
Figura 43: Mapa del área de estudio y distribución de frecuencias predominantes. Los colores delimitan las áreas donde las frecuencias presentan valores similares (ver Anexo)

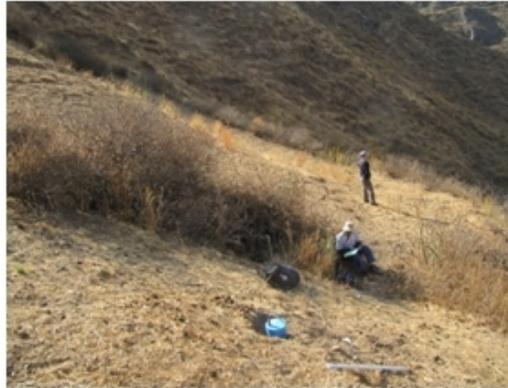
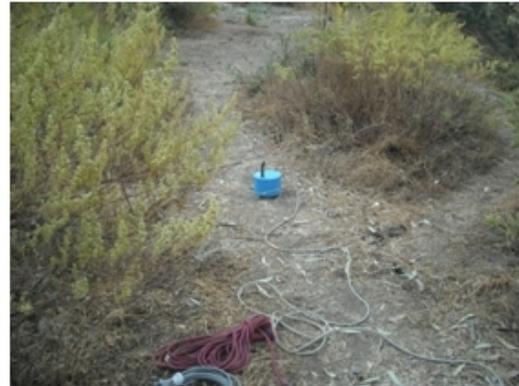
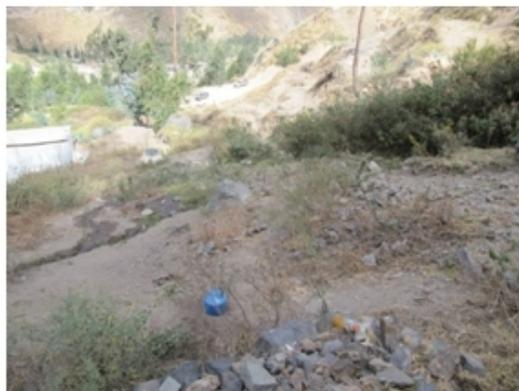
Figura 44: Ejemplos de razones espectrales obtenidas para los puntos SM-097, SM-076 y SM-061 ubicados sobre el Área A1 (Figura 40)

Área A1: Predominan frecuencias que fluctúan entre 5.0 y 7.0 Hz (ver Figura 44) y su distribución espacial muestra valores que se incrementan progresivamente conforme se tiende hacia sus extremos Norte y Oeste, lo cual sugiere variaciones en el espesor de la capa sedimentaria. En ambas direcciones, en los puntos más extremos, no se identifica frecuencias predominantes. En superficie, sobre el Túnel de aducción, sobresalen frecuencias que fluctúan alrededor de 5 Hz, lo que indica que la capa sedimentaria tiene mayor espesor con respecto al resto de esta zona.

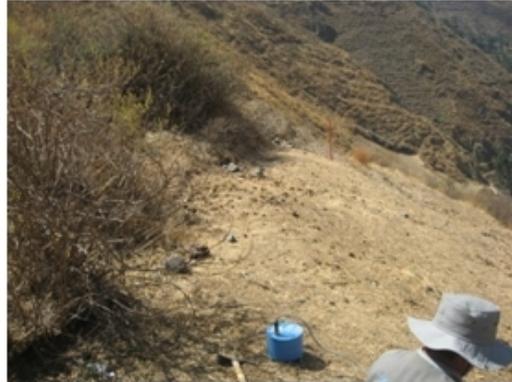
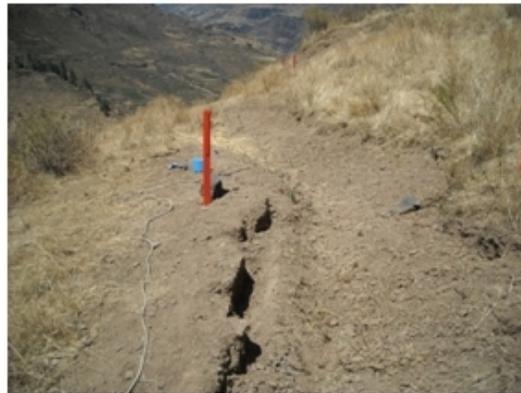
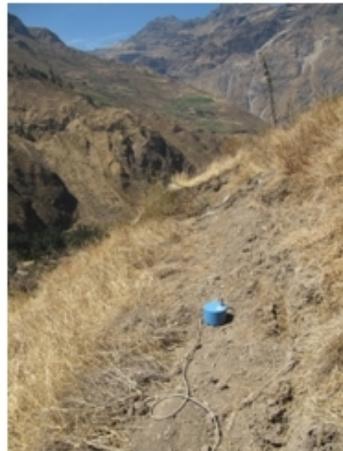
Figura 45: Ejemplos de razones espectrales obtenidas para los puntos SM-033, SM-068 y SM-101 ubicados sobre el Área A2 (Figura 40).

Área A2: Predominan frecuencias que varían entre 4.0 y 6.0 Hz (ver Figura 45), observándose que hacia el extremo sur del área, los valores de frecuencias se incrementan rápidamente hasta alcanzar los 12 Hz; mientras que, en su extremo Este los valores se encuentran en 5 Hz. En superficie, sobre la proyección del Túnel (enterrado), sobresalen frecuencias que fluctúan alrededor de 4 Hz y sobre la zona donde se produjo el deslizamiento de agosto-2011, las frecuencias son de 5.7 Hz.
