INSTITUTO GEOFÍSICO DEL PERÚ

EVALUACIÓN DEL PELIGRO GEODINÁMICO, SÍSMICO Y GEOFÍSICO EN EL CERRO PUCRUCHACRA

Lima - Perú
2012

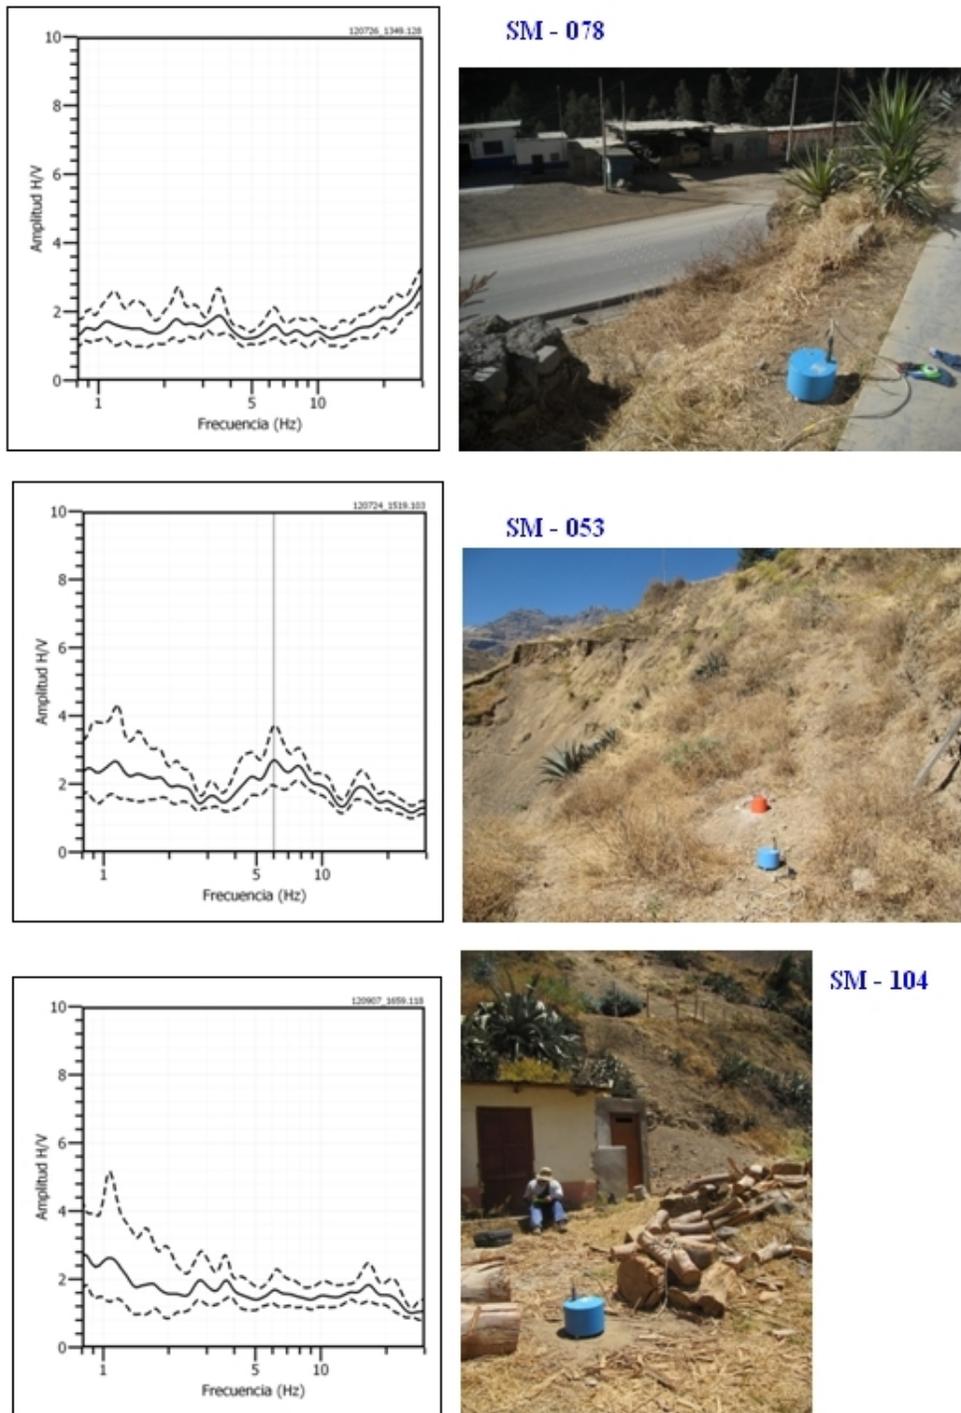
Figura 46: Ejemplos de razones espectrales obtenidas para los puntos SM-078, SM-053 y SM-104 ubicados sobre el Área A3 (Figura 40)

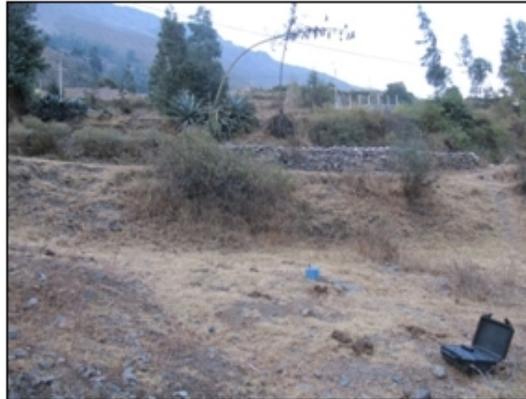
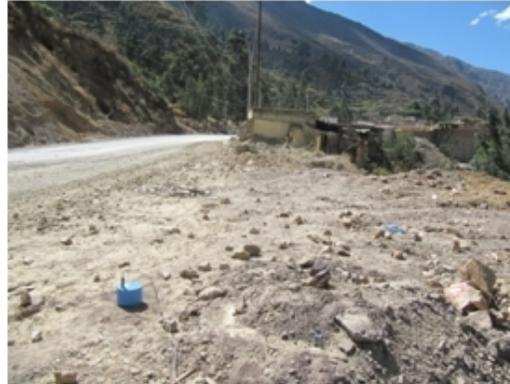
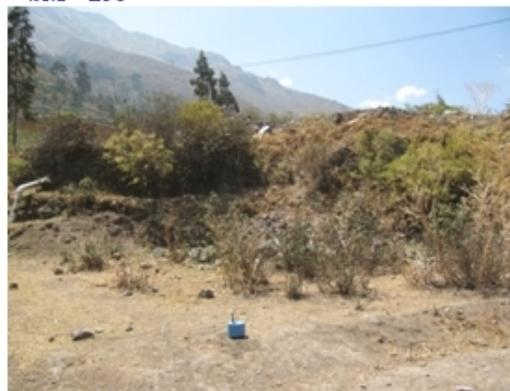
Figura 47: Ejemplos de razones espectrales obtenidas para los puntos SM-088, SM-026 y SM-138 ubicados sobre el Área A4 (Figura 40)

Área A4: Predominan frecuencias que varían entre 2.0 y 4.0 Hz (ver Figura 47), estando los valores de 2Hz en la zona céntrica del área para incrementarse de manera progresiva hacia su extremo sur.

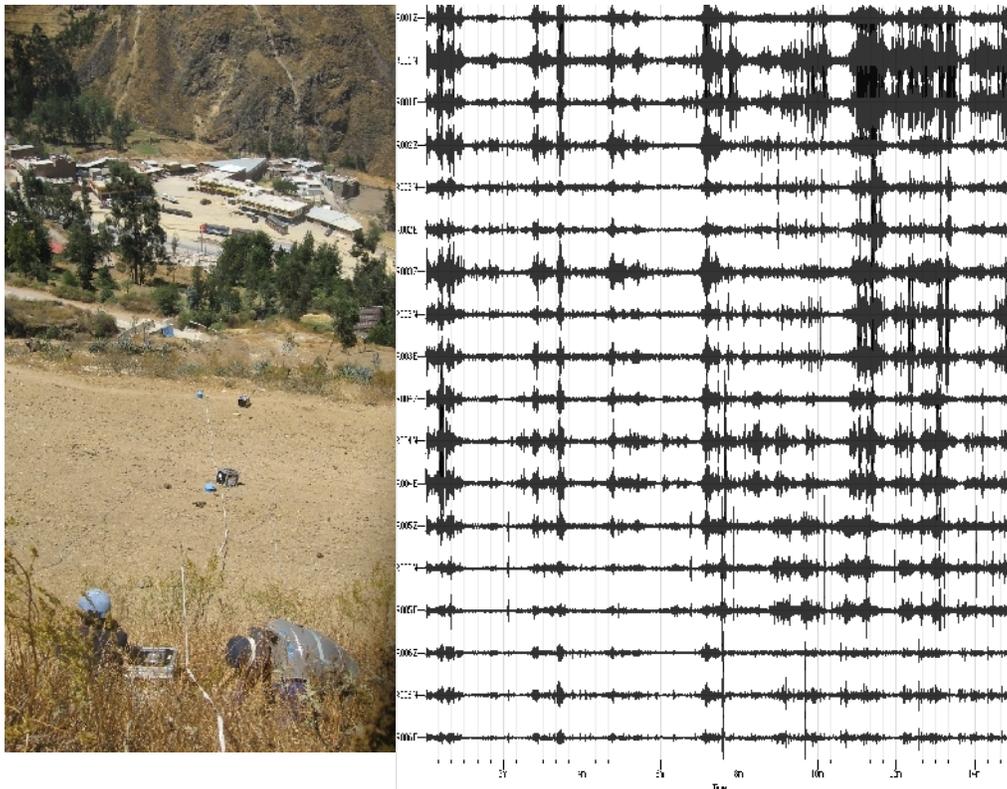
Figura 48: Disposición del arreglo sísmico lineal utilizado para el registro de vibración ambiental debidamente sincronizado. En cada arreglo se hizo uso de seis estaciones sísmicas de 3 componentes de registro.

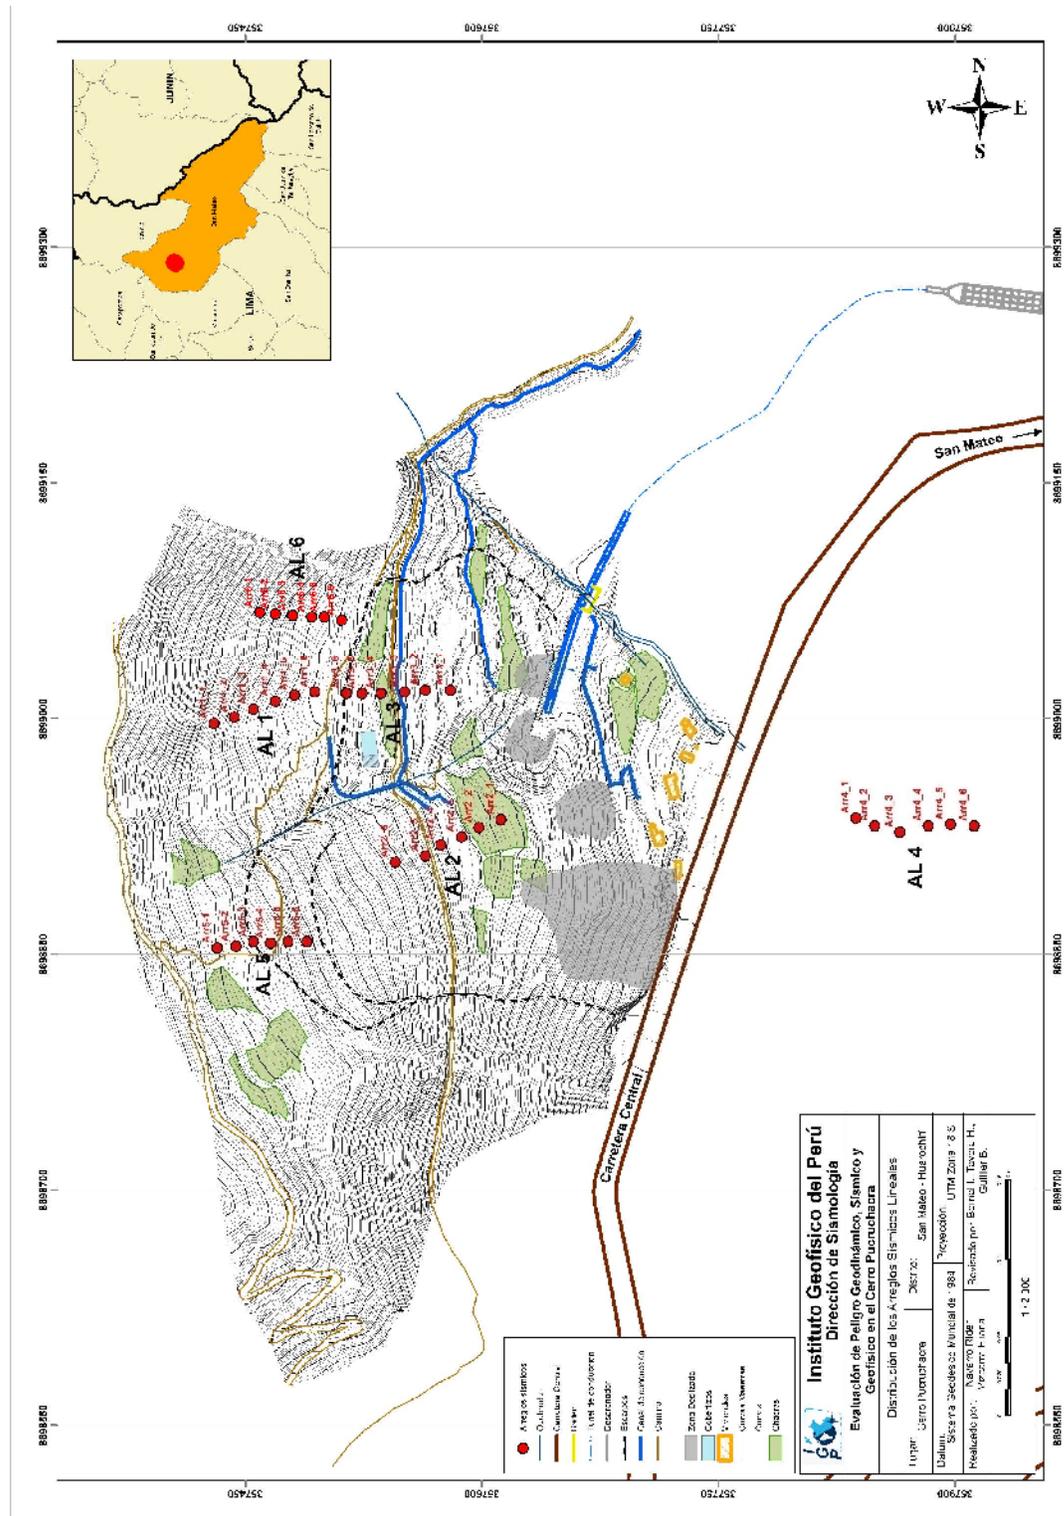
Figura 49: Mapa del Cerro de Pucruchacra y distribución espacial de los seis arreglos sísmicos lineales construidos para la toma de datos de vibración ambiental.

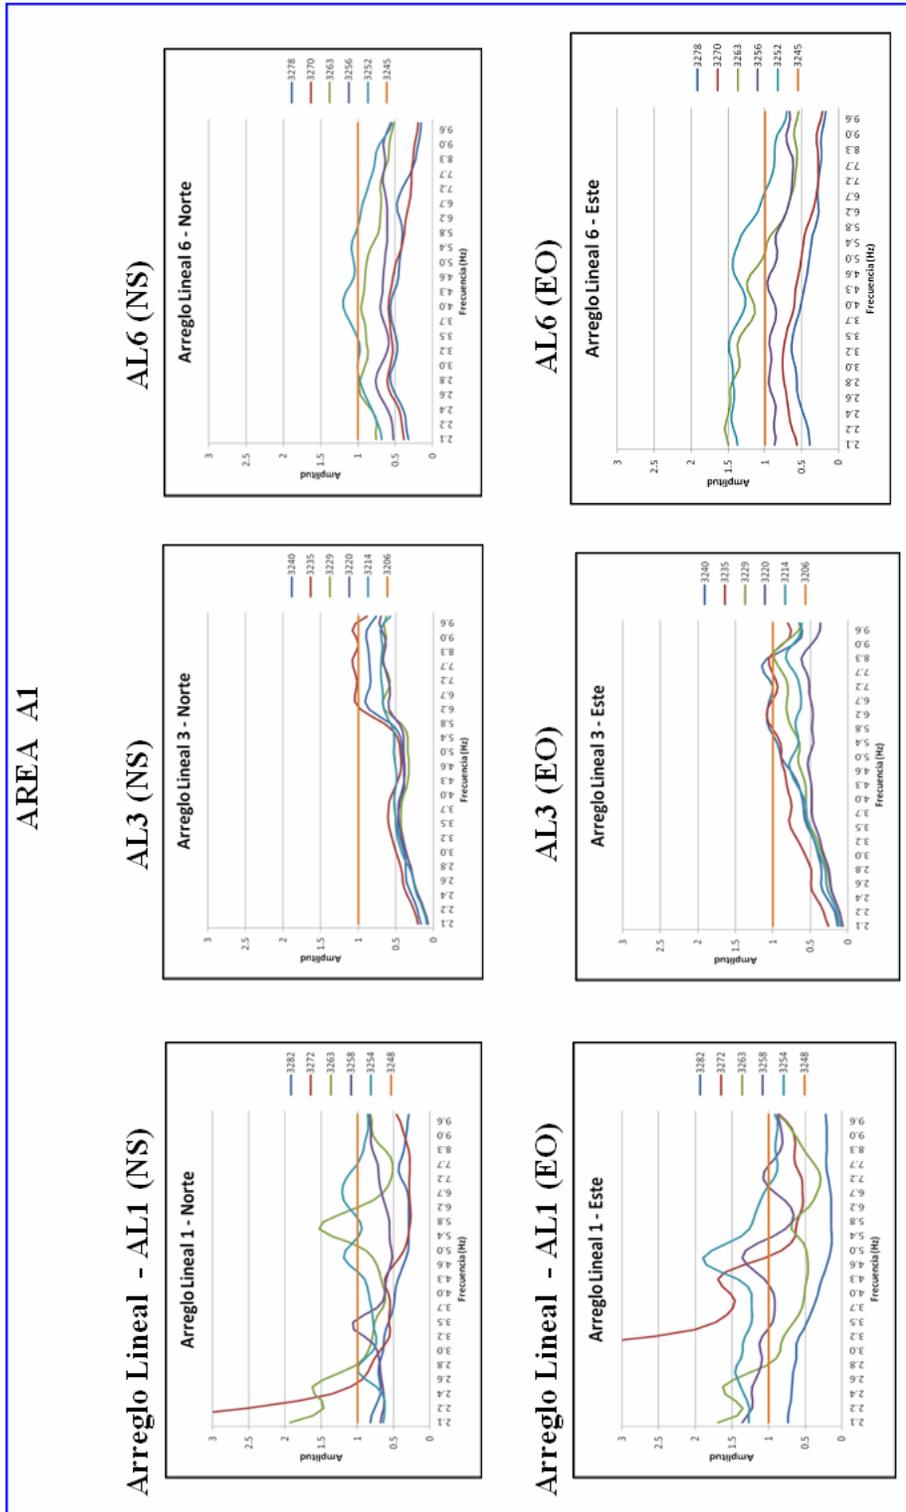
Figura 50: Cocientes espectrales de amplitud obtenidos para las componentes horizontales del arreglo sísmico lineal respecto a la estación base ubicada a menor cota topográfica (en el extremo derecho de cada grafica se indica la cota a la cual se ubican las diferentes estaciones sísmicas), con el fin de evidenciar la amplificación topográfica respecto a la estación base.

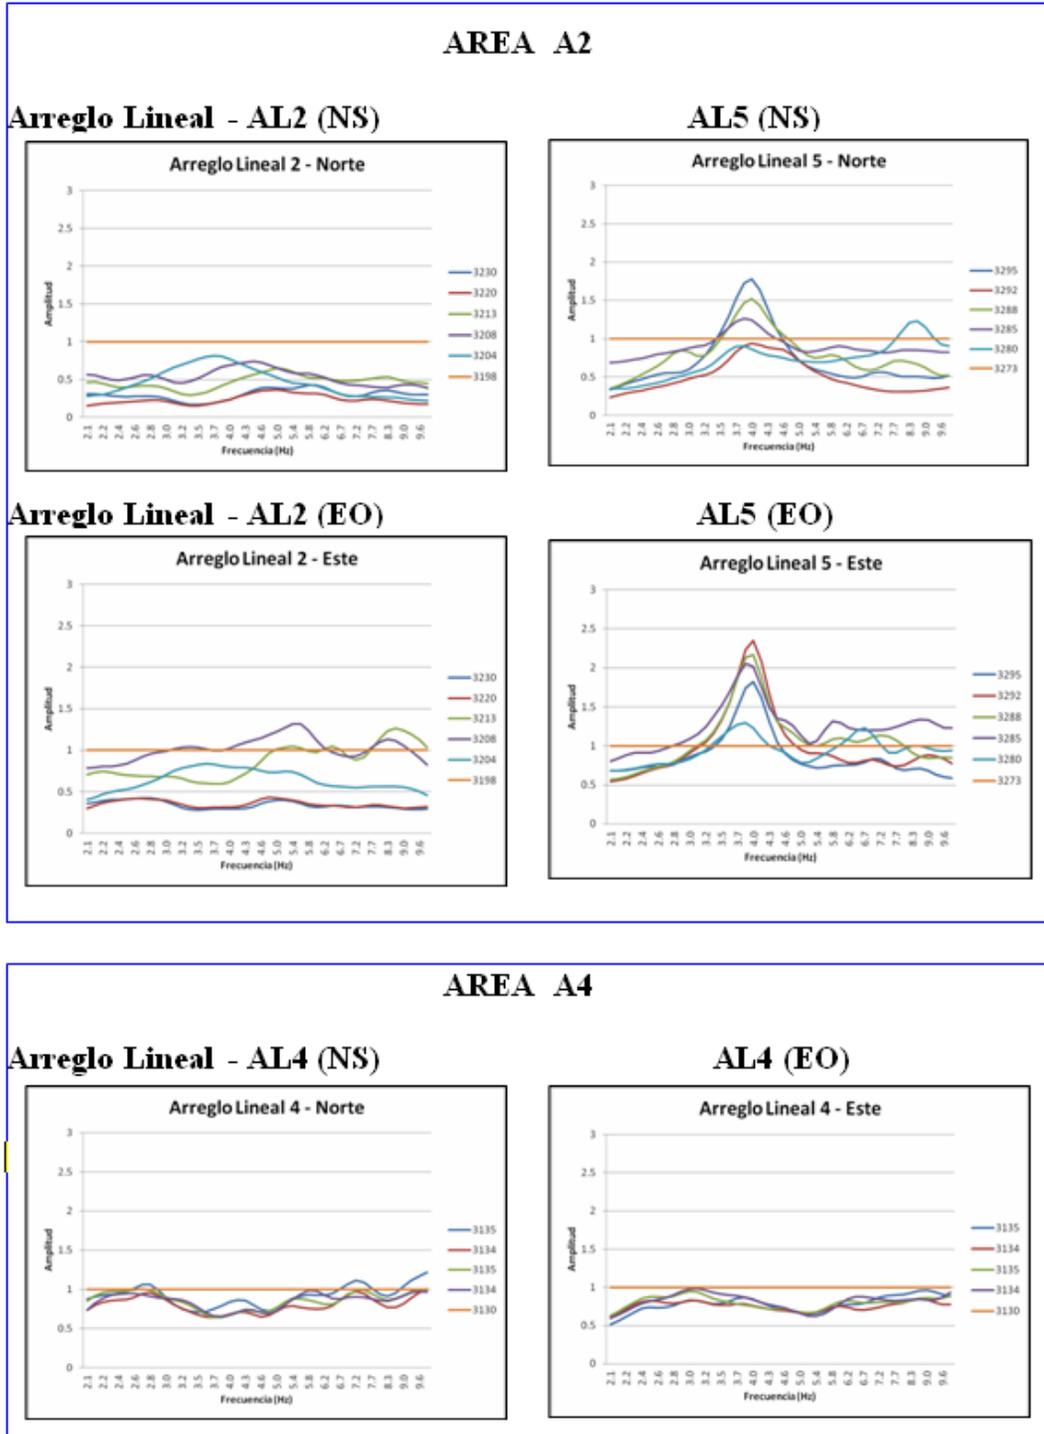
Figura 51: Cocientes espectrales de amplitud obtenidos para las componentes horizontales de todas las estaciones del arreglo sísmico lineal respecto a la estación base ubicada a menor cota topográfica (en el extremo derecho de cada grafica se indica la cota a la cual se ubican las diferentes estaciones sísmicas), con el fin de evidenciar la amplificación topográfica respecto a la estación base.

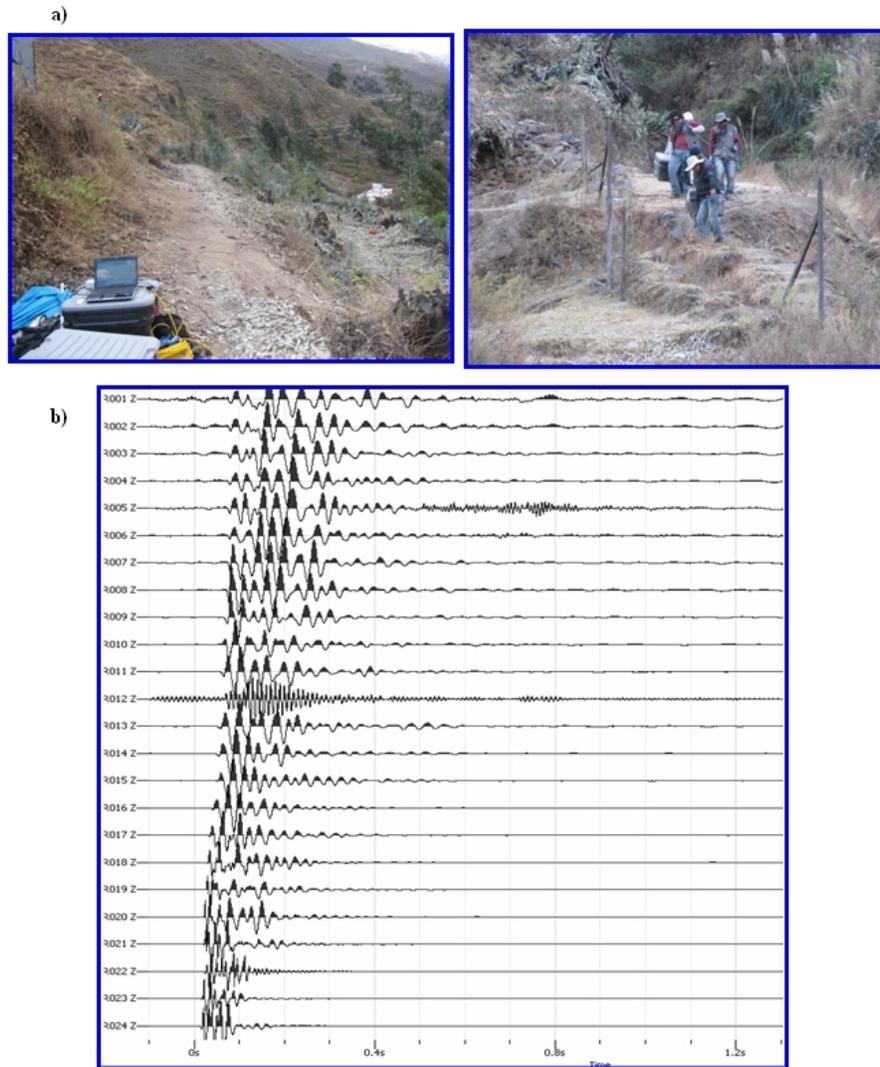
Figura 52: Imágenes de la disposición del equipo de refracción sísmica para la toma de datos (a) y ejemplos de registros obtenidos en los 24 canales (b). Obsérvese la presencia de ruido en el canal 12, motivo por el cual se repitió la toma de datos en este tendido.

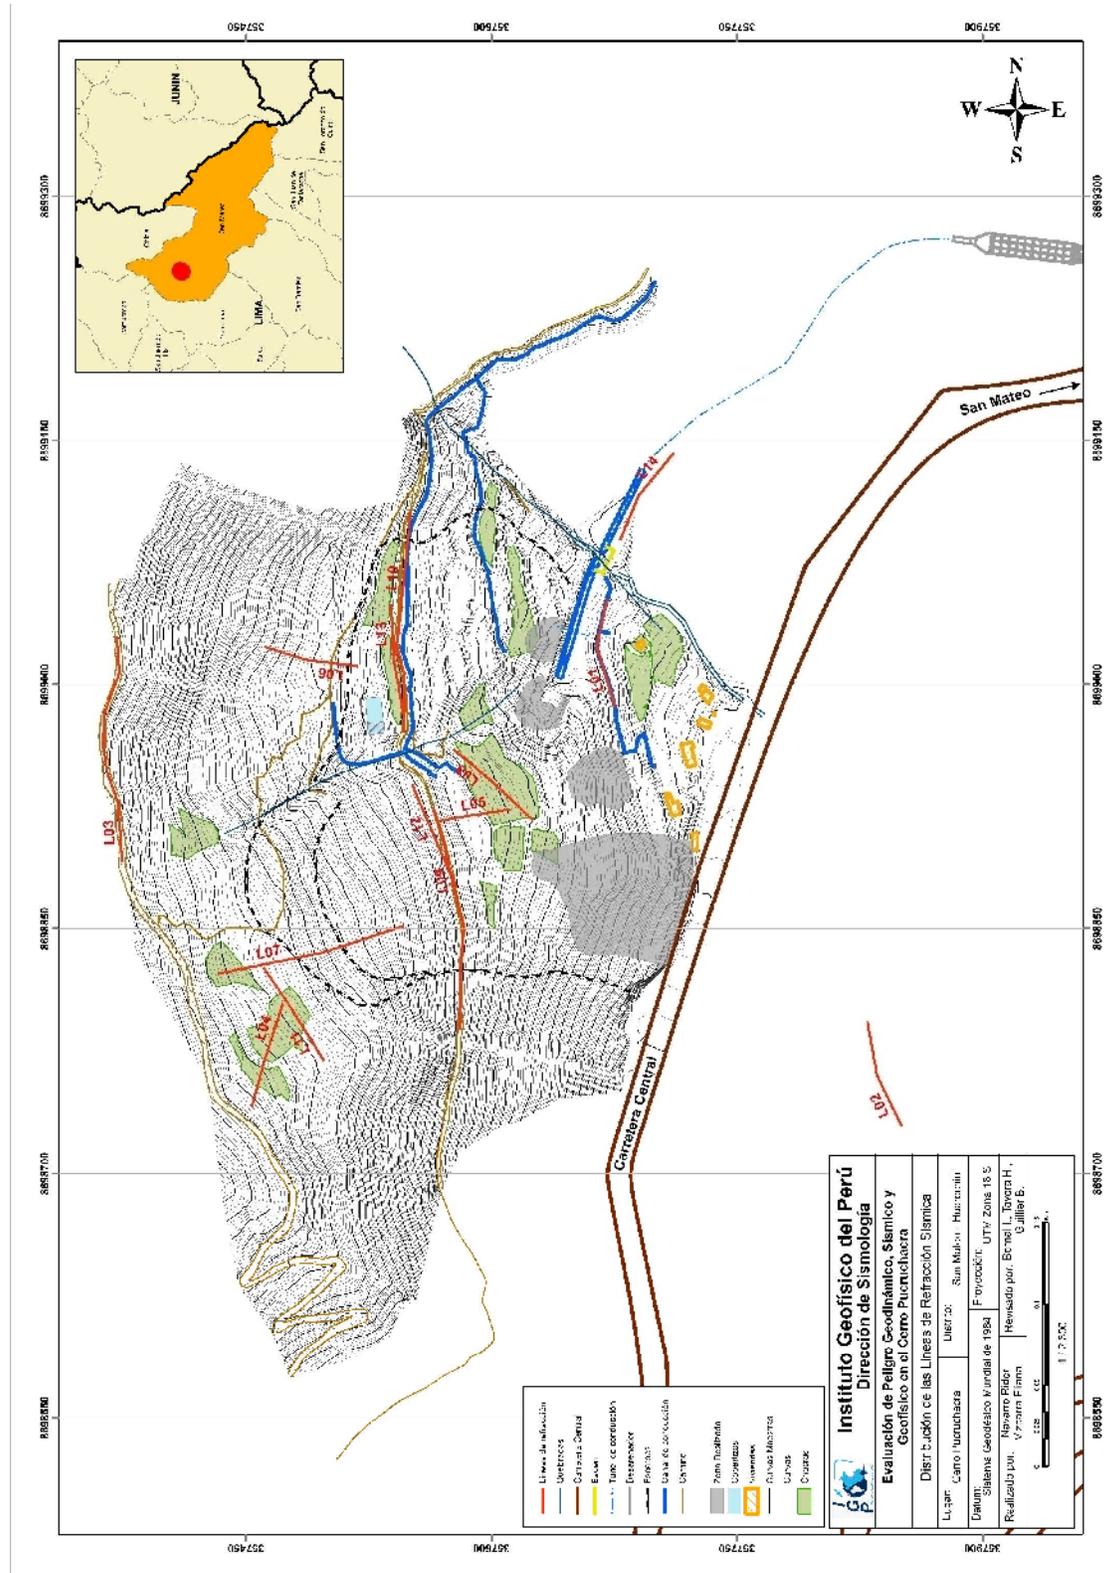
Figura 53. Mapa del Cerro Pucruchacra y distribución de las líneas de refracción sísmica (L01...L14).

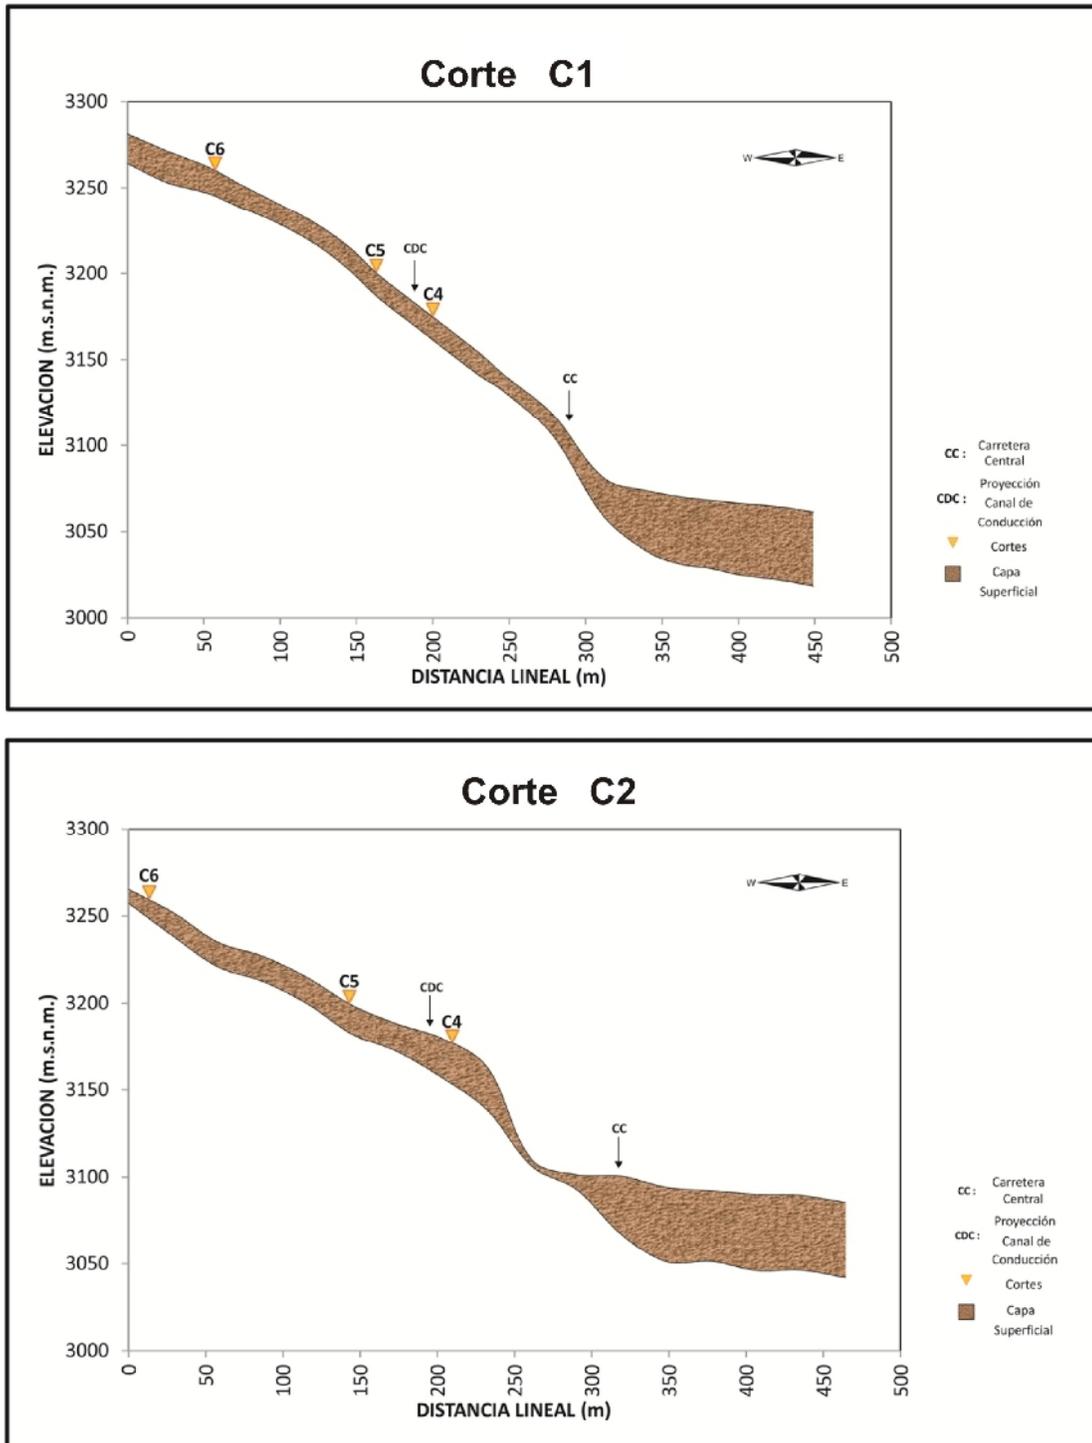
Figura 58: Cortes topográficos perpendiculares a las cotas en el Cerro Pucruchacra. Para identificar C1, C2 y C3, ver Figura 57.

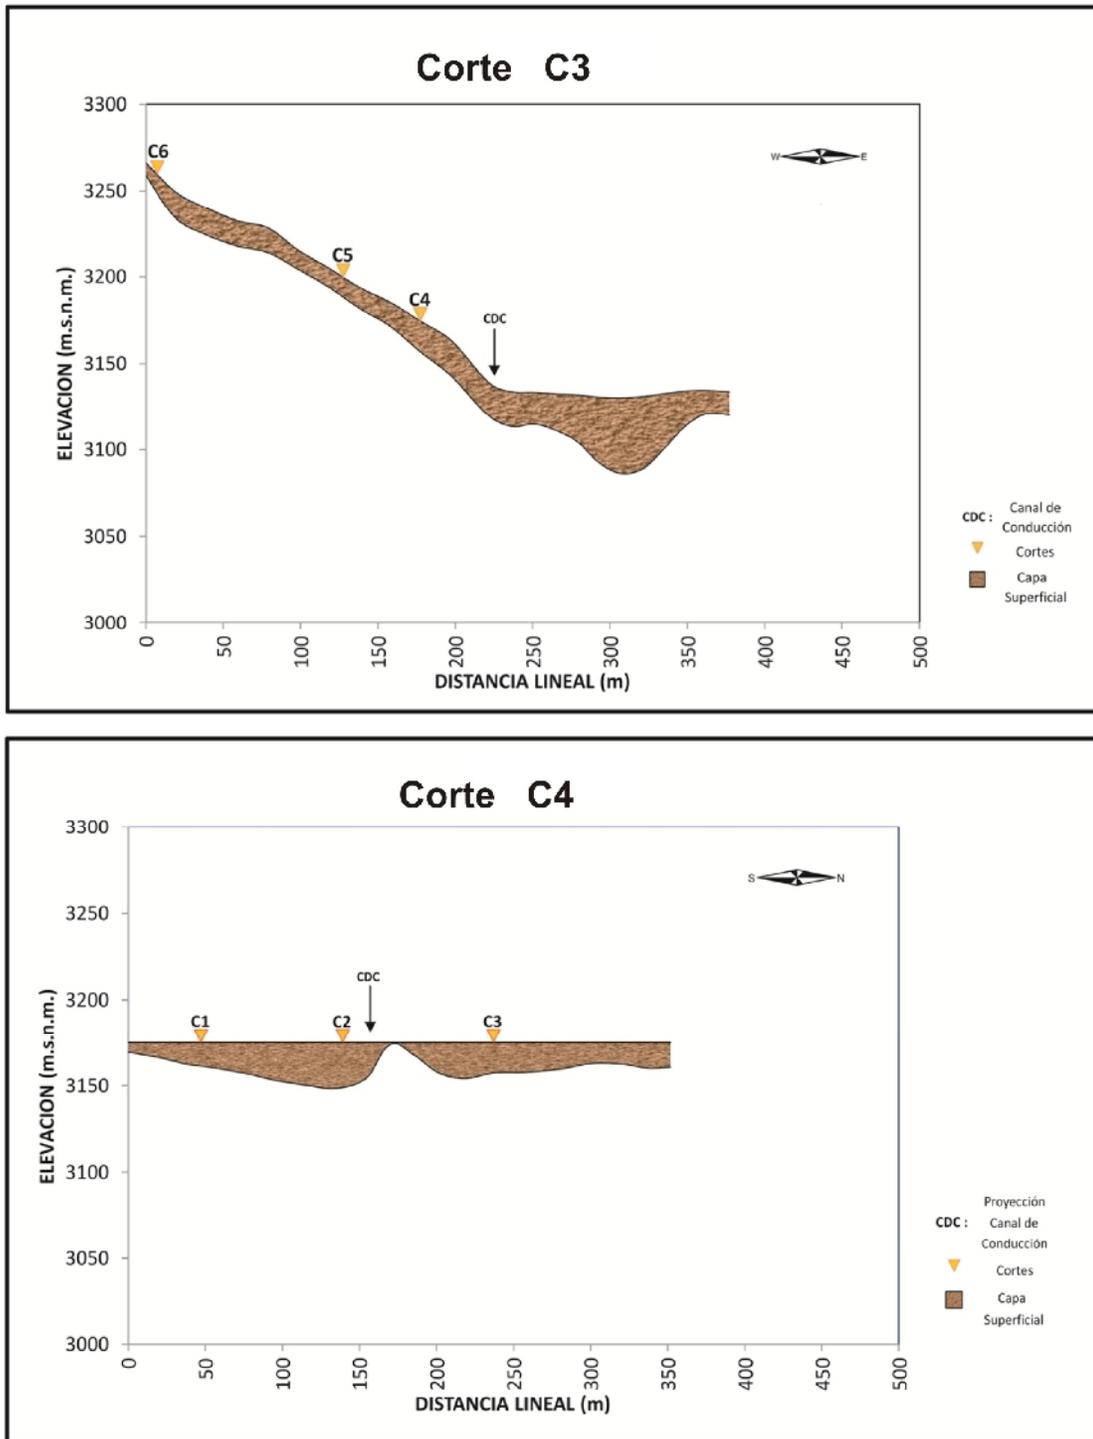
Figura 59: Cortes topográficos perpendiculares a las cotas del Cerro Pucruchacra. Para identificar C1, C2 y C3, ver Figura 57.

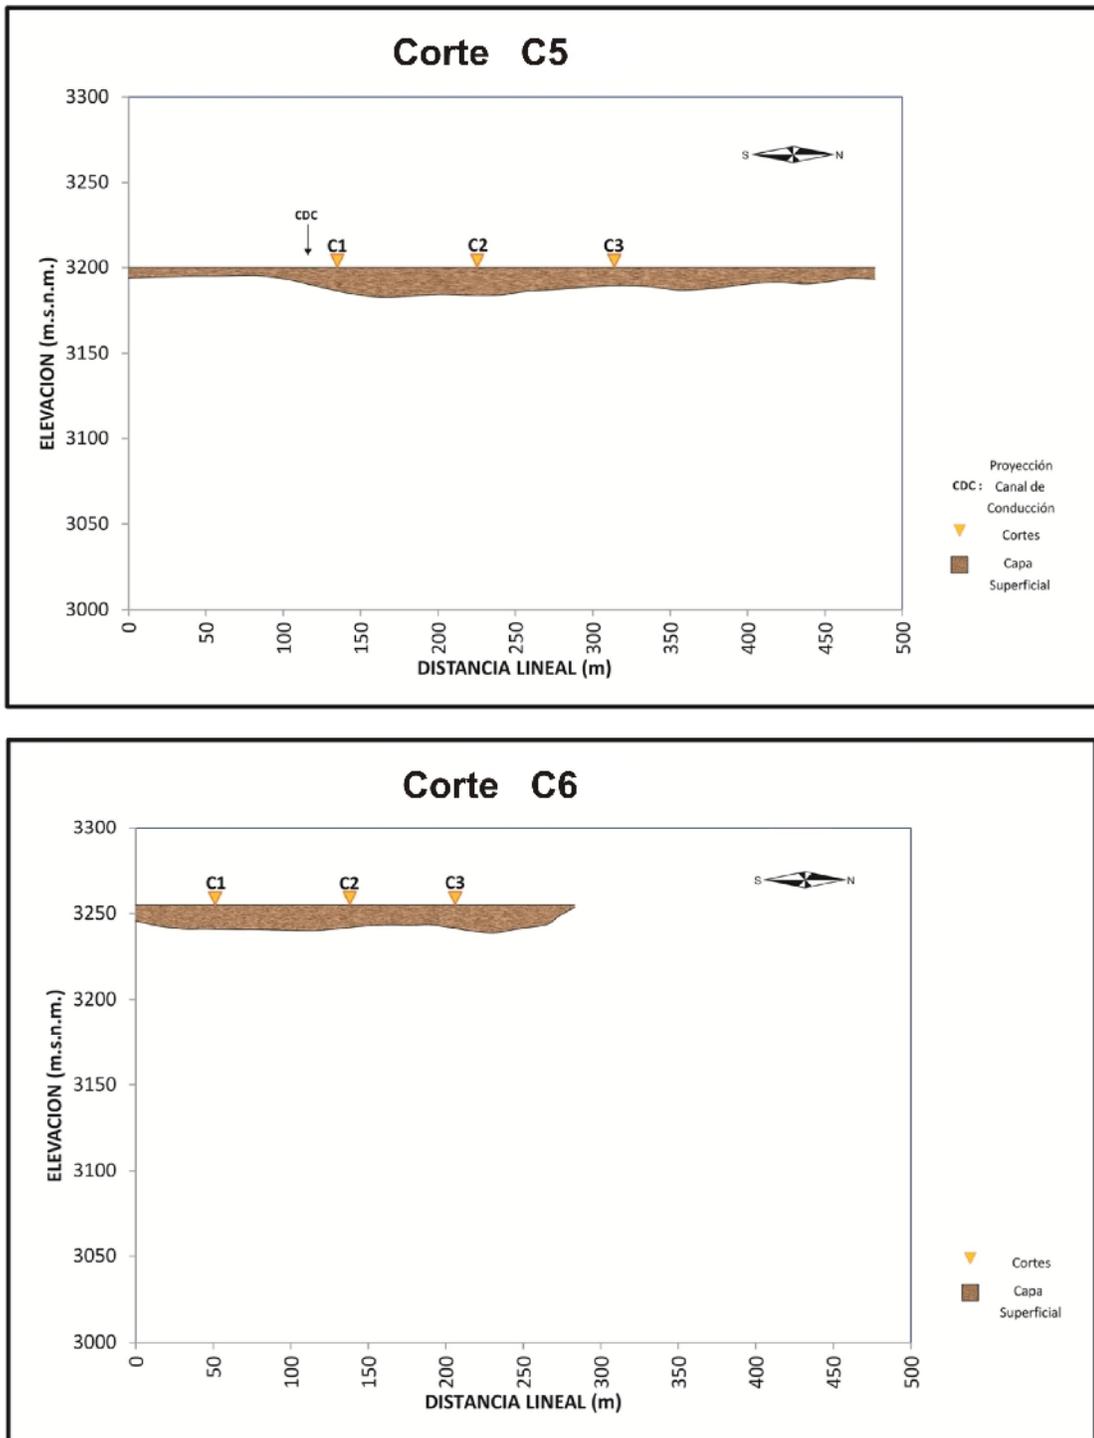
Figura 60: Cortes topográficos paralelos a las cotas del Cerro Pucruchacra. Para identificar C4, C5 y C6, ver Figura 57.

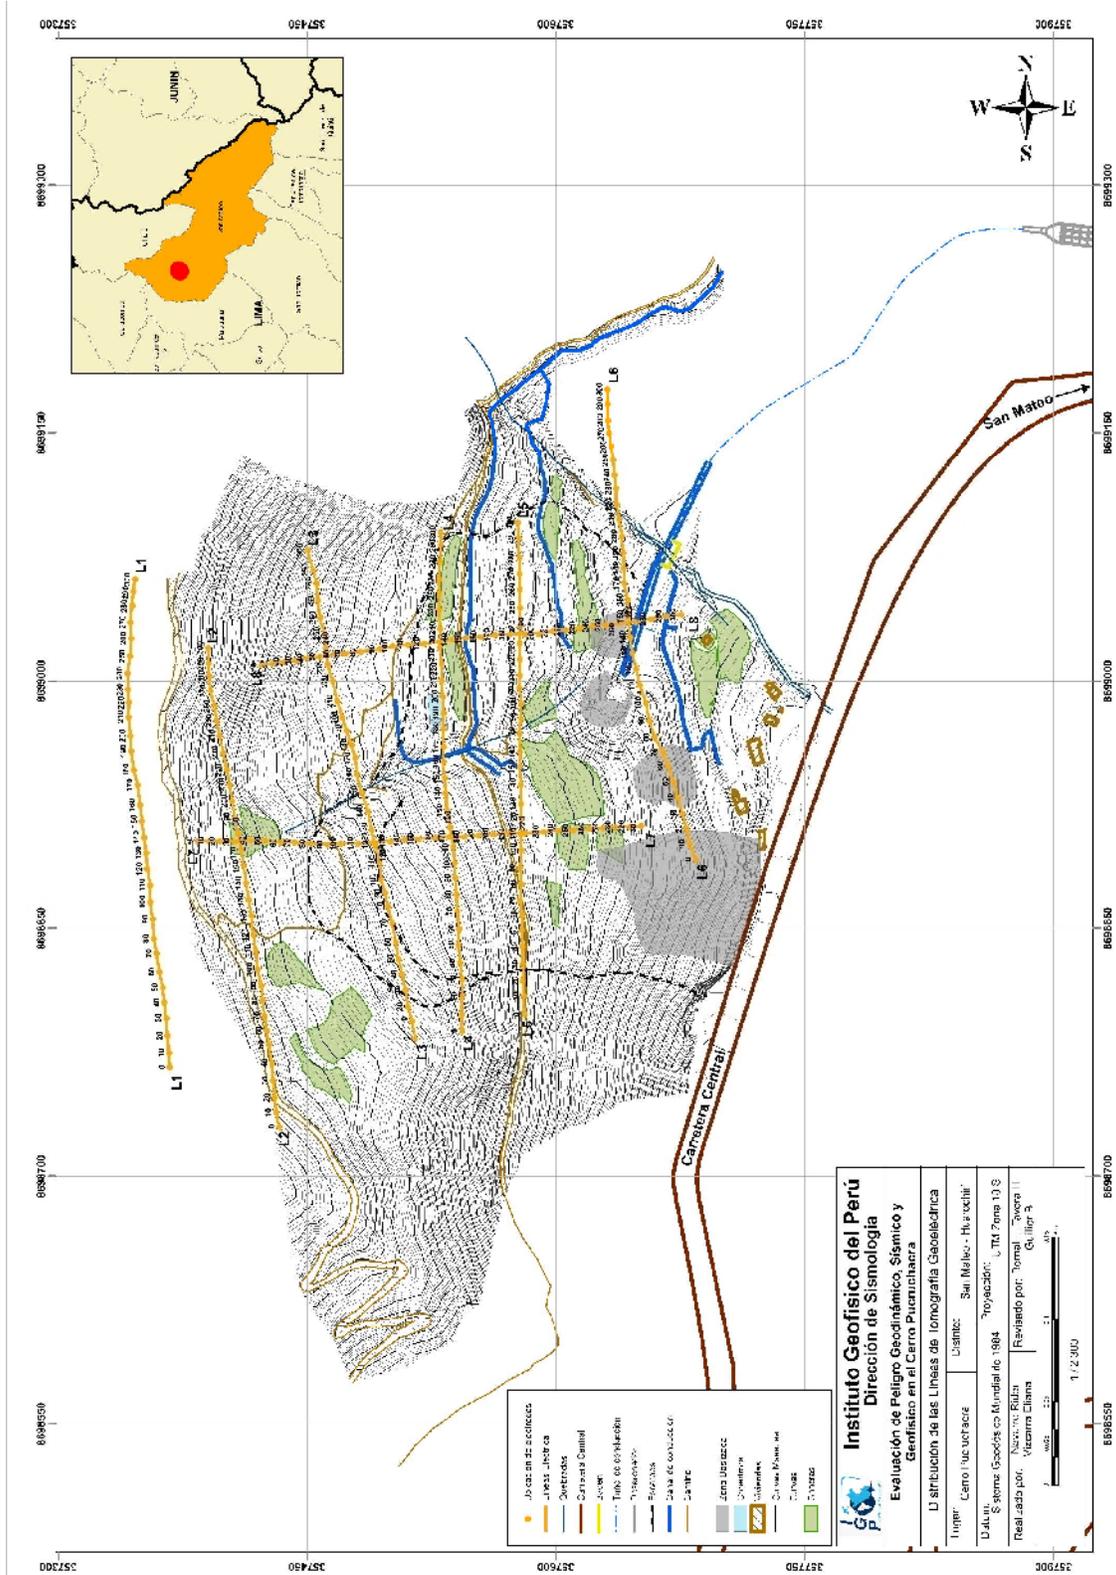
Figura 61: Distribución espacial de las secciones de tomografía geo-eléctrica.

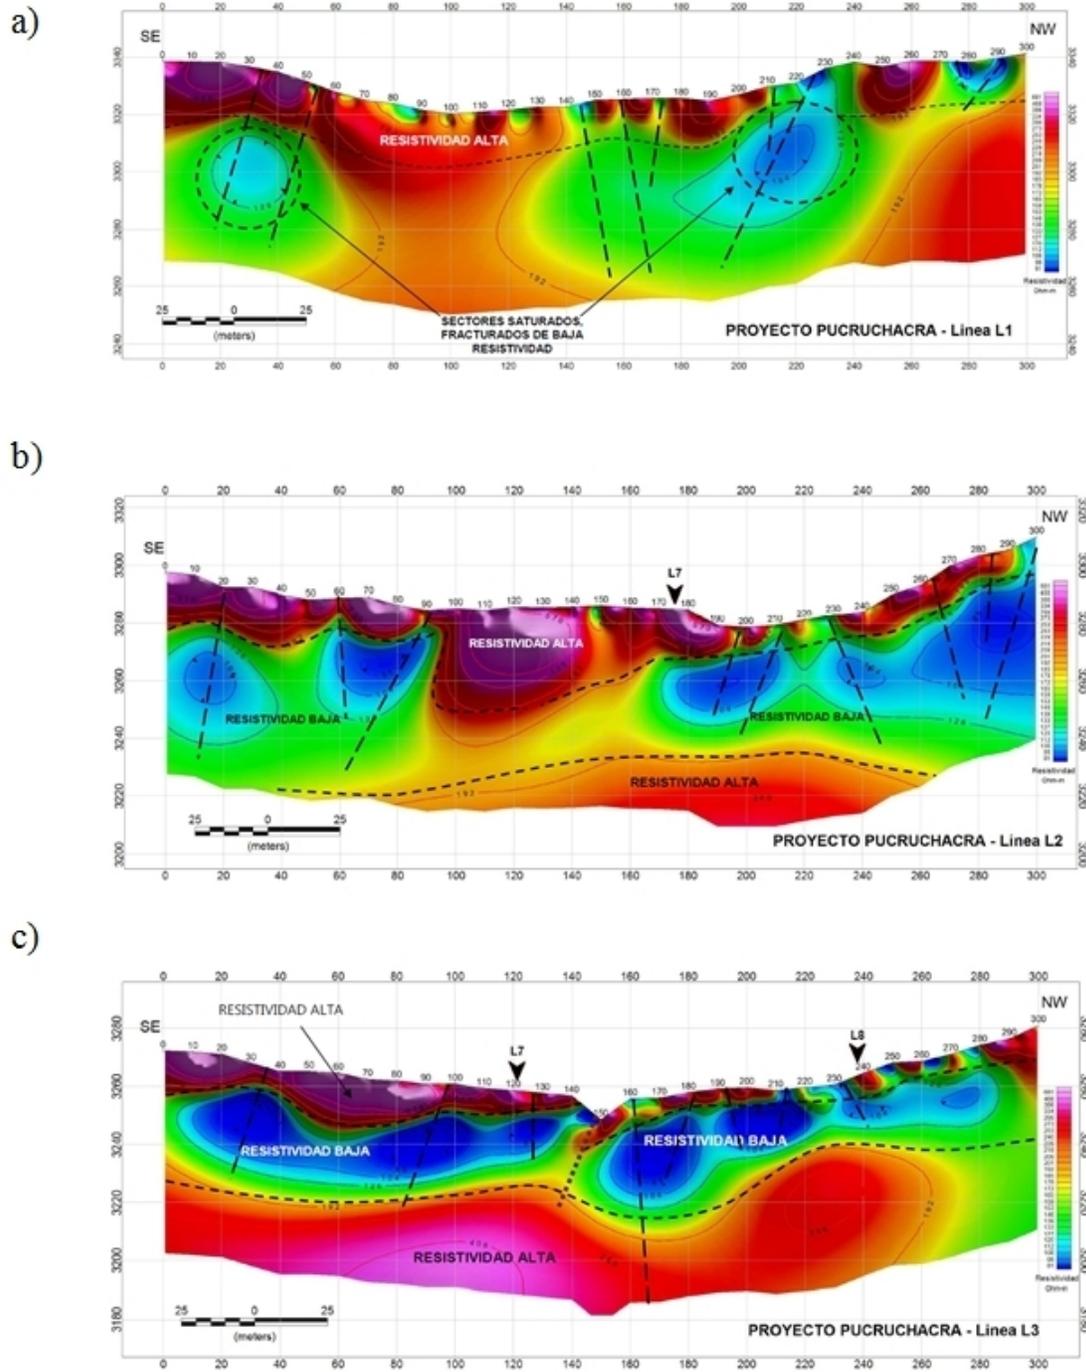
Figura 62: Secciones Geo-eléctricas codificadas como: L1 (a.), L2 (b.) y L3 (c),

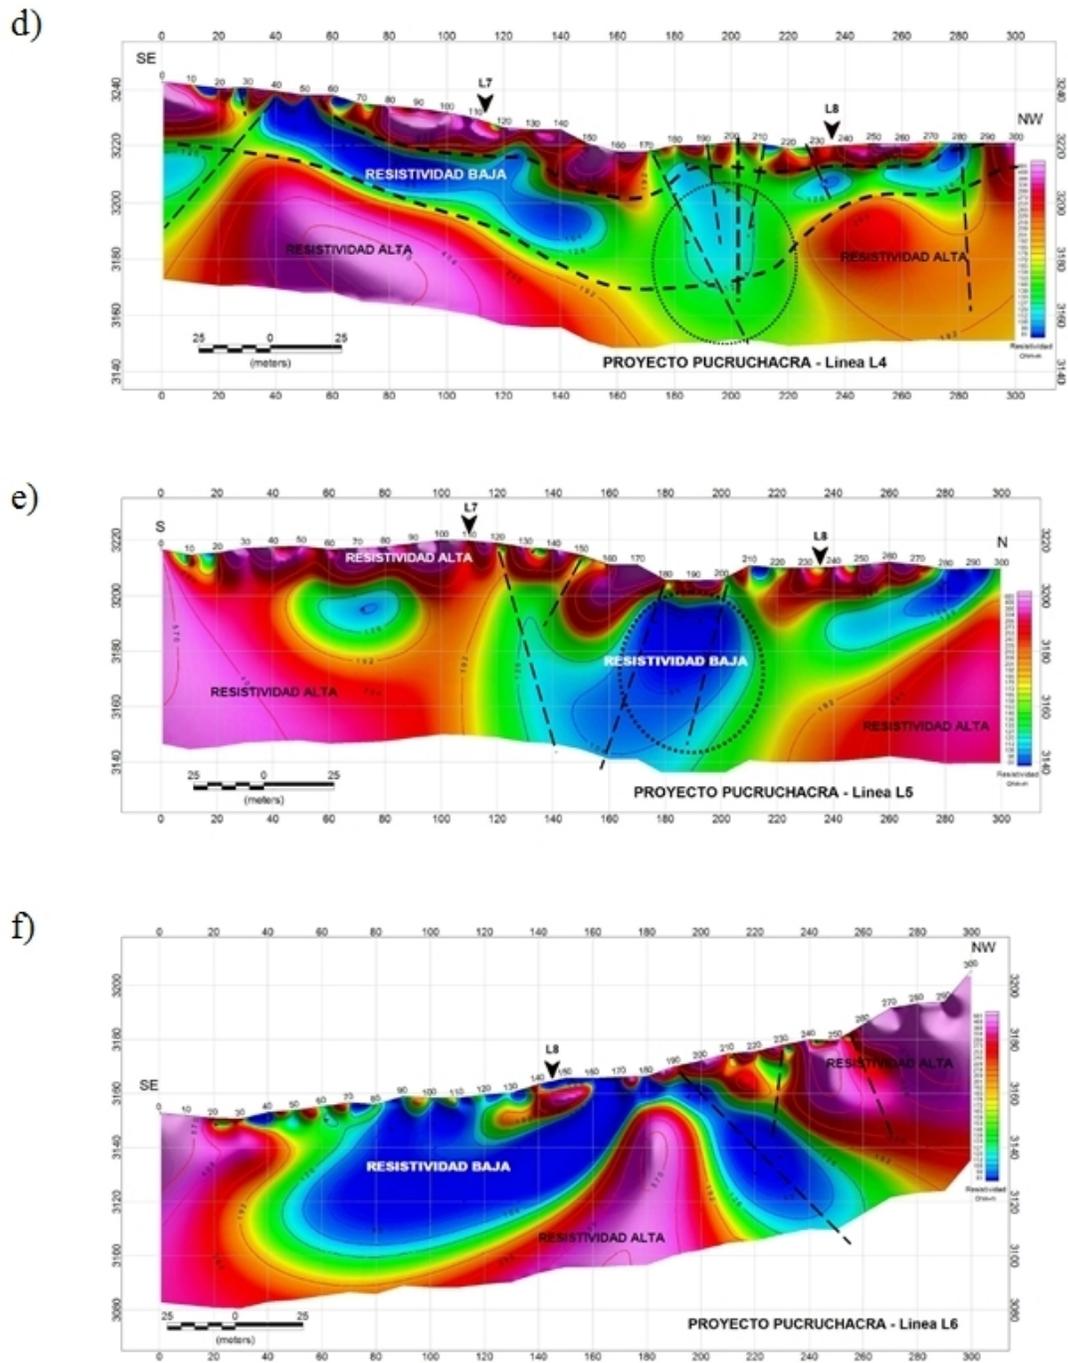
Figura 63: Secciones Geoeléctricas codificadas como: L4 (a.), L5 (b.) y L6 (c).

.- Secciones Geo-eléctricas L4, L5 y L6 (Figura 63): La Sección L4 presenta características semejantes a las descritas anteriormente, con resistividades altas en superficie seguidas de una resistividad moderada-baja debido a su mayor grado de permeabilidad y que sobreyacen a una capa impermeable con resistividades mayores a 200 Ohm-m relacionada posiblemente al basamento rocoso. Es posible que este basamento se encuentre fuertemente fracturado y alterado en las proximidades de las estaciones 170 a 220, lo que se muestra en el cambio de resistividades de altas a moderadas; es decir, la presencia de una discontinuidad como efecto de su grado de alteración. La sección L5, muestra entre las estaciones 150 a 210, un área dominada por resistividad baja y relacionada posiblemente a materiales fuertemente fracturados y alterados con presencia de humedad. La sección L6 se encuentra dominada por resistividades bajas en su parte central y con valores menores a los 100 Ohm-m característico de zonas saturadas y relacionadas a filtraciones de canales de regadío cercanas a esta. La capa esta limitada en profundidad por otra impermeable con resistividades mayores a 200 Ohm-m. En la estación 190 se define un lineamiento geo-eléctrico relacionado posiblemente a fracturas presentes en el área (fallas?).

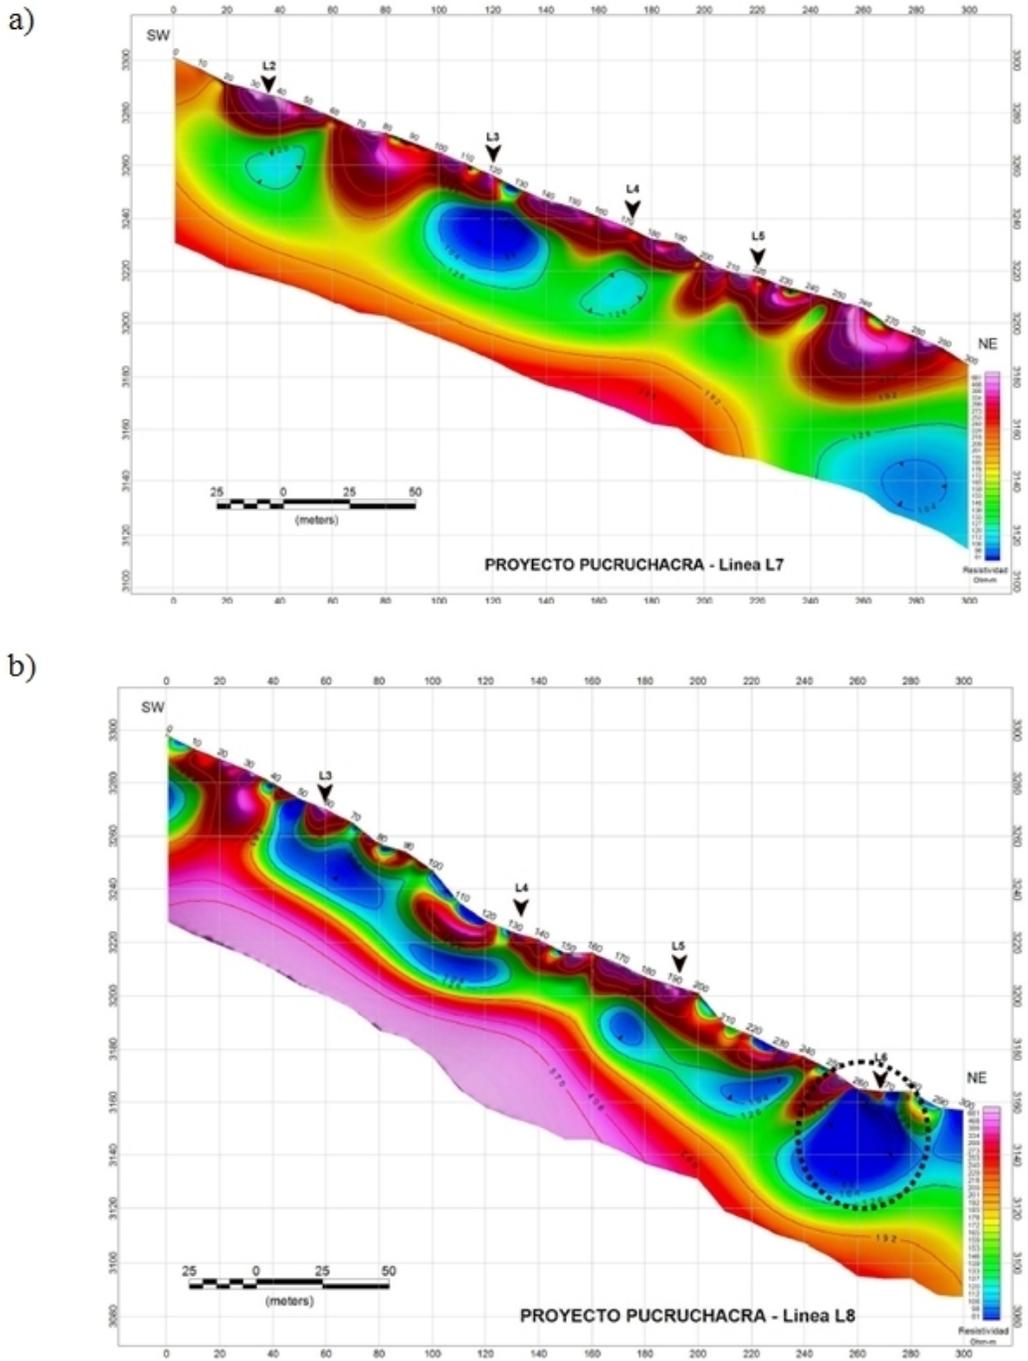
Figura 64: Secciones Geo-eléctricas codificadas como: L7 (a.) y L8 (b.).

.- Secciones Geo-eléctricas L7 y L8 (Figura 64): Ambas secciones son transversales a las curvas de nivel y corroboran lo ya mostrado en las secciones longitudinales. Estas secciones se caracterizan por presentar un horizonte de resistividad alta con una potencia no mayor a los 20 metros, sobreyaciendo a este horizonte uno de baja resistividad. En la parte más profunda se identifica un horizonte de alta resistividad que reflejaría la presencia de material compacto e impermeable. Entre las estaciones 240 a 300 se observa la presencia de una región (circulo con línea punteada) dominada por resistividades bajas y con una potencia mayor al resto del horizonte, lo cual evidencia la presencia de una zona con material no consolidado, permeable y con presencia de humedad
