INSTITUTO GEOFÍSICO DEL PERÚ

EVALUACIÓN DEL PELIGRO GEODINÁMICO, SÍSMICO Y GEOFÍSICO EN EL CERRO PUCRUCHACRA

Lima - Perú
2012

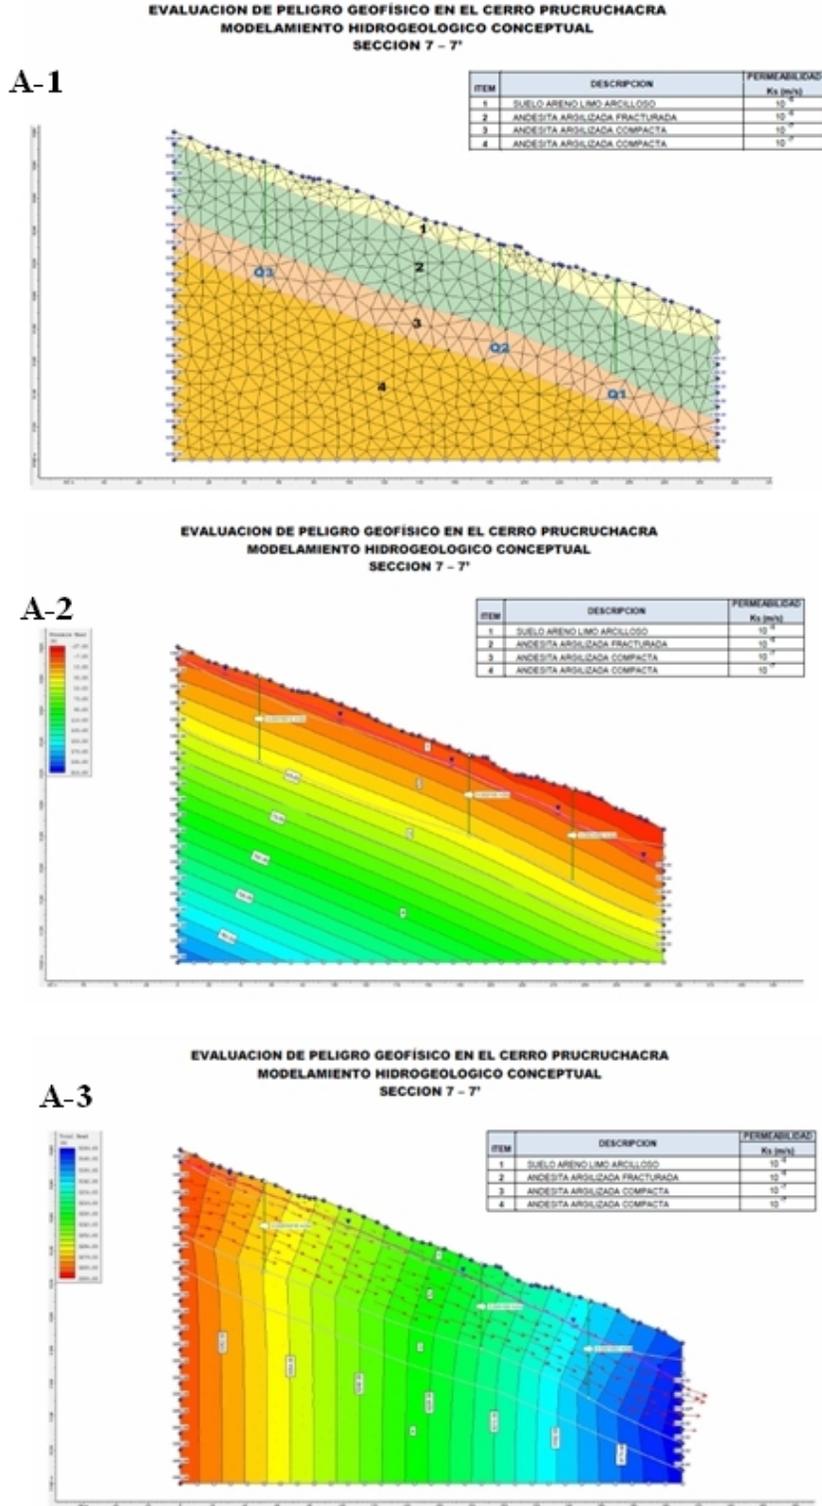
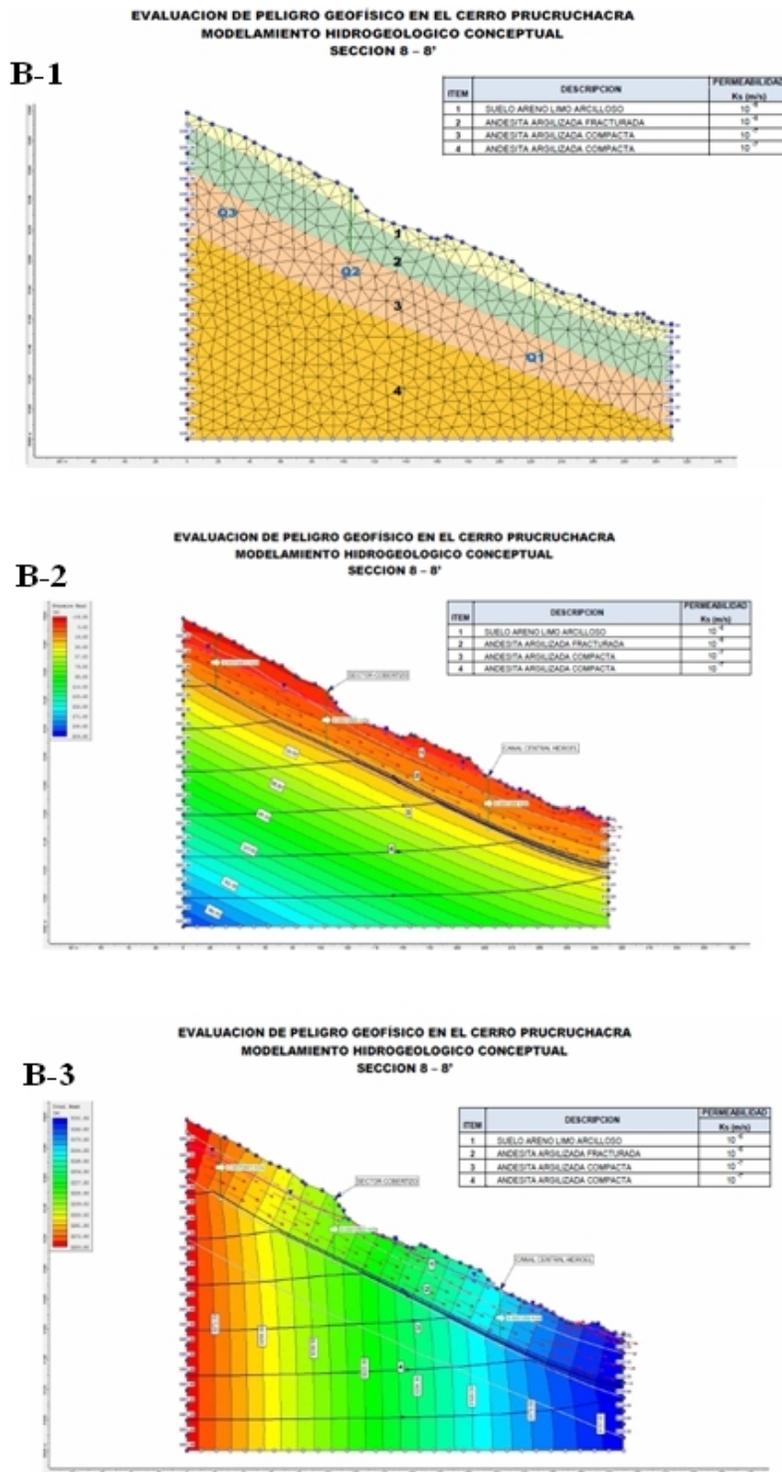
Figura 65: Resultados obtenidos con el modelado conceptual del flujo del agua subterránea en el Cerro Pucruchacra considerando las secciones 7- 7'(A) y 8-8'(B) definidas en los estudios geofísicos. En ambos casos, se presenta la malla de elementos finitos usada para el análisis de filtraciones (A-1/B-1), la distribución de las líneas de igual carga de presión de agua (A-2/B-2) y la distribución de las líneas equipotenciales (A-3/B-3).

.- **Para la Sección 7-7'** (Zona Norte): se presenta la malla de elementos finitos usada para el análisis de filtraciones (A-1), la distribución de las líneas de igual carga de presión de agua (A-2) y la distribución de las líneas equipotenciales (A-3). En conjunto, se demuestra que el caudal de ingreso a la ladera, aguas arriba, donde parece iniciarse el deslizamiento activo, es igual a $0.00016616 \text{ m}^3/\text{s}/\text{m}$. ($0.166 \text{ l/s}/\text{m}$), con un caudal de infiltración hacia aguas debajo atravesando en mayor proporción la capa fracturada de andesita argilizada. La posición del nivel freático se estima en 6.6 m de profundidad en el ingreso. El caudal de infiltración de salida se reporta en $0.0001692 \text{ m}^3/\text{s}/\text{m}$ ($0.169 \text{ l/s}/\text{m}$), siendo la posición del nivel freático de salida a 20.5 m. de profundidad. Se debe resaltar que el mayor flujo de aguas subterráneas discurren por la capa de andesita argilizada fracturada (material 2); mientras que, en la capa de andesita argilizada compacta (materiales 3 y 4) no se observa flujo alguno en profundidad.

.- **Para la Sección 8–8'** (Zona Sur): Se presenta la malla de elementos finitos usada para el análisis de filtraciones (B-1), la distribución de las líneas de igual carga de presión de agua (B-2) y la distribución de las líneas equipotenciales (B-3). En conjunto se demuestra que el caudal de ingreso de la ladera, aguas arriba, donde parece iniciarse el deslizamiento activo es igual a $0.00010661 \text{ m}^3/\text{s}/\text{m}$., con un caudal de infiltración hacia aguas debajo de $0.107 \text{ l/s}/\text{m}$, atravesando en mayor proporción la capa fracturada de andesita argilizada. La posición del nivel freático se estima en 15.0 m . de profundidad en el ingreso. El caudal de infiltración de salida se reporta en $0.0001259 \text{ m}^3/\text{s}/\text{m}$ ($0.126 \text{ l/s}/\text{m}$) y la posición del nivel freático de salida se estima en 12.0 m . de profundidad, adyacente al canal de la central hidroeléctrica. Se debe resaltar que el mayor flujo de las aguas subterráneas discurren por la capa de andesita argilizada fracturada (material 2); mientras que, en la capa de andesita argilizada compacta (materiales 3 y 4) no se observa flujo alguno en profundidad.

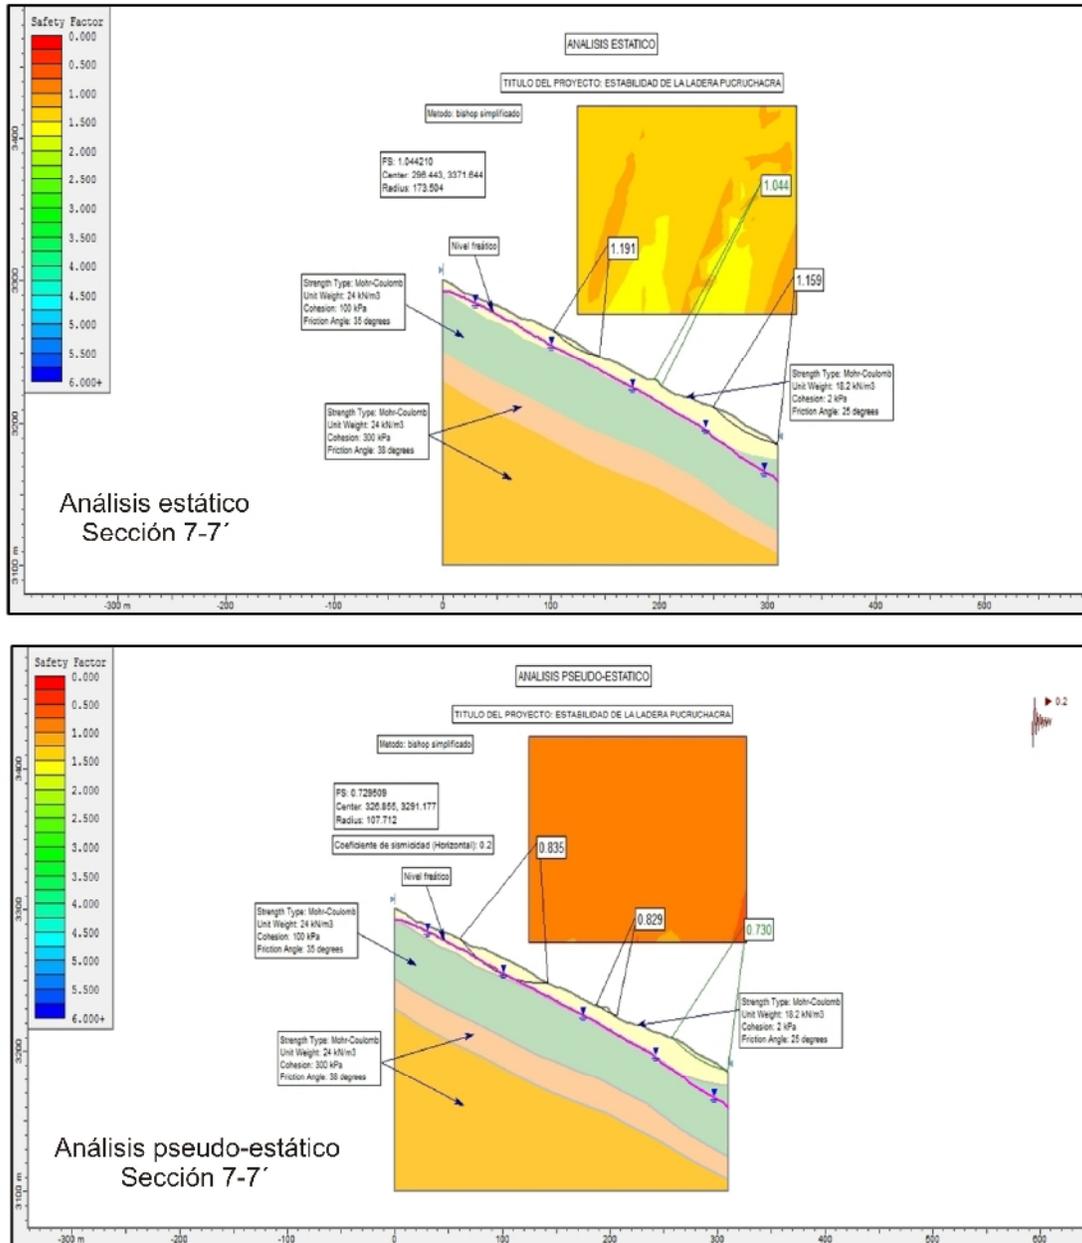
Figura 66: Análisis estático y pseudo-estático para la Sección 7-7'

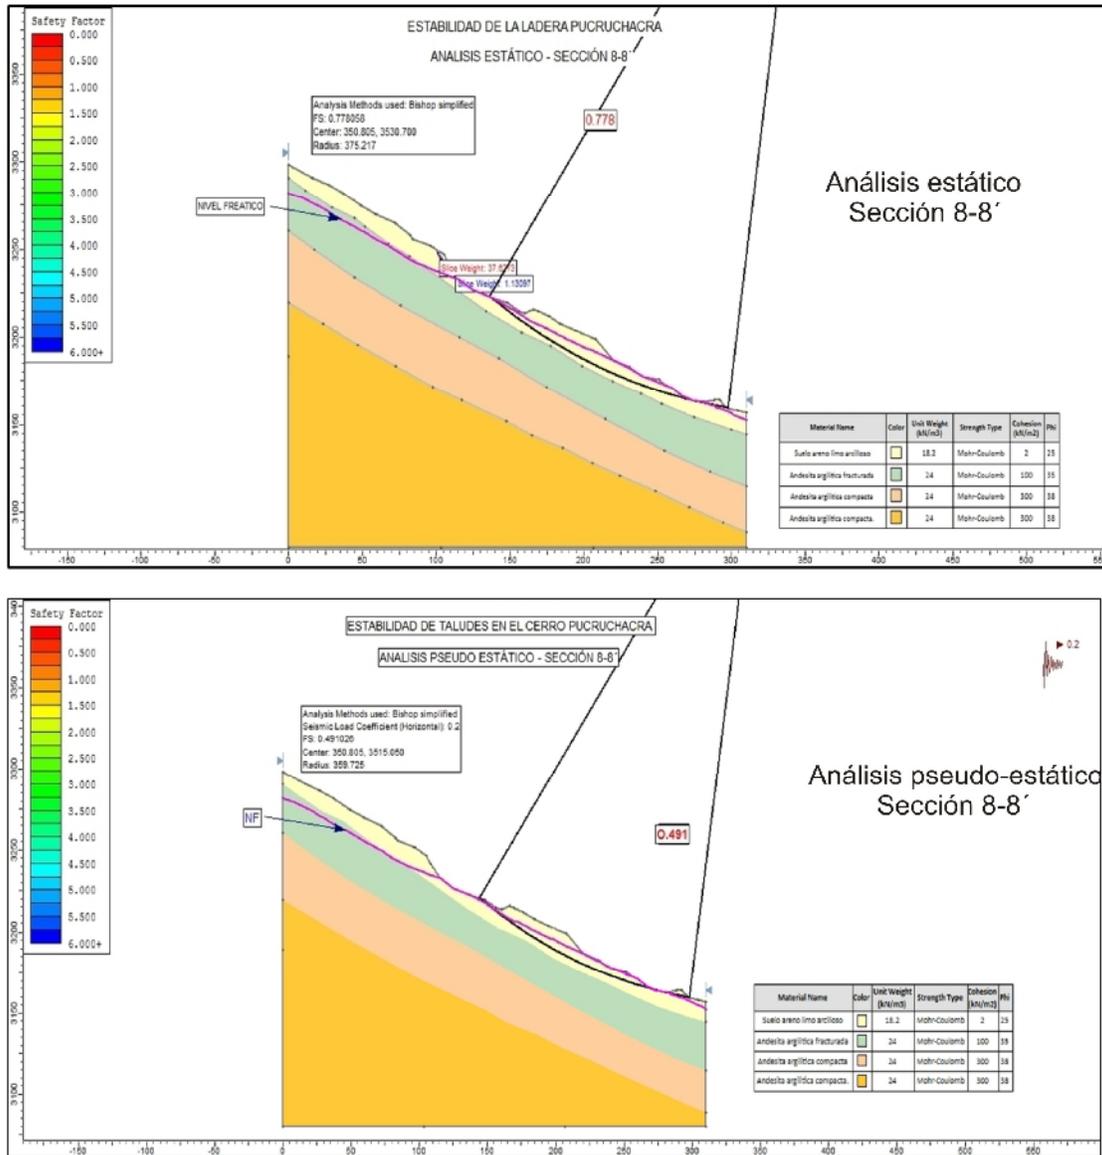
Figura 67: Análisis estático y pseudo-estático para la Sección 8-8'
