Informe Técnico N° A6843

INSPECCIÓN GEODINÁMICA DEL SECTOR DE SAN SEBASTIÁN DE QUERA

Región y Provincia Huánuco
Distrito Santa María del Valle
Paraje San Sebastián de Quera

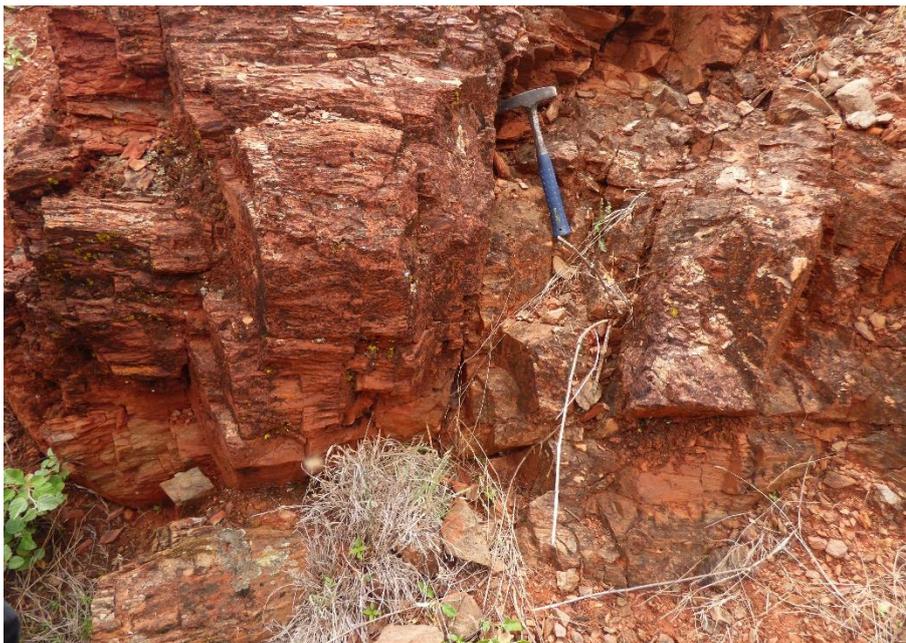
La roca meteorizada presenta un color rojo con tonalidades amarillentas (foto 01). Se encuentra moderadamente meteorizada y medianamente fracturada en algunos sectores muy fracturada. Por ello que tenemos bloques sueltos hasta de 1 m, como y también fragmentos de roca del orden centimétrico.

Foto 01. Rocas metamórficas, muy meteorizadas.

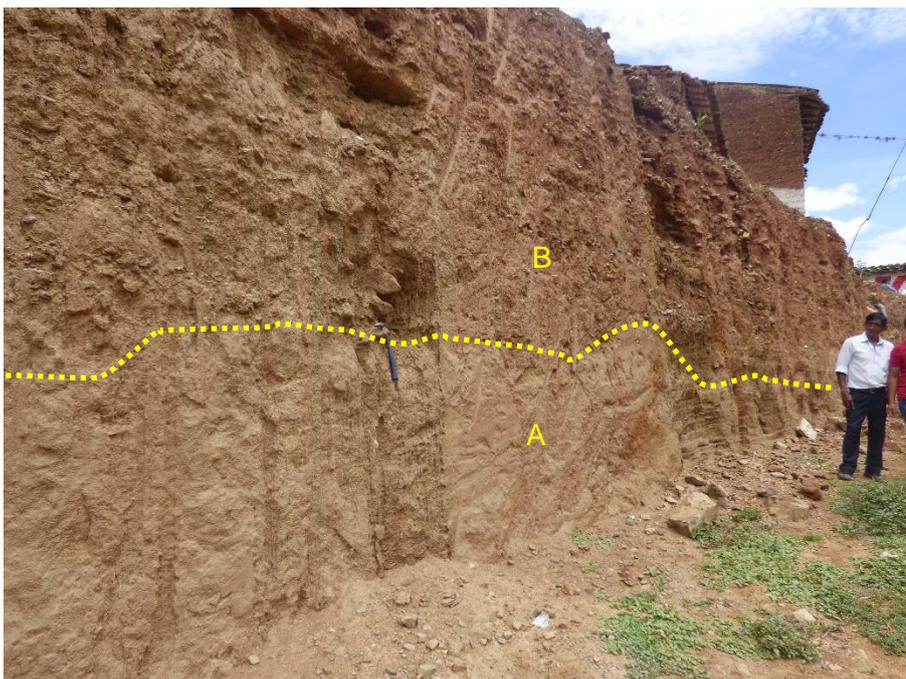
Al pie de la ladera de la margen izquierda del río Quera en sector de Chacjaspampa se identificó un **depósito aluvial antiguo**, posiblemente producto de un represamiento antiguo del río Quera, conformado por arenas con gravilla, la disposición de los fragmentos de roca es en forma horizontal. Sobre estos se tienen **depósitos coluvio-deluvial** producto de antiguos movimientos en masa (foto 02). Los últimos se caracterizan por estar compuestos por fragmentos de roca de formas angulosas en matriz limosa.

Foto 02. Depósitos aluviales antiguos (A) y coluvio-deluvial (B).

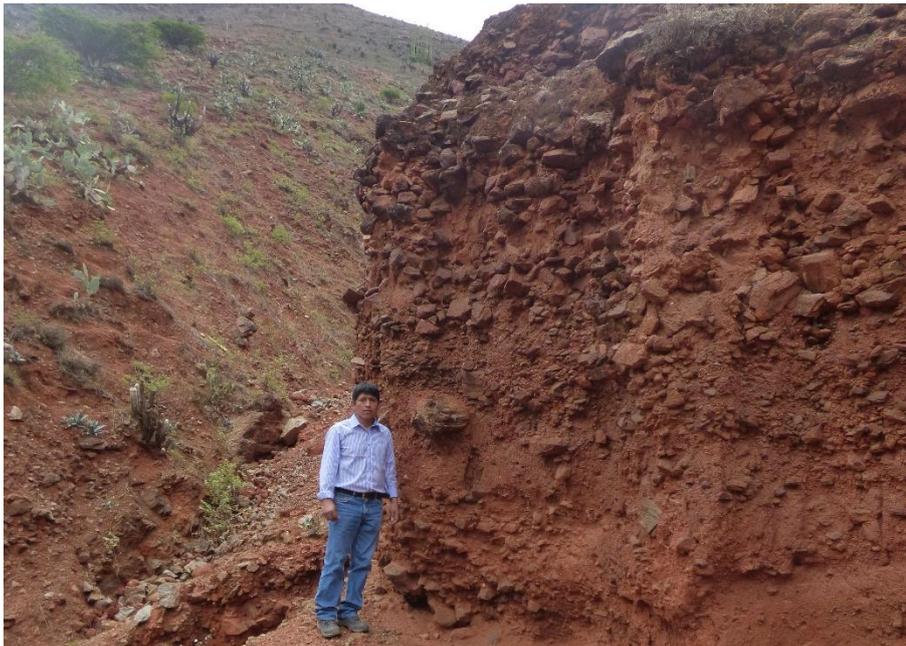
Foto 03. Depósitos coluvio-deluviales, los fragmentos de roca son de formas subangulosas.

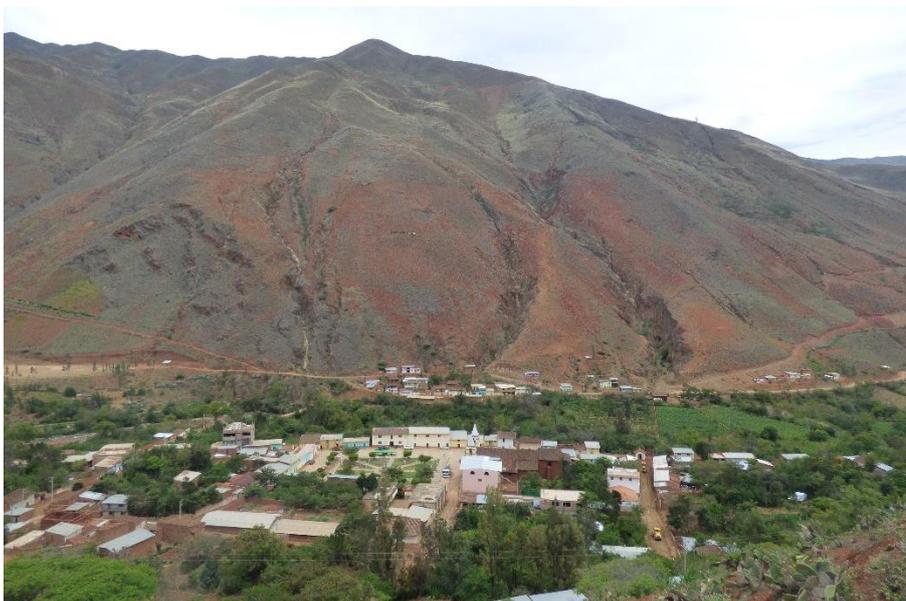
Foto 04. Se muestra la monaña metamórfica y la terraza aluvial

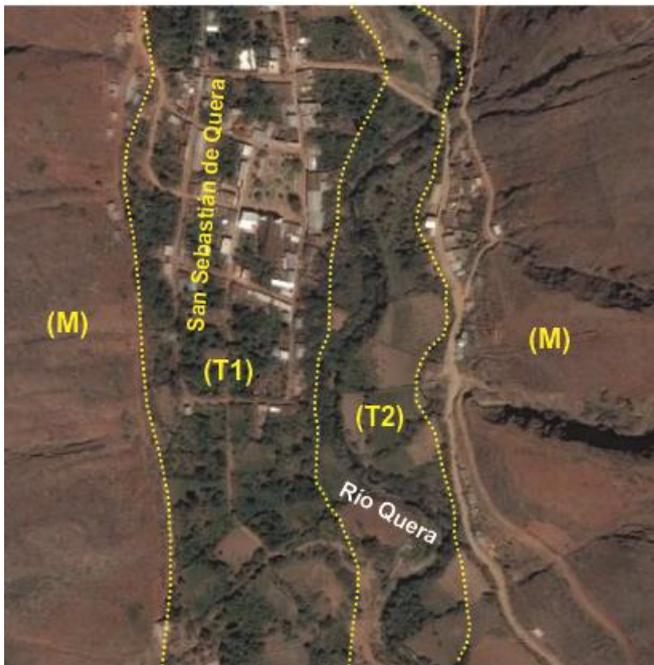
Se tienen dos terrazas, una terraza baja inundable con avenidas ocasionales y otra alta donde se encuentra asentada San Sebastián de Quera. (figura 02). Esta última tiene altura variable entre 3m a 4m.

*Figura 02. Se muestra el sector de San Sebastián de Quera.
(T1) = Terraza alta.
(T2) = Terraza baja
(M) = Montaña metamórfica*

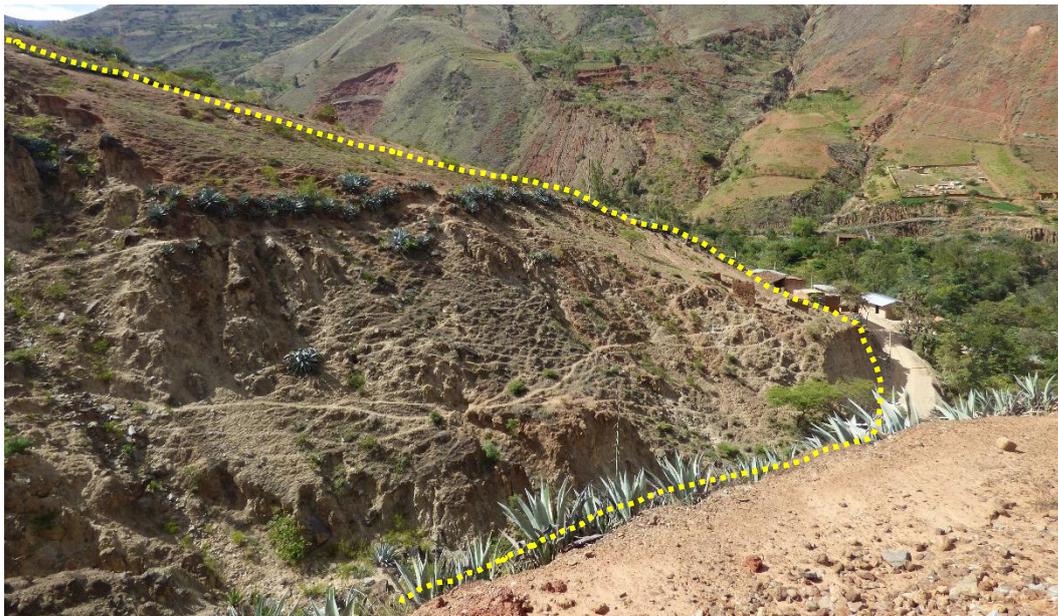
Los depósitos tienen pendiente ligera hacia el valle que varía de 10°-15° hasta menor de 2° (foto 05 y figura 03). Están compuestos por detritos de naturaleza sedimentaria de tamaños variados.

Foto 05. Se aprecia el piedemonte (línea amarilla), depósito proveniente de un deslizamiento-flujo.

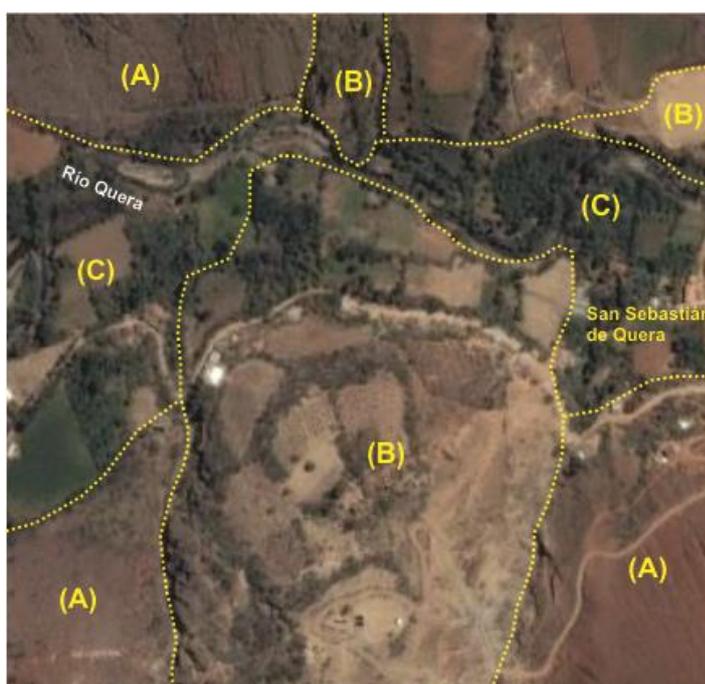
Figura 3. Unidades geomorfológicas del sector de San Sebastián de Quera.

- (A) = Montaña metamórfica
- (B) = Depósito proluvial
- (C) = Terrazas aluviales

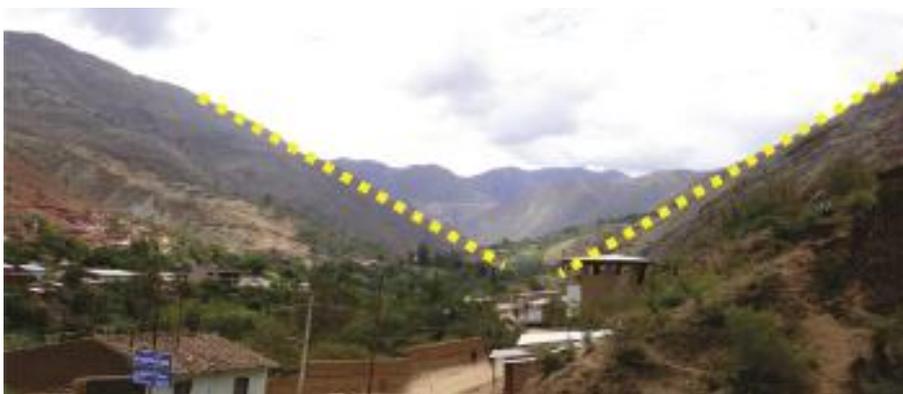
Este río presenta un perfil tipo "V" (foto 06), son valles muy inestables, en sus laderas se presentan procesos de movimientos en masa (deslizamientos, flujos, derrumbes, etc.), que muestran su variación. Estos ríos tienen caudal de alta energía y gran capacidad erosiva.

Foto 06. Valle en "V"

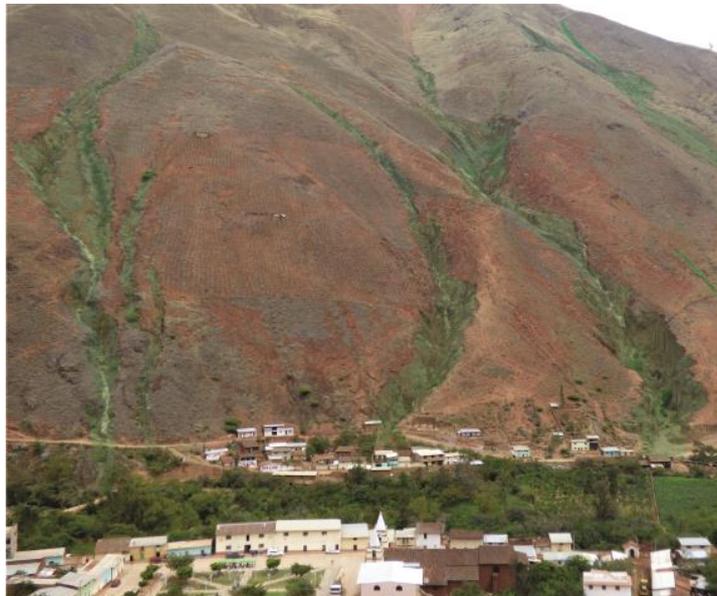
Estos fenómenos se ubican en ambos márgenes del río Quera, se presentan a manera de surcos y cárcavas (foto 07 y figuras 05 y 06).

Foto 07. Ladera Sur del cerro Mashinca Punta, frente al sector de San Sebastián de Quera.

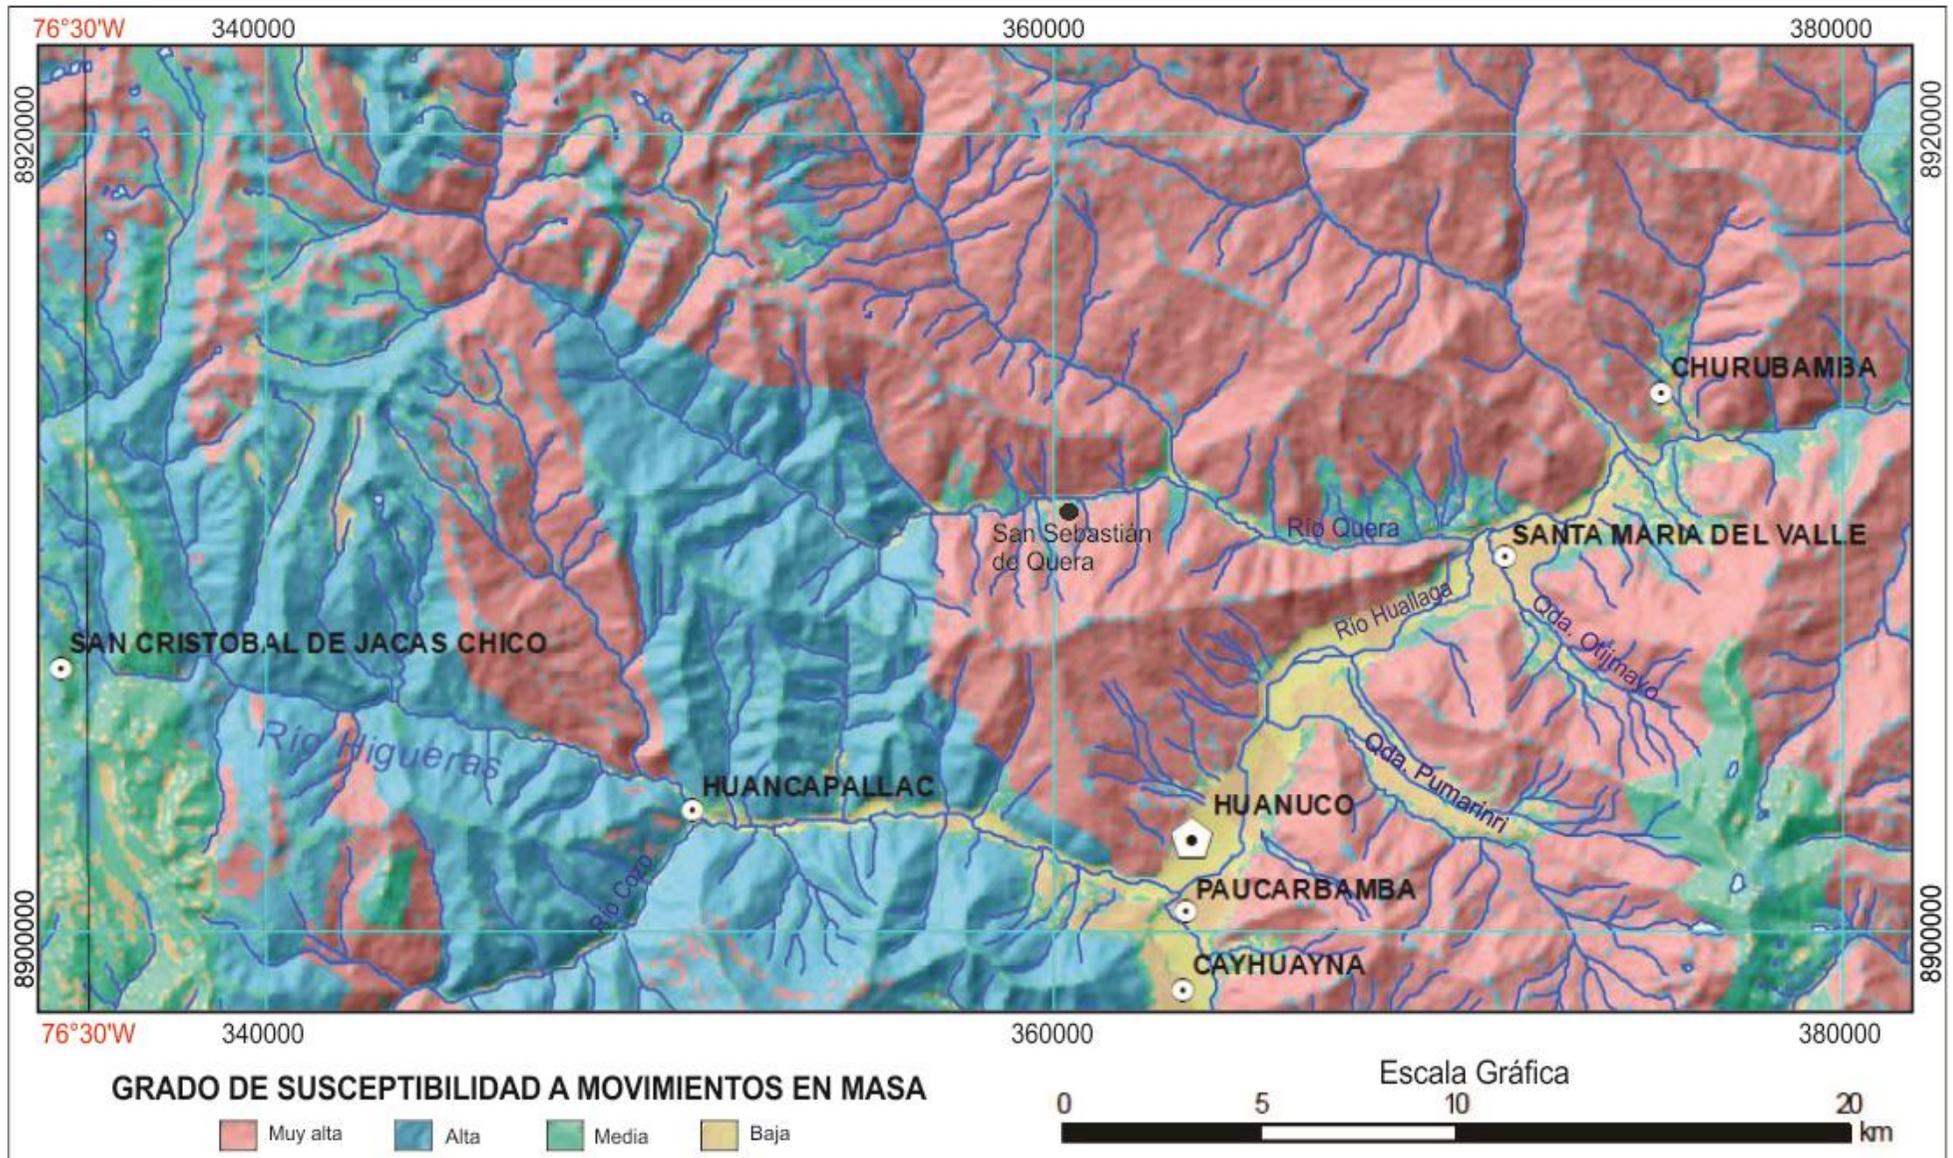
Figura 04. Zonificación de la susceptibilidad a los movimientos en masa (tomado de Zavala y Vilchez, 2006).

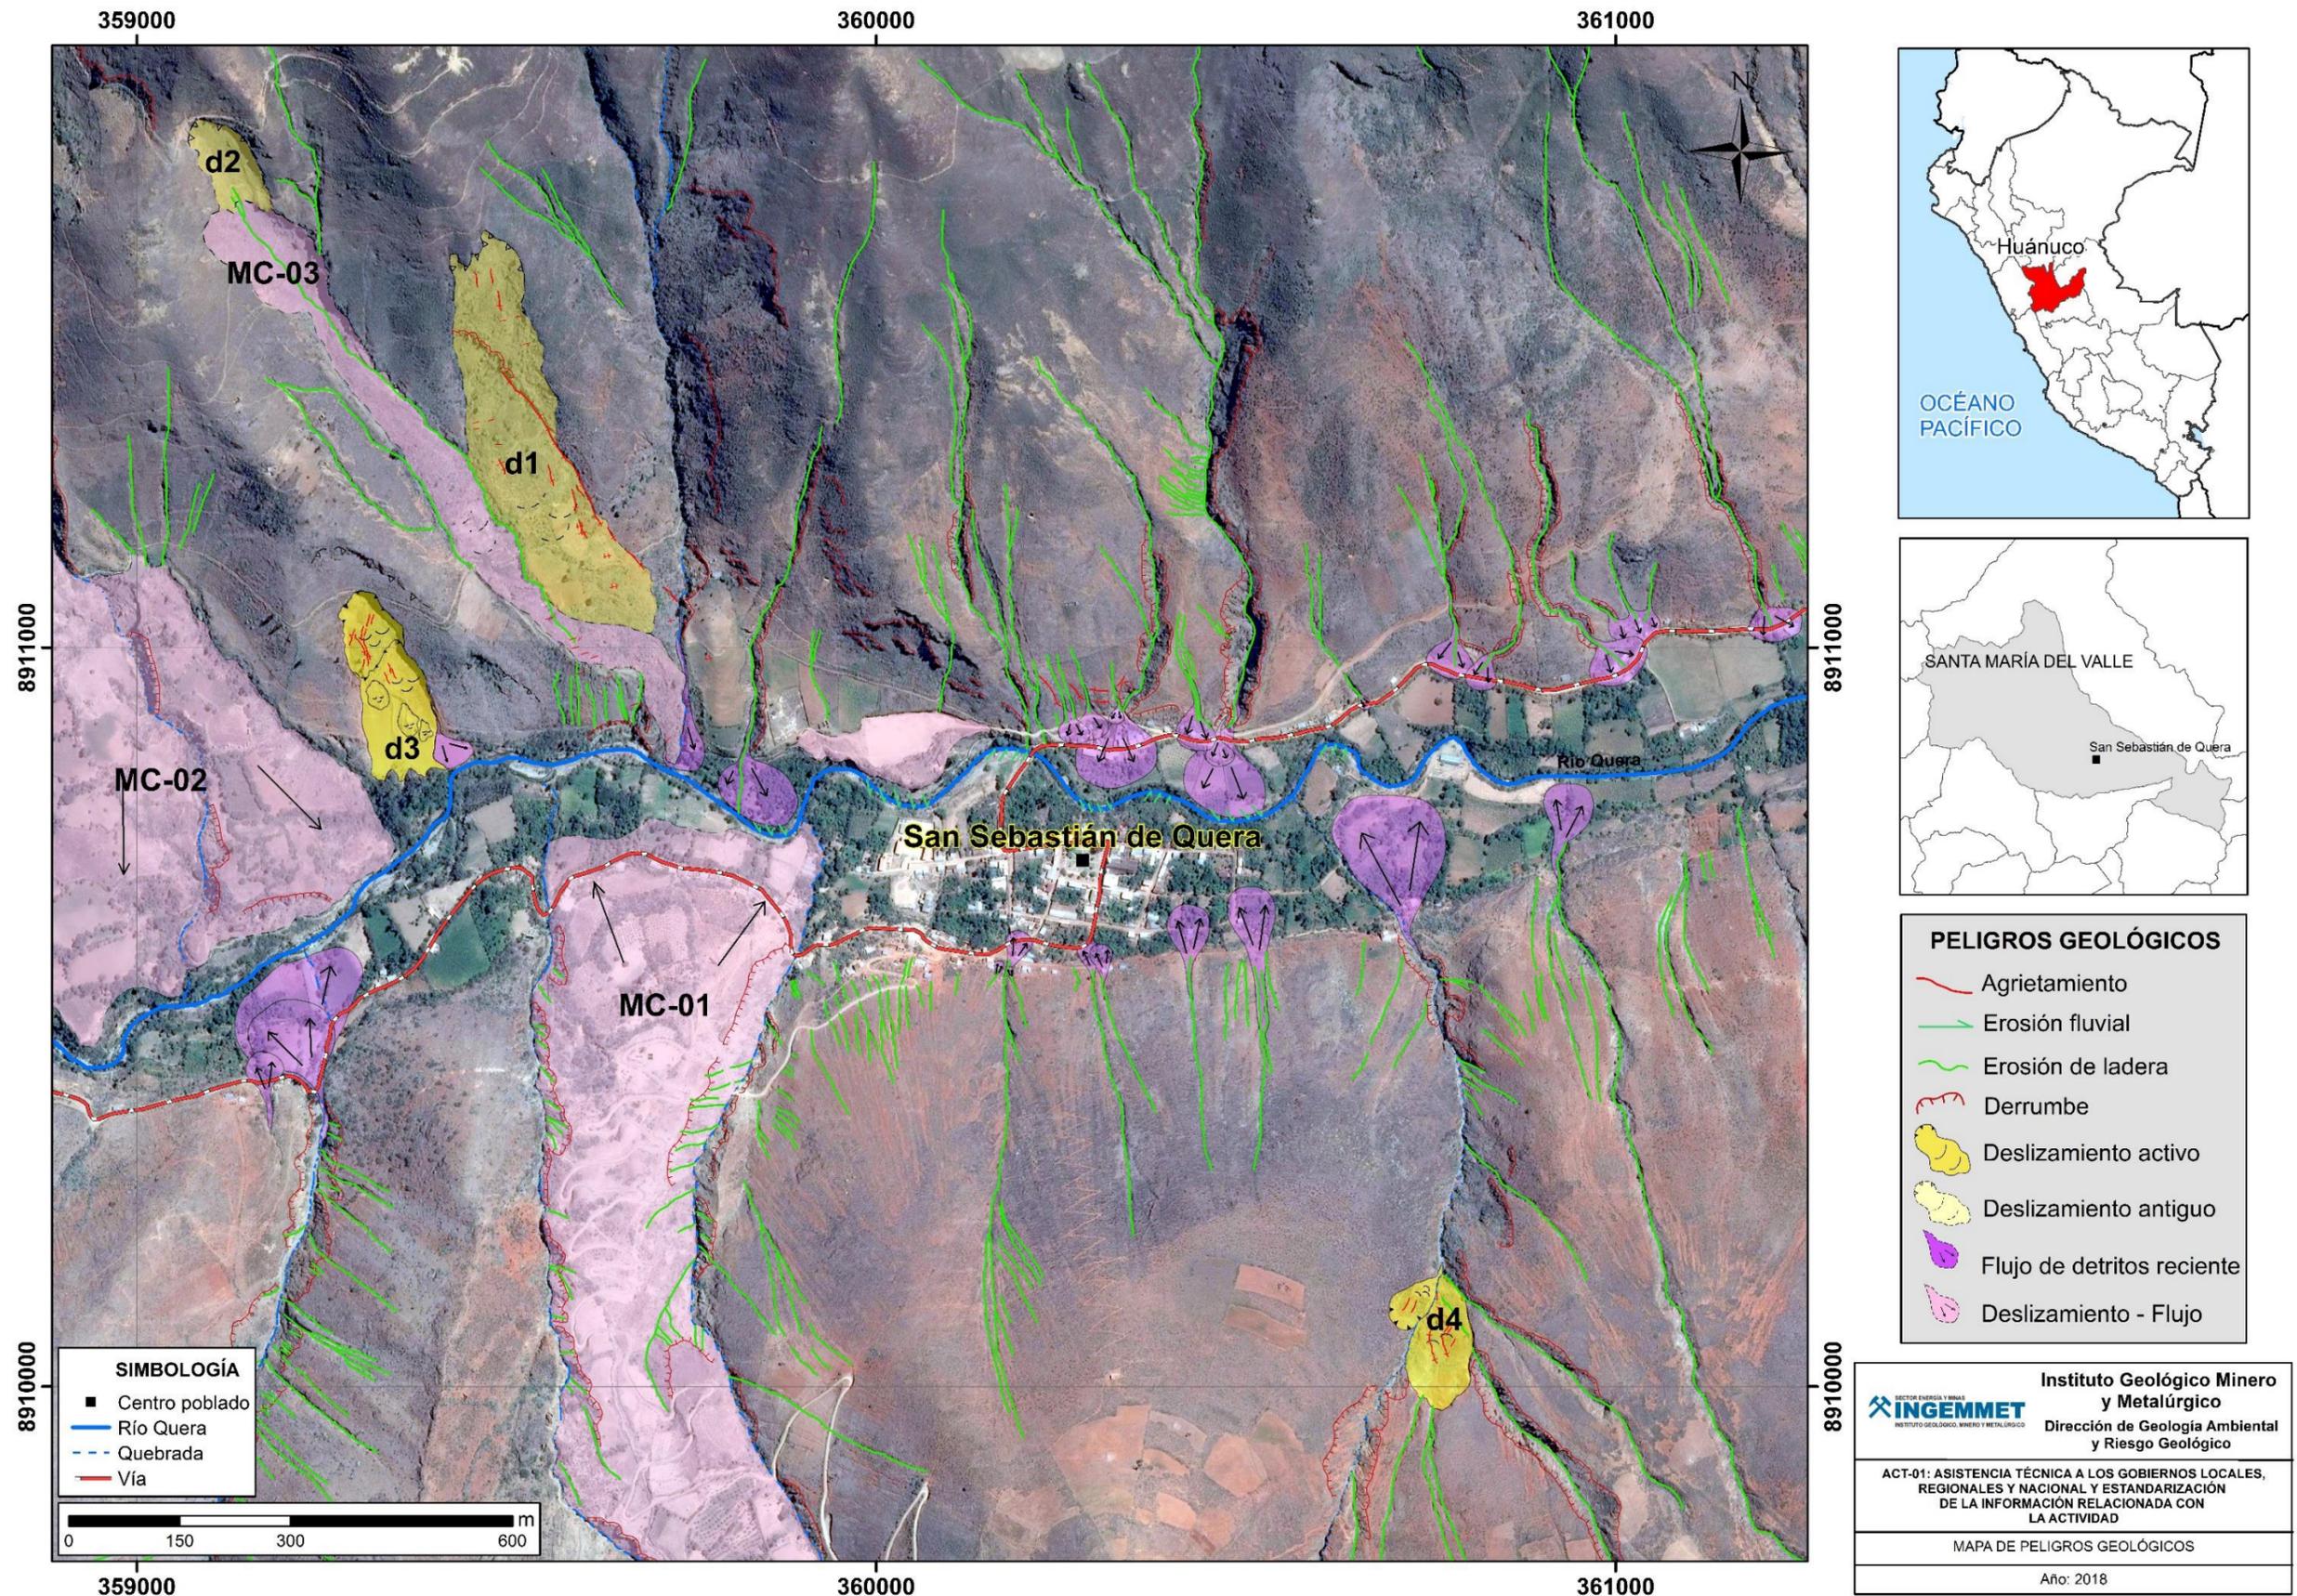
Figura 05: Peligros geológicos identificados en el sector de San Sebastián de Quera

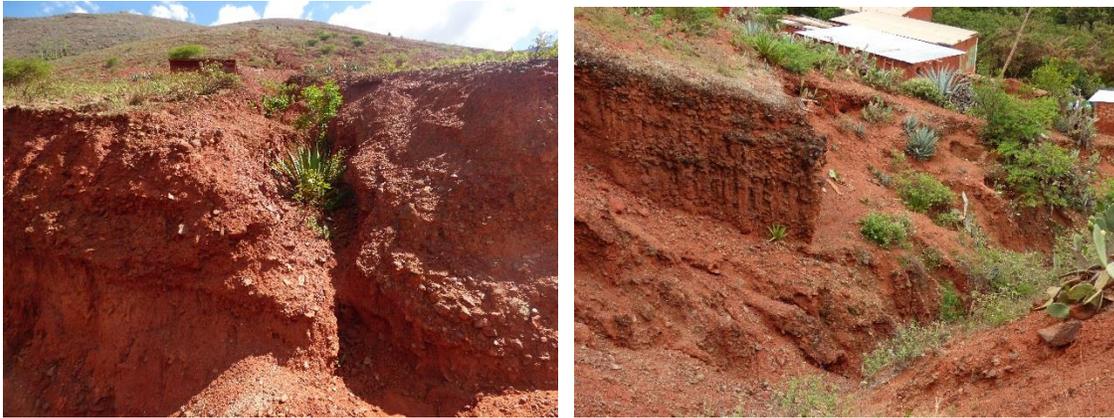
- Terreno formado por suelos provenientes de rocas metamórficas altamente meteorizadas. Compuestos por gravas en matriz limo-arcillosa de fácil erosión. Fotos 08 y 09.
 - Pendiente del terreno, entre 20 a 30°. Foto 10.
 - Terreno deforestado que permite la infiltración de agua. Fotos 07, 08 ,09, 10 y 11.
- El factor desencadenante son las precipitaciones pluviales.

Fotos 08 y 09: Se muestra los procesos de erosiones de ladera.

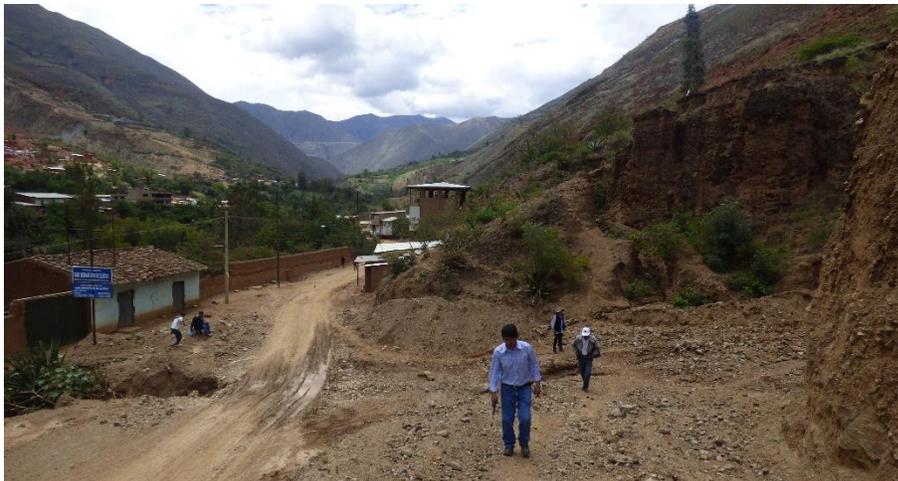
Estos procesos pueden generar flujos de detritos (huaicos), por la acumulación de material suelto en el cauce de la quebrada en formación (foto 10).

Foto 10. Flujo de detritos formado por los procesos de erosión de ladera.

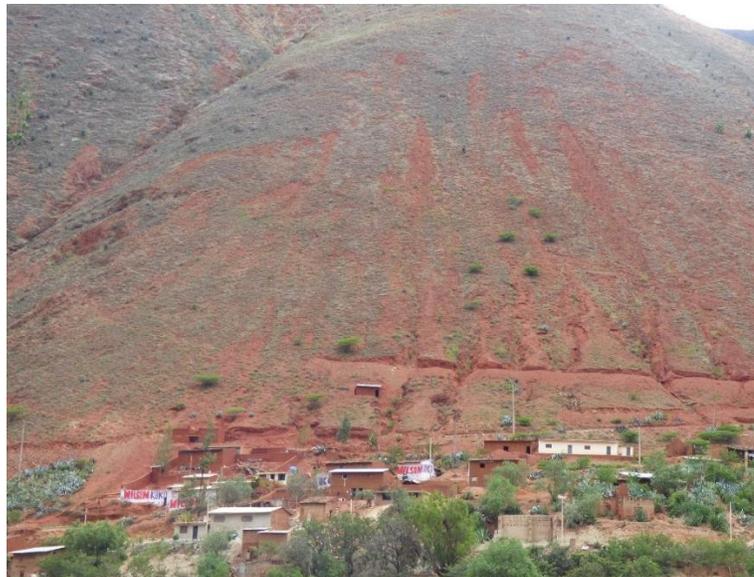
Foto 11. Procesos de erosiones de ladera que generan flujos de detritos o lodo, de activarse afectarían las viviendas ubicadas en la parte baja de la ladera y vía de acceso. Sector de Piscupata.

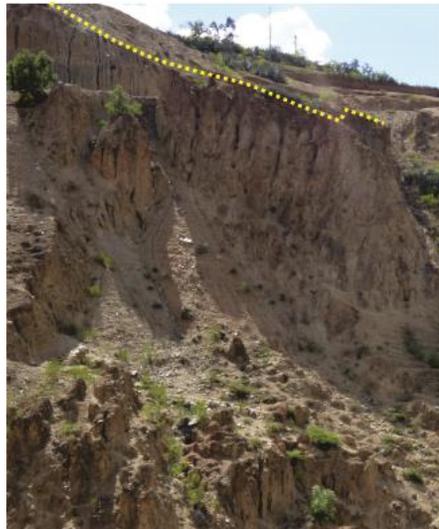
En ambas márgenes de las quebradas afluentes al río Quera se observan procesos de derrumbes. La zona de arranque de estos eventos es variable entre 10m a 200m, con alturas que varían entre 5 a 15 m y se ubican hacia los lados laterales de las cárcavas. Sus depósitos están formados por bloques de hasta 1 m de diámetro, gravas con escasa matriz arcillo-limosa.

Se aprecian escarpes inestables, que pueden generar nuevos eventos.

Foto 12. Derrumbes en el cuerpo del movimiento complejo (Mc-02). Zona de arranque delimitada con línea amarilla.

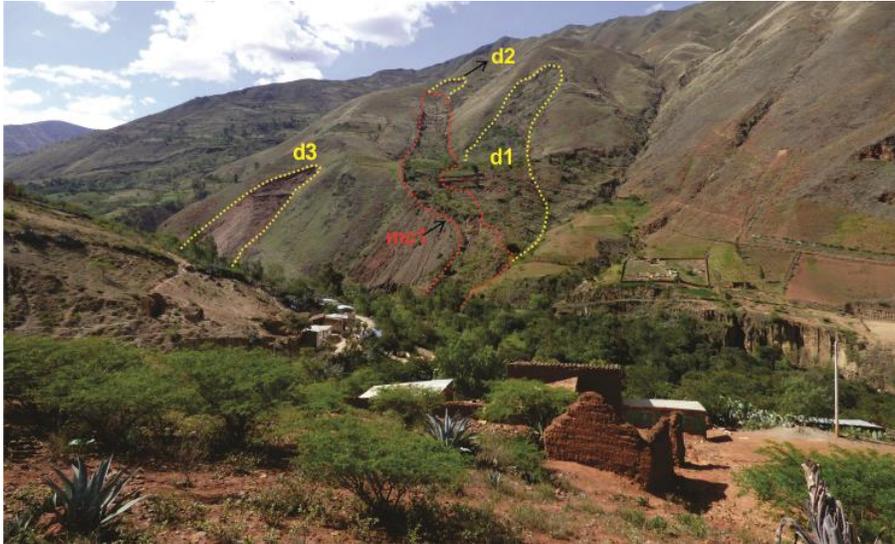
a) Deslizamiento (d1) Foto 13

- Deslizamiento rotacional antiguo.
- Escarpe de forma alargada, de 170m de longitud, el salto no es visible por estar erosionado.
- La distancia del pie del deslizamiento hacia el escarpe es de 510 m
- La corona esta a una altitud de 2455 m s.n.m. y el pie del deslizamiento a 2185 m s.n.m., se tiene una diferencia de cotas de 270 m.
- En el cuerpo del deslizamiento presenta ancho promedio de 100 m y agrietamientos del terreno, el principal tiene una dirección noroeste, y otros en dirección norte-sur. Esta conformado por bloques y gravas, englobadas en matriz limo-arcillosa.
- Se tienen evidencias reactivación.

- En el cuerpo del deslizamiento presenta ancho promedio de 80 m., se aprecian agrietamientos del terreno con dirección principal NO-SE, siguiendo la dirección del desplazamiento de la masa del deslizamiento.

- Se aprecia un flujo de detritos. que se inicia en el lado izquierdo del deslizamiento.

Foto 13. Margen izquierda del río Quera, se aprecian deslizamientos (d1, d2, d3) demarcados con líneas amarillas y un movimiento complejo (mc1) con línea roja.

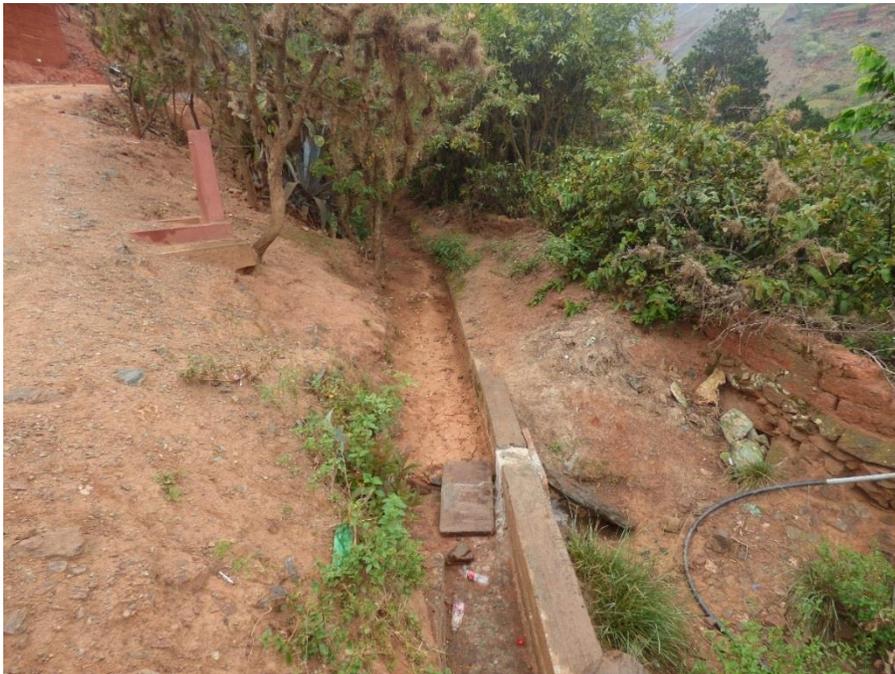
En el momento de la inspección, se observó sobre el centro poblado el canal de regadío, sin uso, Bado Pampa-Quera-Tranca (foto 14), de 40 cm de ancho y revestimiento defectuoso. Este canal se ubica en la margen derecha del río Quera. De seguir sin revestimiento, el agua que transporta, se va a filtrar, esto va a contribuir con la saturación del terreno.

Foto 14. Canal de regadío, con revestimiento defectuoso.

- Los canales deben ser revestidos para minimizar la infiltración y saturación de los terrenos.
- El sistema de cultivo debe ser por surcos en contorno y conectados al sistema de drenaje, para una evacuación rápida del agua.

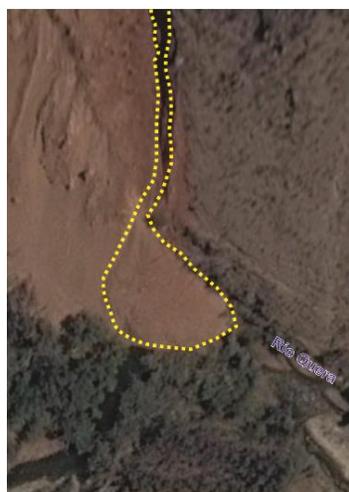
Se tiene un flujo en la margen izquierda de un deslizamiento, presenta un ancho de hasta 55 m (figura 10). este material llegó hasta el río Quera, pero no logro represarlo (fd 1).

Figura 10. Flujo de detritos, margen izquierda del río Quera

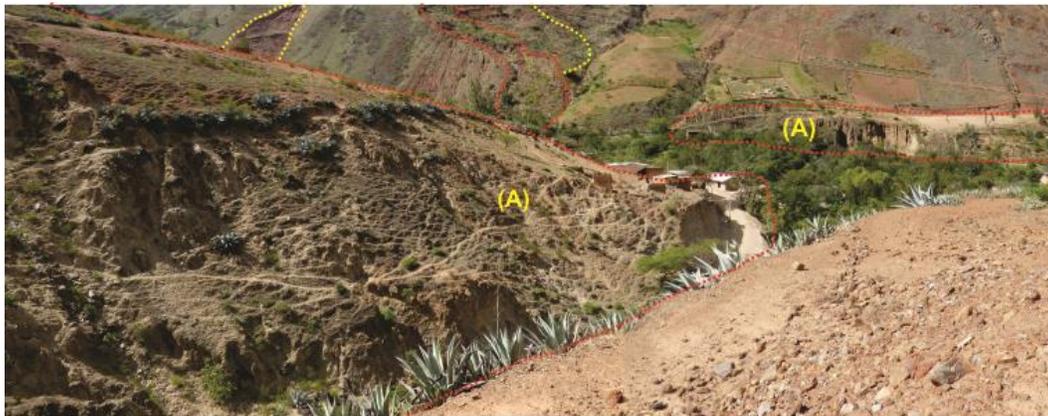
- En ambos flancos del depósito se tienen procesos de derrumbes, ocasionados por la erosión fluvial en tiempos de crecidas.

Foto 15. Parte del depósito generado por un deslizamiento-flujo (A), este depósito llegó a represar al río Quera. El depósito provino de la margen derecha del río Quera. Con líneas rojas los depósitos de los movimientos complejos., color amarillo los deslizamientos

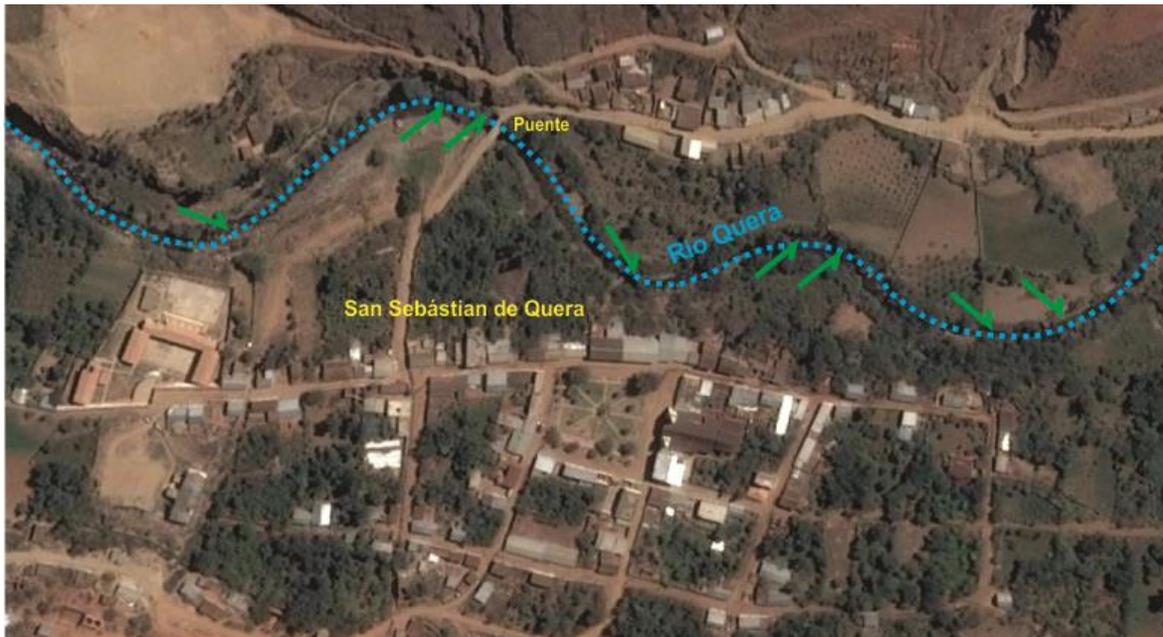
Por lo mencionado, se tiene un río sinuoso (figura 11), donde se presentan procesos de erosión fluvial.

Figura 11. Se muestra al río Quera, en forma sinuosa y zonas con procesos de erosión (líneas verdes).

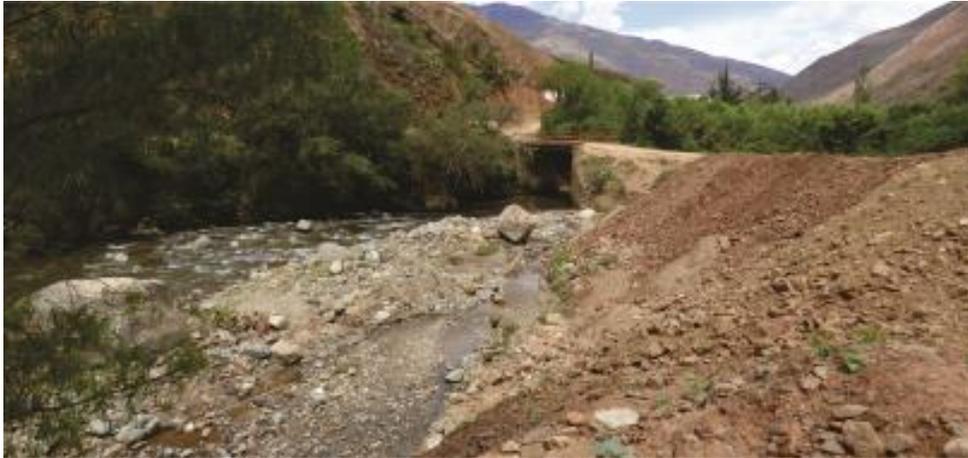
Foto 16. Margen derecha del río Quera, rellena con desmonte.

Es de considerar que esta zona es de alta susceptibilidad a procesos de erosión e inundación pluvial, por lo cual debe ser declarada como intangible. Por ningún motivo debe construirse viviendas o infraestructura. En esta zona se debe arborizar, con la finalidad de incrementar las defensas ribereñas.

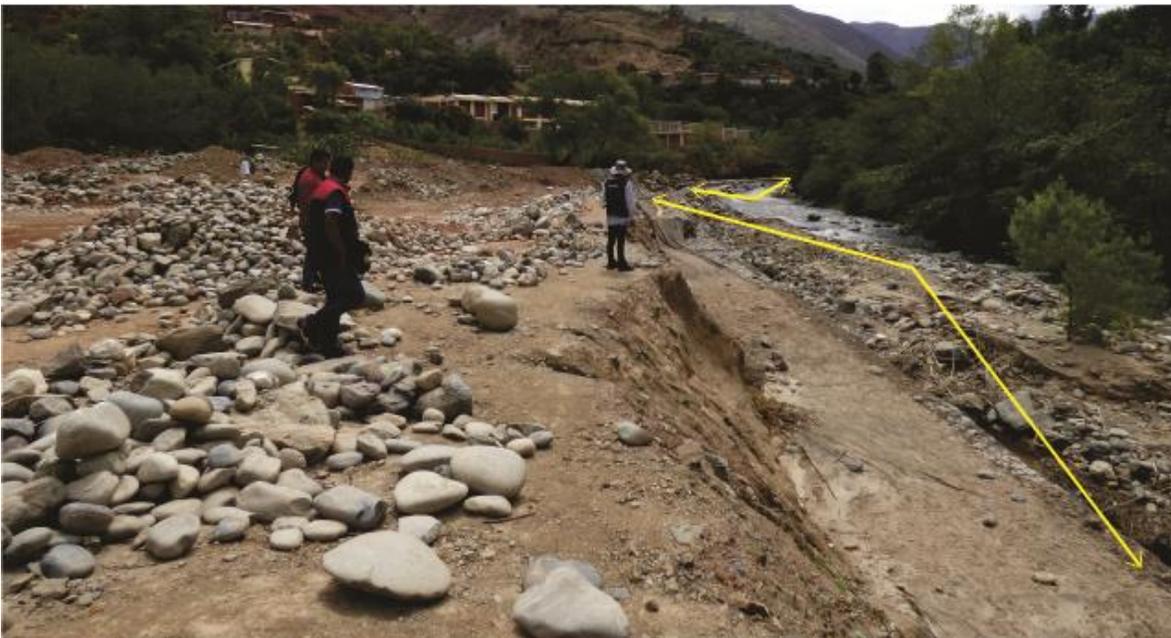
Foto 17. Margen derecha del río Quera. Se aprecia la defensa ribereña (línea amarilla). Sobre ella se está rellanando con desmonte. Esta zona no debe ser ocupada, debe ser declarada intangible.

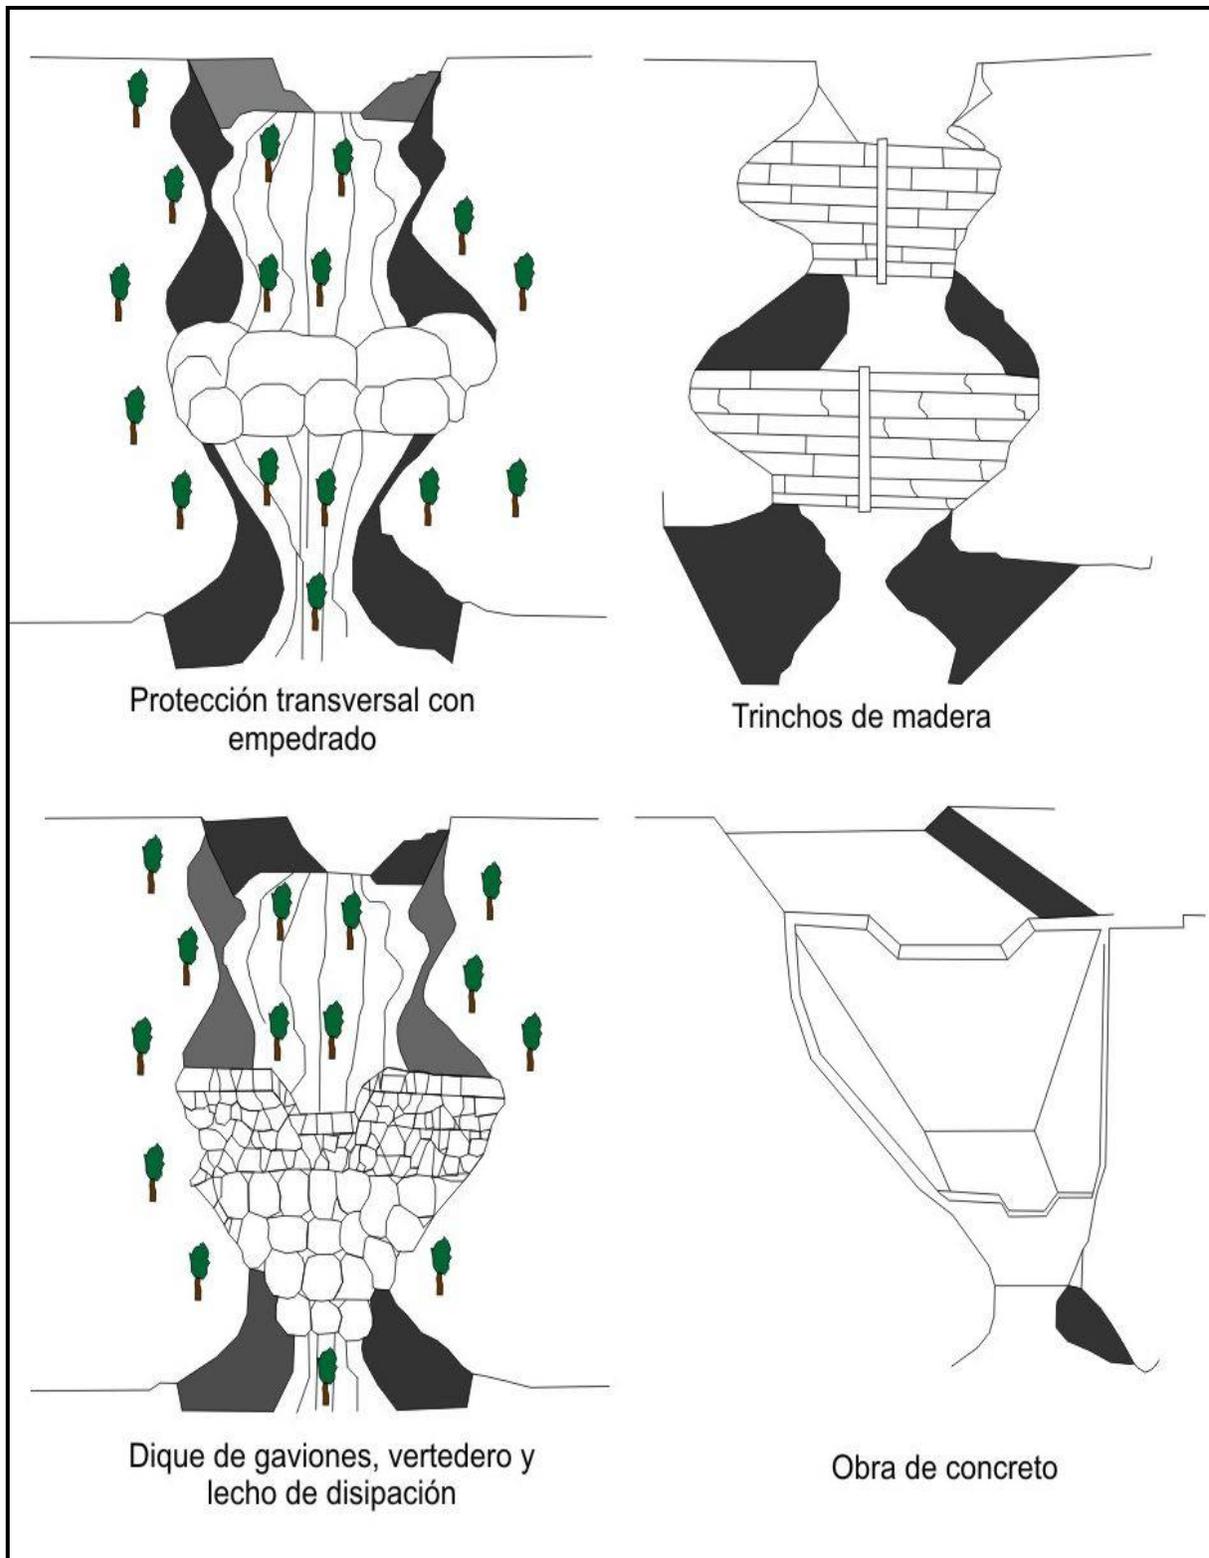
Figura 12. Obras hidráulicas transversales para el control de la erosión en cárcavas.

- Zanjas de infiltración articuladas de acuerdo a las condiciones climáticas de la región.
- Permitir el crecimiento de la cobertura vegetal nativa a lo largo de la cárcava y en las zonas circundantes a ella (Figuras 12 y 16), y de esta manera asegurar su estabilidad, así como la disipación de la energía de las corrientes concentradas en los lechos de las cárcavas.

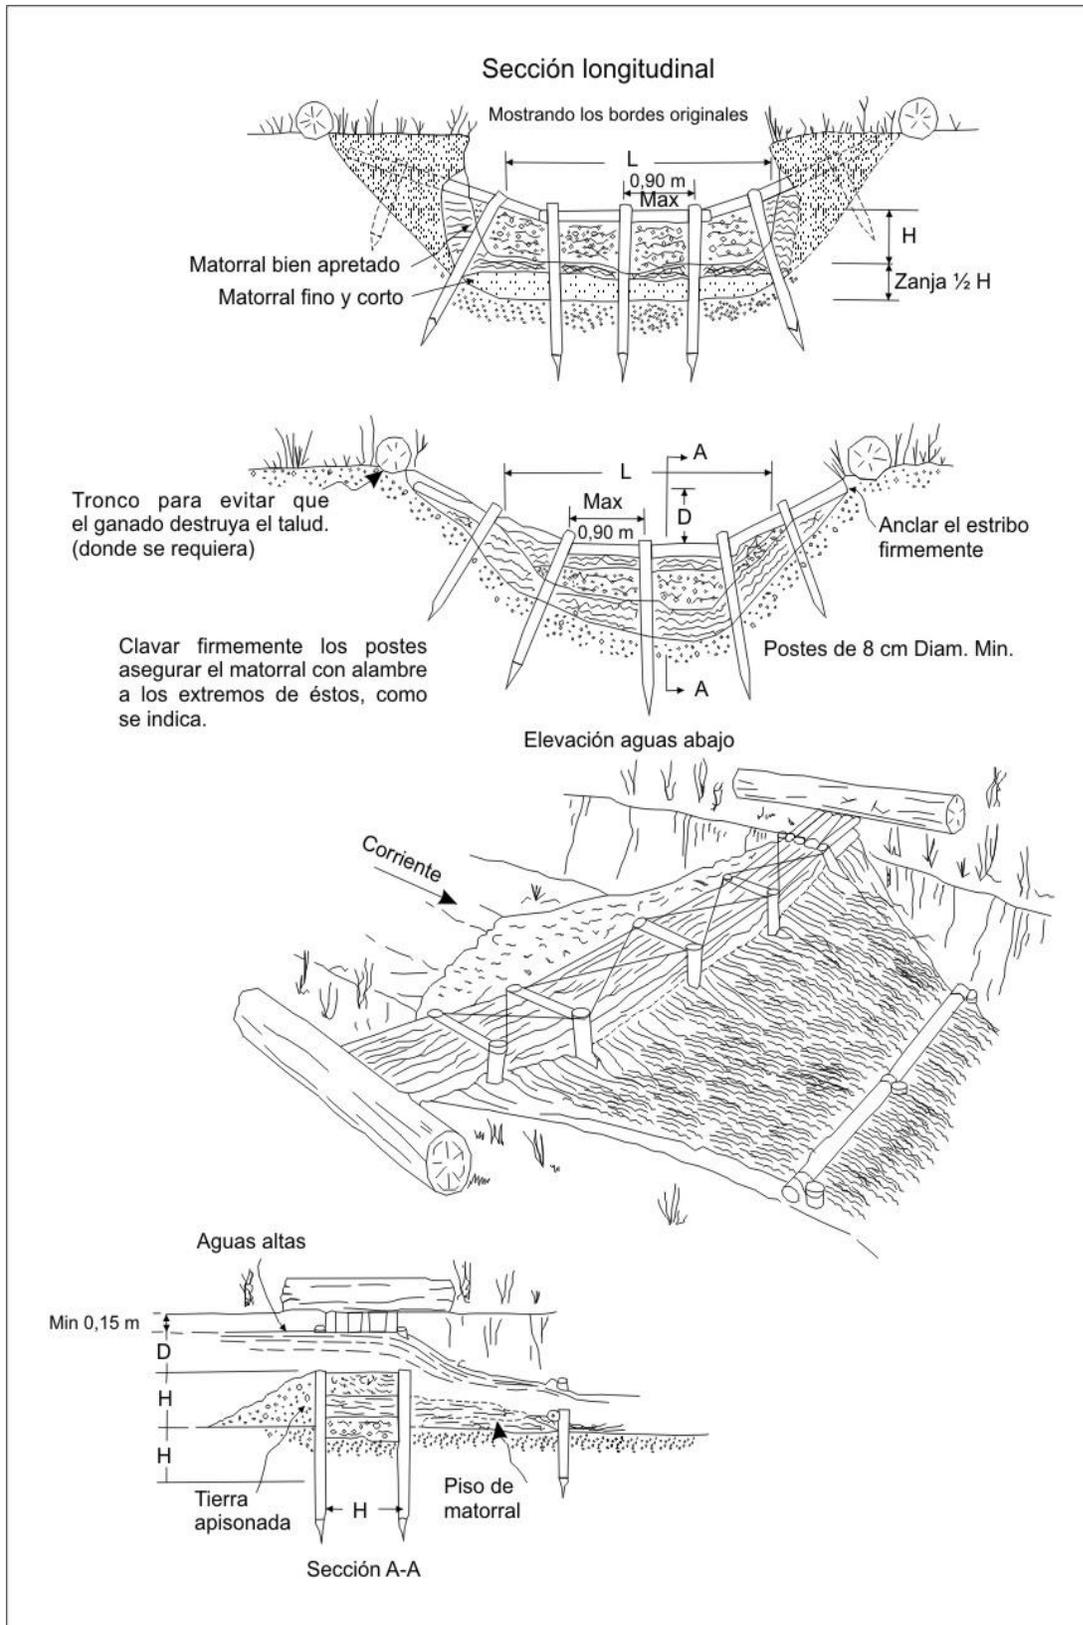
Figura 13. Trincho o presa de matorral tipo doble hilera de postes.
