Informe Técnico N° A6843

INSPECCIÓN GEODINÁMICA DEL SECTOR DE SAN SEBASTIÁN DE QUERA

Región y Provincia Huánuco
Distrito Santa María del Valle
Paraje San Sebastián de Quera

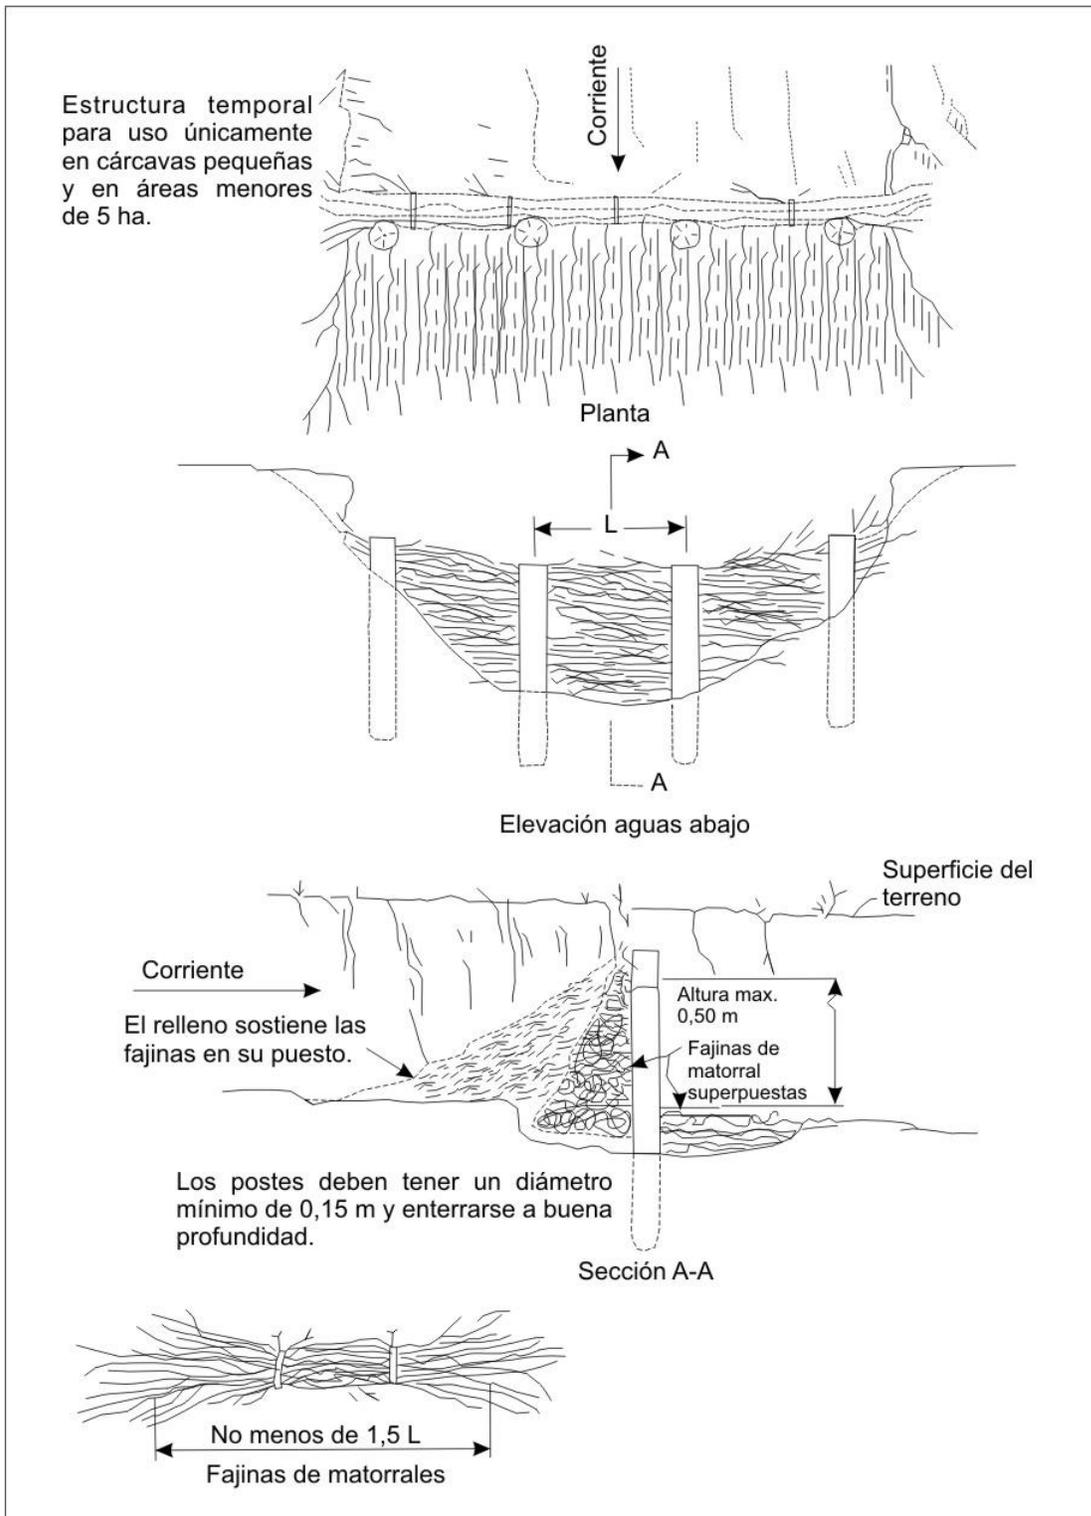
Figura 14, Trincho o presas de matorral tipo una hilera de postes (adaptado de Valderrama et al., 1964).

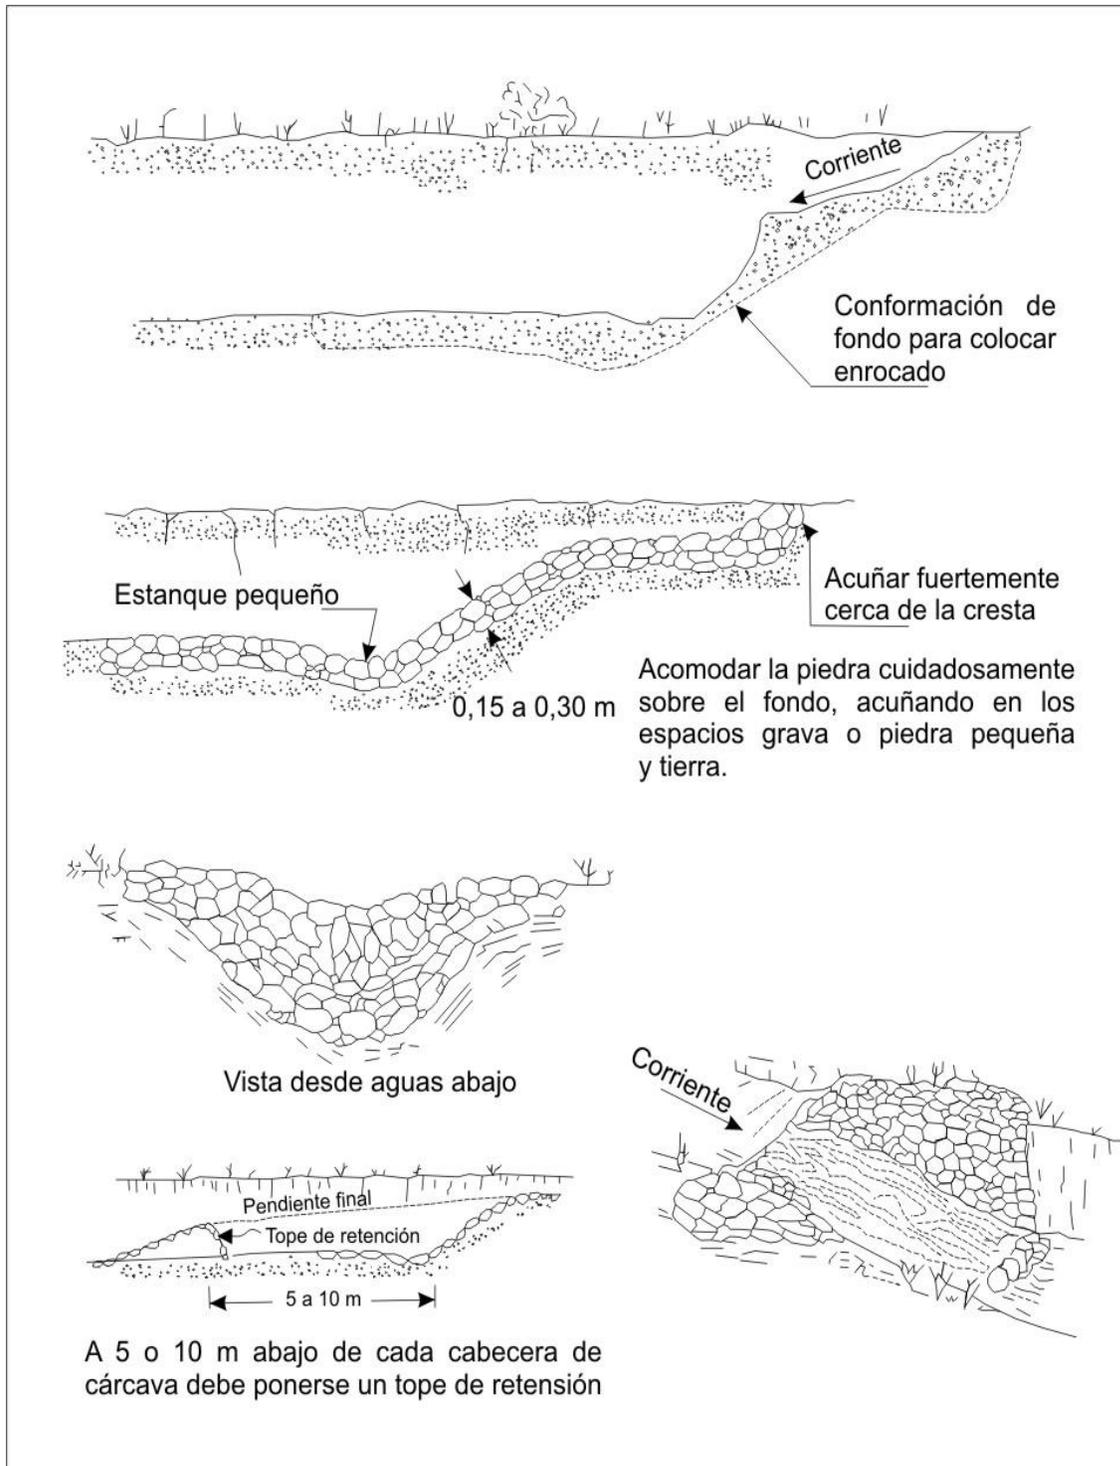
Figura 15. Trincho de piedra para cabecera de cárcava en zona de mina (adaptado de Valderrama et al., 1964).

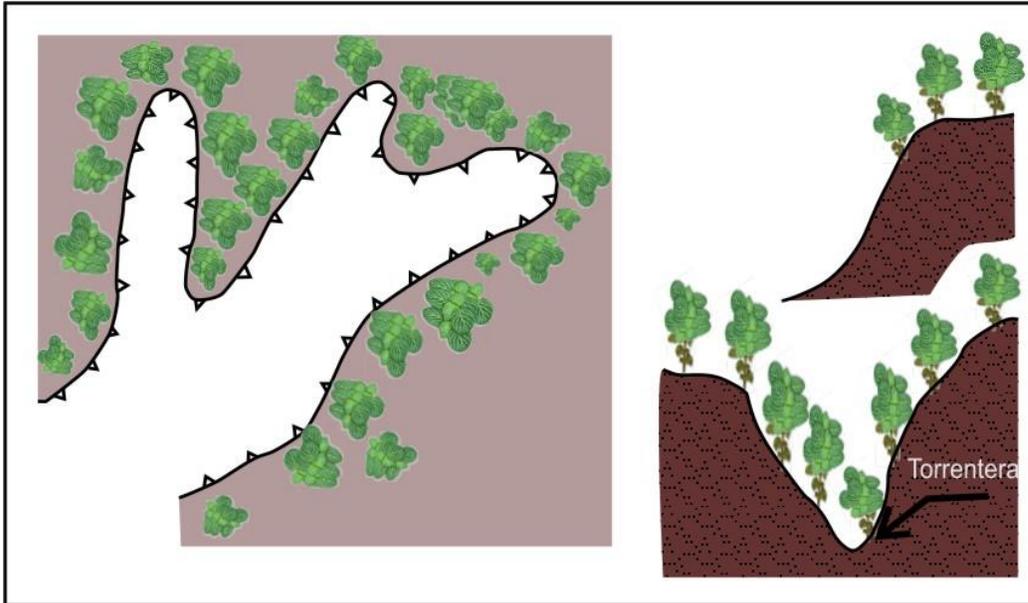
Figura 16. Vista en planta y en perfil de los procesos de forestación en cabeceras y márgenes de las áreas inestables.

- Zanjas de infiltración articuladas de acuerdo a las condiciones climáticas de la región.
- Permitir el crecimiento de la cobertura vegetal nativa a lo largo de la cárcava y en las zonas circundantes a ella (Figuras 12 y 16), y de esta manera asegurar su estabilidad, así como la disipación de la energía de las corrientes concentradas en los lechos de las cárcavas.

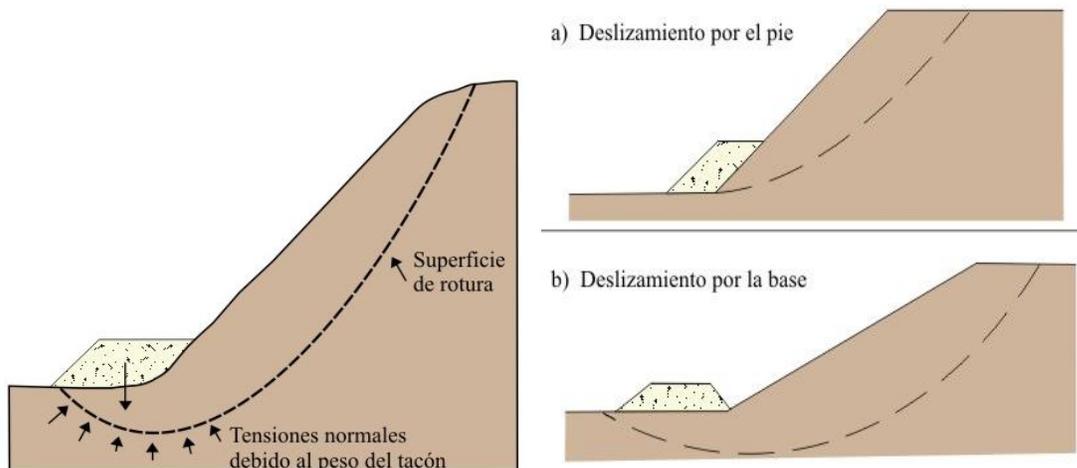
Algo que debe tomarse en cuenta constantemente es que la base del relleno debe ser siempre drenante pues en caso contrario su efecto estabilizador puede verse disminuido, especialmente si el relleno se apoya sobre material arcilloso. Puede ser necesario colocar un material con funciones de filtro entre el relleno drenante y el material del talud, para ello puede recurrirse al empleo de membranas geotextiles.

Figura 17. Efecto de una escollera sobre la resistencia del terreno.

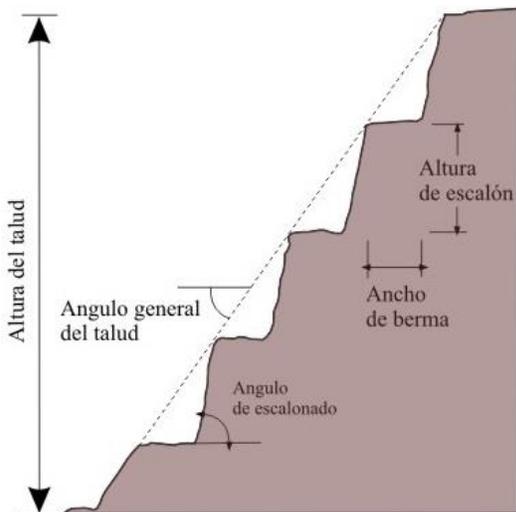
Este escalonamiento se suele disponer en taludes en roca, sobre todo cuando es fácilmente meteorizable y cuando es importante evitar las caídas de fragmentos de roca, como es el caso de los taludes ubicados junto a vías de transporte.

Figura 19. Esquema de un talud con bermas intermedias.

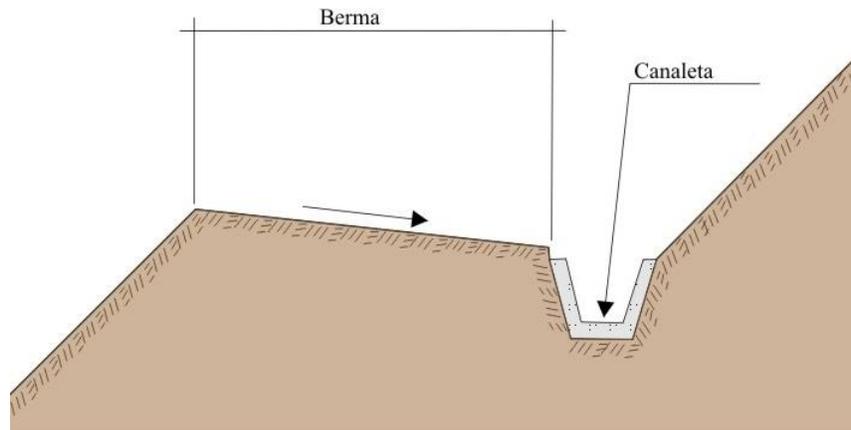
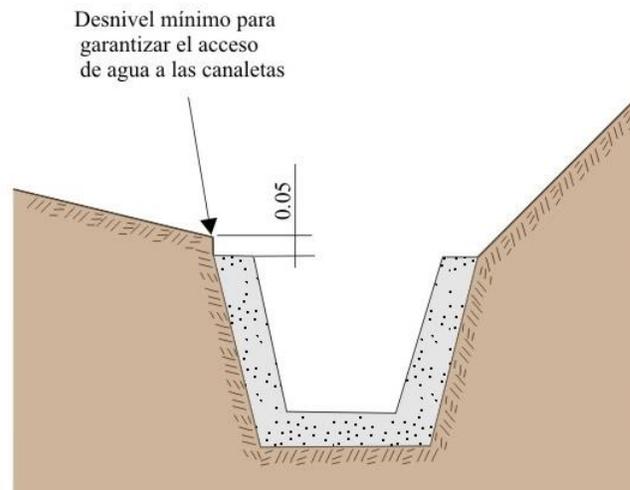
Drenaje superficial. Su fin es recoger las aguas superficiales o aquellas recogidas por los drenajes profundos y evacuarlas lejos del talud, evitándose su infiltración (Figura 20).

Las aguas de escorrentía se evacuan por medio de zanjas de drenaje, impermeabilizadas o no y aproximadamente paralelas al talud. Estas deben situarse a poca distancia de la cresta del talud y detrás de la misma, de manera que eviten la llegada del agua a las grietas de tensión que podrían existir o no. El cálculo de la sección debe hacerse con los métodos hidrológicos.

Figura 20. Detalle de una canaleta de drenaje superficial.

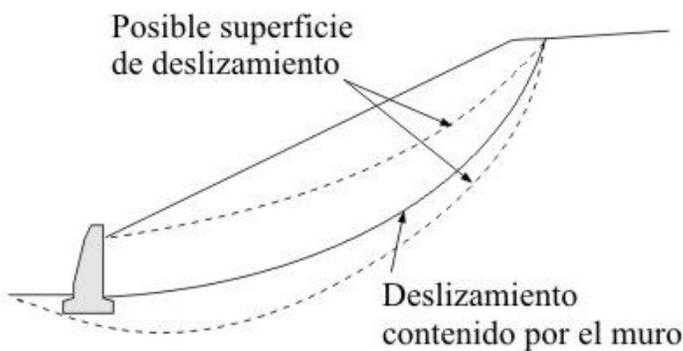
En desmontes y terraplenes en los que la falta de espacio impone taludes casi verticales, el empleo de muros resulta casi obligado. Este es un caso frecuente en la construcción de vías de transporte. En ocasiones, como en el caso de un desmonte en una ladera, puede resultar más económica la construcción de un muro, frente al coste de sobre excavación requerido si aquel no se realiza. La construcción de un muro es generalmente una operación cara. A pesar de ello, los muros se emplean con frecuencia pues en muchos casos son la única solución viable.

Figura 21. Contención de un deslizamiento mediante un muro.

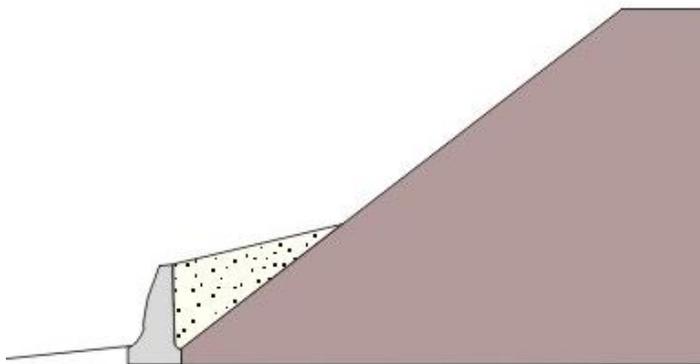
Figura 22. Relleno estabilizador sostenido por el muro.

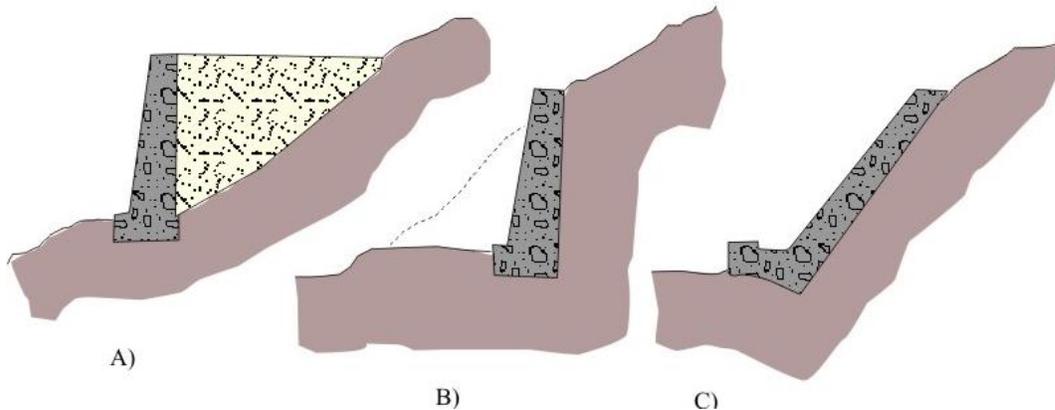
Los muros se pueden clasificar en tres grupos (Figura 23):

Figura 23. a) Muro de sostenimiento b) Muro de contención c) Muro de revestimiento

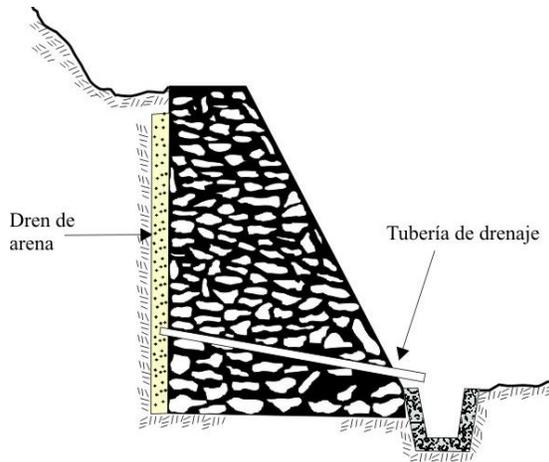
Se construyen de hormigón en masa, pero también existen de ladrillo o mampostería y se emplean para prevenir o detener deslizamientos de pequeño tamaño. Sus grandes ventajas son su facilidad constructiva y el bajo costo.

Figura 24A). Muros de gravedad de piedra seca.

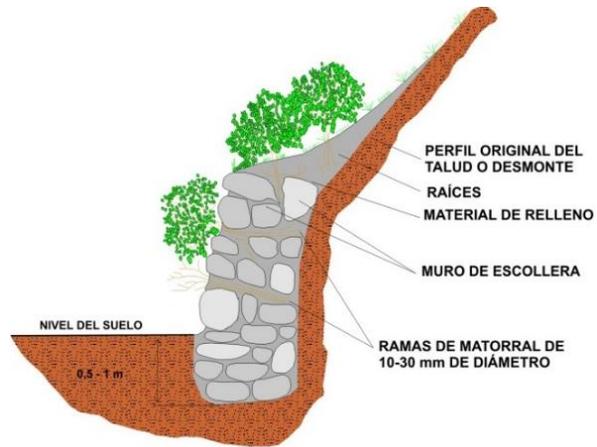
Figura 24B) Muros de gravedad de piedra argamasada.

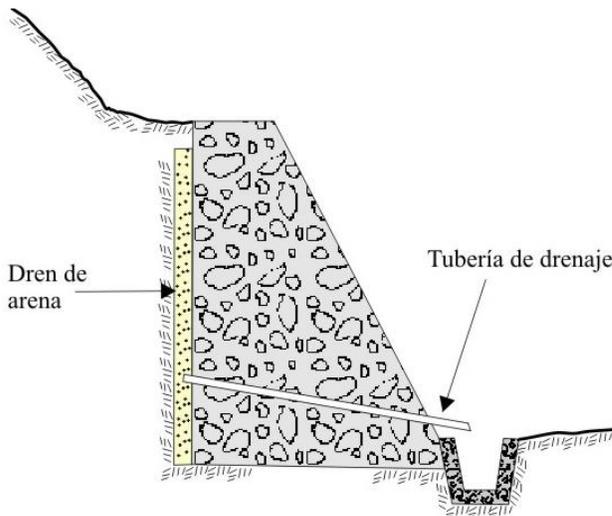
Figura 25. Muros de gravedad de concreto ciclópeo.

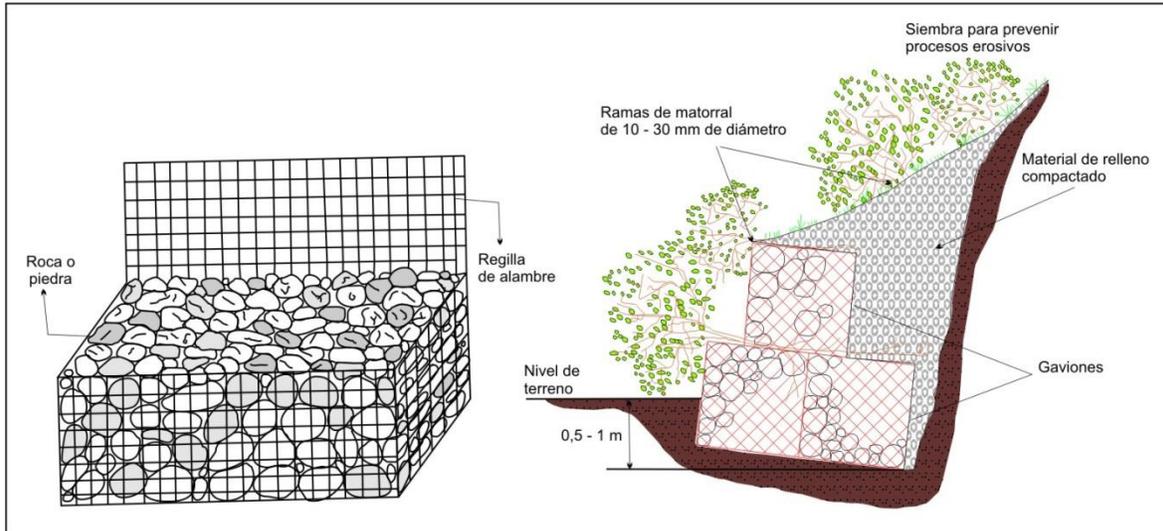
Muros de gaviones. Los gaviones son elementos con forma de prisma rectangular que consisten en un relleno granular constituido por fragmentos de roca no degradable (caliza, andesita, granitos, etc.), retenido por una malla de alambre metálico galvanizado (Figura 26).

- Instalación rápida y sencilla.
- Son estructuras flexibles que admiten asentamientos diferenciales del terreno.
- No tienen problemas de drenaje ya que son muy permeables.
- Los empujes sobre el muro y su estabilidad al vuelco y deslizamiento se calculan de igual forma que en el caso de un muro de gravedad.

Figura 26. Muro de gavión

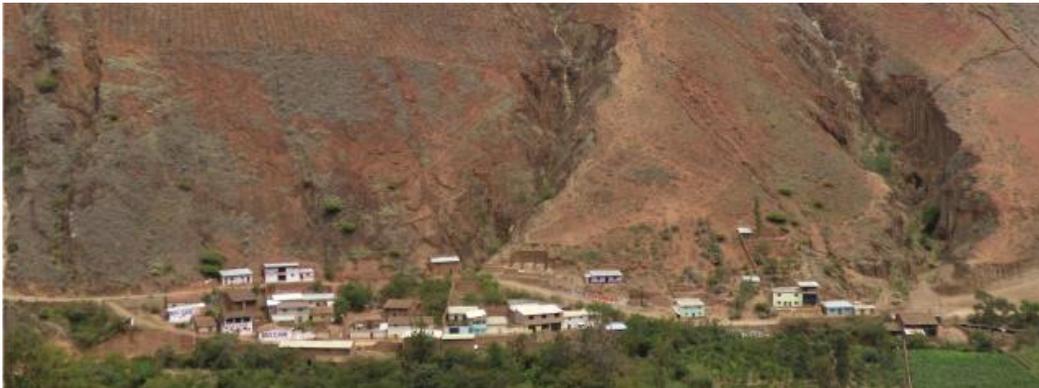
Las casas se encuentran en la falda del cerro y alineadas a la vía de acceso. En caso de lluvias intensas podrían, las viviendas serían afectadas por procesos de erosiones de ladera y/o flujos de lodo. Es necesario detener el crecimiento urbano en esta zona, debe ser declarada como intangible.

Foto 18. Sector A. Se observa viviendas que pueden ser afectadas por erosiones de ladera y flujos de lodo o detritos.

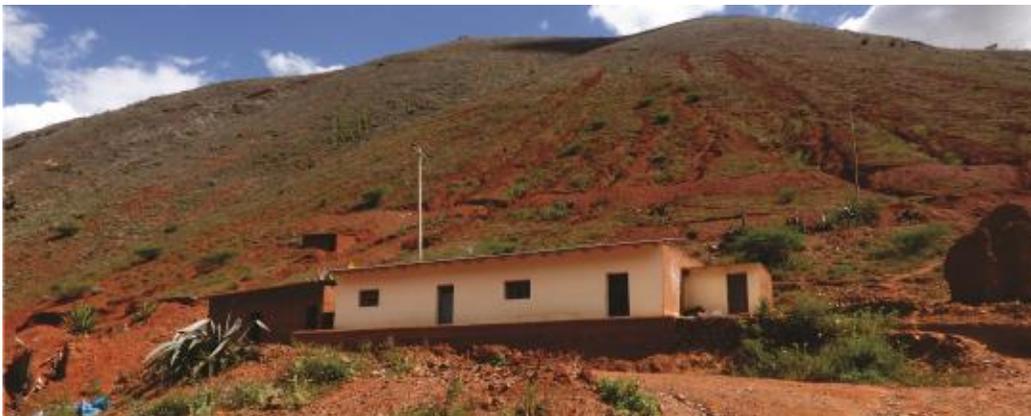
Foto 19. Sector B, afectado por procesos de erosiones de ladera.

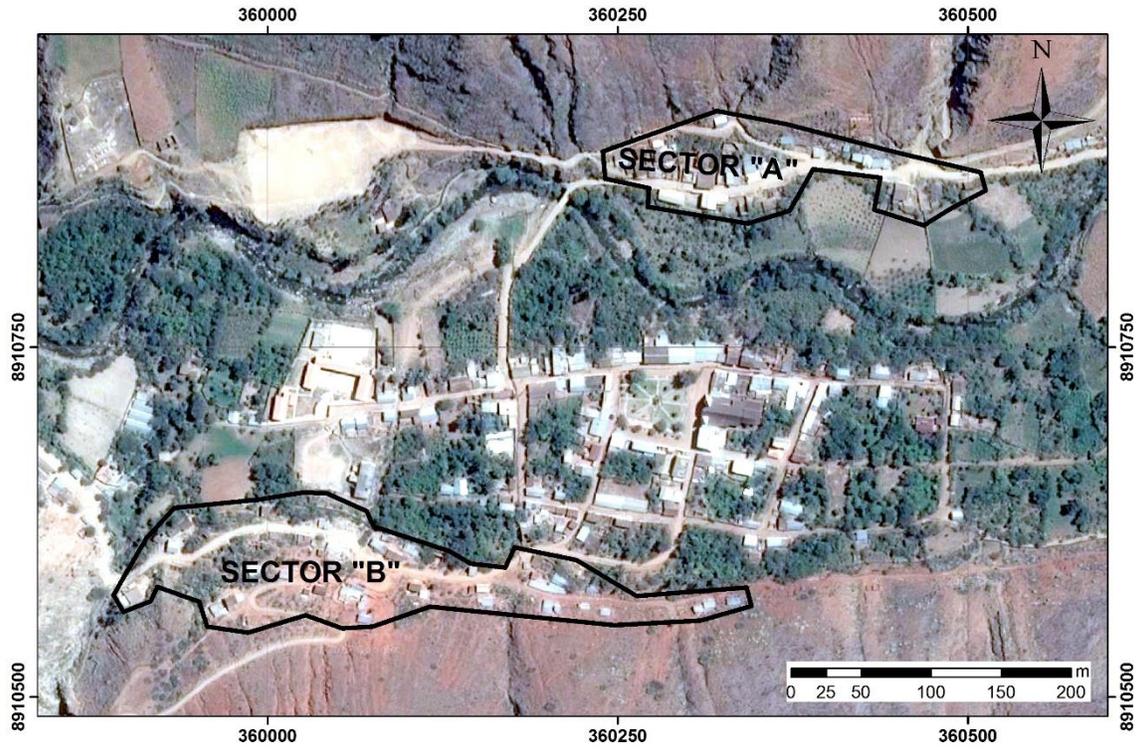
Figura 27. Se muestran lo sectores "A" y "B" que tienen que ser reubicados
