Informe Técnico N° A6865

EVALUACIÓN GEOLÓGICA DEL DESLIZAMIENTO DE SAN BERNARDO DE COLPA

Región Ancash
Provincia Huari
Distrito Huari
Paraje San Bernardo de Colpa

ENERO
2019

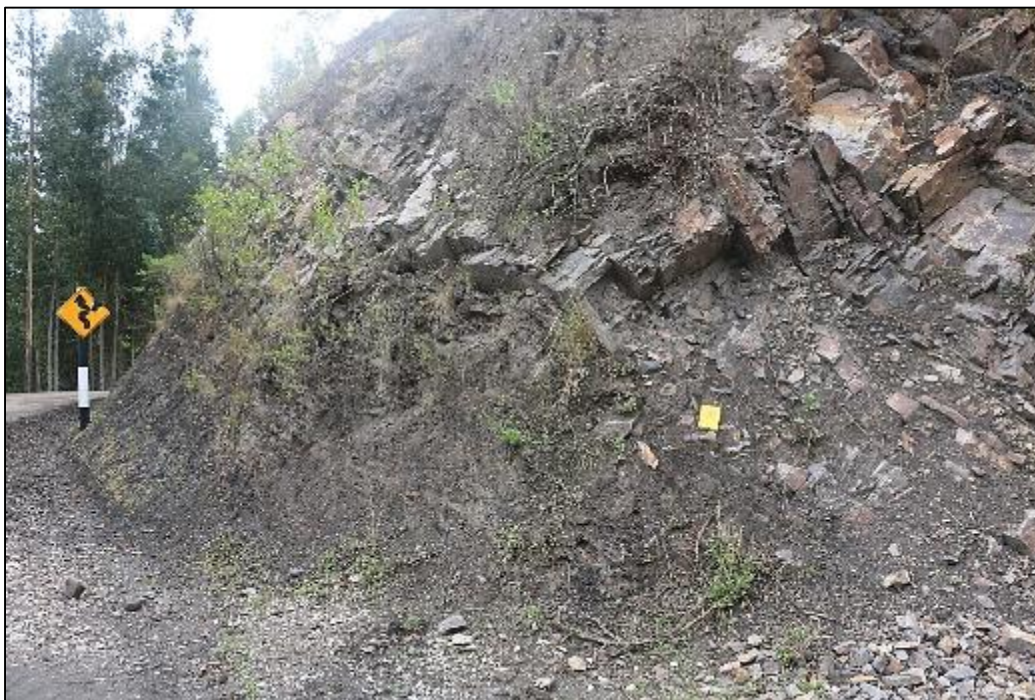
Foto 1: Intercalación de areniscas y lutitas de la formación Chicama, cerca al cauce del río Rurichinchay, en el sector de San Bernardo de Colpa.

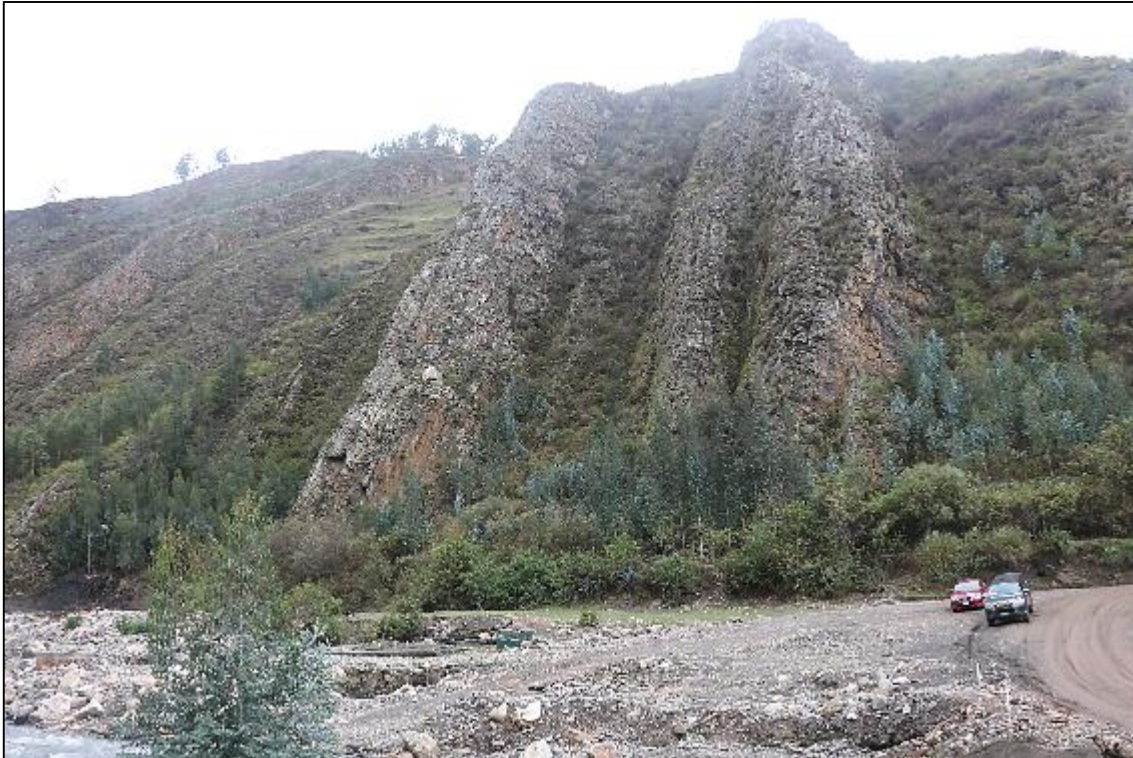
Toda esta secuencia de rocas sedimentarias, se encuentra fuertemente fracturada y plegadas (foto 2), dando origen a anticlinales y sinclinales de extensión regional de dirección NO-SE. Estas condiciones geológicas, favorecen la ocurrencia de deslizamientos de grandes proporciones, los cuales se hallan dispuestos de manera escalonada y originan un relieve muy escarpado, con montañas erosionadas y valles profundos característico de la zona (fotos 3 y 4).

Foto 2: Estratos verticales y plegados de la Formación Chicama, margen izquierda del río Rurichinchay.

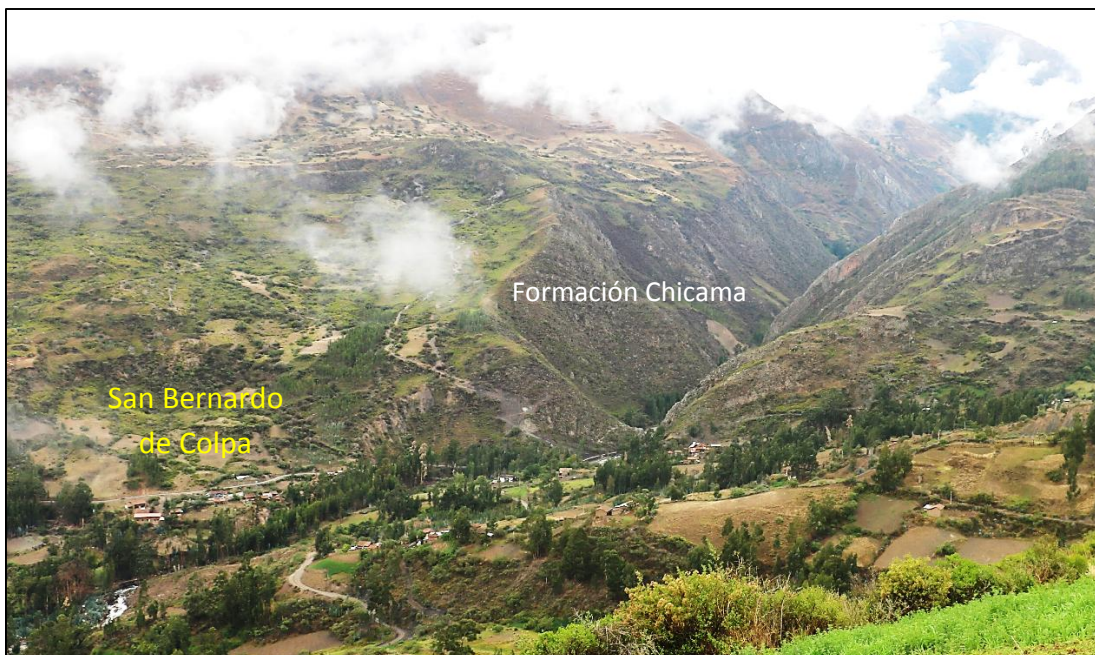
Foto 4: Poblado de San Bernardo de Colpa, ubicado en la margen derecha del río Rurichinchay, el cual forma cañones profundos que corta la secuencia de areniscas y lutitas de la Formación Chicama.

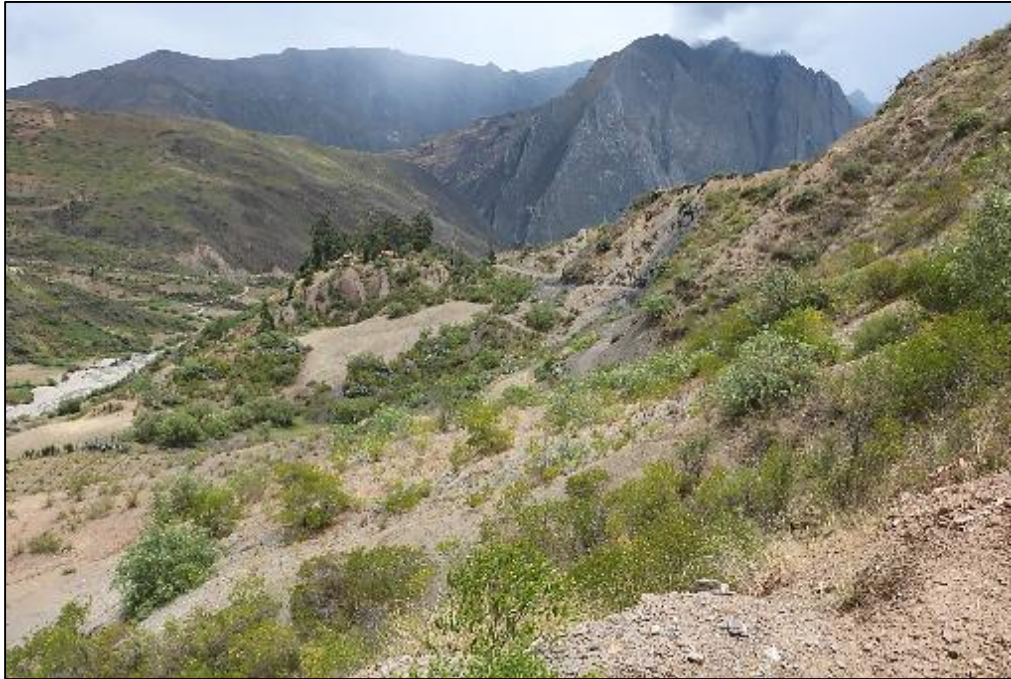
Corresponde, al área comprendida entre las coronas de los escarpes secundarios ubicados a los 3110 m s.n.m. y el nivel del río Rurichinchay (2900 m s.n.m.). Se caracteriza por ser el cuerpo del deslizamiento de Colpa, es decir, la zona donde se concentra y acumula la mayor parte del material movilizado (foto 6). Este sector, presenta la mayor deformación superficial, producto de las re-movilizaciones producidas por reactivaciones recientes del deslizamiento, en ella se asienta la mayor parte de viviendas de la comunidad campesina de San Bernardo de Colpa, en esta zona se pudo identificar, además de escarpes de deslizamientos inactivos, escarpas de deslizamiento en vías de reactivación, es decir que muestran evidencias de actividad reciente como grietas tensionales y asentamientos (foto 7).

Foto 7: Zona crítica, delimitada por escarpes de deslizamientos activos y una intensa erosión fluvial.

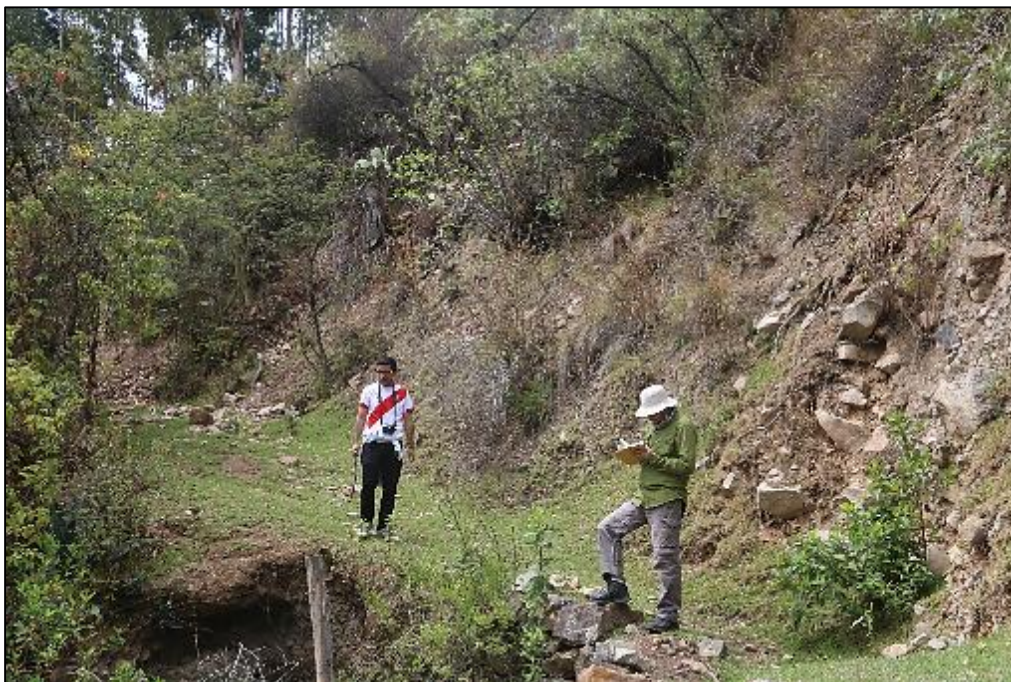
La aparición de asentamientos dispuestos a manera de “escalones”, suponen la existencia de deslizamientos superficiales menores, estos desniveles, han dado origen a escarpes de erosión superficial en pendientes muy abruptas con surgencias de agua (foto 8), la aparición de manantes, sugiere la existencia de una circulación de agua, en el interior de la masa deslizada.

Foto 8: Escarpe de un deslizamiento en vías de reactivación.

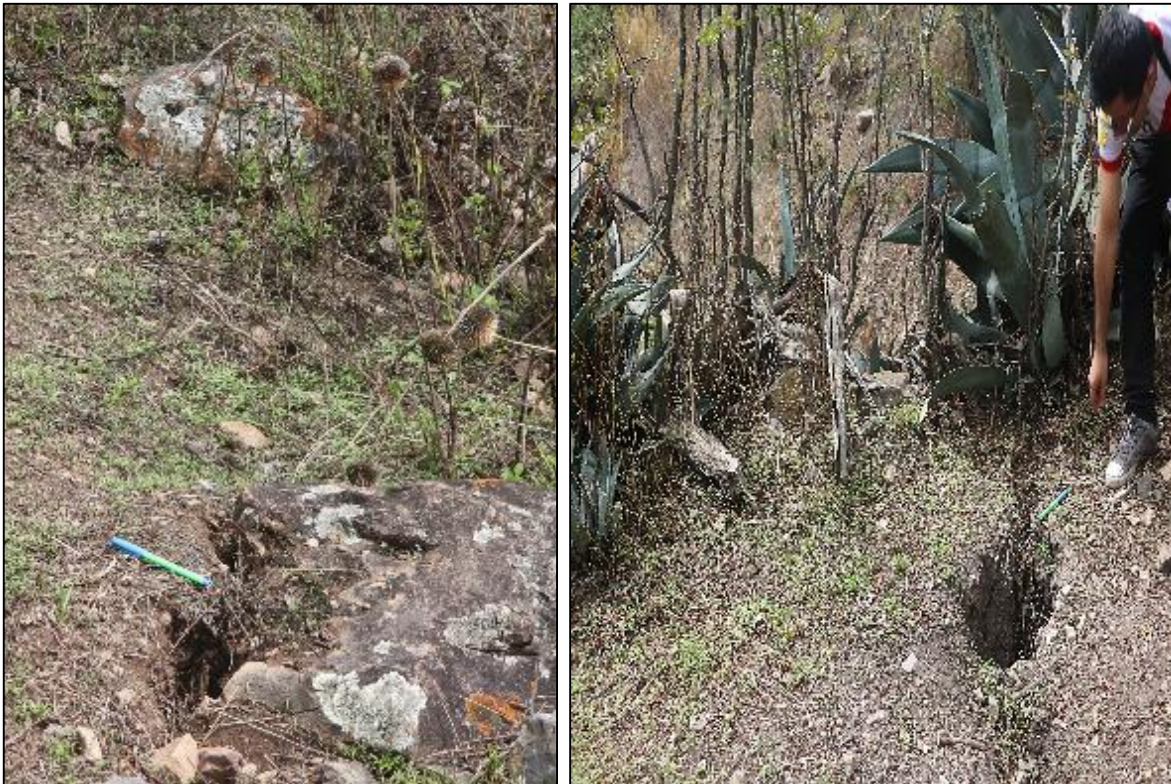
En este contexto se han desarrollado varios sistemas de grietas tensionales, que tienen aberturas que varían entre los 5 y 20 cm, e indican la reactivación de este fenómeno (fotos 9 y 10). Estas grietas delimitan las zonas con mayor afectación, las cuales se pueden observar mejor en el mapa geodinámico del deslizamiento de Colpa (figura 6).

Fotos 9 y 10: Grietas tensionales en el cuerpo del deslizamiento de Colpa.

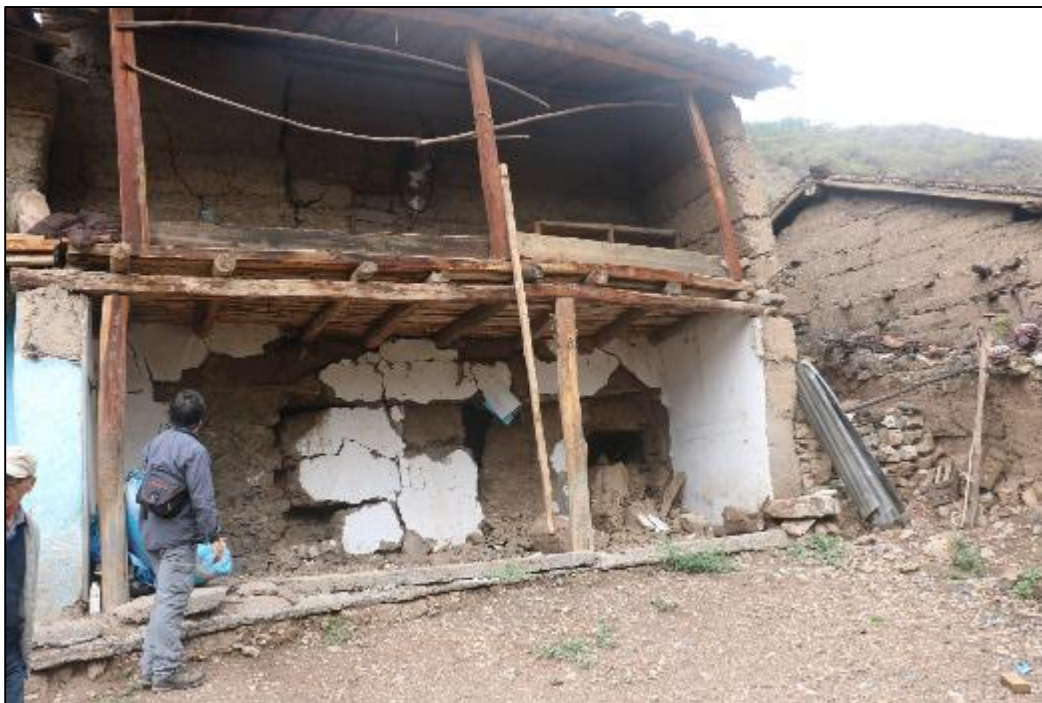
Las grietas tensionales no solamente afectaron el terreno y los campos de cultivo, sino que dañaron seriamente muchas viviendas, las cuales actualmente se encuentran en estado de inhabilitación (foto 11), a pesar de estas condiciones, muchos pobladores aún siguen viviendo en estas estructuras, arriesgando sus vidas (fotos 12 y 13).

Foto 11: Vivienda de la comunidad campesina San Bernardo de Colpa con graves daños estructurales.

- De acuerdo a las observaciones realizadas en campo es conveniente la **reubicación del poblado San Bernardo de Colpa** hacia la zona de Ponchobamba (parte alta del Cerro Hueglla, fuera de la influencia del deslizamiento de Colpa).
- Esta zona debe contar con estudios geológicos, geodinámicos, geofísicos y geotécnicos detallados, considerando la información y cartografía de este informe.
- Todos estos estudios deben estar contemplados en los Planes de Ordenamiento Territorial del distrito de Huari.
- Para el caso de algunos movimientos en masa que se encuentren alrededores, con fines de reducir nuevas ocurrencias que puedan afectar poblaciones aledañas, los tratamientos para la estabilización y prevención ante fenómenos geodinámicos, que podrían realizarse, se detalla en el apartado denominado Medidas Correctivas.

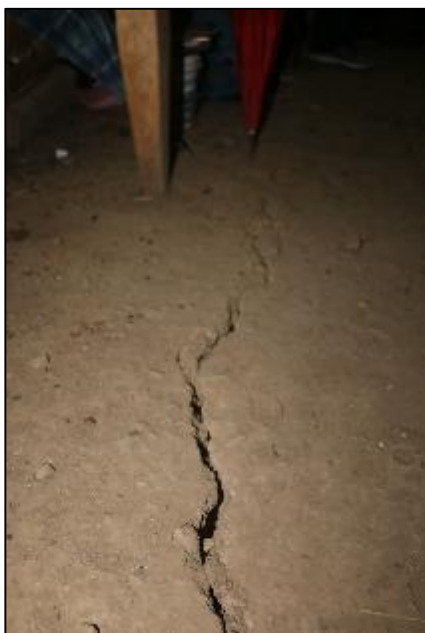
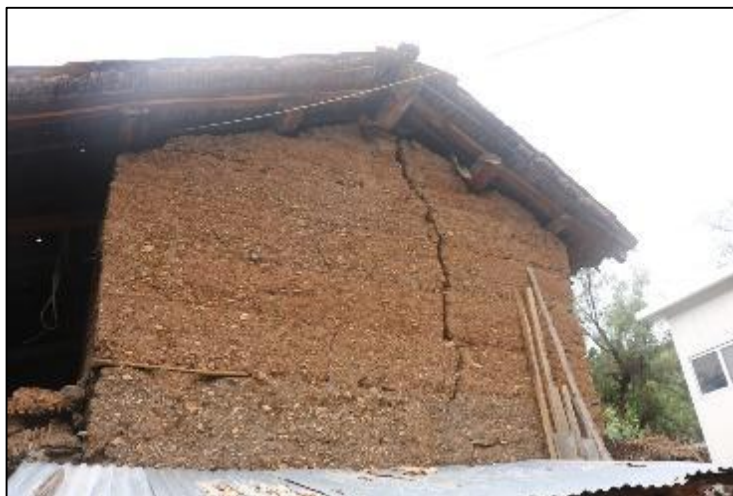
Fotos 12 y 13: Agrietamientos en viviendas aún habitadas de la comunidad campesina San Bernardo de Colpa.

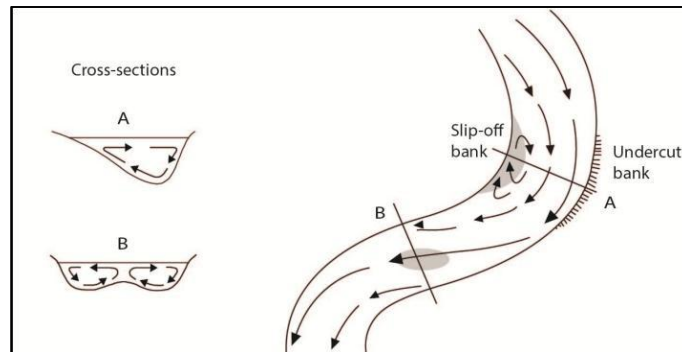
Figura 7: Vista en planta de la dinámica fluvial en cauces sinuosos (Huggett, 2007).

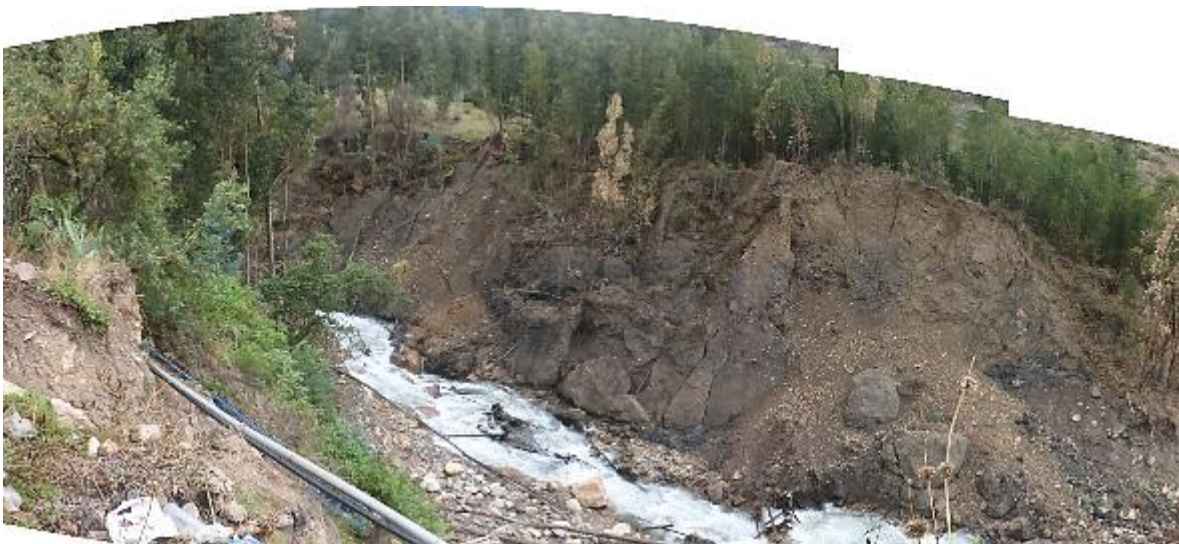
En este sector, se observaron también derrumbes, originados por el socavamiento lateral, producido por la crecida del río Rurichinchay (foto 14), que desestabilizó ambas márgenes, tal como se aprecia en las figuras 7 y 8. Este fenómeno, es el principal desencadenante para la reactivación de los deslizamientos de la parte superior.

Foto 14: Socavamiento lateral, en la margen izquierda del río Rurichinchay.

El intenso socavamiento lateral producido por las crecidas del río Rurichinchay, provocó la desestabilización de laderas de ambos márgenes, originando grietas tensionales y reactivando deslizamientos que afectan a las comunidades campesinas de San Bernardo de Colpa y Mallas.

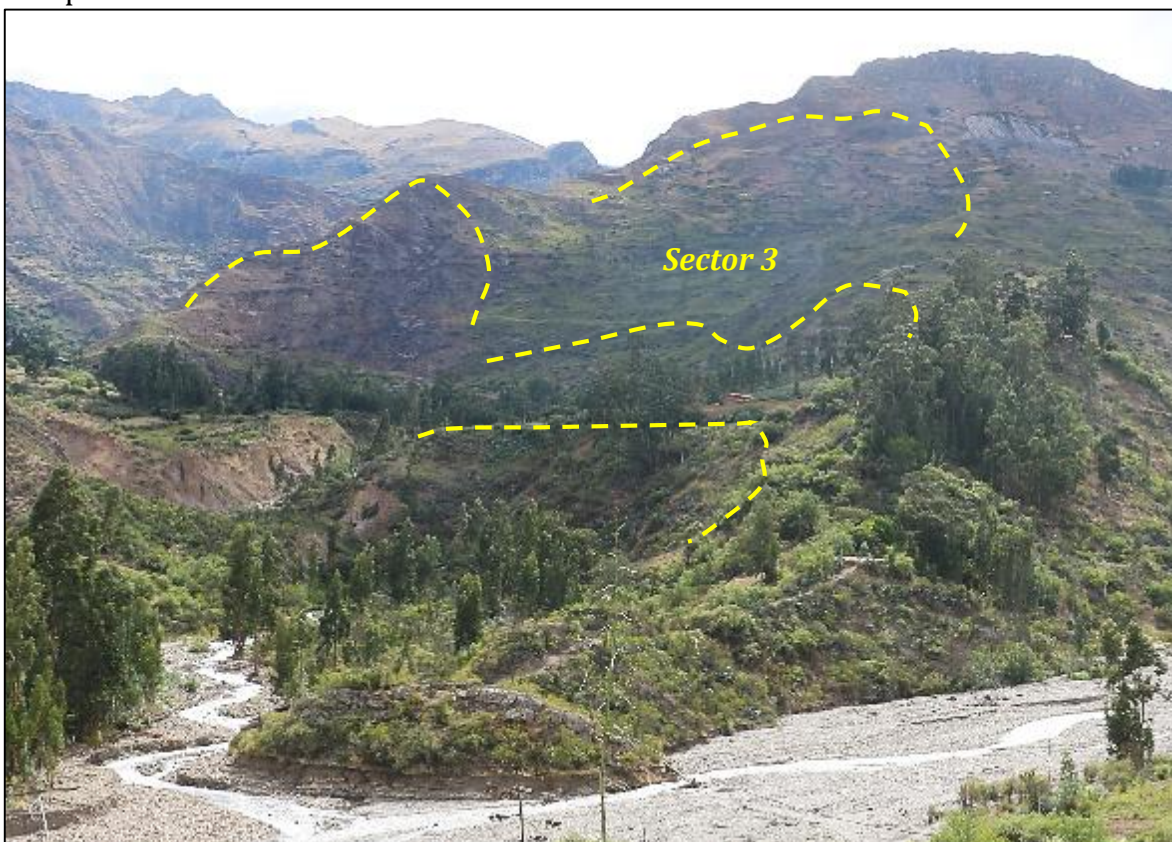
se pueden observar en la parte alta de la ladera a 3450 m s.n.m., en la parte baja se han desarrollado al menos 3 escarpes de deslizamientos secundarios reactivados, los cuales afectan a la carretera Huari – Huantar, viviendas y áreas de cultivo de la comunidad campesina de San Bernardo de Colpa (foto 16).

Foto 16: Escarpes de deslizamientos inactivos (parte alta) y reactivaciones (parte baja), en el Sector 3 del área de estudio.

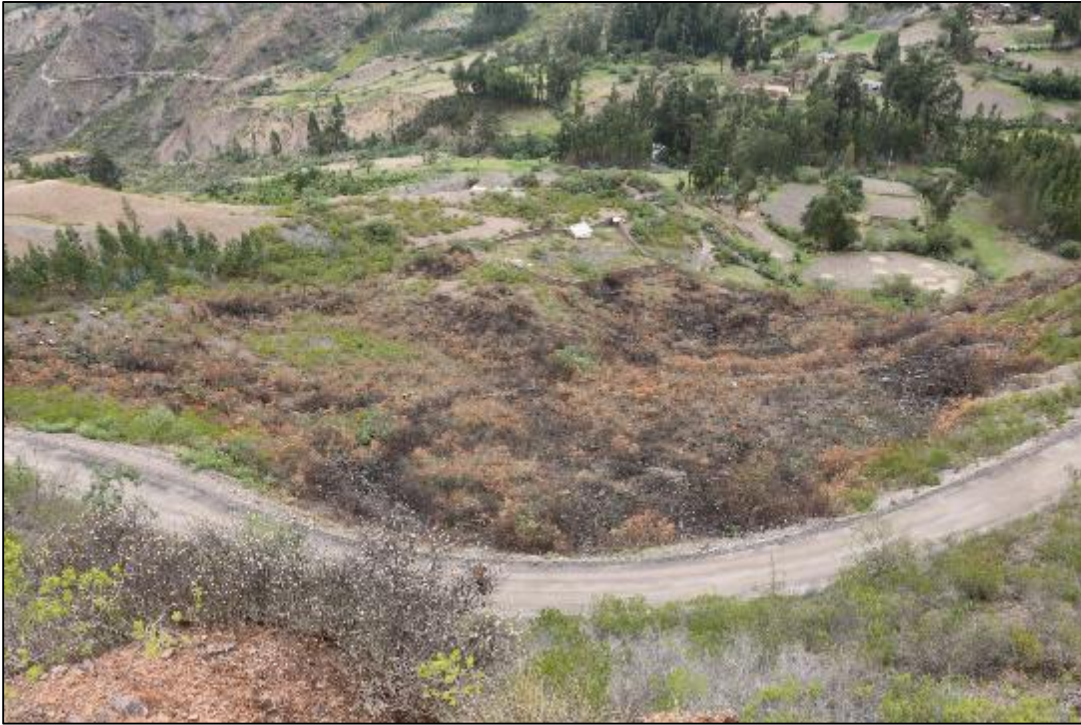
La fotografía 17, muestra parte de la ladera afectada por un deslizamiento reactivado, en la parte baja de este sector se ha reportado movimientos lentos y superficiales a manera de una reptación de suelos, sin embargo, es el cuerpo del deslizamiento que está presentando reactivaciones locales.

Foto 17: Vista ladera debajo de un deslizamiento reactivado en el Sector 3.
