CENEPRED

INFORME DE EVALUACIÓN DE RIESGO POR LLUVIAS INTENSAS EN EL CENTRO POBLADO BIGOTE, DISTRITO SAN JUAN DE BIGOTE, PROVINCIA DE MORROPÓN Y DEPARTAMENTO DE PIURA

MARZO
2019

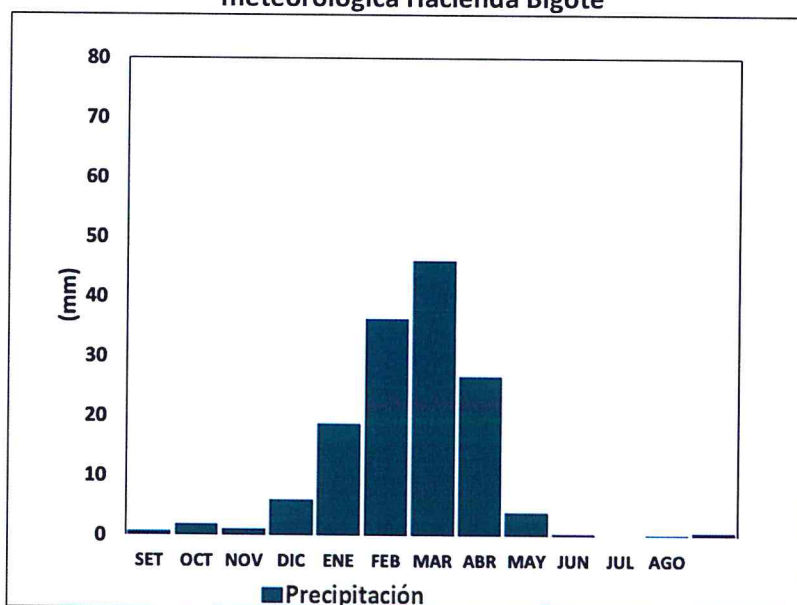
Gráfico 11. Comportamiento temporal de la precipitación promedio en la estación meteorológica Hacienda Bigote

Respecto al comportamiento de las lluvias, suele presentarse entre los meses de diciembre a abril, siendo más intensas en los meses de verano. En el primer trimestre del año las lluvias totalizan aproximadamente 101,1 mm. Los meses más secos para la zona predominan durante el invierno (junio a agosto).
