MUNICIPALIDAD PROVINCIAL DE
MORROPÓN

CENEPRED

INFORME DE EVALUACIÓN DE RIESGO POR LLUVIAS INTENSAS EN EL CENTRO POBLADO PACCHA, DISTRITO DE CHULUCANAS, PROVINCIA DE MORROPÓN Y DEPARTAMENTO DE PIURA

MARZO
2019

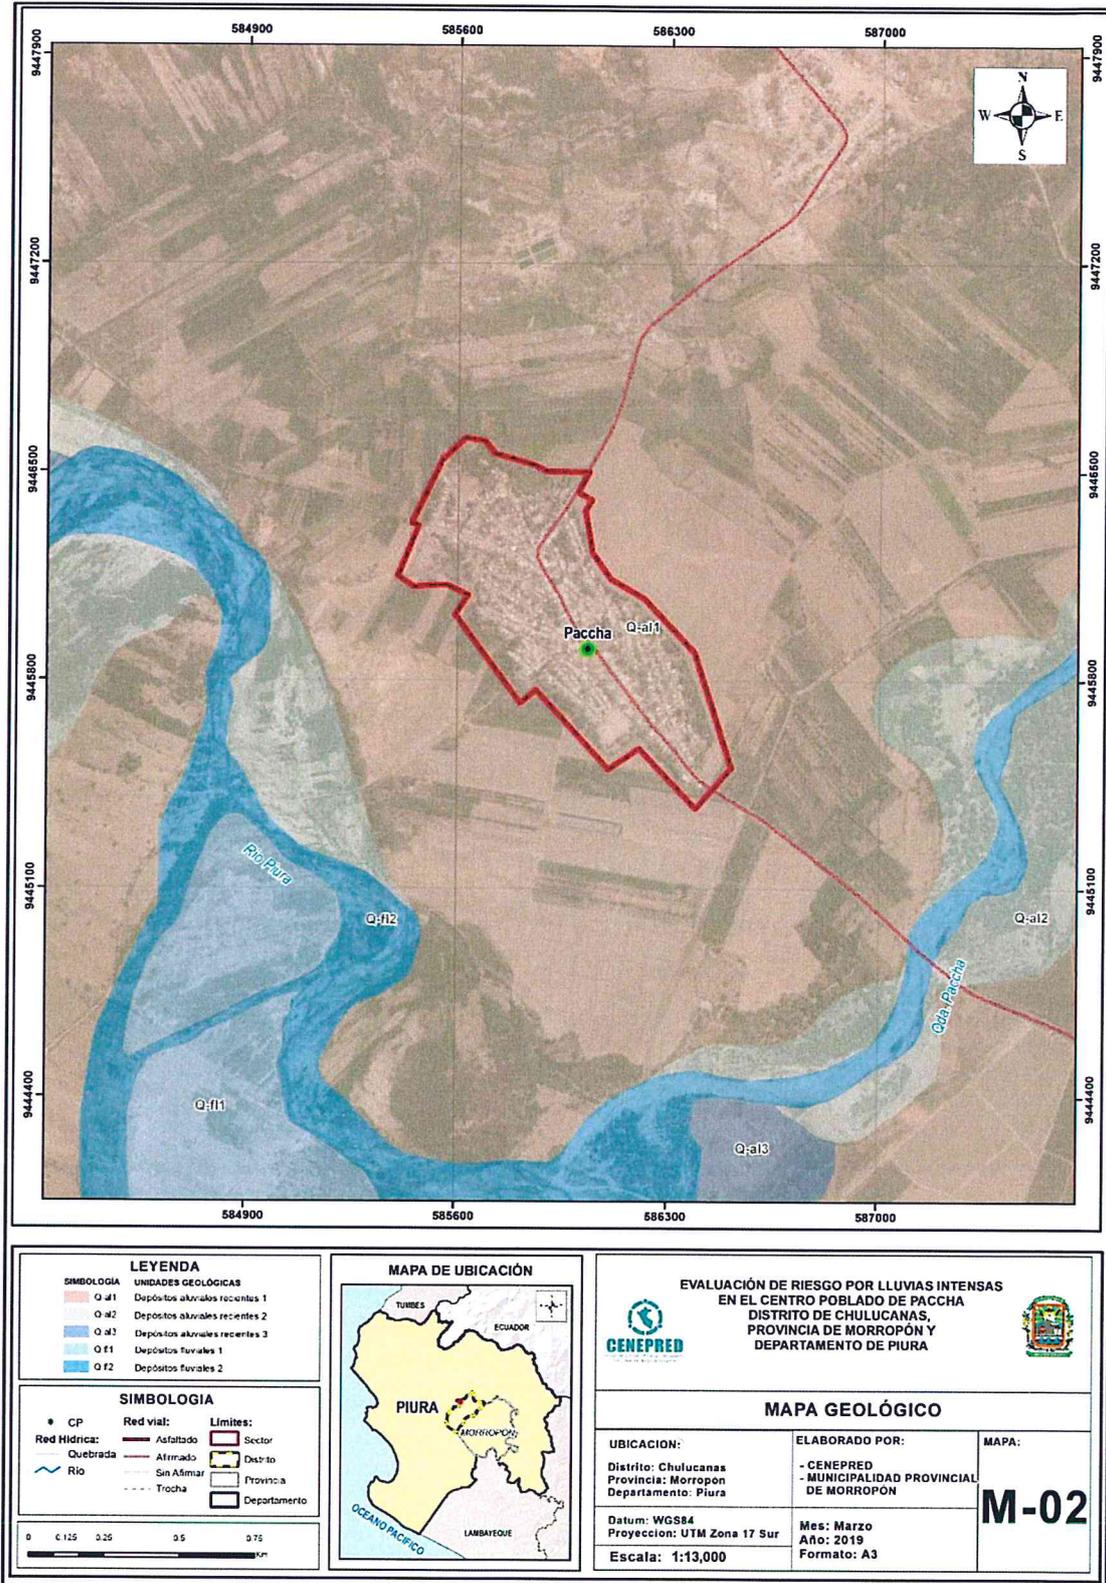
Figura 2. Mapa Geológico del Centro Poblado Paccha del Distrito Chulucanas

Fuente: Elaboración propia, en base a información obtenida del Gobierno regional de Piura (2013). Estudio Geológico del departamento de Piura

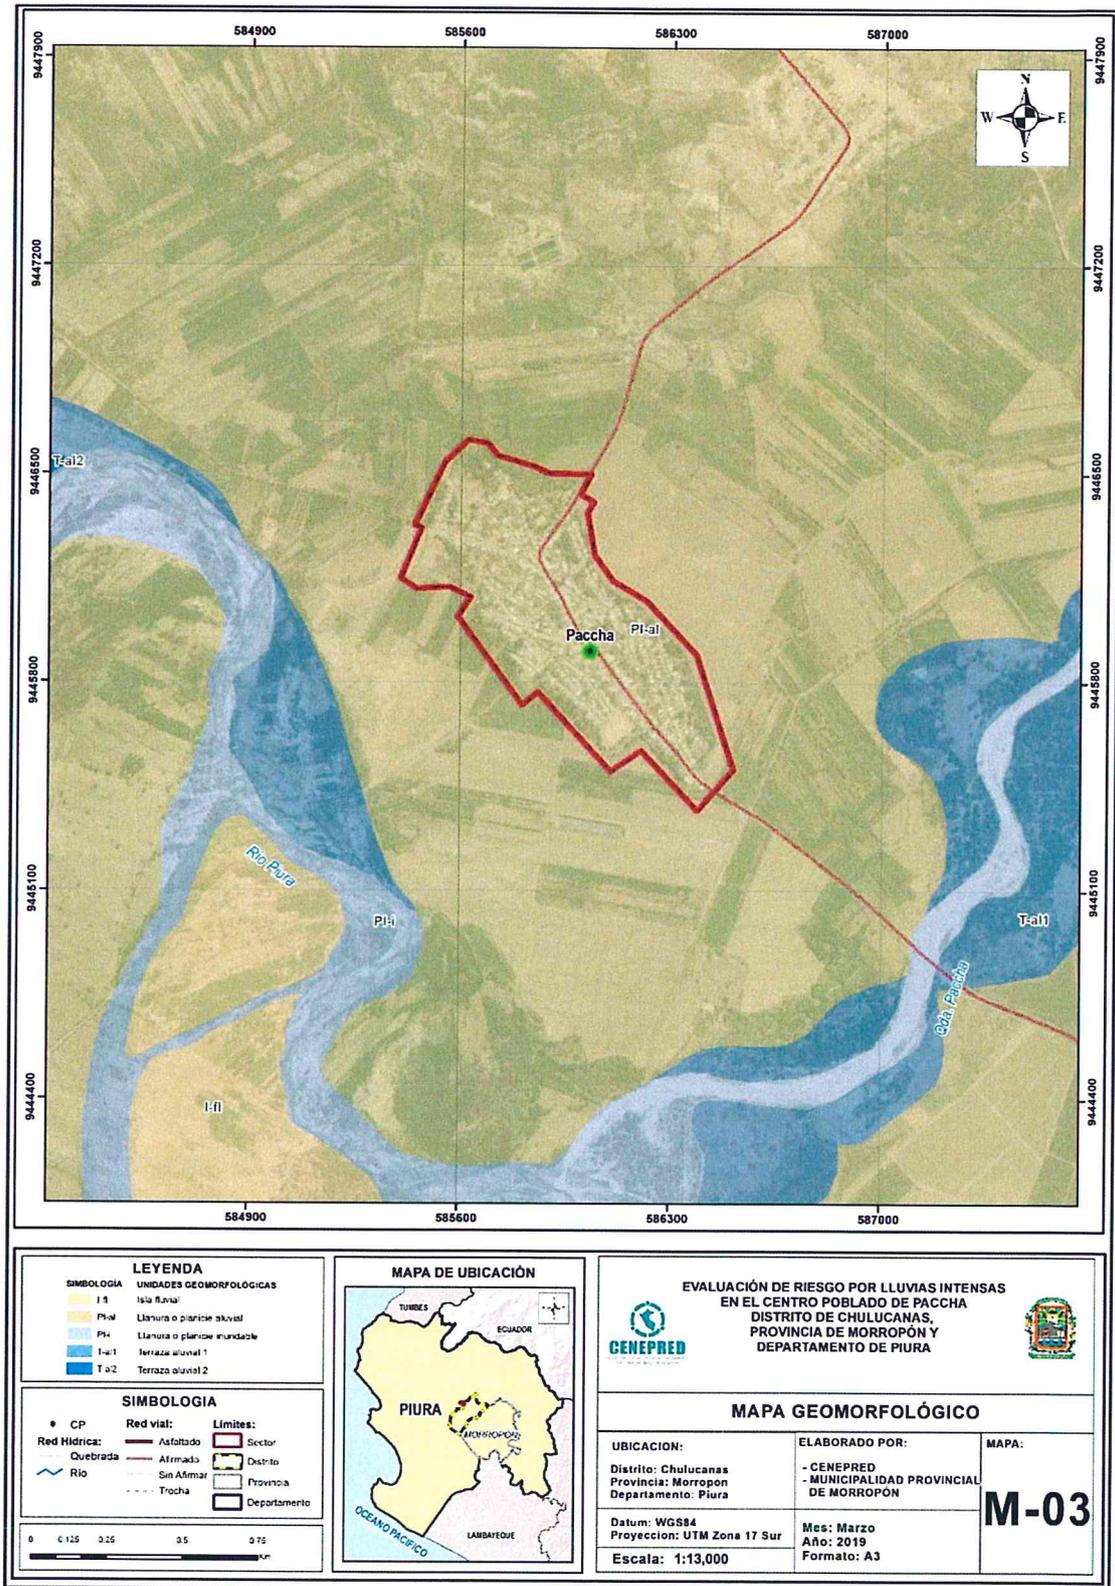
Figura 3. Mapa Geomorfológico del Centro Poblado Paccha del Distrito Chulucanas

Fuente: Elaboración propia, en base a información obtenida del Gobierno Regional de Piura (2013) – Estudio Geomorfológico del departamento de Piura

- **Montañas en rocas metamórficas (RM-rm)**
Corresponde a las cadenas montañosas en donde procesos denudativos (fluvio-erosionales, glaciar y glacio-fluvial) afectaron rocas metamórficas, estas montañas son antiguas y se hallan expuestas cerca al área del centro poblado Paccha.

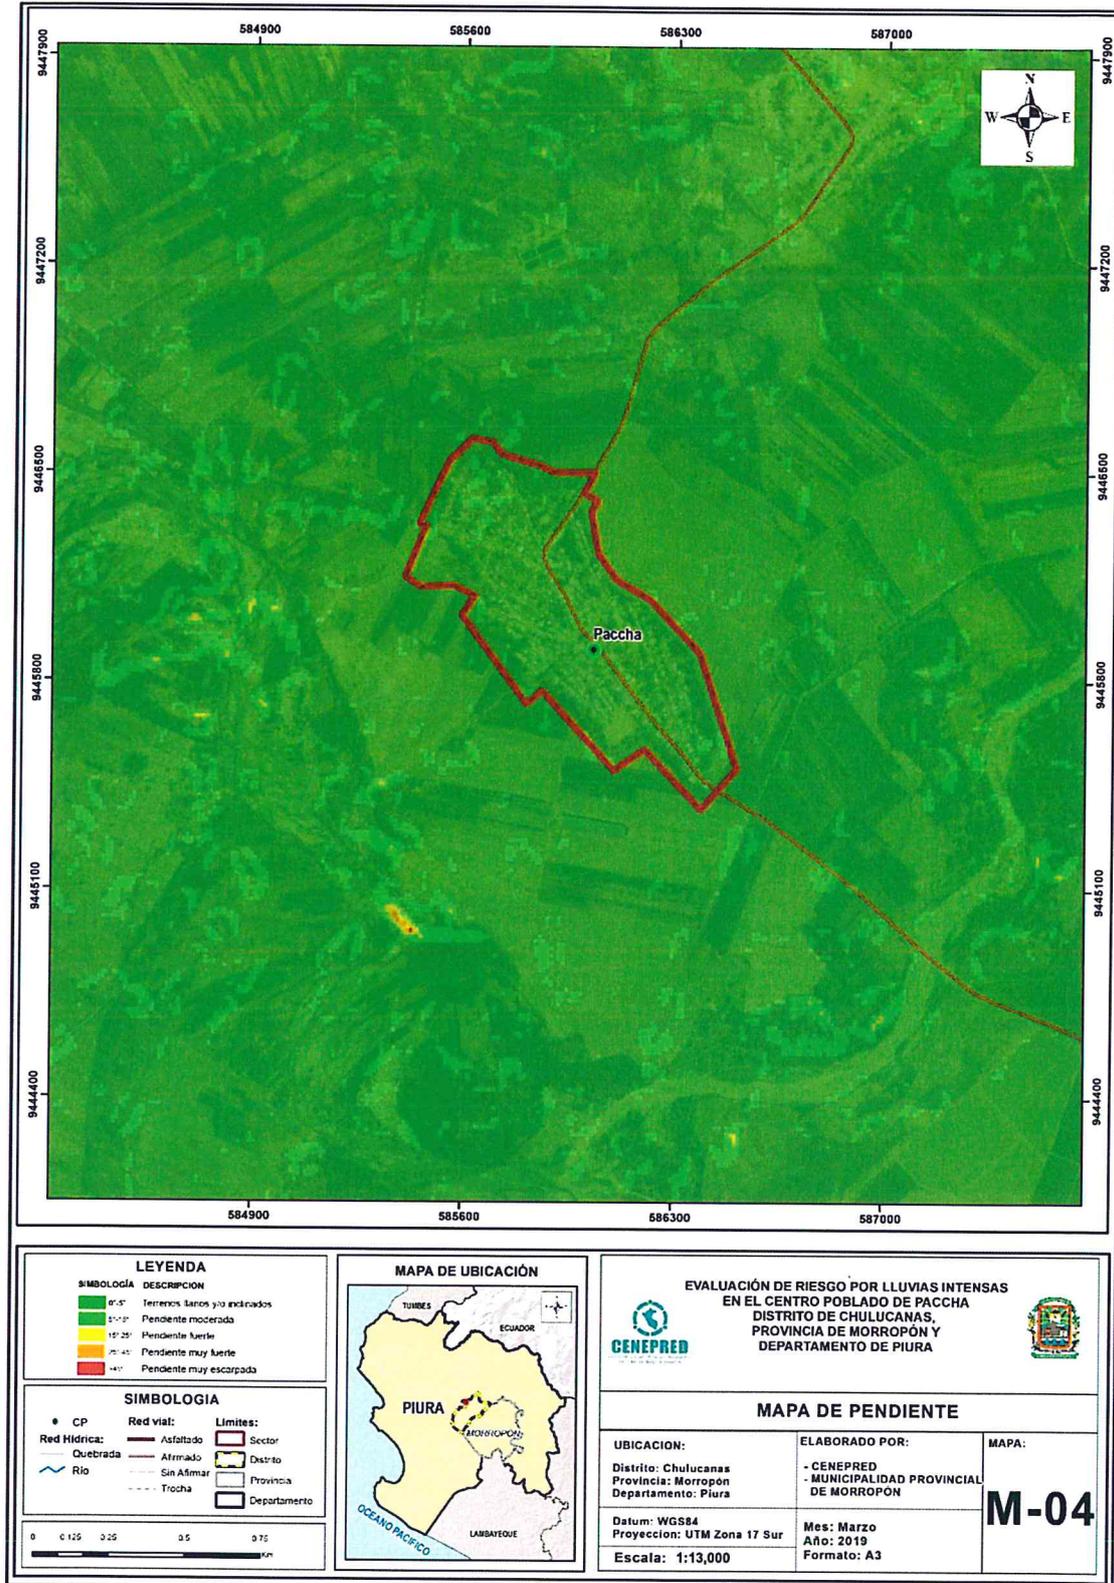
Figura 4. Mapa de Pendiente del Centro Poblado Paccha del Distrito Chulucanas

Fuente: Elaboración propia, en base a la información del geoservidor del Ministerio del Ambiente (GDEM ASTER)

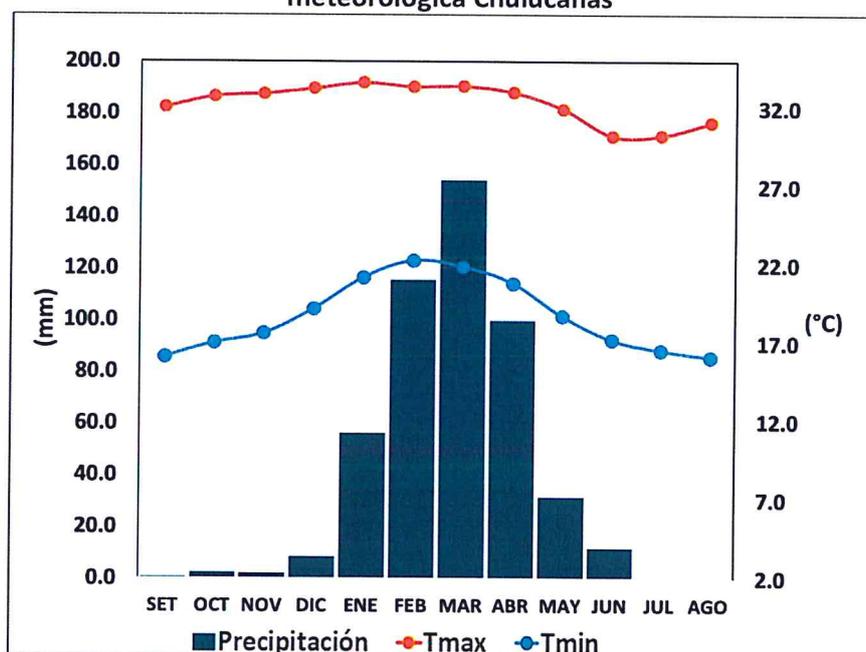
Gráfico 11. Comportamiento temporal de la precipitación promedio en la estación meteorológica Chulucanas

Respecto al comportamiento de las lluvias, suele presentarse entre los meses de diciembre a mayo, siendo más intensas entre los meses de febrero y abril. Para el primer trimestre del año las lluvias totalizan aproximadamente 325,7 mm. Los meses más secos para la zona predominan durante el invierno (junio a agosto). Anualmente acumula en promedio 482,7 mm.

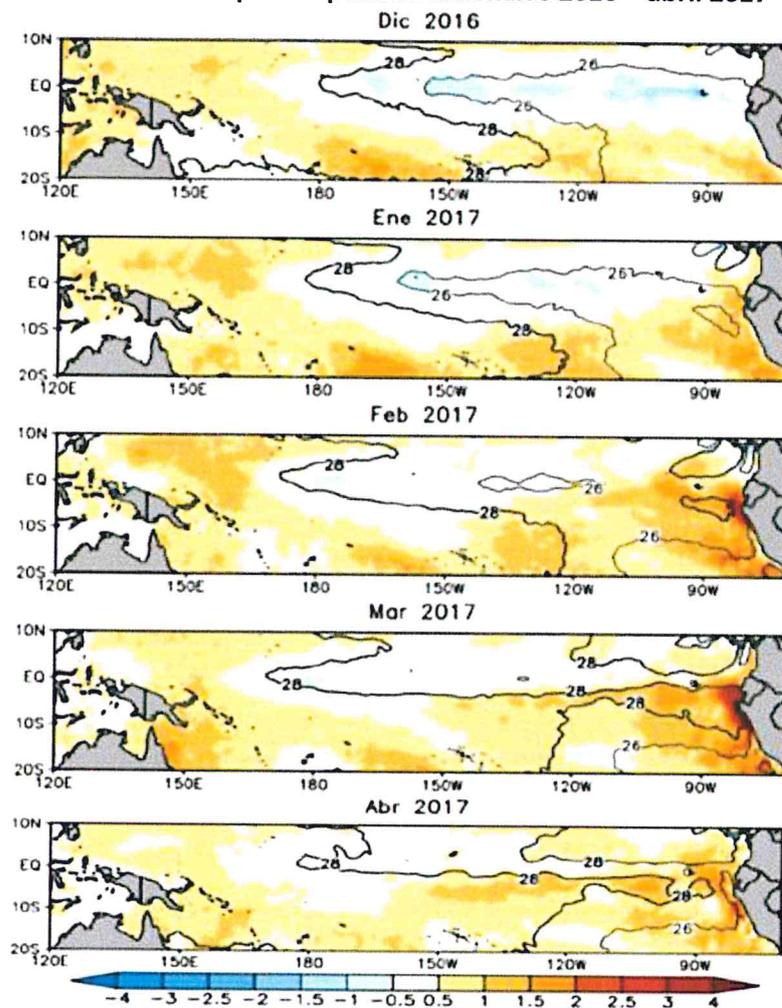
Gráfico 12. Anomalía de la Temperatura superficial del mar (°C) en el Pacífico ecuatorial para el periodo diciembre 2016 – abril 2017

Asimismo, la TSM presentó valores sobre su normal histórica, siendo más intensas los meses de febrero y marzo 2017 (gráfico N° 12); situación que complementado a la presencia de los vientos del norte y la Zona de Convergencia Intertropical favorecieron una alta concentración de humedad atmosférica, propiciando un comportamiento anómalo de las lluvias, afectando éstas gran parte de la franja costera peruana. A su vez, la persistencia de un sistema atmosférico (Alta de Bolivia) configurado y posicionado en el sur de Perú propició condiciones favorables para la ocurrencia de lluvias fuertes y significativas en los Andes occidentales.

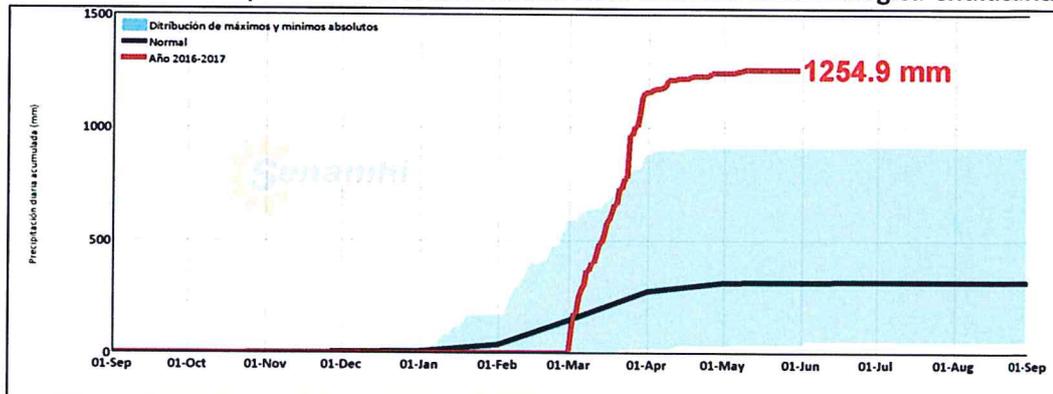
Gráfico 13. Precipitación diaria acumulada en la estación meteorológica Chulucanas

En este contexto, el centro poblado Paccha presentó lluvias intensas tanto en el verano 2017 como en el año 1982-83 y 1997-98, catalogadas como “Extremadamente Lluvioso”. Según el récord histórico de la estación meteorológica Chulucanas, la máxima lluvia diaria durante “El Niño de 1982-83” superó los 93,4 mm en un día (percentil 99) llegando a registrar en promedio 202,5 mm aproximadamente el 26 de enero de 1983; mientras que durante “El Niño Costero 2017” la máxima lluvia diaria alcanzó los 188,2 mm el 25 de marzo. Asimismo, en el gráfico N°13 se muestran las precipitaciones acumuladas a lo largo de la temporada lluviosa 2017 (línea roja), las cuales superaron significativamente sus cantidades normales (línea negra).

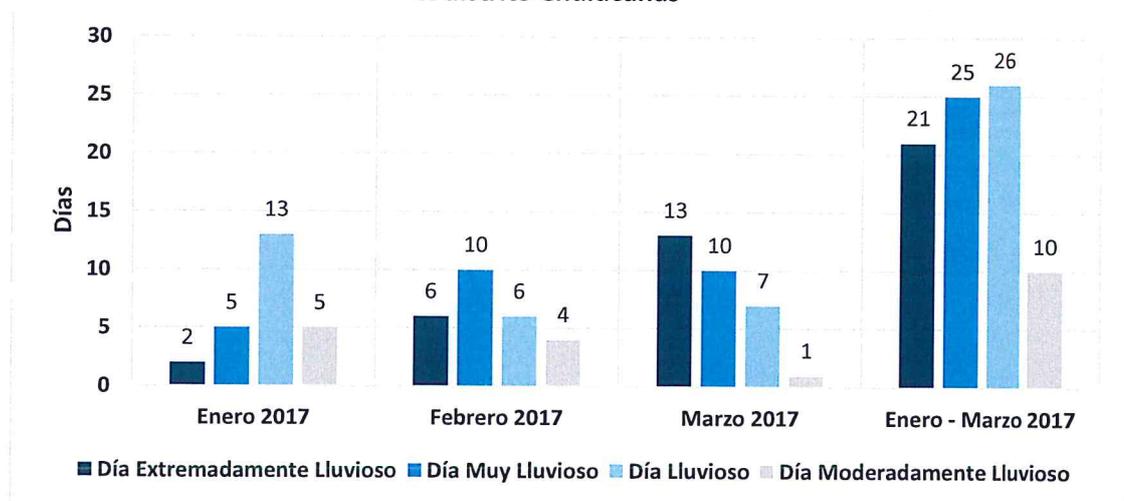
Gráfico 14. Frecuencia promedio de lluvias extremas durante El Niño Costero 2017 en el distrito Chulucanas

Respecto a la frecuencia promedio de lluvias extremas, el gráfico N° 14 muestra que durante el verano 2017 los días catalogados como “Extremadamente Lluvioso” predominaron en febrero y marzo, aunado a ello persistieron días “muy lluviosos” y “lluviosos” que contribuyeron a la saturación progresiva del suelo.

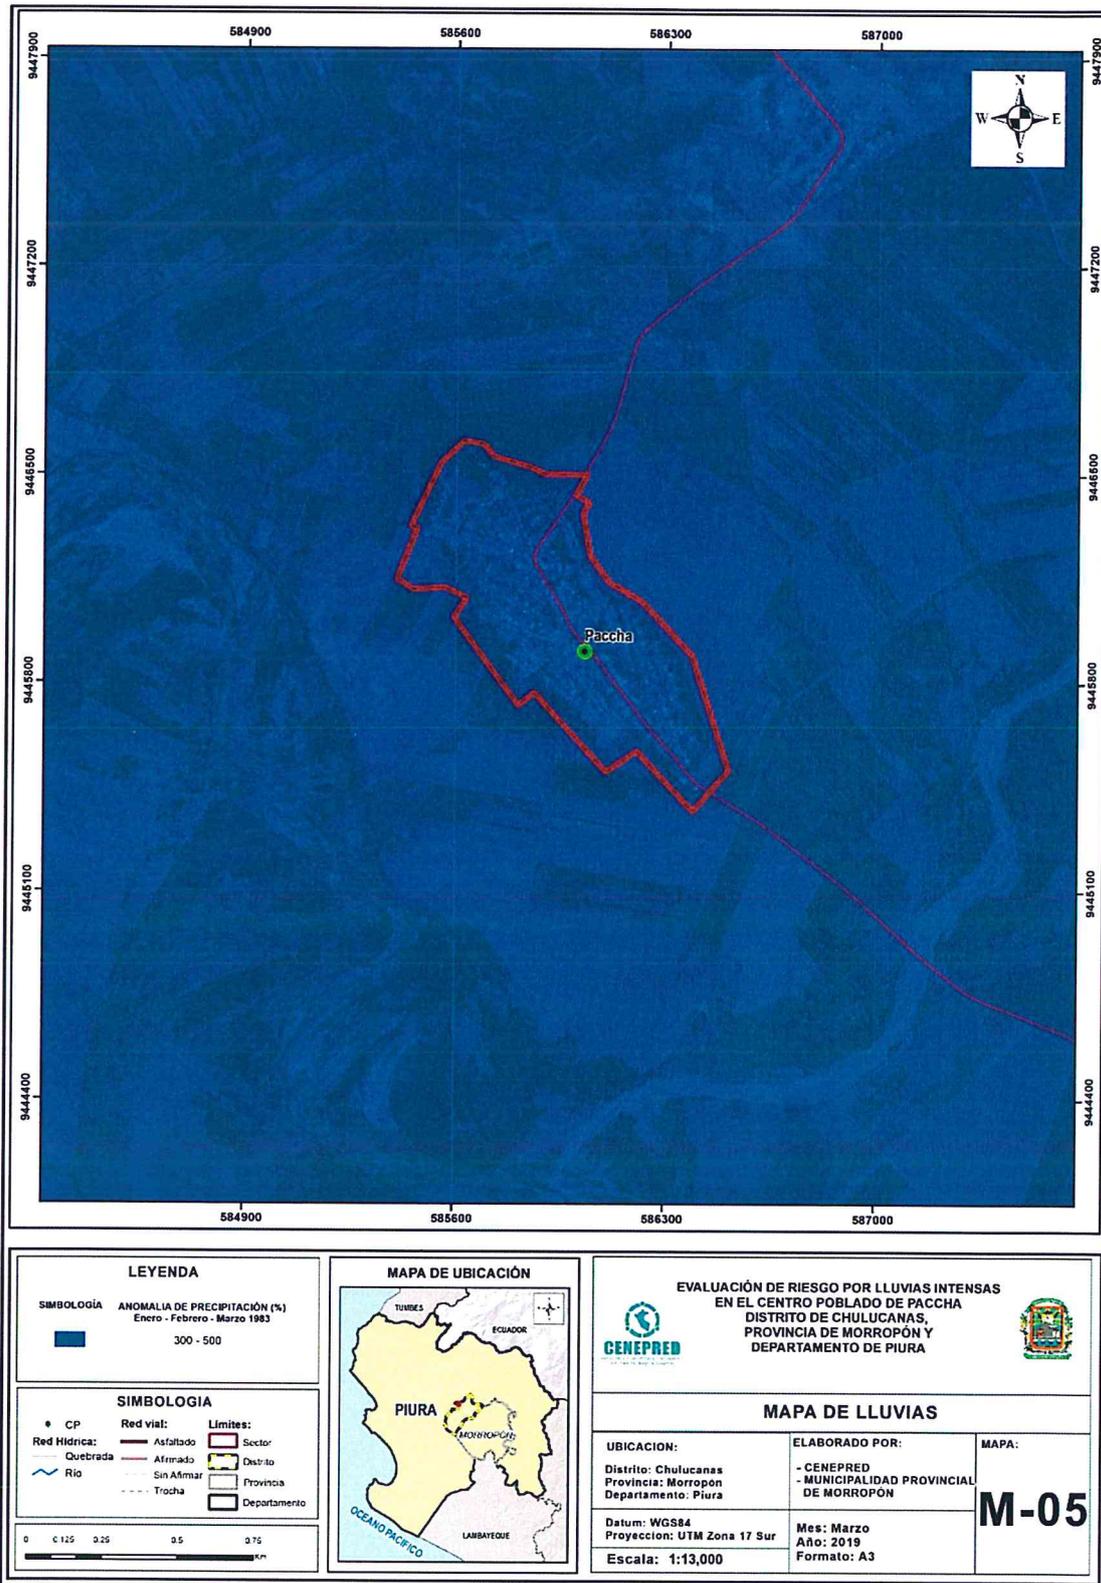
Figura 5. Mapa de Anomalías de Lluvias durante El Niño Costero 2017 (enero-marzo) para el Centro Poblado Paccha del Distrito Chulucanas

Fuente: Elaboración propia, en base a la información obtenida de SENAMHI

La anomalía de precipitación del 300-500 % superior a su normal climática, que se produciría en el Centro Poblado Paccha del Distrito Chulucanas, con lluvias continuas, ocasionando daños importantes en los elementos expuestos en sus dimensiones social y económica. Y considerando que durante "El Niño Costero 2017" la máxima lluvia diaria alcanzó los 188,2 mm el 25 de marzo, para el escenario también se considera una lluvia diaria de 188.2 mm.

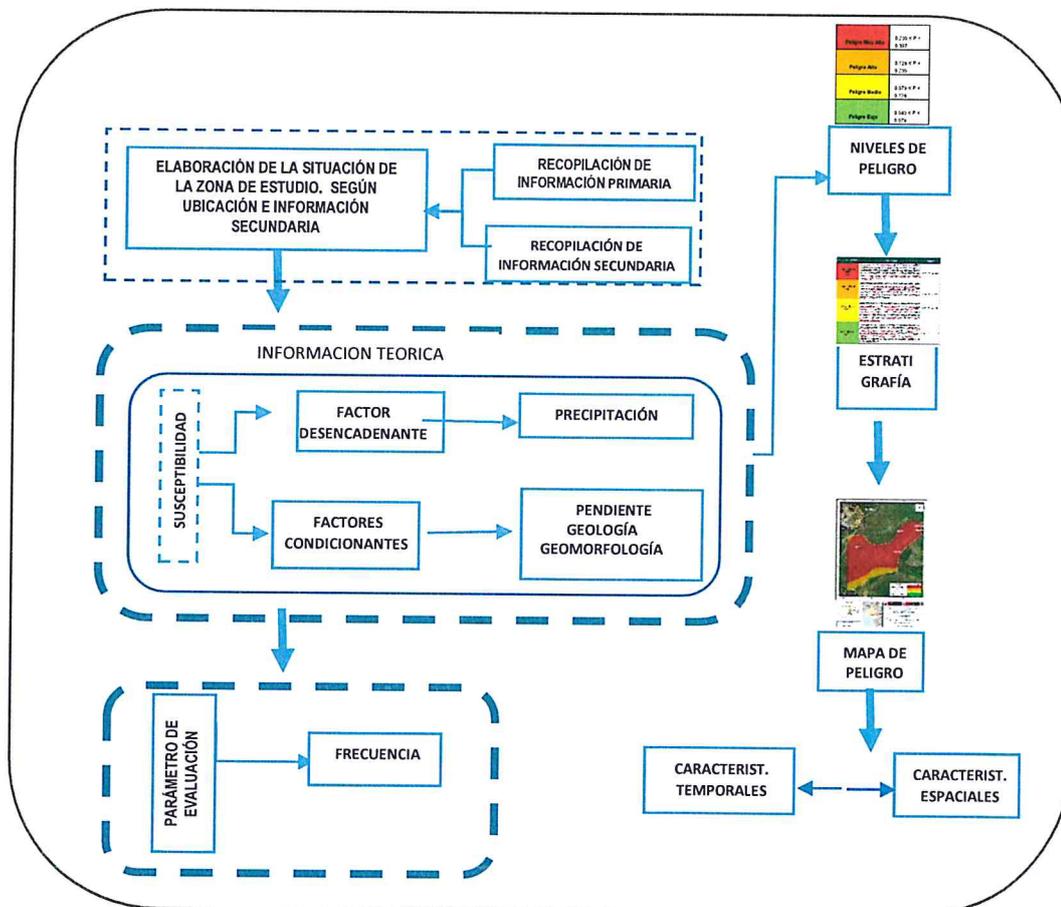
Gráfico 15. Metodología general para determinar el nivel de peligrosidad

Para determinar el nivel de peligrosidad por el fenómeno de lluvias intensas, se utilizó la siguiente metodología descrita en el gráfico 15.

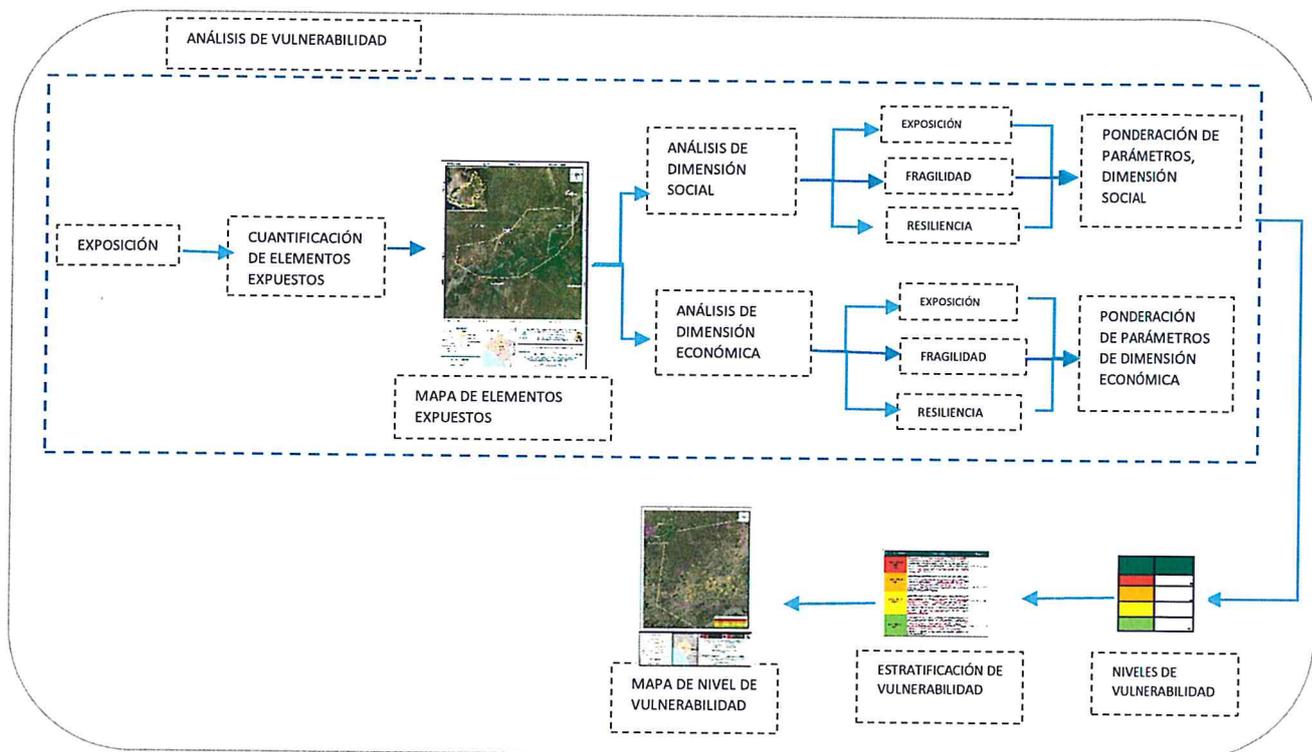
Gráfico 17. Metodología del análisis de la vulnerabilidad

Para realizar el análisis de vulnerabilidad, se utiliza la siguiente metodología como se muestra en el Gráfico 17.

Para determinar los niveles de vulnerabilidad en el área de influencia del Centro Poblado Paccha del Distrito Chulucanas, se ha considerado realizar el análisis de los factores de la vulnerabilidad en la dimensión social y económica a nivel de lote, utilizando los parámetros para ambos casos.

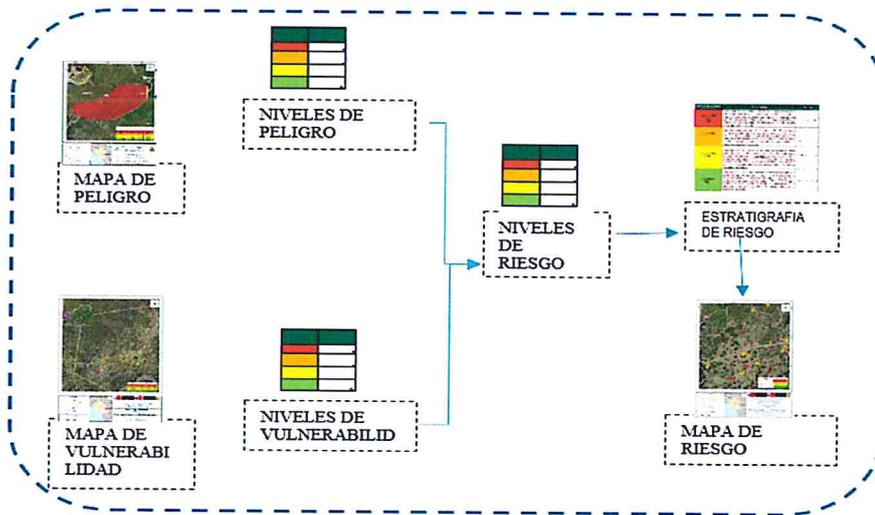
Gráfico 18. Flujoograma para estimar los niveles del riesgo

Para la determinación el cálculo del riesgo de la zona de influencia, se utiliza el siguiente procedimiento:
