INFORME DE EVALUACIÓN DE RIESGO POR FLUJO DE DETRITOS EN  
EL CP. LURIGANCHO (QDA) DISTRITO DE LURIGANCHO, PROVINCIA  
DE LIMA, DEPARTAMENTO DE LIMA

MARZO - 2019

Municipalidad Distrital de Lurigancho – CP. LURIGANCHO (QDA), Provincia de Lima, Departamento de Lima

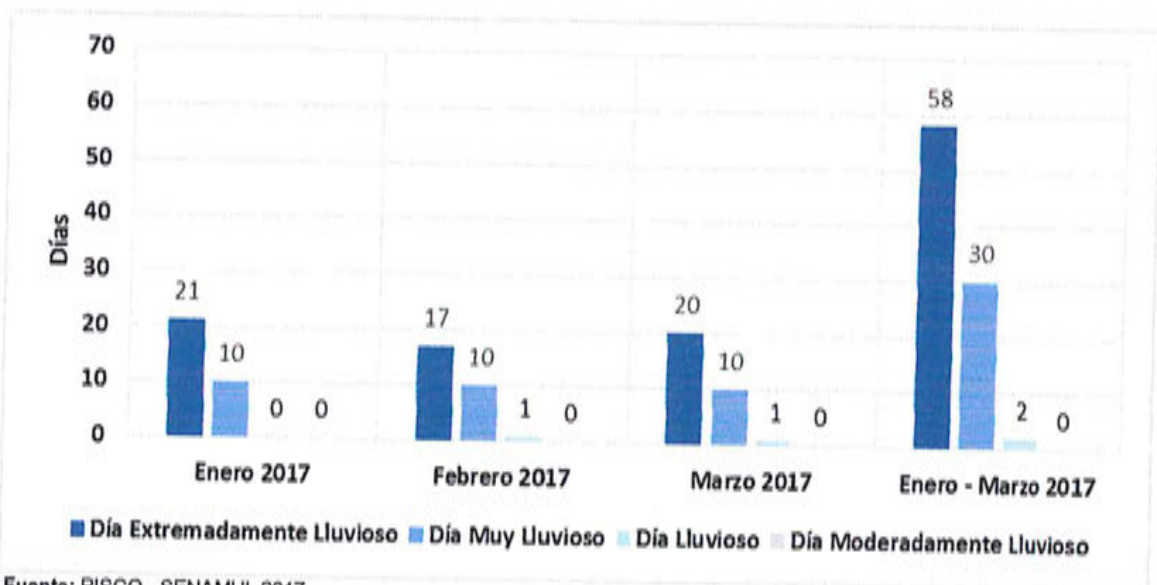
Gráfico 9: Frecuencia promedio de lluvias extremas durante El Niño Costero 2017 en el distrito de Lurigancho

Respecto a la frecuencia promedio de lluvias extremas, el gráfico N° 9 muestra que durante el verano 2017 los días catalogados como "Extremadamente lluvioso" durante el primer trimestre del año, asimismo, la frecuencia de lluvias y mayor intensidad predominaron en las partes más altas del distrito.

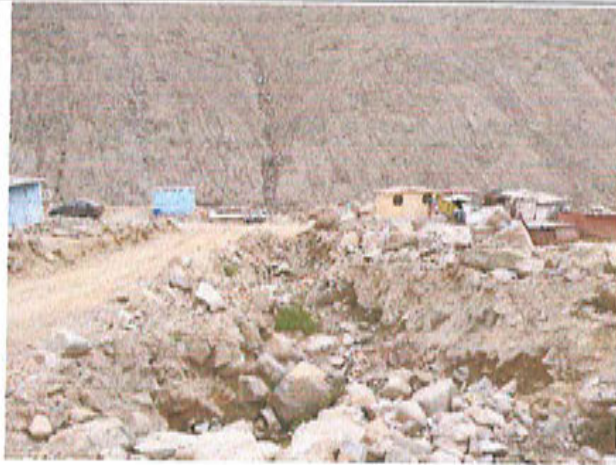
Viviendas asentadas en zonas de muy alto riesgo, al lado de cauces y torrenteras en conos de deposición de material coluvial.

- Forestar las laderas de los cerros a fin de estabilizar las mismas y mitigar posibles daños en la parte media de la quebrada.
- Instalar disipadores de energía en las partes altas de la quebrada, a fin de contener y reducir la velocidad del flujo.
- Limpiar y ampliar el cauce principal de la quebrada, canalizando posibles flujos que pudieran afectar a las viviendas y la población.
- Reasentar las viviendas ubicadas en los conos de las quebradas ubicadas en la margen derecha y margen izquierda de la zona 2 donde se evidencia la constante actividad y dinámica de flujos que pone en riesgo a las poblaciones que ahí residen.
- Quitar los obstáculos del cauce principal de la quebrada como el portón o cerco de ingreso principal ubicado en la entrada de la Asociación las Terrazas del Vallecito.

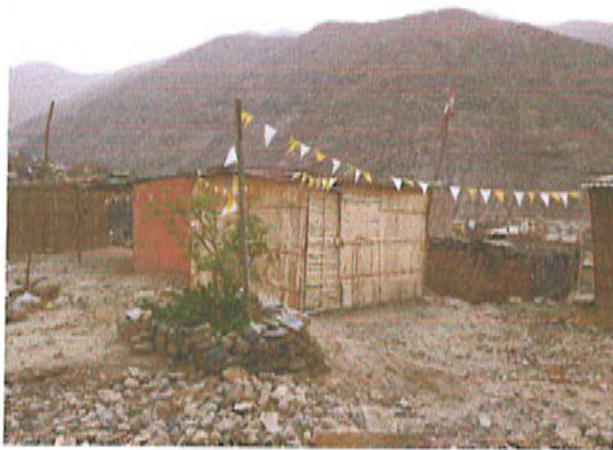
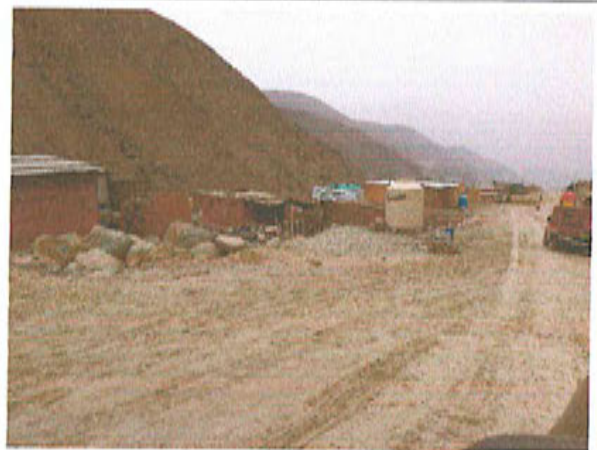
Las viviendas ubicadas en la zona alta son en su mayoría de condiciones precarias sin servicios básicos, por lo que se encuentran altamente vulnerables al flujo de detritos.

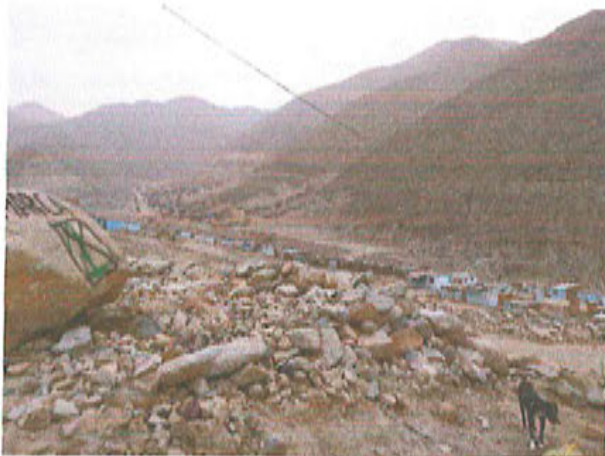
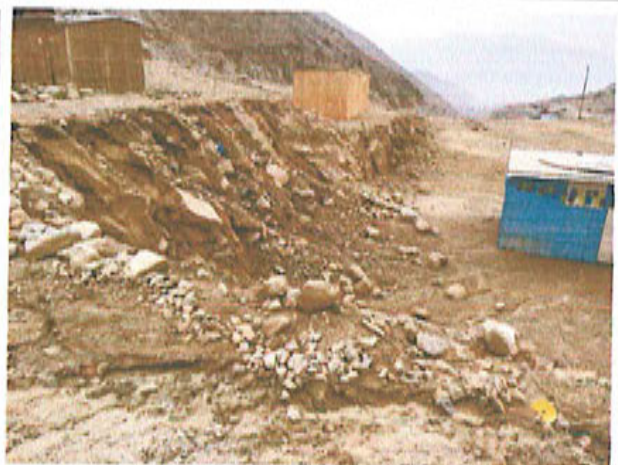
El material es acarreado de las partes altas y se deposita cerca al cauce principal de la quebrada, constituyendo la zona en riesgo muy alto.
