DIRECCIÓN DE GEOLOGÍA AMBIENTAL Y RIESGO GEOLÓGICO

Informe Técnico N° A6912

EVALUACIÓN DE PELIGROS GEOLÓGICOS EN LA QUEBRADA EL PATO, TRAMO VILLA CONFRATERNIDAD (ZONAS A, B, C Y D)

**Región Arequipa
Provincia Arequipa
Distrito Alto Selva Alegre**

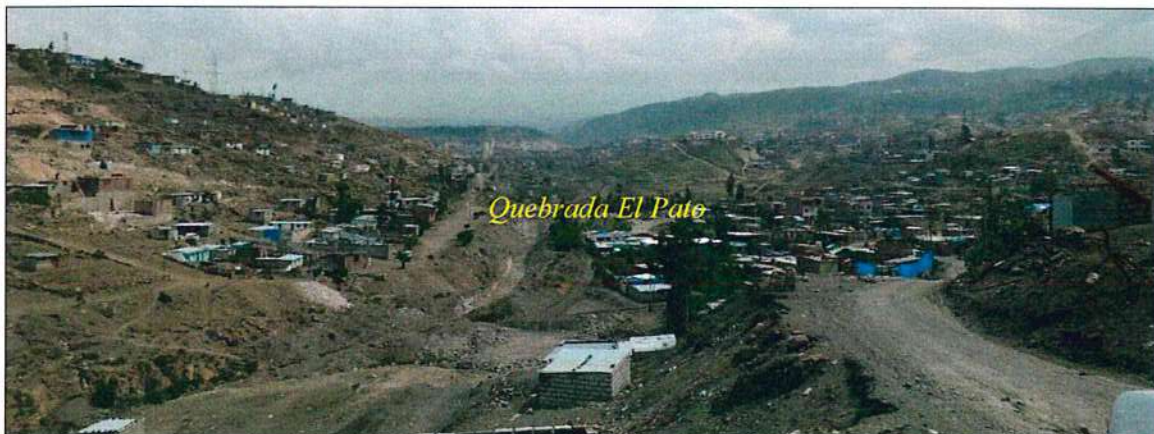
Figura 1. Cauce de la quebrada El Pato, tramo Villa Confraternidad de las zonas A, B, C y D ocupada por viviendas.

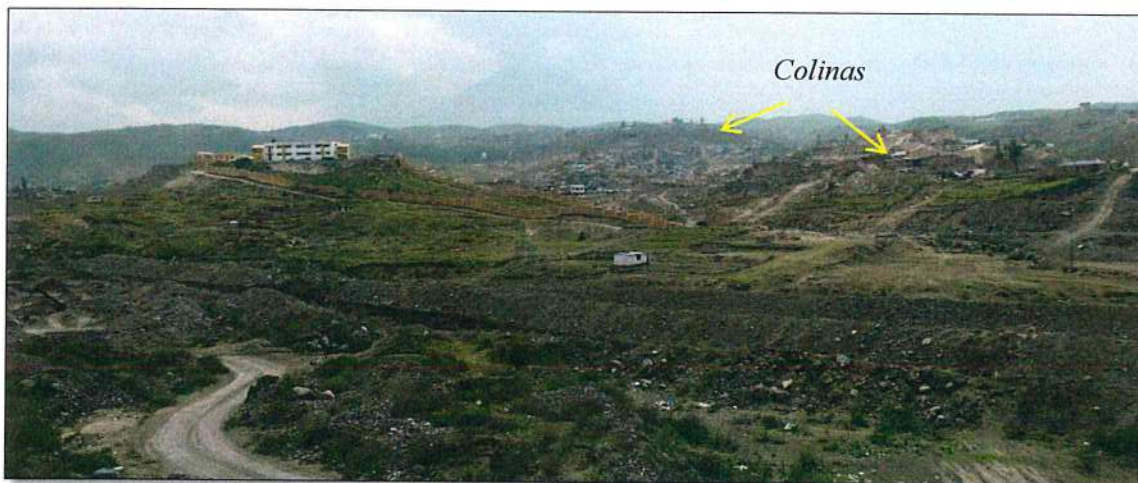
Las laderas que existen en esta zona corresponden a colinas y márgenes de quebradas. Las laderas en las colinas se encuentran ocupadas por viviendas (figura 3). Las pendientes en las laderas de las colinas tienen entre 15° a 25° de inclinación, mientras que los márgenes de las quebradas (quebrada El Pato) tienen entre 35° a 60° (figura 4). Estas laderas están constituidas por depósitos volcánicos (flujos piroclásticos de pómez y ceniza, flujos piroclásticos de bloques y ceniza, lahares, depósitos de caída de lapilli de pómez del volcán Misti y depósitos aluviales poco cohesivos a sueltos).

Figura 3. Laderas de las colinas en el sector de la quebrada El Pato, ocupadas por viviendas.

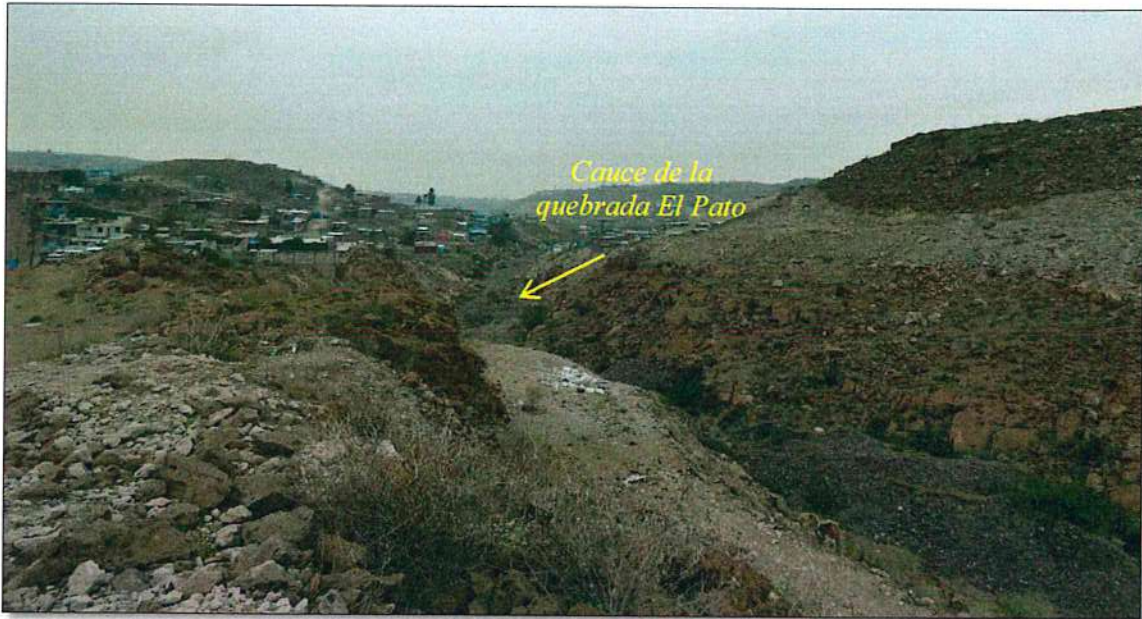
Figura 4. Muestra el cauce de la quebrada El Pato.

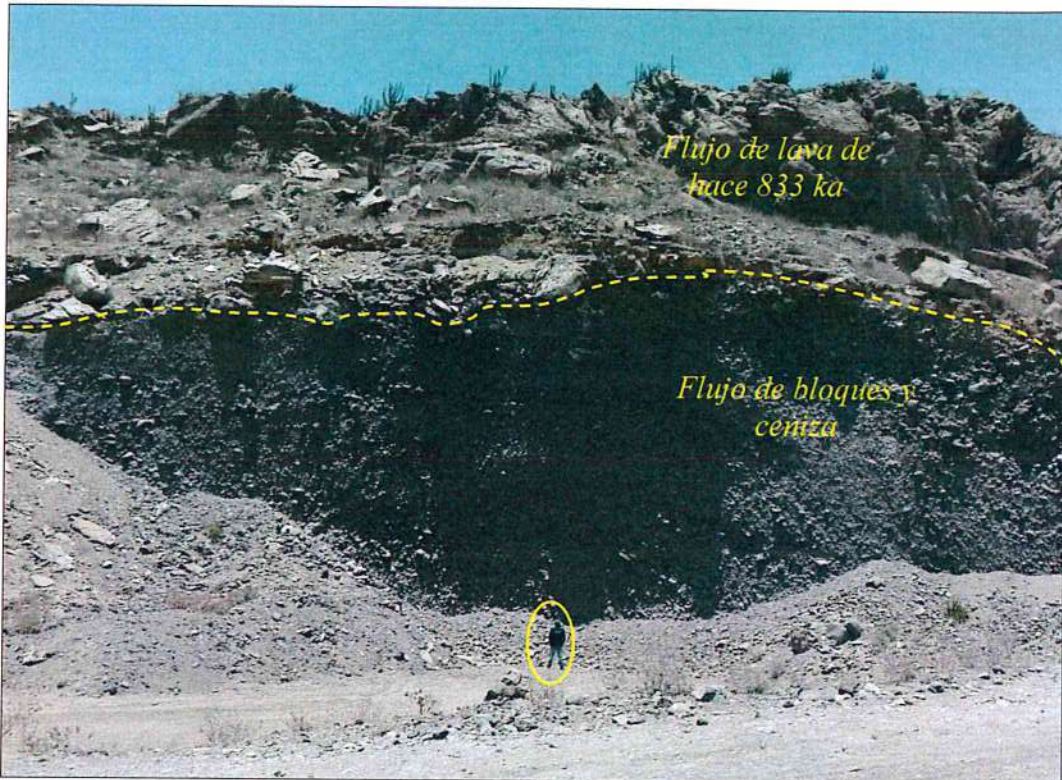
- d) **Secuencia de flujos piroclásticos de bloques y ceniza (FPB-cp).** Este depósito se distribuye ampliamente en la zona de estudio (figura 7). Presenta un espesor de un poco más de 8 m. Se originó producto de colapso de domos, el cual ha sido datado en 24.8 ka por Thouret *et al.* (2001). Los bloques miden hasta 0.4 m de diámetro, algunos ligeramente vesiculares y otros masivos. Estos depósitos cubren las ignimbritas “Aeropuerto de Arequipa” y a la vez están cubiertos en parte por lavas, flujos de barro y/o lahares, depósitos

Figura 7. Flujo piroclástico de bloques y ceniza en la quebrada El Pato, mide 7 m de espesor. Sobreyaciendo se encuentra el flujo de lava en bloques del volcán Misti datado en 833 ka.

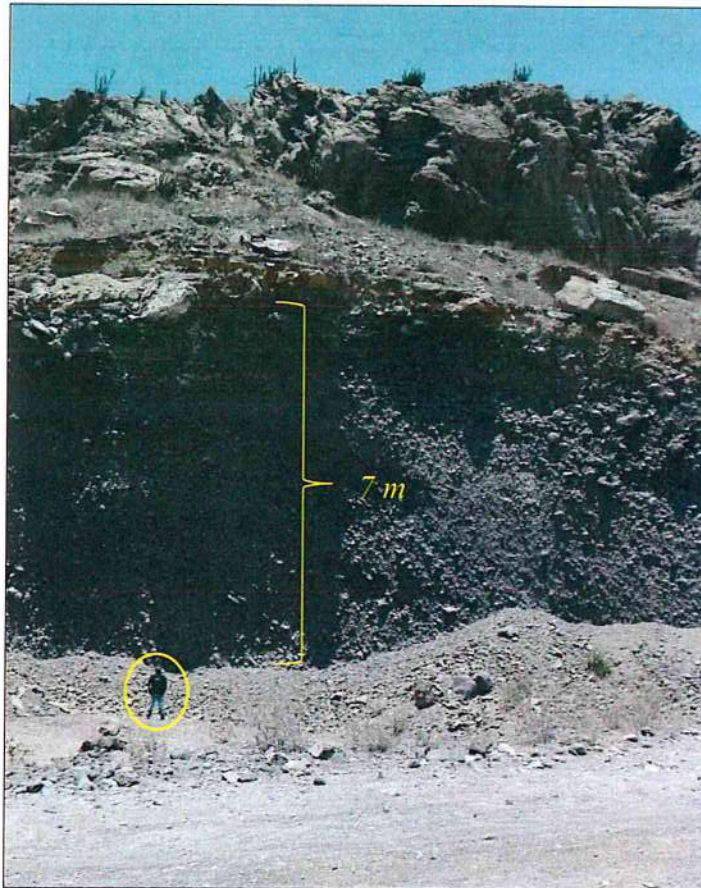
Estos depósitos son fácilmente extraídos al golpe del martillo. Por lo cual se considera terrenos de mala calidad para cimientos.

Figura 13. Depósito potente de flujo piroclástico de bloques y ceniza. Tiene 7 m de espesor.

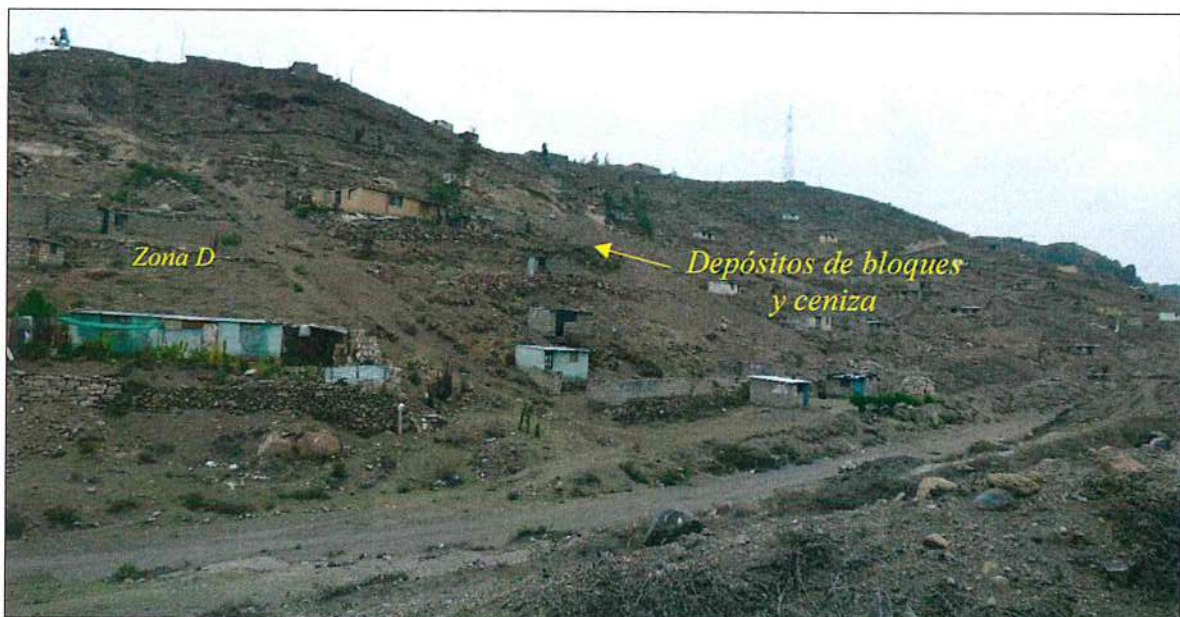
Figura 14. Viviendas de villa Confraternidad (zona D), asentadas sobre depósitos de flujos piroclásticos de bloques y ceniza del volcán Misti. Vista hacia el oeste.

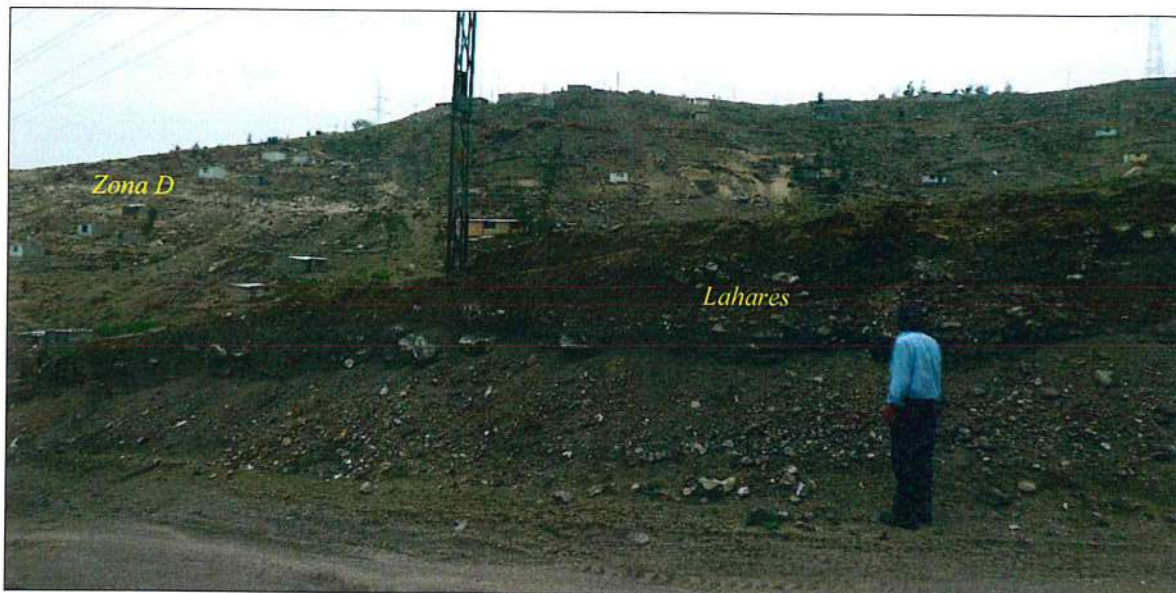
En el tramo Villa Confraternidad, se distinguen antiguos depósitos de flujos de barro o lahares, capas delgadas de depósitos aluviales, cubiertos por material de desmonte. La potencia de este conjunto de depósitos es de 1m a 3 m de altura (figura 16).

Figura 16. Depósitos de lahares en la zona D, Villa Confraternidad.

Por otro lado, se debería construir sistemas de alcantarillado (que involucre cunetas, canales, etc.) en las calles de las zonas A, B, C y D que se encuentran sobre antiguos cauces de quebradas. Esto servirá para evitar que estas zonas sean afectadas por inundaciones.

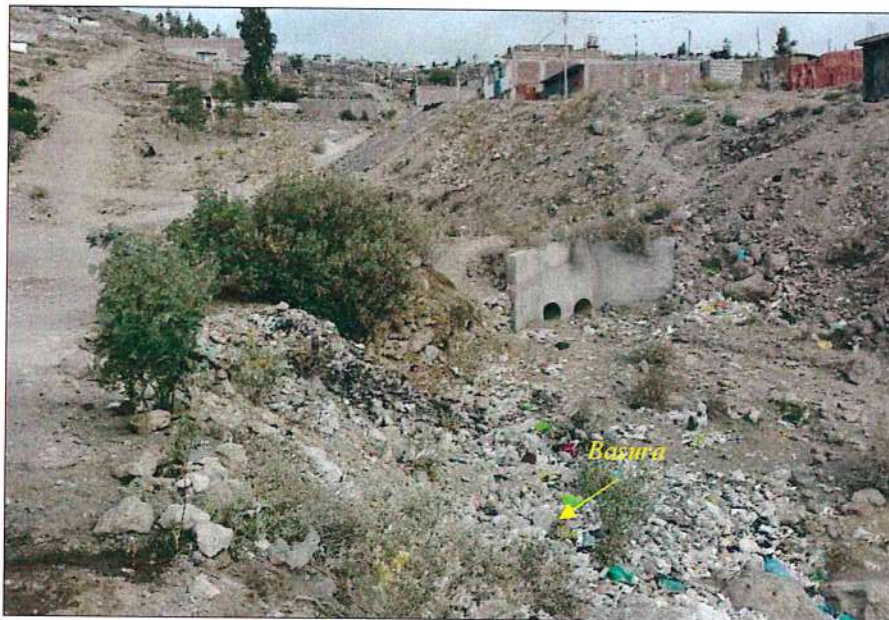
Figura 20. Muestra depósitos de basura en la quebrada El Pato.

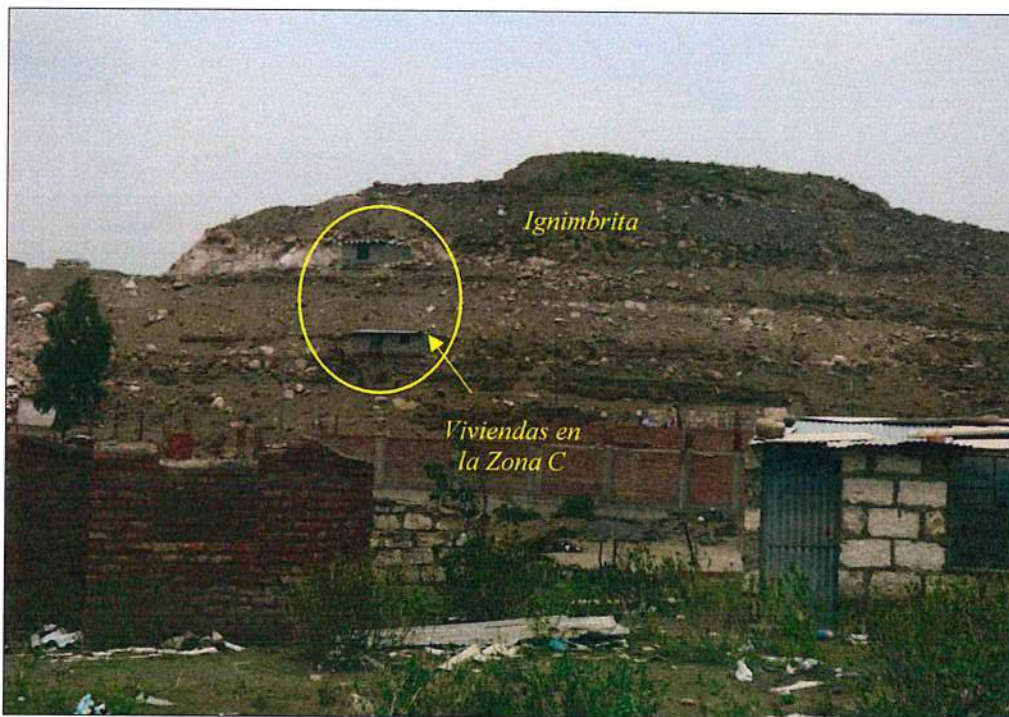
En las laderas de la quebrada El Pato se han observado trazos de lotización y viviendas que son altamente vulnerables a ser afectadas por caída de rocas (figura 22). Así mismo, se ha observado desprendimientos de bloques que miden hasta 2 m de diámetro (figura 23).

Las causas de las caídas de rocas son: rocas volcánicas conformadas por lava e ignimbritas moderadamente fracturadas (3 a 6 fracturas por metro). Taludes de fuerte pendiente 70° y 80°. El factor desencadenante son las lluvias intensas periódicas y/o excepcionales.

Figura 22. Muestra viviendas de la zona C, situadas en la ladera de la quebrada El Pato (circulo color amarillo).

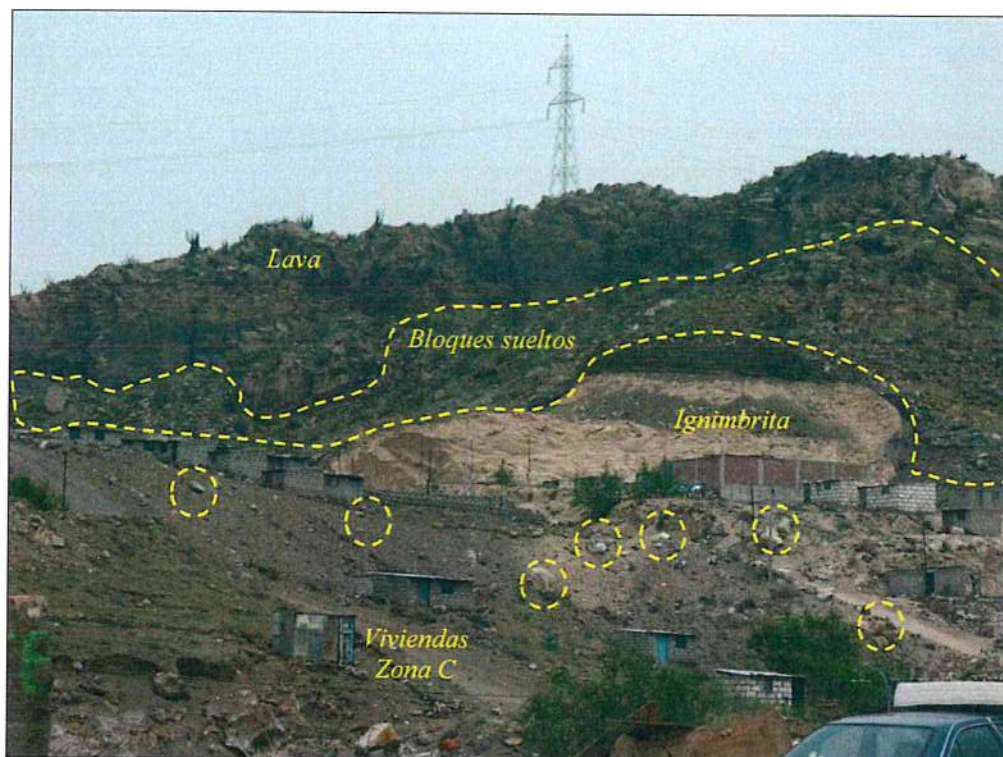
Figura 23. Muestra bloques de lava e ignimbrita sueltos en laderas de la quebrada El Pato (líneas y círculos de color amarillo).

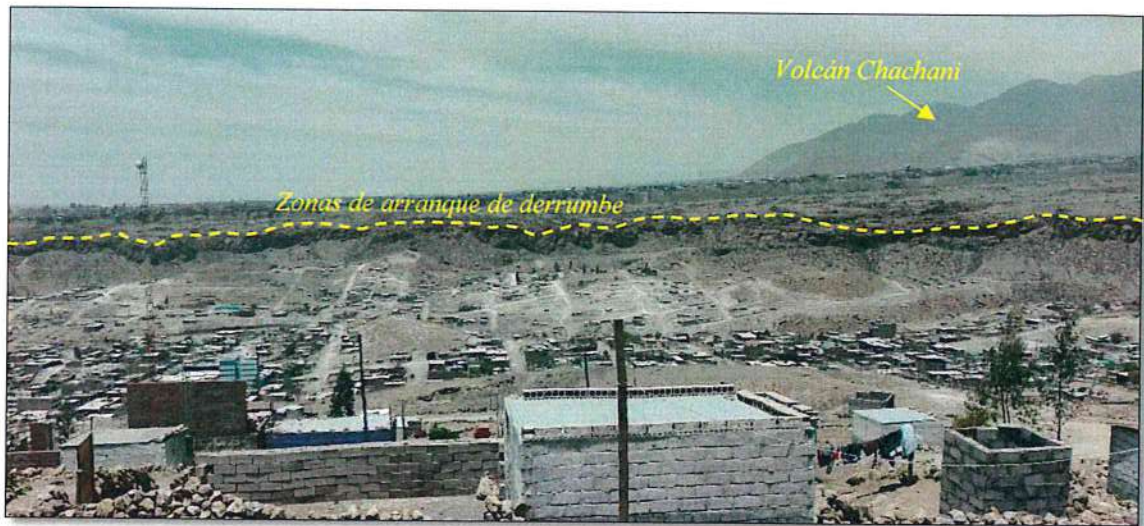
En las márgenes de la quebrada El Pato, se identificó zonas de arranques de derrumbes (figura 24). Estos presentan zonas de arranque con longitudes de hasta 500 m y alturas entre 30 y 40 m.

Muchas viviendas del tramo Villa Confraternidad se hallan construidas en zonas de ladera y sobre material de relleno que constituyen suelos poco consolidados e inestables susceptibles a ser afectados por derrumbes. También, pueden verse afectadas durante la ocurrencia de sismos de moderada a gran intensidad, que son comunes en la región Arequipa. De ocurrir derrumbes en estas zonas, se verían afectados postes de luz, tuberías de agua y desagüe, y más de 100 viviendas localizadas sobre y al pie del talud.

- Viviendas asentadas sobre sustrato constituido por depósitos de flujos piroclásticos de bloques y ceniza de mala calidad y fácilmente deleznable; ignimbrita con fracturamiento a favor de la pendiente.
- Material de relleno de más de 4 m de espesor, sobre los cuales que se encuentran las viviendas. Estos materiales son de mala calidad geotécnica (figuras 25 y 26).
- Pendiente del terreno comprendida entre 70° a 80°.
- Lluvias periódicas y excepcionales que ocurren en la zona (enero a marzo) que permite la saturación del suelo.

Figura 24. Vista hacia el noroeste que muestra zonas de arranques de derrumbes y viviendas asentadas al pie del talud de la margen derecha de la quebrada El Pato.

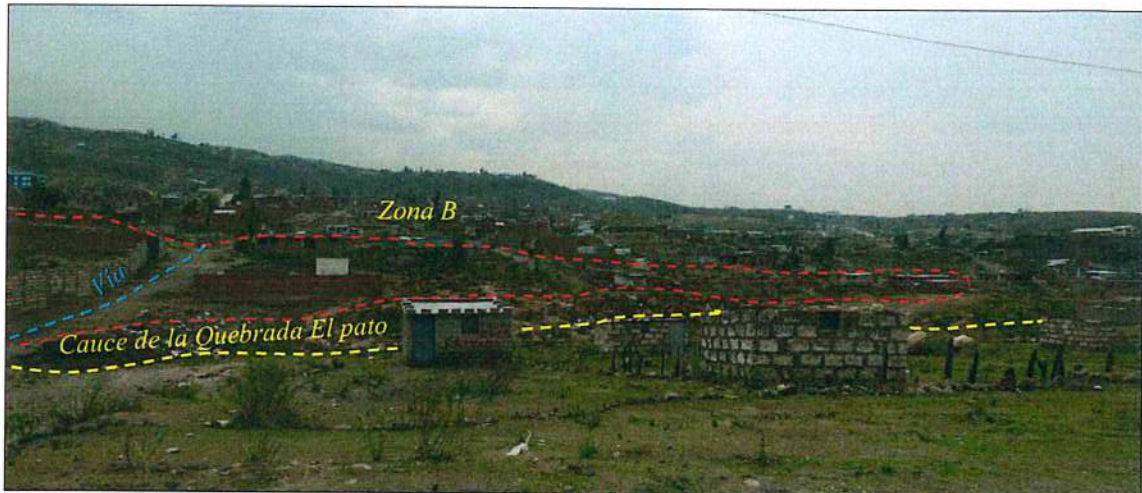
Figura 26. Villa Confraternidad, zona B. Muestra viviendas sobre material de relleno (líneas color rojo). Además de observa una vía que cruza la quebrada (líneas celestes). Vista hacia el este.

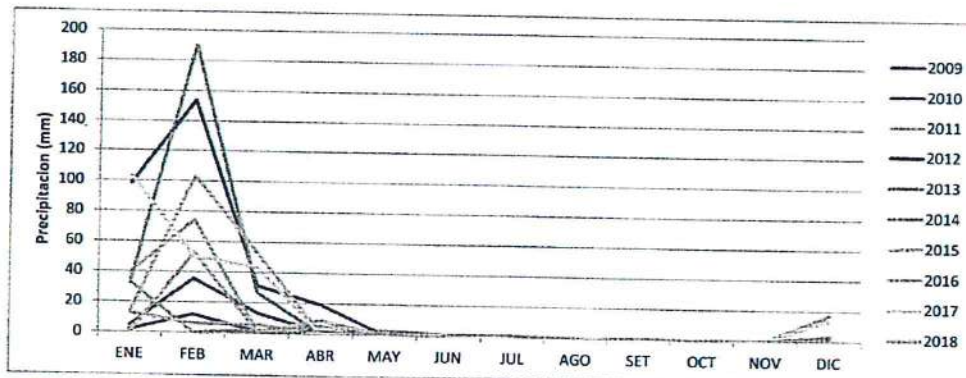
De acuerdo al informe de SENAMHI (Servicio Nacional de Meteorología e Hidrología del Perú) titulado “Variables meteorológicas de precipitación total mensual y anual en la ciudad de Arequipa 2009 – 2018”, señalan que el valor máximo de precipitación registrado en los últimos 10 años en la zona de estudio se presentó en febrero del 2013, con un valor de 190 mm (figura 27).

Figura 27. Precipitación pluvial en la zona de estudio, fuente informe SENAMHI

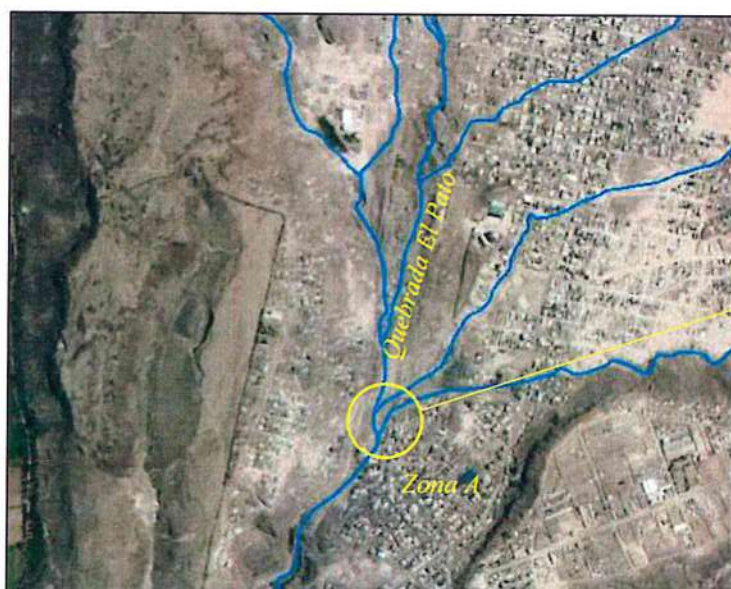
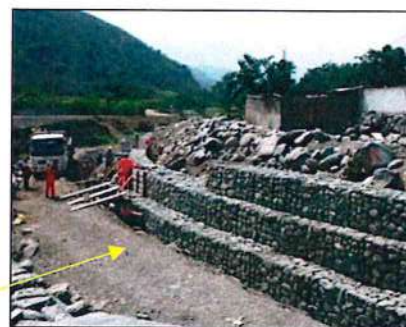
Figura 29. Ejemplo de muro de contención, tipo gaviones, que podría ser construido en los alrededores de las viviendas de la zona A.
