Informe Técnico N° A6905

EVALUACIÓN DE PELIGROS GEOLÓGICOS EN EL DISTRITO DE PUNTA HERMOSA

Región Lima
Provincia Lima
Distrito Punta Hermosa
Paraje Punta Hermosa

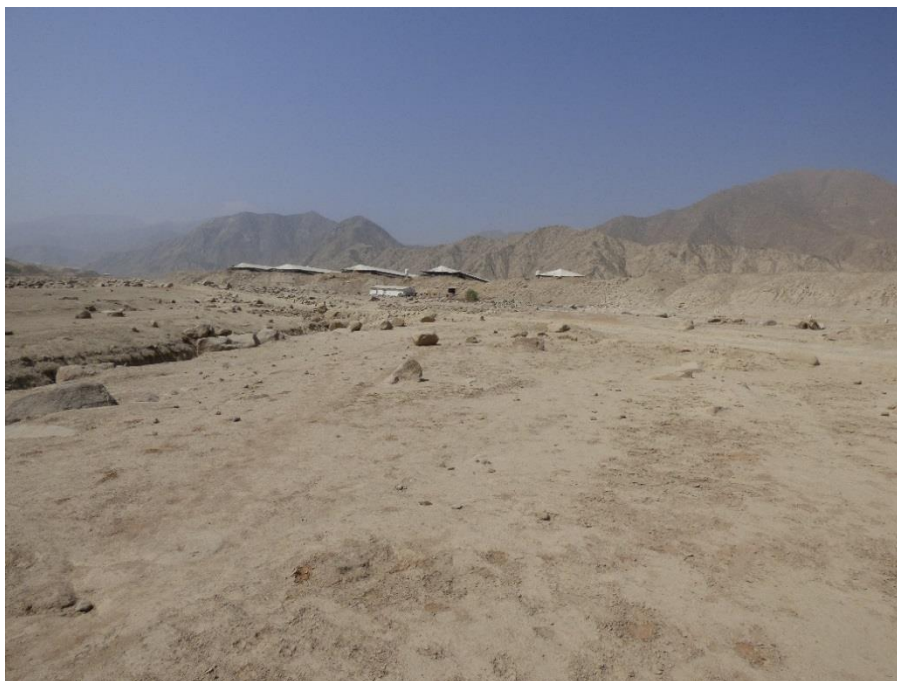
Fotografía 1. Montañas en rocas intrusivas ubicadas en la margen izquierda de la quebrada Malanche. Vista al noreste.

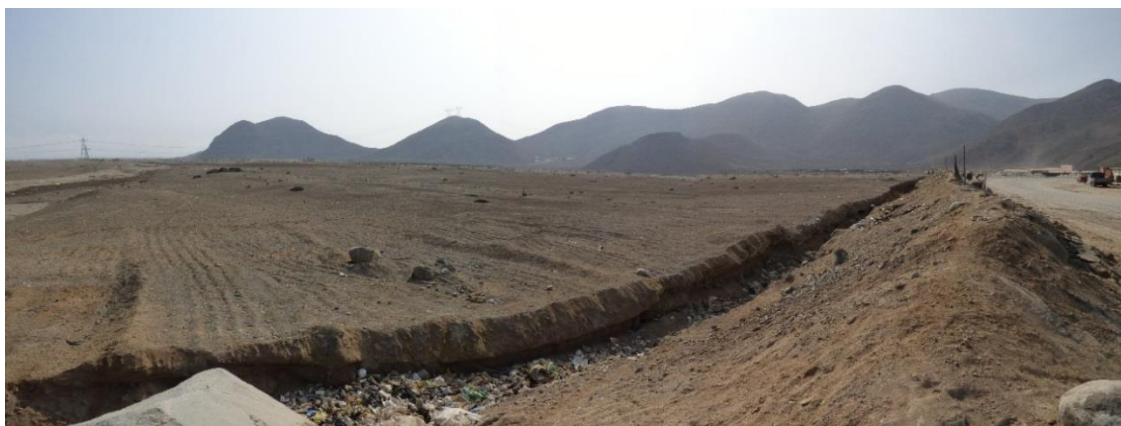
Fotografía 2. Colinas y lomadas en roca volcano-sedimentaria ubicadas en la margen derecha de la quebrada Malanche. Vista hacia el suroeste.

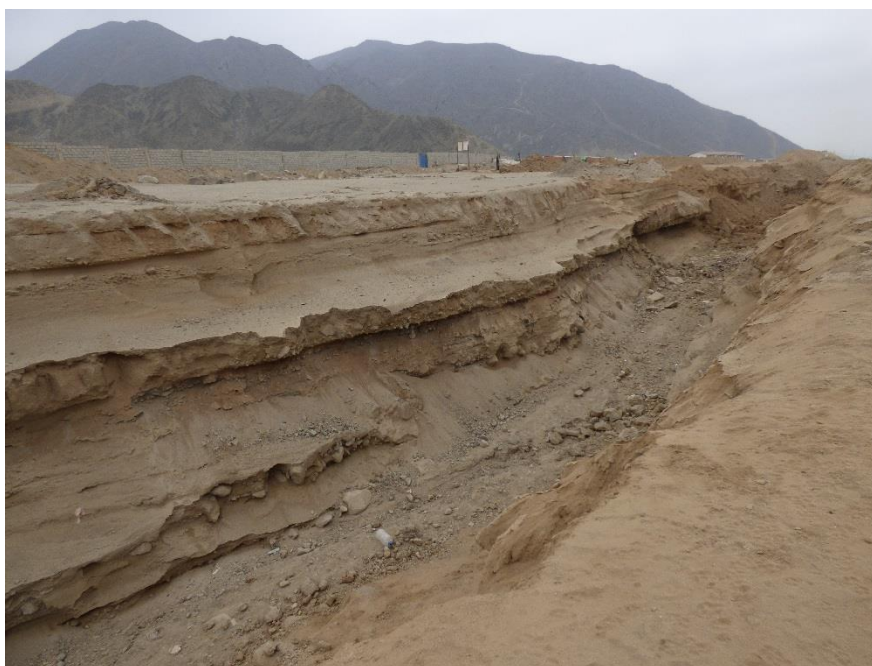
Esta unidad se encuentra asociada a los depósitos dejados por los flujos de detritos (huaicos) y de lodo de tipo excepcional (fotografía 3). Tiene pendiente suave, menor a 5°.

Está compuesto por fragmentos rocosos heterométricos (bloques, bolos y detritos) en matriz limo-arenosa, transportados por la quebrada Malanche y depositados en forma de cono.

Fotografía 3. Piedemonte aluvio-torrencial formado por depósitos de flujos de detritos antiguos y recientes, diferenciados en el corte generado por la quebrada.

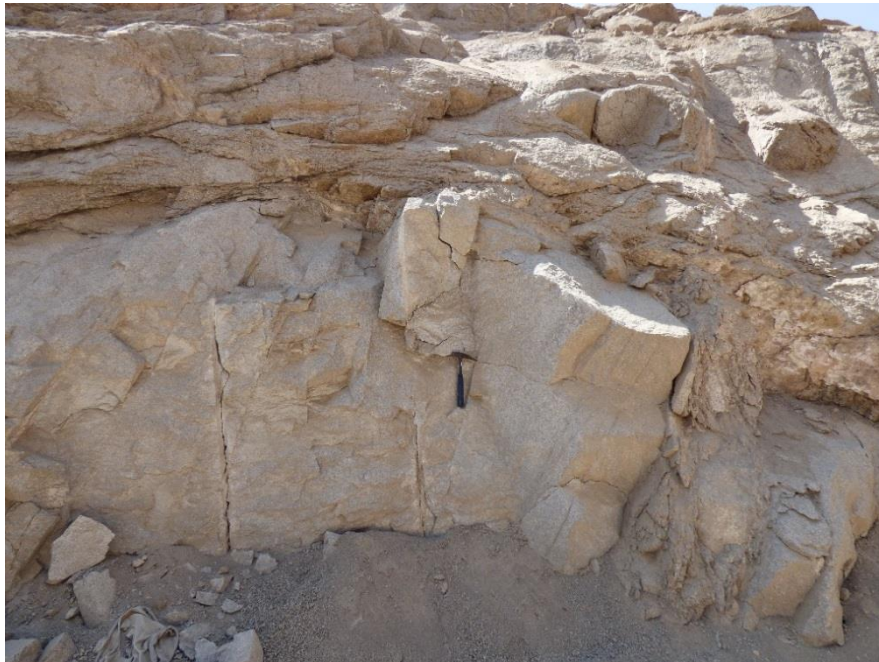
Fotografía 4. Afloramiento de granodioritas fracturadas de la Superunidad Tiabaya en el cerro Portillo Blanco, cabecera de la quebrada Cuesta Blanca, tributario de la margen izquierda de la quebrada Malanche, con vista al noroeste.

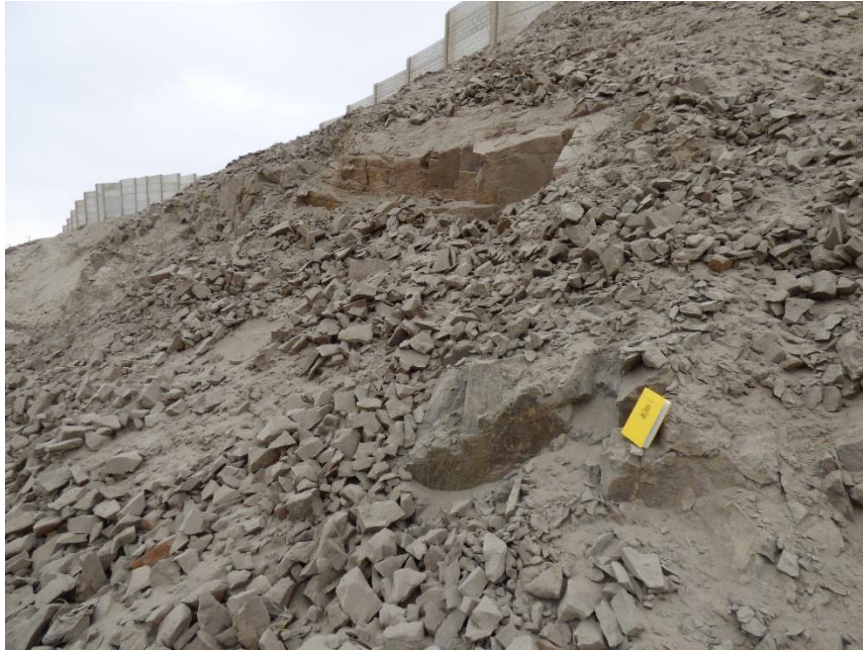
Fotografía 5. Andesitas muy fracturadas de la Formación Chilca ubicadas en la margen derecha de la quebrada Malanche, con vista al noroeste.

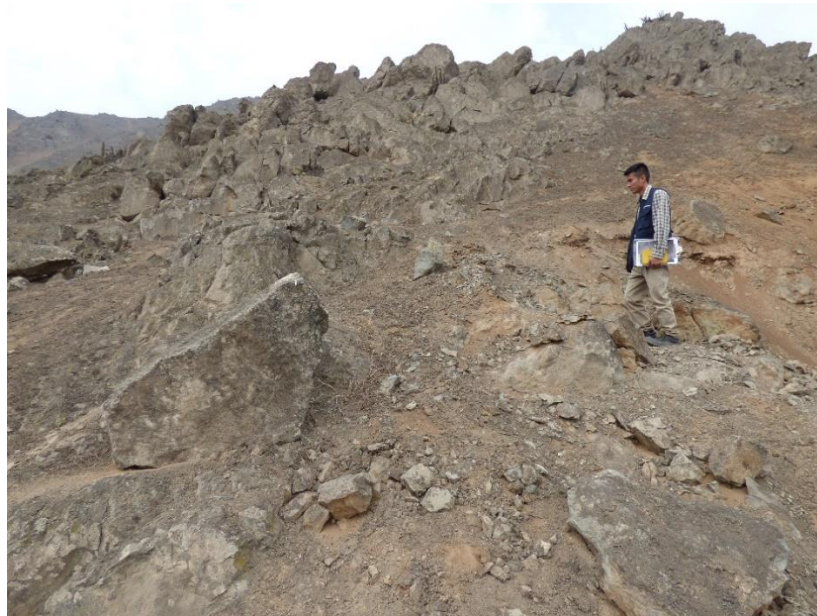
Fotografía 6. Afloramiento de lavas andesíticas pertenecientes a la Formación Quilmaná ubicadas en la margen izquierda de la quebrada Malanche, vista al sureste

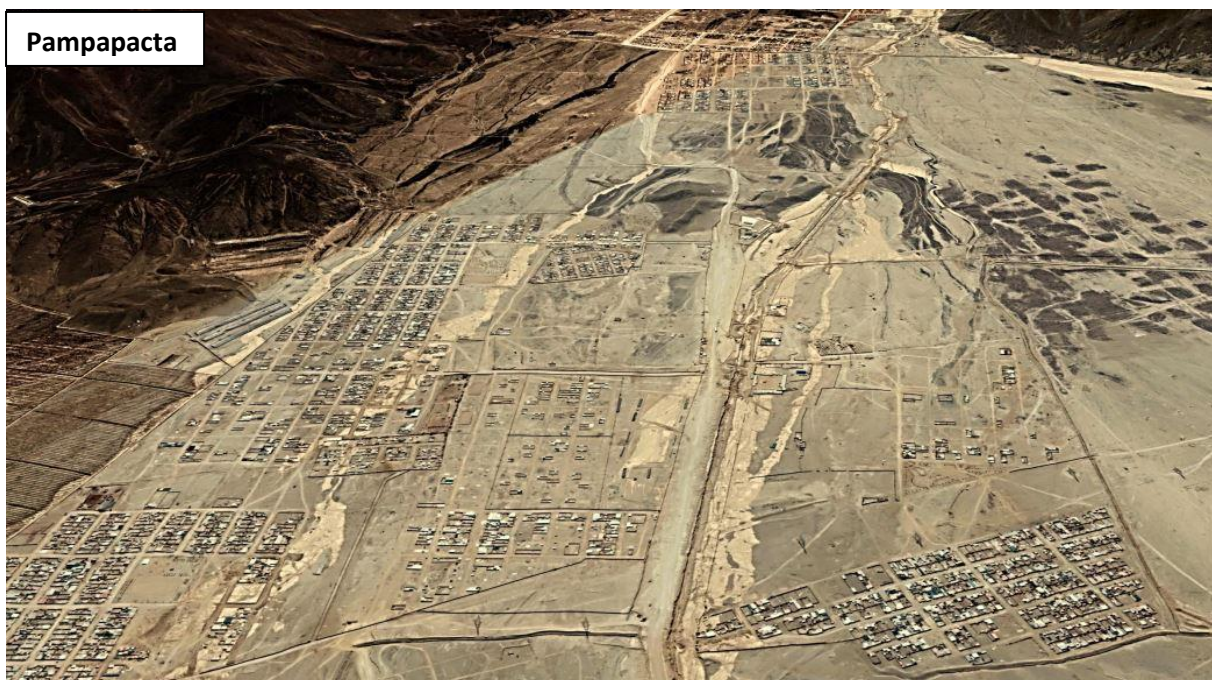
El flujo de detritos llegó hasta la parte baja de la quebrada (quebrada Río Seco) y afectó la zona urbana de Punta Hermosa, así como la carretera Panamericana Sur, figura 5. Se generaron pérdidas materiales (áreas de cultivo, animales, etc.) en los centros poblados de Cucuya, Pampa Pacta y Santa Rosa.

Figura 5. Vista del Google Earth, se observa el recorrido del huaico del 15 de marzo de 2017 que discurrió por la quebrada Malanche en el sector Pampa Pacta.

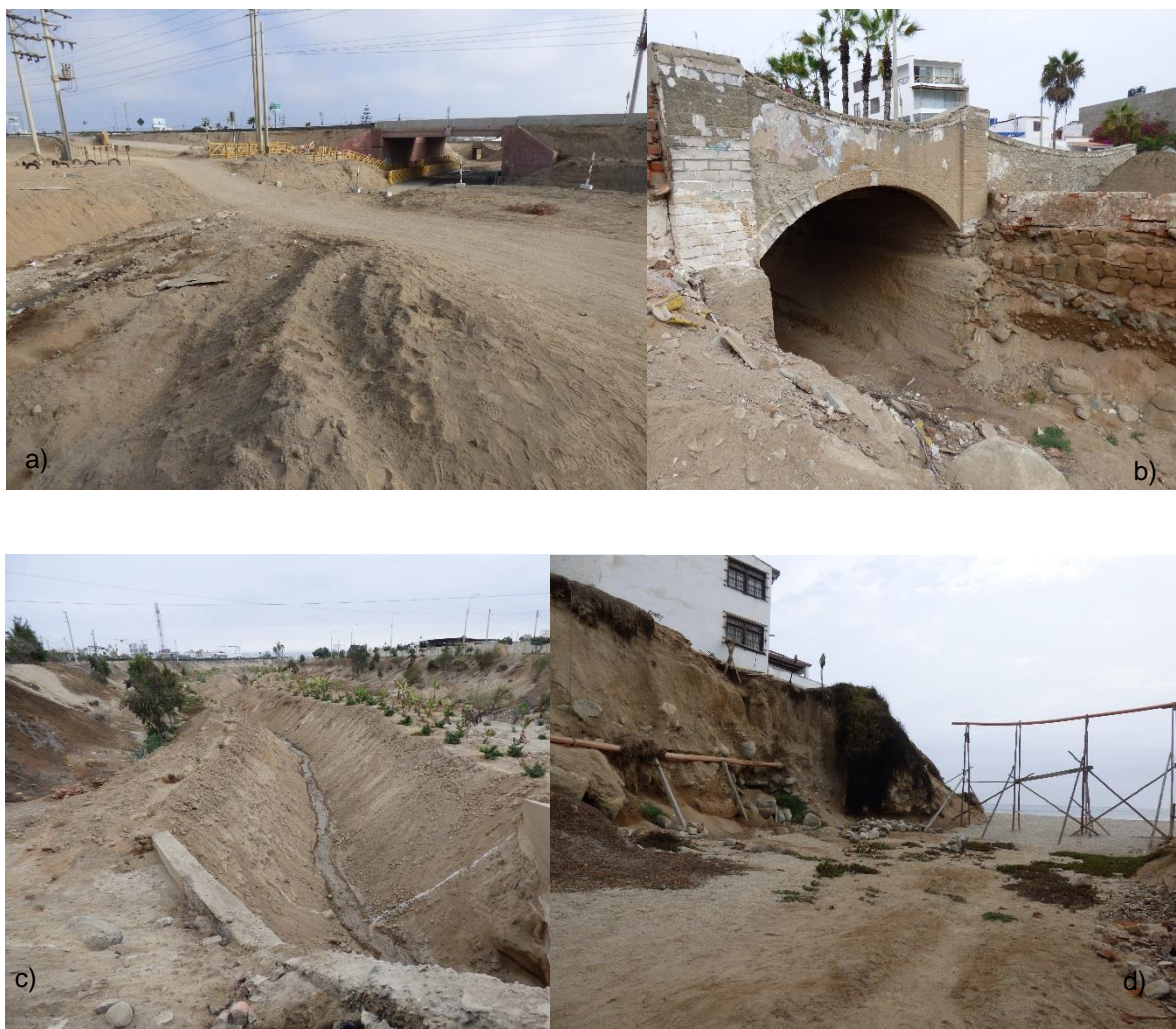
Figura 6. Se muestran los efectos de los flujos de detritos en Punta Hermosa: a) Depósitos de flujos de detritos cerca de la carretera Panamericana Sur, b) Puente peatonal sobre el cauce de la quebrada Río Seco, c) Depósitos de flujos de detritos que rellenan el cauce natural de la quebrada Río Seco d) Desembocadura de la quebrada Río Seco y erosión en la margen izquierda.

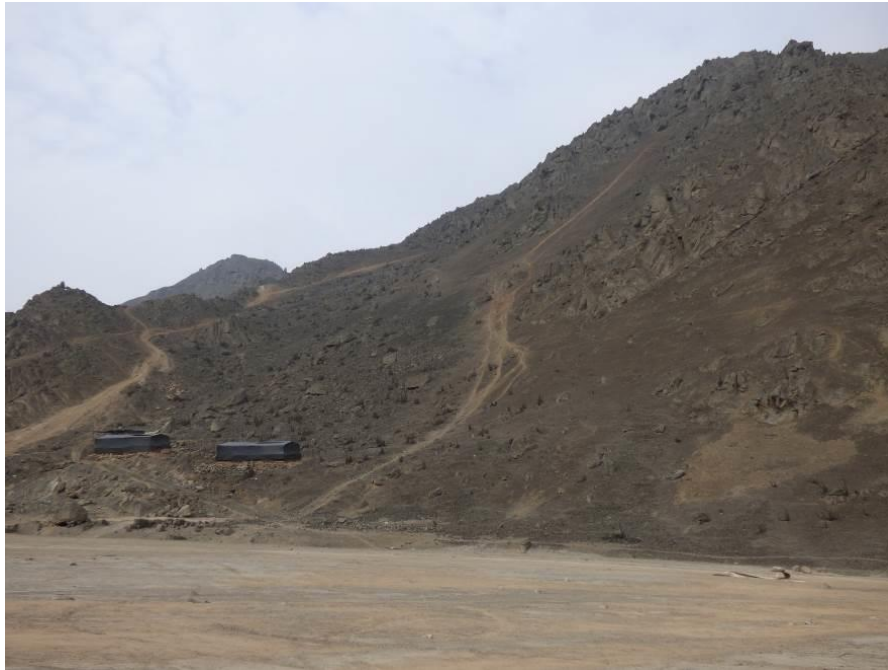
- c) Depósitos aluvio-torrenciales, producto de flujos de detritos antiguos, que son de fácil remoción.
- d) Substrato rocoso constituido por rocas volcánicas e intrusivas muy fracturadas y meteorizadas; el substrato al estar meteorizado e intensamente fracturado, genera rocas deleznable (fácil erosión) y bloques de hasta 1.5 m de diámetro suspendidos en las laderas (fotografía 8).

Fotografía 8. Caída de rocas y derrumbes en el Sector Pampa Pacta-Santa Rosa, margen izquierda de la quebrada Malanche. Viviendas precarias se ubican sobre una ladera compuesta por bloques sueltos suspendidos (lavas andesíticas de la Formación Quilmaná) en la ladera del cerro Lomas de Caringa. Vista al suroeste

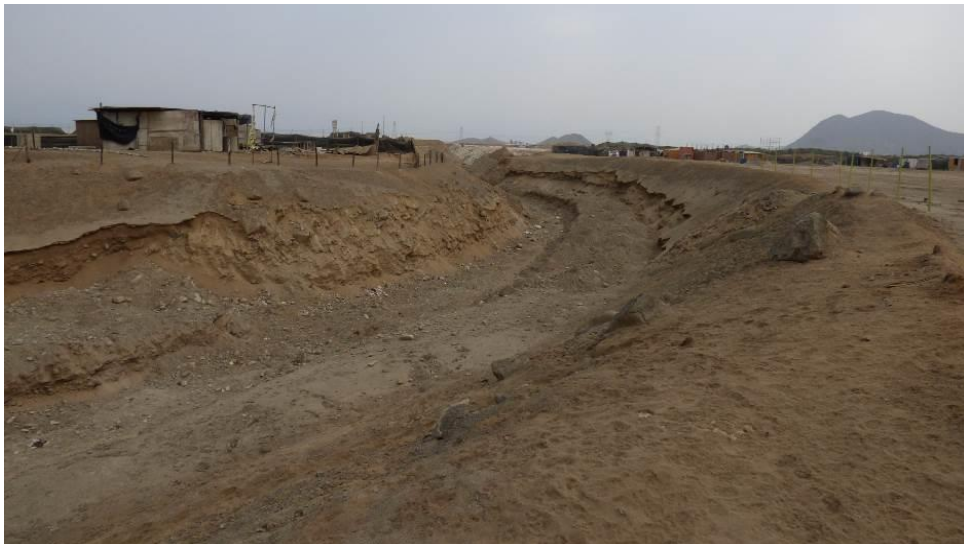
Fotografía 9. Cauce de la quebrada Malanche, aguas abajo, sector Pampa Pacta. Vista al suroeste

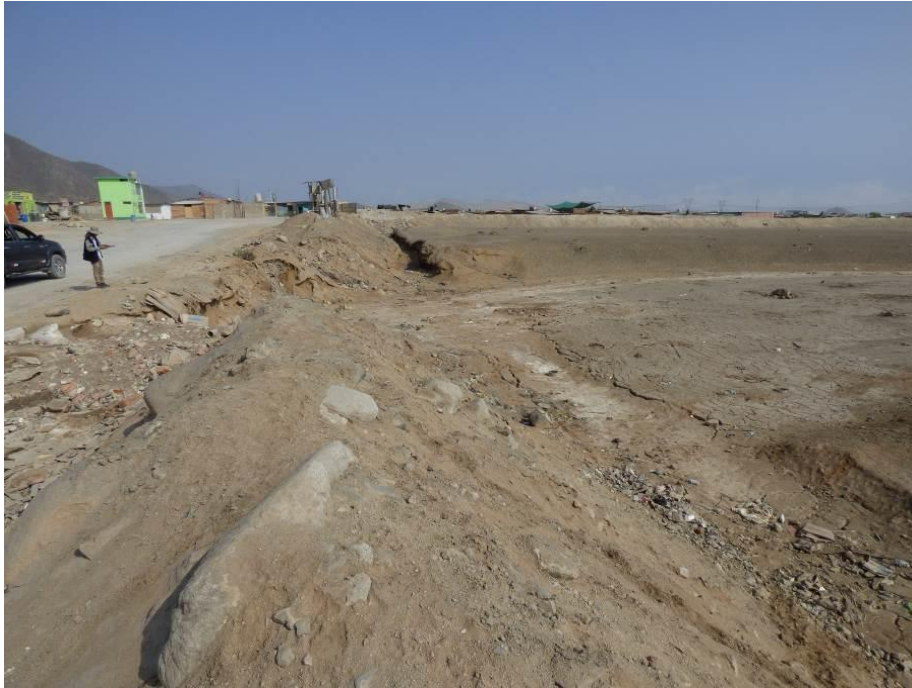
Fotografía 10. Vista al suroeste, aguas abajo del cauce de la quebrada Río Seco obstruida por viviendas del centro poblado Santa Rosa

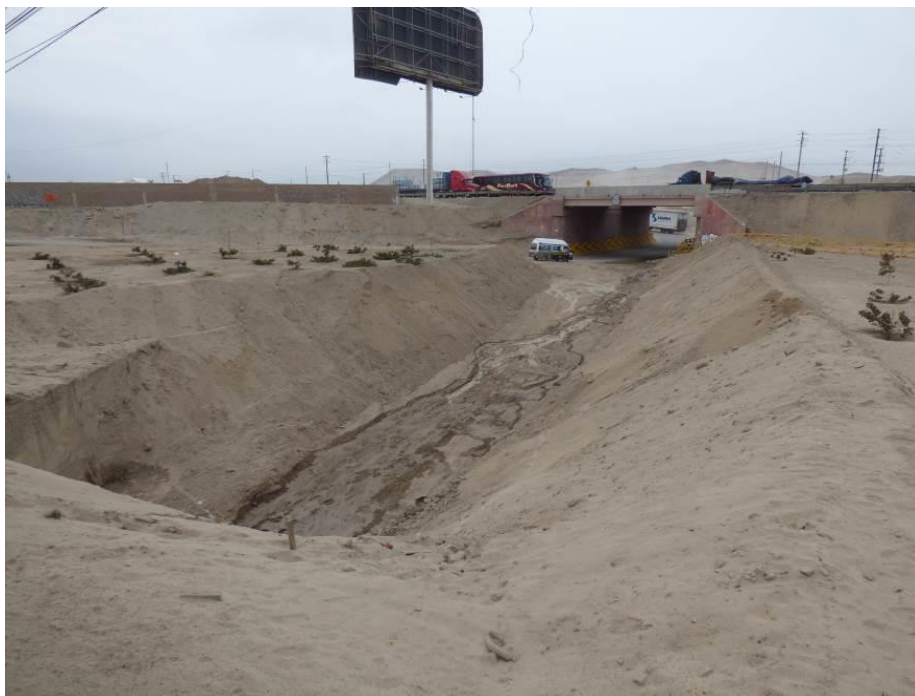
Fotografía 11. Vista al noreste, aguas arriba del cauce de la quebrada Río Seco, el cual corta la carretera Panamericana Sur (km 44+500) y acceso a Punta Hermosa

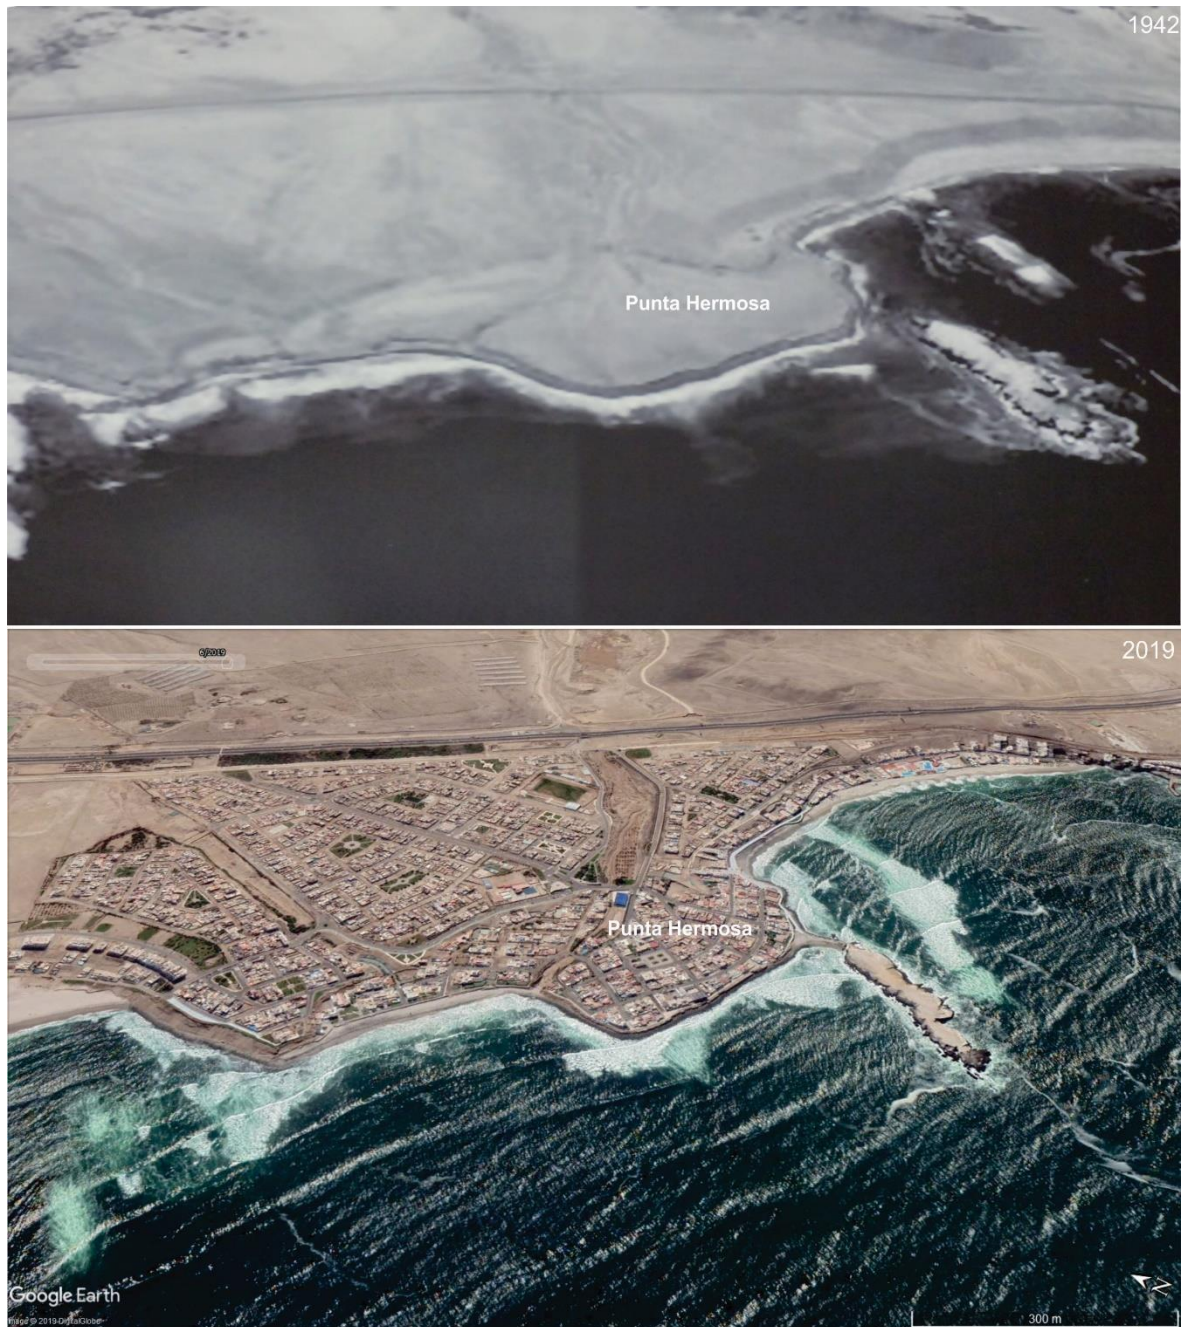
Cabe mencionar, que haciendo uso de fotografías aéreas (1942) e imágenes satelitales recientes (2019), la parte baja de la quebrada Río Seco se ha urbanizado, figura 6, dicha zona urbana es afectada por flujos de detritos.

Figura 7. Imágenes comparativas del área de Punta Hermosa en 1942 y 2019. La vista superior muestra el abanico en la quebrada Río Seco dejado por un huaico antiguo, sin ocupación humana (Foto aérea 16-10-1942); en la vista inferior se observa la zona urbana actual de Punta Hermosa asentada sobre el antiguo abanico de la quebrada Río Seco (Vista del Google Earth, 2019)

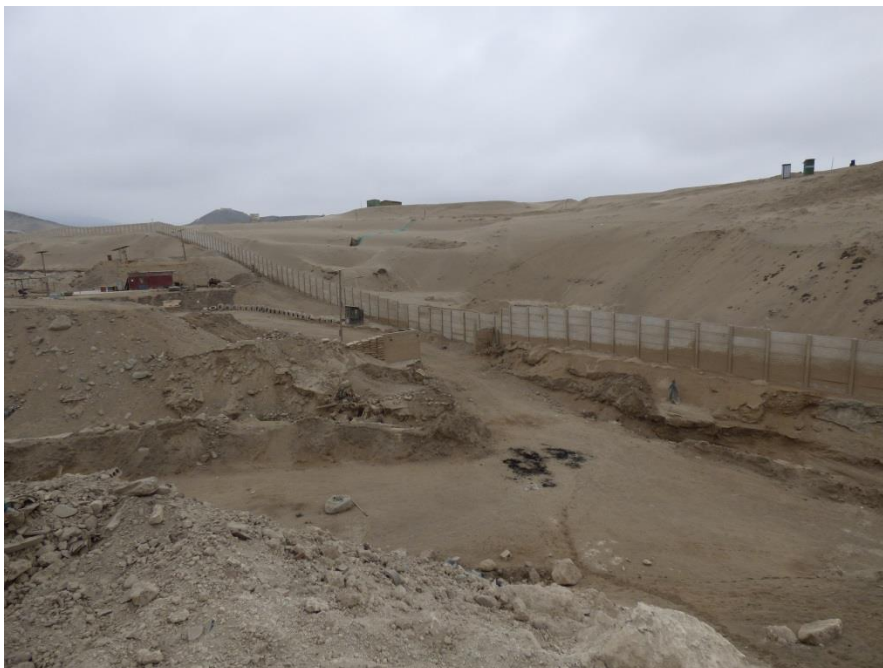
La arena es transportada continuamente tierra adentro por los vientos predominantes alcanzando tierra firme una penetración de 13 km. Las arenas eólicas se distribuyen en forma de mantos o cubiertas delgadas, en forma de dunas longitudinales. Los mantos son los más comunes en la zona de estudio, se encuentran cubriendo geofomas como colinas (fotografía

12) y piedemontes aluvio-torrenciales. Estas arenas son de tipo cuarzosas de grano medio a fino, bien seleccionadas.

Fotografía 12. Mantos de arenas cubriendo colinas bajas. Vista al este.
