DIRECCIÓN DE GEOLOGÍA AMBIENTAL Y RIESGO GEOLÓGICO

Informe Técnico N° A6931

EVALUACIÓN DE PELIGROS GEOLÓGICOS EN EL CASERÍO DE ARCO PUNCO

Región Puno
Provincia Sandia
Distrito San Pedro de Putina Punco

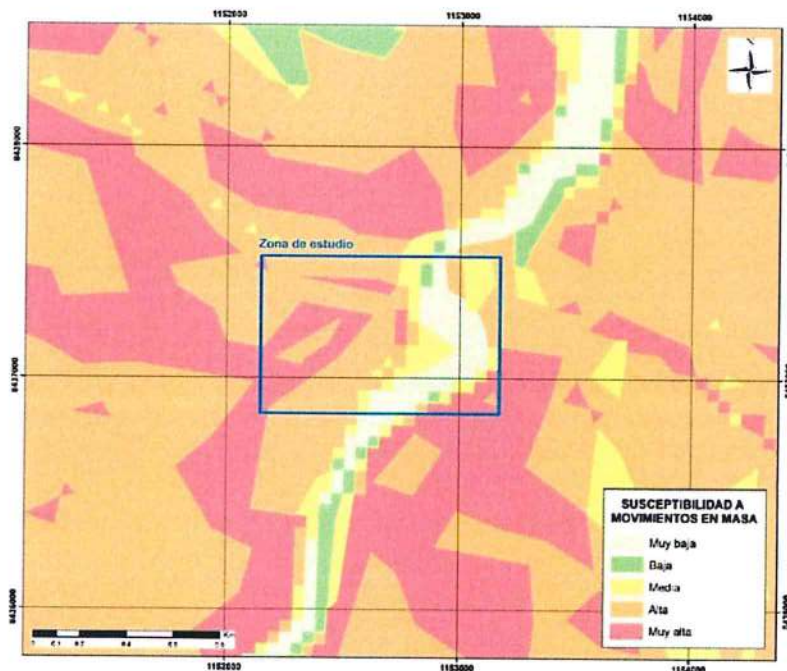
En el mapa de susceptibilidad a movimientos en masa, escala 1: 250 000 (escala regional) elaborado por INGEMMET (2018); la zona de estudio se localiza en una zona de susceptibilidad alta a muy alta por la ocurrencia de movimientos en masa (figura 1).

Figura 1: Mapa de susceptibilidad a movimientos en masa para la región Puno, donde se puede encontrar el área de trabajo en zonas de alta a muy alta susceptibilidad a la ocurrencia de movimientos en masa

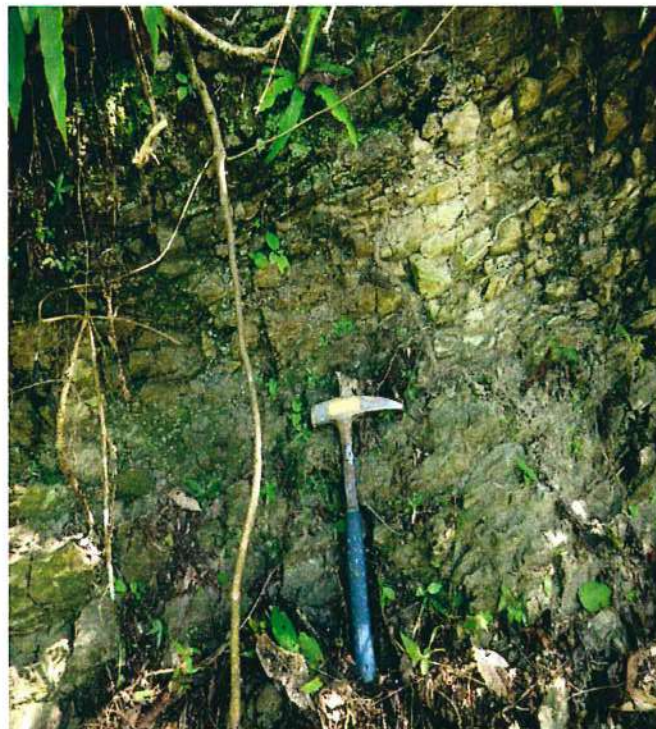
La litología en general consta de una alternancia monótona de pizarras y cuarcitas de diferentes espesores (fotografía 1). Las cuarcitas al parecer son predominantes en la base y en la parte media de la secuencia, a pesar del metamorfismo sufrido aún es posible encontrar estratos de arenisca con granos algo sueltos semisoldados de aspecto sacaroideo, donde todavía se pueden ver huellas de estratificación sesgada. Según De la Cruz & Carpio (1996) los afloramientos rocosos se encuentran muy fracturados, con moderada y alta meteorización y con estratos a favor de la pendiente, susceptibles a la ocurrencia de movimientos en masa.

Fotografía 1. Afloramiento de rocas metamórficas tipo cuarcitas. Vista al oeste

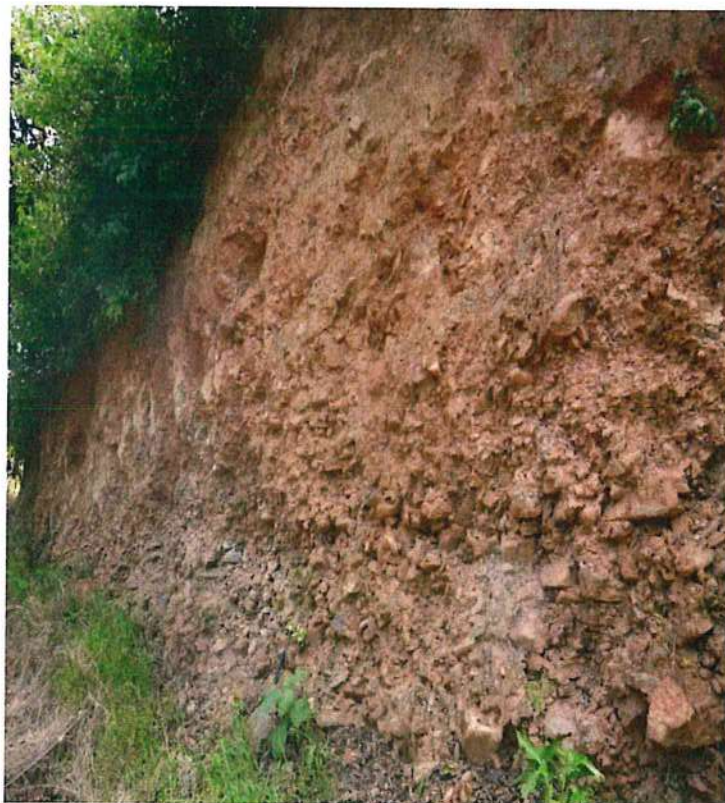
Se componen por fragmentos de rocas angulosos a subangulosos dispersos y soportados en matriz limo-arcillosa compacta de color pardo amarillento (fotografía 2).

Son depósitos inconsolidados que corresponden a movimientos en masa antiguos (deslizamientos) sobre estos, se encuentran asentadas las viviendas del caserío de Arco Punco.

Fotografía 2. Depósito coluvio-deluvial producto de deslizamientos antiguos. Vista al noroeste

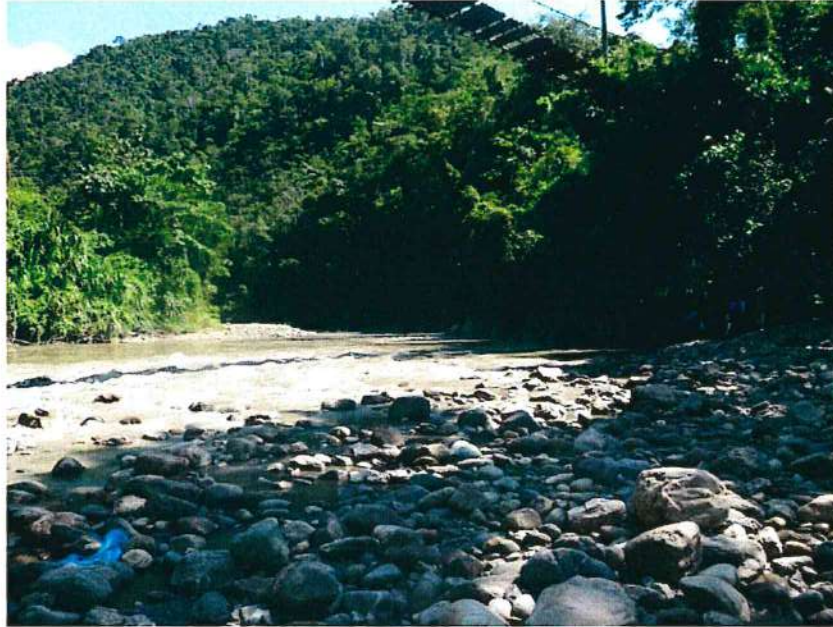
Se caracterizan por presentarse dentro del curso de los ríos, sobre todo tienen su mayor extensión en los ríos estacionarios. Litológicamente están compuestos por fragmentos rocosos heterogéneos (bloques, cantos, gravas, arenas, etc.) que son transportados por la corriente del río Tambopata a grandes distancias, se depositan formando terrazas bajas, estos conforman la llanura de inundación o el lecho del río (Fotografía 3).

Fotografía 3. Depósitos fluviales identificados en la margen izquierda del río Tambopata

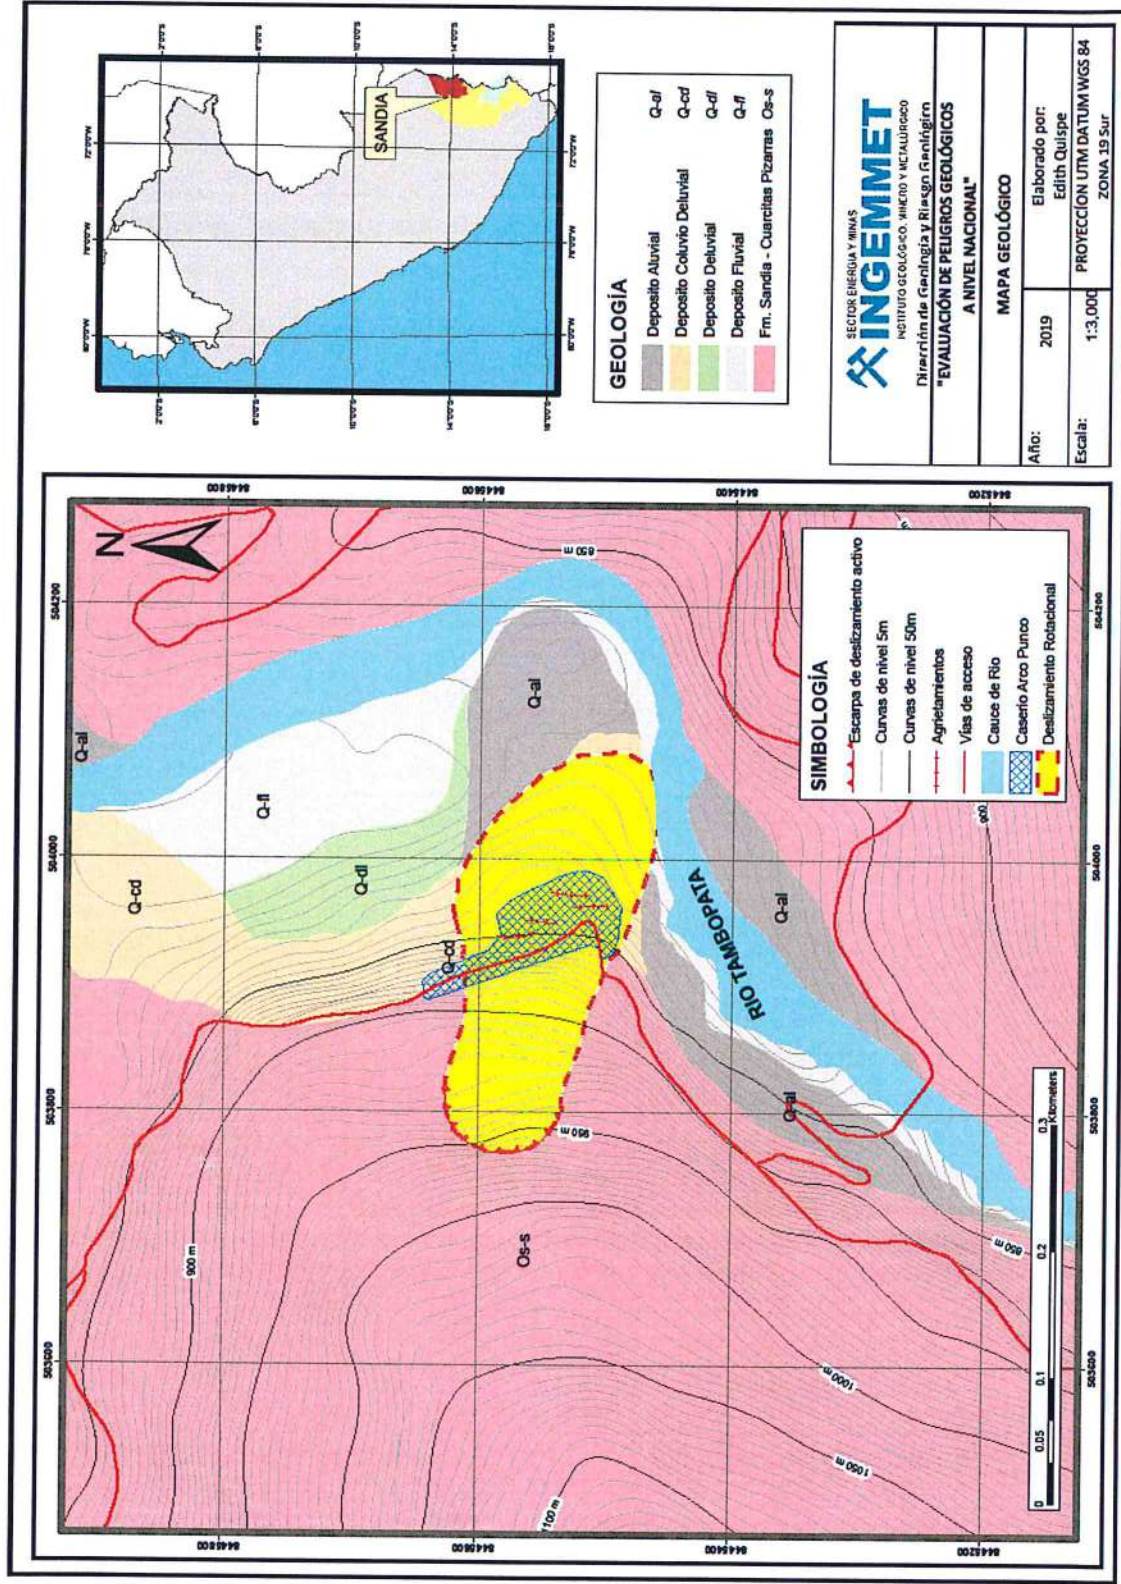
Las unidades geológicas que afloran en el área de estudio corresponden a rocas metamórficas (Formación Sandía) y depósitos Cuaternarios (depósitos aluviales, fluviales y coluvio-deluviales), figura 3.

Figura 3. Mapa geológico de la zona de estudio

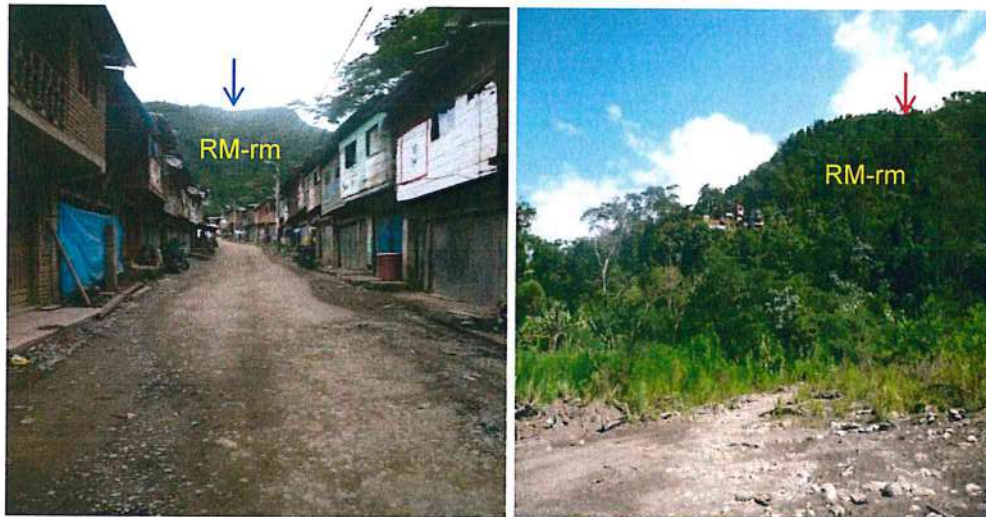
Corresponde a afloramientos de roca metamórfica, cubiertos con vegetación, que se encuentran conformando elevaciones con pendiente inclinada a altamente inclinada (figura 4).

Figura 4. Montañas en rocas metamórficas ubicadas al noreste (flecha azul) y al sureste (flecha roja) del caserío de Arco Puncu

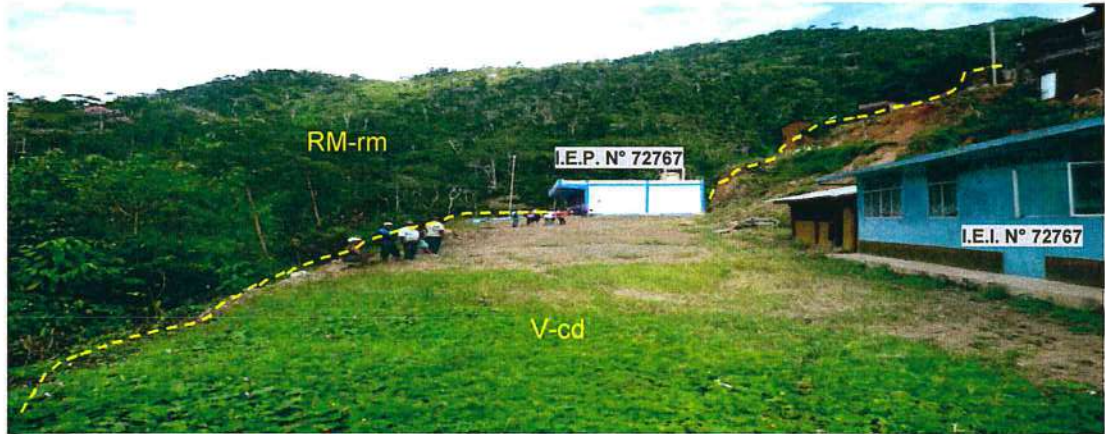
Esta unidad corresponde a las acumulaciones de laderas originadas por procesos de movimientos en masa (deslizamientos, derrumbes y caídas de rocas), así como también por la acumulación de material fino y detrítico, caídos o lavados por escorrentía superficial, los cuales se acumulan sucesivamente al pie de laderas. El caserío de Arco Puncu se ubica sobre estas geoformas (figura 5).

Figura 5. Centros educativos primario e inicial ubicados depósitos de deslizamientos antiguos

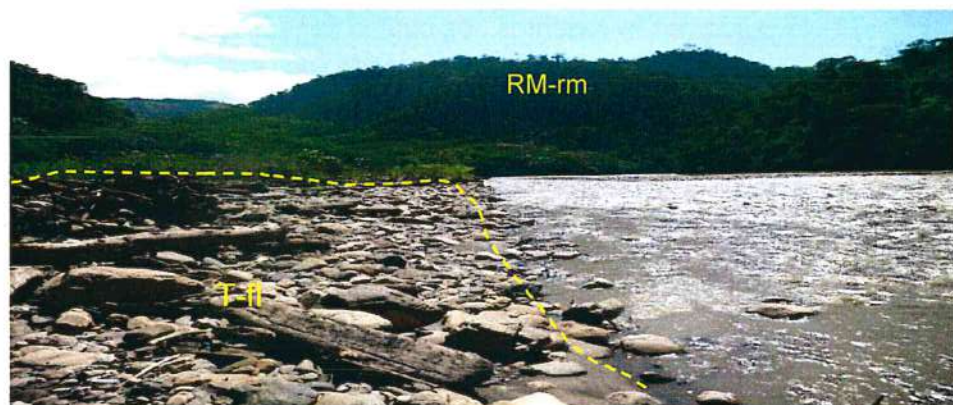
Se caracterizan por presentarse dentro del curso de los ríos, sobre todo tienen su mayor extensión en los ríos estacionarios. Litológicamente está compuesta por fragmentos rocosos heterogéneos (bolos, gravas, arenas, etc.), que son transportados por la corriente del río Tambopata a grandes distancias, se depositan formando terrazas bajas, también conformando la llanura de inundación o el lecho de los ríos (figura 6).

Figura 6. Vista del río Tambopata, dónde se aprecian las geformas de montañas y terraza fluvial ubicada en el curso del río

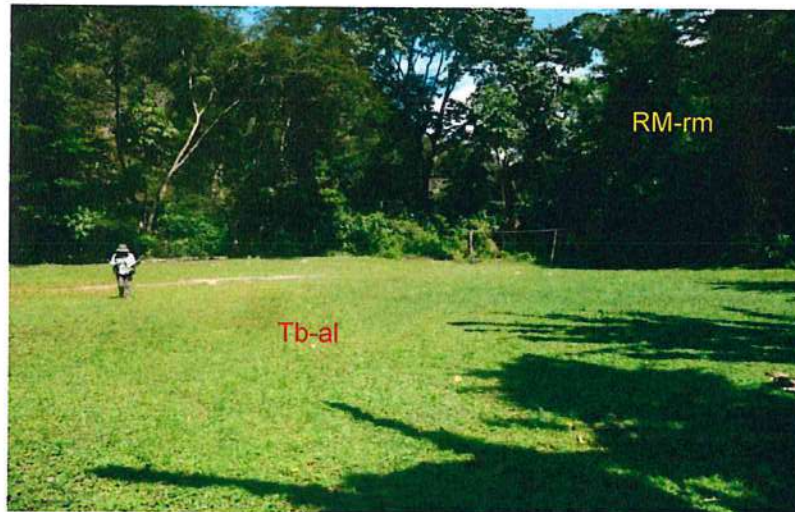
Son superficies inundables en cada crecida del nivel de los ríos, están conformadas por arenas y limos. Estos depósitos son de altura variable e inferiores a 8 m. En el cauce actual de los ríos se forman depósitos de islas, barras, cordones y diques. Existen poblaciones que ocupan estas terrazas, pero por lo general son utilizadas para sembríos durante las épocas de estiaje en las que quedan al descubierto (Figura 7).

Figura 7. Terraza baja aluvial usada por los pobladores como campo deportivo y para el cultivo de frutas

- f) Construir defensas ribereñas en la margen izquierda del río Tambopata, con el fin de proteger los cultivos de la población y el campo deportivo del caserío Arco Punco. Las obras deben ser dirigidas y ejecutadas por profesionales con conocimiento y experiencia en el tema.

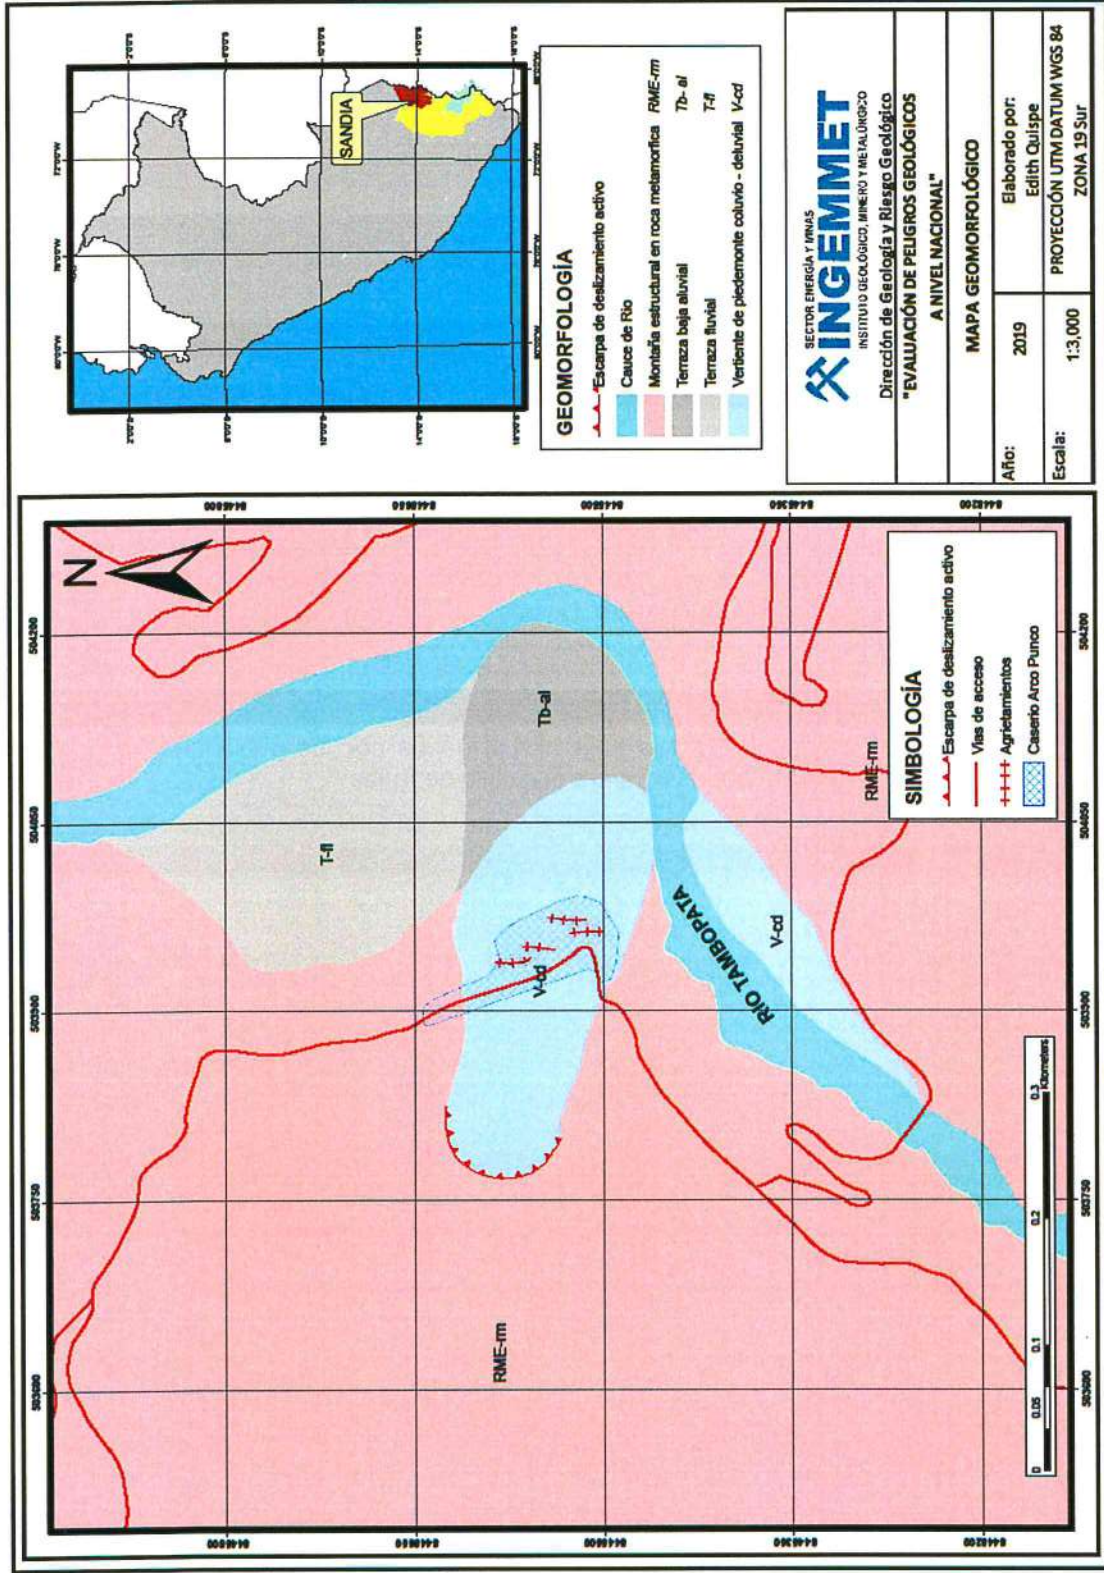
Para la caracterización de las unidades geomorfológicas de la zona de estudio, se consideran criterios de control como: la homogeneidad litológica y la caracterización conceptual en base a aspectos del relieve en relación a la erosión o denudación y sedimentación o acumulación. Las geofomas particulares individualizadas se agrupan en tres tipos generales del relieve en función a su altura relativa, donde se diferencian: 1) montañas, 2) piedemontes y 3) planicies. Ver cuadro 1 y figura 8.

Figura 8. Mapa geomorfológico de la zona de estudio

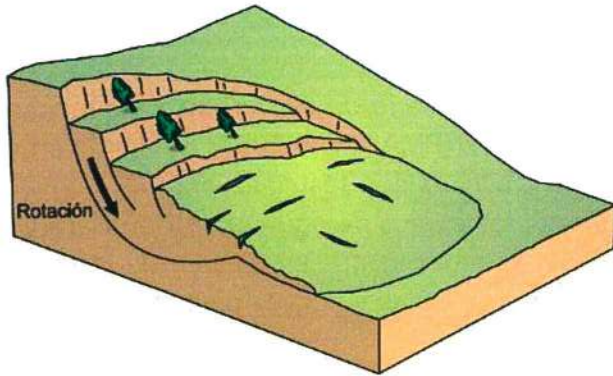
Los deslizamientos rotacionales son un tipo de deslizamiento en el cual la masa se mueve a lo largo de una superficie de falla curva y cóncava (figura 9). Los deslizamientos rotacionales muestran una morfología distintiva caracterizada por un escarpe principal pronunciado, y una contra-pendiente en la superficie de la cabeza del deslizamiento hacia el escarpe principal. La deformación interna de la masa desplazada es usualmente muy poca. Debido a que el mecanismo rotacional es auto-estabilizante, y este ocurre en rocas poco competentes, la tasa de movimiento es con frecuencia baja, excepto en presencia de materiales altamente frágiles como las arcillas sensitivas.

Figura 9. Esquema de un deslizamiento rotacional (tomado del Proyecto Multinacional Andino, 2007)

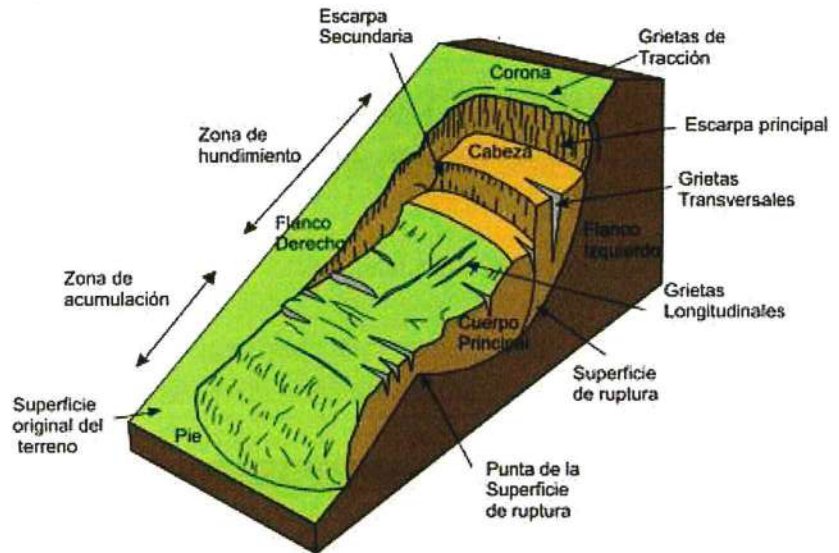
En la figura 10, se representa las partes principales de un deslizamiento rotacional.

Figura 10. Esquema de un deslizamiento rotacional donde se muestra sus partes principales

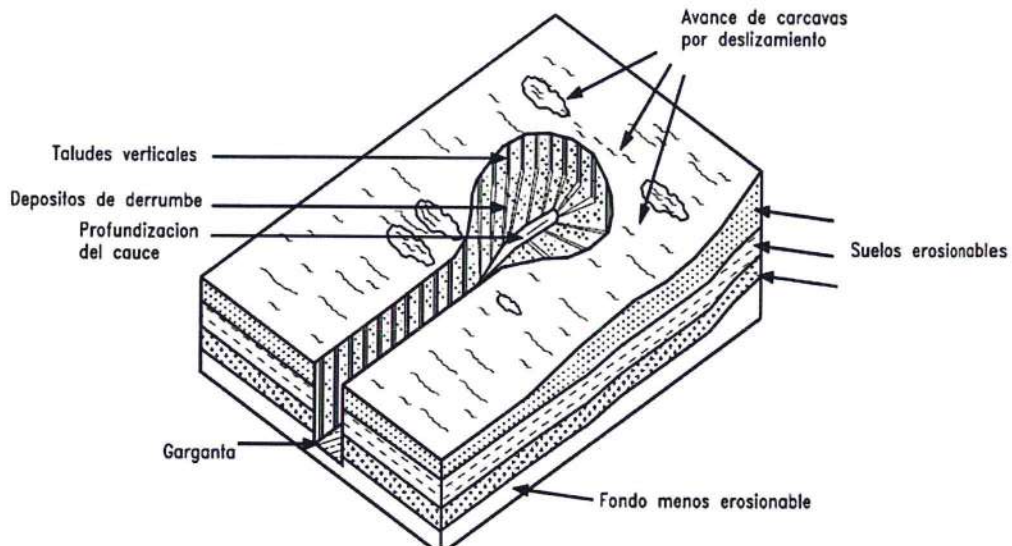
Las cárcavas inicialmente tienen una sección transversal en forma de "V" pero al presentarse un material más resistente a la erosión o interceptar el nivel freático, se extienden lateralmente, tomando una forma en "U" (figura 11).

Figura 11. Esquema general de una cárcava. Tomado de Suárez (1998)

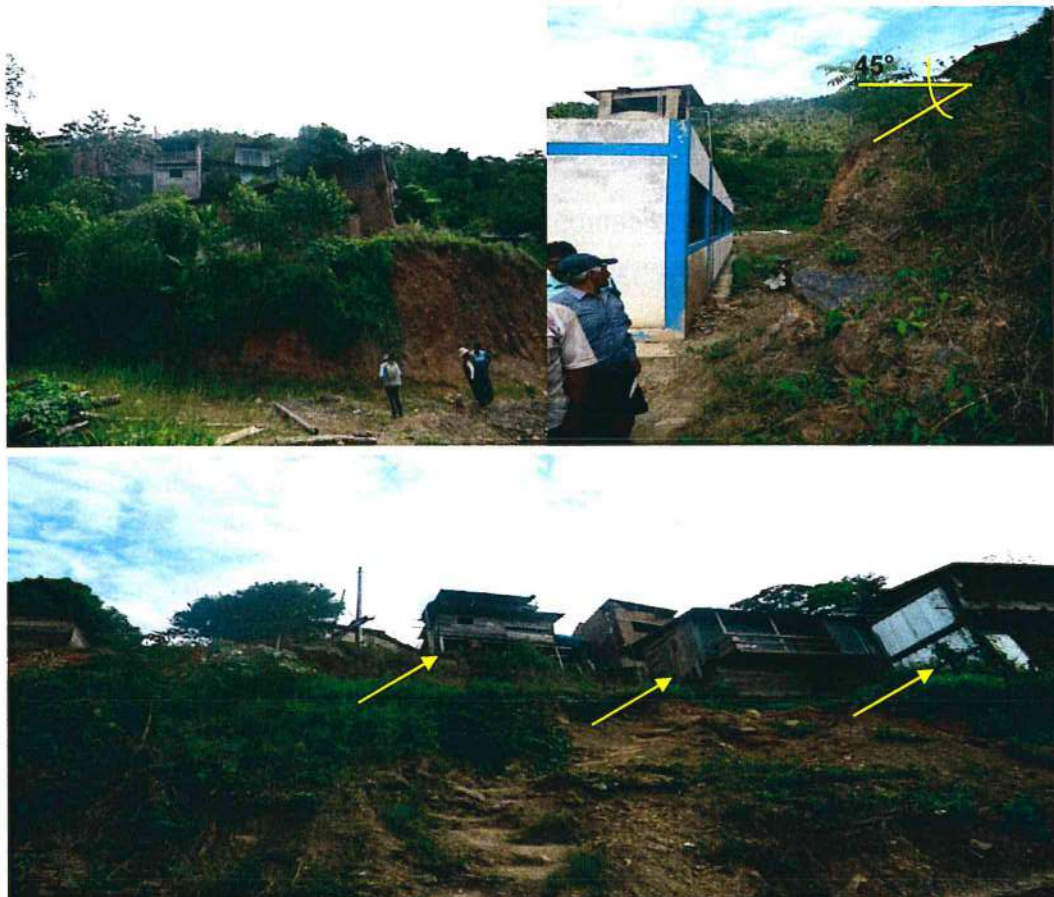
- a) La geomorfología del terreno que son laderas de montañas en roca metamórfica, con pendientes que varían de fuertemente inclinadas (15°-25°) a muy fuertemente inclinadas (25°-45°), esto permite el desplazamiento de la masa, cuesta abajo afectando directamente a las viviendas (figura 12).
- b) Substrato rocoso conformado por pizarras, que se encuentran muy meteorizadas, son rocas de mala calidad y cuya cobertura del suelo es de fácil remoción por las aguas de escorrentía (figura 13).

Figura 12. La pendiente del terreno es un factor condicionante importante en la inestabilidad de las laderas de las montañas, sobre las cuales se ubican las viviendas del caserío de Arco Punco.

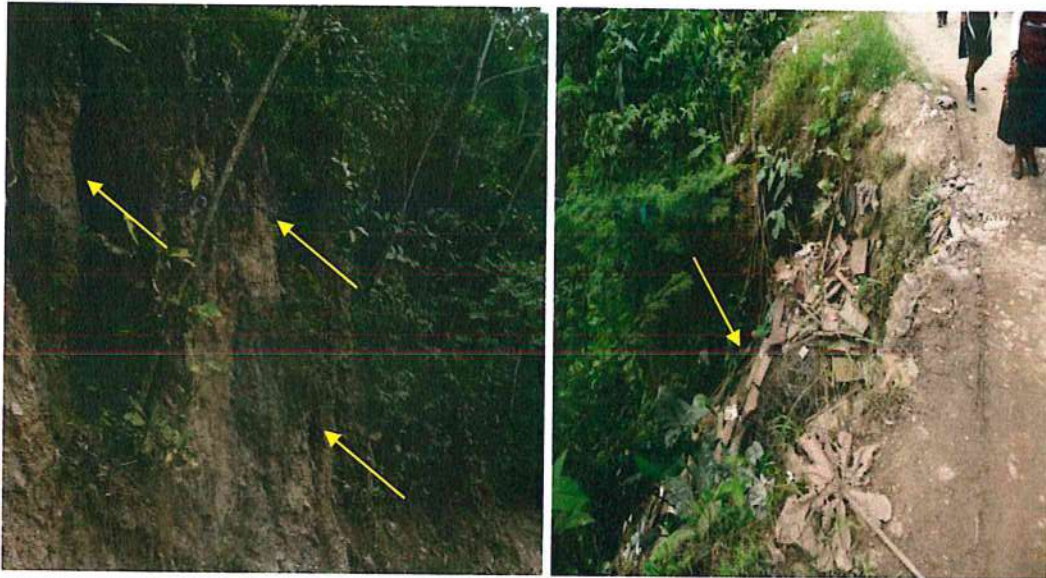
Cabe mencionar que, en los alrededores del caserío de Arco Punco, se identificaron cárcavas, que presentan avance retrogresivo (ensanchamiento y profundización), cuyo avance puede afectar al caserío en mención y la carretera de acceso.

Figura 13. Se identificaron procesos de erosión de ladera a manera de cárcavas producidas por las aguas de escorrentía durante los meses de lluvias excepcionales

- d) Realizar un monitoreo diario del movimiento de los deslizamientos, con el fin de estar prevenidos.
- e) El desarrollo de vegetación natural (pastos, malezas, arbustos, árboles) contribuye a atenuar el proceso de incisión rápida de las masas deslizantes; no obstante, este seguirá produciéndose en forma lenta hasta alcanzar el equilibrio natural entre el suelo y la vegetación nativa.

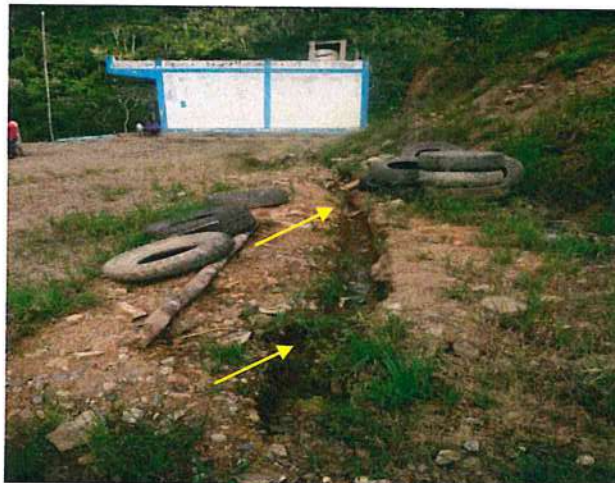
- c) Depósitos coluvio-deluviales no consolidados formados por gravas angulosas a subangulosas con matriz limo-arcillosa de color marrón, producto de un deslizamiento antiguo.
- d) Substrato de mala calidad con un grado de meteorización moderado a alto.
- e) Presencia de afloramiento rocoso fracturado.
- f) Suelos de tipo limo-arcilloso con gravas.
- g) Presencia de agua subterránea como manantiales que saturan los suelos (figura 14).

Figura 14. La presencia de agua subterránea es uno de los condicionantes para la ocurrencia de movimientos en masa como los deslizamientos

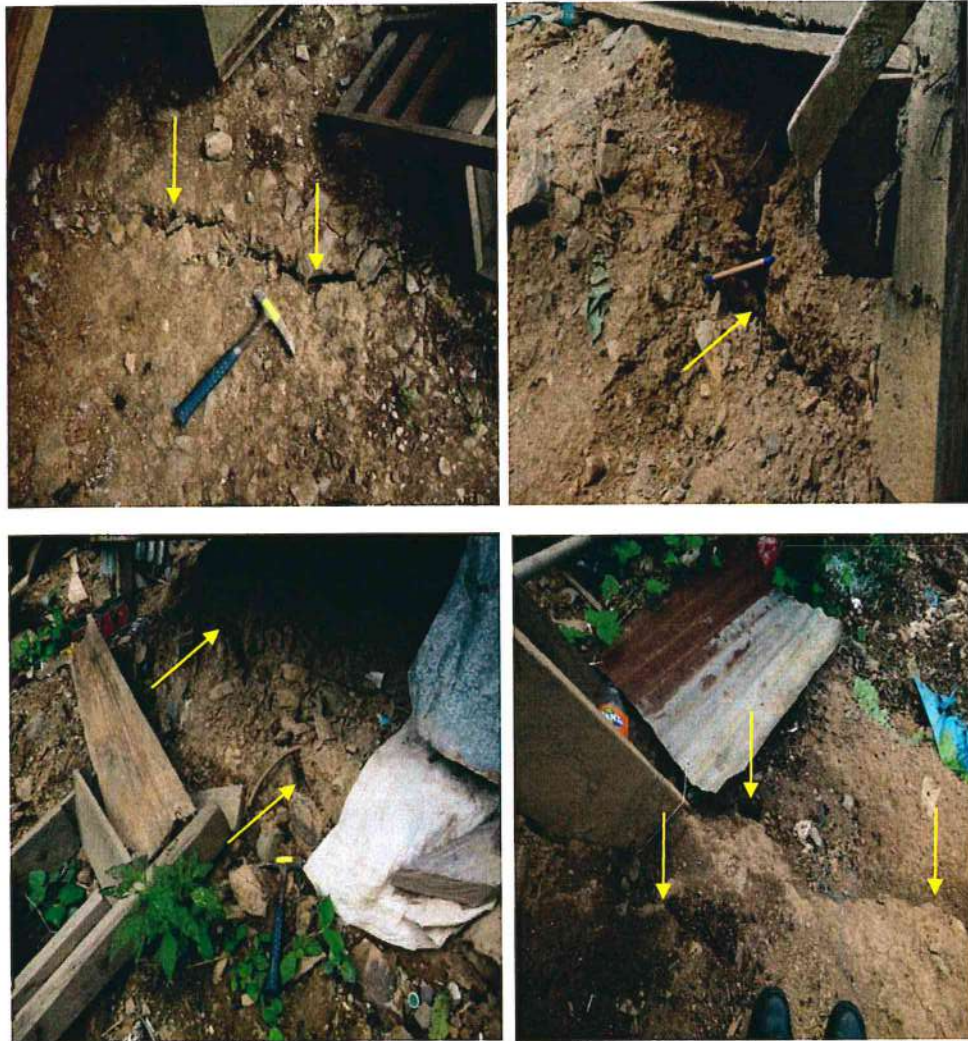
El evento ocurrido en el caserío de Arco Punco ocasionó daños a 22 viviendas que actualmente se encuentran inhabitables, donde habitan 26 familias. Se identificaron agrietamientos en el terreno, así como asentamientos que inestabilizan los cimientos de las viviendas (figuras 15 a la 19).

Figura 15. Se identificaron agrietamientos en el terreno que afectan cimientos de las viviendas, también se observaron asentamientos en el terreno

- c) Realizar el sellado de grietas abiertas formadas por el asentamiento del terreno, con arcilla; con el objetivo de reducir el ingreso del agua hacia el subsuelo y que se desestabilice más el terreno.

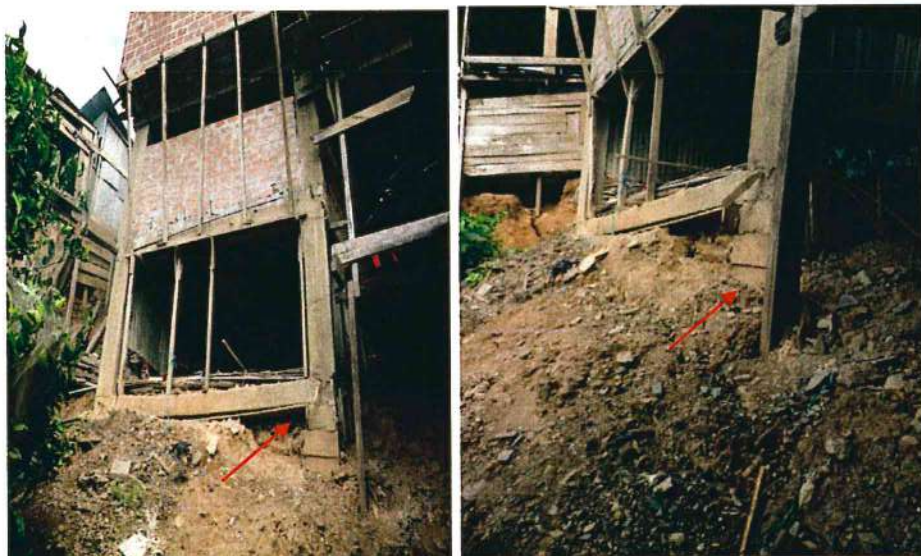
Figura 16. Cimientos de las viviendas afectados por el asentamiento del terreno

- g) Las viviendas afectadas deben ser inhabilitadas.
- h) Reubicar a la población del caserío Arco Punco, debido a que se encuentran en un riesgo muy alto ante los peligros geológicos identificados en la zona de estudio.

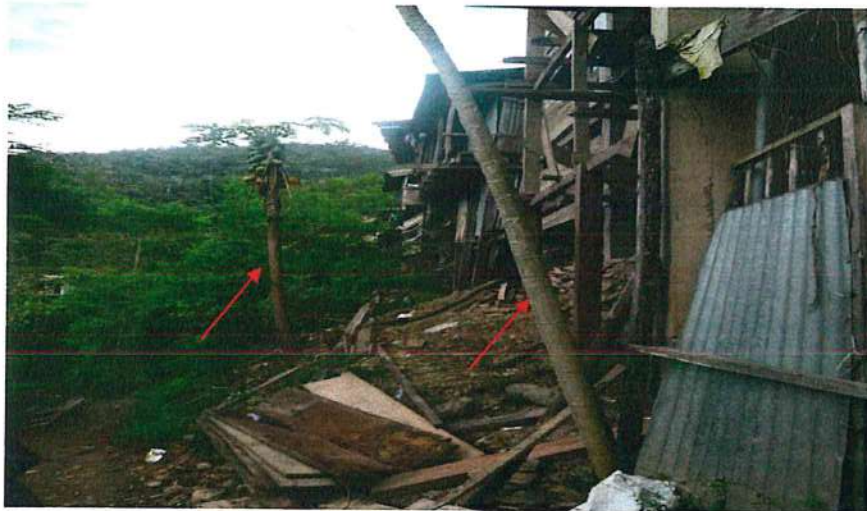
Figura 17. Viviendas afectadas en el caserío de Arco Punco, se observan plantas de papaya inclinadas producto del asentamiento del terreno

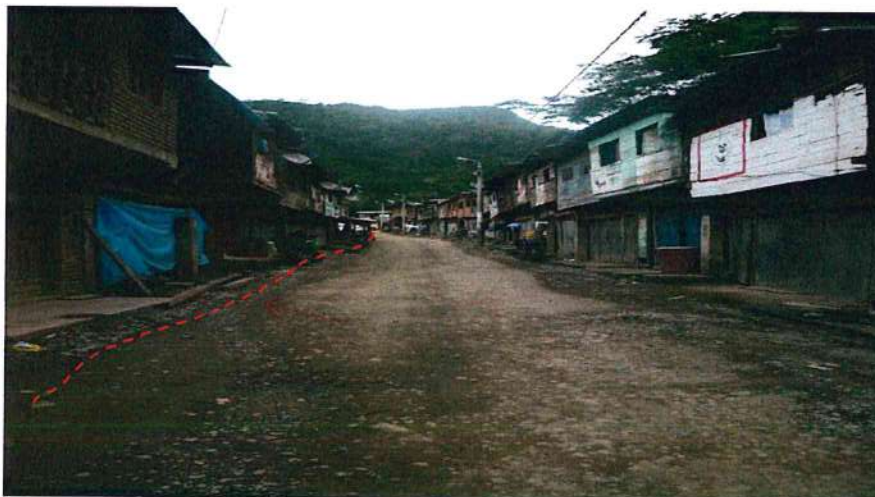
Figura 18. Viviendas afectadas y otras que podrían serlo debido al asentamiento del terreno (línea discontinua de color rojo)

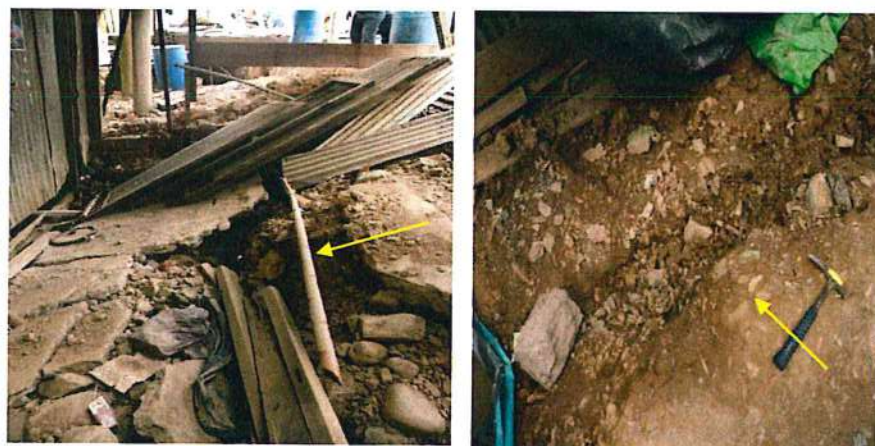
Figura 19. Daños generados por el basculamiento y agrietamiento del terreno, ocasionados por el empuje de la masa inestable, característica típica de un deslizamiento rotacional. La flecha indica la dirección del movimiento de la masa inestable

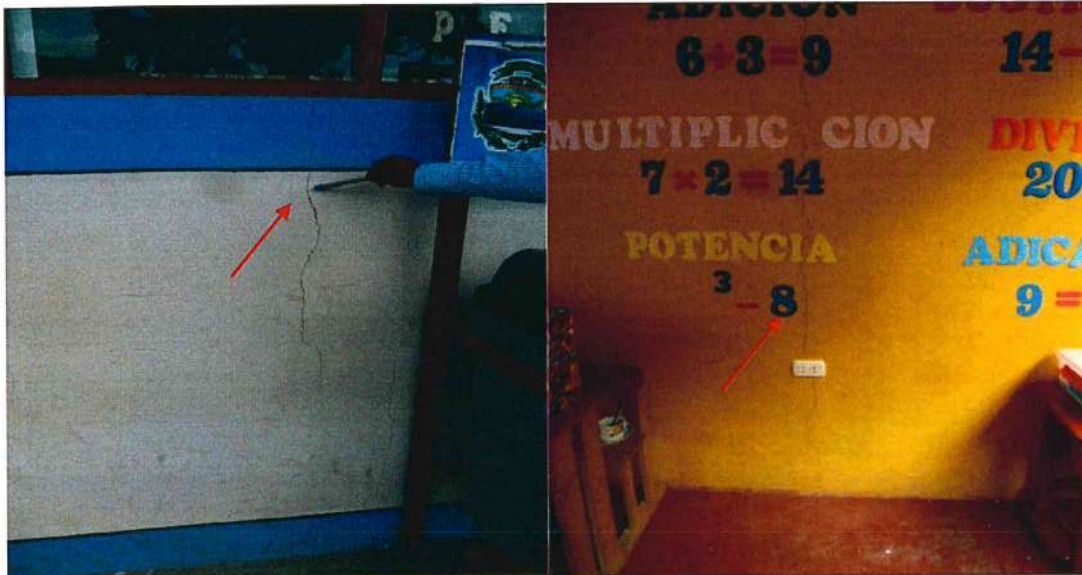
También se afectaron las instalaciones del centro educativo Juan Velasco Alvarado y el jardín del mismo nombre, se observaron agrietamientos en las paredes del centro educativo producto del asentamiento del terreno (figura 20), también se afectaron terrenos de cultivo y postes de alumbrado público (figura 21).

Figura 20. Se observaron agrietamientos en las paredes del centro educativo Juan Velasco Alvarado producto de los asentamientos en el terreno

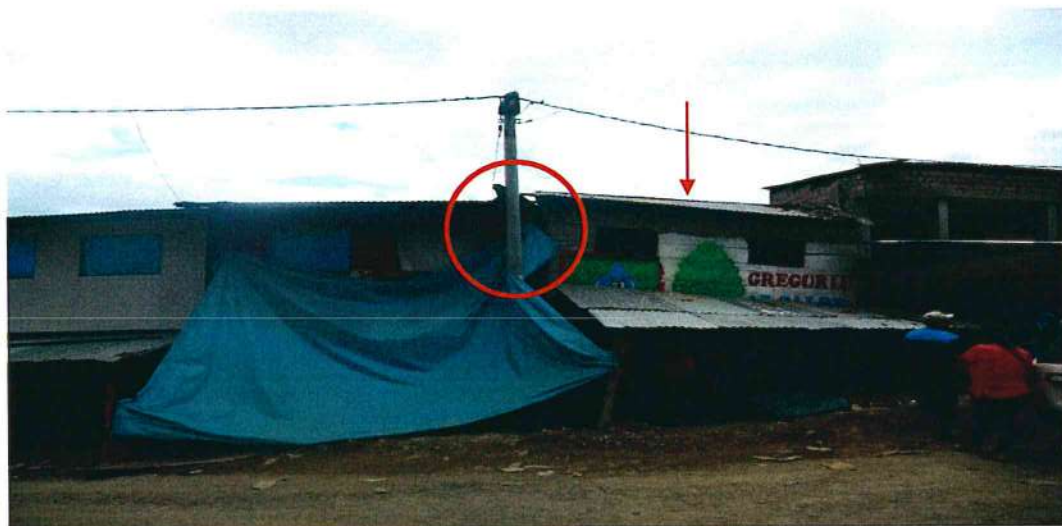
Figura 21. Viviendas afectadas, se observa la inclinación de la vivienda. Cabe mencionar que el poste de alumbrado público podría ser afectado

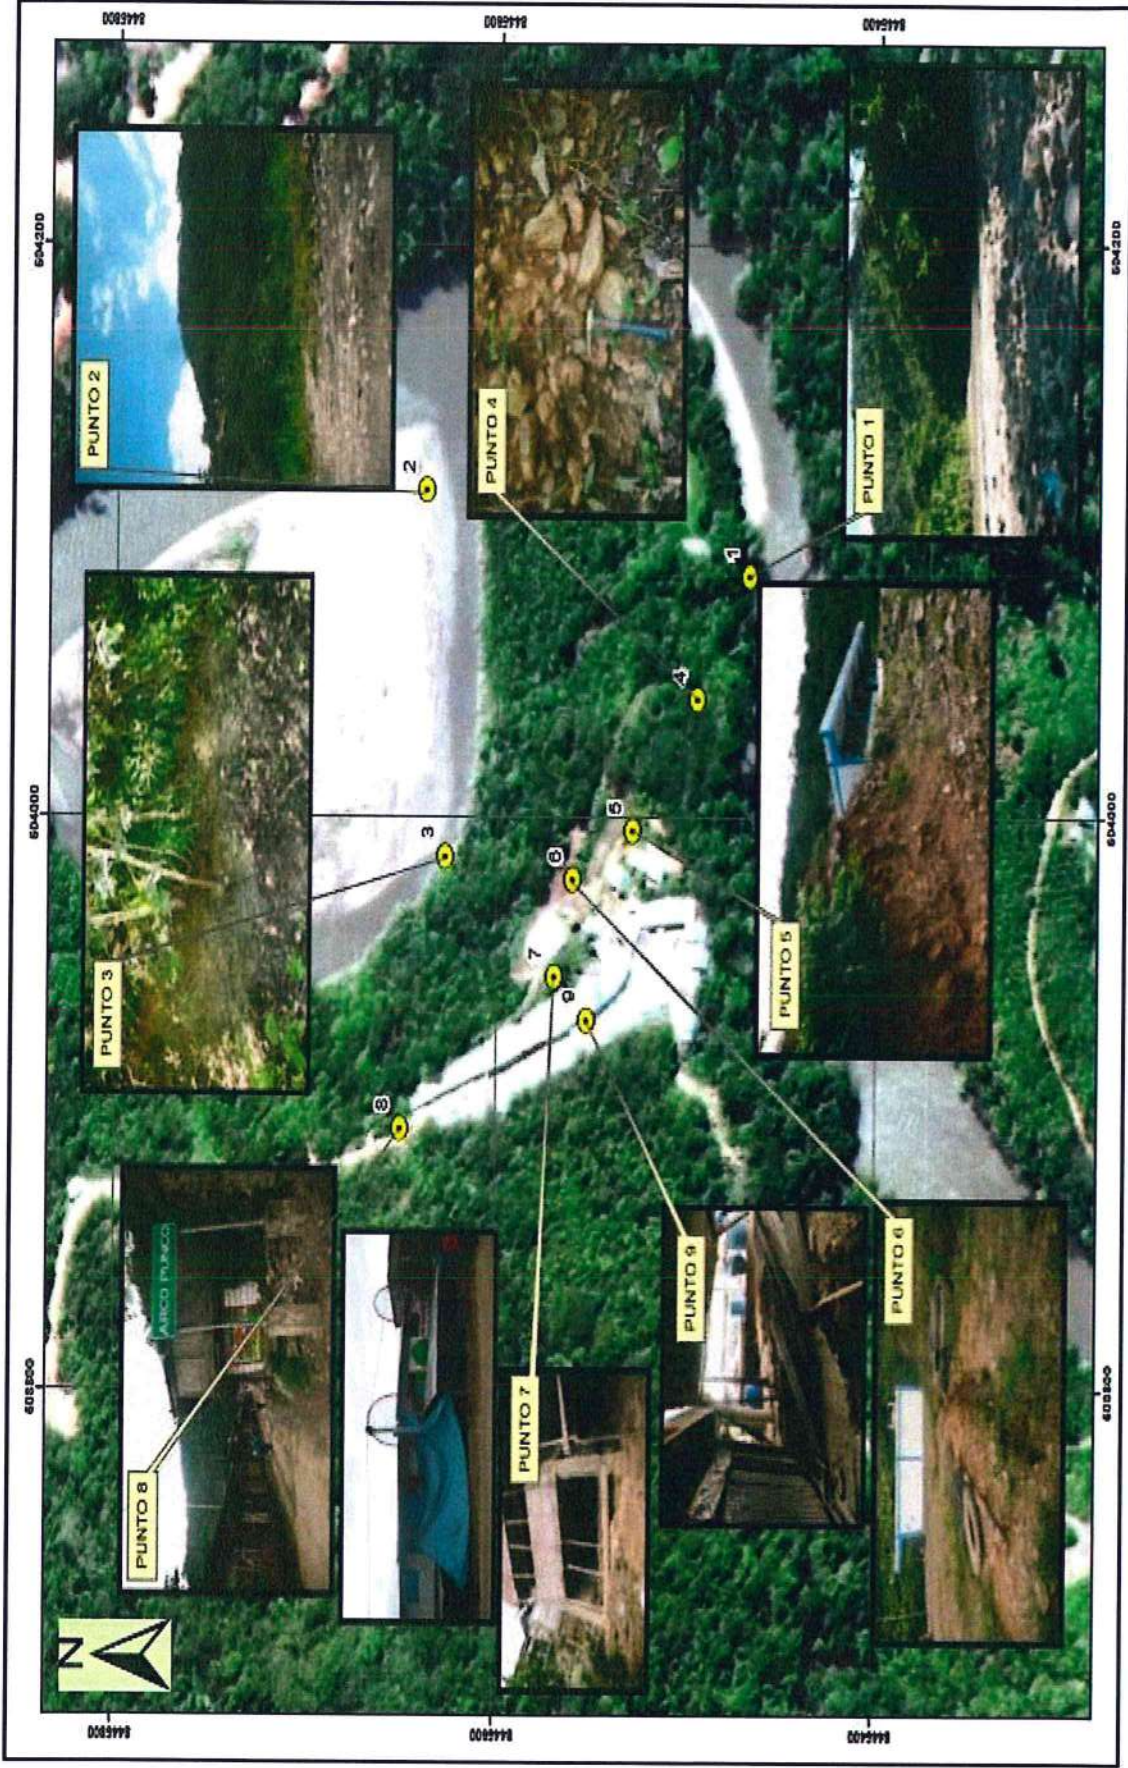
En la figura 22, se muestra algunos de los puntos de control GPS que se consideraron durante los trabajos de campo realizados en el caserío de Arco Punco.

Figura 22. Representación de los puntos de inspección más importantes en el caserío de Arco Punco

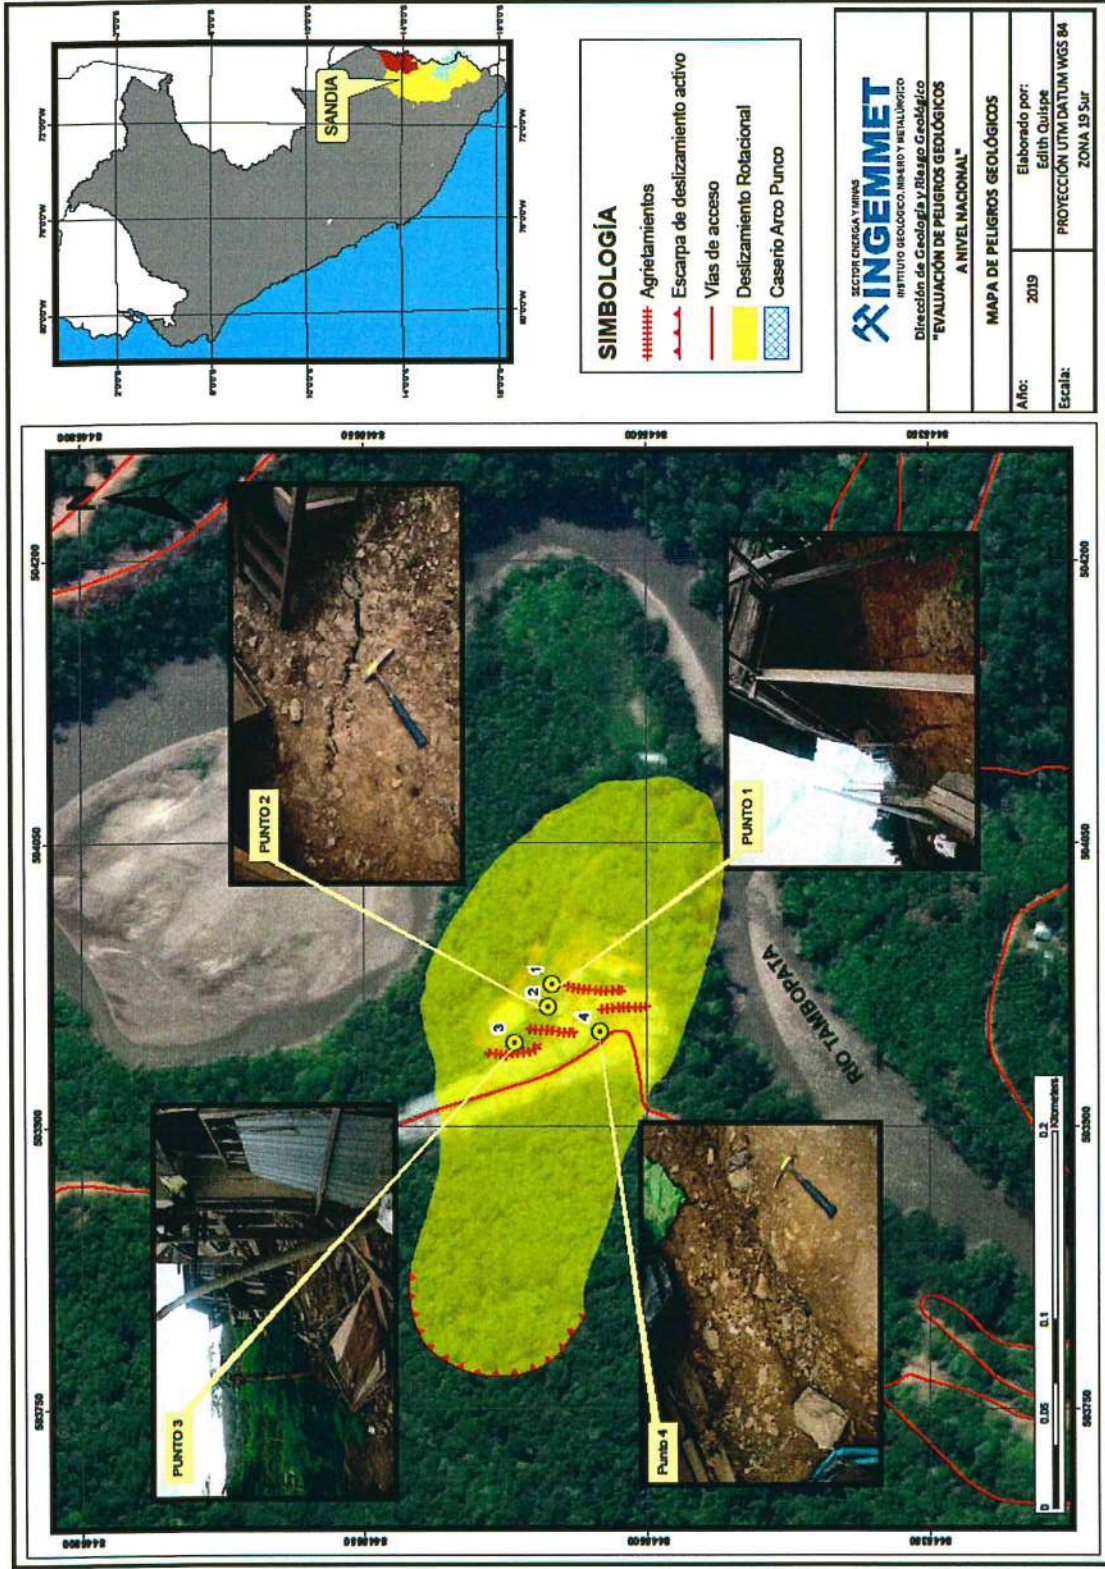
El mapa de peligros geológicos del caserío Arco Punco (figura 23) muestra la cartografía de los peligros geológicos identificados en la zona de estudio. Dicho mapa se elaboró con el uso de imágenes satelitales, antecedentes históricos y datos tomados en los trabajos de campo. Este mapa es una herramienta de apoyo a la planificación territorial y la gestión del riesgo (planes de emergencia) en el distrito de San Pedro de Putina Punco.

Figura 23. Mapa de peligros geológicos del caserío Arco Punco
