INSTITUTO GEOLOGICO MINERO Y METALURGICO
(INGEMMET)

INFORME FINAL

ESTUDIO GEOLÓGICO E HIDROGEOLÓGICO
DEL HUMEDAL WAYLLARQOCHA-CUSCO

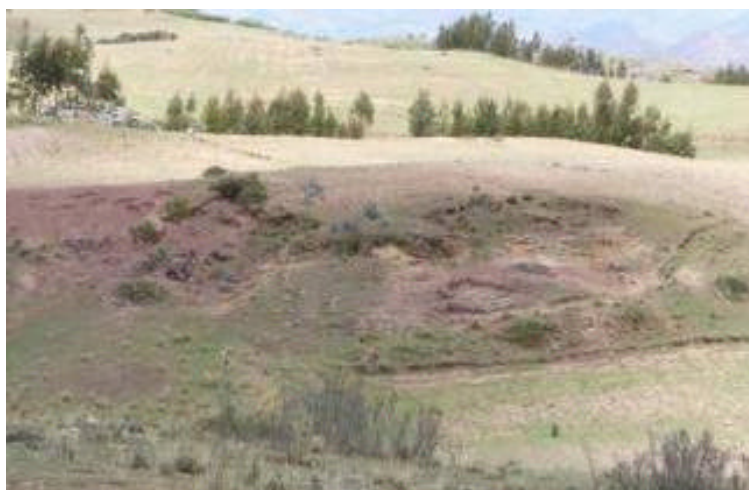
Foto 2. Afloramientos de areniscas y limolitas rojas de la Formación Paucarbamba-Maras.

Aflora en toda la zona de estudio, formando una planicie disectada por las quebradas pequeñas. Litológicamente está constituida principalmente por lutitas, limolitas y eventualmente capas de areniscas de grano fino de color rojo (Foto 2), además de escasos niveles de lutitas verdes y algunos niveles de calizas dolomitizadas de color amarillo (Foto 3), el espesor de esta unidad, en los alrededores de la zona de estudio, es aproximadamente de 200 m.

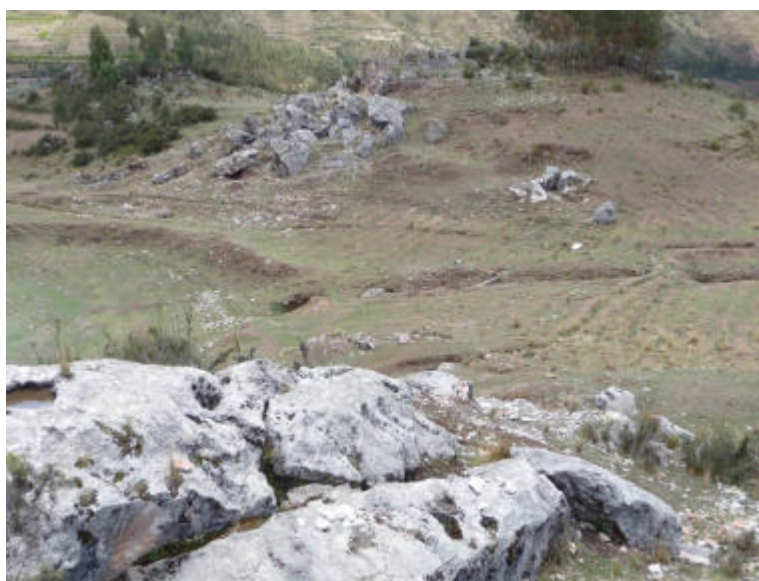
Foto 4. Afloramientos aislados de calizas.

Afloran como pequeños cuerpos aislados que resaltan en la Meseta de Saqsaywaman (Foto 4). Se trata de calizas grises oscuras, muy fracturadas. Su comportamiento geotécnico es variable dependiendo de su grado de fracturamiento, así pueden variar de muy fracturadas a débilmente fracturadas, teniendo entonces un comportamiento mediocre a bueno, respectivamente. Sin embargo, en algunos casos estos bloques evitan las erosiones laterales causados por los riachuelos, actuando como muros naturales. Su permeabilidad es muy variable, depende igualmente de su grado de fracturamiento, pero en general, en la zona de estudio su permeabilidad es alta, por eso es frecuente encontrar algunos manantes asociados a estos afloramientos.

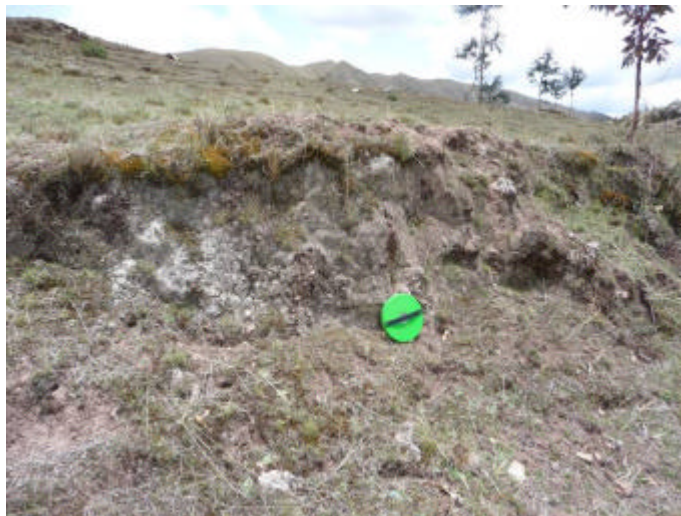
Foto 4. Depósitos coluviales en las laderas de lomadas.

Están conformados por una mezcla de gravas en una matriz areno limo-arcilloso. Estos son producto del intemperismo, acumulados por la erosión de las pequeñas lomadas y luego depositados en sus laderas (Foto 4).

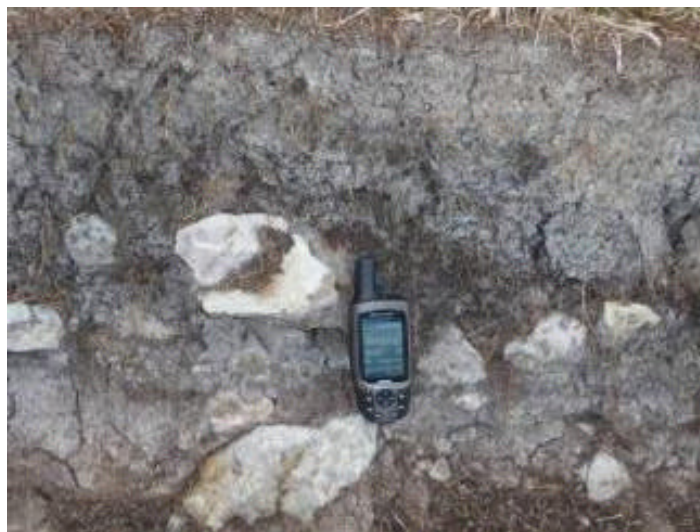
Foto 9 Gravas y bloques de roca caliza en la capa 4.

Capa 4 (10 cm): Sedimento limo arcilloso de color blanco amarillento, con presencia de conchillas de gasterópodos con diámetros promedio de 2 mm. En otras secciones correlacionables a esta capa aparecen bloques de caliza de hasta 20 cm de tamaño (Foto 9).

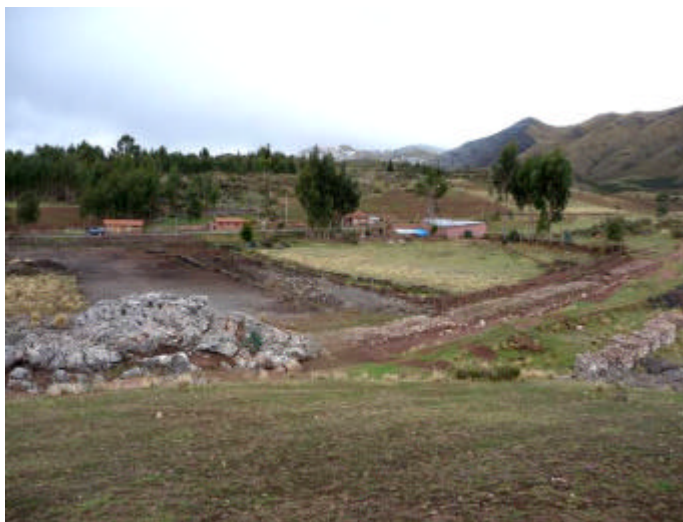
Foto 12. Vista panorámica de la comunidad de Wayllarqocha, el humedal o Oocha 1 y el muro o dique de contención 1.

La Oocha 1 se encuentra dentro de los límites de la comunidad de Wayllarqocha, al este de la carretera Cusco-Pisaq (Figs 4, 5, 6 y 7; Foto 12). En el presente acápite se explica el diseño de construcción de este vaso realizado por los incas.

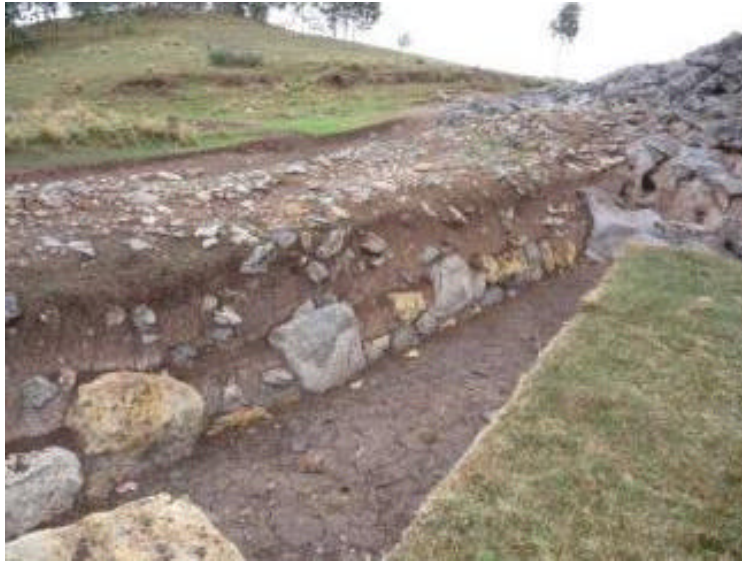
Foto 13. Grandes bloques labrados de roca caliza en la parte baja del muro de represamiento.

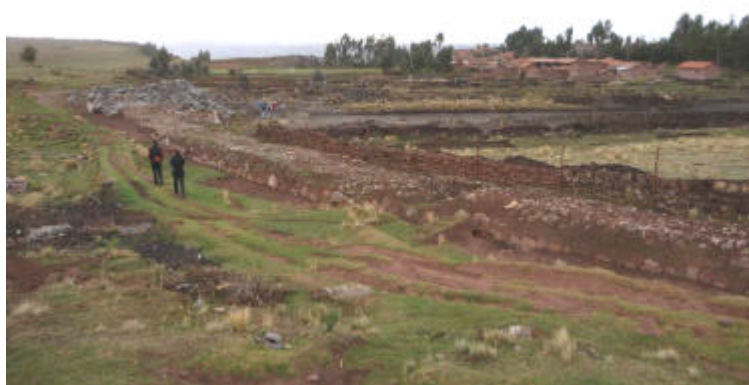
Foto 14. Muro o dique que represó la qocha 1.

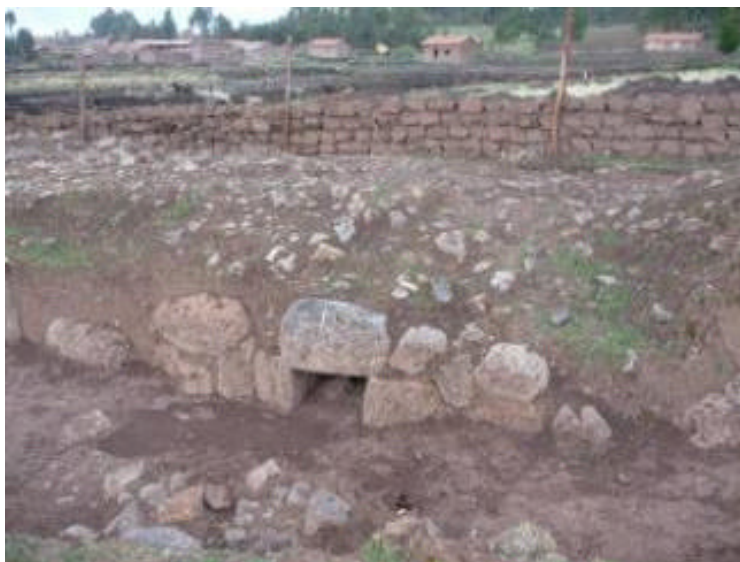
Foto 18. Canal de rebose de aguas.

El muro o dique (Muro 1) cuenta con un conducto de rebose (Foto 18) que se encuentra a 42.60 m, medido desde la Waca. Este conducto permitía el paso del agua que rebosaba el humedal, y lo llevaba hacia las cabeceras de las quebradas A y B que, a su vez fueron también represadas, para que se desarrolle otro humedal, la Qocha 2 (Figs 6 y 7).

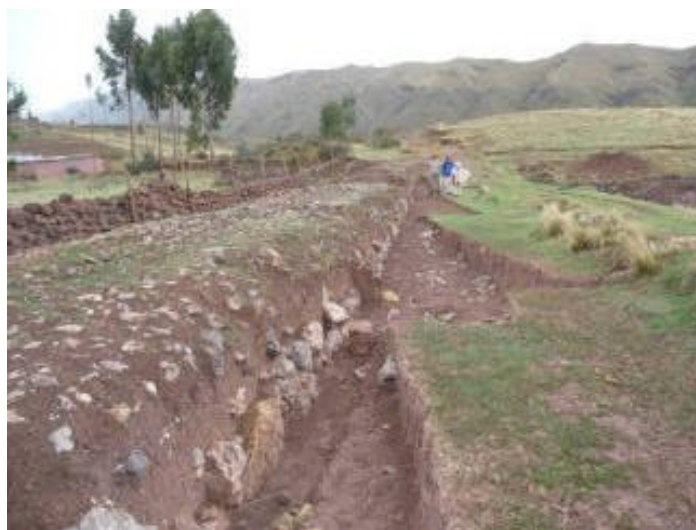
Foto 19. Camino con pequeños bloques de roca caliza en una matriz limo arcilloso.

Sobre el dique de represamiento y a lo largo del eje se ha realizado un relleno compuesto de bloques de rocas con dimensión mayor hasta de 0.20 x 0.50 m, envueltos en una matriz limo arcillosa, en una altura promedio de 0.70 m, sobre la cual se tiene un empedrado con bloques de roca caliza sin ningún orden, pero que tienen una dimensión promedio de 0.15 x 0.10 m (Foto 19). Cabe indicar que este relleno corresponde a un camino inca, es decir que este muro-dique tenía doble función, por un lado represaba las aguas para formar la Qocha 1, y por otro lado, era utilizada como parte del camino inca Qhapaqñan que pasaba por este sector.

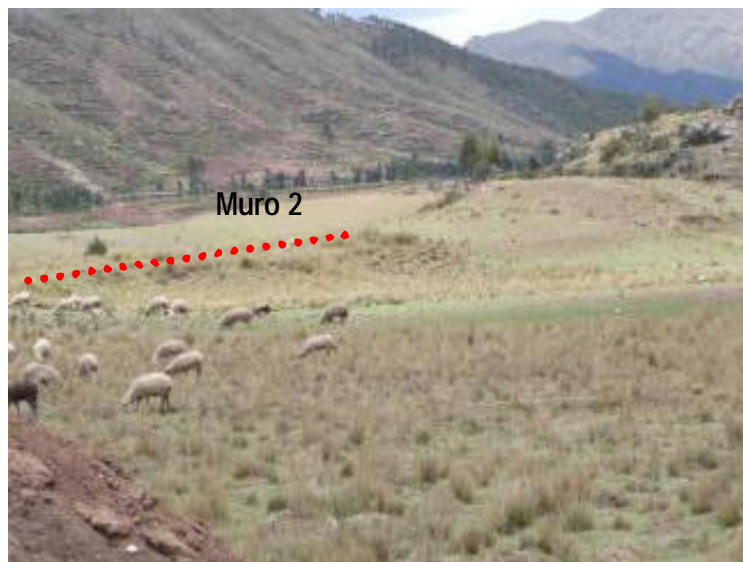
Foto 24. Dique de tierra, Muro 2 (en rojo) al norte de la Qocha 2A.

El dique o Muro 2 es de tierra, en algunas partes se nota un alineamiento de piedras labradas. Este dique tiene una longitud de 33 m y un ancho de 6 m (Foto 24), donde se tiene la presencia de bloques de roca caliza en superficie, por lo que esta estructura debió estar enchapada con roca. Tuvo la finalidad de cerrar el paso de las aguas provenientes de la Qocha 1 y de represar las aguas de lluvia para formar la laguna.

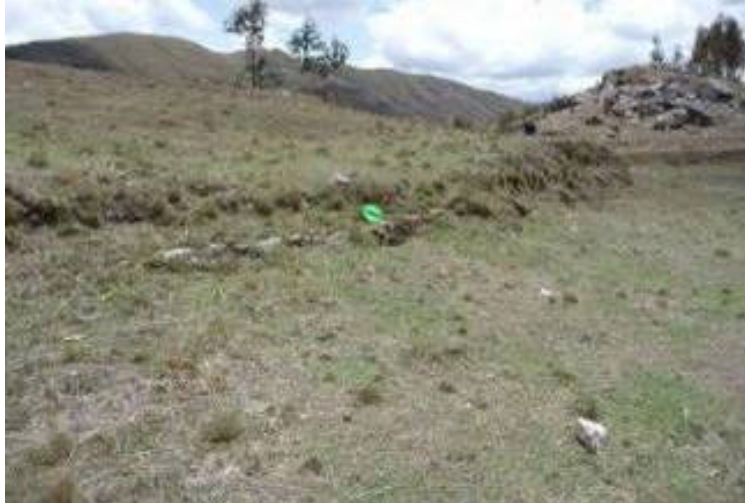
Foto 25. Al norte de la Qocha 2A, desnivel enchapado con bloques de roca caliza.

Por otro lado, en la lomada que sigue al muro 2 se observa un desnivel por corte artificial de ladera por los incas y que luego fueron enchapados con bloques labrados de roca caliza (Foto 25), sin embargo es necesario investigar si este desnivel pudo tener un origen subsidente o de asentamiento (Foto 26).

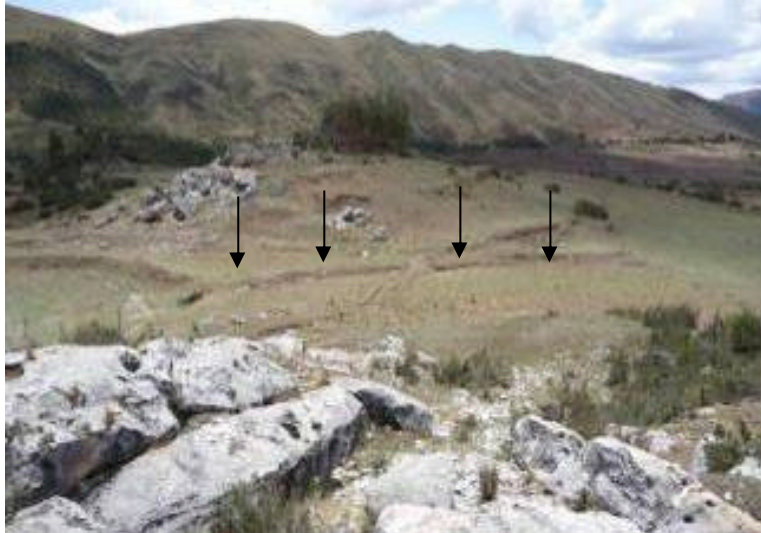
Foto 30. Canal de conducción entre la Qocha 2 y Qocha 3.

Al este de la depresión existe un conducto-canal que comunica la Qocha 2 con la Qocha 3 (Foto 29 y 30), tal como se observa actualmente (Fig. 9). Este conducto debió servir como canal de rebose y conducción de las aguas cuando se llenaba la Qocha 2, para tratar de aprovechar al máximo el almacenamiento lo que seguramente ocurrió en la época inca (Fotos 31 y 32).

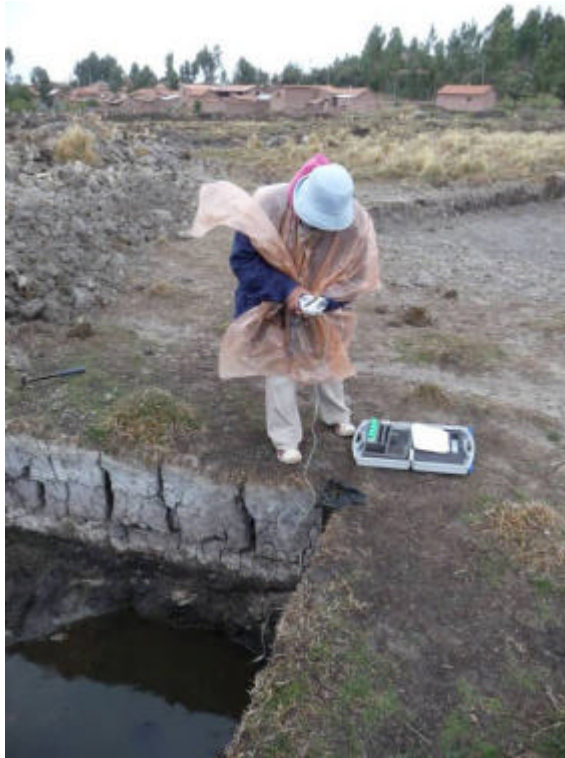
Foto 41. Medidas con el conductivímetro portátil en el manante 2 (Qocha 1).

Se tomaron medidas de salinidad, conductividad eléctrica y temperatura de aguas en la Qocha 1 (M-2) (Fig. 6 y Foto 41) y en el manante Unuqñawi (M-3) (Fig. 5 y Fotos 42 y 43). Para medir el aforo del manante Unuqñawi, se tomaron medidas en un riachuelo cerca al manante, utilizando un recipiente (balde) y un cronometro, para lo cual se hicieron varias medidas (Foto 44). Para los valores de salinidad, conductividad eléctrica y temperatura se tomaron datos in situ en tres puntos, utilizando un equipo portátil llamado conductivimetro del Centro Guaman Poma de Ayala.

a) Manante M-2 (Qocha 1) (Coord. UTM: 0179237-8507003)

Salinidad	=	957 mg/l CaCO ₃
Conductividad Eléctrica	=	1912 Micromhos/cm
Temperatura	=	17.2 °C

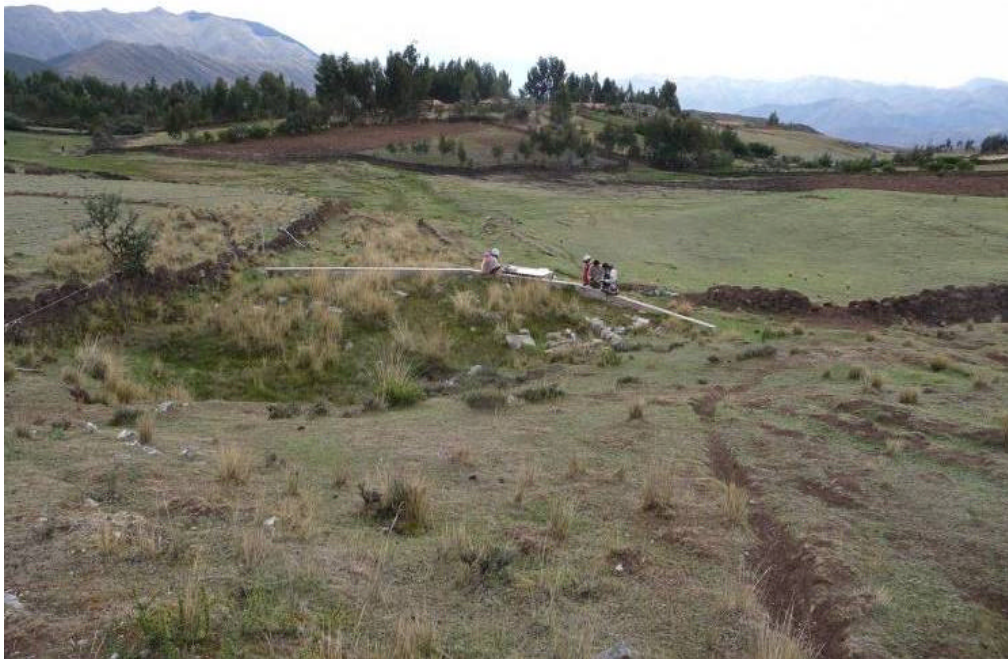
Foto 42. Manante Unuqñawi (M-3).

b) Manante Unuqñawi (Coord. UTM: 0178437-8507023.)

Salinidad	=	1.08 g/l CaCO ₃
Conductividad Eléctrica	=	2.12 ms = 2120 Micromhos/cm
Temperatura	=	11.8 °C

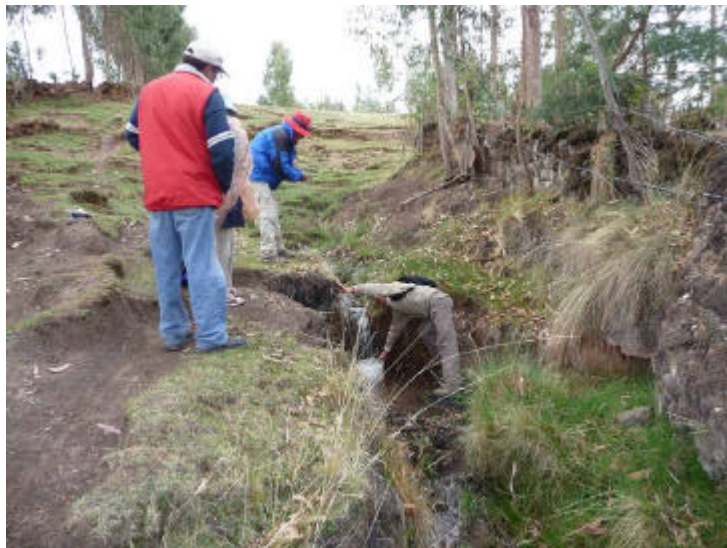
Foto 44. Medida de aforo cerca del manante Unuqñawi.

c) Riachuelo cerca al manante Unuqñawi (Coord. UTM: 0178771-8506969)

Caudal	=	2.27 lt/seg
Salinidad	=	1.22 g/l CaCO ₃
Conductividad Eléctrica	=	2.43 ms = 2430 Micromhos/cm
Temperatura	=	13.9 °C

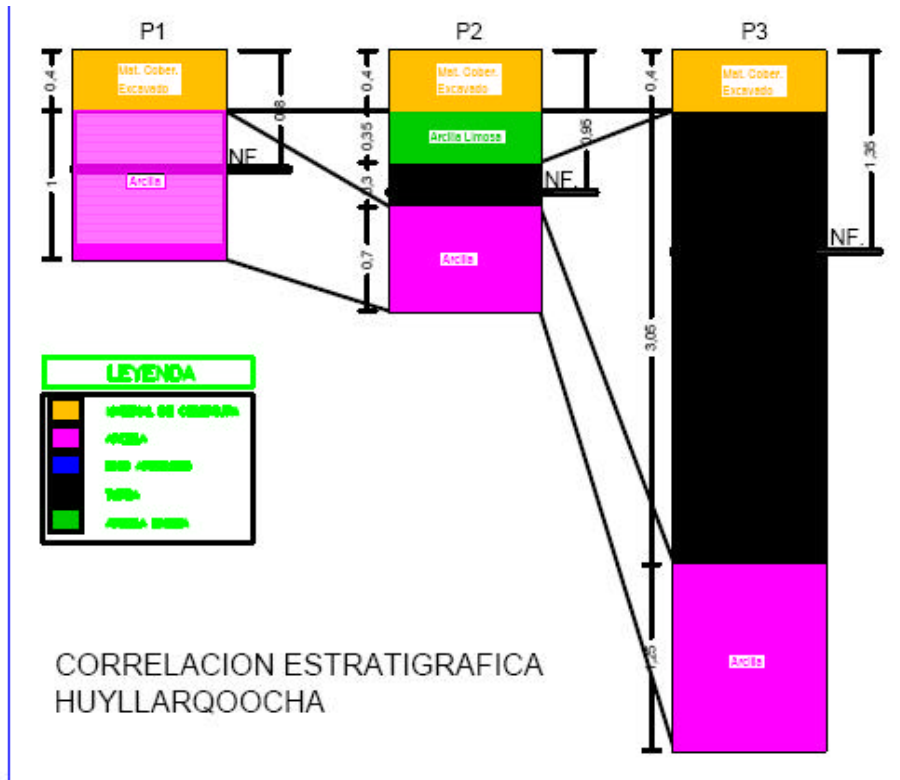
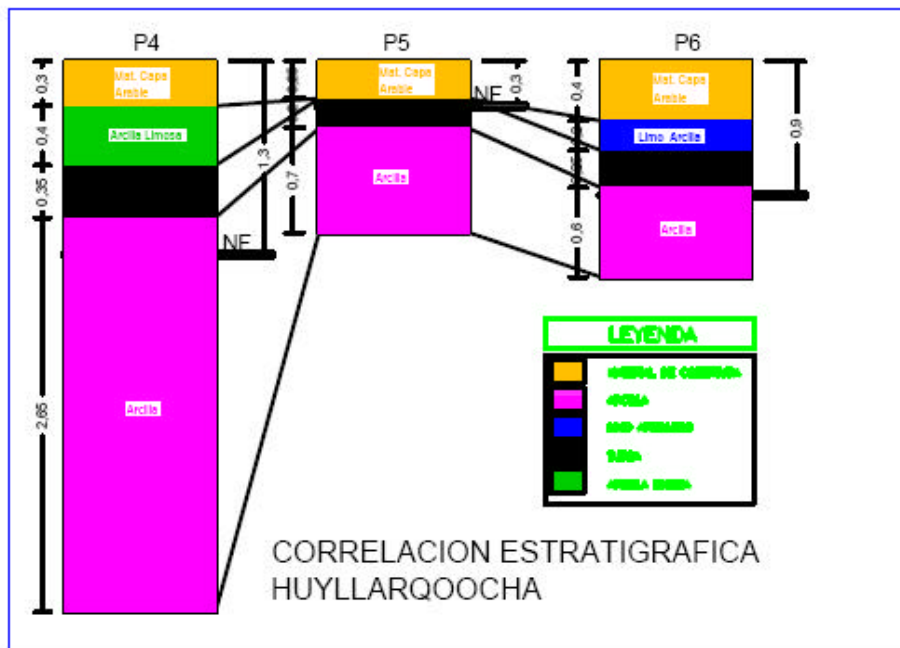
Fig. 10. Columnas estratigráficas en la Ocha 1

Quinto horizonte: De 35 cm de espesor, arcilla de coloración gris claro negro verdusco.
