FICHA TECNICA REFERENCIAL DE IDENTIFICACIÓN DE PUNTO CRÍTICO CANAL DE DERIVACION SAN AGUSTIN EN EL RIO ICA

Presupuesto 1004011 limpieza del material sedimentado en el CD San Agustín, distrito de Santiago, provincia de Ica, Región Ica

FICHA TECNICA REFERENCIAL DE IDENTIFICACIÓN DE PUNTO CRÍTICO SECTOR LA MAQUINA EN EL RÍO PALPA.

FICHA TECNICA REFERENCIAL DE IDENTIFICACIÓN DE PUNTO CRÍTICO SECTOR PUENTE PALPA EN EL RÍO PALPA.

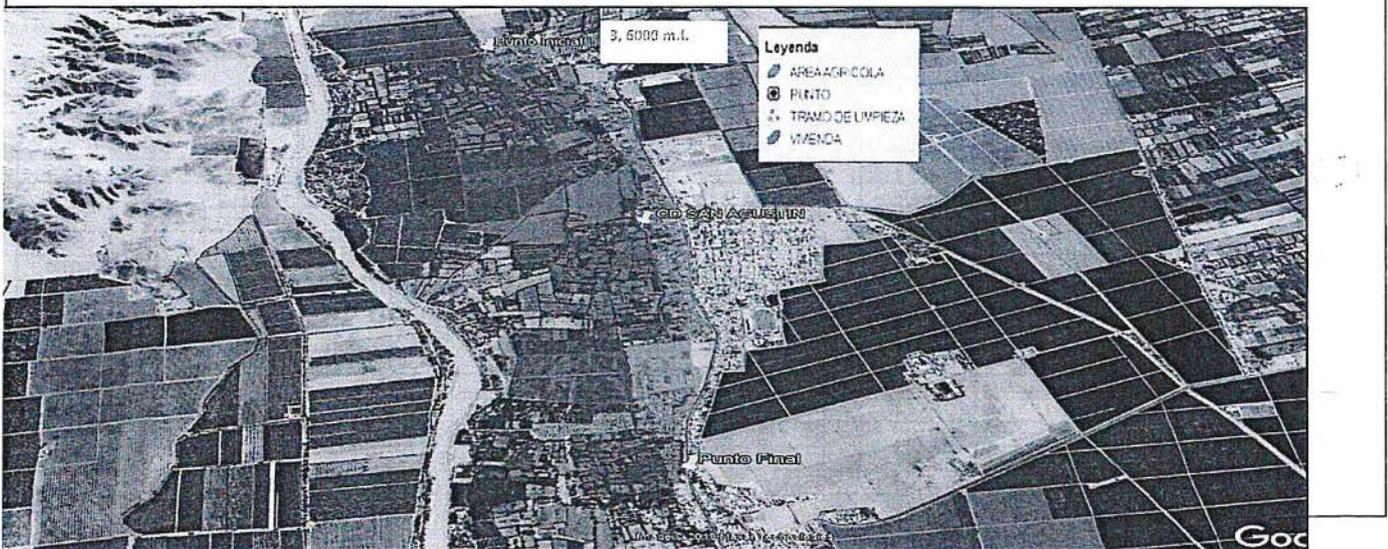
6.1.-VISTA EN PLANTA

DESCRIBIR: Los Trabajos consistirán en el corte, del material acumulado producto de sedimentación en el canal de derivación San Agustín empleándose una Excavadora hidráulica el cual empujara y arrastra el material de corte hacia ambas margenes del cauce de CD, en una longitud de 3,6000 m, con un ancho aproximado de 3.0 m y la profundidad de corte de 1.0 m. El nivel de corte o nivel de fondo descolmatado sera por debajo del nivel del fondo actual y estara determinado por la pendiente de la rasante del fondo, de tal manera que su continuidad a lo largo del tramo del canal intervenido permitirá un flujo continuo y eficiente del caudal máximo a conducir sin que se produzcan derrames o fugas por los margenes.

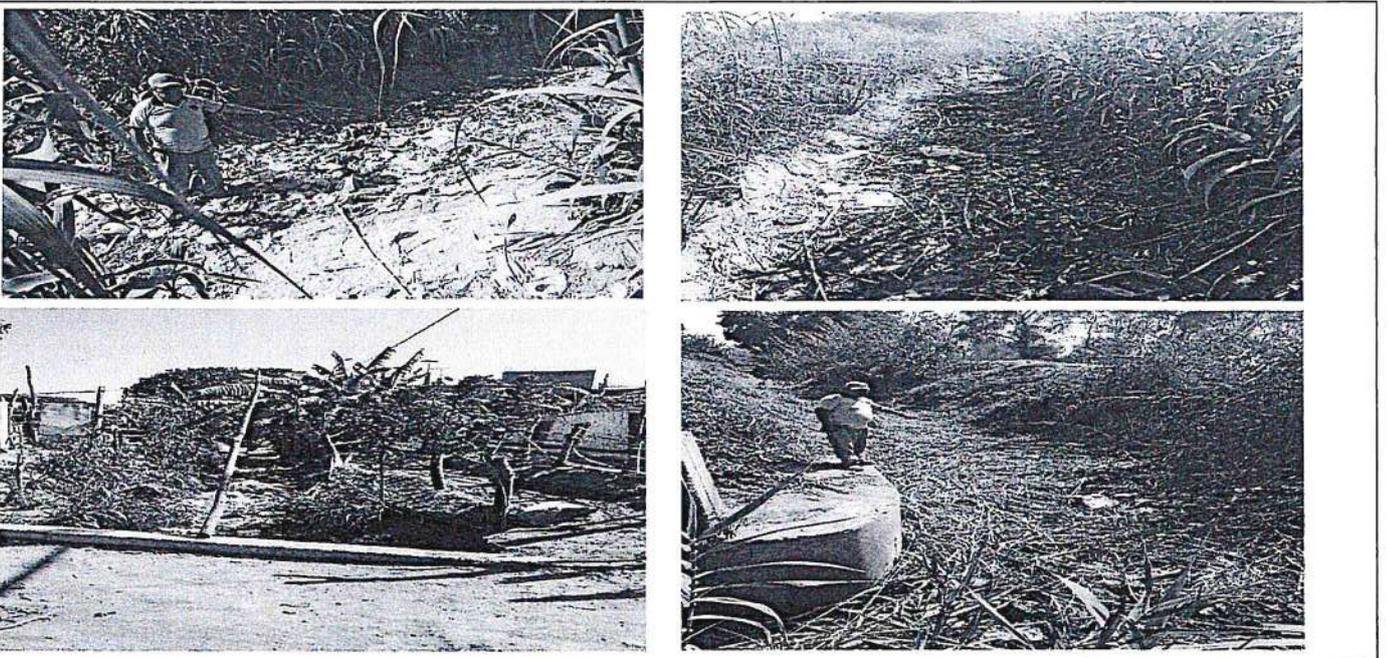
VIII.- PANEL FOTOGRÁFICO DE ZONA VULNERABLE

La margen izquierda del río Ica, nace el canal de derivación San Agustín, donde existen 3600 m lineales las cuales se encuentran completamente colmatadas, existiendo la Probabilidad de presentarse un desborde del canal San Agustín ante una avenida de regular magnitud, pudiendo ocasionar en consecuencia daños a las obras existentes, a la infraestructura hidráulica, laterales de riego, áreas de cultivo, viviendas rurales, caminos rurales, etc. Teniendo en cuenta que el canal de derivación San Agustín es deficitario en recursos hídricos en época de estiaje, se torna caudaloso en época de avenida (Diciembre a Marzo) aumentando su capacidad de colmatación de tal manera que se vuelve torrencioso, y compromete la seguridad de 500 has bajo riego ubicadas en tramo identificado como punto crítico, dañar infraestructura hidráulica, afectando directamente a las familias asentadas en el distrito de Santiago y sectores de Cantoral, Casa Blanca, y Santiago.

El canal San San Agustín, se encuentra colmatadas y se corre el riesgo de desbordes, lo cual podría dañar áreas adyacentes y comprometer la seguridad de 500 has bajo riego ubicadas aguas abajo del punto crítico, dañar infraestructura hidráulica, afectando directamente a las familias asentadas en el distrito de Santiago y sectores de Cantoral, Casa Blanca, y Santiago

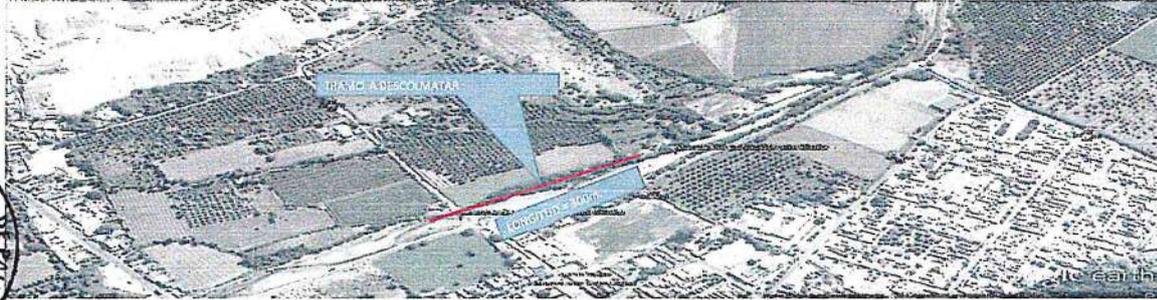
6.2.-VISTA DE PLANTA

Se selecciono la actividad de Descolmatación y Encauzamiento en un tramo de río Palpa, en el Sector La Máquina, en una longitud de 300 ml; en una profundidad de 0.80 m; y en un ancho de 25 m.

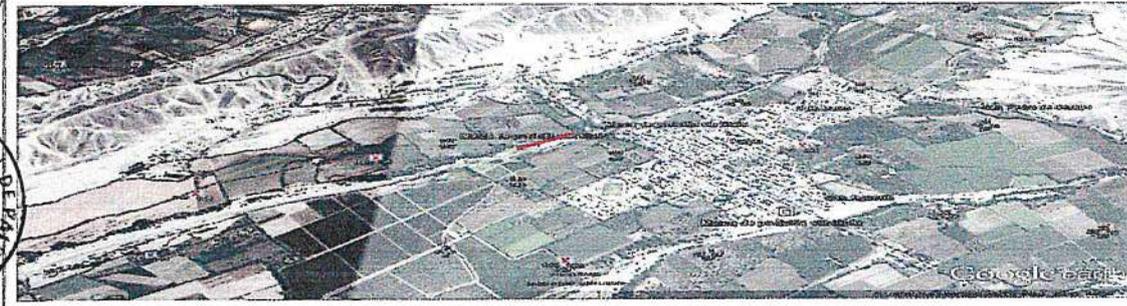
6.2.-VISTA DE PLANTA

Se selecciono la actividad de Descolmatación y Encauzamiento en un tramo de río Palpa, en el Sector Puente Palpa, en una longitud de 300 m; en una profundidad de 0.80 m; y en un ancho de 25 m.
