# ZONIFICACIÓN SÍSMICA - GEOTÉCNICA DEL DISTRITO DE SACHACA - AREQUIPA

(Comportamiento Dinámico del Suelo)

**INSTITUTO GEOFISICO DEL PERU  
MUNICIPALIDAD DISTRITAL DE SACHACA**

**Lima - Perú  
2012**

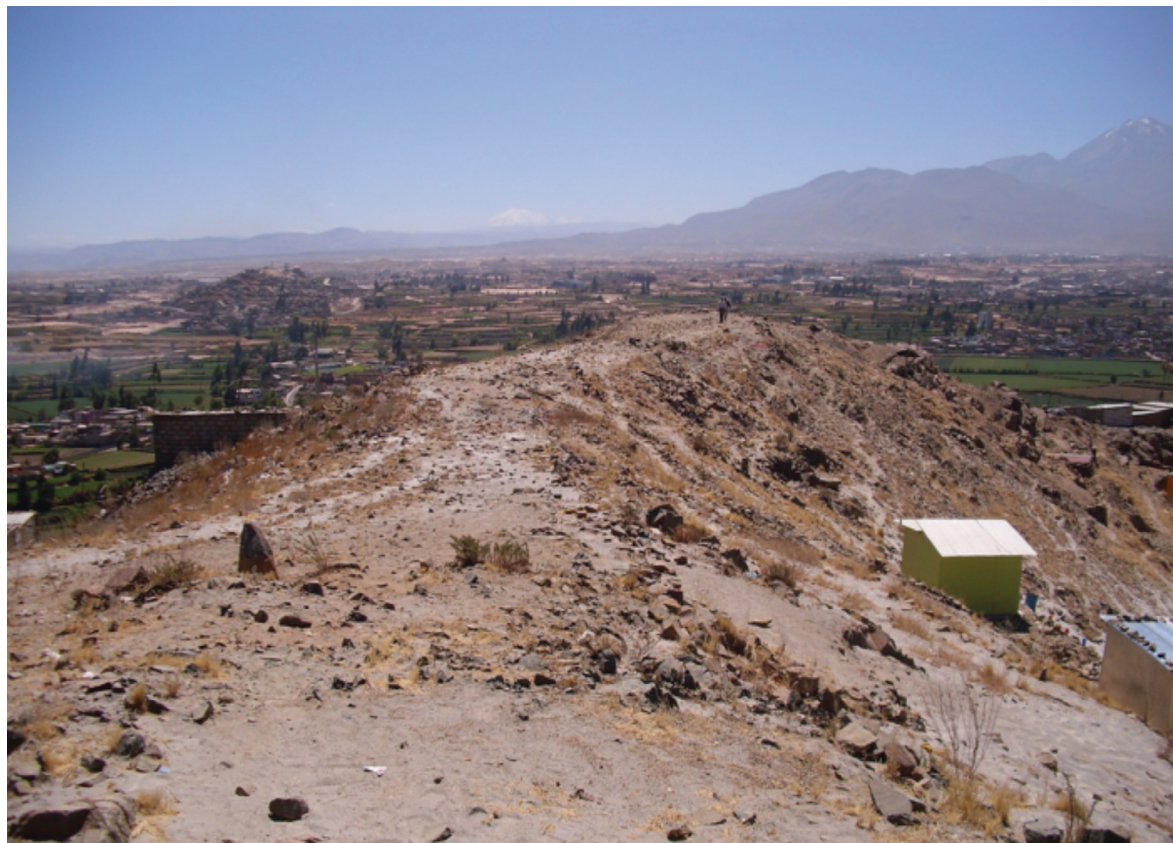
FIGURA 4. Imagen del terreno sobre el cual se ha realizado el trabajo geológico y geomorfológico en el Distrito de Sachaca

- **Técnica de Levantamiento Geológico y Geomorfológico.** Considera el desarrollo de trabajos de campo orientados a recopilar información sobre las características geológicas y geomorfológicas de carácter local (Figura 4), considerando bases de datos topográficos, de pendientes, drenajes, litología, uso de suelos y de áreas susceptibles a deslizamientos y/o producidas por inundación.
  - **Técnica de Análisis Geodinámico:** Considera la evaluación de los diversos procesos de intemperismo y meteorización que conducen a movimientos en masa, así como el inventario de los
-

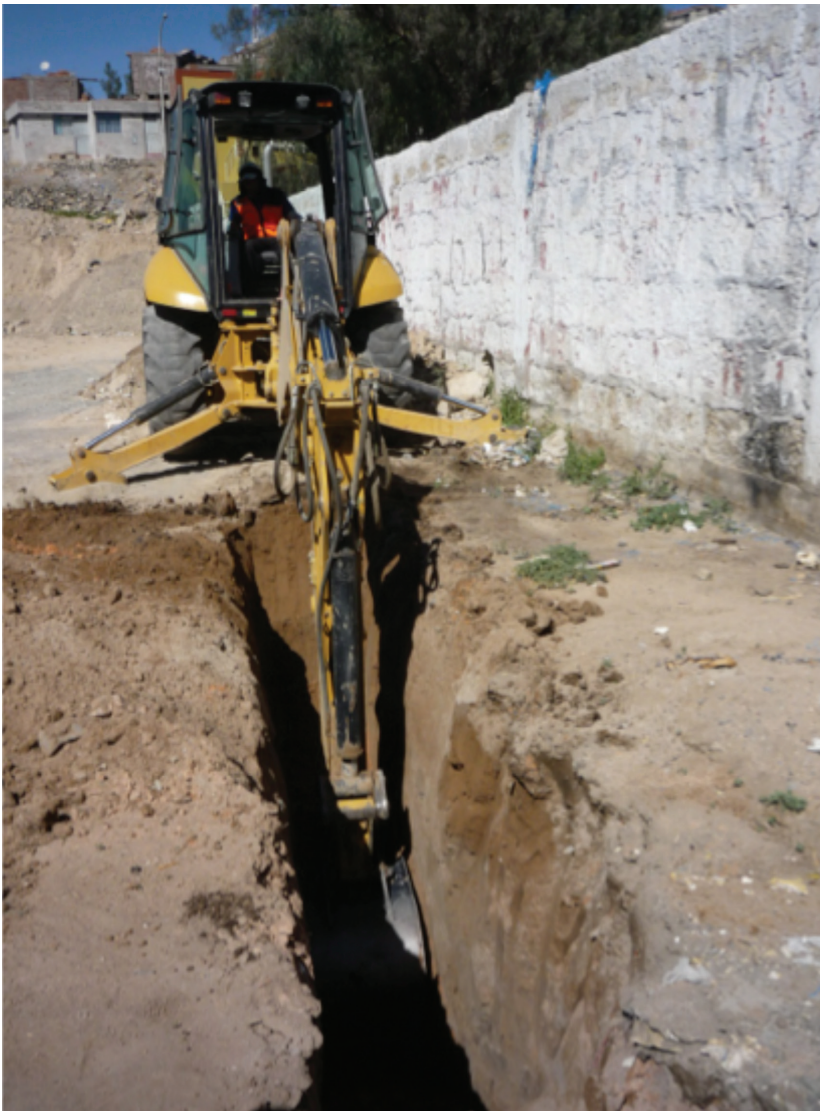
**FIGURA 5.** Calicata construida por una retroexcavadora proporcionada por el Municipio del Distrito de Sachaca.

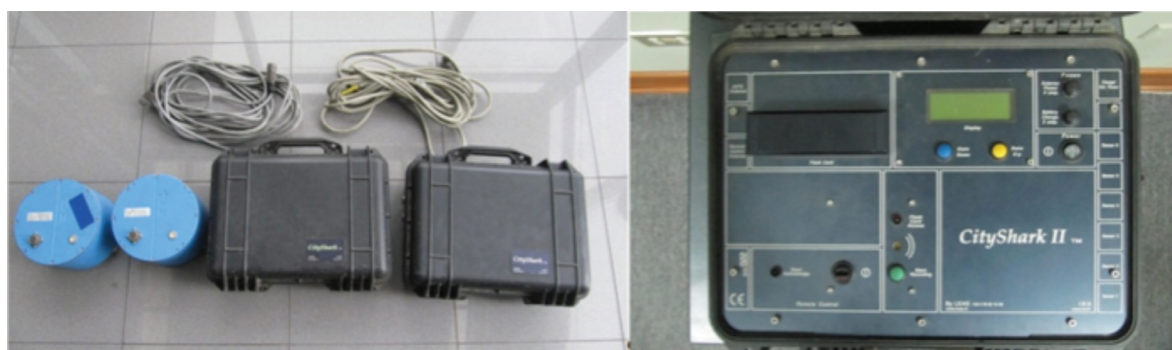
**FIGURA 6.** Equipo sísmico utilizado para el registro de vibraciones ambientales: sensores Lennartz (2N) y registrador CityShark

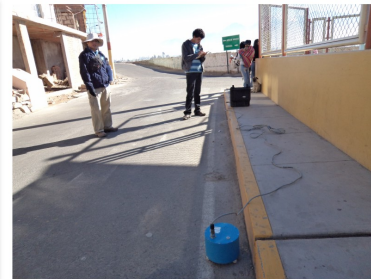
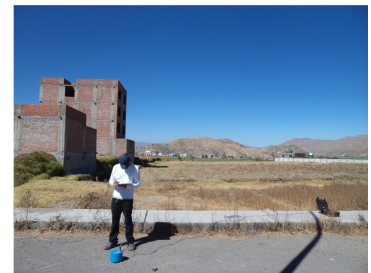
FIGURA 7. Imágenes de la disposición del equipo sísmico y ejemplos de registros de vibración ambiental obtenidos sobre una zona libre de ruido de fondo (registro A) y otro con ruido aleatorio de baja amplitud (registro B). Obsérvese las diferentes amplitudes registradas en cada punto.

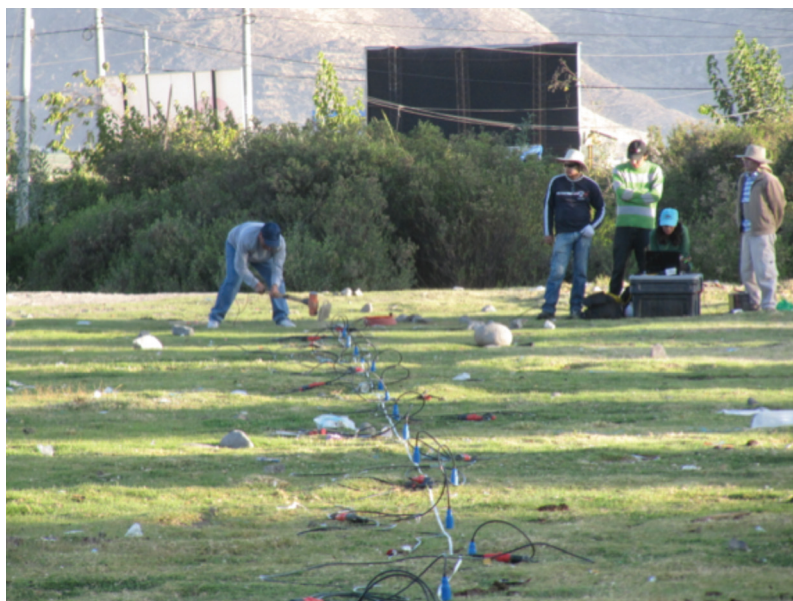
**FIGURA 9.** Imagen de la disposición del equipo de refracción sísmica para la toma de data en el Distrito de Sachaca

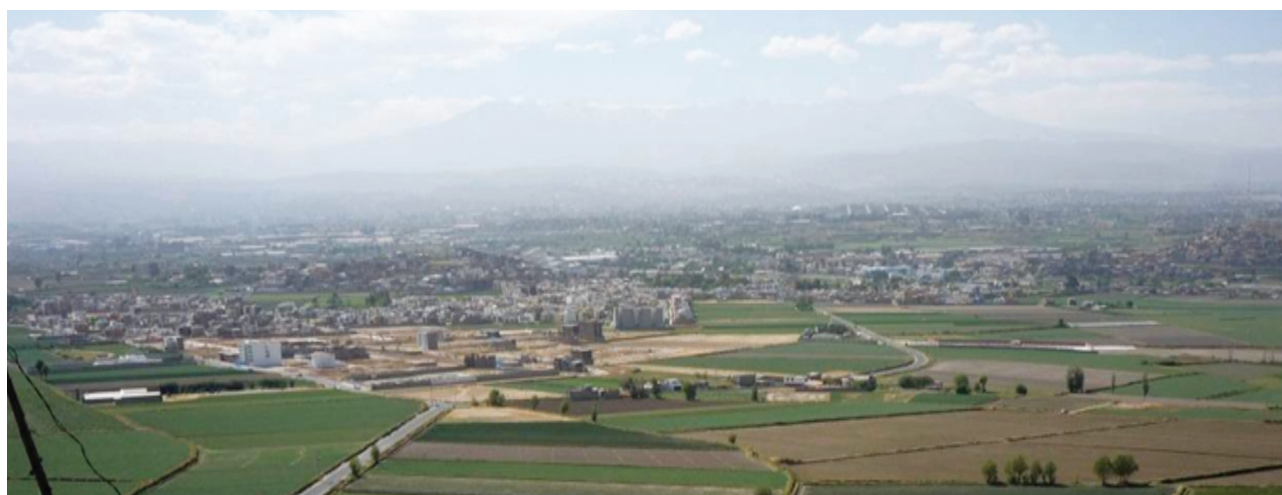
FIGURA 16. Penillanura en el Distrito de Sachaca, la mayor parte está cubierta por parcelas agrícolas.

- **La Penillanura:** Abarca la mayor superficie del Distrito de Sachaca (80% del área) y está conformada por sedimentos sub horizontales constituidos por arcillas, limos, arenas y arenas gravosas. En su mayoría corresponden a terrenos llanos a suavemente ondulados, con una ligera inclinación en dirección oeste (Figura 16).

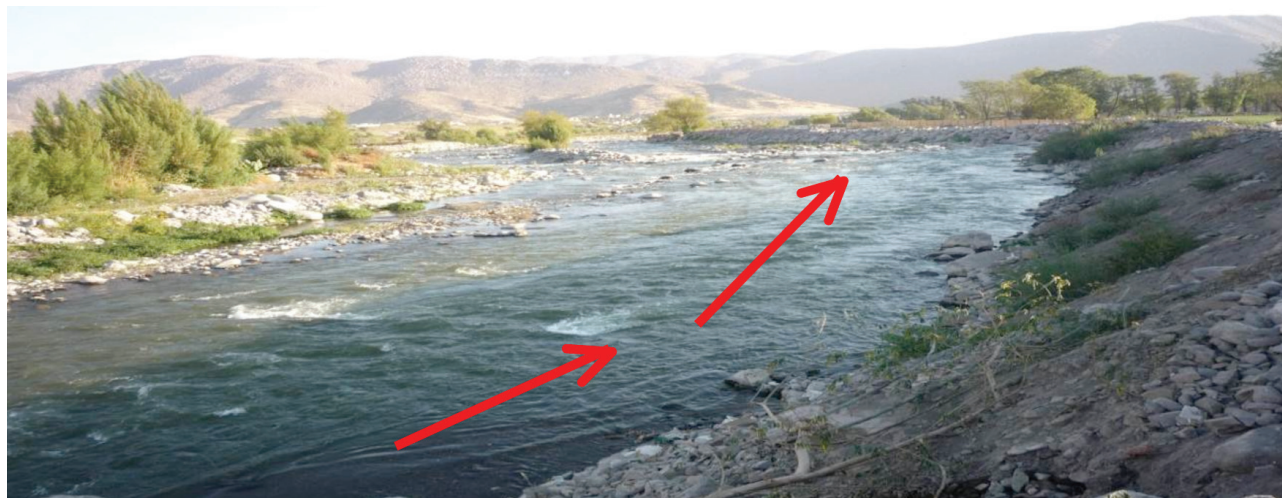
FIGURA 17. Valle del río Chili, con presencia de vegetación que recubren las terrazas.

- **Valle Fluvial (cauce del río Chili):** Presenta una morfología sub horizontal, con un ancho variable de 25 a 50 m (basado en las secciones topográficas). La unidad es alimentada por precipitaciones pluviales variables a lo largo del año y sus principales componentes litológicos son los materiales que arrastra desde su nacimiento y los que se van incorporando en su recorrido, encontrándose arenas, limos, arcillas y gravas de diferentes diámetros (Figura 17).

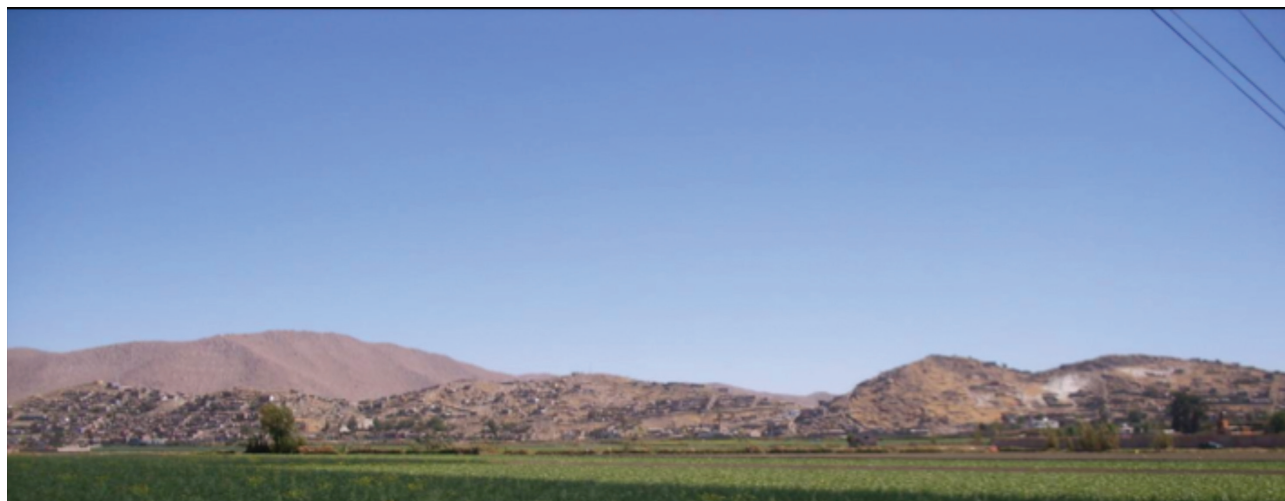
FIGURA 18. Zonas de cerros presentes en el Distrito de Sachaca, todos con gran densidad poblacional.

- **Cerros y Laderas:** La periferia del distrito presenta zonas elevadas pero con una topografía suave y ondulada. Las laderas presentan pendientes moderadas ( $25^\circ$  a  $45^\circ$ ) y gran parte de estas, se encuentran pobladas. En estas superficies, el suelo se encuentra cubierto por material de origen eólico (arenas sueltas) y mantos de cenizas; mientras que, el substrato rocoso lo conforman rocas intrusivas de tipo granodiorita (Figura 18).

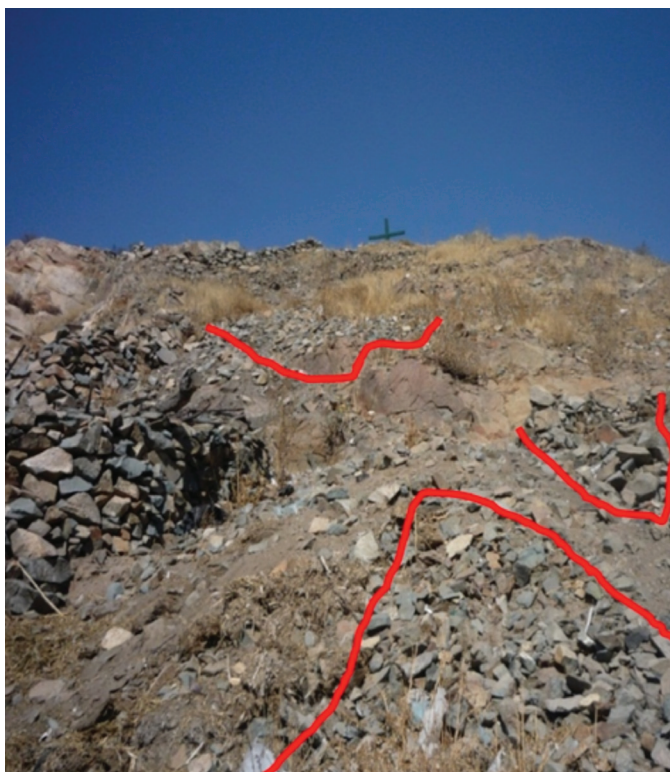
FIGURA 19

Obsérvese la caída de rocas en la ladera de una colina perteneciente al P.J. Villa El Triunfo (inclinación de  $29^\circ$ ). En el caso de un sismo de gran magnitud, los bloques de roca pueden caer cuesta abajo afectando a las viviendas ubicadas en la parte media y baja de la ladera.

- **Aspectos Geodinámicos:** Los procesos de geodinámica superficial dan lugar a diversas formas que están sometidas a procesos de intemperismo y meteorización que conducen a la ocurrencia de movimientos en masa. Estos movimientos están relacionados a los siguientes parámetros intrínsecos (Santacana, 2001): litología, pendientes, geomorfología, cobertura vegetal y drenaje; y como agentes detonantes intervienen las precipitaciones, los sismos y la actividad antrópica que afectan la infraestructura establecida en la zona; es decir, la diversidad de viviendas. En el área de estudio, no ha sido posible inventariar movimientos en masa activos, pues solo se han reconocido la existencia de materiales inestables en algunas laderas formadas como consecuencia del desarrollo de actividades antrópicas, tal como se muestra en las Figuras 19 y 20.

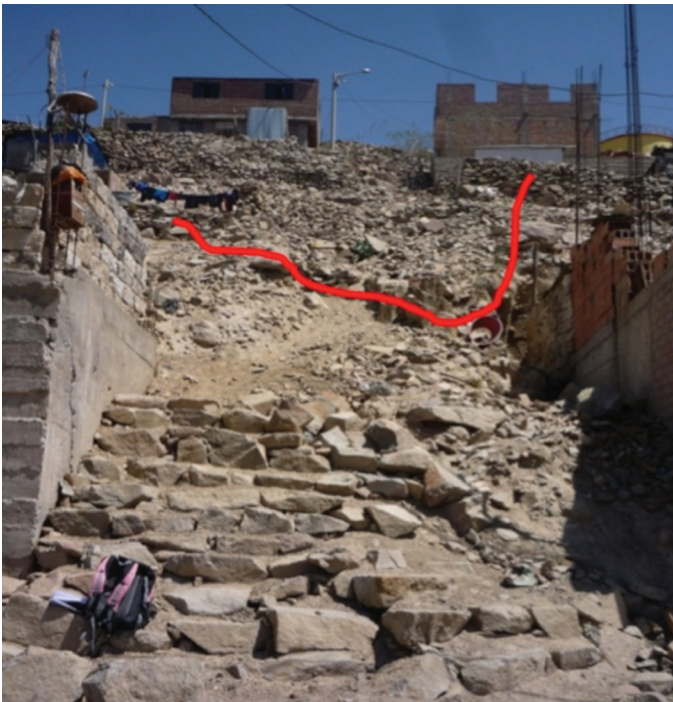
**FIGURA 20**  
En la línea de color rojo se muestra la zona que favorece a caída de rocas y corresponde a la parte alta del P.J. 23 de Junio. El escenario es el resultado del desarrollo de actividades antrópicas.

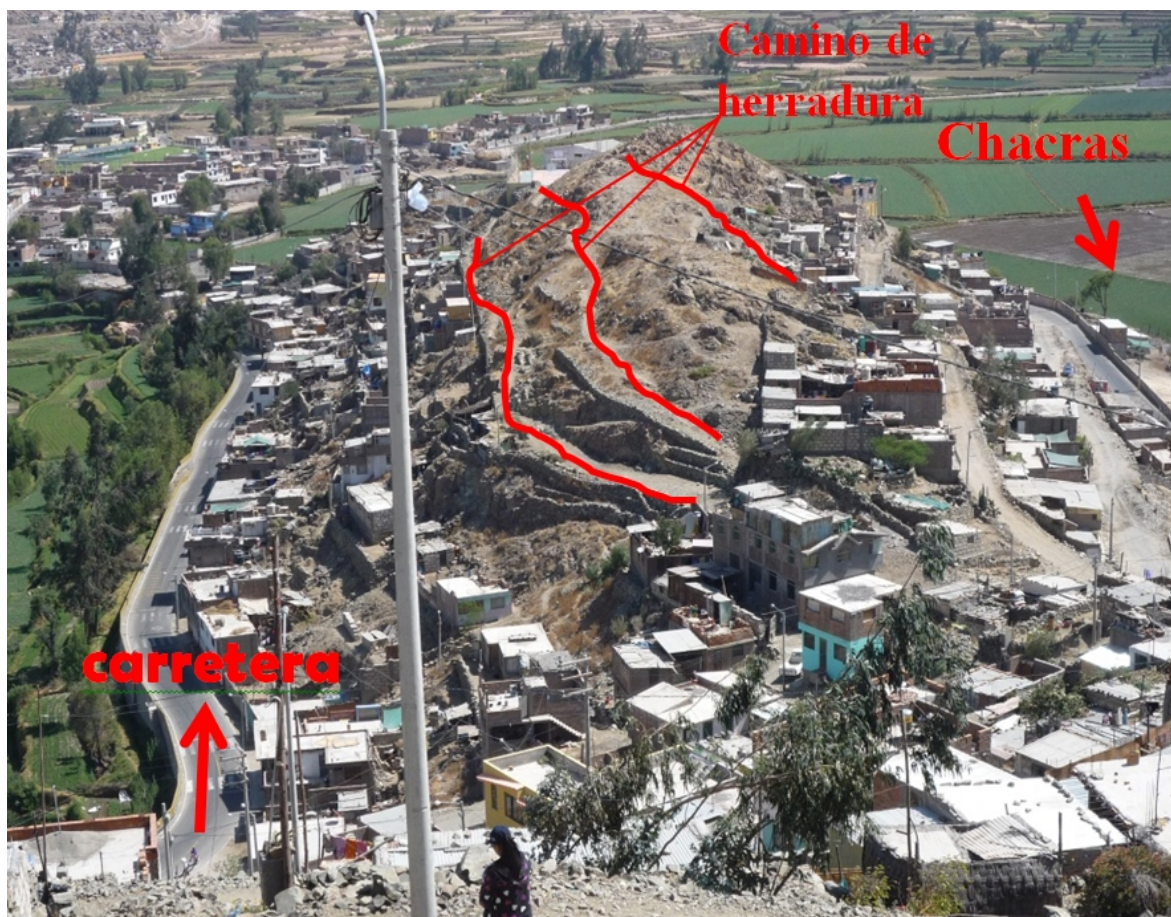
**FIGURA 25.** Viviendas asentadas sobre las laderas del cerro “Arguedas”. Se observa la presencia de caminos de herradura sobre la cima. El rango de pendiente en la zona es de  $25^{\circ}$  a  $40^{\circ}$ .

Estos cerros están distribuidos en los P. J. Villa Esperanza, Villa El Triunfo, Ampliación Villa El Triunfo, 23 de Junio, La Chiriguana, Alto Guadalupe Pacífico, 7 de Junio y San Jerónimo. También en los A. H. La Nueva Esperanza, Coronel Victor Maldonado, 1 de Julio, Alto Arguedas, Mirador de Sachaca, y General Pedro Vilcapaza. Del mismo modo en las Asociaciones de Vivienda Corazón de Jesús, Buena Vista, José María Arguedas, 28 de Julio; además, del P. T. Pasos del Señor, todos densamente poblados (Figuras 25 y 26).

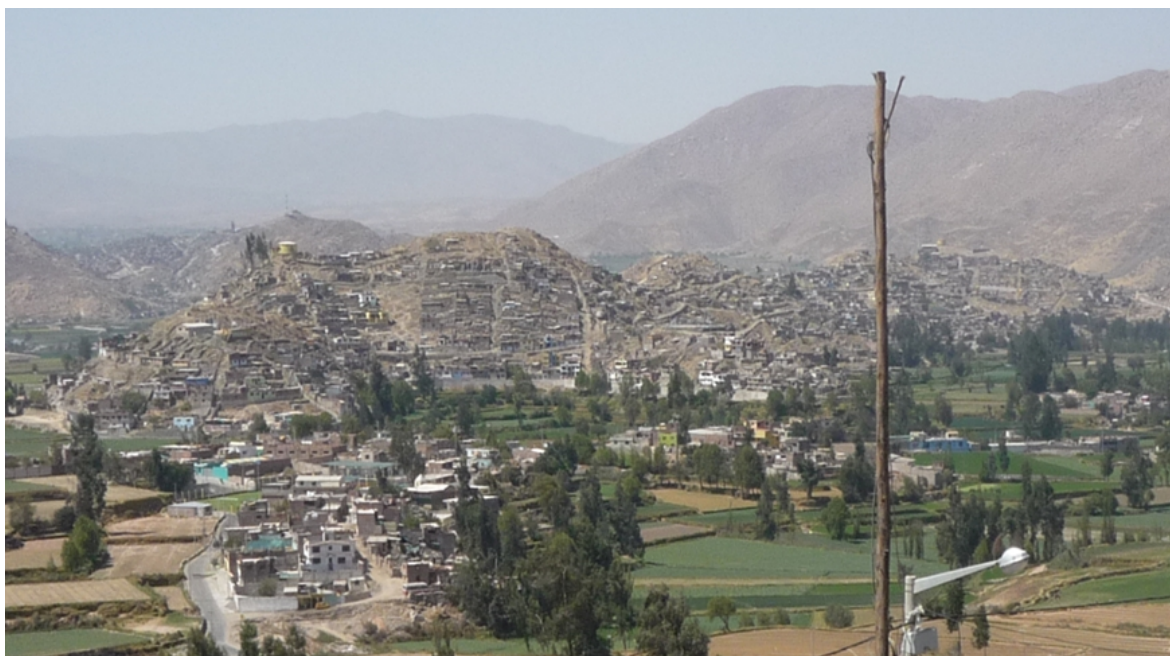
**FIGURA 26** Viviendas asentadas sobre la ladera del cerro donde se ubican las Asoc. 28 de Julio y José Maria Arguedas. Obsérvese que el cerro está cubierto por viviendas y de ocurrir un movimiento en masa, estas serían afectadas

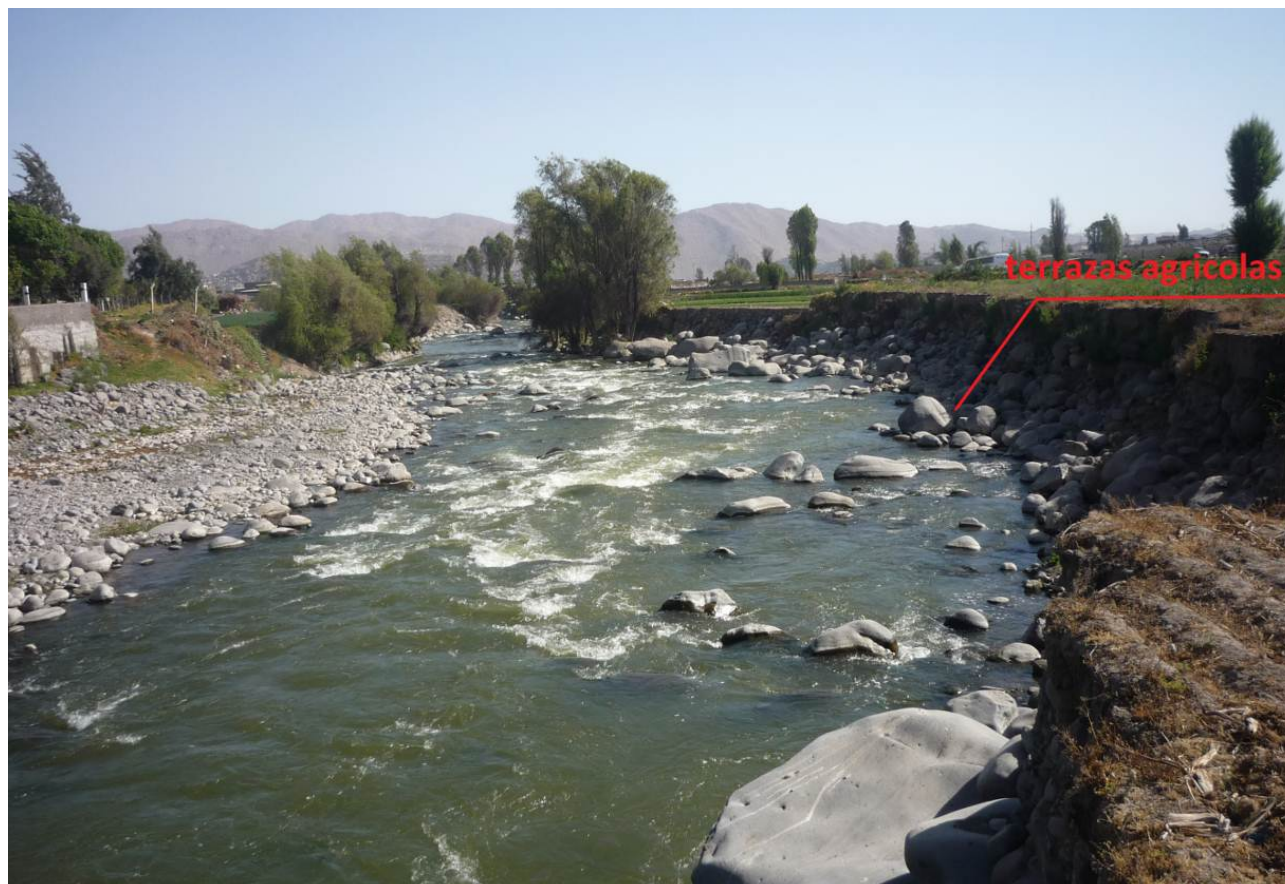
**FIGURA 31.** Valle del Río Chili en el cual se observa la presencia de terrazas agrícolas con influencia antrópica que invaden parcialmente el cauce del río

oriental a través de un cañón profundo de flancos escarpados ubicado entre los volcanes Chachani y Misti para luego formar un amplio valle. El valle del río Chili se encuentra en el límite de una depresión somera, flanqueada por un dorso de dirección norte - sur en la cual sobresale la presencia de terrazas agrícolas (Vargas, 1970), con una geomorfología típicamente antrópica, tal como se muestra en la Figura 31.

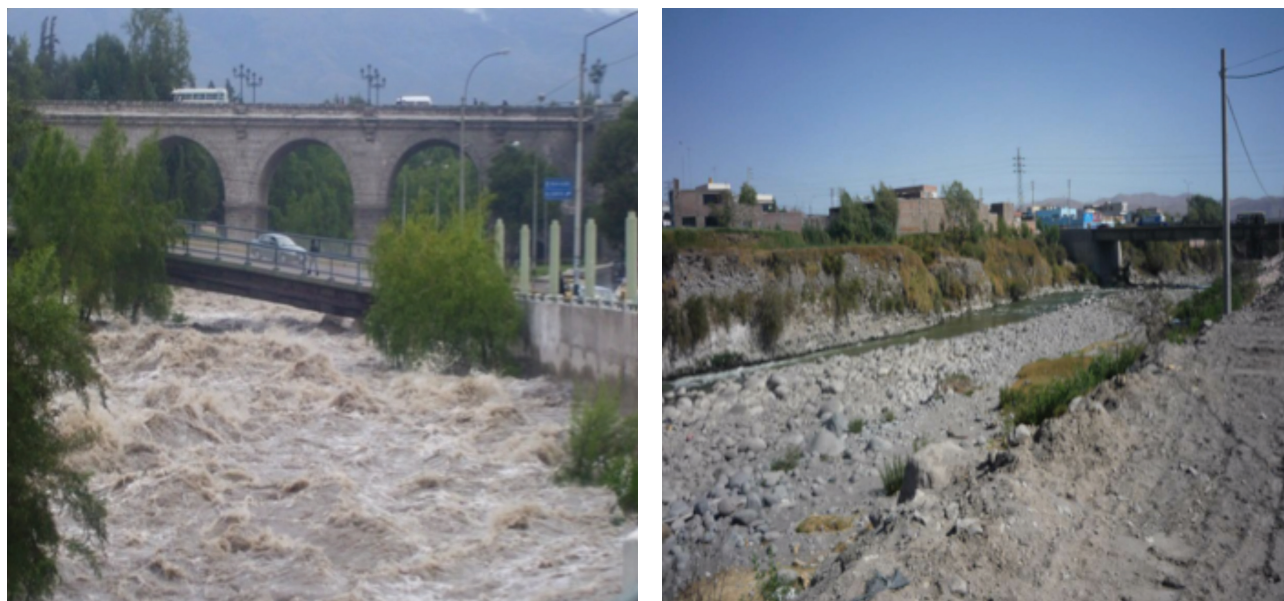
**FIGURA 33.** Caudales en el río Chili durante los meses de febrero (caudal alto) y setiembre (caudal normal) durante el año 2012

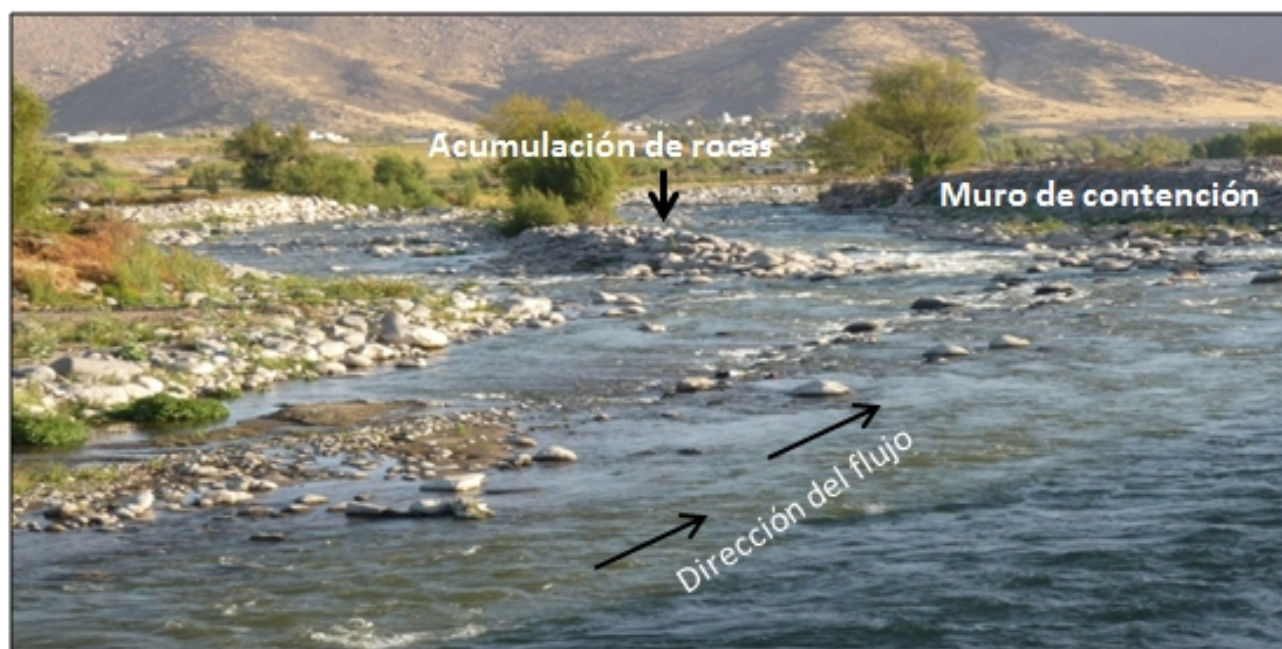
FIGURA 35. Principales características geomorfológicas en la Zona “A” susceptible a inundación

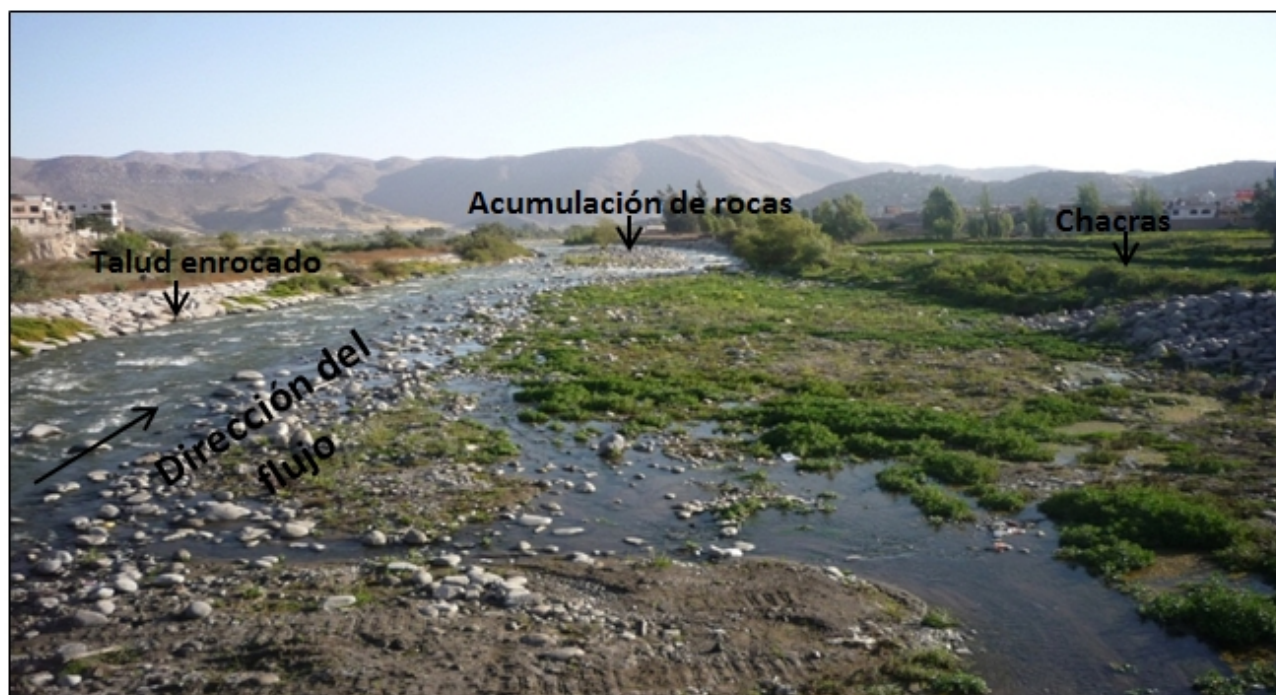
FIGURA 36. Principales características geomorfológicas en la Zona “B” susceptible a inundación

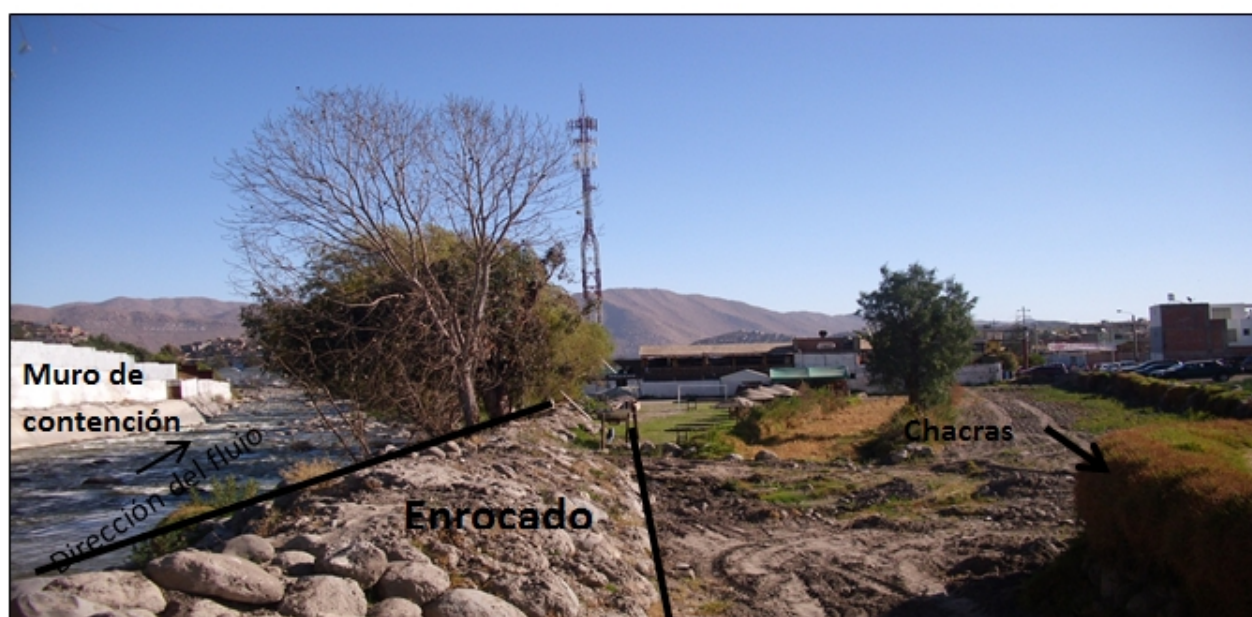
FIGURA 37. Principales características geomorfológicas en la Zona "C" susceptible a inundación

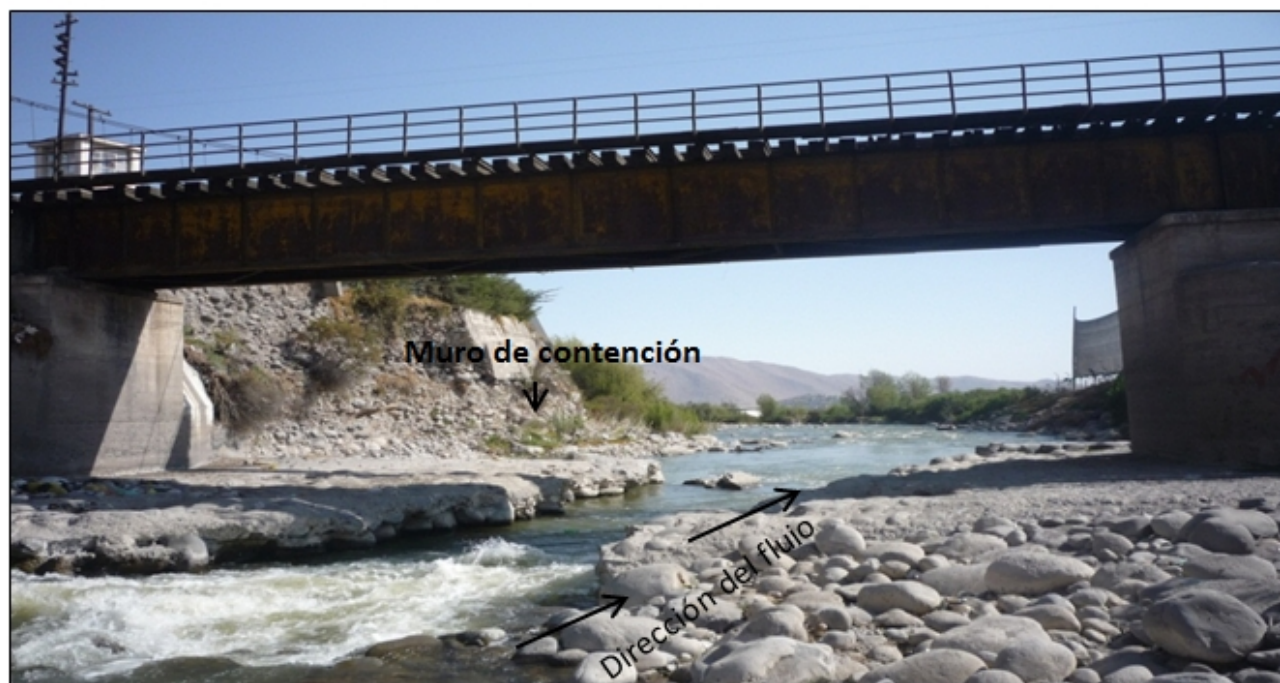
FIGURA 38. Principales características geomorfológicas en la Zona “D” susceptible a inundación

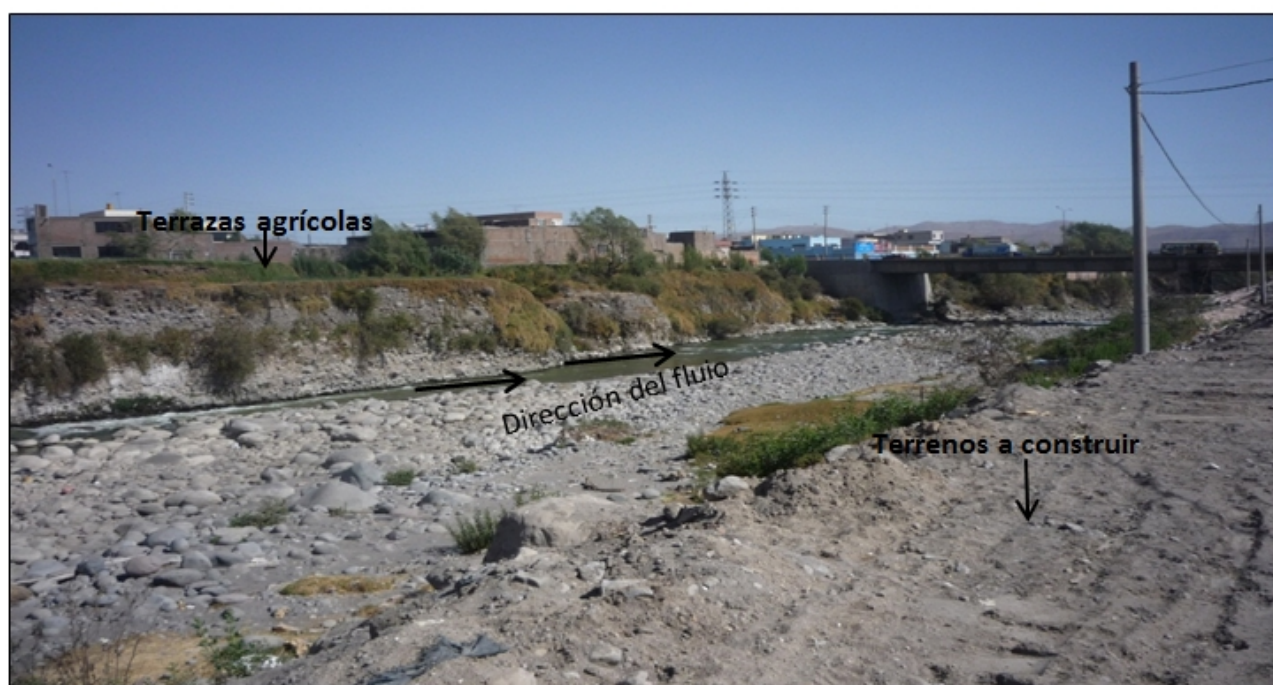
FIGURA 39. Principales características geomorfológicas en la Zona “E” susceptible a inundación

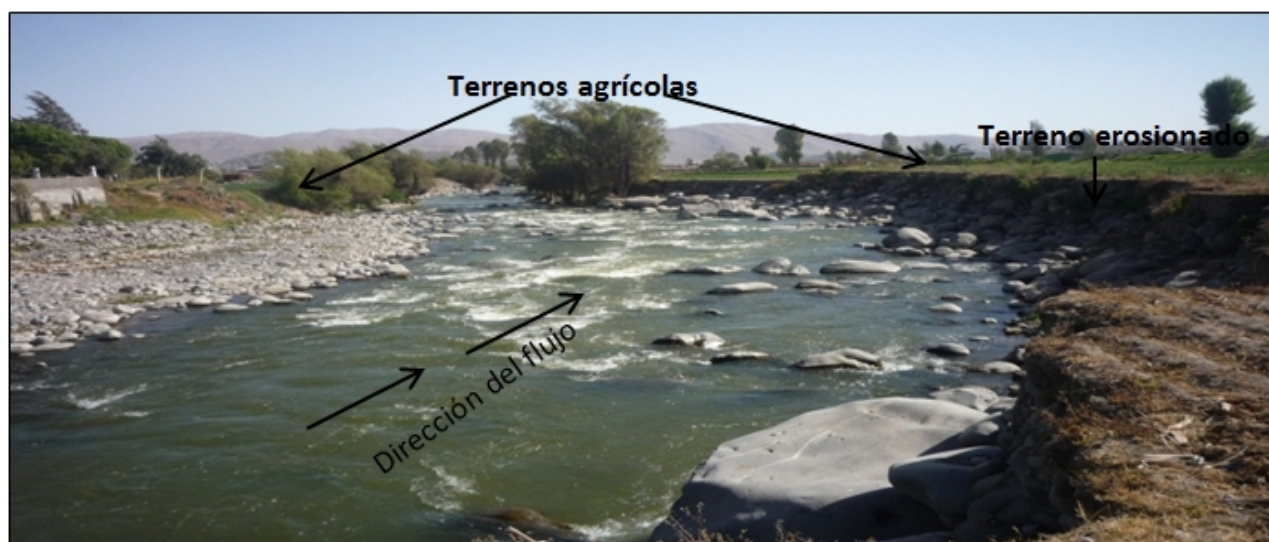
**FIGURA 40.** Principales características geomorfológicas en la Zona “F” susceptible a inundación
