Asunto : Solicitud de incorporación de puntos críticos del distrito Palcazu a la base de datos del SIGRID

FICHA TECNICA REFERENCIAL DE IDENTIFICACIÓN DE PUNTO CRÍTICO SECTOR DEL CENTRO POBLADO DE SAN CRISTOBOL EN EL RÍO NEGRO

FICHA TÉCNICA REFERENCIAL DE IDENTIFICACIÓN DE PUNTO CRÍTICO SECTOR DEL CENTRO POBLADO DE MAYRO EN EL RÍO LAGARTO SECO

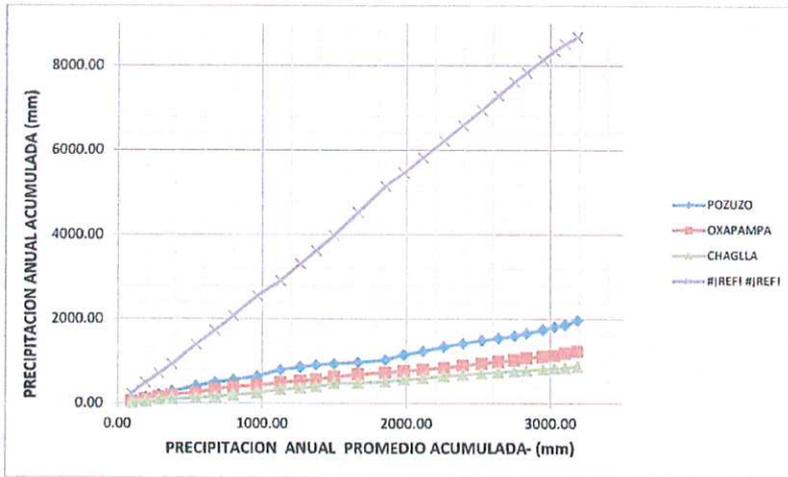
Tabla N° 3 Análisis de consistencia de los datos de precipitación.

De los datos de estación analizados se observa que la estación de Puerto Inca es la más adecuada para realizar los cálculos debido a que no presenta quiebres acentuados y los datos de precipitación anual acumuladas son mayores, es el más crítico por ende lo usaremos para determinar el caudal.

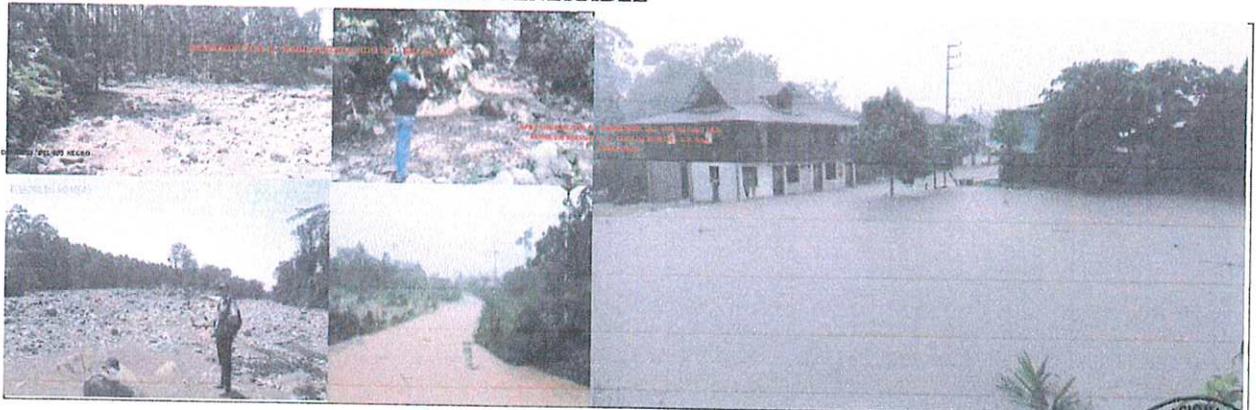
VIII.- PANEL FOTOGRÁFICO DE ZONA VULNERABLE

Por los deslizamiento que hay en los cerros de ambos márgenes al comienzo de las cuencas hacia el río Negro y la caída de rocas que trae como consecuencia aluviones, represas que aumentaría su caudal significativamente (Gravoso(Mayores a 2 mm, Arenoso(2 mm - 0.1 mm) y Arcilloso(menores de 0.1 mm) de la misma forma en las riberas del río negro se tiene arena y suelo negro que fácilmente puede ser arrasados con el caudal que da como resultado el desborde del río Negro.

Estas se dieron por efecto del Fenómeno El Niño, principalmente en las últimas décadas al incrementar el caudal del río Negro, en más de 4,000 m³/seg, lo que causó pérdida de viviendas, caídas de puentes, destrucción de infraestructura, desaparición de terrenos agrícolas en producción, inundación de ciudades; etc.

Las acciones y/o actividades de índole estructural es la conformación de dicque con material propio proveniente de la descolmatación y encauzamiento del cauce del río

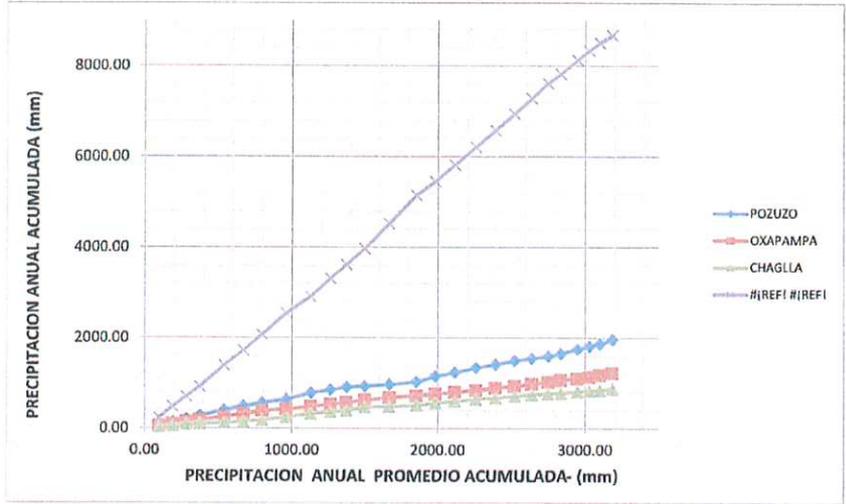
Tabla N° 3 Análisis de consistencia de los datos de precipitación.

De los datos de estación analizados se observa que la estación de Puerto Inca es la más adecuada para realizar los cálculos debido a que no presenta quiebres acentuados y los datos de precipitación anual acumuladas son mayores, es el más crítico por ende lo usaremos para determinar el caudal.

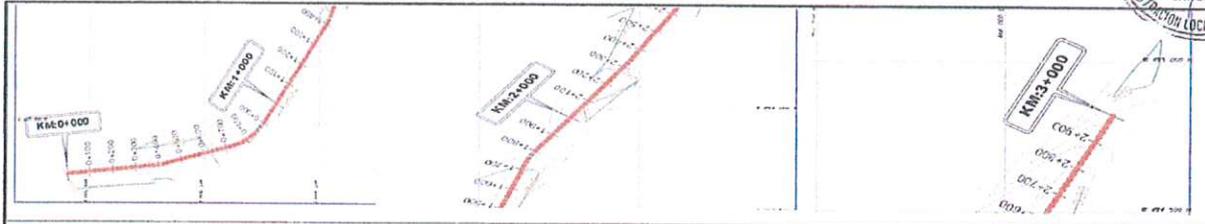
VI.-ESQUEMA DE PROPUESTA TÉCNICA:
6.1.-VISTA EN PLANTA DEL RIO LAGARTO

las acciones y/o actividades de índole estructural es la conformación de dicque con material propio proveniente de la descolmatación y encauzamiento del cauce del río

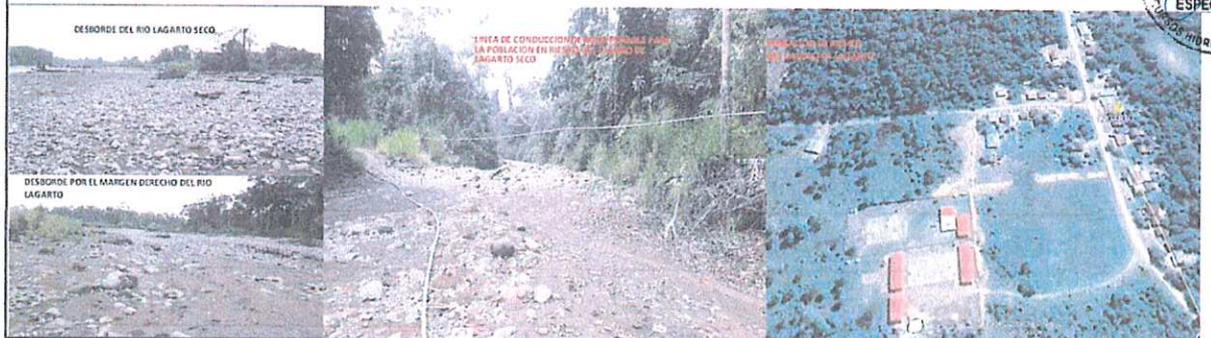
VIII.- PANEL FOTOGRÁFICO DE ZONA VULNERABLE

Por los deslizamientos y caídas de rocas que trae como consecuencia aluviones. hasta represar al río lagarto que aumentaría su caudal significativamente, (Gravoso (Mayores a 2 mm, Arenoso (2 mm - 0.1 mm) y Arcilloso (menores de 0.1 mm)

de la misma forma se cuenta por el margen derecho del río lagarto, que el suelo está conformado con arena y suelo negro fácil de ser arrasados por el caudal torrente del río que trae como consecuencia el desborde del río.

Estas se dieron por efecto del Fenómeno El Niño, principalmente en las últimas décadas al incrementar el caudal del río Lagarto, en más de 4,000 m³/seg, lo que causó pérdida de viviendas, predios, caídas de puentes, destrucción de infraestructura, desaparición de terrenos agrícolas en producción, inundación del caserío; etc.
