## INFORME DE EVALUACION DE RIESGOS POR DESLIZAMIENTO ROTACIONAL EN EL SECTOR 1 DEL DISTRITO EL CARMEN DE LA FRONTERA, PROVINCIA DE HUANCABAMBA Y DEPARTAMENTO DE PIURA

MAYO 2019

Informe de evaluación de riesgos deslizamiento rotacional en el Sector 1 del distrito El Carmen de la Frontera, provincia de Huancabamba y departamento de Piura

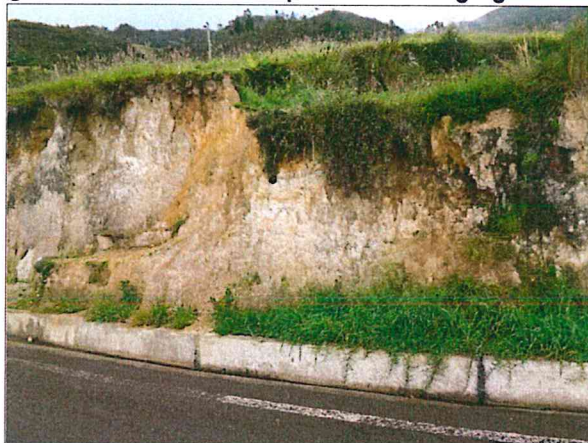
**Foto 1: Corte de afloramiento de los Volcánicos Llama en el sector de Salalá. Observar el grado de meteorización química con disgregación rocosa**

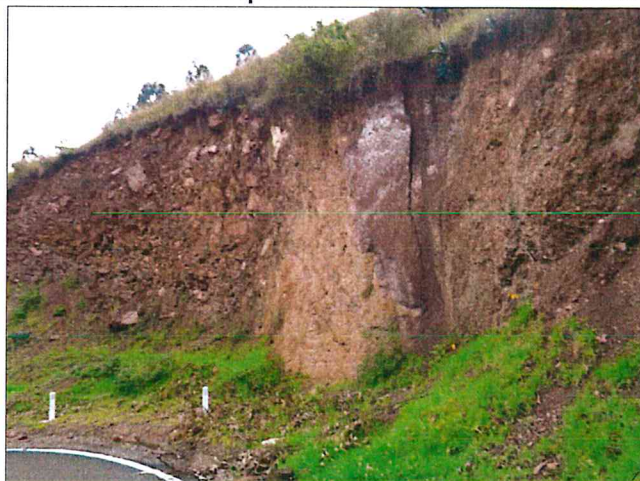
**Foto 2: Vista de afloramiento en corte del Volcánico Porculla. Observar el alto grado de fracturamiento de las rocas que favorece los movimientos en masas rocosas**

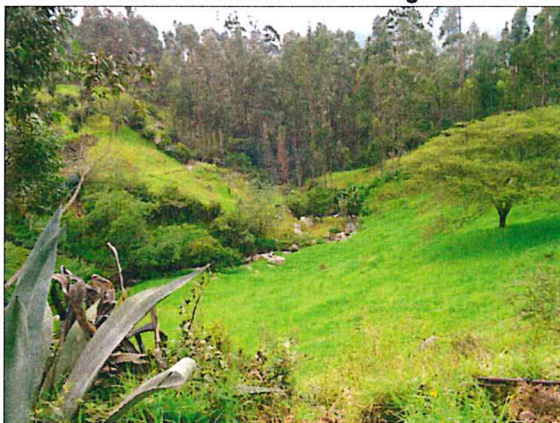
Son depósitos sedimentos disgregados o sueltos del cuaternario reciente que han sido originados por procesos asociados a corrientes de agua y ocupan el fondo de quebradas y/o riachuelos ocupando espacios laterales a dichas corrientes. Son fragmentos de naturaleza volcánica con formas angulosas a sub angulosas, moderada clasificación y escasa matriz fina. El espesor de estos depósitos no es considerable por lo que no superan los 2.50m, sin embargo, en algunos casos las acumulaciones son más potentes. Por lo general estos depósitos son afectados, tanto en la vertical como en lateral, por los procesos erosivos de las corrientes hídricas; los encontramos en casi todas las quebradas de diferentes magnitudes donde eventualmente son desmovilizados según la capacidad de transporte de las corrientes.

**Foto 3: Depósitos fluviales acumulados a lo largo del cauce de quebrada**

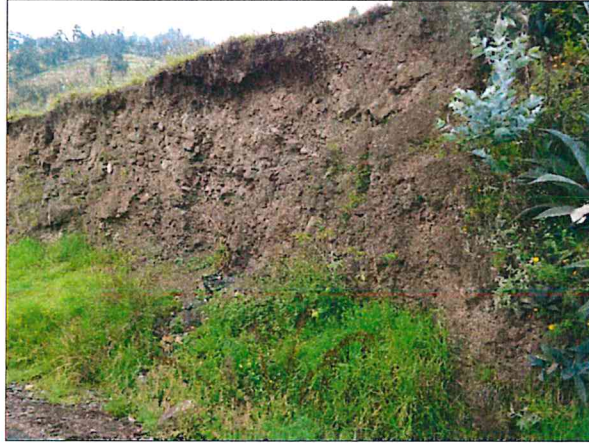
**Foto 4: Vista de un depósito glacial tipo morrena que se distribuye por la parte ladera del sector El Yumbe. Observar la pobre clasificación clástica de los sedimentos glaciares**

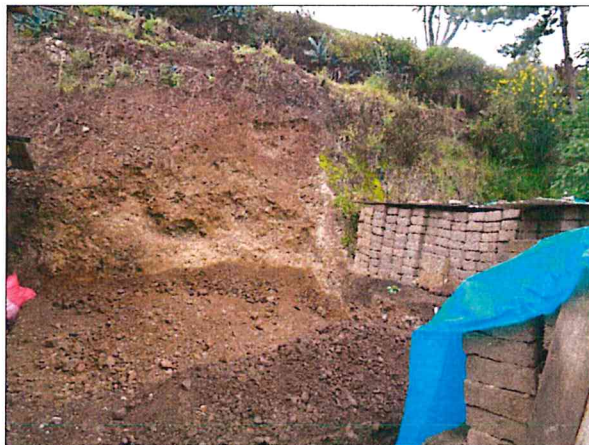
**Foto 5: Vista en corte de depósitos coluviales del cuaternario reciente. Se observa la pobre estratificación del material**

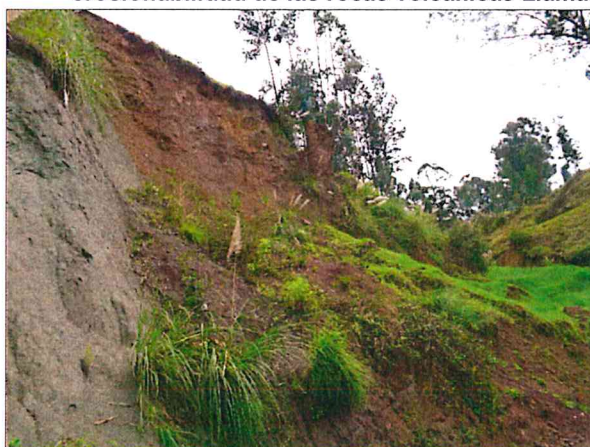
**Foto 6: Vista de geoformas de acantilados en zona de Salalá formado por la fuerte erosionabilidad de las rocas volcánicas Llama**

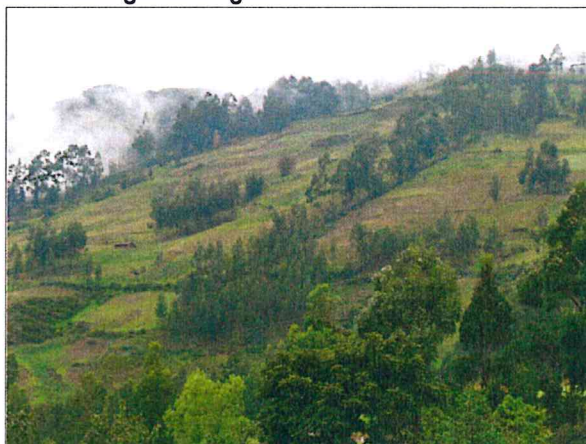
presentan afectaciones por procesos de remoción en masa a pequeña escala como son mayormente deslizamientos del suelo de cobertura meteorizada y/o pequeños derrumbes donde el terreno de la ladera está fuertemente fracturado. Por lo general las laderas son alargadas y se levantan a partir del fondo de las quebradas y/o depresiones donde se elevan hasta alcanzar la cima de las montañas. En promedio, la pendiente de las laderas es del orden del 25% a 40% ubicándose las de mayor pendiente asociadas a la fisiografía de montañas más elevadas.

**Foto 7: Vista de configuración geomórfica del relieve de una ladera de montaña**

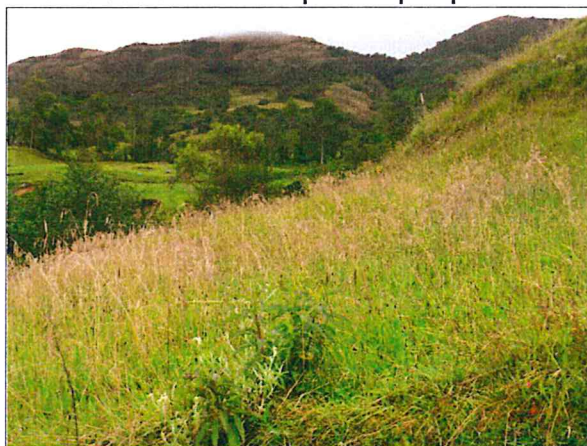
**Foto 8: Vista geomorfológica del relieve de loma. Observar la configuración del relieve algo ondulado con lomas separadas por quebradas**

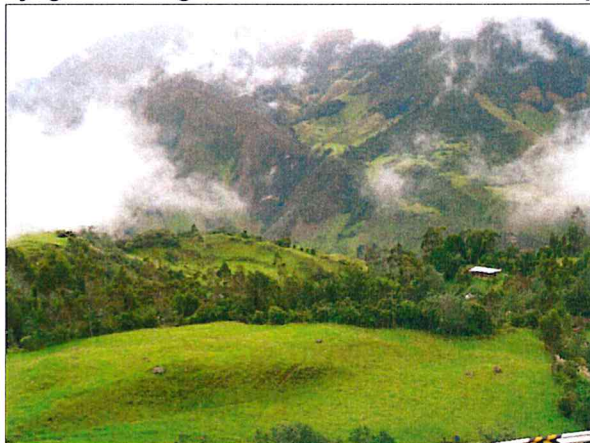
**Foto 9: Vista de paisaje geomorfológico de montaña. Observar la fuerte pendiente del terreno**

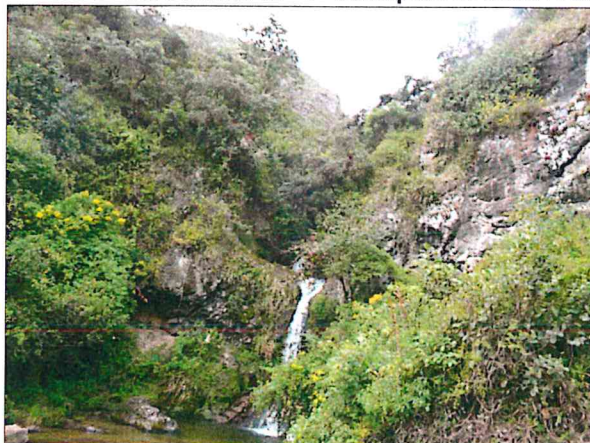
**Foto 10: Vista de valle fluvial en “V” esculpido en rocas volcánicas**

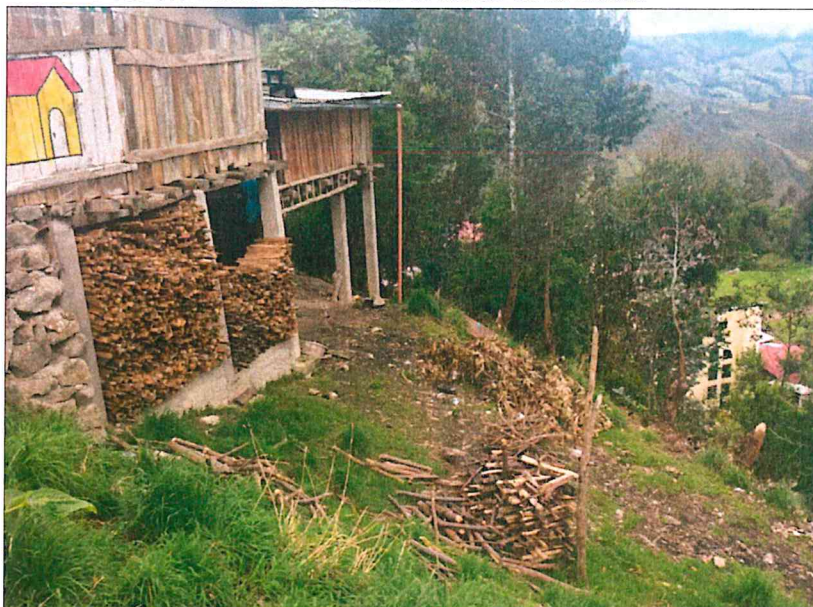
**Foto 11: Casas cimentadas al borde de la ladera**

La construcción de las viviendas y la habilitación de sus áreas libres deben requerir de inspecciones técnicas del gobierno local para identificar las posibles afectaciones a las laderas vecinas, por ejemplo, la ubicación de letrinas cerca de taludes origina infiltración dañina al interior del suelo, el drenaje pluvial de la cobertura de los techos cae directamente en las laderas deforestadas y erosiona progresivamente las laderas.

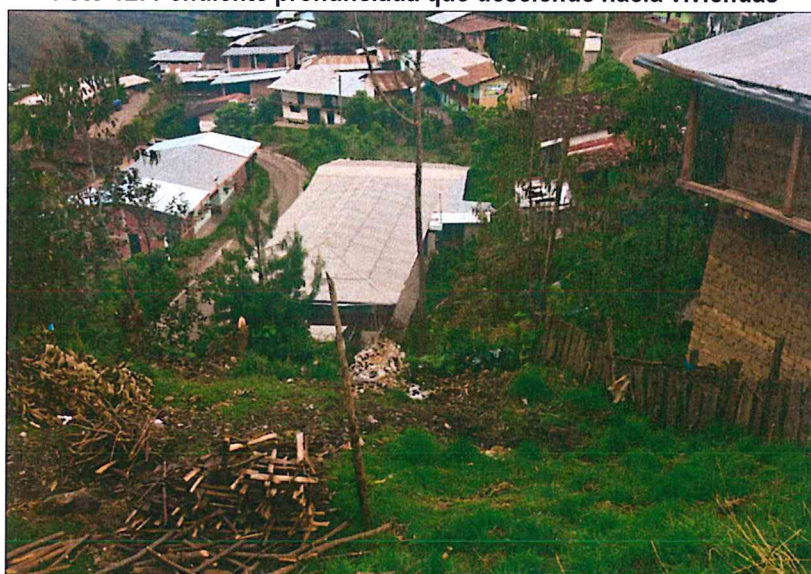
**Foto 12: Pendiente pronunciada que desciende hacia viviendas**

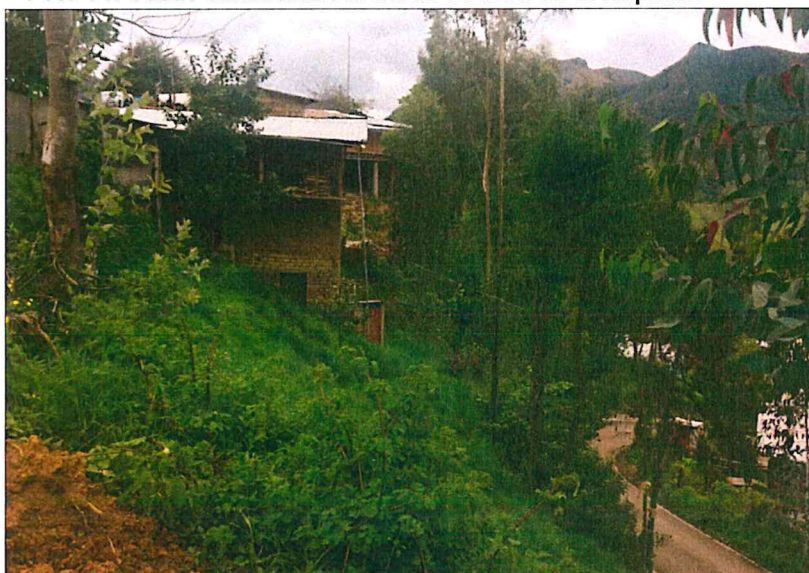
Foto 14: Casas cimentadas al borde de laderas escarpadas

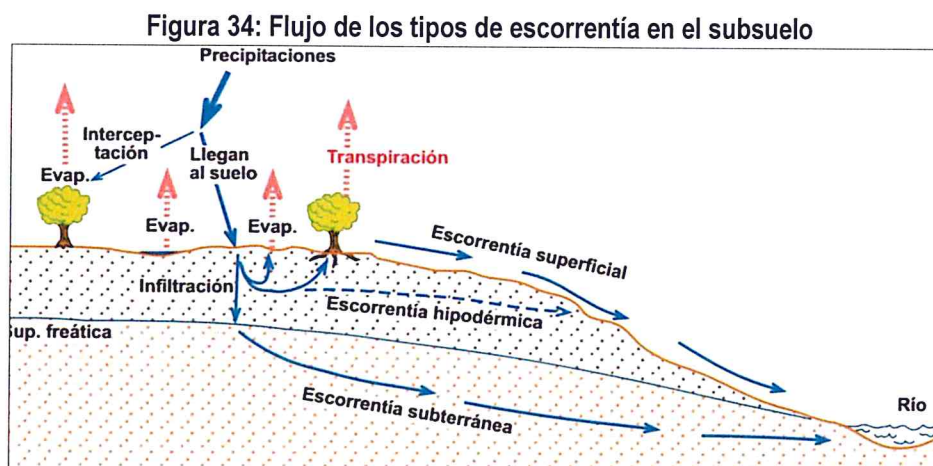
Pero, a estos factores condicionantes y desencadenantes se deben agregar los **factores antrópicos** como: la habilitación de áreas de cultivo en laderas (el suelo se altera, pierde su perfil, la escorrentía de agua lava los finos y satura al suelo, degradación del suelo), la construcción de las carreteras y caminos vecinales (modifican las laderas forestadas a taludes expuestos a las lluvias), la construcción de viviendas (modifican las laderas forestadas a terrenos cuyos suelos se saturan), la selección inadecuada de zonas de pastoreo (causan deforestación), la deforestación originada por la demanda de áreas de terreno cultivable o por la extracción de madera (ocasionan pérdida de cobertura natural). Estos factores producen erosión y desestabilización de taludes cuyo efecto final es el deslizamiento rotacional.

Estos factores antrópicos (deforestación) modifican los volúmenes de agua al interno del sistema hidrológico, **Figura 34**; aumenta la escorrentía hipodérmica por mayor infiltración de aguas y disminuye la escorrentía superficial, entre otras modificaciones de menor efecto. Las zonas de mayor infiltración son las áreas deforestadas.

Se deben realizar obras de control de drenaje e infiltración que permitan la evacuación rápida a través de las laderas naturales y evitar que las zonas deforestadas sufran la acción de las aguas de escorrentía pluvial, originadora de los deslizamientos rotacionales.
