CENEPRED

INFORME DE EVALUACIÓN DE RIESGO POR FLUJO DE DETRITOS EN EL SECTOR 2, DISTRITO DE ARMA, PROVINCIA DE CASTROVIRREYNA, DEPARTAMENTO DE HUANCAVELICA

Setiembre - 2019

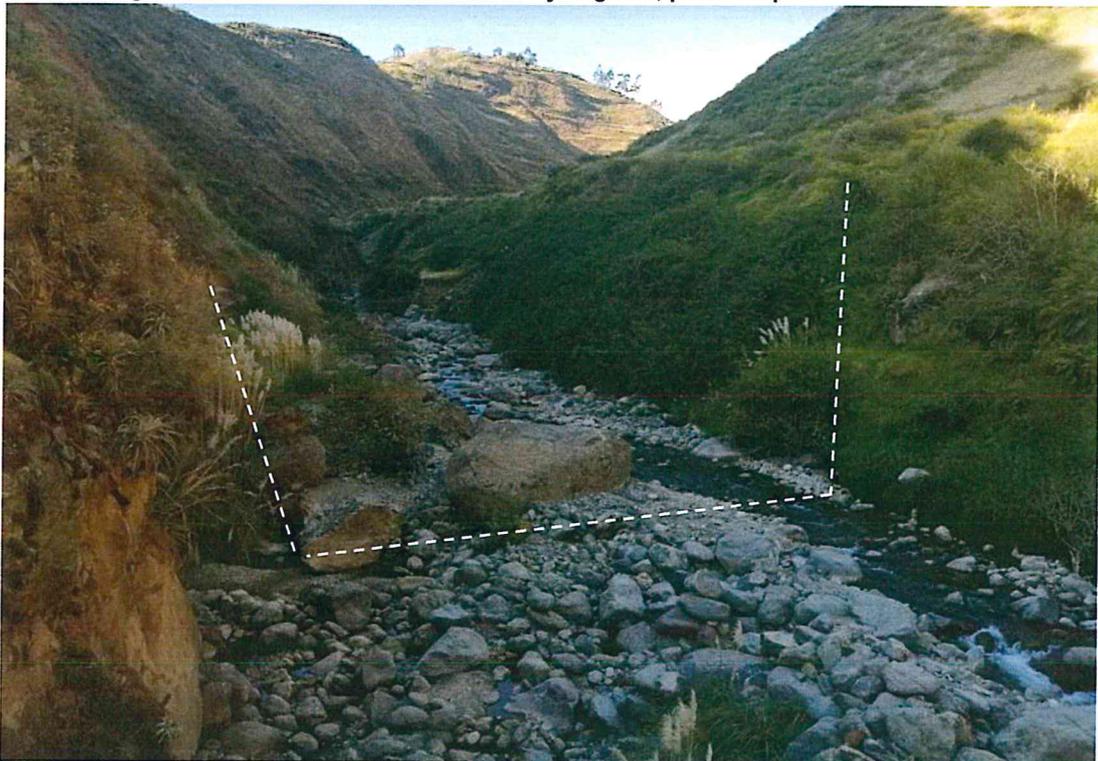
Se les ha denominado así al cauce activo de la quebrada Cotas y río Armas. Presenta un fondo encañonado, limitado por afloramientos rocosos resistentes, de roca arenisca, de la formación Hualhuani. Asimismo, está cubierto por depósitos aluviales y fluviales granulares, conformados por grandes bloques rocosos, inmersos en matriz gravo arenosa.

Imagen N° 03: Cauce fluvial encañonado y angosto, presenta paredes verticales

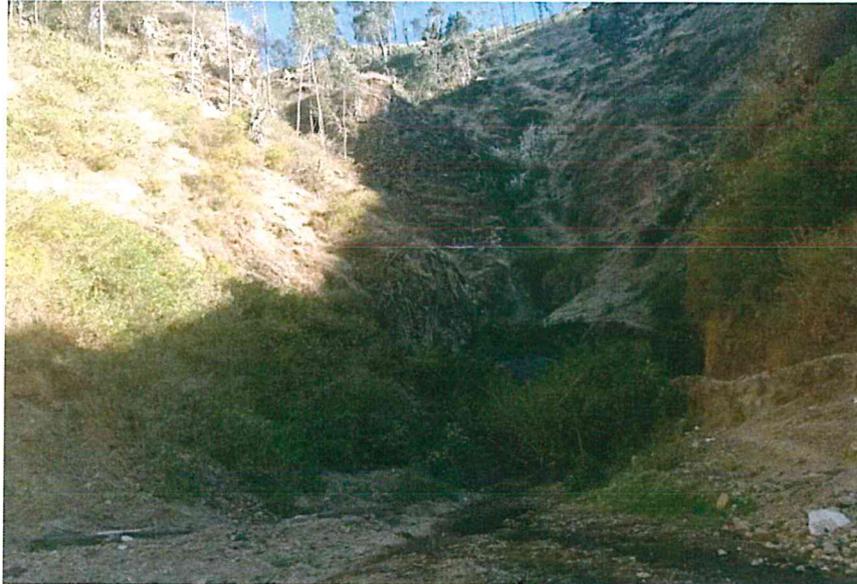
Corresponde a los cauces activos de las quebradas y cárcavas que drenan las aguas de la zona de estudio. En toda la zona muestran cauces profundos y encañonados y de fuerte pendiente, en forma de V. La erosión de fondo ha sido mayor a la erosión lateral, permitiendo así la profundización en el terreno aluvial y coluvial.

Imagen N° 04: Quebrada profunda, con paredes angostas y verticales.

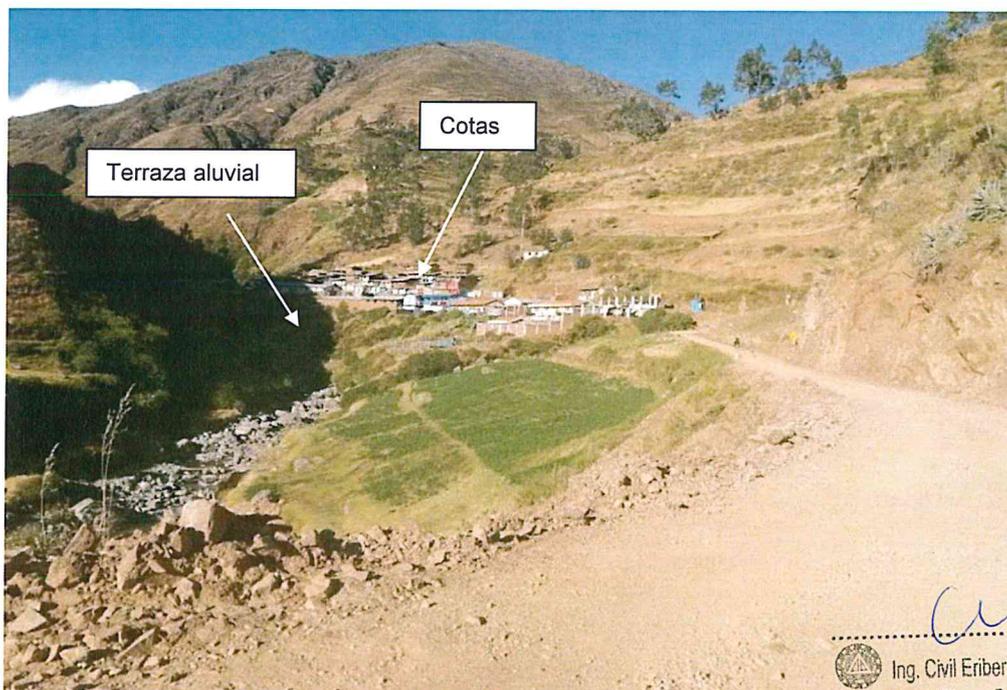
Corresponde a terrazas de origen aluvial, que presentan pendientes menores a los 10° de inclinación, limitadas por quebradas y cárcavas profundas. Esta unidad es apreciable en el acceso a la localidad de Cotas, en la confluencia de la quebrada Cotas y el río Armas, los cuales han depositado materiales granulares que actualmente forman una terraza. Sobre esta unidad se asienta la localidad de Cotas y se han desarrollado las principales actividades de agrícolas. Esta unidad es afectada por procesos erosivos de socavación, generada por el flujo de detritos en las quebradas existentes.

Imagen N° 05: Vista de la unidad terraza aluvial, en las inmediaciones de la localidad de Cotas

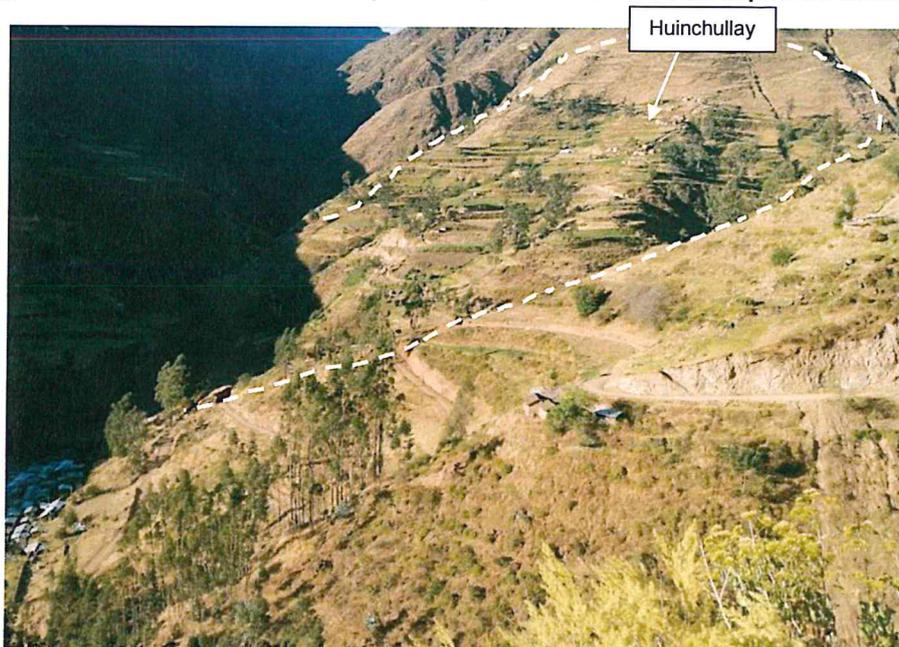
Corresponden a laderas de montañas que muestran pendientes entre 25° a 35° de inclinación, que descienden de desde la parte alta de las estribaciones de la cordillera. Están escasamente cubiertas por arbustos. Esta unidad está conformada predominantemente por depósitos coluviales gravosos en matriz limo arenosa.

Imagen N° 06: Laderas de moderada pendiente, desarrolladas sobre depósitos coluviales.

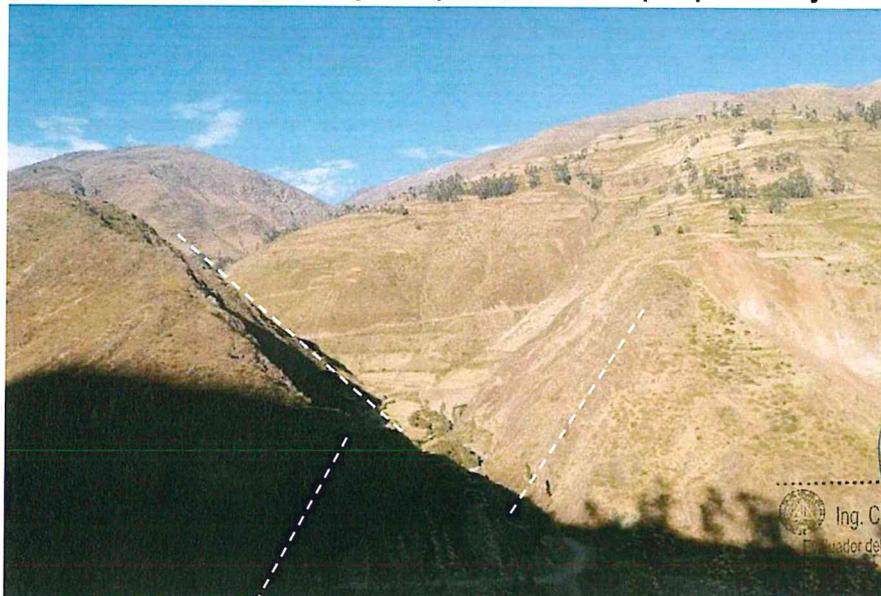
Se les ha denominado así a aquellos relieves de pendiente mayor a 35° de inclinación, con superficies irregulares debido a la presencia de afloramientos rocosos de la formación Hualhuani, conformada por estratos delgados de areniscas.

Imagen N° 07: Laderas empinadas y escarpadas, disectadas por quebradas y escarpas.

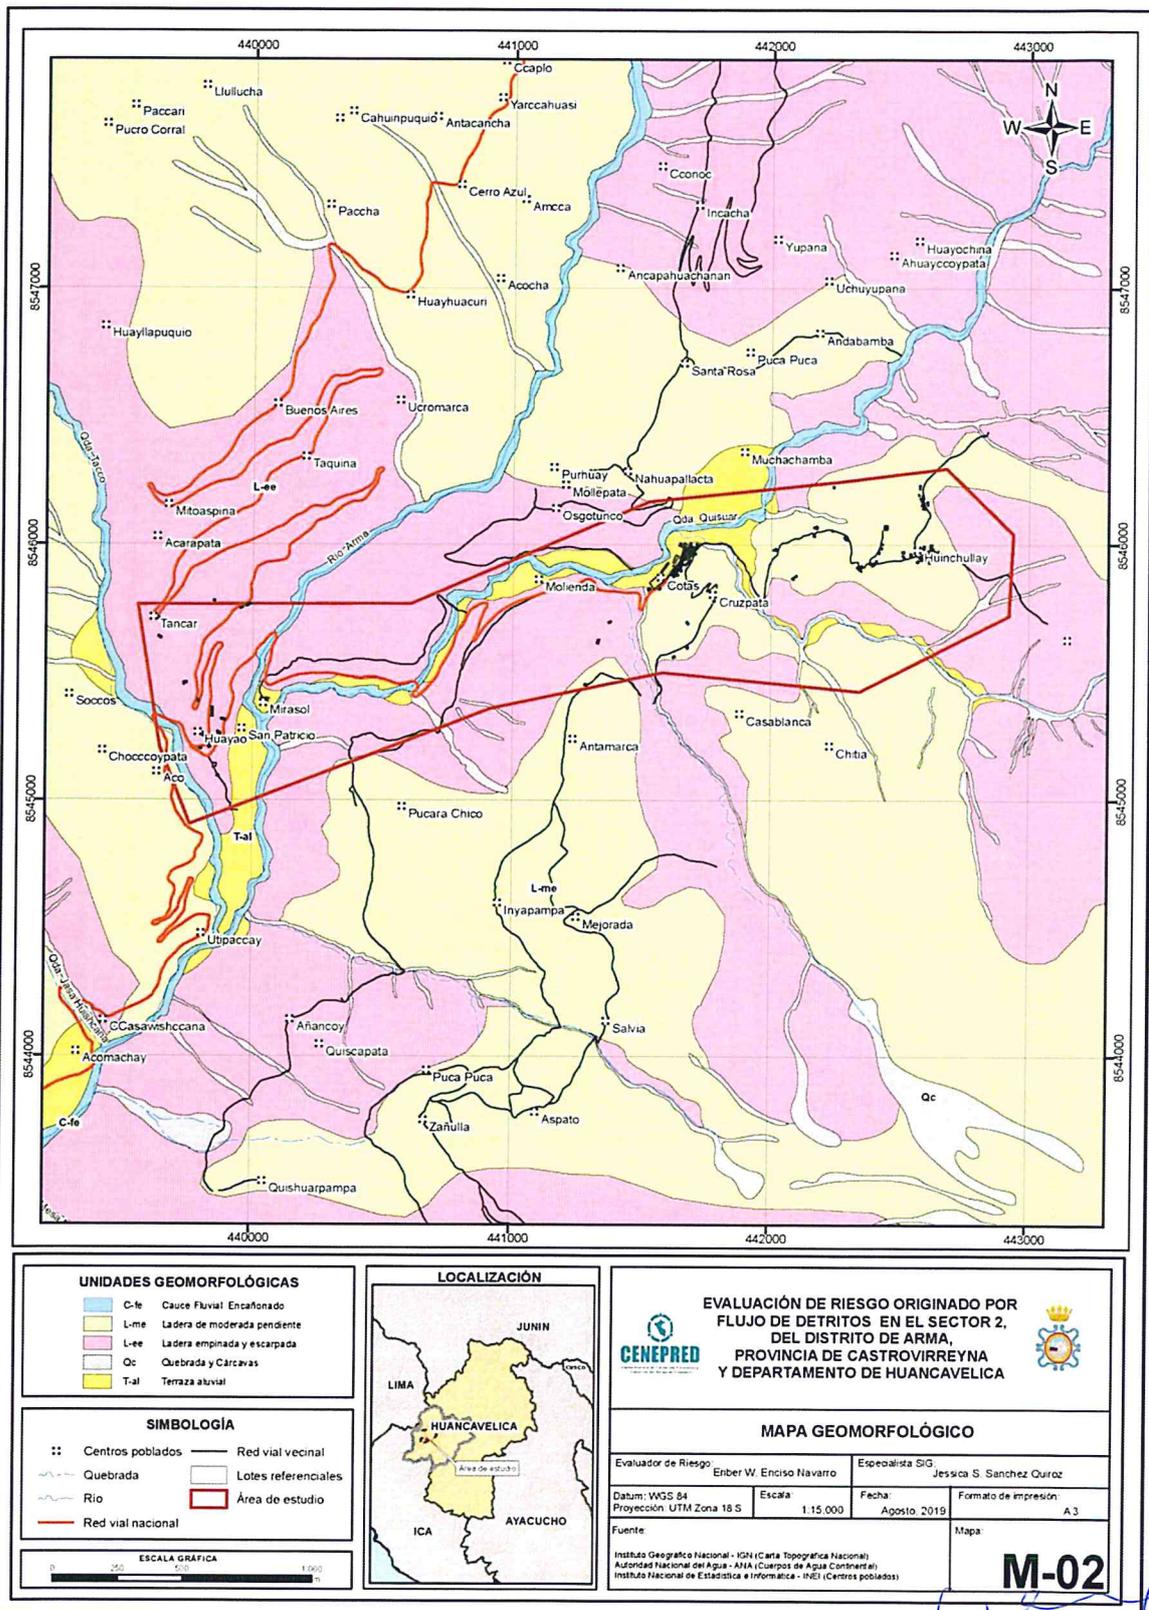
Figura N° 02- Mapa geomorfológico del Sector 2 del distrito de Arma

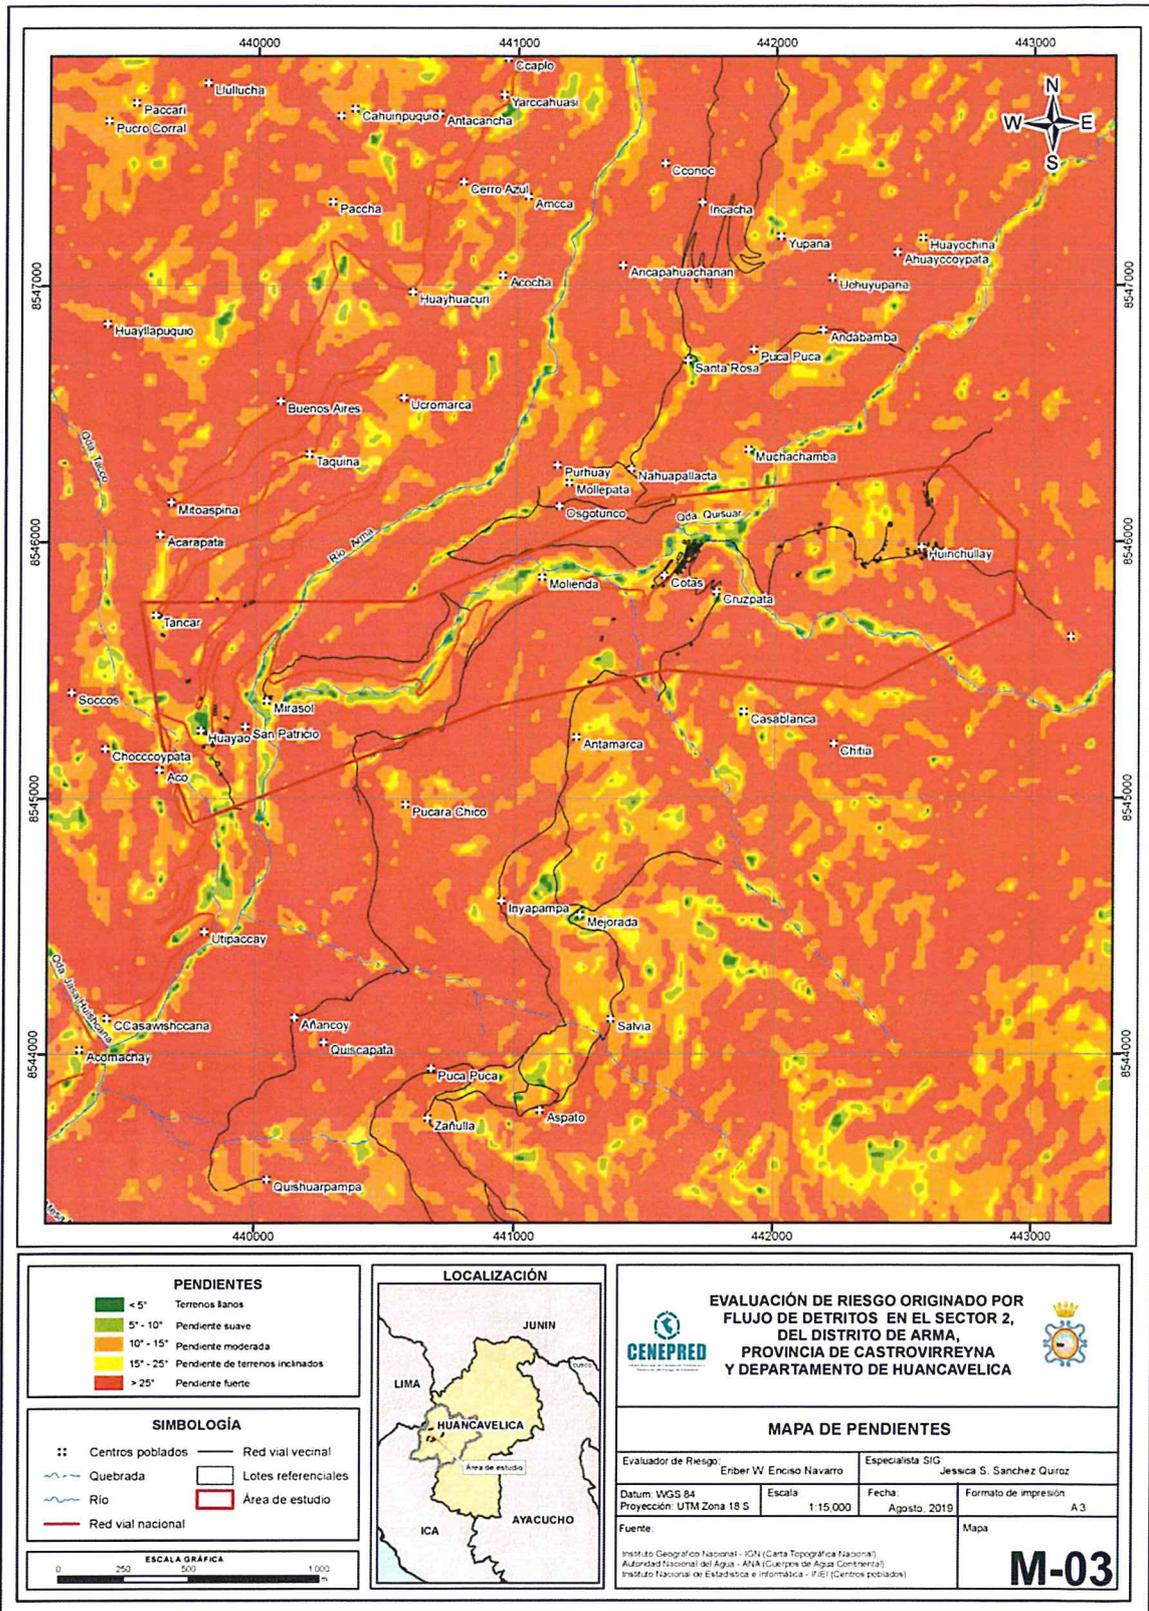
Figura N° 03 – Mapa de Pendientes del Sector 2 del distrito de Arma

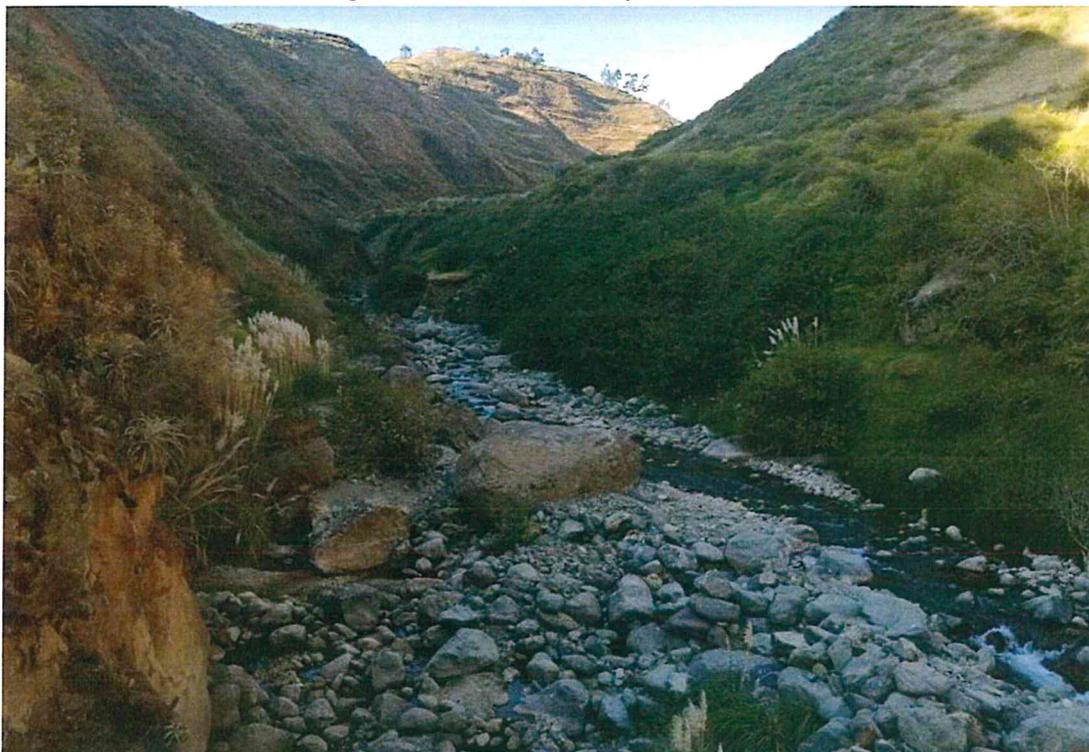
Este tipo de materiales se emplazan en las quebradas que corresponden al Sector 2 del distrito de Arma, este material ha sido depositado por acción del agua y colocado en la zona que define la quebrada Quisuar y la quebrada del río Arma.

Imagen N°08: Vista de los depósitos fluviales

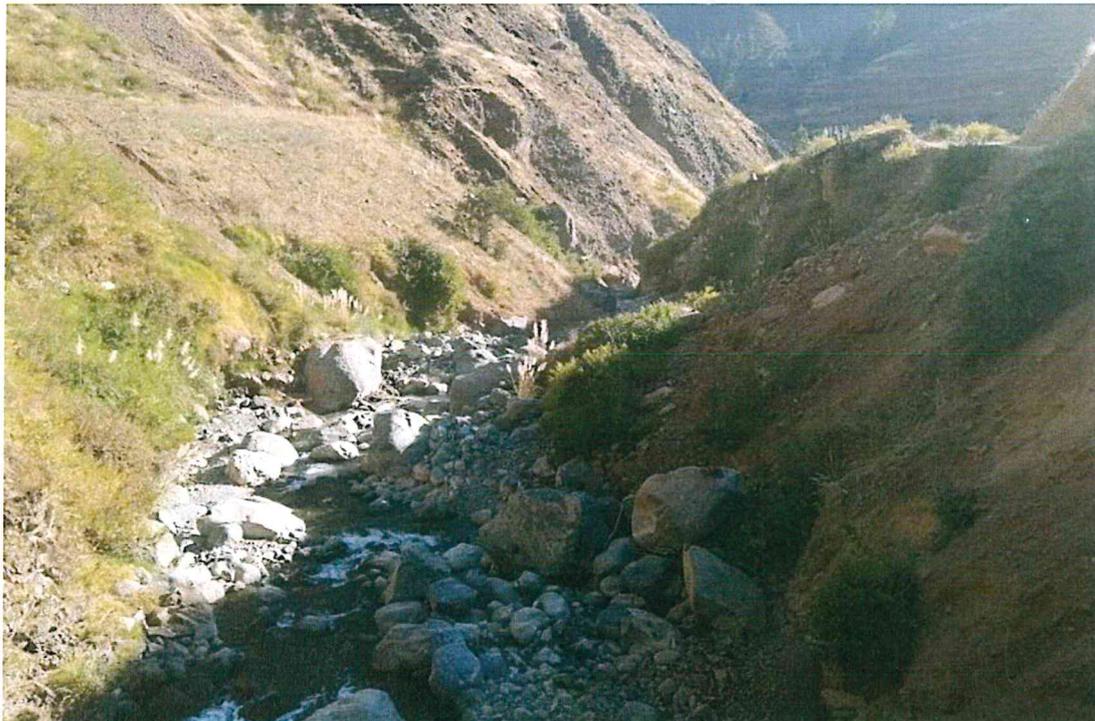
Imagen N° 10: Material aluvial reciente en la quebrada Quisuar.

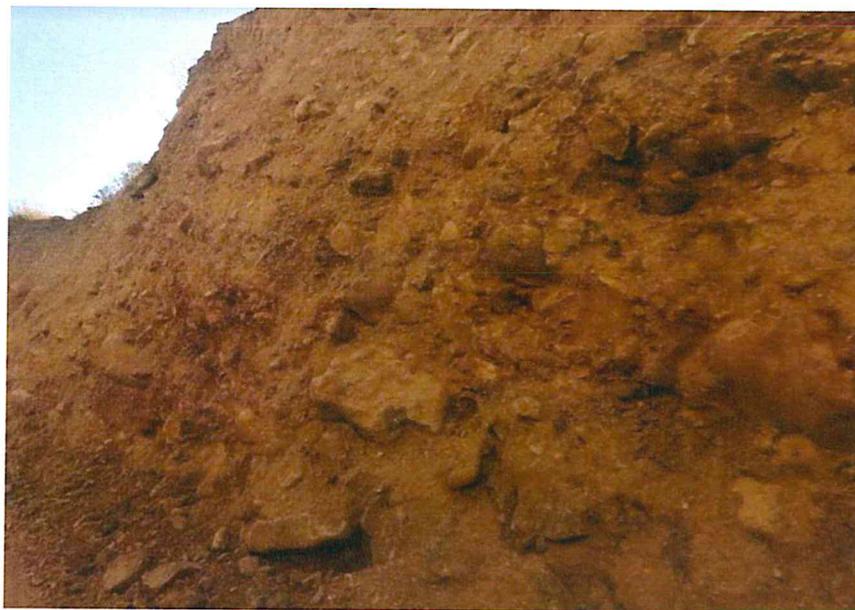
Conformados por gravas sub-redondeadas y bloques soportados por matriz limo. Se encuentran en la confluencia de las quebradas Quisuar y Cotas, dando paso a la formación de la terraza aluvial donde se asienta la localidad de Cotas. Su extensión es restringida y limitada por laderas empinadas y escarpadas.

Imagen N° 11: Clastos inmersos en matriz limo arenosa de origen aluvial

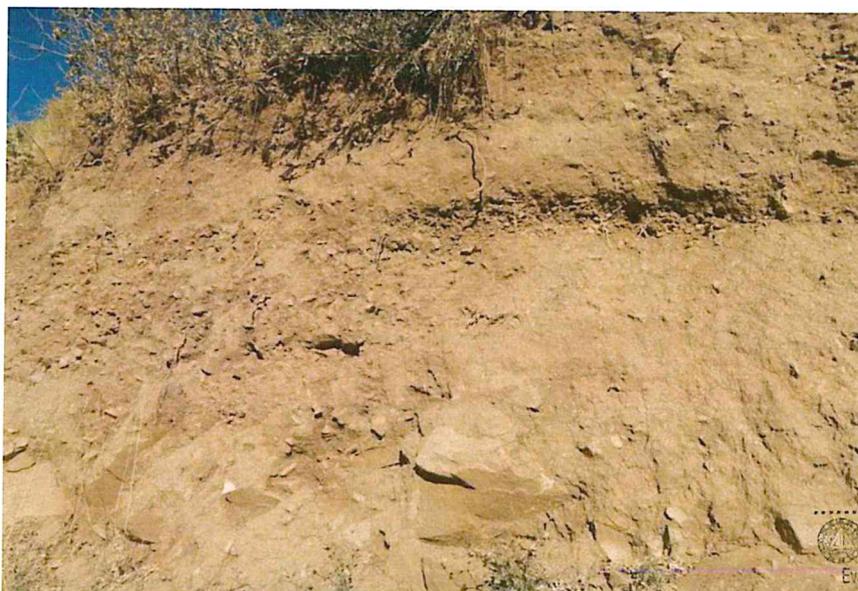
Están conformado por clastos de roca arenisca inmersos en matriz areno arcillosa, es decir es un material matriz soportado. Su origen está asociado a los procesos de remoción en masa de antiguos derrumbes y deslizamientos o desprendimientos de los materiales desde las zonas altas. Se encuentran tapizando los afloramientos de la Formación Hualhuani.

Imagen N° 12: Depósitos coluviales matriz soportados

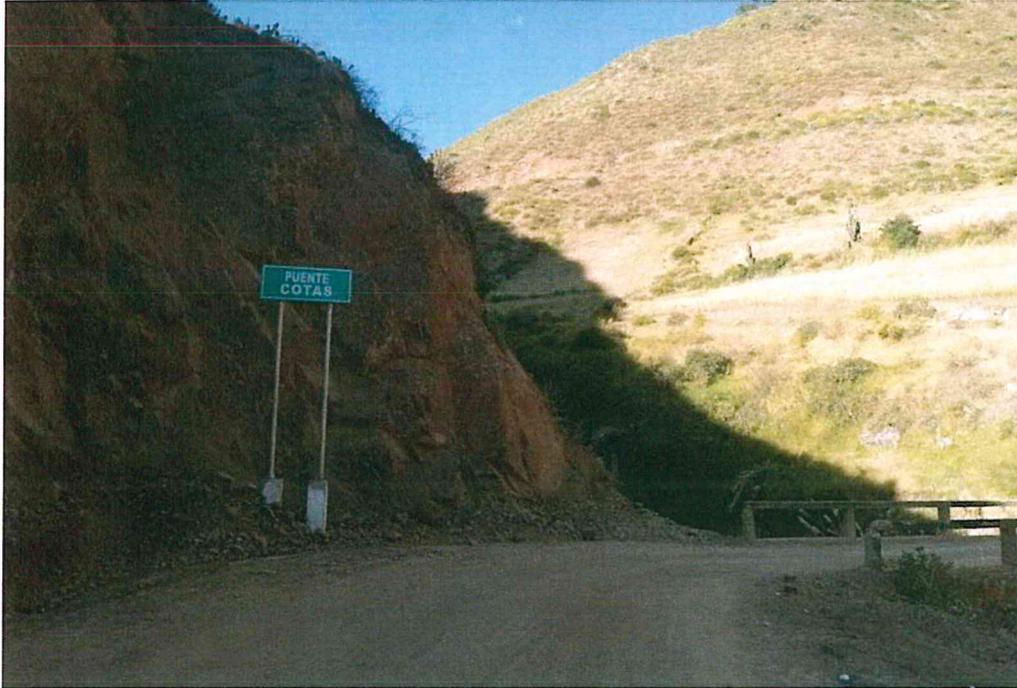
Está representado por afloramientos de areniscas, en estratos medios a delgados, intercalados con arcillitas rojizas, las cuales son visibles a lo largo el acceso hacia la localidad de Cotas, especialmente en el puente Cotas. Se encuentran parcialmente cubiertos por depósitos coluviales.

Imagen N° 13: Afloramiento de la Formación Hualhuani, en las inmediaciones del puente Cotas.

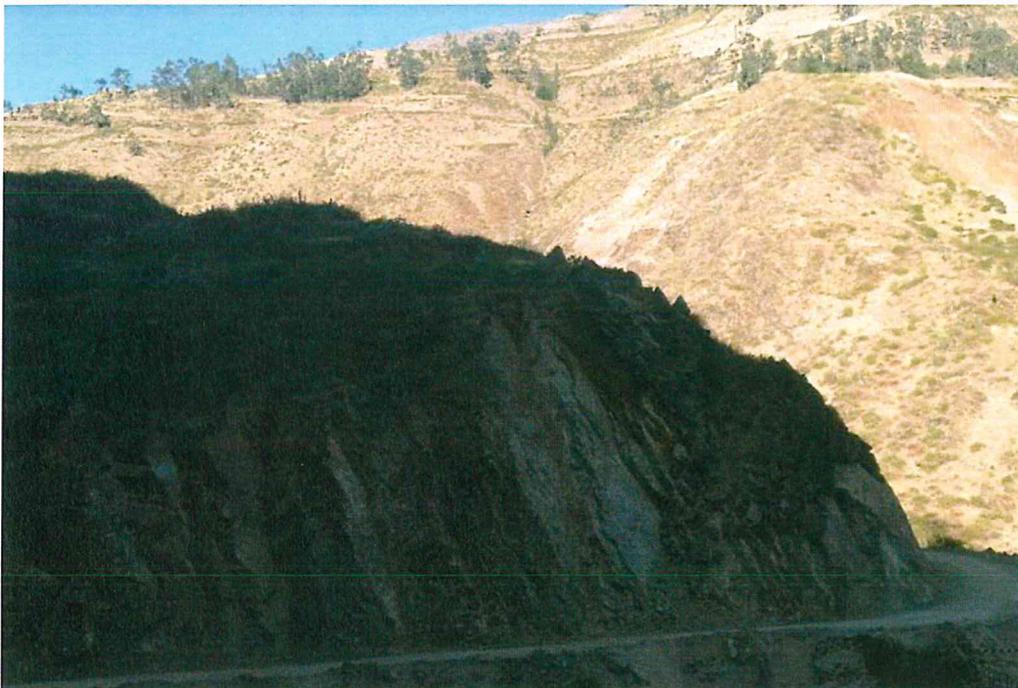
Imagen N° 14: Estratos sub-verticales de la Formación Hualhuani, en las inmediaciones de la confluencia del río Armas con la quebrada Quisuar

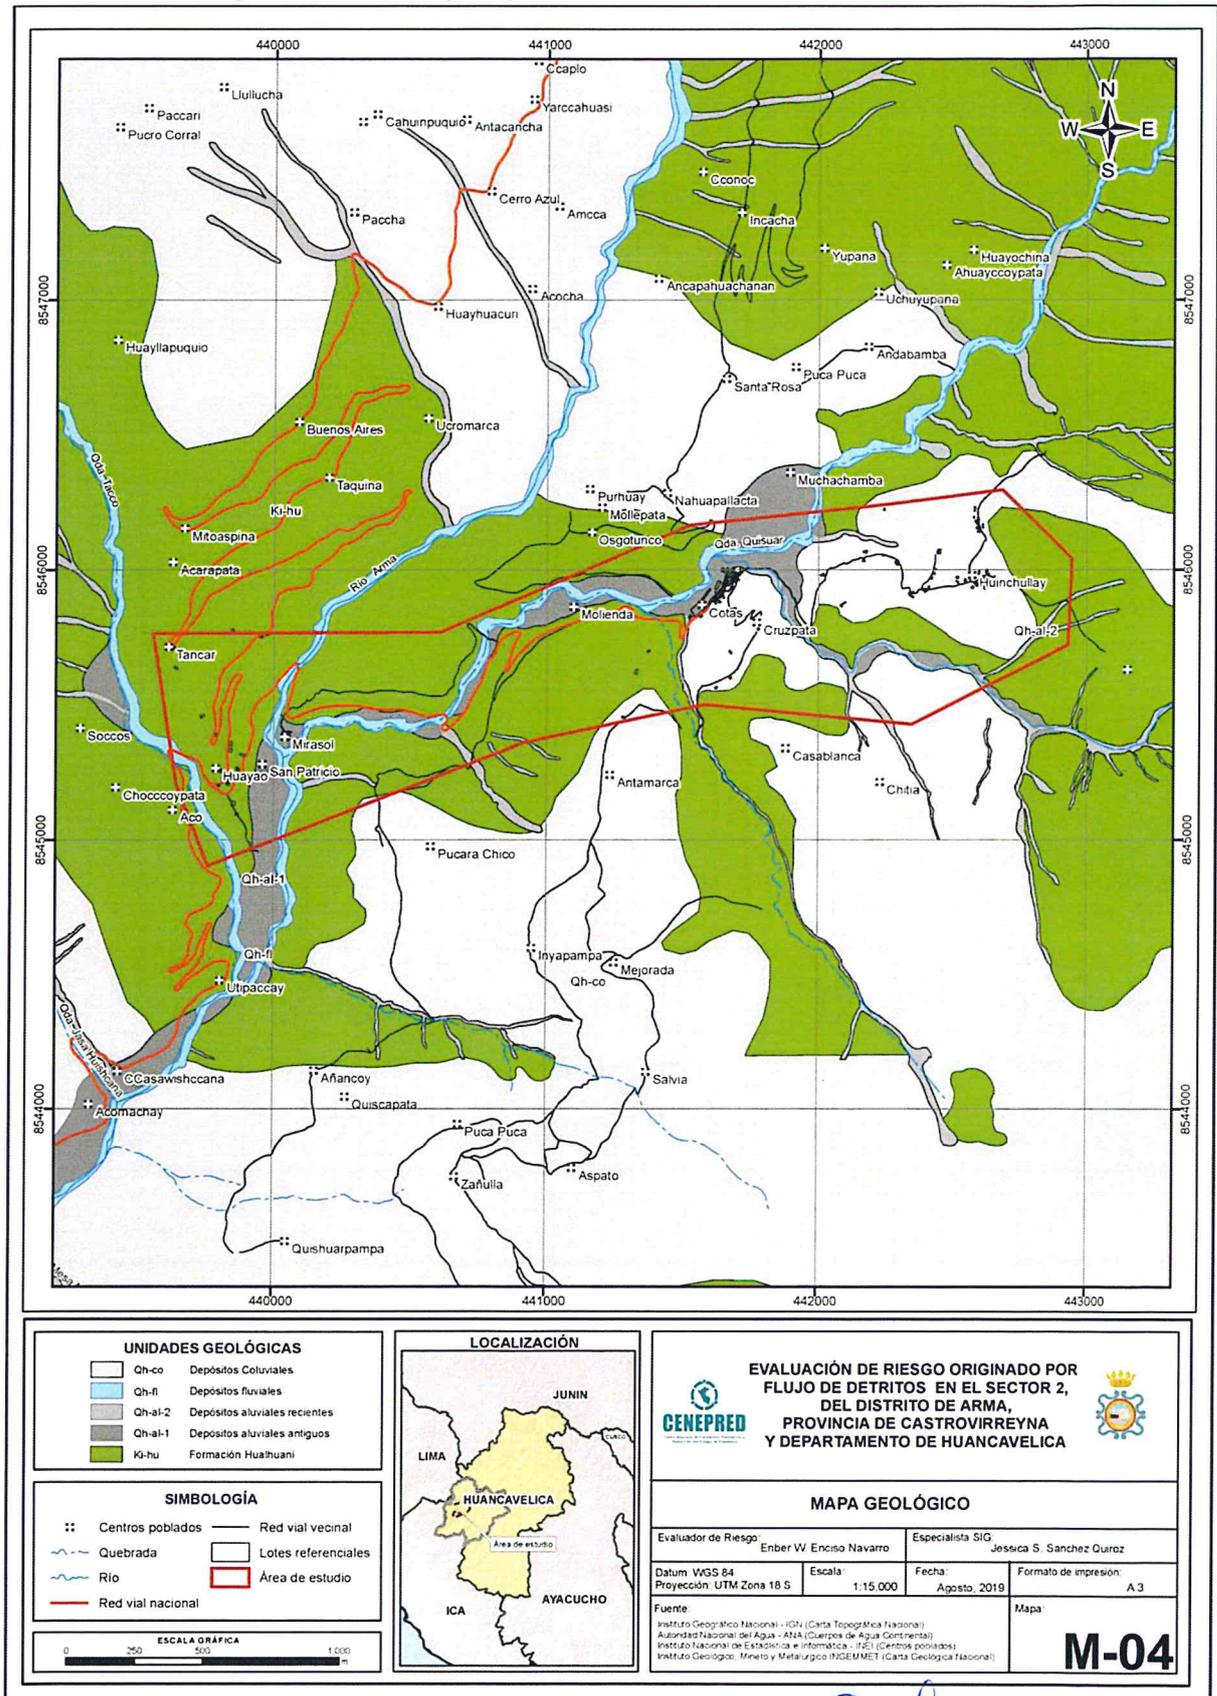
Figura N° 04 – Mapa geológico del Sector 2 del distrito de Arma

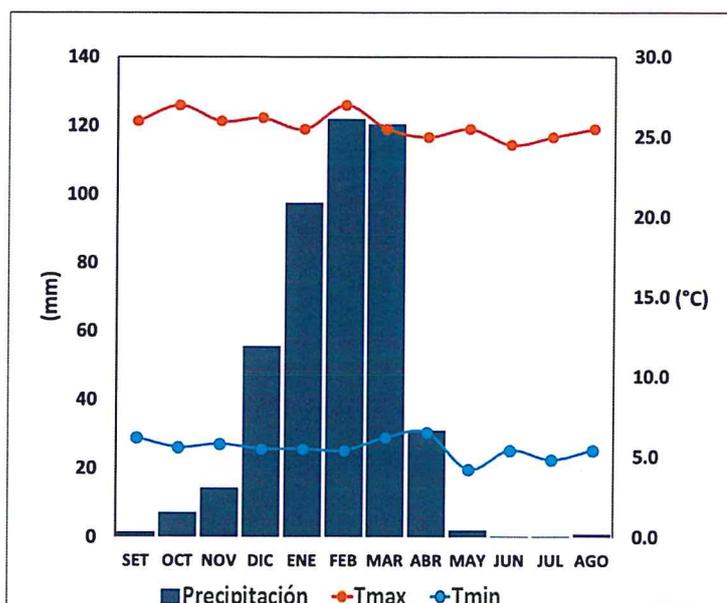
Respecto al comportamiento de las lluvias, suele presentarse entre los meses de diciembre a abril, siendo más intensas durante el primer trimestre del año. Durante estos tres meses las lluvias totalizan aproximadamente 339,6 mm. Los meses más secos para la zona predominan durante el invierno (junio a agosto). Anualmente acumula en promedio 452,4 mm.

Gráfico N° 08. Comportamiento temporal de la temperatura del aire y precipitación promedio en la estación meteorológica Huachos

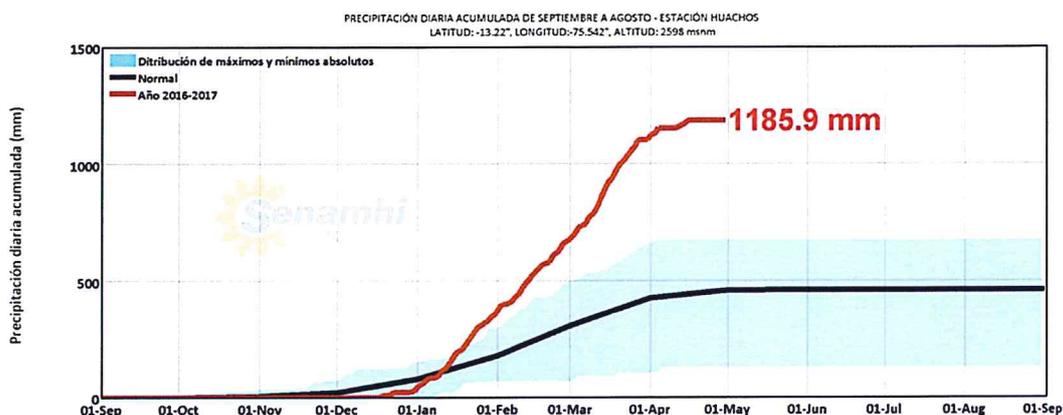
Gráfico N° 10. Precipitación diaria acumulada en la estación meteorológica Huachos

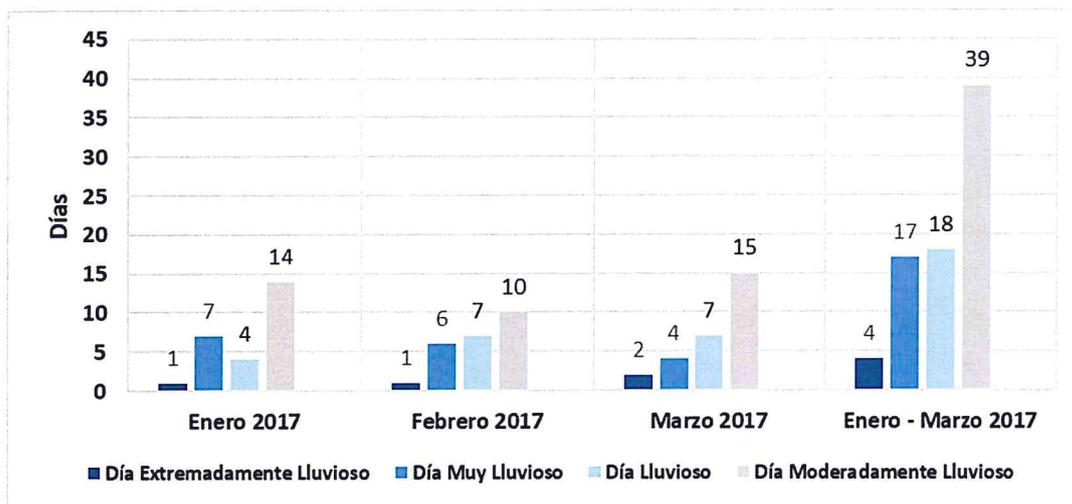
A nivel distrital, la frecuencia promedio areal de lluvias extremas (gráfico N° 11) muestra que durante el verano 2017 los días catalogados como "Extremadamente lluvioso" predominaron en marzo, aunado a ello se presentaron también días "Muy lluviosos", "Lluviosos" y "Moderadamente lluviosos" durante los tres meses.

Gráfico N° 11. Frecuencia promedio de lluvias extremas durante El Niño Costero 2017 en el distrito Arma.

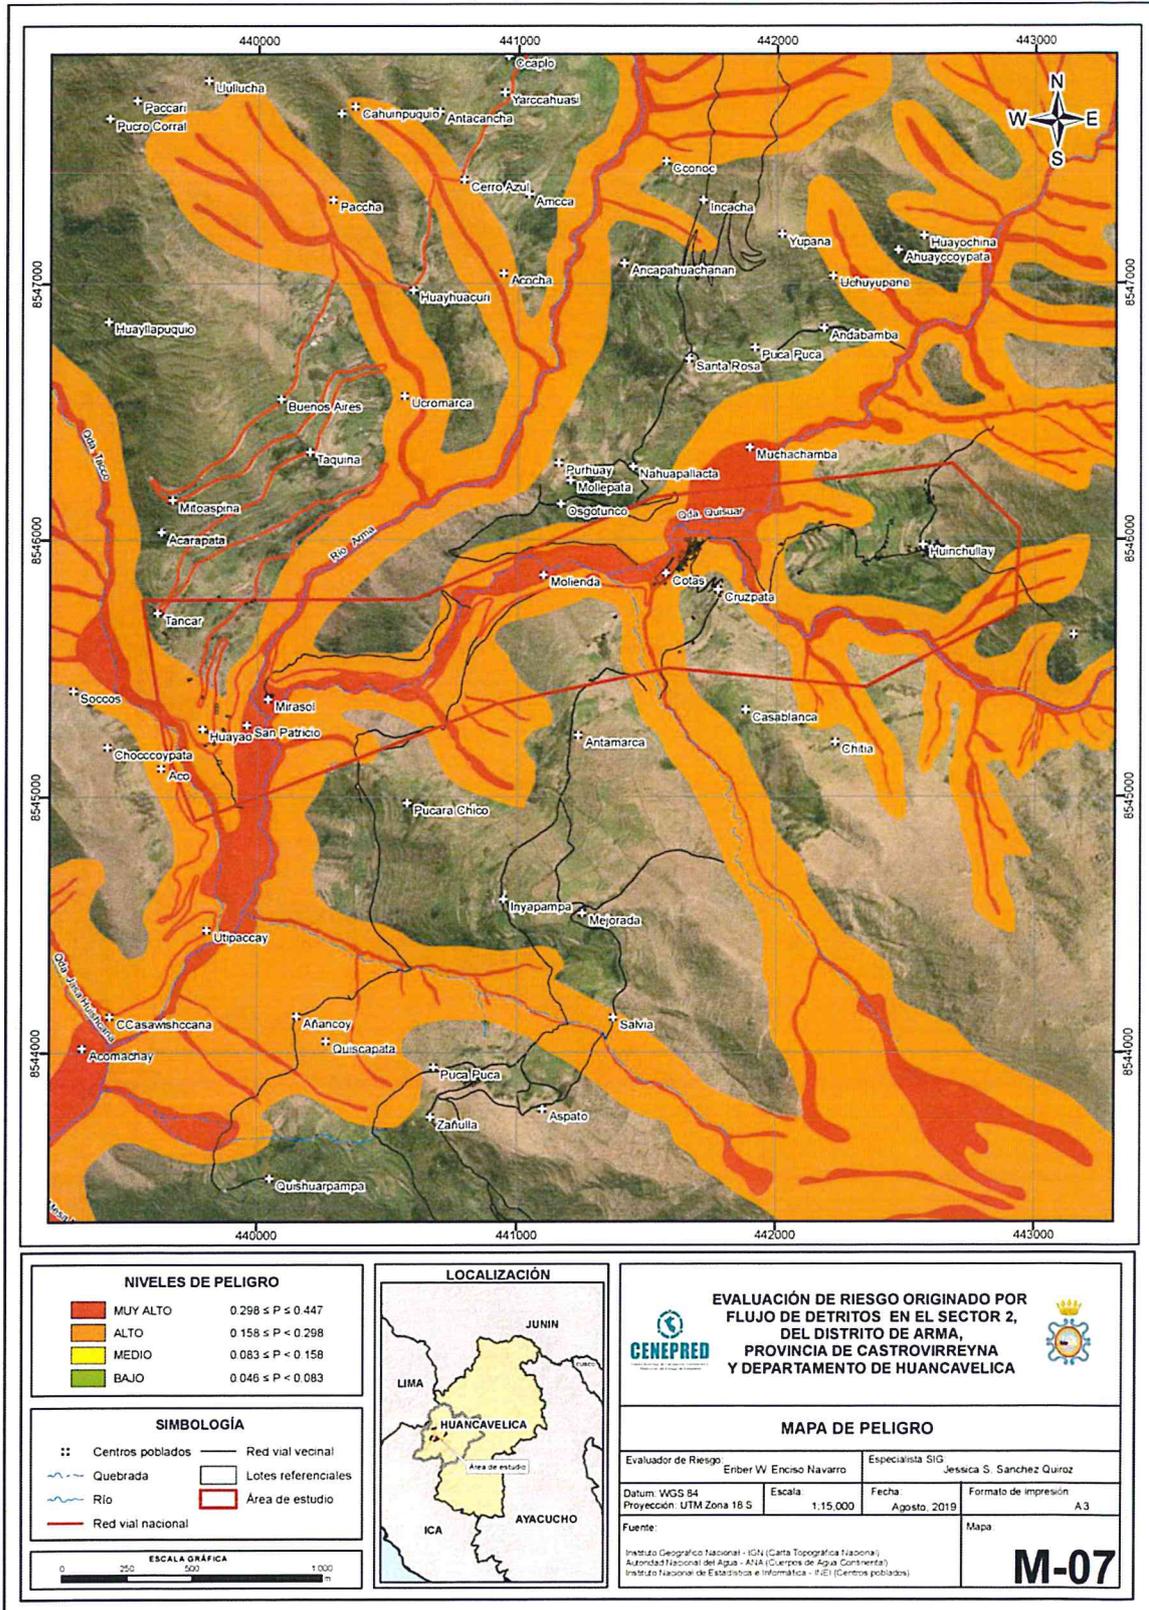
Figura N° 07 – Mapa de peligro del Sector 2 del distrito de Arma

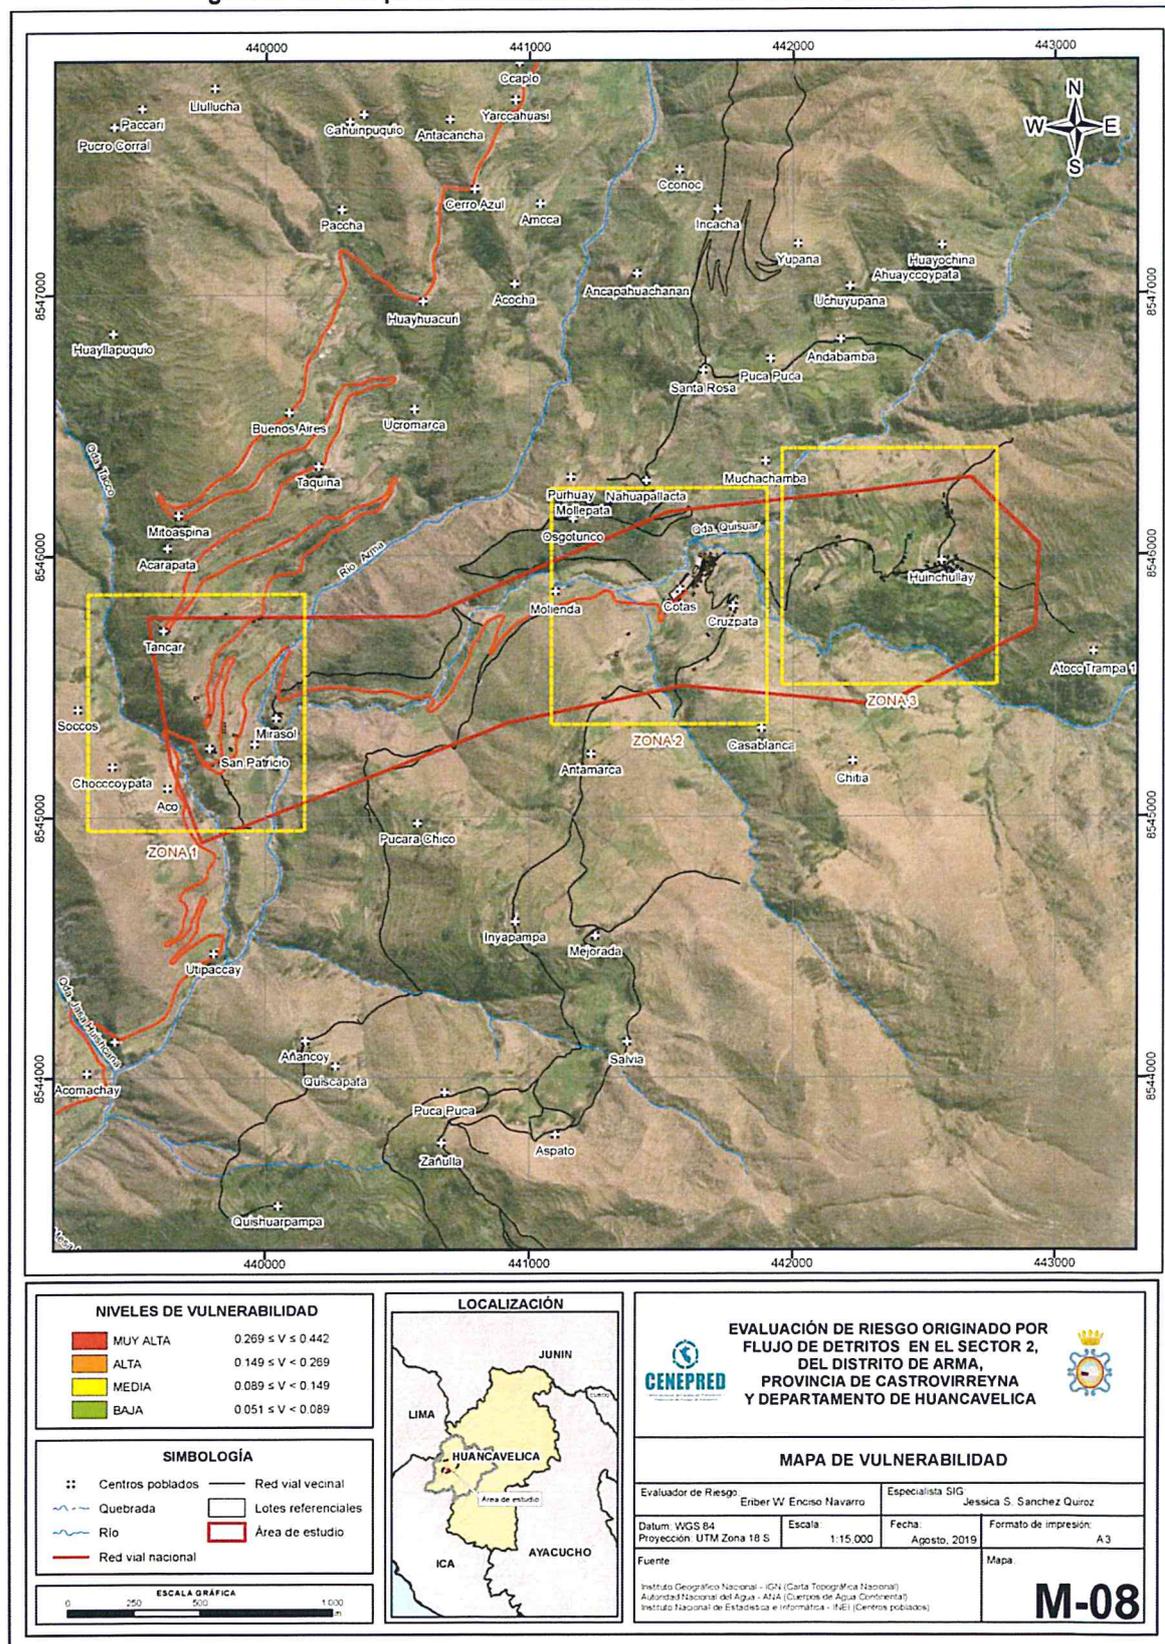
Figura N° 08 – Mapa de Vulnerabilidad Sector 2 del distrito de Arma

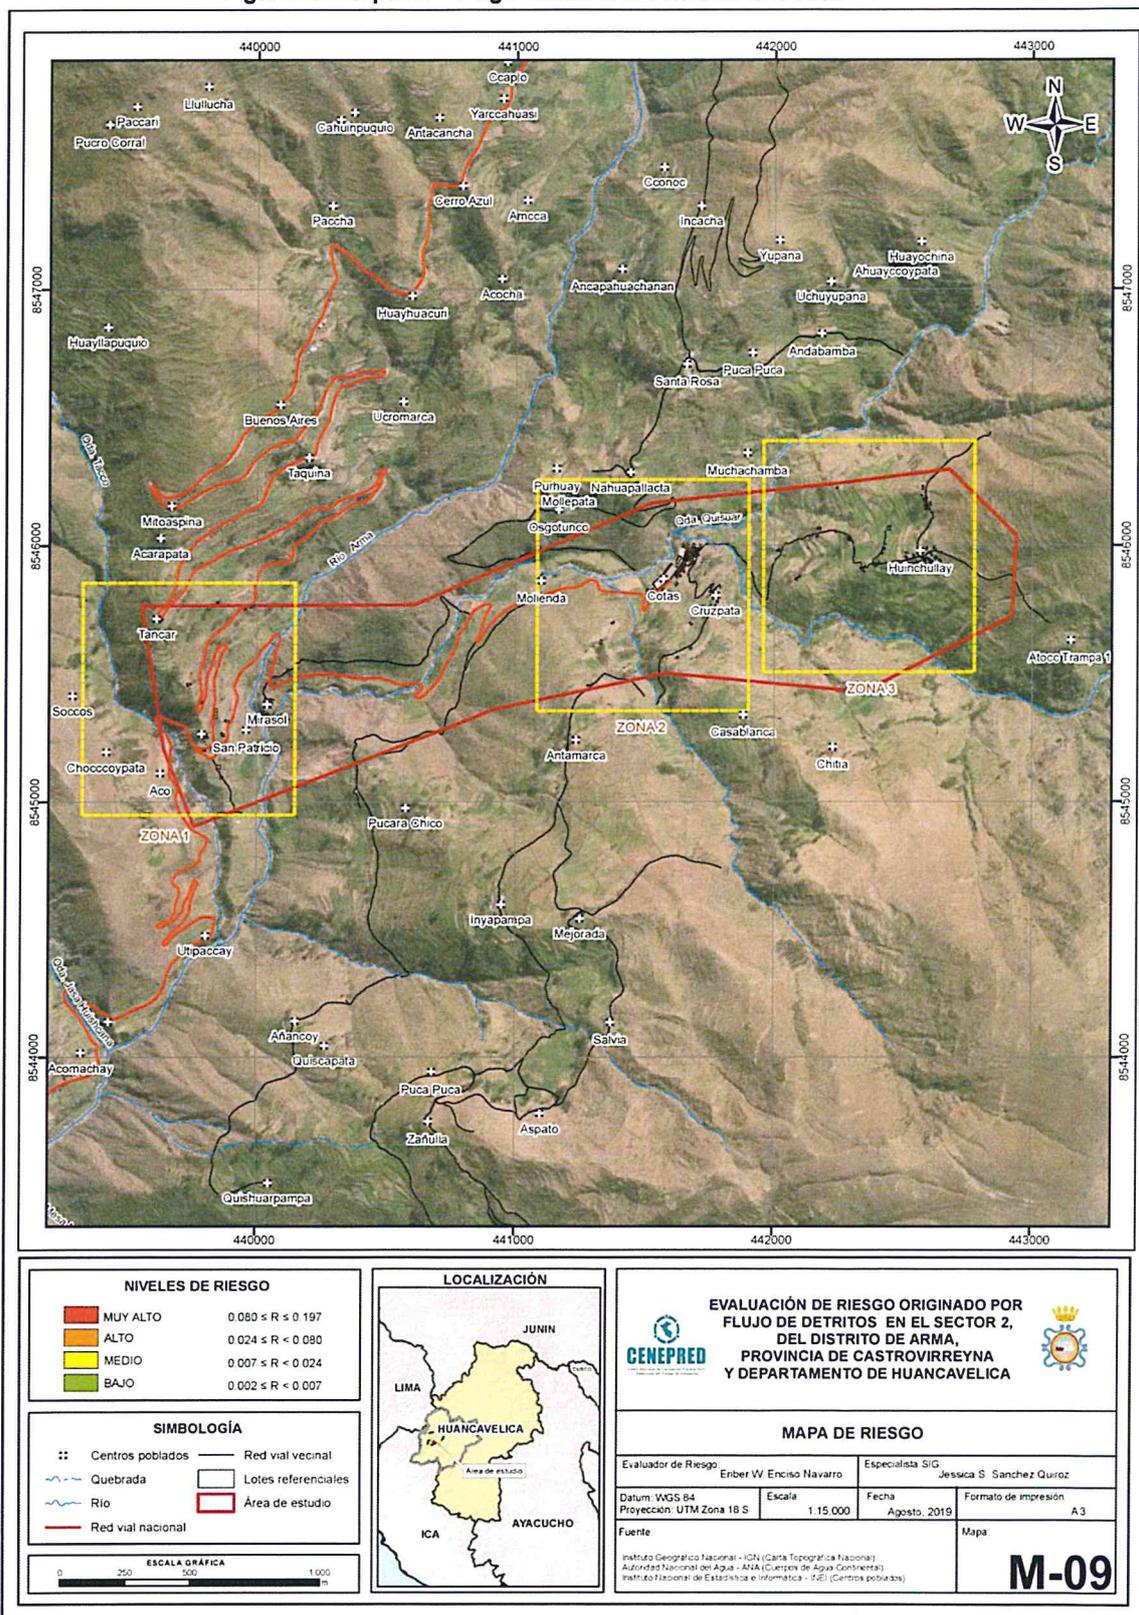
Figura 12: Mapa de Riesgo Sector 2 del distrito de Arma

Para el Sector 2 del distrito de Arma, se ha identificado un nivel de riesgo ALTO y MUY ALTO. En el que se debe tomar en consideración las medidas estructurales y no estructurales para mitigar el nivel de riesgo identificado ya que son zonas rurales que carecen de infraestructura adecuada mitigar el riesgo del flujo de detritos ocasionado por lluvias intensas, ante un posterior evento se tendrían grandes probabilidades de daños y pérdidas.
