INFORME DE EVALUACIÓN DE RIESGO POR LLUVIAS INTENSAS EN EL SECTOR 09, DISTRITO DE FRÍAS, PROVINCIA DE AYABACA, DEPARTAMENTO DE PIURA.

INFORME DE EVALUACIÓN DE RIESGO POR LLUVIAS INTENSAS EN EL SECTOR 09, DISTRITO DE FRIAS,
PROVINCIA DE AYABACA, DEPARTAMENTO DE PIURA.

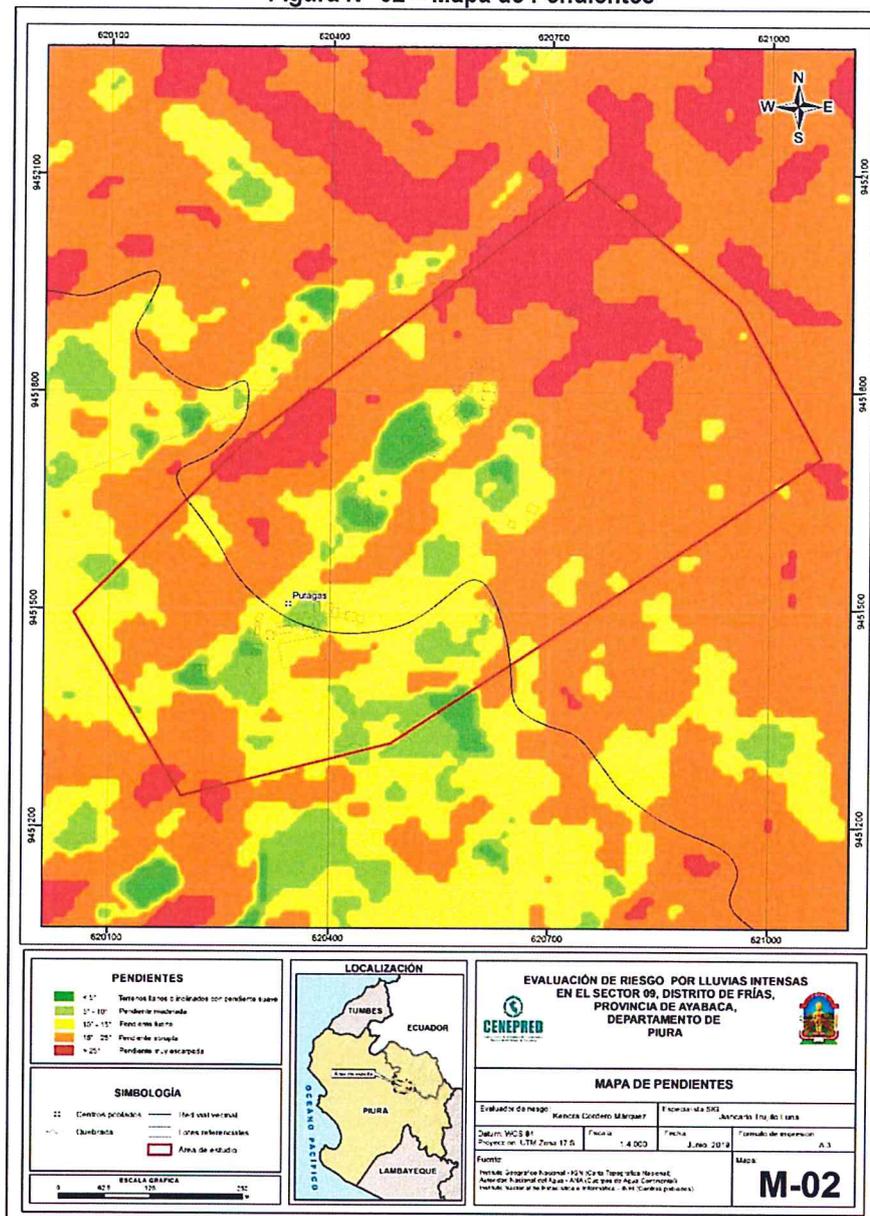
Figura N° 02 – Mapa de Pendientes

- 5 < 5°
- 4 5° - 10°
- 3 10° - 15°
- 2 15° - 25°
- 1 > 25°

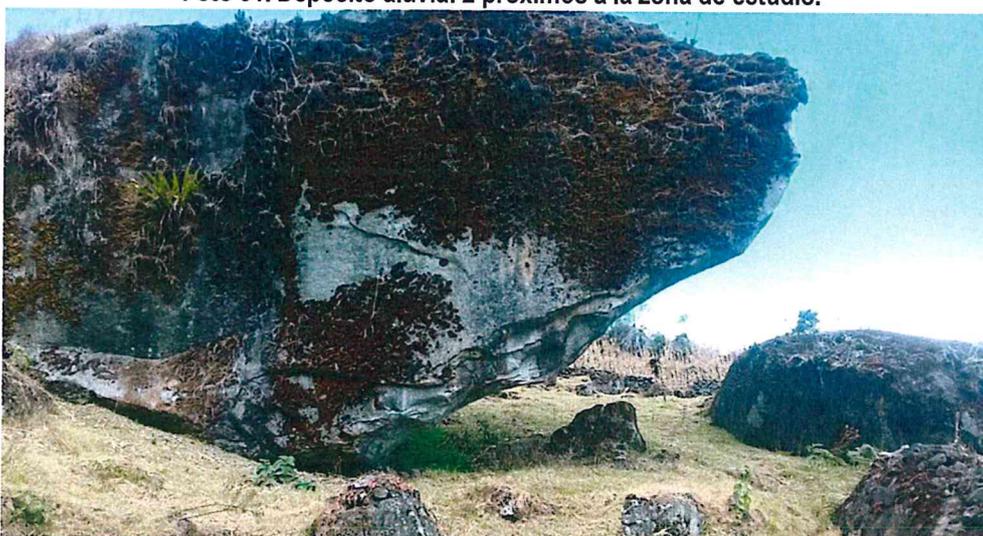
Los depósitos aluviales 2 presentan clastos y bloques de hasta 5 m de diámetro producto del colapso de salientes montañosas catalogados como paleoeventos o deslizamientos antiguos ya que no se puede determinar la edad de estos procesos hasta realizar estudios más detallados.

Foto 01. Depósito aluvial 2 próximos a la zona de estudio.

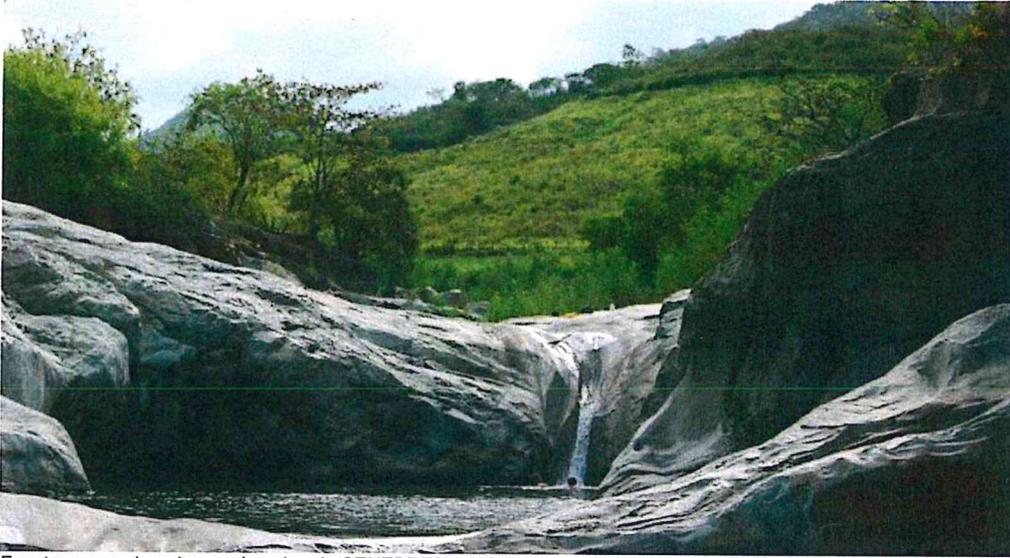
Foto 02. Los depósitos fluviales y fluvio aluviales se ubican noroeste y suroeste de la zona de estudio ladera abajo.

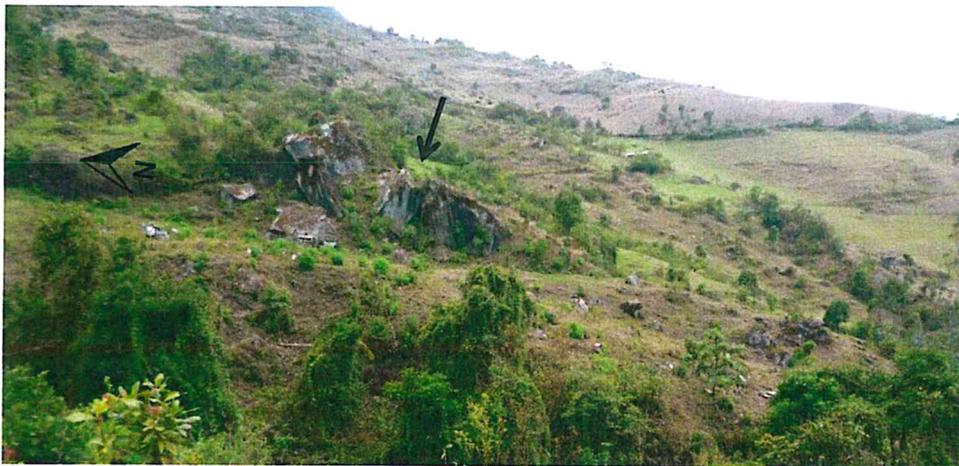
Estos afloramientos están conformados por tonalitas con presencia de cuarzo, se encuentran fracturadas y afloran al este del área urbana de San Jorge.

Foto 03. Afloramiento de tonalitas al este del área urbana.

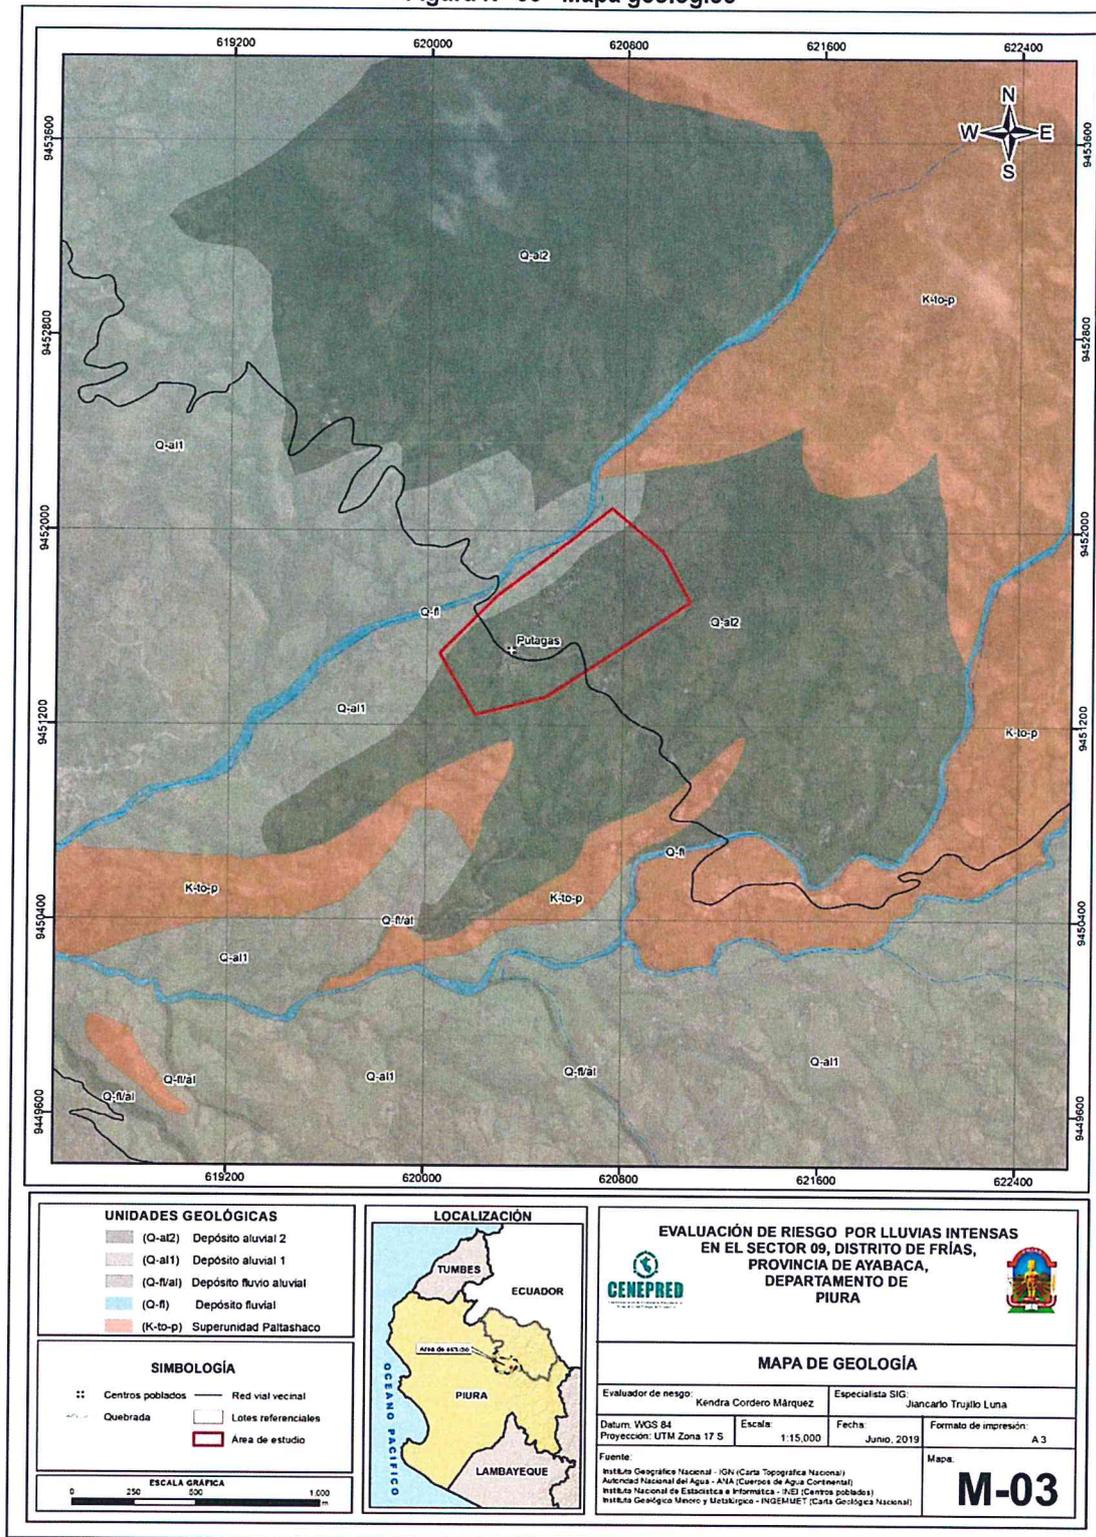
Figura N° 03- Mapa geológico

- 5 Depósito aluvial 2 (Q-al2)
- 4 Depósito aluvial 1 (Q-al1)
- 3 Depósito fluvio aluvial (Q-fl/al)
- 2 Depósito fluvial (Q-fl)
- 1 Superunidad Paltashaco (K-to-p)

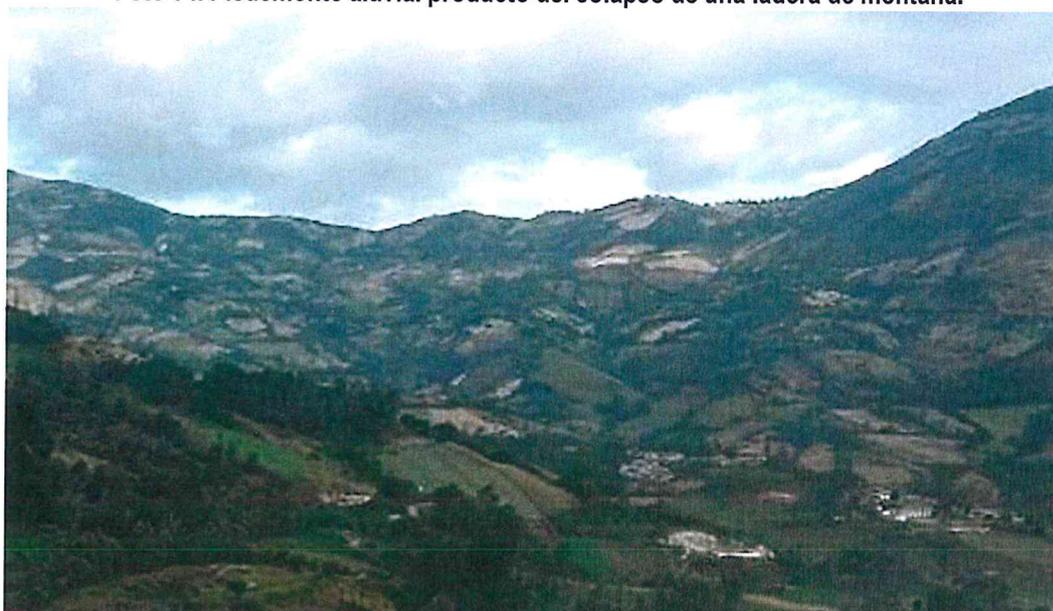
Son superficies semi inclinadas que descienden de las laderas de montañas y que han sido modeladas por procesos de erosión y levantamiento de grandes paquetes de rocas, se observan ondulaciones en la superficie que no llegan a definir colinas o lomadas a escalas de trabajo media, presentan abundante vegetación en temporada alta de lluvias.

Foto 04. Piedemonte aluvial producto del colapso de una ladera de montaña.

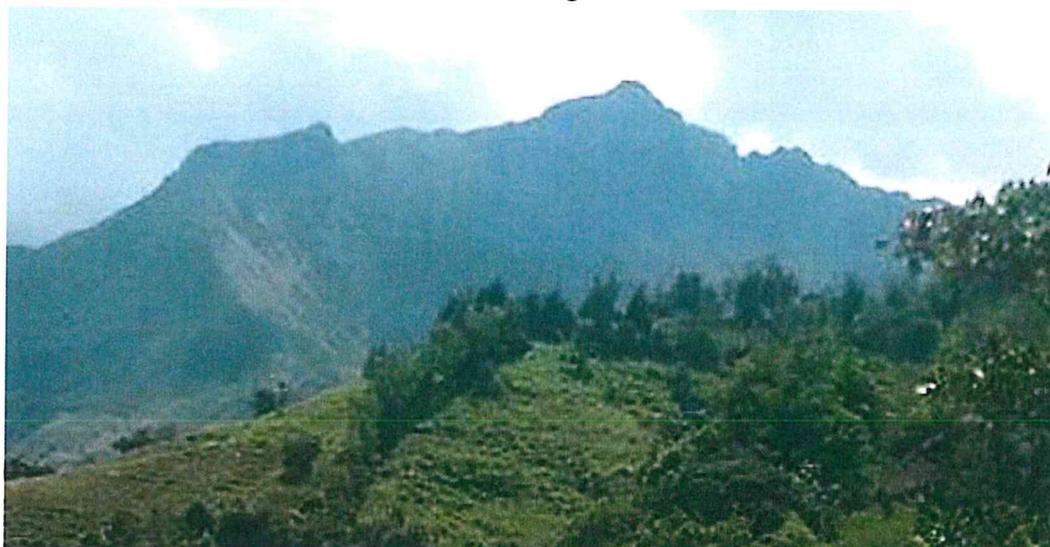
Foto 05. La zona urbana de Putagas limita con una lomada.

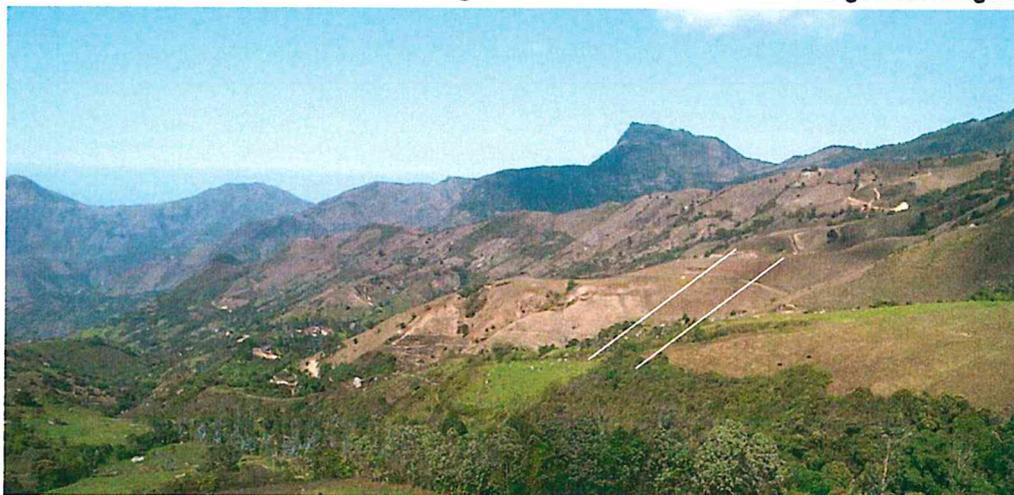
Esta unidad constituye elevaciones con pendientes entre 20° y superan los 35° en las partes más altas conformados por materiales aluviales, el origen de las laderas estuvo asociadas a esfuerzos endógenos (epirogénesis) que actuaron sobre grandes paquetes de rocas o sedimentos de diversa naturaleza, a través del tiempo y que los elevaron hasta alcanzar la morfometría actual. Estas unidades geomorfológicas han sido identificadas en gran parte de la zona de estudio.

Foto 06. Parte del área urbana de Putagas se asienta sobre esta unidad geomorfológica.

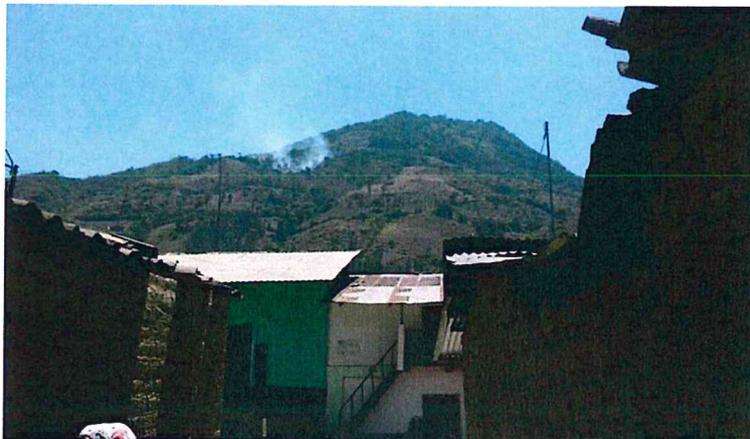
Esta unidad geomorfológica de origen principalmente denudacional presenta pendientes menores a 20° y alturas que no superan los 100 m, geometría redondeada (base y cima) y drenaje radial. Las colinas se encuentran cubiertas por materiales aluviales y cobertura vegetal media, en la zona de estudio estas geoformas son afectadas por procesos erosivos.

Foto 07. Colina ubicada al noreste de la zona de estudio.

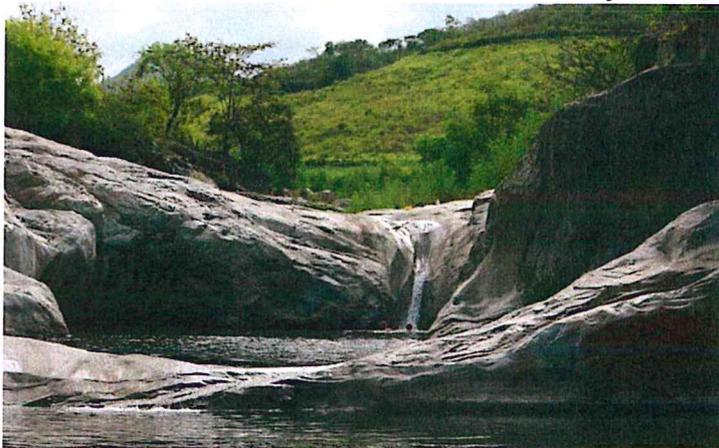
Es el canal excavado por el flujo de agua de un río y los sedimentos que éste transporta durante todo su desarrollo y evolución. La morfología del lecho depende del caudal, la pendiente, el tamaño del sedimento y de lo erosionable que sea el substrato rocoso, es decir, es producto de un equilibrio dinámico entre la carga de sedimentos y su capacidad de transporte.

Foto 08. Los cauces o lechos fluvio aluviales se ubican ladera debajo de la zona de estudio.

En los descriptores no se ha considerado esta unidad geomorfológica Lecho Fluvio aluvial (Le-fl/al), debido a que no abarca un área que pueda influenciar en el mapa de peligro.

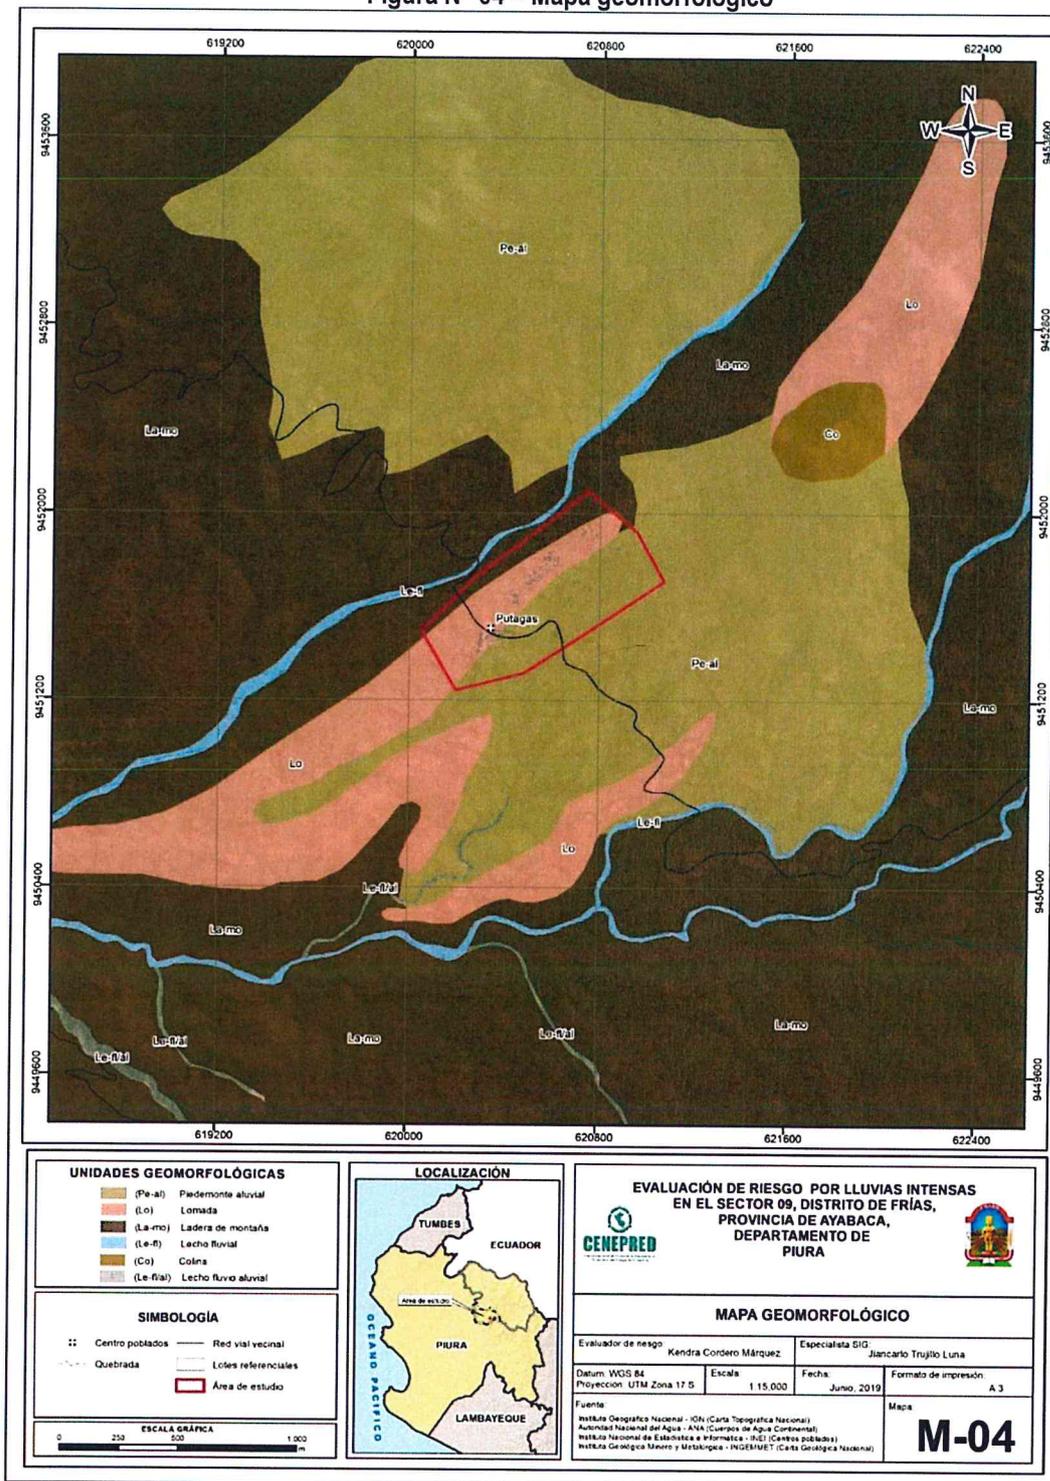
Figura N° 04 – Mapa geomorfológico

- 5 Piedemonte aluvial (Pe-al)
- 4 Lomada (Lo)
- 3 Ladera de montaña (La-mo)
- 2 Lecho fluvial (Le-fl)
- 1 Colina (Co)

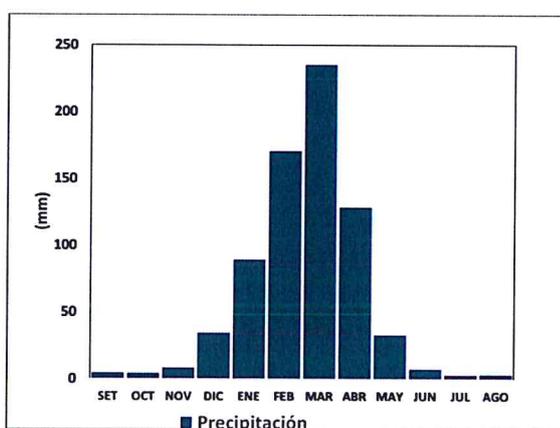
Respecto al comportamiento de las lluvias, suele presentarse entre los meses de enero y abril, siendo más intensas en los meses de febrero y marzo. Entre febrero y abril las lluvias totalizan aproximadamente 534,6 mm. Los meses más secos para la zona predominan durante el invierno (junio a agosto). Anualmente acumula 722,4 mm.

Gráfico N° 08. Comportamiento temporal de la precipitación promedio en la estación meteorológica Sapollica, provincia de Ayabaca

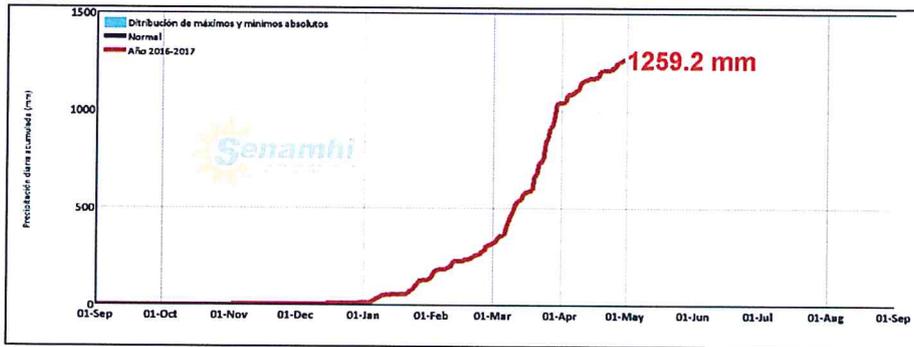
Gráfico N° 10. Precipitación diaria acumulada en la estación meteorológica Sapillica - automática

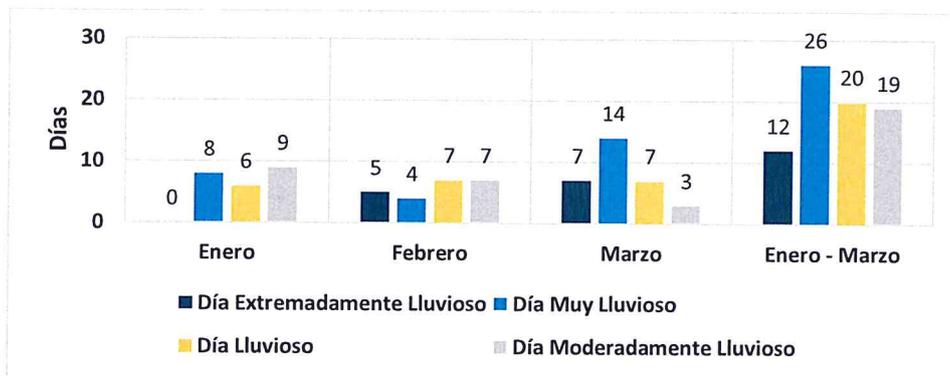
Respecto a la frecuencia promedio de lluvias extremas, el gráfico N° 11 muestra que durante el verano 2017 los días catalogados como "Extremadamente lluvioso" predominaron en febrero y marzo, aunado a ello se presentaron también días "muy lluviosos" y "lluviosos" durante estos meses.

Gráfico N° 11. Frecuencia promedio de lluvias extremas durante El Niño Costero 2017 en el distrito Fías.

En el gráfico N°11, se muestra la caracterización de lluvias extremas, el cual comprendió la comparación de la máxima precipitación diaria durante "El Niño Costero 2017", con sus respectivos umbrales de precipitaciones categorizándolo como "Extremadamente Lluvioso", de acuerdo al percentil 99 (cantidad de 51,0 mm en un día; presentando la cantidad de 84,2 mm en un día durante El Niño Costero 2017. La cantidad totalizada de enero a mayo 2017 fue de 1, 259.2 mm aproximadamente. Presentándose la máxima anomalía de 40 a 60%, en el trimestre de enero a marzo 2017.

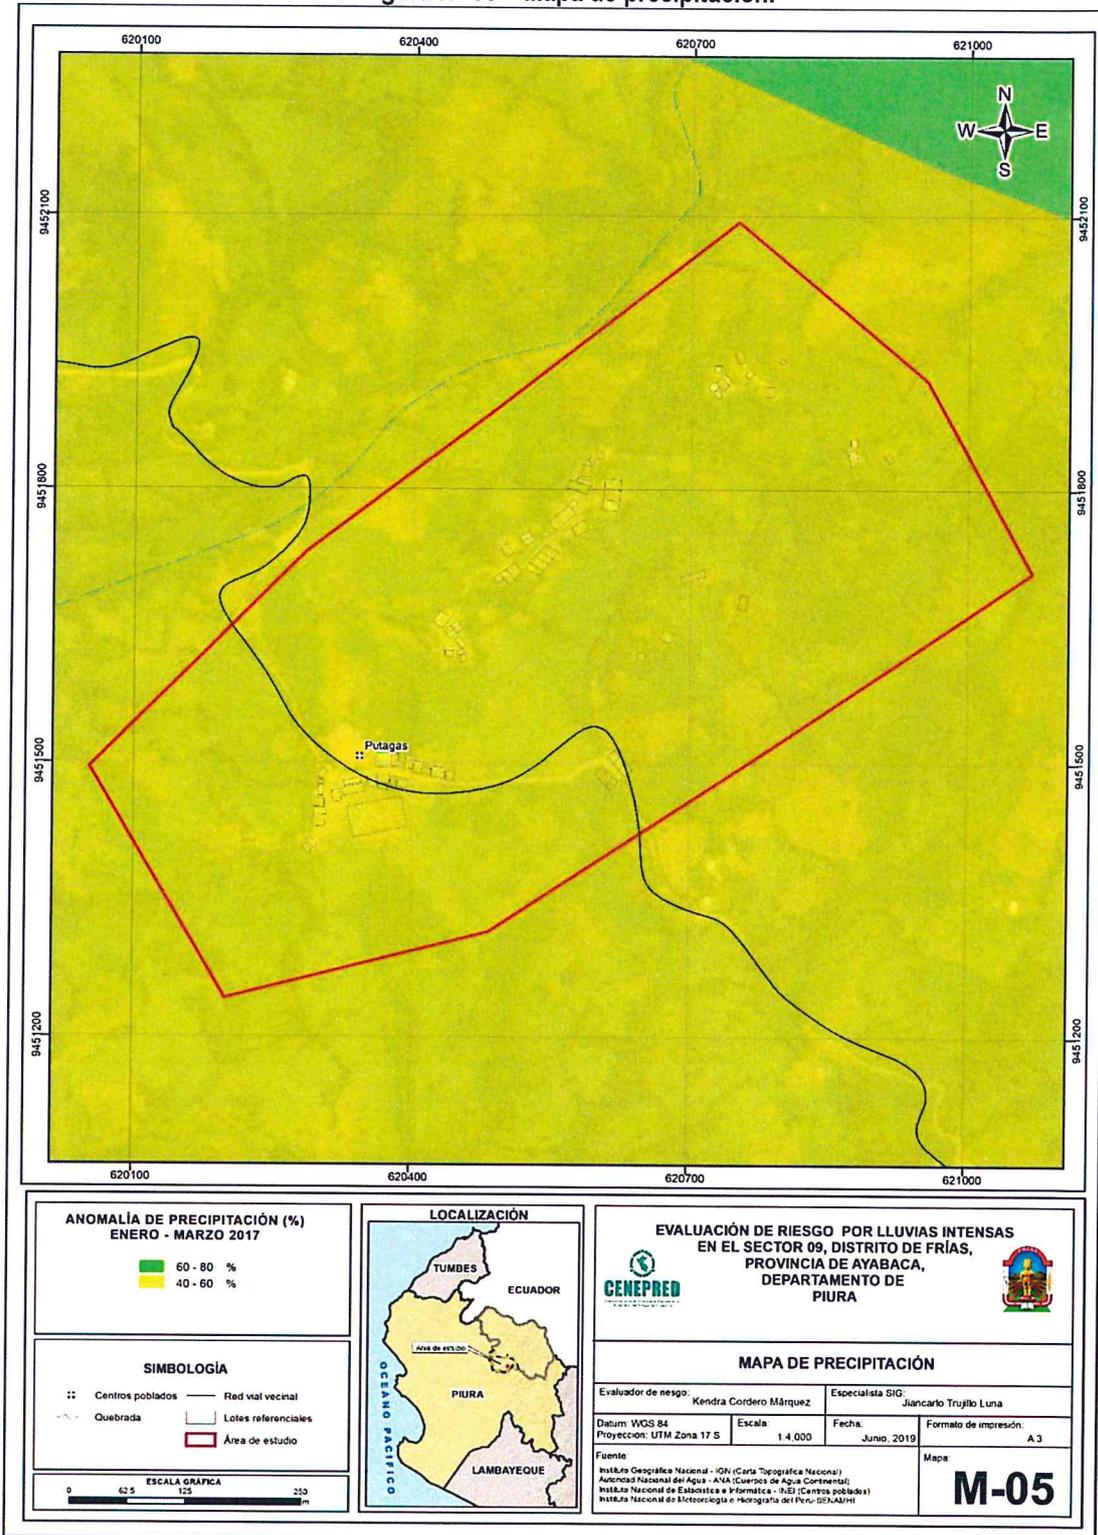
Figura N° 05 – Mapa de precipitación.

En la figura N°5, se observa que el área donde se encuentra el Sector 09 del distrito Frías, predominó lluvias sobre lo normal alcanzando anomalías entre 40 y 60% durante el trimestre de enero a marzo del 2017, superando a la climatología de enero a marzo.

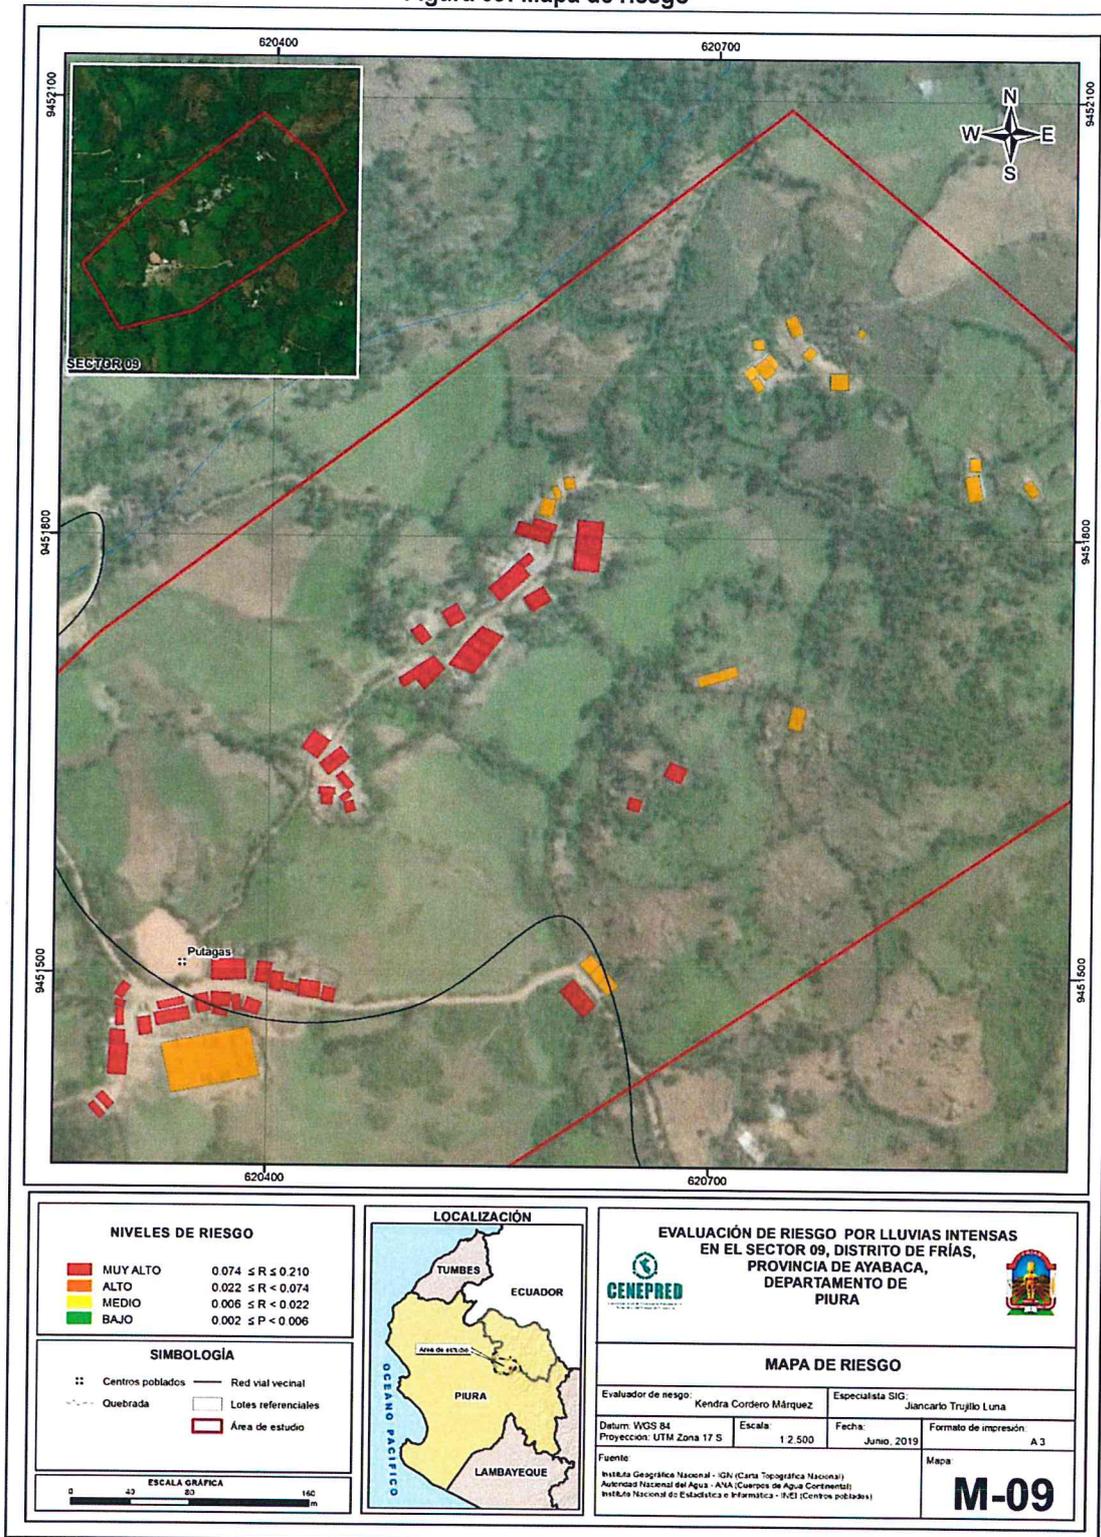
Figura 09: Mapa de riesgo

Para el Sector 09, se ha identificado un nivel de riesgo Alto para 21 lotes y muy alto para 57 lotes (se puede visualizar en el mapa de riesgo). En el que se debe tomar en consideración las medidas estructurales y no estructurales para mitigar el nivel de riesgo identificado ya que son zonas rurales con baja densidad poblacional que carecen de infraestructura adecuada para soportar el impacto de las lluvias intensas y ante un posterior evento se tendrían grandes probabilidades de daños y pérdidas.
