INFORME DE EVALUACIÓN DEL RIESGO POR INUNDACIÓN PLUVIAL DEL SECTOR 10 DEL DISTRITO DE AYABACA, PROVINCIA DE AYABACA Y DEPARTAMENTO DE PIURA.

MAYO 2019

**INFORME DE EVALUACIÓN DEL RIESGO ORIGINADOS POR INUNDACIÓN PLUVIAL DEL
SECTOR 10 DEL DISTRITO DE AYABACA, PROVINCIA DE AYABACA Y DEPARTAMENTO DE
PIURA**

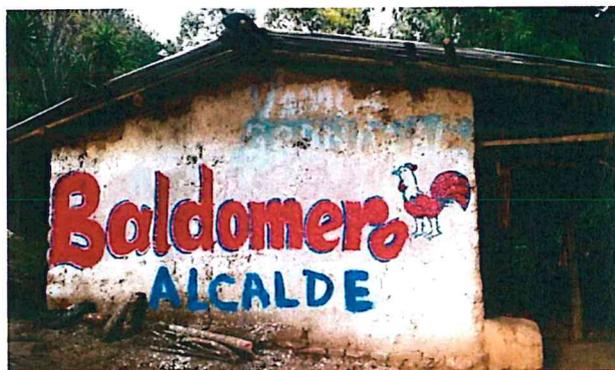
FOTOGRAFÍA N° 01: Material predominante de las Viviendas

Vivienda construida en adobe con refuerzos de palos de madera, con cobertura de calamina.

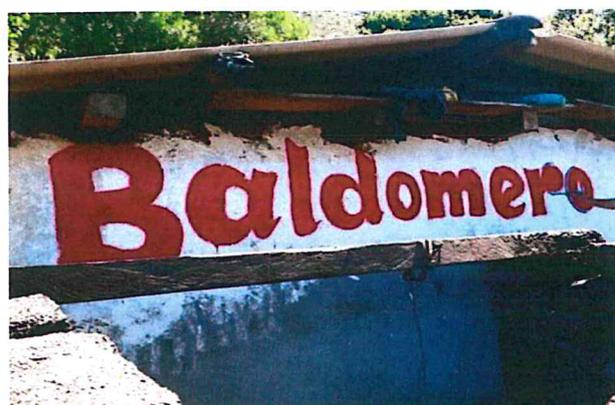
FOTOGRAFÍA N°02: Viviendas en estado precario

Viviendas con materiales precarios, a base de madera, calaminas y adobe.

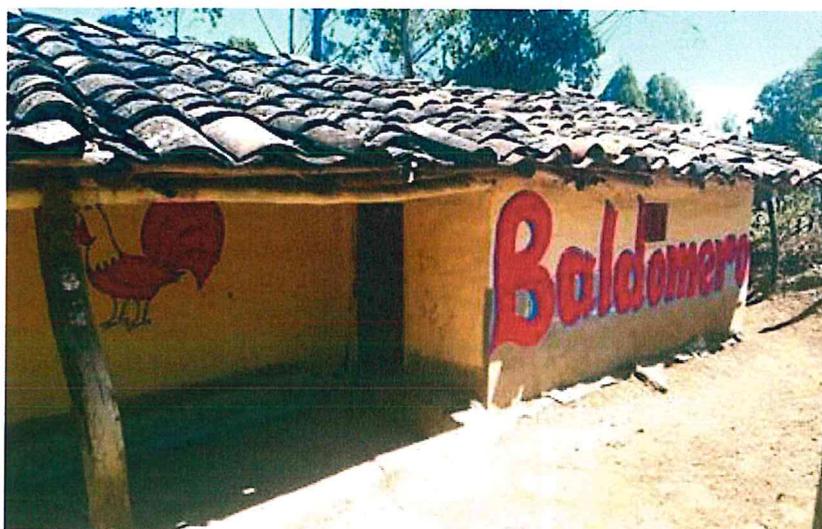
FOTOGRAFÍA N°03: Vivienda de adobe ubicado en suelo inestable.

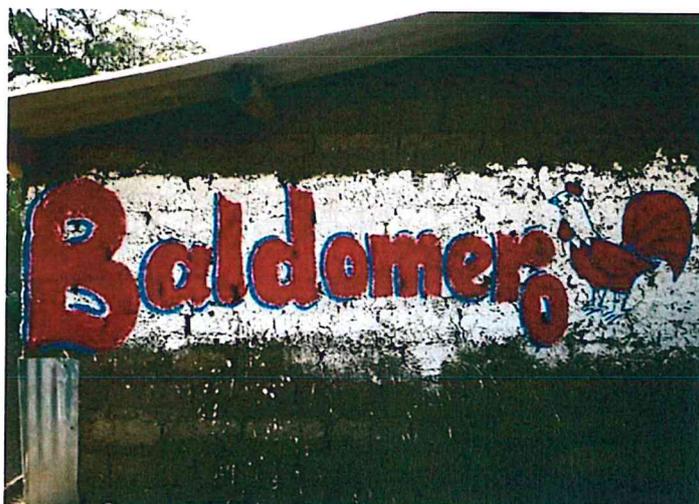
FOTOGRAFÍA N° 04: Vivienda en estado de conservación en el sector 10

Las viviendas del sector 10 son autoconstruidas con adobe, para posteriormente ponerle los refuerzos de madera y cobertura de teja y/o calamina, por lo que dichos materiales son los más usados en sus construcciones, teniendo como proceso constructivo lo siguiente: Los cimientos de las viviendas son de piedra y barro, las paredes de adobe o tapial (barro) en su mayoría pintados, el techo es de planchas de calamina o tejas, el piso es de tierra. El uso de puertas y ventanas está de acuerdo con la economía de los pobladores del caserío y depende de las características del clima. Cabe indicar a raíz del Fenómeno El Niño ocurrido en el 2016 – 2017, muchos habitantes del lugar tuvieron que levantar los muros caídos en su mayoría, teniendo pérdidas en sus criaderos de animales.

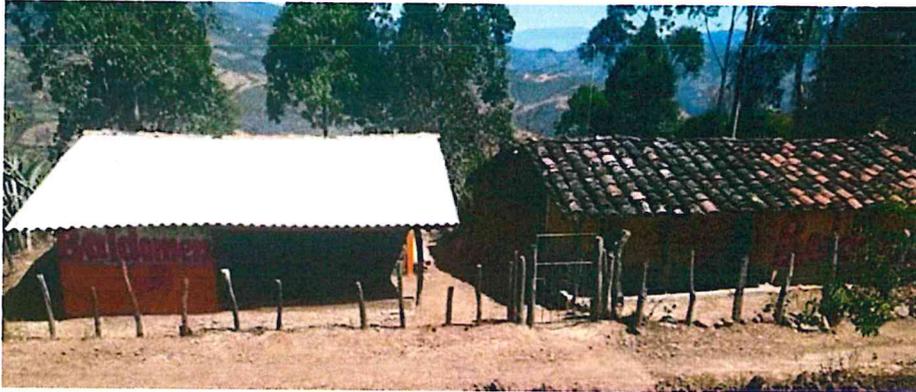
FOTOGRAFÍA N° 07: Infraestructura vial – sector 10

En la Fotografía 07, las vías no se encuentran asfaltadas y también el terreno tiene fuertes pendientes de inclinación, hace que el vehículo llegue hasta cierto punto, para posteriormente se llegue caminando en las partes altas de algunas viviendas, se recomienda llevar algún aparato GPS por motivo que los 2 caseríos se encuentran alejado uno de otros, asimismo se logra percibir ante un fenómeno meteorológico muchas viviendas se verían afectadas por el curso del agua, a la vez el incremento de lluvias producirían daños en las viviendas contiguas.

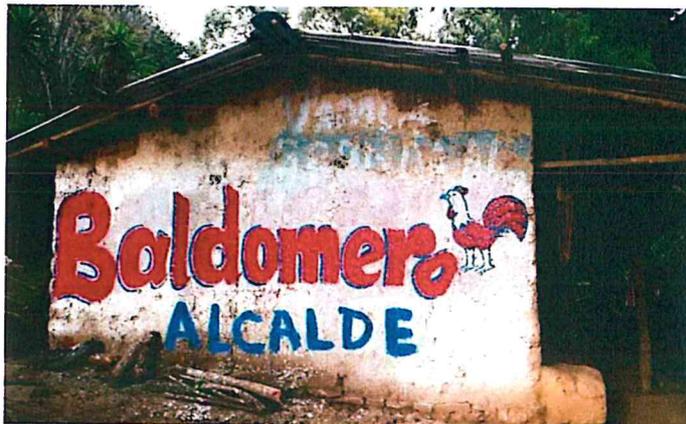
FOTOGRAFÍA N° 08: Vivienda deteriorada – sector 10

En la Fotografía 08, se visualiza una vivienda construida en adobe con cobertura de calamina, sin tener ningún tipo de conocimiento en construcción, este es una evidencia de que los pobladores construyen sus viviendas sin tener alguna capacitación o conocimientos antes de construir sus viviendas, muy aparte que donde construyen sus hogares, son zonas no habitables para el ser humano, empezando por el tipo de suelo o la ubicación en pendientes pronunciadas, siendo zonas con riesgo ante un fenómeno climático como el Fenómeno El Niño Costero 2017. Este problema se vive día a día en el centro poblado Sauce de Calvas.

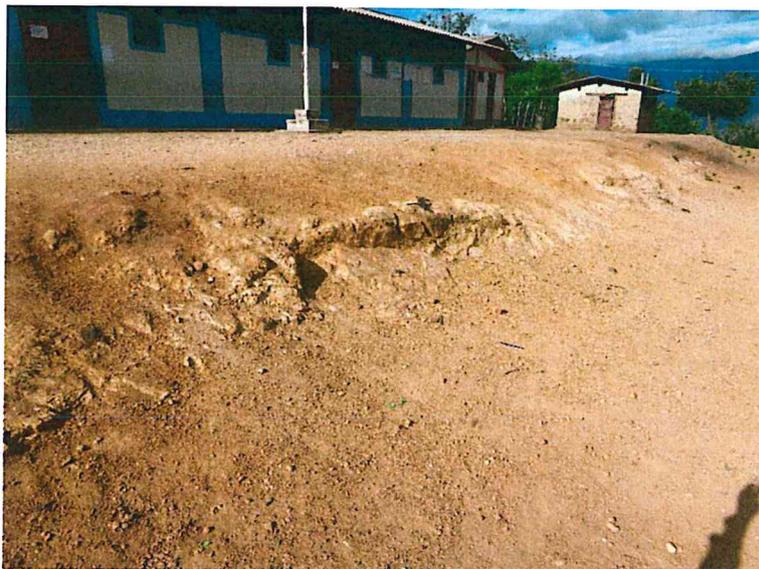
FOTOGRAFÍA N° 09: Vista de afloramiento de volcánico llama en "La Arcana". Observas los bancos de tobas riolíticas alteradas.

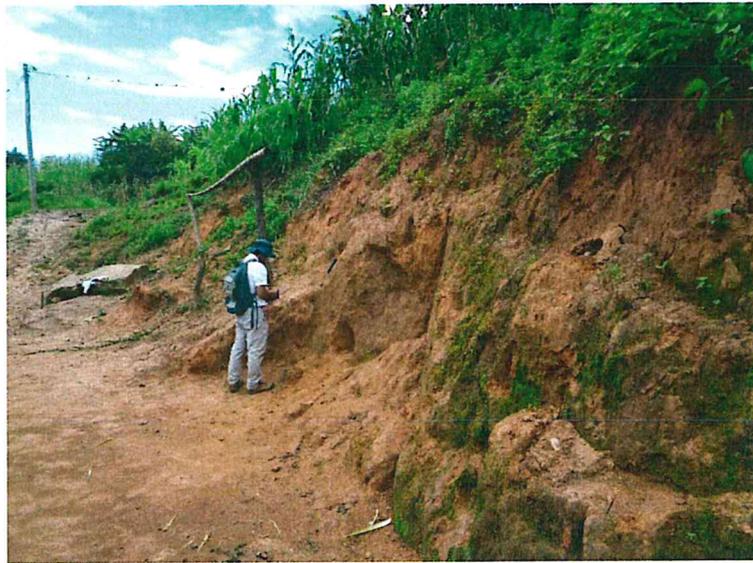
FOTOGRAFÍA N° 10: Vista de afloramiento de los Volcánicos Porculla, mostrando alteración supérgena con formación de materiales arcillosos.

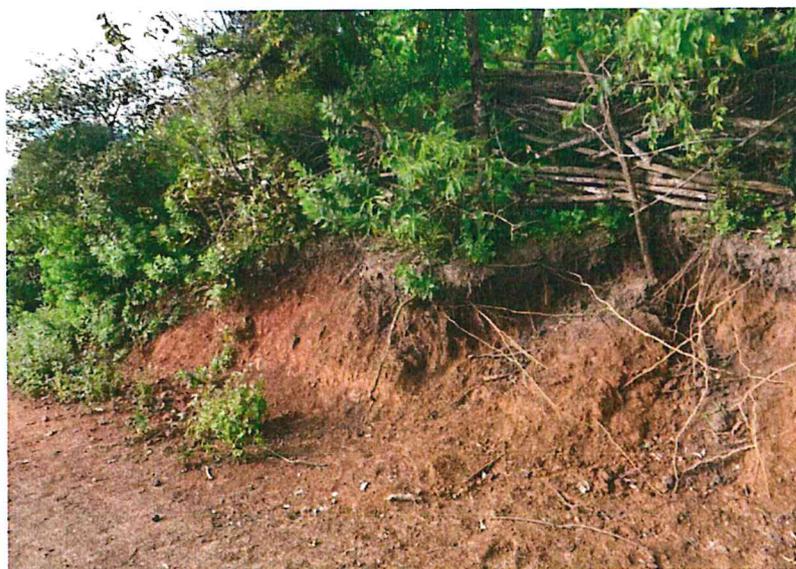
FOTOGRAFÍA N° 11: Vista de las formaciones colualuviales que

se observan en el sector 10 de Ayabaca.

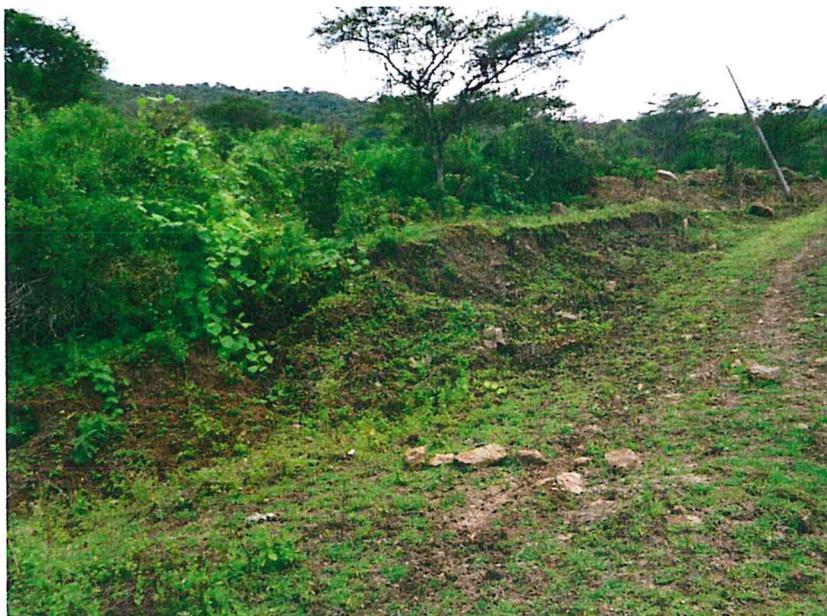
FOTOGRAFÍA N° 12: Vista panorámica de los depósitos coluviales (primer plano) cubriendo ladera de montaña baja.

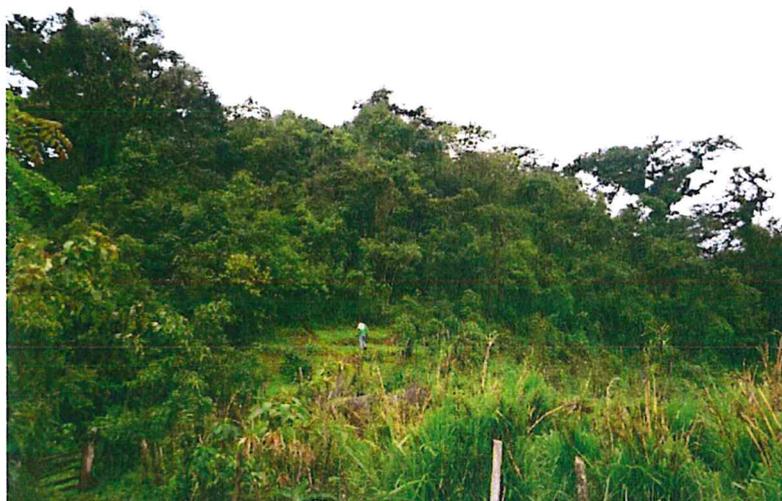
FOTOGRAFÍA N° 14: Expresión geomórfica de un cauce aluvial que se encuentra cubierto por vegetación de pastos.

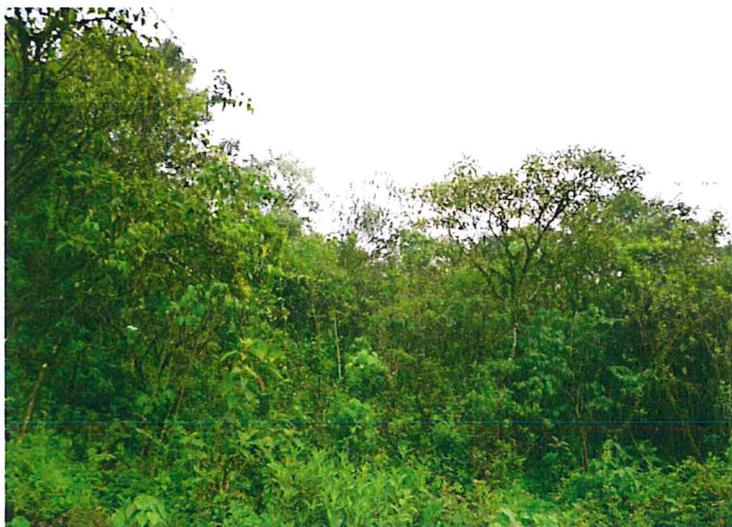
FOTOGRAFÍA N° 15:- Vista de un cono de deyección al pie de ladera, cubierto por vegetación de la estación.

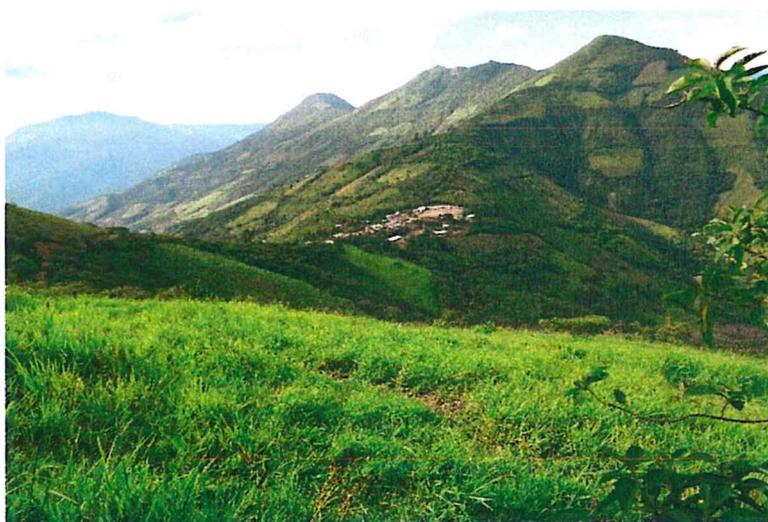
FOTOGRAFÍA N° 16: Vista de geoformas correspondientes a laderas de montaña con moderada pendiente.

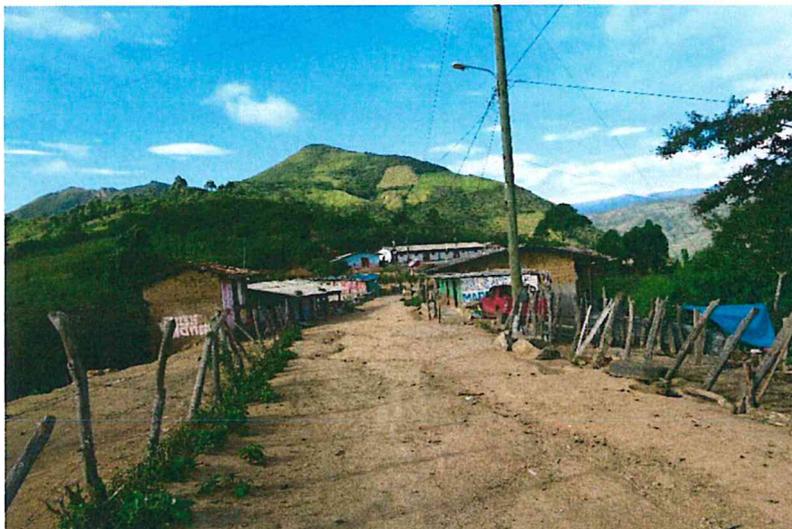
FOTOGRAFÍA N° 17: Vista de las lomas que se distribuyen ampliamente por el sector 10 de La Arcana.

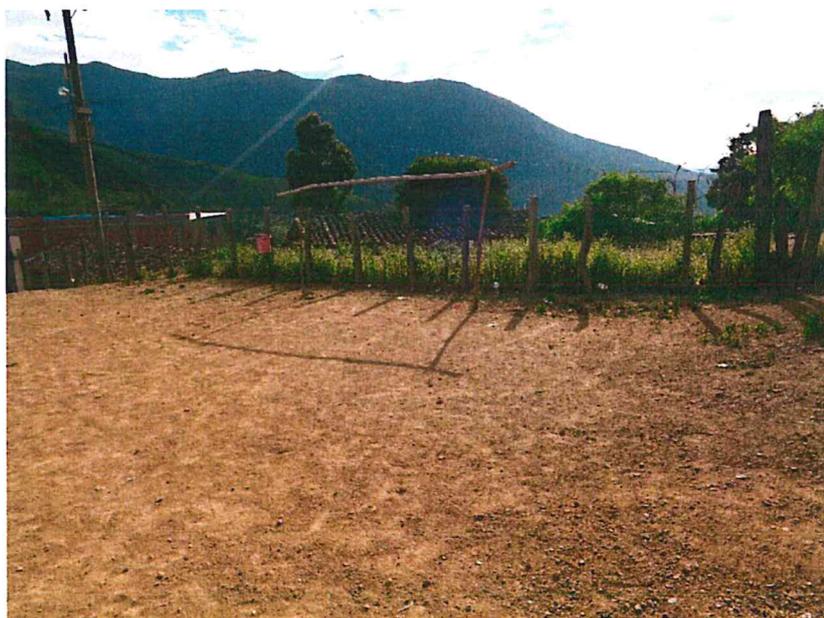
FOTOGRAFÍA N° 18: Geformas de montañas.- configuración del relieve de montañas en la zona de La Arcana. Observar la pendiente y el relieve de

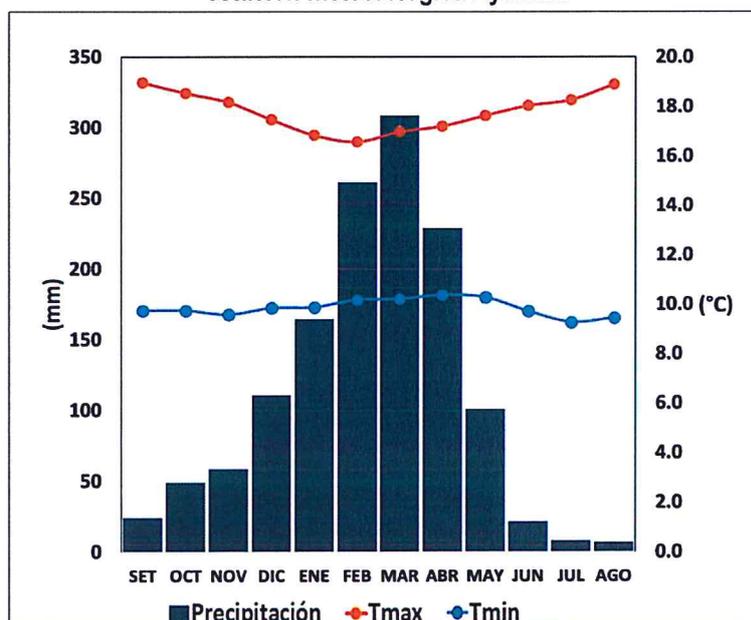
GRÁFICO N° 6: Comportamiento temporal de la temperatura del aire y precipitación promedio en la estación meteorológica Ayabaca

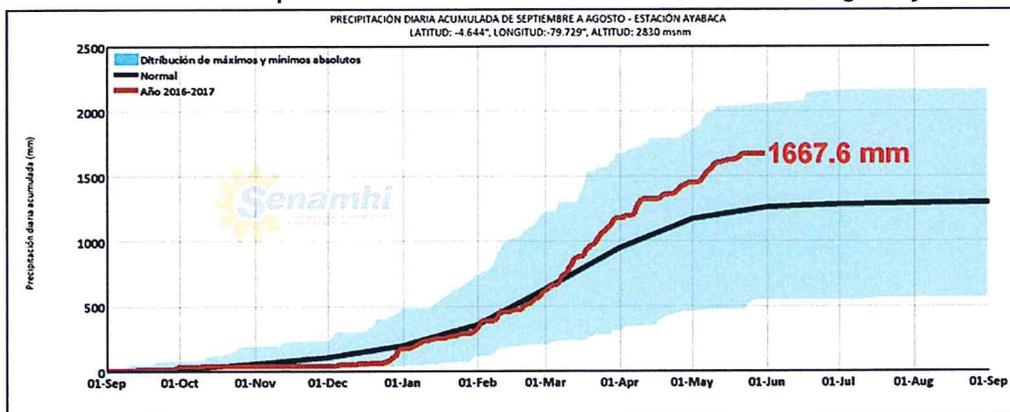
GRÁFICO N° 8: Precipitación diaria acumulada en la estación meteorológica Ayabaca

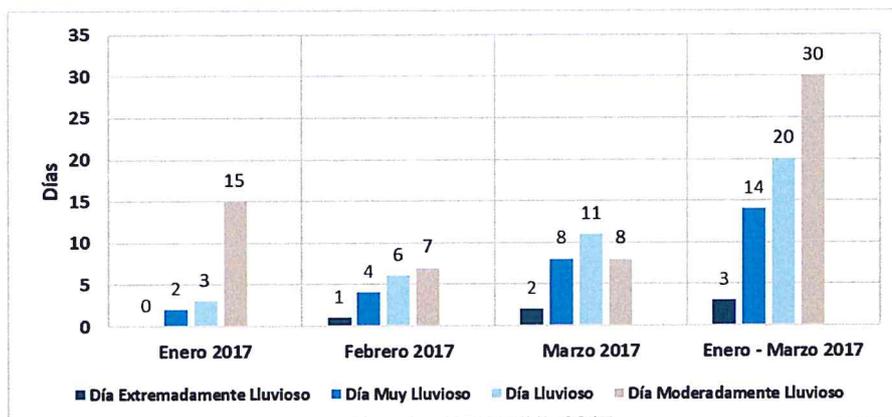
Respecto a la frecuencia promedio de lluvias extremas, el gráfico N° 9 muestra que durante el verano 2017 los días catalogados como “Extremadamente Lluvioso” predominaron en febrero y marzo, aunado a ello se presentaron también días “muy lluviosos”, “lluviosos” y “moderadamente lluvioso” durante estos meses.

GRÁFICO N° 9: Frecuencia promedio de lluvias extremas durante El Niño costero 2017 en el distrito Ayabaca.

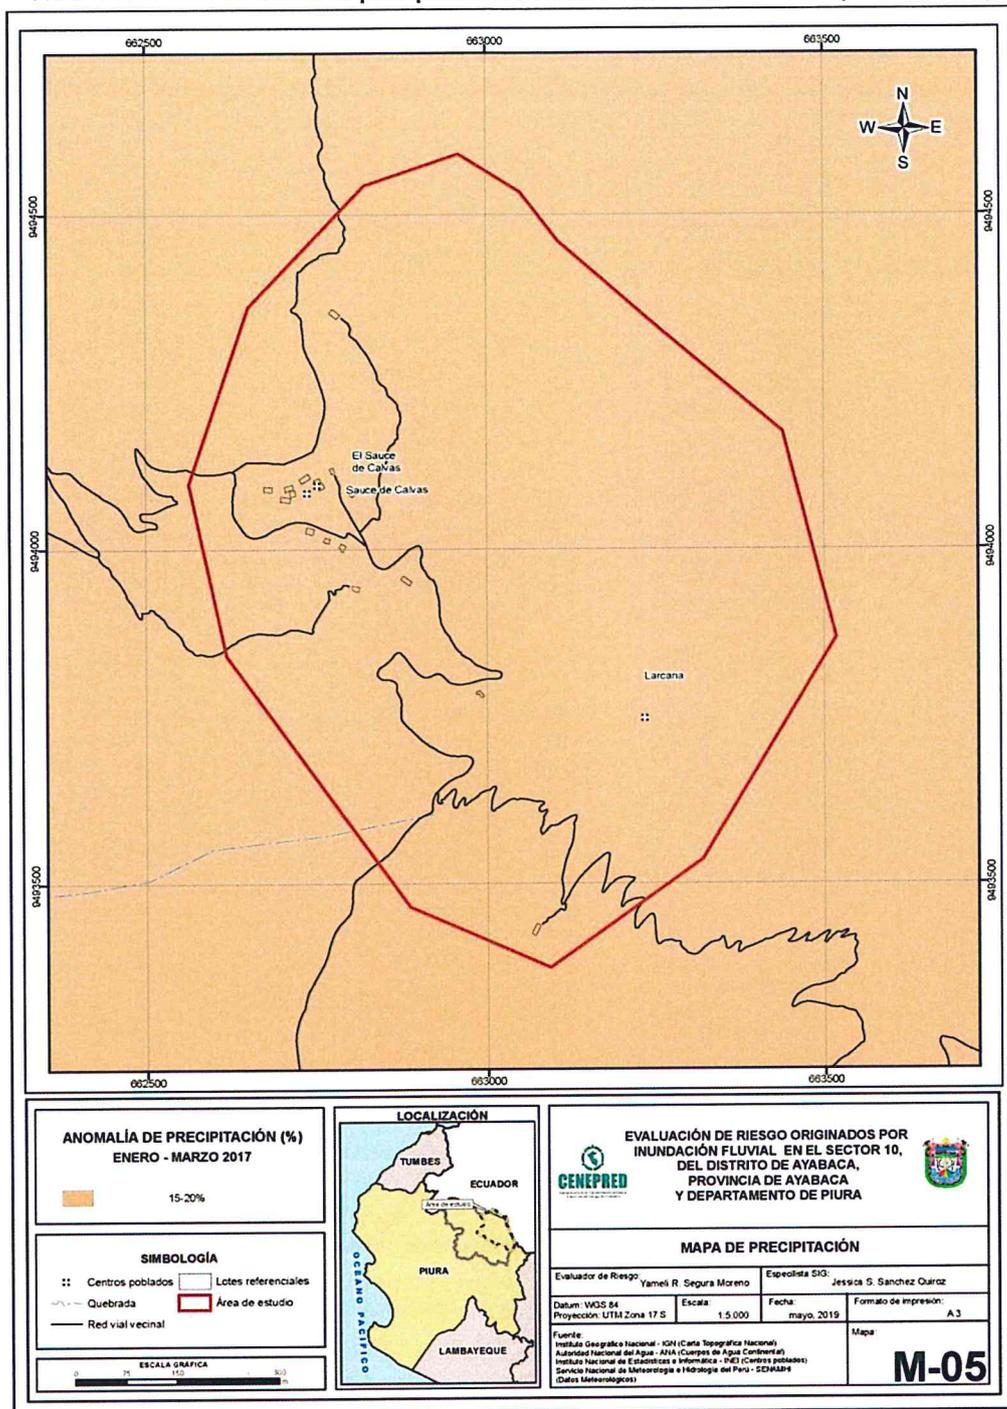
En gráfico N°10, se observa que el área donde se encuentra el sector 10 del distrito Ayabaca, predominó lluvias sobre lo normal alcanzando anomalías entre 15 y 20% durante el trimestre de enero a marzo del 2017.

GRÁFICO N° 10. Anomalia de precipitación durante El Niño costero 2017 (enero-marzo)

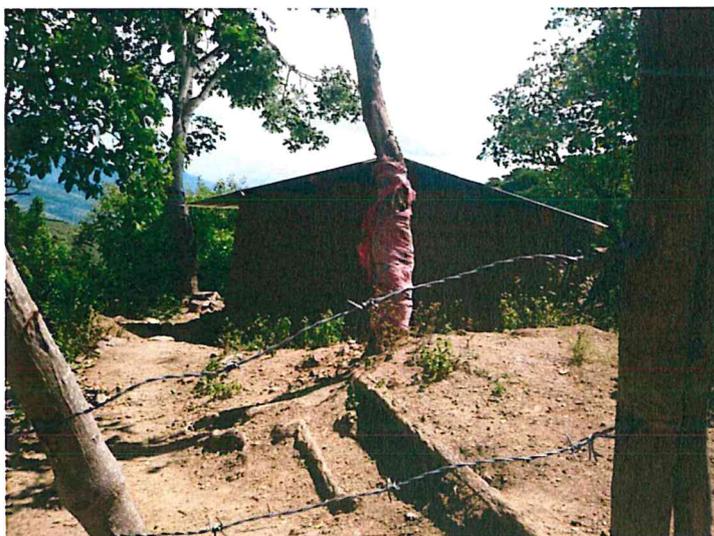
FOTOGRAFÍA N° 19: Edificaciones expuestas y susceptibles a un peligro de origen natural en el sector 10

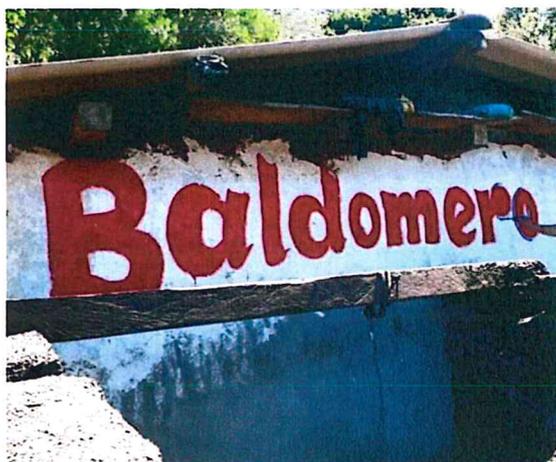
FOTOGRAFÍA N° 20: Viviendas inadecuadas o precarias en la zona de estudio del sector 10

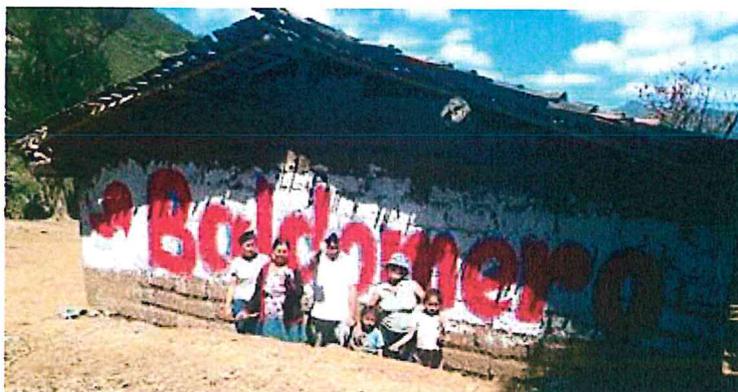
FOTOGRAFÍA N° 22: Vista de campo 2. Fuente: Propia

Vivienda construida en adobe con refuerzo de vigas de madera, techo de calamina, puerta de madera, sin ventanas acceso de trocha para llegar a la vivienda

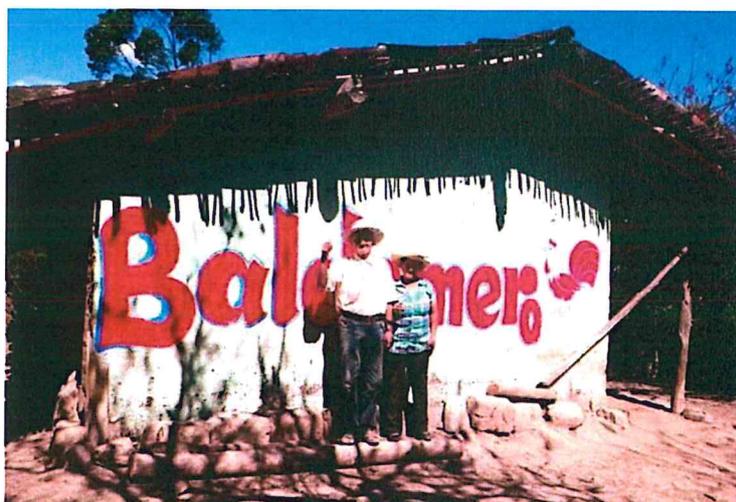
Vivienda construida en adobe y sin ningún sistema constructivo aprobado en el R.N.E. estado conservado, presenta techo de teja y puerta de madera.

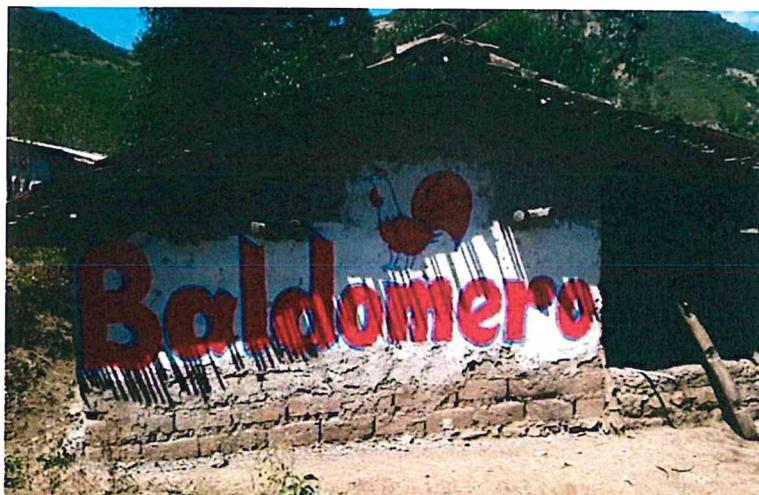
FOTOGRAFÍA N° 24: Vista de campo 4. Fuente: Propia

Vivienda construida en adobe, presenta techo de teja encima de la calamina, sin ventanas, acceso de trocha.

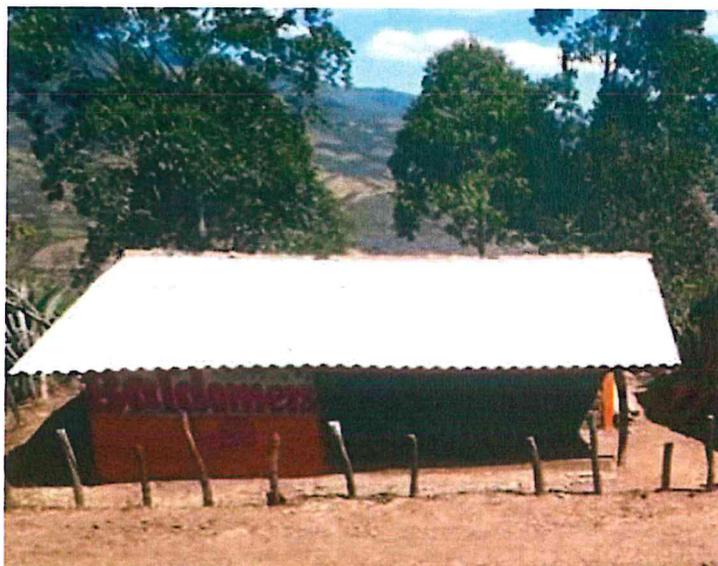
Vivienda construida de madera, techo de calamina, no cuenta con vereda. Se puede percibir que la vía de acceso no se encuentra asfaltada, siendo de trocha carrozarle.

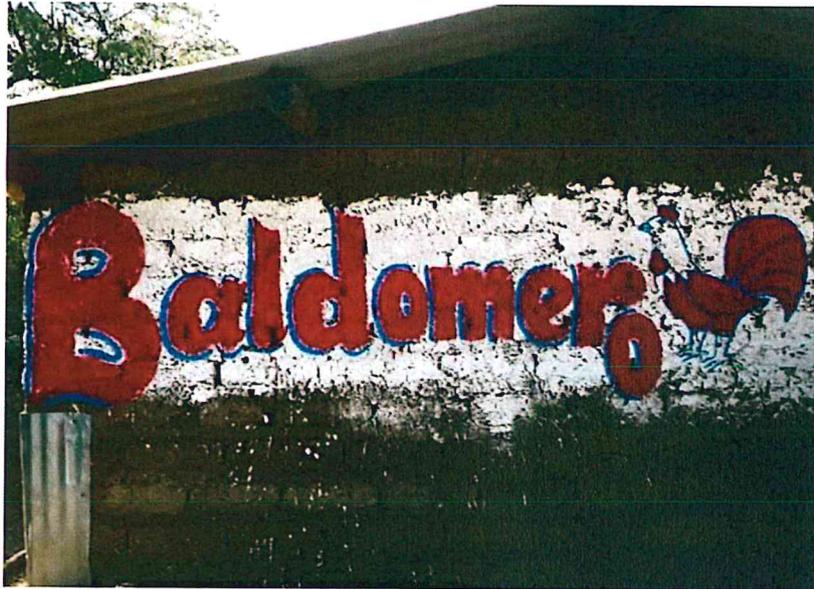
FOTOGRAFÍA N° 26: Vista de campo 6. Fuente: Propia

Vivienda construida en adobe, techo con calaminas, y soporte de madera, con un grado medio de riesgo a colapsar por la antigüedad en su construcción, ante un evento de incremento de lluvias. generando inseguridad para los usuarios.

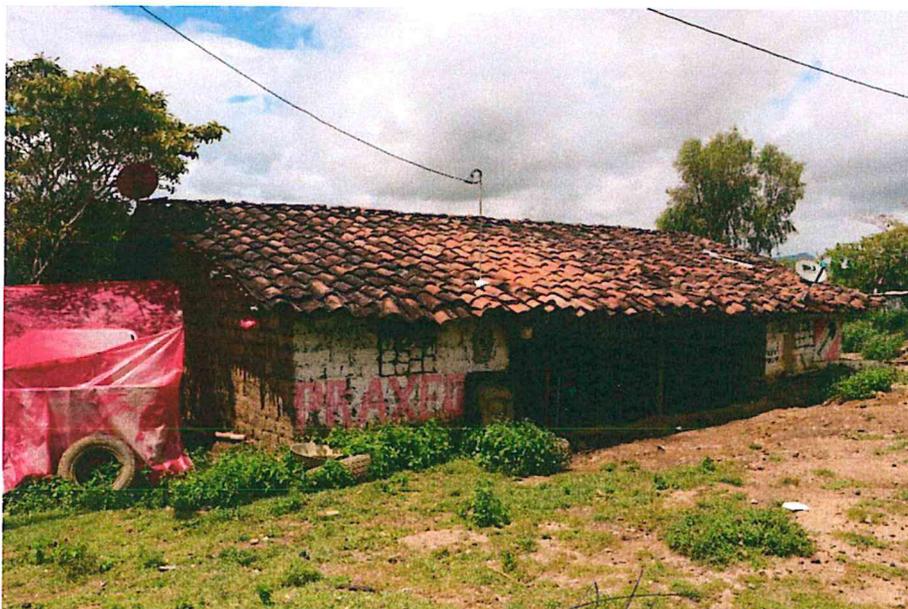
Vivienda construida en adobe sin refuerzos con techo dividido en dos materiales, teja y calamina, con alto riesgo a colapsar por la debilidad de sus pared y la puerta que cuenta con desgaste y ante un evento de incremento de lluvias generando inseguridad para los usuarios.

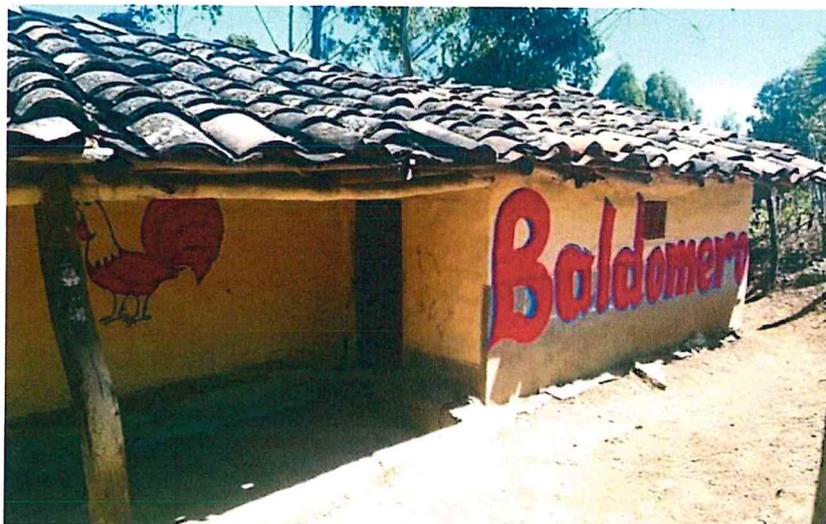
FOTOGRAFÍA N° 28: Vista de campo. Fuente: Propia

Vivienda construida en adobe con paredes tarrajeadas, techo teja, soporte de madera, sin ningún sistema constructivo aprobado en la R.N.E., con ventana, puerta de madera, acceso de trocha.

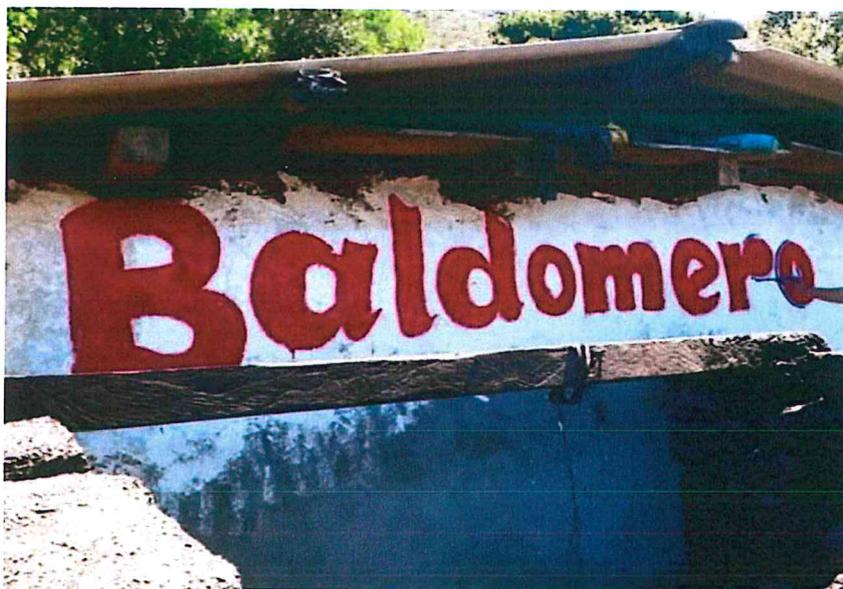
Construcción en muro de adobe, presenta puerta y techo con calamina sin ventana, con alto riesgo a colapsar por la debilidad de sus muros ante un evento de incremento de lluvias.
