INFORME DE EVALUACIÓN DE RIESGO POR INUNDACIÓN PLUVIAL EN EL SECTOR 7, DEL DISTRITO DE PACAIPAMPA, PROVINCIA DE AYABACA, DEPARTAMENTO DE PIURA

Mayo 2019

Municipalidad Distrital de Pacaipampa, Sector 7, Provincia Ayabaca, del Departamento de Piura

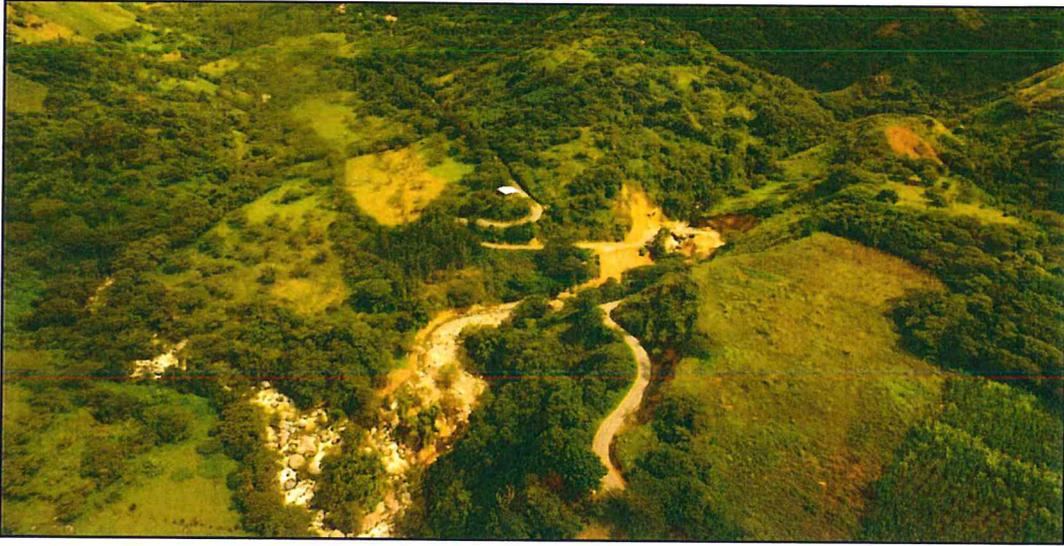
Foto N°01: Lecho fluvio aluvial próximo a la zona de estudio.

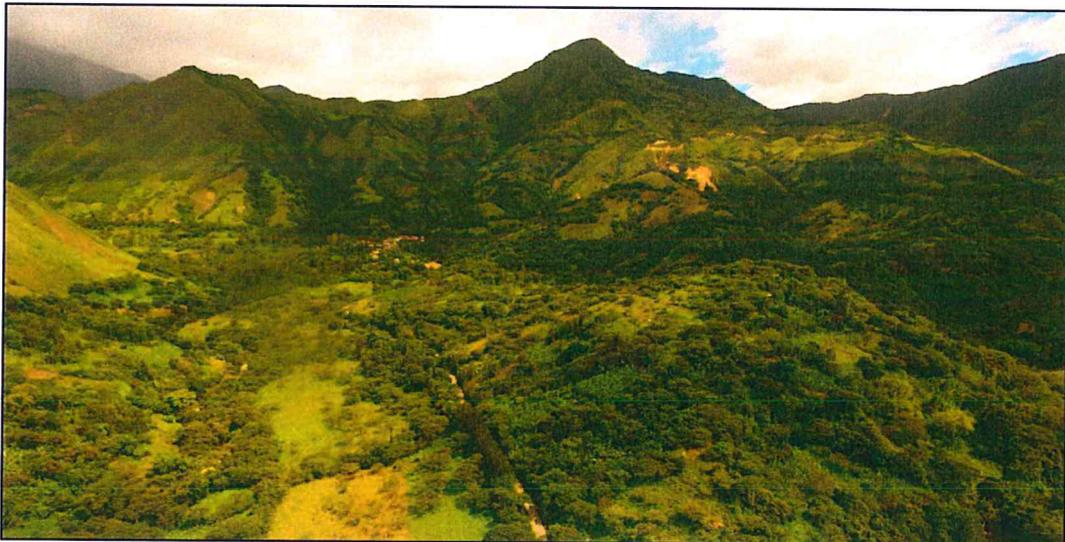
Están conformados por cantos y gravas redondeadas a subredondeadas, envueltos en una matriz areno-limosa. Es una de las unidades de mayor distribución en el área de estudio, presenta un espesor variable que conforman laderas de montañas.

Foto N°02: La zona urbana del centro poblado El Huabo se asienta sobre depósitos aluviales.

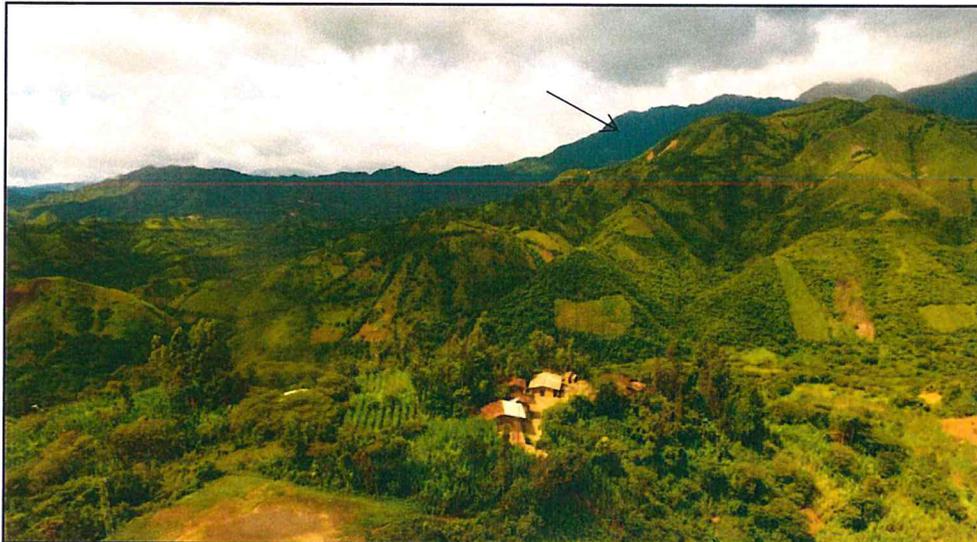
El granito es una roca ígnea de aspecto granular y de color blanquecino, la principal característica de este tipo de afloramientos es el grado de erodabilidad, lo que le da un aspecto blanquecino a la zona de estudio y que se hace evidente en las cárcavas identificadas en gran parte del área.

Foto N°05: Afloramiento granitos en la zona de estudio.

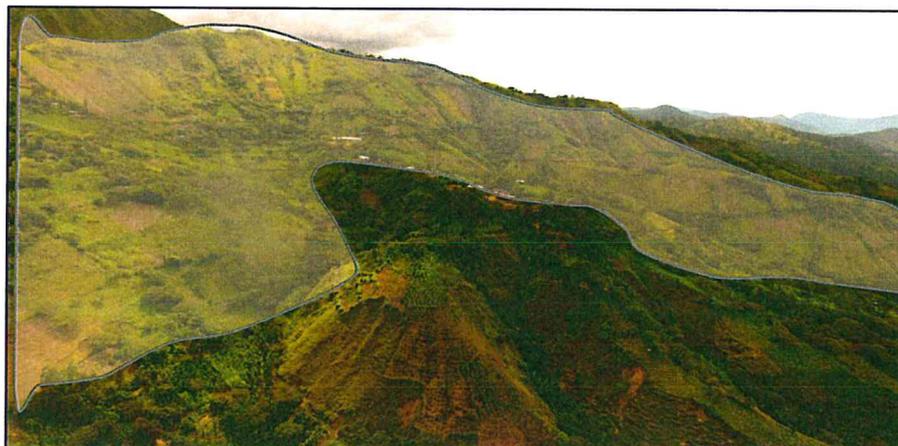
Esta unidad constituye elevaciones con pendientes entre 20° y mayores a 35° en las partes más altas conformados por materiales aluviales, el origen de las laderas estuvo asociadas a esfuerzos endógenos (epirogénesis) que actuaron sobre grandes paquetes de rocas o sedimentos de diversa naturaleza, a través del tiempo y que los elevaron hasta alcanzar la morfometría actual. Estas unidades geomorfológicas han sido identificadas en gran parte de la zona de estudio, parte del centro poblado El Huabo se asienta sobre esta unidad.

Foto N°08: El centro poblado El Huabo se encuentra al límite de esta geoforma.

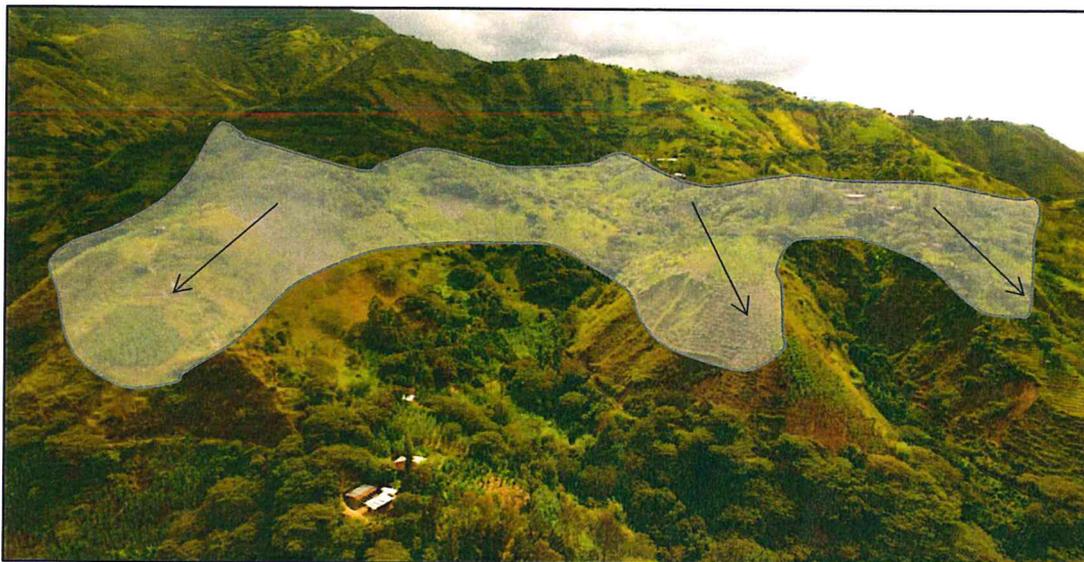
Presentan forma alargada y una divisoria que controla el drenaje de este tipo de relieve que en mayor porcentaje presenta coberturas aluviales.

Foto N°09: Sobre esta unidad se asienta la zona urbana de El Huabo.

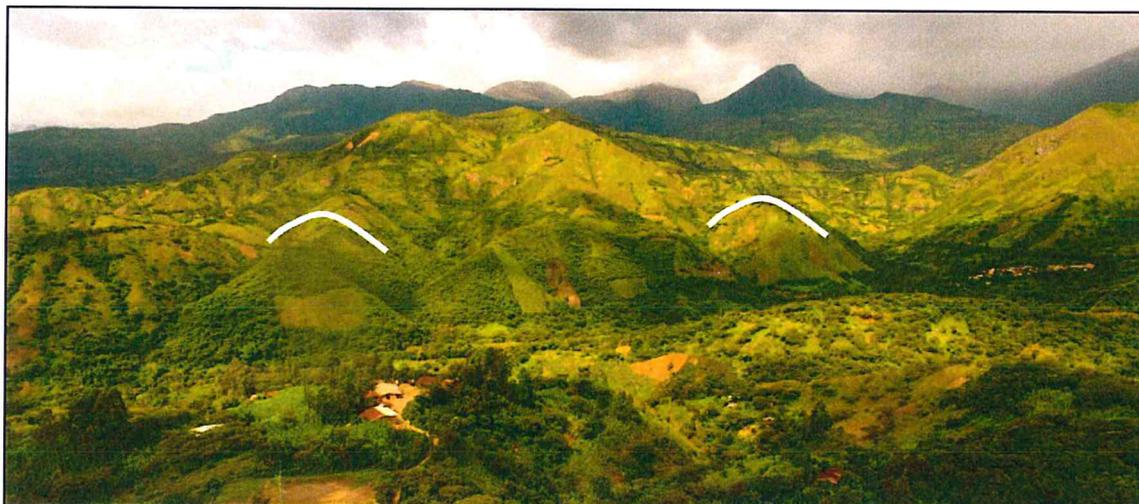
Esta unidad geomorfológica de origen principalmente denudacional presenta pendientes menores a 20° y alturas que no superan los 100 m, geometría redondeada (base y cima) y drenaje radial. Las colinas se encuentran cubiertas por materiales aluviales y cobertura vegetal media, en la zona de estudio estas geoformas son afectadas por procesos erosivos.

Foto N°10: Al este del área urbana de El Huabo se observan este tipo de geoformas.

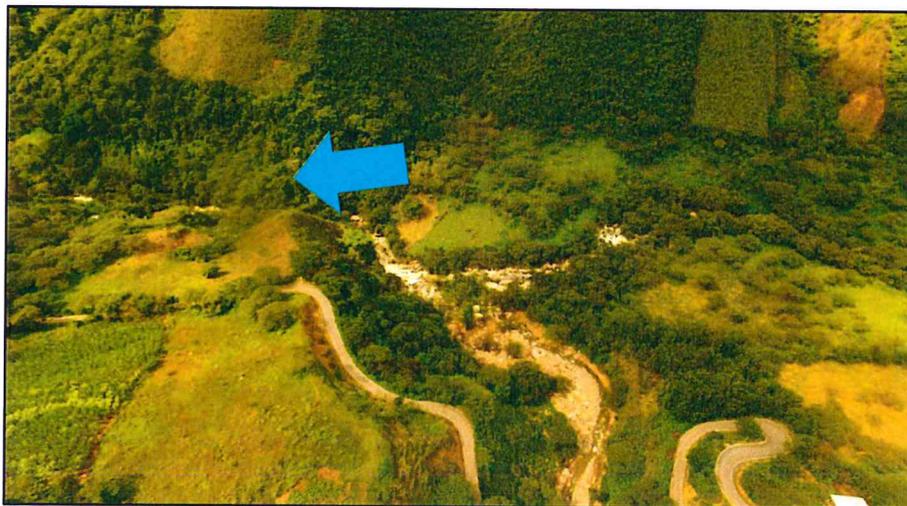
La principal diferencia de ambas unidades es la dinámica que presenta uno respecto a otro, el lecho fluvial presenta un cauce más amplio y acumula mayor cantidad de material gravoso y; mientras que, el lecho fluvio aluvial de las quebradas cartografiadas tienen un régimen intermitente y varía según la presencia de lluvias.

Foto N°11: Lecho fluvial del río El Huabo que fluye en dirección de sur a norte.
