Centro Nacional de Estimación, Prevención y
Reducción del Riesgo de Desastres

INFORME DE EVALUACIÓN DE RIESGO POR LLUVIAS INTENSAS EN EL SECTOR 04, DISTRITO DE AYABACA, PROVINCIA DE AYABACA, DEPARTAMENTO DE PIURA.

Junio- 2019

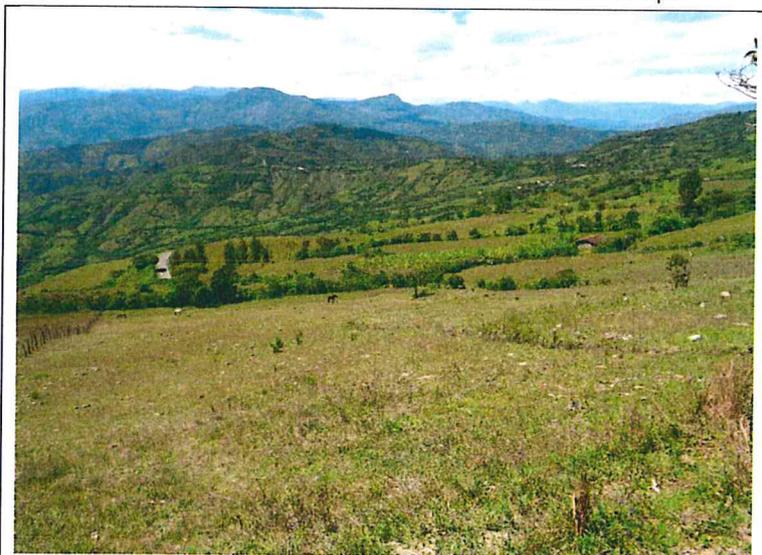
Foto N° 01.- Vista de la configuración de un depósito fluvial (primer plano). Observar la ladera conformada por gravas y otras acumulaciones detríticas movidas cuesta abajo por la gravedad.

Estos son depósitos del Cuaternario originados por acción de la gravedad que se acumulan en las laderas montañosas y/o laderas de lomadas; estos materiales sedimentarios en general son de forma angulosa y no presentan una buena clasificación granulométrica, por lo que incorporan casi todos los tamaños, aunque una buena proporción de ellos son clastos con tamaños >15cms con tamaños menores que conforman la matriz. El ordenamiento de fragmentos es poco desarrollado, pero, se observa un decrecimiento del tamaño de los fragmentos hacia las partes más distales de las laderas y los espesores son relativamente gruesos alcanzando mantos de hasta 1.80m con frentes de avance más gruesos y espacialmente se distribuyen por el sector noreste de la zona reconocida en campo.

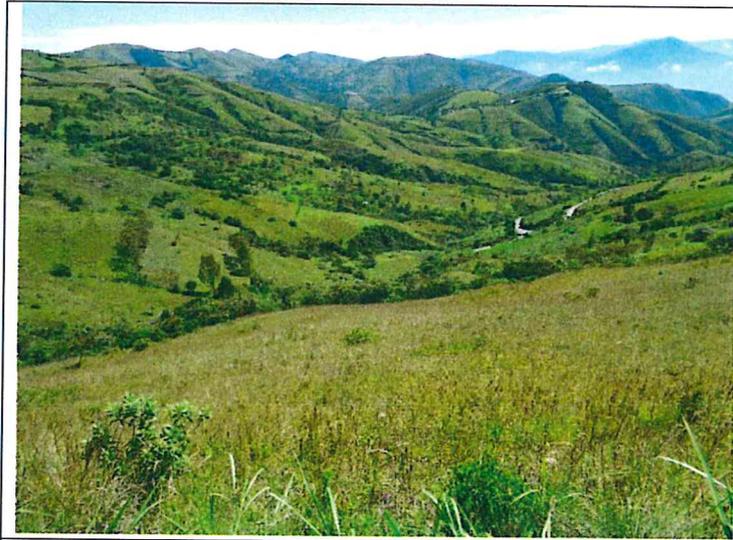
Foto N° 02: Vista panorámica de la conformación de los depósitos pluviales asociados a las partes bajas de laderas movilizadas por procesos mixtos por gravedad y acción hídrica.

espesor por lo general es del orden de 0.80m a 1.50m y, en algunos casos son cortados por corrientes pluviales a manera de acanaladuras o cárcavas que descienden desde las laderas montañosas.

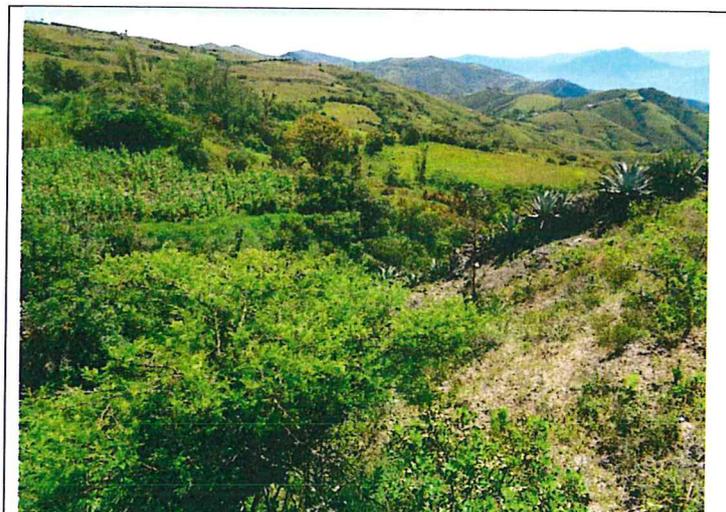
Foto N° 03.- Vista de quebrada que controla la acumulación de depósitos aluviales en la zona. La quebrada canaliza el transporte del material aluvial.

Son depósitos del cuaternario reciente, están conformados por acumulaciones de gravas angulosas de naturaleza volcánica e intrusivas matriz areno-arcillosa y bloques andesíticos-basálticos poco consolidados que se distribuyen a lo largo de las quebradas y pie de laderas de montañas del sector norte de la zona. Se forman por la acumulación del material detrítico proveniente de las laderas montañosas que es movilizado por corrientes densas de agua y sólidos de diferentes tamaños, actuando el agua como un elemento activador que moviliza las masas saturadas de agua acumulando su carga en los niveles bajos o alcanzando los cursos de drenajes que discurren en la zona. En general son sedimentos con formas angulosas a sub angulosas con matriz de granos líticos más finos y poco compactados afectados por la alteración química supérgena. El espesor de estos materiales es variable y depende de la configuración y pendiente del relieve.

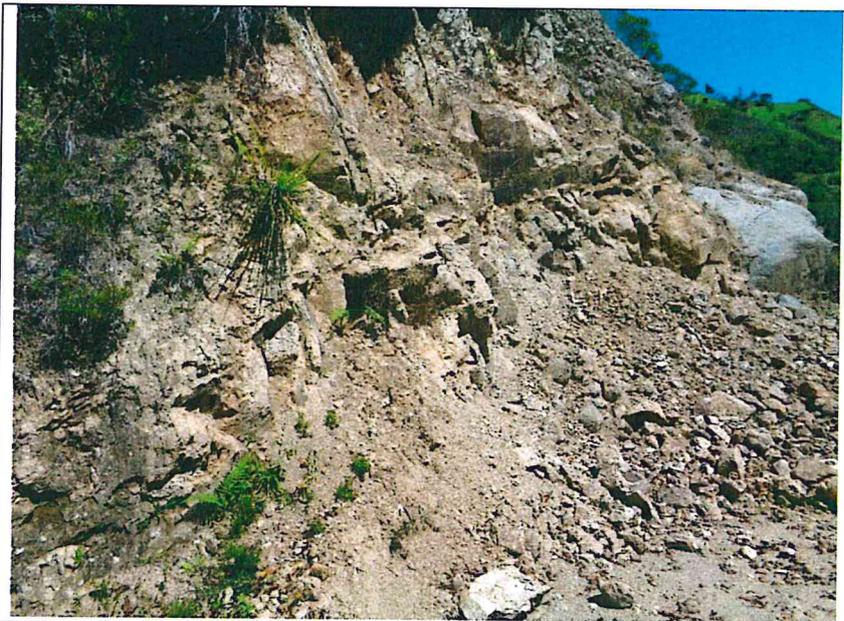
Foto N° 04.- Vista de los Volcánicos Lancones que afloran en el sector 04 del distrito de Ayabaca. Observar el grado de fracturamiento de la roca y alta disgregabilidad mecánica con desprendimiento de masas rocosas.

Es una unidad de origen volcánico constituida por una intercalación estratiforme de brechas piroclásticas andesíticas -dacíticas, aglomerados y niveles de ignimbritas feldespáticas. La estratificación se presenta en capas gruesas, masivas y fuertemente fracturadas y disturbadas por los efectos tectónicos de la región. Los afloramientos presentan color gris a gris oscuro en roca fresca y gris rojizo en afloramientos meteorizados, dando lugar a la formación de suelos regolíticos con clastos y arcillas beige amarillentas cuyos perfiles son del orden de los 4.0m de espesor. Esta unidad de roca presenta una amplia distribución en las partes altas de la zona de donde se hizo el reconocimiento de campo. Dado el estado de fuerte fracturamiento y alteración química de las rocas, estas presentan manifestaciones de ocurrencia de diversos procesos de remoción en masa como son deslizamientos y derrumbes, sobre todo en aquellos espacios donde el perfil de la pendiente natural de las laderas ha sido cortado por las variadas labores constructivas de la zona. Se distribuye ampliamente por el sector oeste de del centro poblado de "Joras".

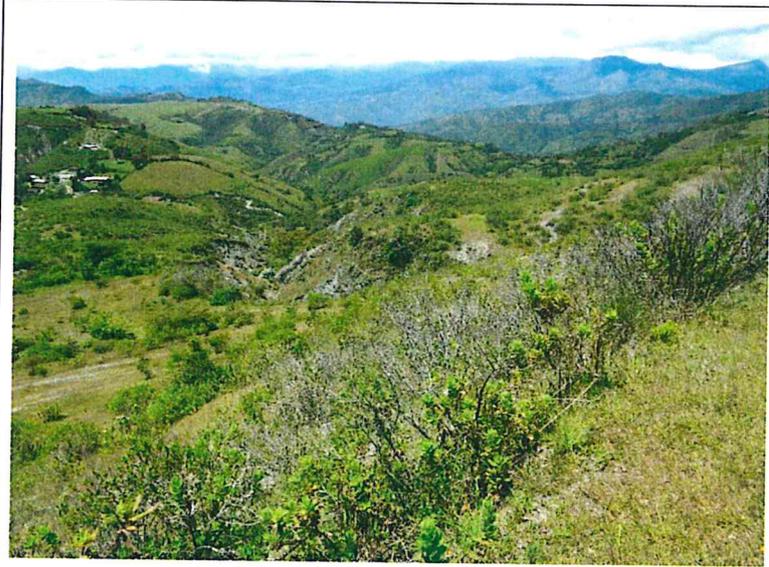
Foto N° 05.- Vista panorámica de los afloramientos del intrusivo tonalítico-granítico del sector 4 del distrito de Ayabaca. Observar la configuración y el color gris blanquecino de las rocas.

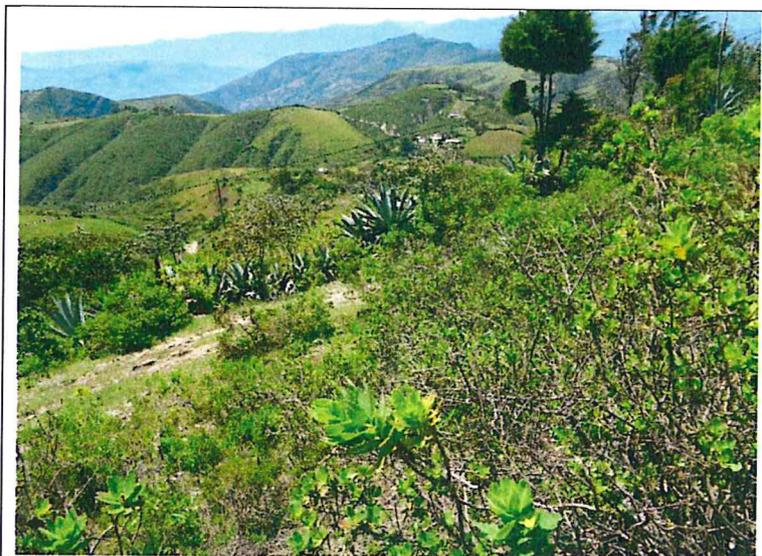
Foto N° 06.- Vista de la distribución de los cauces aluviales en la zona 04. Observar las quebradas flanqueadas por laderas que aportan sedimentos al cauce de quebradas.

Estas formas del relieve están representadas por las formas del relieve ocupados por las corrientes de agua que canalizan el drenaje de la zona; corresponden a formas depresionadas elongadas que se ajustan al nivel de erosión del relieve y a la magnitud del volumen de agua que drena por las laderas de las montañas que bordean la parte alta del sector de Salucún. Esta unidad geomórfica está bien definida en la zona estudiada debido a que corresponde a las numerosas que discurre con dirección norte-sur del sector comprendido en el reconocimiento de campo cuyos cauces mantiene caudales durante casi todo el año y en ella ocurren importantes acumulaciones de material detrítico originando cauces de fondo con formas relativamente planas con terrazas aluviales laterales a los cauces y grandes bloques rocosos lo cual expresa la alta energía que mueven las corrientes con capacidad de transporte del material grueso.

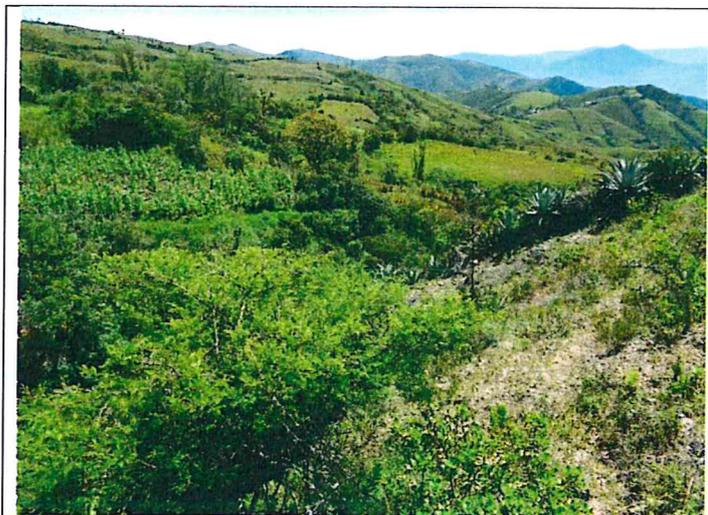
Foto N° 07.- Geoformas de conos de deyección que se desarrollan en las partes bajas de laderas donde las corrientes se expanden depositando el material detrítico en forma de conos.

mediante una expansión lateral del cauce; por lo general ocurren en los tramos donde el valle se amplía con pérdida de gradiente a partir de un cauce más estrecho. Los materiales clásticos son generalmente mal clasificados o mal calibrados y por lo general presentan formas angulosas; estos procesos se activan en épocas de elevadas precipitaciones pluviales. En la zona de reconocimiento, encontramos esta morfología por el sector noroeste del centro poblado Saculún.

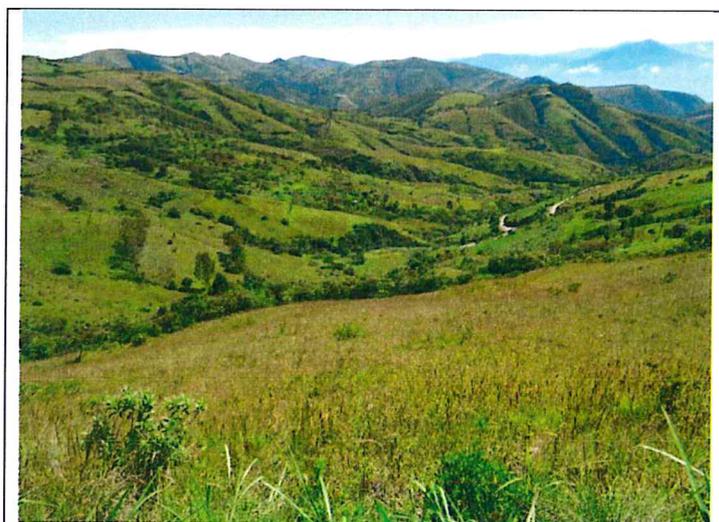
Foto N° 08.- Vista de laderas de montañas en la zona del sector 04 de Ayabaca.

estas unidades geomórficas corresponde a los flancos que bordean las montañas de la zona por lo que están relacionadas a las partes altas del relieve que conforma los espacios erosivos de la zona. Estas geoformas del relieve presentan pendientes considerables lo cual es controlado por el tipo de roca siendo muy empinadas en la zona de estudio, ello debido a la competencia de las rocas graníticas cuarzosas que conforman las montañas de la zona. Se observa que estas laderas están cubiertas mayormente por bosque arbustivo y herbáceo y se extienden por casi todo el territorio del sector 4 comprendido en el presente reconocimiento.

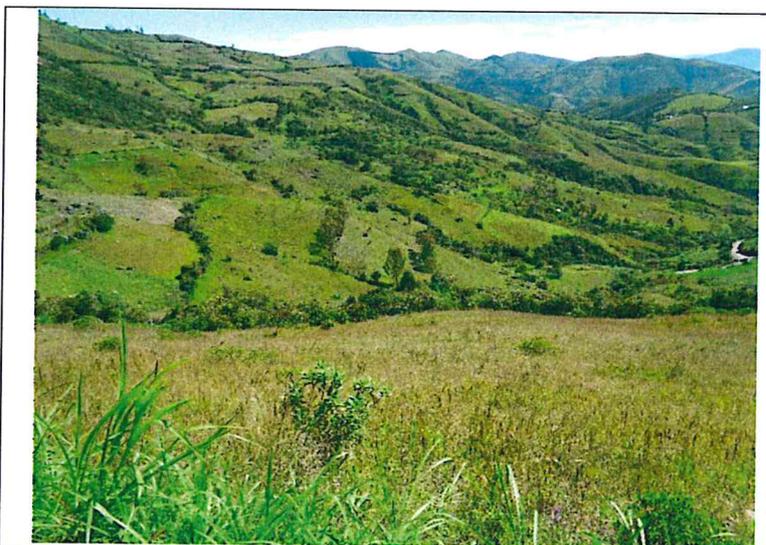
Foto N° 09.- Vista de la configuración de montañas en el sector 04 de Ayabaca, se observa montañas de moderada elevación con laderas suaves de moderada pendiente.

Estas son formas del relieve erosivo que expresan las mayores elevaciones del terreno que dominan la mayor parte de la zona estudiada, estas morfologías representan relieves con laderas de moderada pendientes con desniveles del terreno del orden del 35%-40%. Es evidente que esta forma de montaña obedece a un control estructural y litológico de la zona lo cual se asocia al comportamiento tectónico regional que tiene que ver con los procesos orogénicos de los Andes del norte del Perú. Las rocas que conforman estas montañas son rocas de naturaleza volcánicas que tienen que ver con el plutonismo final del emplazamiento del segmento norte del batolito costanero del Perú.

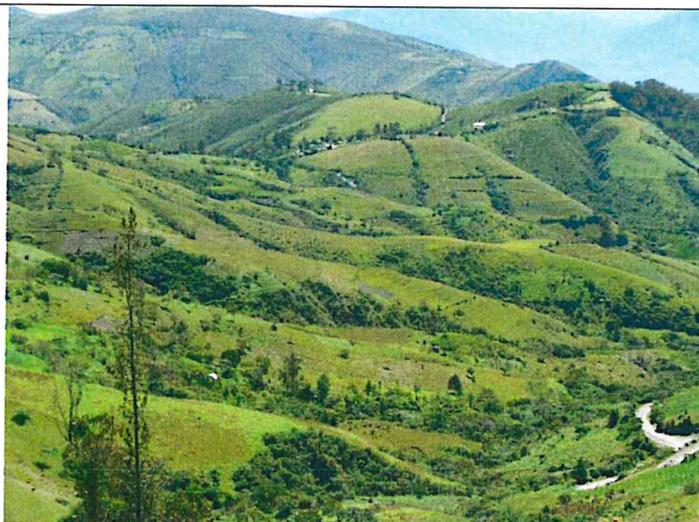
Foto N° 10.- Loma (Lm).- Vista de la configuración de lomadas en el sector 04 de Ayabaca. Observar la disposición y forma del relieve elongado paralelo al drenaje de la zona.

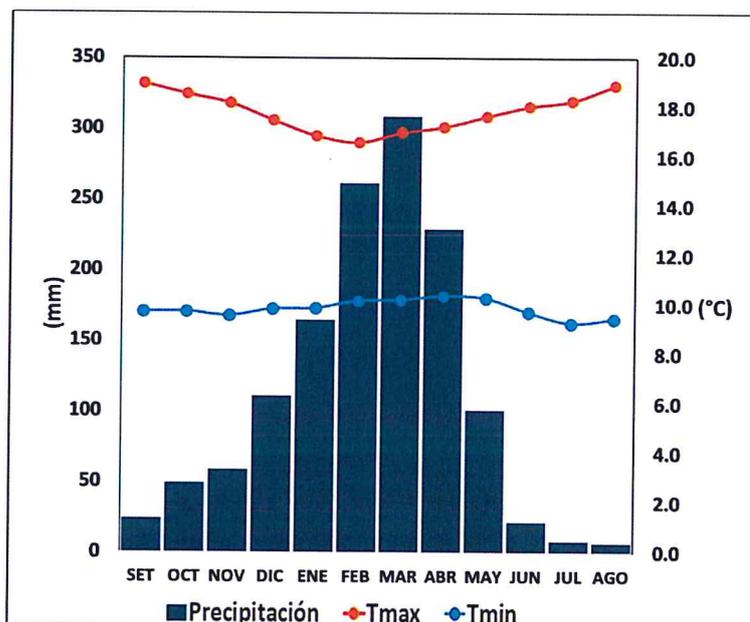
Gráfico N° 08. Comportamiento temporal de la temperatura del aire y precipitación promedio en la estación meteorológica Ayabaca

En base al Mapa de Clasificación Climática del Perú (SENAMHI, 1988), desarrollado a través del Sistema de Clasificación de Climas de Warren Thornthwaite, el Sector 4 del distrito Ayabaca, se caracteriza por presentar un clima lluvioso, semifrío y húmedo, con lluvia deficiente en otoño e invierno propio de su estacionalidad (B(o,i)B'3H3).

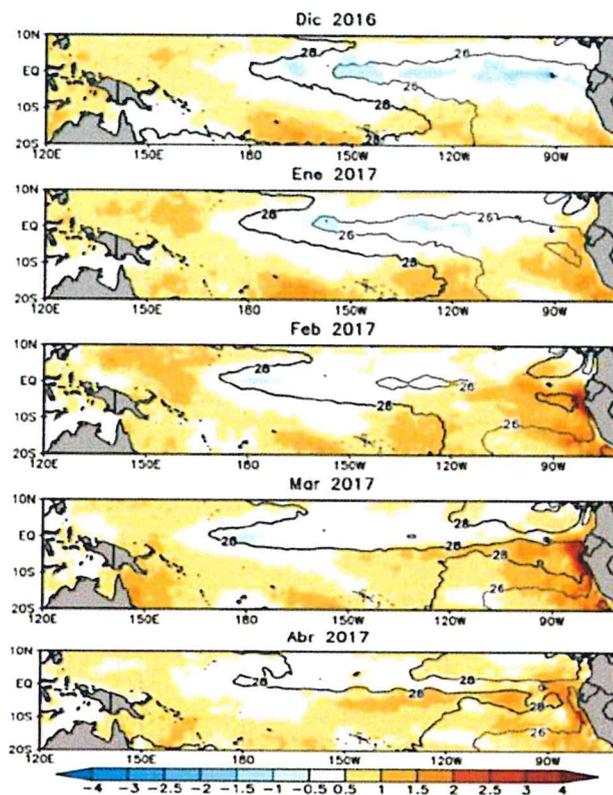
Gráfico N° 09. Anomalía de la Temperatura superficial del mar (°C) en el Pacífico ecuatorial para el periodo diciembre 2016 – abril 2017

El Niño Costero 2017, calificada de magnitud moderada, fue bastante similar al evento El Niño del año 1925. Sin embargo, presentó mecanismos locales y características diferentes a los eventos extraordinarios El Niño de 1982-1983 y 1997-1998 (ENFEN, 2017).

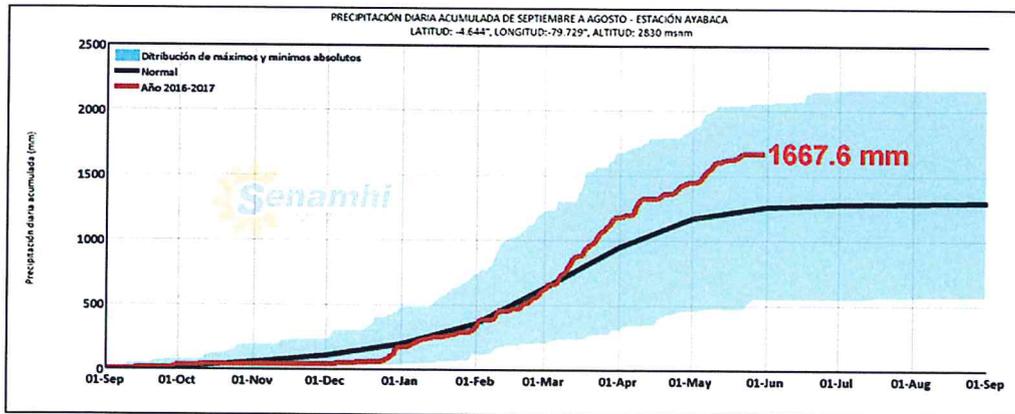
Gráfico N° 10. Precipitación diaria acumulada en la estación meteorológica Ayabaca

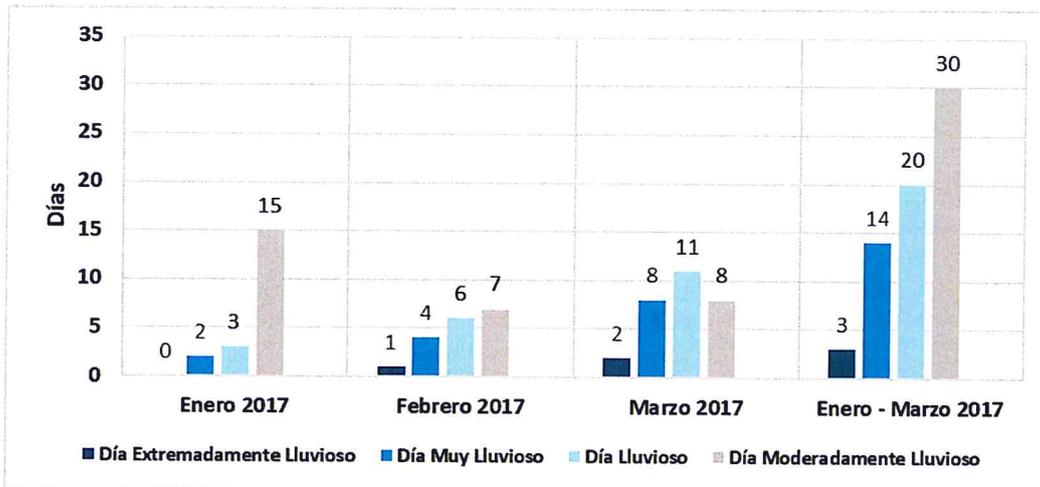
Gráfico N° 11. Frecuencia promedio de lluvias extremas durante El Niño Costero 2017 en el distrito de Ayabaca

Respecto a la frecuencia promedio de lluvias extremas, el gráfico N° 11 muestra que durante el verano 2017 los días catalogados como "Extremadamente lluvioso" predominaron en febrero y marzo, aunado a ello se presentaron también días "muy lluviosos", "lluviosos" y "moderadamente lluvioso" durante estos meses.
