INFORME DE EVALUACIÓN DEL RIESGO POR LLUVIAS INTENSAS DEL SECTOR 01 DEL DISTRITO DE SANTA CRUZ DE CHUCA, PROVINCIA DE SANTIAGO DE CHUCO Y DEPARTAMENTO DE LA LIBERTAD

AGOSTO 2019

Municipalidad Distrital de Santa Cruz de Chuca, sector 01, provincia Santiago de Chuco, departamento de La Libertad

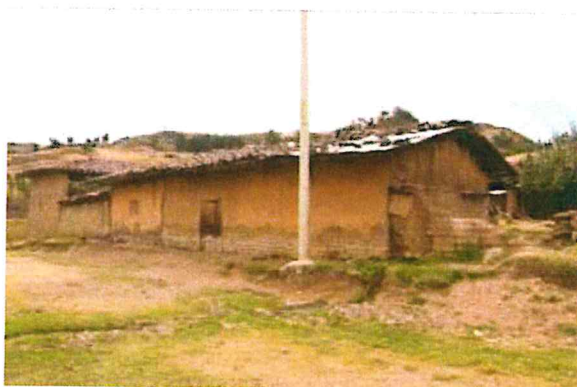
Fotografía N°01: Material predominante de las Viviendas

Vivienda construida en adobe sin ningún tipo de refuerzos, con cobertura de calamina y teja.

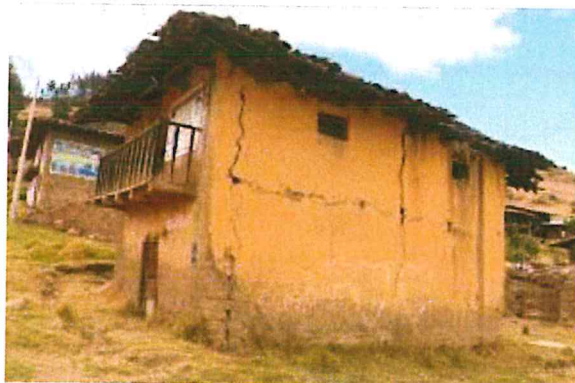
Fotografía N°02: Viviendas en estado precario

Viviendas con materiales precarios a punto del colapso, ubicados en pendiente.

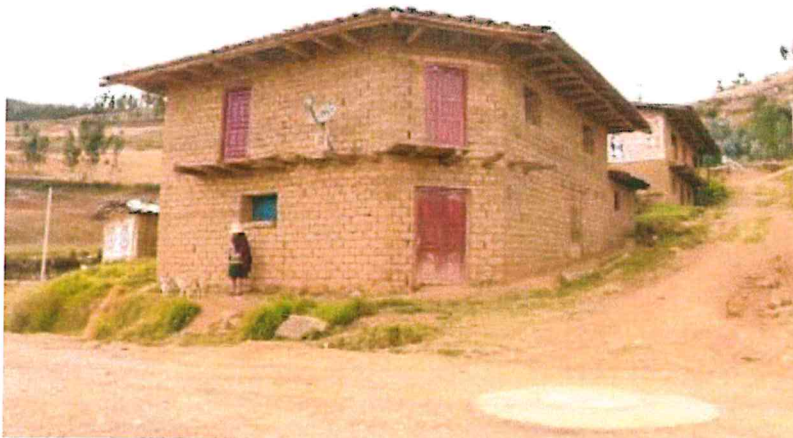
Fotografía N°03: Vivienda de 2 pisos de adobe ubicada en pendiente.

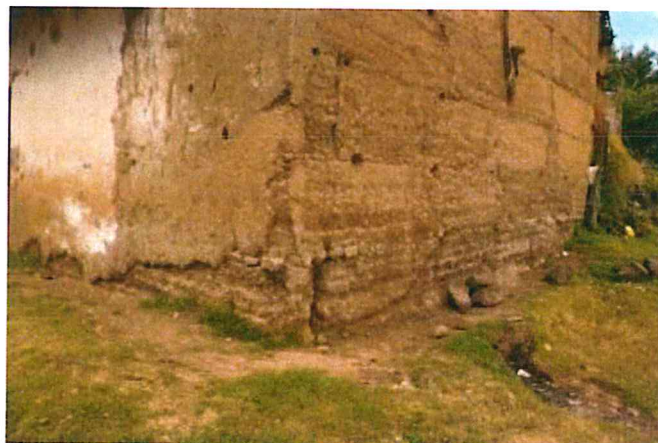
Fotografía N°04: Vivienda con rajaduras múltiples, genera peligro de derrumbe para los niños en el sector 01

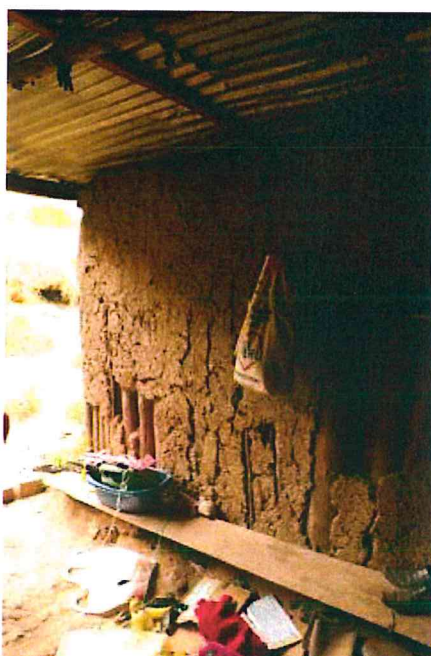
Fotografía N°05: Vivienda a punto de colapsar en el sector 01

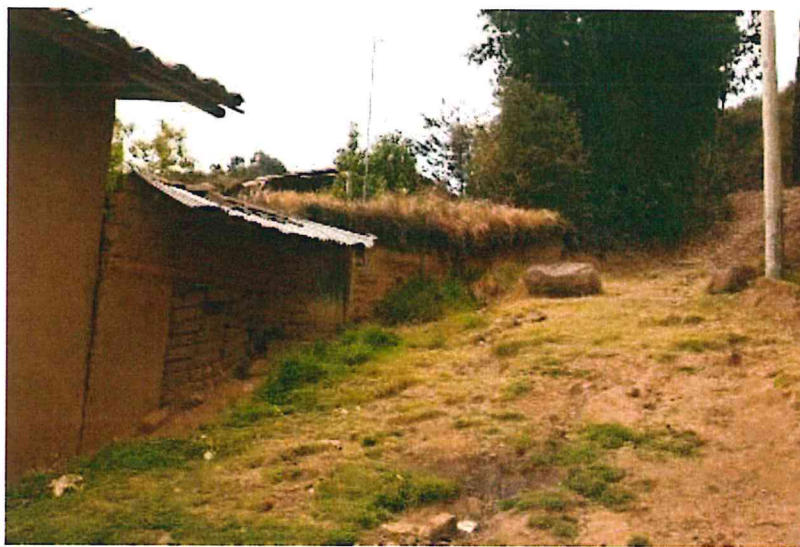
Fotografía N° 06: Infraestructura vial – sector 01

En la Fotografía 06, las vías no se encuentran asfaltadas y también el terreno tiene fuertes pendientes de inclinación, hace que el vehículo llegue hasta cierto punto, para posteriormente se llegue caminando en las partes altas de algunas viviendas, se recomienda llevar algún aparato GPS por motivo del caserío se encuentran alejado, asimismo se logra percibir que ante un fenómeno meteorológico muchas viviendas se verían afectadas por el curso del agua, a la vez el incremento de lluvias producirían daños en las viviendas contiguas.

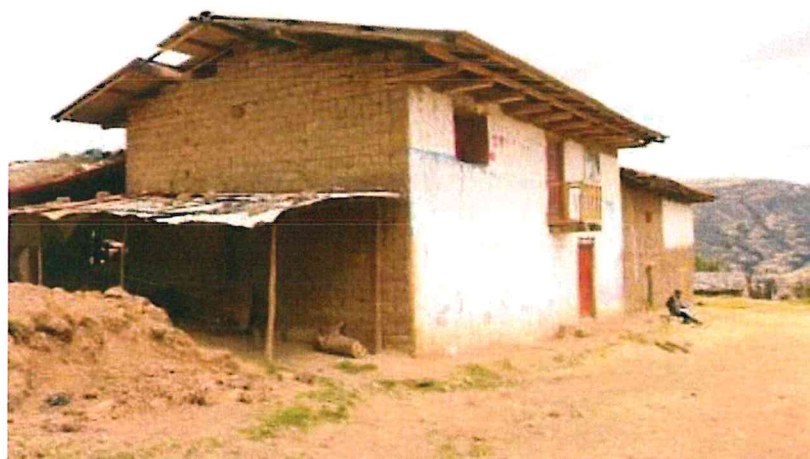
Fotografía N°07: Vivienda deteriorada – sector 01

En la Fotografía 07, se visualiza una vivienda construida en adobe y madera, sin tener ningún tipo de conocimiento en construcción, este es una evidencia de que los pobladores construyen sus viviendas sin tener alguna capacitación o conocimientos antes de construir sus viviendas, muy aparte que donde construyen sus hogares, son zonas no habitables para el ser humano, empezando por el tipo de suelo o la ubicación en pendientes pronunciadas, siendo zonas con riesgo ante un fenómeno climatológico como el Fenómeno El Niño Costero 2017. Este problema se vive día a día en el sector

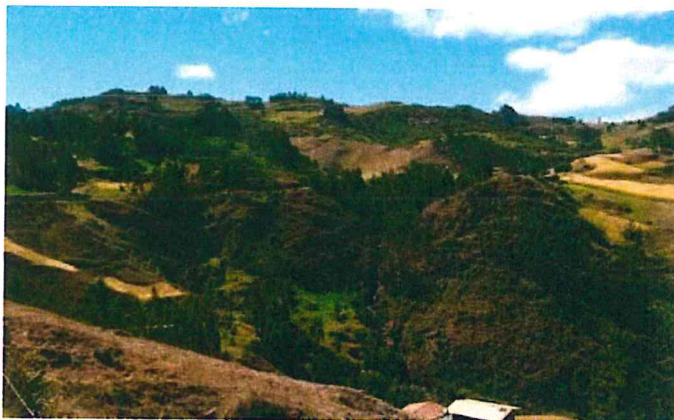
. **Fotografía N°09:** Esta unidad se observa en la quebrada en el lado Norte de la zona de estudio.

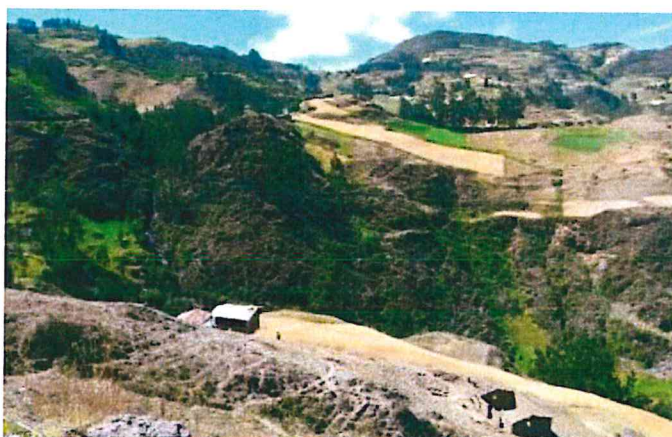
Fotografía N°10: Se observa los depósitos aluviales en el poblado de Cushipe.

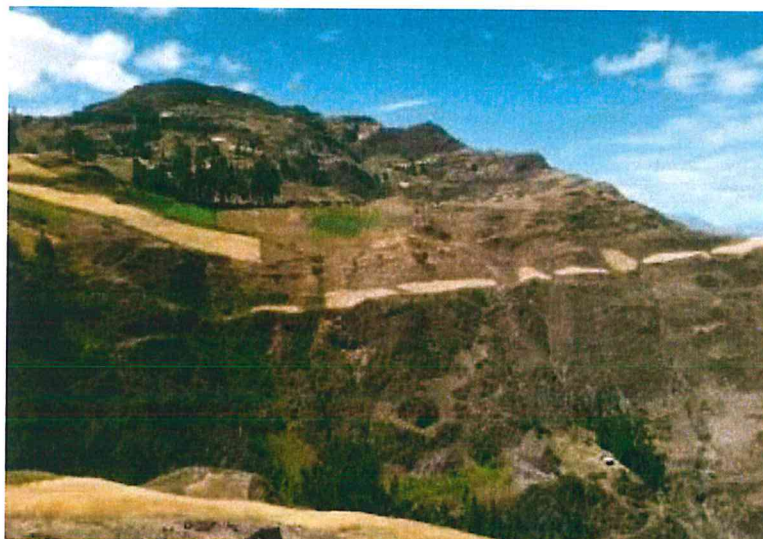
Fotografía N°12: Esta unidad se observa en la parte alta de la zona de estudio.

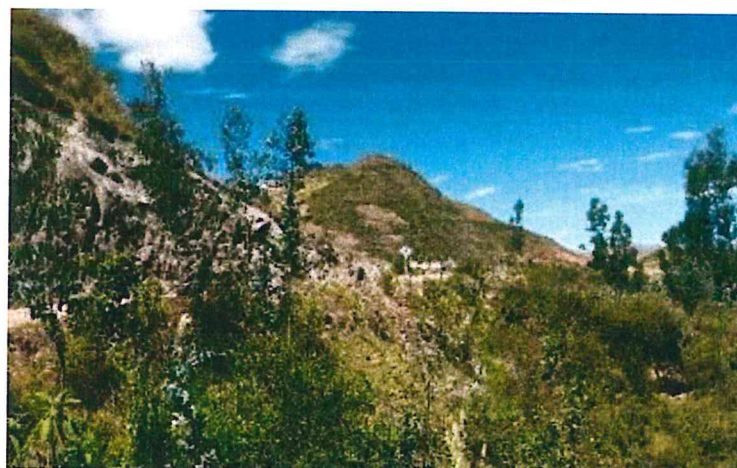
Fotografía N°15: Se observa este tipo de geoforma desde la carretera.

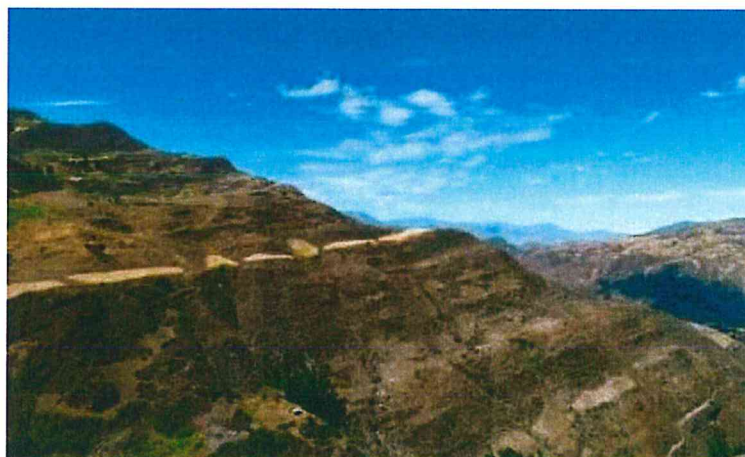
Fotografía N°17: El relieve moderado abrupto se observa en esta zona de estudio.

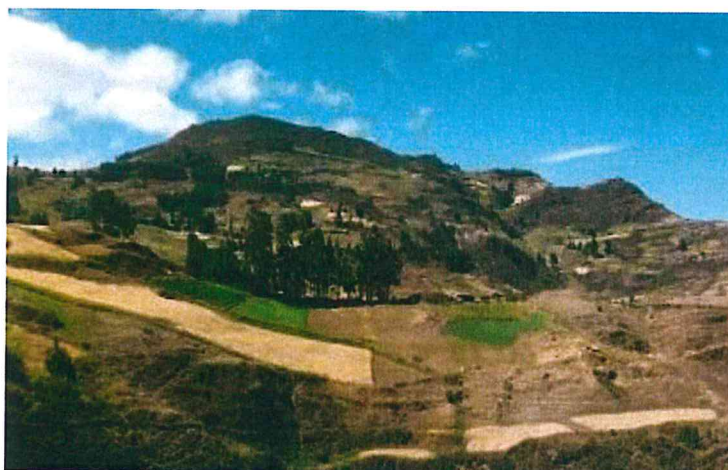
Fotografía N°18: Se observa en la parte alta del caserío Cushipe.

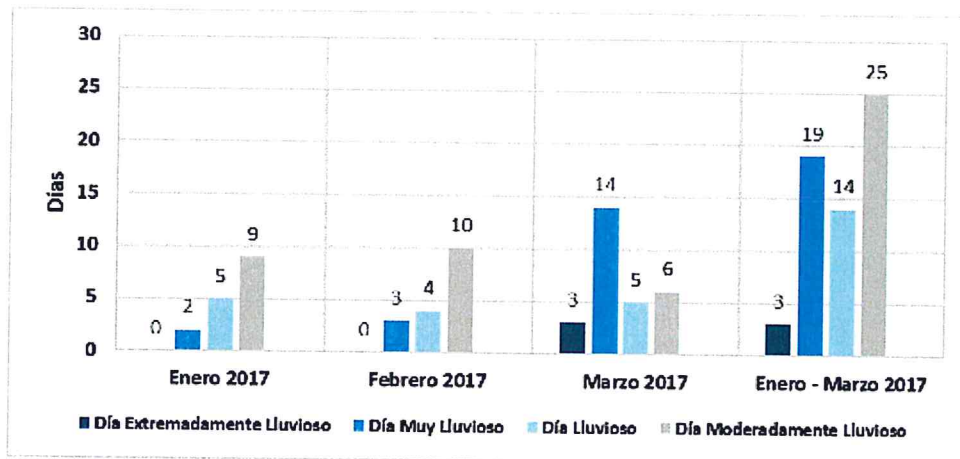
Gráfico N°08. Frecuencia promedio de lluvias extremas durante El Niño Costero 2017 en el distrito Santa Cruz de Chuca.

A nivel distrital, la frecuencia promedio areal de lluvias extremas (Gráfico N°08) muestra que durante el verano 2017 los días catalogados como “Extremadamente lluvioso” predominaron en marzo, aunado a ello se presentaron también días “Muy lluviosos”, “Lluviosos” y “Moderadamente lluviosos” durante los tres meses.

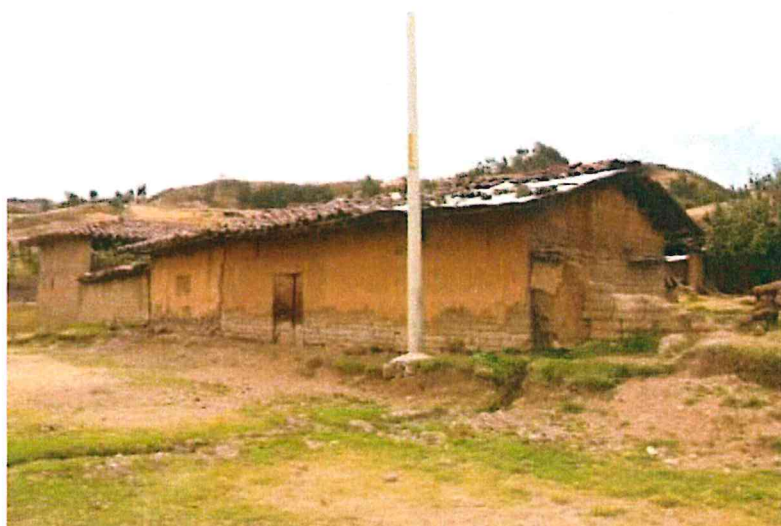
Fotografía N°19: Viviendas inadecuadas o precarias en la zona de estudio del sector 01

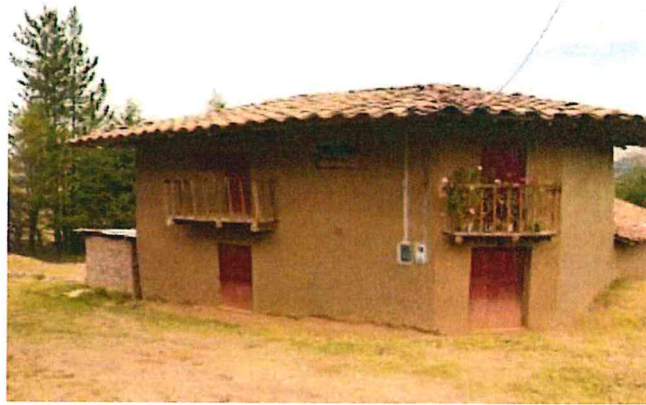
Vivienda construida en adobe, techo con calamina y teja, sin ningún sistema constructivo aprobado en la R.N.E. Cuenta con servicios higiénicos.

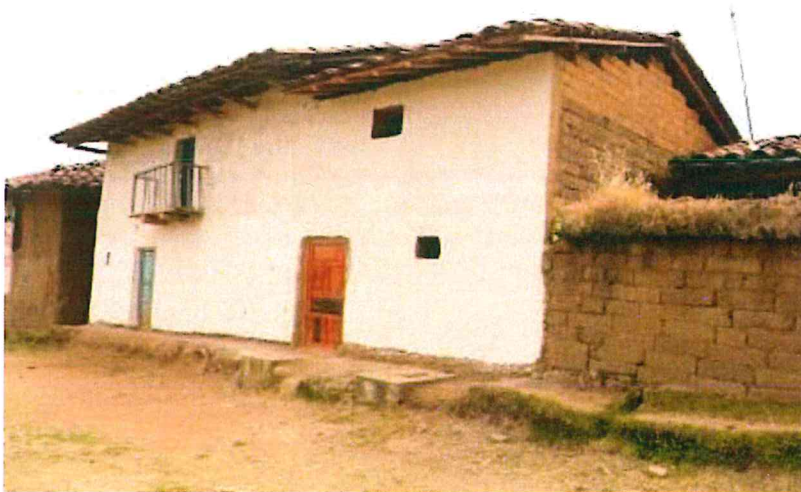
Fotografía N°21: Vista de campo 2.

Vivienda construida en adobe y sin ningún sistema constructivo aprobado en el R.N.E. en la parte de la fachada cuenta con un balcón de madera en mal estado, presenta techo de calamina con teja.

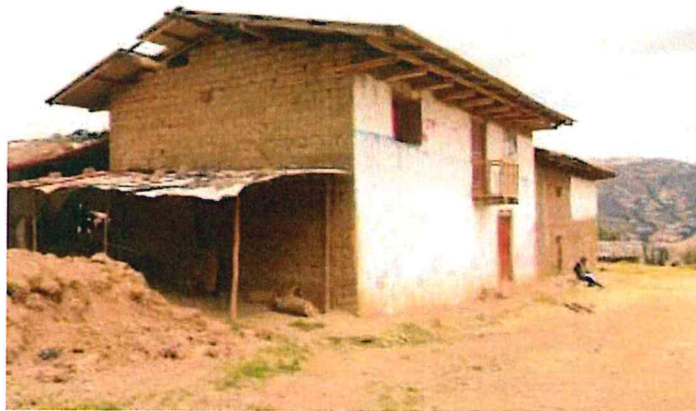
Vivienda construida en adobe en estado deteriorado, no cuenta con vereda. Se puede percibir que la vía de acceso no se encuentra asfaltada, siendo de trocha carrozable.

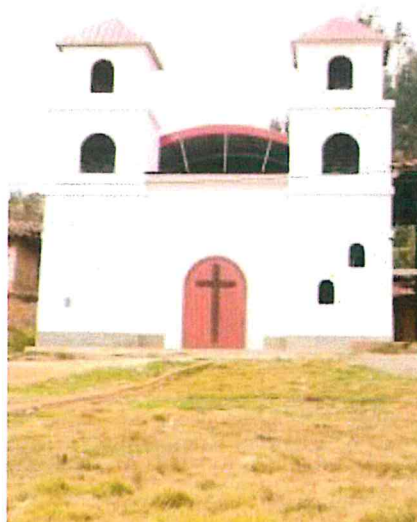
Fotografía N°23: Vista de campo 4 .

Capilla construida en ladrillo, tarrajada y pintada. Cuenta con puertas de madera con techo de calamina y teja, y cuenta con acera.

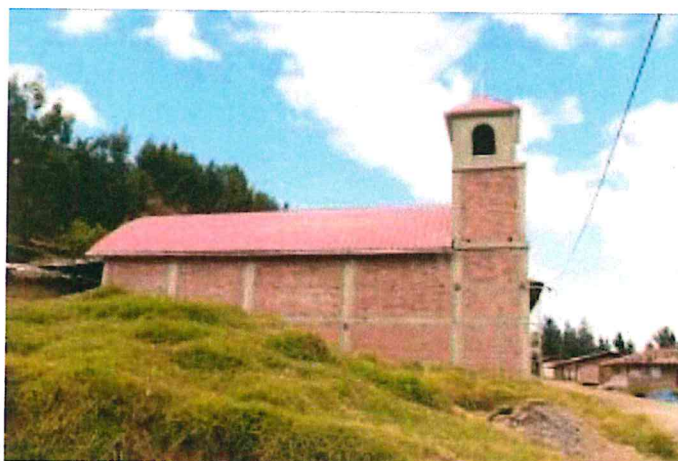
Capilla construida en ladrillo, techo con calamina y teja, Se observa que si cuenta con un sistema constructivo aprobado en la R.N.E. con columnas de concreto.

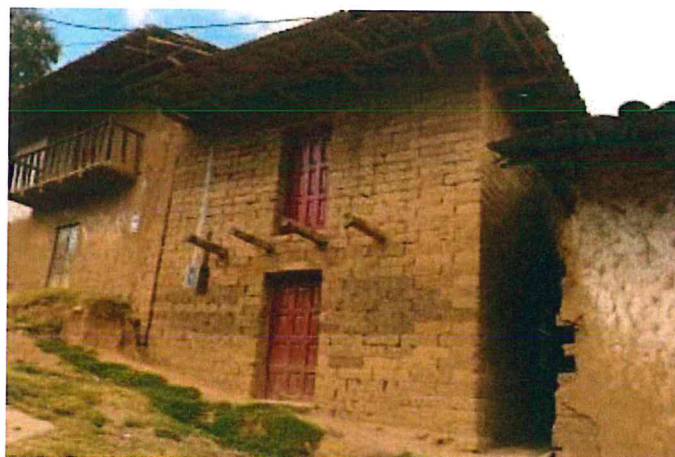
Fotografía N°25: Vista de campo 6.

Construcción en vivienda de adobe, presenta puerta de madera y techo con calamina. No cuenta con ventanas y la fachada solo consiste en una puerta palos de madera. Sin ningún conocimiento en sistema constructivo.

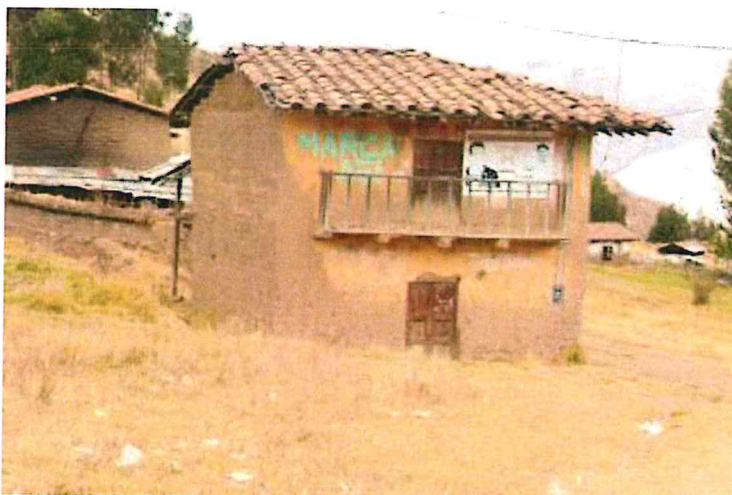
Vivienda construida en adobe, la fachada principal solo cuenta con una puerta de madera, un balcón deteriorado y techo de teja. La vivienda no cuenta con vereda.
