**INFORME DE EVALUACIÓN DE RIESGO POR INUNDACIÓN
PLUVIAL, ORIGINADO POR LLUVIAS INTENSAS EN EL SECTOR 02
DEL DISTRITO DE HUANCABAMBA, PROVINCIA HUANCABAMBA,
DEPARTAMENTO DE PIURA**

MAYO - 2019

Informe de Evaluación de Riesgo por inundación pluvial originado por lluvias intensas en el Sector 02 del Distrito de Huancabamba, Provincia de Huancabamba, Departamento de Piura.

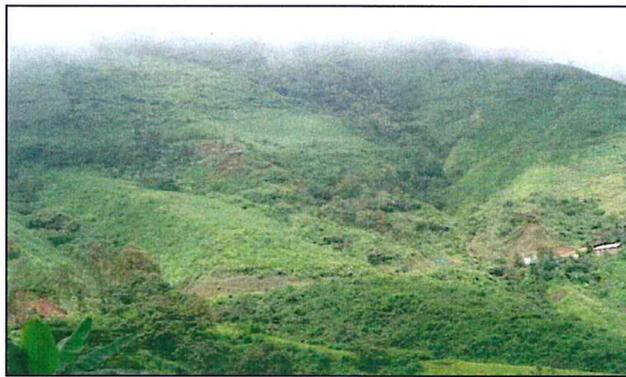
- a. **Cauce aluvial (C-a):** Esta unidad está representada por el fondo de quebradas o valles donde ocurren procesos de acumulación o depósito de la carga sólida que transportan las corrientes fluviales y se acumula en el fondo; por lo general presentan formas relativamente aplanadas e inclinadas en dirección de las corrientes de agua. La mayor parte de los cauces son estrechos y angostos y por lo general están cubiertos por vegetación arbustiva; la mayor parte de estos valles los encontramos atravesando en dirección este a oeste del área de estudio.

Figura N° 03 - Esta unidad está representada por el fondo de cauces o quebradas, formada por corrientes fluviales

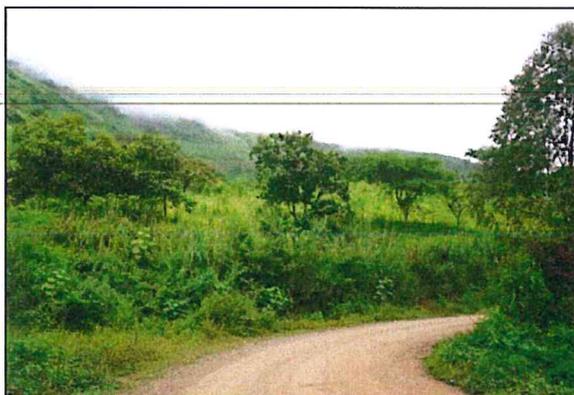
- b. **Ladera de montaña (Ld):** Corresponde a los flancos que bordean las montañas de la zona por lo que están relacionadas a las partes altas del relieve que constituyen zonas de degradación relacionadas con los procesos erosivos. Estas geoformas del relieve presentan pendientes pronunciadas del orden de los 30% lo cual es controlado por el tipo de roca siendo relativamente suaves en la zona de estudio, ello debido a la competencia de las rocas de la formación Llama, meteorizadas que generan suelos regolíticos de moderada pendiente que conforman dichas montañas. Se observa que estas laderas están cubiertas mayormente por cultivos silvopastoriles con escasa vegetación arbustiva natural.

Figura N° 04 - Vista de ladera de montaña, flancos que bordean las montañas, presentan pendientes pronunciadas, favorable a los procesos erosivos

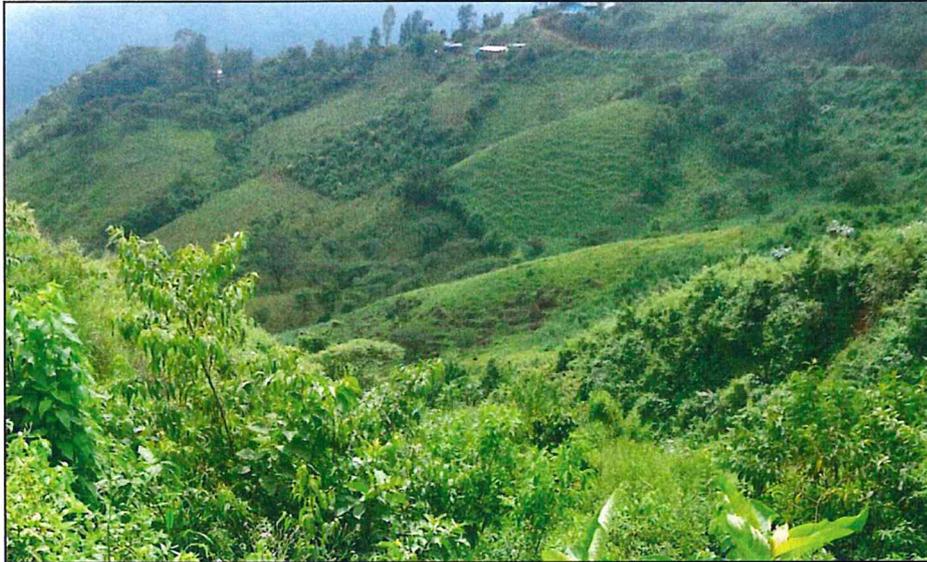
- c. **Loma (Lm):** Son formas erosivas que se presenta asociada a los relieves quebrados del terreno, esto es a las formas elongadas que siguen la dirección aproximada paralela a las corrientes de drenaje o quebradas, esta forma de lomadas las encontramos al noreste y este del centro poblado de Chapaya, conformando los relieves bajos de laderas que flanquean los ríos principales. El relieve de estas unidades es relativamente bajo uniforme poco sinuoso y las laderas son de moderada a baja pendiente.

Figura N° 05 - Vista de la loma, formada por procesos erosivos de forma elongadas de moderada a baja pendiente

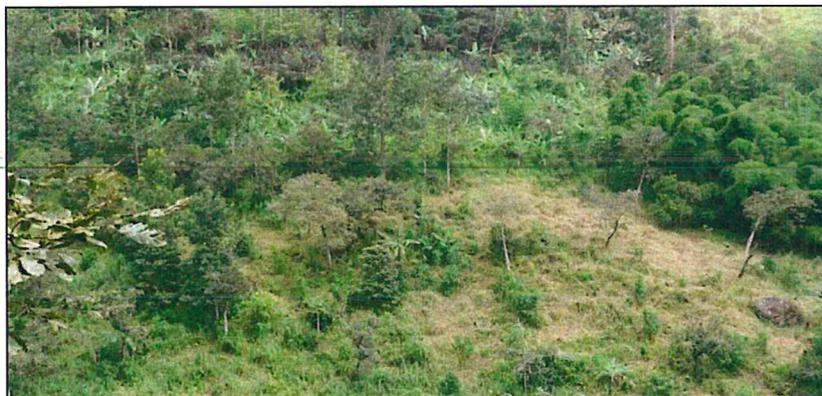
- d. **Pie de monte (Pd):** Esta unidad geomorfológica corresponde a los espacios geográficos que ocupan la parte baja de las montañas los cuales son modelados por la acumulación continua de sedimentos de todo calibre que descienden de las laderas de montaña. Por lo general estas formas se distribuyen en forma de franjas que bordean las montañas y están sujetas a la constante acción dinámica de las laderas por lo que los materiales clásticos descienden pendiente debajo de las laderas formando verdaderos depósitos en forma de festones elongados. Esta unidad la identificamos en el extremo sureste del centro poblado de Chapaya.

Figura N°- 06 Vista de pie de monte, corresponde a espacios ocupados por sedimentos de diferente origen, se sitúa en el extremo sureste del centro poblado de Cajas Chapaya

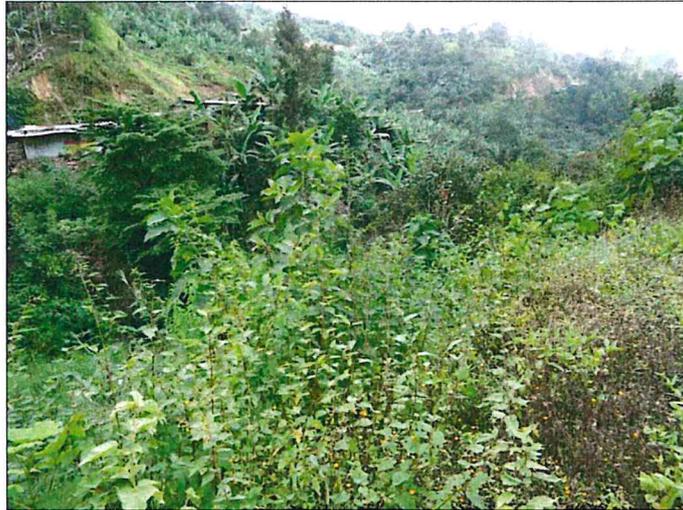
- e. **Valle (V):** Esta unidad geomorfológica corresponde a las mayores incisiones del terreno que en la zona presentan secciones transversales en forma de "U" y canalizan las aguas que drenan por el territorio. Este valle lo encontramos en el extremo noroeste del centro poblado de Chapaya. La profundidad y amplitud de los valles depende del tipo de roca y también de los aspectos estructurales de la región por lo que algunos de ellos pueden seguir líneas de fallas y/o contactos litológicos. Las formas de distribución de valles están diseñadas por los sistemas de drenajes de las rocas intrusivas que, en la zona muestran un patrón de drenaje claramente paralelo.

Figura N° 07 - Valle en forma de "V", las mismas que sirven para canalizar el agua de escorrentía. Se sitúan en el extremo noroeste del centro poblado de Cajas Shapaya Chapaya

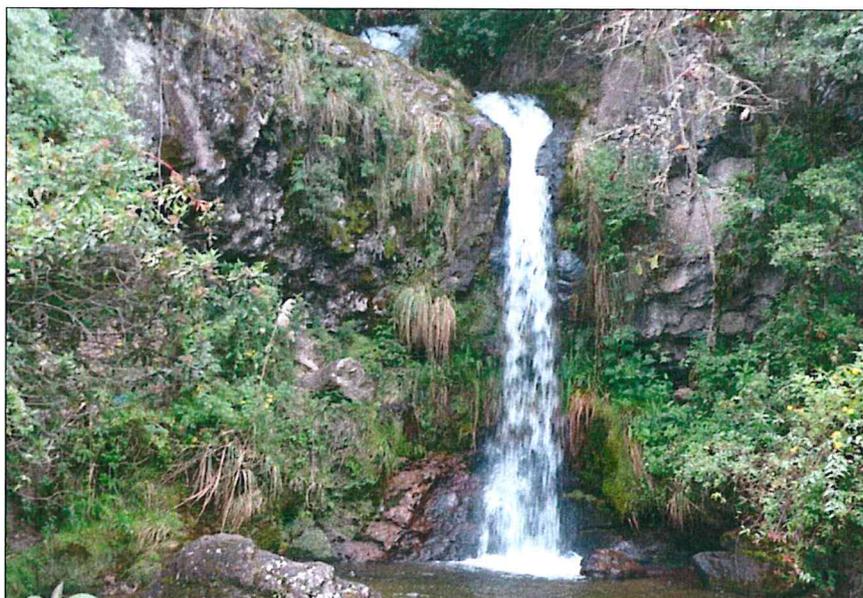
Figura N° 09: Vista de la formación Salas

Estructuralmente está caracterizado por una débil foliación en muchos casos paralela a la estratificación, la misma que ha sido afectada por plegamientos y micro pliegues, además de un sistema de fracturas en varias direcciones.

El Grupo salas puede alcanzar un máximo de 1000 a 1200 metros de espesor.

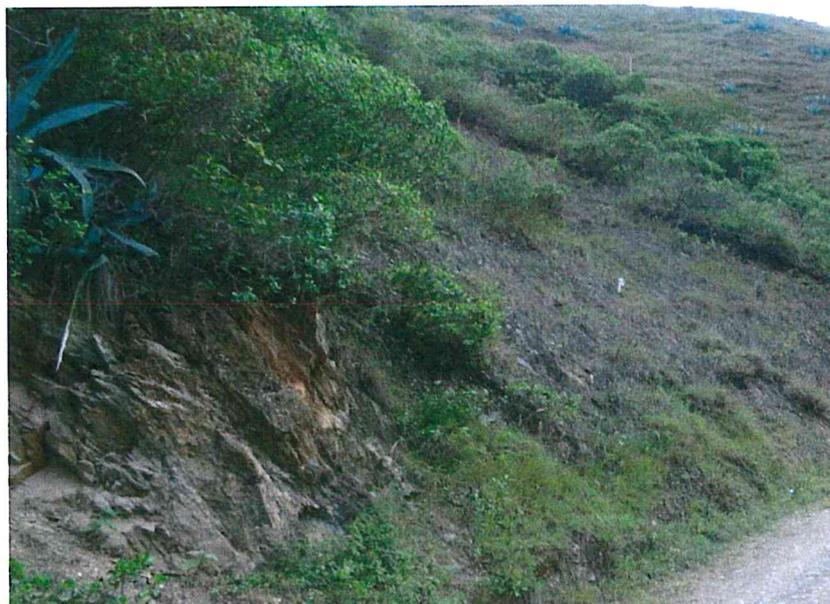
- b. **Formación Llama (P-II):** Esta es una unidad de rocas volcánicas que representa secuencias de aspecto estratiforme cuya litología está constituida por niveles de rocas piroclásticas conformadas por brechas volcánicas de composición andesítica y dacítica; aglomerados y capas de areniscas tobáceas de composición feldespática que se intercalan con capas de lutitas y cineritas fuertemente argilizadas; según el INGEMMET, esta unidad se depositó en el Paleoceno inferior a medio. Los afloramientos de esta unidad en campo son de color amarillo rojizo a crema amarillento y se presentan fuertemente alterados por la meteorización química originando depósitos de cobertura muy argilizados y oxidados. Las areniscas tobáceas se presentan formando capas mejor definidas y a la vista están constituidas por pequeños fragmentos ignimbriticos a tobáceas con matriz altamente feldespáticas lo que favorece la alteración química completa. Los suelos residuales de esta unidad son mantos arcillosos con materia orgánica y escasos piroclastos cuarzosos y vidrio volcánico. Esta unidad cubre ampliamente el espacio reconocido en campo formando un relieve con laderas empinadas y algo onduladas cortadas por cursos de drenajes estrechos. Sobre esta unidad geológica se asienta el centro poblado de Chapaya, extendiéndose al noreste y suroeste del centro poblado en mención.

Figura N° 10 Vista de la formación Llama, aflora al noreste y suroeste del centro poblado de Chapaya

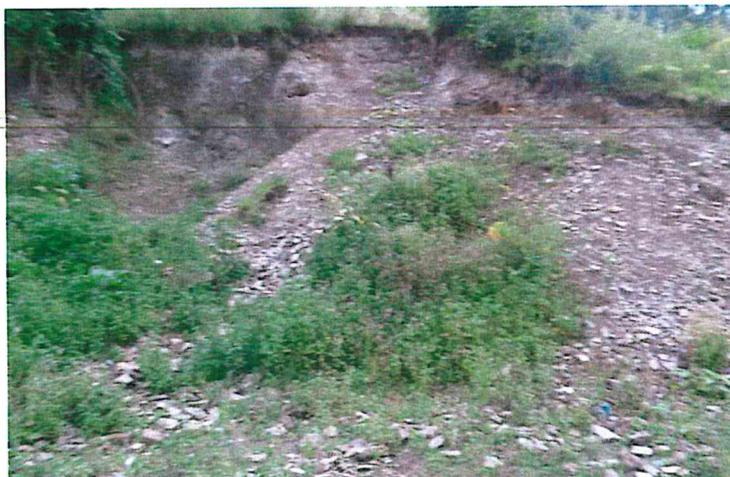
C. Depósito coluvio aluvial (Qr-co,al): Son depósitos del cuaternario reciente que se acumulan en la parte baja de las laderas que limitan los valles o quebradas donde forman depósitos aluviales que se unen entre sí para conformar los abanicos aluviales de diferentes dimensiones originados por la dinámica pluvial de escorrentía que discurre por las laderas y quebradas con capacidad de transporte de sedimentos que se movilizan por la superficie; es claro que el movimiento de estos depósitos es también activado por la acción gravitatoria del lugar lo cual queda registrado por las características de arrastre coluviales de dichos materiales sedimentarios cortados por corrientes superficiales. Estos depósitos los encontramos en los sectores de laderas inclinadas y donde las pendientes tienden a ser más tendidas que son las partes bajas; son depósitos poco consolidados y fácilmente erosionados por las corrientes superficiales dada su granulometría dominada por gravas y arenas gruesas. Los materiales se presentan mal clasificados con presencia de algunos bloques rocosos de unos 0.25 m. de diámetros con matriz detrítica de arena de grano grueso a mediano; estos depósitos afloran en el extremo sureste del centro poblado de Chapaya.

Figura N° 11: Vista de los depósitos coluvio aluviales, generalmente se acumulan en la parte baja de la ladera de las montañas

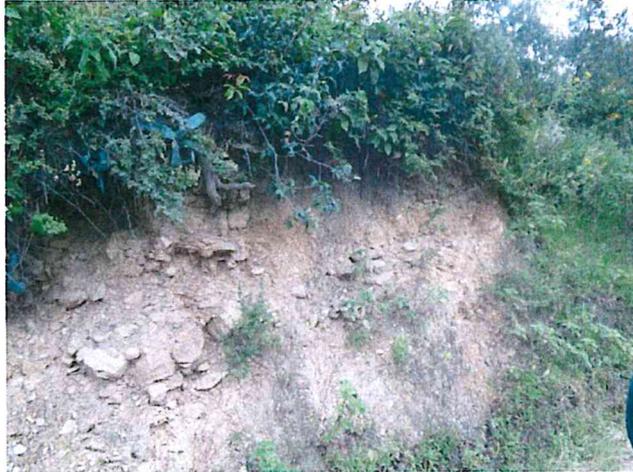
- d. **Depósito coluvial (Qr-co):** Son acumulaciones fragmentarias del cuaternario que se forman en la parte baja de las laderas montañosas; son depósitos conformados por grandes bloques redondeados por exfoliación catafilar (tipo de meteorización física) de litologías sedimentarias mal clasificados con abundante matriz areno-terrosa. El origen de estos depósitos tiene que ver con la participación de la gravedad lo cual contribuye al movimiento ladera abajo de los clastos desprendidos de las partes altas montañosas. El espesor de estos depósitos es relativamente grueso dependiendo del grado de pendiente del terreno que bordea las montañas; se distribuyen principalmente en el extremo noroeste y noreste del centro poblado de Chapaya.

Figura N° 12: Vista de los depósitos coluviales, conformado por secuencia de clastos desordenados en matriz limosa, con bajo porcentaje de arcillas

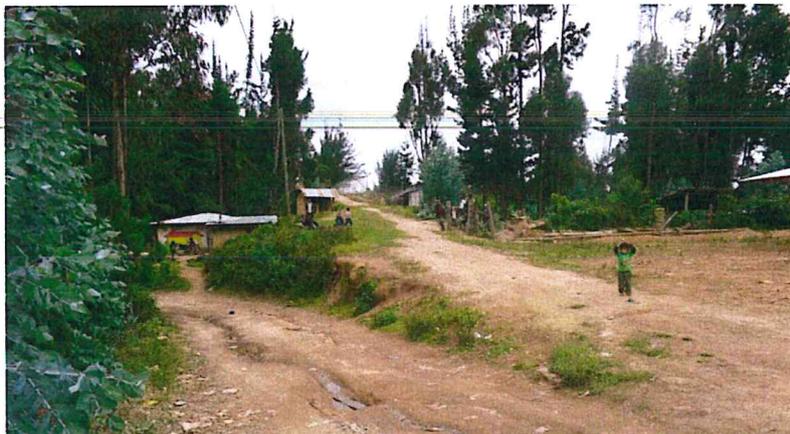
- e. **Depósito aluvial (Qr-al):** Están conformados por acumulaciones fragmentarias piroclásticas sueltas con matriz arenosa a limosa en proporción del 65%, los clastos son angulosos y tamaños variables, con mala clasificación granulométrica. Se distribuyen en las zonas marginales de las quebradas y/o depresiones topográficas conformando gruesos cuerpos sedimentarios que alcanzan hasta 3.0 m. de espesor y, se originan por movimientos en masa de volúmenes rocosos activados por el agua y sedimentos de diferentes granulometrías y son movilizados y canalizados en las zonas marginales de las quebradas o en los espacios de baja pendiente o rellenando depresiones del terreno. Estos depósitos se extienden de noreste a suroeste y son de color variable y ricos en materia orgánica; fácilmente erosionables.

Figura N° 13 Depósitos aluviales presentes en el área de estudio, son suelos muy erosionables que facilitan a los procesos de remoción en masa

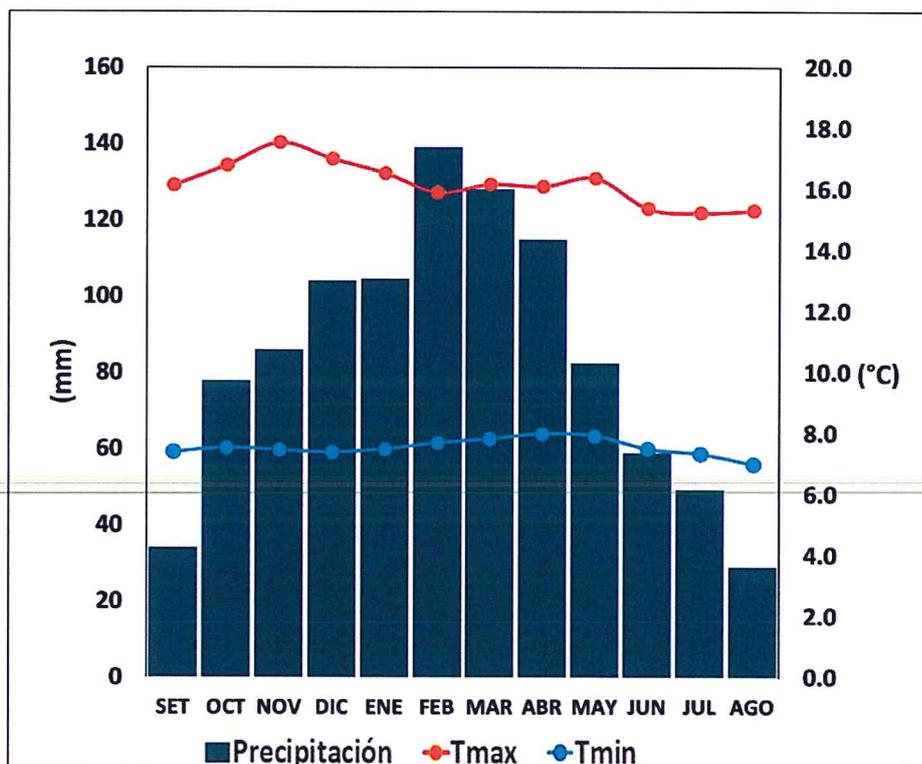
En base al Mapa de Clasificación Climática del Perú (SENAMHI, 1988), desarrollado a través del Sistema de Clasificación de Climas de Warren Thornthwaite, **el sector 2 del distrito Huancabamba**, se caracteriza por presentar un clima semiseco, templado y húmedo, con lluvia deficiente en gran parte del año propio de su estacionalidad (C(o,i,p) B'2 H3).

Gráfico N° 10. Comportamiento temporal de la temperatura del aire y precipitación promedio en la estación meteorológica Salala

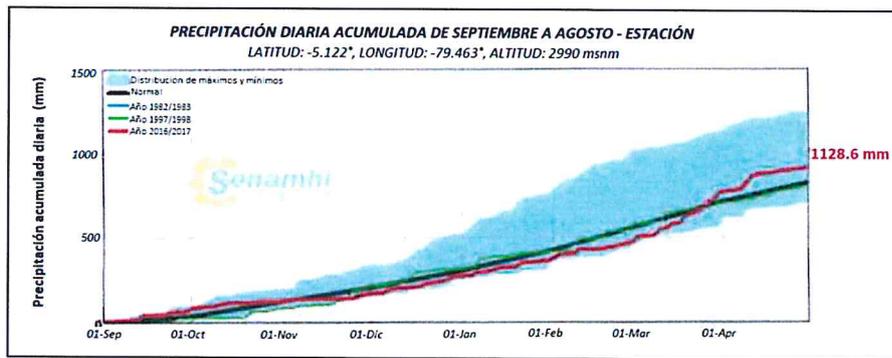
Figura N° 16. Precipitación diaria acumulada en la estación meteorológica Salala

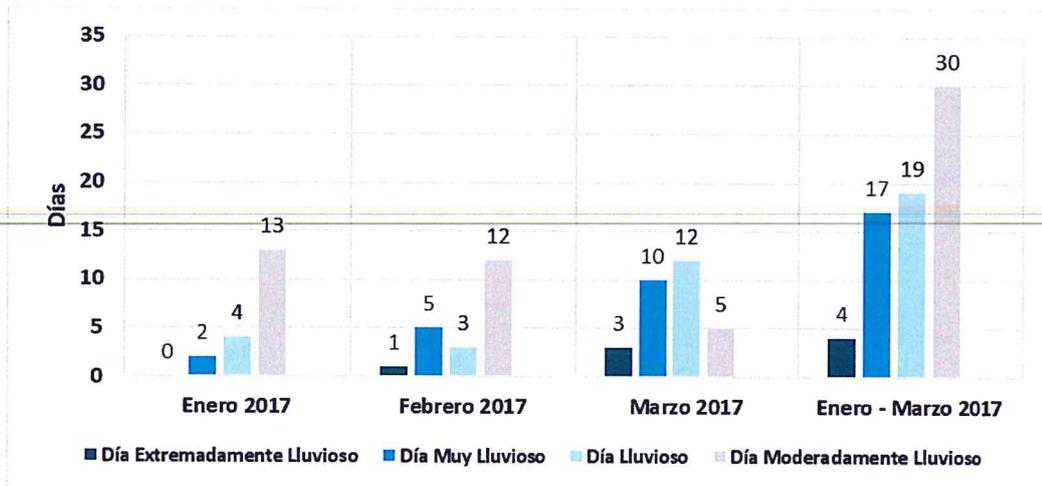
Respecto a la frecuencia promedio de lluvias extremas, el gráfico N° 11 muestra que durante el verano 2017 los días catalogados como "Extremadamente lluvioso" predominaron en febrero y marzo, aunado a ello se presentaron también días "muy lluviosos", "lluviosos" y "moderadamente lluvioso" durante estos meses.

Gráfico N° 11. Frecuencia promedio de lluvias extremas durante El Niño Costero 2017 en el distrito Huancabamba.

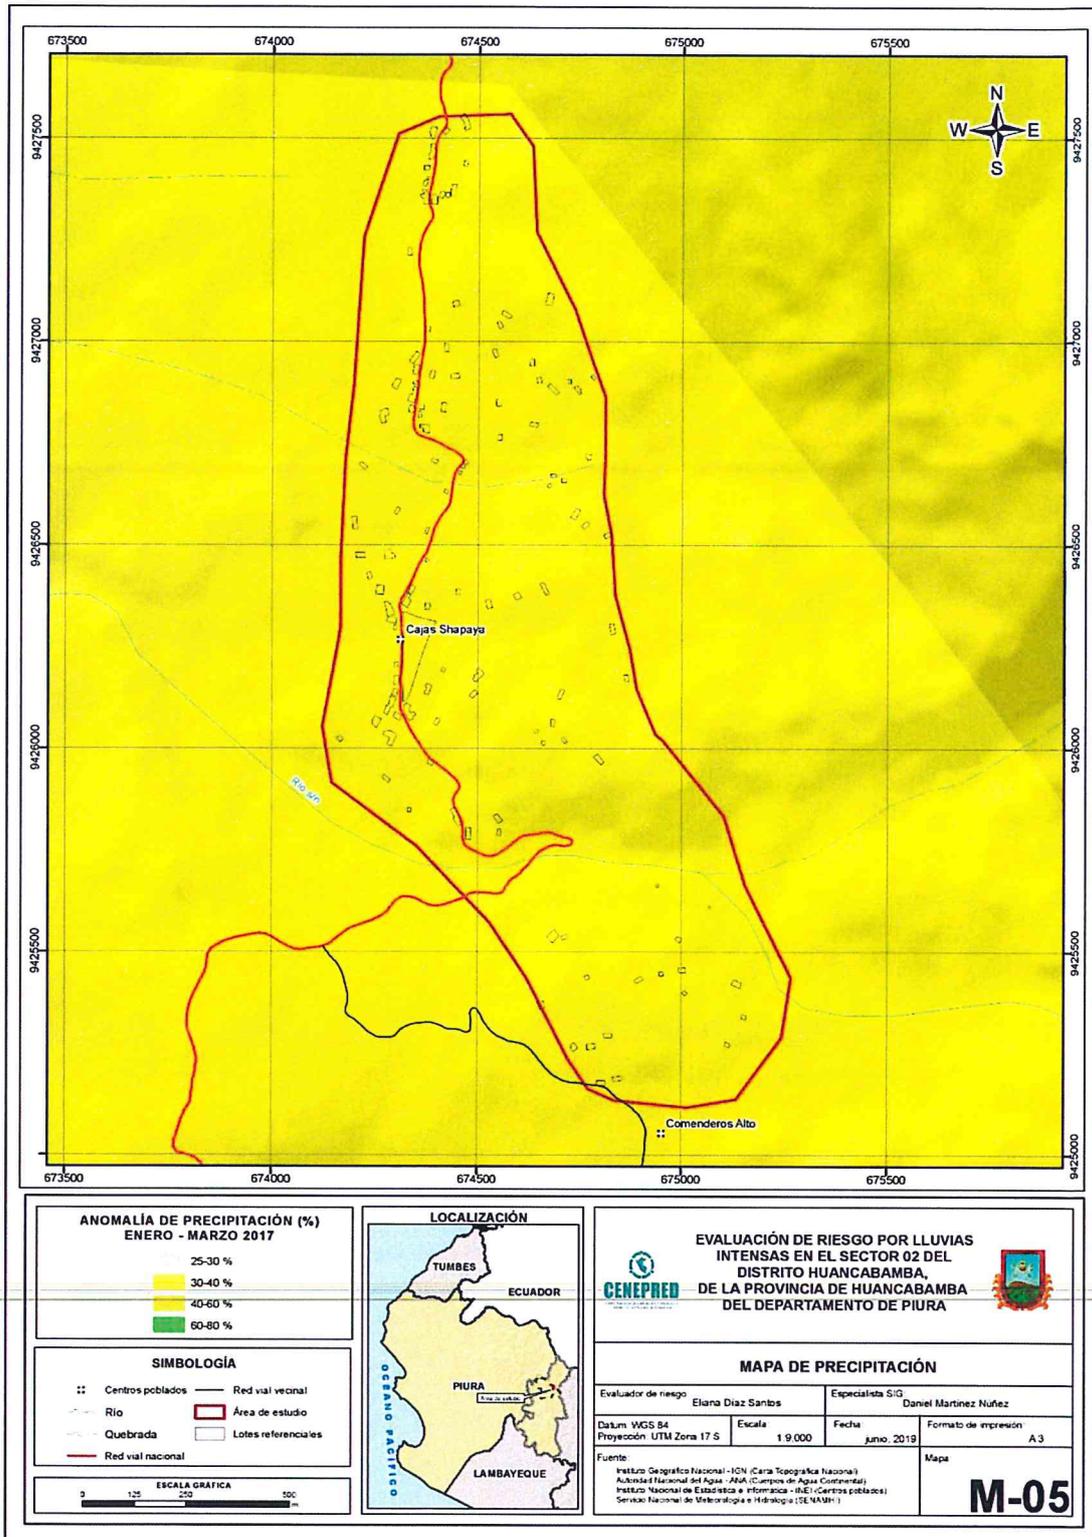
Figura N° 17 - Anomalía de precipitación durante El Niño Costero 2017 (enero-marzo) para el sector 02, Centros Poblados: Cajas Shapaya y Comenderos Altos

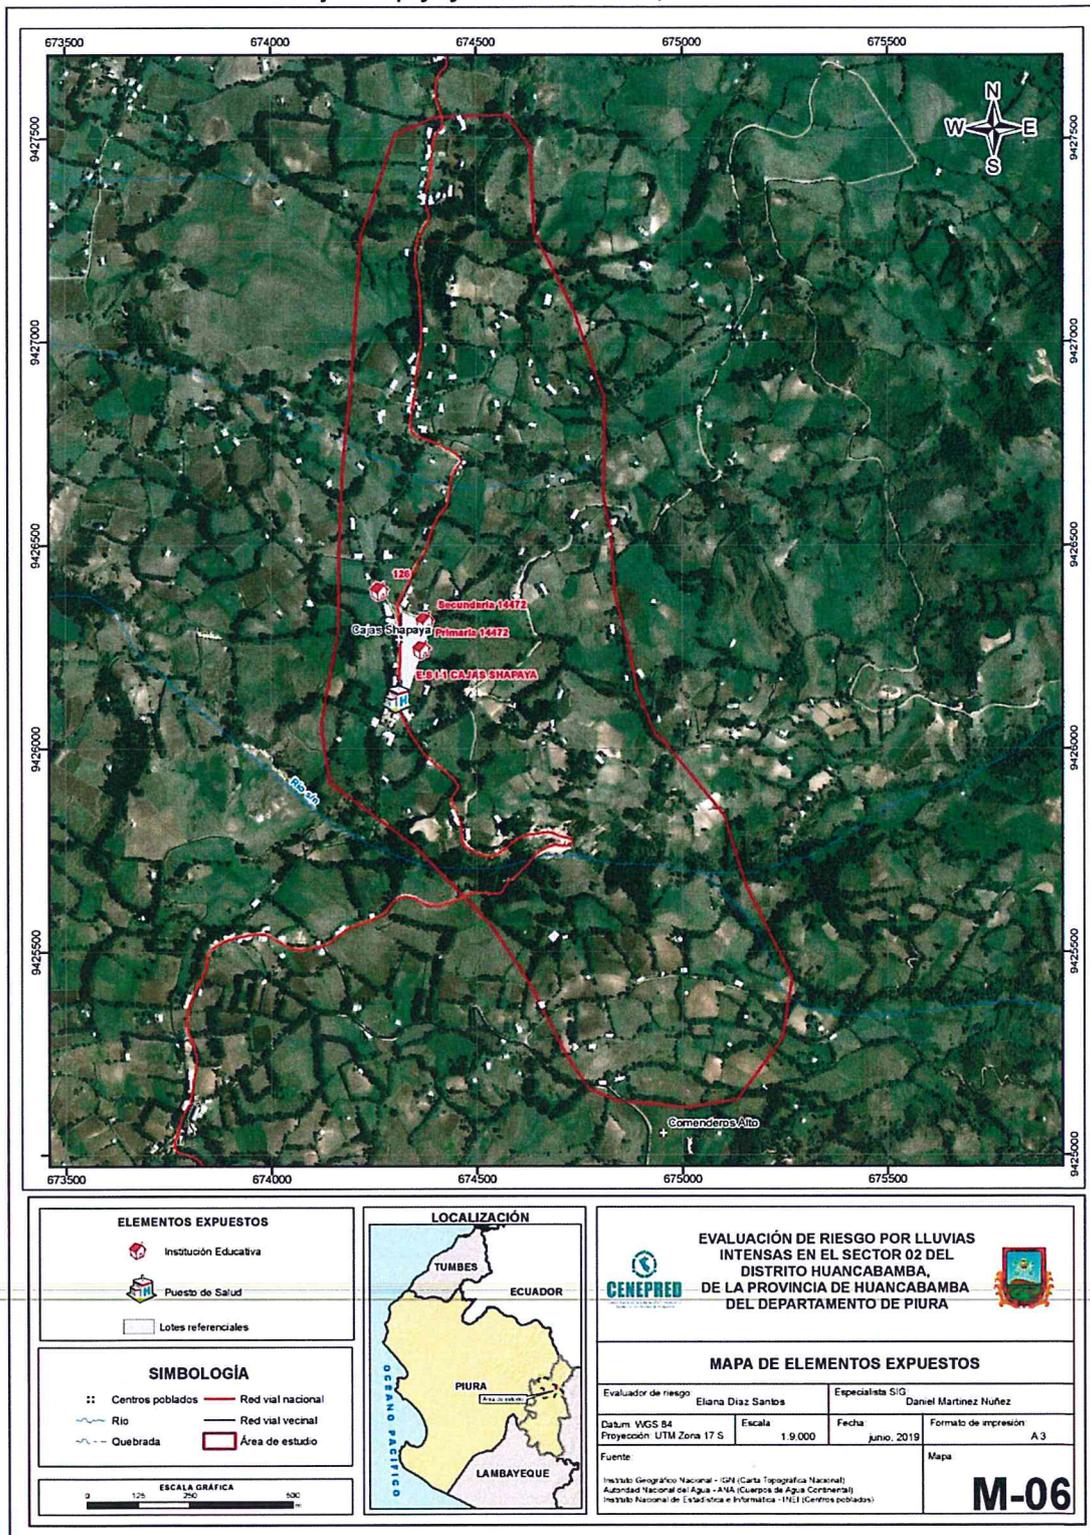
Figura N° 18 Mapa de elementos expuestos ante inundación pluvial.
Caseríos: Cajas Shapaya y Comenderos Altos, Distrito de Huancabamba

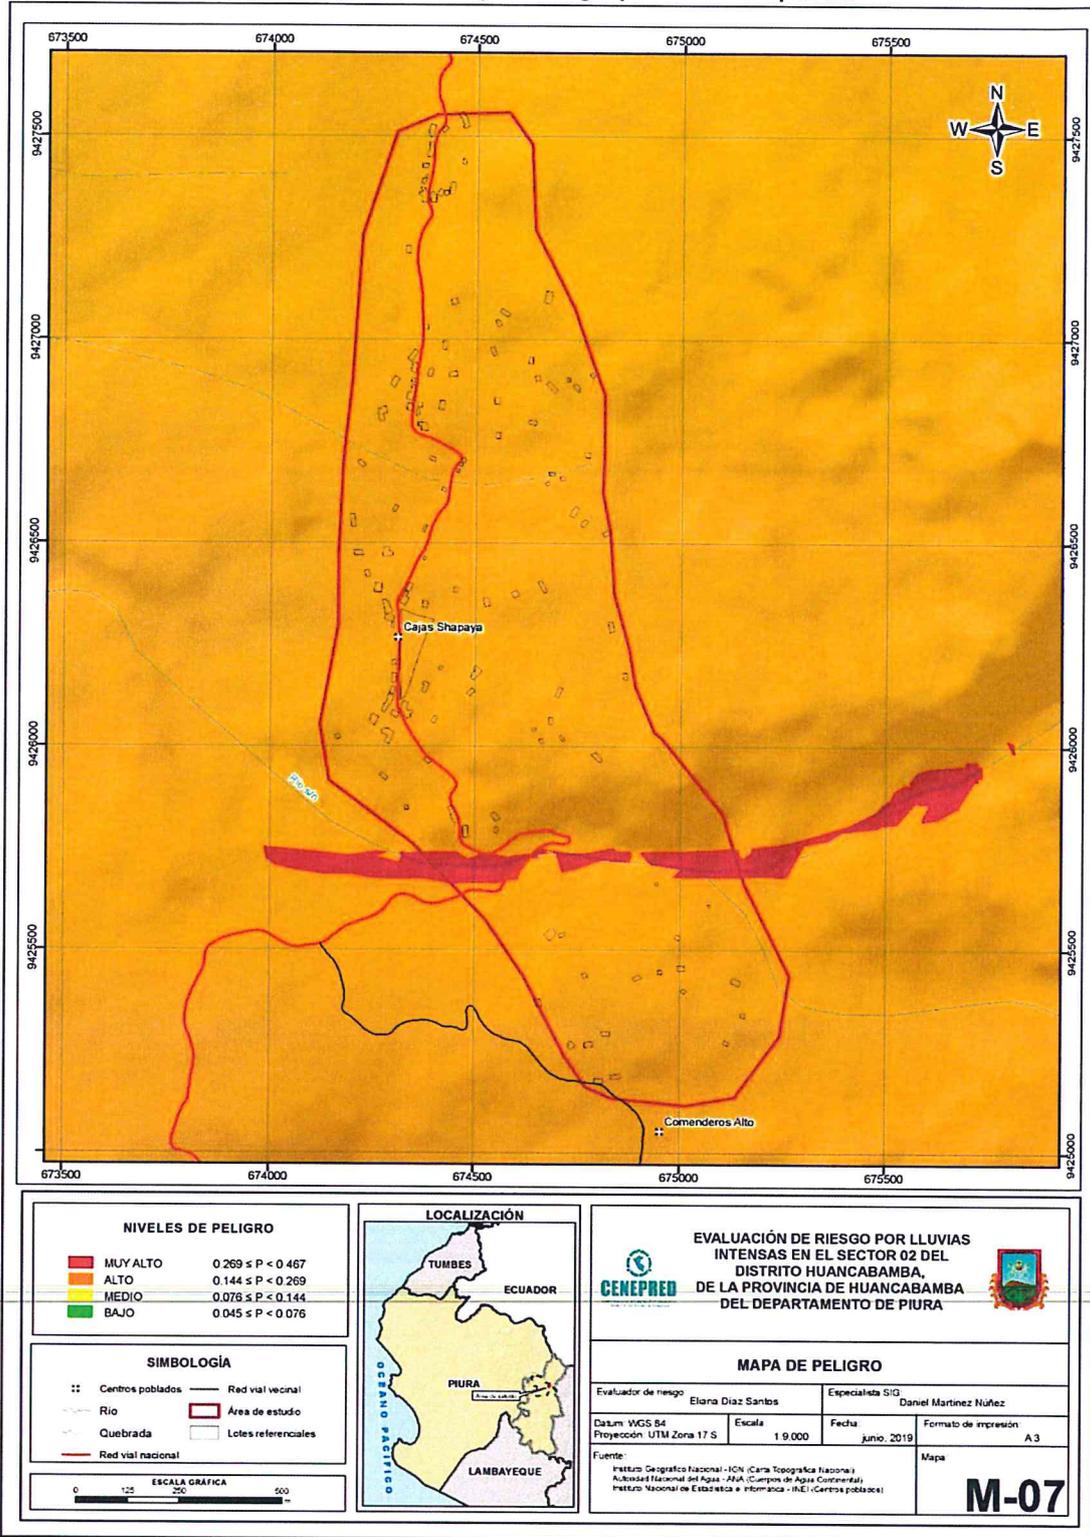
Inundación pluvial generado por una anomalía de precipitación del 30 al 40% superior a su normal climática de magnitud torrencial de un periodo de retorno superior a los 50 años con una duración superior a las 24 horas. Con una frecuencia de por lo menos 1 vez al año cada evento de El Niño y/o mayor a 5 eventos al año en promedio, que se produciría en el Sector 2 del Distrito de Huancabamba, ocasionando daños importantes en los elementos expuestos en sus dimensiones social y económica”.

Figura N° 19. Mapa de Peligro por inundación pluvial.

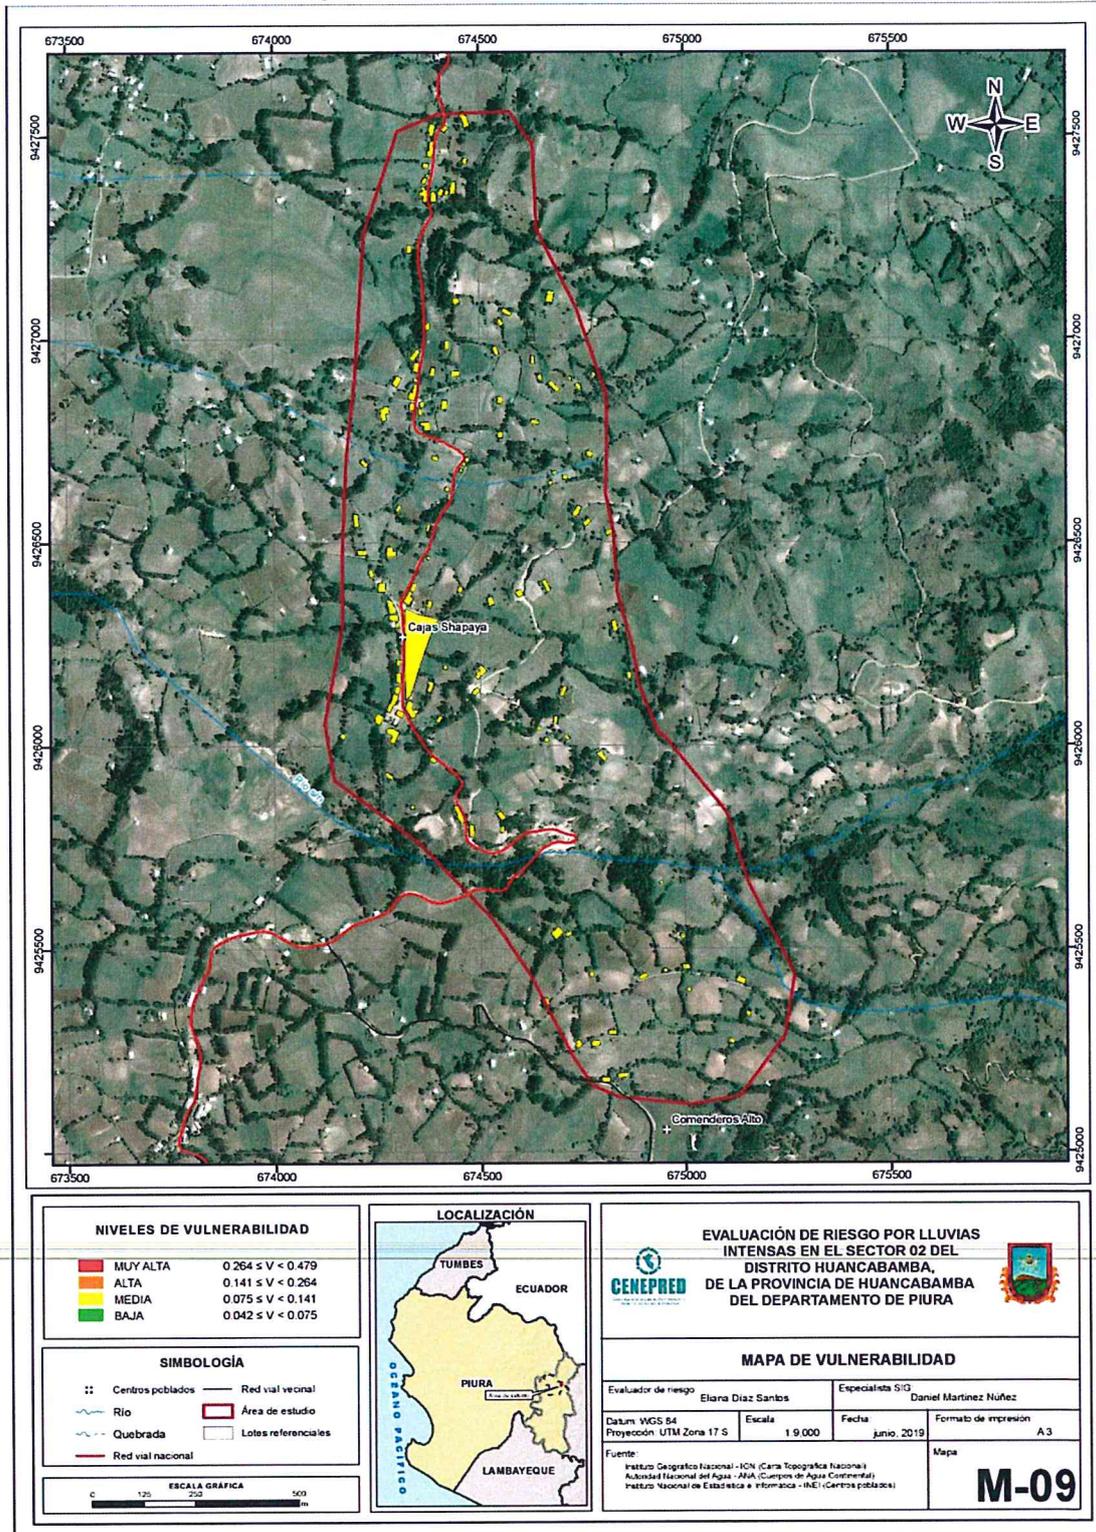
Figura N° 20- Mapa de Vulnerabilidad del sector 02

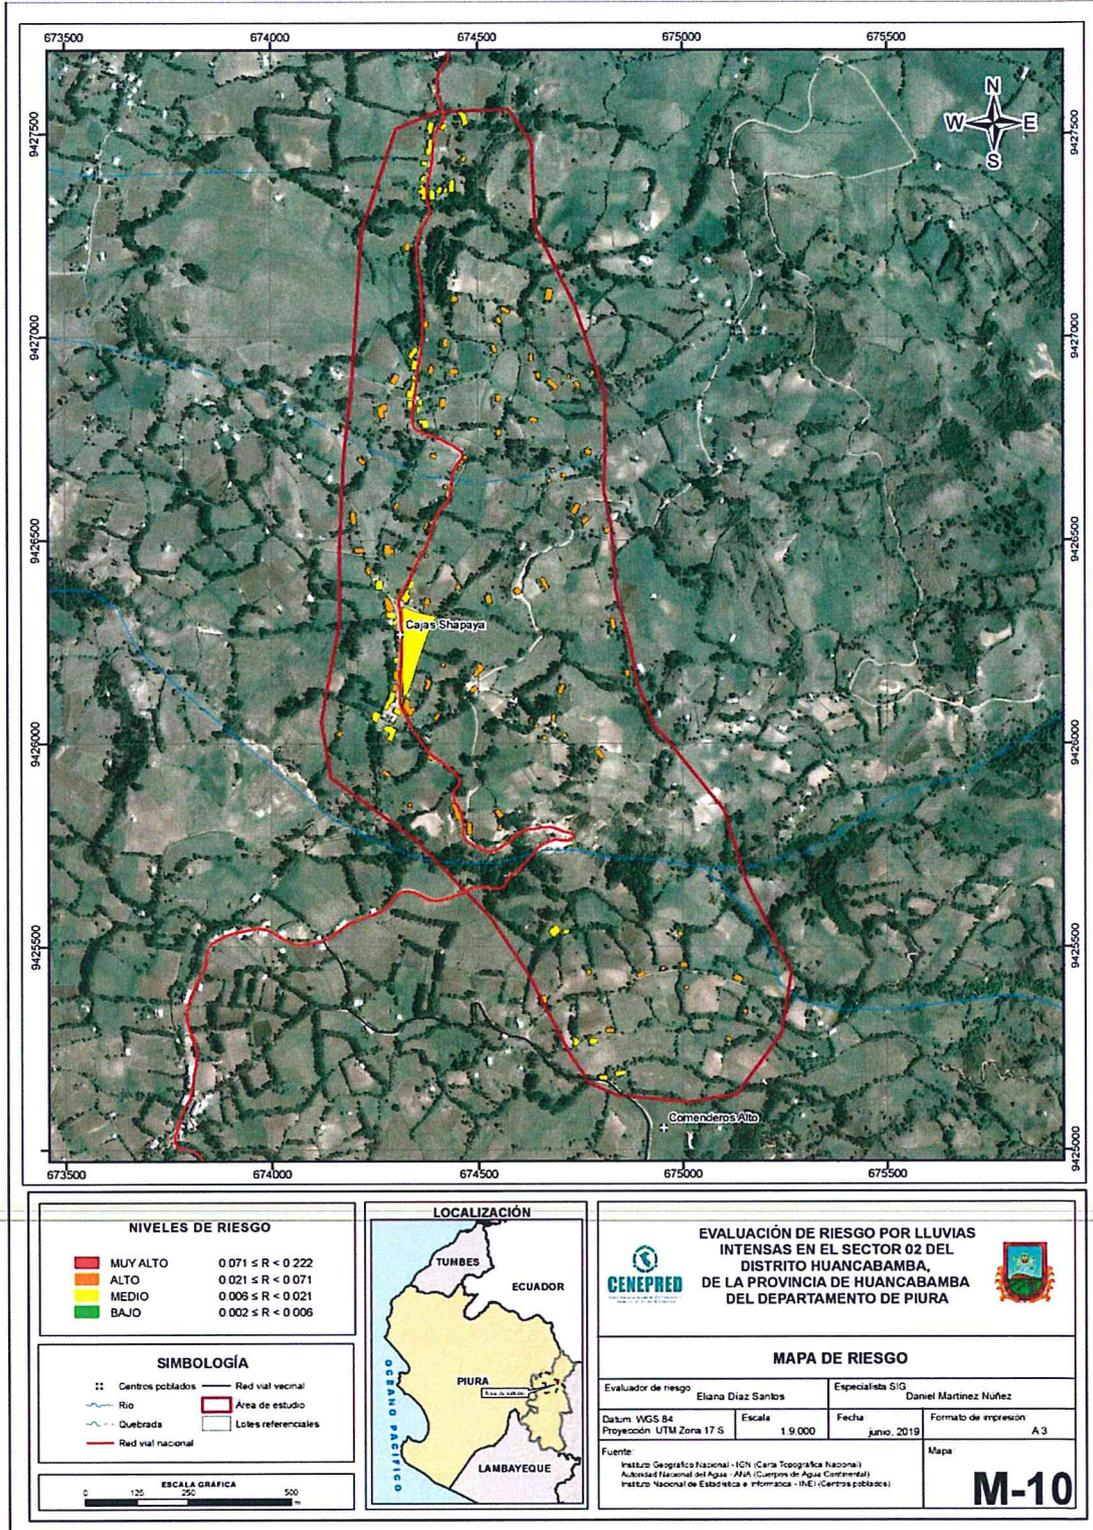
Figura N° 22 - Mapa de Riesgo del sector 02

- Considerar la construcción de viviendas resistentes a las condiciones climatológicas de la zona, basadas en las normativas vigentes de construcción e innovación tecnológica, priorizando la permeabilización de sobrecimientos y paredes de la infraestructura, salvaguardando de esta manera la integridad de las personas.
- Reforzar las viviendas que evidencian daños, desde la cimentación, con materiales resistentes y que sirvan como elementos de impermeabilización como el revestimiento con cemento, para así garantizar la estabilidad de la estructura y evitar pérdidas materiales y sobre todo pérdidas humanas.

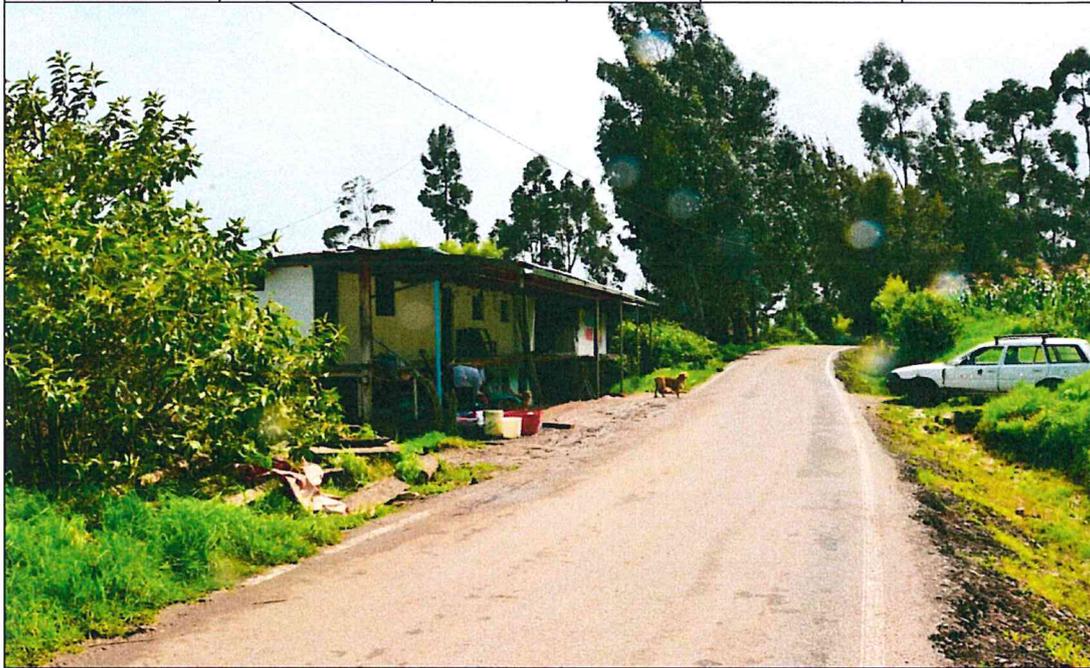
Identificación de Peligro, Localidades de Cajas Shapaya y Comenderos Altos

ELEMENTO	DESCRIPCIÓN	X	Y	ZONA UTM – WGS 84	TIPO GPS
Centros Poblados Cajas Shapaya y Comenderos Altos	Área de estudio	674391.00	9427432.00	17 s	Garmin GPSMAP® 64s

Fuente: Equipo Técnico EVAR – Trabajo de campo, Identificación de Peligro
Lugar: CC.PP C. Shapaya y C. Altos, Dist. Huancabamba, Prov. Huancabamba – Dep. Piura, Altitud 2468.00 msnm
Fecha: Mayo, 2019

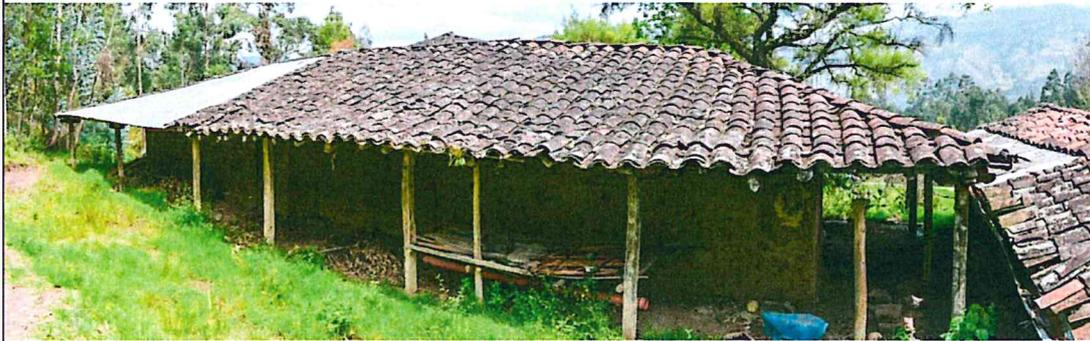
Identificación de Peligro, Localidades de Cajas Shapaya y Comenderos Altos

ELEMENTO	DESCRIPCIÓN	X	Y	ZONA UTM – WGS 84	TIPO GPS
Centros Poblados Cajas Shapaya y Comenderos Altos	Área de estudio	674444.00	9427375.00	17 s	Garmin GPSMAP® 64s

Fuente: Equipo Técnico EVAR – Trabajo de campo, Identificación de Peligro
Lugar: CC.PP C. Shapaya y C. Altos, Dist. Huancabamba, Prov. Huancabamba – Dep. Piura, Altitud 2468.00 msnm
Fecha: Mayo, 2019

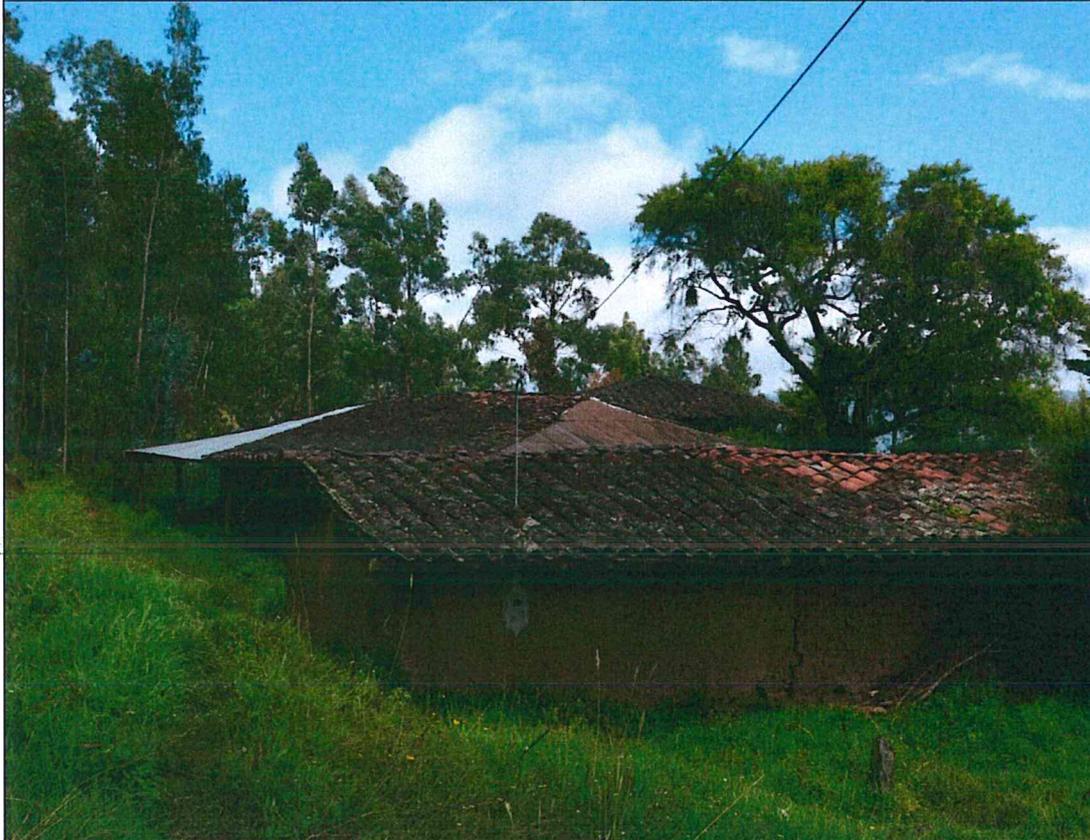
Identificación de Peligro, Localidades de Cajas Shapaya y Comenderos Altos

ELEMENTO	DESCRIPCIÓN	X	Y	ZONA UTM – WGS 84	TIPO GPS
Centros Poblados Cajas Shapaya y Comenderos Altos	Área de estudio	674446.00	9427396.00	17 s	Garmin GPSMAP® 64s

Fuente: Equipo Técnico EVAR – Trabajo de campo, Identificación de Peligro
Lugar: CC.PP C. Shapaya y C. Altos, Dist. Huancabamba, Prov. Huancabamba – Dep. Piura, Altitud 2468.00 msnm
Fecha: Mayo, 2019

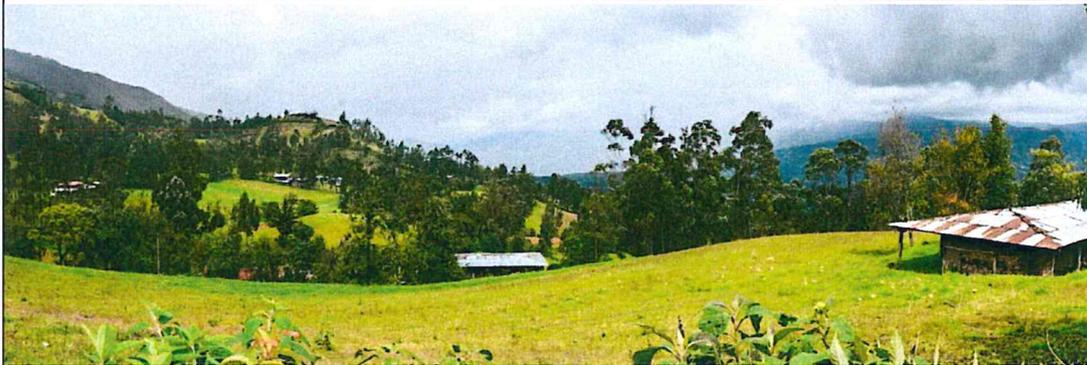
Identificación de Peligro, Localidades de Cajas Shapaya y Comenderos Altos

ELEMENTO	DESCRIPCIÓN	X	Y	ZONA UTM – WGS 84	TIPO GPS
Centros Poblados Cajas Shapaya y Comenderos Altos	Área de estudio	674806	9425284	17 s	Garmin GPSMAP® 64s

Fuente: Equipo Técnico EVAR – Trabajo de campo, Identificación de Peligro
 Lugar: CC.PP C. Shapaya y C. Altos, Dist. Huancabamba, Prov. Huancabamba – Dep. Piura, Altitud 2468.00 msnm
 Fecha: Mayo, 2019

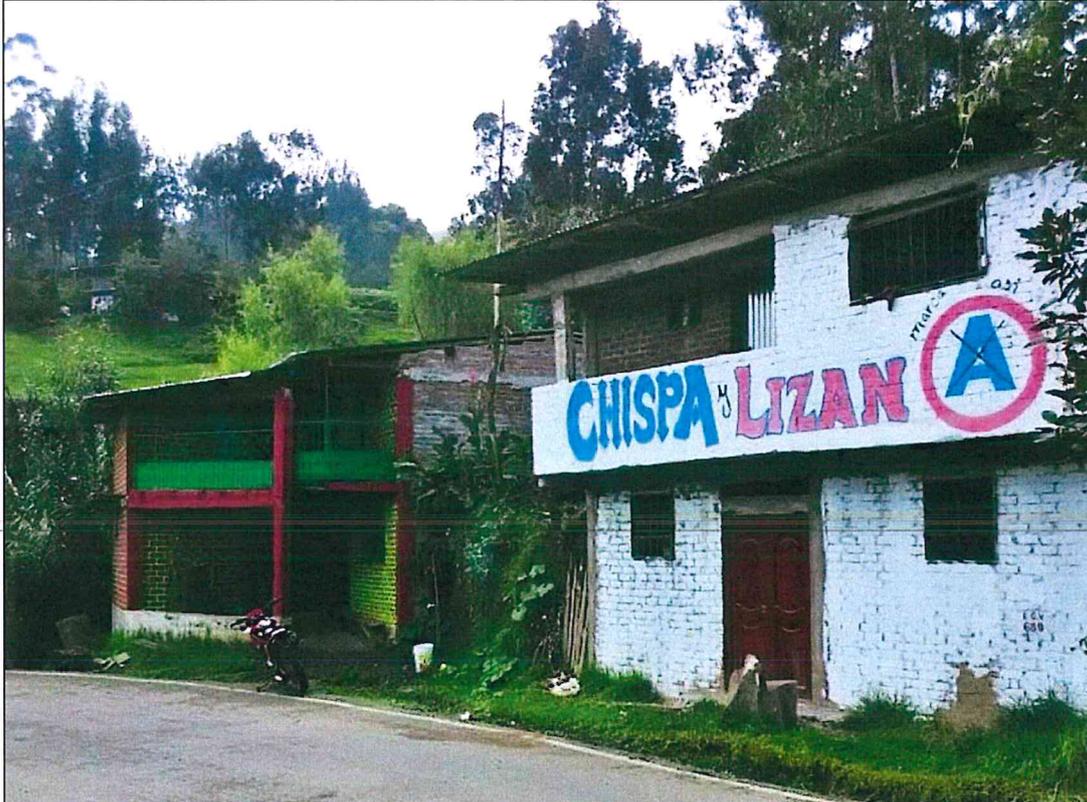
Identificación de Peligro, Localidades de Cajas Shapaya y Comenderos Altos

ELEMENTO	DESCRIPCIÓN	X	Y	ZONA UTM – WGS 84	TIPO GPS
Centros Poblados Cajas Shapaya y Comenderos Altos	Área de estudio	674754	9426562	17 s	Garmin GPSMAP® 64s

Fuente: Equipo Técnico EVAR – Trabajo de campo, Identificación de Peligro
 Lugar: CC.PP C. Shapaya y C. Altos, Dist. Huancabamba, Prov. Huancabamba – Dep. Piura, Altitud 2468.00 msnm
 Fecha: Mayo, 2019
