INFORME DE EVALUACIÓN DE RIESGO POR INUNDACIÓN PLUVIAL EN EL
SECTOR 13 DEL DISTRITO OLMOS, PROVINCIA Y DEPARTAMENTO DE
LAMBAYEQUE

Municipalidad Distrital de Olmos, sector 13 Distrito Olmos, Provincia y Departamento de Lambayeque

“Informe de Evaluación de Riesgo por Inundación Pluvial en el sector 13 del Distrito Olmos, Provincia y Departamento de Lambayeque”

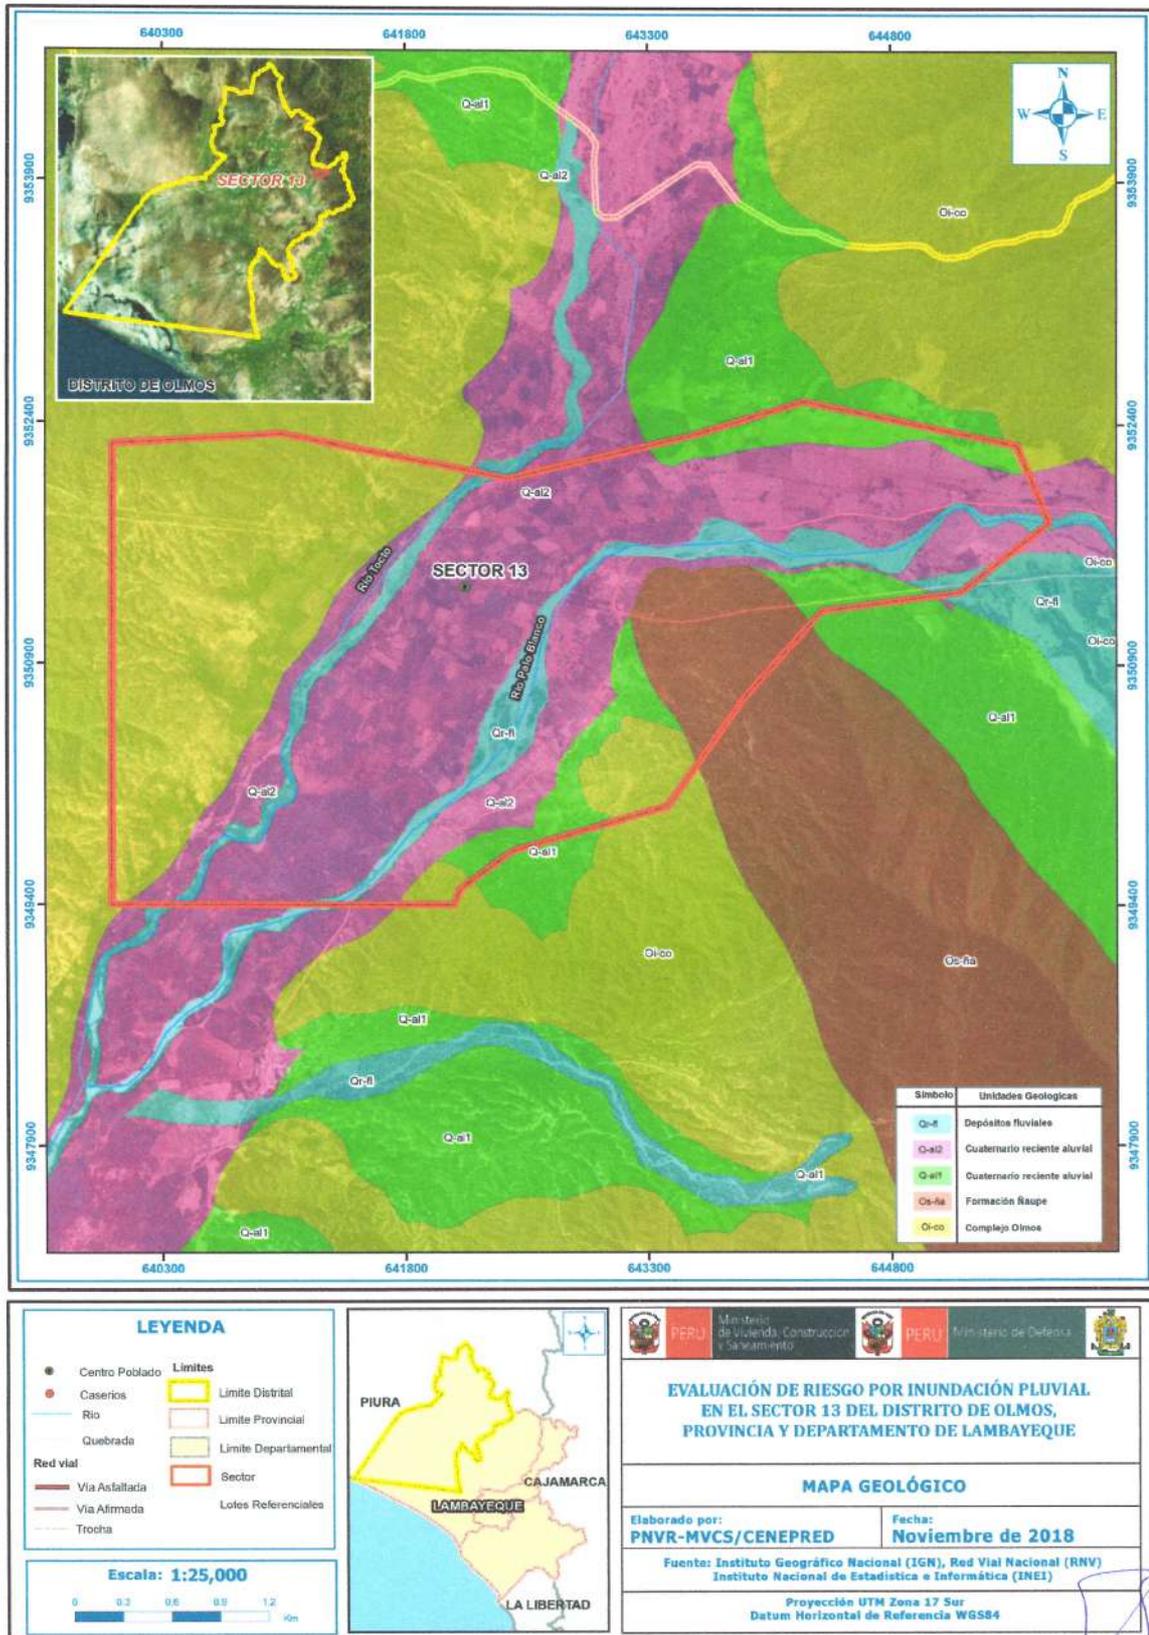
Imagen 32.- Mapa geológico del sector 13 del distrito Olmos.

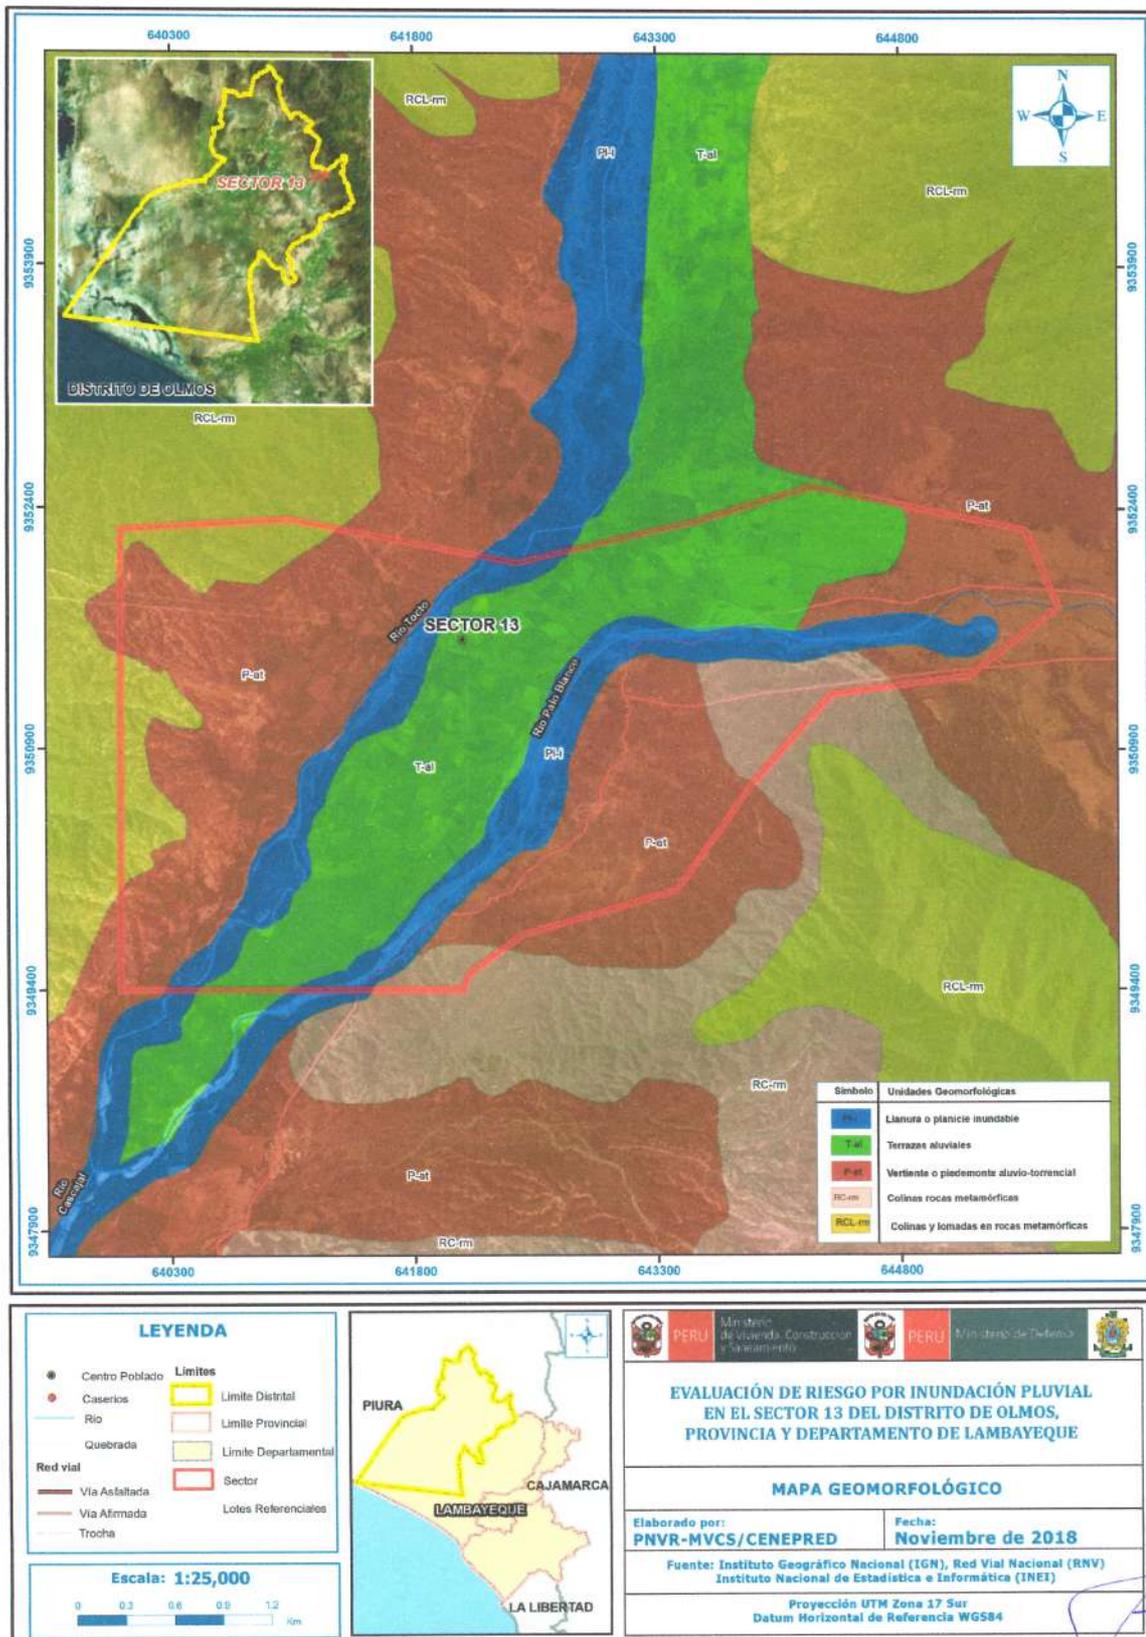
Imagen 33.- Mapa geomorfológico del sector 13 del distrito Olmos.

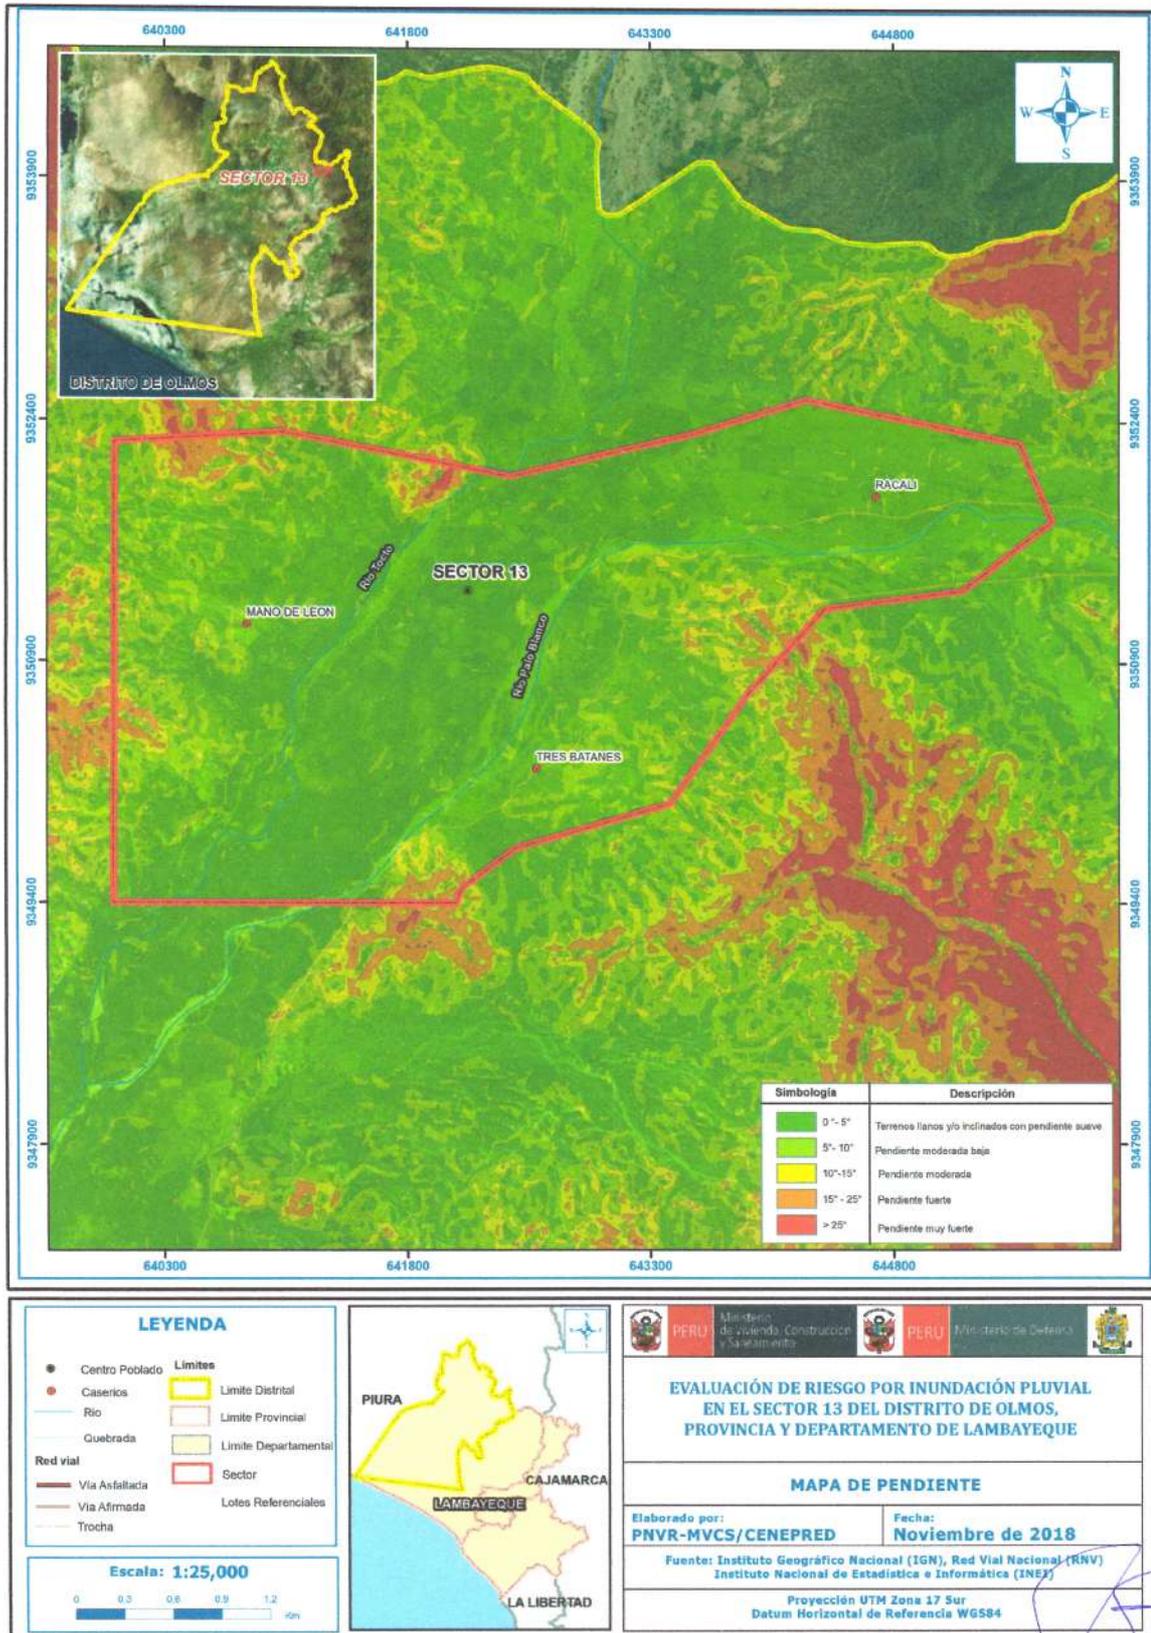
Imagen 34.- Mapa de pendiente del sector 13 del distrito Olmos.

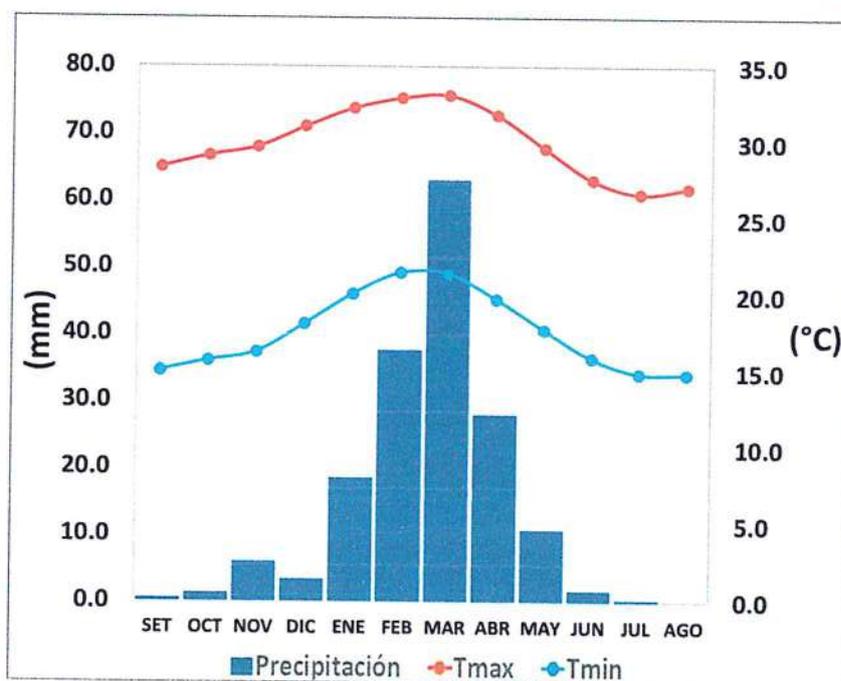
Imagen 35.- Comportamiento temporal de la temperatura del aire y precipitación promedio estación meteorológica Jayanca

En base al Mapa de Clasificación Climática del Perú (SENAMHI, 1988), desarrollado a través del Sistema de Clasificación de Climas de Warren Thornthwaite, el sector 13 del distrito Olmos, se caracteriza por presentar un clima árido, cálido y húmedo, con lluvia deficiente en gran parte del año propio de su estacionalidad (E (d) A' H3).

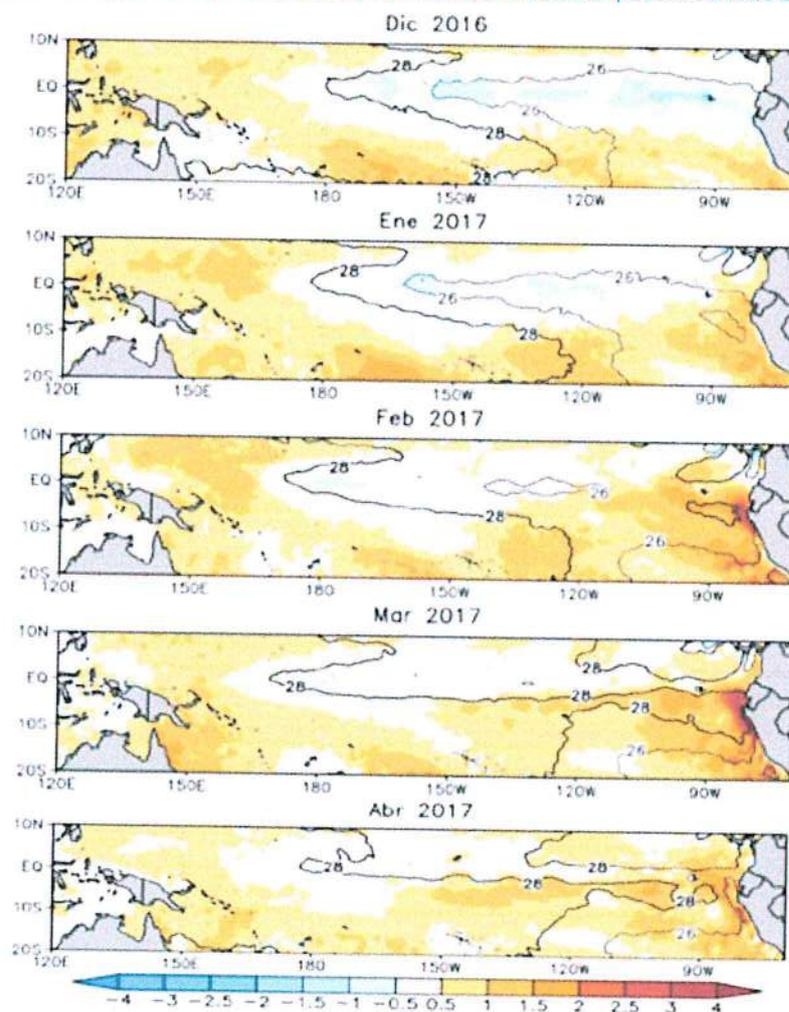
Imagen 36.- Anomalia de la Temperatura superficial del mar (°C) en el Pacífico ecuatorial periodo diciembre 2016 – abril 2017

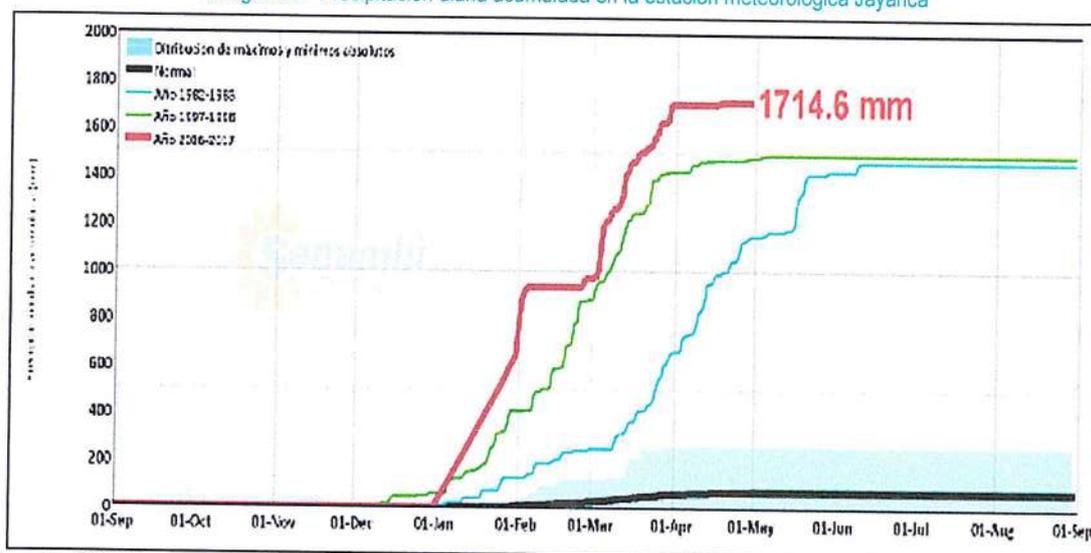
Imagen 37.- Precipitación diaria acumulada en la estación meteorológica Jayanca

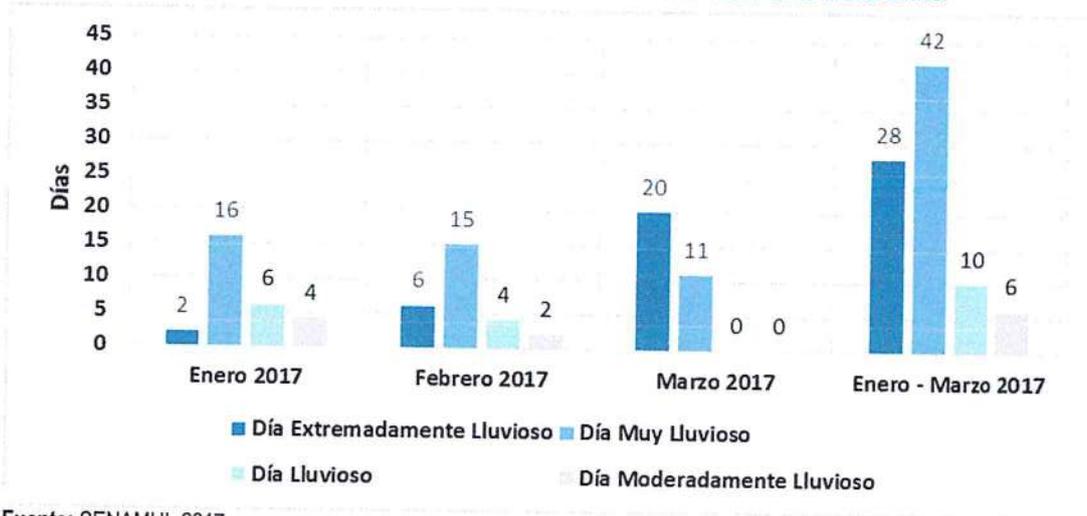
Respecto a la frecuencia promedio de lluvias extremas, en la imagen 38, muestra que durante el verano 2017 los días catalogados como **“Extremadamente lluvioso”** predominaron en febrero y marzo, aunado a ello persistieron días **“Muy lluviosos”** y **“Lluviosos”** que contribuyeron a la saturación del suelo.

Imagen 38.- Frecuencia promedio de lluvias extremas durante El Niño Costero 2017 en el distrito Olmos.

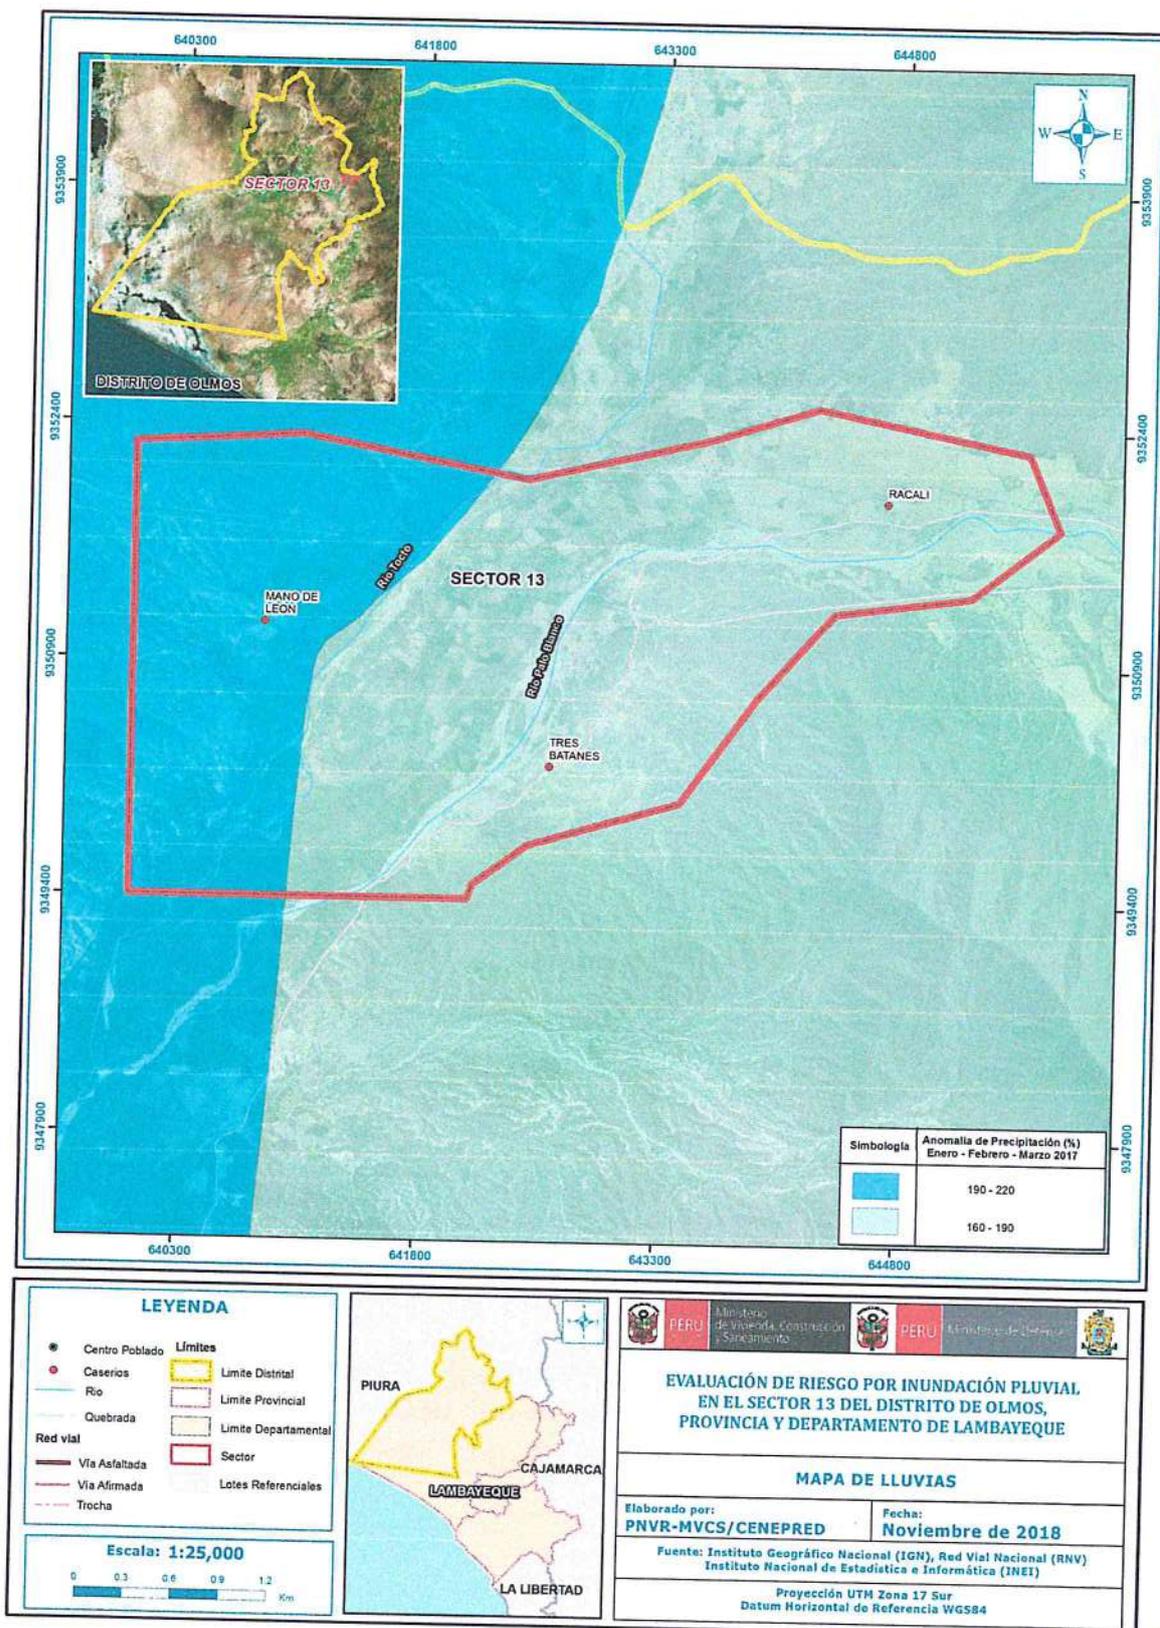
Imagen 39.- Mapa de Lluvias del sector 13 del distrito Olmos.

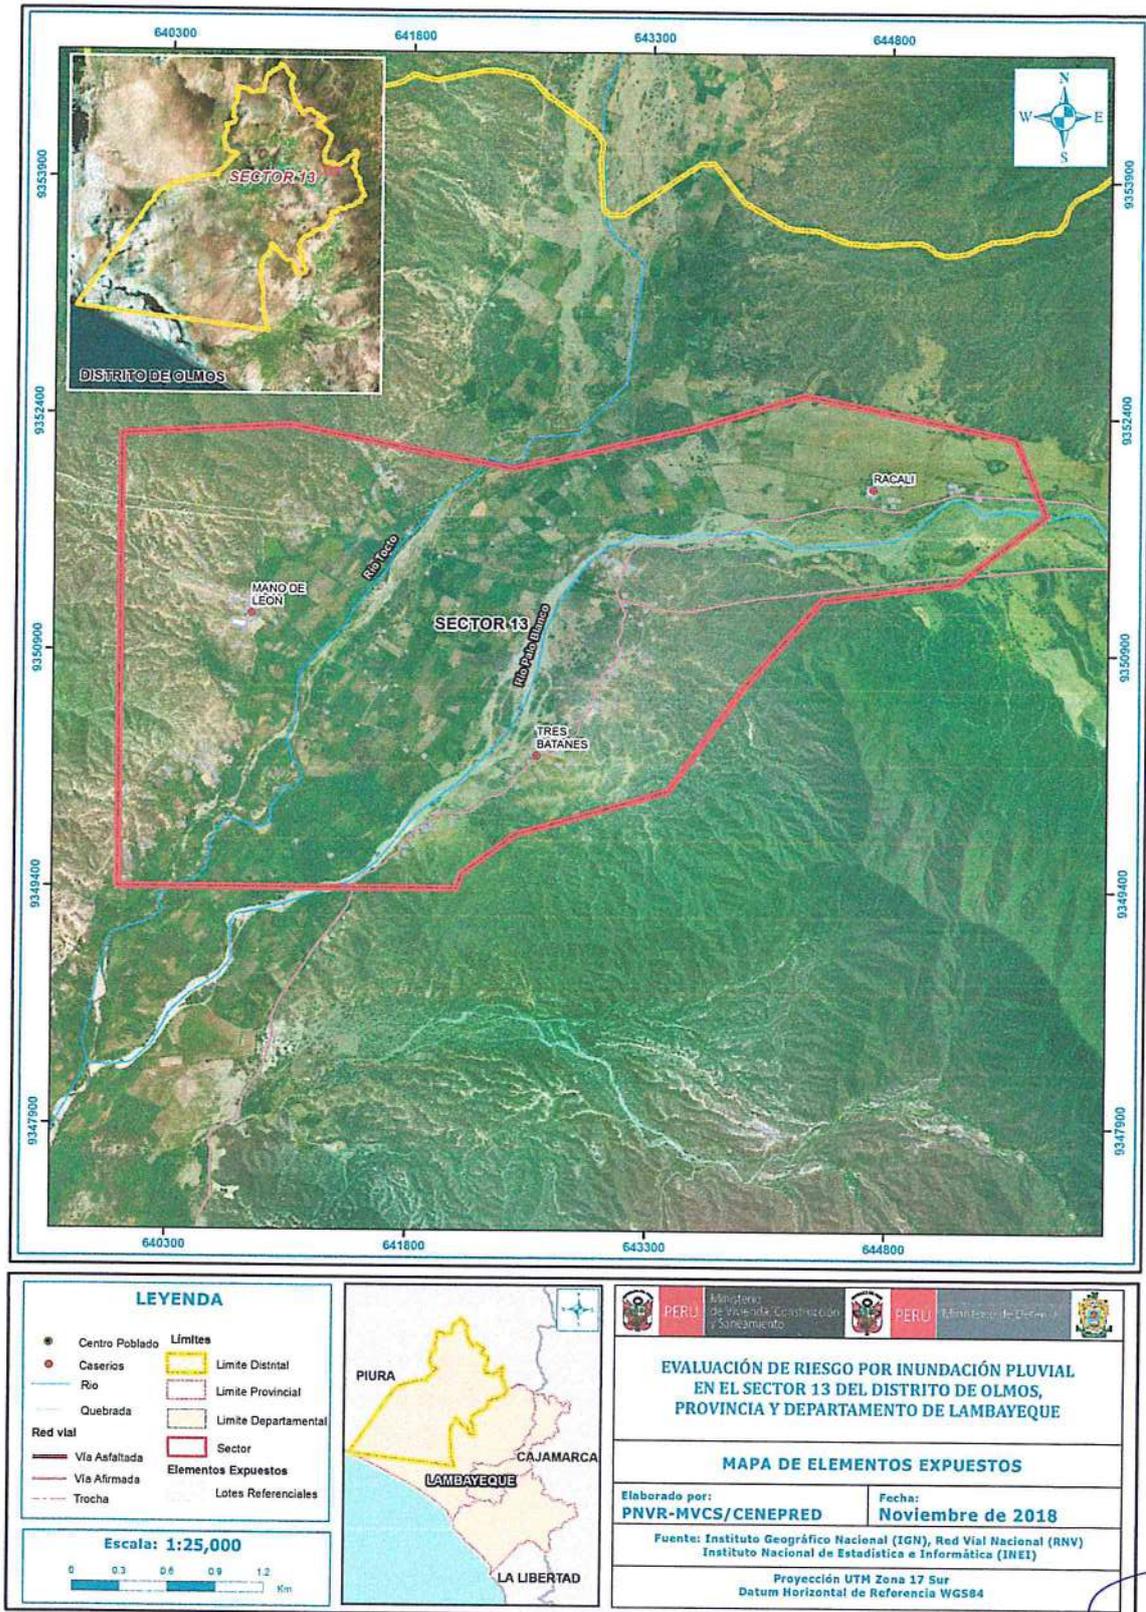
Imagen 45.- Mapa de elementos expuestos del sector 13 del distrito Olmos.

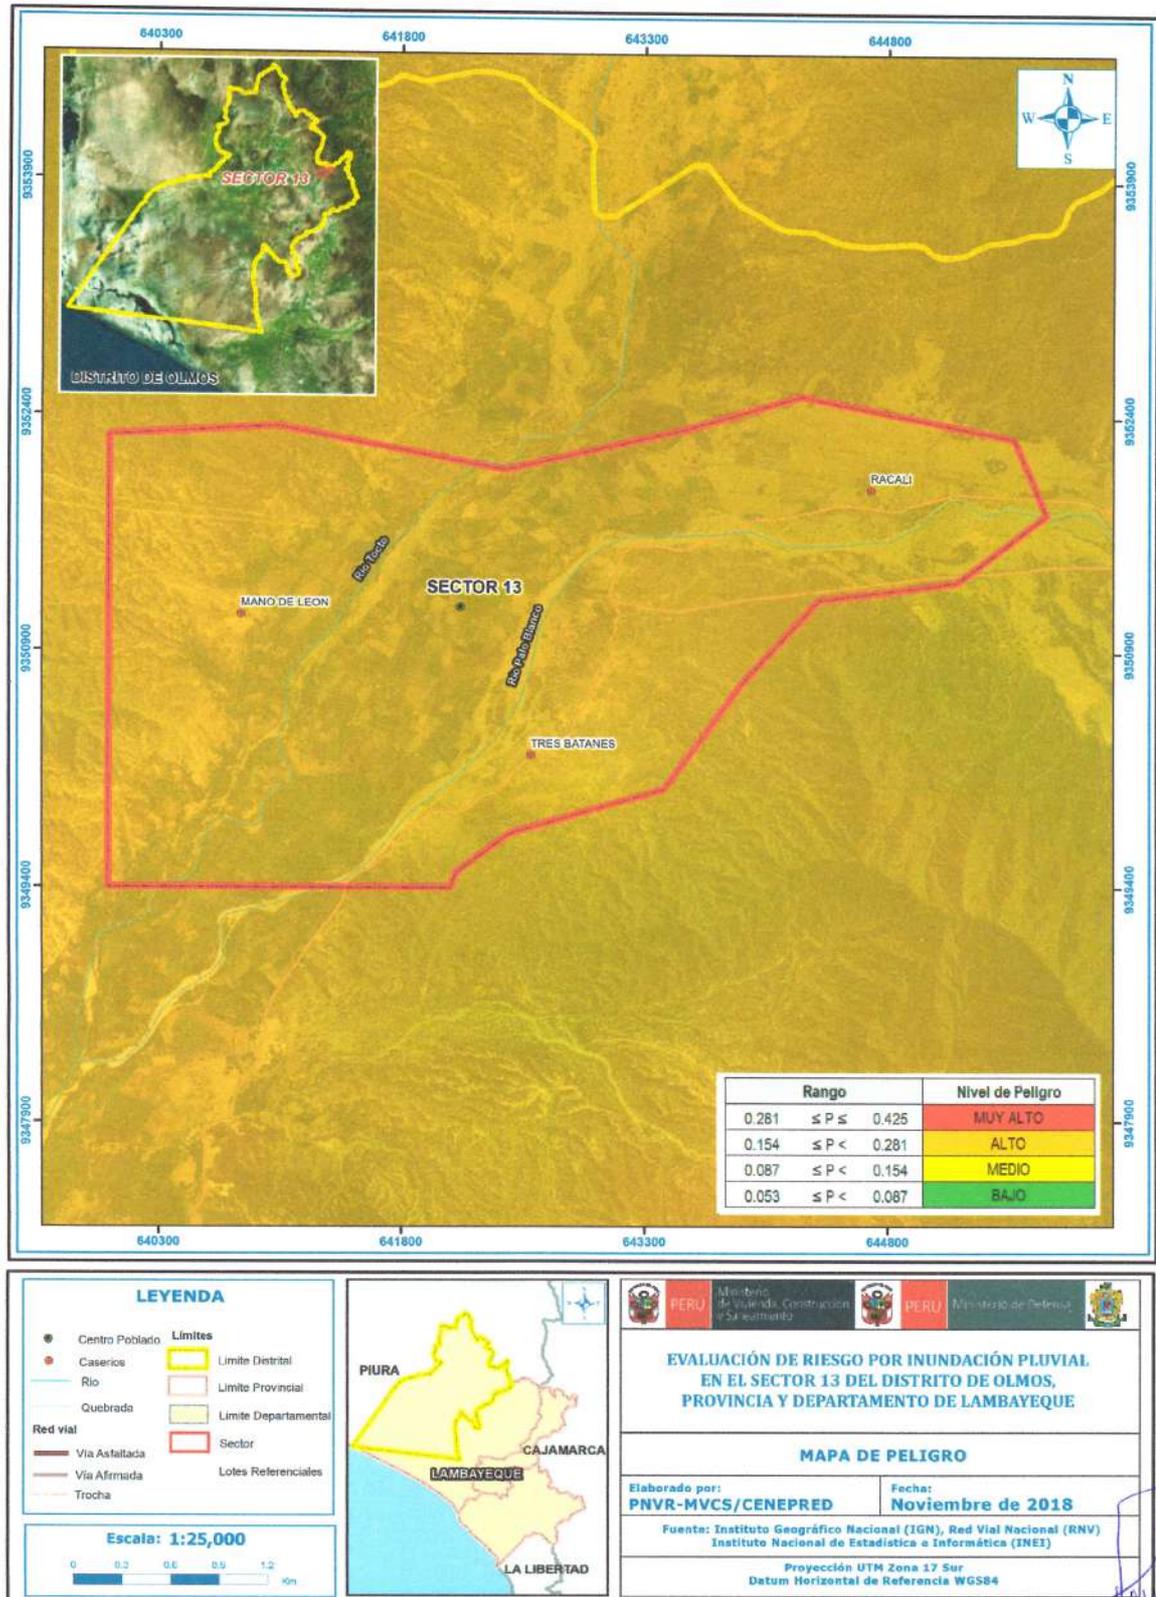
Imagen 46.- Mapa de peligro del sector 13 del distrito Olmos.

De las anomalías de lluvias producidas dentro del sector 13 del distrito Olmos en el verano 2017, catalogadas como "Extremadamente Lluvioso" durante "El Niño Costero", siendo este el escenario alcanzando anomalías entre 160 y 220% durante el trimestre de enero a marzo 2017, lo que provoca daños significativos al sector 13 del distrito de Olmos, por lo cual se toma como referencia este escenario para poder simular los daños probables que pueda ocurrir en circunstancias similares al trimestre de enero a marzo 2017.

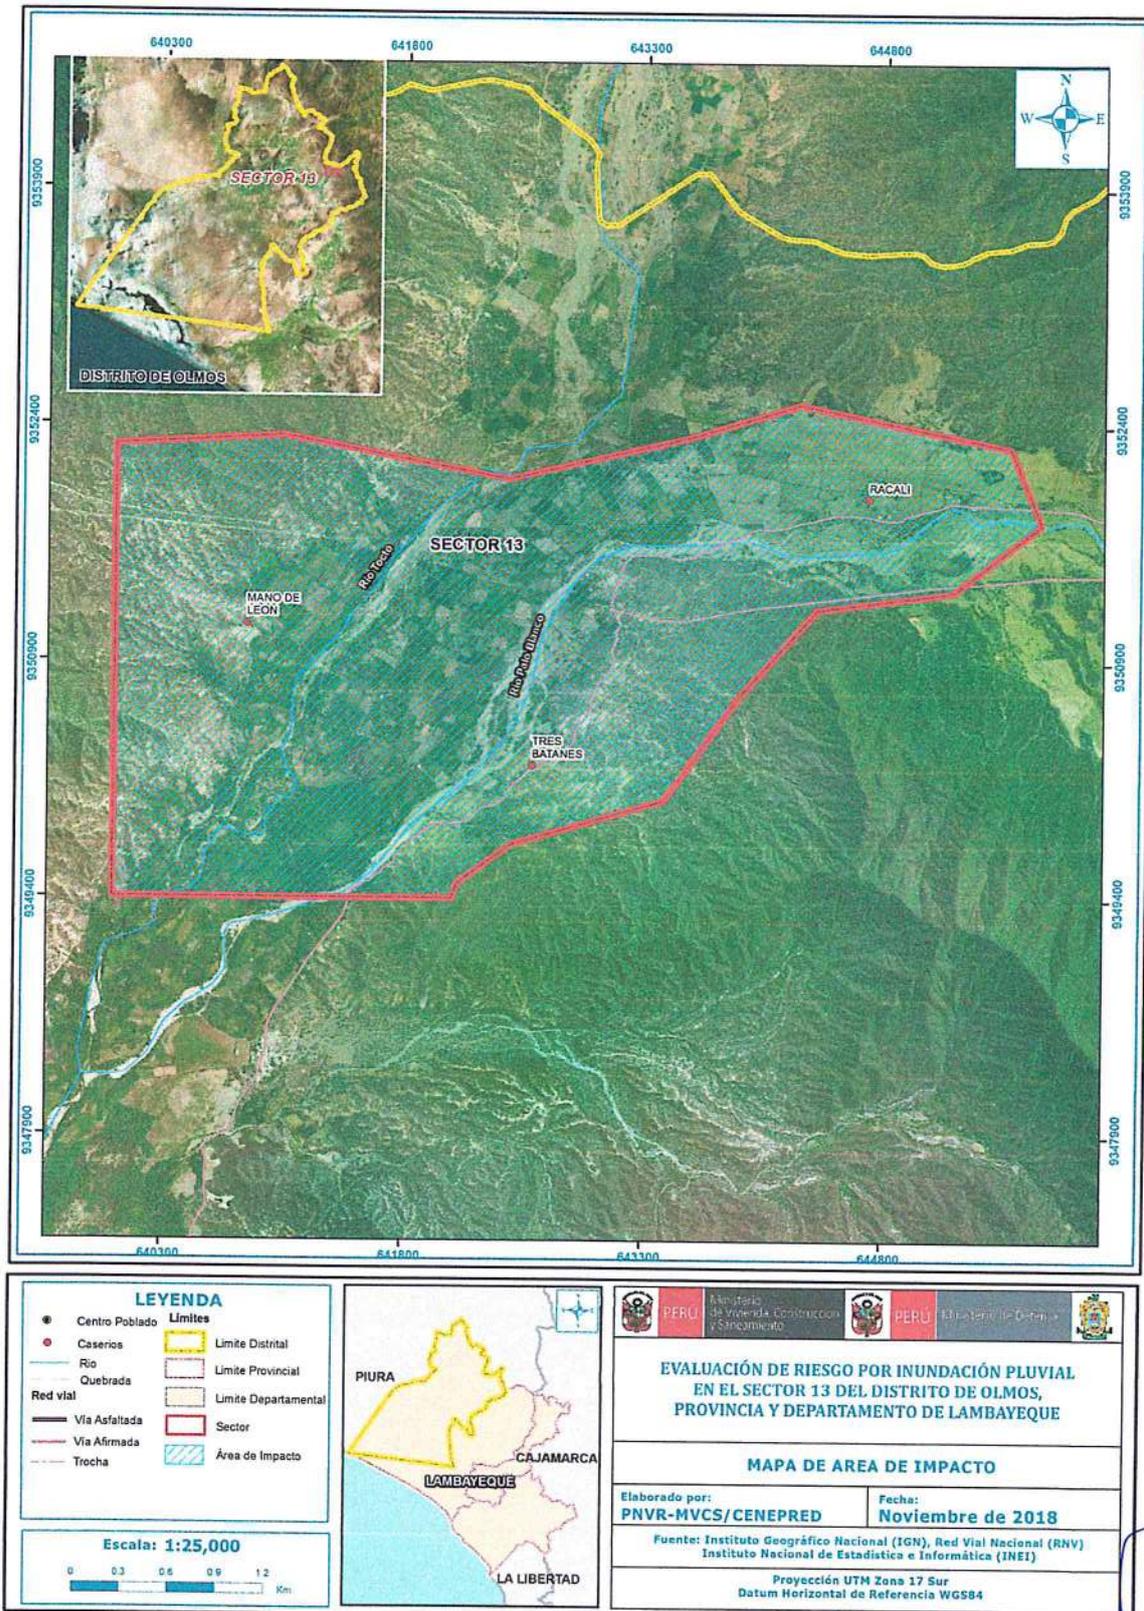
Imagen 95.- Mapa de impacto del sector 13 del distrito Olmos.
